BV Vogelweide, Hamburg-Barmbek

Orientierende Baugrund- und Schadstoffuntersuchung

14-1150

13.03.2015

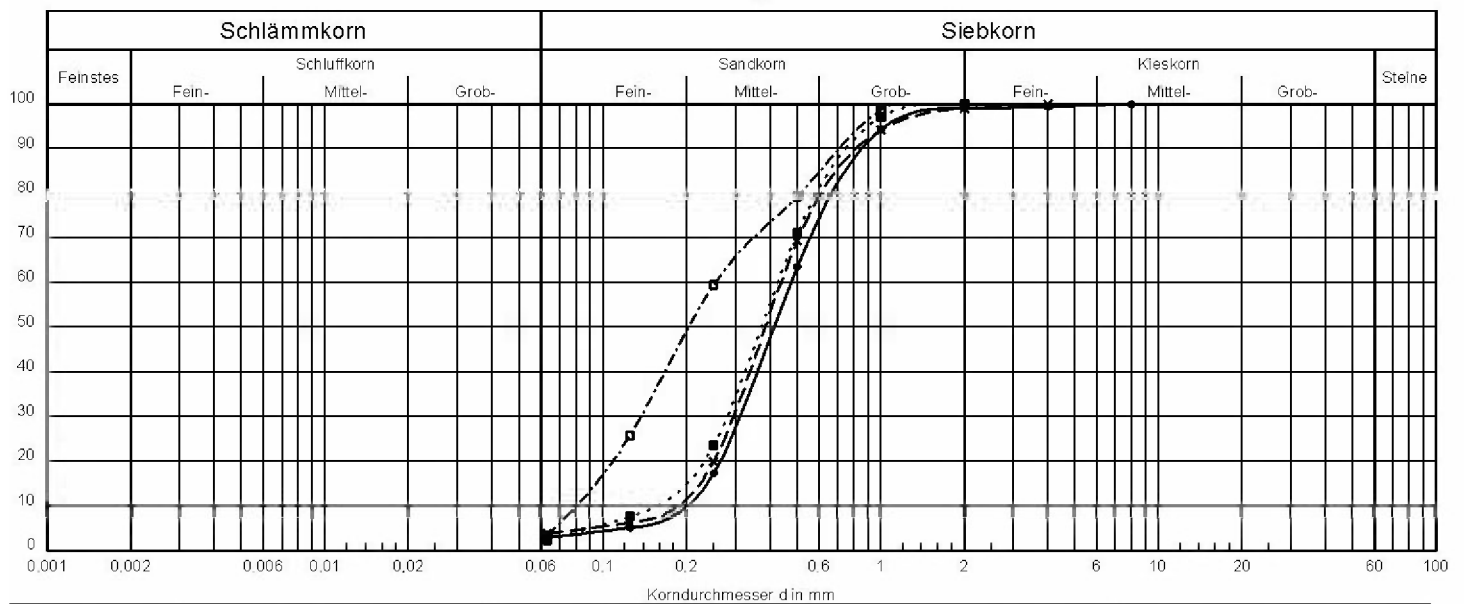
Die untersuchten Proben der gewachsenen Sande sind nach den Kornverteilungskurven in der Anlage 3 überwiegend als Mittelsande mit wechselnden Fein- und Grobsandantei-

len zu bezeichnen. Teilweise bilden Feinsande die Hauptkornfraktion. Die Schlammkornanteile ($D \leq 0,063$ mm) liegen unterhalb von 5 Gew.-%.

Die Durchlässigkeit der Sande kann anhand der Kornverteilungskurven abgeschätzt werden. Demnach ergeben sich Durchlässigkeitsbeiwerte k_f von $7,4 \times 10^{-5}$ m/s bis $4,7 \times 10^{-4}$ m/s.

Signatur	—●—	×---×	●-.-.-●	●.....●
Entnahmestelle	KRB 1	KRB 3	KRB 7	KRB 8
Entnahmetiefe [-m NHN]	7,2	5,8	4,7	5,1
Bodenart	Sand	Sand	Sand	Sand
Zusammensetzung	mS, gs, fs'	mS, gs, fs'	fs, ms', gs	mS, gs, fs'
k [m/s] (Hazen):	$4,7 \cdot 10^{-4}$	$4,1 \cdot 10^{-4}$	$7,4 \cdot 10^{-5}$	$2,9 \cdot 10^{-4}$
U/Cc	2,4/1,0	2,3/1,1	3,2/0,9	2,7/1,2
