Büro für Geologie und Umwelt

KSPG AG

Grundstück Friedensallee 128
in 22763 Hamburg-Ottensen

LCKW Hot Spots im Boden

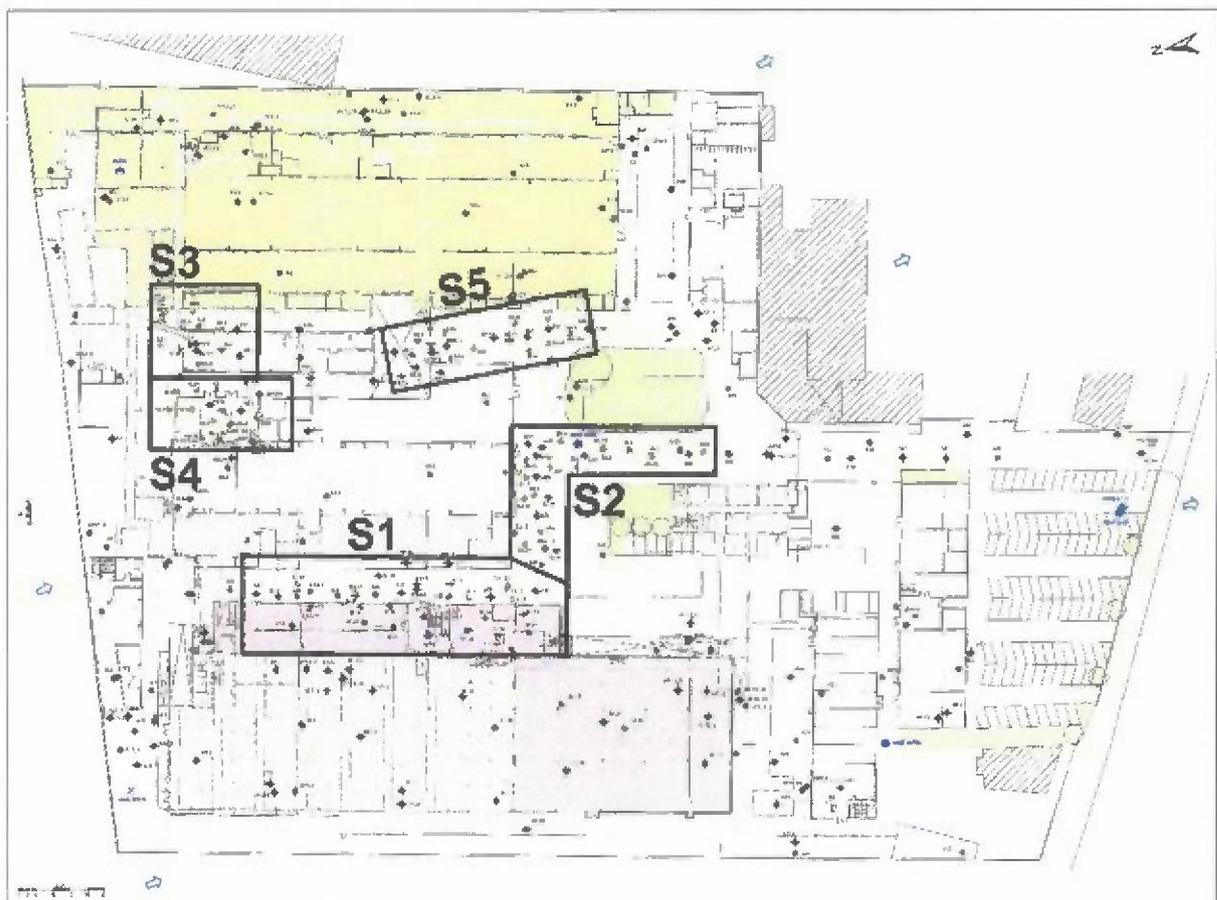
Abb. 2: Überblick zur Lage der LCKW Hot Spots S1 bis S5

- S1:** Linienkontamination unterhalb der Sielleitung zwischen Halle H7 und Halle H6, bzw. Kontamination unterhalb des östlichen Anbaus an den Shedhallenteil der Halle H7,
- S2:** Linienkontamination unterhalb der Entwässerungsleitung südlich Halle H6 bzw. in der Zufahrt zum Grundstück
- S3:** LCKW Schaden unterhalb des Nordteils der Halle H5
- S4:** LCKW Schaden unterhalb des Nordostflügels der Halle H6
- S5:** Linienkontamination unterhalb des Siels, südöstlich der Halle H6

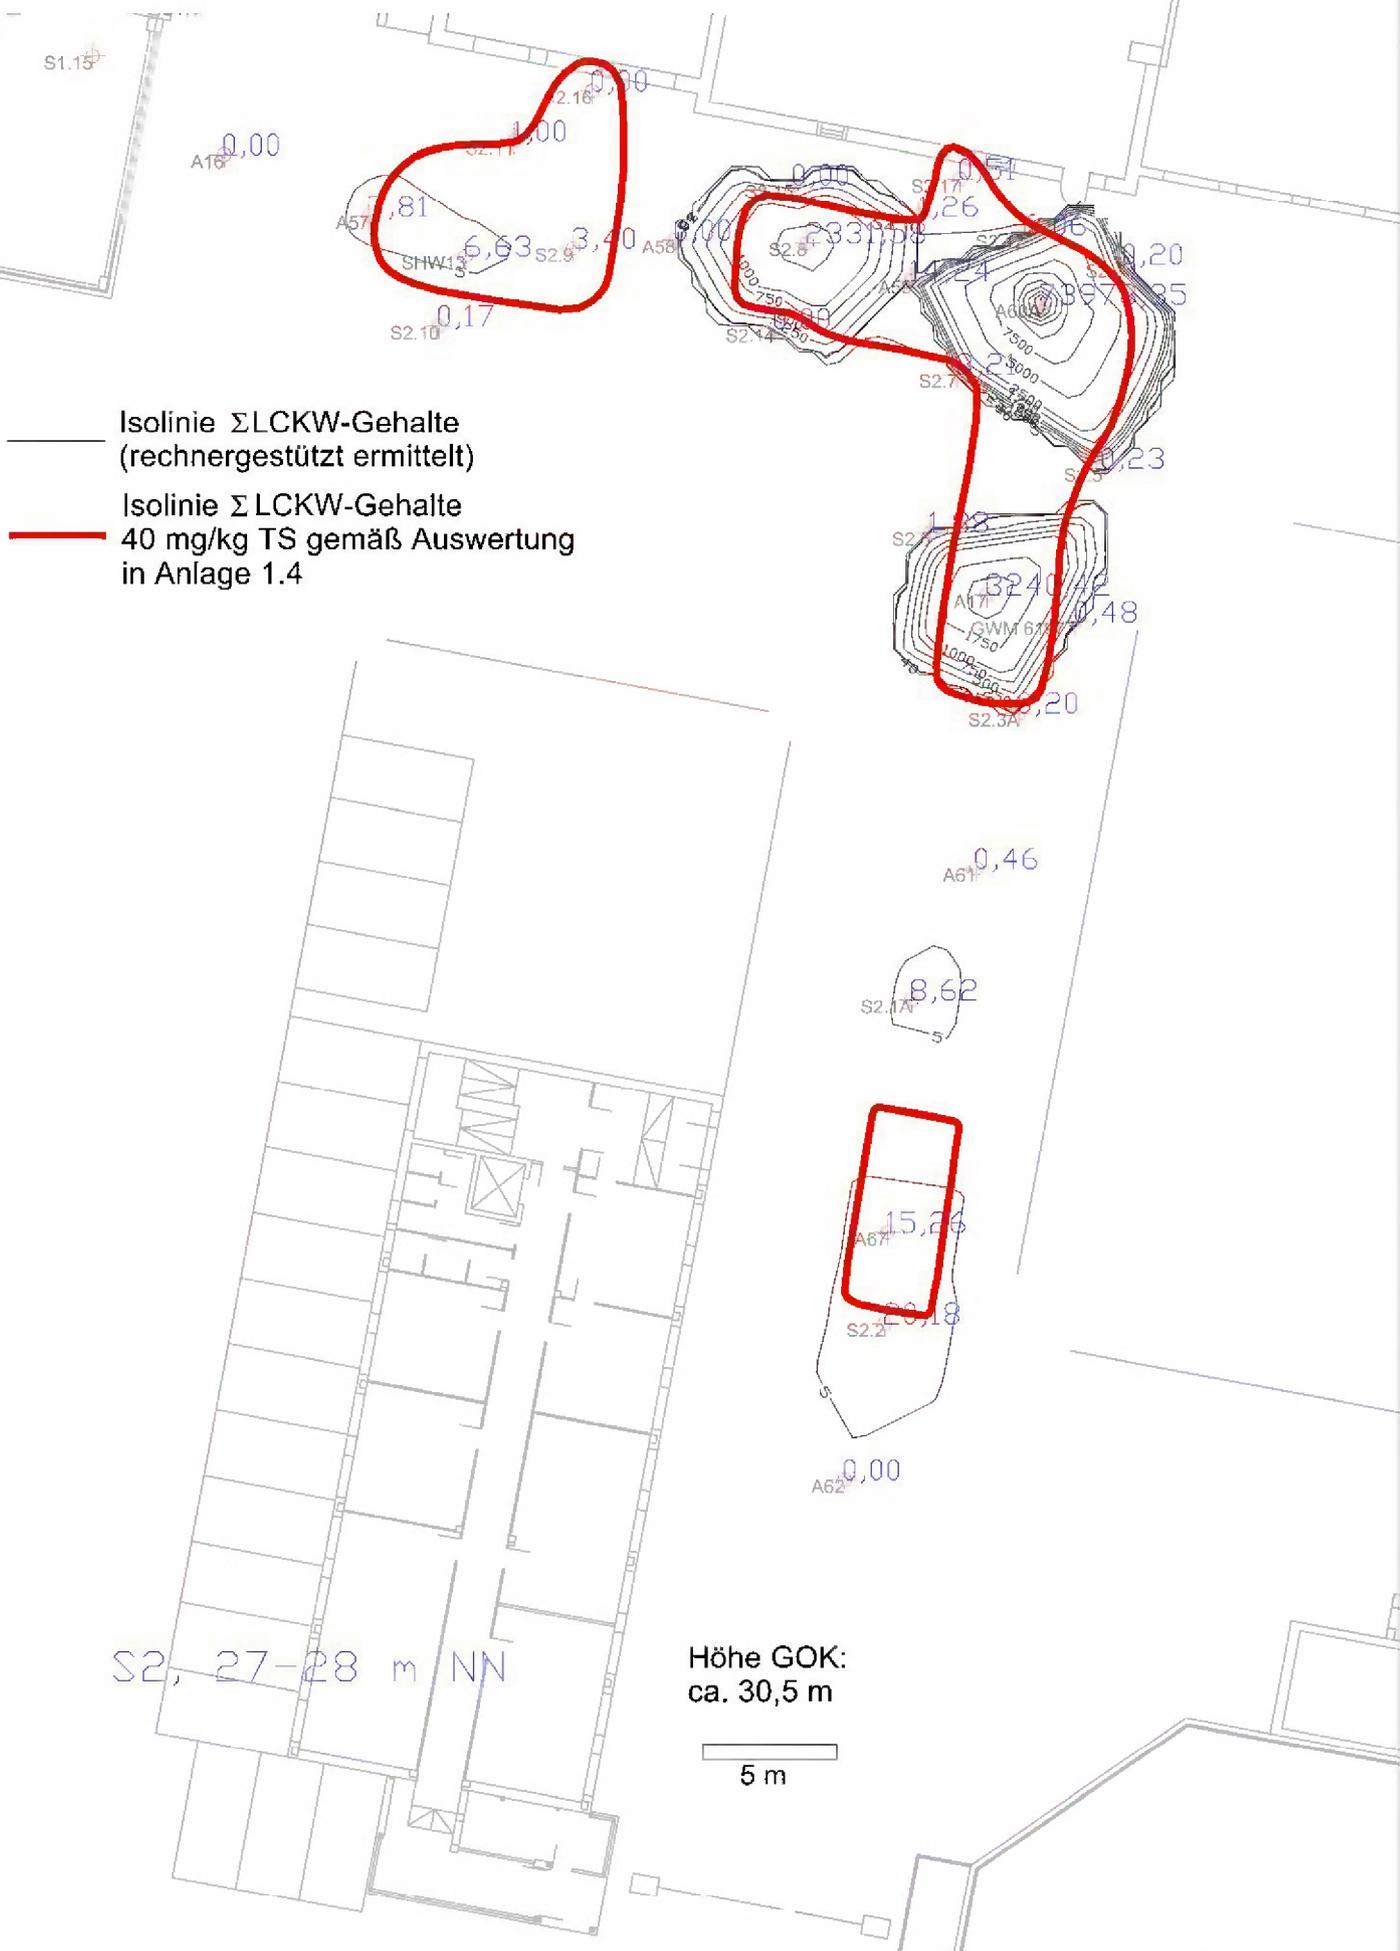
LCKW Hot Spot S2

- Isolinie Σ LCKW-Gehalte
(rechnergestützt ermittelt)
- Isolinie Σ LCKW-Gehalte
40 mg/kg TS gemäß Auswertung
in Anlage 1.4

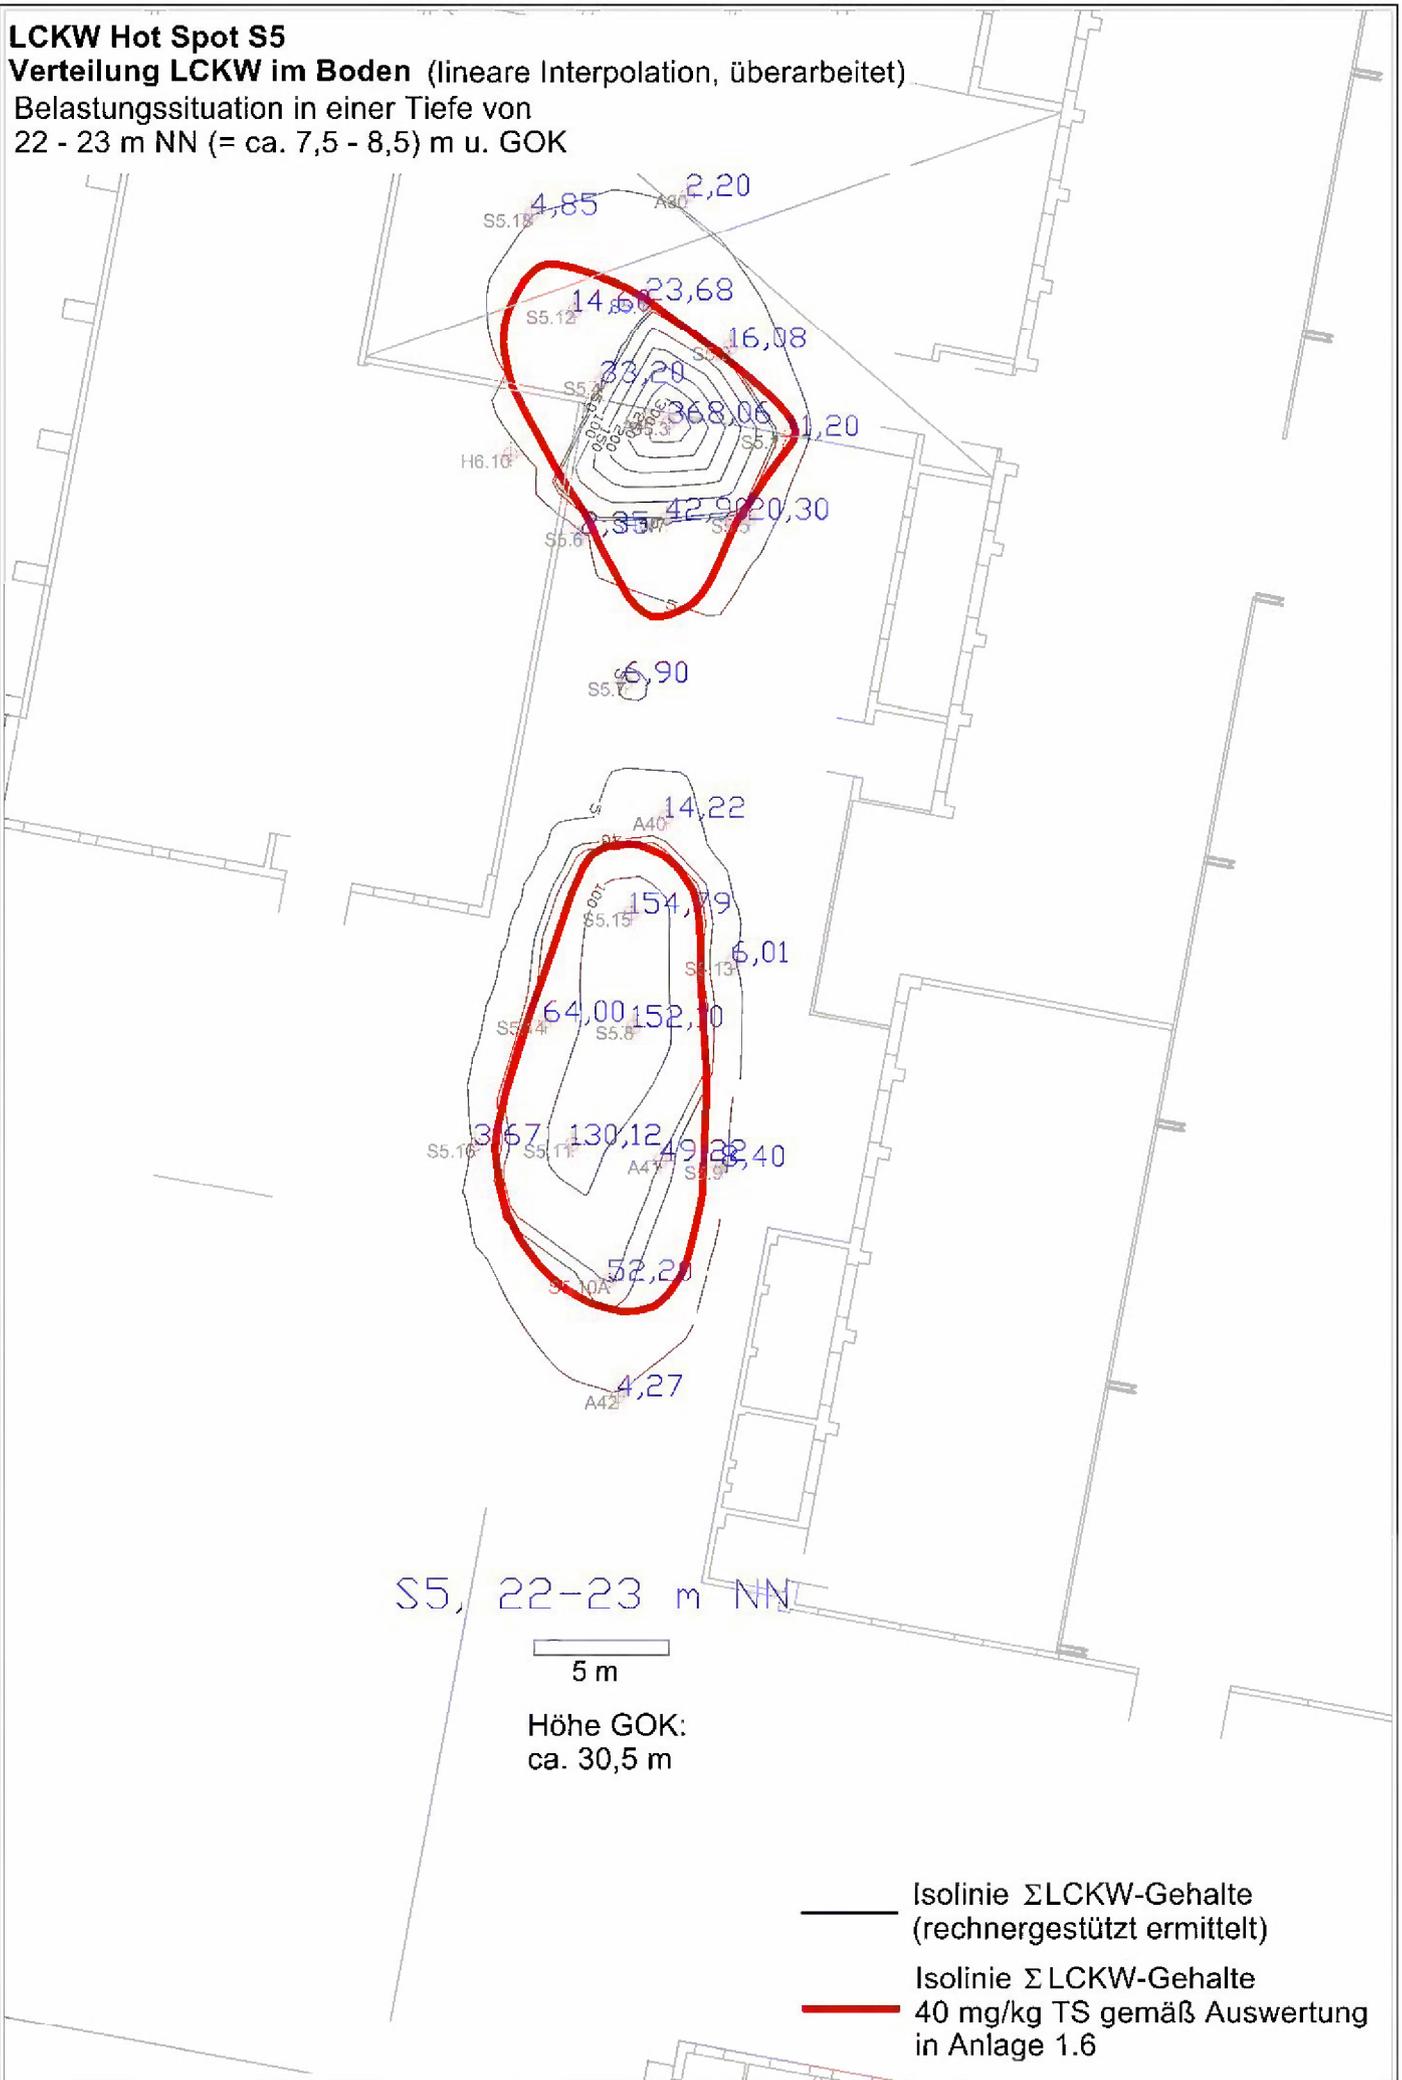
Verteilung LCKW im Boden (lineare Interpolation, überarbeitet)

Belastungssituation in einer Tiefe von
22 - 23 m NN (= ca. 7,5 - 8,5) m u. GOK

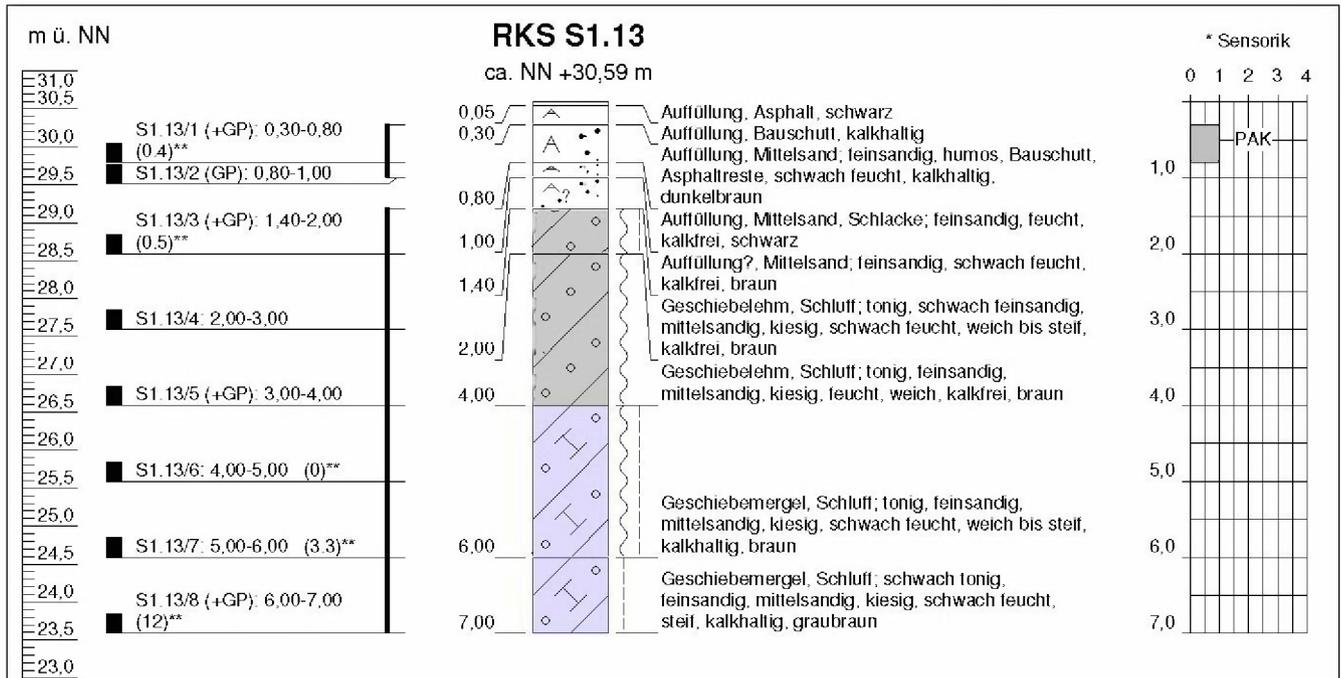
Projekt: 2015-1703 Friedensallee 128 (Sanierungsuntersuchungen)		
Bohrung: RKS S1.13	Höhenmaßstab: 1:100	
Auftraggeber: KSPG AG	Ansatzhöhe: ca. NN +30,59 m	
Bearbeiter:	Endtiefe: 7,00 m	
Datum: 22.09.2015	Rechtswert: 3560786,9	
Bohrfirma: Ruider, Fütterer GmbH	Hochwert: 5936776,4

Abbruch wegen Bohrhindernis, versetzt auf RKS S1.13A;
kein Wasser angetroffen;
Bohrloch mit Troptogel abgedichtet.
