Gutachten zum biotopschutzrechtlichen Status des Regenrückhaltebeckens und des Parallelgrabens im B-Plangebiet Wilhelmsburg 96

AUFTRAGGEBER

GERCH Einkaufs-GbR Korallusviertel Hamburg
Cecillienpalais / Emmericher Straße 26

Marienau, 03. Februar 2017

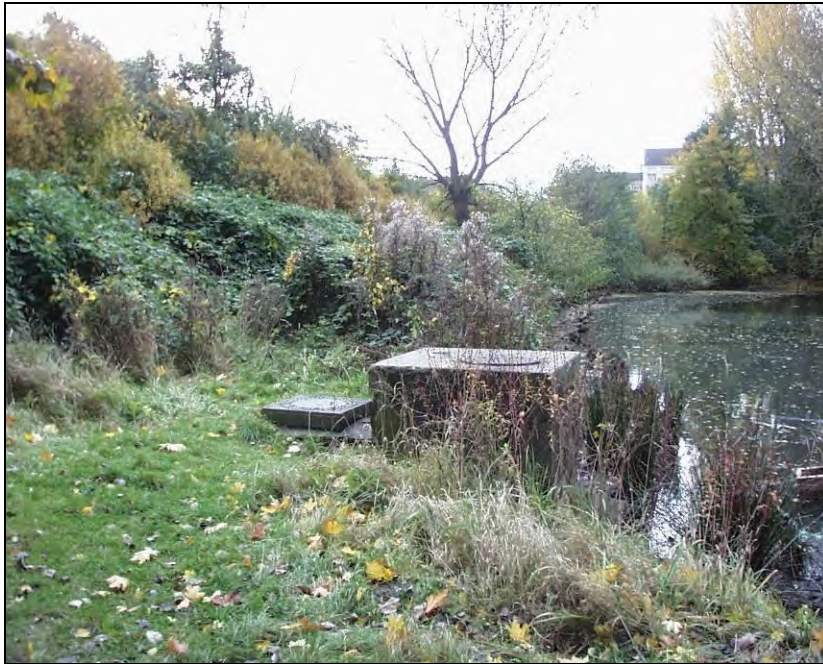
Abb. 1: Regenrückhaltebecken im Jahre 2005
(Aufnahme: Institut für Hygiene und Umwelt)

Fotoaufnahmen aus **2005 und 2006** zeigen das Gewässer mit einer großen, offenen Wasserfläche und einer von Gehölzen und Brombeergebüschen geprägten Ufervegetation (Anhang 2, Abbildung 1 und 2).

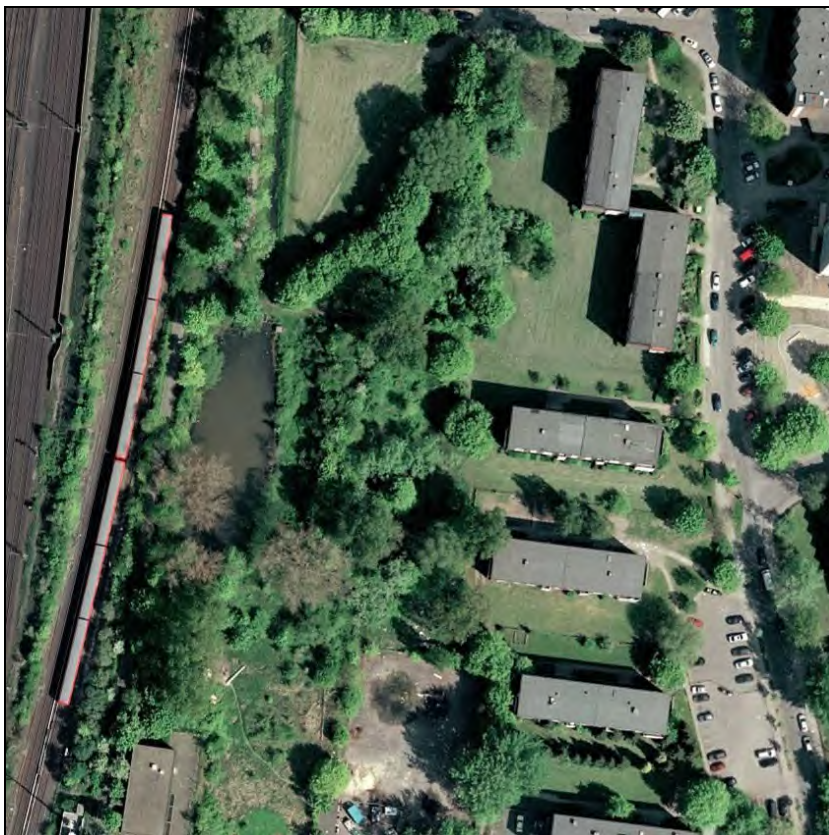
Abb. 2: Regenrückhaltebecken im Jahre 2006
(Aufnahme: Google Earth Inc.)

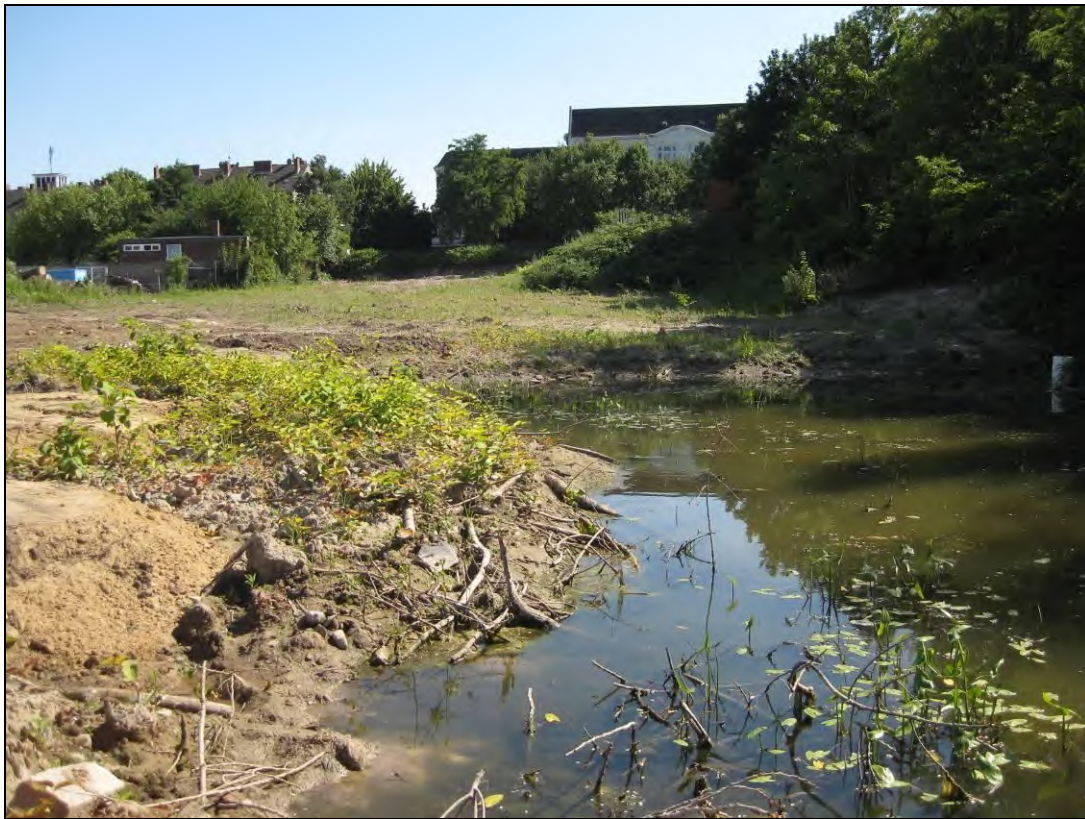
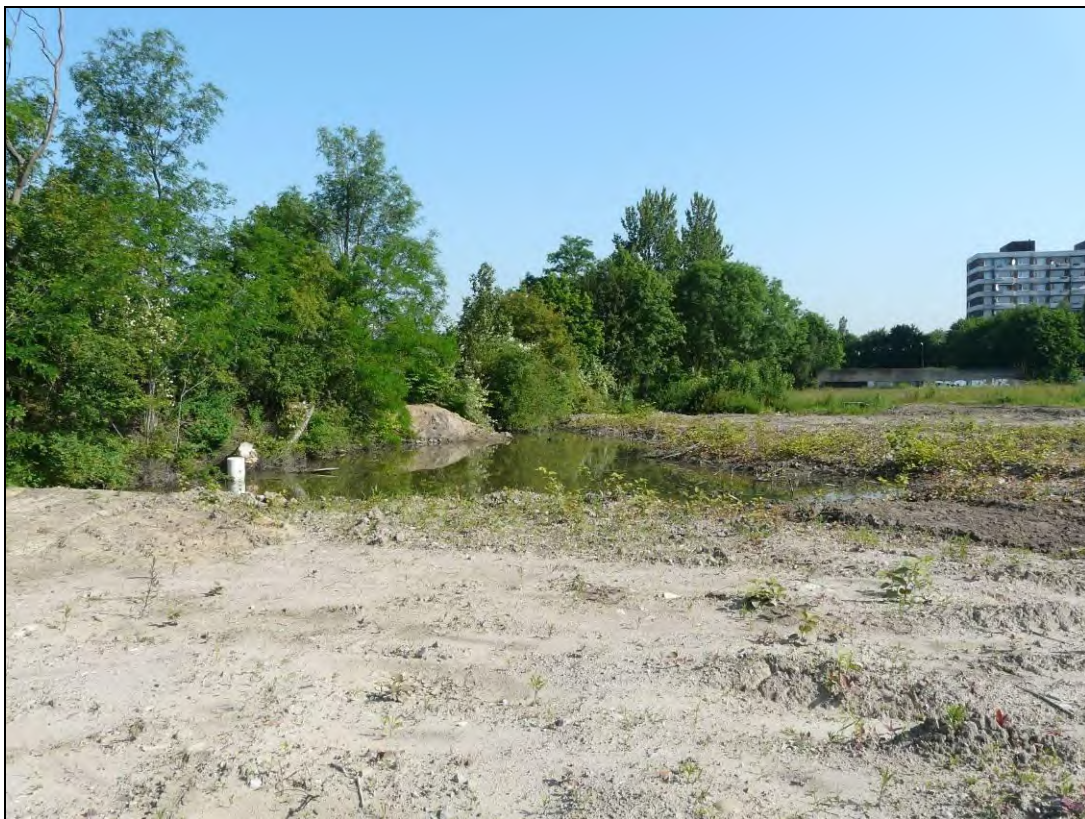
Abb. 3+4: Regenrückhaltebecken im Juli 2010 nach teilweiser Verfüllung
(Aufnahmen: Büro plan.et, Planungsgemeinschaft Marienau)

Die im **Juni und Juli 2010** von den Büros plan.et und pgm durchgeführten Ortsbegehungen zeigten das Gewässer in einem gänzlich anderen Zustand. Der Baumbestand war bis auf den Gehölzriegel entlang der Parallelstraße bereits gerodet, der östliche Teil des Gewässers war zugeschoben. Die ursprüngliche Ufervegetation war nur noch fragmentarisch am Westufer vorhanden. Auf der Ostseite hingegen war aufgrund der vorangegangenen Bodenarbeiten bis auf Rohboden mit sporadischem, niedrigem Pioniergehölzaufwuchs vorhanden. Das nun voll besonnte Gewässer selbst wies nur sehr geringfügigen Bewuchs mit Pfeilkraut (*Sagittaria sagittifolia*) und Wasserpest (*Elodea sp.*) auf.

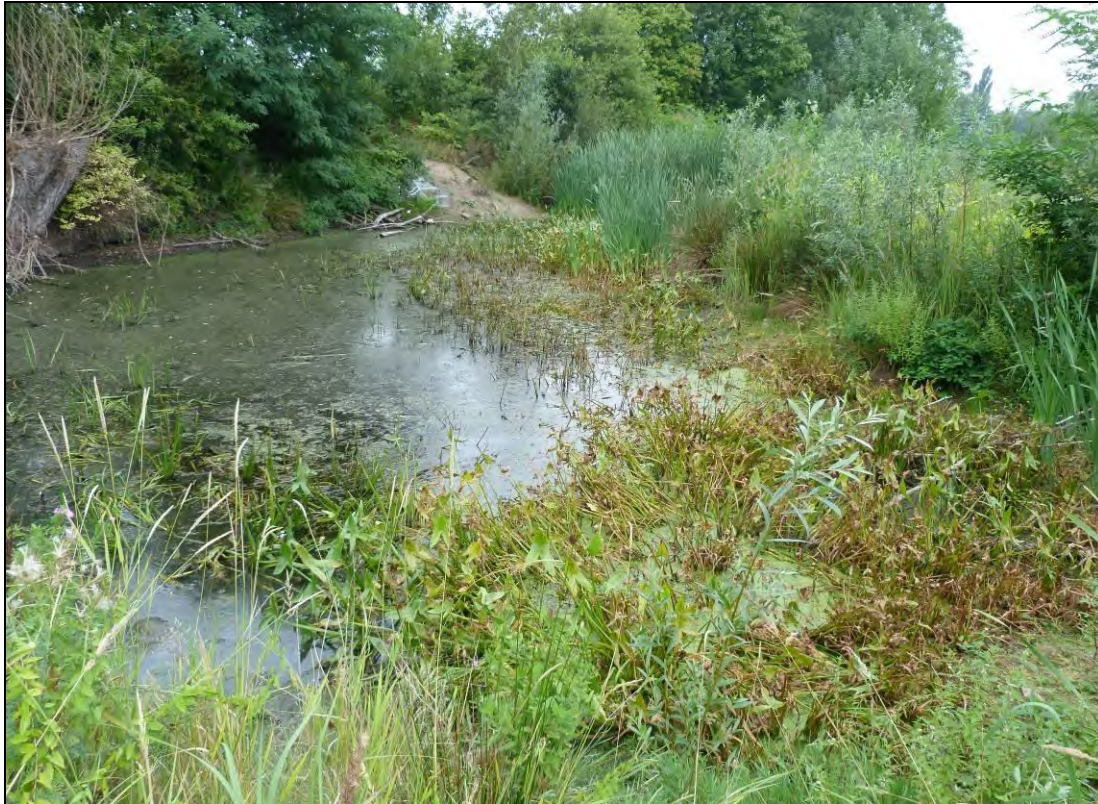
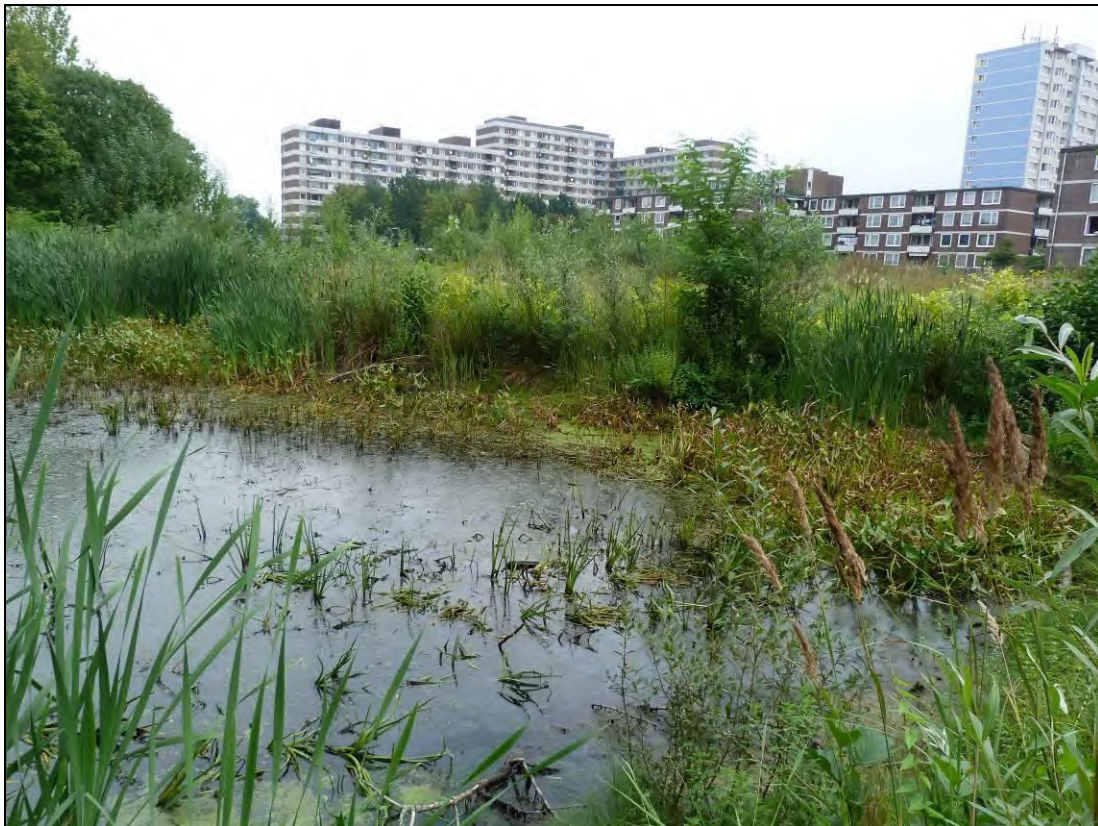
Abb. 5+6: Regenrückhaltebecken im September 2012
(Aufnahmen: Planungsgemeinschaft Marienau)

Das Regenrückhaltebecken befand sich 2012 im Zustand fortgeschrittener Verlandung. Der zumindest temporär wasserführende Bereich umfasste ca. 350 m², aufgeteilt in eine größere nördliche (250 m²) und eine kleinere (ca. 40 m²) südliche Teilfläche, die durch einen bereits trocken gefallenem grabenartigen Bereich (ca. 60 m²) verbunden sind. Zum Begehungstermin lag der Wasserstand sehr tief, die von Wasser bedeckte Fläche umfasst derzeit nur noch etwa 200 m². Auch die maximale Wassertiefe war mit aktuell ca. 30 cm sehr niedrig, vermutlich kann sie aber nach Starkregenereignissen auch schnell wieder ansteigen. Der Wasserkörper war stark getrübt, die Sichttiefe lag bei nur wenigen Zentimetern, in der südlichen Teilfläche bei 0 cm. Große Teile des Gewässers wiesen einen starken Bewuchs mit Algenwatten auf. Die Gewässersohle besitzt eine erhebliche organische Auflage, die sich vermutlich über den Laubeintrag aus der Zeit aufgebaut hat, als der das Gewässer umgebende Baumbestand noch vorhanden war. In den vorangegangenen Jahren hat sich, vermutlich durch die verstärkte Besonnung, die Nährstofffreisetzung in dieser Auflage beschleunigt, wodurch das Gewässer sich nun rasch einem hypertrophen Zustand nähert.

Die Gewässervegetation war 2012 neben Algenwatten von großflächig von Beständen des Gemeinen Pfeilkrauts (*Sagittaria sagittifolia*) geprägt, einer typischen Art langsam fließender Gewässer mit nährstoffreichen Schlammböden. Daneben fanden sich größere von der Kleinen Wasserlinse (*Lemna minor*) bedeckte Flächen, die teils auch die trockengefallenen Uferbereiche bewuchsen. Prägende Arten der Ufervegetation waren Zottiges Weidenröschen (*Epilobium hirsutum*), Ufer-Wolfstrapp (*Lycopus europaeus*) und der Breitblättrige Rohrkolben (*Typha latifolia*), der am Südrand

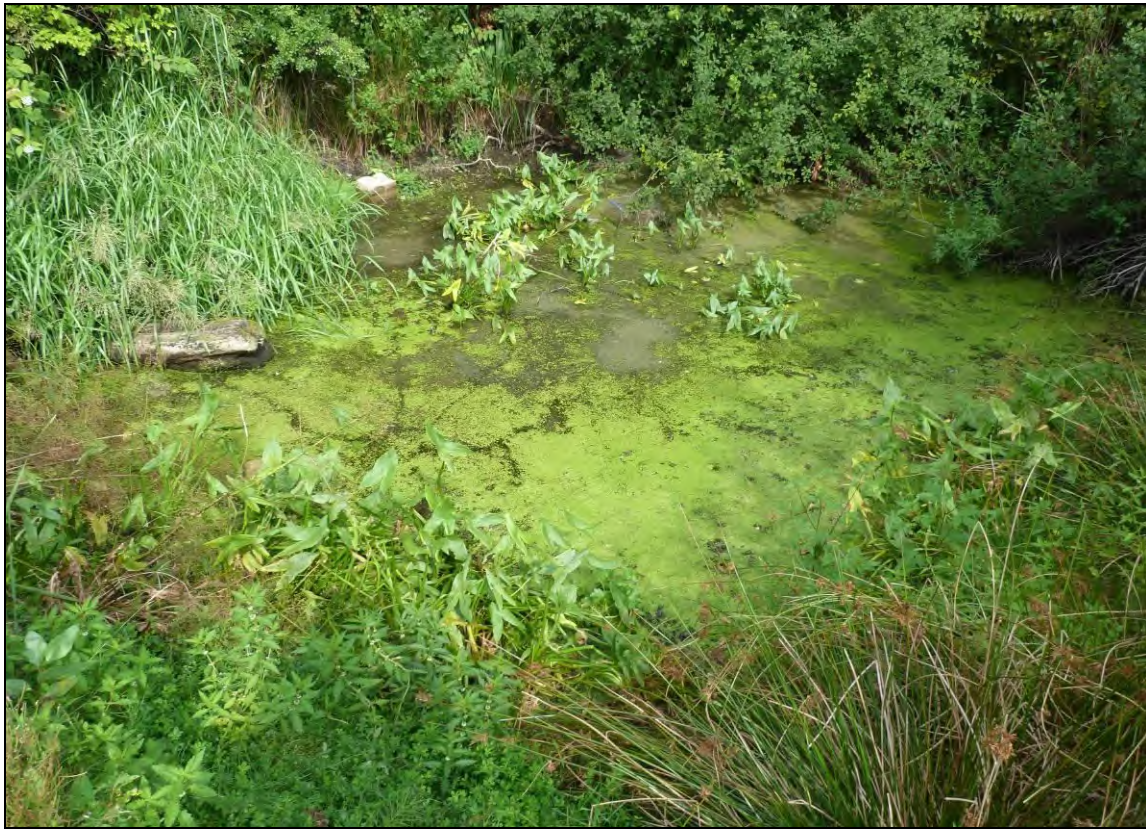
Abb. 7: Regenrückhaltebecken im September 2012, südlicher Teilbereich
(Aufnahme: Planungsgemeinschaft Marienau)

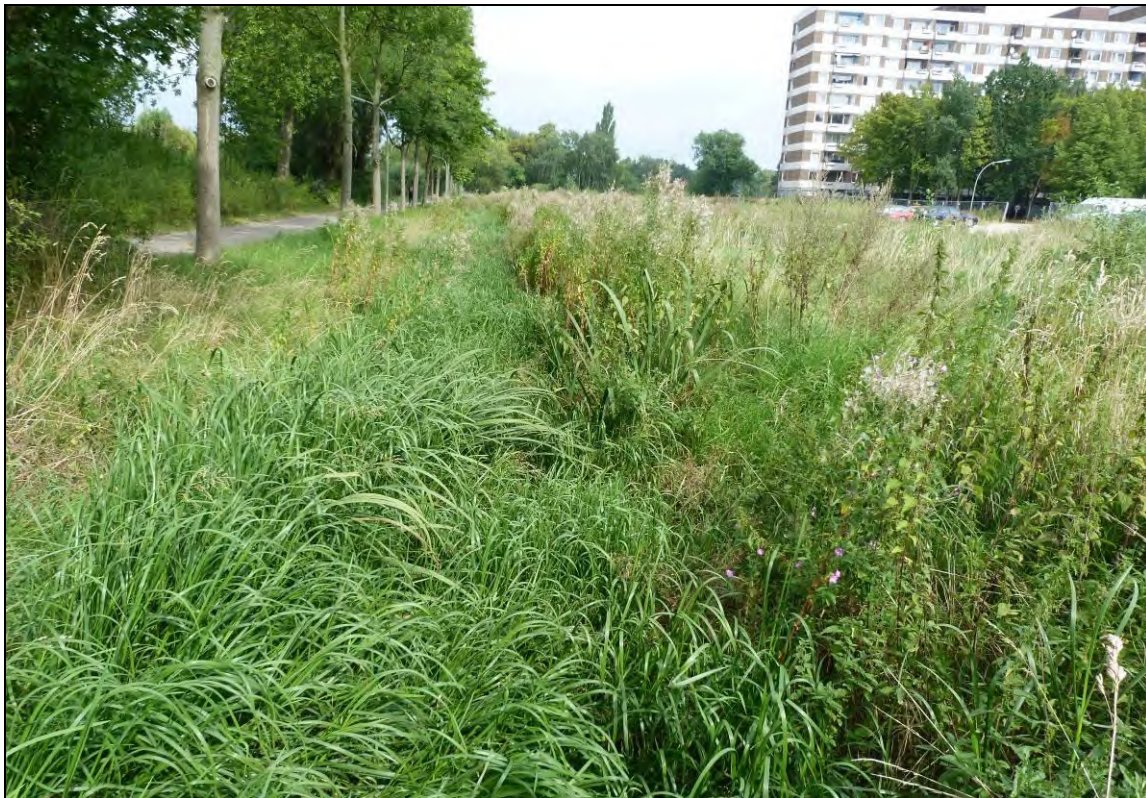
Abb. 8: Parallelgraben im September 2012
(Aufnahme: Planungsgemeinschaft Marienau)

Der die Parallelstraße begleitende Graben hat die Funktion, bei hohen Niederschlägen das Wasser aus dem Regenrückhaltebecken und mehreren Regensielen nach Norden in die Wilhelmsburger Dove-Elbe abzuführen. Seine Sohlbreite maß zum Begehungszeitpunkt ca. 1,50 m, die Breite bis zu den Böschungsoberkanten betrug ca. 6,0 m. Der Wasserstand lag zum Begehungszeitpunkt nur bei 10-20 cm, so dass ein zeitweises Austrocknen in längeren Trockenperioden wahrscheinlich ist. Offene, vegetationsfreie Wasserflächen waren dagegen nicht vorhanden. Das Gewässer stellte sich, wie schon bei der Begehung 2010, als naturnaher und zumeist wasserführender, aber stark verlandeter Graben dar. Die Sohle war flächig mit einer dichten, hochwüchsigen Verlandungsvegetation aus Wasser-Schwaden (*Glyceria maxima*) bewachsen. Daneben gibt es im Sohl- und Uferbereich Vorkommen von Ampfer-Knöterich (*Polygonum lapathifolia*), Gemeinem Helmkraut (*Scutellaria galericulata*), Großer Brennessel (*Urtica dioica*) und Zottigem Weidenröschen (*Epilobium hirsutum*). Nahe dem Regenrückhaltebecken wuchs ein kleiner Bestand der Gelben Schwertlilie (*Iris psuedoacorus*), vereinzelt fand sich Silberweiden-Jungwuchs.

Durch den dichten Sohlbewuchs und die seit längerem ausgebliebene Grabenunterhaltung hatte sich in der Grabensohle eine erhebliche organische Sedimentschicht gebildet. Für die meisten gewässerbewohnenden Arten wirkt sich das Fehlen offener, besonnener Wasserflächen negativ auf die Habitategnung aus. Anspruchslosere Wirbellosenarten, z.B. aus den Gruppen der Libellen oder Süßwassermollusken, finden hier aber geeignete Habitate. Als Amphibienlebensraum hatte der Graben 2012 nur eine geringe Bedeutung als Temporärlebensraum und Ausbreitungsachse.

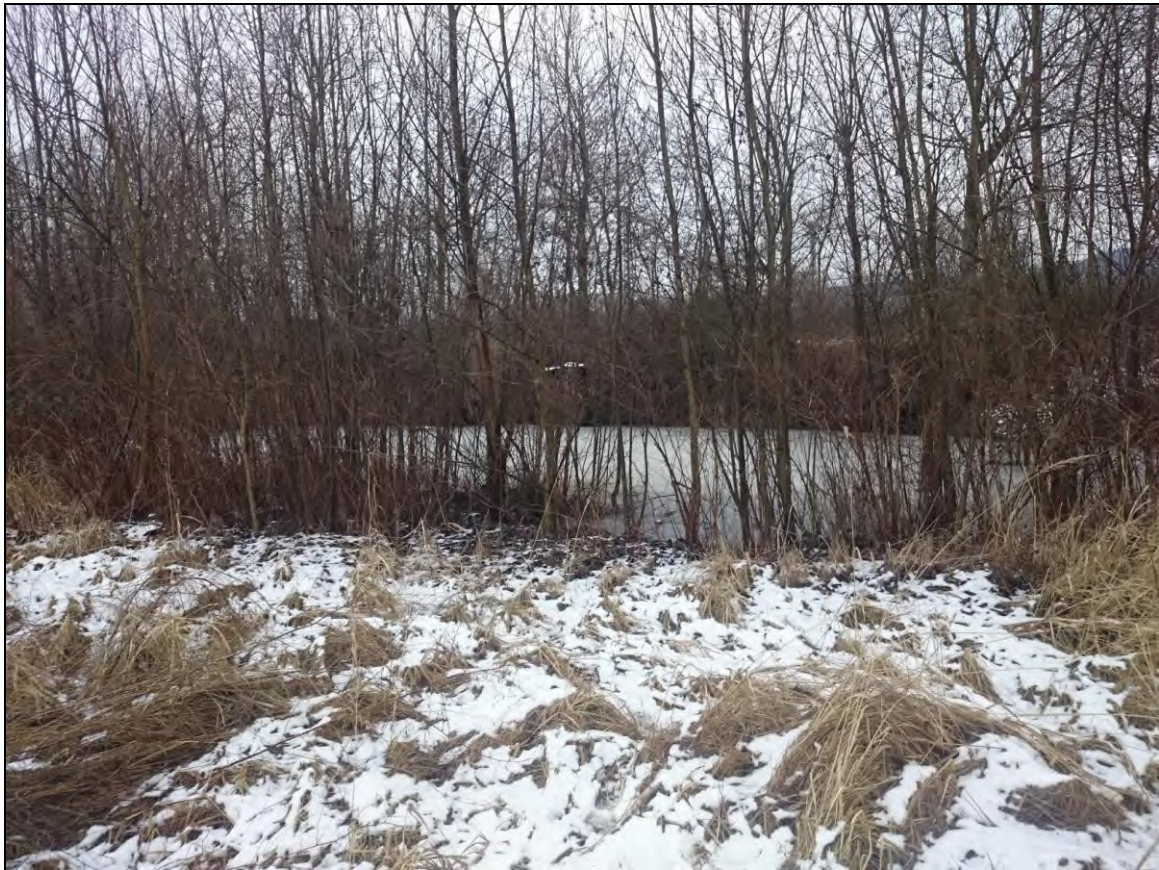
Im Zuge einer Ortsbegehung des Plangebietes am 30. Januar 2017 wurde das **Regenrückhaltebecken** erneut aufgesucht. Im Unterschied zu 2012 ist der östliche und nördliche Uferbereich mittlerweile von einem schmalen, aber dichten, 6-8m hohen Saum aus jungen Pioniergehölzen (Erle, Weide) bewachsen (Abb. 9). Das Gewässer wird dadurch stark beschattet und durch Laubfall zunehmend organisch belastet, auch wird die Verlandungstendenz durch den Laubeintrag beschleunigt. Ein sommerliches Austrocknen ist nicht auszuschließen. Die noch 2012 vorgefundenen Uferrohrliche und Hochstaudenfluren werden durch die Gehölzsukzession zunehmend unterdrückt. Detaillierte Angaben über die Vegetationsentwicklung sind wegen des winterlichen Begehungszeitpunkts aber nicht möglich. Die faunistische Bedeutung des Regenrückhaltebeckens hat sich durch die zunehmende Sukzession, Verschattung und Verlandung weiter verringert. So ist die Habitateignung für gewässerbewohnende Insekten (v.a. Libellen) nur noch marginal. Auch als Amphibienlebensraum ist das Gewässer nicht mehr geeignet. Die Eignung als Bruthabitat für anspruchslose, störungstolerante, gewässerbewohnende Brutvögel wie Teichhuhn und Stockente ist aber immer noch vorhanden.

Abb. 9: Regenrückhaltebecken im Januar 2017, Blick nach Westen
(Aufnahme: Planungsgemeinschaft Marienau)

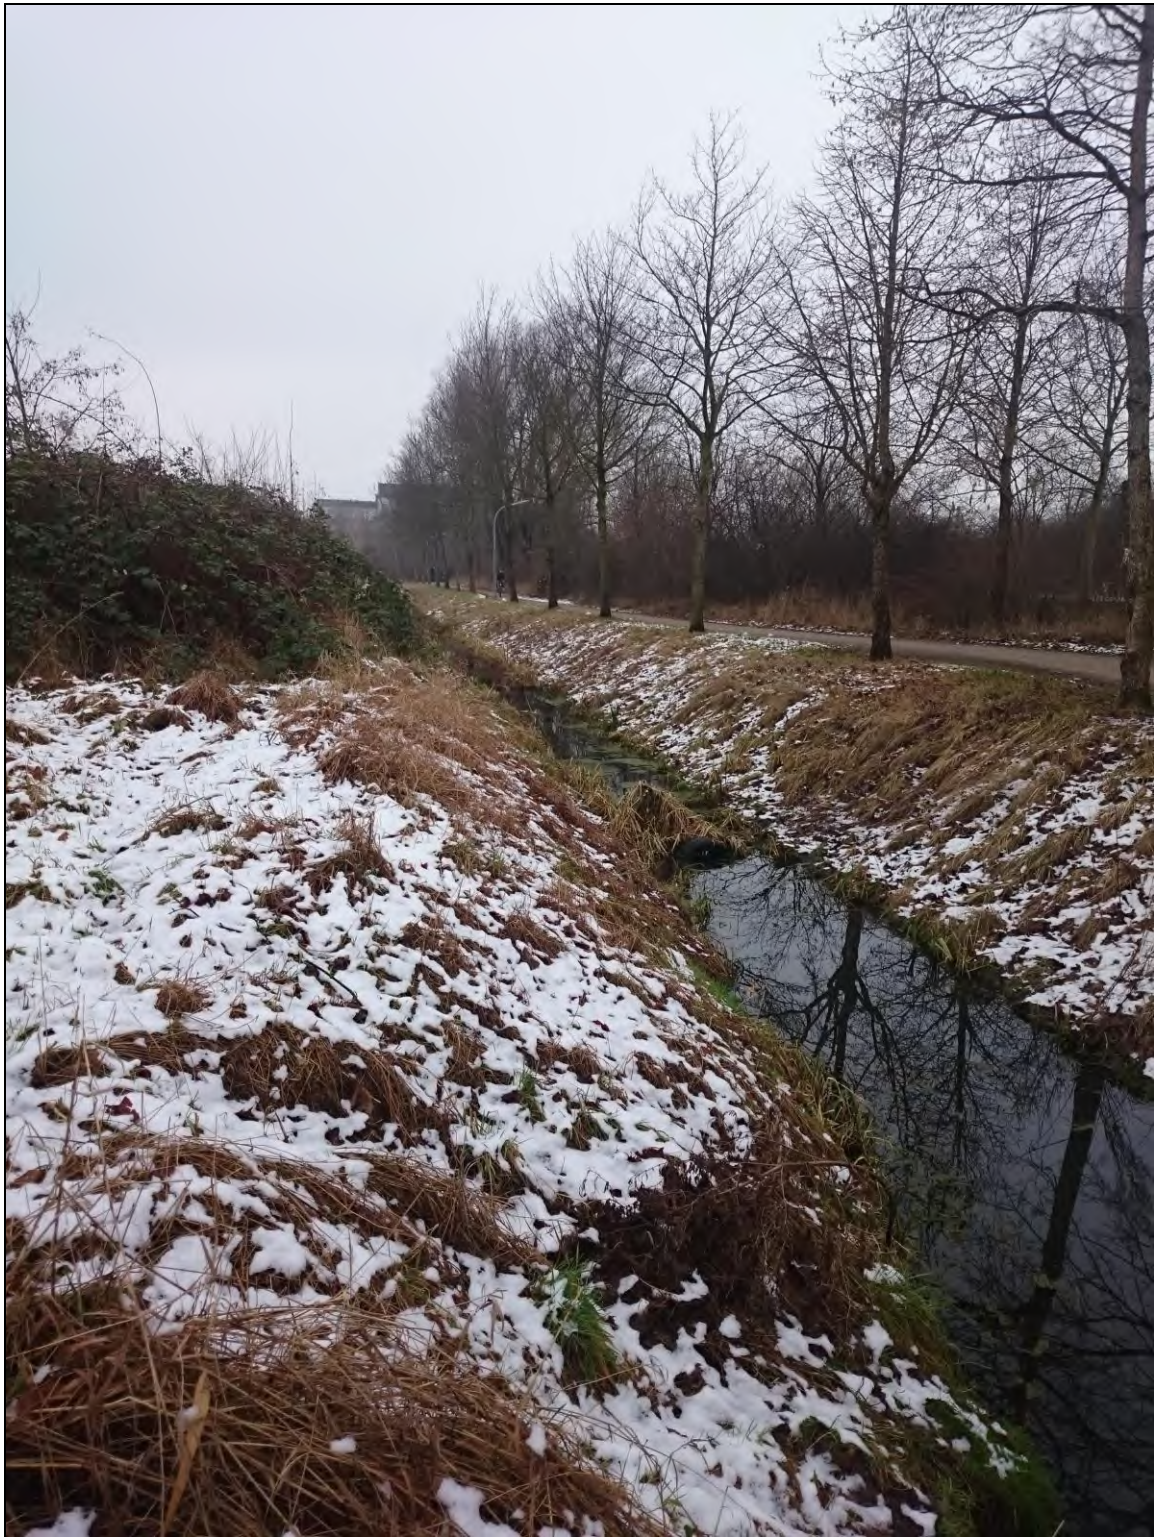
Der Zustand des **Parallelgrabens** hat sich seit 2012 im Wesentlichen nicht verändert. Aussagen über die aktuelle Vegetationszusammensetzung sind wegen des winterlichen Begehungszeitpunkts aber nicht möglich.

Abb. 10: Parallelgraben im Januar 2017
(Aufnahme: Planungsgemeinschaft Marienau)

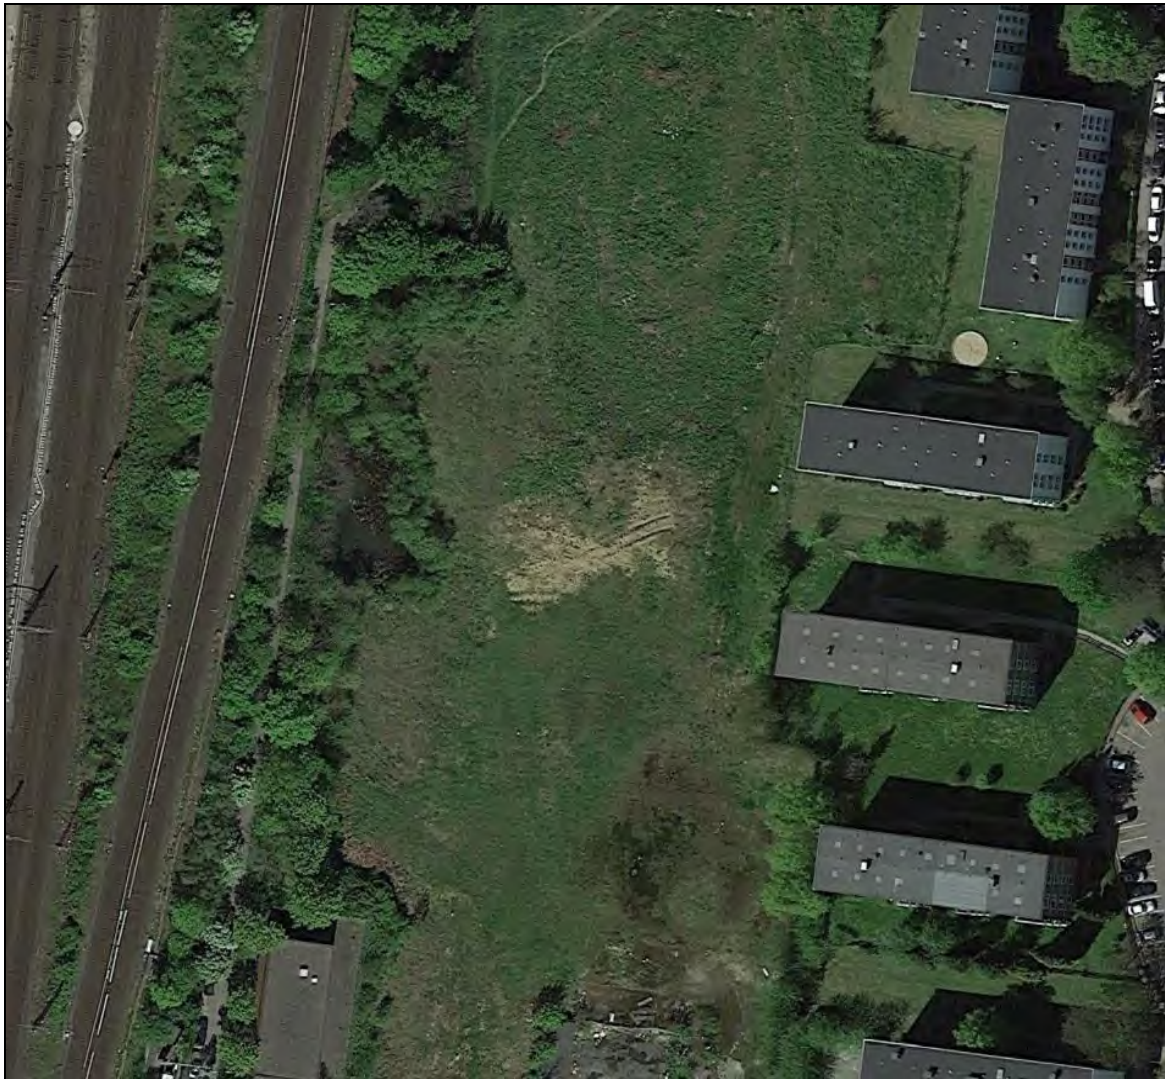
Abb. 11: Regenrückhaltebecken im Jahre 2016
(Aufnahme: Google Earth Inc.)
