Bebauungsplan Bahrenfeld 68

Umweltprüfung

Bestandsaufnahme und Bewertung des Baumbestandes

Hamburg, 6. Juli 2015

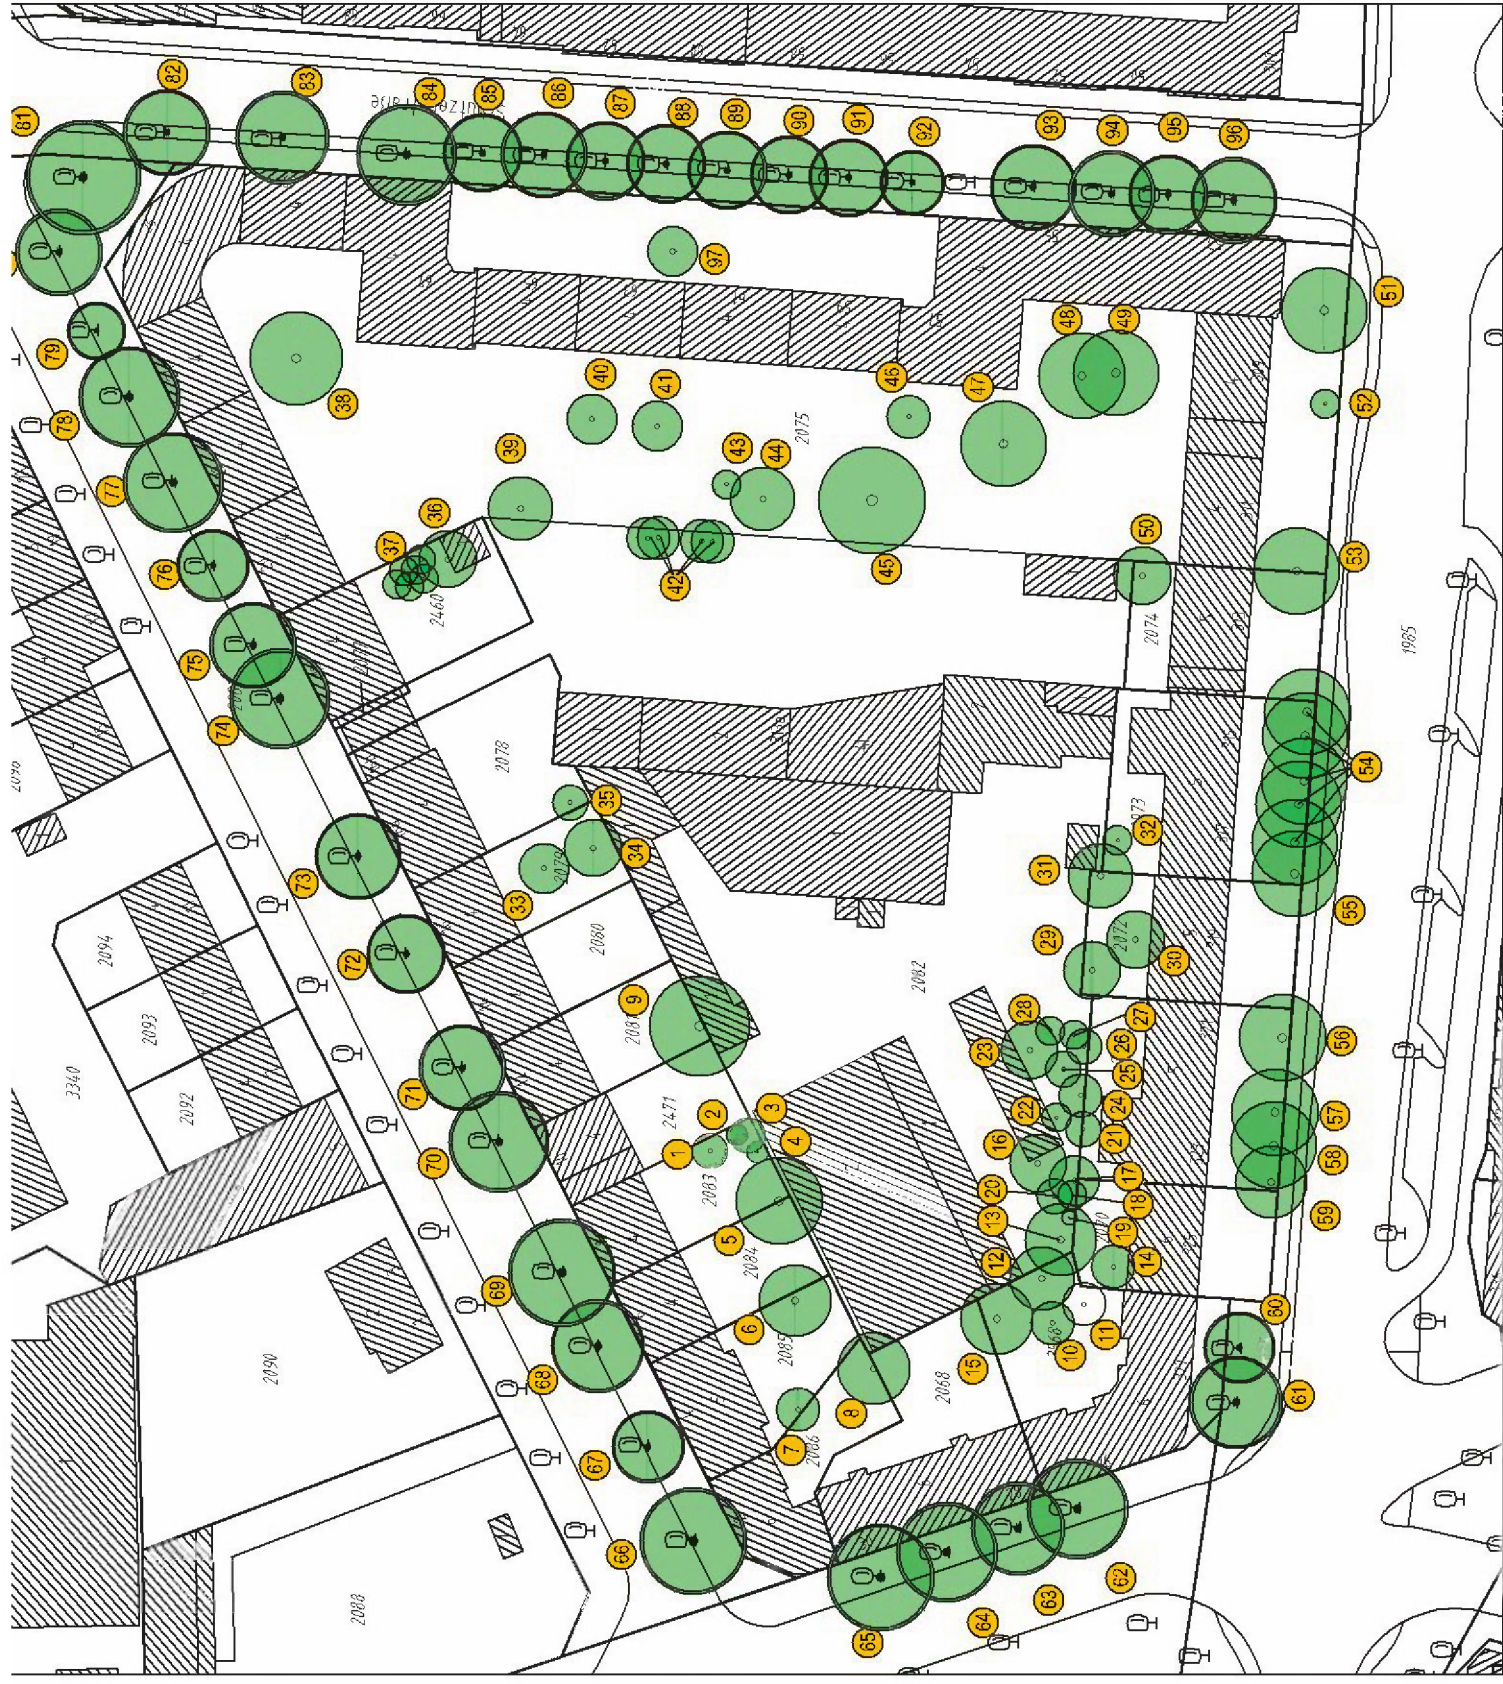
Bebauungsplan Bahrenfeld 68 **Ermittlung des besonders erhaltenswerten** **Gehölzbestandes**

Bestand und Bewertung siehe Plan Nr. 1.0

Einzelbaum mit fortlaufender Nr.
nicht eingemessen, grobe Verortung

Straßenbaum gem.
Straßenbaumkataster Hamburg

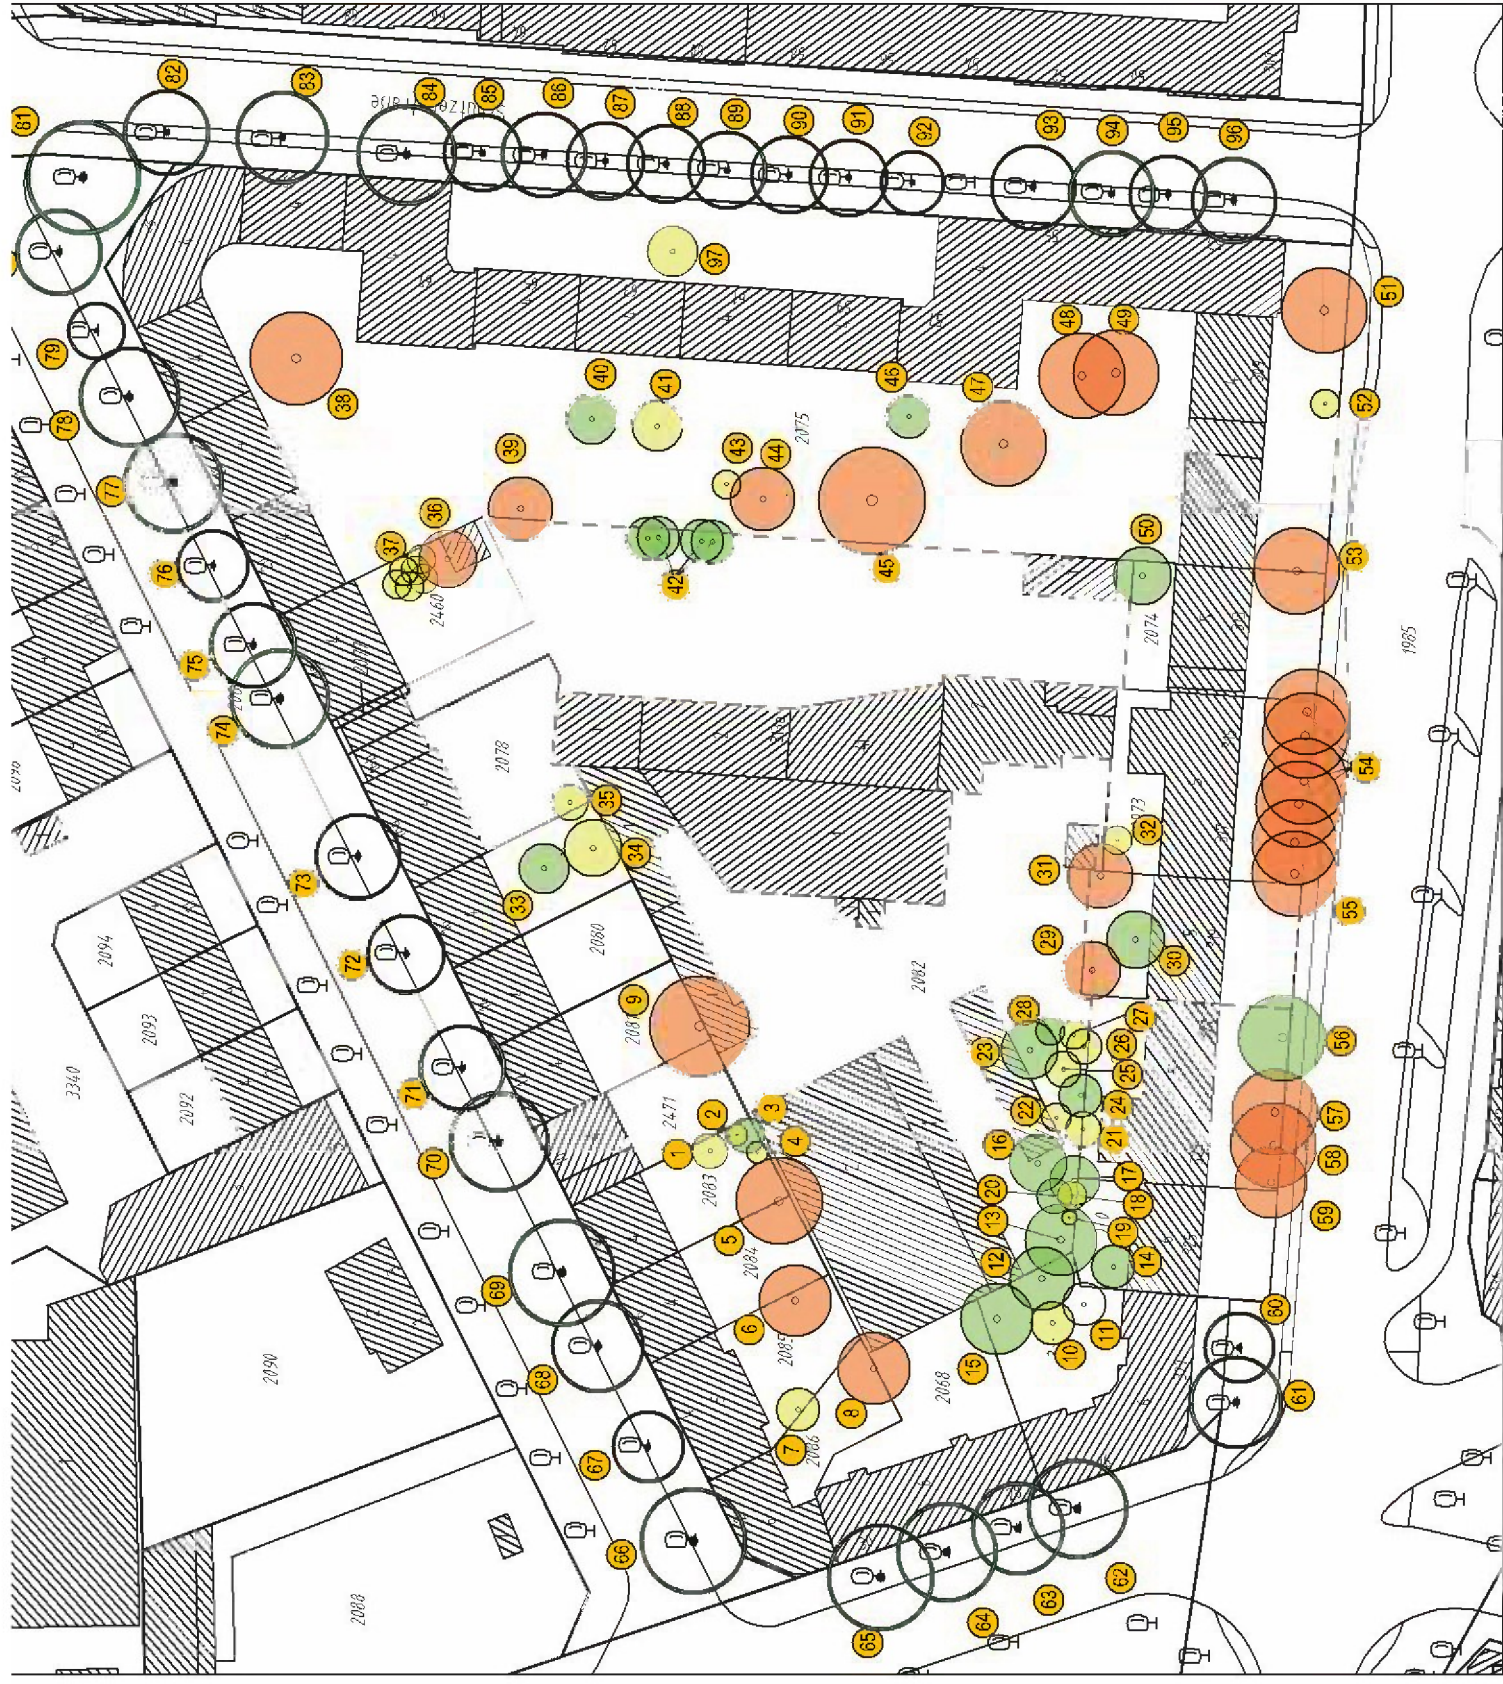
Bebauungsplan Bahrenfeld 68
Ermittlung des besonders erhaltenswerten
Gehölzbestandes

- Einzelbaum mit fortlaufender Nr.
nicht eingemessen, grobe Verortung
- Straßenbaum gem.
Straßenbaumkataster Hamburg
- ohne Bewertung -

- Baumbewertung**
- weniger erhaltenswert
 - bedingt erhaltenswert
 - erhaltenswert
