## Gutachterlicher Kurzbefund

### Bv Dorflageweg 12, Hamburg

#### 1. Anlass / Thema der baumgutachterlichen Baumbestandsaufnahme

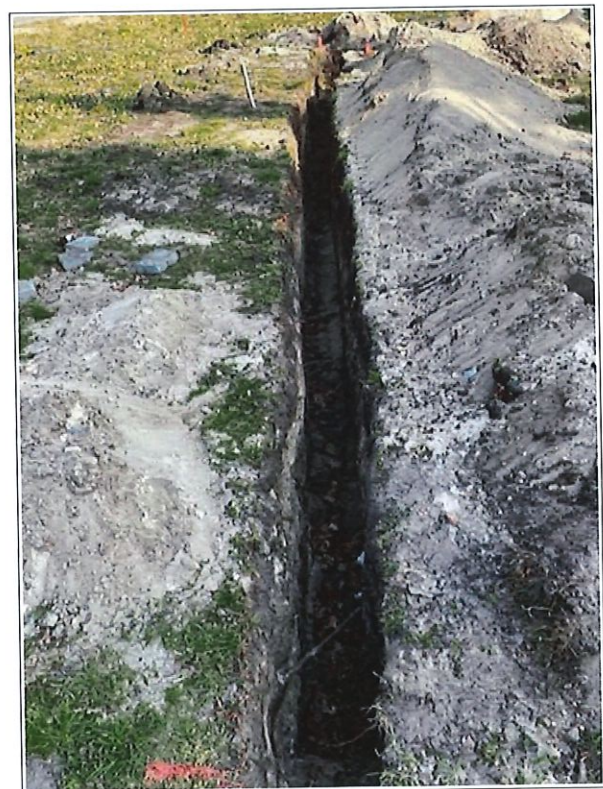
Abstand Wurzelsuchgraben (2) zum Stammäußen der <b>öffentlichen Eiche 2</b>	Ab 4,80 m
Tiefe Suchgraben	100 cm
Länge Suchgraben	ca. 8,0 m
vermutliche Abgrabetiefe	ca. 300 cm (Baugrube)
Erkundete Wurzeln	Starkwurzeln (Ø > 5 cm): 0 Stk. Grobwurzeln (Ø 2-5 cm): 1 Stk. Schwachwurzeln keine

Ergebnis	keine Feinwurzeln Bezüglich potentieller Wurzelschäden sind keine Komplikationen zu erwarten. Die eine Grobwurzel kann baumverträglich durchtrennt werden. Einige Äste im Fein- Grobastbereich müssten für die Trägergründung und Gerüststellung zurückgeschnitten werden, was baumverträglich möglich wäre.
Handlungsempfehlungen	Fachgerechter Rückschnitt der Krone

Bild. 4: Suchgraben 2, 1 Grobwurzel

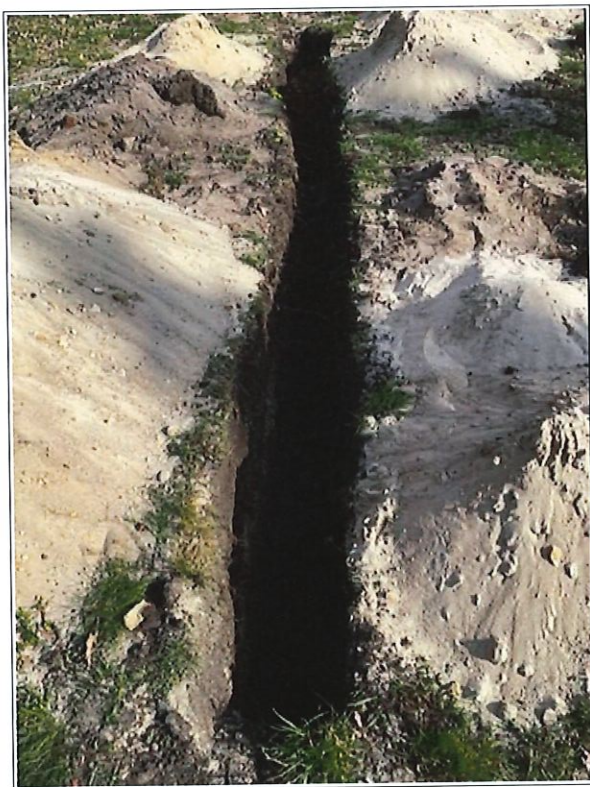
Bild .7: Eiche 3, Suchgraben 4, 5 Feinwurzeln

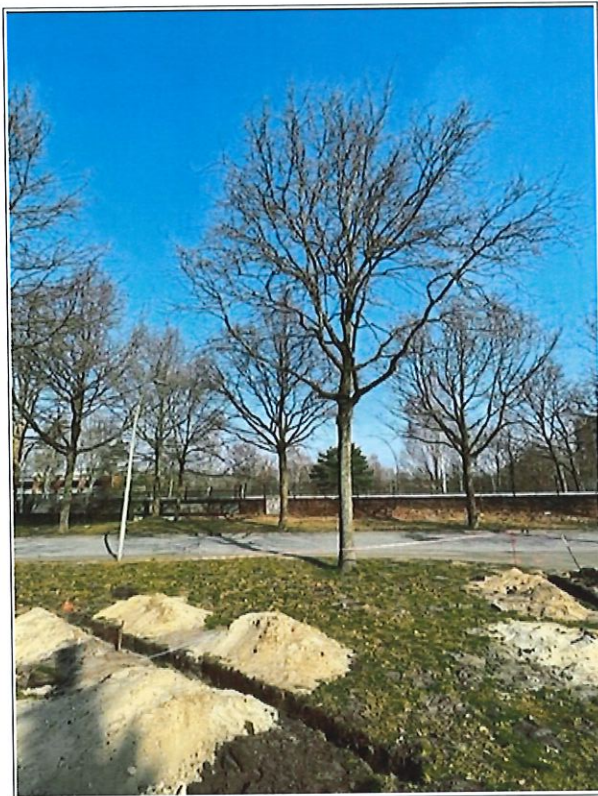
Bild .8: Eiche 4, Suchgraben 5+6

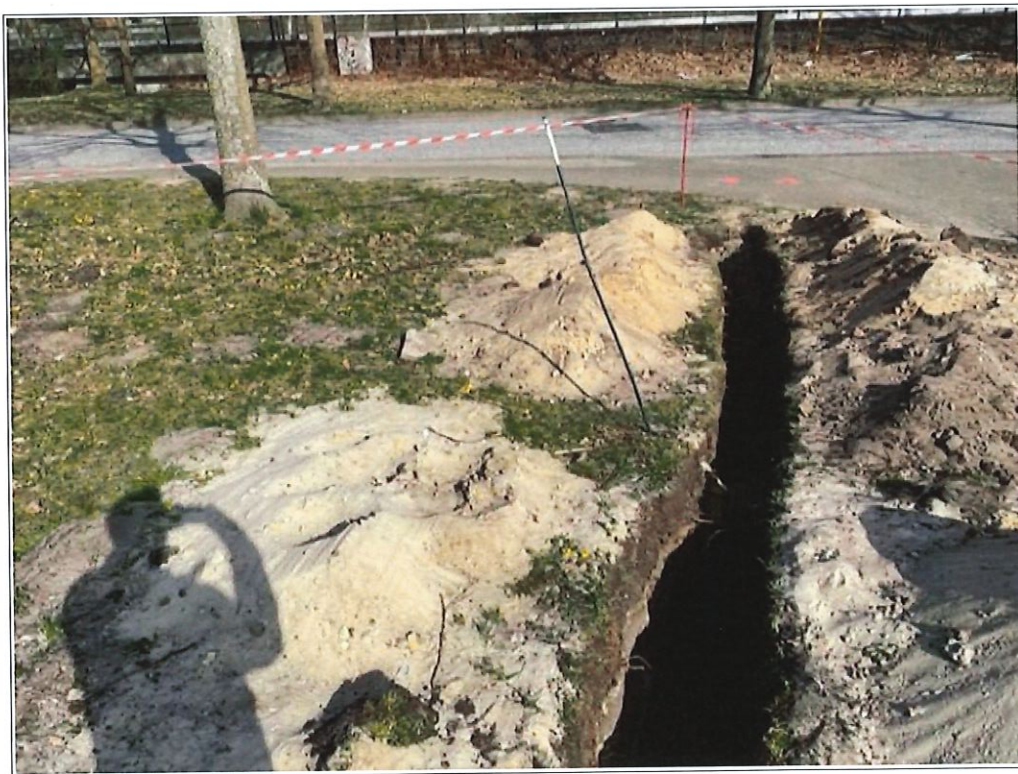
Abstand Wurzelsuchgräben (5+6) zum Stammäußen der öffentlichen Eiche 4	Ab 4,0 m bzw. 5,40 m
Ergebnis	<p>Bezüglich potentieller Wurzelschäden sind keine Komplikationen zu erwarten.</p> <p>Einige Äste im Fein- Grobastbereich müssten für die Trägergründung und Gerüststellung zurückgeschnitten werden, was baumverträglich möglich wäre.</p>
Handlungsempfehlungen	Fachgerechter Rückschnitt der Krone

Bild .10: Eiche 4, Suchgraben 6, keine Wurzeln
