Gebietsuntersuchung Alt-Rahlstedt

Fachgutachten zur Beurteilung der städtebaulichen Eigenart des Untersuchungsraums aufgrund seiner städtebaulichen Gestalt

Hamburg, den 25.03.2019

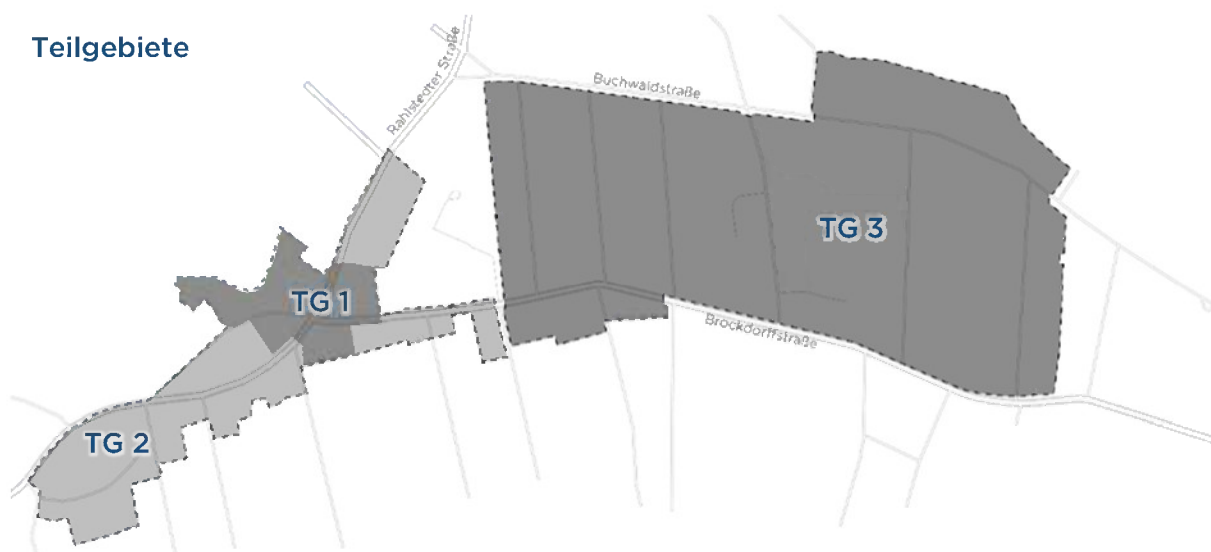
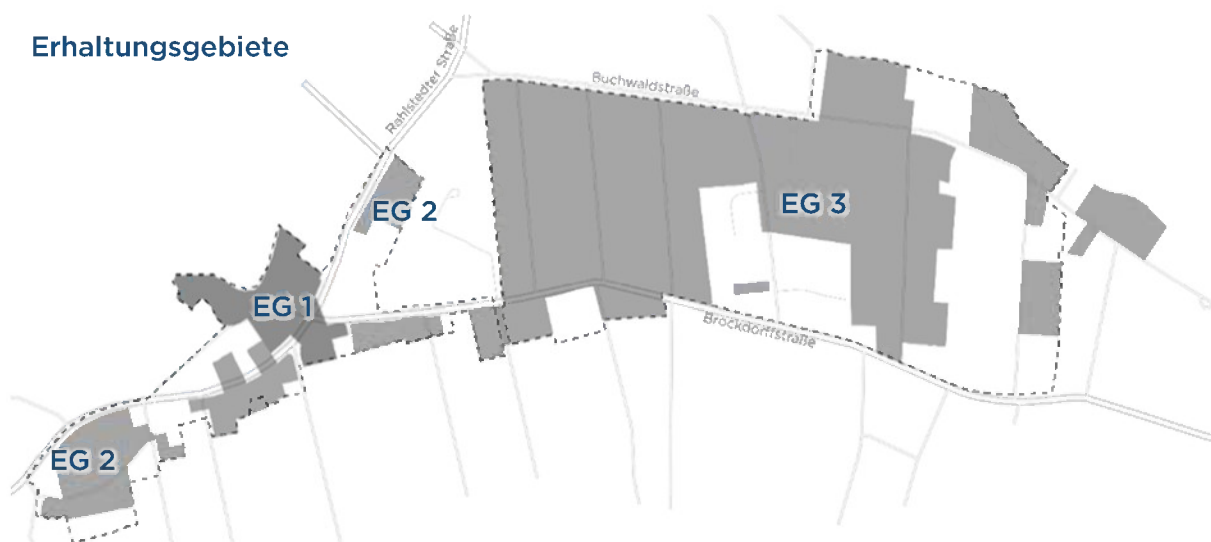
Abbildung 1: Untersuchungsraum mit Untersuchungsgebieten, Teilgebieten und Erhaltungsgebieten, ohne Maßstab,
Quelle: ALKIS® - FHH, Landesbetrieb Geoinformation und Vermessung

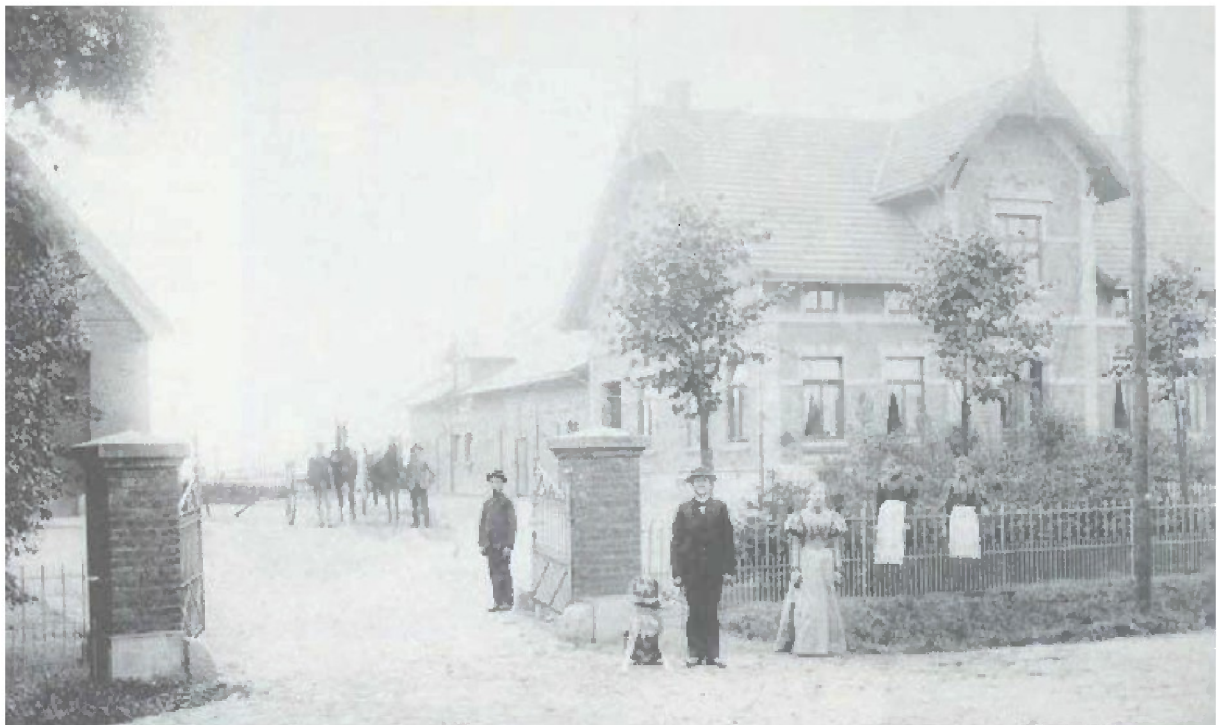
Abbildung 4: Hof Hinsch, Foto um 1900, heute Grundstücke Rahlstedter Straße 70 und 70a. Das Gebäude wurde 1913 für den Bau der Straße Hüllenkamp abgerissen. Quelle: Rahlstedter Kulturverein e.V. und WBV Wochenblatt Verlag GmbH: Rahlstedter Jahrbuch für Geschichte und Kultur 2005

Abbildung 4: Hof Hinsch, Quelle: Rahlstedter Kulturverein e.V. und WBV Wochenblatt Verlag GmbH (2005): Rahlstedter Jahrbuch für Geschichte und Kultur 2005, S. 7

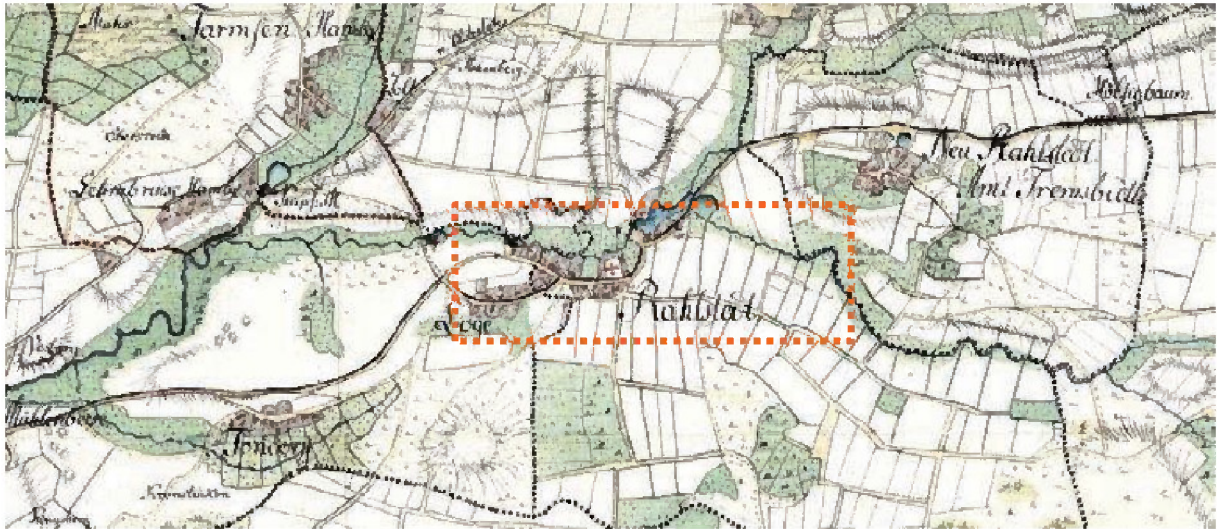
Abbildung 5: Rahlstedt und Umgebung um 1790. Aufgenommen in den Jahren 1789 bis 1796 unter der Direktion des Majors Gustav Adolf von Varendorf (in orange, ungefähre Verortung des Untersuchungsraums), Quelle: Gustav Adolf von Varendorf

Abbildung 5: Rahlstedt und Umgebung um 1790, Quelle: By Gustav Adolf von Varendorf – Gustav Adolf von Varendorf, Public Domain, <https://commons.wikimedia.org/w/index.php?curid=5147265>

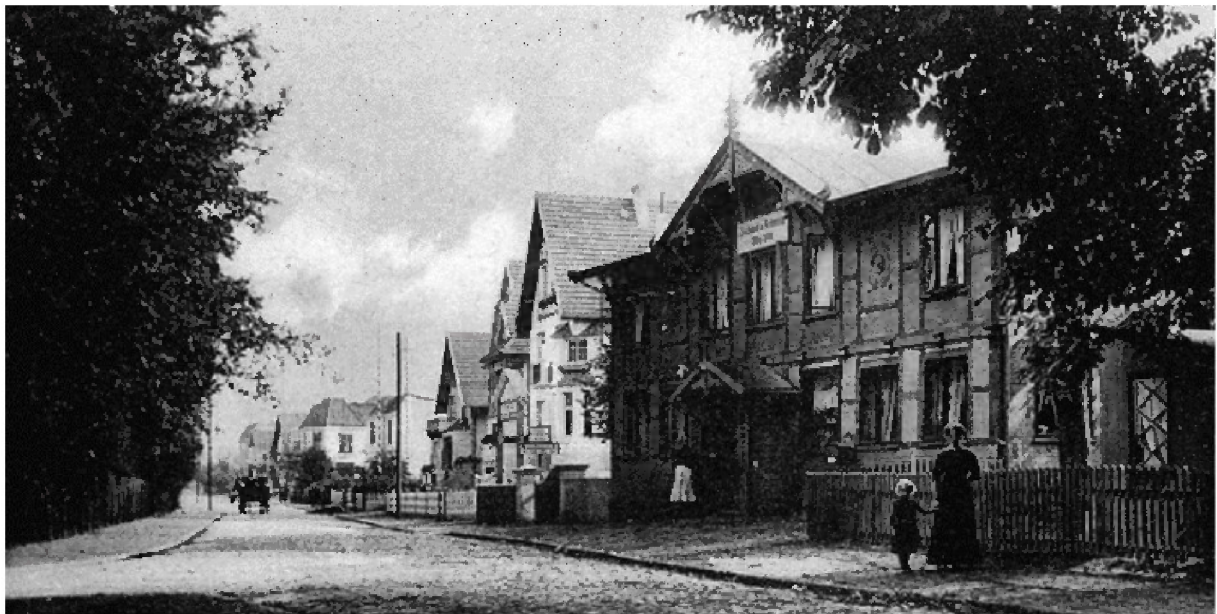
Abbildung 6: Bäckerei Witt (Bildvordergrund), Foto von 1910, welches das um 1800 errichtete Gebäude zeigt (heute Brockdorffstraße 4). Im Bildhintergrund zeichnet sich bereits die ab 1900 entstandene Villenbebauung ab). Quelle: Rahlstedter Kulturverein e.V. und Hamburger Wochenblatt: Rahlstedter Jahrbuch für Geschichte und Kultur 2010

Abbildung 6: Bäckerei Witt, Quelle: Arbeitskreis Geschichte des Rahlstedter Kulturverein e.V. und Hamburger Wochenblatt (2010): Rahlstedter Jahrbuch für Geschichte und Kultur 2010, S. 22

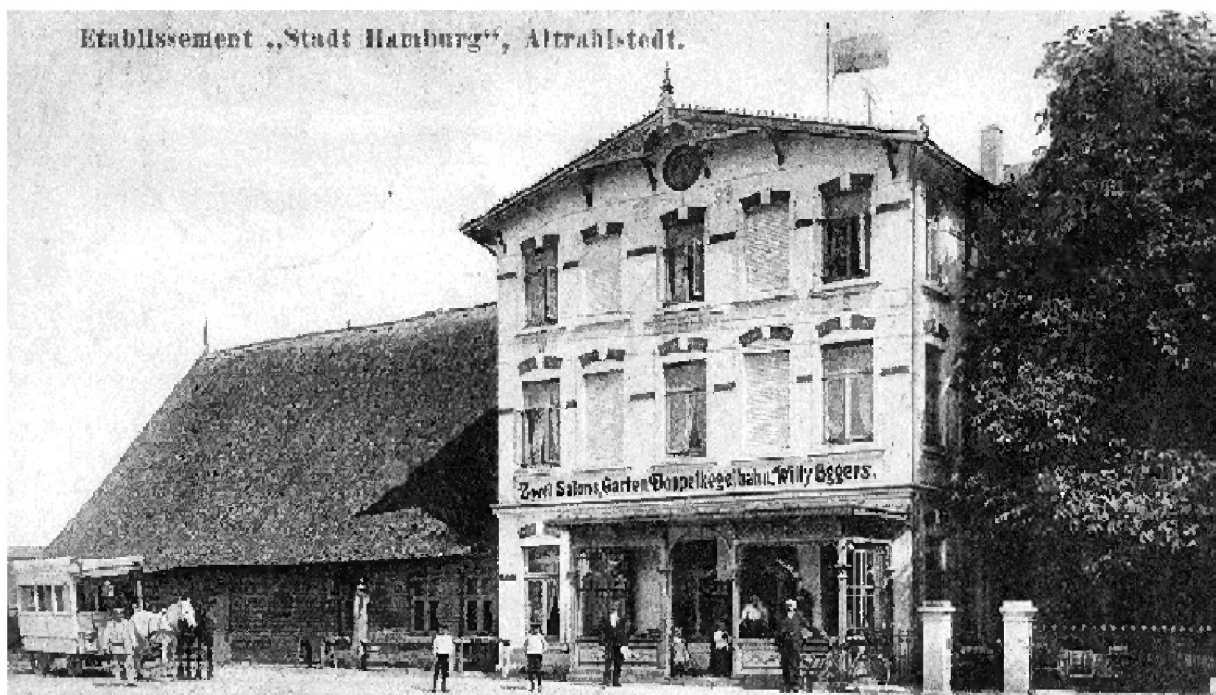
Das um 1900 entstandene Foto (heute Grundstücke Brockdorffstraße 1/ Rahlstedter Straße 78) zeigt den Übergang von der dörflichen zu einer städtischen Bebauung. Der Ursprungsbau ist eine einfache Kate mit großem Reetdach, die durch den Anbau eines repräsentativen, gründerzeitlichen Stadthauses mit Ornament an der Fassade und Ziergebälk im Giebel ergänzt wurde.

Abbildung 7: Hotel Stadt Hamburg 1910. Heute steht an dem Standort das in den 1950er Jahren errichtete und in den 1980er Jahren erweiterte Hotel Eggers. Quelle: Rahlstedter Kulturverein e.V. und Hamburger Wochenblatt: Rahlstedter Jahrbuch für Geschichte und Kultur 2007

Abbildung 7: Hotel Stadt Hamburg 1910, heute Hotel Eggers, Quelle: Arbeitskreis Geschichte des Rahlstedter Kulturverein e.V. und Hamburger Wochenblatt (2007): Rahlstedter Jahrbuch für Geschichte und Kultur 2007, S. 16

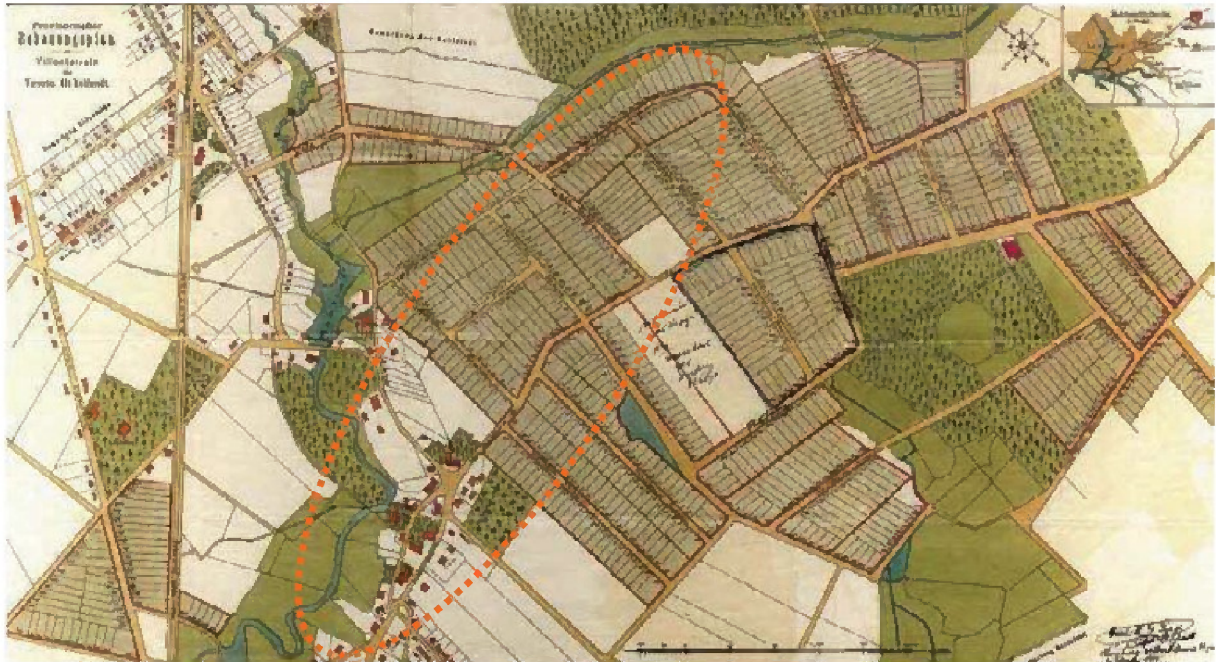
Abbildung 8: Provisorischer Villenbebauungsplan Alt-Rahlstedt 1900, nicht genordet, (in orange, ungefähre Verortung des Untersuchungsraums), Quelle: Rahlstedter Kulturverein e.V. und Hamburger Wochenblatt: Rahlstedter Jahrbuch für Geschichte und Kultur 2011

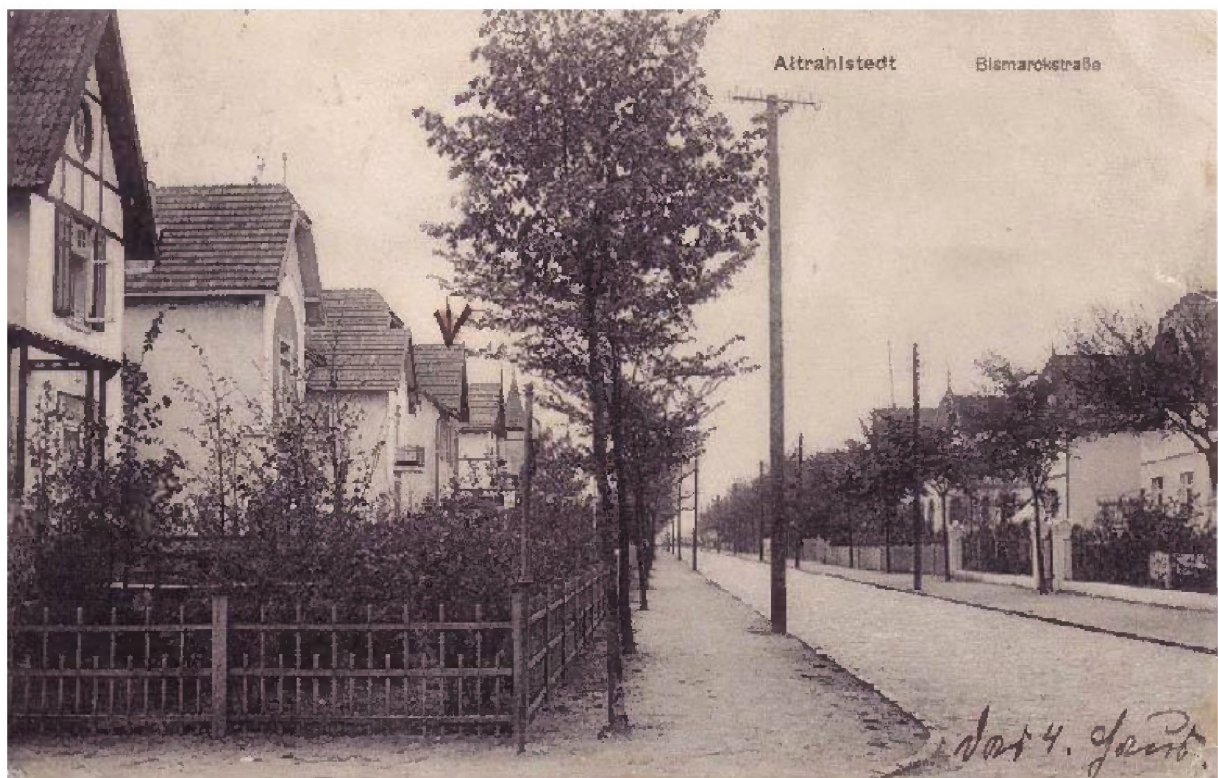
Abbildung 9: Villenbebauung in der Straße Paalende - damals Bismarckstraße (Blickrichtung Süden, Hausnr. 1 links im Bildrand), Quelle: Rahlstedter Kulturverein e.V.

Abbildung 9: Villenbebauung in der Straße Paalende – damals Bismarckstraße, Quelle: Rahlstedter Kulturverein e.V.

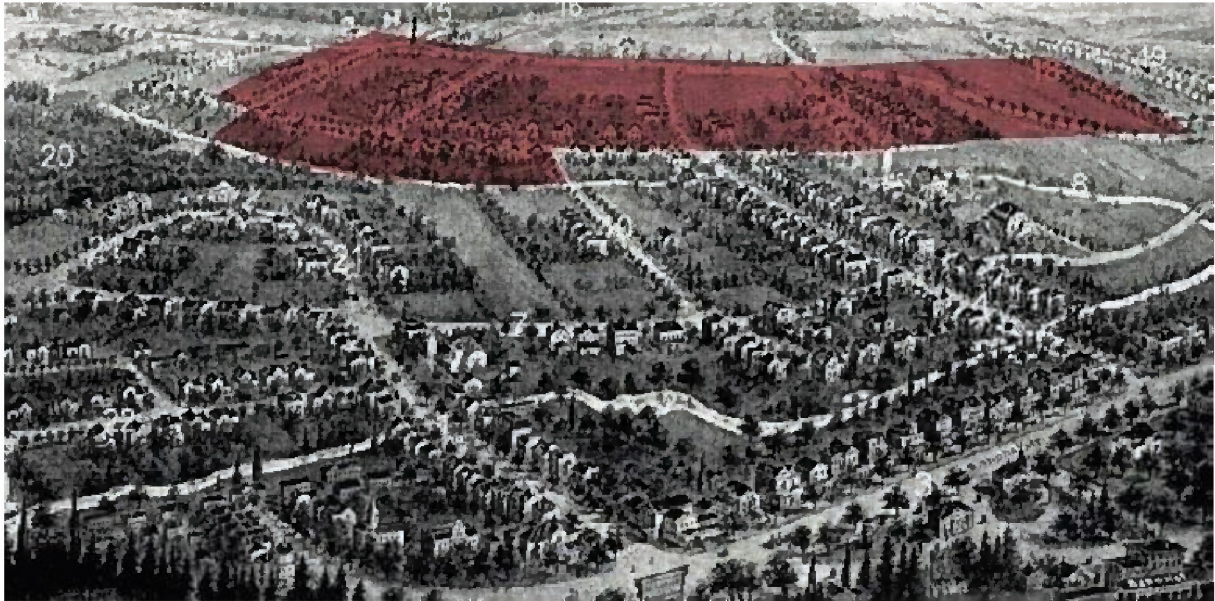
Abbildung 10: Villenanlagen Alt-Rahlstedt mit Überlagerung des Untersuchungsgebiets 1 (rot) um 1907, unten rechts im Bildrand das ehemalige Gebäude des Bahnhofs Alt-Rahlstedt, Quelle: Rahlstedter Kulturverein e.V. und Hamburger Wochenblatt: Rahlstedter Jahrbuch für Geschichte und Kultur 2007

Abbildung 10: Villenanlagen Alt-Rahlstedt, Quelle: Arbeitskreis Geschichte des Rahlstedter Kulturverein e.V. und Hamburger Wochenblatt (2007): Rahlstedter Jahrbuch für Geschichte und Kultur 2007, S. 7

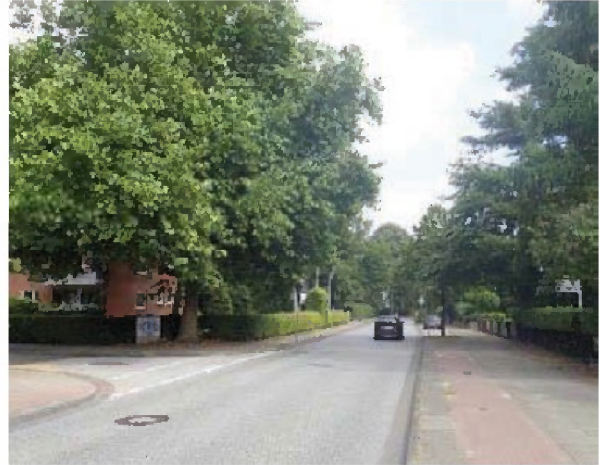
Brockdorffstraße, Blick nach Osten (eigenes Foto)

Deutlich abweichend stellt sich der vergleichsweise breite Straßenquerschnitt der Brockdorffstraße dar. Die Durchgangstraße ist nur in einem Teilbereich baumbestanden. Auch der Bezug der Gebäude zum Straßenraum ist durch teilweise große Vorzonen und hohe Hecken deutlich geringer ausgeprägt.

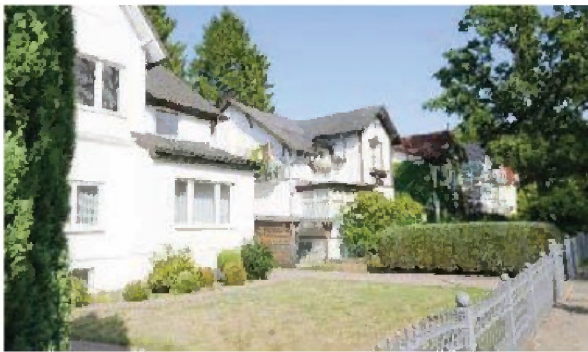
Einheitliche Bauflucht in der Buchwaldstraße (eigenes Foto)

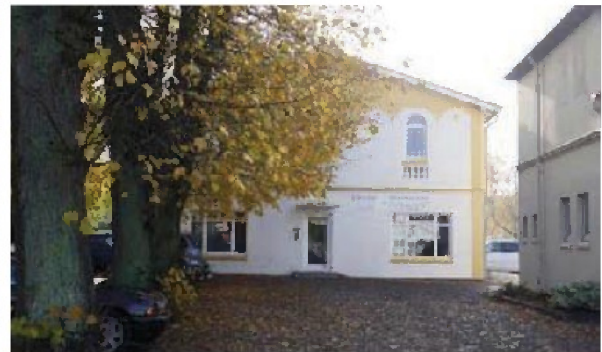
Seitlicher Hof in der Rahlstedter Straße (eigenes Foto)

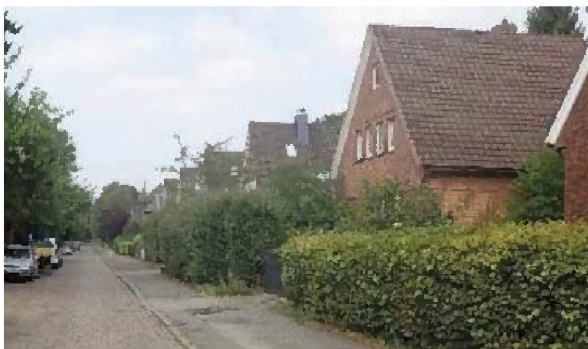
Giebelständige Gebäude im Heidegängerweg (eigenes Foto)

Die Gebäude im Untersuchungsgebiet 1 sind in der Regel giebelständig bzw. im Fall von Gebäuden mit Flachdächern mit ihrer Querseite zum Straßenraum orientiert. Der historische Gebäudebestand ist hier fast ausschließlich giebelständig. Ein hoher Anteil der gründerzeitlichen Stadt- villen hat zwar eine traufständige Stellung des Haupthauses, wirkt jedoch durch die großen Quer- häuser giebelständig. In den 1920er und 1930er Jahren wurden ebenfalls giebelständige Gebäude errichtet. In der Nachkriegszeit bis heute wurden sowohl giebel- als auch traufständige Gebäude errichtet. Ein homogenes Bild der giebelständigen Gebäudestellung zeigt sich vor allem in den Straßen Heidegängerweg und Rungholt

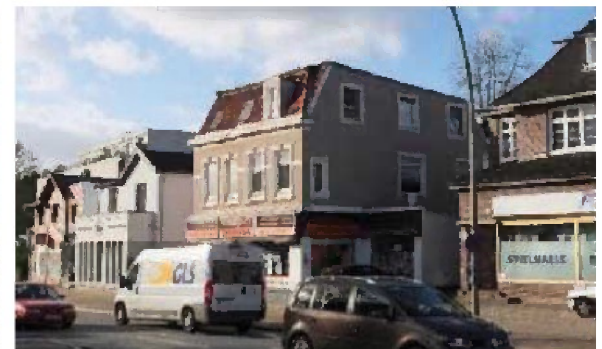
Traufständige Gebäude in der Rahlstedter Straße (eigenes Foto)

Im Untersuchungsgebiet 2 ergibt sich bzgl. der Gebäudestellung ein homogenes Bild, zudem lässt sich der Unterschied kaum am Baualter festmachen. Die Gebäude in der Rahlstedter Straße sind in der Regel traufständig, bzw. im Fall von Gebäuden mit Flachdächern mit ihrer Längsseite zum Straßenraum orientiert. Im Straßenzug Radolfstieg und dem westlichen Bereich der Brock- dorffstraße dominieren giebelständige Gebäude.

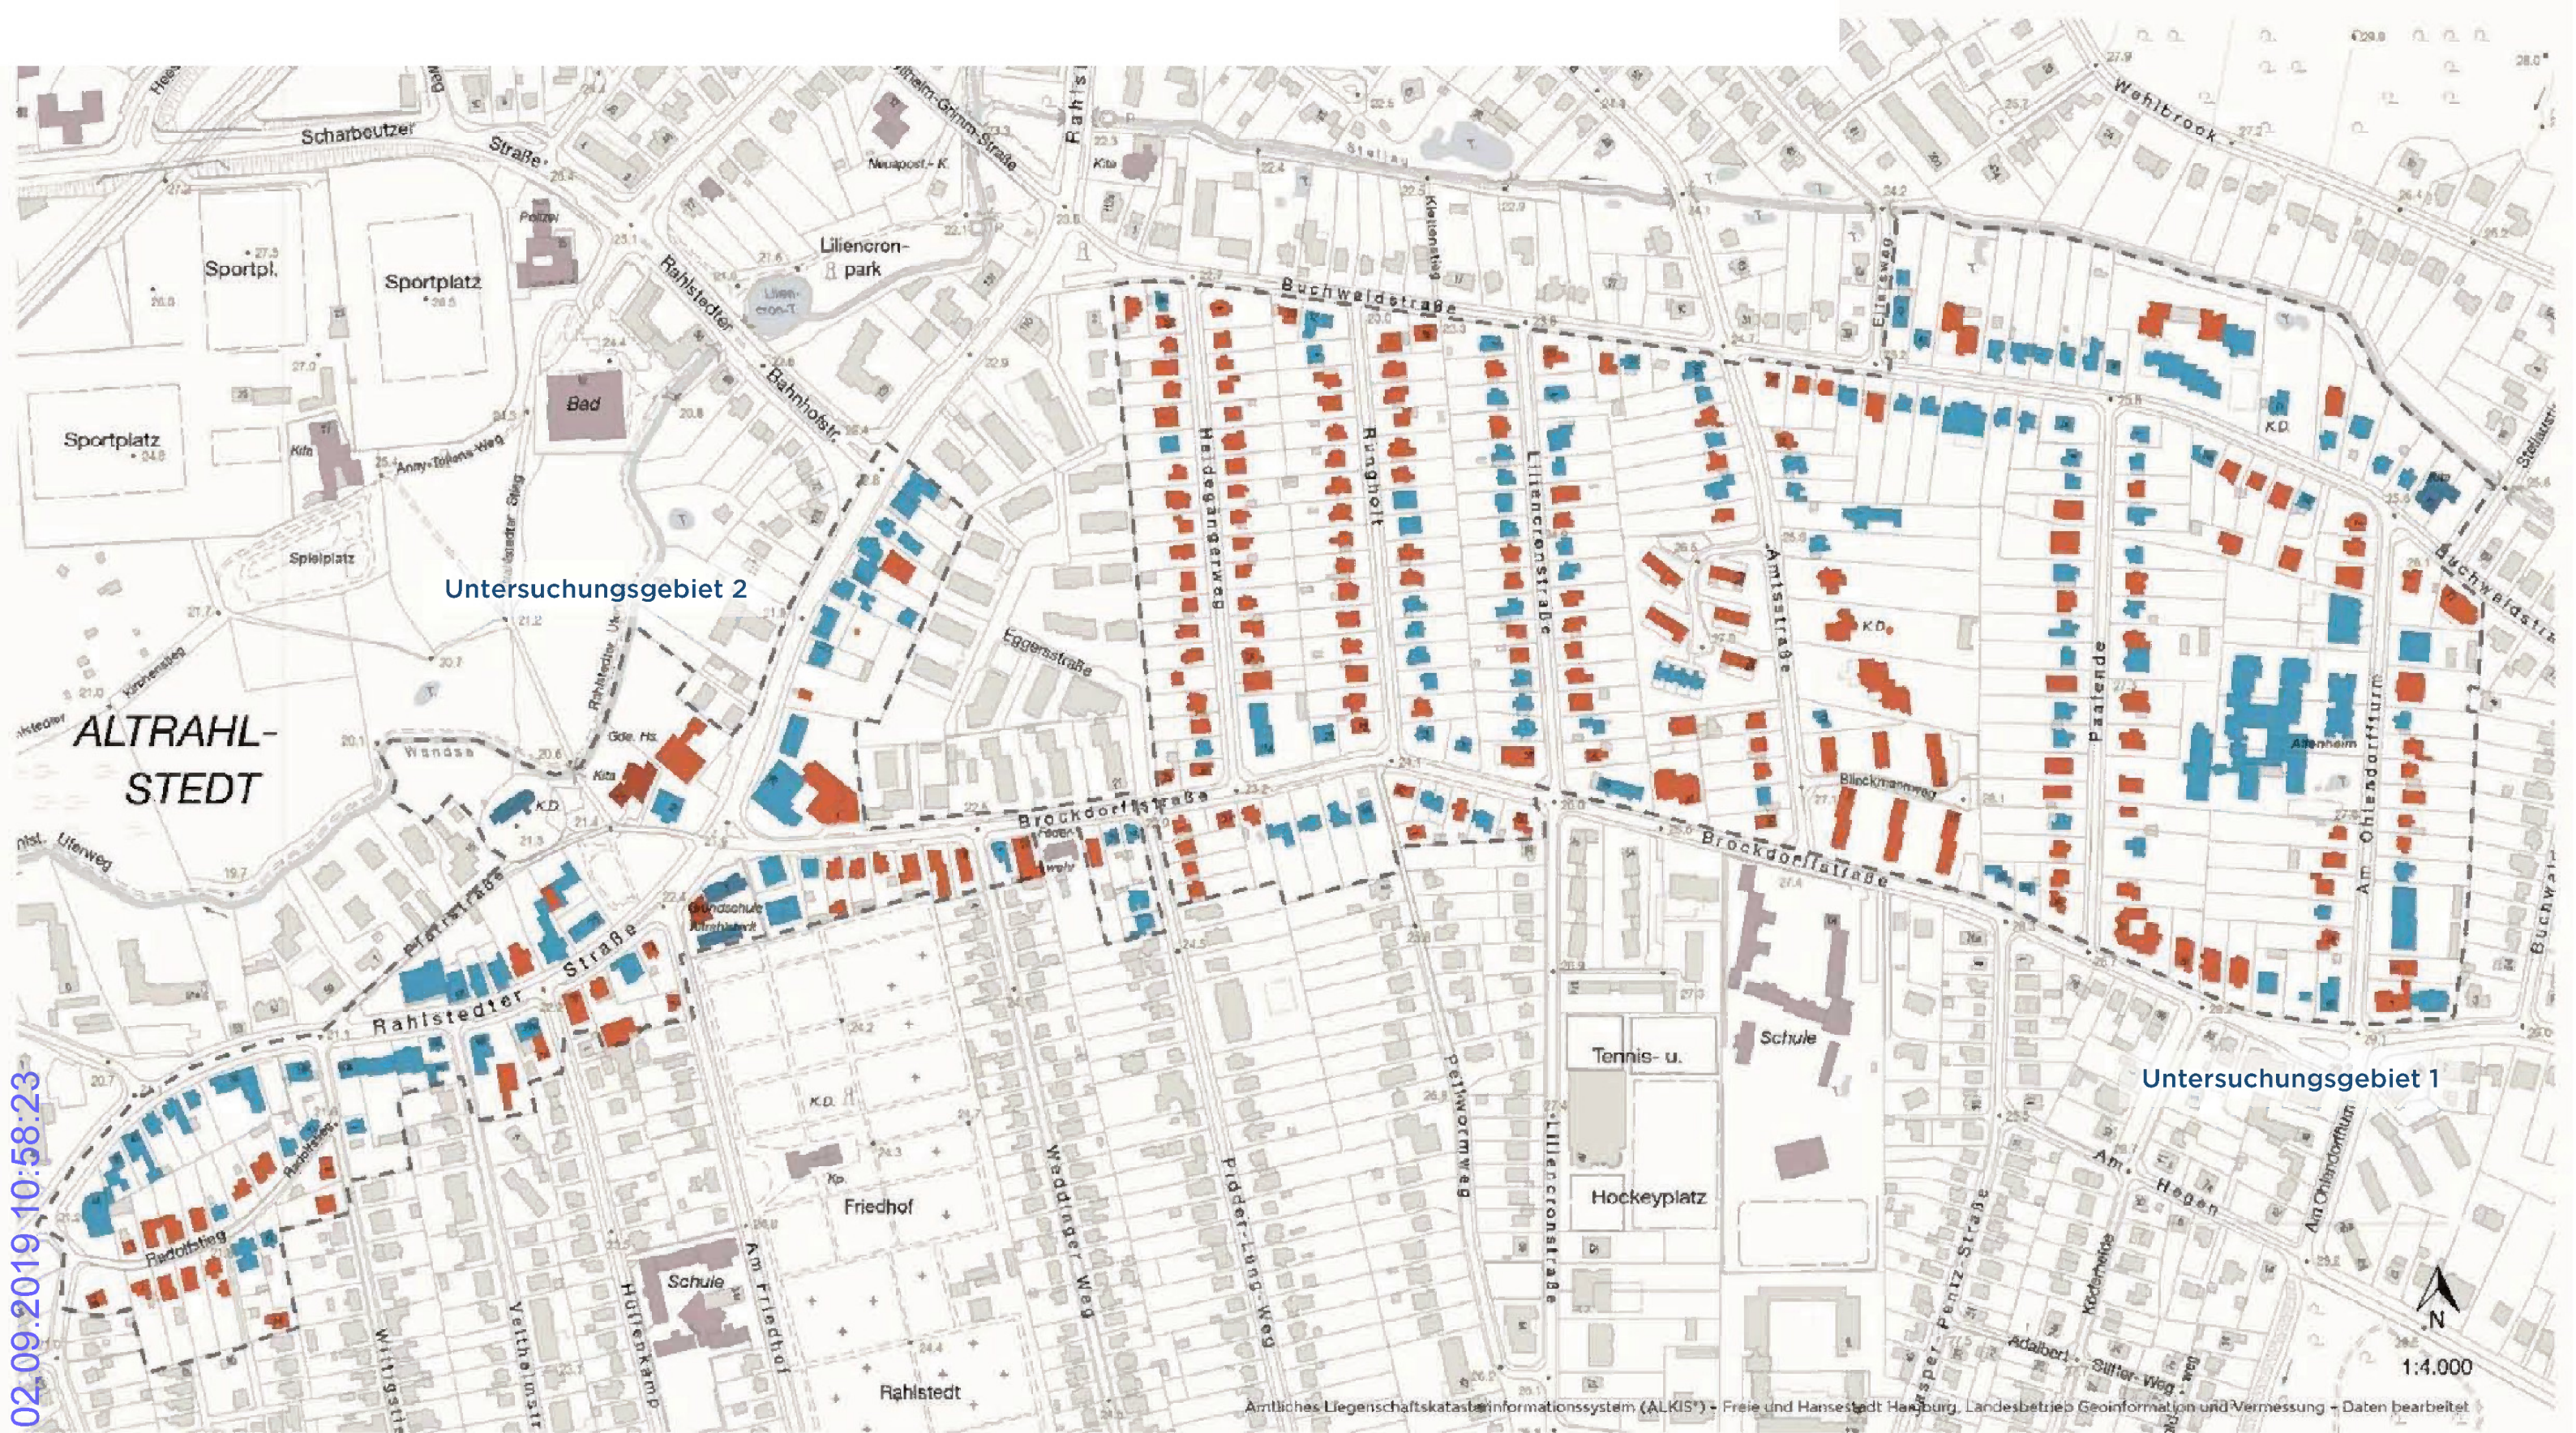
Gebäudestellung

- Giebelständig bzw. Querseite straßenbegleitend
- Traufständig bzw. Längsseite straßenbegleitend

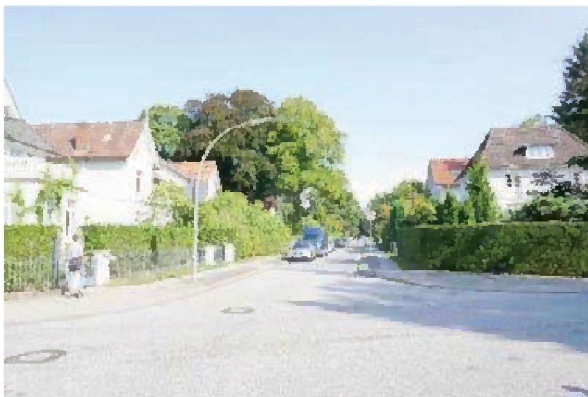
Steil geneigte Dächer in der Buchwaldstraße (eigenes Foto)

Zudem gibt es, v. a. im Untersuchungsgebiet 1, eine Vielzahl von Gebäuden mit Walm- und Krüppelwalmdächern (rund ein Drittel des gesamten Gebäudebestands). Auch diese stammen häufig aus der Vorkriegszeit und haben fast ausschließlich eine steile Dachneigung. Im Zusammenspiel mit der Giebelständigkeit ergibt sich in vielen Bereichen des Untersuchungsraums, v. a. in den von Norden nach Süden verlaufenden Straßen im Untersuchungsgebiet 1, ein homogenes Bild.

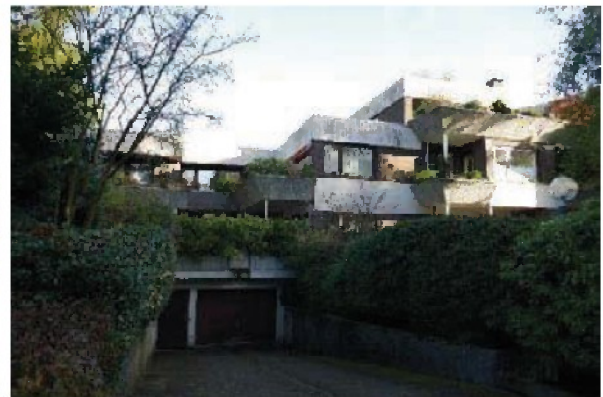
Bebauung mit Flachdach in der Buchwaldstraße (eigenes Foto)

Dächer mit einer flacheren und teilweise auch asymmetrischen Dachneigung sowie Flachdächer, häufig mit zurückspringenden Staffelgeschossen, kommen erst in den 1960er Jahren auf und haben das Bild der Dachlandschaft in einigen Teilbereichen deutlich verändert (bspw. Am Ohlen-dorffturm).

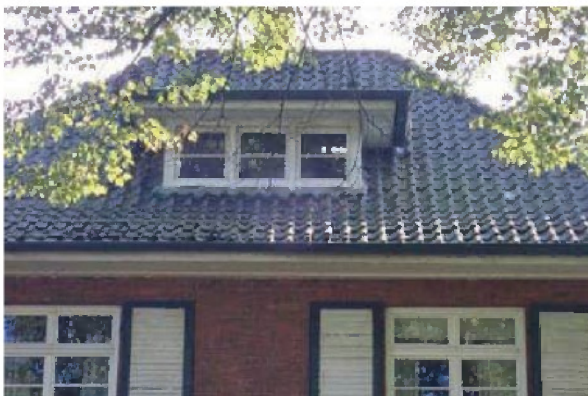
Kleine Kastengaupe in der Buchwaldstraße (eigenes Foto)

In der Regel findet sich eine kleinteilige profilierte Dacheindeckung in matten dunklen Tönen (rotbraun, braun, grau, anthrazit). Darüber hinaus ist die Dachlandschaft durch eine Vielzahl unterschiedlicher Dachaufbauten geprägt. Diese stellen sich sowohl in Form schmaler Schlepp-, Sattel und Kastengauben, als auch in Form breiter Zwerchgiebel und Zwerchhäuser dar.

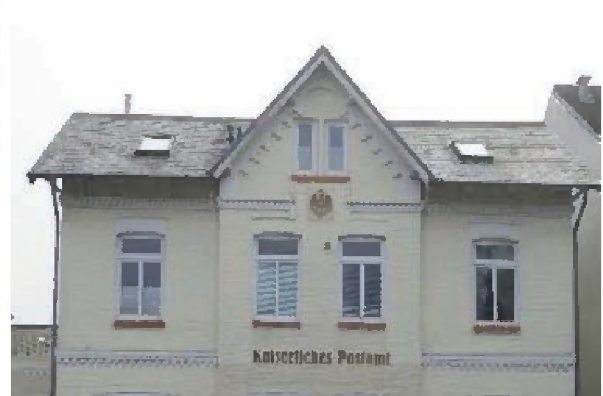
Großes Zwerchhaus in der Rahlstedter Straße (eigenes Foto)

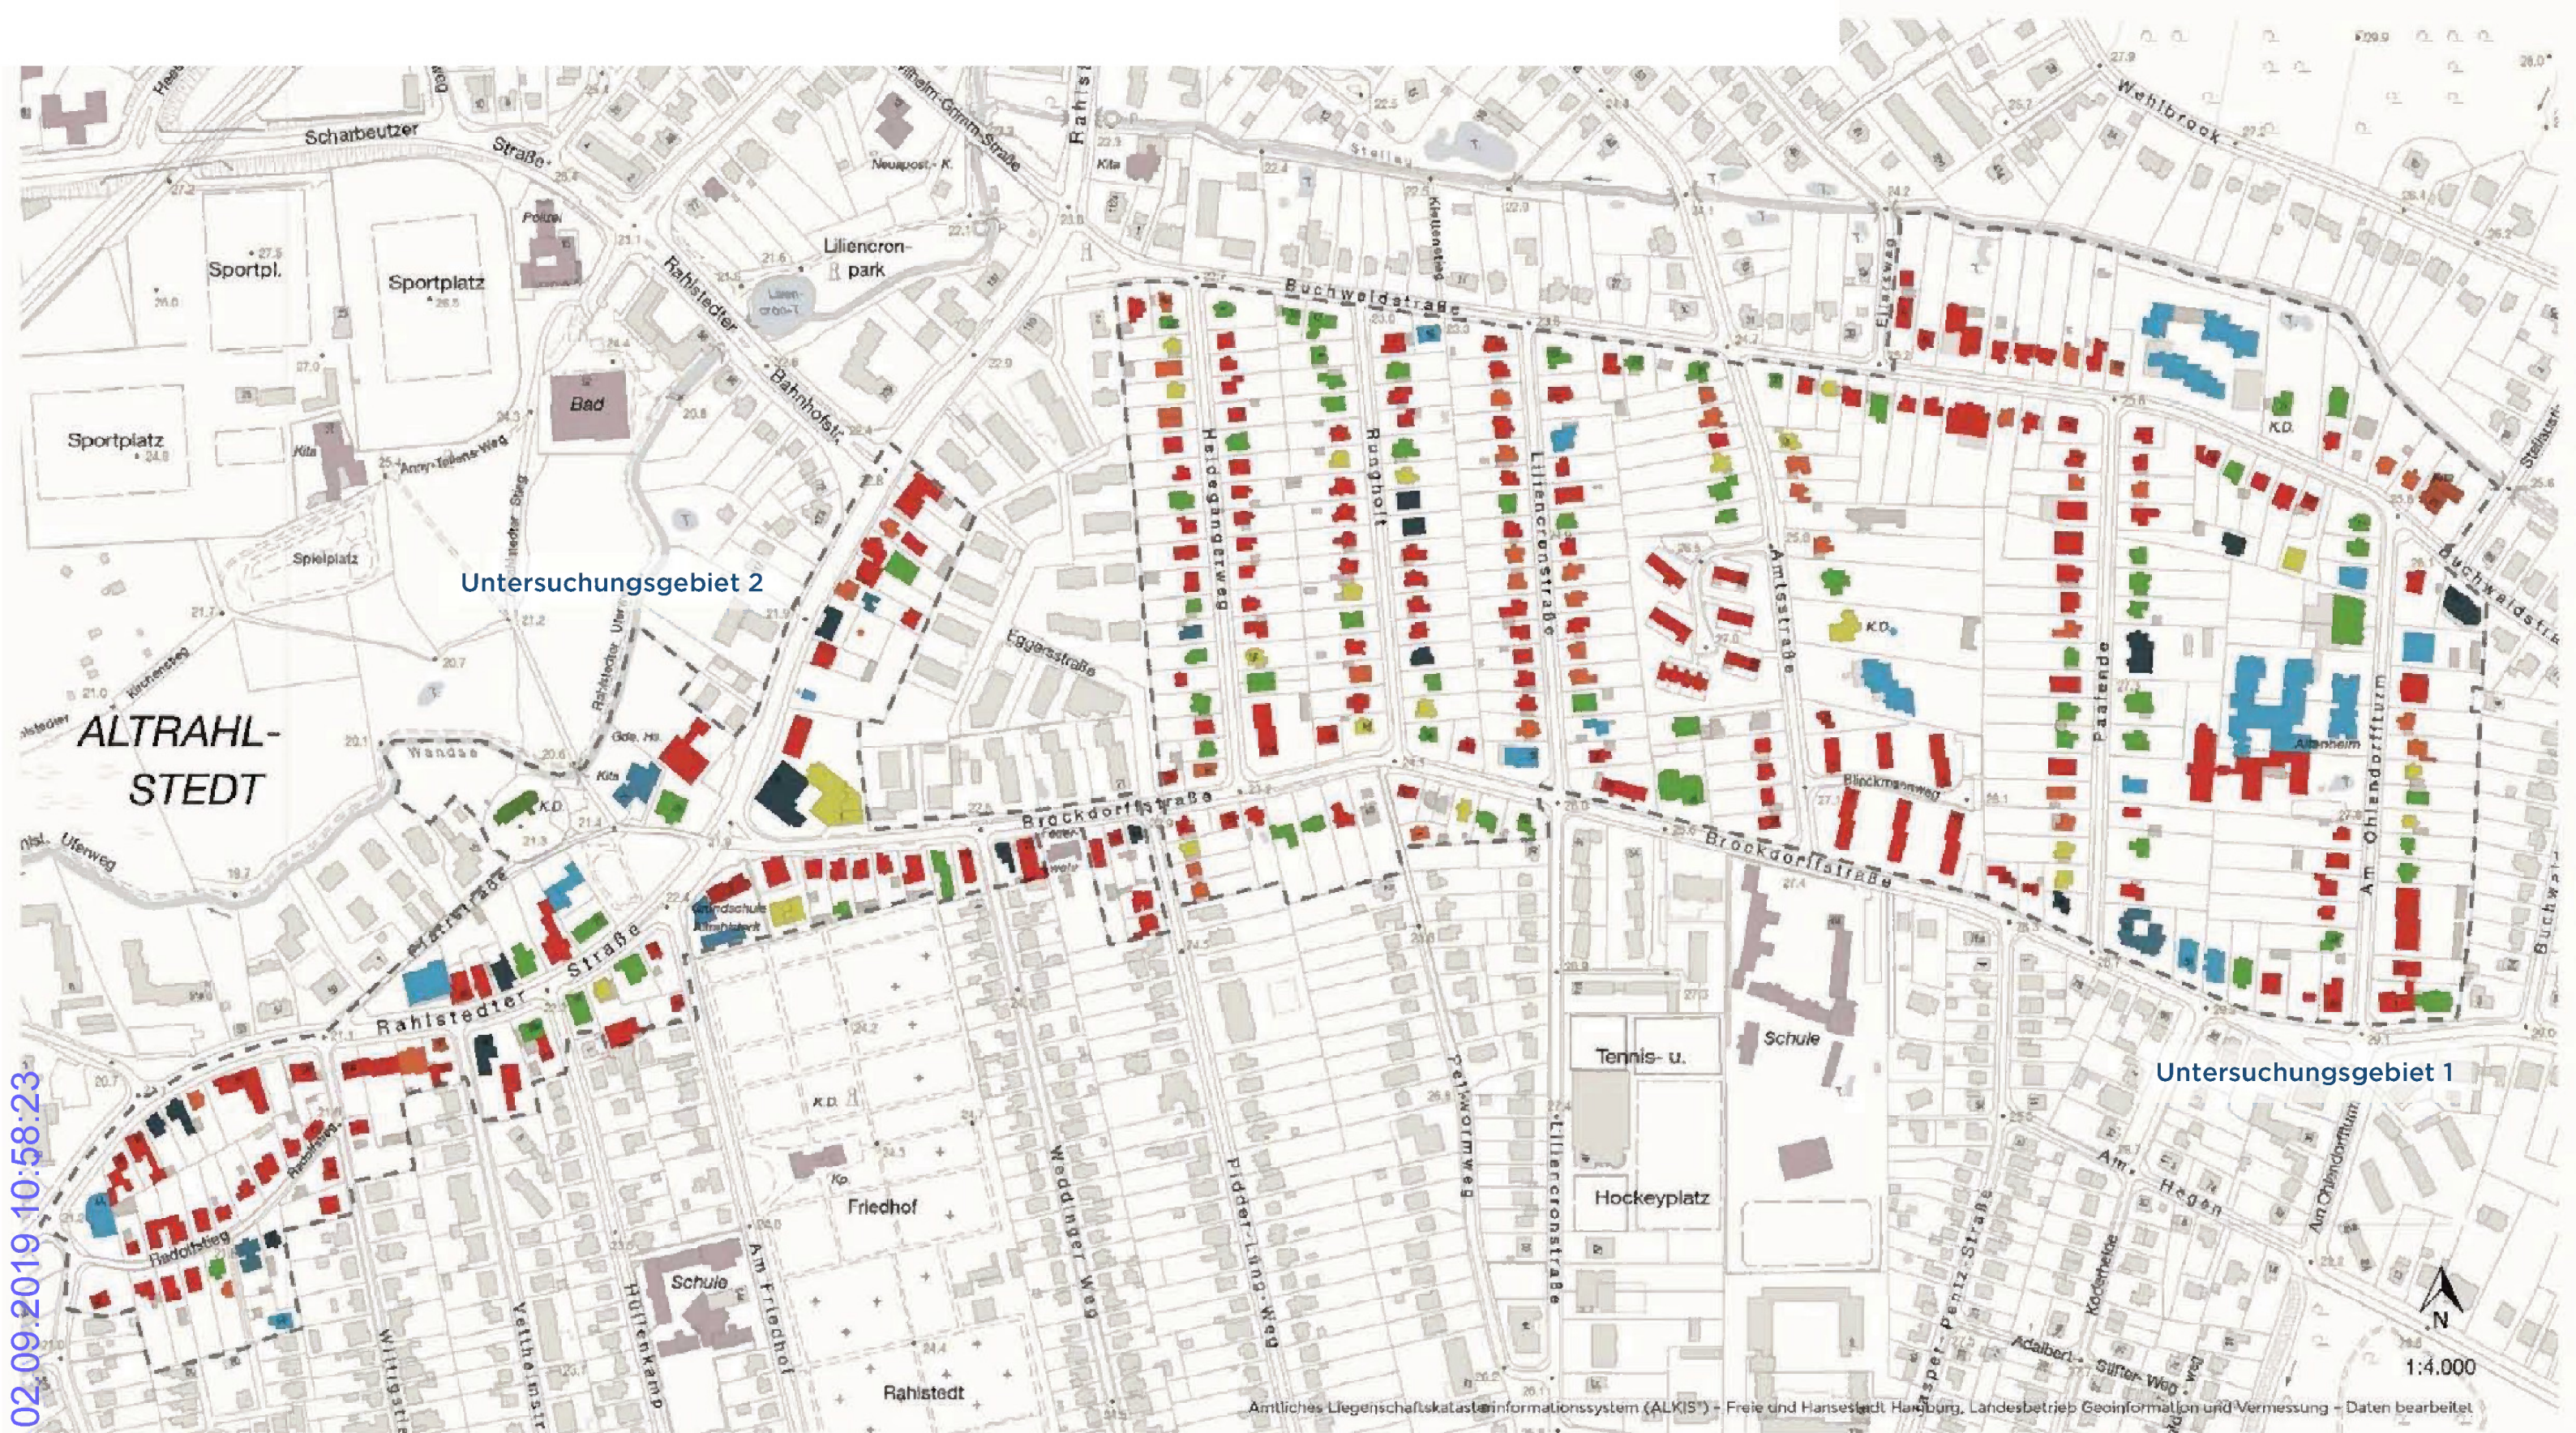
Dachform

- Satteldach
- Krüppelwalmdach
- Mansarddach, Mansardwalmdach
- Walmdach, Zeltdach

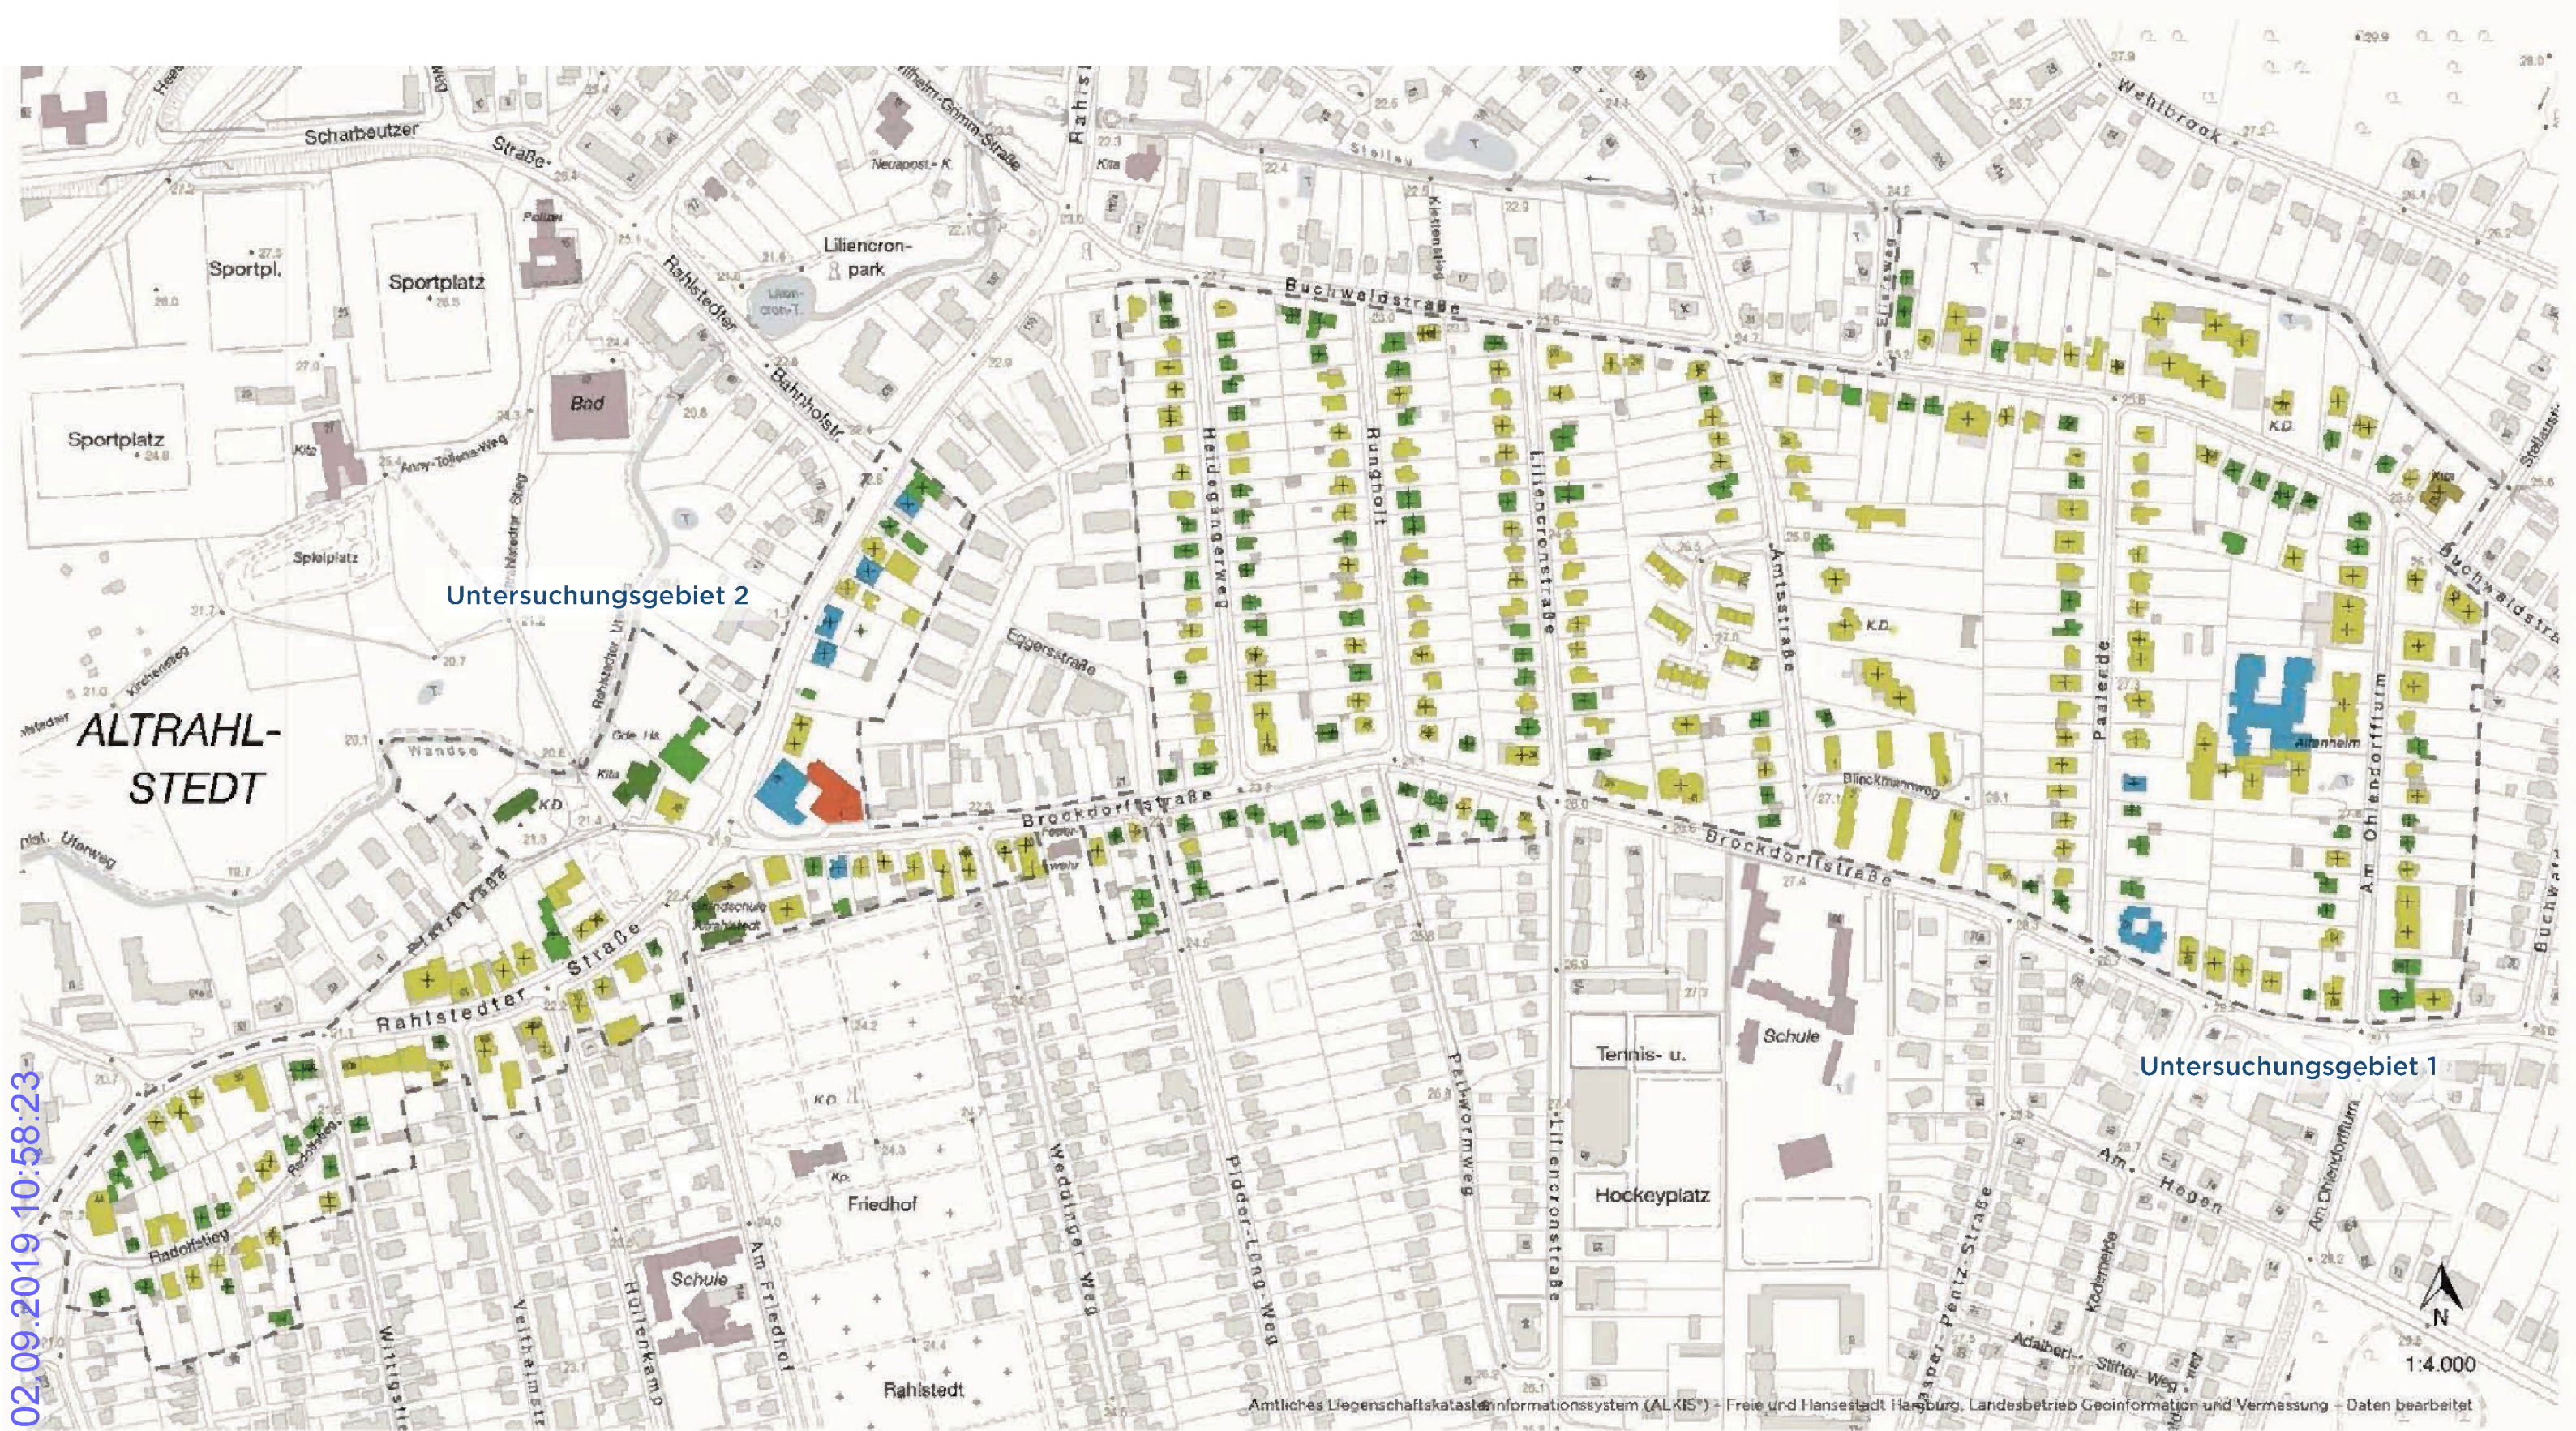
Geschossigkeit

- 1
- 1 + Dachgeschoss / Staffelgeschoss
- 2
- 2 + Dachgeschoss / Staffelgeschoss
- 3
- 3 + Staffelgeschoss
- 4
