Gebietsuntersuchung Alt-Rahlstedt

Fachgutachten zur Beurteilung der städtebaulichen Eigenart des Untersuchungsraums aufgrund seiner städtebaulichen Gestalt

Hamburg, den 25.03.2019

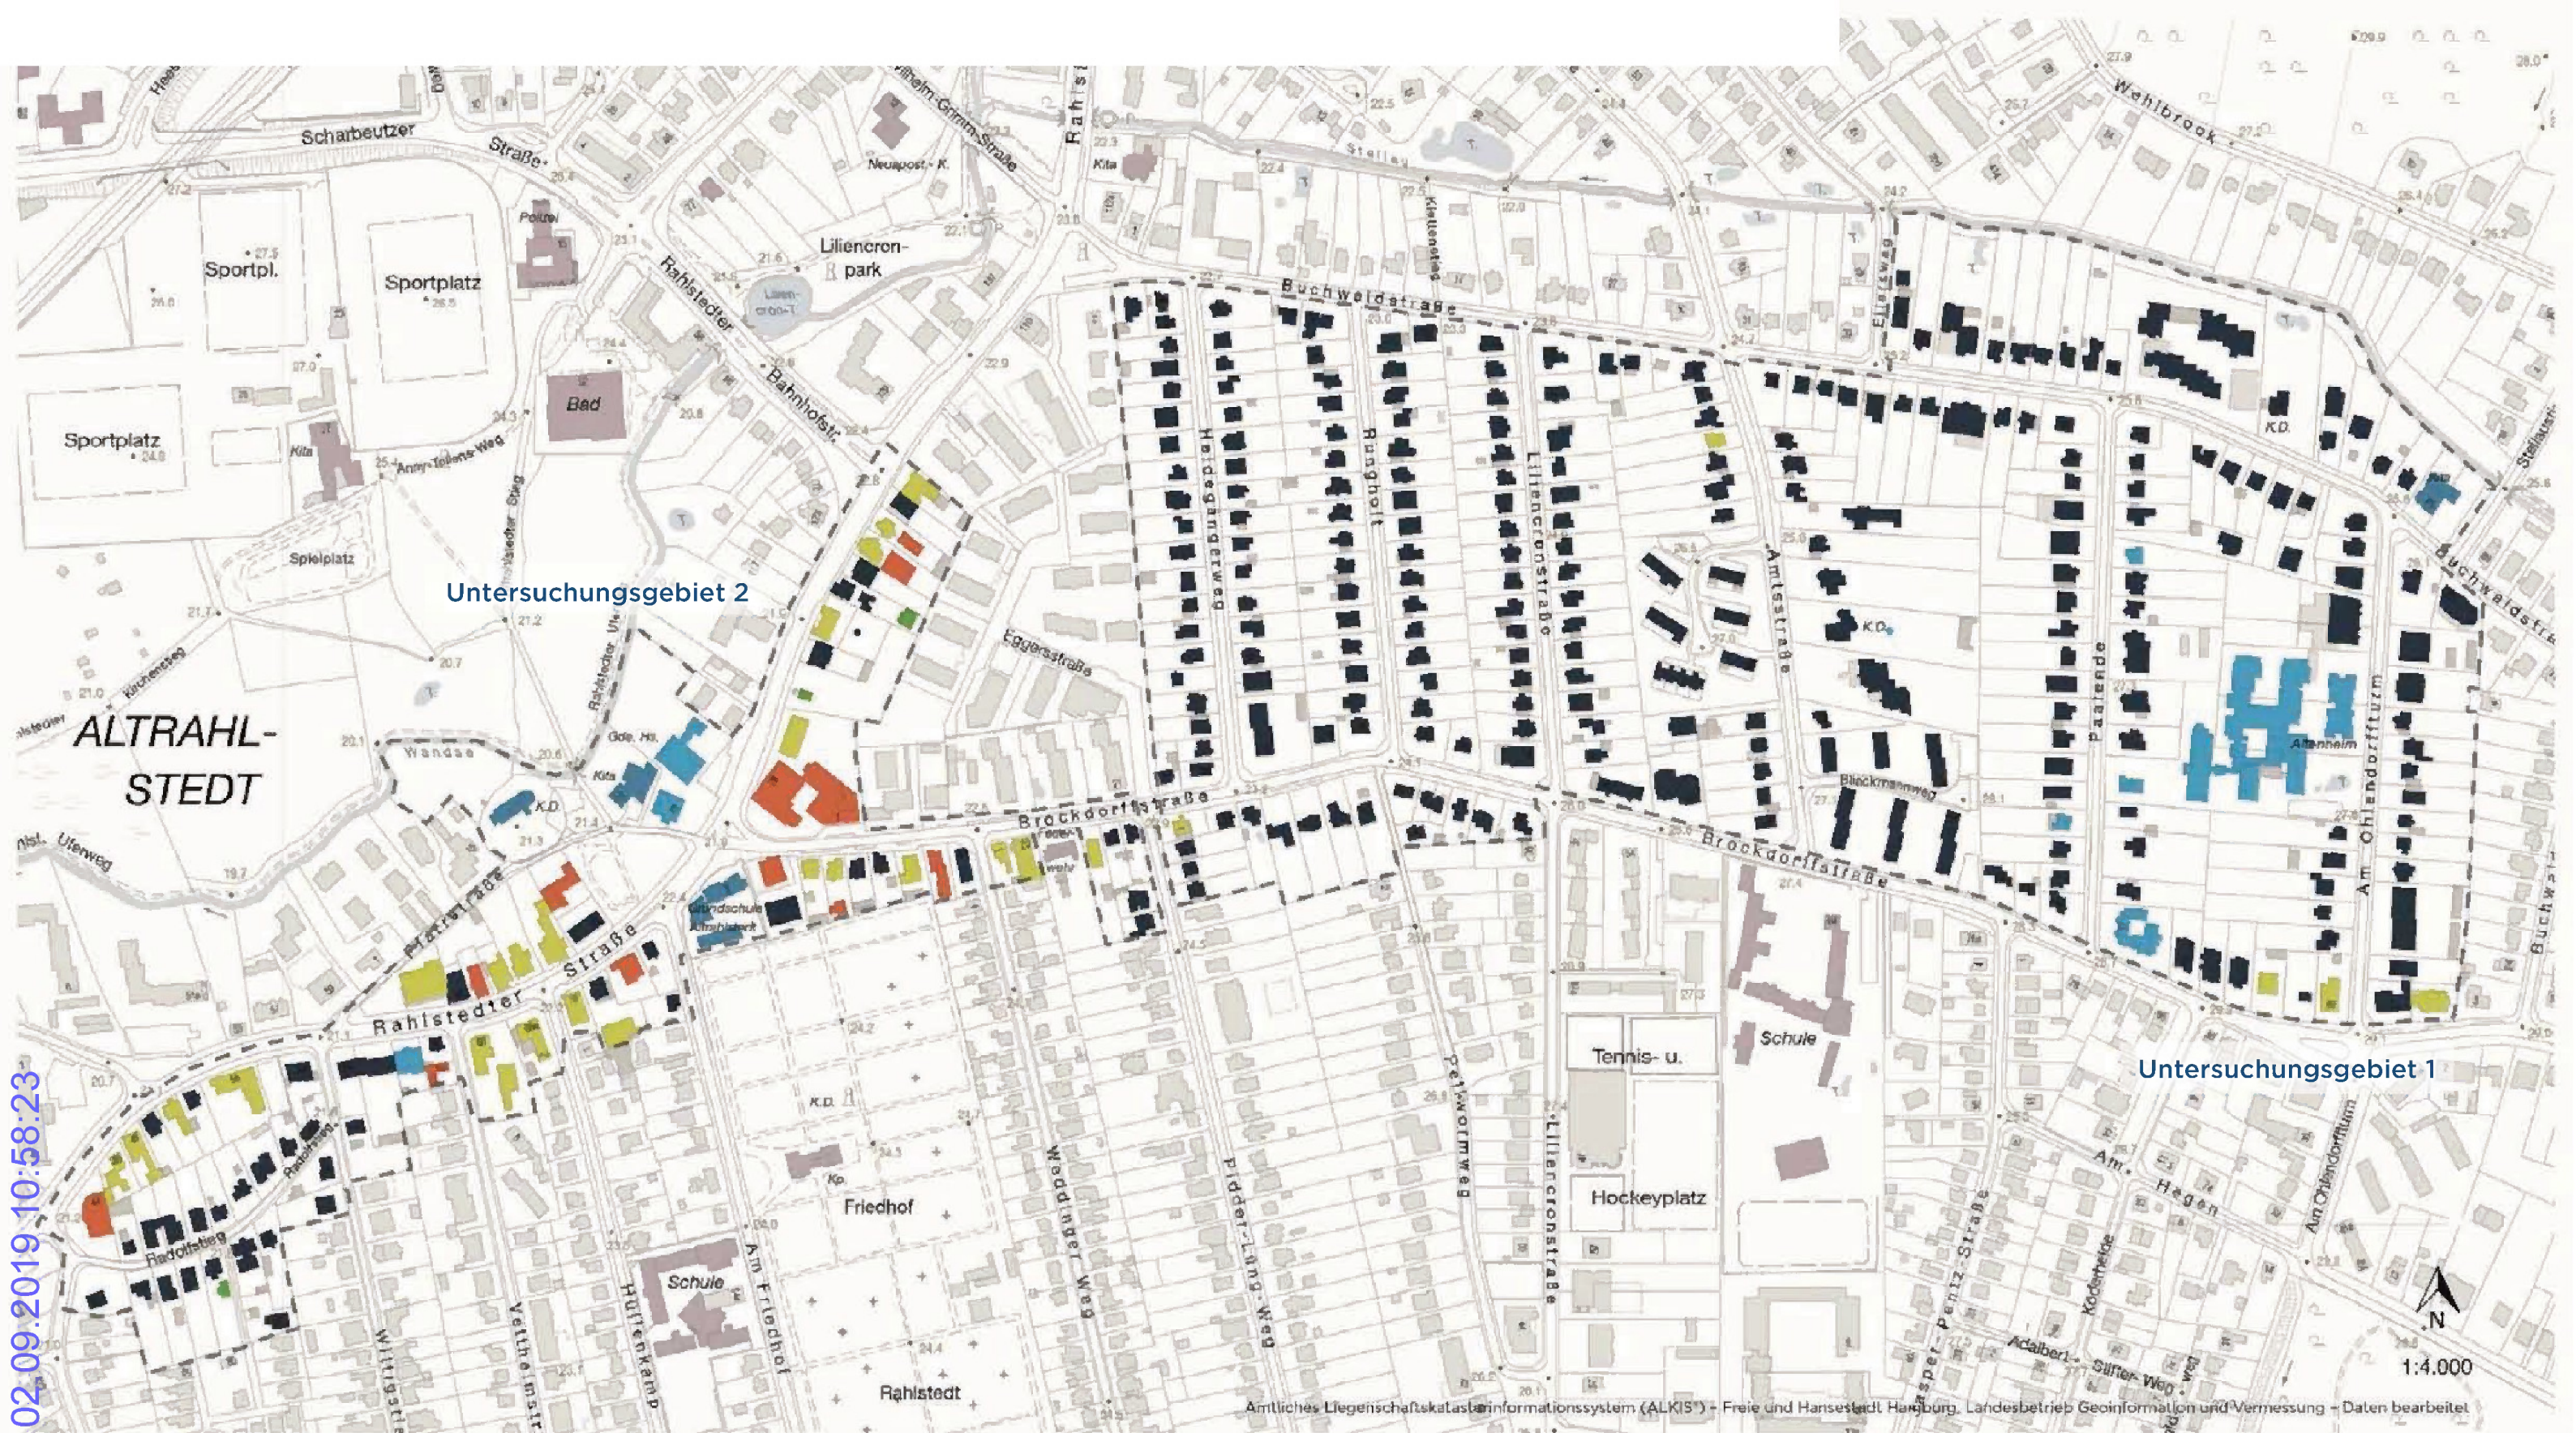
Nutzung

- Wohnen
- Mischnutzung
- Sonstiges
- Soziale/Öffentliche Einrichtung
- Gewerbe

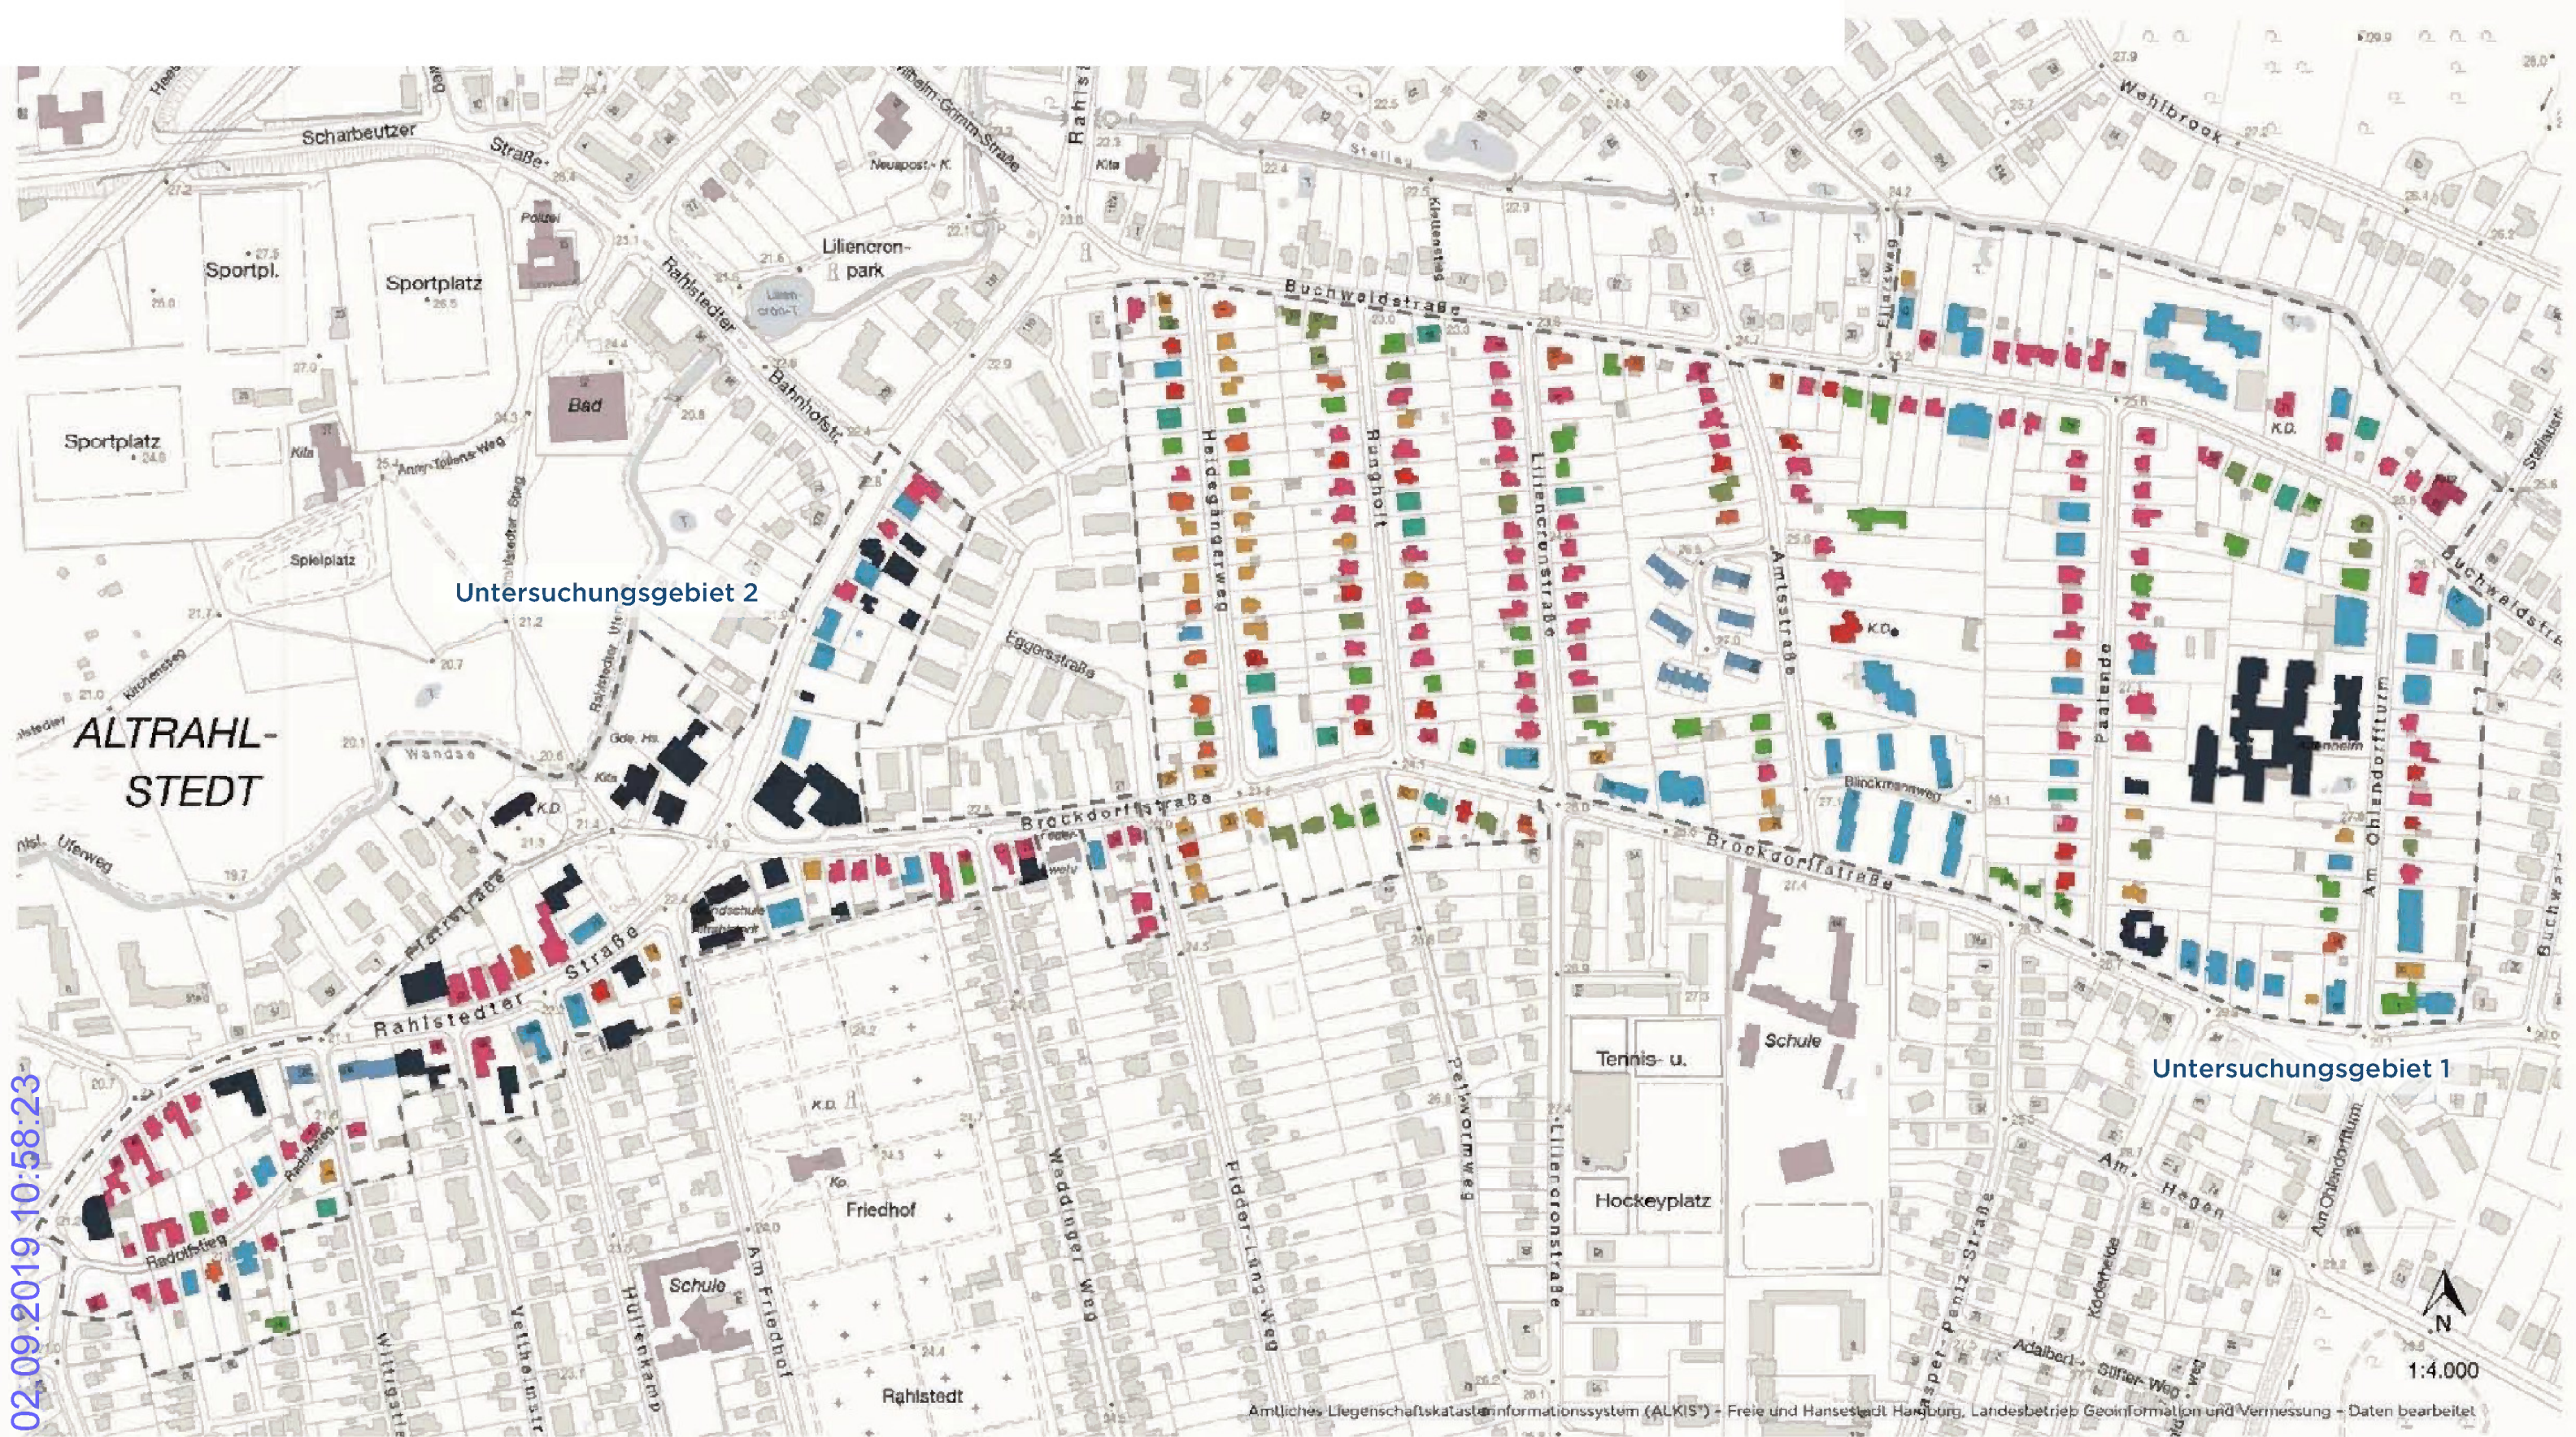
Abbildung 23: Gebäudetypologie im Untersuchungsgebiet 2 (insgesamt 107 Gebäude), eigene Darstellung

Typologien

Abbildung 23: Gebäudetypologie im Untersuchungsgebiet 2, Quelle: Eigene Darstellung

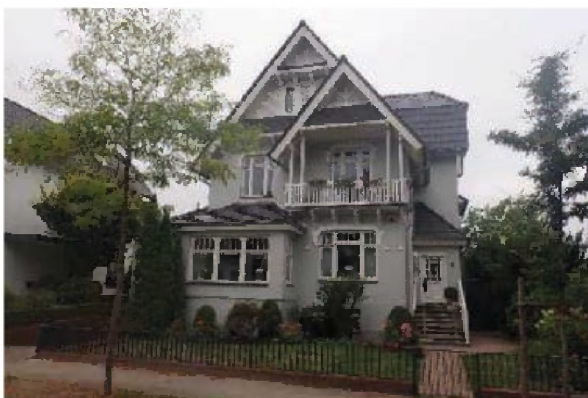
Typische giebelständige Stadtvilla, Liliencronstraße (eigenes Foto)

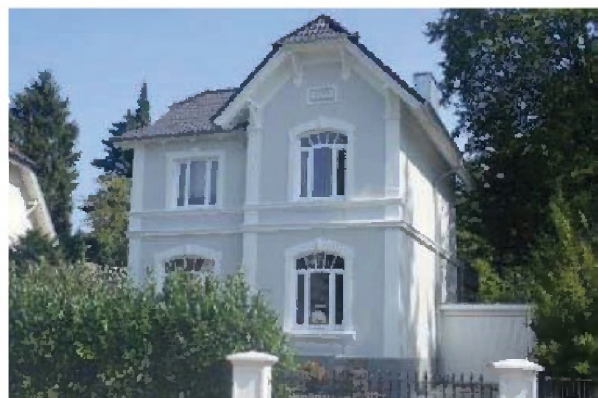
Typische traufständige Stadtvilla mit giebelständigem Querhaus, Amtsstraße (eigenes Foto)

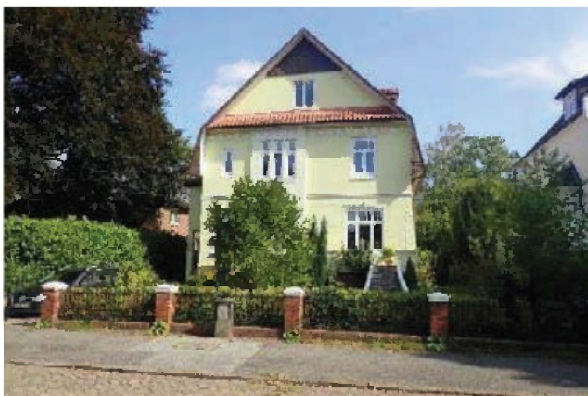
Frühes Mansarddachhaus mit Putzfassade, Rungholt (eigenes Foto)

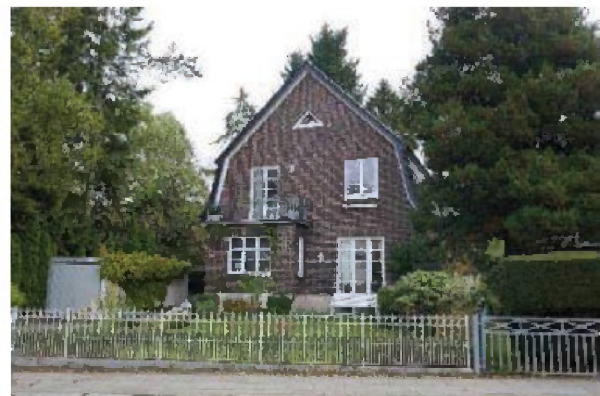
Mansarddachhaus mit Klinkerfassade, Amtsstraße (eigenes Foto)

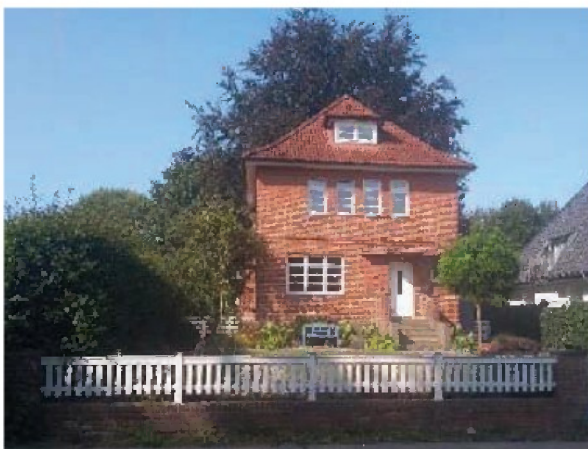
Hamburger Kaffeemühle mit vertikaler Fassadengestaltung, Amtsstraße (eigenes Foto)

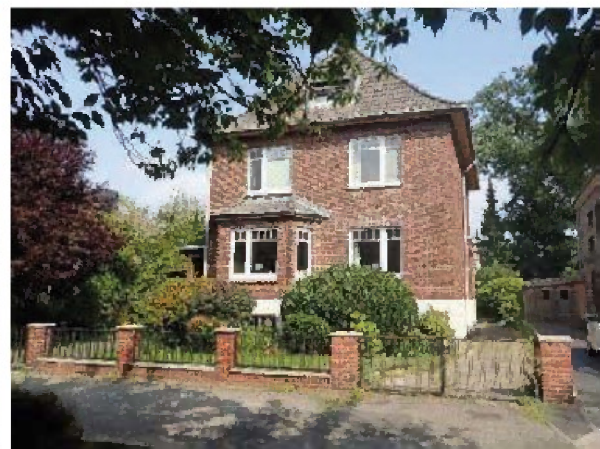
Hamburger Kaffeemühle mit gleichmäßig horizontaler und vertikaler Fassadengestaltung, Heidegängerweg (eigenes Foto)

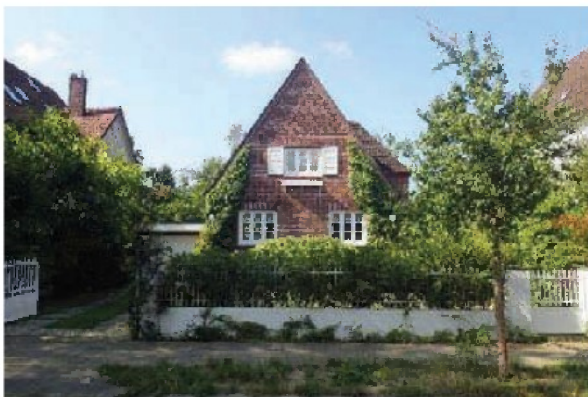
Siedlungshaus mit Klinkerfassade, Rungholt (eigenes Foto)

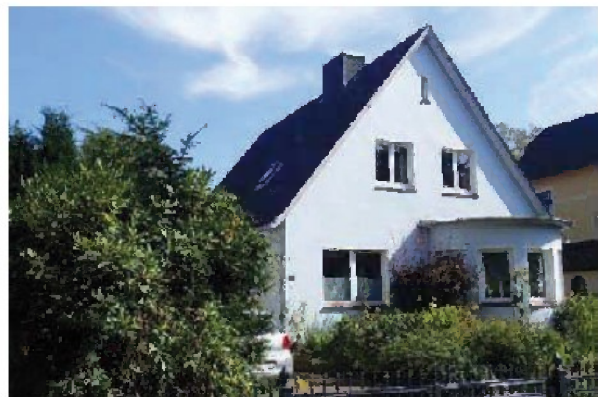
Siedlungshaus mit Putzfassade, Rungholt (eigenes Foto)

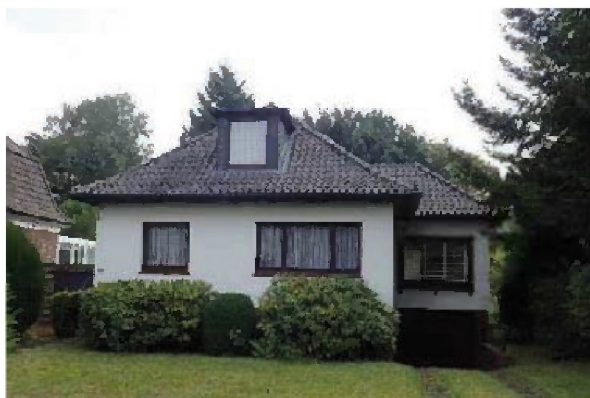
Walmdachbungalow aus den 1950er Jahren mit Putzfassade, Am Ohlendorffturm (eigenes Foto)

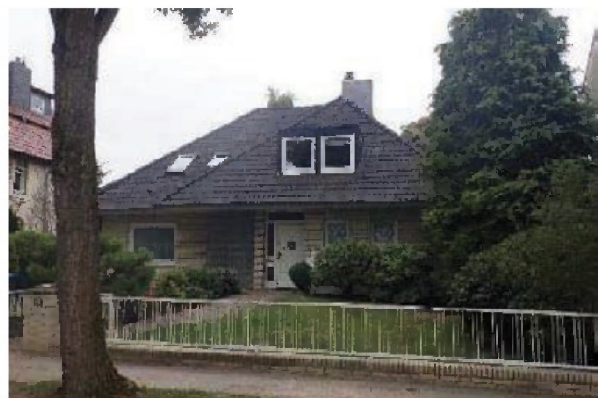
Walmdachbungalow aus den 1960er Jahren mit Klinkerfassade, Liliencronstraße (eigenes Foto)

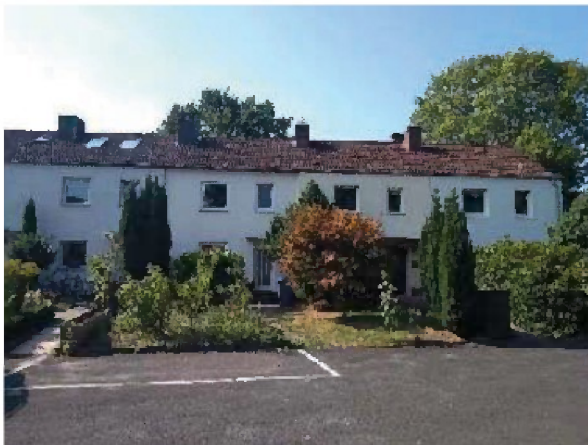
Reihenhäuser mit Putzfassade, Amtsstraße (eigenes Foto)

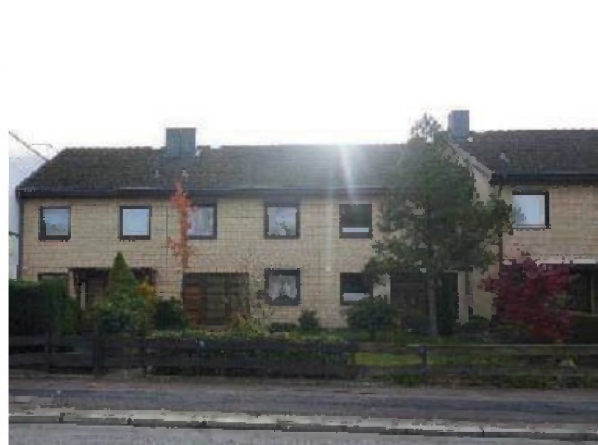
Reihenhäuser mit Klinkerfassade, Rahlstedter Straße (eigenes Foto)

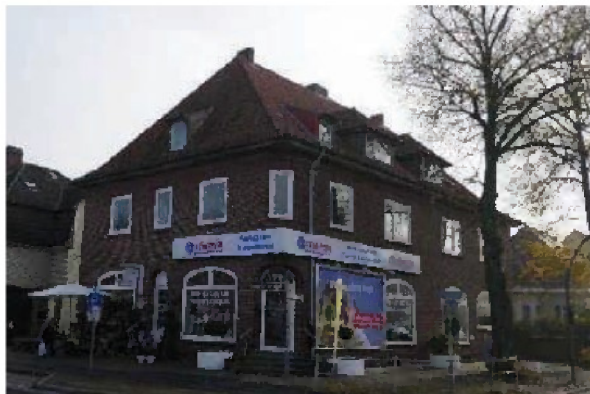
Mischgenutztes historisches Mehrfamilienhaus mit Kleinkerkfassade, Rahlstedter Straße (eigenes Foto)

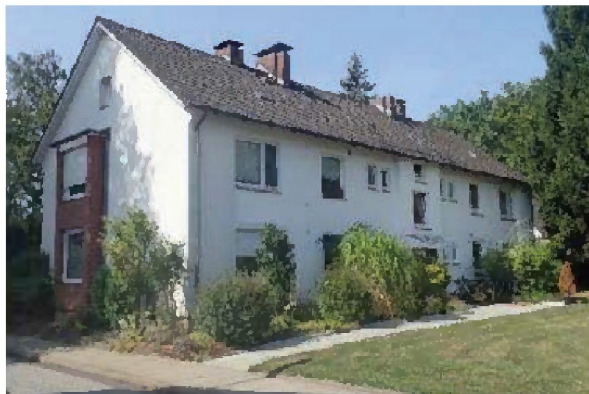
Mehrfamilienhaus der Nachkriegszeit mit Putzfassade, Blinckmannweg (eigenes Foto)

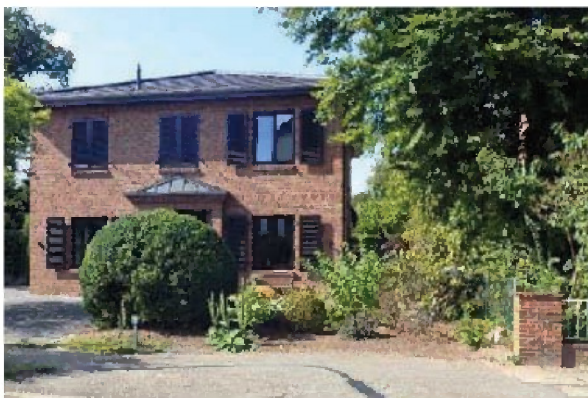
Modernes Einfamilienhaus mit gebietstypischen Gestaltungsmerkmalen, Rungholt (eigenes Foto)

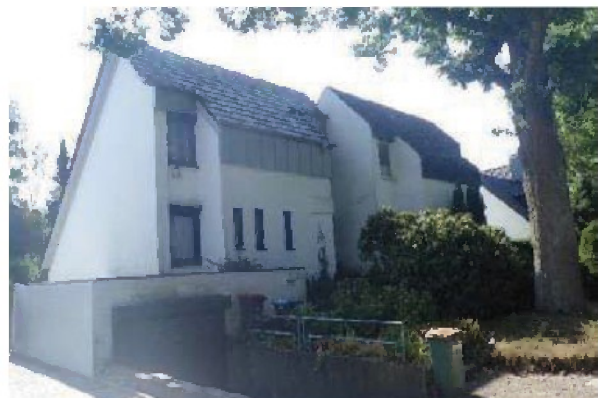
Modernes Doppelhaus, Brockdorffstraße, deutliche Abweichung von der gebietsprägenden Stadtgestalt (eigenes Foto)

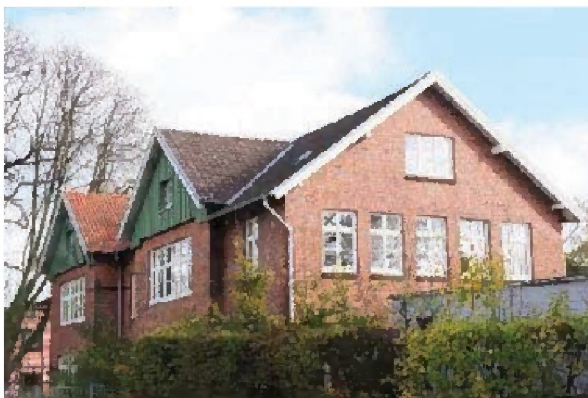
Historisches Schulgebäude, Brockdorffstraße (eigenes Foto)

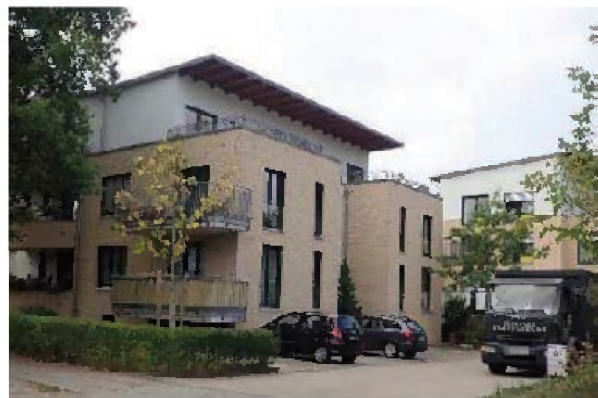
Städtebaulicher Komplex der Martha-Stiftung, Am Ohlendorffturm (eigenes Foto)

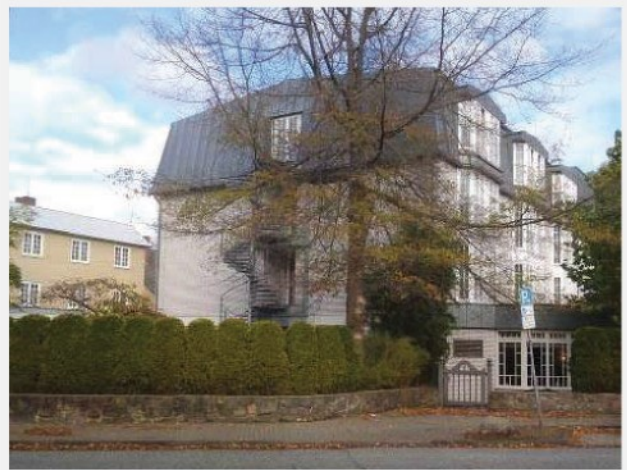
Anschrift	Brockdorffstraße 1
Nutzung	Gewerbe
Baualtersklasse	1980er/90er Jahre
Baujahr	
Kulturdenkmal	---
Geltendes Planrecht	Bebauungsplan Rahlstedt 44, Allgemeines Wohngebiet (WA)

Gebäudetyp	I-Sonderbau, Gewerbe (Hotel)
Baustil	Postmoderne
Bauweise	Freistehender Gebäudeblock
Gebäudestellung	Giebelständig
Anzahl Geschosse	IV
Dachform	Flach geneigtes Mansarddach

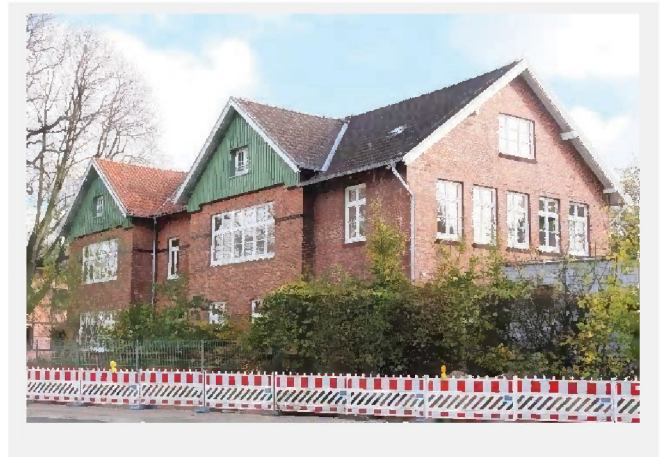
Anschrift	Brockdorffstraße 2
Nutzung	Soziale/Öffentliche Einrichtung
Baualtersklasse	1900er/10er Jahre
Baujahr	1904
Kulturdenkmal	---
Geltendes Planrecht	Bebauungsplan Rahlstedt 91, Fläche für Gemeinbedarf - Schule

Gebäudetyp	I-Sonderbau, Schule
Baustil	Gründerzeit
Bauweise	Freistehender Gebäudeblock
Gebäudestellung	Taufständig
Anzahl Geschosse	II + Dachgeschoss
Anbauten	Seitlich passender Erweiterungsanbau (1960er), daran moderner Anbau (2013)

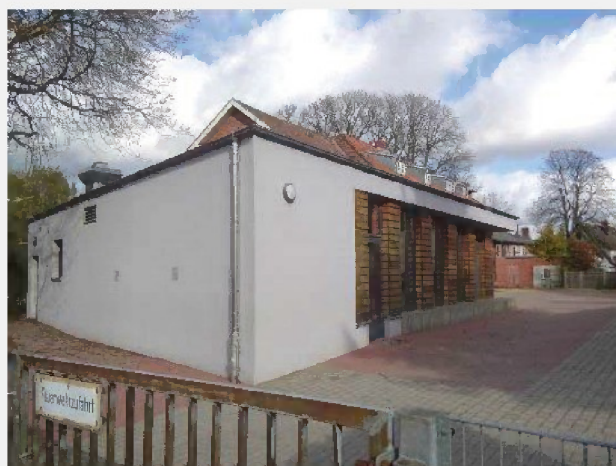
Anschrift	Brockdorffstraße 2 - Anbau
Nutzung	Soziale/Öffentliche Einrichtung
Baualtersklasse	ab 2000
Baujahr	2013
Kulturdenkmal	---
Geltendes Planrecht	Bebauungsplan Rahlstedt 91, Fläche für Gemeinbedarf - Schule

Gebäudetyp	I-Sonderbau, Schule
Baustil	Zeitgenössische Architektur
Bauweise	Freistehender Gebäudeblock
Gebäudestellung	Querseite straßenbegleitend
Anzahl Geschosse	I
Dachform	Flachdach

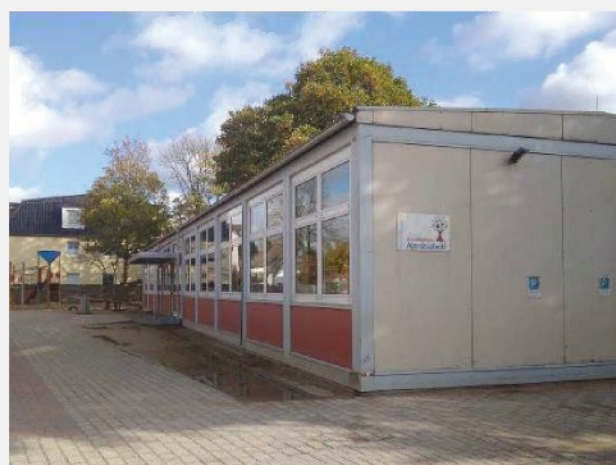
Anschrift	Brockdorffstraße 2 - Erweiterungsbau
Nutzung	Soziale/Öffentliche Einrichtung
Baualtersklasse	ab 2000
Baujahr	
Kulturdenkmal	---
Geltendes Planrecht	Bebauungsplan Rahlstedt 91, Fläche für Gemeinbedarf - Schule

Gebäudetyp	I-Sonderbau, Schule
Baustil	---
Bauweise	Freistehendes Einzelgebäude
Gebäudestellung	Längsseite straßenbegleitend
Anzahl Geschosse	I
Dachform	Flachdach

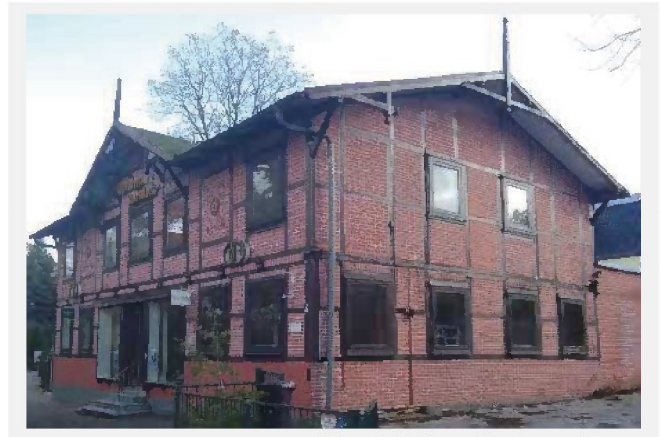
Anschrift	Brockdorffstraße 4
Nutzung	Gewerbe (Leerstand)
Baualtersklasse	vor 1900
Baujahr	ca. 1800
Kulturdenkmal	---
Geltendes Planrecht	Bebauungsplan Rahlstedt 91, Allgemeines Wohngebiet (WA)

Gebäudetyp	I-Sonderbau, Gewerbe
Baustil	Klassizismus
Bauweise	Freistehendes Einzelgebäude
Gebäudestellung	Traufständig
Anzahl Geschosse	II
Anbauten	Rückwärtiger Anbau (gewerblich genutzt)

Gliederung	Gleichmäßig horizontal und vertikal, regelmäßig, aber asymmetrisch; Hoher Sockel, farblich und baulich abgesetzt
Material/Farbe	Fachwerkfassade, Gefache mit Rotklinker ausgemauert, sanierungsbedürftig, Fugen nachgemalt; Sockel: Grau und rot überstrichener Klinker
Vor- und Rücksprünge	Ausgestellte Schaufenster im Eingangsbereich, Freitreppe, seitlich gemauerter Schornsteinschacht
Zierelemente	Sprengwerk mit Ziergebälk in den Giebeln, verzierte Pfetten und Sparren, Stuckornament, verziertes Fachwerk mit sichtbaren Balkenköpfen, Rollschicht auf Geschossdeckenhöhe

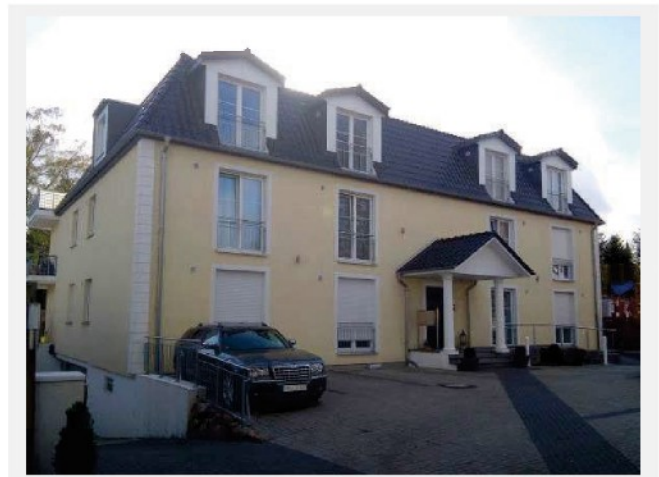
Anschrift	Brockdorffstraße 4a
Nutzung	Wohnen
Baualtersklasse	ab 2000
Baujahr	2012
Kulturdenkmal	---
Geltendes Planrecht	Bebauungsplan Rahlstedt 91, Allgemeines Wohngebiet (WA)

Gebäudetyp	G-Mehrfamilienhaus
Baustil	Zeitgenössische Architektur
Bauweise	Freistehender Gebäudeblock
Gebäudestellung	Traufständig
Anzahl Geschosse	II + Dachgeschoss
Dachform	Flach geneigtes Mansardwalmdach

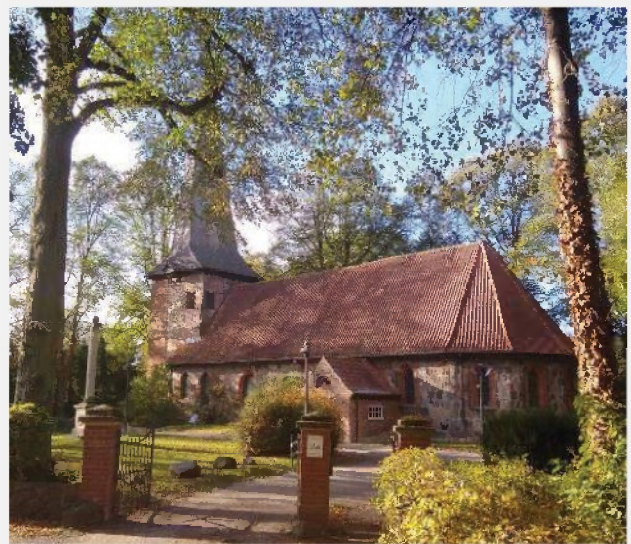
Anschrift	Pfarrstraße 19
Nutzung	Soziale/Öffentliche Einrichtung
Baualtersklasse	vor 1900
Baujahr	1300; 1780 (Erweiterung/Anbau, Turm); 1964 (Instandsetzg.)
Kulturdenkmal	Ensemble: Alt-Rahlstedter Kirche mit Pfarrhaus und Denkmal auf altem Friedhof vor Kirche
Geltendes Planrecht	B.-Plan Rahlstedt 49, Fläche für Gemeinbedarf - Kirche

Gebäudetyp	I-Sonderbau, Kirche
Baustil	Gotik, Feldsteinkirche
Bauweise	Freistehendes Einzelgebäude
Gebäudestellung	Taufständig
Anzahl Geschosse	I
Anbauten	Seitlicher Anbau (Nebeneingang)

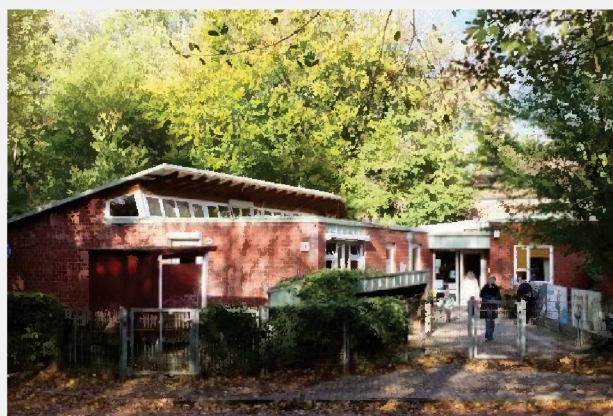
Anschrift	Pfarrstraße 21
Nutzung	Soziale/Öffentliche Einrichtung
Baualtersklasse	ab 2000
Baujahr	
Kulturdenkmal	---
Geltendes Planrecht	Bebauungsplan Rahlstedt 49, Fläche für Gemeinbedarf - Kita

Gebäudetyp	I-Sonderbau, Kindertagesstätte
Baustil	Zeitgenössische Architektur
Bauweise	Freistehender Gebäudeblock
Gebäudestellung	Querseite straßenbegleitend
Anzahl Geschosse	I
Dachform	Flachdach, Gebäudeteil mit flach geneigtem Pultdach

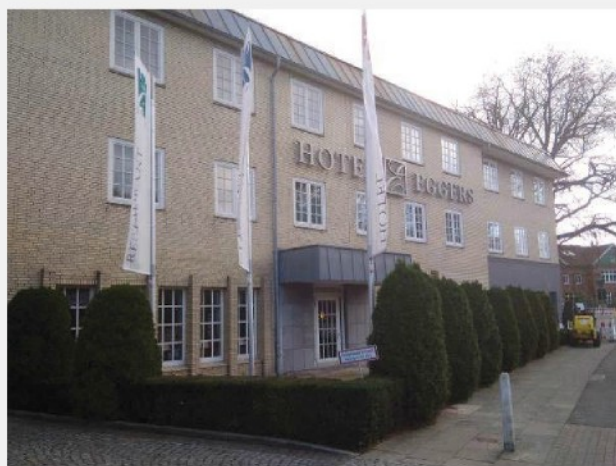
Anschrift	Rahlstedter Straße 78
Nutzung	Gewerbe
Baualtersklasse	1950er Jahre
Baujahr	
Kulturdenkmal	---
Geltendes Planrecht	Bebauungsplan Rahlstedt 44, Allgemeines Wohngebiet (WA)

Gebäudetyp	I-Sonderbau, Gewerbe (Hotel)
Baustil	Nachkriegsmoderne
Bauweise	Freistehender Gebäudeblock
Gebäudestellung	Traufständig
Anzahl Geschosse	III
Dachform	Sonderform, Satteldach ohne Firstausbildung mit Flachdachbereich

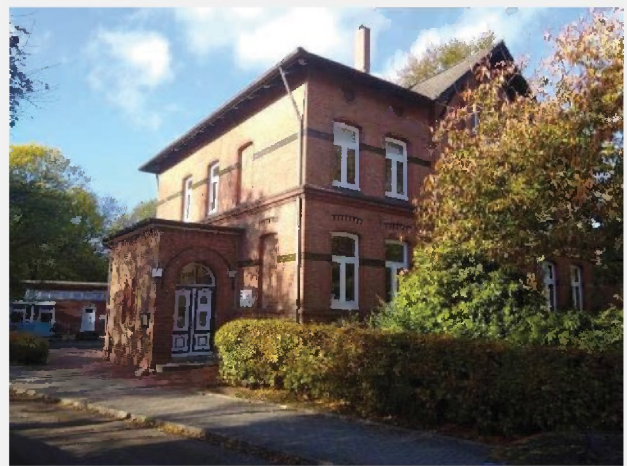
Anschrift	Rahlstedter Straße 79
Nutzung	Soziale/Öffentliche Einrichtung
Baualtersklasse	vor 1900
Baujahr	1893
Kulturdenkmal	Ensemble: Alt-Rahl- stedter Kirche mit Pfarrhaus und Denk- mal auf altem Fried- hof vor der Kirche
Geltendes Planrecht	Bebauungsplan Rahl- stedt 49, Fläche für den Gemeinbedarf - Pastorat

Gebäudetyp	I-Sonderbau, Pastorat
Baustil	Gründerzeit
Bauweise	Freistehendes Einzelgebäude, Hochparterre
Gebäudestellung	Traufständig
Anzahl Geschosse	II
Anbauten	Seitlicher Eingangsanbau, rückwärtig ursprünglicher Anbau mit Balkon

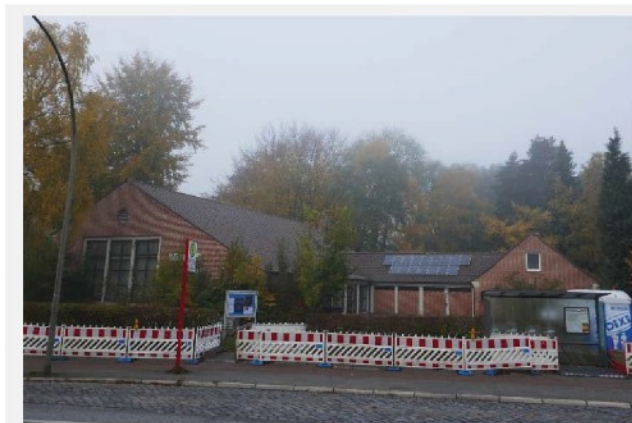
Anschrift	Rahlstedter Straße 79a
Nutzung	Soziale/Öffentliche Einrichtung
Baualtersklasse	1960er Jahre
Baujahr	
Kulturdenkmal	---
Geltendes Planrecht	Bebauungsplan Rahl- stedt 49, Fläche für den Gemeinbedarf - Gemeindehaus

Gebäudetyp	I-Sonderbau, Gemeindehaus
Baustil	Nachkriegsmoderne
Bauweise	Freistehender Gebäudeblock
Gebäudestellung	Giebelständig, Querhaus traufständig
Anzahl Geschosse	I
Dachform	Steil geneigtes Satteldach

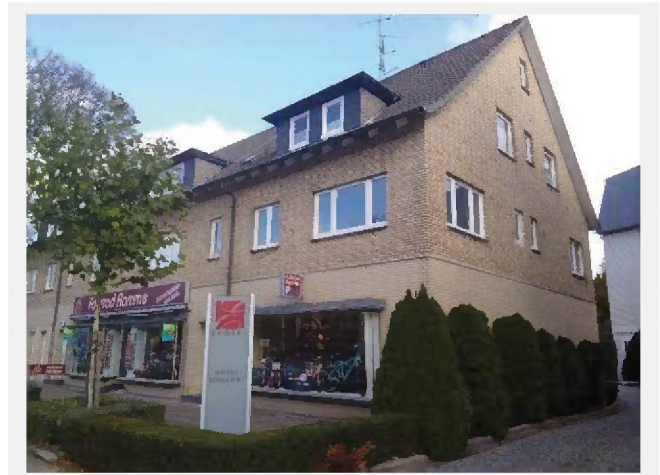
Anschrift	Rahlstedter Straße 80, 80a
Nutzung	Mischnutzung
Baualtersklasse	1950er Jahre
Baujahr	1955
Kulturdenkmal	---
Geltendes Planrecht	Bebauungsplan Rahlstedt 44, Allgemeines Wohngebiet (WA)

Gebäudetyp	G-Mehrfamilienhaus, Sonderform mit gewerblich genutztem Erdgeschoss
Baustil	Nachkriegsmoderne
Bauweise	Gebäudeblock in geschlossener Bauweise
Gebäudestellung	Traufständig
Anzahl Geschosse	II + Dachgeschoss
Dachform	Steil geneigtes Satteldach

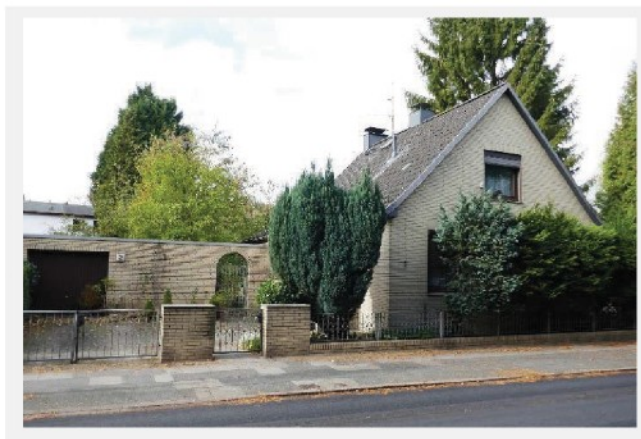
Anschrift	Am Friedhof 2
Nutzung	Wohnen
Baualtersklasse	1950er Jahre
Baujahr	
Kulturdenkmal	---
Geltendes Planrecht	Bebauungsplan Rahlstedt 91, Allgemeines Wohngebiet (WA)

Gebäudetyp	D-Siedlungshaus
Baustil	Nachkriegsmoderne
Bauweise	Freistehendes Einzelgebäude
Gebäudestellung	Giebelständig
Anzahl Geschosse	I + Dachgeschoss
Dachform	Steil geneigtes Satteldach

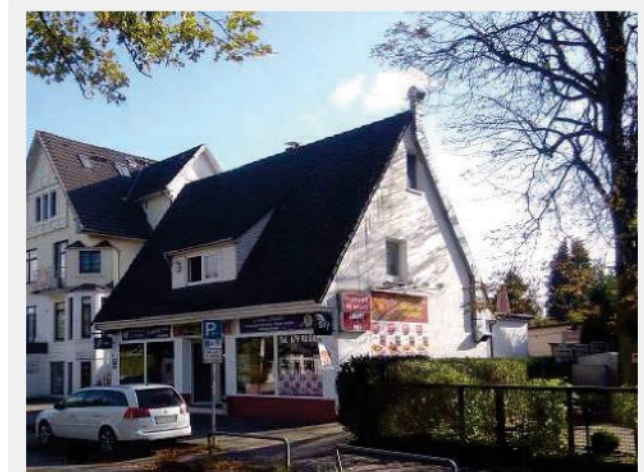
Anschrift	Brockdorffstraße 6
Nutzung	Mischnutzung
Baualtersklasse	1950er Jahre
Baujahr	
Kulturdenkmal	---
Geltendes Planrecht	Bebauungsplan Rahlstedt 91, Allgemeines Wohngebiet (WA)

Gebäudetyp	D-Siedlungshaus
Baustil	Nachkriegsmoderne
Bauweise	Freistehendes Einzelgebäude
Gebäudestellung	Traufständig
Anzahl Geschosse	I + Dachgeschoss
Dachform	Steil geneigtes Satteldach

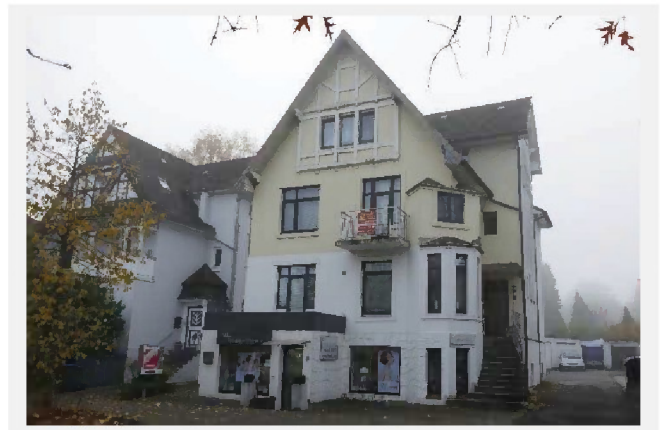
Anschrift	Brockdorffstraße 8
Nutzung	Mischnutzung
Baualtersklasse	1900er/10er Jahre
Baujahr	
Kulturdenkmal	---
Geltendes Planrecht	Bebauungsplan Rahlstedt 91, Allgemeines Wohngebiet (WA)

Gebäudetyp	A-Stadtvilla, große Sonderform mit historischem gewerblich genutzten Erdgeschoss
Baustil	Gründerzeit
Bauweise	Freistehendes Einzelgebäude, Hochparterre, Souterrain
Gebäudestellung	Giebelständig
Anzahl Geschosse	III + Dachgeschoss
Anbauten	Seitlich dreigeschossiges Zwerchhaus (Eingang, Treppenhaus), frontaler nachträglicher Anbau mit Balkon, rückwärtiger Anbau

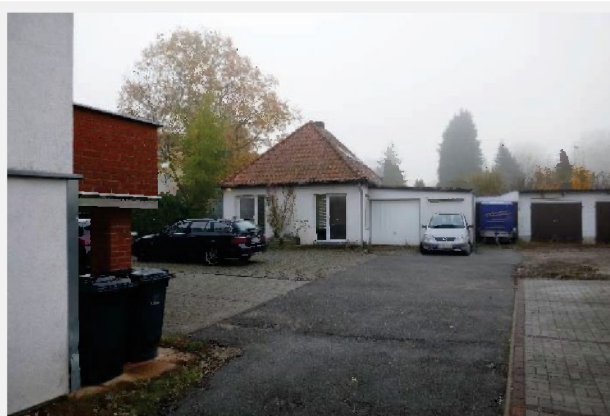
Anschrift Brockdorffstraße 8 -
Rückwärtiges
Gebäude
Nutzung Gewerbe
Baualtersklasse 1920er/30er Jahre
Baujahr
Kulturdenkmal ---
Geltendes Planrecht Bebauungsplan Rahl-
stedt 91, Allgemeines
Wohngebiet (WA)

Gebäudetyp I-Sonderbau, Gewerbe
Baustil ---
Bauweise Freistehendes Einzelgebäude
Gebäudestellung Giebelständig
Anzahl Geschosse I
Dachform Steil geneigtes Walmdach

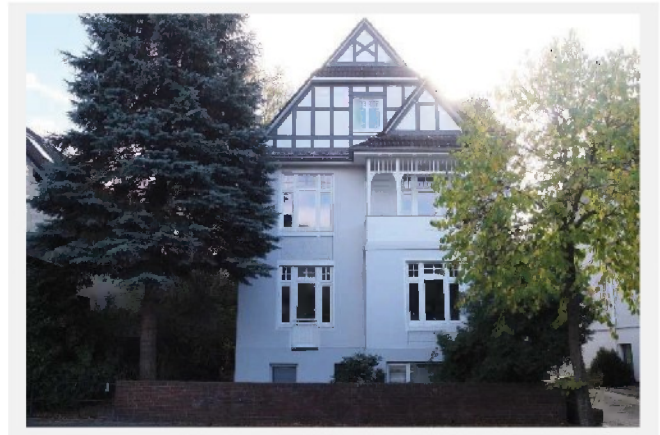
Anschrift	Brockdorffstraße 10
Nutzung	Wohnen
Baualtersklasse	1900er/10er Jahre
Baujahr	
Kulturdenkmal	---
Geltendes Planrecht	Bebauungsplan Rahlstedt 91, Allgemeines Wohngebiet (WA)

Gebäudetyp	A-Stadtvilla
Baustil	Gründerzeit
Bauweise	Freistehendes Einzelgebäude, Hochparterre
Gebäudestellung	Giebelständig
Anzahl Geschosse	II + Dachgeschoss
Anbauten	Seitlich dreigeschossiges Zwerchhaus, davor seitlicher Eingangsanbau

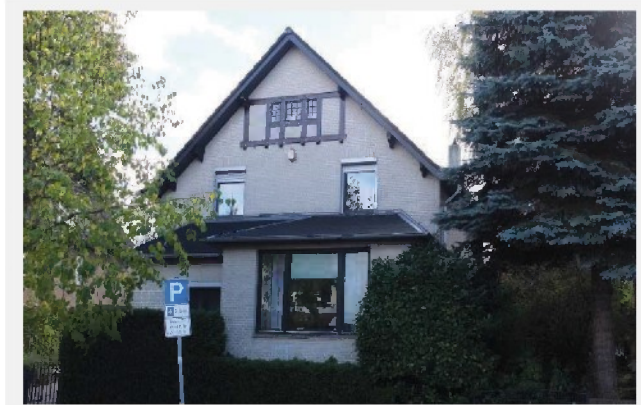
Anschrift	Brockdorffstraße 12
Nutzung	Wohnen
Baualtersklasse	1900er/10er Jahre
Baujahr	
Kulturdenkmal	---
Geltendes Planrecht	Bebauungsplan Rahlstedt 91, Allgemeines Wohngebiet (WA)

Gebäudetyp	A-Stadtvilla
Baustil	Gründerzeit
Bauweise	Freistehendes Einzelgebäude
Gebäudestellung	Giebelständig
Anzahl Geschosse	II + Dachgeschoss
Anbauten	Frontaler nachträglicher Anbau (rechts), Links ursprünglicher Ständerker (Wintergarten), passendes ursprüngliches Nebengebäude im rückwärtigen Grundstücksbereich

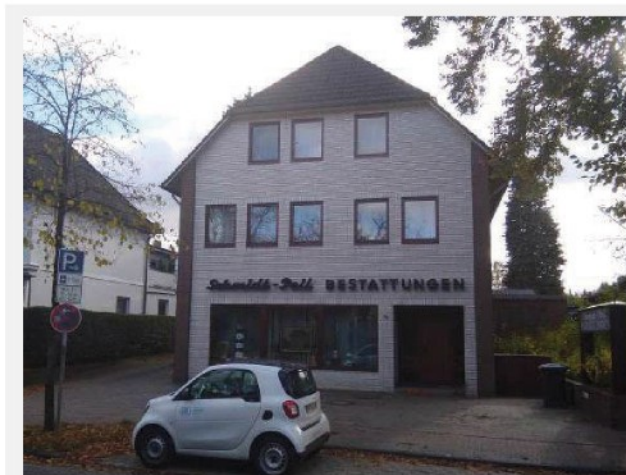
Anschrift	Brockdorffstraße 14
Nutzung	Mischnutzung
Baualtersklasse	1970er Jahre
Baujahr	1976
Kulturdenkmal	---
Geltendes Planrecht	Bebauungsplan Rahlstedt 91, Allgemeines Wohngebiet (WA)

Gebäudetyp	G-Mehrfamilienhaus
Baustil	Nachkriegsmoderne
Bauweise	Freistehender Gebäudeblock
Gebäudestellung	Giebelständig
Anzahl Geschosse	II + Dachgeschoss
Dachform	Steil geneigtes Satteldach

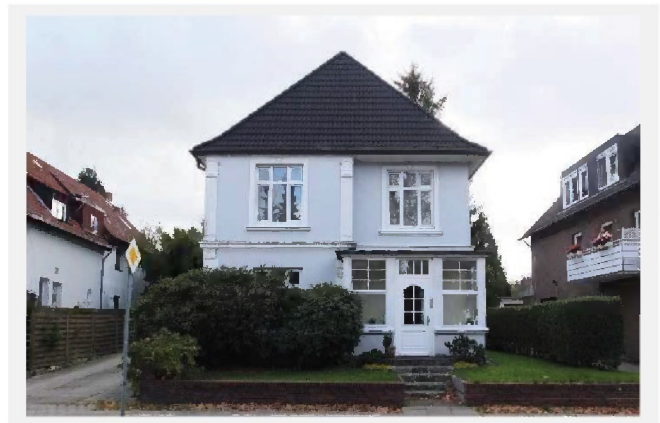
Anschrift	Brockdorffstraße 16
Nutzung	Gewerbe
Baualtersklasse	1900er/10er Jahre
Baujahr	
Kulturdenkmal	---
Geltendes Planrecht	Bebauungsplan Rahlstedt 91, Allgemeines Wohngebiet (WA)

Gebäudetyp	A-Stadtvilla, Sonderform mit Merkmalen des Gebäudetyp C-Kaffeemühle
Baustil	Gründerzeit
Bauweise	Freistehendes Einzelgebäude
Gebäudestellung	Giebelständig
Anzahl Geschosse	II + Dachgeschoss
Anbauten	Großer zweigeschossiger rückwärtiger Erweiterungsanbau (Gewerbe), passender frontaler Anbau als Wintergarten

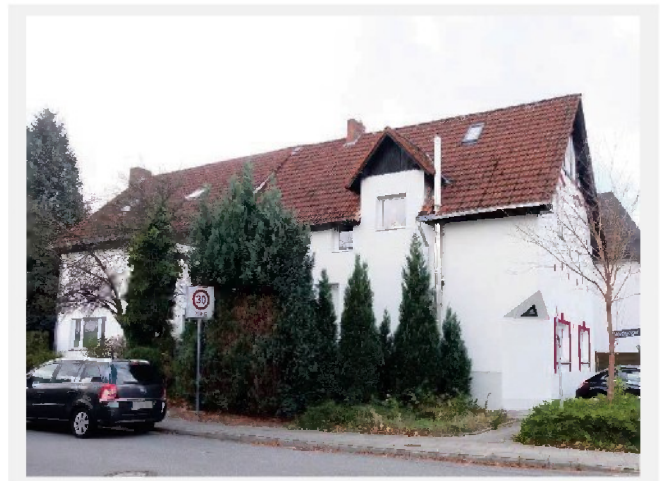
Anschrift	Brockdorffstraße 18, 18a
Nutzung	Wohnen
Baualtersklasse	1900er/10er Jahre
Baujahr	
Kulturdenkmal	---
Geltendes Planrecht	Bebauungsplan Rahlstedt 91, Allgemeines Wohngebiet (WA)

Gebäudetyp	A-Stadtvilla, Anbau: H-Modernes Einfamilienhaus
Baustil	Gründerzeit
Bauweise	Freistehender Gebäudeblock
Gebäudestellung	Giebelständig
Anzahl Geschosse	II + Dachgeschoss
Anbauten	Kleiner rückwärtiger Anbau mit Terrasse Großer rückwärtiger Anbau (Nr. 18a) aus den 1980er Jahren, fügt sich durch Geschossigkeit und Dachform ein, weicht jedoch durch die asymmetrische und unregelmäßige Fassadengliederung mit liegenden Fensterformaten ab

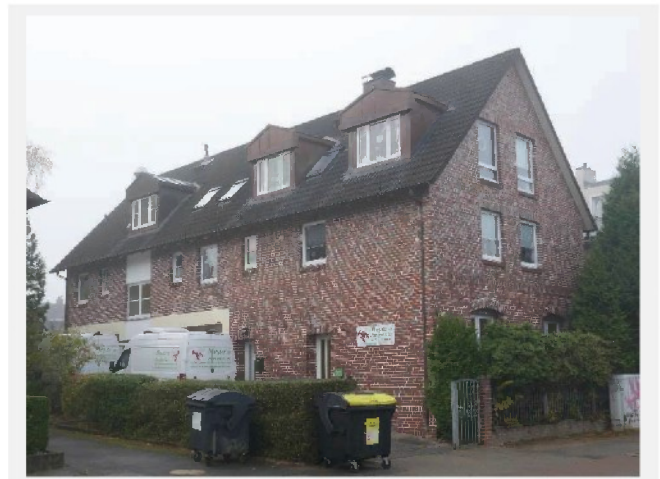
Anschrift	Brockdorffstraße 20, 20a
Nutzung	Mischnutzung
Baualtersklasse	1900er/10er Jahre
Baujahr	
Kulturdenkmal	---
Geltendes Planrecht	Bebauungsplan Rahlstedt 91, Allgemeines Wohngebiet (WA)

Gebäudetyp	A-Stadtvilla, Anbau: I-Sonderbau, Gewerbe mit Wohnen
Baustil	Gründerzeit
Bauweise	Freistehender Gebäudeblock
Gebäudestellung	Giebelständig
Anzahl Geschosse	II + Dachgeschoss
Anbauten	Seitlicher Anbau mit Balkon mit gemauerter Brüstung Großer rückwärtiger Anbau (Nr. 20a), Baujahr 1995, fügt sich durch Geschos- sigkeit und Dachform ein, weicht jedoch durch Fassadengliederung sowie Form und Materialität der gewerblich genutzten Erdgeschosszone deutlich ab

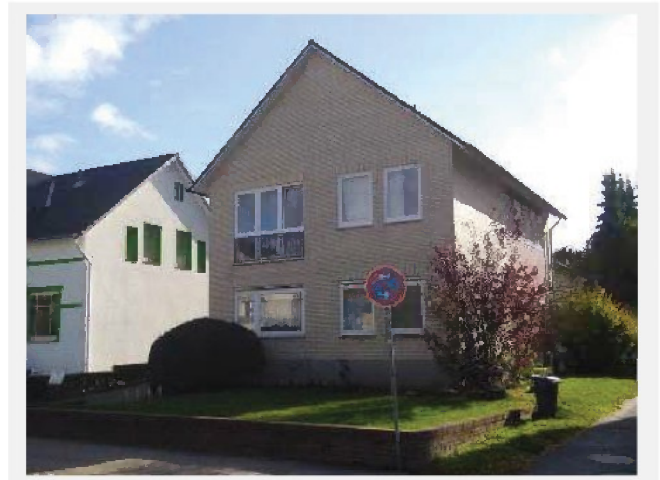
Anschrift	Brockdorffstraße 24
Nutzung	Mischnutzung
Baualtersklasse	1970er Jahre
Baujahr	
Kulturdenkmal	---
Geltendes Planrecht	Bebauungsplan Rahlstedt 91, Allgemeines Wohngebiet (WA)

Gebäudetyp	G-Mehrfamilienhaus
Baustil	Nachkriegsmoderne
Bauweise	Freistehender Gebäudeblock
Gebäudestellung	Giebelständig
Anzahl Geschosse	II + Dachgeschoss
Dachform	Steil geneigtes Satteldach

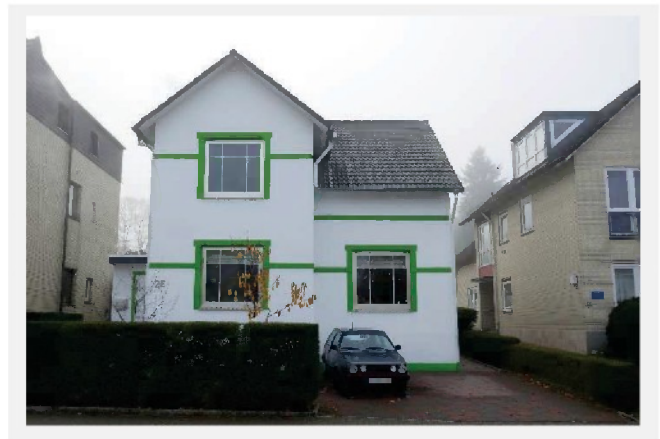
Anschrift	Brockdorffstraße 26
Nutzung	Wohnen
Baualtersklasse	1900er/10er Jahre
Baujahr	
Kulturdenkmal	---
Geltendes Planrecht	Bebauungsplan Rahlstedt 91, Allgemeines Wohngebiet (WA)

Gebäudetyp	A-Stadtvilla
Baustil	Gründerzeit
Bauweise	Freistehendes Einzelgebäude
Gebäudestellung	Traufständig, Querhaus giebelständig
Anzahl Geschosse	I + Dachgeschoss
Anbauten	Seitlicher Eingangsanbau

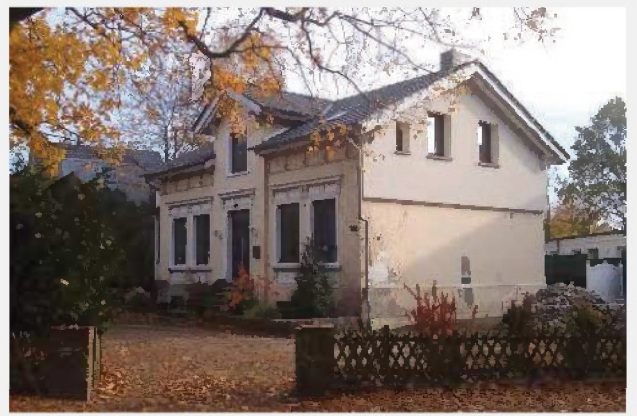
Anschrift	Ellerneck 130
Nutzung	Wohnen
Baualtersklasse	1900er/10er Jahre
Baujahr	
Kulturdenkmal	---
Geltendes Planrecht	Bebauungsplan Rahlstedt 91, Reines Wohngebiet (WR)

Gebäudetyp	A-Stadtvilla
Baustil	Gründerzeit
Bauweise	Freistehendes Einzelgebäude
Gebäudestellung	Giebelständig
Anzahl Geschosse	I + Dachgeschoss
Anbauten	Seitlicher Anbau
