Gebietsuntersuchung Alt-Rahlstedt

Fachgutachten zur Beurteilung der städtebaulichen Eigenart des Untersuchungsraums aufgrund seiner städtebaulichen Gestalt

Hamburg, den 25.03.2019

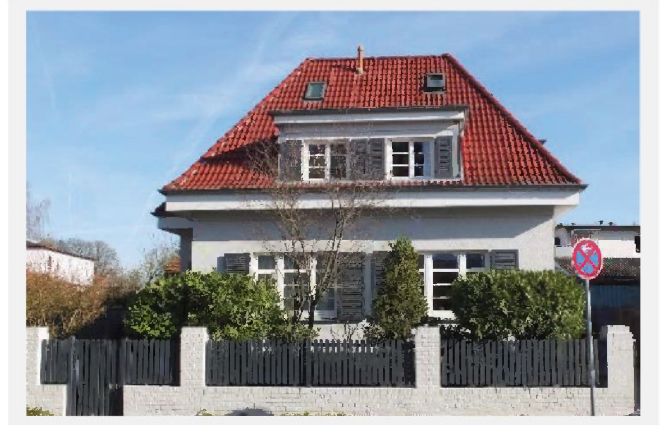
Anschrift	Hüllenkamp 1
Nutzung	Wohnen
Baualtersklasse	1920/30er Jahre
Baujahr	
Kulturdenkmal	---
Geltendes Planrecht	Bebauungsplan Rahlstedt 91, Allgemeines Wohngebiet (WA)

Gebäudetyp	C-Kaffeemühle, frühe eingeschossige Sonderform
Baustil	Moderne
Bauweise	Freistehendes Einzelgebäude
Gebäudestellung	Traufständig
Anzahl Geschosse	I + Dachgeschoss
Anbauten	Seitlicher Garagenanbau

Dachform	Steil geneigtes Walmdach mit Aufschieblingen Garagenanbau: Flachdach
Dacheindeckung/Farbe	Neue Dacheindeckung, kleinformatig, profiliert, glänzend; Farbe: Rot Sehr breiter weißer Traufkasten, Gauben mit seitlicher Blechverkleidung
Dachaufbauten	Breite Kastengauben, moderne Dachflächenfenster

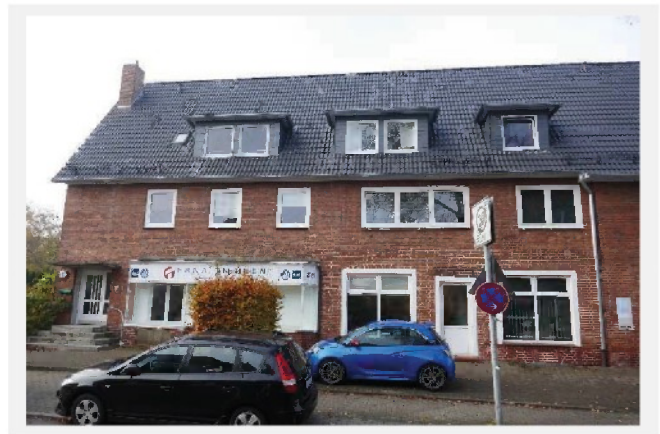
Anschrift	Hüllenkamp 2
Nutzung	Mischnutzung
Baualtersklasse	1920/30er Jahre
Baujahr	
Kulturdenkmal	---
Geltendes Planrecht	Bebauungsplan Rahlstedt 91, Allgemeines Wohngebiet (WA)

Gebäudetyp	G-Mehrfamilienhaus, frühe Sonderform mit historisch gewerblich genutztem Erdgeschoss
Baustil	Moderne/Backsteinarchitektur
Bauweise	Gebäudeblock in geschlossener Bauweise
Gebäudestellung	Taufständig
Anzahl Geschosse	II + Dachgeschoss
Anbauten	---

Gliederung	Horizontal, untergeordnet vertikal, unregelmäßig und asymmetrisch
Material/Farbe	Rotklinker, Märkischer Verband, Mauerwerksschäden, teilweise neu verfugt Sockel: Rotklinker
Vor- und Rücksprünge	Zwei Standerker mit gemeinsamer nachträglicher Überdachung, Vordach Eingang
Zierelemente	Fensterstürze als Rollschicht, Türlaibung mit hellen Fliesenblättchen verkleidet

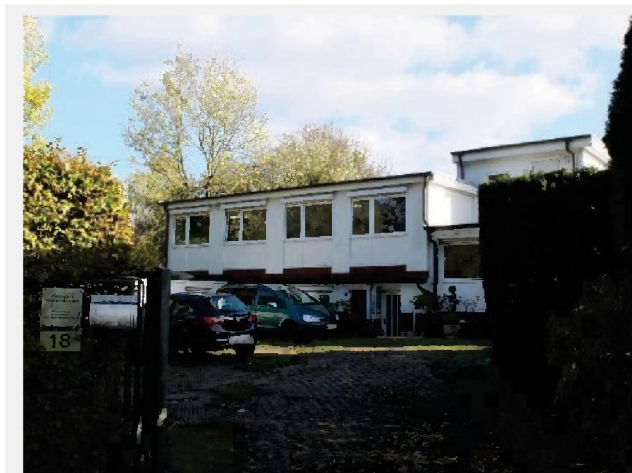
Anschrift	Pfarrstraße 18
Nutzung	Gewerbe
Baualtersklasse	1970er Jahre
Baujahr	
Kulturdenkmal	---
Geltendes Planrecht	Bebauungsplan Rahlstedt 49, Allgemeines Wohngebiet (WA), überlagert mit Flächen für Stellplätze oder Garagen

Gebäudetyp	I-Sonderbau, Gewerbe
Baustil	Nachkriegsmoderne
Bauweise	Freistehender Gebäudeblock
Gebäudestellung	Längsseite straßenbegleitend
Anzahl Geschosse	II
Dachform	Flachdach

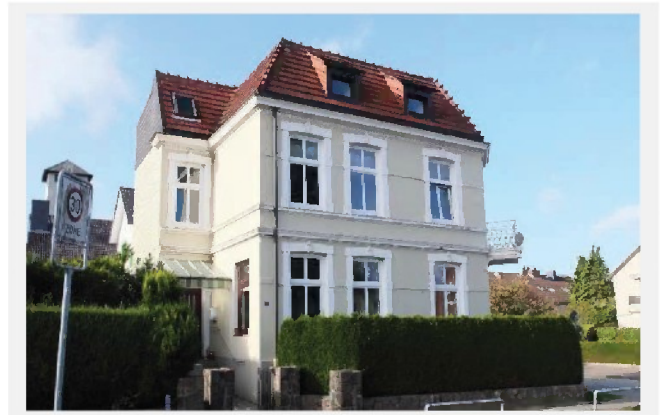
Anschrift	Pidder-Lüng-Weg 2
Nutzung	Wohnen
Baualtersklasse	1900er/10er Jahre
Baujahr	
Kulturdenkmal	---
Geltendes Planrecht	Bebauungsplan Rahlstedt 91, Reines Wohngebiet (WR)

Gebäudetyp	A-Stadtvilla, Sonderform mit asymmetrischem Dach
Baustil	Gründerzeit
Bauweise	Freistehendes Einzelgebäude
Gebäudestellung	Traufständig
Anzahl Geschosse	II + Dachgeschoss
Anbauten	Seitlicher zweigeschossiger Eingangsanbau mit ursprünglichem Vordach und Freitreppe, Wintergarten (vermutlich nachträglich)

Dachform	Berliner Dach, asymmetrische Sonderform des Satteldaches Wintergarten: Flachdach
Dacheindeckung/Farbe	Kleinformig, profiliert, matt; Farbe: Rot Dach und seitliche Gaubenwände: Biberschwanzdeckung, West- und Südgiebel mit dunklen Faserzementplatten verkleidet
Dachaufbauten	Ursprüngliche Schleppgauben, Dachflächenfenster

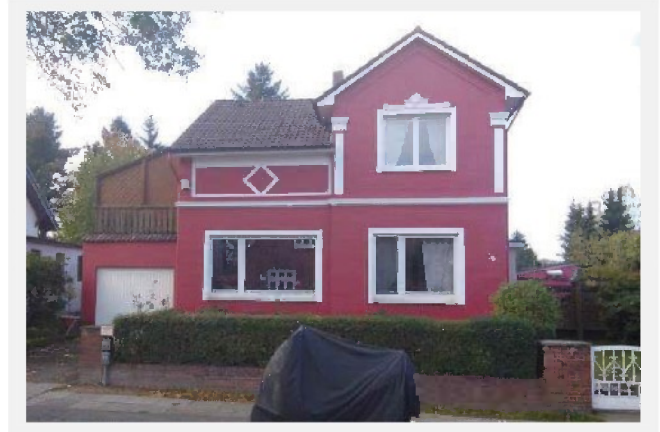
Anschrift	Pidder-Lüng-Weg 4
Nutzung	Wohnen
Baualtersklasse	1900er/10er Jahre
Baujahr	1905
Kulturdenkmal	---
Geltendes Planrecht	Bebauungsplan Rahlstedt 91, Reines Wohngebiet (WR)

Gebäudetyp	A-Stadtvilla
Baustil	Gründerzeit
Bauweise	Freistehendes Einzelgebäude
Gebäudestellung	Traufständig
Anzahl Geschosse	I + Dachgeschoss
Anbauten	Seitlicher Eingangsanbau mit Vordach und Klinkerpfeiler, seitlicher Garagenanbau mit Terrasse, rückwärtiger Anbau

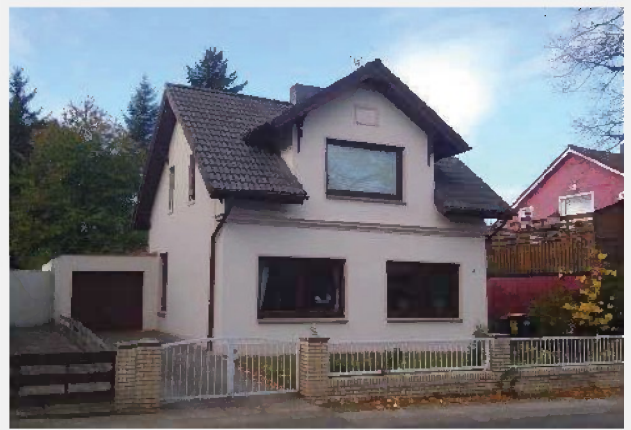
Anschrift	Pidder-Lüng-Weg 6
Nutzung	Wohnen
Baualtersklasse	1900er/10er Jahre
Baujahr	1910
Kulturdenkmal	---
Geltendes Planrecht	Bebauungsplan Rahlstedt 91, Reines Wohngebiet (WR)

Gebäudetyp	A-Stadtvilla, kleine Sonderform mit großem Zwerchgiebel
Baustil	Gründerzeit
Bauweise	Freistehendes Einzelgebäude
Gebäudestellung	Traufständig
Anzahl Geschosse	I + Dachgeschoss
Anbauten	Seitlicher Eingangsanbau, seitlicher Garagenanbau, rückwärtiger Anbau

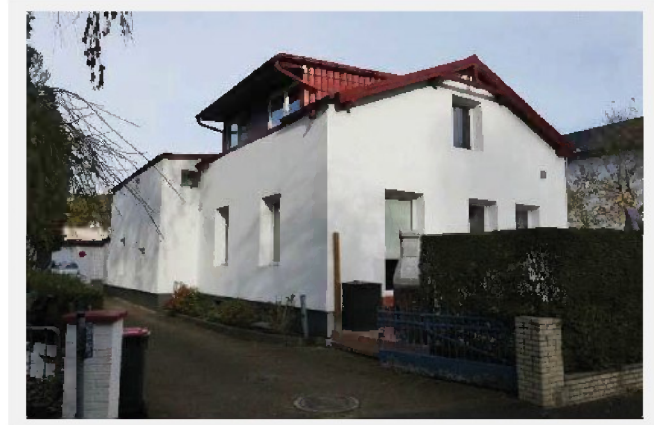
Anschrift	Radolfstieg 1
Nutzung	Wohnen
Baualtersklasse	1900er/10er Jahre
Baujahr	
Kulturdenkmal	---
Geltendes Planrecht	Bebauungsplan Rahlstedt 91, Reines Wohngebiet (WR)

Gebäudetyp	A-Stadtvilla, Sonderform mit geneigtem Dach
Baustil	Gründerzeit
Bauweise	Freistehendes Einzelgebäude
Gebäudestellung	Giebelständig
Anzahl Geschosse	I + Dachgeschoss
Anbauten	Rückwärtiger großer Anbau

Dachform	Flach geneigtes Satteldach; Anbau: Pultdach
Dacheindeckung/Farbe	Neue Dacheindeckung, großformatig, profiliert, glänzend; Farbe: Rot Ortgangausbildung als sichtbare Balkenlage, sichtbare Balkenköpfe, Gauben: Seitlich mit rotem Wellblech und frontal mit roten Faserzementplatten verkleidet, großer Dachüberstand
Dachaufbauten	Zwei große nachträgliche Kastengauben

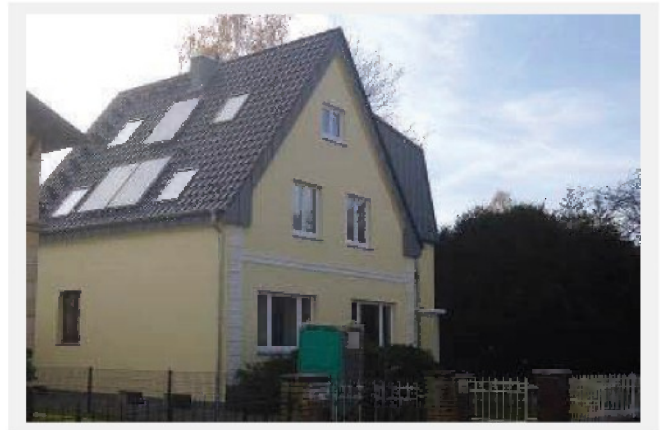
Anschrift	Radolfstieg 2
Nutzung	Wohnen
Baualtersklasse	1900er/10er Jahre
Baujahr	
Kulturdenkmal	---
Geltendes Planrecht	Bebauungsplan Rahlstedt 91, Reines Wohngebiet (WR)

Gebäudetyp	A-Stadtvilla
Baustil	Gründerzeit
Bauweise	Freistehendes Einzelgebäude
Gebäudestellung	Giebelständig
Anzahl Geschosse	I + Dachgeschoss
Anbauten	Seitliches großes Zwerchhaus als Eingangsanbau, seitlicher Garagenanbau, rückwärtiger Anbau

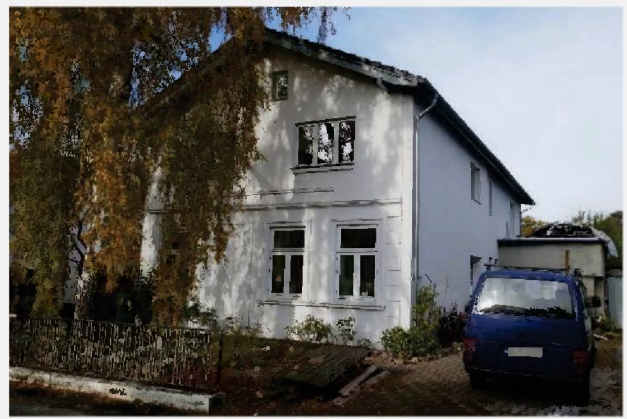
Anschrift	Radolfstieg 3
Nutzung	Wohnen
Baualtersklasse	vor 1900
Baujahr	1895
Kulturdenkmal	---
Geltendes Planrecht	Bebauungsplan Rahlstedt 91, Reines Wohngebiet (WR)

Gebäudetyp	A-Stadtvilla, Sonderform mit flach geneigtem Dach
Baustil	Gründerzeit
Bauweise	Freistehendes Einzelgebäude
Gebäudestellung	Giebelständig
Anzahl Geschosse	II
Anbauten	Seitlicher Garagenanbau, großer rückwärtiger Anbau

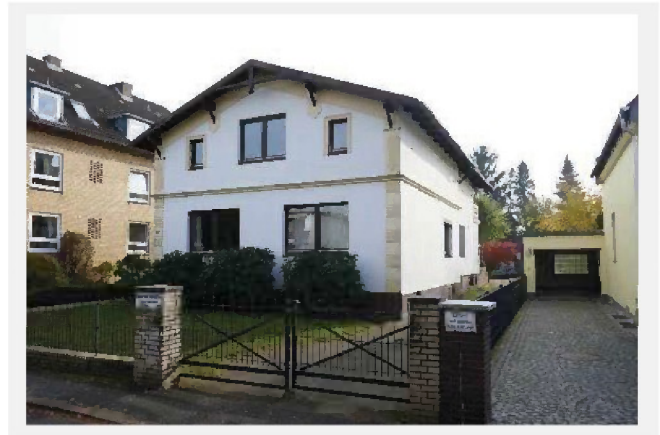
Anschrift	Radolfstieg 4
Nutzung	Wohnen
Baualtersklasse	1900er/10er Jahre
Baujahr	
Kulturdenkmal	---
Geltendes Planrecht	Bebauungsplan Rahlstedt 91, Reines Wohngebiet (WR)

Gebäudetyp	A-Stadtvilla, Sonderform mit flach geneigtem Dach
Baustil	Gründerzeit
Bauweise	Freistehendes Einzelgebäude
Gebäudestellung	Giebelständig
Anzahl Geschosse	II
Anbauten	Großer passender rückwärtiger Anbau, seitlich versetzt

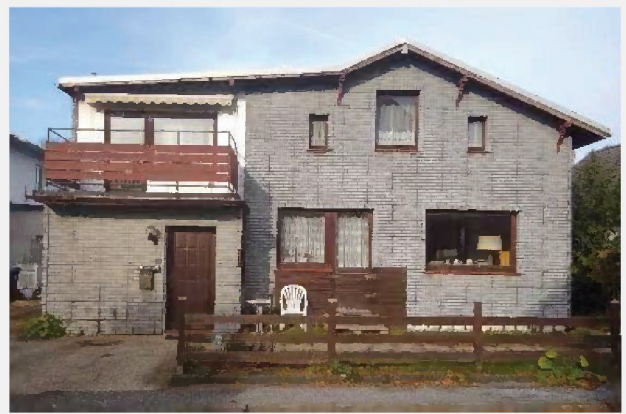
Anschrift	Radolfstieg 5
Nutzung	Wohnen
Baualtersklasse	1900er/10er Jahre
Baujahr	
Kulturdenkmal	---
Geltendes Planrecht	Bebauungsplan Rahlstedt 91, Reines Wohngebiet (WR)

Gebäudetyp	A-Stadtvilla, Sonderform mit flach geneigtem Dach
Baustil	Gründerzeit
Bauweise	Freistehendes Einzelgebäude
Gebäudestellung	Giebelständig
Anzahl Geschosse	II
Anbauten	Großer seitlicher Anbau, daran Vorbau mit Balkon, rückwärtiger Anbau

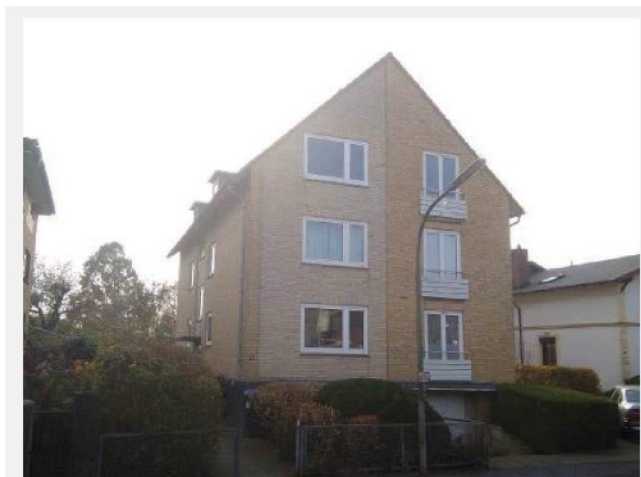
Anschrift	Radolfstieg 6
Nutzung	Wohnen
Baualtersklasse	1960er Jahre
Baujahr	1961
Kulturdenkmal	---
Geltendes Planrecht	Bebauungsplan Rahlstedt 91, Reines Wohngebiet (WR)

Gebäudetyp	G-Mehrfamilienhaus
Baustil	Nachkriegsmoderne
Bauweise	Freistehender Gebäudeblock
Gebäudestellung	Giebelständig
Anzahl Geschosse	II + Dachgeschoss
Dachform	Steil geneigtes Satteldach

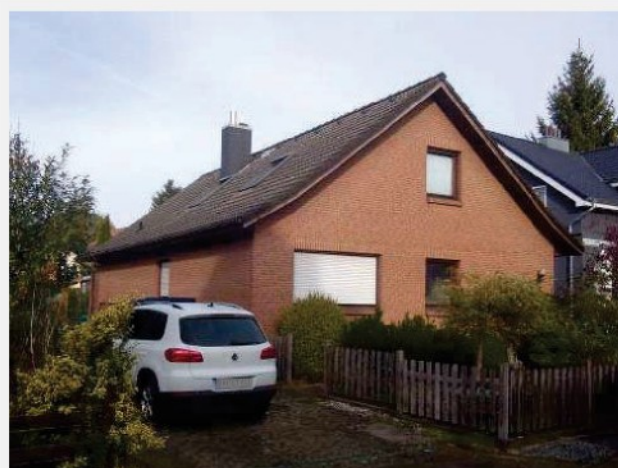
Anschrift	Radolfstieg 7
Nutzung	Wohnen
Baualtersklasse	1980er/90er Jahre
Baujahr	1988
Kulturdenkmal	---
Geltendes Planrecht	Bebauungsplan Rahlstedt 91, Reines Wohngebiet (WR)

Gebäudetyp	H-Modernes Einfamilienhaus
Baustil	Zeitgenössische Architektur
Bauweise	Freistehendes Einzelgebäude
Gebäudestellung	Giebelständig
Anzahl Geschosse	I + Dachgeschoss
Dachform	Steil geneigtes Satteldach mit Aufschieblingen

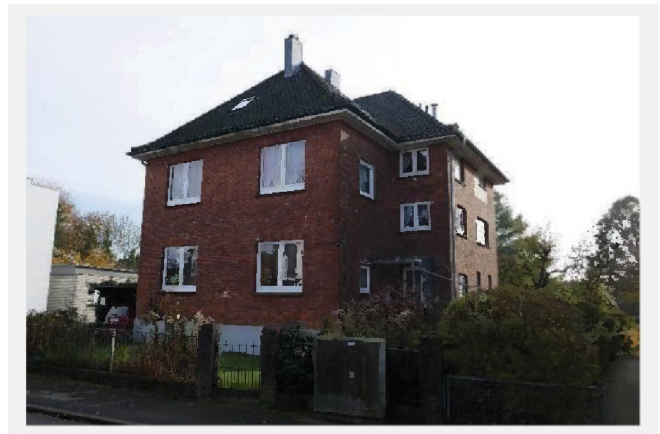
Anschrift	Radolfstieg 8
Nutzung	Wohnen
Baualtersklasse	1920er/30er Jahre
Baujahr	1928
Kulturdenkmal	---
Geltendes Planrecht	Bebauungsplan Rahlstedt 91, Reines Wohngebiet (WR)

Gebäudetyp	C-Kaffemühle, Sonderform mit großem seitlichen Zwerchhaus
Baustil	Moderne/Backsteinarchitektur
Bauweise	Freistehendes Einzelgebäude
Gebäudestellung	Giebelständig
Anzahl Geschosse	II + Dachgeschoss
Anbauten	Seitliches dreigeschossiges Zwerchhaus, rückwärtiger nachträglicher Anbau

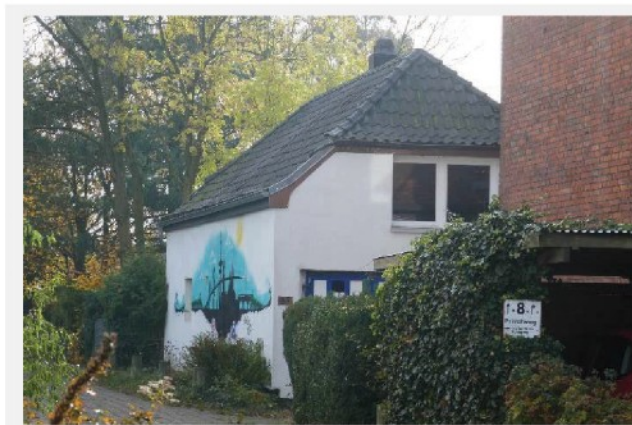
Anschrift	Radolfstieg 8a
Nutzung	Sonstiges
Baualtersklasse	1950er Jahre
Baujahr	
Kulturdenkmal	---
Geltendes Planrecht	Bebauungsplan Rahlstedt 91, Reines Wohngebiet (WR)

Gebäudetyp	I-Sonderbau
Baustil	---
Bauweise	Freistehendes Einzelgebäude
Gebäudestellung	Giebelständig
Anzahl Geschosse	I + Dachgeschoss
Dachform	Steil geneigtes Krüppelwalmdach

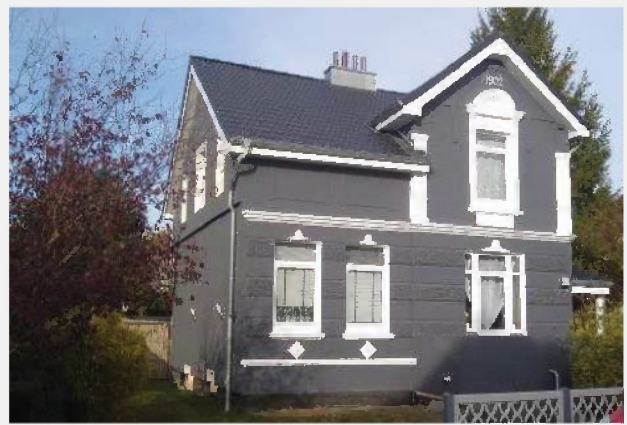
Anschrift	Radolfstieg 9
Nutzung	Wohnen
Baualtersklasse	1900er/10er Jahre
Baujahr	1902
Kulturdenkmal	---
Geltendes Planrecht	Bebauungsplan Rahlstedt 91, Reines Wohngebiet (WR)

Gebäudetyp	A-Stadtvilla
Baustil	Gründerzeit
Bauweise	Freistehendes Einzelgebäude
Gebäudestellung	Traufständig, Querhaus giebelständig
Anzahl Geschosse	I + Dachgeschoss
Anbauten	Seitlicher zweigeschossiger Eingangsanbau

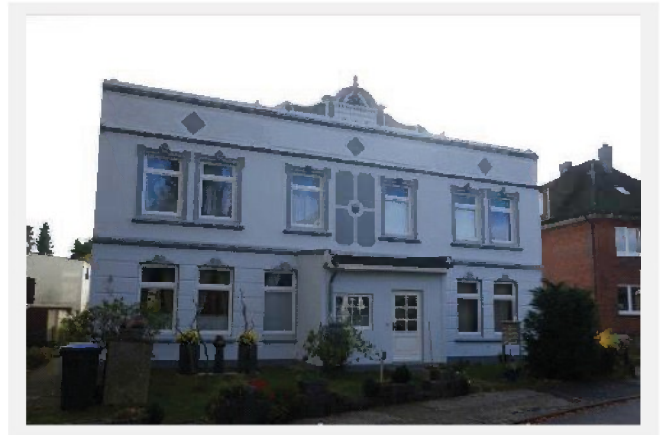
Anschrift	Radolfstieg 10
Nutzung	Wohnen
Baualtersklasse	1900er/10er Jahre
Baujahr	
Kulturdenkmal	---
Geltendes Planrecht	Bebauungsplan Rahlstedt 91, Reines Wohngebiet (WR)

Gebäudetyp	G-Mehrfamilienhaus, historische Sonderform mit flach geneigtem Dach
Baustil	Gründerzeit
Bauweise	Freistehender Gebäudeblock
Gebäudestellung	Traufständig
Anzahl Geschosse	II
Anbauten	Großer eingeschossiger Anbau rückwärtig, nachträglicher Eingangsanbau

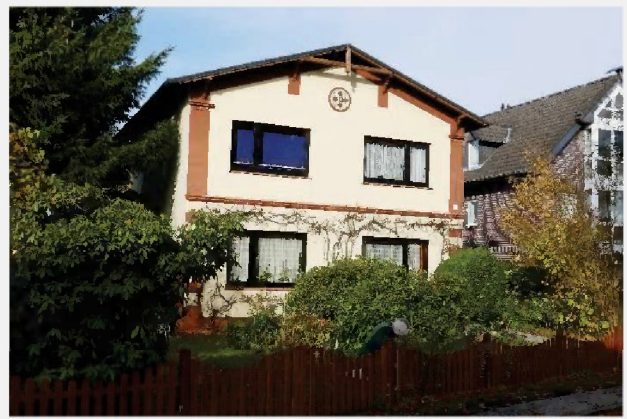
Anschrift	Radolfstieg 11
Nutzung	Wohnen
Baualtersklasse	1900er/10er Jahre
Baujahr	
Kulturdenkmal	---
Geltendes Planrecht	Bebauungsplan Rahlstedt 91, Reines Wohngebiet (WR)

Gebäudetyp	A-Stadtvilla, Sonderform mit flach geneigtem Dach
Baustil	Gründerzeit
Bauweise	Freistehendes Einzelgebäude
Gebäudestellung	Giebelständig
Anzahl Geschosse	II
Anbauten	Seitlicher Eingangsanbau, seitlicher Garagenanbau (beide nachträglich), rückwärtiger Anbau

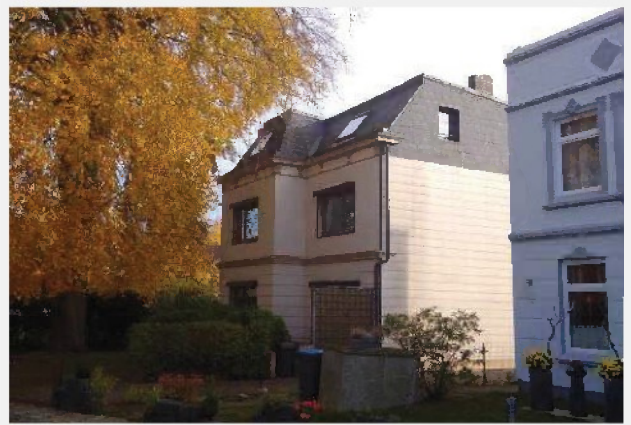
Anschrift	Radolfstieg 12
Nutzung	Wohnen
Baualtersklasse	vor 1900
Baujahr	1899
Kulturdenkmal	---
Geltendes Planrecht	Bebauungsplan Rahlstedt 91, Reines Wohngebiet (WR)

Gebäudetyp	A-Stadtvilla, Sonderform mit asymmetrischem Dach
Baustil	Gründerzeit
Bauweise	Freistehendes Einzelgebäude
Gebäudestellung	Traufständig
Anzahl Geschosse	II + Dachgeschoss
Anbauten	Seitlicher zweigeschossiger Eingangsanbau mit ursprünglichem Vordach, rückwärtiger Anbau

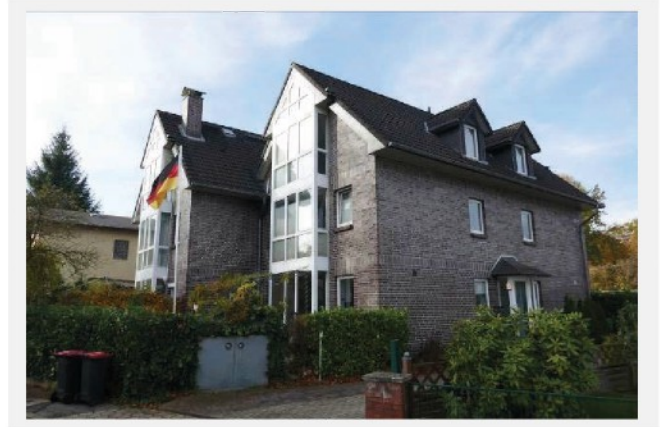
Anschrift	Radolfstieg 13, 13a
Nutzung	Wohnen
Baualtersklasse	ab 2000
Baujahr	
Kulturdenkmal	---
Geltendes Planrecht	Bebauungsplan Rahlstedt 91, Reines Wohngebiet (WR)

Gebäudetyp	G-Mehrfamilienhaus
Baustil	Zeitgenössische Architektur
Bauweise	Freistehender Gebäudeblock
Gebäudestellung	Giebelständig
Anzahl Geschosse	II + Dachgeschoss
Dachform	Steil geneigtes Satteldach

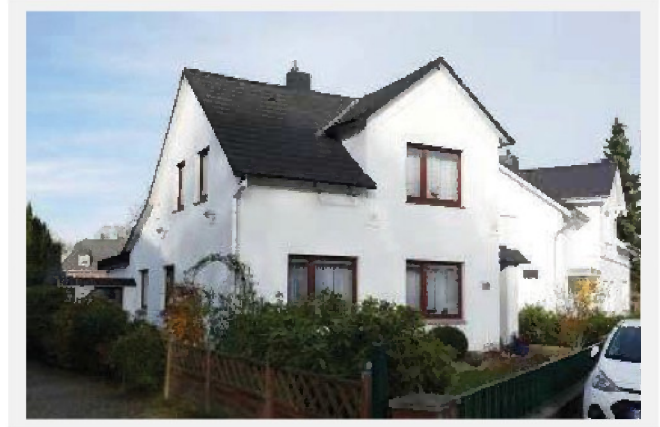
Anschrift	Radolfstieg 15
Nutzung	Wohnen
Baualtersklasse	1900er/10er Jahre
Baujahr	
Kulturdenkmal	---
Geltendes Planrecht	Bebauungsplan Rahlstedt 91, Reines Wohngebiet (WR)

Gebäudetyp	A-Stadtvilla
Baustil	Gründerzeit
Bauweise	Freistehendes Einzelgebäude
Gebäudestellung	Taufständig
Anzahl Geschosse	I + Dachgeschoss
Anbauten	Seitlicher zweigeschossiger Eingangsanbau, rückwärtige Anbauten

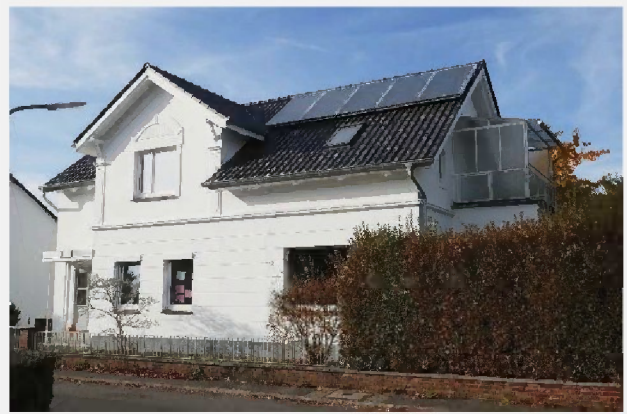
Anschrift	Radolfstieg 17
Nutzung	Wohnen
Baualtersklasse	1900er/10er Jahre
Baujahr	
Kulturdenkmal	---
Geltendes Planrecht	Bebauungsplan Rahlstedt 91, Reines Wohngebiet (WR)

Gebäudetyp	A-Stadtvilla
Baustil	Gründerzeit
Bauweise	Freistehendes Einzelgebäude
Gebäudestellung	Traufständig
Anzahl Geschosse	I + Dachgeschoss
Anbauten	Großer seitlicher zweigeschossiger Anbau mit Eingang, seitlicher Anbau mit Balkon (beide nachträglich)

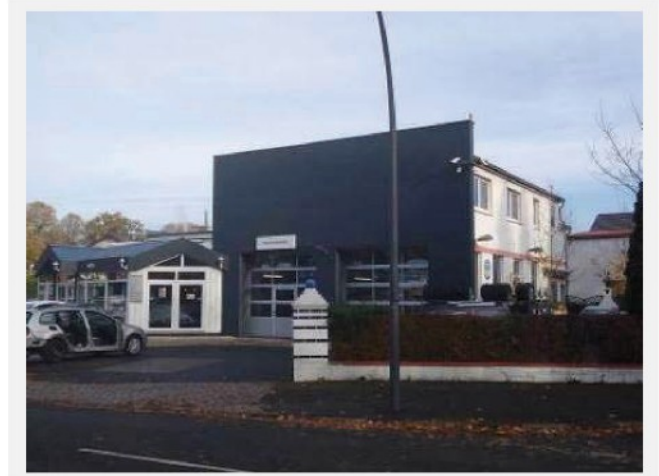
Anschrift	Rahlstedter Straße 44
Nutzung	Gewerbe
Baualtersklasse	1950er Jahre
Baujahr	
Kulturdenkmal	---
Geltendes Planrecht	Bebauungsplan Rahlstedt 91, Allgemeines Wohngebiet (WA)

Gebäudetyp	I-Sonderbau
Baustil	Nachkriegsmoderne, Anbauten: Zeitgenössischer Gewerbebau
Bauweise	Freistehender Gebäudeblock
Gebäudestellung	Längsseite straßenbegleitend
Anzahl Geschosse	II
Dachform	Flachdach

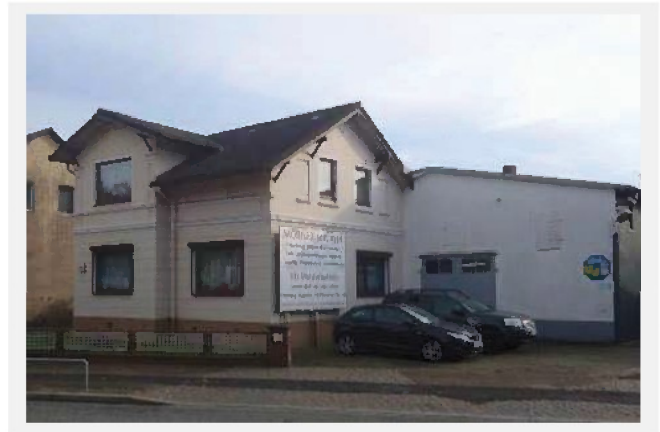
Anschrift	Rahlstedter Straße 46
Nutzung	Mischnutzung
Baualtersklasse	1900er/10er Jahre
Baujahr	
Kulturdenkmal	---
Geltendes Planrecht	Bebauungsplan Rahl- stedt 91, Allgemeines Wohngebiet (WA)

Gebäudetyp	A-Stadtvilla
Baustil	Gründerzeit
Bauweise	Freistehendes Einzelgebäude
Gebäudestellung	Traufständig, Querhaus giebelständig
Anzahl Geschosse	I + Dachgeschoss
Anbauten	Seitlicher großer eingeschossiger Anbau mit gewerblicher Nutzung Gewerbe (1950er), rückwärtiger Anbau

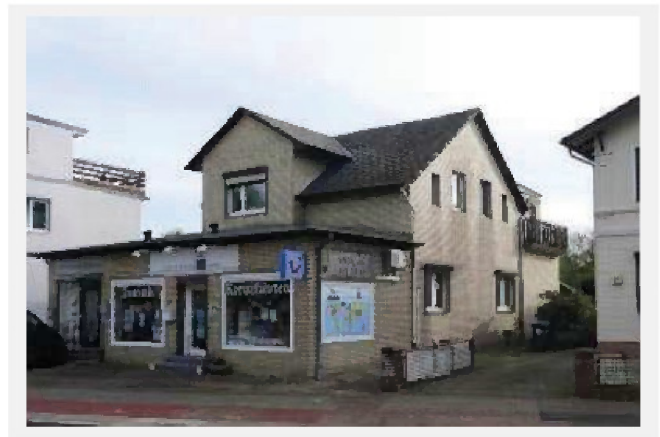
Anschrift	Rahlstedter Straße 48
Nutzung	Mischnutzung
Baualtersklasse	1900er/10er Jahre
Baujahr	
Kulturdenkmal	---
Geltendes Planrecht	Bebauungsplan Rahl- stedt 91, Allgemeines Wohngebiet (WA)

Gebäudetyp	A-Stadtvilla
Baustil	Gründerzeit
Bauweise	Freistehendes Einzelgebäude
Gebäudestellung	Traufständig, Querhaus giebelständig
Anzahl Geschosse	I + Dachgeschoss
Anbauten	Großer gewerblicher Vorbau, seitlicher Eingangs- anbau, langer seitlich-rück- wärtiger Anbau, rückwärtiger Anbau

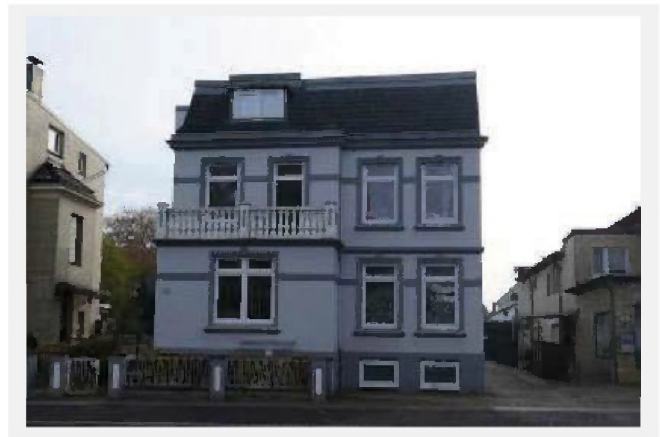
Anschrift	Rahlstedter Straße 50
Nutzung	Wohnen
Baualtersklasse	1900er/10er Jahre
Baujahr	1905
Kulturdenkmal	---
Geltendes Planrecht	Bebauungsplan Rahlstedt 91, Allgemeines Wohngebiet (WA)

Gebäudetyp	A-Stadtvilla, Sonderform mit asymmetrischem Dach
Baustil	Gründerzeit
Bauweise	Freistehendes Einzelgebäude
Gebäudestellung	Traufständig
Anzahl Geschosse	II + Dachgeschoss
Anbauten	Historischer Vorbau mit Balkon, rückwärtiger Anbau mit Balkon

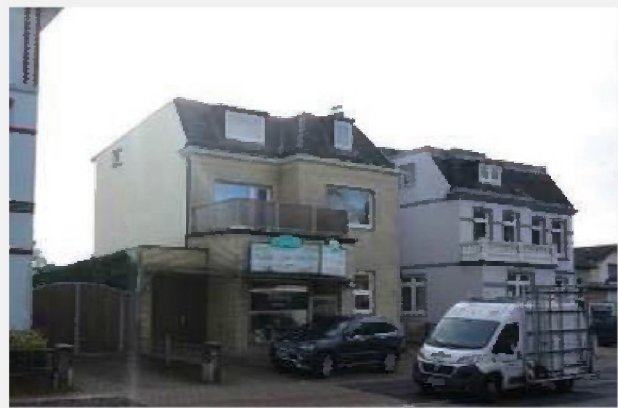
Anschrift	Rahlstedter Straße 52
Nutzung	Mischnutzung
Baualtersklasse	1900er/10er Jahre
Baujahr	1911
Kulturdenkmal	---
Geltendes Planrecht	Bebauungsplan Rahlstedt 91, Allgemeines Wohngebiet (WA)

Gebäudetyp	A-Stadtvilla, Sonderform mit asymmetrischem Dach
Baustil	Gründerzeit
Bauweise	Freistehendes Einzelgebäude
Gebäudestellung	Taufständig
Anzahl Geschosse	II + Dachgeschoss
Anbauten	Großer Vorbau mit Balkon und Vordach, seitlicher Eingangsanbau und seitlicher Anbau mit Vordach, rückwärtiger Anbau

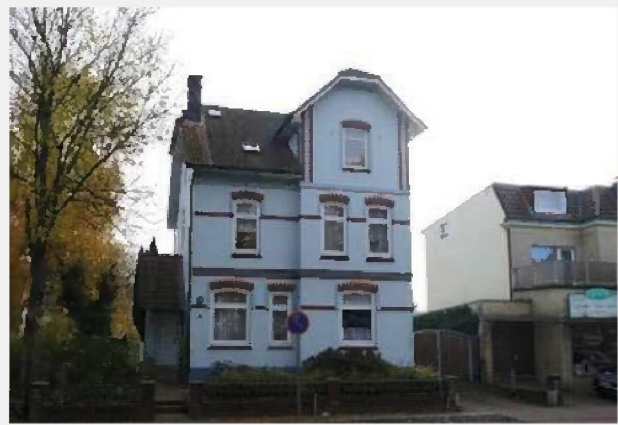
Anschrift	Rahlstedter Straße 54
Nutzung	Wohnen
Baualtersklasse	1900er/10er Jahre
Baujahr	
Kulturdenkmal	---
Geltendes Planrecht	Bebauungsplan Rahlstedt 91, Allgemeines Wohngebiet (WA)

Gebäudetyp	A-Stadtvilla, große Sonderform
Baustil	Gründerzeit
Bauweise	Freistehendes Einzelgebäude
Gebäudestellung	Traufständig, Querhaus giebelständig
Anzahl Geschosse	II + Dachgeschoss
Anbauten	Seitlicher Eingangsanbau mit Freitreppe, rückwärtiger Anbau

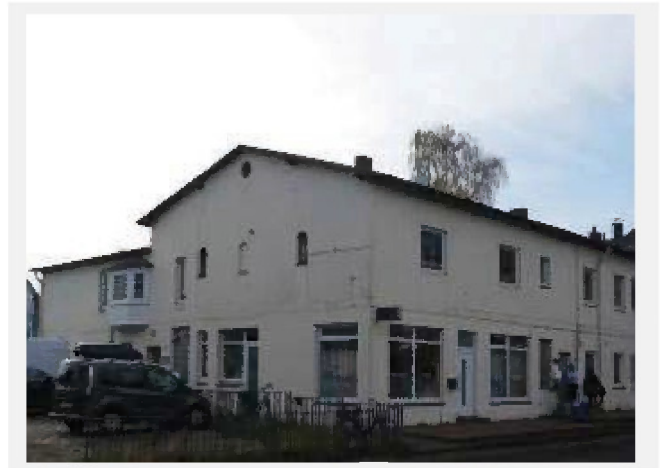
Anschrift	Rahlstedter Straße 56 (ehem. Hofstelle Stoldt)
Nutzung	Mischnutzung
Baualtersklasse	1900er/10er Jahre
Baujahr	
Kulturdenkmal	---
Geltendes Planrecht	Bebauungsplan Rahl- stedt 91, Allgemeines Wohngebiet (WA)

Gebäudetyp	I-Sonderbau, Gewerbe mit Wohnen
Baustil	Gründerzeit
Bauweise	Freistehender Gebäudeblock
Gebäudestellung	Traufständig
Anzahl Geschosse	II
Anbauten	Großer nachträglicher seitlicher Anbau, daran Anbau mit Balkon, zweige- schossiger rückwärtiger Anbau, daran nachträglicher Anbau

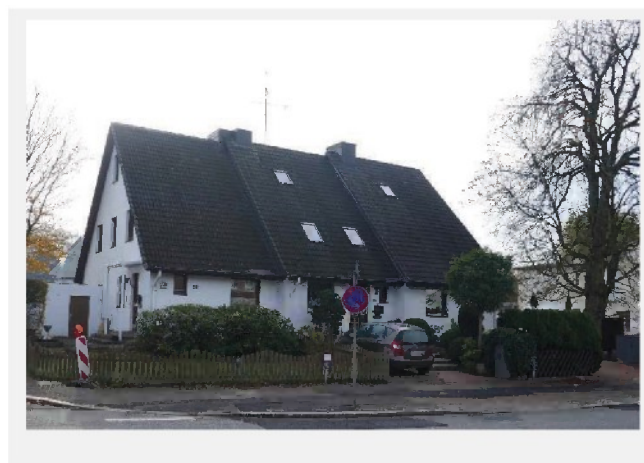
Gebäudetyp F-Reihenhaus

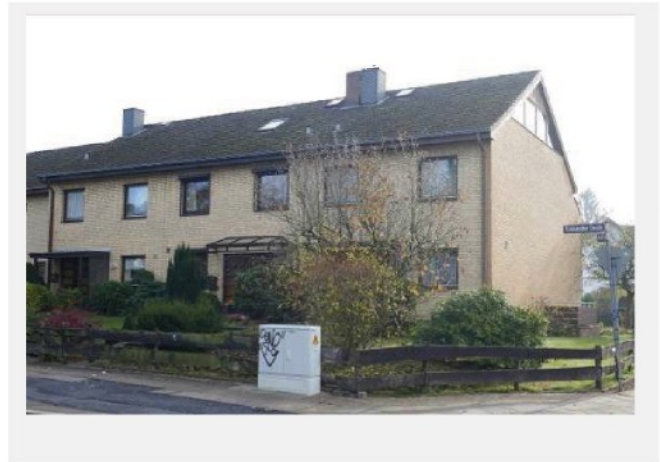
Anschrift	Rahlstedter Straße 60a-c
Nutzung	Wohnen
Baualtersklasse	1980er/90er Jahre
Baujahr	
Kulturdenkmal	---
Geltendes Planrecht	Bebauungsplan Rahlstedt 91, Allgemeines Wohngebiet (WA)

Gebäudetyp	F-Reihenhaus
Baustil	Zeitgenössische Architektur
Bauweise	Reihenhaus
Gebäudestellung	Taufständig
Anzahl Geschosse	II
Dachform	Flach geneigtes Satteldach

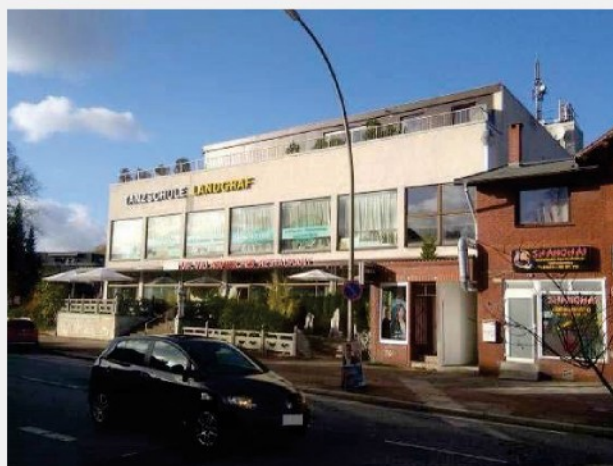
Anschrift	Rahlstedter Straße 61
Nutzung	Mischnutzung
Baualtersklasse	1980er/90er Jahre
Baujahr	
Kulturdenkmal	---
Geltendes Planrecht	Bebauungsplan Rahlstedt 49, Allgemeines Wohngebiet (WA)

Gebäudetyp	I-Sonderbau, Gewerbe mit Wohnen
Baustil	Zeitgenössische Architektur
Bauweise	Haus in Reihe
Gebäudestellung	Längsseite straßenbegleitend
Anzahl Geschosse	II + Staffelgeschoss
Dachform	Flachdach

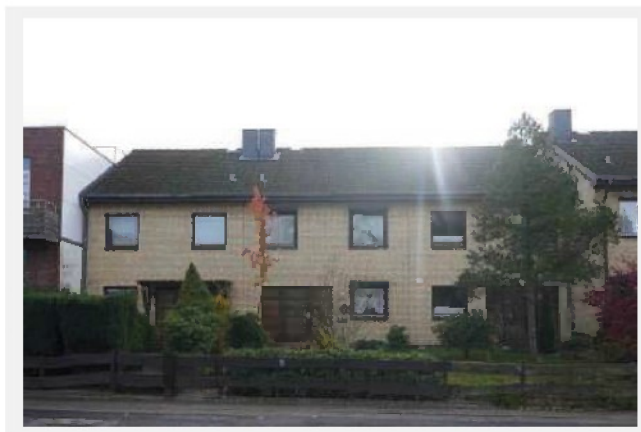
Anschrift	Rahlstedter Straße 62a-c
Nutzung	Wohnen
Baualtersklasse	1980er/90er Jahre
Baujahr	
Kulturdenkmal	---
Geltendes Planrecht	Bebauungsplan Rahl- stedt 91, Allgemeines Wohngebiet (WA)

Gebäudetyp	F-Reihenhaus
Baustil	Zeitgenössische Architektur
Bauweise	Reihenhaus
Gebäudestellung	Traufständig
Anzahl Geschosse	II
Dachform	Flach geneigtes Satteldach

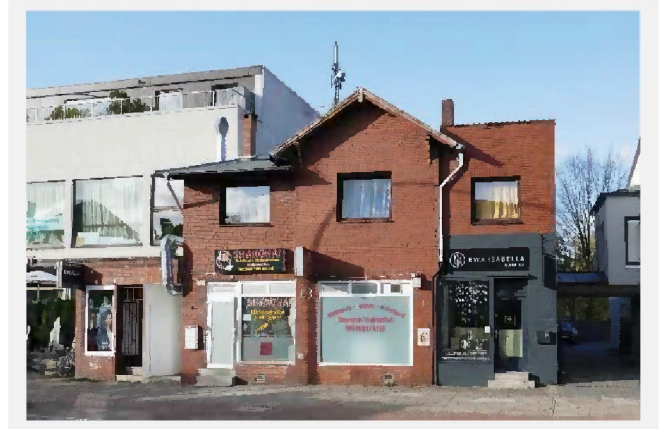
Anschrift	Rahlstedter Straße 63
Nutzung	Wohnen
Baualtersklasse	1900er/10er Jahre
Baujahr	
Kulturdenkmal	---
Geltendes Planrecht	Bebauungsplan Rahlstedt 49, Allgem. Wohngebiet (WA)

Gebäudetyp	A-Stadtvilla
Baustil	Gründerzeit
Bauweise	Haus in Reihe
Gebäudestellung	Traufständig
Anzahl Geschosse	II
Anbauten	Seitlicher zweigeschossiger Anbau, seitlicher Erweiterungsanbau (Gewerbe), großer rückwärtiger Anbau (Gewerbe)

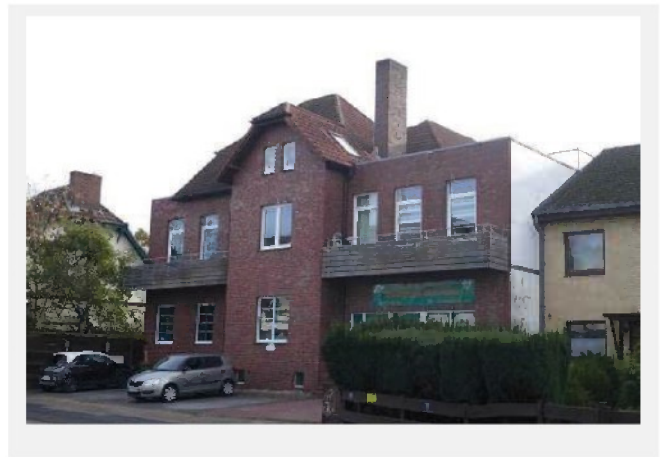
Anschrift	Rahlstedter Straße 64
Nutzung	Soziale/Öffentliche Einrichtung
Baualtersklasse	1900er/10er Jahre
Baujahr	
Kulturdenkmal	---
Geltendes Planrecht	Bebauungsplan Rahlstedt 91, Allgemeines Wohngebiet (WA)

Gebäudetyp	I-Sonderbau, Ehemals: A-Stadtvilla, Sonderform mit versetztem Querhaus
Baustil	Gründerzeit, Überformung: Zeitgenössische Architektur
Bauweise	Freistehender Gebäudeblock
Gebäudestellung	Traufständig, Querhaus giebelständig
Anzahl Geschosse	II
Anbauten	Ursprünglicher Baukörper nahezu vollständig von modernen, dreiseitig zweigeschossigen Anbauten umbaut, weichen durch Dachform, Fassadengliederung und -materialität deutlich ab

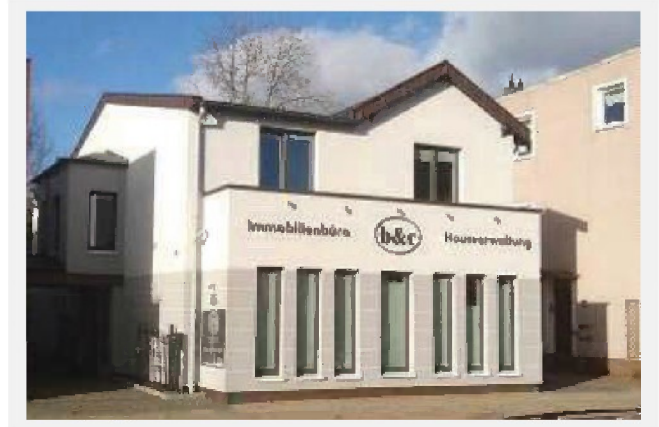
Anschrift	Rahlstedter Straße 65
Nutzung	Gewerbe
Baualtersklasse	1900er/10er Jahre
Baujahr	
Kulturdenkmal	---
Geltendes Planrecht	Bebauungsplan Rahl- stedt 49, Allgem. Wohngebiet (WA)

Gebäudetyp	A-Stadtvilla
Baustil	Gründerzeit
Bauweise	Freistehendes Einzelgebäude
Gebäudestellung	Taufständig
Anzahl Geschosse	II
Anbauten	Frontaler moderne Anbau mit Balkon mit gemauerter Brüstung, rückwärtiger zweigeschossiger Anbau

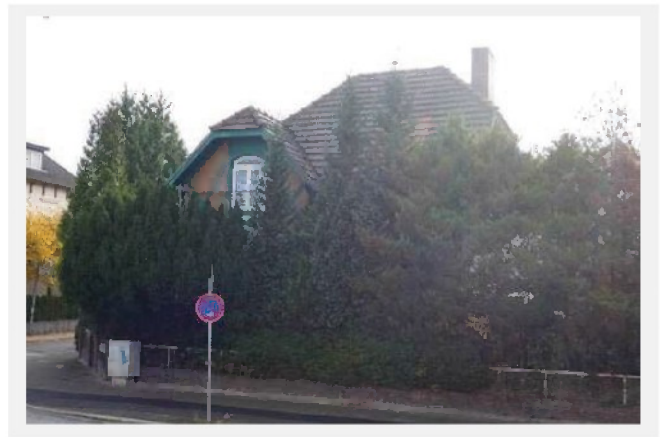
Anschrift	Rahlstedter Straße 66
Nutzung	Wohnen
Baualtersklasse	1900er/10er Jahre
Baujahr	1900
Kulturdenkmal	---
Geltendes Planrecht	Bebauungsplan Rahlstedt 91, Allgemeines Wohngebiet (WA)

Gebäudetyp	A-Stadtvilla
Baustil	Gründerzeit
Bauweise	Freistehendes Einzelgebäude
Gebäudestellung	Traufständig, Querhaus giebelständig
Anzahl Geschosse	I + Dachgeschoss
Anbauten	---

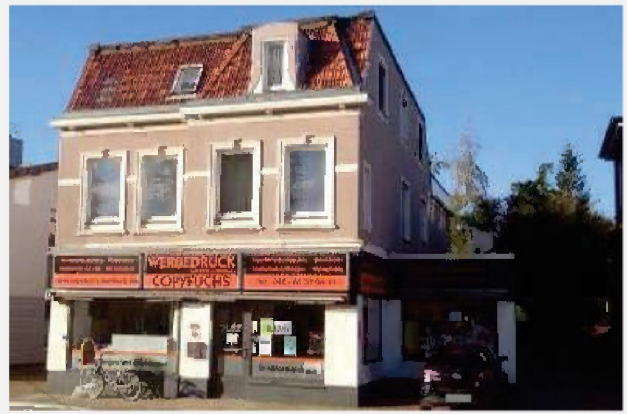
Anschrift	Rahlstedter Straße 67
Nutzung	Mischnutzung
Baualtersklasse	1900er/10er Jahre
Baujahr	
Kulturdenkmal	---
Geltendes Planrecht	Bebauungsplan Rahlstedt 49, Allgem. Wohngebiet (WA)

Gebäudetyp	A-Stadtvilla, Sonderform mit asymmetrischem Dach
Baustil	Gründerzeit
Bauweise	Freistehendes Einzelgebäude
Gebäudestellung	Taufständig
Anzahl Geschosse	II + Dachgeschoss
Anbauten	Seitlicher Anbau, seitlicher Garagenanbau, rückwärtiger Anbau mit Balkon

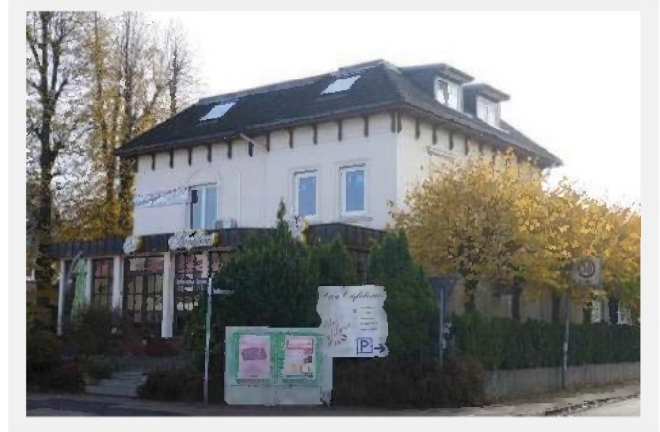
Anschrift	Rahlstedter Straße 68
Nutzung	Mischnutzung
Baualtersklasse	1900er/10er Jahre
Baujahr	1910
Kulturdenkmal	---
Geltendes Planrecht	Bebauungsplan Rahlstedt 91, Allgemeines Wohngebiet (WA)

Gebäudetyp	A-Stadtvilla, große Sonderform mit nahezu quadratischem Grundriss
Baustil	Gründerzeit
Bauweise	Freistehendes Einzelgebäude
Gebäudestellung	Taufständig
Anzahl Geschosse	II + Dachgeschoss
Anbauten	Seitlicher zweigeschossiger Eingangsanbau mit Vordach, großer eingeschossiger gewerblich genutzter Vorbau, großer rückwärtiger eingeschossiger Anbau (1960er)

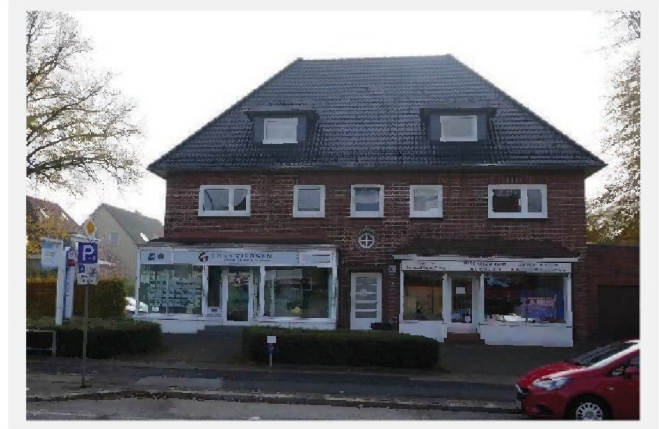
Anschrift	Rahlstedter Straße 68a
Nutzung	Mischnutzung
Baualtersklasse	1920er/30er Jahre
Baujahr	
Kulturdenkmal	---
Geltendes Planrecht	Bebauungsplan Rahlstedt 91, Allgemeines Wohngebiet (WA)

Gebäudetyp	G-Mehrfamilienhaus, frühe Sonderform mit historisch gewerblich genutztem Erdgeschoss
Baustil	Moderne/Backsteinarchitektur
Bauweise	Gebäudeblock in geschlossener Bauweise
Gebäudestellung	Taufständig
Anzahl Geschosse	II + Dachgeschoss
Anbauten	Seitlicher Garagenanbau, rückwärtiger Anbau

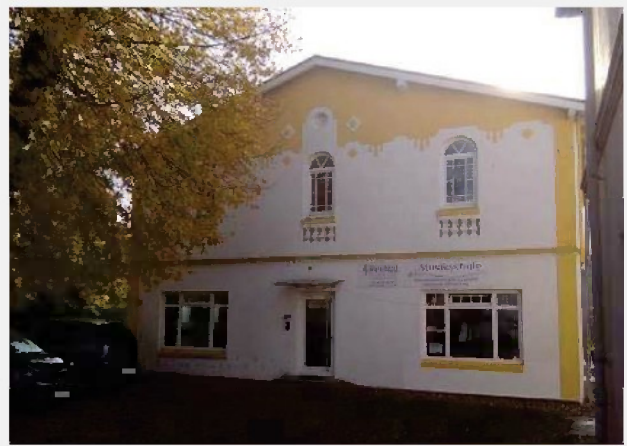
Anschrift	Rahlstedter Straße 68 b (ehem. Neben- gebäude Hof Hinsch)
Nutzung	Mischnutzung
Baualtersklasse	1900er/10er Jahre
Baujahr	1912
Kulturdenkmal	---
Geltendes Planrecht	Bebauungsplan Rahl- stedt 91, Allgemeines Wohngebiet (WA)

Gebäudetyp	I-Sonderbau, Gewerbe
Baustil	Gründerzeit
Bauweise	Freistehendes Einzelgebäude
Gebäudestellung	Giebelständig
Anzahl Geschosse	II
Anbauten	Rückwärtiger Garagenanbau

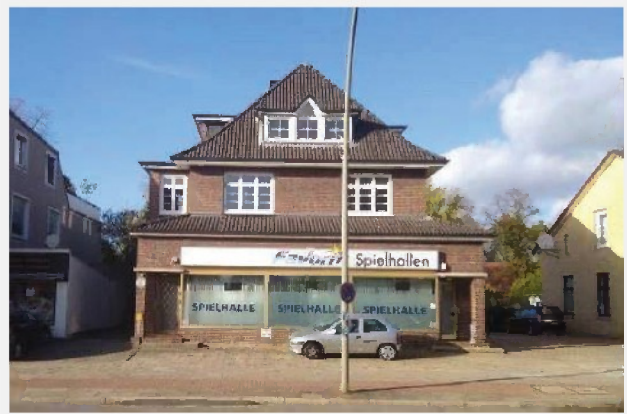
Anschrift	Rahlstedter Straße 69
Nutzung	Mischnutzung
Baualtersklasse	1920er/30er Jahre
Baujahr	
Kulturdenkmal	---
Geltendes Planrecht	Bebauungsplan Rahlstedt 49, Allgem. Wohngebiet (WA)

Gebäudetyp	C-Kaffemühle, Sonderform mit historisch gewerblich genutztem Vorbau
Baustil	Moderne/Backsteinarchitektur
Bauweise	Freistehendes Einzelgebäude
Gebäudestellung	Giebelständig
Anzahl Geschosse	II + Dachgeschoss
Anbauten	Umlaufender Vorbau (Gewerbe), seitlicher Anbau, rückwärtiger Anbau

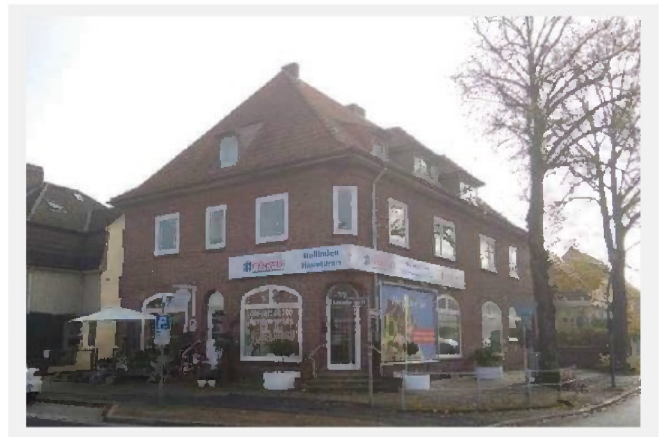
Anschrift	Rahlstedter Straße 70
Nutzung	Mischnutzung
Baualtersklasse	1920er/30er Jahre
Baujahr	
Kulturdenkmal	---
Geltendes Planrecht	Bebauungsplan Rahl- stedt 91, Allgemeines Wohngebiet (WA)

Gebäudetyp	G-Mehrfamilienhaus, frühe Sonderform mit historisch gewerblich genutztem Erdgeschoss
Baustil	Moderne/Backsteinarchitektur
Bauweise	Freistehender Gebäudeblock
Gebäudestellung	Giebelständig
Anzahl Geschosse	II + Dachgeschoss
Anbauten	---

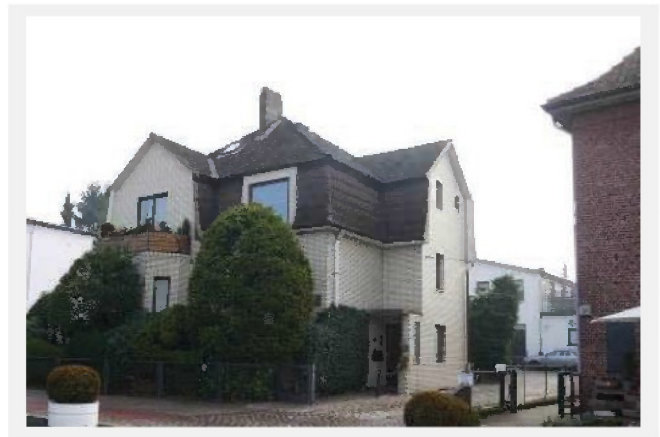
Anschrift	Rahlstedter Straße 70a
Nutzung	Wohnen
Baualtersklasse	1920er/30er Jahre
Baujahr	
Kulturdenkmal	---
Geltendes Planrecht	Bebauungsplan Rahl- stedt 91, Allgemeines Wohngebiet (WA)

Gebäudetyp	B-Mansarddachhaus, frühe Sonderform mit nahezu quadratischem Grundriss
Baustil	Moderne
Bauweise	Freistehendes Einzelgebäude
Gebäudestellung	Giebelständig
Anzahl Geschosse	II + Dachgeschoss
Anbauten	Seitlicher Garagenanbau, rückwärtiger Anbau

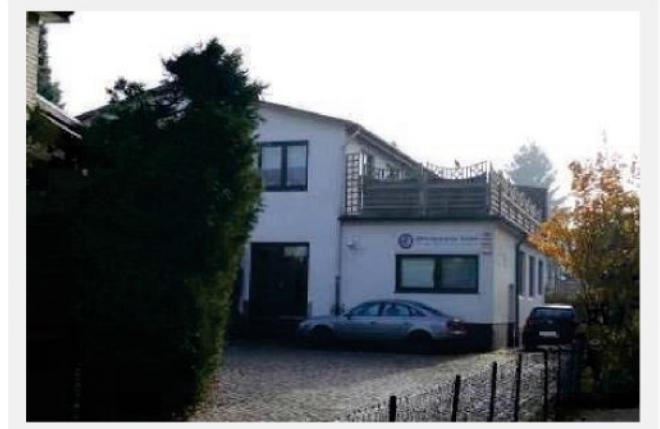
Anschrift	Rahlstedter Straße 70a Erweiterungsbau
Nutzung	Mischnutzung
Baualtersklasse	vor 1900
Baujahr	1898
Kulturdenkmal	---
Geltendes Planrecht	Bebauungsplan Rahl- stedt 91, Allgemeines Wohngebiet (WA)

Gebäudetyp	I-Sonderbau, Gewerbe
Baustil	Gründerzeit/Überformung Zeitgenössische Architektur
Bauweise	Freistehender Gebäudeblock
Gebäudestellung	Giebelständig
Anzahl Geschosse	II
Dachform	Flach geneigtes Satteldach

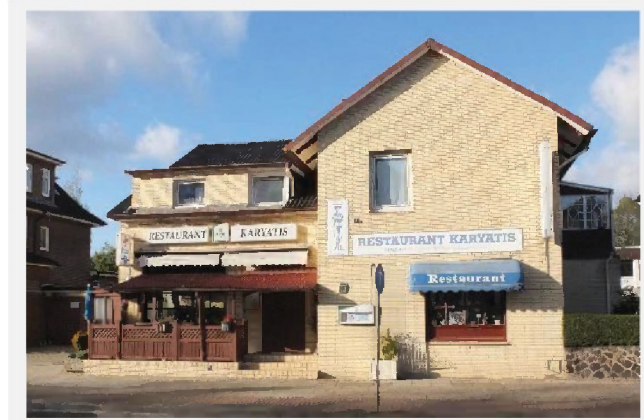
Anschrift	Rahlstedter Straße 71
Nutzung	Mischnutzung
Baualtersklasse	1900er/10er Jahre
Baujahr	1910
Kulturdenkmal	---
Geltendes Planrecht	Bebauungsplan Rahlstedt 49, Allgem. Wohngebiet (WA)

Gebäudetyp	A-Stadtvilla, große Sonderform
Baustil	Gründerzeit
Bauweise	Freistehendes Einzelgebäude
Gebäudestellung	Traufständig, Querhaus giebelständig
Anzahl Geschosse	I + Dachgeschoss
Anbauten	Rückwärtiger Anbau (1958)

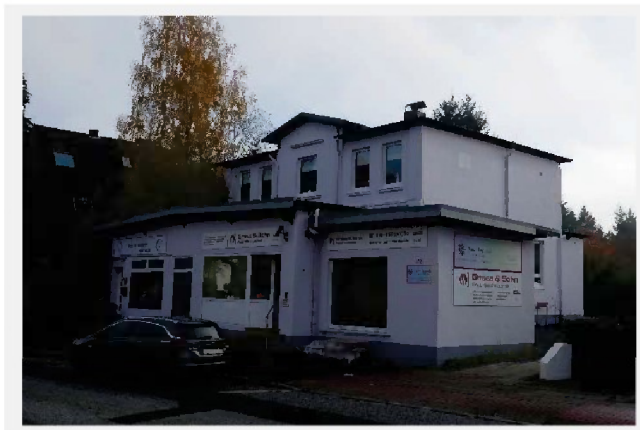
Anschrift	Rahlstedter Straße 72
Nutzung	Gewerbe
Baualtersklasse	1900er/10er Jahre
Baujahr	
Kulturdenkmal	---
Geltendes Planrecht	Bebauungsplan Rahl- stedt 91, Allgemeines Wohngebiet (WA)

Gebäudetyp	I-Sonderbau, Gewerbe
Baustil	Gründerzeit
Bauweise	Freistehendes Einzelgebäude
Gebäudestellung	Traufständig
Anzahl Geschosse	II
Anbauten	Großer gewerblicher Vorbau (vermutlich ursprünglich), daran seitlicher Anbau, rückwärtiger Anbau

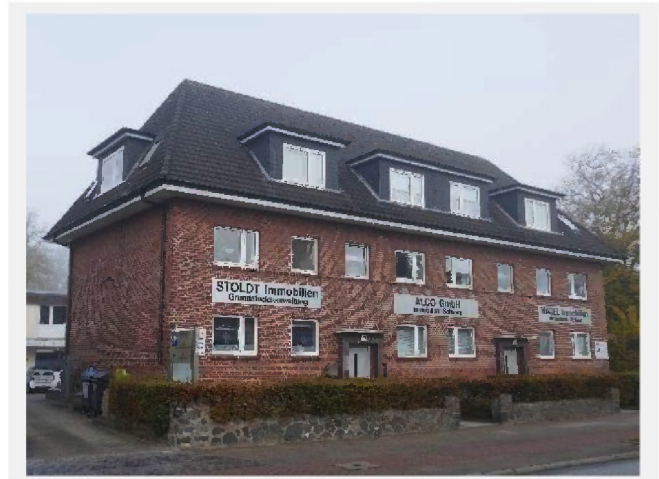
Anschrift	Rahlstedter Straße 73, 75
Nutzung	Wohnen
Baualtersklasse	1920er/30er Jahre
Baujahr	
Kulturdenkmal	---
Geltendes Planrecht	Bebauungsplan Rahl- stedt 49, Allgemeines Wohn- gebiet (WA)

Gebäudetyp	G-Mehrfamilienhaus, frühe Sonderform
Baustil	Moderne/Backsteinarchitektur
Bauweise	Gebäudeblock in geschlossener Bauweise
Gebäudestellung	Taufständig
Anzahl Geschosse	II + Dachgeschoss
Anbauten	Rückwärtiger Anbau

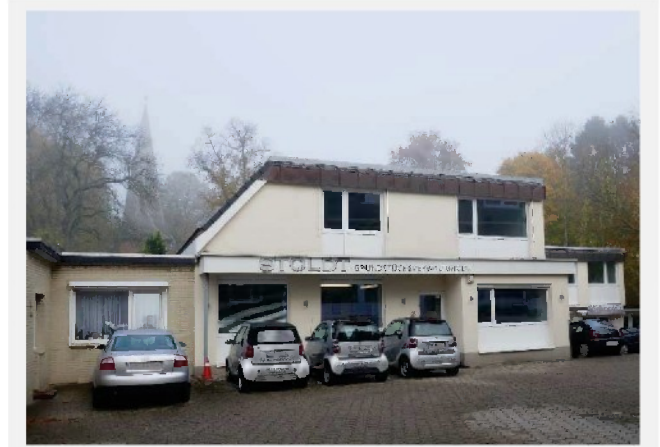
Anschrift	Rahlstedter Straße 73a
Nutzung	Gewerbe
Baualtersklasse	1960er Jahre
Baujahr	
Kulturdenkmal	---
Geltendes Planrecht	Bebauungsplan Rahl- stedt 49, Allgemeines Wohn- gebiet (WA), über- lagert mit Flächen für Stellplätze/Garagen

Gebäudetyp	I-Sonderbau, Gewerbe
Baustil	Nachkriegsmoderne
Bauweise	Freistehender Gebäudeblock
Gebäudestellung	Querseite straßenbegleitend
Anzahl Geschosse	II
Dachform	Flachdach

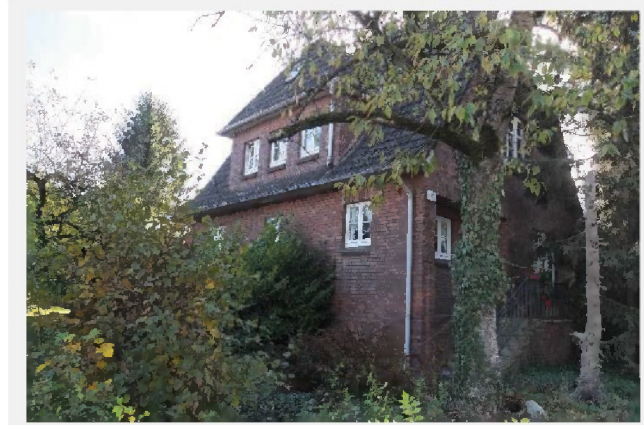
Anschrift	Rahlstedter Straße 74
Nutzung	Wohnen
Baualtersklasse	1920er/30er Jahre
Baujahr	
Kulturdenkmal	---
Geltendes Planrecht	Bebauungsplan Rahl- stedt 91, Allgemeines Wohngebiet (WA)

Gebäudetyp	D-Siedlungshaus
Baustil	Moderne/Backsteinarchitektur
Bauweise	Freistehendes Einzelgebäude
Gebäudestellung	Giebelständig
Anzahl Geschosse	I + Dachgeschoss
Anbauten	Rückwärtiger Anbau

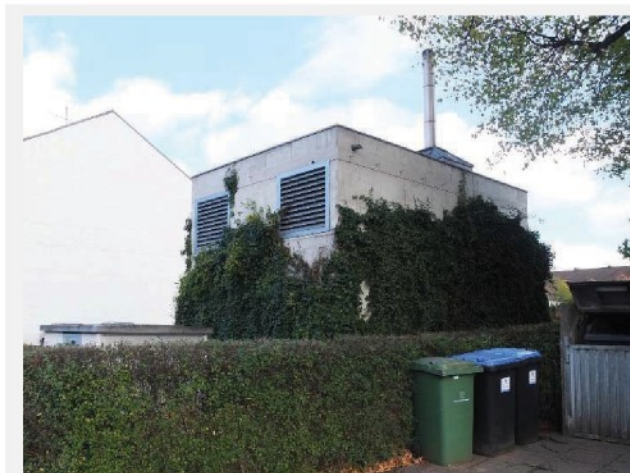
Anschrift	Rahlstedter Straße 82
Nutzung	Sonstiges
Baualtersklasse	ab 2000
Baujahr	
Kulturdenkmal	---
Geltendes Planrecht	Bebauungsplan Rahlstedt 44, Allgemeines Wohngebiet (WA)

Gebäudetyp	I-Sonderbau, Heizwerk
Baustil	---
Bauweise	Freistehendes Einzelgebäude
Gebäudestellung	Querseite straßenbegleitend
Anzahl Geschosse	I
Dachform	Flachdach

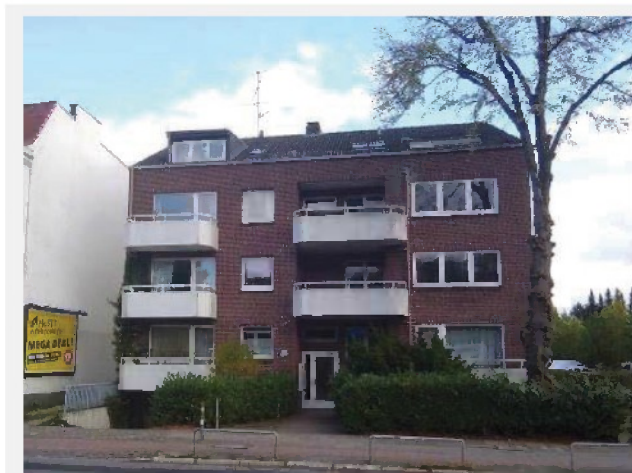
Anschrift	Rahlstedter Straße 84
Nutzung	Wohnen
Baualtersklasse	1980er/90er Jahre
Baujahr	1980
Kulturdenkmal	---
Geltendes Planrecht	Bebauungsplan Rahlstedt 44, Allgemeines Wohngebiet (WA)

Gebäudetyp	G-Mehrfamilienhaus
Baustil	Zeitgenössische Architektur
Bauweise	Freistehender Gebäudeblock
Gebäudestellung	Traufständig
Anzahl Geschosse	III + Dachgeschoss
Dachform	Flach geneigtes Satteldach

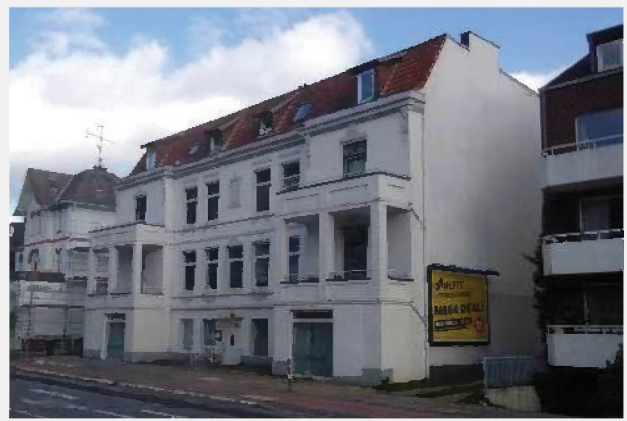
Anschrift	Rahlstedter Straße 86
Nutzung	Mischnutzung
Baualtersklasse	1900er/10er Jahre
Baujahr	
Kulturdenkmal	---
Geltendes Planrecht	Bebauungsplan Rahl- stedt 44, Allgem. Wohngebiet (WA)

Gebäudetyp	G-Mehrfamilienhaus, frühe Sonderform mit asymmetrischem Dach und historisch gewerblich genutztem Souterrain (zwei Gewerbeeinheiten)
Baustil	Gründerzeit
Bauweise	Freistehender Gebäudeblock, Hochparterre, Souterrain
Gebäudestellung	Traufständig
Anzahl Geschosse	III + Dachgeschoss
Anbauten	---

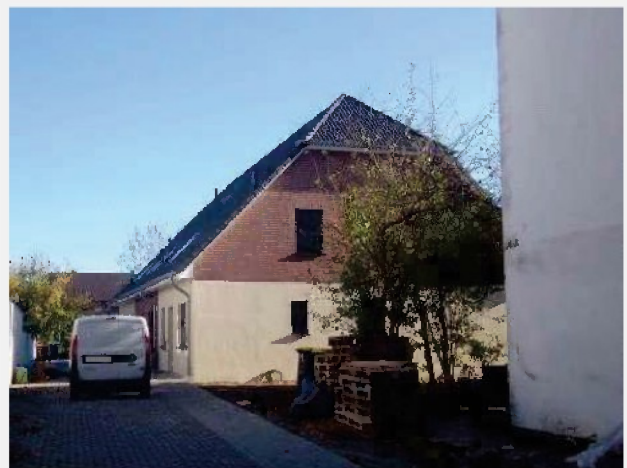
Anschrift	Rahlstedter Straße 86 - Rückwärtiger Neubau
Nutzung	Wohnen
Baualtersklasse	ab 2000
Baujahr	
Kulturdenkmal	---
Geltendes Planrecht	Bebauungsplan Rahlstedt 44, Allgemeines Wohngebiet (WA)

Gebäudetyp	F-Reihenhaus
Baustil	Zeitgenössische Architektur
Bauweise	Reihenhaus
Gebäudestellung	Giebelständig
Anzahl Geschosse	I + Dachgeschoss
Dachform	Steil geneigtes Krüppelwalmdach

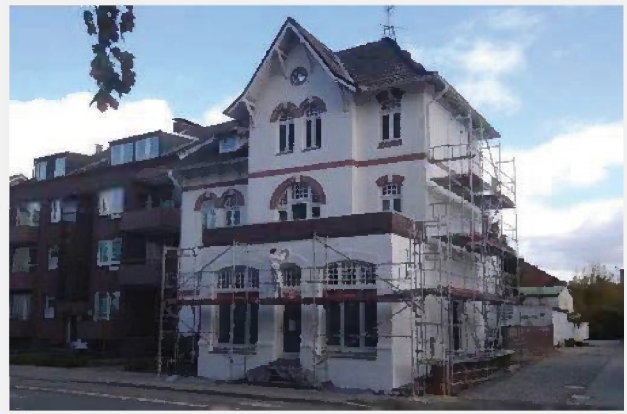
Anschrift	Rahlstedter Straße 88
Nutzung	Wohnen
Baualtersklasse	1900er/10er Jahre
Baujahr	1901
Kulturdenkmal	---
Geltendes Planrecht	Bebauungsplan Rahlstedt 44, Allgem. Wohngebiet (WA)

Gebäudetyp	A-Stadtvilla, große Sonderform mit historischer Gewerbeeinheit im Erdgeschoss
Baustil	Gründerzeit
Bauweise	Freistehendes Einzelgebäude
Gebäudestellung	Traufständig, Querhaus giebelständig
Anzahl Geschosse	II + Dachgeschoss
Anbauten	Seitlich dreigeschossiges Zwerchhaus
