Gebietsuntersuchung Alt-Rahlstedt

Fachgutachten zur Beurteilung der städtebaulichen Eigenart des Untersuchungsraums aufgrund seiner städtebaulichen Gestalt

Hamburg, den 25.03.2019

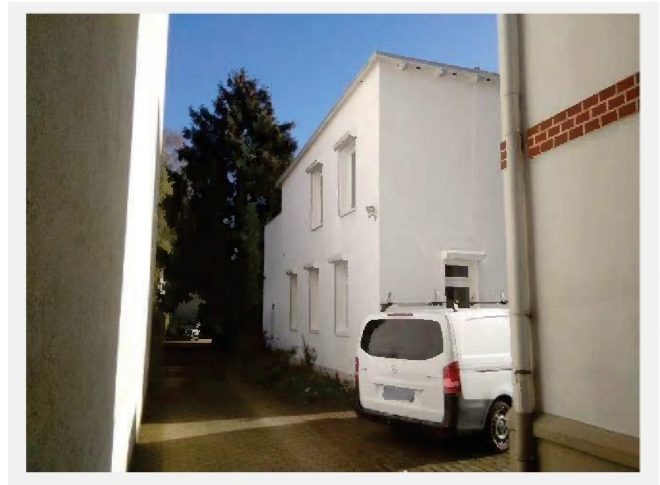
Gebäudetyp I-Sonderbau, Gewerbe

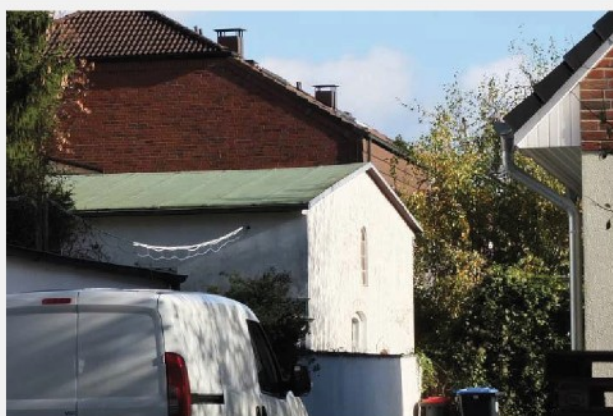
Anschrift	Rahlstedter Straße 88 - Rückwärtiges Wirtschaftsgebäude
Nutzung	Sonstiges
Baualtersklasse	1900er/10er Jahre
Baujahr	
Kulturdenkmal	---
Geltendes Planrecht	Bebauungsplan Rahl- stedt 44, Allgem. Wohngebiet (WA)

Gebäudetyp	I-Sonderbau, Gewerbe
Baustil	Gründerzeit
Bauweise	Freistehendes Einzelgebäude
Gebäudestellung	Traufständig
Anzahl Geschosse	II
Dachform	Flach geneigtes Satteldach

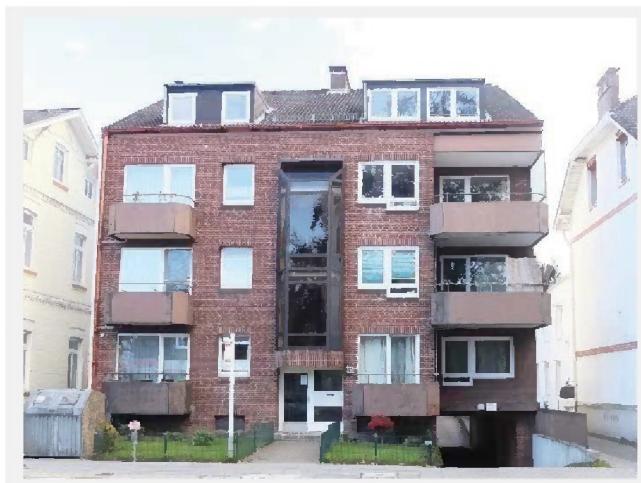
Anschrift	Rahlstedter Straße 90
Nutzung	Wohnen
Baualtersklasse	1980er/90er Jahre
Baujahr	1980
Kulturdenkmal	---
Geltendes Planrecht	Bebauungsplan Rahlstedt 44, Allgemeines Wohngebiet (WA)

Gebäudetyp	G-Mehrfamilienhaus
Baustil	Zeitgenössische Architektur
Bauweise	Freistehender Gebäudeblock
Gebäudestellung	Traufständig
Anzahl Geschosse	III + Dachgeschoss
Dachform	Flach geneigtes Satteldach

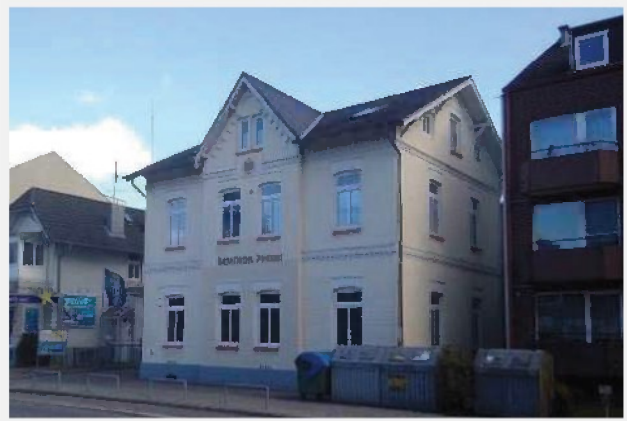
Anschrift	Rahlstedter Straße 92
Nutzung	Mischnutzung
Baualtersklasse	vor 1900
Baujahr	1893
Kulturdenkmal	---
Geltendes Planrecht	Bebauungsplan Rahl- stedt 44, Allgem. Wohngebiet (WA)

Gebäudetyp	I-Sonderbau, ehemaliges Kaiserliches Postamt
Baustil	Gründerzeit
Bauweise	Freistehendes Einzelgebäude
Gebäudestellung	Traufständig
Anzahl Geschosse	II + Dachgeschoss
Anbauten	Seitlicher Eingangsanbau mit Balkon mit gemauerter Brüstung, rückwärtiger Anbau

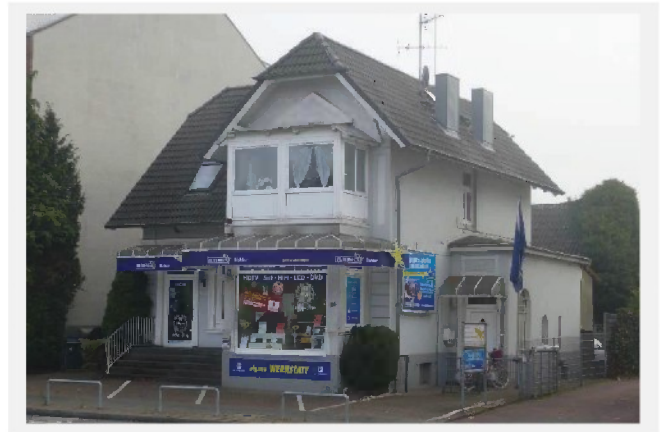
Anschrift	Rahlstedter Straße 94
Nutzung	Mischnutzung
Baualtersklasse	1900er/10er Jahre
Baujahr	1909
Kulturdenkmal	---
Geltendes Planrecht	Bebauungsplan Rahl- stedt 44, Allgem. Wohngebiet (WA)

Gebäudetyp	A-Stadtvilla
Baustil	Gründerzeit
Bauweise	Freistehendes Einzelgebäude
Gebäudestellung	Traufständig, Querhaus giebelständig
Anzahl Geschosse	I + Dachgeschoss
Anbauten	Seitlicher Eingangsanbau mit Vordach, rückwärtiger Anbau

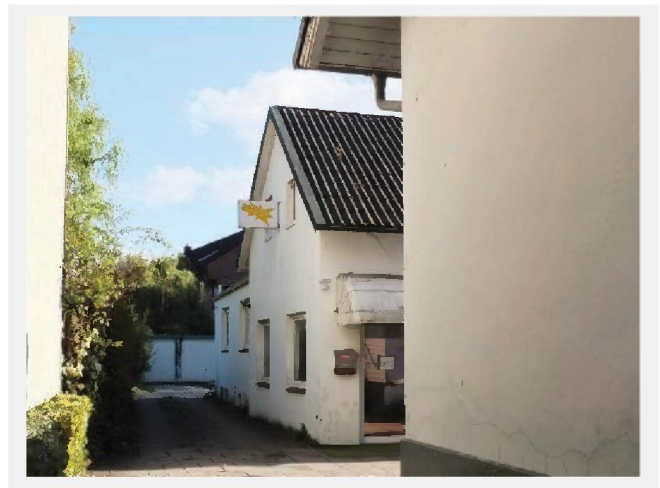
Gebäudetyp I-Sonderbau, Gewerbe

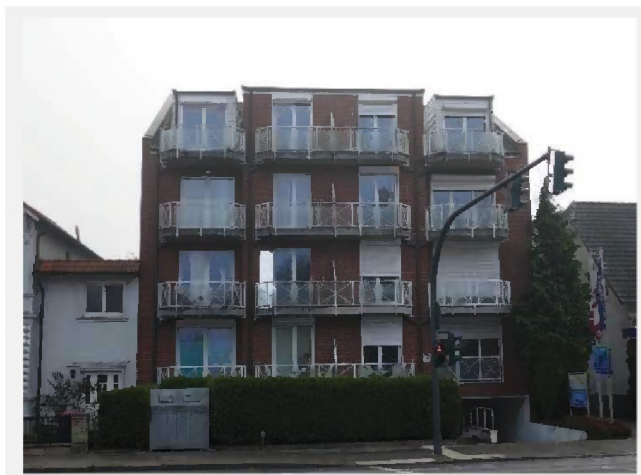
Anschrift	Rahlstedter Straße 96
Nutzung	Wohnen
Baualtersklasse	1980er/90er Jahre
Baujahr	1999
Kulturdenkmal	---
Geltendes Planrecht	Bebauungsplan Rahlstedt 44, Allgemeines Wohngebiet (WA)

Gebäudetyp	G-Mehrfamilienhaus
Baustil	Zeitgenössische Architektur
Bauweise	Freistehender Gebäudeblock
Gebäudestellung	Traufständig
Anzahl Geschosse	III + Dachgeschoss
Dachform	Flach geneigtes Satteldach

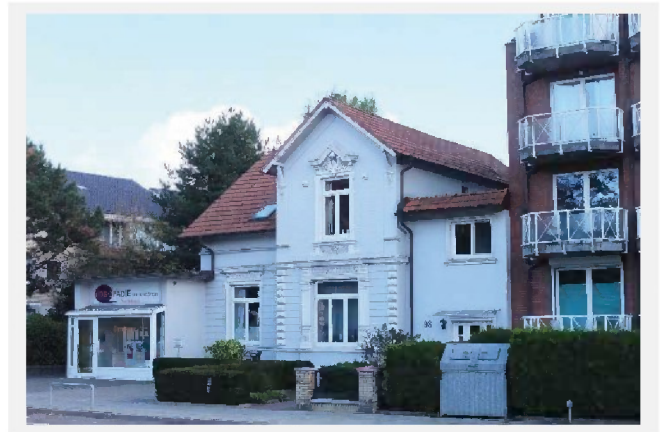
Anschrift	Rahlstedter Straße 98
Nutzung	Mischnutzung
Baualtersklasse	1900er/10er Jahre
Baujahr	
Kulturdenkmal	---
Geltendes Planrecht	Bebauungsplan Rahl- stedt 44, Allgem. Wohngebiet (WA)

Gebäudetyp	A-Stadtvilla
Baustil	Gründerzeit
Bauweise	Freistehendes Einzelgebäude
Gebäudestellung	Traufständig, Querhaus giebelständig
Anzahl Geschosse	I + Dachgeschoss
Anbauten	Seitlicher Eingangsanbau (nachträglich aufgestockt) mit modernem Vordach, großer seitlicher Anbau (Gewerbe), rückwärtiger Anbau

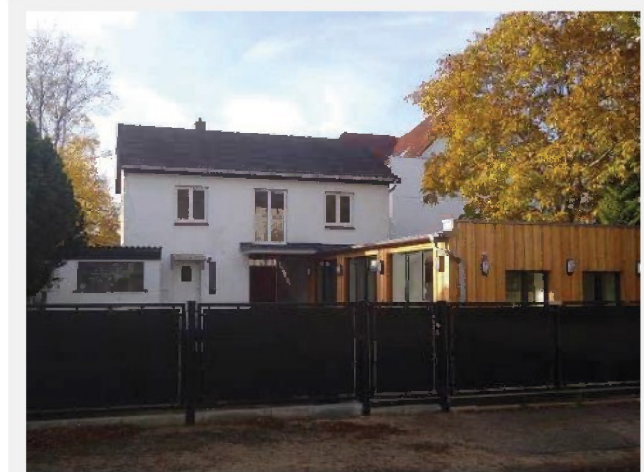
Anschrift	Veltheimstraße 2
Nutzung	Gewerbe
Baualtersklasse	1900er/10er Jahre
Baujahr	
Kulturdenkmal	---
Geltendes Planrecht	Bebauungsplan Rahlstedt 91, Allgemeines Wohngebiet (WA)

Gebäudetyp	I-Sonderbau, Gewerbe
Baustil	---, Anbau: Zeitgenössische Architektur
Bauweise	Freistehendes Einzelgebäude
Gebäudestellung	Traufständig
Anzahl Geschosse	II
Dachform	Steil geneigtes Satteldach, Anbau: Flachdach

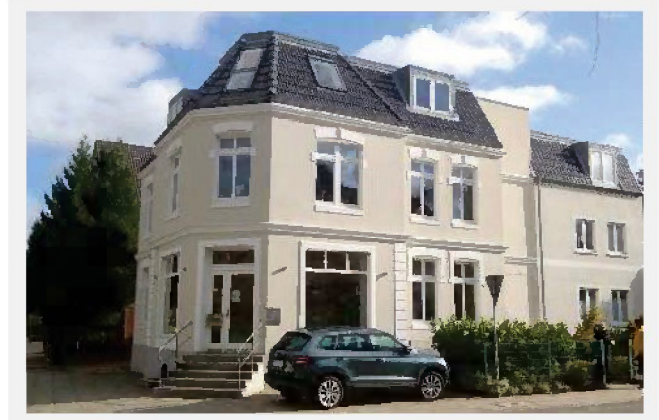
Anschrift	Weddinger Weg 1
Nutzung	Mischnutzung
Baualtersklasse	1900er/10er Jahre
Baujahr	1905
Kulturdenkmal	---
Geltendes Planrecht	Bebauungsplan Rahlstedt 91, Allgemeines Wohngebiet (WA)

Gebäudetyp	A-Stadtvilla, große Sonderform mit asymmetrischem Dach
Baustil	Gründerzeit
Bauweise	Freistehender Gebäudeblock
Gebäudestellung	Traufständig
Anzahl Geschosse	II + Dachgeschoss
Anbauten	Seitlicher dreigeschossiger Eingangsanbau (nachträglich aufgestockt) mit modernem Glasvordach; Passender großer zweigeschossiger seitlicher Erweiterungsanbau (1960)

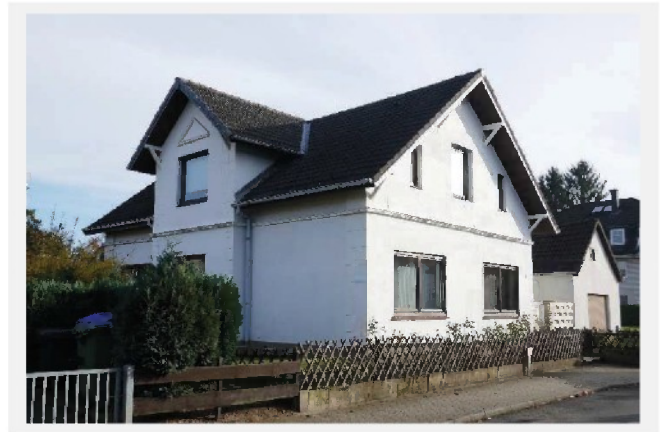
Anschrift	Wittigstiege 1
Nutzung	Wohnen
Baualtersklasse	1900er/10er Jahre
Baujahr	
Kulturdenkmal	---
Geltendes Planrecht	Bebauungsplan Rahlstedt 91, Reines Wohngebiet (WR)

Gebäudetyp	A-Stadtvilla
Baustil	Gründerzeit
Bauweise	Freistehendes Einzelgebäude
Gebäudestellung	Taufständig
Anzahl Geschosse	I + Dachgeschoss
Anbauten	---

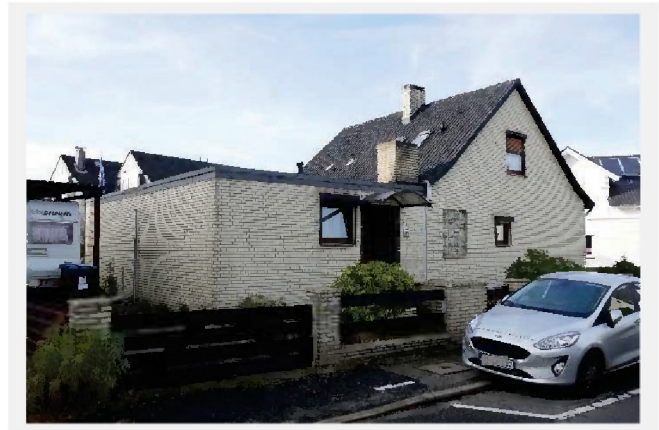
Anschrift	Wittigstiege 4
Nutzung	Wohnen
Baualtersklasse	1920er/30er Jahre
Baujahr	
Kulturdenkmal	---
Geltendes Planrecht	Bebauungsplan Rahlstedt 91, Reines Wohngebiet (WR)

Gebäudetyp	D-Siedlungshaus
Baustil	Moderne
Bauweise	Freistehendes Einzelgebäude
Gebäudestellung	Giebelständig
Anzahl Geschosse	I + Dachgeschoss
Anbauten	Großer seitlicher Anbau mit Eingang, weicht durch Geschossigkeit und Dachform sowie Baustil und Fassadengliederung deutlich vom Hauptgebäude ab, rückwärtiger Anbau

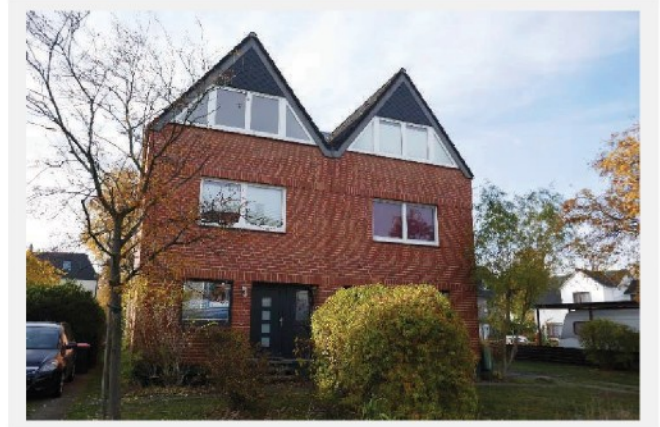
Anschrift	Wittigstiege 6, 6a
Nutzung	Wohnen
Baualtersklasse	1980er/90er Jahre
Baujahr	
Kulturdenkmal	---
Geltendes Planrecht	Bebauungsplan Rahlstedt 91, Reines Wohngebiet (WR)

Gebäudetyp	H-Modernes Doppelhaus
Baustil	Zeitgenössische Architektur
Bauweise	Doppelhaushälfte
Gebäudestellung	Giebelständig
Anzahl Geschosse	II + Dachgeschoss
Dachform	Steil geneigtes Satteldach

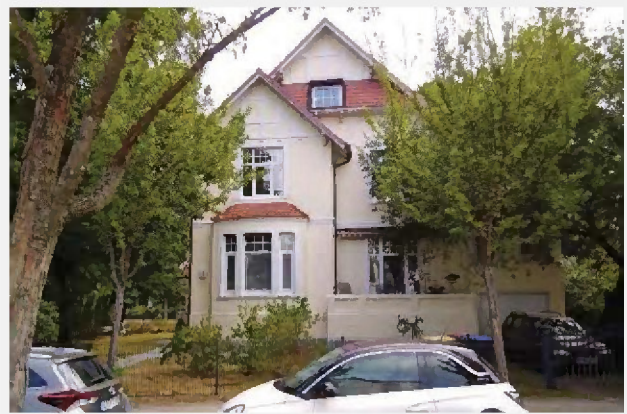
Anschrift	Am Ohlendorffturm 1
Nutzung	Wohnen
Baualtersklasse	1900er/10er Jahre
Baujahr	
Kulturdenkmal	---
Geltendes Planrecht	Bebauungsplan Rahlstedt 29, Allgemeines Wohngebiet (WA)

Gebäudetyp	A-Stadtvilla
Baustil	Gründerzeit
Bauweise	Freistehendes Einzelgebäude, Hochparterre
Gebäudestellung	Giebelständig
Anzahl Geschosse	II + Dachgeschoss
Anbauten	Seitlich zweigeschossiger Eingangsanbau als Zwerchhaus mit ursprünglichem Holzvordach, seitlich zweigeschossiger Anbau (nachträglich), rückwärtiger Garagenanbau mit aufgesetztem Geschoss

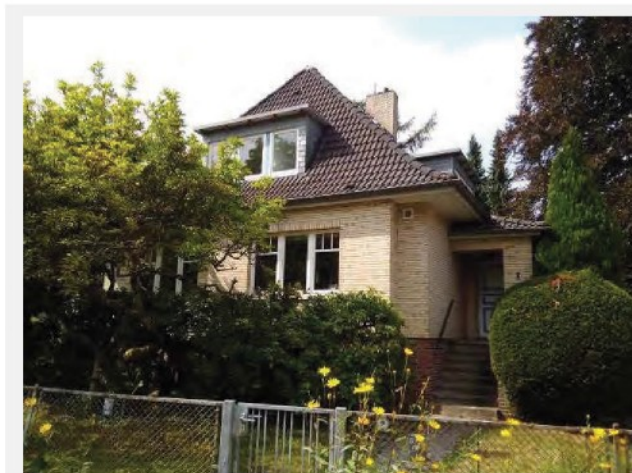
Anschrift	Am Ohlendorffturm 2
Nutzung	Wohnen
Baualtersklasse	1920/30er Jahre
Baujahr	1938
Kulturdenkmal	---
Geltendes Planrecht	Bebauungsplan Rahlstedt 27, Reines Wohngebiet (WR)

Gebäudetyp	E-Walmdachbungalow
Baustil	Nachkriegsmoderne
Bauweise	Freistehendes Einzelgebäude
Gebäudestellung	Giebelständig
Anzahl Geschosse	I + Dachgeschoss
Dachform	Steil geneigtes Walmdach

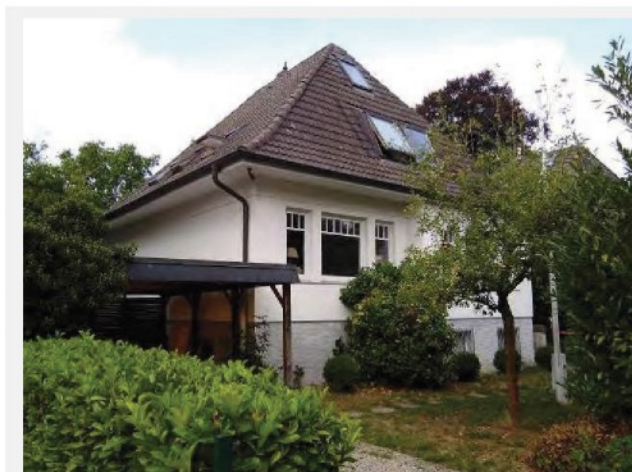
Anschrift	Am Ohlendorffturm 4
Nutzung	Wohnen
Baualtersklasse	1920/30er Jahre
Baujahr	1938
Kulturdenkmal	---
Geltendes Planrecht	Bebauungsplan Rahlstedt 27, Reines Wohngebiet (WR)

Gebäudetyp	E-Walmdachbungalow
Baustil	Nachkriegsmoderne
Bauweise	Freistehendes Einzelgebäude
Gebäudestellung	Giebelständig
Anzahl Geschosse	I + Dachgeschoss
Dachform	Steil geneigtes Walmdach

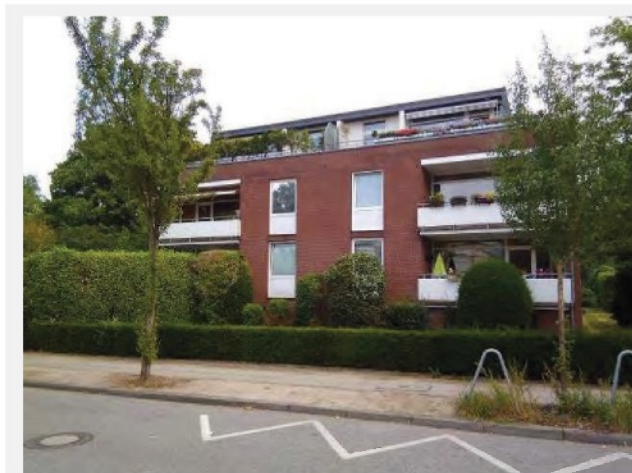
Anschrift	Am Ohlendorffturm 5
Nutzung	Wohnen
Baualtersklasse	1970er Jahre
Baujahr	1972
Kulturdenkmal	---
Geltendes Planrecht	Bebauungsplan Rahlstedt 29, Allgemeines Wohngebiet (WA)

Gebäudetyp	G-Mehrfamilienhaus
Baustil	Nachkriegsmoderne
Bauweise	Freistehender Gebäudeblock
Gebäudestellung	Längsseite straßenbegleitend
Anzahl Geschosse	II + Staffelgeschoss
Dachform	Flachdach

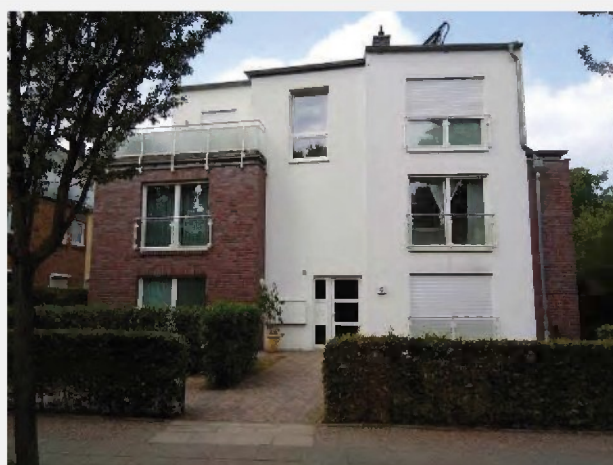
Anschrift	Am Ohlendorffturm 6
Nutzung	Wohnen
Baualtersklasse	ab 2000
Baujahr	2010
Kulturdenkmal	---
Geltendes Planrecht	Bebauungsplan Rahlstedt 27, Reines Wohngebiet (WR)

Gebäudetyp	H-Modernes Einfamilienhaus
Baustil	Zeitgenössische Architektur
Bauweise	Freistehender Gebäudeblock
Gebäudestellung	Querseite straßenbegleitend
Anzahl Geschosse	II + Staffelgeschoss
Dachform	Flachdach

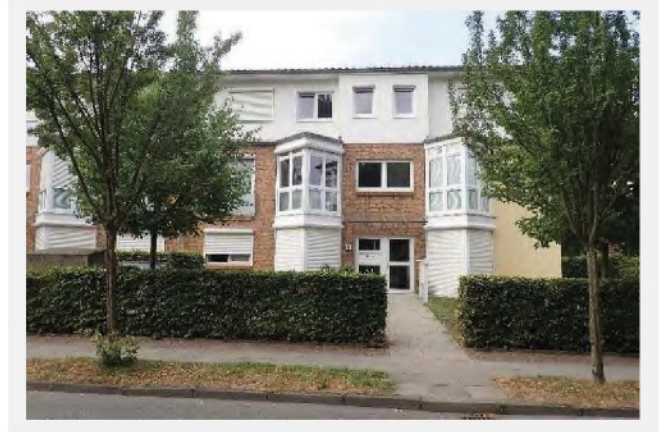
Anschrift	Am Ohlendorffturm 8, 10
Nutzung	Wohnen
Baualtersklasse	ab 2000
Baujahr	2008
Kulturdenkmal	---
Geltendes Planrecht	Bebauungsplan Rahlstedt 27, Reines Wohngebiet (WR)

Gebäudetyp	G-Mehrfamilienhaus
Baustil	Zeitgenössische Architektur
Bauweise	Gebäudeblock in geschlossener Bauweise
Gebäudestellung	Taufständig
Anzahl Geschosse	II + Staffelgeschoss
Dachform	Flach geneigtes Walmdach

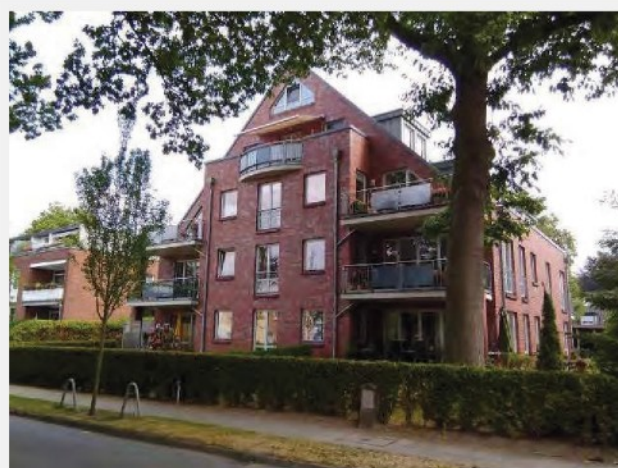
Anschrift	Am Ohlendorffturm 9
Nutzung	Wohnen
Baualtersklasse	ab 2000
Baujahr	2006
Kulturdenkmal	---
Geltendes Planrecht	Bebauungsplan Rahlstedt 29, Allgemeines Wohngebiet (WA)

Gebäudetyp	G-Mehrfamilienhaus
Baustil	Zeitgenössische Architektur
Bauweise	Freistehender Gebäudeblock
Gebäudestellung	Giebelständig
Anzahl Geschosse	II + Dachgeschosse
Dachform	Steil geneigtes Satteldach

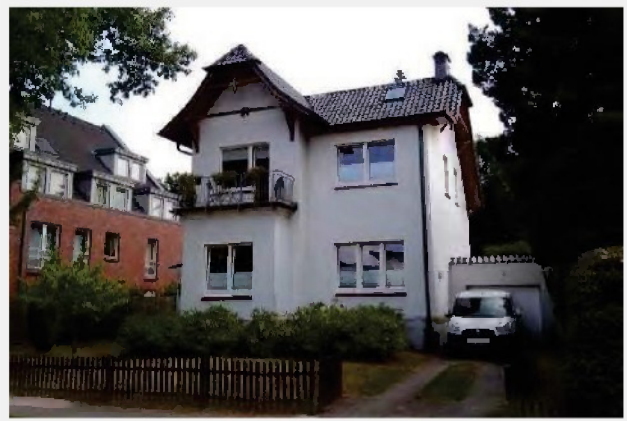
Anschrift	Am Ohlendorffturm 11
Nutzung	Wohnen
Baualtersklasse	1900er/10er Jahre
Baujahr	
Kulturdenkmal	---
Geltendes Planrecht	Bebauungsplan Rahl- stedt 29, Allgemeines Wohngebiet (WA)

Gebäudetyp	A-Stadtvilla
Baustil	Gründerzeit
Bauweise	Freistehendes Einzelgebäude
Gebäudestellung	Traufständig, Querhaus giebelständig
Anzahl Geschosse	II
Anbauten	Seitlicher zweigeschossiger Eingangsanbau mit modernem Glasvordach, seitlicher Garagenanbau, rückwärtiger Anbau

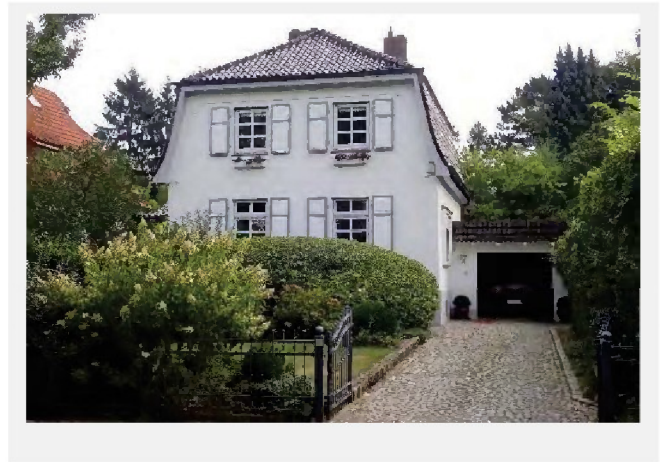
Anschrift	Am Ohlendorffturm 15
Nutzung	Wohnen
Baualtersklasse	1900er/10er Jahre
Baujahr	1906
Kulturdenkmal	---
Geltendes Planrecht	Bebauungsplan Rahlstedt 29, Allgemeines Wohngebiet (WA)

Gebäudetyp	B-Mansarddachhaus, sehr frühe Sonderform mit Elementen der Stadtvilla (A)
Baustil	Gründerzeit
Bauweise	Freistehendes Einzelgebäude, Hochparterre
Gebäudestellung	Giebelständig
Anzahl Geschosse	II
Anbauten	Seitlicher Eingangsanbau, seitlicher Garagenanbau, rückwärtiger Anbau

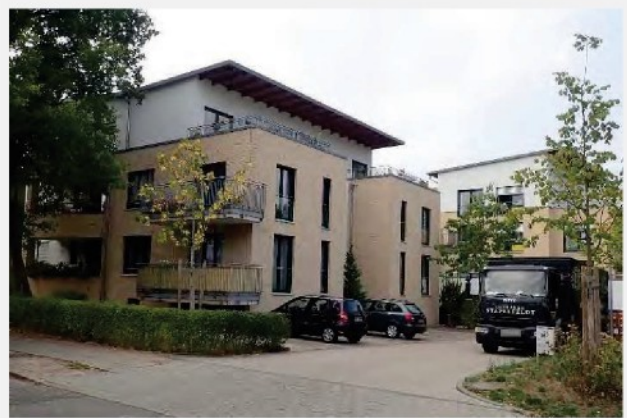
Anschrift	Am Ohlendorffturm 16
Nutzung	Soziale Einrichtung
Baualtersklasse	ab 2000
Baujahr	2006
Kulturdenkmal	---
Geltendes Planrecht	Bebauungsplan Rahlstedt 27, Fläche für Gemeinbedarf

Gebäudetyp	I-Sonderbau
Baustil	Zeitgenössische Architektur
Bauweise	Freistehender Gebäudeblock
Gebäudestellung	Längsseite straßenbegleitend
Anzahl Geschosse	II + Staffelgeschoss
Dachform	Flachdach

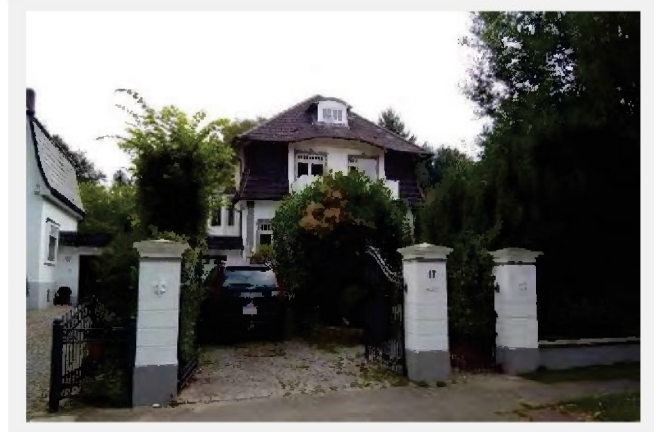
Anschrift	Am Ohlendorffturm 17
Nutzung	Wohnen
Baualtersklasse	1900er/10er Jahre
Baujahr	
Kulturdenkmal	---
Geltendes Planrecht	Bebauungsplan Rahl- stedt 29, Allgemeines Wohngebiet (WA)

Gebäudetyp	A-Stadtvilla, Sonderform
Baustil	Gründerzeit
Bauweise	Freistehendes Einzelgebäude
Gebäudestellung	Giebelständig
Anzahl Geschosse	II + Dachgeschoss
Anbauten	Seitlich stimmiger Garagenanbau

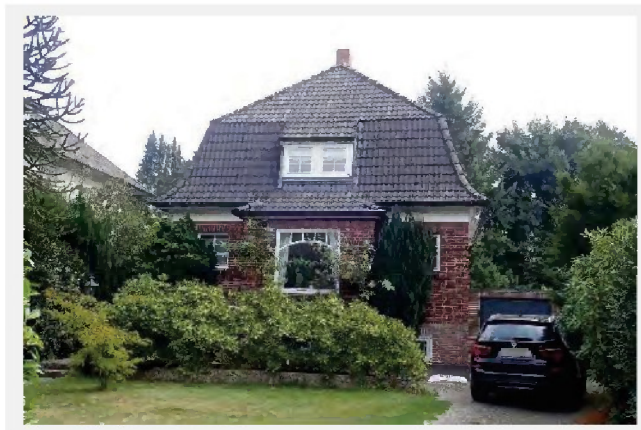
Gebäudetyp	B-Mansarddachhaus, Sonderform mit nahezu quadratischem Grundriss
Baustil	Moderne/Backsteinarchitektur
Bauweise	Freistehendes Einzelgebäude
Gebäudestellung	Giebelständig
Anzahl Geschosse	I + Dachgeschoss
Anbauten	Seitlicher Garagenanbau, rückwärtiger Anbau

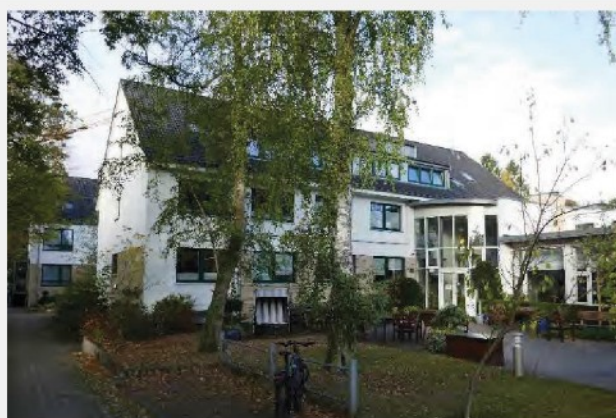
Anschrift	Am Ohlendorffturm 20, 22
Nutzung	Soziale Einrichtung
Baualtersklasse	1960er Jahre
Baujahr	
Kulturdenkmal	---
Geltendes Planrecht	Bebauungsplan Rahlstedt 27, Fläche für Gemeinbedarf

Gebäudetyp	I-Sonderbau
Baustil	Nachkriegsmoderne
Bauweise	Gebäudeblock in geschlossener Bauweise
Gebäudestellung	Taufständig
Anzahl Geschosse	II + Dachgeschoss
Dachform	Steil geneigtes Satteldach

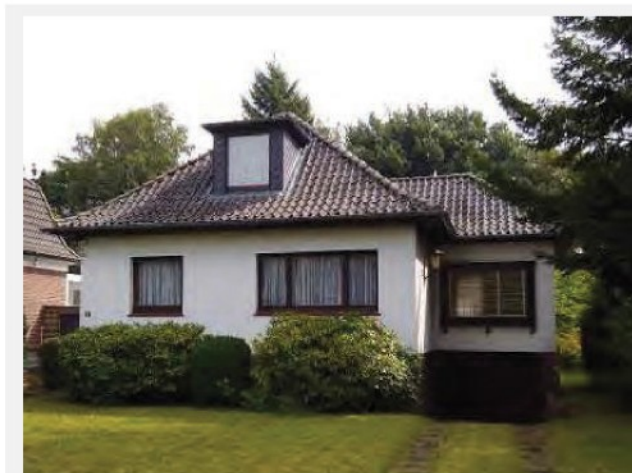
Anschrift	Am Ohlendorffturm 21
Nutzung	Wohnen
Baualtersklasse	1950er Jahre
Baujahr	
Kulturdenkmal	---
Geltendes Planrecht	Bebauungsplan Rahlstedt 29, Allgemeines Wohngebiet (WA)

Gebäudetyp	E-Walmdachbungalow
Baustil	Nachkriegsmoderne
Bauweise	Freistehendes Einzelgebäude
Gebäudestellung	Giebelständig
Anzahl Geschosse	I + Dachgeschoss
Dachform	Steil geneigtes Walmdach

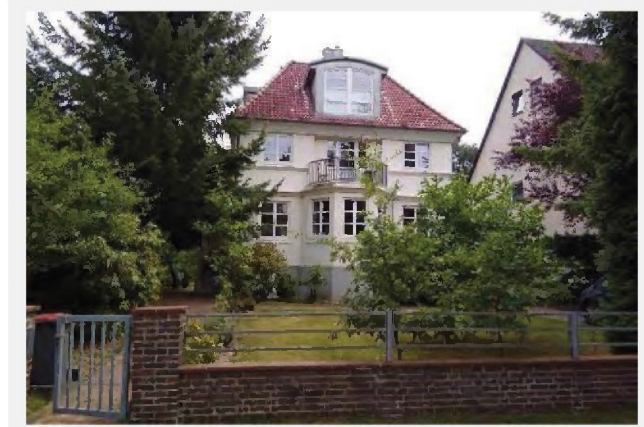
Gebäudetyp	A-Stadtvilla, Sonderform mit fast quadratischem Grundriss
Baustil	Gründerzeit
Bauweise	Freistehendes Einzelgebäude, Hochparterre
Gebäudestellung	Traufständig
Anzahl Geschosse	II + Dachgeschoss
Anbauten	Seitlich passender Garagenanbau, rückwärtiger Anbau

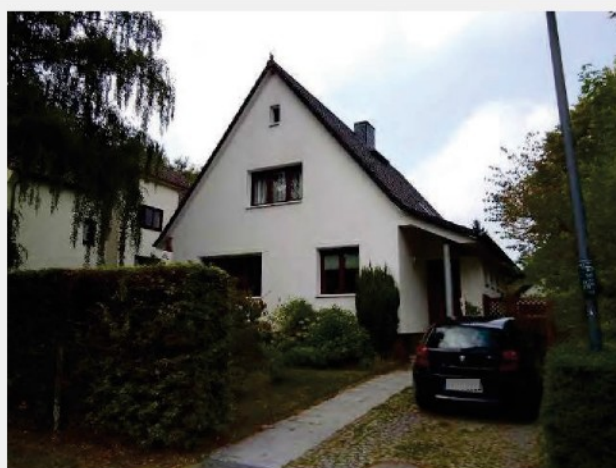
Anschrift	Am Ohlendorffturm 24
Nutzung	Wohnen
Baualtersklasse	1950er Jahre
Baujahr	1958
Kulturdenkmal	---
Geltendes Planrecht	Bebauungsplan Rahlstedt 27, Reines Wohngebiet (WR)

Gebäudetyp	D-Siedlungshaus
Baustil	Nachkriegsmoderne
Bauweise	Freistehendes Einzelgebäude
Gebäudestellung	Giebelständig
Anzahl Geschosse	I + Dachgeschoss
Dachform	Steil geneigtes Satteldach

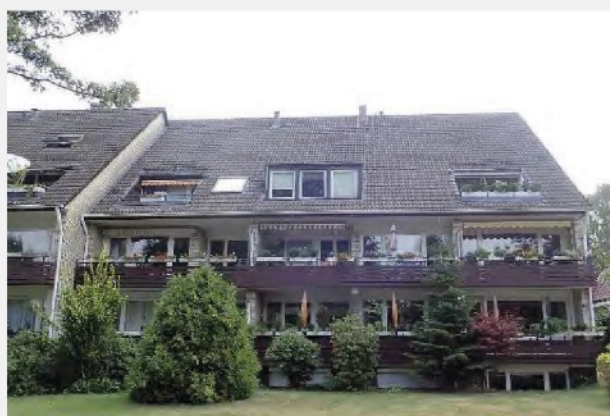
Anschrift	Am Ohlendorffturm 25, 27
Nutzung	Wohnen
Baualtersklasse	1970er Jahre
Baujahr	1973
Kulturdenkmal	---
Geltendes Planrecht	Bebauungsplan Rahlstedt 29, Allgemeines Wohngebiet (WA)

Gebäudetyp	G-Mehrfamilienhaus
Baustil	Nachkriegsmoderne
Bauweise	Gebäudeblock in geschlossener Bauweise
Gebäudestellung	Taufständig
Anzahl Geschosse	II + Dachgeschoss
Dachform	Steil geneigtes Satteldach

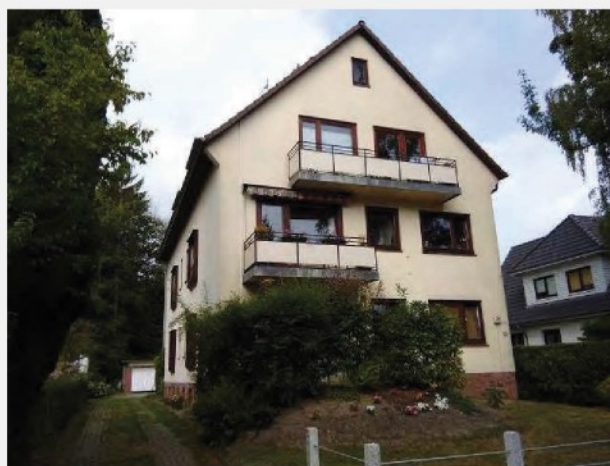
Anschrift	Am Ohlendorffturm 26
Nutzung	Wohnen
Baualtersklasse	1960er Jahre
Baujahr	1962
Kulturdenkmal	---
Geltendes Planrecht	Bebauungsplan Rahlstedt 27, Reines Wohngebiet (WR)

Gebäudetyp	G-Mehrfamilienhaus
Baustil	Nachkriegsmoderne
Bauweise	Freistehender Gebäudeblock
Gebäudestellung	Giebelständig
Anzahl Geschosse	II + Dachgeschoss
Dachform	Steil geneigtes Satteldach

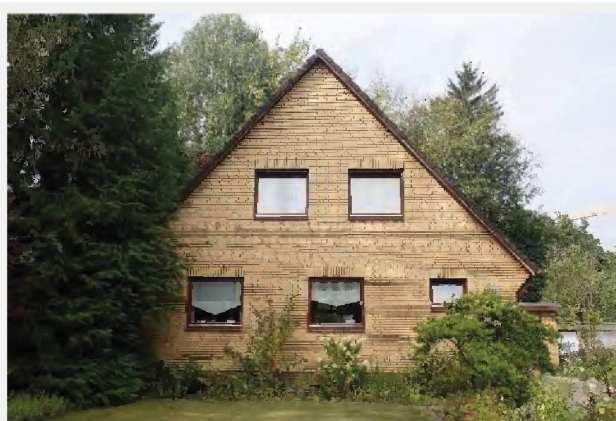
Anschrift	Am Ohlendorffturm 28
Nutzung	Wohnen
Baualtersklasse	1980er/90er Jahre
Baujahr	
Kulturdenkmal	---
Geltendes Planrecht	Bebauungsplan Rahlstedt 27, Reines Wohngebiet (WR)

Gebäudetyp	H-Modernes Einfamilienhaus
Baustil	Nachkriegsmoderne
Bauweise	Freistehendes Einzelgebäude
Gebäudestellung	Giebelständig
Anzahl Geschosse	I + Dachgeschoss
Dachform	Steil geneigtes Satteldach

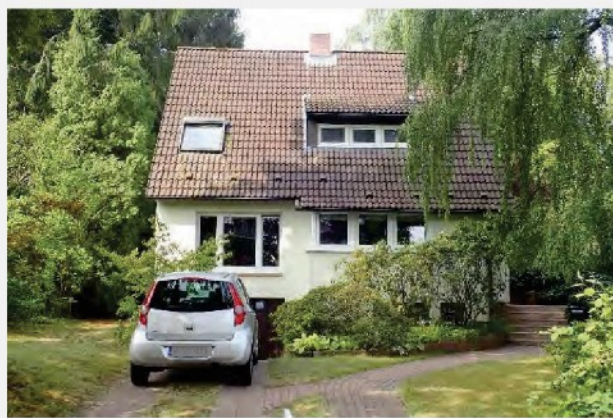
Anschrift	Am Ohlendorffturm 30
Nutzung	Wohnen
Baualtersklasse	1960er Jahre
Baujahr	
Kulturdenkmal	---
Geltendes Planrecht	Bebauungsplan Rahlstedt 27, Reines Wohngebiet (WR)

Gebäudetyp	H-Modernes Einfamilienhaus
Baustil	Nachkriegsmoderne
Bauweise	Freistehendes Einzelgebäude
Gebäudestellung	Taufständig
Anzahl Geschosse	I + Dachgeschoss
Dachform	Steil geneigtes Satteldach

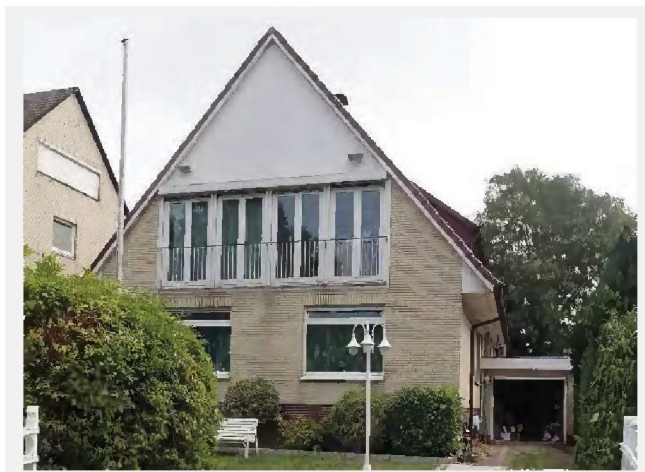
Anschrift	Am Ohlendorffturm 31
Nutzung	Wohnen
Baualtersklasse	1950er Jahre
Baujahr	
Kulturdenkmal	---
Geltendes Planrecht	Bebauungsplan Rahlstedt 29, Allgemeines Wohngebiet (WA)

Gebäudetyp	D-Siedlungshaus
Baustil	Nachkriegsmoderne
Bauweise	Freistehendes Einzelgebäude
Gebäudestellung	Giebelständig
Anzahl Geschosse	I + Dachgeschoss
Dachform	Steil geneigtes Satteldach

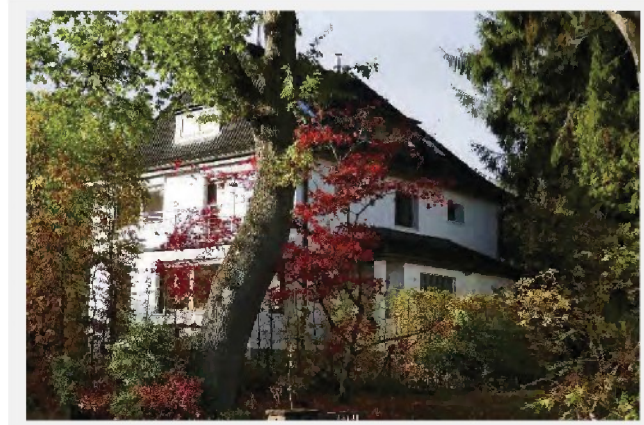
Anschrift	Am Ohlendorffturm 32
Nutzung	Wohnen
Baualtersklasse	1950er Jahre
Baujahr	1950
Kulturdenkmal	---
Geltendes Planrecht	Bebauungsplan Rahl- stedt 27, Reines Wohngebiet (WR)

Gebäudetyp	C-Kaffeemühle
Baustil	Moderne
Bauweise	Freistehendes Einzelgebäude
Gebäudestellung	Giebelständig
Anzahl Geschosse	II
Anbauten	Eingangsanbau mit Freitreppe, seitlicher Anbau mit Garage (nachträglich), rückwärtiger Anbau

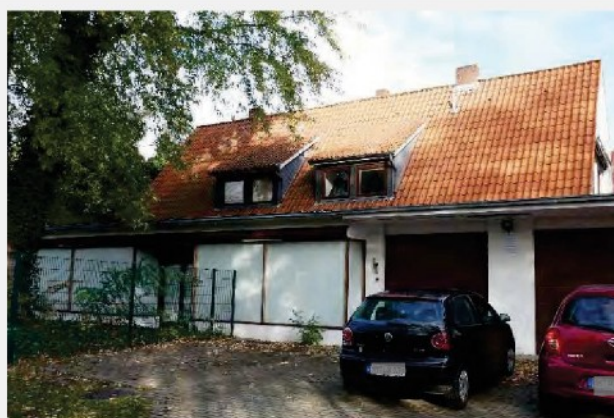
Anschrift	Am Sooren 1
Nutzung	Wohnen
Baualtersklasse	1960er Jahre
Baujahr	
Kulturdenkmal	---
Geltendes Planrecht	Bebauungsplan Rahlstedt 29, Allgemeines Wohngebiet (WA)

Gebäudetyp	H-Modernes Einfamilienhaus
Baustil	Nachkriegsmoderne
Bauweise	Freistehendes Einzelgebäude
Gebäudestellung	Giebelständig
Anzahl Geschosse	I + Dachgeschoss
Dachform	Steil geneigtes Satteldach

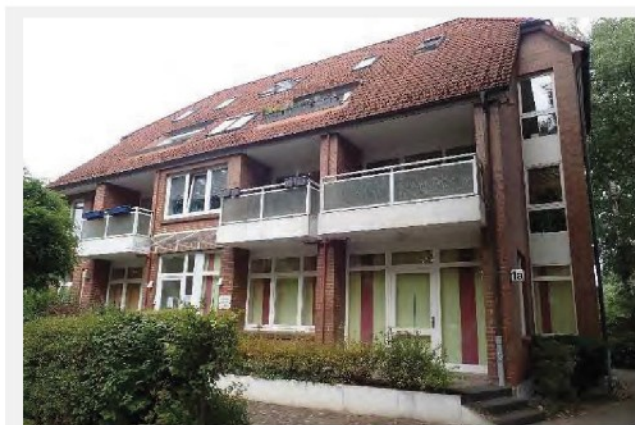
Anschrift	Am Sooren 1a
Nutzung	Mischnutzung
Baualtersklasse	1980er/90er Jahre
Baujahr	1991
Kulturdenkmal	---
Geltendes Planrecht	Bebauungsplan Rahlstedt 29, Allgemeines Wohngebiet (WA)

Gebäudetyp	G-Mehrfamilienhaus
Baustil	Zeitgenössische Architektur
Bauweise	Freistehender Gebäudeblock
Gebäudestellung	Traufständig
Anzahl Geschosse	II + Dachgeschoss
Dachform	Steil geneigtes Walmdach

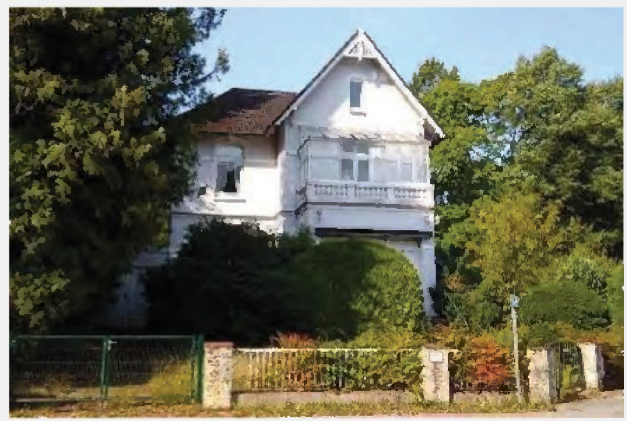
Anschrift	Amtsstraße 56
Nutzung	Wohnen
Baualtersklasse	1900er/10er Jahre
Baujahr	1900
Kulturdenkmal	---
Geltendes Planrecht	Bebauungsplan Rahlstedt 44, Reines Wohngebiet (WR)

Gebäudetyp	A-Stadtvilla
Baustil	Gründerzeit
Bauweise	Freistehendes Einzelgebäude
Gebäudestellung	Traufständig, Querhaus giebelständig
Anzahl Geschosse	II + Dachgeschoss
Anbauten	Frontaler Vorbau mit Balkon als Wintergarten mit gemauerter Brüstung, seitlicher Eingangsanbau mit Vordach, zweigeschossiger rückwärtiger Anbau

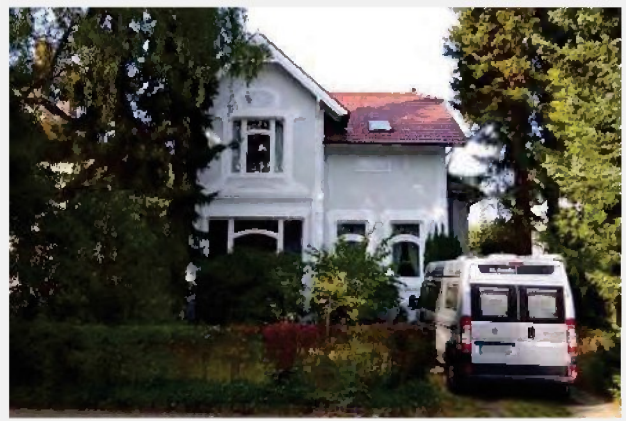
Anschrift	Amtsstraße 58
Nutzung	Wohnen
Baualtersklasse	1900er/10er Jahre
Baujahr	1905
Kulturdenkmal	---
Geltendes Planrecht	Bebauungsplan Rahlstedt 44, Reines Wohngebiet (WR)

Gebäudetyp	A-Stadtvilla
Baustil	Jugendstil
Bauweise	Freistehendes Einzelgebäude
Gebäudestellung	Traufständig, Querhaus giebelständig
Anzahl Geschosse	I + Dachgeschoss
Anbauten	Seitlich zweigeschossiger Eingangsanbau

Dachform	Steil geneigtes Krüppelwalmdach; Querhaus: Krüppelwalmdach, Eingangs- anbau: Walmdach
Dacheindeckung/Farbe	Kleinformatig, profiliert, glänzend; Farbe: Rot Ortgangausbildung als sichtbare Balkenlage, prägnanter Dachüberstand, sichtbare Sparrenköpfe
Dachaufbauten	Solaranlage, neue Dachflächenfenster

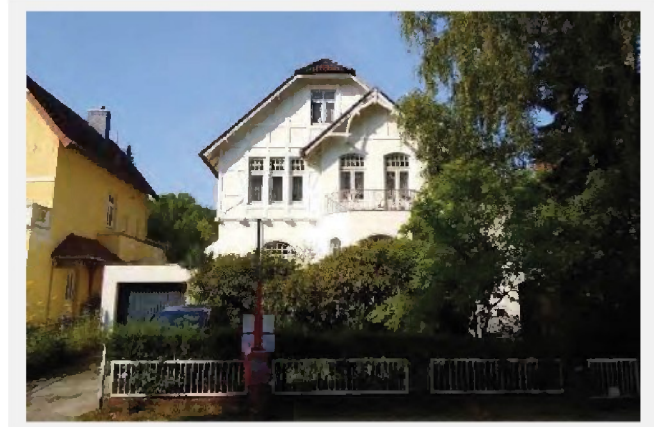
Anschrift	Amtsstraße 60
Nutzung	Wohnen
Baualtersklasse	1900er/10er Jahre
Baujahr	1903
Kulturdenkmal	---
Geltendes Planrecht	Bebauungsplan Rahlstedt 44, Reines Wohngebiet (WR)

Gebäudetyp	A-Stadtvilla
Baustil	Gründerzeit
Bauweise	Freistehendes Einzelgebäude
Gebäudestellung	Giebelständig
Anzahl Geschosse	II + Dachgeschoss
Anbauten	Seitlicher zweigeschossiger Eingangsanbau, seitlicher Garagenanbau, rückwärtiger Anbau

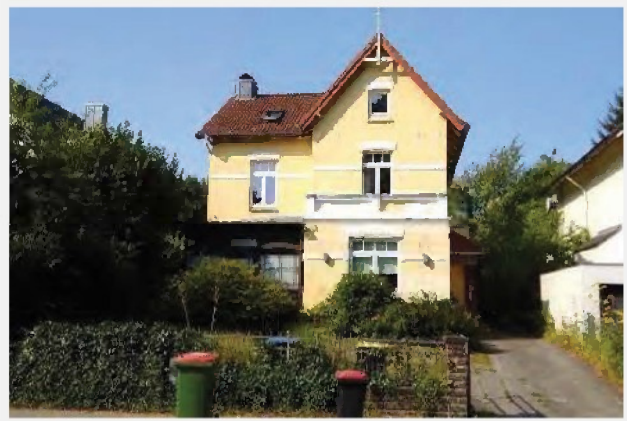
Anschrift	Amtsstraße 62
Nutzung	Mischnutzung
Baualtersklasse	1900er/10er Jahre
Baujahr	1909
Kulturdenkmal	---
Geltendes Planrecht	Bebauungsplan Rahlstedt 44, Reines Wohngebiet (WR)

Gebäudetyp	A-Stadtvilla
Baustil	Gründerzeit
Bauweise	Freistehendes Einzelgebäude
Gebäudestellung	Traufständig, Querhaus giebelständig
Anzahl Geschosse	II + Dachgeschoss
Anbauten	Wintergarten (nachträglich), rückwärtiger Anbau

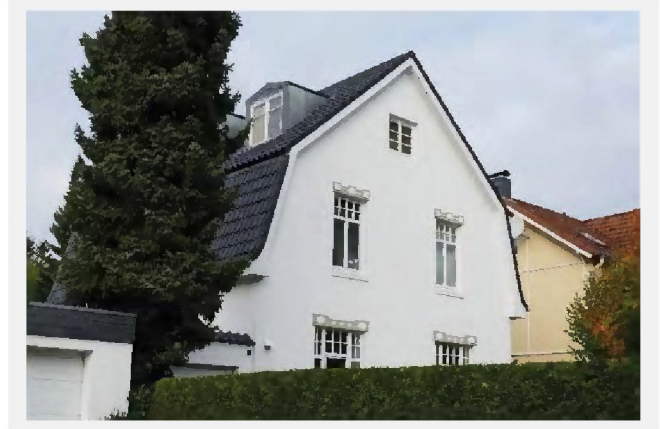
Anschrift	Amtsstraße 64
Nutzung	Wohnen
Baualtersklasse	1900er/10er Jahre
Baujahr	1911
Kulturdenkmal	---
Geltendes Planrecht	Bebauungsplan Rahlstedt 44, Reines Wohngebiet (WR)

Gebäudetyp	B-Mansarddachhaus, Sonderform mit Elementen der Stadtvilla (A)
Baustil	Gründerzeit
Bauweise	Freistehendes Einzelgebäude
Gebäudestellung	Giebelständig
Anzahl Geschosse	II + Dachgeschoss
Anbauten	Seitlicher Eingangsanbau (nachträglich), seitlicher Garagenanbau (passend zu Hauptgebäude), rückwärtiger Anbau

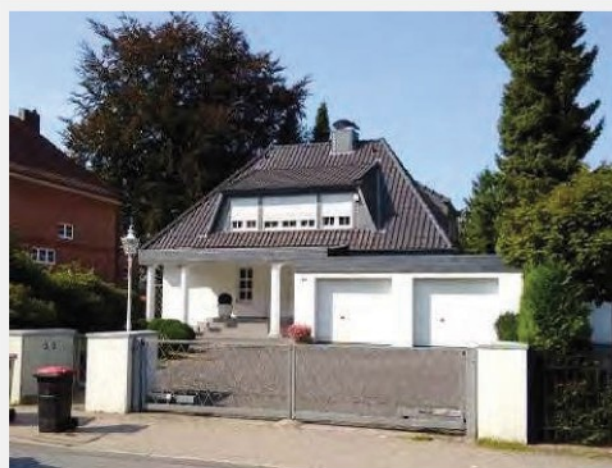
Anschrift	Amtsstraße 66
Nutzung	Wohnen
Baualtersklasse	1960er Jahre
Baujahr	
Kulturdenkmal	---
Geltendes Planrecht	Bebauungsplan Rahlstedt 44, Reines Wohngebiet (WR)

Gebäudetyp	E-Walmdachbungalow
Baustil	Nachkriegsmoderne
Bauweise	Freistehendes Einzelgebäude
Gebäudestellung	Traufständig
Anzahl Geschosse	I + Dachgeschoss
Dachform	Steil geneigtes Walmdach

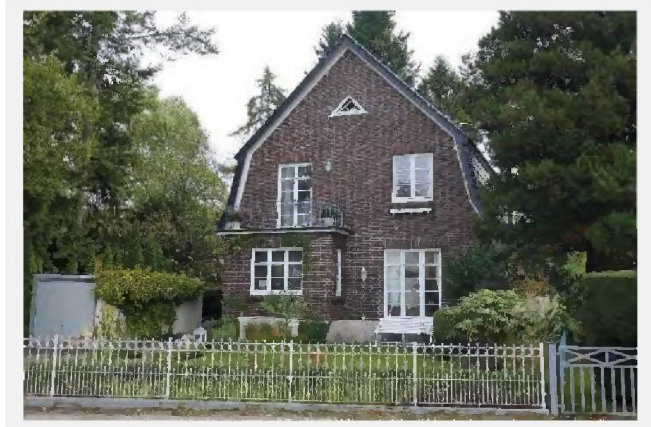
Anschrift	Amtsstraße 67
Nutzung	Wohnen
Baualtersklasse	1920er/30er Jahre
Baujahr	
Kulturdenkmal	---
Geltendes Planrecht	Bebauungsplan Rahlstedt 27, Reines Wohngebiet (WR)

Gebäudetyp	B-Mansarddachhaus
Baustil	Moderne/Backsteinarchitektur
Bauweise	Freistehendes Einzelgebäude
Gebäudestellung	Giebelständig
Anzahl Geschosse	II
Anbauten	Seitlicher Eingangsanbau, rückwärtiger Anbau

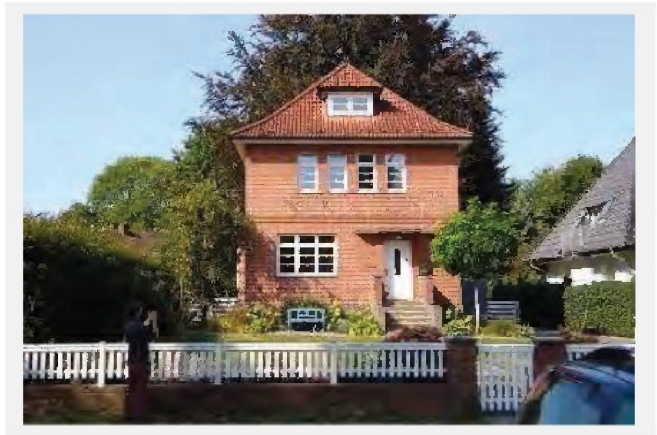
Anschrift	Amtsstraße 68
Nutzung	Wohnen
Baualtersklasse	1920er/30er Jahre
Baujahr	
Kulturdenkmal	---
Geltendes Planrecht	Bebauungsplan Rahlstedt 44, Reines Wohngebiet (WR)

Gebäudetyp	C-Kaffeemühle
Baustil	Moderne/Backsteinarchitektur
Bauweise	Freistehendes Einzelgebäude
Gebäudestellung	Giebelständig
Anzahl Geschosse	II
Anbauten	Rückwärtiger Anbau

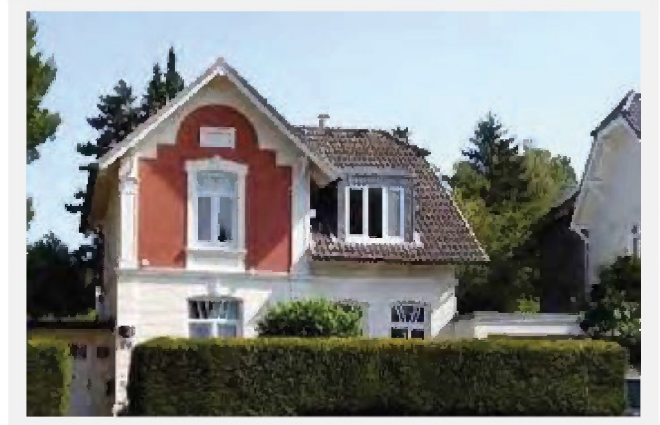
Anschrift	Amtsstraße 69
Nutzung	Wohnen
Baualtersklasse	1900er/10er Jahre
Baujahr	1904
Kulturdenkmal	---
Geltendes Planrecht	Bebauungsplan Rahlstedt 27, Reines Wohngebiet (WR)

Gebäudetyp	A-Stadtvilla
Baustil	Gründerzeit
Bauweise	Freistehendes Einzelgebäude
Gebäudestellung	Traufständig, Querhaus giebelständig
Anzahl Geschosse	II
Anbauten	Seitlicher Eingangsanbau, rückwärtiger Anbau, seitlicher Garagenanbau Terrasse

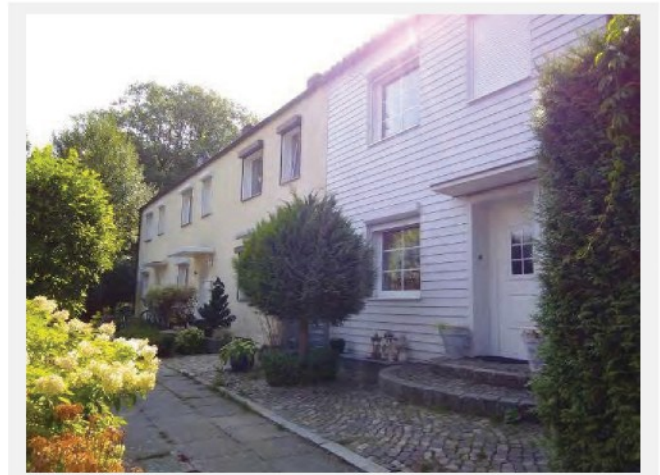
Anschrift	Amtsstraße 70a-d
Nutzung	Wohnen
Baualtersklasse	1950er Jahre
Baujahr	1957
Kulturdenkmal	---
Geltendes Planrecht	Bebauungsplan Rahlstedt 44, Reines Wohngebiet (WR)

Gebäudetyp	F-Reihenhaus
Baustil	Nachkriegsmoderne
Bauweise	Reihenhaus
Gebäudestellung	Giebelständig
Anzahl Geschosse	II
Dachform	Steil geneigtes Satteldach

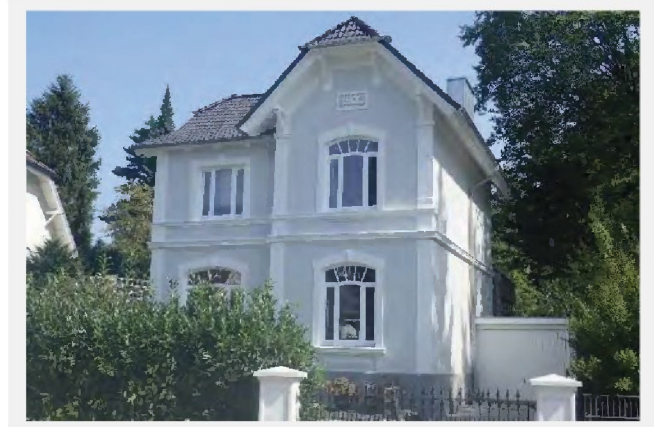
Anschrift	Amtsstraße 71
Nutzung	Wohnen
Baualtersklasse	1900er/10er Jahre
Baujahr	1903
Kulturdenkmal	---
Geltendes Planrecht	Bebauungsplan Rahlstedt 27, Reines Wohngebiet (WR)

Gebäudetyp	A-Stadtvilla
Baustil	Gründerzeit
Bauweise	Freistehendes Einzelgebäude
Gebäudestellung	Traufständig, Querhaus giebelständig
Anzahl Geschosse	II
Anbauten	Seitlicher Eingangsanbau, seitlicher Garagenanbau, rückwärtige Anbauten

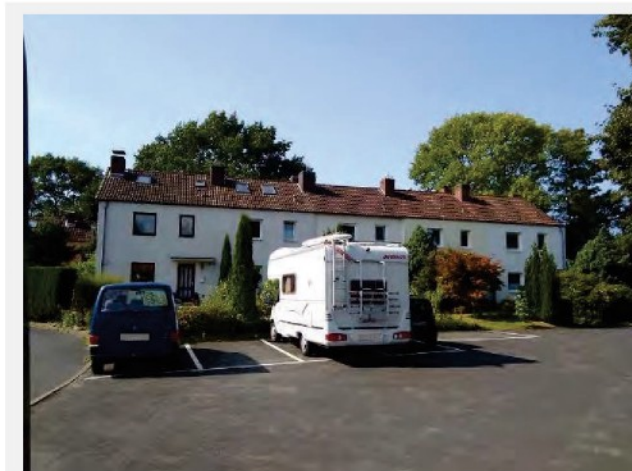
Anschrift	Amtsstraße 72a-e
Nutzung	Wohnen
Baualtersklasse	1950er Jahre
Baujahr	1957-1958
Kulturdenkmal	---
Geltendes Planrecht	Bebauungsplan Rahlstedt 44, Reines Wohngebiet (WR)

Gebäudetyp	F-Reihenhaus
Baustil	Nachkriegsmoderne
Bauweise	Reihenhaus
Gebäudestellung	Giebelständig
Anzahl Geschosse	II
Dachform	Steil geneigtes Satteldach

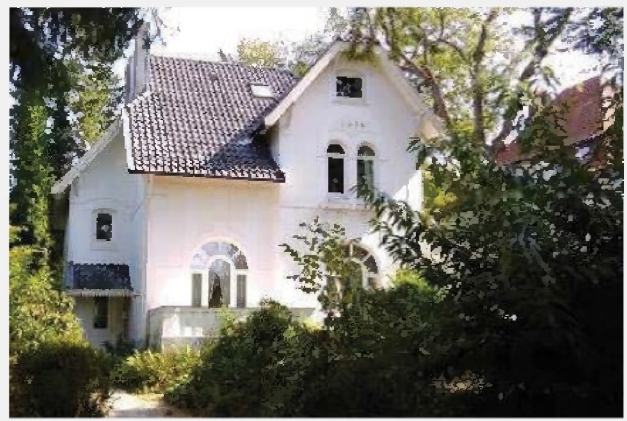
Anschrift	Amtsstraße 75
Nutzung	Wohnen
Baualtersklasse	1900er/10er Jahre
Baujahr	1909
Kulturdenkmal	---
Geltendes Planrecht	Bebauungsplan Rahlstedt 27, Reines Wohngebiet (WR)

Gebäudetyp	A-Stadtvilla
Baustil	Gründerzeit
Bauweise	Freistehendes Einzelgebäude
Gebäudestellung	Traufständig, Querhaus giebelständig
Anzahl Geschosse	I + Dachgeschoss
Anbauten	Seitlicher zweigeschossiger Eingangsanbau mit ursprünglichem Vordach, seitlicher Garagenanbau, rückwärtiger Anbau

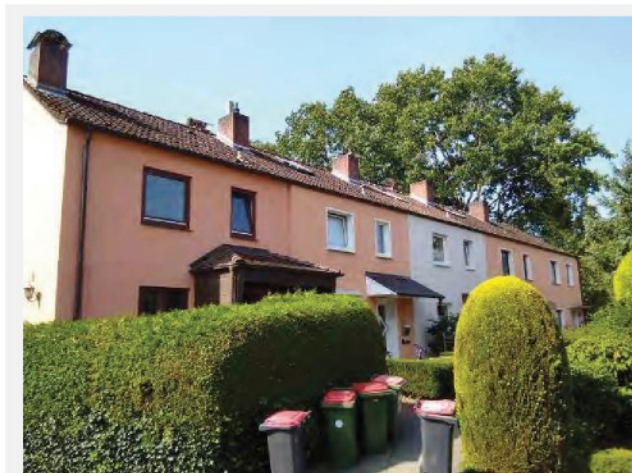
Anschrift	Amtsstraße 76a-e
Nutzung	Wohnen
Baualtersklasse	1950er Jahre
Baujahr	1957-1960
Kulturdenkmal	---
Geltendes Planrecht	Bebauungsplan Rahlstedt 44, Reines Wohngebiet (WR)

Gebäudetyp	F-Reihenhaus
Baustil	Nachkriegsmoderne
Bauweise	Reihenhaus
Gebäudestellung	Giebelständig
Anzahl Geschosse	II
Dachform	Steil geneigtes Satteldach

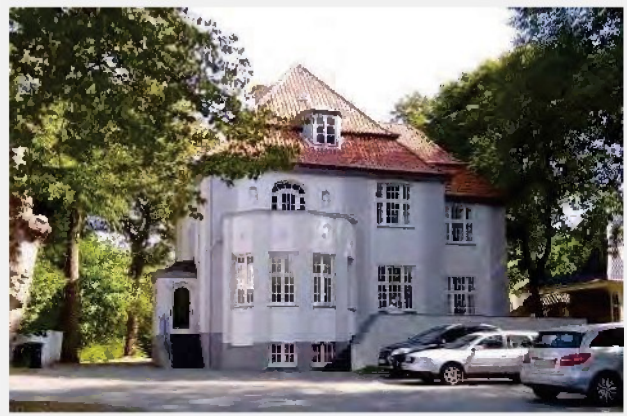
Anschrift	Amtsstraße 77
Nutzung	Wohnen
Baualtersklasse	1900er/10er Jahre
Baujahr	1911-12
Kulturdenkmal	Villa
Geltendes Planrecht	Bebauungsplan Rahlstedt 27, Reines Wohngebiet (WR)

Gebäudetyp	A-Stadtvilla
Baustil	Neoklassizismus
Bauweise	Freistehendes Einzelgebäude, Hochparterre
Gebäudestellung	Giebelständig
Anzahl Geschosse	II + Dachgeschoss
Anbauten	Seitlicher Eingangsanbau mit Freitreppe, Terrasse im Hochparterre mit gemauerter Brüstung, rückwärtiger Anbau

Dachform	Steil geneigtes Walmdach mit Aufschieblingen, abgestuftes Dach mit zusätzlicher Traufe; Zwerchhaus: Krüppelwalmdach, Eingangsanbau: Geschwungenes Dach
Dacheindeckung/Farbe	Kleinformatig, profiliert, matt; Farbe: Rot; Gauben und Eingangsanbau mit glatter Eindeckung (Dachpappe, Zinkblech), markanter Traufkasten
Dachaufbauten	Ursprüngliche frontale Dachgaube und seitlich Tonnengaube

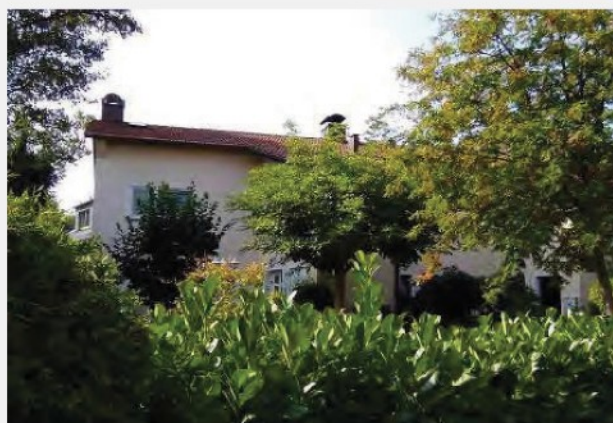
Anschrift	Amtsstraße 78a-d
Nutzung	Wohnen
Baualtersklasse	1950er Jahre
Baujahr	1957-1958
Kulturdenkmal	---
Geltendes Planrecht	Bebauungsplan Rahlstedt 44, Reines Wohngebiet (WR)

Gebäudetyp	F-Reihenhaus
Baustil	Nachkriegsmoderne
Bauweise	Reihenhaus
Gebäudestellung	Traufständig
Anzahl Geschosse	II
Dachform	Flach geneigtes Satteldach

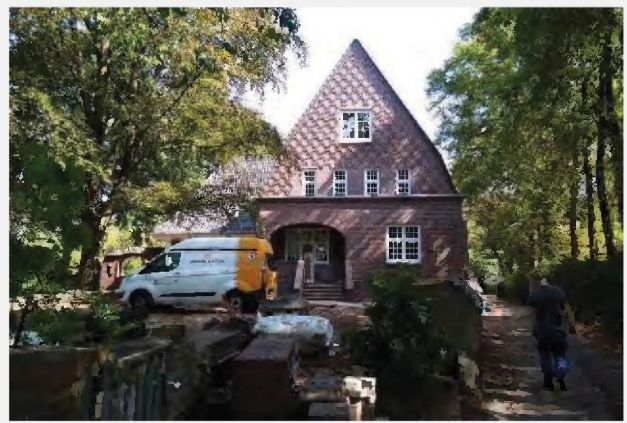
Anschrift	Amtsstraße 79
Nutzung	Wohnen
Baualtersklasse	1900er/10er Jahre
Baujahr	1912-1916
Kulturdenkmal	Ensemble: Villa, Vorgarten, Mauer, Gartendurchgang
Geltendes Planrecht	Bebauungsplan Rahl- stedt 27, Allgemeines Wohngebiet (WA)

Gebäudetyp	B-Mansarddachhaus, frühe Sonderform
Baustil	Moderne/Expressionistische Backsteinarchitektur
Bauweise	Freistehendes Einzelgebäude, Hochparterre
Gebäudestellung	Giebelständig
Anzahl Geschosse	II + Dachgeschoss
Anbauten	Vorbau über gesamte Giebelbreite mit sehr breitem Rundbogen und Balkon, davor gemauerte Terrasse im Hochparterre mit repräsentativer Freitreppe mit Klinkerbrüstung, seitlicher Anbau, Eingangsanbau mit ursprünglicher Freitreppe

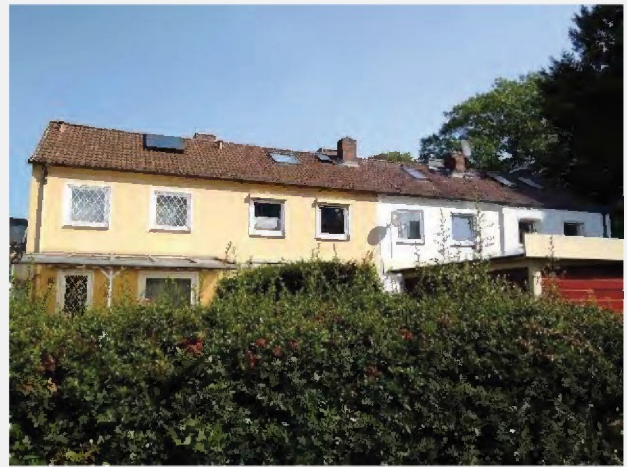
Anschrift	Amtsstraße 80a-d
Nutzung	Wohnen
Baualtersklasse	1950er Jahre
Baujahr	1957-1958
Kulturdenkmal	---
Geltendes Planrecht	Bebauungsplan Rahlstedt 44, Reines Wohngebiet (WR)

Gebäudetyp	F-Reihenhaus
Baustil	Nachkriegsmoderne
Bauweise	Reihenhaus
Gebäudestellung	Giebelständig
Anzahl Geschosse	II
Dachform	Steil geneigtes Satteldach

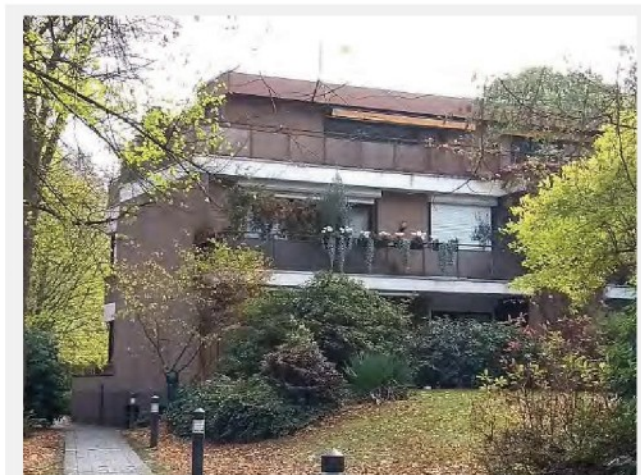
Anschrift	Amtsstraße 81, 81a
Nutzung	Wohnen
Baualtersklasse	1980er/90er Jahre
Baujahr	1980
Kulturdenkmal	---
Geltendes Planrecht	Bebauungsplan Rahlstedt 27, Reines Wohngebiet (WR)

Gebäudetyp	G-Mehrfamilienhaus
Baustil	Nachkriegsmoderne
Bauweise	Gebäudeblock in geschlossener Bauweise
Gebäudestellung	Querseite straßenbegleitend
Anzahl Geschosse	II + Staffelgeschoss
Dachform	Flachdach

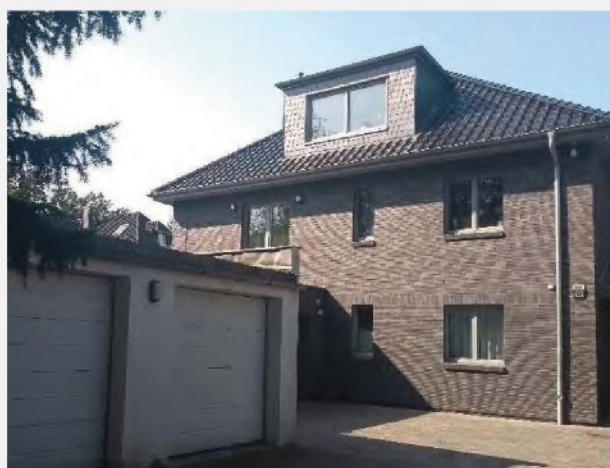
Anschrift	Amtsstraße 82
Nutzung	Wohnen
Baualtersklasse	1970er Jahre
Baujahr	
Kulturdenkmal	---
Geltendes Planrecht	Bebauungsplan Rahlstedt 44, Reines Wohngebiet (WR)

Gebäudetyp	H-Modernes Einfamilienhaus
Baustil	Ursprünglich Nachkriegsmoderne
Bauweise	Freistehendes Einzelgebäude
Gebäudestellung	Giebelständig
Anzahl Geschosse	II + Dachgeschoss
Dachform	Flach geneigtes Walmdach
