Gebietsuntersuchung Alt-Rahlstedt

Fachgutachten zur Beurteilung der städtebaulichen Eigenart des Untersuchungsraums aufgrund seiner städtebaulichen Gestalt

Hamburg, den 25.03.2019

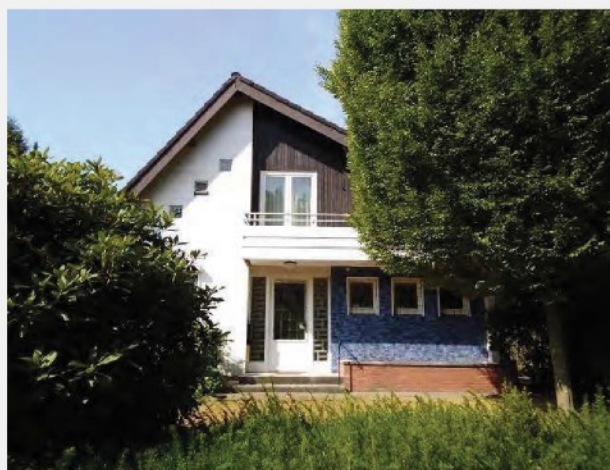
Anschrift	Amtsstraße 82a
Nutzung	Wohnen
Baualtersklasse	1970er Jahre
Baujahr	
Kulturdenkmal	---
Geltendes Planrecht	Bebauungsplan Rahlstedt 44, Reines Wohngebiet (WR)

Gebäudetyp	H-Modernes Einfamilienhaus
Baustil	Nachkriegsmoderne
Bauweise	Freistehendes Einzelgebäude
Gebäudestellung	Giebelständig
Anzahl Geschosse	I + Dachgeschoss
Dachform	Sonderform, asymmetrisches Satteldach mit verschiedenen Dachneigungen

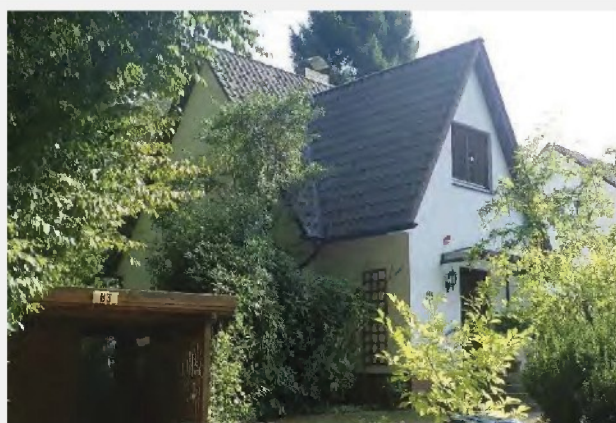
Anschrift	Amtsstraße 83
Nutzung	Wohnen
Baualtersklasse	1960er Jahre
Baujahr	
Kulturdenkmal	---
Geltendes Planrecht	Bebauungsplan Rahlstedt 27, Reines Wohngebiet (WR)

Gebäudetyp	H-Modernes Einfamilienhaus
Baustil	Nachkriegsmoderne
Bauweise	Freistehendes Einzelgebäude
Gebäudestellung	Taufständig
Anzahl Geschosse	I + Dachgeschoss
Dachform	Steil geneigtes Satteldach

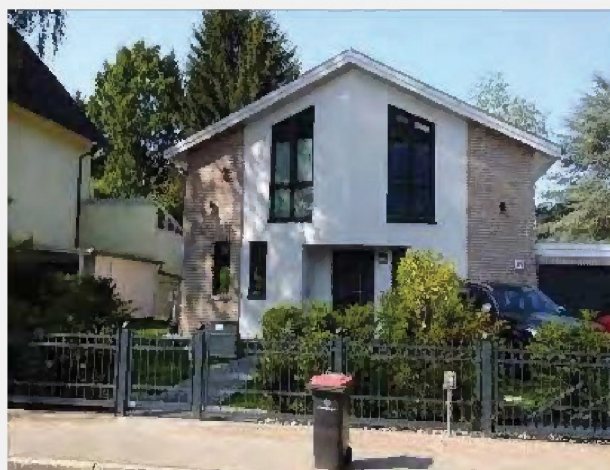
Anschrift	Amtsstraße 84
Nutzung	Wohnen
Baualtersklasse	ab 2000
Baujahr	2017
Kulturdenkmal	---
Geltendes Planrecht	Bebauungsplan Rahlstedt 44, Reines Wohngebiet (WR)

Gebäudetyp	H-Modernes Einfamilienhaus
Baustil	Zeitgenössische Architektur
Bauweise	Freistehendes Einzelgebäude
Gebäudestellung	Giebelständig
Anzahl Geschosse	II
Dachform	Flach geneigtes Satteldach

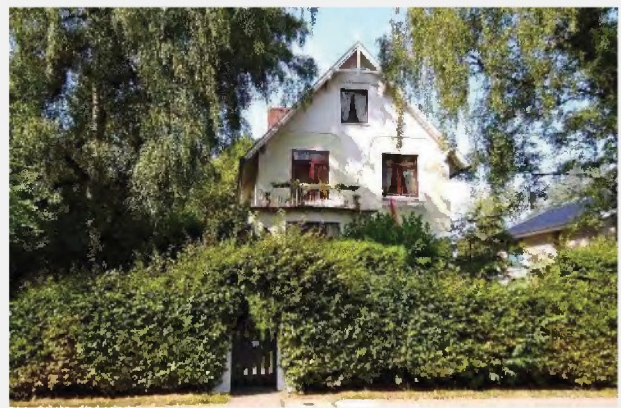
Anschrift	Amtsstraße 86
Nutzung	Wohnen
Baualtersklasse	1900er/10er Jahre
Baujahr	
Kulturdenkmal	---
Geltendes Planrecht	Bebauungsplan Rahlstedt 44, Reines Wohngebiet (WR)

Gebäudetyp	A-Stadtvilla
Baustil	Gründerzeit
Bauweise	Freistehendes Einzelgebäude, Hochparterre
Gebäudestellung	Giebelständig
Anzahl Geschosse	II + Dachgeschoss
Anbauten	Seitlicher Eingangsanbau, seitlich moderner Garagenanbau, rückwärtiger Anbau (Wintergarten)

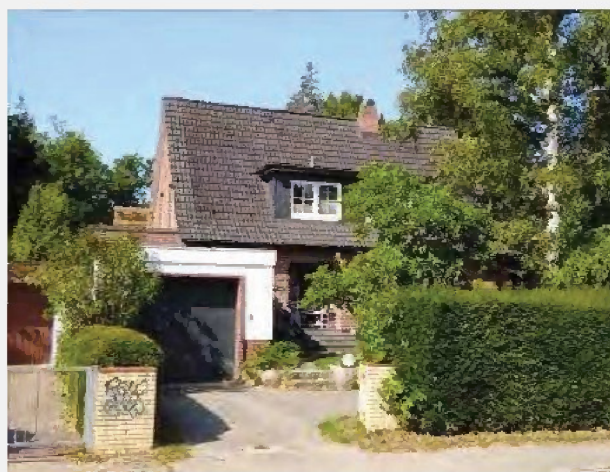
Anschrift	Amtsstraße 88
Nutzung	Wohnen
Baualtersklasse	1960er Jahre
Baujahr	
Kulturdenkmal	---
Geltendes Planrecht	Bebauungsplan Rahlstedt 44, Reines Wohngebiet (WR)

Gebäudetyp	D-Siedlungshaus
Baustil	Nachkriegsmoderne/Backsteinarchitektur
Bauweise	Freistehendes Einzelgebäude
Gebäudestellung	Taufständig
Anzahl Geschosse	I + Dachgeschoss
Dachform	Steil geneigtes Satteldach

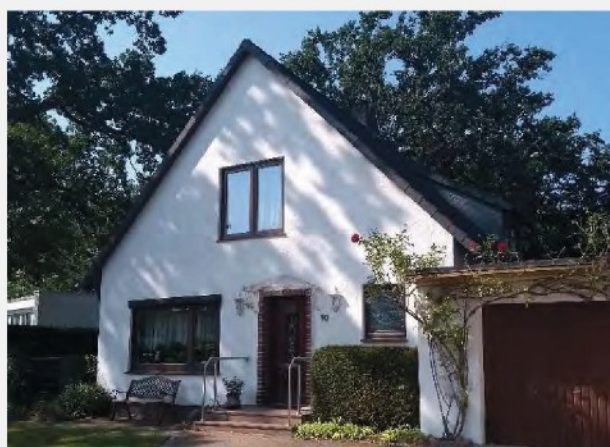
Anschrift	Amtsstraße 90
Nutzung	Wohnen
Baualtersklasse	1960er Jahre
Baujahr	
Kulturdenkmal	---
Geltendes Planrecht	Bebauungsplan Rahlstedt 44, Reines Wohngebiet (WR)

Gebäudetyp	D-Siedlungshaus
Baustil	Nachkriegsmoderne
Bauweise	Freistehendes Einzelgebäude
Gebäudestellung	Giebelständig
Anzahl Geschosse	I + Dachgeschoss
Dachform	Steil geneigtes Satteldach

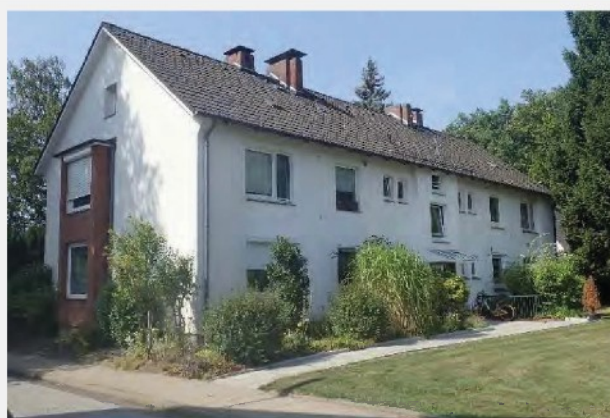
Anschrift	Blinckmannweg 1
Nutzung	Wohnen
Baualtersklasse	1950er Jahre
Baujahr	1958
Kulturdenkmal	---
Geltendes Planrecht	Bebauungsplan Rahlstedt 27, Reines Wohngebiet (WR)

Gebäudetyp	G-Mehrfamilienhaus
Baustil	Nachkriegsmoderne
Bauweise	Freistehender Gebäudeblock
Gebäudestellung	Giebelständig
Anzahl Geschosse	II
Dachform	Steil geneigtes Satteldach

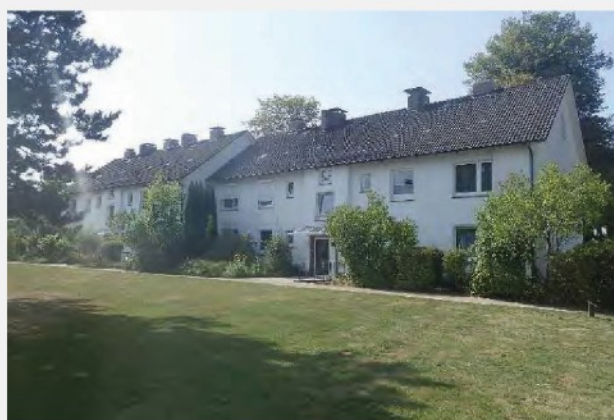
Anschrift	Blinckmannweg 2, 4
Nutzung	Wohnen
Baualtersklasse	1950er Jahre
Baujahr	1958
Kulturdenkmal	---
Geltendes Planrecht	Bebauungsplan Rahlstedt 27, Reines Wohngebiet (WR)

Gebäudetyp	G-Mehrfamilienhaus
Baustil	Nachkriegsmoderne
Bauweise	Gebäudeblock in geschlossener Bauweise
Gebäudestellung	Giebelständig
Anzahl Geschosse	II
Dachform	Steil geneigtes Satteldach

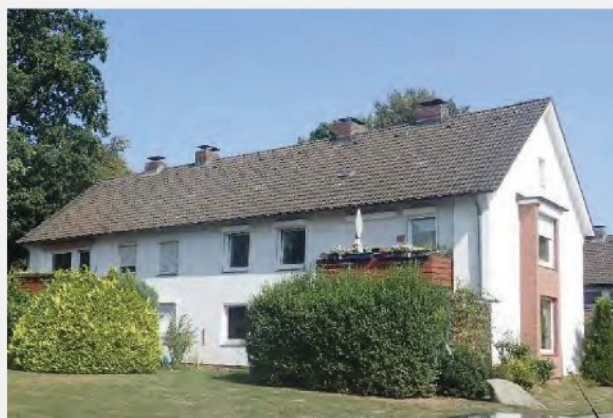
Anschrift	Blinckmannweg 3
Nutzung	Wohnen
Baualtersklasse	1950er Jahre
Baujahr	1958
Kulturdenkmal	---
Geltendes Planrecht	Bebauungsplan Rahlstedt 27, Reines Wohngebiet (WR)

Gebäudetyp	G-Mehrfamilienhaus
Baustil	Nachkriegsmoderne
Bauweise	Freistehender Gebäudeblock
Gebäudestellung	Giebelständig
Anzahl Geschosse	II
Dachform	Steil geneigtes Satteldach

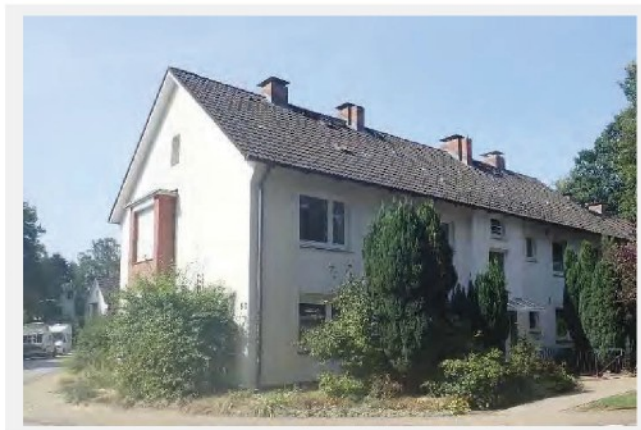
Anschrift	Blinckmannweg 5, 7
Nutzung	Wohnen
Baualtersklasse	1950er Jahre
Baujahr	1958
Kulturdenkmal	---
Geltendes Planrecht	Bebauungsplan Rahlstedt 27, Reines Wohngebiet (WR)

Gebäudetyp	G-Mehrfamilienhaus
Baustil	Nachkriegsmoderne
Bauweise	Gebäudeblock in geschlossener Bauweise
Gebäudestellung	Giebelständig
Anzahl Geschosse	II
Dachform	Steil geneigtes Satteldach

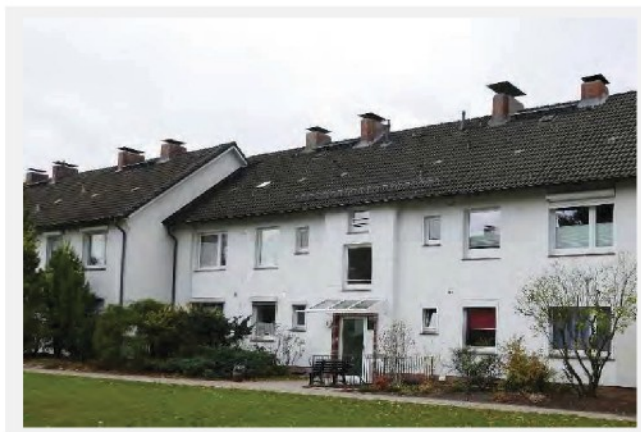
Anschrift	Blinckmannweg 6, 8
Nutzung	Wohnen
Baualtersklasse	1950er Jahre
Baujahr	1958
Kulturdenkmal	---
Geltendes Planrecht	Bebauungsplan Rahlstedt 27, Reines Wohngebiet (WR)

Gebäudetyp	G-Mehrfamilienhaus
Baustil	Nachkriegsmoderne
Bauweise	Gebäudeblock in geschlossener Bauweise
Gebäudestellung	Giebelständig
Anzahl Geschosse	II
Dachform	Steil geneigtes Satteldach

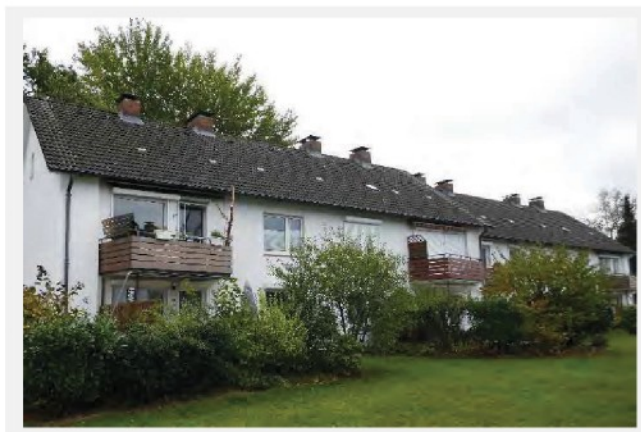
Anschrift	Blinckmannweg 10, 12
Nutzung	Wohnen
Baualtersklasse	1950er Jahre
Baujahr	1958
Kulturdenkmal	---
Geltendes Planrecht	Bebauungsplan Rahlstedt 27, Reines Wohngebiet (WR)

Gebäudetyp	G-Mehrfamilienhaus
Baustil	Nachkriegsmoderne
Bauweise	Gebäudeblock in geschlossener Bauweise
Gebäudestellung	Giebelständig
Anzahl Geschosse	II
Dachform	Steil geneigtes Satteldach

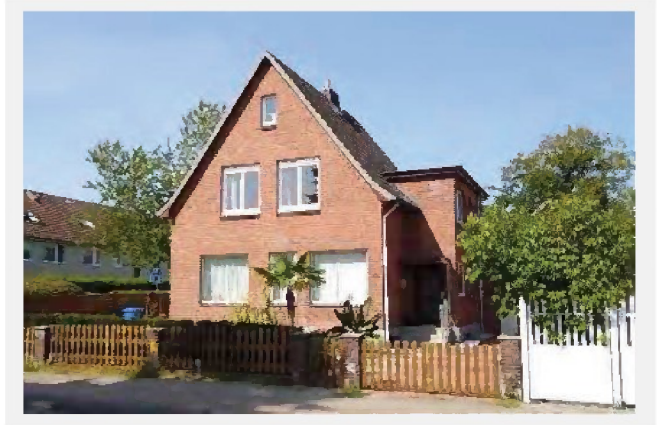
Anschrift	Brockdorffstraße 25
Nutzung	Wohnen
Baualtersklasse	1920er/30er Jahre
Baujahr	
Kulturdenkmal	---
Geltendes Planrecht	Bebauungsplan Rahlstedt 44, Reines Wohngebiet (WR)

Gebäudetyp	D-Siedlungshaus
Baustil	Moderne/Backsteinarchitektur
Bauweise	Freistehendes Einzelgebäude
Gebäudestellung	Giebelständig
Anzahl Geschosse	I + Dachgeschoss
Anbauten	Seitlicher zweigeschossiger Eingangsanbau mit Freitreppe, daran Garagenanbau, rückwärtiger Anbau

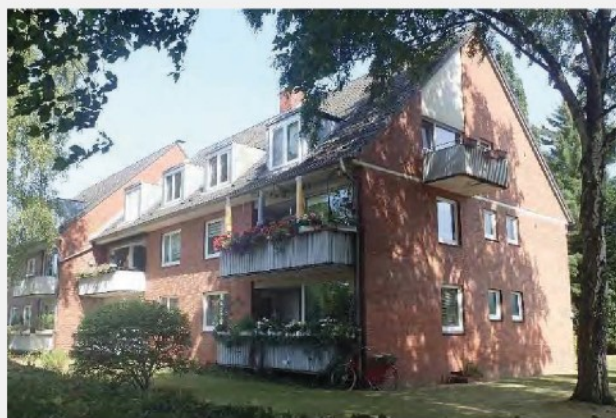
Anschrift	Brockdorffstraße 27a, 27b
Nutzung	Wohnen
Baualtersklasse	1960er Jahre
Baujahr	1963
Kulturdenkmal	---
Geltendes Planrecht	Bebauungsplan Rahlstedt 44, Reines Wohngebiet (WR)

Gebäudetyp	G-Mehrfamilienhaus
Baustil	Nachkriegsmoderne
Bauweise	Gebäudeblock in geschlossener Bauweise
Gebäudestellung	Taufständig
Anzahl Geschosse	II + Dachgeschoss
Dachform	Steil geneigtes Satteldach

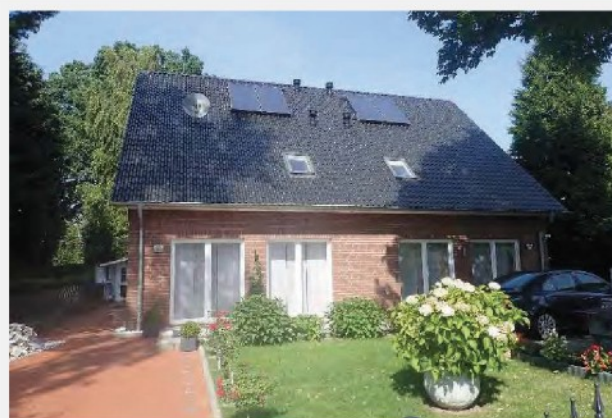
Anschrift	Brockdorffstraße 29a, 29b
Nutzung	Wohnen
Baualtersklasse	ab 2000
Baujahr	2009
Kulturdenkmal	---
Geltendes Planrecht	Bebauungsplan Rahlstedt 44, Reines Wohngebiet (WR)

Gebäudetyp	H-Modernes Doppelhaus
Baustil	Zeitgenössische Architektur
Bauweise	Doppelhaushälfte
Gebäudestellung	Traufständig
Anzahl Geschosse	I + Dachgeschoss
Dachform	Steil geneigtes Satteldach

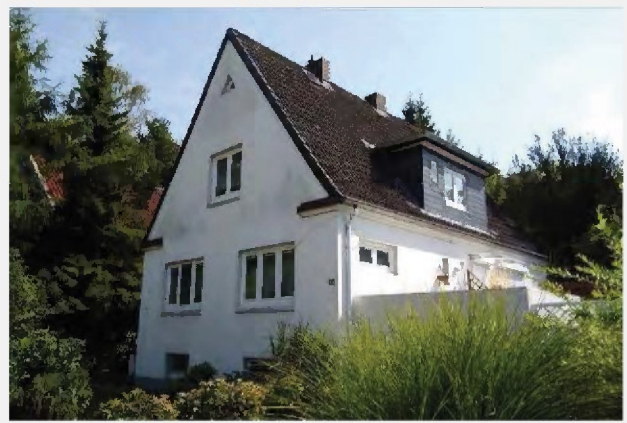
Anschrift	Brockdorffstraße 30
Nutzung	Wohnen
Baualtersklasse	1920er/30er Jahre
Baujahr	
Kulturdenkmal	---
Geltendes Planrecht	Bebauungsplan Rahlstedt 91, Reines Wohngebiet (WR)

Gebäudetyp	D-Siedlungshaus
Baustil	Moderne
Bauweise	Freistehendes Einzelgebäude
Gebäudestellung	Giebelständig
Anzahl Geschosse	I + Dachgeschoss
Anbauten	Seitlicher Eingangsanbau mit Freitreppe, seitlicher Garagenanbau mit sehr großem Balkon

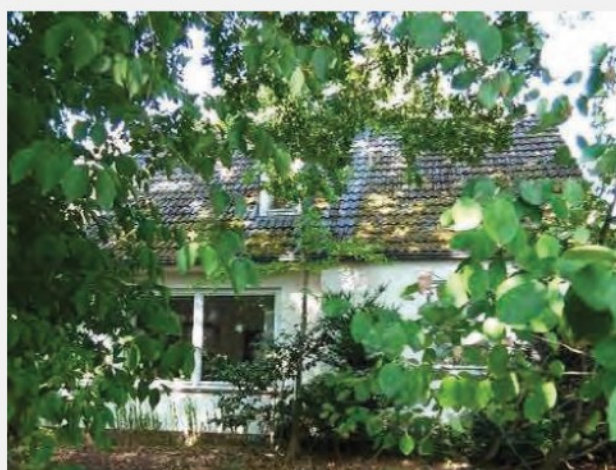
Anschrift	Brockdorffstraße 31
Nutzung	Wohnen
Baualtersklasse	1960er Jahre
Baujahr	1962
Kulturdenkmal	---
Geltendes Planrecht	Bebauungsplan Rahlstedt 44, Reines Wohngebiet (WR)

Gebäudetyp	H-Modernes Einfamilienhaus
Baustil	Nachkriegsmoderne
Bauweise	Freistehendes Einzelgebäude
Gebäudestellung	Traufständig
Anzahl Geschosse	I + Dachgeschoss
Dachform	Steil geneigtes Satteldach

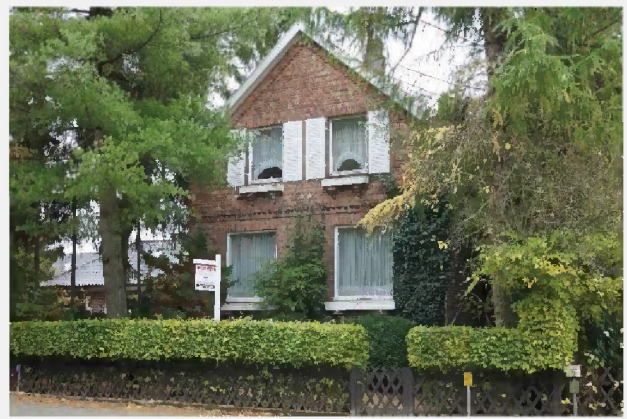
Anschrift	Brockdorffstraße 32
Nutzung	Wohnen
Baualtersklasse	1920er/30er Jahre
Baujahr	
Kulturdenkmal	---
Geltendes Planrecht	Bebauungsplan Rahlstedt 91, Reines Wohngebiet (WR)

Gebäudetyp	D-Siedlungshaus, Sonderform
Baustil	Moderne/Backsteinarchitektur
Bauweise	Freistehendes Einzelgebäude
Gebäudestellung	Giebelständig
Anzahl Geschosse	I + Dachgeschoss
Anbauten	Seitlicher Eingangsanbau mit ursprünglicher Freitreppe aus Rotklinkerfliesen, seitlicher Garagenanbau, rückwärtiger Anbau

Dachform	Steil geneigtes Satteldach Eingangsanbau: Flach geneigtes Pultdach, Garagenanbau: Flachdach
Dacheindeckung/Farbe	Kleinformatig, profiliert, glänzend; Farbe: Rot; Besonderer Ortgangausbildung, sichtbare weiße Balkenlage, markanter Traufkasten
Dachaufbauten	Seitlich Kastengaube und Dachflächenfenster (nachträglich)

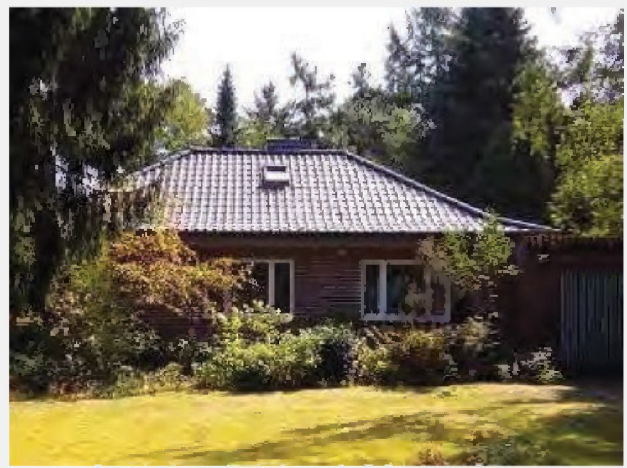
Anschrift	Brockdorffstraße 34
Nutzung	Wohnen
Baualtersklasse	1960er Jahre
Baujahr	1960
Kulturdenkmal	---
Geltendes Planrecht	Bebauungsplan Rahlstedt 91, Reines Wohngebiet (WR)

Gebäudetyp	E-Walmdachbungalow
Baustil	Nachkriegsmoderne
Bauweise	Freistehendes Einzelgebäude
Gebäudestellung	Taufständig
Anzahl Geschosse	I + Dachgeschoss
Dachform	Flach geneigtes Walmdach

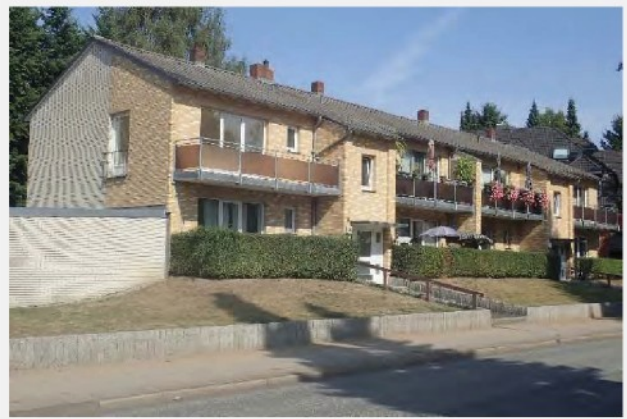
Anschrift	Brockdorffstraße 35, 37
Nutzung	Wohnen
Baualtersklasse	1960er Jahre
Baujahr	1960
Kulturdenkmal	---
Geltendes Planrecht	Bebauungsplan Rahlstedt 44, Reines Wohngebiet (WR)

Gebäudetyp	G-Mehrfamilienhaus
Baustil	Nachkriegsmoderne
Bauweise	Gebäudeblock in geschlossener Bauweise
Gebäudestellung	Traufständig
Anzahl Geschosse	II
Dachform	Flach geneigtes Satteldach

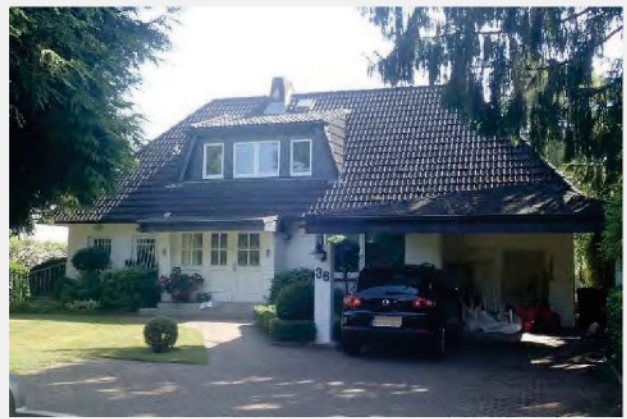
Anschrift	Brockdorffstraße 36
Nutzung	Wohnen
Baualtersklasse	1960er Jahre
Baujahr	
Kulturdenkmal	---
Geltendes Planrecht	Bebauungsplan Rahlstedt 91, Reines Wohngebiet (WR)

Gebäudetyp	E-Walmdachbungalow
Baustil	Nachkriegsmoderne
Bauweise	Freistehendes Einzelgebäude
Gebäudestellung	Traufständig
Anzahl Geschosse	I + Dachgeschoss
Dachform	Steil geneigtes Walmdach

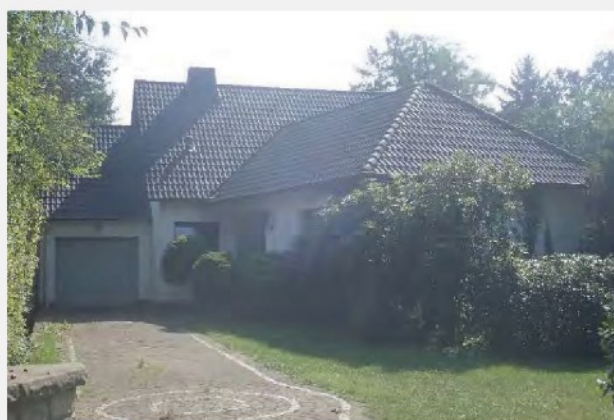
Anschrift	Brockdorffstraße 38
Nutzung	Wohnen
Baualtersklasse	1960er Jahre
Baujahr	
Kulturdenkmal	---
Geltendes Planrecht	Bebauungsplan Rahlstedt 91, Reines Wohngebiet (WR)

Gebäudetyp	H-Modernes Einfamilienhaus
Baustil	Nachkriegsmoderne
Bauweise	Freistehendes Einzelgebäude
Gebäudestellung	Traufständig
Anzahl Geschosse	I + Dachgeschoss
Dachform	Steil geneigtes Satteldach, Anbau mit Walmdach

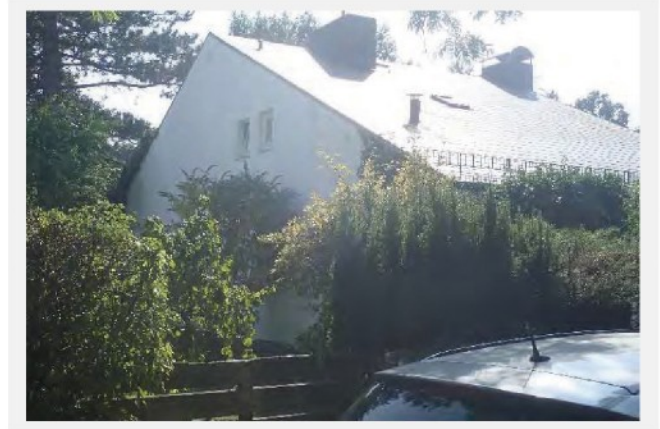
Anschrift	Brockdorffstraße 40
Nutzung	Wohnen
Baualtersklasse	1960er Jahre
Baujahr	
Kulturdenkmal	---
Geltendes Planrecht	Bebauungsplan Rahlstedt 91, Reines Wohngebiet (WR)

Gebäudetyp	H-Modernes Einfamilienhaus
Baustil	Nachkriegsmoderne
Bauweise	Freistehendes Einzelgebäude
Gebäudestellung	Taufständig
Anzahl Geschosse	I + Dachgeschoss
Dachform	Sonderform, flach geneigtes asymmetrisches Satteldach mit unterschiedlichen Sparrenlängen

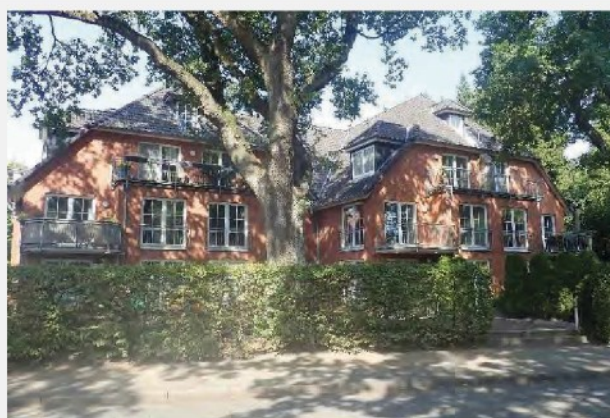
Anschrift	Brockdorffstraße 41
Nutzung	Wohnen
Baualtersklasse	1980er/90er Jahre
Baujahr	1999
Kulturdenkmal	---
Geltendes Planrecht	Bebauungsplan Rahlstedt 44, Reines Wohngebiet (WR)

Gebäudetyp	G-Mehrfamilienhaus
Baustil	Zeitgenössische Architektur
Bauweise	Freistehender Gebäudeblock
Gebäudestellung	Giebelständig
Anzahl Geschosse	II + Dachgeschoss
Dachform	Steil geneigtes Walmdach

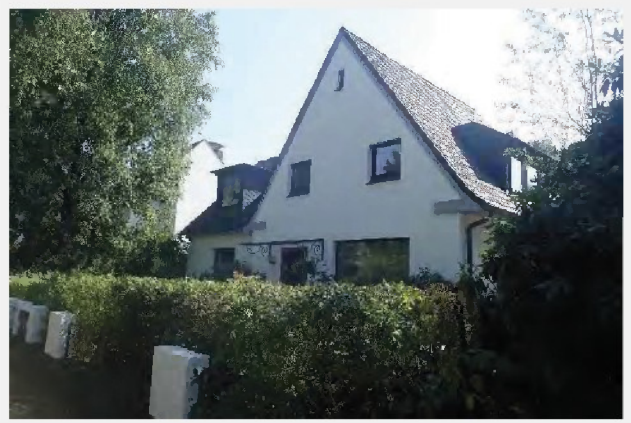
Anschrift	Brockdorffstraße 42
Nutzung	Wohnen
Baualtersklasse	1920er/30er Jahre
Baujahr	
Kulturdenkmal	---
Geltendes Planrecht	Bebauungsplan Rahlstedt 91, Reines Wohngebiet (WR)

Gebäudetyp	D-Siedlungshaus
Baustil	Moderne
Bauweise	Freistehendes Einzelgebäude
Gebäudestellung	Giebelständig
Anzahl Geschosse	I + Dachgeschoss
Anbauten	Seitlicher Anbau (nachträglich), seitlicher Garagenanbau

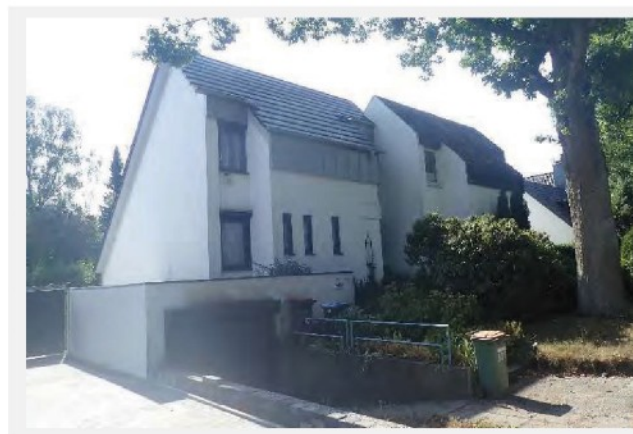
Anschrift	Brockdorffstraße 44a, 44b
Nutzung	Wohnen
Baualtersklasse	1960er Jahre
Baujahr	1968
Kulturdenkmal	---
Geltendes Planrecht	Bebauungsplan Rahlstedt 91, Reines Wohngebiet (WR)

Gebäudetyp	H-Modernes Doppelhaus
Baustil	Nachkriegsmoderne
Bauweise	Doppelhaushälfte
Gebäudestellung	Taufständig
Anzahl Geschosse	I + Dachgeschoss
Dachform	Sonderform, steil geneigtes asymmetrisches Satteldach mit unterschiedlichen Dachlängen

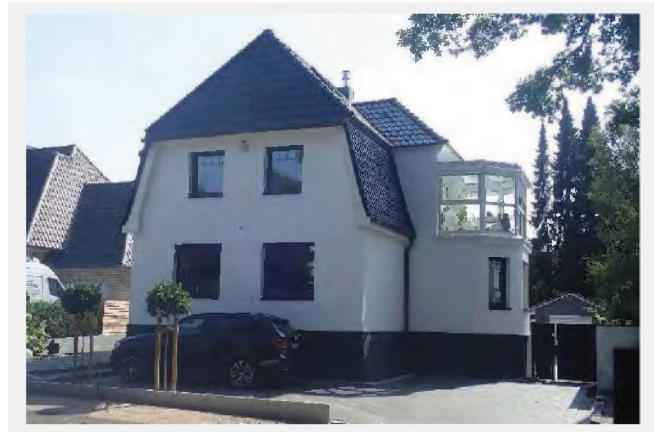
Anschrift	Brockdorffstraße 46
Nutzung	Wohnen
Baualtersklasse	1920er/30er Jahre
Baujahr	
Kulturdenkmal	---
Geltendes Planrecht	Bebauungsplan Rahlstedt 91, Reines Wohngebiet (WR)

Gebäudetyp	B-Mansarddachhaus
Baustil	Moderne/Backsteinarchitektur
Bauweise	Freistehendes Einzelgebäude, Hochparterre
Gebäudestellung	Giebelständig
Anzahl Geschosse	II + Dachgeschoss
Anbauten	Seitlicher Eingangsanbau, seitliches Zwerchhaus, rückwärtiger Anbau

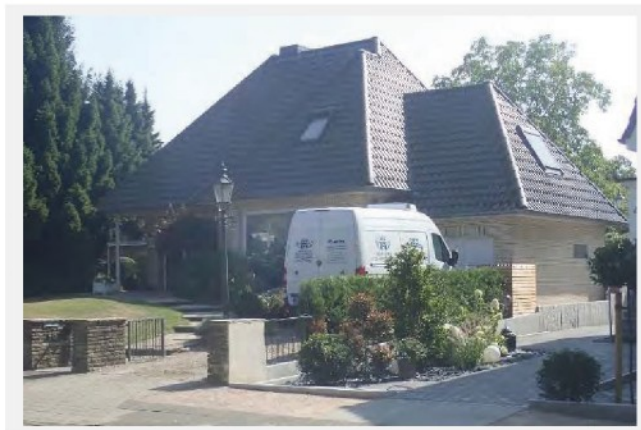
Anschrift	Brockdorffstraße 48
Nutzung	Wohnen
Baualtersklasse	1960er Jahre
Baujahr	1960
Kulturdenkmal	---
Geltendes Planrecht	Bebauungsplan Rahlstedt 91, Reines Wohngebiet (WR)

Gebäudetyp	E-Walmdachbungalow
Baustil	Nachkriegsmoderne
Bauweise	Freistehendes Einzelgebäude
Gebäudestellung	Taufständig
Anzahl Geschosse	I + Dachgeschoss
Dachform	Steil geneigtes Walmdach

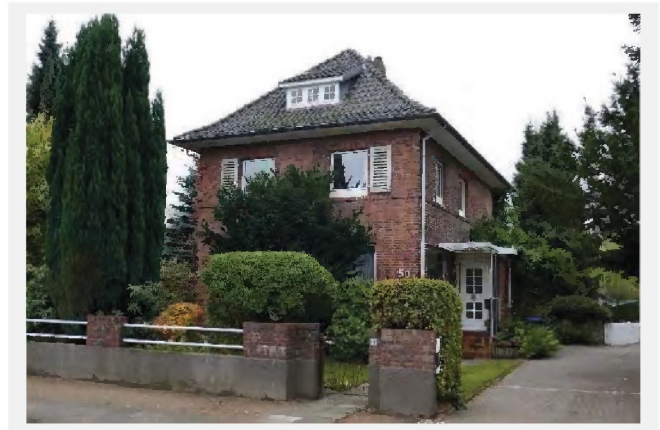
Gebäudetyp	C-Kaffeemühle, Sonderform mit großem seitlichen Zwerchhaus und rechteckigem Grundriss
Baustil	Moderne/Backsteinarchitektur
Bauweise	Freistehendes Einzelgebäude
Gebäudestellung	Giebelständig
Anzahl Geschosse	II
Anbauten	Seitlicher Eingangsanbau mit Freitreppe und nachträglich angesetztem Kunststoff-/Glasvordach, seitlich rückwärtiger Anbau (nachträglich)

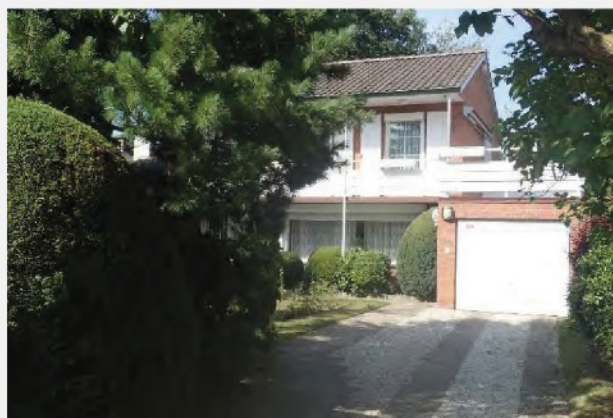
Anschrift	Brockdorffstraße 55
Nutzung	Wohnen
Baualtersklasse	1970er Jahre
Baujahr	
Kulturdenkmal	---
Geltendes Planrecht	Bebauungsplan Rahlstedt 27, Reines Wohngebiet (WR)

Gebäudetyp	H-Modernes Einfamilienhaus
Baustil	Nachkriegsmoderne
Bauweise	Freistehendes Einzelgebäude
Gebäudestellung	Traufständig
Anzahl Geschosse	II
Dachform	Flach geneigtes Satteldach

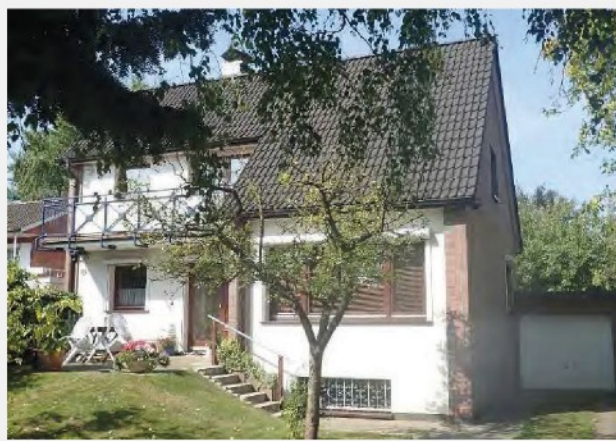
Anschrift	Brockdorffstraße 57
Nutzung	Wohnen
Baualtersklasse	1970er Jahre
Baujahr	
Kulturdenkmal	---
Geltendes Planrecht	Bebauungsplan Rahlstedt 27, Reines Wohngebiet (WR)

Gebäudetyp	H-Modernes Einfamilienhaus
Baustil	Nachkriegsmoderne
Bauweise	Freistehendes Einzelgebäude
Gebäudestellung	Taufständig
Anzahl Geschosse	I + Dachgeschoss
Dachform	Steil geneigtes Satteldach

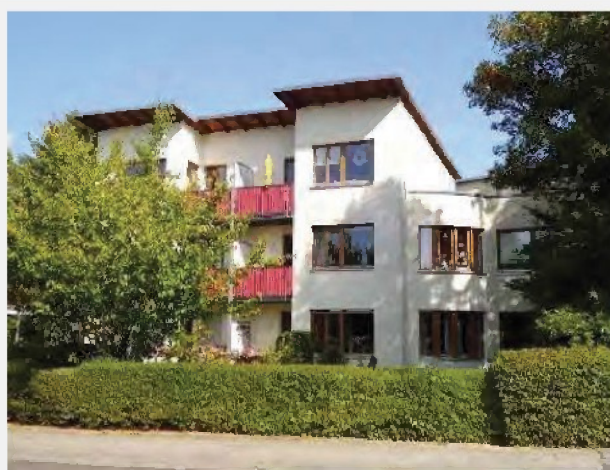
Anschrift	Brockdorffstraße 57a
Nutzung	Soziale Einrichtung
Baualtersklasse	ab 2000
Baujahr	2005
Kulturdenkmal	---
Geltendes Planrecht	Bebauungsplan Rahlstedt 27, Allgemeines Wohngebiet (WA)

Gebäudetyp	I-Sonderbau
Baustil	Zeitgenössische Architektur
Bauweise	Freistehender Gebäudeblock
Gebäudestellung	Giebelständig
Anzahl Geschosse	III
Dachform	Flach geneigtes Pultdach

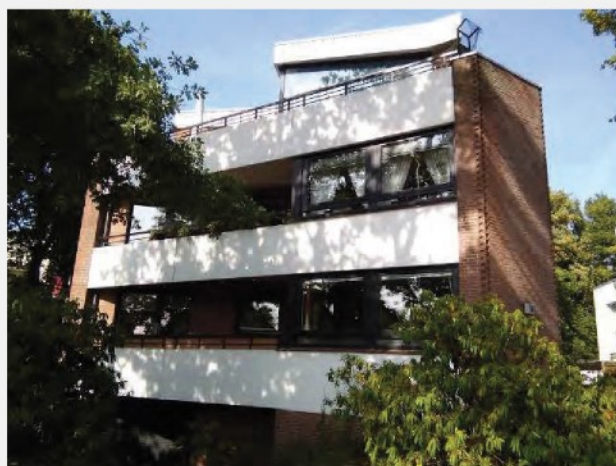
Anschrift	Brockdorffstraße 59
Nutzung	Wohnen
Baualtersklasse	1980er/90er Jahre
Baujahr	1981
Kulturdenkmal	---
Geltendes Planrecht	Bebauungsplan Rahlstedt 27, Allgemeines Wohngebiet (WA)

Gebäudetyp	G-Mehrfamilienhaus
Baustil	Zeitgenössische Architektur
Bauweise	Freistehender Gebäudeblock
Gebäudestellung	Querseite straßenbegleitend
Anzahl Geschosse	II + Staffelgeschoss
Dachform	Flachdach

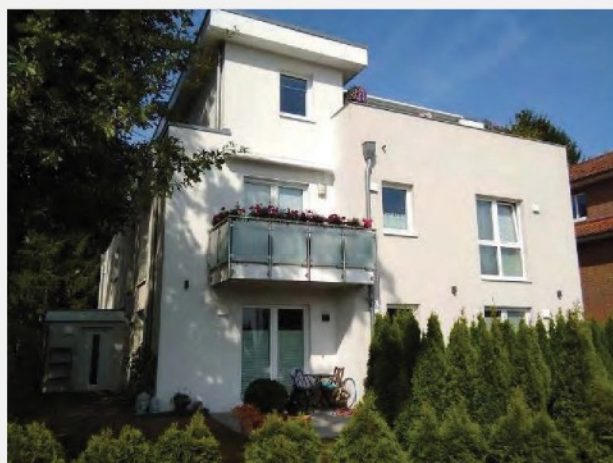
Anschrift	Brockdorffstraße 61
Nutzung	Wohnen
Baualtersklasse	ab 2000
Baujahr	2015
Kulturdenkmal	---
Geltendes Planrecht	Bebauungsplan Rahlstedt 27, Allgemeines Wohngebiet (WA)

Gebäudetyp	G-Mehrfamilienhaus
Baustil	Zeitgenössische Architektur
Bauweise	Freistehender Gebäudeblock
Gebäudestellung	Querseite straßenbegleitend
Anzahl Geschosse	II + Staffelgeschoss
Dachform	Flachdach

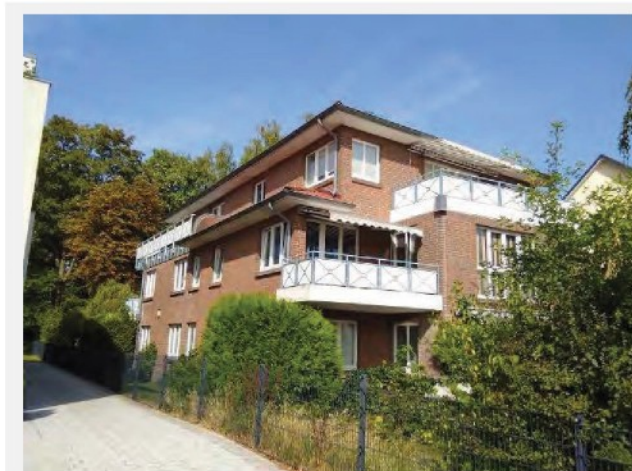
Anschrift	Brockdorffstraße 63
Nutzung	Wohnen
Baualtersklasse	1980er/90er Jahre
Baujahr	1991
Kulturdenkmal	---
Geltendes Planrecht	Bebauungsplan Rahlstedt 27, Allgemeines Wohngebiet (WA)

Gebäudetyp	G-Mehrfamilienhaus
Baustil	Zeitgenössische Architektur
Bauweise	Freistehender Gebäudeblock
Gebäudestellung	Giebelständig
Anzahl Geschosse	II + Staffelgeschoss
Dachform	Flach geneigtes Walmdach

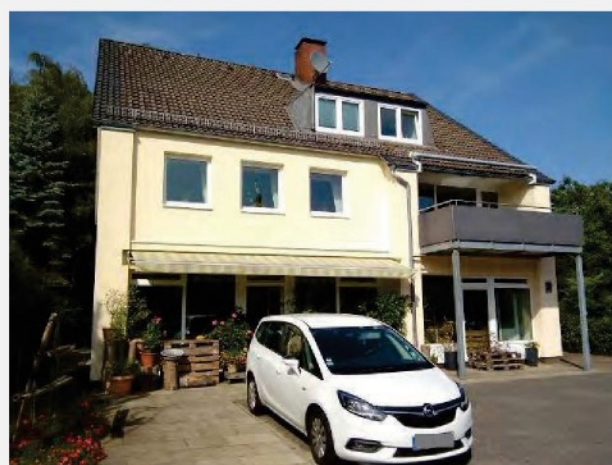
Anschrift	Brockdorffstraße 65
Nutzung	Mischnutzung
Baualtersklasse	1960er Jahre
Baujahr	1963
Kulturdenkmal	---
Geltendes Planrecht	Bebauungsplan Rahlstedt 27, Allgemeines Wohngebiet (WA)

Gebäudetyp	G-Mehrfamilienhaus
Baustil	Nachkriegsmoderne
Bauweise	Freistehendes Einzelgebäude
Gebäudestellung	Traufständig
Anzahl Geschosse	II + Dachgeschoss
Dachform	Steil geneigtes Satteldach

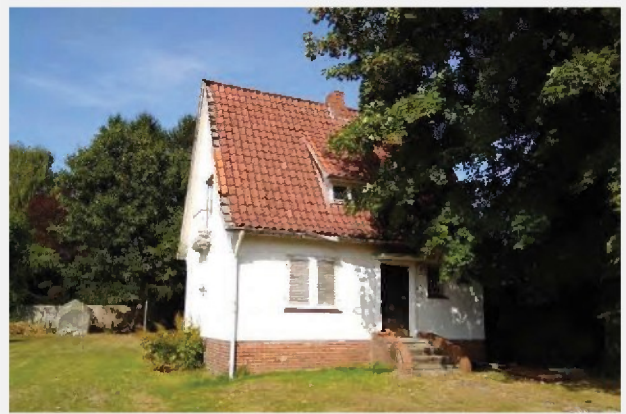
Anschrift	Brockdorffstraße 67
Nutzung	Wohnen
Baualtersklasse	1950er Jahre
Baujahr	
Kulturdenkmal	---
Geltendes Planrecht	Bebauungsplan Rahlstedt 27, Allgemeines Wohngebiet (WA)

Gebäudetyp	D-Siedlungshaus
Baustil	Nachkriegsmoderne
Bauweise	Freistehendes Einzelgebäude
Gebäudestellung	Traufständig
Anzahl Geschosse	I + Dachgeschoss
Anbauten	---

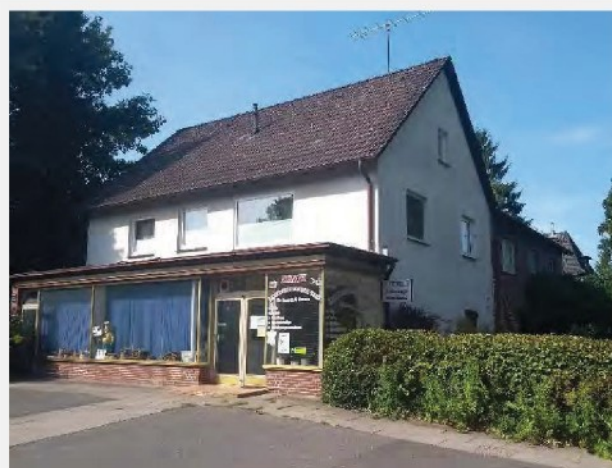
Anschrift	Brockdorffstraße 69
Nutzung	Mischnutzung
Baualtersklasse	1950er Jahre
Baujahr	1949
Kulturdenkmal	---
Geltendes Planrecht	Bebauungsplan Rahlstedt 27, Allgemeines Wohngebiet (WA)

Gebäudetyp	G-Mehrfamilienhaus
Baustil	Nachkriegsmoderne
Bauweise	Freistehendes Einzelgebäude
Gebäudestellung	Traufständig
Anzahl Geschosse	II + Dachgeschoss
Dachform	Steil geneigtes Satteldach

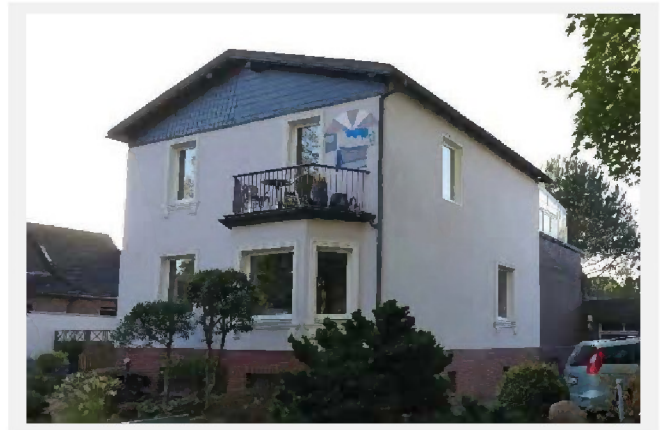
Anschrift	Buchwaldstraße 8
Nutzung	Wohnen
Baualtersklasse	1900er/10er Jahre
Baujahr	
Kulturdenkmal	---
Geltendes Planrecht	Bebauungsplan Rahlstedt 44, Reines Wohngebiet (WR)

Gebäudetyp	A-Stadtvilla
Baustil	Gründerzeit
Bauweise	Freistehendes Einzelgebäude
Gebäudestellung	Giebelständig
Anzahl Geschosse	II
Anbauten	Seitlicher zweigeschossiger Eingangsanbau, rückwärtiger Anbau

Dachform	Flach geneigtes Satteldach Eingangsanbau: Walmdach
Dacheindeckung/Farbe	Kleinformatig, profiliert, matt; Farbe: Rot Sichtbare Sparrenköpfe, Eingangsanbau: Biberschwanzdeckung
Dachaufbauten	---

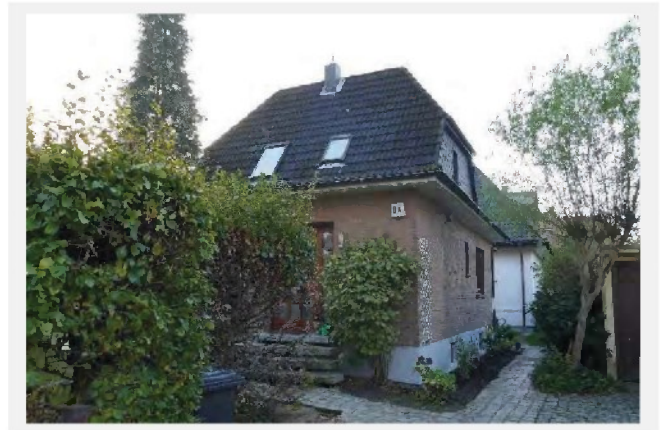
Anschrift	Buchwaldstraße 8a
Nutzung	Wohnen
Baualtersklasse	1920er/30er Jahre
Baujahr	1937
Kulturdenkmal	---
Geltendes Planrecht	Bebauungsplan Rahlstedt 44, Reines Wohngebiet (WR)

Gebäudetyp	D-Siedlungshaus
Baustil	Moderne/Backsteinarchitektur
Bauweise	Freistehendes Einzelgebäude
Gebäudestellung	Taufständig
Anzahl Geschosse	I + Dachgeschoss
Anbauten	Großer rückwärtiger Querbau, Eingangsanbau

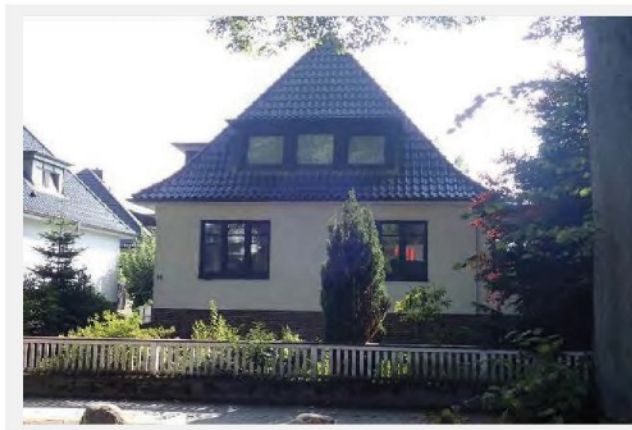
Anschrift	Buchwaldstraße 10
Nutzung	Wohnen
Baualtersklasse	1950er Jahre
Baujahr	
Kulturdenkmal	---
Geltendes Planrecht	Bebauungsplan Rahlstedt 44, Reines Wohngebiet (WR)

Gebäudetyp	E-Walmdachbungalow
Baustil	Nachkriegsmoderne
Bauweise	Freistehendes Einzelgebäude
Gebäudestellung	Giebelständig
Anzahl Geschosse	I + Dachgeschoss
Dachform	Steil geneigtes Walmdach

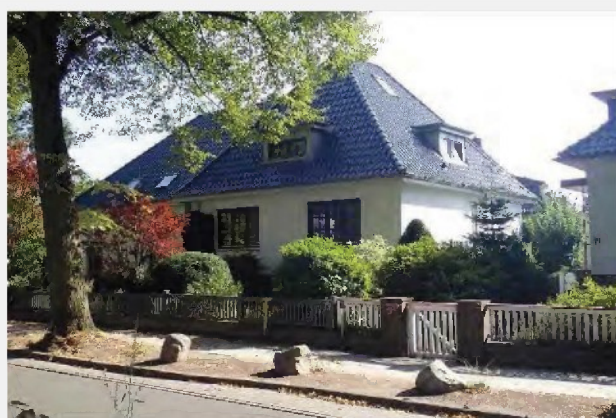
Anschrift	Buchwaldstraße 12
Nutzung	Wohnen
Baualtersklasse	1960er Jahre
Baujahr	
Kulturdenkmal	---
Geltendes Planrecht	Bebauungsplan Rahlstedt 44, Reines Wohngebiet (WR)

Gebäudetyp	E-Walmdachbungalow
Baustil	Nachkriegsmoderne
Bauweise	Freistehendes Einzelgebäude
Gebäudestellung	Taufständig
Anzahl Geschosse	I + Dachgeschoss
Dachform	Steil geneigtes Walmdach

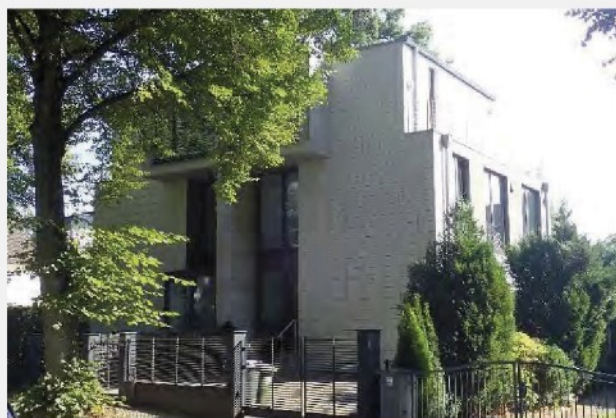
Anschrift	Buchwaldstraße 16a, 16b
Nutzung	Wohnen
Baualtersklasse	ab 2000
Baujahr	2010
Kulturdenkmal	---
Geltendes Planrecht	Bebauungsplan Rahlstedt 44, Reines Wohngebiet (WR)

Gebäudetyp	H-Modernes Doppelhaus
Baustil	Zeitgenössische Architektur
Bauweise	Doppelhaushälfte
Gebäudestellung	Querseite straßenbegleitend
Anzahl Geschosse	II + Staffelgeschoss
Dachform	Flachdach

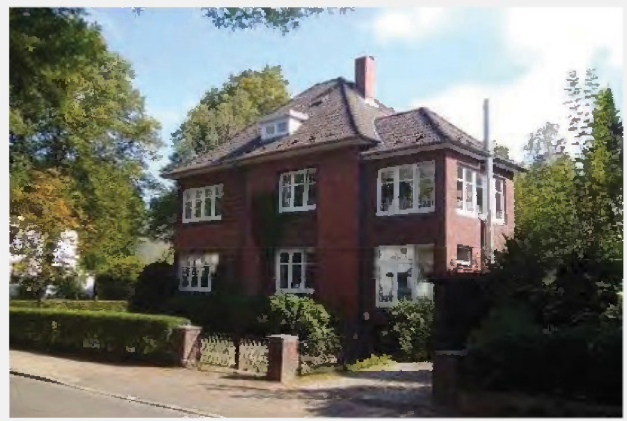
Anschrift	Buchwaldstraße 20
Nutzung	Wohnen
Baualtersklasse	1920er/30er Jahre
Baujahr	
Kulturdenkmal	---
Geltendes Planrecht	Bebauungsplan Rahlstedt 44, Reines Wohngebiet (WR)

Gebäudetyp	C-Kaffeemühle, Sonderform mit großem seitlichen Zwerchhaus
Baustil	Moderne/Backsteinarchitektur
Bauweise	Freistehendes Einzelgebäude
Gebäudestellung	Giebelständig
Anzahl Geschosse	II
Anbauten	Seitlicher zweigeschossiger Eingangsanbau mit schlichtem Vordach und Freitreppe, daran eingeschossiger Anbau, zweigeschossiger rückwärtiger Anbau mit Garage (alle nachträglich, 1960er/70er Jahre)

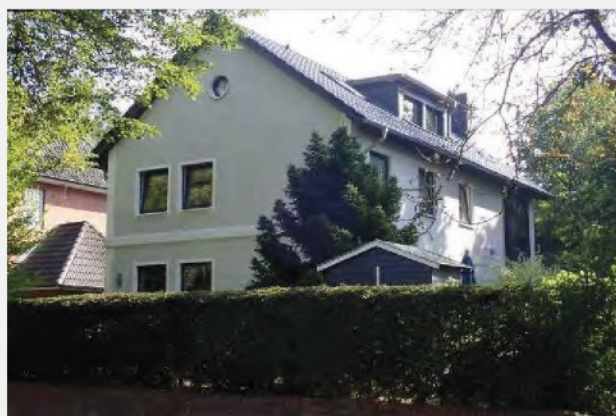
Anschrift	Buchwaldstraße 22
Nutzung	Wohnen
Baualtersklasse	1970er Jahre
Baujahr	1971
Kulturdenkmal	---
Geltendes Planrecht	Bebauungsplan Rahlstedt 44, Reines Wohngebiet (WR)

Gebäudetyp	H-Modernes Einfamilienhaus
Baustil	Nachkriegsmoderne mit Gründerzeitelementen
Bauweise	Freistehendes Einzelgebäude
Gebäudestellung	Giebelständig
Anzahl Geschosse	II + Dachgeschoss
Dachform	Steil geneigtes Satteldach

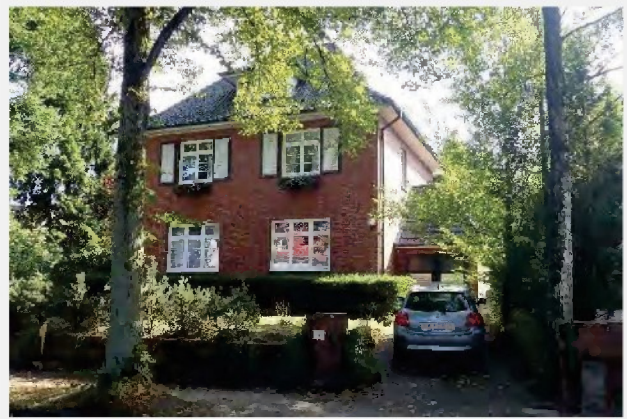
Anschrift	Buchwaldstraße 24
Nutzung	Wohnen
Baualtersklasse	1920er/30er Jahre
Baujahr	
Kulturdenkmal	---
Geltendes Planrecht	Bebauungsplan Rahlstedt 44, Reines Wohngebiet (WR)

Gebäudetyp	C-Kaffeemühle
Baustil	Moderne/Backsteinarchitektur
Bauweise	Freistehendes Einzelgebäude
Gebäudestellung	Traufständig
Anzahl Geschosse	II
Anbauten	Seitlicher Garagenanbau, rückwärtiger Anbau

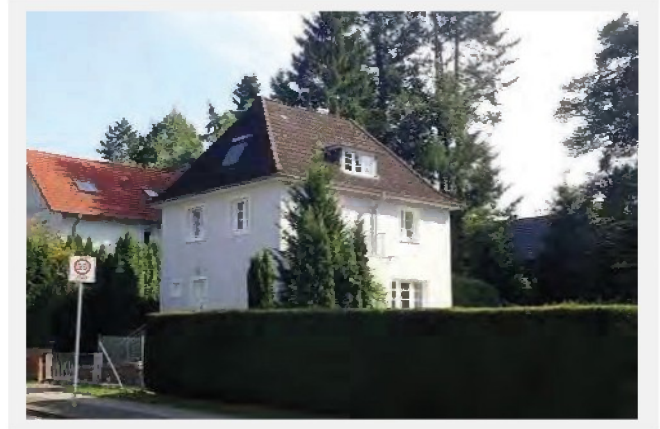
Anschrift	Buchwaldstraße 32
Nutzung	Wohnen
Baualtersklasse	1920er/30er Jahre
Baujahr	
Kulturdenkmal	---
Geltendes Planrecht	Bebauungsplan Rahlstedt 27, Reines Wohngebiet (WR)

Gebäudetyp	C-Kaffeemühle
Baustil	Moderne
Bauweise	Freistehendes Einzelgebäude, Hochparterre
Gebäudestellung	Giebelständig
Anzahl Geschosse	II
Anbauten	Rückwärtiger Anbau

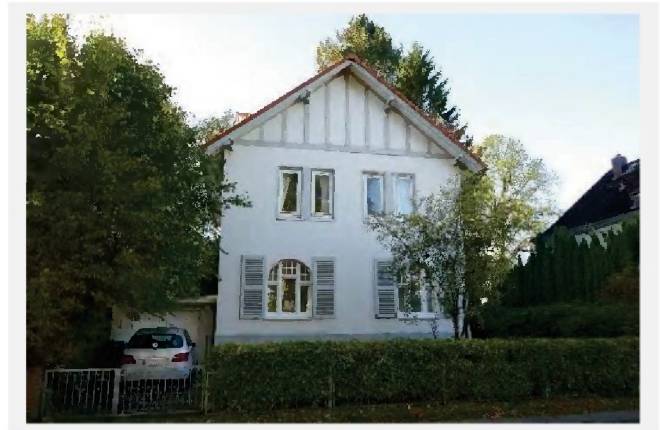
Anschrift	Buchwaldstraße 34
Nutzung	Wohnen
Baualtersklasse	1900er/10er Jahre
Baujahr	1904/09
Kulturdenkmal	---
Geltendes Planrecht	Bebauungsplan Rahlstedt 27, Reines Wohngebiet (WR)

Gebäudetyp	A-Stadtvilla
Baustil	Gründerzeit
Bauweise	Freistehendes Einzelgebäude
Gebäudestellung	Giebelständig
Anzahl Geschosse	II
Anbauten	Seitlicher Garagenanbau

Dachform	Steil geneigtes Satteldach
Dacheindeckung/Farbe	Kleinformig, profiliert, matt; Farbe: Rot
	Schmale Ortsgangausbildung, sichtbare Sparrenköpfe
Dachaufbauten	Überdimensionierte Gaube, Dachflächenfenster

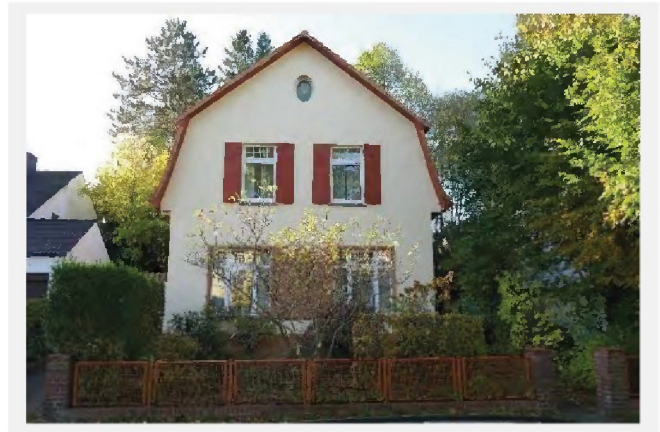
Anschrift	Buchwaldstraße 36
Nutzung	Wohnen
Baualtersklasse	1900er/10er Jahre
Baujahr	1904/09
Kulturdenkmal	---
Geltendes Planrecht	Bebauungsplan Rahlstedt 27, Reines Wohngebiet (WR)

Gebäudetyp	B-Mansarddachhaus, frühe Sonderform mit Elementen der Stadtvilla (A)
Baustil	Gründerzeit
Bauweise	Freistehendes Einzelgebäude
Gebäudestellung	Giebelständig
Anzahl Geschosse	II
Anbauten	Seitlicher Eingangsanbau, seitlicher Garagenanbau, rückwärtiger Anbau

Dachform	Steil geneigtes Mansarddach; Eingangsanbau: Walmdach, Garage: Flachdach
Dacheindeckung/Farbe	kleinformig, profiliert, matt; Farbe: rotbraun; Schmale Ortgausbildung als sichtbare rot gestrichene Balkenlage, markanter roter Traufkasten
Dachaufbauten	Seitlich kleine Kastengaube in der Mansarde, moderne Dachflächenfenster

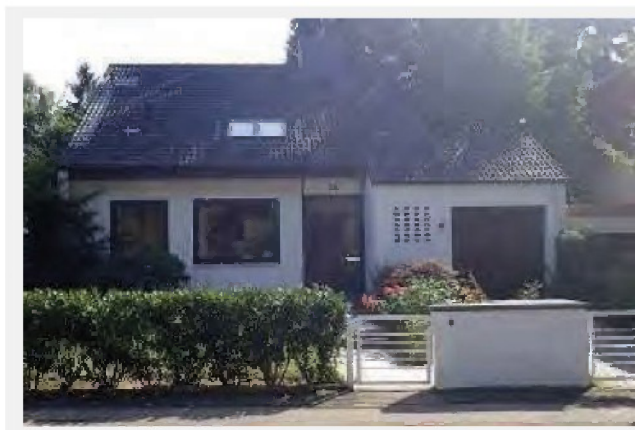
Anschrift	Buchwaldstraße 38
Nutzung	Wohnen
Baualtersklasse	1960er Jahre
Baujahr	1967
Kulturdenkmal	---
Geltendes Planrecht	Bebauungsplan Rahlstedt 27, Reines Wohngebiet (WR)

Gebäudetyp	H-Modernes Einfamilienhaus
Baustil	Nachkriegsmoderne
Bauweise	Freistehendes Einzelgebäude
Gebäudestellung	Taufständig
Anzahl Geschosse	I
Dachform	Flach geneigtes Satteldach

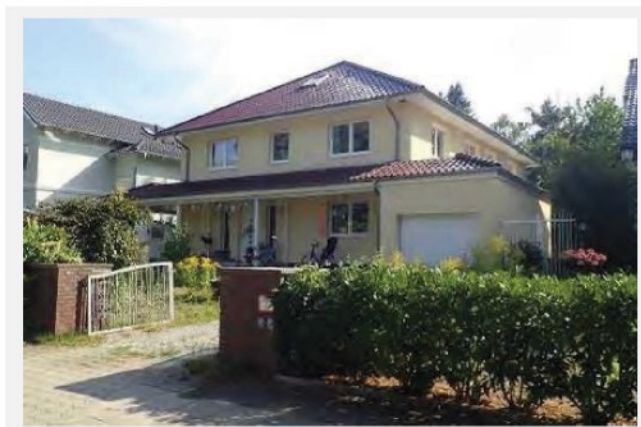
Anschrift	Buchwaldstraße 40
Nutzung	Wohnen
Baualtersklasse	ab 2000
Baujahr	2010
Kulturdenkmal	---
Geltendes Planrecht	Bebauungsplan Rahlstedt 27, Reines Wohngebiet (WR)

Gebäudetyp	H-Modernes Einfamilienhaus
Baustil	Nachkriegsmoderne
Bauweise	Freistehendes Einzelgebäude
Gebäudestellung	Giebelständig
Anzahl Geschosse	II
Dachform	Flach geneigtes Walmdach

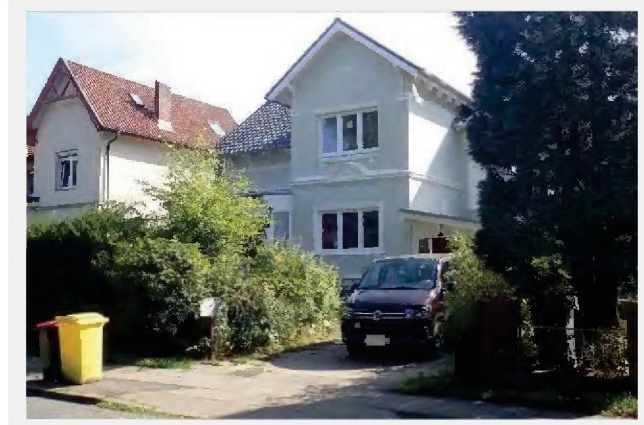
Anschrift	Buchwaldstraße 42
Nutzung	Wohnen
Baualtersklasse	1900er/10er Jahre
Baujahr	1901
Kulturdenkmal	---
Geltendes Planrecht	Bebauungsplan Rahlstedt 27, Reines Wohngebiet (WR)

Gebäudetyp	A-Stadtvilla
Baustil	Gründerzeit
Bauweise	Freistehendes Einzelgebäude
Gebäudestellung	Traufständig, Querhaus giebelständig
Anzahl Geschosse	I + Dachgeschoss
Anbauten	Seitlicher zweigeschossiger Eingangsanbau mit modernem Eingangsvorbau, moderner Wintergarten

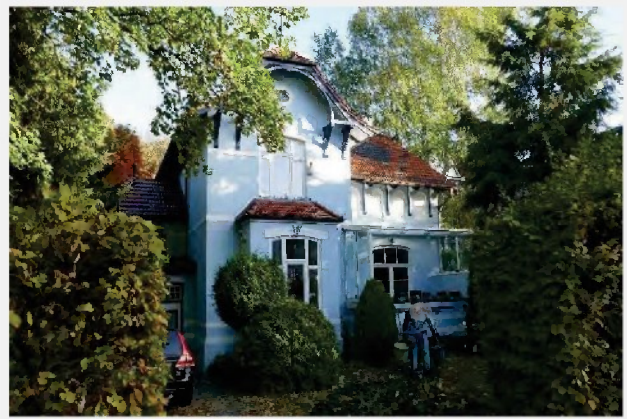
Anschrift	Buchwaldstraße 43
Nutzung	Wohnen
Baualtersklasse	1900er/10er Jahre
Baujahr	1903
Kulturdenkmal	---
Geltendes Planrecht	Bebauungsplan Rahlstedt 27, Reines Wohngebiet (WR)

Gebäudetyp	A-Stadtvilla
Baustil	Gründerzeit
Bauweise	Freistehendes Einzelgebäude
Gebäudestellung	Traufständig, Querhaus giebelständig
Anzahl Geschosse	II
Anbauten	Seitlicher zweigeschossiger Eingangsanbau mit Eingangsvorbau

Dachform	Steil geneigtes Satteldach; Querhaus: Krüppelwalmdach mit Aufschieblingen, Eingangsanbau: Krüppelwalmdach, Standerker: Walmdach
Dacheindeckung/Farbe	Kleinformatig, profiliert, matt; Farbe: Rot, Musterung mit dunklen Dachsteinen Breite Ortsgangausbildung als verzierte dunkle Balkenlage, prägnanter Dachüberstand, sichtbare Sparrenköpfe, Standerker: Biberschwanzdeckung
Dachaufbauten	Dachreiter

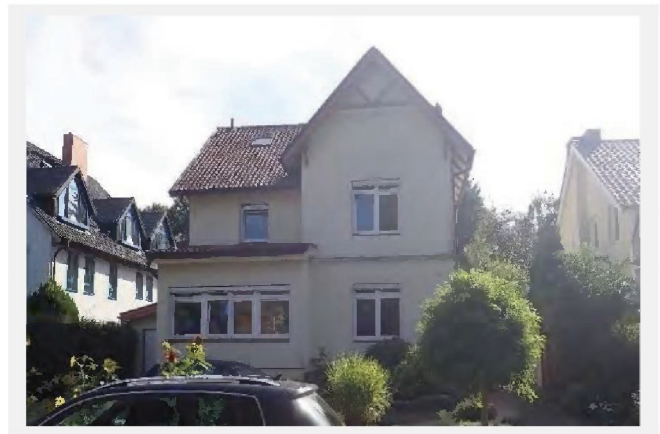
Anschrift	Buchwaldstraße 44
Nutzung	Wohnen
Baualtersklasse	1900er/10er Jahre
Baujahr	1908
Kulturdenkmal	---
Geltendes Planrecht	Bebauungsplan Rahlstedt 27, Reines Wohngebiet (WR)

Gebäudetyp	A-Stadtvilla
Baustil	Gründerzeit
Bauweise	Freistehendes Einzelgebäude
Gebäudestellung	Traufständig, Querhaus giebelständig
Anzahl Geschosse	I + Dachgeschoss
Anbauten	Frontaler Anbau als Wintergarten (nachträglich), seitliches Vordach im Eingangsbereich und seitlicher Garagenanbau (beide nachträglich)

Dachform	Steil geneigtes Satteldach; Querhaus: Satteldach, Wintergarten, Vordach und Garagenanbau: Pultdach
Dacheindeckung/Farbe	Kleinformatig, profiliert, matt; Farbe: Rot Ortgangausbildung als sichtbare Balkenlage, nachträgliche Verkleidung mit dunklem Blech, prägnanter Dachüberstand, sichtbare Sparrenköpfe
Dachaufbauten	Dachflächenfenster

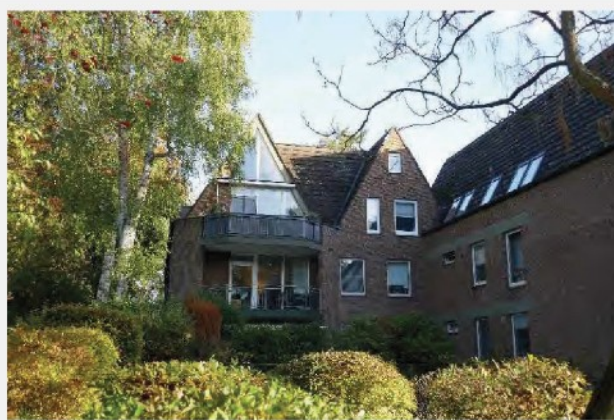
Anschrift	Buchwaldstraße 45, 47
Nutzung	Wohnen
Baualtersklasse	1970er Jahre
Baujahr	1974
Kulturdenkmal	---
Geltendes Planrecht	Bebauungsplan Rahlstedt 27, Reines Wohngebiet (WR)

Gebäudetyp	G-Mehrfamilienhaus
Baustil	Nachkriegsmoderne
Bauweise	Gebäudeblock in geschlossener Bauweise
Gebäudestellung	Giebelständig
Anzahl Geschosse	II + Dachgeschoss
Dachform	Steil geneigtes Satteldach

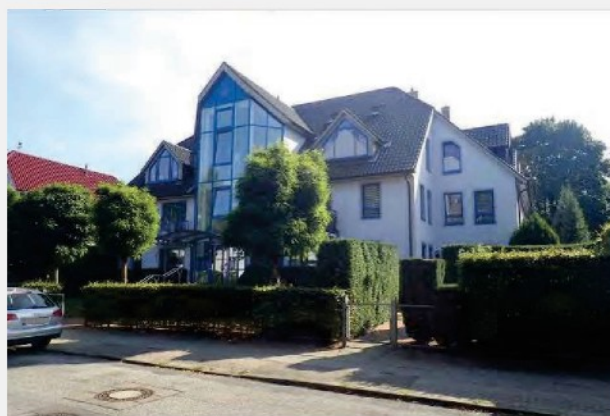
Anschrift	Buchwaldstraße 46
Nutzung	Wohnen
Baualtersklasse	1980er/90er Jahre
Baujahr	1995
Kulturdenkmal	---
Geltendes Planrecht	Bebauungsplan Rahlstedt 27, Reines Wohngebiet (WR)

Gebäudetyp	G-Mehrfamilienhaus
Baustil	Postmoderne
Bauweise	Freistehender Gebäudeblock
Gebäudestellung	Traufständig
Anzahl Geschosse	II + Dachgeschoss
Dachform	Steil geneigtes Satteldach

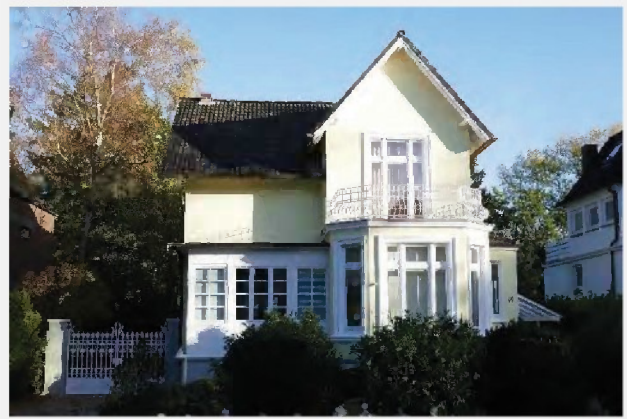
Anschrift	Buchwaldstraße 49
Nutzung	Wohnen
Baualtersklasse	1900er/10er Jahre
Baujahr	1906
Kulturdenkmal	---
Geltendes Planrecht	Bebauungsplan Rahlstedt 27, Reines Wohngebiet (WR)

Gebäudetyp	A-Stadtvilla
Baustil	Gründerzeit
Bauweise	Freistehendes Einzelgebäude
Gebäudestellung	Traufständig, Querhaus giebelständig
Anzahl Geschosse	I + Dachgeschoss
Anbauten	Seitlicher Eingangsanbau mit modernem Glasvordach, ursprünglicher Wintergarten aus Holz, rückwärtiger Anbau

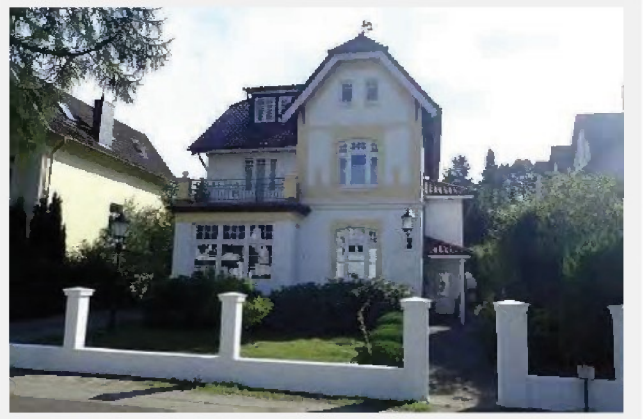
Anschrift	Buchwaldstraße 50
Nutzung	Wohnen
Baualtersklasse	1900er/10er Jahre
Baujahr	
Kulturdenkmal	---
Geltendes Planrecht	Bebauungsplan Rahlstedt 27, Reines Wohngebiet (WR)

Gebäudetyp	A-Stadtvilla
Baustil	Gründerzeit
Bauweise	Freistehendes Einzelgebäude
Gebäudestellung	Traufständig, Querhaus giebelständig
Anzahl Geschosse	II + Dachgeschoss
Anbauten	Seitlicher zweigeschossiger Eingangsanbau, Vorbau als Wintergarten mit Balkon (Mauerpfeiler und ursprüngliches Eisengeländer)
