Gebietsuntersuchung Alt-Rahlstedt

Fachgutachten zur Beurteilung der städtebaulichen Eigenart des Untersuchungsraums aufgrund seiner städtebaulichen Gestalt

Hamburg, den 25.03.2019

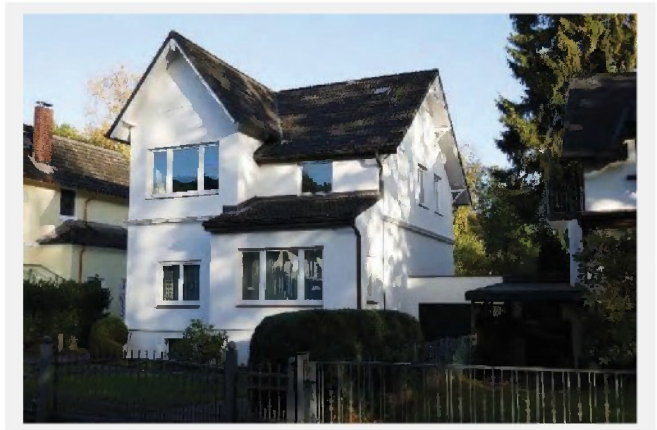
Anschrift	Buchwaldstraße 51
Nutzung	Wohnen
Baualtersklasse	1900er/10er Jahre
Baujahr	
Kulturdenkmal	---
Geltendes Planrecht	Bebauungsplan Rahlstedt 27, Reines Wohngebiet (WR)

Gebäudetyp	A-Stadtvilla
Baustil	Gründerzeit
Bauweise	Freistehendes Einzelgebäude
Gebäudestellung	Traufständig, Querhaus giebelständig
Anzahl Geschosse	II
Anbauten	Seitlicher zweigeschossiger Eingangsanbau mit modernem Glasvordach, Vor- bau als Wintergarten (nachträglich ausgebaut), seitlicher Garagenanbau, rück- wärtiger Anbau

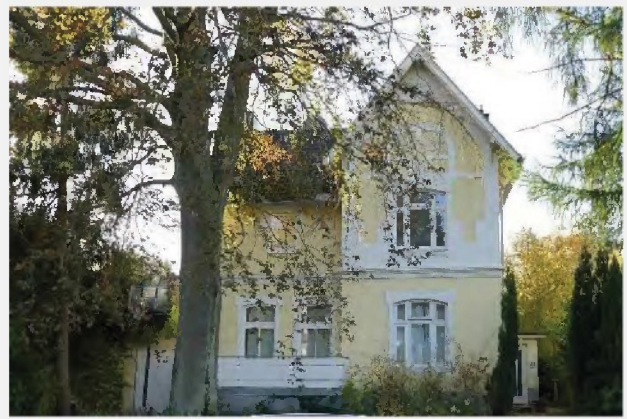
Anschrift	Buchwaldstraße 52
Nutzung	Wohnen
Baualtersklasse	1900er/10er Jahre
Baujahr	
Kulturdenkmal	---
Geltendes Planrecht	Bebauungsplan Rahlstedt 27, Reines Wohngebiet (WR)

Gebäudetyp	A-Stadtvilla
Baustil	Gründerzeit
Bauweise	Freistehendes Einzelgebäude
Gebäudestellung	Traufständig, Querhaus giebelständig
Anzahl Geschosse	II
Anbauten	Seitlicher Eingangsanbau, seitlicher Garagenanbau, rückwärtiger Anbau

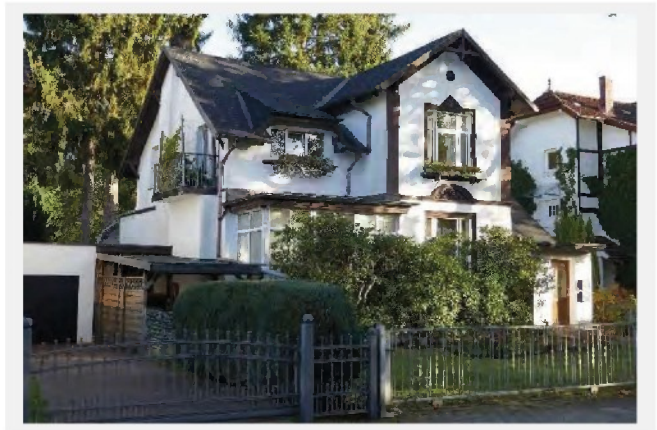
Anschrift	Buchwaldstraße 53
Nutzung	Wohnen
Baualtersklasse	1900er/10er Jahre
Baujahr	
Kulturdenkmal	---
Geltendes Planrecht	Bebauungsplan Rahlstedt 27, Reines Wohngebiet (WR)

Gebäudetyp	A-Stadtvilla
Baustil	Gründerzeit
Bauweise	Freistehendes Einzelgebäude
Gebäudestellung	Traufständig, Querhaus giebelständig
Anzahl Geschosse	II
Anbauten	Ausgestelltes zweigeschossiges Treppenhaus seitlich mit ergänztem Vorbau, Wintergarten, seitlicher Anbau (ehemalige Garage) mit vorgestelltem Carport, rückwärtiger Anbau

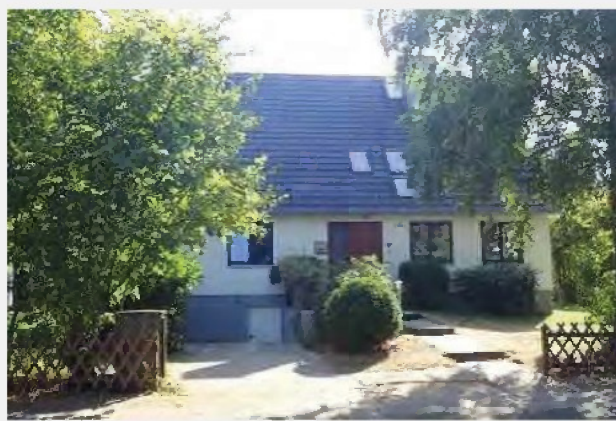
Anschrift	Buchwaldstraße 54
Nutzung	Wohnen
Baualtersklasse	1970er Jahre
Baujahr	
Kulturdenkmal	---
Geltendes Planrecht	Bebauungsplan Rahlstedt 27, Reines Wohngebiet (WR)

Gebäudetyp	H-Modernes Einfamilienhaus
Baustil	Nachkriegsmoderne
Bauweise	Freistehendes Einzelgebäude
Gebäudestellung	Traufständig
Anzahl Geschosse	I + Dachgeschoss
Dachform	Steil geneigtes Satteldach

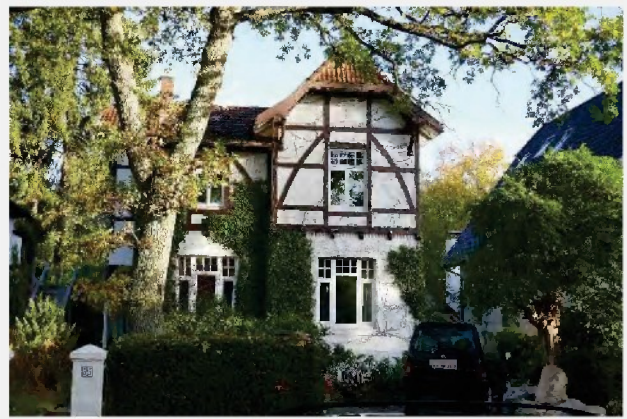
Anschrift	Buchwaldstraße 55
Nutzung	Wohnen
Baualtersklasse	1900er/10er Jahre
Baujahr	1903
Kulturdenkmal	---
Geltendes Planrecht	Bebauungsplan Rahlstedt 27, Reines Wohngebiet (WR)

Gebäudetyp	A-Stadtvilla
Baustil	Gründerzeit
Bauweise	Freistehendes Einzelgebäude
Gebäudestellung	Traufständig, Querhaus giebelständig
Anzahl Geschosse	II + Dachgeschoss
Anbauten	Frontaler zweigeschossiger Anbau, rückwärtiger Anbau

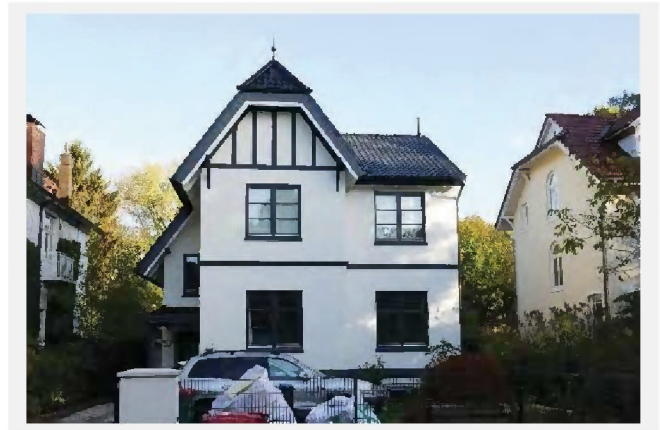
Anschrift	Buchwaldstraße 57
Nutzung	Wohnen
Baualtersklasse	1900er/10er Jahre
Baujahr	
Kulturdenkmal	---
Geltendes Planrecht	Bebauungsplan Rahlstedt 27, Reines Wohngebiet (WR)

Gebäudetyp	A-Stadtvilla
Baustil	Gründerzeit
Bauweise	Freistehendes Einzelgebäude
Gebäudestellung	Traufständig, Querhaus giebelständig
Anzahl Geschosse	II
Anbauten	Ausgestelltes Treppenhaus seitlich mit modernem sehr weit auskragendem Vordach, rückwärtiger Anbau

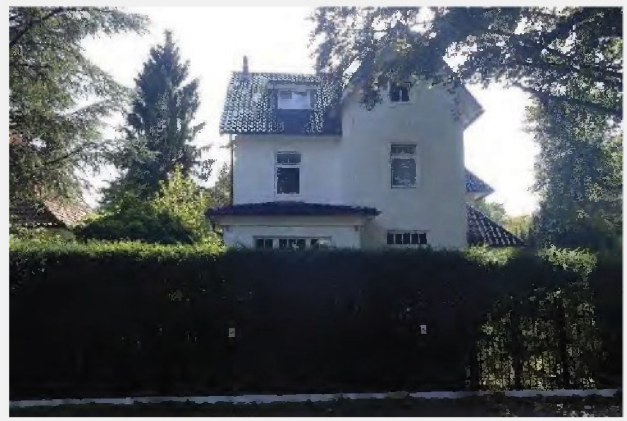
Anschrift	Buchwaldstraße 58
Nutzung	Wohnen
Baualtersklasse	1900er/10er Jahre
Baujahr	
Kulturdenkmal	---
Geltendes Planrecht	Bebauungsplan Rahlstedt 27, Reines Wohngebiet (WR)

Gebäudetyp	A-Stadtvilla
Baustil	Gründerzeit
Bauweise	Freistehendes Einzelgebäude
Gebäudestellung	Traufständig, Querhaus giebelständig
Anzahl Geschosse	II + Dachgeschoss
Anbauten	Seitlicher zweigeschossiger Eingangsanbau mit ursprünglichem Holzvorbau, großer Vorbau als Wintergarten, seitlicher Anbau, rückwärtiger Anbau

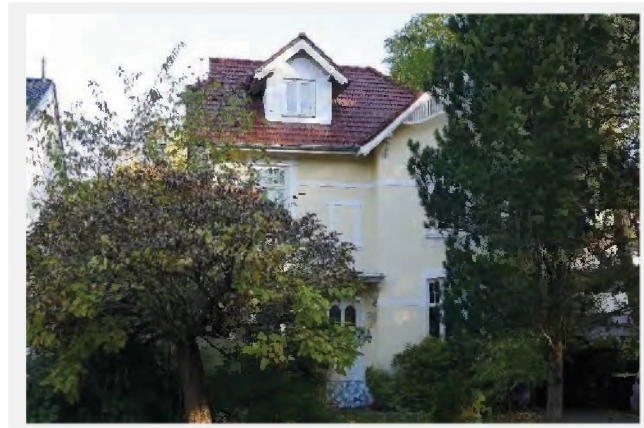
Anschrift	Buchwaldstraße 59
Nutzung	Wohnen
Baualtersklasse	1900er/10er Jahre
Baujahr	
Kulturdenkmal	---
Geltendes Planrecht	Bebauungsplan Rahlstedt 27, Reines Wohngebiet (WR)

Gebäudetyp	A-Stadtvilla
Baustil	Gründerzeit
Bauweise	Freistehendes Einzelgebäude
Gebäudestellung	Traufständig, Querhaus giebelständig
Anzahl Geschosse	II + Dachgeschoss
Anbauten	Carport, rückwärtiger Anbau

Dachform	Steil geneigtes Krüppelwalmdach mit Fußwalm; Querhaus: Satteldach
Dacheindeckung/Farbe	Neue Dacheindeckung, Kleinformig, profiliert, glänzend; Farbe: Rot Ortgangausbildung als sichtbare Balkenlage, prägnanter Dachüberstand, sichtbare Sparrenköpfe, Gaube und Giebel mit weißen Faserzementplatten verkleidet
Dachaufbauten	Sattelgaube, Dachflächenfenster

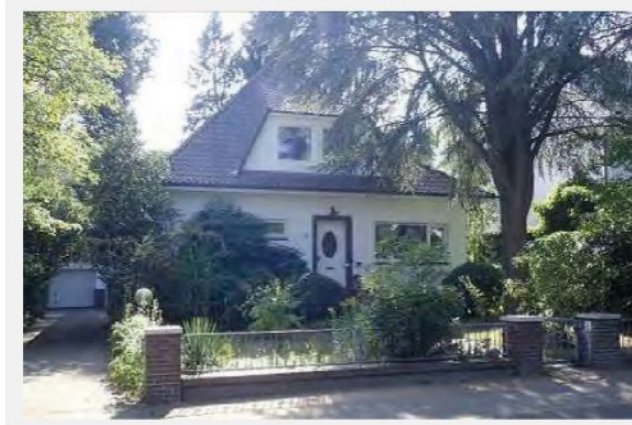
Anschrift	Buchwaldstraße 60
Nutzung	Wohnen
Baualtersklasse	1950er Jahre
Baujahr	
Kulturdenkmal	---
Geltendes Planrecht	Bebauungsplan Rahlstedt 27, Reines Wohngebiet (WR)

Gebäudetyp	E-Walmdachbungalow
Baustil	Nachkriegsmoderne
Bauweise	Freistehendes Einzelgebäude
Gebäudestellung	Giebelständig
Anzahl Geschosse	I + Dachgeschoss
Dachform	Steil geneigtes Zeltdach

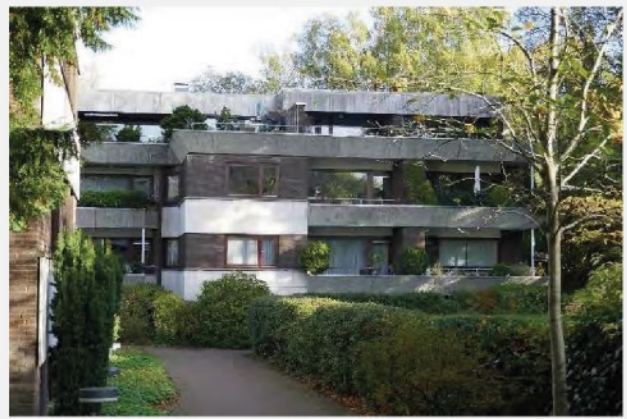
Anschrift	Buchwaldstraße 61, 63, 65, 67, 69
Nutzung	Wohnen
Baualtersklasse	1970er Jahre
Baujahr	1973
Kulturdenkmal	---
Geltendes Planrecht	Bebauungsplan Rahlstedt 27, Reines Wohngebiet (WR)

Gebäudetyp	G-Mehrfamilienhaus
Baustil	Nachkriegsmoderne
Bauweise	Gebäudeblock in geschlossener Bauweise
Gebäudestellung	Abwechseln und Längsseite und Querseite straßenbegleitend
Anzahl Geschosse	II + Staffelgeschoss
Dachform	Flachdach

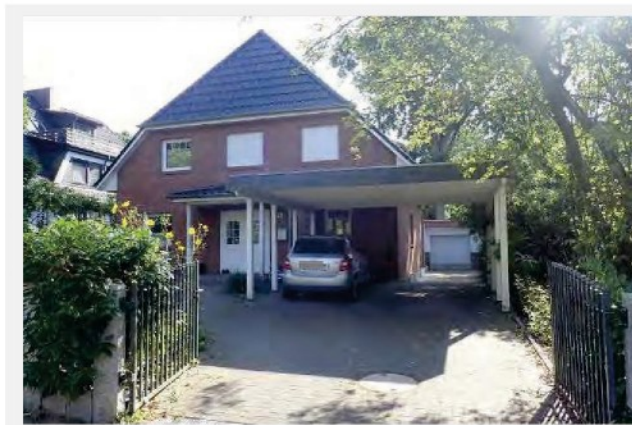
Anschrift	Buchwaldstraße 62
Nutzung	Wohnen
Baualtersklasse	ab 2000
Baujahr	2011
Kulturdenkmal	---
Geltendes Planrecht	Bebauungsplan Rahlstedt 27, Reines Wohngebiet (WR)

Gebäudetyp	H-Modernes Einfamilienhaus
Baustil	Zeitgenössische Architektur
Bauweise	Freistehendes Einzelgebäude
Gebäudestellung	Giebelständig
Anzahl Geschosse	I + Dachgeschoss
Dachform	Flach geneigtes Satteldach mit abgewalmten Giebel

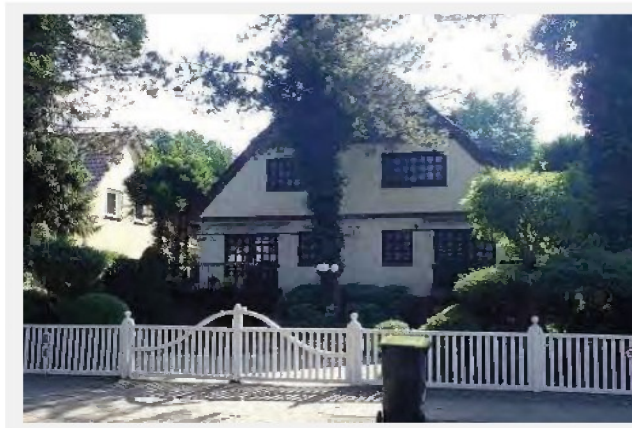
Anschrift	Buchwaldstraße 62a, 62b
Nutzung	Wohnen
Baualtersklasse	1980er/90er Jahre
Baujahr	1980
Kulturdenkmal	---
Geltendes Planrecht	Bebauungsplan Rahlstedt 27, Reines Wohngebiet (WR)

Gebäudetyp	H-Modernes Doppelhaus
Baustil	Nachkriegsmoderne
Bauweise	Doppelhaushälfte
Gebäudestellung	Giebelständig
Anzahl Geschosse	I + Dachgeschoss
Dachform	Flach geneigtes Satteldach mit abgewalmten Giebel

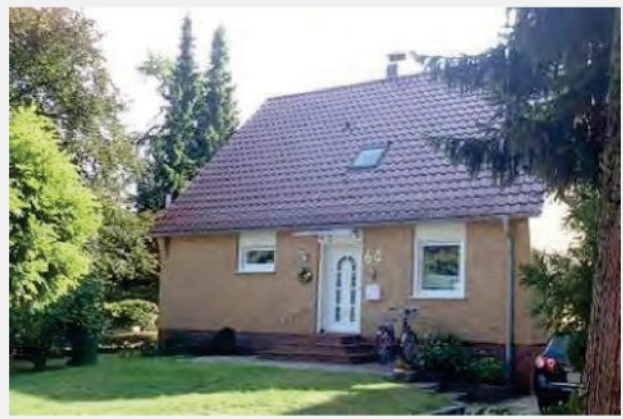
Anschrift	Buchwaldstraße 64
Nutzung	Wohnen
Baualtersklasse	1970er Jahre
Baujahr	
Kulturdenkmal	---
Geltendes Planrecht	Bebauungsplan Rahlstedt 27, Reines Wohngebiet (WR)

Gebäudetyp	H-Modernes Einfamilienhaus
Baustil	Nachkriegsmoderne
Bauweise	Freistehendes Einzelgebäude
Gebäudestellung	Traufständig
Anzahl Geschosse	I + Dachgeschoss
Dachform	Steil geneigtes Satteldach

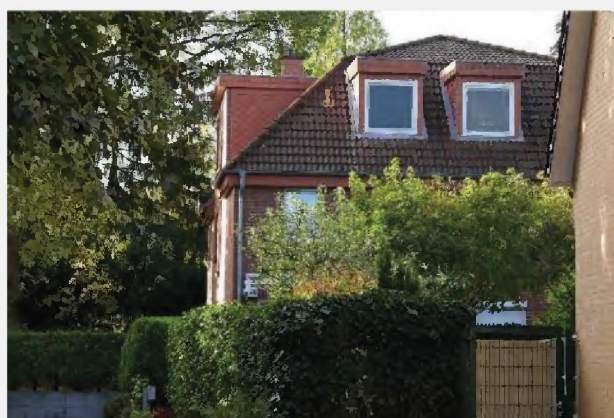
Anschrift	Buchwaldstraße 66
Nutzung	Wohnen
Baualtersklasse	1980er/90er Jahre
Baujahr	19995
Kulturdenkmal	---
Geltendes Planrecht	Bebauungsplan Rahlstedt 27, Reines Wohngebiet (WR)

Gebäudetyp	G-Mehrfamilienhaus
Baustil	Zeitgenössische Architektur
Bauweise	Freistehender Gebäudeblock
Gebäudestellung	Giebelständig
Anzahl Geschosse	II + Dachgeschoss
Dachform	Flach geneigtes Mansardwalmdach

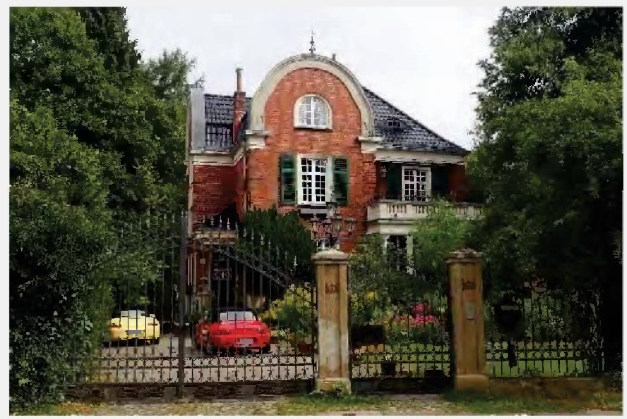
Anschrift	Buchwaldstraße 71
Nutzung	Wohnen
Baualtersklasse	1900er/10er Jahre
Baujahr	1909
Kulturdenkmal	Ensemble; Wohnhaus und Garten
Geltendes Planrecht	Bebauungsplan Rahlstedt 27, Reines Wohngebiet (WR)

Gebäudetyp	A-Stadtvilla, Sonderform mit fast quadratischem Grundriss
Baustil	Jugendstil
Bauweise	Freistehendes Einzelgebäude
Gebäudestellung	Traufständig
Anzahl Geschosse	II + Dachgeschoss
Anbauten	Seitlicher Eingangsanbau mit ursprünglichem Metall-Vordach mit Buntglas, Terrasse mit Balkon, rückwärtiger Anbau

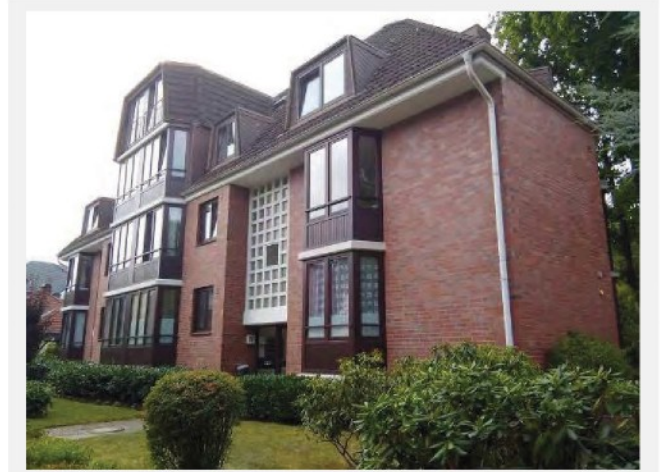
Anschrift	Buchwaldstraße 72, 72a
Nutzung	Wohnen
Baualtersklasse	1980er/90er Jahre
Baujahr	1992
Kulturdenkmal	---
Geltendes Planrecht	Bebauungsplan Rahlstedt 29, Reines Wohngebiet (WR)

Gebäudetyp	G-Mehrfamilienhaus
Baustil	Postmoderne
Bauweise	Gebäudeblock in geschlossener Bauweise
Gebäudestellung	Giebelständig
Anzahl Geschosse	II + Dachgeschoss
Dachform	Sonderform, Mansarddach ohne Firstausbildung mit Flachdachbereich

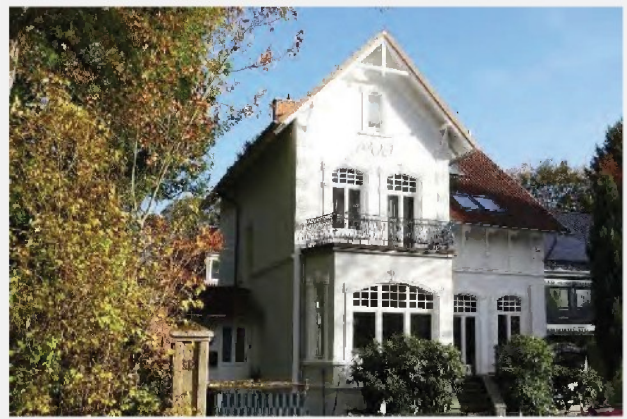
Anschrift	Buchwaldstraße 75
Nutzung	Wohnen
Baualtersklasse	1900er/10er Jahre
Baujahr	1900
Kulturdenkmal	---
Geltendes Planrecht	Bebauungsplan Rahlstedt 27, Reines Wohngebiet (WR)

Gebäudetyp	A-Stadtvilla
Baustil	Gründerzeit
Bauweise	Freistehendes Einzelgebäude
Gebäudestellung	Traufständig, Querhaus giebelständig
Anzahl Geschosse	I + Dachgeschoss
Anbauten	Seitlicher Eingangsanbau

Dachform	Steil geneigtes Satteldach; Querhaus: Satteldach, Eingangsanbau: Satteldach
Dacheindeckung/Farbe	Kleinformatig, profiliert, matt; Farbe: Rot; Ortgang mit nachträglicher Verkleidung, prägnanter Dachüberstand, sichtbare Sparrenköpfe
Dachaufbauten	Moderne Dachflächenfenster

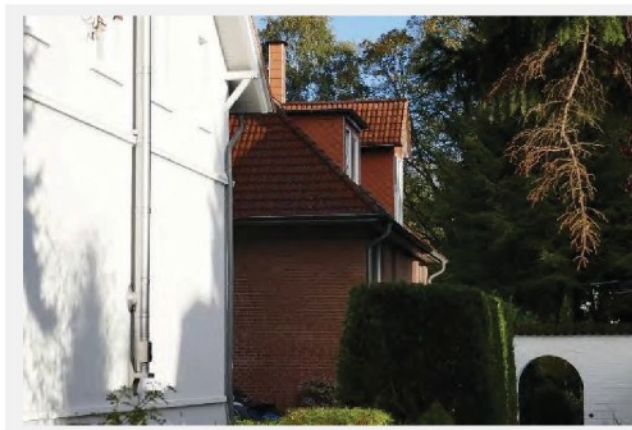
Anschrift	Buchwaldstraße 75a
Nutzung	Wohnen
Baualtersklasse	1980er/90er Jahre
Baujahr	1993
Kulturdenkmal	---
Geltendes Planrecht	Bebauungsplan Rahlstedt 27, Reines Wohngebiet (WR)

Gebäudetyp	G-Mehrfamilienhaus
Baustil	Zeitgenössische Architektur
Bauweise	Freistehender Gebäudeblock
Gebäudestellung	Giebelständig
Anzahl Geschosse	II + Dachgeschoss
Dachform	Steil geneigtes Walmdach

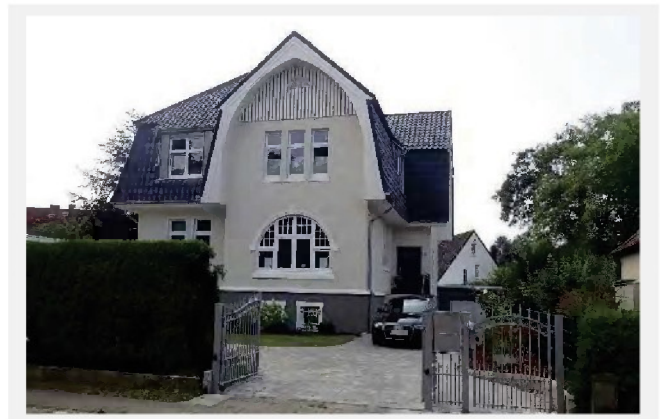
Anschrift	Buchwaldstraße 76
Nutzung	Wohnen
Baualtersklasse	1900er/10er Jahre
Baujahr	
Kulturdenkmal	---
Geltendes Planrecht	Bebauungsplan Rahlstedt 29, Reines Wohngebiet (WR)

Gebäudetyp	B-Mansarddachhaus, frühe Sonderform mit zwei großen Zwerchhäusern
Baustil	Moderne
Bauweise	Freistehendes Einzelgebäude
Gebäudestellung	Giebelständig
Anzahl Geschosse	II + Dachgeschoss
Anbauten	Seitlicher Garagenanbau

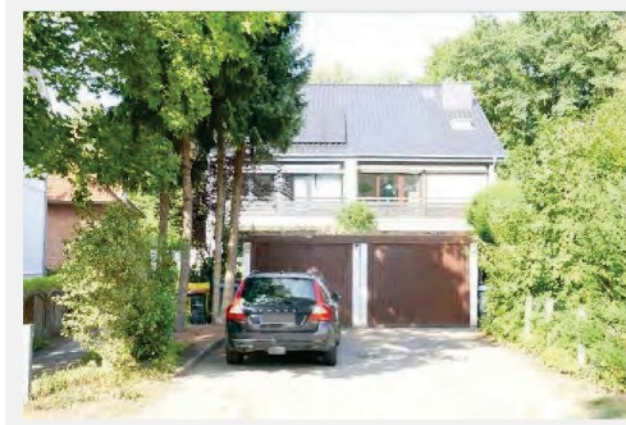
Anschrift	Buchwaldstraße 77, 77a
Nutzung	Wohnen
Baualtersklasse	1970er Jahre
Baujahr	1977
Kulturdenkmal	---
Geltendes Planrecht	Bebauungsplan Rahlstedt 27, Reines Wohngebiet (WR)

Gebäudetyp	H-Modernes Doppelhaus
Baustil	Nachkriegsmoderne
Bauweise	Doppelhaushälfte
Gebäudestellung	Traufständig
Anzahl Geschosse	II + Dachgeschoss
Dachform	Sonderform, asymmetrisches Satteldach mit verschiedenen Dachneigungen

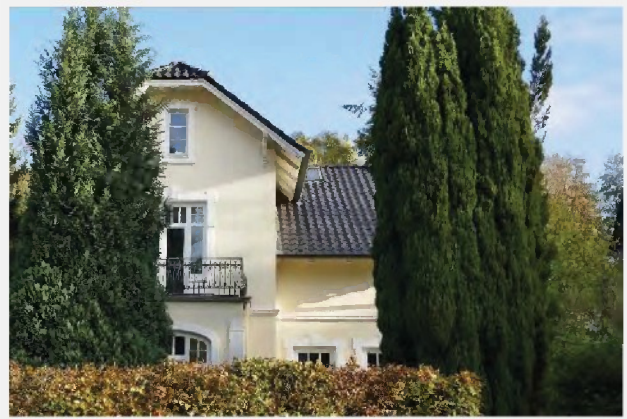
Anschrift	Buchwaldstraße 79
Nutzung	Wohnen
Baualtersklasse	1900er/10er Jahre
Baujahr	
Kulturdenkmal	---
Geltendes Planrecht	Bebauungsplan Rahlstedt 27, Reines Wohngebiet (WR)

Gebäudetyp	A-Stadtvilla
Baustil	Gründerzeit
Bauweise	Freistehendes Einzelgebäude
Gebäudestellung	Traufständig, Querhaus giebelständig
Anzahl Geschosse	I + Dachgeschoss
Anbauten	Seitlicher moderner Eingangsanbau

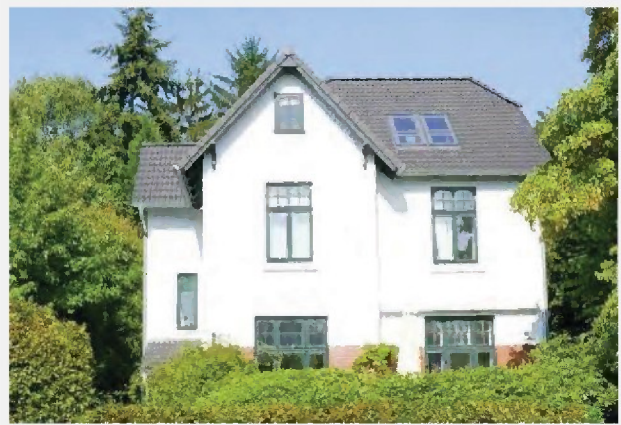
Anschrift	Buchwaldstraße 81
Nutzung	Wohnen
Baualtersklasse	1900er/10er Jahre
Baujahr	
Kulturdenkmal	---
Geltendes Planrecht	Bebauungsplan Rahlstedt 27, Reines Wohngebiet (WR)

Gebäudetyp	A-Stadtvilla
Baustil	Gründerzeit
Bauweise	Freistehendes Einzelgebäude
Gebäudestellung	Traufständig, Querhaus giebelständig
Anzahl Geschosse	II + Dachgeschoss
Anbauten	Seitlicher zweigeschossiger Eingangsanbau als Zwerchhaus mit Vordach mit ursprünglichem hölzernen Windfang, Carport

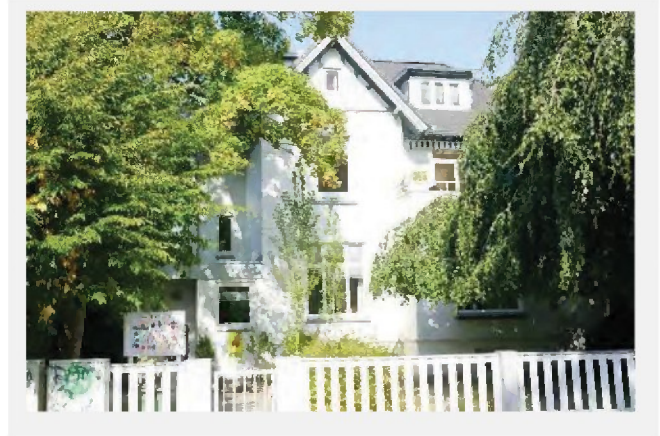
Anschrift	Buchwaldstraße 83
Nutzung	Soziale Einrichtung
Baualtersklasse	1900er/10er Jahre
Baujahr	
Kulturdenkmal	---
Geltendes Planrecht	Bebauungsplan Rahlstedt 27, Allgemeines Wohngebiet (WA)

Gebäudetyp	A-Stadtvilla
Baustil	Gründerzeit
Bauweise	Freistehendes Einzelgebäude
Gebäudestellung	Traufständig, Querhaus giebelständig
Anzahl Geschosse	II + Dachgeschoss
Anbauten	Seitlich zweigeschossiges Zwerchhaus, moderner Eingangsanbau, frontaler und seitlich umlaufender großer Anbau mit Balkon (gemauerte Brüstung), rückwärtiger Erweiterungsanbau

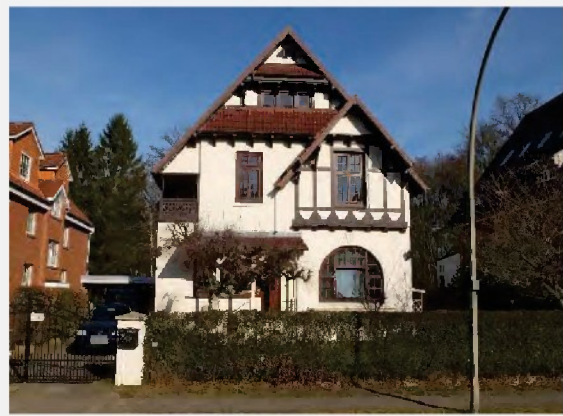
Anschrift	Buchwaldstraße 93
Nutzung	Wohnen
Baualtersklasse	1900er/10er Jahre
Baujahr	1908
Kulturdenkmal	---
Geltendes Planrecht	Bebauungsplan Rahlstedt 29, Reines Wohngebiet (WR)

Gebäudetyp	A-Stadtvilla
Baustil	Gründerzeit
Bauweise	Freistehendes Einzelgebäude
Gebäudestellung	Giebelständig
Anzahl Geschosse	II + Dachgeschoss
Anbauten	Seitlicher Garagenanbau, rückwärtiger Anbau

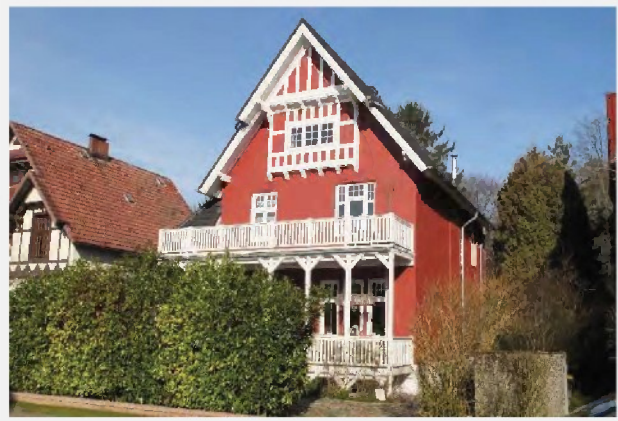
Anschrift	Buchwaldstraße 95
Nutzung	Wohnen
Baualtersklasse	1900er/10er Jahre
Baujahr	
Kulturdenkmal	---
Geltendes Planrecht	Bebauungsplan Rahlstedt 29, Reines Wohngebiet (WR)

Gebäudetyp	A-Stadtvilla
Baustil	Gründerzeit
Bauweise	Freistehendes Einzelgebäude
Gebäudestellung	Giebelständig
Anzahl Geschosse	II + Dachgeschoss
Anbauten	Frontaler zweigeschossiger Holzanbau (Terrasse und Balkon), rückwärtiger Anbau

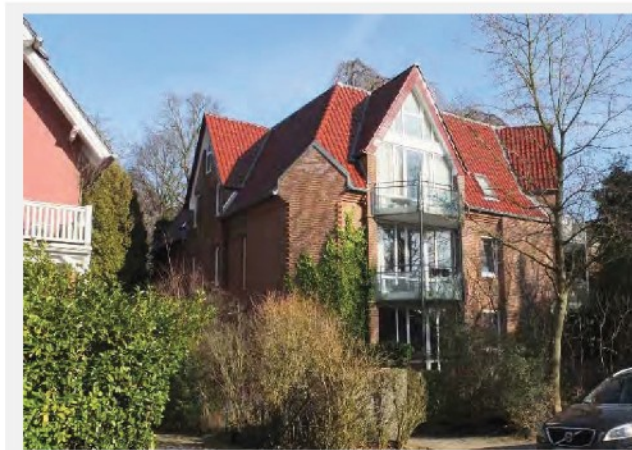
Anschrift	Buchwaldstraße 97
Nutzung	Wohnen
Baualtersklasse	1980er/90er Jahre
Baujahr	
Kulturdenkmal	---
Geltendes Planrecht	Bebauungsplan Rahlstedt 29, Reines Wohngebiet (WR)

Gebäudetyp	G-Mehrfamilienhaus
Baustil	Zeitgenössische Architektur
Bauweise	Freistehender Gebäudeblock
Gebäudestellung	Giebelständig
Anzahl Geschosse	II + Dachgeschoss
Dachform	Sonderform, Satteldach ohne Firstausbildung mit Flachdachbereich

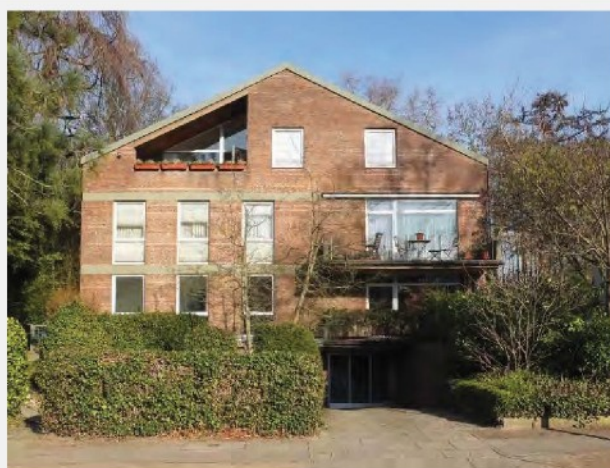
Anschrift	Buchwaldstraße 99
Nutzung	Wohnen
Baualtersklasse	1970er Jahre
Baujahr	
Kulturdenkmal	---
Geltendes Planrecht	Bebauungsplan Rahlstedt 29, Reines Wohngebiet (WR)

Gebäudetyp	G-Mehrfamilienhaus
Baustil	Nachkriegsmoderne
Bauweise	Freistehender Gebäudeblock
Gebäudestellung	Giebelständig
Anzahl Geschosse	II + Dachgeschoss
Dachform	Flach geneigtes Satteldach

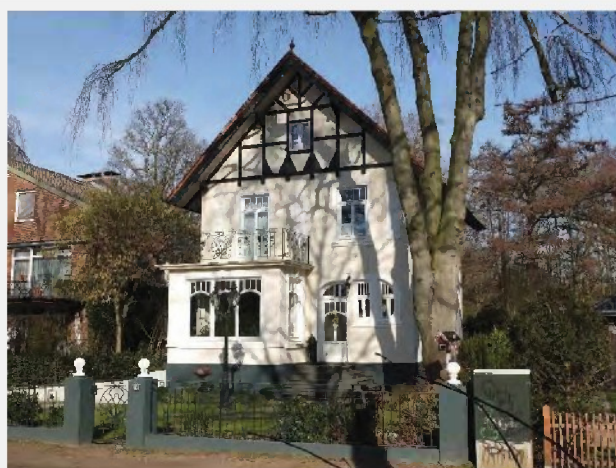
Anschrift	Buchwaldstraße 101
Nutzung	Wohnen
Baualtersklasse	1900er/10er Jahre
Baujahr	1908
Kulturdenkmal	---
Geltendes Planrecht	Bebauungsplan Rahlstedt 29, Reines Wohngebiet (WR)

Gebäudetyp	A-Stadtvilla
Baustil	Gründerzeit
Bauweise	Freistehendes Einzelgebäude
Gebäudestellung	Giebelständig
Anzahl Geschosse	II + Dachgeschoss
Anbauten	---

Dachform	Steil geneigtes Satteldach
Dacheindeckung/Farbe	Neue Dacheindeckung, kleinformatig, profiliert, matt; Farbe: Rot; Breite Ortsgangausbildung als sichtbare Balkenlage, prägnanter Dachüberstand, sichtbare Balken- und Sparrenköpfe
Dachaufbauten	Moderne Dachflächenfenster, kleiner Dachreiter

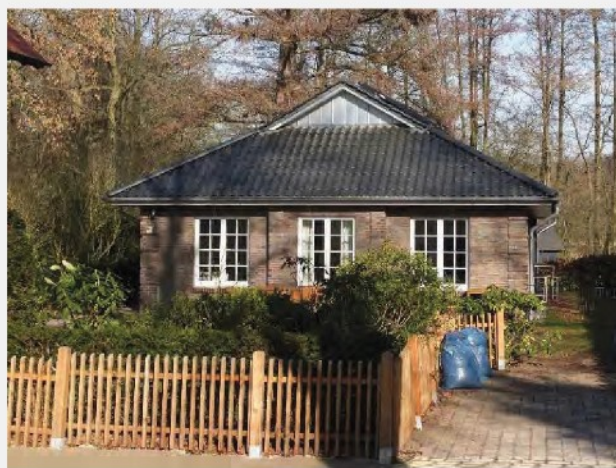
Anschrift	Buchwaldstraße 103
Nutzung	Wohnen
Baualtersklasse	ab 2000
Baujahr	
Kulturdenkmal	---
Geltendes Planrecht	Bebauungsplan Rahlstedt 29, Reines Wohngebiet (WR)

Gebäudetyp	H-Modernes Einfamilienhaus
Baustil	Zeitgenössische Architektur
Bauweise	Freistehendes Einzelgebäude
Gebäudestellung	Giebelständig
Anzahl Geschosse	I + Dachgeschoss
Dachform	Flach geneigtes Walmdach

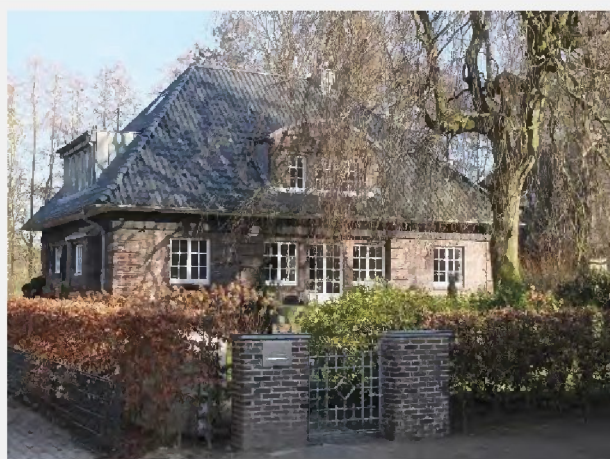
Anschrift	Buchwaldstraße 103a
Nutzung	Wohnen
Baualtersklasse	1920er/30er Jahre
Baujahr	
Kulturdenkmal	---
Geltendes Planrecht	Bebauungsplan Rahlstedt 29, Reines Wohngebiet (WR)

Gebäudetyp	C-Kaffeemühle, eingeschossige Sonderform
Baustil	Moderne/Backsteinarchitektur
Bauweise	Freistehendes Einzelgebäude
Gebäudestellung	Traufständig
Anzahl Geschosse	I + Dachgeschoss
Anbauten	---

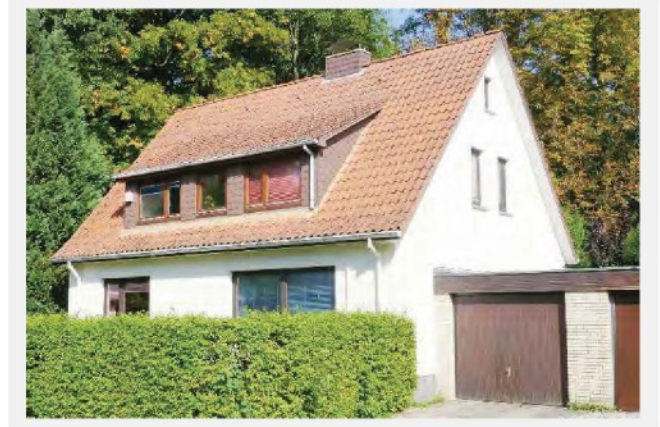
Anschrift	Eilersweg 43
Nutzung	Wohnen
Baualtersklasse	1950er Jahre
Baujahr	1954
Kulturdenkmal	---
Geltendes Planrecht	Bebauungsplan Rahlstedt 27, Reines Wohngebiet (WR)

Gebäudetyp	D-Siedlungshaus
Baustil	Nachkriegsmoderne
Bauweise	Freistehendes Einzelgebäude
Gebäudestellung	Traufständig
Anzahl Geschosse	I + Dachgeschoss
Dachform	Steil geneigtes Satteldach

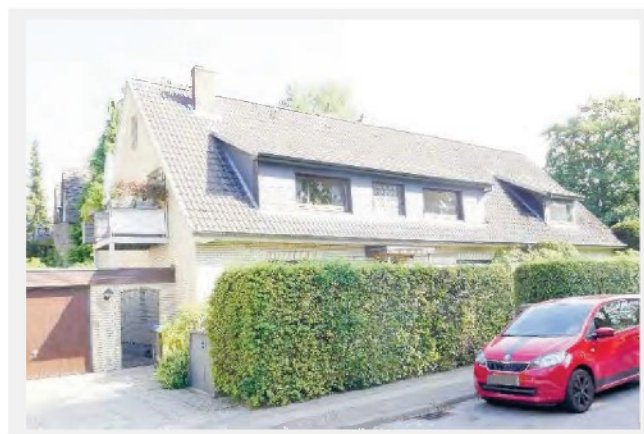
Anschrift	Eilersweg 45
Nutzung	Wohnen
Baualtersklasse	1970er Jahre
Baujahr	1971
Kulturdenkmal	---
Geltendes Planrecht	Bebauungsplan Rahlstedt 27, Reines Wohngebiet (WR)

Gebäudetyp	G-Mehrfamilienhaus
Baustil	Nachkriegsmoderne
Bauweise	Freistehender Gebäudeblock
Gebäudestellung	Traufständig
Anzahl Geschosse	I + Dachgeschoss
Dachform	Steil geneigtes Satteldach

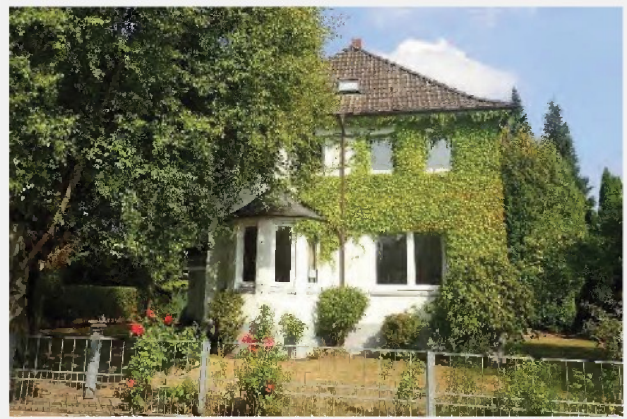
Anschrift	Heidegängerweg 1
Nutzung	Wohnen
Baualtersklasse	1920er/30er Jahre
Baujahr	
Kulturdenkmal	---
Geltendes Planrecht	Bebauungsplan Rahlstedt 44, Reines Wohngebiet (WR)

Gebäudetyp	C-Kaffeemühle
Baustil	Moderne
Bauweise	Freistehendes Einzelgebäude
Gebäudestellung	Giebelständig
Anzahl Geschosse	II
Anbauten	Eingangsanbau mit Freitreppe und modernem Glasvordach, rückwärtiger Anbau

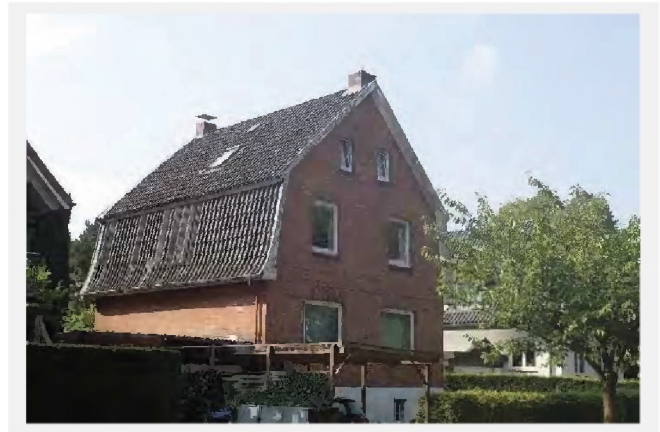
Anschrift	Heidegängerweg 2
Nutzung	Wohnen
Baualtersklasse	1920er/30er Jahre
Baujahr	
Kulturdenkmal	---
Geltendes Planrecht	Bebauungsplan Rahlstedt 44, Reines Wohngebiet (WR)

Gebäudetyp	B-Mansarddachhaus
Baustil	Moderne/Backsteinarchitektur
Bauweise	Freistehendes Einzelgebäude
Gebäudestellung	Giebelständig
Anzahl Geschosse	II
Anbauten	Seitlicher Eingangsanbau mit Freitreppe, seitlicher Garagenanbau (1960er Jahre), davor Carport, rückwärtiger Anbau

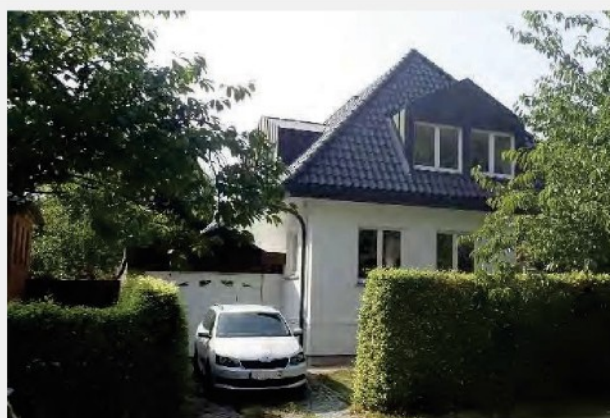
Anschrift	Heidegängerweg 2a
Nutzung	Wohnen
Baualtersklasse	1950er Jahre
Baujahr	
Kulturdenkmal	---
Geltendes Planrecht	Bebauungsplan Rahlstedt 44, Reines Wohngebiet (WR)

Gebäudetyp	E-Walmdachbungalow
Baustil	Nachkriegsmoderne
Bauweise	Freistehendes Einzelgebäude
Gebäudestellung	Giebelständig
Anzahl Geschosse	I + Dachgeschoss
Dachform	Steil geneigtes Walmdach

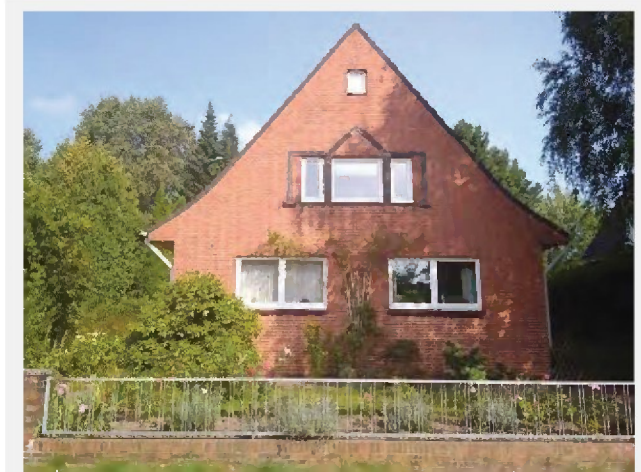
Anschrift	Heidegängerweg 3
Nutzung	Wohnen
Baualtersklasse	1920er/30er Jahre
Baujahr	
Kulturdenkmal	---
Geltendes Planrecht	Bebauungsplan Rahlstedt 44, Reines Wohngebiet (WR)

Gebäudetyp	D-Siedlungshaus
Baustil	Moderne/Backsteinarchitektur
Bauweise	Freistehendes Einzelgebäude
Gebäudestellung	Giebelständig
Anzahl Geschosse	I + Dachgeschoss
Anbauten	Rückwärtiger Anbau

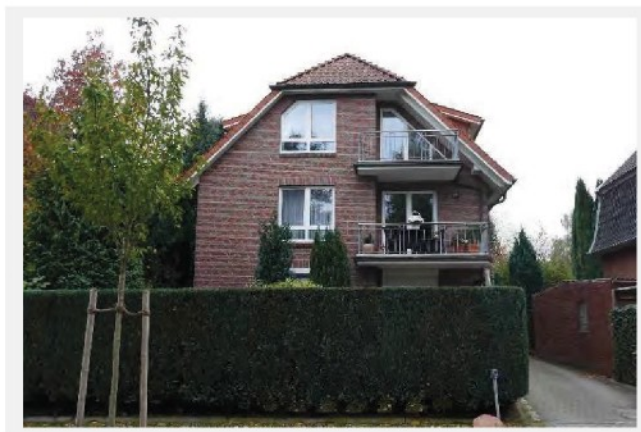
Anschrift	Heidegängerweg 4
Nutzung	Wohnen
Baualtersklasse	1980er/90er Jahre
Baujahr	
Kulturdenkmal	---
Geltendes Planrecht	Bebauungsplan Rahlstedt 44, Reines Wohngebiet (WR)

Gebäudetyp	G-Mehrfamilienhaus
Baustil	Zeitgenössische Architektur
Bauweise	Freistehender Gebäudeblock
Gebäudestellung	Giebelständig
Anzahl Geschosse	II + Dachgeschoss
Dachform	Steil geneigtes Krüppelwalmdach

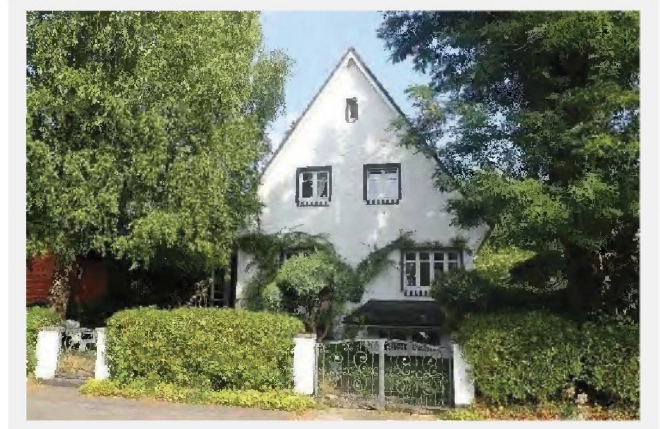
Anschrift	Heidegängerweg 5
Nutzung	Wohnen
Baualtersklasse	1920er/30er Jahre
Baujahr	
Kulturdenkmal	---
Geltendes Planrecht	Bebauungsplan Rahlstedt 44, Reines Wohngebiet (WR)

Gebäudetyp	D-Siedlungshaus
Baustil	Moderne/Backsteinarchitektur
Bauweise	Freistehendes Einzelgebäude
Gebäudestellung	Giebelständig
Anzahl Geschosse	I + Dachgeschoss
Anbauten	Eingangsanbau mit Freitreppe und sehr weit auskragendem Dach und Holzgeländer

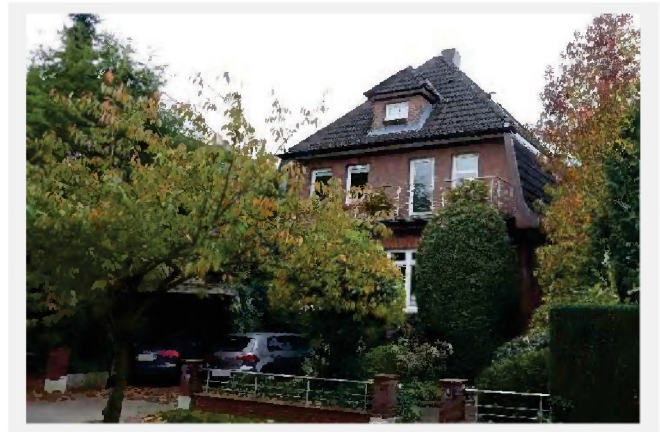
Anschrift	Heidegängerweg 6
Nutzung	Wohnen
Baualtersklasse	1920er/30er Jahre
Baujahr	1938
Kulturdenkmal	---
Geltendes Planrecht	Bebauungsplan Rahlstedt 44, Reines Wohngebiet (WR)

Gebäudetyp	B-Mansarddachhaus, Sondertyp: ungewöhnlich breit
Baustil	Moderne/Backsteinarchitektur
Bauweise	Freistehendes Einzelgebäude
Gebäudestellung	Giebelständig
Anzahl Geschosse	II + Dachgeschoss
Anbauten	Seitlicher Eingangsanbau mit Freitreppe, rückwärtiger Anbau

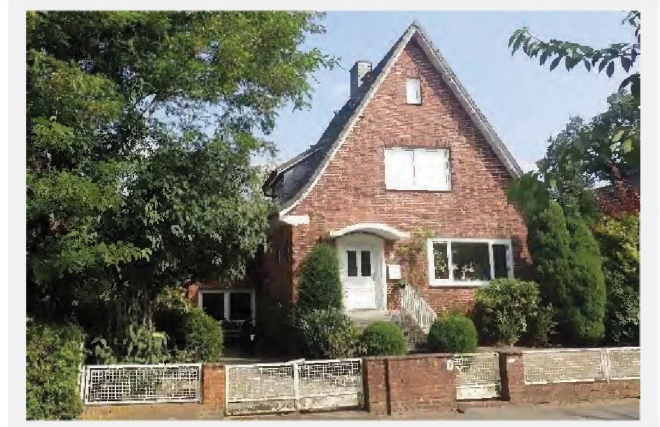
Anschrift	Heidegängerweg 7
Nutzung	Wohnen
Baualtersklasse	1920er/30er Jahre
Baujahr	1939
Kulturdenkmal	---
Geltendes Planrecht	Bebauungsplan Rahlstedt 44, Reines Wohngebiet (WR)

Gebäudetyp	D-Siedlungshaus
Baustil	Moderne/Backsteinarchitektur
Bauweise	Freistehendes Einzelgebäude
Gebäudestellung	Giebelständig
Anzahl Geschosse	I + Dachgeschoss
Anbauten	Seitlich-rückwärtiger Anbau

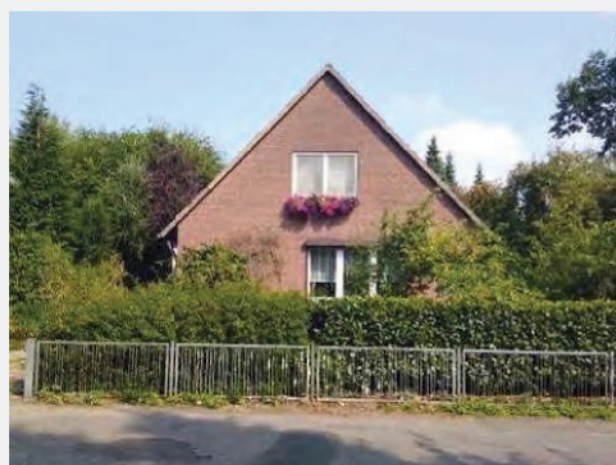
Anschrift	Heidegängerweg 7a
Nutzung	Wohnen
Baualtersklasse	1970er Jahre
Baujahr	1972
Kulturdenkmal	---
Geltendes Planrecht	Bebauungsplan Rahlstedt 44, Reines Wohngebiet (WR)

Gebäudetyp	H-Modernes Einfamilienhaus
Baustil	Nachkriegsmoderne
Bauweise	Freistehendes Einzelgebäude
Gebäudestellung	Giebelständig
Anzahl Geschosse	I + Dachgeschoss
Dachform	Steil geneigtes Satteldach

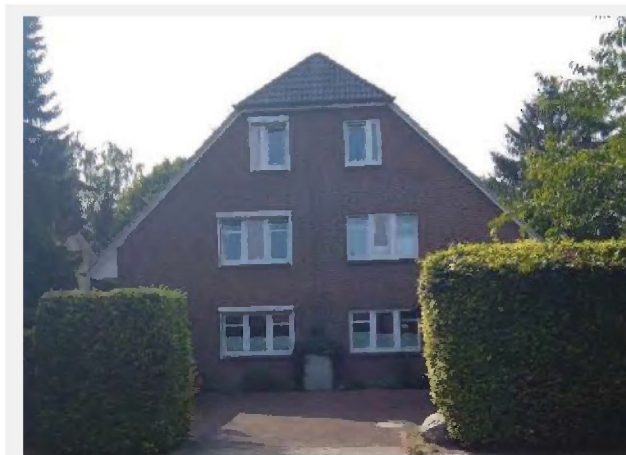
Anschrift	Heidegängerweg 8, 8a
Nutzung	Wohnen
Baualtersklasse	ab 2000
Baujahr	2007
Kulturdenkmal	---
Geltendes Planrecht	Bebauungsplan Rahlstedt 44, Reines Wohngebiet (WR)

Gebäudetyp	H-Modernes Doppelhaus
Baustil	Zeitgenössische Architektur
Bauweise	Doppelhaushälfte
Gebäudestellung	Giebelständig
Anzahl Geschosse	II + Dachgeschoss
Dachform	Steil geneigtes Krüppelwalmdach

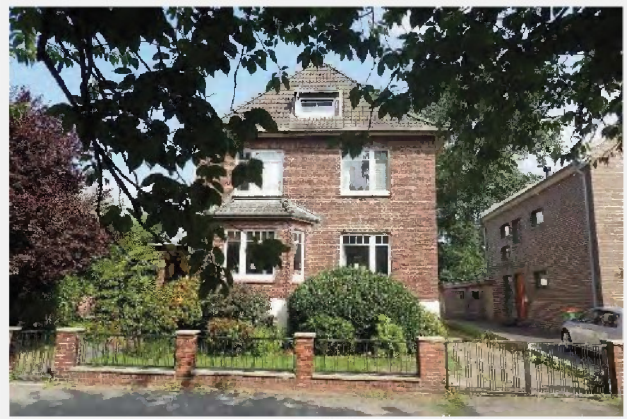
Anschrift	Heidegängerweg 9
Nutzung	Wohnen
Baualtersklasse	1920er/30er Jahre
Baujahr	
Kulturdenkmal	---
Geltendes Planrecht	Bebauungsplan Rahlstedt 44, Reines Wohngebiet (WR)

Gebäudetyp	C-Kaffeemühle
Baustil	Moderne/Backsteinarchitektur
Bauweise	Freistehendes Einzelgebäude
Gebäudestellung	Giebelständig
Anzahl Geschosse	II
Anbauten	Eingangsanbau mit gemauertem Windfang und Freitreppe, rückwärtiger Anbauten

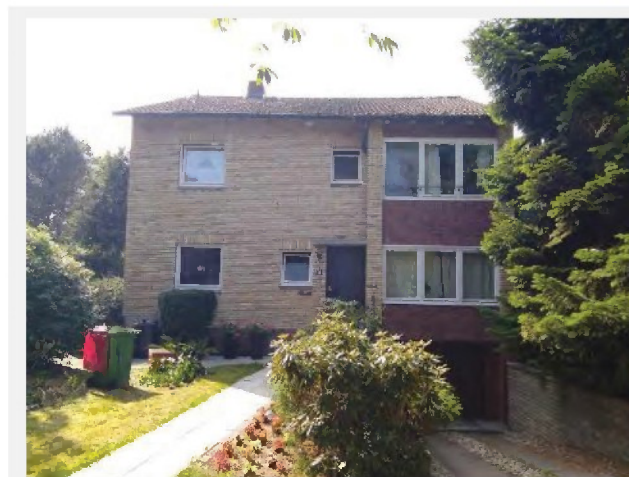
Anschrift	Heidegängerweg 10
Nutzung	Wohnen
Baualtersklasse	1960er Jahre
Baujahr	
Kulturdenkmal	---
Geltendes Planrecht	Bebauungsplan Rahlstedt 44, Reines Wohngebiet (WR)

Gebäudetyp	H-Modernes Einfamilienhaus
Baustil	Nachkriegsmoderne
Bauweise	Freistehendes Einzelgebäude
Gebäudestellung	Traufständig
Anzahl Geschosse	II
Dachform	Flach geneigtes Satteldach

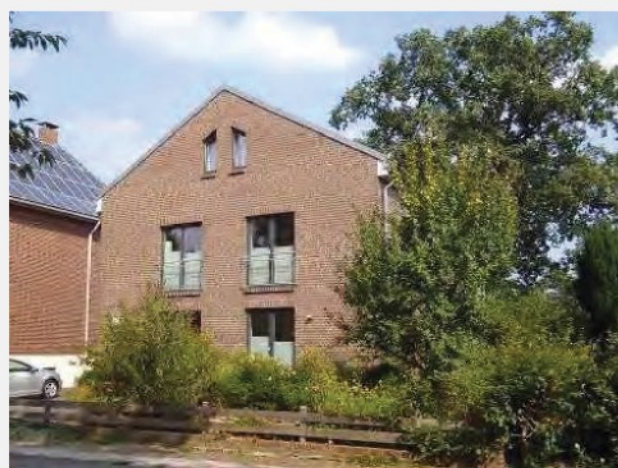
Anschrift	Heidegängerweg 11
Nutzung	Wohnen
Baualtersklasse	ab 2000
Baujahr	2011
Kulturdenkmal	---
Geltendes Planrecht	Bebauungsplan Rahlstedt 44, Reines Wohngebiet (WR)

Gebäudetyp	H-Modernes Einfamilienhaus
Baustil	Zeitgenössische Architektur
Bauweise	Freistehendes Einzelgebäude
Gebäudestellung	Giebelständig
Anzahl Geschosse	II
Dachform	Flach geneigtes Satteldach

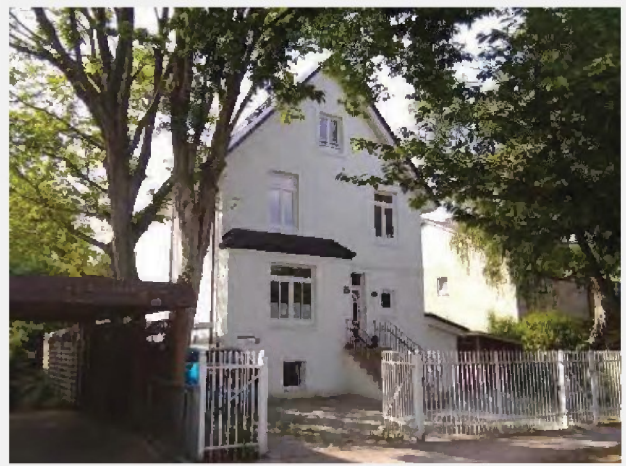
Anschrift	Heidegängerweg 12
Nutzung	Wohnen
Baualtersklasse	1900er/10er Jahre
Baujahr	
Kulturdenkmal	---
Geltendes Planrecht	Bebauungsplan Rahlstedt 44, Reines Wohngebiet (WR)

Gebäudetyp	A-Stadtvilla
Baustil	Gründerzeit
Bauweise	Freistehendes Einzelgebäude, Hochparterre
Gebäudestellung	Giebelständig
Anzahl Geschosse	II + Dachgeschoss
Anbauten	Seitlicher moderner Anbau, rückwärtiger Anbau

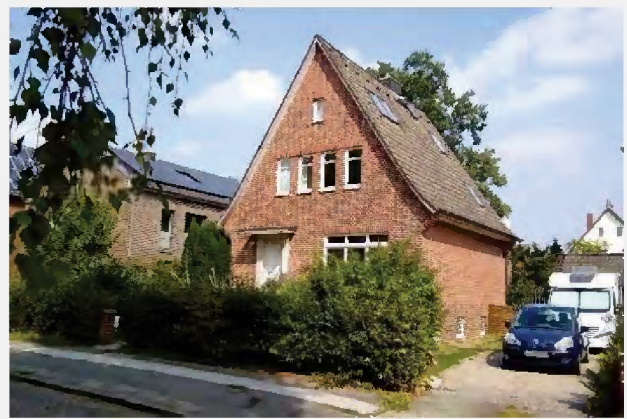
Anschrift	Heidegängerweg 13
Nutzung	Wohnen
Baualtersklasse	1920er/30er Jahre
Baujahr	1939
Kulturdenkmal	---
Geltendes Planrecht	Bebauungsplan Rahlstedt 44, Reines Wohngebiet (WR)

Gebäudetyp	D-Siedlungshaus
Baustil	Moderne/Backsteinarchitektur
Bauweise	Freistehendes Einzelgebäude
Gebäudestellung	Giebelständig
Anzahl Geschosse	I + Dachgeschoss
Anbauten	Rückwärtige Anbauten

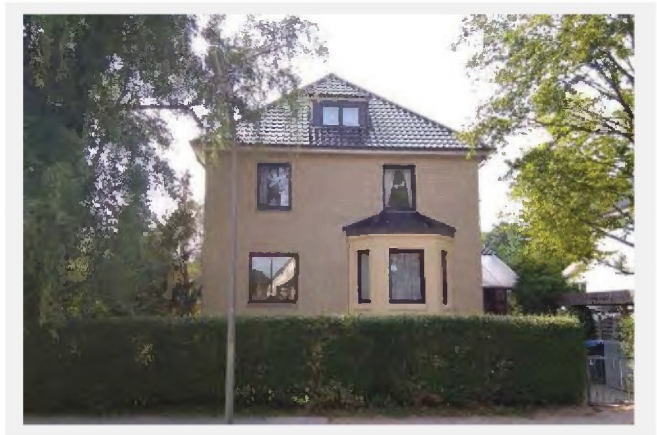
Anschrift	Heidegängerweg 14
Nutzung	Wohnen
Baualtersklasse	1920er/30er Jahre
Baujahr	
Kulturdenkmal	---
Geltendes Planrecht	Bebauungsplan Rahlstedt 44, Reines Wohngebiet (WR)

Gebäudetyp	C-Kaffeemühle
Baustil	Moderne/Backsteinarchitektur
Bauweise	Freistehendes Einzelgebäude
Gebäudestellung	Giebelständig
Anzahl Geschosse	II
Anbauten	Zweigeschossiger Eingangsanbau mit Vordach, rückwärtige Anbauten

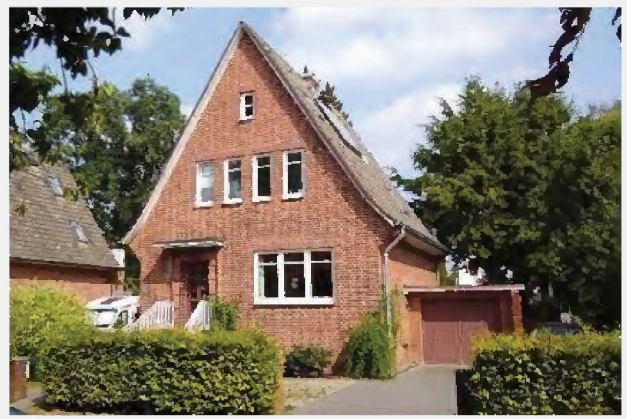
Anschrift	Heidegängerweg 15
Nutzung	Wohnen
Baualtersklasse	1920er/30er Jahre
Baujahr	1938
Kulturdenkmal	---
Geltendes Planrecht	Bebauungsplan Rahlstedt 44, Reines Wohngebiet (WR)

Gebäudetyp	D-Siedlungshaus
Baustil	Moderne/Backsteinarchitektur
Bauweise	Freistehendes Einzelgebäude
Gebäudestellung	Giebelständig
Anzahl Geschosse	I + Dachgeschoss
Anbauten	Seitlicher Garagenanbau, rückwärtiger Anbau

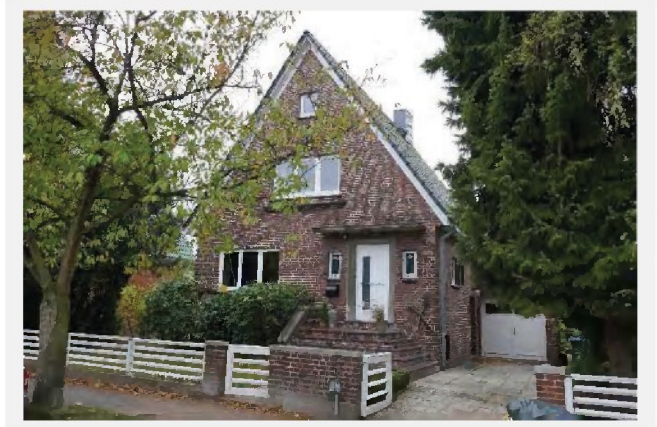
Anschrift	Heidegängerweg 16
Nutzung	Wohnen
Baualtersklasse	1920er/30er Jahre
Baujahr	
Kulturdenkmal	---
Geltendes Planrecht	Bebauungsplan Rahlstedt 44, Reines Wohngebiet (WR)

Gebäudetyp	D-Siedlungshaus
Baustil	Moderne/Backsteinarchitektur
Bauweise	Freistehendes Einzelgebäude
Gebäudestellung	Giebelständig
Anzahl Geschosse	I + Dachgeschoss
Anbauten	Seitlicher stimmiger Garagenanbau

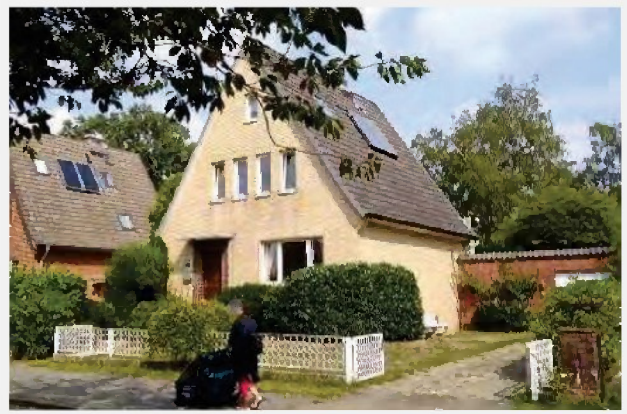
Anschrift	Heidegängerweg 17
Nutzung	Wohnen
Baualtersklasse	1920er/30er Jahre
Baujahr	
Kulturdenkmal	---
Geltendes Planrecht	Bebauungsplan Rahlstedt 44, Reines Wohngebiet (WR)

Gebäudetyp	D-Siedlungshaus
Baustil	Moderne/Backsteinarchitektur
Bauweise	Freistehendes Einzelgebäude
Gebäudestellung	Giebelständig
Anzahl Geschosse	I + Dachgeschoss
Anbauten	Seitlicher Garagenanbau, rückwärtiger Anbau

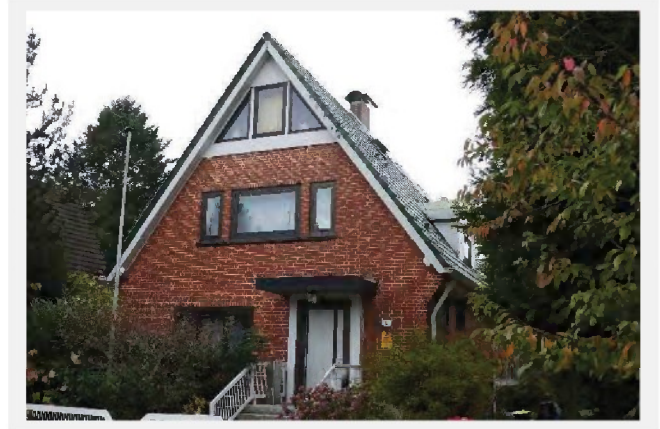
Anschrift	Heidegängerweg 18
Nutzung	Wohnen
Baualtersklasse	1920er/30er Jahre
Baujahr	
Kulturdenkmal	---
Geltendes Planrecht	Bebauungsplan Rahlstedt 44, Reines Wohngebiet (WR)

Gebäudetyp	D-Siedlungshaus
Baustil	Moderne/Backsteinarchitektur
Bauweise	Freistehendes Einzelgebäude
Gebäudestellung	Giebelständig
Anzahl Geschosse	I + Dachgeschoss
Anbauten	Großer rückwärtiger gläserner Anbau, nimmt Gebäudeform auf

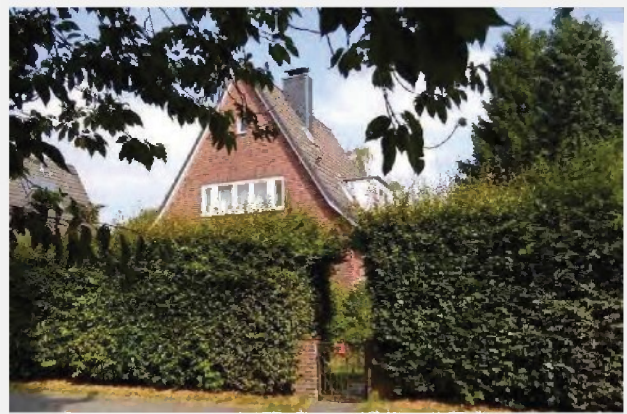
Anschrift	Heidegängerweg 19
Nutzung	Wohnen
Baualtersklasse	1920er/30er Jahre
Baujahr	
Kulturdenkmal	---
Geltendes Planrecht	Bebauungsplan Rahlstedt 44, Reines Wohngebiet (WR)

Gebäudetyp	D-Siedlungshaus
Baustil	Moderne/Backsteinarchitektur
Bauweise	Freistehendes Einzelgebäude
Gebäudestellung	Giebelständig
Anzahl Geschosse	I + Dachgeschoss
Anbauten	Seitlicher Garagenanbau, rückwärtiger Anbau

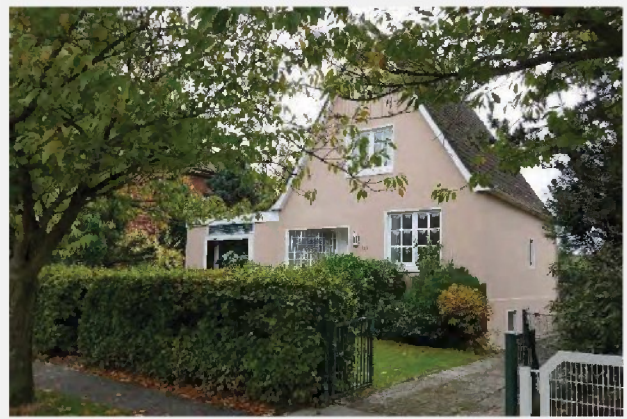
Anschrift	Heidegängerweg 20
Nutzung	Wohnen
Baualtersklasse	1920er/30er Jahre
Baujahr	
Kulturdenkmal	---
Geltendes Planrecht	Bebauungsplan Rahlstedt 44, Reines Wohngebiet (WR)

Gebäudetyp	D-Siedlungshaus
Baustil	Moderne
Bauweise	Freistehendes Einzelgebäude
Gebäudestellung	Giebelständig
Anzahl Geschosse	I + Dachgeschoss
Anbauten	Seitlicher Anbau, rückwärtiger Anbau

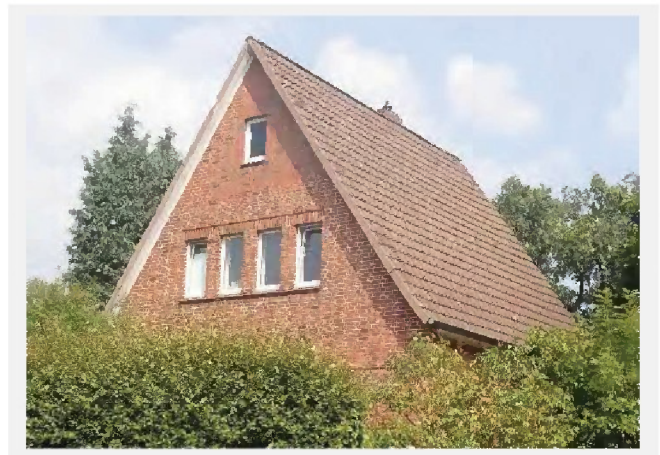
Anschrift	Heidegängerweg 21
Nutzung	Wohnen
Baualtersklasse	1920er/30er Jahre
Baujahr	
Kulturdenkmal	---
Geltendes Planrecht	Bebauungsplan Rahlstedt 44, Reines Wohngebiet (WR)

Gebäudetyp	D-Siedlungshaus
Baustil	Moderne/Backsteinarchitektur
Bauweise	Freistehendes Einzelgebäude
Gebäudestellung	Giebelständig
Anzahl Geschosse	I + Dachgeschoss
Anbauten	Seitlicher Eingangsanbau mit Freitreppe, rückwärtiger Anbau

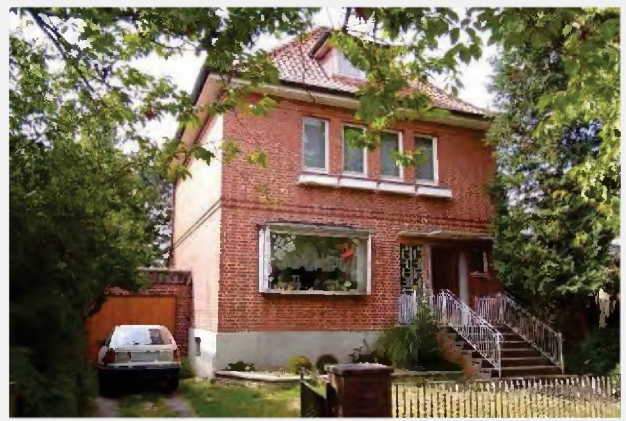
Anschrift	Heidegängerweg 22
Nutzung	Wohnen
Baualtersklasse	1920er/30er Jahre
Baujahr	1934
Kulturdenkmal	---
Geltendes Planrecht	Bebauungsplan Rahlstedt 44, Reines Wohngebiet (WR)

Gebäudetyp	C-Kaffeemühle
Baustil	Moderne/Backsteinarchitektur
Bauweise	Freistehendes Einzelgebäude
Gebäudestellung	Giebelständig
Anzahl Geschosse	II
Anbauten	Seitlicher Garagenanbau, rückwärtiger Anbau

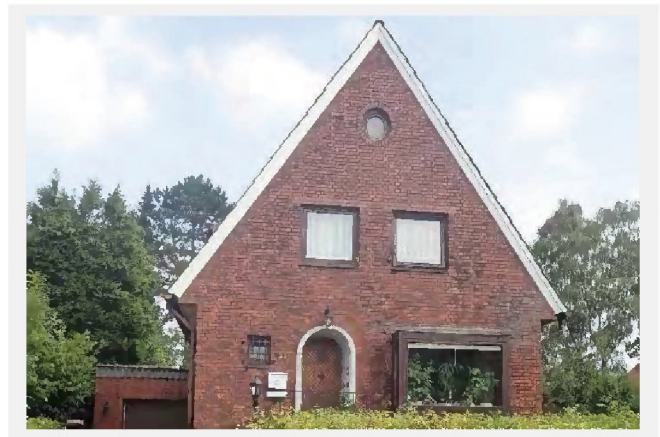
Anschrift	Heidegängerweg 23
Nutzung	Wohnen
Baualtersklasse	1920er/30er Jahre
Baujahr	
Kulturdenkmal	---
Geltendes Planrecht	Bebauungsplan Rahlstedt 44, Reines Wohngebiet (WR)

Gebäudetyp	D-Siedlungshaus
Baustil	Moderne/Backsteinarchitektur
Bauweise	Freistehendes Einzelgebäude
Gebäudestellung	Giebelständig
Anzahl Geschosse	I + Dachgeschoss
Anbauten	Seitlicher Garagenanbau aus den 1960er Jahren, rückwärtiger Anbau

Gliederung	Horizontal, regelmäßig, aber asymmetrisch; Hoher Sockel, baulich abgesetzt; Eingangsbereich auf Giebelseite (sonst meist seitlich), Giebelmauerwerk seitlich überstehend
Material/Farbe	Rotbrauner Klinker im Märkischen Verband, leichte Mauerwerksschäden, teilweise Klinker im Fensterbereich erneuert
Vor- und Rücksprünge	Kastenfenster im Erdgeschoss, Freitreppe
Zierelemente	Als Rundbogen gemauerter Türsturz, Türfassung aus bossierten Naturstein, Klinkersohlbank im Erdgeschoss, Fassung Giebelfenster als Rollschicht
