Gebietsuntersuchung Alt-Rahlstedt

Fachgutachten zur Beurteilung der städtebaulichen Eigenart des Untersuchungsraums aufgrund seiner städtebaulichen Gestalt

Hamburg, den 25.03.2019

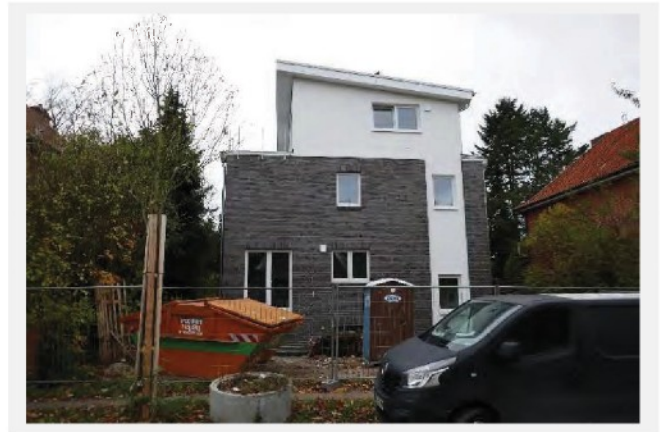
Anschrift	Heidegängerweg 24
Nutzung	Wohnen
Baualtersklasse	ab 2000
Baujahr	
Kulturdenkmal	---
Geltendes Planrecht	Bebauungsplan Rahlstedt 44, Reines Wohngebiet (WR)

Gebäudetyp	G-Mehrfamilienhaus
Baustil	Zeitgenössische Architektur
Bauweise	Gebäudeblock in geschlossener Bauweise
Gebäudestellung	Giebelständig
Anzahl Geschosse	II + Staffelgeschoss
Dachform	Flach geneigtes Pultdach

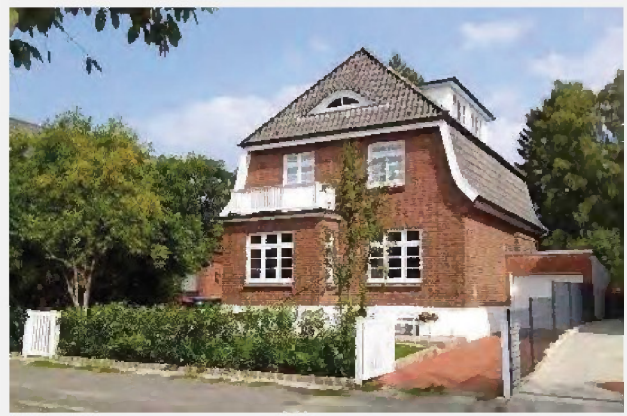
Anschrift	Heidegängerweg 25
Nutzung	Wohnen
Baualtersklasse	1920er/30er Jahre
Baujahr	
Kulturdenkmal	---
Geltendes Planrecht	Bebauungsplan Rahlstedt 44, Reines Wohngebiet (WR)

Gebäudetyp	B-Mansarddachhaus
Baustil	Moderne/Backsteinarchitektur
Bauweise	Freistehendes Einzelgebäude
Gebäudestellung	Giebelständig
Anzahl Geschosse	II + Dachgeschoss
Anbauten	Seitlicher Eingangsanbau mit ursprünglichem bunten Glasvordach und Freitreppe, seitlicher Garagenanbau, rückwärtiger Anbau

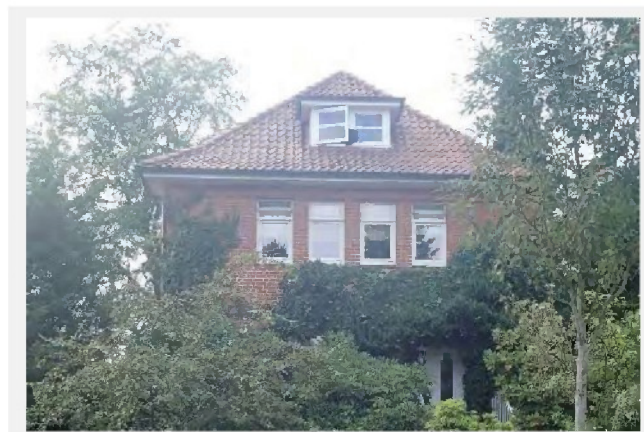
Anschrift	Heidegängerweg 26
Nutzung	Wohnen
Baualtersklasse	1920er/30er Jahre
Baujahr	
Kulturdenkmal	---
Geltendes Planrecht	Bebauungsplan Rahlstedt 44, Reines Wohngebiet (WR)

Gebäudetyp	C-Kaffeemühle
Baustil	Moderne/Backsteinarchitektur
Bauweise	Freistehendes Einzelgebäude
Gebäudestellung	Giebelständig
Anzahl Geschosse	II
Anbauten	Rückwärtiger Anbau

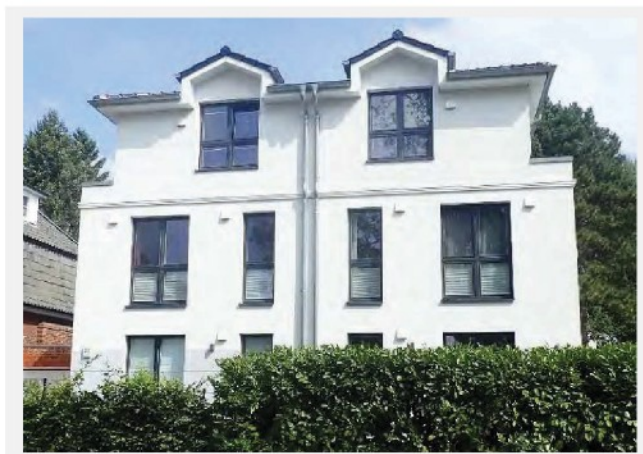
Anschrift	Heidegängerweg 27, 29
Nutzung	Wohnen
Baualtersklasse	ab 2000
Baujahr	2015
Kulturdenkmal	---
Geltendes Planrecht	Bebauungsplan Rahlstedt 44, Reines Wohngebiet (WR)

Gebäudetyp	H-Modernes Doppelhaus
Baustil	Zeitgenössische Architektur
Bauweise	Doppelhaushälfte
Gebäudestellung	Giebelständig
Anzahl Geschosse	II + Staffelgeschoss
Dachform	Flach geneigtes Walmdach

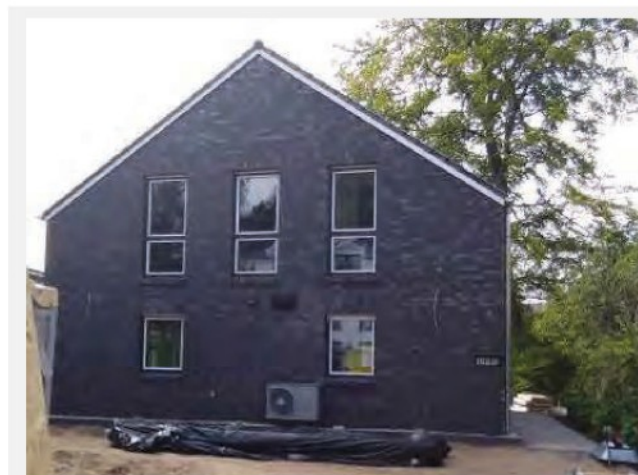
Anschrift	Heidegängerweg 28
Nutzung	Wohnen
Baualtersklasse	ab 2000
Baujahr	2018
Kulturdenkmal	---
Geltendes Planrecht	Bebauungsplan Rahlstedt 44, Reines Wohngebiet (WR)

Gebäudetyp	H-Modernes Einfamilienhaus
Baustil	Zeitgenössische Architektur
Bauweise	Freistehendes Einzelgebäude
Gebäudestellung	Giebelständig
Anzahl Geschosse	I + Dachgeschoss
Dachform	Flach geneigtes Satteldach

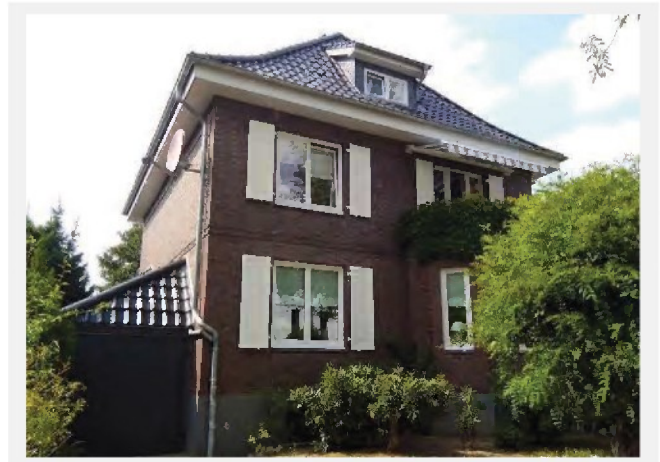
Anschrift	Heidegängerweg 30
Nutzung	Wohnen
Baualtersklasse	1920er/30er Jahre
Baujahr	1924
Kulturdenkmal	---
Geltendes Planrecht	Bebauungsplan Rahlstedt 44, Reines Wohngebiet (WR)

Gebäudetyp	C-Kaffeemühle
Baustil	Moderne/Backsteinarchitektur
Bauweise	Freistehendes Einzelgebäude
Gebäudestellung	Giebelständig
Anzahl Geschosse	II
Anbauten	Seitlicher Eingangsanbau mit Freitreppe, seitlicher Garagenanbau

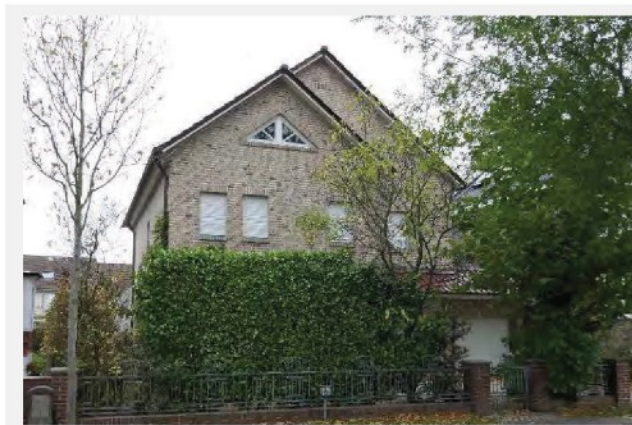
Anschrift	Heidegängerweg 32
Nutzung	Wohnen
Baualtersklasse	ab 2000
Baujahr	2000
Kulturdenkmal	---
Geltendes Planrecht	Bebauungsplan Rahlstedt 44, Reines Wohngebiet (WR)

Gebäudetyp	H-Modernes Einfamilienhaus
Baustil	Zeitgenössische Architektur
Bauweise	Freistehendes Einzelgebäude
Gebäudestellung	Giebelständig
Anzahl Geschosse	II
Dachform	Steil geneigtes Satteldach

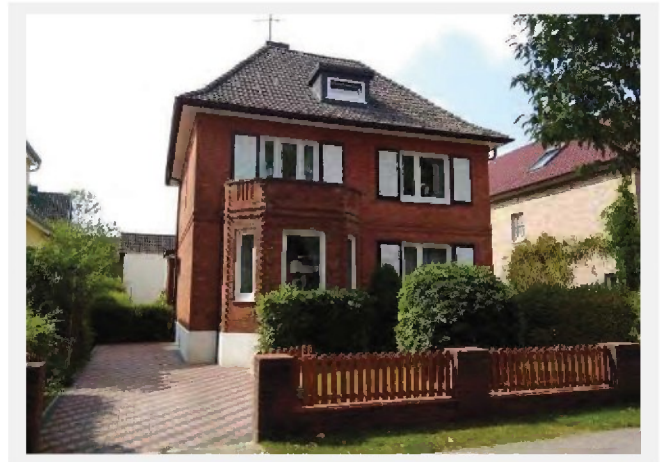
Anschrift	Heidegängerweg 34
Nutzung	Wohnen
Baualtersklasse	1920er/30er Jahre
Baujahr	
Kulturdenkmal	---
Geltendes Planrecht	Bebauungsplan Rahlstedt 44, Reines Wohngebiet (WR)

Gebäudetyp	C-Kaffeemühle
Baustil	Moderne/Backsteinarchitektur
Bauweise	Freistehendes Einzelgebäude
Gebäudestellung	Traufständig
Anzahl Geschosse	II
Anbauten	Seitlicher Eingangsanbau mit Freitreppe, rückwärtiger Anbau

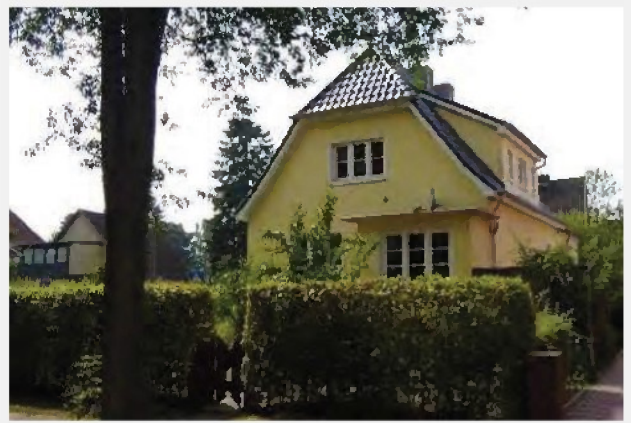
Anschrift	Heidegängerweg 36
Nutzung	Wohnen
Baualtersklasse	1920er/30er Jahre
Baujahr	
Kulturdenkmal	---
Geltendes Planrecht	Bebauungsplan Rahlstedt 44, Reines Wohngebiet (WR)

Gebäudetyp	D-Siedlungshaus
Baustil	Moderne
Bauweise	Freistehendes Einzelgebäude
Gebäudestellung	Giebelständig
Anzahl Geschosse	I + Dachgeschoss
Anbauten	Eingangsvorbau, rückwärtiger Anbau

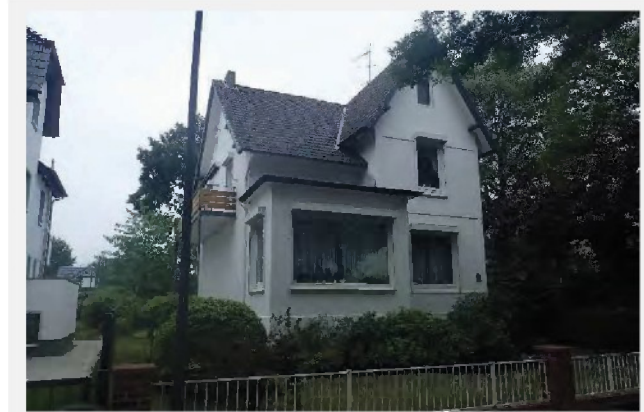
Anschrift	Liliencronstraße 2
Nutzung	Wohnen
Baualtersklasse	1900er/10er Jahre
Baujahr	
Kulturdenkmal	---
Geltendes Planrecht	Bebauungsplan Rahlstedt 44, Reines Wohngebiet (WR)

Gebäudetyp	A-Stadtvilla
Baustil	Gründerzeit
Bauweise	Freistehendes Einzelgebäude
Gebäudestellung	Traufständig, Querhaus giebelständig
Anzahl Geschosse	I + Dachgeschoss
Anbauten	Frontaler Anbau als Wintergarten, seitlicher zweigeschossiger Eingangsanbau mit modernem Vordach als Zwerchhaus

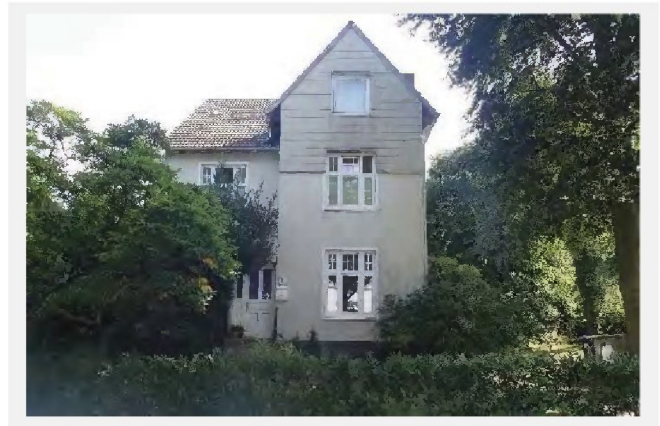
Anschrift	Liliencronstraße 3
Nutzung	Wohnen
Baualtersklasse	1900er/10er Jahre
Baujahr	
Kulturdenkmal	---
Geltendes Planrecht	Bebauungsplan Rahlstedt 44, Reines Wohngebiet (WR)

Gebäudetyp	A-Stadtvilla
Baustil	Gründerzeit
Bauweise	Freistehendes Einzelgebäude
Gebäudestellung	Traufständig, Querhaus giebelständig
Anzahl Geschosse	II + Dachgeschoss
Anbauten	Rückwärtiger Anbau

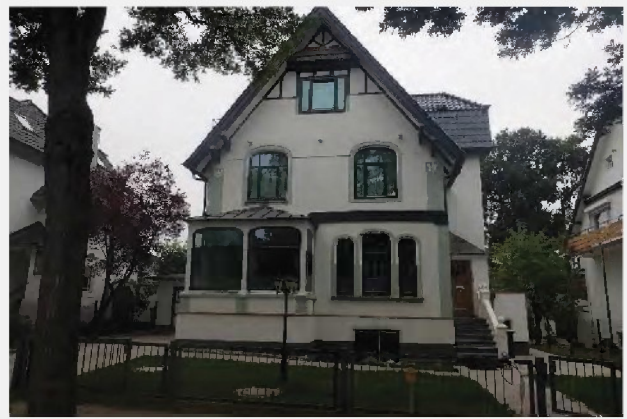
Anschrift	Liliencronstraße 4
Nutzung	Wohnen
Baualtersklasse	1900er/10er Jahre
Baujahr	1909
Kulturdenkmal	---
Geltendes Planrecht	Bebauungsplan Rahlstedt 44, Reines Wohngebiet (WR)

Gebäudetyp	A-Stadtvilla
Baustil	Jugendstil
Bauweise	Freistehendes Einzelgebäude, Hochparterre
Gebäudestellung	Giebelständig
Anzahl Geschosse	II + Dachgeschoss
Anbauten	Frontaler Wintergarten, seitlich dreigeschossiges Zwerchhaus, Eingangsanbau mit Freitreppe und gemauerter Brüstung, seitliche Terrasse (unterkellert), seitlicher Garagenanbau, seitlich-rückwärtiger Anbau

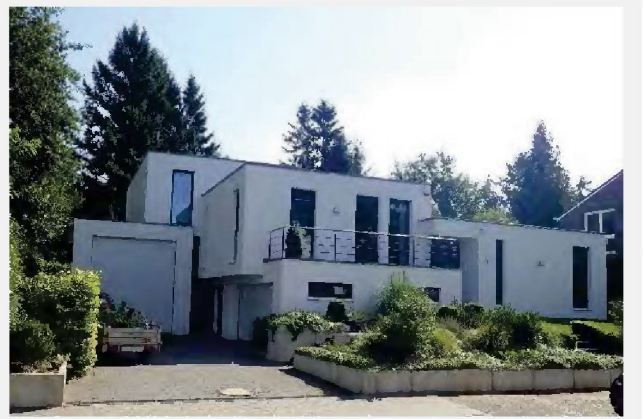
Anschrift: Liliencronstraße 5
Nutzung: Wohnen
Baualtersklasse: ab 2000
Baujahr: 2013
Kulturdenkmal: ---
Geltendes Planrecht: Bebauungsplan
Rahlstedt 44, Reines
Wohngebiet (WR)

Gebäudetyp: H-Modernes Einfamilienhaus
Baustil: Zeitgenössische Architektur
Bauweise: Freistehendes Einzelgebäude
Gebäudestellung: Längsseite straßenbegleitend
Anzahl Geschosse: 1 + Staffelgeschoss
Dachform: Flachdach

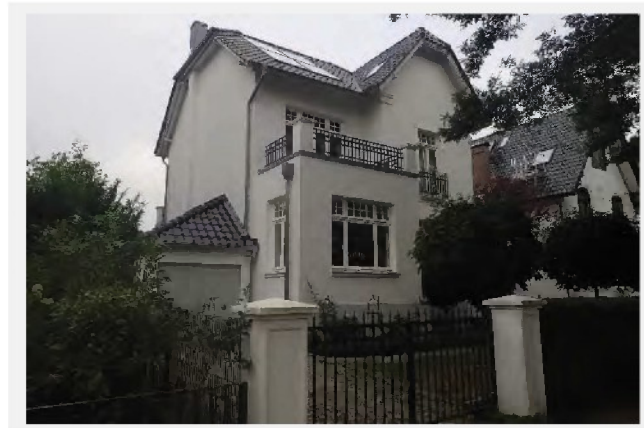
Anschrift	Liliencronstraße 6
Nutzung	Wohnen
Baualtersklasse	1900er/10er Jahre
Baujahr	
Kulturdenkmal	---
Geltendes Planrecht	Bebauungsplan Rahlstedt 44, Reines Wohngebiet (WR)

Gebäudetyp	A-Stadtvilla
Baustil	Gründerzeit
Bauweise	Freistehendes Einzelgebäude
Gebäudestellung	Traufständig, Querhaus giebelständig
Anzahl Geschosse	II
Anbauten	Frontaler Anbau als Wintergarten mit Balkon (Mauerpfeiler und stilgerechtes Eisengeländer), ausgestelltes zweigeschossiges Treppenhaus seitlich mit ursprünglichem Vordach und Holzwindfang, Garagenanbau

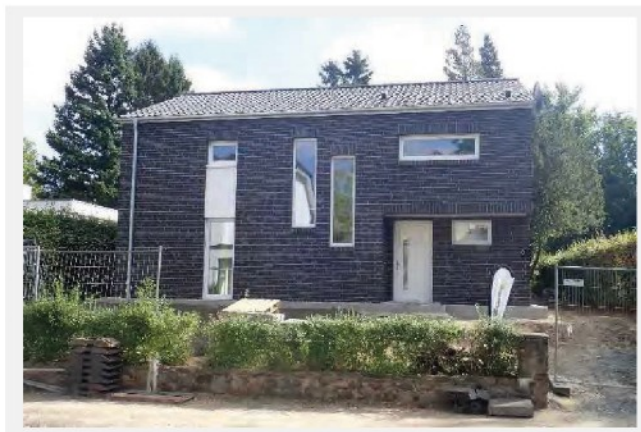
Anschrift	Liliencronstraße 7
Nutzung	Wohnen
Baualtersklasse	ab 2000
Baujahr	2017
Kulturdenkmal	---
Geltendes Planrecht	Bebauungsplan Rahlstedt 44, Reines Wohngebiet (WR)

Gebäudetyp	H-Modernes Einfamilienhaus
Baustil	Zeitgenössische Architektur
Bauweise	Freistehendes Einzelgebäude
Gebäudestellung	Traufständig
Anzahl Geschosse	II
Dachform	Flach geneigtes Satteldach

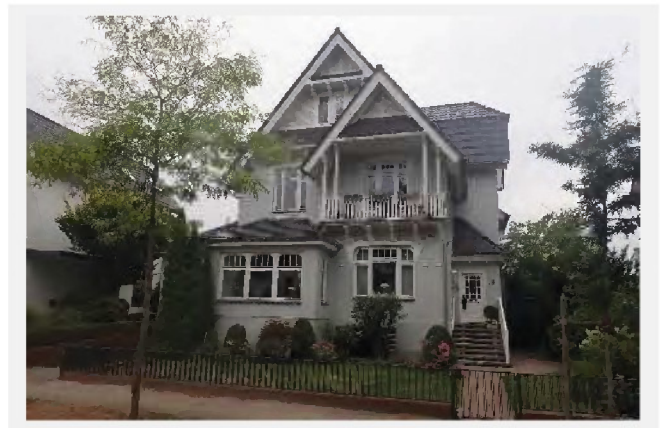
Anschrift	Liliencronstraße 8
Nutzung	Wohnen
Baualtersklasse	1900er/10er Jahre
Baujahr	
Kulturdenkmal	---
Geltendes Planrecht	Bebauungsplan Rahlstedt 44, Reines Wohngebiet (WR)

Gebäudetyp	A-Stadtvilla
Baustil	Jugendstil
Bauweise	Freistehendes Einzelgebäude
Gebäudestellung	Giebelständig
Anzahl Geschosse	II + Dachgeschoss
Anbauten	Frontaler Wintergarten, seitlich dreigeschossiges Zwerchhaus, Eingangsanbau mit Freitreppe, seitlicher Anbau mit Garage (nachträglich), rückwärtiger Anbau

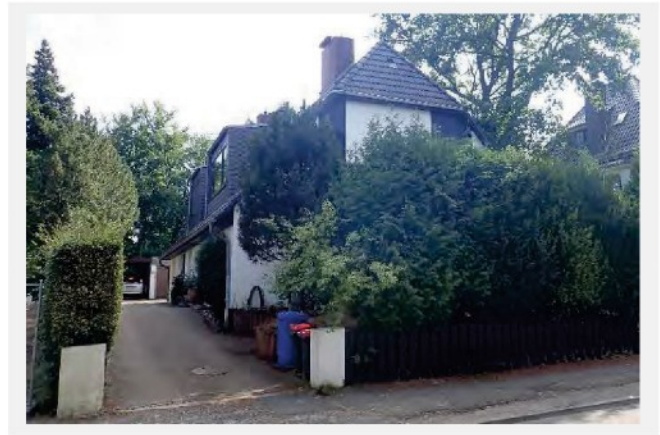
Anschrift	Liliencronstraße 9, 9a
Nutzung	Wohnen
Baualtersklasse	1980er/90er Jahre
Baujahr	
Kulturdenkmal	---
Geltendes Planrecht	Bebauungsplan Rahlstedt 44, Reines Wohngebiet (WR)

Gebäudetyp	H-Modernes Doppelhaus
Baustil	Nachkriegsmoderne
Bauweise	Doppelhaushälfte
Gebäudestellung	Giebelständig
Anzahl Geschosse	I + Dachgeschoss
Dachform	Steil geneigtes Satteldach mit abgewalmten Giebel

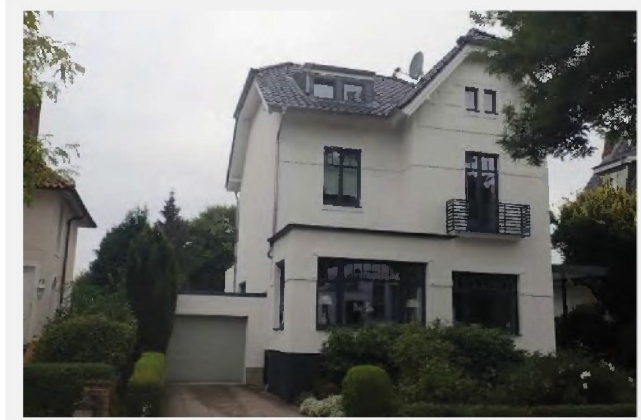
Anschrift	Liliencronstraße 10
Nutzung	Wohnen
Baualtersklasse	1900er/10er Jahre
Baujahr	
Kulturdenkmal	---
Geltendes Planrecht	Bebauungsplan Rahlstedt 44, Reines Wohngebiet (WR)

Gebäudetyp	A-Stadtvilla
Baustil	Gründerzeit
Bauweise	Freistehendes Einzelgebäude
Gebäudestellung	Traufständig, Querhaus giebelständig
Anzahl Geschosse	II + Dachgeschoss
Anbauten	Frontaler Anbau als Wintergarten, seitlicher zweigeschossiger Eingangsanbau mit modernem Vordach, Garagenanbau

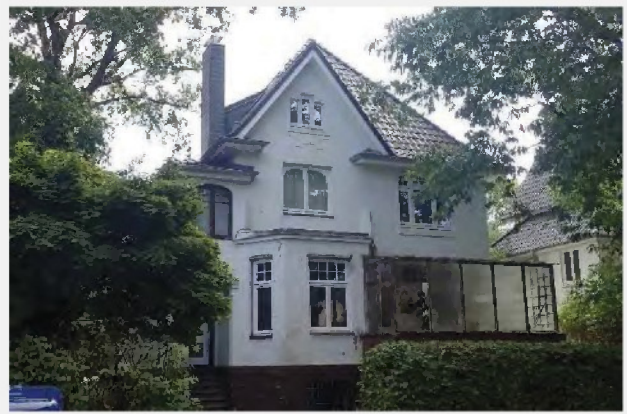
Anschrift	Liliencronstraße 11
Nutzung	Wohnen
Baualtersklasse	1900er/10er Jahre
Baujahr	
Kulturdenkmal	---
Geltendes Planrecht	Bebauungsplan Rahlstedt 44, Reines Wohngebiet (WR)

Gebäudetyp	A-Stadtvilla, Sonderform mit fast quadratischem Grundriss
Baustil	Gründerzeit
Bauweise	Freistehendes Einzelgebäude, Hochparterre
Gebäudestellung	Giebelständig
Anzahl Geschosse	II
Anbauten	Seitlich zweigeschossiger Eingangsanbau, integrierter Windfang mit Freitreppe, Wintergarten (nachträglich), rückwärtiger Anbau

Gliederung	Sehr hoher Sockel, farblich und baulich abgesetzt, unpassende Putzstruktur
Material/Farbe	Weißer Putzfassade, sanierungsbedürftig; Sockel: Braun geputzt, unpassende Putzstruktur (Bruchsteinmauerwerkimitat)
Vor- und Rücksprünge	Ständerker
Zierelemente	Steinsohlbänke, Zwerchgiebel: Ornament, getreppte Fensteröffnung, in den Giebel gezogenes Gesims, Ständerker: Traufgesims

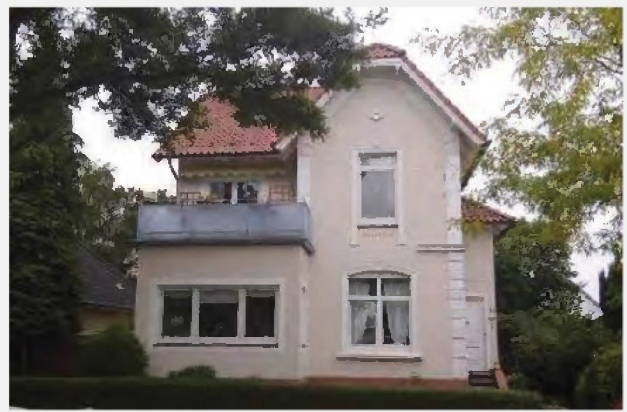
Anschrift	Liliencronstraße 12
Nutzung	Wohnen
Baualtersklasse	1900er/10er Jahre
Baujahr	1906
Kulturdenkmal	---
Geltendes Planrecht	Bebauungsplan Rahlstedt 44, Reines Wohngebiet (WR)

Gebäudetyp	A-Stadtvilla
Baustil	Gründerzeit
Bauweise	Freistehendes Einzelgebäude
Gebäudestellung	Traufständig, Querhaus giebelständig
Anzahl Geschosse	II
Anbauten	Frontaler Anbau als Wintergarten mit Balkon, seitlicher zweigeschossiger Eingangsanbau

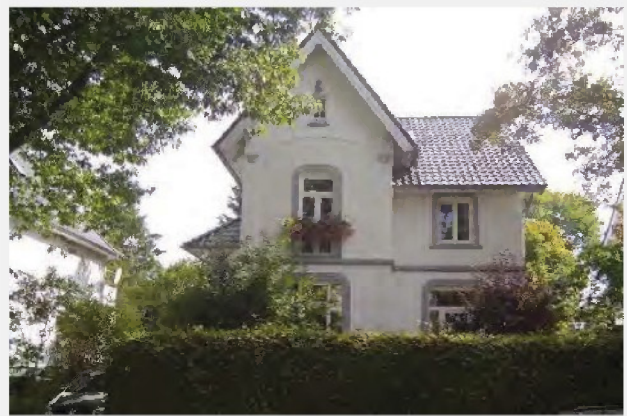
Anschrift	Liliencronstraße 13
Nutzung	Wohnen
Baualtersklasse	1900er/10er Jahre
Baujahr	
Kulturdenkmal	---
Geltendes Planrecht	Bebauungsplan Rahlstedt 44, Reines Wohngebiet (WR)

Gebäudetyp	A-Stadtvilla
Baustil	Gründerzeit
Bauweise	Freistehendes Einzelgebäude
Gebäudestellung	Traufständig, Querhaus giebelständig
Anzahl Geschosse	II
Anbauten	Seitlich zweigeschossiger Eingangsanbau mit ursprünglichem Vordach

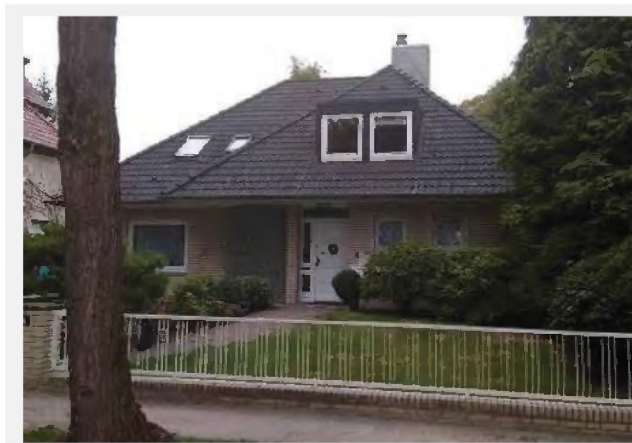
Anschrift	Liliencronstraße 14
Nutzung	Wohnen
Baualtersklasse	1960er Jahre
Baujahr	
Kulturdenkmal	---
Geltendes Planrecht	Bebauungsplan Rahlstedt 44, Reines Wohngebiet (WR)

Gebäudetyp	E-Walmdachbungalow
Baustil	Nachkriegsmoderne
Bauweise	Freistehendes Einzelgebäude
Gebäudestellung	Traufständig
Anzahl Geschosse	I + Dachgeschoss
Dachform	Flach geneigtes Walmdach

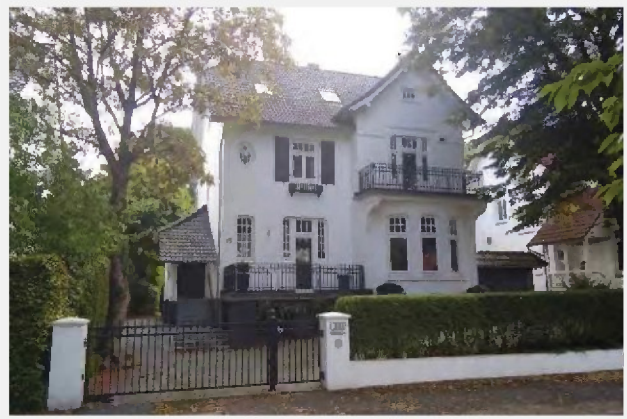
Anschrift	Liliencronstraße 15
Nutzung	Wohnen
Baualtersklasse	1900er/10er Jahre
Baujahr	
Kulturdenkmal	---
Geltendes Planrecht	Bebauungsplan Rahlstedt 44, Reines Wohngebiet (WR)

Gebäudetyp	A-Stadtvilla
Baustil	Gründerzeit
Bauweise	Freistehendes Einzelgebäude
Gebäudestellung	Traufständig, Querhaus giebelständig
Anzahl Geschosse	II
Anbauten	Seitlich zweigeschossiger Eingangsanbau mit ursprünglichem Vordach und Freitreppe, seitlicher Garagenanbau, rückwärtiger Anbau

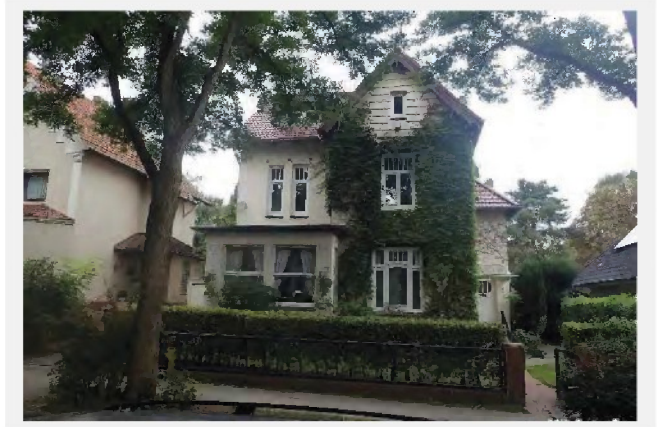
Anschrift	Liliencronstraße 16
Nutzung	Wohnen
Baualtersklasse	1900er/10er Jahre
Baujahr	
Kulturdenkmal	---
Geltendes Planrecht	Bebauungsplan Rahlstedt 44, Reines Wohngebiet (WR)

Gebäudetyp	A-Stadtvilla
Baustil	Gründerzeit
Bauweise	Freistehendes Einzelgebäude
Gebäudestellung	Traufständig, Querhaus giebelständig
Anzahl Geschosse	II + Dachgeschoss
Anbauten	Frontaler Anbau als Wintergarten, seitlicher zweigeschossiger Eingangsanbau mit Vordach, seitlicher Garagenanbau

Dachform	Steil geneigtes Satteldach; Querhaus: Satteldach, Eingangsanbau: Walmdach, Garagenanbau: Flachdach
Dacheindeckung/Farbe	Kleinformatig, profiliert, glänzend; Farbe: Rot; Ortsgangausbildung als sichtbare Balkenlage, sichtbare Sparrenköpfe, Gauben: Schieferverkleidung
Dachaufbauten	Schleppgaube seitlich und frontal, neue Dachflächenfenster

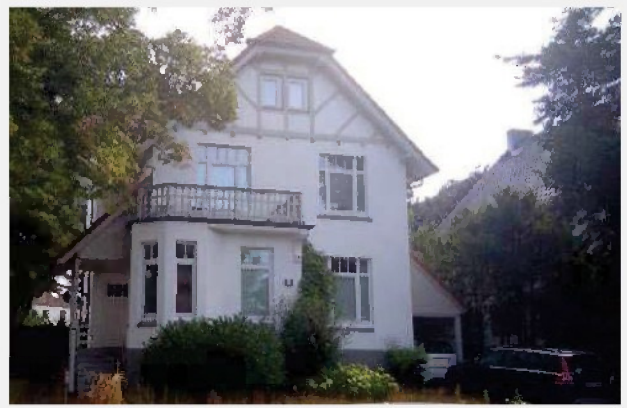
Anschrift	Liliencronstraße 17
Nutzung	Wohnen
Baualtersklasse	1900er/10er Jahre
Baujahr	
Kulturdenkmal	---
Geltendes Planrecht	Bebauungsplan Rahlstedt 44, Reines Wohngebiet (WR)

Gebäudetyp	A-Stadtvilla
Baustil	Gründerzeit
Bauweise	Freistehendes Einzelgebäude, Hochparterre
Gebäudestellung	Giebelständig, Querhaus traufständig
Anzahl Geschosse	II + Dachgeschoss
Anbauten	Seitlich ursprüngliches Vordach als Holzkonstruktion mit Freitreppe, seitlicher hölzerner Garagenanbau, rückwärtige Anbauten

Dachform	Steil geneigtes Krüppelwalmdach; Querhaus: Krüppelwalmdach, Eingangs- anbau und Garagenanbau: Pultdach
Dacheindeckung/Farbe	Kleinformatig, profiliert, matt; Farbe: Rot; Ortgangausbildung als sichtbare Balkenlage, sichtbare Sparrenköpfe, prägnanter Dachüberstand
Dachaufbauten	---

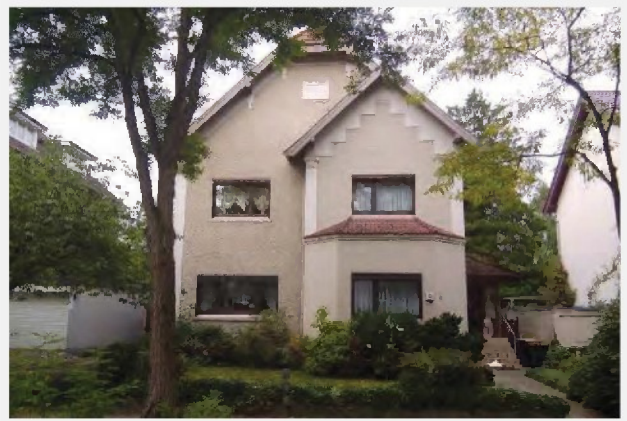
Anschrift	Liliencronstraße 18
Nutzung	Wohnen
Baualtersklasse	1900er/10er Jahre
Baujahr	
Kulturdenkmal	---
Geltendes Planrecht	Bebauungsplan Rahlstedt 44, Reines Wohngebiet (WR)

Gebäudetyp	A-Stadtvilla
Baustil	Gründerzeit
Bauweise	Freistehendes Einzelgebäude
Gebäudestellung	Giebelständig
Anzahl Geschosse	II
Anbauten	Seitlicher Eingangsanbau mit hölzernem Windfang und Freitreppe

Dachform	Steil geneigtes Krüppelwalmdach Zwerchhaus: Satteldach, Eingangsanbau und Standerker: Walmdach
Dacheindeckung/Farbe	Kleinformig, profiliert, matt; Farbe: Rot Markante neue Ortgangverkleidung als sichtbare Balkenlage, sichtbare Sparrenköpfe, prägnanter Dachüberstand
Dachaufbauten	---

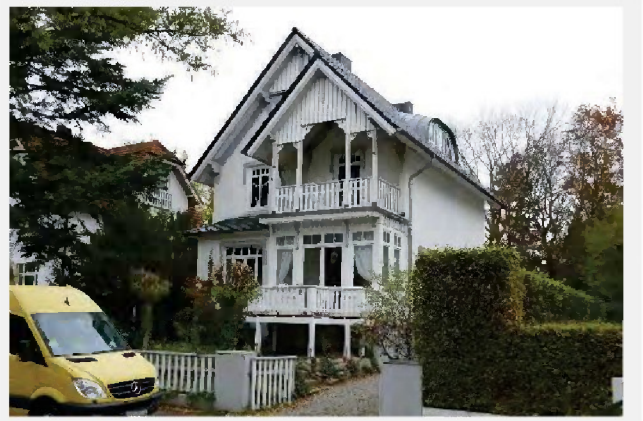
Anschrift	Liliencronstraße 19
Nutzung	Wohnen
Baualtersklasse	1900er/10er Jahre
Baujahr	1913
Kulturdenkmal	---
Geltendes Planrecht	Bebauungsplan Rahlstedt 44, Reines Wohngebiet (WR)

Gebäudetyp	A-Stadtvilla
Baustil	Gründerzeit
Bauweise	Freistehendes Einzelgebäude, Hochparterre
Gebäudestellung	Giebelständig
Anzahl Geschosse	II + Dachgeschoss
Anbauten	Stimmiger Garagenanbau, rückwärtiger Anbau

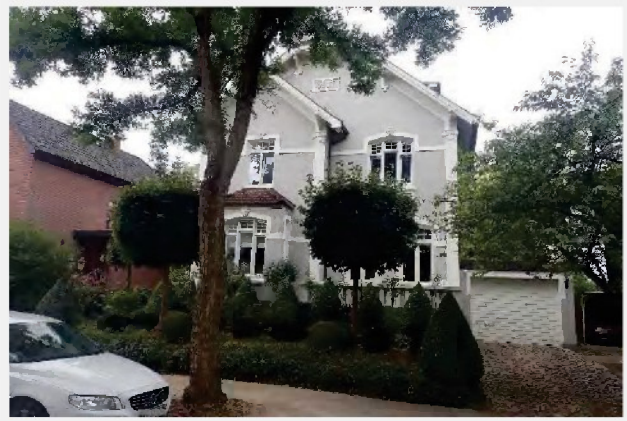
Anschrift	Liliencronstraße 20
Nutzung	Wohnen
Baualtersklasse	1900er/10er Jahre
Baujahr	1911
Kulturdenkmal	---
Geltendes Planrecht	Bebauungsplan Rahlstedt 44, Reines Wohngebiet (WR)

Gebäudetyp	A-Stadtvilla
Baustil	Gründerzeit
Bauweise	Freistehendes Einzelgebäude
Gebäudestellung	Giebelständig
Anzahl Geschosse	II + Dachgeschoss
Anbauten	Seitlicher Garagenanbau

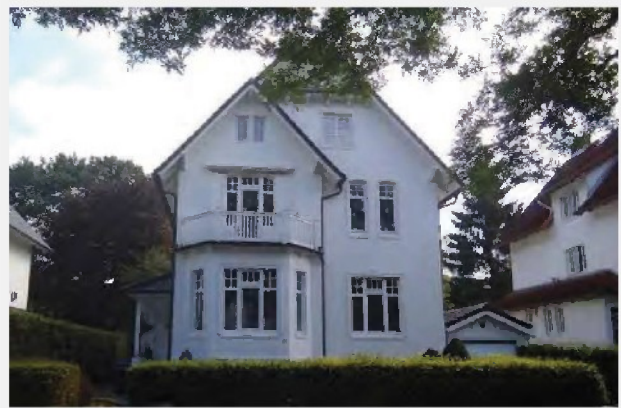
Anschrift	Liliencronstraße 21
Nutzung	Wohnen
Baualtersklasse	1900er/10er Jahre
Baujahr	
Kulturdenkmal	---
Geltendes Planrecht	Bebauungsplan Rahlstedt 44, Reines Wohngebiet (WR)

Gebäudetyp	A-Stadtvilla
Baustil	Gründerzeit
Bauweise	Freistehendes Einzelgebäude, Hochparterre
Gebäudestellung	Giebelständig
Anzahl Geschosse	II + Dachgeschoss
Anbauten	Seitlicher Eingangsanbau mit ursprünglichem Holzstrebenwerk und Freitreppe, passender Garagenanbau

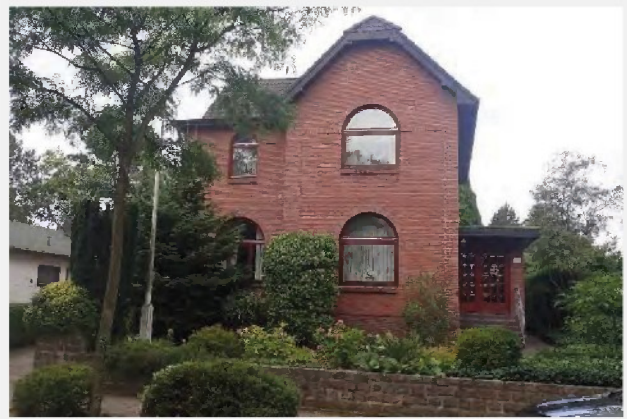
Anschrift	Liliencronstraße 22
Nutzung	Wohnen
Baualtersklasse	1900er/10er Jahre
Baujahr	
Kulturdenkmal	---
Geltendes Planrecht	Bebauungsplan Rahlstedt 44, Reines Wohngebiet (WR)

Gebäudetyp	A-Stadtvilla
Baustil	Gründerzeit
Bauweise	Freistehendes Einzelgebäude
Gebäudestellung	Traufständig, Querhaus giebelständig
Anzahl Geschosse	II
Anbauten	Seitlicher Eingangsanbau mit Freitreppe, Garagenanbau, rückwärtiger Anbau

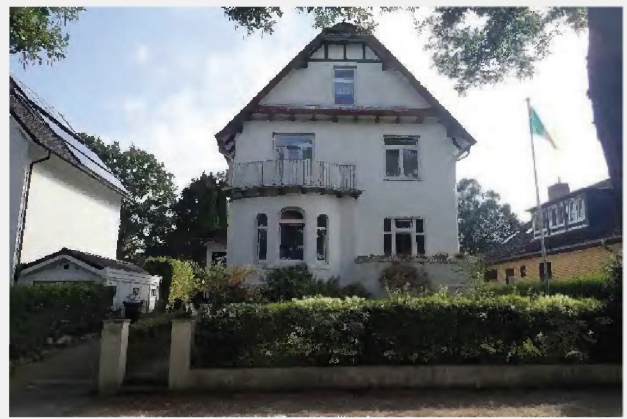
Anschrift	Liliencronstraße 23
Nutzung	Wohnen
Baualtersklasse	1900er/10er Jahre
Baujahr	1910
Kulturdenkmal	---
Geltendes Planrecht	Bebauungsplan Rahlstedt 44, Reines Wohngebiet (WR)

Gebäudetyp	A-Stadtvilla
Baustil	Gründerzeit
Bauweise	Freistehendes Einzelgebäude, Hochparterre
Gebäudestellung	Giebelständig
Anzahl Geschosse	II
Anbauten	Seitlicher Eingangsanbau mit Freitreppe, rückwärtiger Anbau

Dachform	Steil geneigtes Krüppelwalmdach; Eingangsanbau: Walmdach
Dacheindeckung/Farbe	Kleinformatig, profiliert, matt; Farbe: Rot; Ortgangausbildung als sichtbare Balkenlage, vermutlich mit ursprünglicher Farbgebung, sichtbare Sparrenköpfe, prägnanter Dachüberstand
Dachaufbauten	Ursprüngliche Schleppgaube, Dachflächenfenster

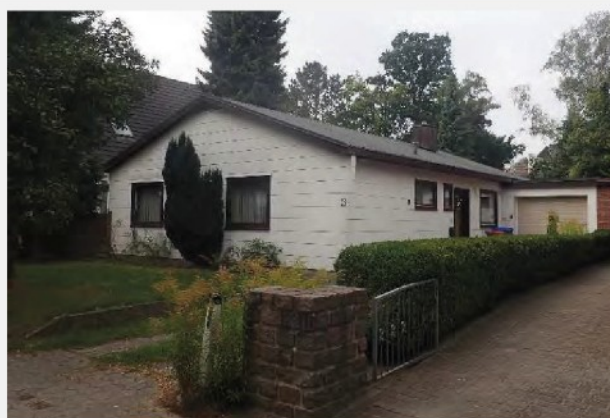
Anschrift	Liliencronstraße 24
Nutzung	Wohnen
Baualtersklasse	1960er Jahre
Baujahr	
Kulturdenkmal	---
Geltendes Planrecht	Bebauungsplan Rahlstedt 44, Reines Wohngebiet (WR)

Gebäudetyp	H-Modernes Einfamilienhaus
Baustil	Nachkriegsmoderne
Bauweise	Freistehendes Einzelgebäude
Gebäudestellung	Giebelständig
Anzahl Geschosse	I
Dachform	Flach geneigtes Satteldach

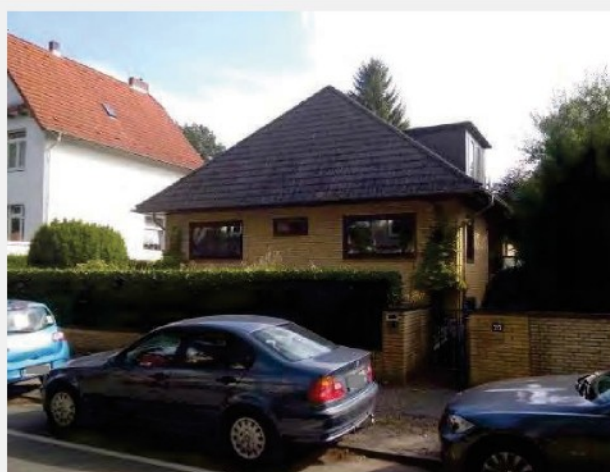
Anschrift	Liliencronstraße 25
Nutzung	Wohnen
Baualtersklasse	1960er Jahre
Baujahr	
Kulturdenkmal	---
Geltendes Planrecht	Bebauungsplan Rahlstedt 44, Reines Wohngebiet (WR)

Gebäudetyp	E-Walmdachbungalow
Baustil	Nachkriegsmoderne
Bauweise	Freistehendes Einzelgebäude
Gebäudestellung	Giebelständig
Anzahl Geschosse	I + Dachgeschoss
Dachform	Flach geneigtes Walmdach

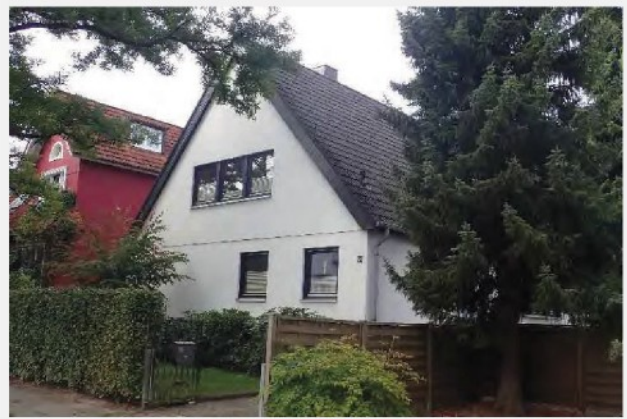
Anschrift	Liliencronstraße 26
Nutzung	Wohnen
Baualtersklasse	1950er Jahre
Baujahr	
Kulturdenkmal	---
Geltendes Planrecht	Bebauungsplan Rahlstedt 44, Reines Wohngebiet (WR)

Gebäudetyp	H-Modernes Einfamilienhaus
Baustil	Nachkriegsmoderne
Bauweise	Freistehendes Einzelgebäude
Gebäudestellung	Giebelständig
Anzahl Geschosse	I + Dachgeschoss
Dachform	Steil geneigtes Satteldach

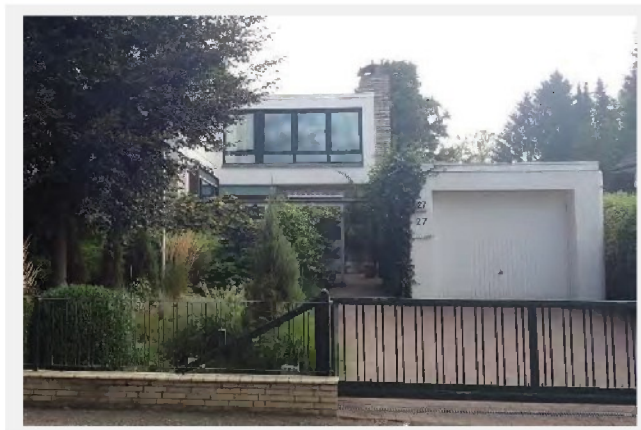
Anschrift	Liliencronstraße 27
Nutzung	Wohnen
Baualtersklasse	1960er Jahre
Baujahr	1963
Kulturdenkmal	---
Geltendes Planrecht	Bebauungsplan Rahlstedt 44, Reines Wohngebiet (WR)

Gebäudetyp	H-Modernes Einfamilienhaus
Baustil	Nachkriegsmoderne
Bauweise	Freistehendes Einzelgebäude
Gebäudestellung	Längsseite straßenbegleitend
Anzahl Geschosse	II
Dachform	Flachdach

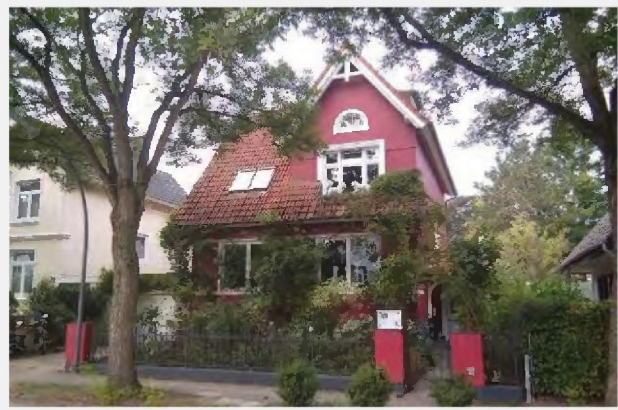
Anschrift	Liliencronstraße 28
Nutzung	Wohnen
Baualtersklasse	1900er/10er Jahre
Baujahr	
Kulturdenkmal	---
Geltendes Planrecht	Bebauungsplan Rahlstedt 44, Reines Wohngebiet (WR)

Gebäudetyp	A-Stadtvilla
Baustil	Gründerzeit
Bauweise	Freistehendes Einzelgebäude
Gebäudestellung	Traufständig, Querhaus giebelständig
Anzahl Geschosse	I + Dachgeschoss
Anbauten	Seitlicher Eingangsanbau mit ursprünglicher Holzvorbau, seitlicher Garagenanbau, rückwärtiger Anbau

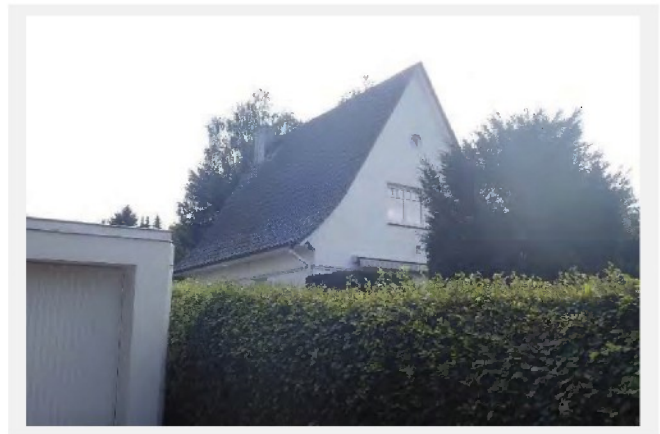
Anschrift	Liliencronstraße 29
Nutzung	Wohnen
Baualtersklasse	1920er/30er Jahre
Baujahr	1936
Kulturdenkmal	---
Geltendes Planrecht	Bebauungsplan Rahlstedt 44, Reines Wohngebiet (WR)

Gebäudetyp	D-Siedlungshaus
Baustil	Moderne
Bauweise	Freistehendes Einzelgebäude
Gebäudestellung	Giebelständig
Anzahl Geschosse	I + Dachgeschoss
Anbauten	Seitlicher Eingangsanbau mit Freitreppe, seitlicher Doppel-Garagenanbau

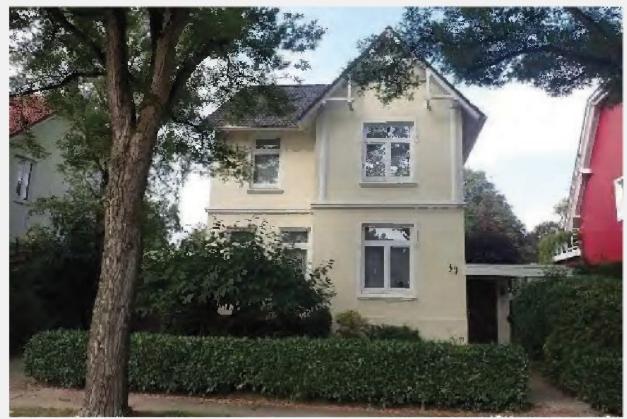
Anschrift	Liliencronstraße 30
Nutzung	Wohnen
Baualtersklasse	1900er/10er Jahre
Baujahr	
Kulturdenkmal	---
Geltendes Planrecht	Bebauungsplan Rahlstedt 44, Reines Wohngebiet (WR)

Gebäudetyp	A-Stadtvilla
Baustil	Gründerzeit
Bauweise	Freistehendes Einzelgebäude
Gebäudestellung	Traufständig, Querhaus giebelständig
Anzahl Geschosse	II
Anbauten	Seitlicher Eingangsanbau, seitlicher Garagenanbau, rückwärtiger Anbau

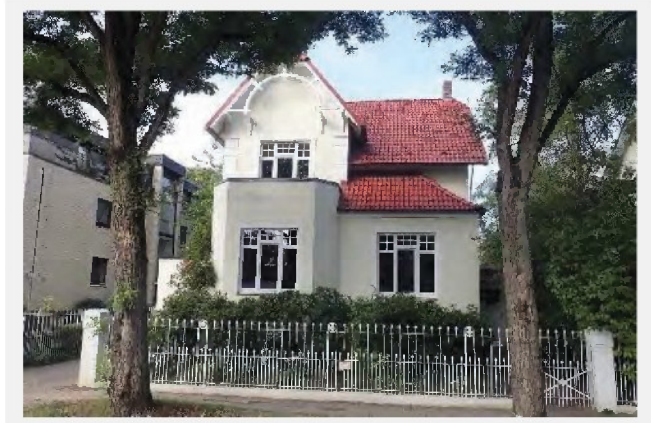
Anschrift	Liliencronstraße 32
Nutzung	Wohnen
Baualtersklasse	1900er/10er Jahre
Baujahr	
Kulturdenkmal	---
Geltendes Planrecht	Bebauungsplan Rahlstedt 44, Reines Wohngebiet (WR)

Gebäudetyp	A-Stadtvilla
Baustil	Gründerzeit
Bauweise	Freistehendes Einzelgebäude
Gebäudestellung	Traufständig, Querhaus giebelständig
Anzahl Geschosse	I + Dachgeschoss
Anbauten	Frontaler Anbau, seitlicher Eingangsanbau mit ursprünglichem Holzvordach, seitlicher Garagenanbau

Dachform	Steil geneigtes Krüppelwalmdach; Querhaus: Krüppelwalmdach, Anbau: Walm- dach, Eingangs- und Garagenanbau: Flachdach
Dacheindeckung/Farbe	Neue Dacheindeckung, kleinformatig, profiliert, matt; Farbe: Rot; Ortgang- ausbildung als sichtbare Balkenlage, prägnanter Dachüberstand, sichtbare Sparrenköpfe
Dachaufbauten	Moderne Dachflächenfenster

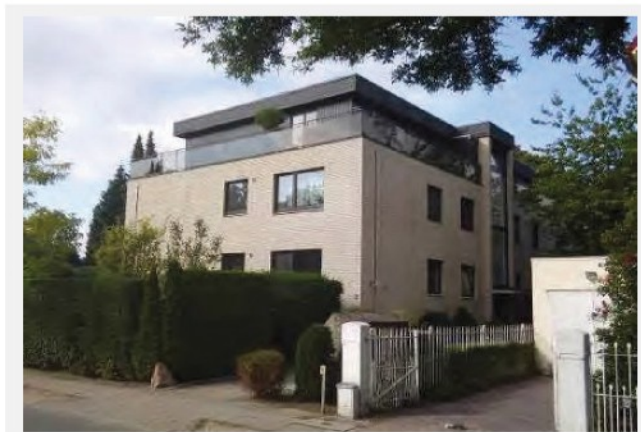
Anschrift	Liliencronstraße 34
Nutzung	Wohnen
Baualtersklasse	1970er Jahre
Baujahr	1974
Kulturdenkmal	---
Geltendes Planrecht	Bebauungsplan Rahlstedt 44, Reines Wohngebiet (WR)

Gebäudetyp	G-Mehrfamilienhaus
Baustil	Nachkriegsmoderne
Bauweise	Freistehender Gebäudeblock
Gebäudestellung	Querseite straßenbegleitend
Anzahl Geschosse	II + Staffelgeschoss
Dachform	Flachdach

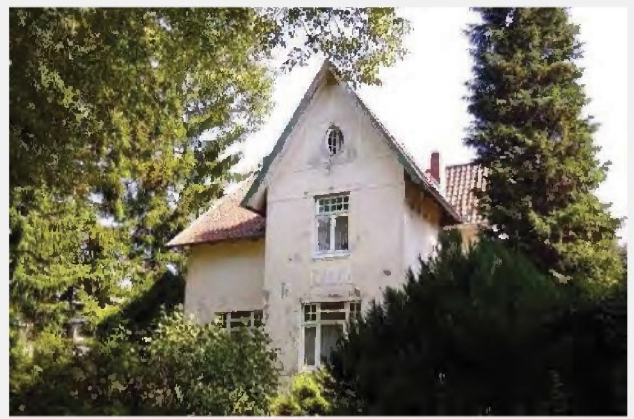
Anschrift	Paalende 1
Nutzung	Wohnen
Baualtersklasse	1900er/10er Jahre
Baujahr	
Kulturdenkmal	---
Geltendes Planrecht	Bebauungsplan Rahlstedt 27, Reines Wohngebiet (WR)

Gebäudetyp	A-Stadtvilla
Baustil	Gründerzeit
Bauweise	Freistehendes Einzelgebäude, Hochparterre
Gebäudestellung	Traufständig, Querhaus giebelständig
Anzahl Geschosse	II
Anbauten	---

Dachform	Steil geneigtes Satteldach; Querhaus und Zwerchgiebel: Satteldach
Dacheindeckung/Farbe	Kleinformig, profiliert, matt; Farbe: Rot
	Ortgangausbildung als sichtbare Balkenlage, sichtbare Sparrenköpfe
Dachaufbauten	Zwerchgiebel

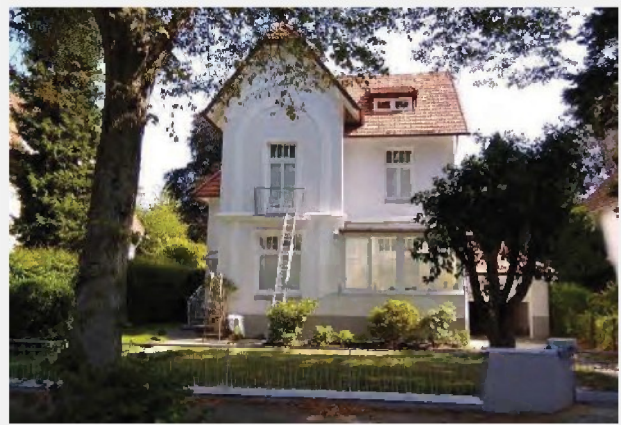
Anschrift	Paalende 3
Nutzung	Wohnen
Baualtersklasse	1900er/10er Jahre
Baujahr	
Kulturdenkmal	---
Geltendes Planrecht	Bebauungsplan Rahlstedt 27, Reines Wohngebiet (WR)

Gebäudetyp	A-Stadtvilla
Baustil	Gründerzeit
Bauweise	Freistehendes Einzelgebäude
Gebäudestellung	Traufständig, Querhaus giebelständig
Anzahl Geschosse	II
Anbauten	Seitlicher Eingangsanbau mit Vordach und Freitreppe, seitlicher Garagenanbau, Wintergarten (nachträglicher Aufbau auf ursprüngliche Terrasse)

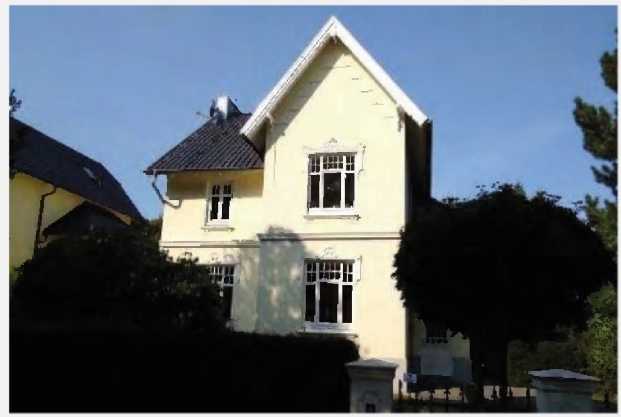
Anschrift	Paalende 4
Nutzung	Wohnen
Baualtersklasse	1900er/10er Jahre
Baujahr	1905
Kulturdenkmal	---
Geltendes Planrecht	Bebauungsplan Rahlstedt 27, Reines Wohngebiet (WR)

Gebäudetyp	A-Stadtvilla
Baustil	Gründerzeit
Bauweise	Freistehendes Einzelgebäude
Gebäudestellung	Traufständig, Querhaus giebelständig
Anzahl Geschosse	II
Anbauten	Seitlicher Eingangsanbau mit ursprünglichem Eisen-Glas-Vordach mit Buntglas, rückwärtiger Anbau

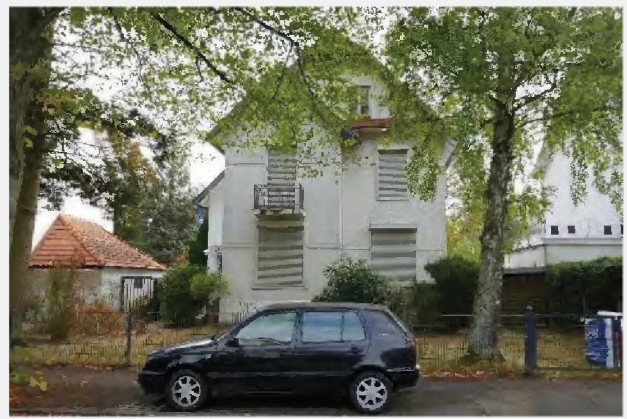
Anschrift	Paalende 5
Nutzung	Wohnen
Baualtersklasse	1900er/10er Jahre
Baujahr	
Kulturdenkmal	---
Geltendes Planrecht	Bebauungsplan Rahlstedt 27, Reines Wohngebiet (WR)

Gebäudetyp	A-Stadtvilla
Baustil	Gründerzeit
Bauweise	Freistehendes Einzelgebäude
Gebäudestellung	Giebelständig
Anzahl Geschosse	II
Anbauten	Rückwärtiger Anbau

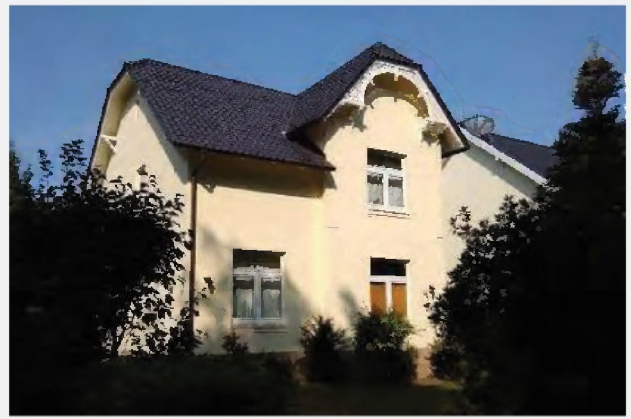
Anschrift	Paalende 6
Nutzung	Wohnen
Baualtersklasse	1900er/10er Jahre
Baujahr	1910
Kulturdenkmal	---
Geltendes Planrecht	Bebauungsplan Rahlstedt 27, Reines Wohngebiet (WR)

Gebäudetyp	A-Stadtvilla
Baustil	Gründerzeit
Bauweise	Freistehendes Einzelgebäude
Gebäudestellung	Traufständig, Querhaus giebelständig
Anzahl Geschosse	I + Dachgeschoss
Anbauten	Seitlicher Eingangsanbau

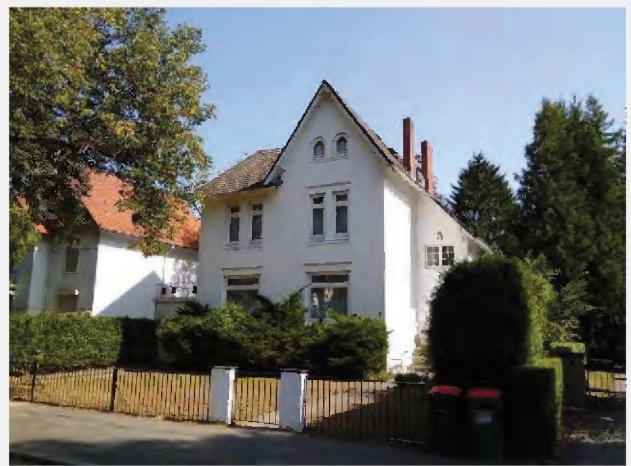
Anschrift	Paalende 7
Nutzung	Wohnen
Baualtersklasse	1900er/10er Jahre
Baujahr	
Kulturdenkmal	---
Geltendes Planrecht	Bebauungsplan Rahlstedt 27, Reines Wohngebiet (WR)

Gebäudetyp	A-Stadtvilla
Baustil	Gründerzeit
Bauweise	Freistehendes Einzelgebäude
Gebäudestellung	Traufständig, Querhaus giebelständig
Anzahl Geschosse	II
Anbauten	Seitlicher Garagenanbau mit Balkon, rückwärtiger Anbau

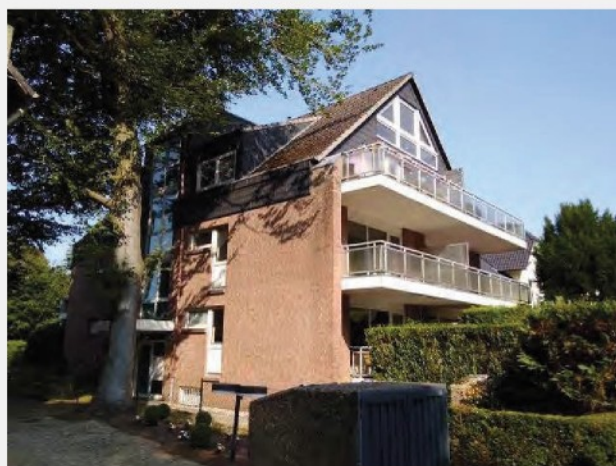
Anschrift	Paalende 8
Nutzung	Wohnen
Baualtersklasse	1980er/90er Jahre
Baujahr	1984
Kulturdenkmal	---
Geltendes Planrecht	Bebauungsplan Rahlstedt 27, Reines Wohngebiet (WR)

Gebäudetyp	G-Mehrfamilienhaus
Baustil	Nachkriegsmoderne
Bauweise	Freistehender Gebäudeblock
Gebäudestellung	Giebelständig
Anzahl Geschosse	II + Dachgeschoss
Dachform	Steil geneigtes Satteldach

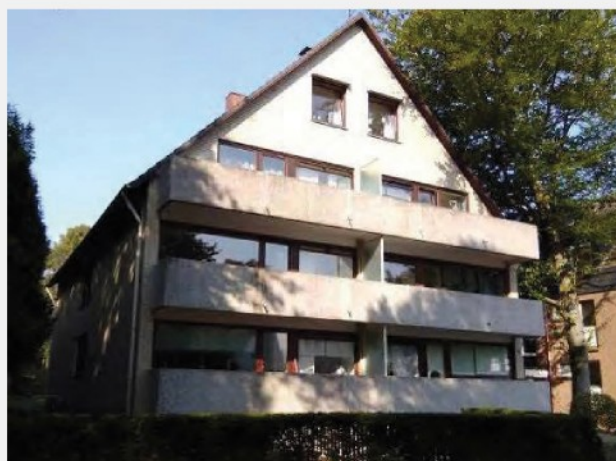
Anschrift	Paalende 10
Nutzung	Wohnen
Baualtersklasse	1970er Jahre
Baujahr	1973
Kulturdenkmal	---
Geltendes Planrecht	Bebauungsplan Rahlstedt 27, Reines Wohngebiet (WR)

Gebäudetyp	G-Mehrfamilienhaus
Baustil	Nachkriegsmoderne
Bauweise	Freistehender Gebäudeblock
Gebäudestellung	Giebelständig
Anzahl Geschosse	II + Dachgeschosse
Dachform	Steil geneigtes Satteldach

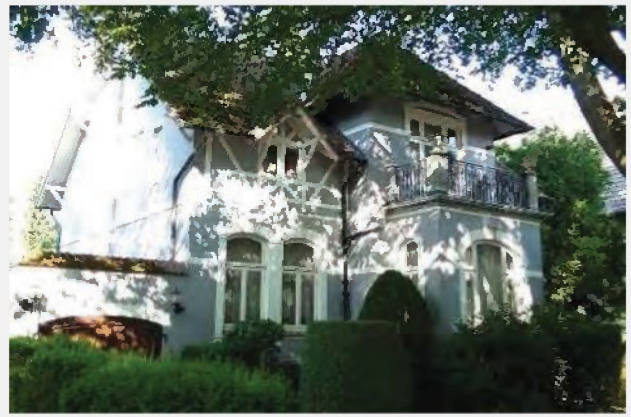
Anschrift	Paalende 12
Nutzung	Wohnen
Baualtersklasse	1900er/10er Jahre
Baujahr	1912
Kulturdenkmal	---
Geltendes Planrecht	Bebauungsplan Rahlstedt 27, Reines Wohngebiet (WR)

Gebäudetyp	A-Stadtvilla
Baustil	Gründerzeit
Bauweise	Freistehendes Einzelgebäude
Gebäudestellung	Traufständig, Querhaus giebelständig
Anzahl Geschosse	II
Anbauten	Seitlicher Garagenanbau, rückwärtiger Anbau

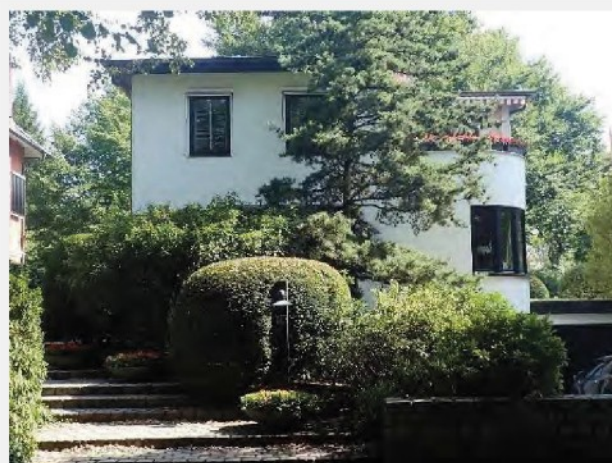
Anschrift	Paalende 13
Nutzung	Wohnen
Baualtersklasse	1960er Jahre
Baujahr	1962
Kulturdenkmal	---
Geltendes Planrecht	Bebauungsplan Rahlstedt 27, Reines Wohngebiet (WR)

Gebäudetyp	H-Modernes Einfamilienhaus
Baustil	Nachkriegsmoderne
Bauweise	Freistehendes Einzelgebäude
Gebäudestellung	Giebelständig
Anzahl Geschosse	II
Dachform	Flach geneigtes Walmdach

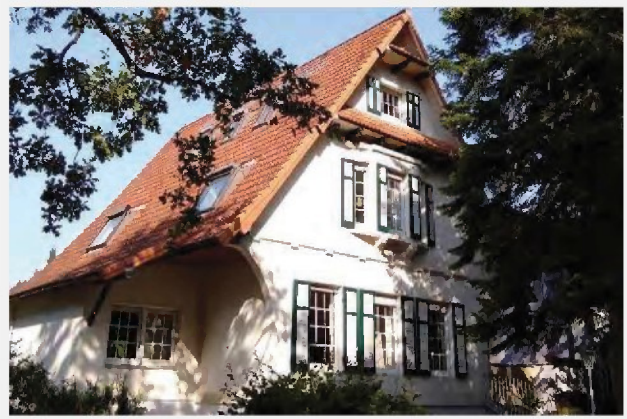
Anschrift	Paalende 14
Nutzung	Wohnen
Baualtersklasse	1900er/10er Jahre
Baujahr	
Kulturdenkmal	---
Geltendes Planrecht	Bebauungsplan Rahlstedt 27, Reines Wohngebiet (WR)

Gebäudetyp	A-Stadtvilla
Baustil	Gründerzeit
Bauweise	Freistehendes Einzelgebäude, Hochparterre
Gebäudestellung	Giebelständig
Anzahl Geschosse	I + Dachgeschoss
Anbauten	Seitlich moderner Anbau mit Garage, rückwärtiger Anbau

Dachform	Steil geneigtes Satteldach; Anbau: Pultdach
Dacheindeckung/Farbe	Kleinformig, profiliert, matt; Farbe: Rot; Ortgangausbildung als sichtbare Balkenlage, nachträgliche Verkleidung, sichtbare Sparrenköpfe
Dachaufbauten	Überdimensionierte Schleppgaube mit Holzverkleidung, Vielzahl an Dachflächenfenster

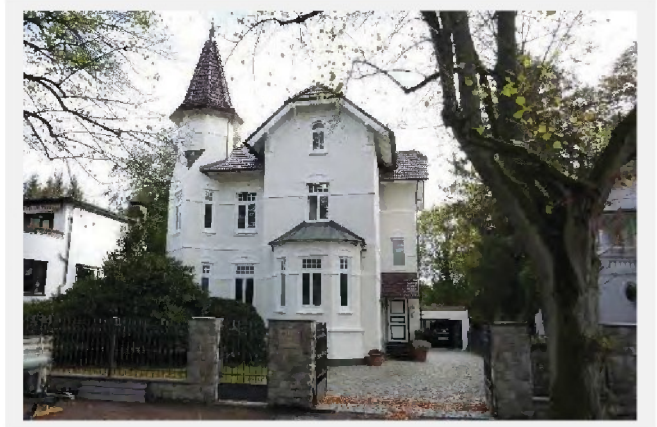
Anschrift	Paalende 15
Nutzung	Wohnen
Baualtersklasse	1900er/10er Jahre
Baujahr	
Kulturdenkmal	---
Geltendes Planrecht	Bebauungsplan Rahlstedt 27, Reines Wohngebiet (WR)

Gebäudetyp	A-Stadtvilla
Baustil	Gründerzeit
Bauweise	Freistehendes Einzelgebäude, Hochparterre
Gebäudestellung	Traufständig, Querhaus giebelständig
Anzahl Geschosse	II + Dachgeschoss
Anbauten	---

Besondere bauliche/ gestalterische Elemente	Einfriedung: Bruchsteinmauerpfeiler und -sockel mit Eisentor in ornamentaler Ausführung Zuwegung aus Kopfsteinpflaster; rückwärtige Garage
--	---

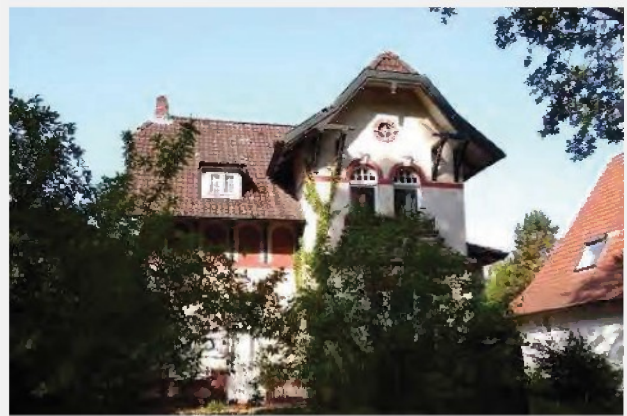
Anschrift	Paalende 16
Nutzung	Wohnen
Baualtersklasse	1900er/10er Jahre
Baujahr	1902
Kulturdenkmal	---
Geltendes Planrecht	Bebauungsplan Rahlstedt 27, Reines Wohngebiet (WR)

Gebäudetyp	A-Stadtvilla
Baustil	Gründerzeit
Bauweise	Freistehendes Einzelgebäude
Gebäudestellung	Traufständig, Querhaus giebelständig
Anzahl Geschosse	I + Dachgeschoss
Anbauten	Seitlicher zweigeschossiger Eingangsanbau mit Vordach, rückwärtiger Anbau

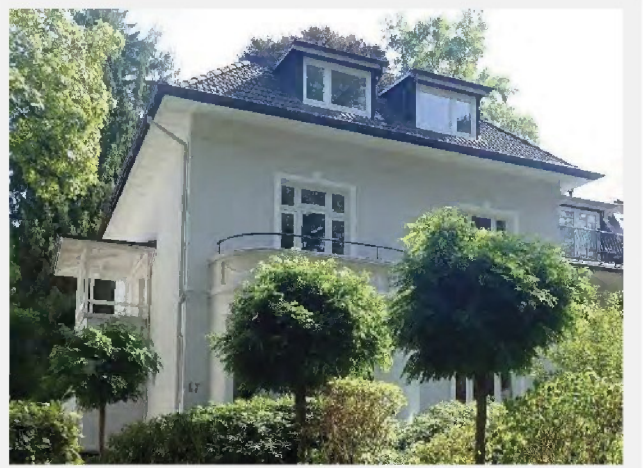
Anschrift	Paalende 17
Nutzung	Wohnen
Baualtersklasse	1900er/10er Jahre
Baujahr	1906
Kulturdenkmal	---
Geltendes Planrecht	Bebauungsplan Rahlstedt 27, Reines Wohngebiet (WR)

Gebäudetyp	A-Stadtvilla, Sonderform mit fast quadratischem Grundriss
Baustil	Gründerzeit
Bauweise	Haus in Reihe
Gebäudestellung	Giebelständig
Anzahl Geschosse	II + Dachgeschoss
Anbauten	Seitlicher Eingangsanbau mit ursprünglichem Holzvordach und Freitreppe

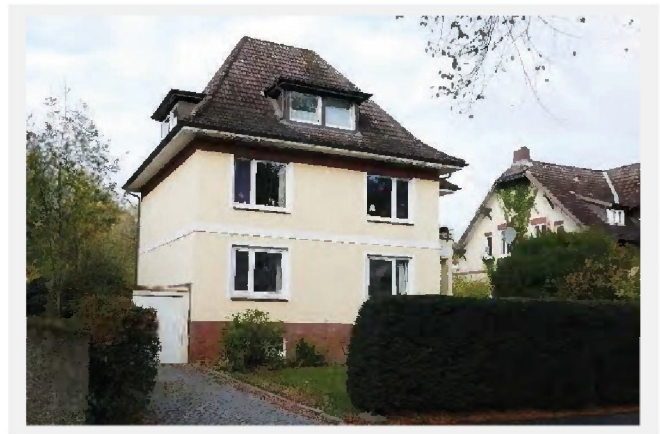
Anschrift	Paalende 18
Nutzung	Wohnen
Baualtersklasse	1920er/30er Jahre
Baujahr	
Kulturdenkmal	---
Geltendes Planrecht	Bebauungsplan Rahlstedt 27, Reines Wohngebiet (WR)

Gebäudetyp	C-Kaffeemühle, Sonderform mit großem seitlichen Zwerchhaus
Baustil	Moderne, vermutlich ursprünglich Backsteinarchitektur
Bauweise	Freistehendes Einzelgebäude, Hochparterre
Gebäudestellung	Taufständig
Anzahl Geschosse	II
Anbauten	Seitlicher zweigeschossiger Eingangsanbau, daran Vorbau mit Freitreppe und Balkon, Geländer (Edelstahl in Relingoptik), moderner Garagenanbau

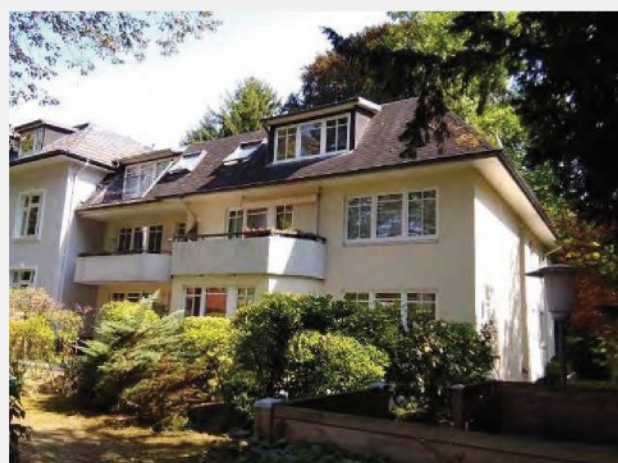
Anschrift	Paalende 19
Nutzung	Wohnen
Baualtersklasse	1980er/90er Jahre
Baujahr	1985
Kulturdenkmal	---
Geltendes Planrecht	Bebauungsplan Rahlstedt 27, Reines Wohngebiet (WR)

Gebäudetyp	G-Mehrfamilienhaus
Baustil	Postmoderne
Bauweise	Haus in Reihe
Gebäudestellung	Traufständig
Anzahl Geschosse	II + Dachgeschoss
Dachform	Sonderform, Walmdach ohne Firstausbildung mit Flachdachbereich
