Gebietsuntersuchung Alt-Rahlstedt

Fachgutachten zur Beurteilung der städtebaulichen Eigenart des Untersuchungsraums aufgrund seiner städtebaulichen Gestalt

Hamburg, den 25.03.2019

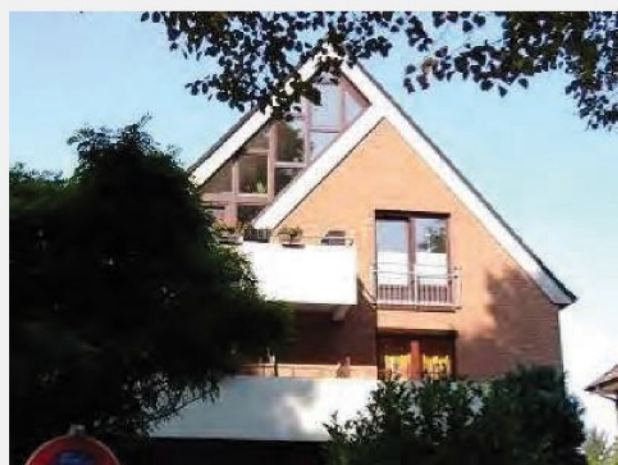
Anschrift	Paalende 20
Nutzung	Wohnen
Baualtersklasse	1980er/90er Jahre
Baujahr	1982
Kulturdenkmal	---
Geltendes Planrecht	Bebauungsplan Rahlstedt 27, Reines Wohngebiet (WR)

Gebäudetyp	G-Mehrfamilienhaus
Baustil	Nachkriegsmoderne
Bauweise	Freistehender Gebäudeblock
Gebäudestellung	Giebelständig
Anzahl Geschosse	II + Dachgeschoss
Dachform	Steil geneigtes Satteldach

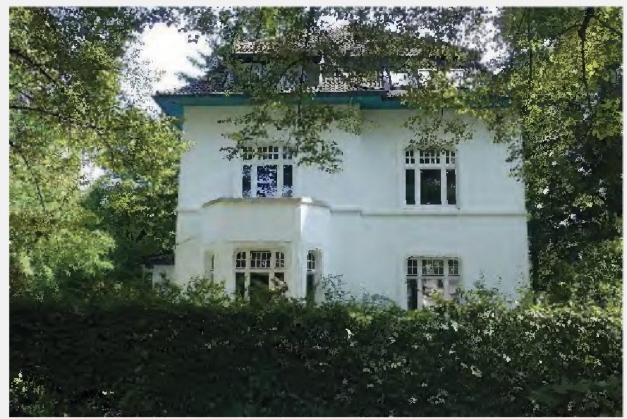
Anschrift	Paalende 21
Nutzung	Wohnen
Baualtersklasse	1900er/10er Jahre
Baujahr	
Kulturdenkmal	---
Geltendes Planrecht	Bebauungsplan Rahlstedt 27, Reines Wohngebiet (WR)

Gebäudetyp	A-Stadtvilla, Sonderform mit fast quadratischem Grundriss
Baustil	Gründerzeit
Bauweise	Freistehendes Einzelgebäude, Hochparterre
Gebäudestellung	Giebelständig
Anzahl Geschosse	II + Dachgeschoss
Anbauten	Seitlicher Eingangsanbau mit geschwungenem Vordach, seitlicher Garagenanbau, rückwärtiger Anbau

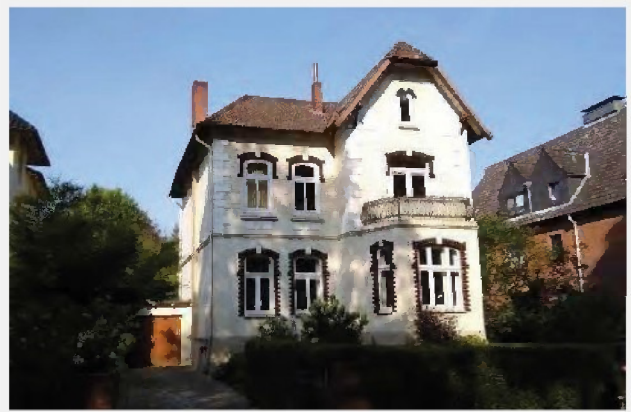
Anschrift	Paalende 22
Nutzung	Wohnen
Baualtersklasse	1900er/10er Jahre
Baujahr	1912
Kulturdenkmal	---
Geltendes Planrecht	Bebauungsplan Rahlstedt 27, Reines Wohngebiet (WR)

Gebäudetyp	A-Stadtvilla
Baustil	Gründerzeit
Bauweise	Freistehendes Einzelgebäude
Gebäudestellung	Traufständig, Querhaus giebelständig
Anzahl Geschosse	II
Anbauten	Seitlicher zweigeschossiger Eingangsanbau als Zwerchhaus mit Vordach und Freitreppe, seitlicher Garagenanbau

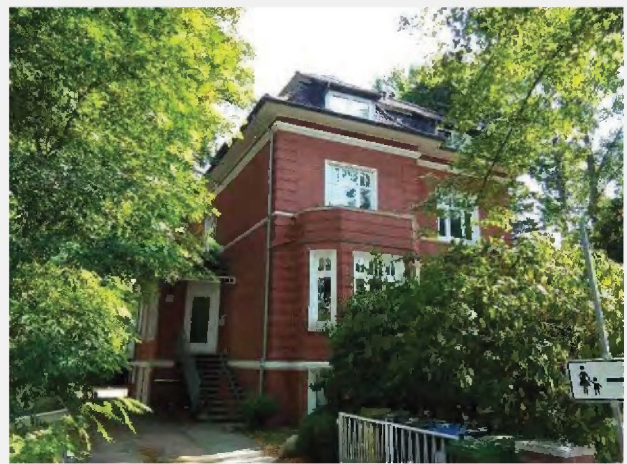
Anschrift	Paalende 23
Nutzung	Wohnen
Baualtersklasse	1900er/10er Jahre
Baujahr	
Kulturdenkmal	---
Geltendes Planrecht	Bebauungsplan Rahlstedt 27, Reines Wohngebiet (WR)

Gebäudetyp	A-Stadtvilla, Sonderform mit fast quadratischem Grundriss
Baustil	Gründerzeit/Backsteinarchitektur
Bauweise	Freistehendes Einzelgebäude, Hochparterre
Gebäudestellung	Giebelständig
Anzahl Geschosse	II + Dachgeschoss
Anbauten	Seitlicher Eingangsanbau mit Vordach und Freitreppe

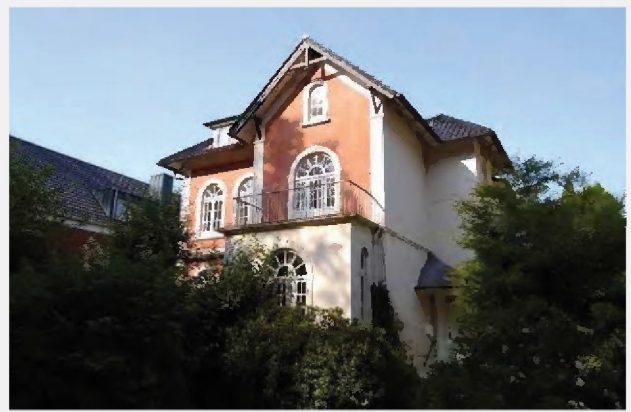
Anschrift	Paalende 24
Nutzung	Wohnen
Baualtersklasse	1900er/10er Jahre
Baujahr	
Kulturdenkmal	---
Geltendes Planrecht	Bebauungsplan Rahlstedt 27, Reines Wohngebiet (WR)

Gebäudetyp	A-Stadtvilla
Baustil	Gründerzeit
Bauweise	Freistehendes Einzelgebäude
Gebäudestellung	Traufständig, Querhaus giebelständig
Anzahl Geschosse	II + Dachgeschoss
Anbauten	Seitlicher zweigeschossiger Eingangsanbau als Zwerchhaus mit Vordach und Freitreppe, seitlicher Garagenanbau

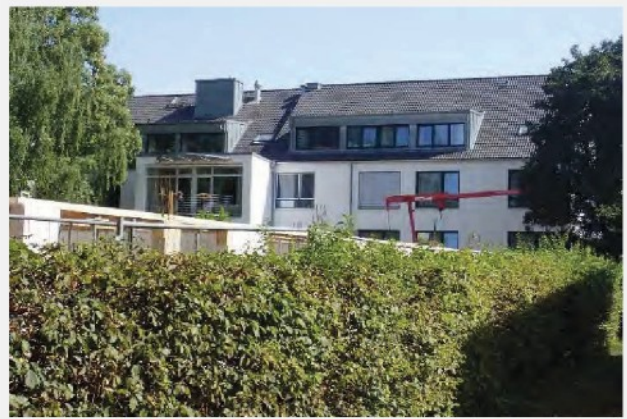
Anschrift	Paalende 25, 27
Nutzung	Soziale Einrichtung
Baualtersklasse	1970er Jahre
Baujahr	
Kulturdenkmal	---
Geltendes Planrecht	Bebauungsplan Rahlstedt 27, Fläche für Gemeinbedarf

Gebäudetyp	I-Sonderbau
Baustil	Nachkriegsmoderne
Bauweise	Gebäudeblock in geschlossener Bauweise
Gebäudestellung	Traufständig
Anzahl Geschosse	II + Dachgeschoss
Dachform	Steil geneigtes Satteldach

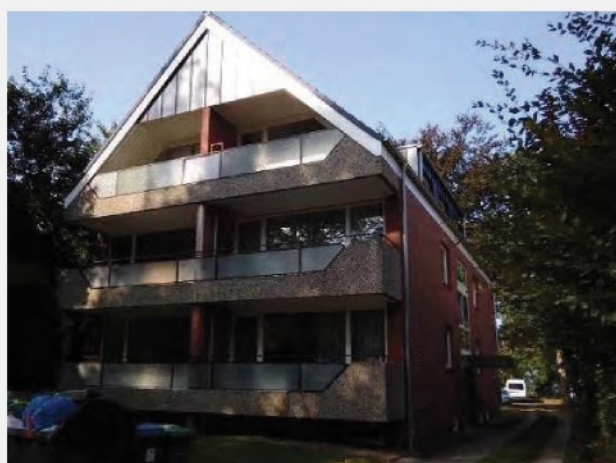
Anschrift	Paalende 26
Nutzung	Wohnen
Baualtersklasse	1970er Jahre
Baujahr	1973
Kulturdenkmal	---
Geltendes Planrecht	Bebauungsplan Rahlstedt 27, Reines Wohngebiet (WR)

Gebäudetyp	G-Mehrfamilienhaus
Baustil	Nachkriegsmoderne
Bauweise	Freistehender Gebäudeblock
Gebäudestellung	Giebelständig
Anzahl Geschosse	II + Dachgeschoss
Dachform	Steil geneigtes Satteldach

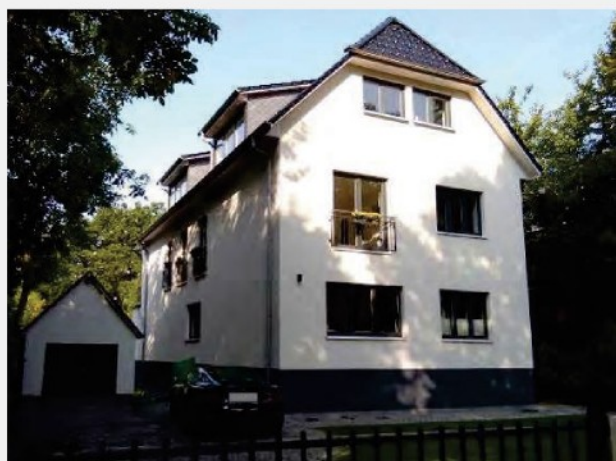
Anschrift	Paalende 28
Nutzung	Wohnen
Baualtersklasse	ab 2000
Baujahr	2005
Kulturdenkmal	---
Geltendes Planrecht	Bebauungsplan Rahlstedt 27, Reines Wohngebiet (WR)

Gebäudetyp	H-Modernes Doppelhaus
Baustil	Ursprünglich Nachkriegsmoderne
Bauweise	Doppelhaushälfte
Gebäudestellung	Giebelständig
Anzahl Geschosse	II + Dachgeschoss
Dachform	Steil geneigtes Krüppelwalmdach

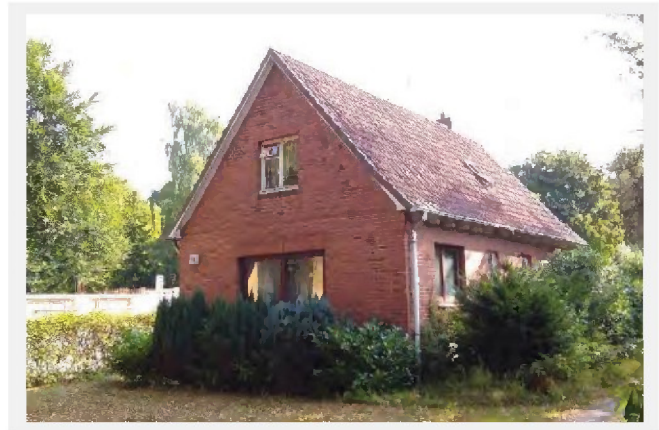
Anschrift	Paalende 29
Nutzung	Wohnen
Baualtersklasse	1920er/30er Jahre
Baujahr	
Kulturdenkmal	---
Geltendes Planrecht	Bebauungsplan Rahlstedt 27, Reines Wohngebiet (WR)

Gebäudetyp	D-Siedlungshaus
Baustil	Moderne/Backsteinarchitektur,
Bauweise	Freistehendes Einzelgebäude
Gebäudestellung	Giebelständig
Anzahl Geschosse	I + Dachgeschoss
Anbauten	Rückwärtiger Anbau

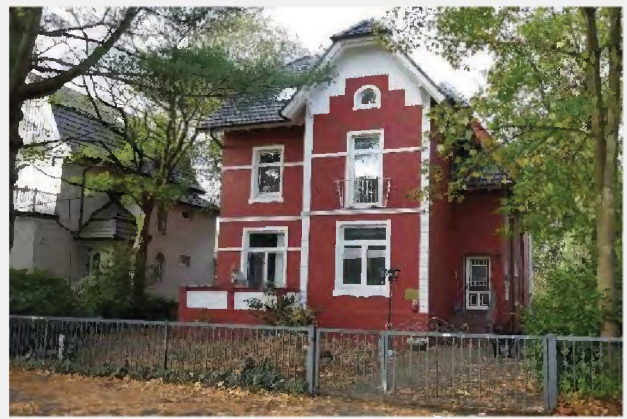
Anschrift	Paalende 30
Nutzung	Soziale Einrichtung
Baualtersklasse	1900er/10er Jahre
Baujahr	
Kulturdenkmal	---
Geltendes Planrecht	Bebauungsplan Rahlstedt 27, Reines Wohngebiet (WR)

Gebäudetyp	A-Stadtvilla
Baustil	Gründerzeit
Bauweise	Freistehendes Einzelgebäude
Gebäudestellung	Traufständig, Querhaus giebelständig
Anzahl Geschosse	II + Dachgeschoss
Anbauten	Seitlicher Eingangsanbau mit Freitreppe, rückwärtiger Anbau

Gliederung	Gleichmäßig horizontal und vertikal, regelmäßig, aber asymmetrisch; Hoher Sockel, baulich abgesetzt
Material/Farbe	Rote Putzfassade, untergeordnet: Rauputz, guter Erhaltungszustand, Sockel: Rot geputzt
Vor- und Rücksprünge	Querhaus, Terrasse mit gemauerter Brüstung
Zierelemente	Verzierte Pfetten, Kopfbänder und Sparren, ornamentale Fenster- und Tür- einfassungen, Gesimsbänder auf Geschossdeckenhöhe und in Fensterachse, Eck-Lisenen im OG, im EG als Eckquaderung, getrepptes Dachgesims

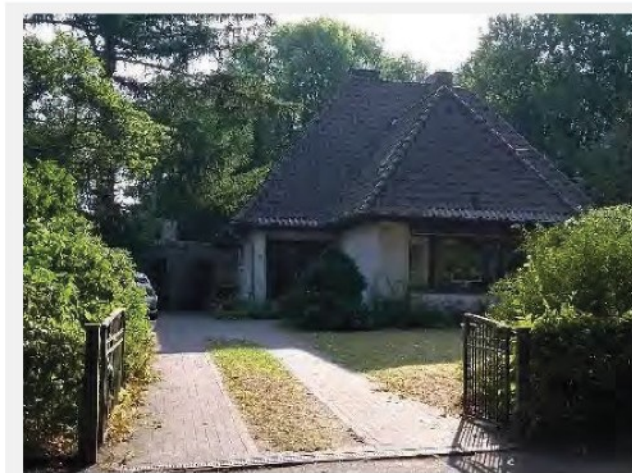
Anschrift	Paalende 31
Nutzung	Wohnen
Baualtersklasse	1950er Jahre
Baujahr	
Kulturdenkmal	---
Geltendes Planrecht	Bebauungsplan Rahlstedt 27, Reines Wohngebiet (WR)

Gebäudetyp	E-Walmdachbungalow
Baustil	Nachkriegsmoderne
Bauweise	Freistehendes Einzelgebäude
Gebäudestellung	Traufständig
Anzahl Geschosse	I + Dachgeschoss
Dachform	Steil geneigtes Walmdach

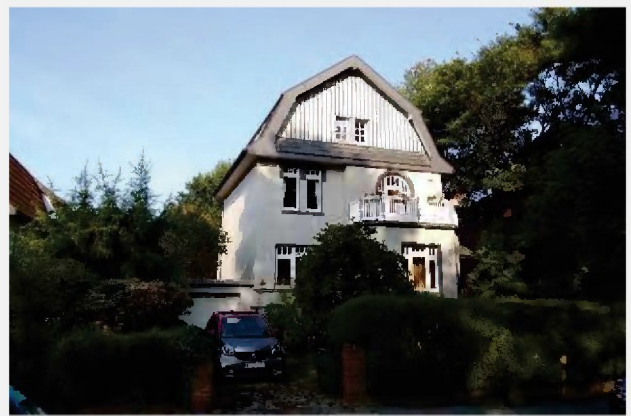
Anschrift	Paalende 32
Nutzung	Wohnen
Baualtersklasse	1900er/10er Jahre
Baujahr	1911
Kulturdenkmal	---
Geltendes Planrecht	Bebauungsplan Rahlstedt 27, Reines Wohngebiet (WR)

Gebäudetyp	B-Mansarddachhaus, frühe Sonderform mit Elementen der Stadtvilla (A)
Baustil	Gründerzeit
Bauweise	Freistehendes Einzelgebäude, Hochparterre
Gebäudestellung	Giebelständig
Anzahl Geschosse	II + Dachgeschoss
Anbauten	Seitlicher Eingangsanbau mit Freitreppe, seitlicher Garagenanbau

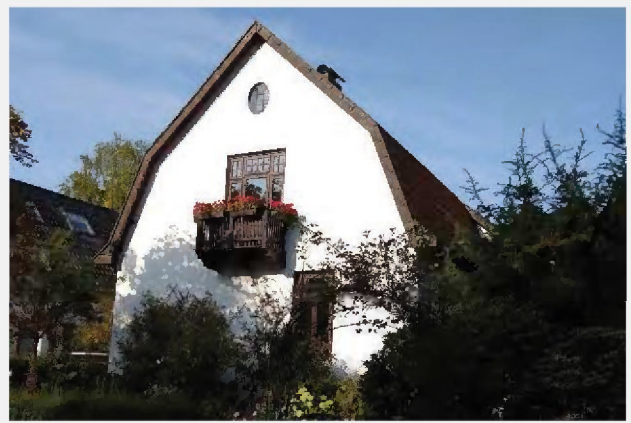
Anschrift	Paalende 34
Nutzung	Wohnen
Baualtersklasse	1920er/30er Jahre
Baujahr	
Kulturdenkmal	---
Geltendes Planrecht	Bebauungsplan Rahlstedt 27, Reines Wohngebiet (WR)

Gebäudetyp	B-Mansarddachhaus
Baustil	Moderne
Bauweise	Freistehendes Einzelgebäude
Gebäudestellung	Giebelständig
Anzahl Geschosse	II
Anbauten	Seitlicher Eingangsanbau mit modernem Vordach mit Freitreppe, seitlicher Anbau (nachträglich)

Dachform	Steil geneigtes Mansarddach; Eingangsanbau: Walmdach, Anbau: Flachdach
Dacheindeckung/Farbe	kleinformig, profiliert, matt; Farbe: Rot Besondere, sehr breite Ortgangausbildung, Ortgangverkleidung mit Kupferblech, markanter weißer Traufkasten
Dachaufbauten	Kleine Schleppgaube in der Mansarde, modernes Dachflächenfenster

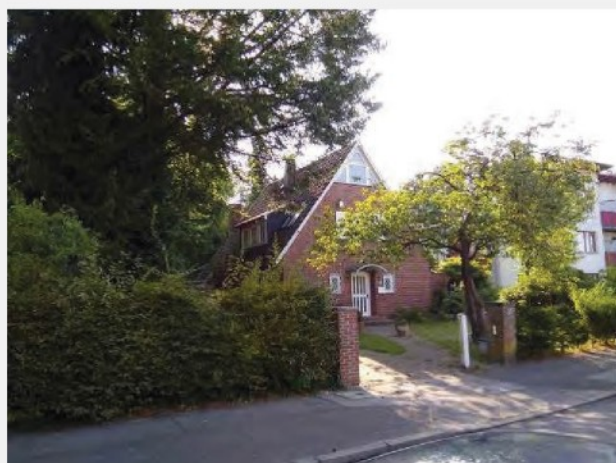
Anschrift	Paalende 35
Nutzung	Wohnen
Baualtersklasse	1960er Jahre
Baujahr	
Kulturdenkmal	---
Geltendes Planrecht	Bebauungsplan Rahlstedt 27, Reines Wohngebiet (WR)

Gebäudetyp	D-Siedlungshaus
Baustil	Nachkriegsmoderne/Backsteinarchitektur
Bauweise	Freistehendes Einzelgebäude
Gebäudestellung	Giebelständig
Anzahl Geschosse	I + Dachgeschoss
Dachform	Steil geneigtes Satteldach

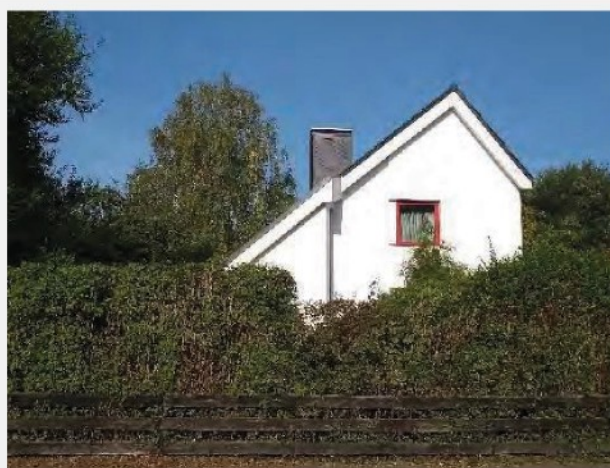
Anschrift	Paalende 36
Nutzung	Wohnen
Baualtersklasse	1970er Jahre
Baujahr	
Kulturdenkmal	---
Geltendes Planrecht	Bebauungsplan Rahlstedt 27, Reines Wohngebiet (WR)

Gebäudetyp	H-Modernes Einfamilienhaus
Baustil	Nachkriegsmoderne
Bauweise	Freistehendes Einzelgebäude
Gebäudestellung	Giebelständig
Anzahl Geschosse	I + Dachgeschoss
Dachform	Sonderform, steil geneigtes asymmetrisches Satteldach mit unterschiedlichen Dachlängen

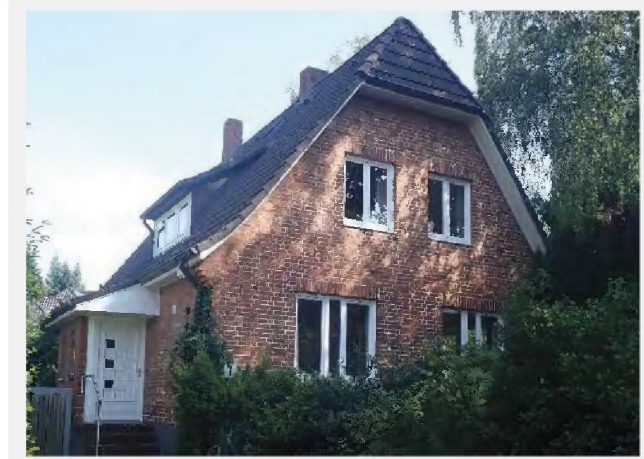
Anschrift	Pellwormweg 1
Nutzung	Wohnen
Baualtersklasse	1920er/30er Jahre
Baujahr	1927
Kulturdenkmal	---
Geltendes Planrecht	Bebauungsplan Rahlstedt 91, Reines Wohngebiet (WR)

Gebäudetyp	D-Siedlungshaus
Baustil	Moderne/Backsteinarchitektur
Bauweise	Freistehendes Einzelgebäude
Gebäudestellung	Giebelständig
Anzahl Geschosse	I + Dachgeschoss
Anbauten	Seitlicher Eingangsanbau (erneuert) mit Freitreppe

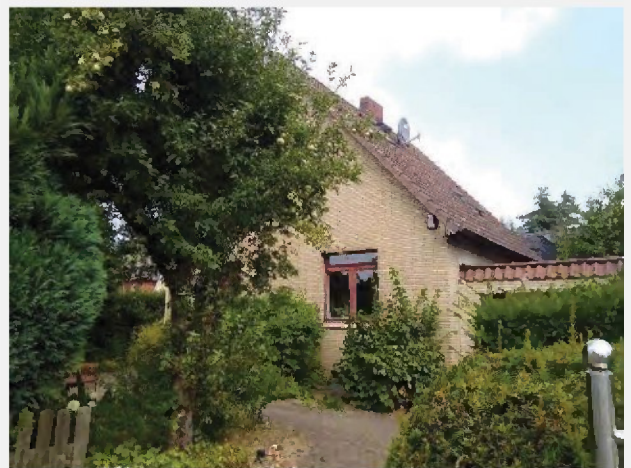
Anschrift	Pidder-Lüng-Weg 1
Nutzung	Mischnutzung
Baualtersklasse	1920er/30er Jahre
Baujahr	1940
Kulturdenkmal	---
Geltendes Planrecht	Bebauungsplan Rahlstedt 91, Reines Wohngebiet (WR)

Gebäudetyp	D-Siedlungshaus
Baustil	Moderne
Bauweise	Freistehendes Einzelgebäude
Gebäudestellung	Giebelständig
Anzahl Geschosse	I + Dachgeschoss
Dachform	Steil geneigtes Satteldach

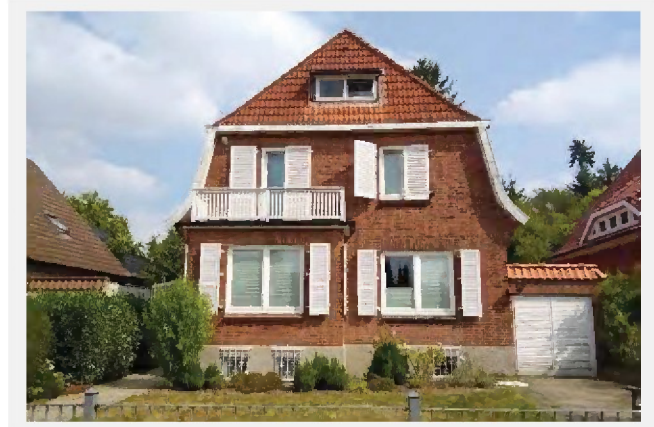
Anschrift	Pidder-Lüng-Weg 1a
Nutzung	Wohnen
Baualtersklasse	1920er/30er Jahre
Baujahr	
Kulturdenkmal	---
Geltendes Planrecht	Bebauungsplan Rahlstedt 91, Reines Wohngebiet (WR)

Gebäudetyp	B-Mansarddachhaus
Baustil	Moderne/Backsteinarchitektur,
Bauweise	Freistehendes Einzelgebäude
Gebäudestellung	Giebelständig
Anzahl Geschosse	II
Anbauten	Seitlicher Garagenanbau (nachträglich)

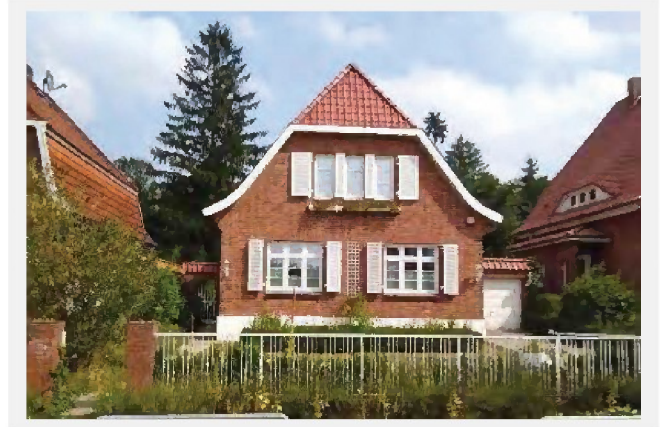
Anschrift	Pidder-Lüng-Weg 3
Nutzung	Wohnen
Baualtersklasse	1920er/30er Jahre
Baujahr	
Kulturdenkmal	---
Geltendes Planrecht	Bebauungsplan Rahlstedt 91, Reines Wohngebiet (WR)

Gebäudetyp	D-Siedlungshaus
Baustil	Moderne/Backsteinarchitektur
Bauweise	Freistehendes Einzelgebäude
Gebäudestellung	Giebelständig
Anzahl Geschosse	I + Dachgeschoss
Anbauten	Seitlicher Garagenanbau, rückwärtiger Anbau

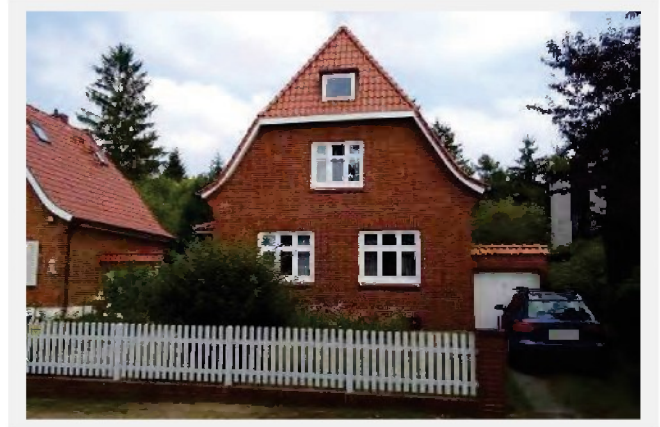
Anschrift	Pidder-Lüng-Weg 3a
Nutzung	Wohnen
Baualtersklasse	1920er/30er Jahre
Baujahr	
Kulturdenkmal	---
Geltendes Planrecht	Bebauungsplan Rahlstedt 91, Reines Wohngebiet (WR)

Gebäudetyp	D-Siedlungshaus
Baustil	Moderne/Backsteinarchitektur
Bauweise	Freistehendes Einzelgebäude
Gebäudestellung	Giebelständig
Anzahl Geschosse	I + Dachgeschoss
Anbauten	Seitlicher Eingangsanbau mit Freitreppe, seitlicher Garagenanbau

Gliederung	Horizontal, regelmäßig, aber asymmetrisch; Hoher Sockel, baulich abgesetzt
Material/Farbe	Rotklinker im Märkischen Verband, kleine Mauerwerksschäden Sockel: Rotklinker
Vor- und Rücksprünge	---
Zierelemente	Giebelmauerwerk seitlich leicht überstehend („Öhrchen“), schmale Putzfaschen um Fensteröffnungen, Fensterstürze, Sohlbänke und Zierband auf Höhe der Kellerdecke als Rollschicht, Fensterstürze im Sockel als scheitrechter Sturz

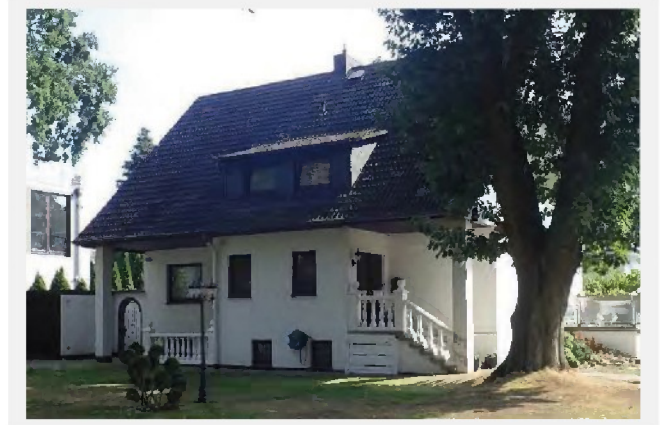
Anschrift	Rungholt 1
Nutzung	Wohnen
Baualtersklasse	1970er Jahre
Baujahr	
Kulturdenkmal	---
Geltendes Planrecht	Bebauungsplan Rahlstedt 44, Reines Wohngebiet (WR)

Gebäudetyp	H-Modernes Einfamilienhaus
Baustil	Nachkriegsmoderne
Bauweise	Freistehendes Einzelgebäude
Gebäudestellung	Giebelständig
Anzahl Geschosse	I + Dachgeschoss
Dachform	Steil geneigtes Satteldach

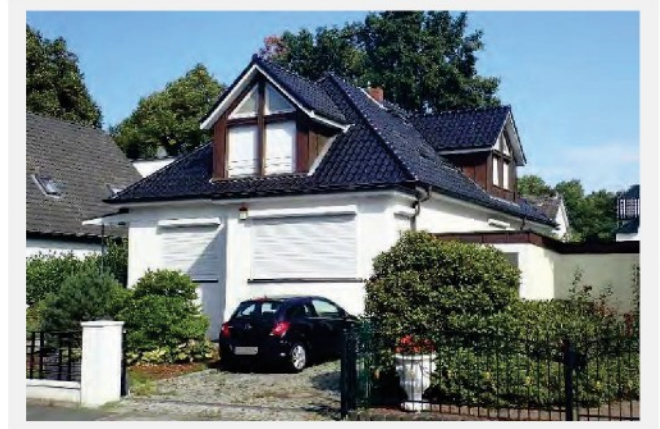
Anschrift	Rungholt 3
Nutzung	Wohnen
Baualtersklasse	1960er Jahre
Baujahr	
Kulturdenkmal	---
Geltendes Planrecht	Bebauungsplan Rahlstedt 44, Reines Wohngebiet (WR)

Gebäudetyp	E-Walmdachbungalow
Baustil	Nachkriegsmoderne
Bauweise	Freistehendes Einzelgebäude
Gebäudestellung	Giebelständig
Anzahl Geschosse	I + Dachgeschoss
Dachform	Steil geneigtes Walmdach

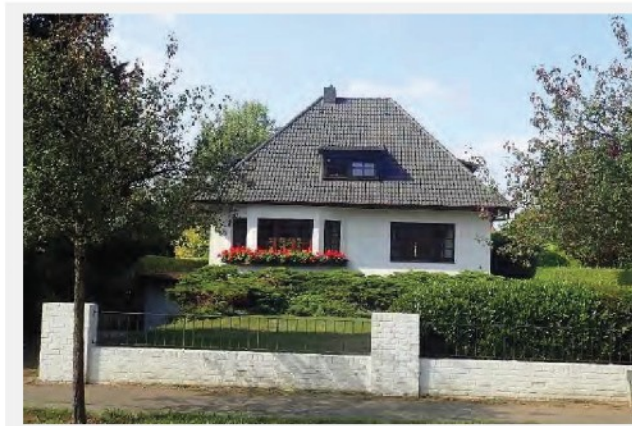
Anschrift	Rungholt 4
Nutzung	Wohnen
Baualtersklasse	1950er Jahre
Baujahr	
Kulturdenkmal	---
Geltendes Planrecht	Bebauungsplan Rahlstedt 44, Reines Wohngebiet (WR)

Gebäudetyp	E-Walmdachbungalow
Baustil	Nachkriegsmoderne
Bauweise	Freistehendes Einzelgebäude
Gebäudestellung	Taufständig
Anzahl Geschosse	I + Dachgeschoss
Dachform	Steil geneigtes Walmdach

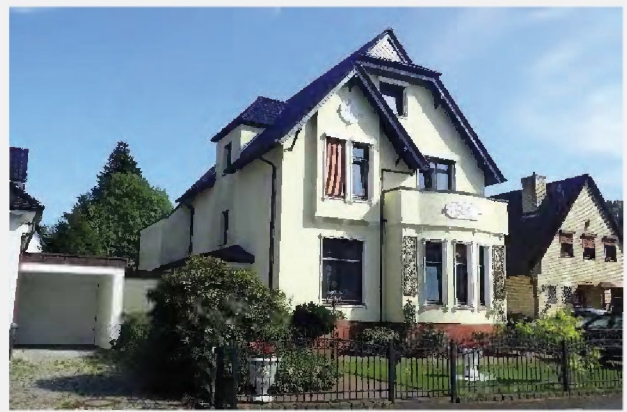
Anschrift	Rungholt 5
Nutzung	Wohnen
Baualtersklasse	1900er/10er Jahre
Baujahr	1905
Kulturdenkmal	---
Geltendes Planrecht	Bebauungsplan Rahlstedt 44, Reines Wohngebiet (WR)

Gebäudetyp	A-Stadtvilla
Baustil	Gründerzeit
Bauweise	Freistehendes Einzelgebäude
Gebäudestellung	Giebelständig
Anzahl Geschosse	II + Dachgeschoss
Anbauten	Seitlicher Eingangsanbau mit Vordach und ursprünglichem Holzstrebenwerk, zwei seitliche Anbauten, rückwärtiger Anbau

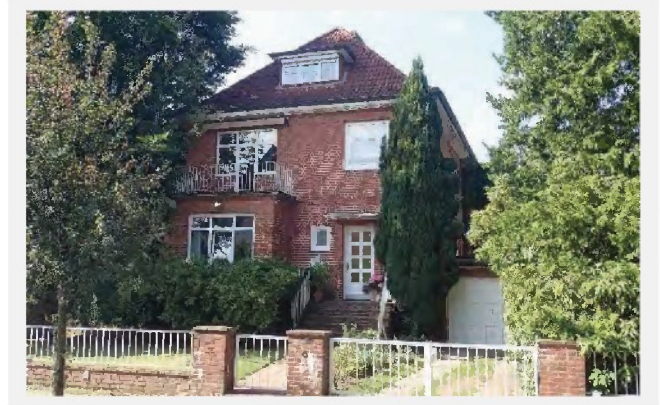
Anschrift	Rungholt 6
Nutzung	Wohnen
Baualtersklasse	1920er/30er Jahre
Baujahr	
Kulturdenkmal	---
Geltendes Planrecht	Bebauungsplan Rahlstedt 44, Reines Wohngebiet (WR)

Gebäudetyp	C-Kaffeemühle
Baustil	Moderne/Backsteinarchitektur
Bauweise	Freistehendes Einzelgebäude
Gebäudestellung	Giebelständig
Anzahl Geschosse	II
Anbauten	Seitlicher Garagenanbau, seitlich rückwärtiger Anbau

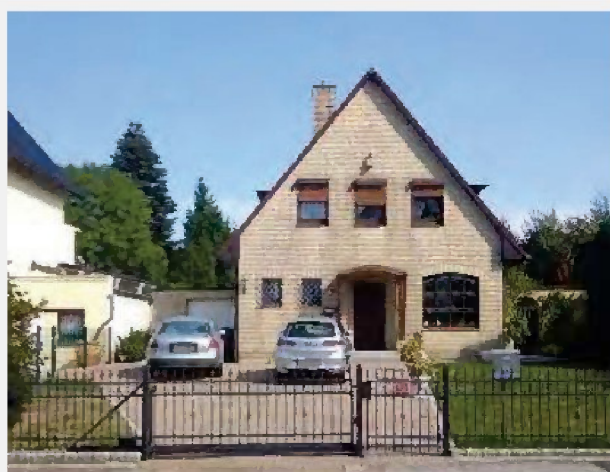
Anschrift	Rungholt 7
Nutzung	Wohnen
Baualtersklasse	1950er Jahre
Baujahr	1952
Kulturdenkmal	---
Geltendes Planrecht	Bebauungsplan Rahlstedt 44, Reines Wohngebiet (WR)

Gebäudetyp	D-Siedlungshaus
Baustil	Nachkriegsmoderne
Bauweise	Freistehendes Einzelgebäude
Gebäudestellung	Giebelständig
Anzahl Geschosse	I + Dachgeschoss
Dachform	Steil geneigtes Satteldach

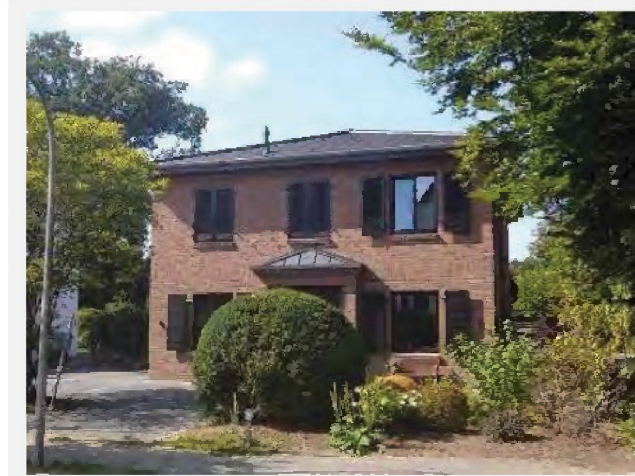
Anschrift	Rungholt 8
Nutzung	Wohnen
Baualtersklasse	ab 2000
Baujahr	2016
Kulturdenkmal	---
Geltendes Planrecht	Bebauungsplan Rahlstedt 44, Reines Wohngebiet (WR)

Gebäudetyp	H-Modernes Einfamilienhaus
Baustil	Zeitgenössische Architektur
Bauweise	Freistehendes Einzelgebäude
Gebäudestellung	Giebelständig
Anzahl Geschosse	II
Dachform	Flach geneigtes Walmdach

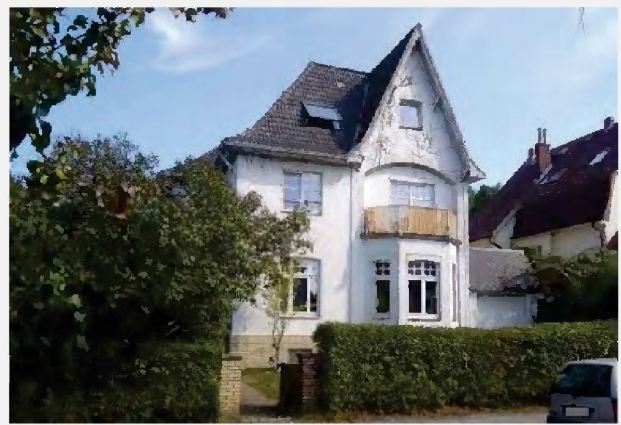
Anschrift	Rungholt 9
Nutzung	Wohnen
Baualtersklasse	1900er/10er Jahre
Baujahr	
Kulturdenkmal	---
Geltendes Planrecht	Bebauungsplan Rahlstedt 44, Reines Wohngebiet (WR)

Gebäudetyp	A-Stadtvilla, Sonderform mit Walmdach und großem Zwerchgiebel
Baustil	Gründerzeit
Bauweise	Freistehendes Einzelgebäude
Gebäudestellung	Giebelständig
Anzahl Geschosse	II
Anbauten	Seitlicher Anbau, seitlicher Garagenanbau

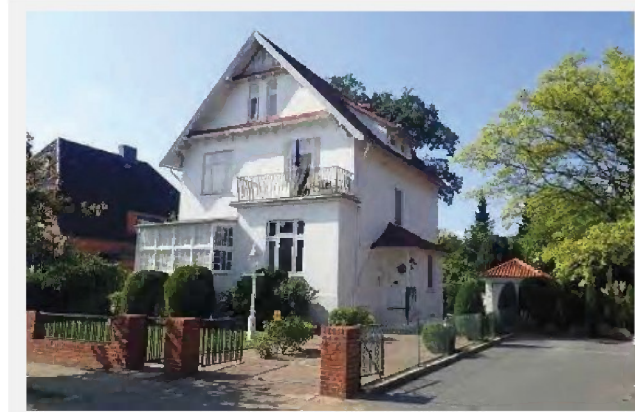
Anschrift	Rungholt 10
Nutzung	Wohnen
Baualtersklasse	1900er/10er Jahre
Baujahr	
Kulturdenkmal	---
Geltendes Planrecht	Bebauungsplan Rahlstedt 44, Reines Wohngebiet (WR)

Gebäudetyp	A-Stadtvilla
Baustil	Gründerzeit
Bauweise	Freistehendes Einzelgebäude
Gebäudestellung	Giebelständig
Anzahl Geschosse	II + Dachgeschoss
Anbauten	Seitlicher Eingangsanbau, Wintergarten, rückwärtige Anbauten

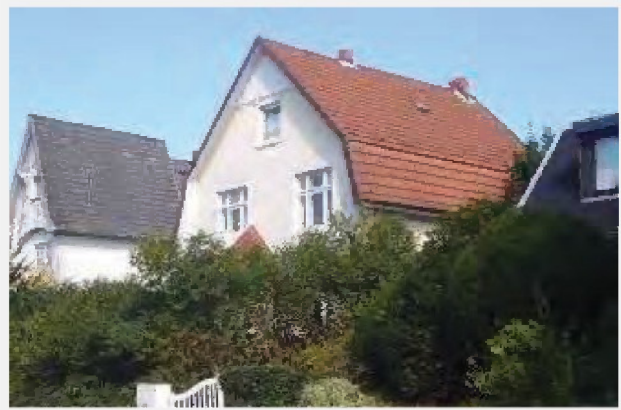
Anschrift	Rungholt 11
Nutzung	Wohnen
Baualtersklasse	1900er/10er Jahre
Baujahr	
Kulturdenkmal	---
Geltendes Planrecht	Bebauungsplan Rahlstedt 44, Reines Wohngebiet (WR)

Gebäudetyp	B-Mansarddachhaus, frühe Sonderform mit Elementen der Stadtvilla (A)
Baustil	Gründerzeit
Bauweise	Freistehendes Einzelgebäude
Gebäudestellung	Giebelständig
Anzahl Geschosse	II
Anbauten	Seitlicher zweigeschossiger Eingangsanbau mit Vordach, rückwärtiger Anbau

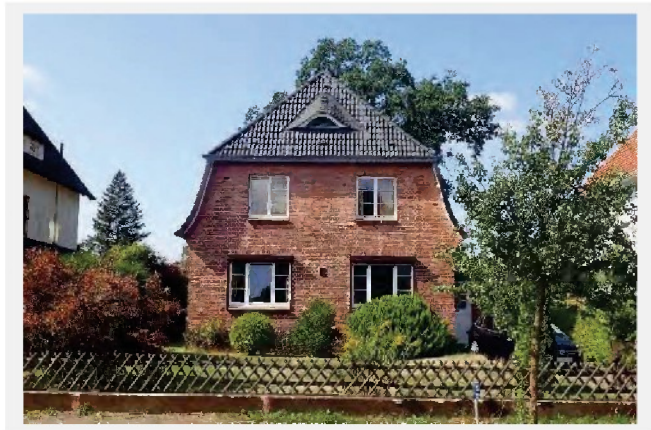
Anschrift	Rungholt 12
Nutzung	Wohnen
Baualtersklasse	1920er/30er Jahre
Baujahr	
Kulturdenkmal	---
Geltendes Planrecht	Bebauungsplan Rahlstedt 44, Reines Wohngebiet (WR)

Gebäudetyp	B-Mansarddachhaus
Baustil	Moderne/Backsteinarchitektur
Bauweise	Freistehendes Einzelgebäude
Gebäudestellung	Giebelständig
Anzahl Geschosse	II
Anbauten	Seitlicher Eingangsanbau mit modernem Glasvordach, rückwärtiger Anbau

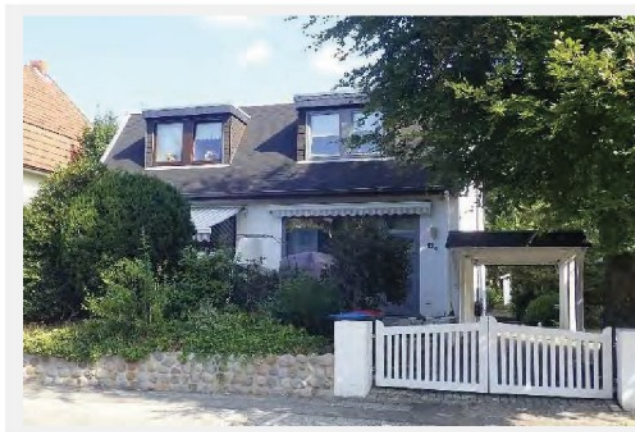
Anschrift	Rungholt 13, 13a
Nutzung	Wohnen
Baualtersklasse	1980er/90er Jahre
Baujahr	
Kulturdenkmal	---
Geltendes Planrecht	Bebauungsplan Rahlstedt 44, Reines Wohngebiet (WR)

Gebäudetyp	H-Modernes Doppelhaus
Baustil	Nachkriegsmoderne
Bauweise	Doppelhaushälfte
Gebäudestellung	Traufständig
Anzahl Geschosse	I + Dachgeschoss
Dachform	Sonderform, Satteldach ohne Firstausbildung mit Flachdachbereich

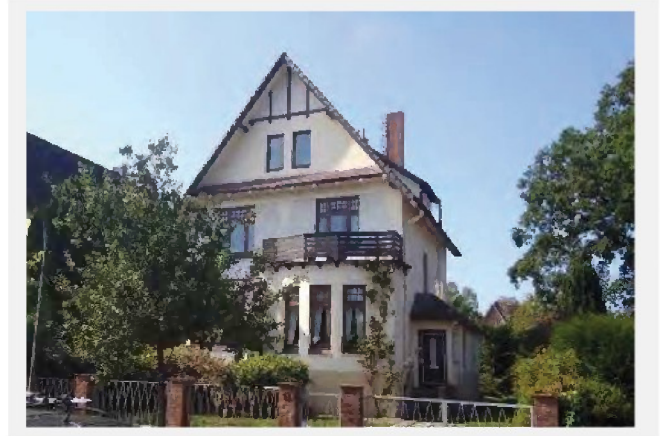
Anschrift	Rungholt 14
Nutzung	Wohnen
Baualtersklasse	1900er/10er Jahre
Baujahr	
Kulturdenkmal	---
Geltendes Planrecht	Bebauungsplan Rahlstedt 44, Reines Wohngebiet (WR)

Gebäudetyp	A-Stadtvilla
Baustil	Gründerzeit
Bauweise	Freistehendes Einzelgebäude
Gebäudestellung	Giebelständig
Anzahl Geschosse	II + Dachgeschoss
Anbauten	Seitlicher Eingangsanbau, Wintergarten, rückwärtige Anbauten

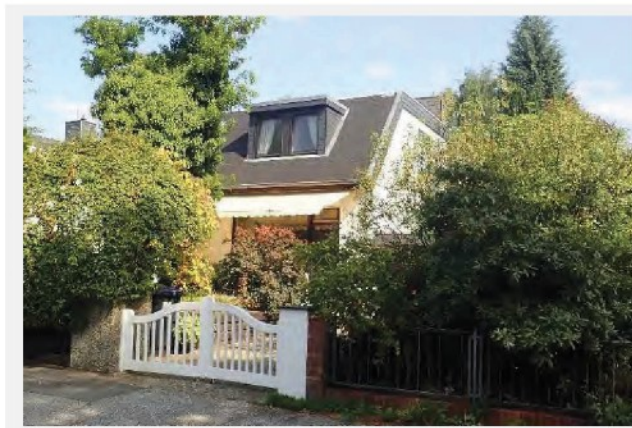
Anschrift	Rungholt 15, 15a
Nutzung	Wohnen
Baualtersklasse	1980er/90er Jahre
Baujahr	
Kulturdenkmal	---
Geltendes Planrecht	Bebauungsplan Rahlstedt 44, Reines Wohngebiet (WR)

Gebäudetyp	H-Modernes Doppelhaus
Baustil	Nachkriegsmoderne
Bauweise	Doppelhaushälfte
Gebäudestellung	Traufständig
Anzahl Geschosse	I + Dachgeschoss
Dachform	Sonderform, Satteldach ohne Firstausbildung mit Flachdachbereich

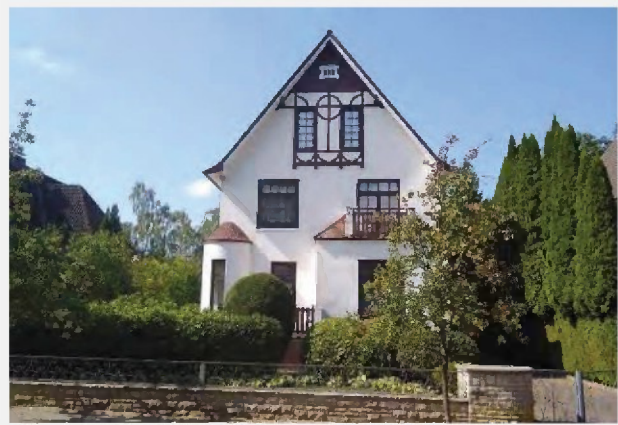
Anschrift	Rungholt 16
Nutzung	Wohnen
Baualtersklasse	1900er/10er Jahre
Baujahr	
Kulturdenkmal	---
Geltendes Planrecht	Bebauungsplan Rahlstedt 44, Reines Wohngebiet (WR)

Gebäudetyp	A-Stadtvilla
Baustil	Gründerzeit
Bauweise	Freistehendes Einzelgebäude
Gebäudestellung	Giebelständig
Anzahl Geschosse	II + Dachgeschoss
Anbauten	Seitlicher Eingangsanbau mit ursprünglichem verzierten hölzernen Windfang

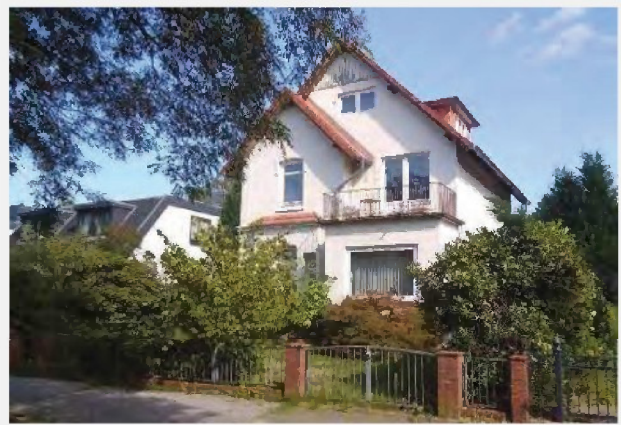
Anschrift	Rungholt 17
Nutzung	Wohnen
Baualtersklasse	1900er/10er Jahre
Baujahr	
Kulturdenkmal	---
Geltendes Planrecht	Bebauungsplan Rahlstedt 44, Reines Wohngebiet (WR)

Gebäudetyp	A-Stadtvilla
Baustil	Gründerzeit
Bauweise	Freistehendes Einzelgebäude
Gebäudestellung	Giebelständig
Anzahl Geschosse	II
Anbauten	Anbau mit Balkon (Geländer 1950er Jahre), seitlicher Eingangsanbau mit ursprünglichem verzierten hölzernen Windfang, seitlicher Garagenanbau (nachträglich), rückwärtiger Anbau

Dachform	Steil geneigtes Satteldach; Eingangsanbau und Standerker: Walmdach, Zwerchhaus: Satteldach, Garagenanbau: Flachdach
Dacheindeckung/Farbe	Kleinformig, profiliert, matt; Farbe: Rot; Ortsgangausbildung als sichtbare Balkenlage, sichtbare Sparrenköpfe, Standerker: Biberschwanzdeckung
Dachaufbauten	Kastengaube (nachträglich), Verkleidung mit Faserzementplatten

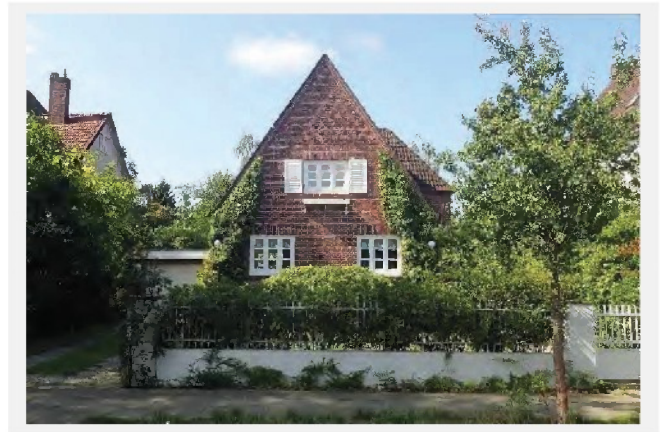
Anschrift	Rungholt 18
Nutzung	Wohnen
Baualtersklasse	1920er/30er Jahre
Baujahr	
Kulturdenkmal	---
Geltendes Planrecht	Bebauungsplan Rahlstedt 44, Reines Wohngebiet (WR)

Gebäudetyp	D-Siedlungshaus
Baustil	Moderne/Expressionistische Backsteinarchitektur
Bauweise	Freistehendes Einzelgebäude
Gebäudestellung	Giebelständig
Anzahl Geschosse	I + Dachgeschoss
Anbauten	Seitlicher Eingangsanbau mit Vordach und ursprünglicher Freitreppe, seitlicher Garagenanbau (nachträglich), rückwärtiger Anbau

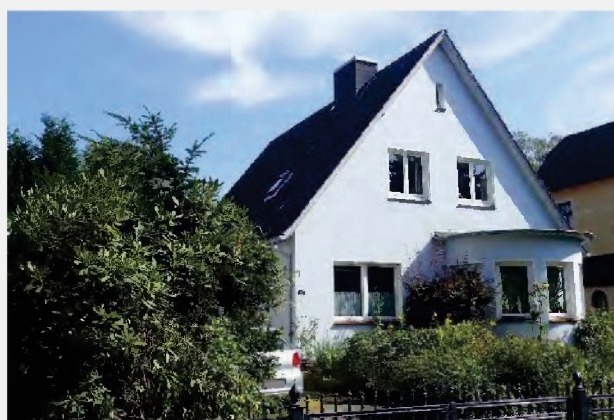
Anschrift	Rungholt 19
Nutzung	Wohnen
Baualtersklasse	1950er Jahre
Baujahr	1958
Kulturdenkmal	---
Geltendes Planrecht	Bebauungsplan Rahlstedt 44, Reines Wohngebiet (WR)

Gebäudetyp	D-Siedlungshaus
Baustil	Moderne/Backsteinarchitektur
Bauweise	Freistehendes Einzelgebäude
Gebäudestellung	Giebelständig
Anzahl Geschosse	I + Dachgeschoss
Anbauten	Seitlicher Eingangsanbau mit Freitreppe und Vordach

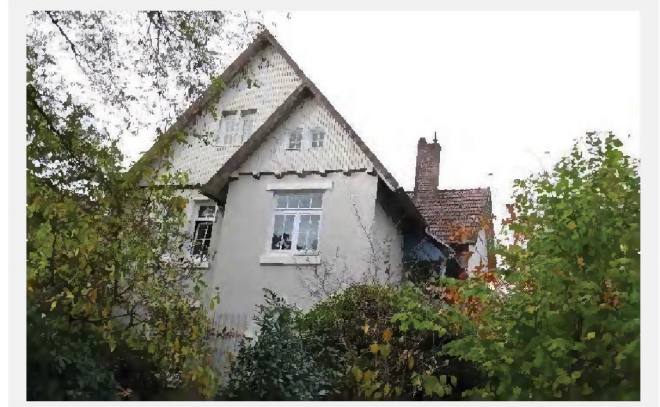
Anschrift	Rungholt 20
Nutzung	Wohnen
Baualtersklasse	1900er/10er Jahre
Baujahr	1910
Kulturdenkmal	---
Geltendes Planrecht	Bebauungsplan Rahlstedt 44, Reines Wohngebiet (WR)

Gebäudetyp	A-Stadtvilla
Baustil	Gründerzeit
Bauweise	Freistehendes Einzelgebäude
Gebäudestellung	Giebelständig
Anzahl Geschosse	II + Dachgeschoss
Anbauten	Seitlicher Garagenanbau (nachträglich)

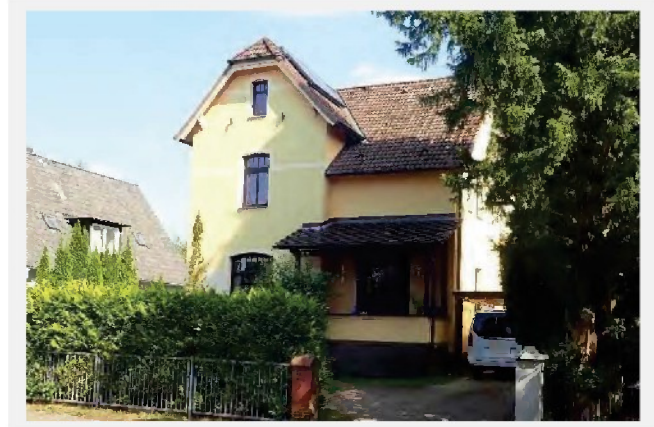
Anschrift	Rungholt 21
Nutzung	Wohnen
Baualtersklasse	1900er/10er Jahre
Baujahr	
Kulturdenkmal	---
Geltendes Planrecht	Bebauungsplan Rahlstedt 44, Reines Wohngebiet (WR)

Gebäudetyp	A-Stadtvilla
Baustil	Gründerzeit
Bauweise	Freistehendes Einzelgebäude
Gebäudestellung	Traufständig, Querhaus giebelständig
Anzahl Geschosse	II
Anbauten	Seitlicher Eingangsanbau mit ursprünglichem Holzstrebenwerk und gefliester Treppe, seitlicher Anbau (nachträglich), Carport, rückwärtiger Anbau

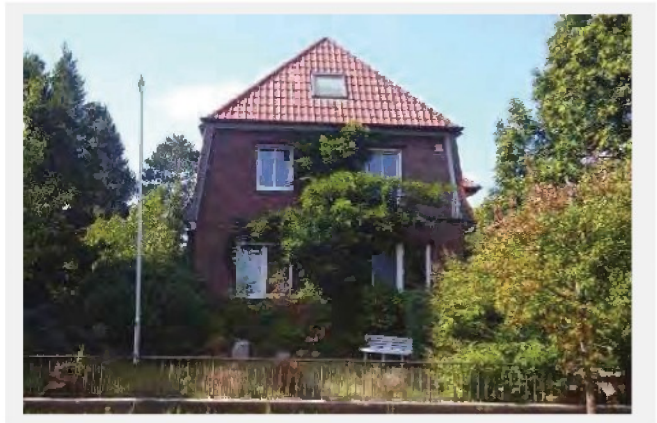
Anschrift	Rungholt 22
Nutzung	Wohnen
Baualtersklasse	1920er/30er Jahre
Baujahr	
Kulturdenkmal	---
Geltendes Planrecht	Bebauungsplan Rahlstedt 44, Reines Wohngebiet (WR)

Gebäudetyp	B-Mansarddachhaus
Baustil	Moderne/Backsteinarchitektur
Bauweise	Freistehendes Einzelgebäude
Gebäudestellung	Giebelständig
Anzahl Geschosse	II
Anbauten	Seitlicher zweigeschossiger Eingangsanbau als Zwerchhaus mit Zinkblechvor- dach und Freitreppe, seitlich stimmiger Garagenanbau, rückwärtiger Anbau

Dachform	Steil geneigtes Mansardwalmdach mit abgewalmtem Giebel; Eingangsanbau: Walmdach, Garagenanbau: Flachdach
Dacheindeckung/Farbe	Neue Dacheindeckung, kleinformatig, profiliert, glänzend; Farbe: Rot; Ortgang und Traufe einzeilig verschiefert, darunter breite weiße Balkenlage, markanter Traufkasten Eingangsanbau: Traufkasten mit Schiefer verkleidet
Dachaufbauten	Ursprüngliche kleine Kastengauben seitlich in der Mansarde, moderne Dach- flächenfenster im Giebel und seitlich

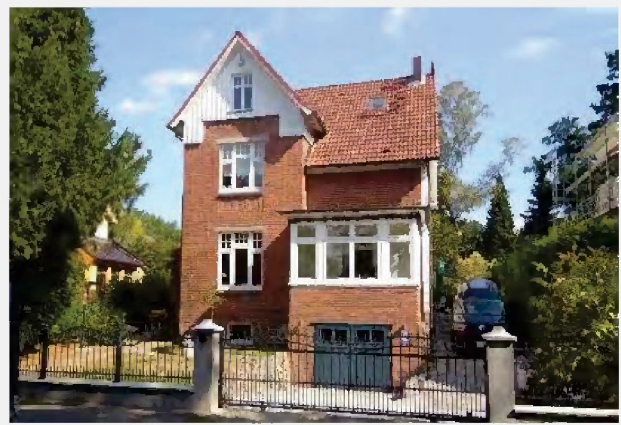
Anschrift	Rungholt 23
Nutzung	Wohnen
Baualtersklasse	1900er/10er Jahre
Baujahr	
Kulturdenkmal	---
Geltendes Planrecht	Bebauungsplan Rahlstedt 44, Reines Wohngebiet (WR)

Gebäudetyp	A-Stadtvilla
Baustil	Gründerzeit
Bauweise	Freistehendes Einzelgebäude
Gebäudestellung	Traufständig, Querhaus giebelständig
Anzahl Geschosse	II
Anbauten	Seitlicher Eingangsanbau mit Vordach und Balkon, Frontaler Garagenanbau mit Wintergarten (vermutlich nachträglich)

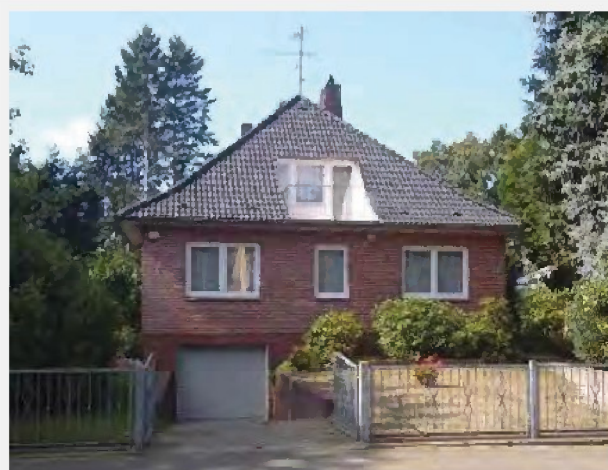
Anschrift	Rungholt 24
Nutzung	Wohnen
Baualtersklasse	1970er Jahre
Baujahr	
Kulturdenkmal	---
Geltendes Planrecht	Bebauungsplan Rahlstedt 44, Reines Wohngebiet (WR)

Gebäudetyp	E-Walmdachbungalow
Baustil	Nachkriegsmoderne
Bauweise	Freistehendes Einzelgebäude
Gebäudestellung	Giebelständig
Anzahl Geschosse	I + Dachgeschoss
Dachform	Steil geneigtes Walmdach

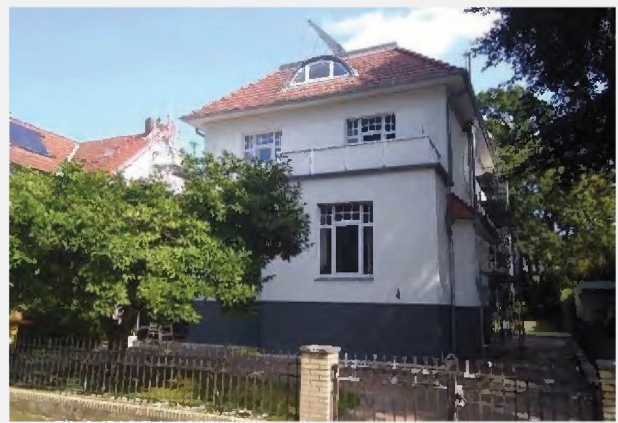
Anschrift	Rungholt 25
Nutzung	Wohnen
Baualtersklasse	1900er/10er Jahre
Baujahr	1908
Kulturdenkmal	---
Geltendes Planrecht	Bebauungsplan Rahlstedt 44, Reines Wohngebiet (WR)

Gebäudetyp	A-Stadtvilla, Sonderform mit fast quadratischem Grundriss
Baustil	Gründerzeit
Bauweise	Freistehendes Einzelgebäude, Hochparterre
Gebäudestellung	Taufständig
Anzahl Geschosse	II + Dachgeschoss
Anbauten	Großer frontaler Anbau mit Balkon, seitlicher Eingangsanbau, rückwärtiger Anbau

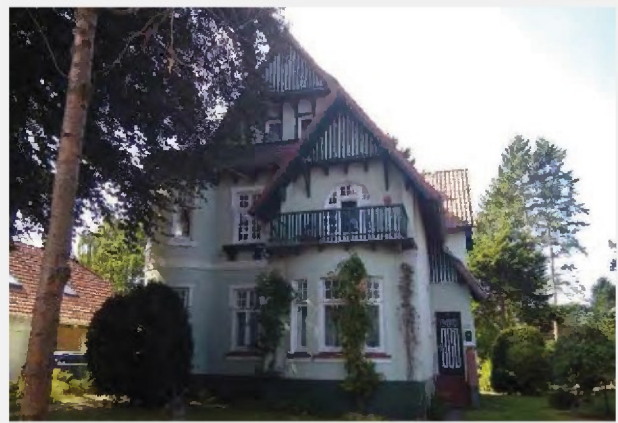
Anschrift	Rungholt 26
Nutzung	Wohnen
Baualtersklasse	1900er/10er Jahre
Baujahr	
Kulturdenkmal	---
Geltendes Planrecht	Bebauungsplan Rahlstedt 44, Reines Wohngebiet (WR)

Gebäudetyp	A-Stadtvilla
Baustil	Gründerzeit
Bauweise	Freistehendes Einzelgebäude
Gebäudestellung	Giebelständig
Anzahl Geschosse	II + Dachgeschoss
Anbauten	Rückwärtiger Anbau

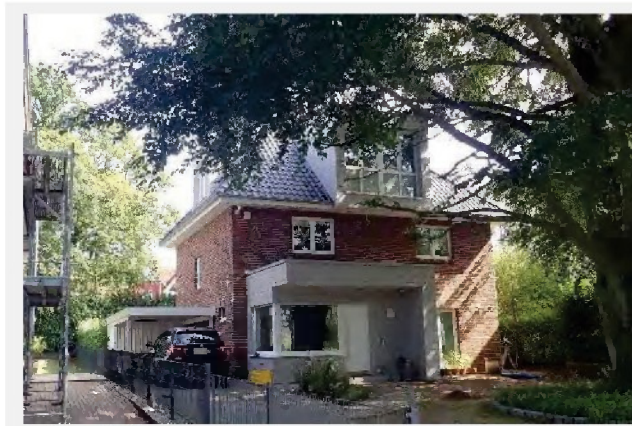
Anschrift	Rungholt 27
Nutzung	Wohnen
Baualtersklasse	ab 2000
Baujahr	2010
Kulturdenkmal	---
Geltendes Planrecht	Bebauungsplan Rahlstedt 44, Reines Wohngebiet (WR)

Gebäudetyp	H-Modernes Einfamilienhaus
Baustil	Zeitgenössische Architektur
Bauweise	Freistehendes Einzelgebäude
Gebäudestellung	Traufständig
Anzahl Geschosse	II + Dachgeschoss
Dachform	Steil geneigtes Walmdach

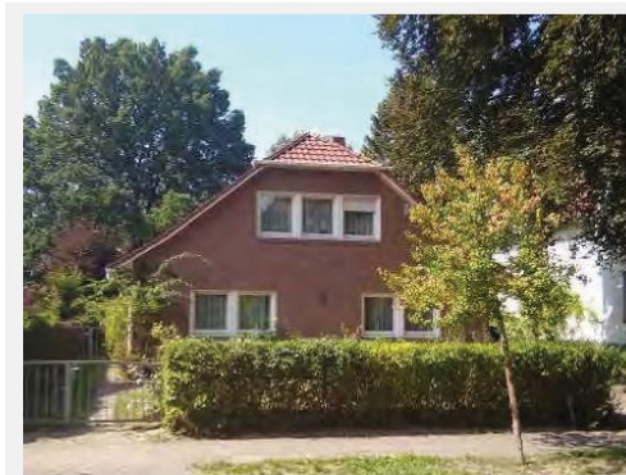
Anschrift	Rungholt 28
Nutzung	Wohnen
Baualtersklasse	1980er/90er Jahre
Baujahr	1990
Kulturdenkmal	---
Geltendes Planrecht	Bebauungsplan Rahlstedt 44, Reines Wohngebiet (WR)

Gebäudetyp	H-Modernes Einfamilienhaus
Baustil	Zeitgenössische Architektur
Bauweise	Freistehendes Einzelgebäude
Gebäudestellung	Giebelständig
Anzahl Geschosse	I + Dachgeschoss
Dachform	Flach geneigtes Krüppelwalmdach

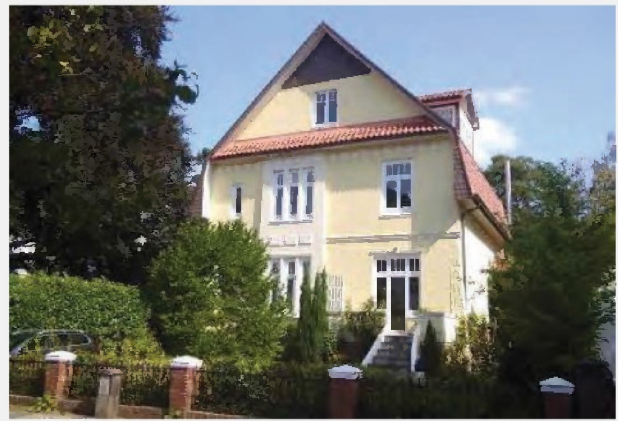
Anschrift	Rungholt 29
Nutzung	Wohnen
Baualtersklasse	1900er/10er Jahre
Baujahr	
Kulturdenkmal	---
Geltendes Planrecht	Bebauungsplan Rahlstedt 44, Reines Wohngebiet (WR)

Gebäudetyp	B-Mansarddachhaus, frühe Sonderform mit Elementen der Stadtvilla (A)
Baustil	Gründerzeit
Bauweise	Freistehendes Einzelgebäude
Gebäudestellung	Traufständig
Anzahl Geschosse	II + Dachgeschoss
Anbauten	Seitlicher Eingangsanbau mit zurückversetzter Eingangstür

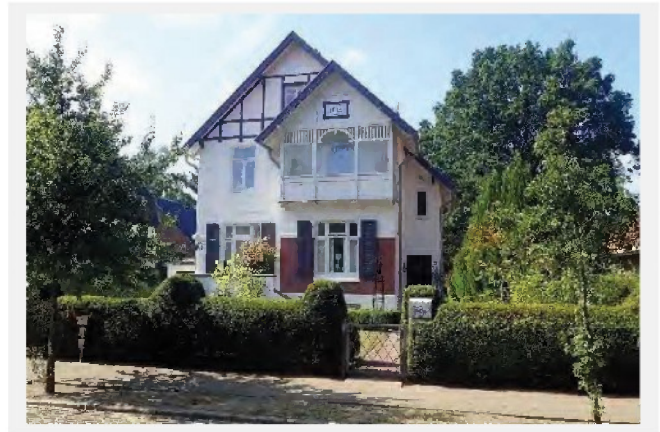
Anschrift	Rungholt 30
Nutzung	Wohnen
Baualtersklasse	1900er/10er Jahre
Baujahr	1912
Kulturdenkmal	---
Geltendes Planrecht	Bebauungsplan Rahlstedt 44, Reines Wohngebiet (WR)

Gebäudetyp	A-Stadtvilla
Baustil	Gründerzeit
Bauweise	Freistehendes Einzelgebäude
Gebäudestellung	Giebelständig
Anzahl Geschosse	II + Dachgeschoss
Anbauten	Terrasse mit gemauerter Brüstung und Freitreppe, seitlich stimmiger Garagenanbau mit Metallklapptor, rückwärtiger Anbau

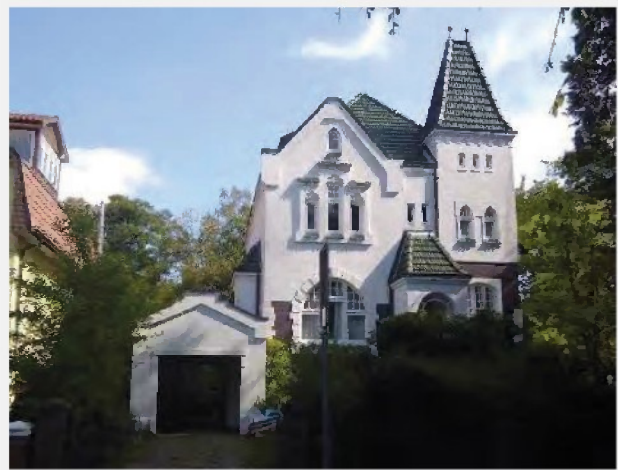
Anschrift	Rungholt 31
Nutzung	Wohnen
Baualtersklasse	1900er/10er Jahre
Baujahr	
Kulturdenkmal	---
Geltendes Planrecht	Bebauungsplan Rahlstedt 44, Reines Wohngebiet (WR)

Gebäudetyp	A-Stadtvilla
Baustil	Jugendstil
Bauweise	Freistehendes Einzelgebäude, Hochparterre
Gebäudestellung	Traufständig
Anzahl Geschosse	II + Dachgeschoss
Anbauten	Eingangsanbau als gemauerter Windfang mit Freitreppe mit gemauerter Brüstung, stilgerechter Garagenanbau seitlich, seitlicher Holzbalkon, seitlicher Ständerker

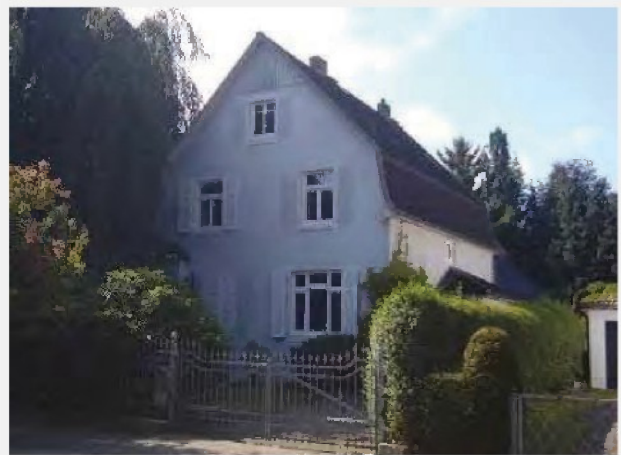
Anschrift	Rungholt 32
Nutzung	Wohnen
Baualtersklasse	1920er/30er Jahre
Baujahr	
Kulturdenkmal	---
Geltendes Planrecht	Bebauungsplan Rahlstedt 44, Reines Wohngebiet (WR)

Gebäudetyp	B-Mansarddachhaus
Baustil	Moderne
Bauweise	Freistehendes Einzelgebäude
Gebäudestellung	Giebelständig
Anzahl Geschosse	II
Anbauten	Seitlicher Eingangsanbau mit Glasvordach, rückwärtiger Anbau
