# Altlastenuntersuchung „Ertüchtigung Cranzer und Neuenfelder Hauptdeich“

Orientierende Untersuchung

Hamburg Port Authority AöR  
Neuer Wandrahm 4  
20457 Hamburg

1. Bericht  
A.-Nr.: 25-300-082A  
Projektbearbeiter: BB/RB

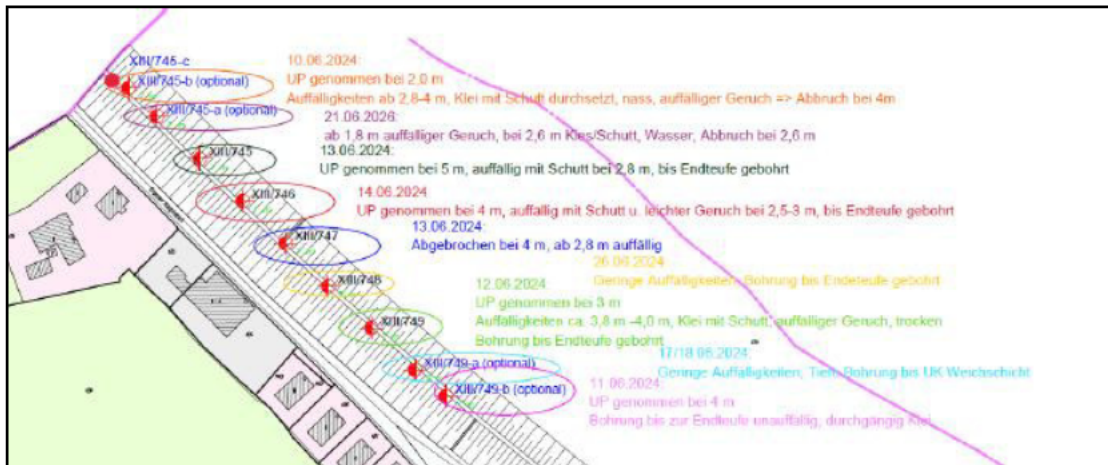
*„Wie bereits erwähnt wurden bereits Mischproben analysiert, aus dem Bereich Dkm 33,600 – Dkm 33,400. In Abbildung zwei ist die Lage der dazugehörigen Bohrungen abgebildet. Der dazugehörige Plan ist in Anlage 1 zu finden.“*

Abbildung 2: Ausschnitt aus dem Lageplan der Bohrungen mit festgestellten Auffälligkeiten. (Quelle: Leistungsbeschreibung CNH HPA)

Für eine spezifische Gefährdungsabschätzung ist vor allem eine laterale und vertikale Eingrenzung der Belastungsschwerpunkte erforderlich. Gemäß der o.a. ersten Untersuchungsergebnisse aus Mischproben scheinen die Belastungsschwerpunkte im Bereich der Bohrungen 747 und 749 sowie 749a zu liegen.

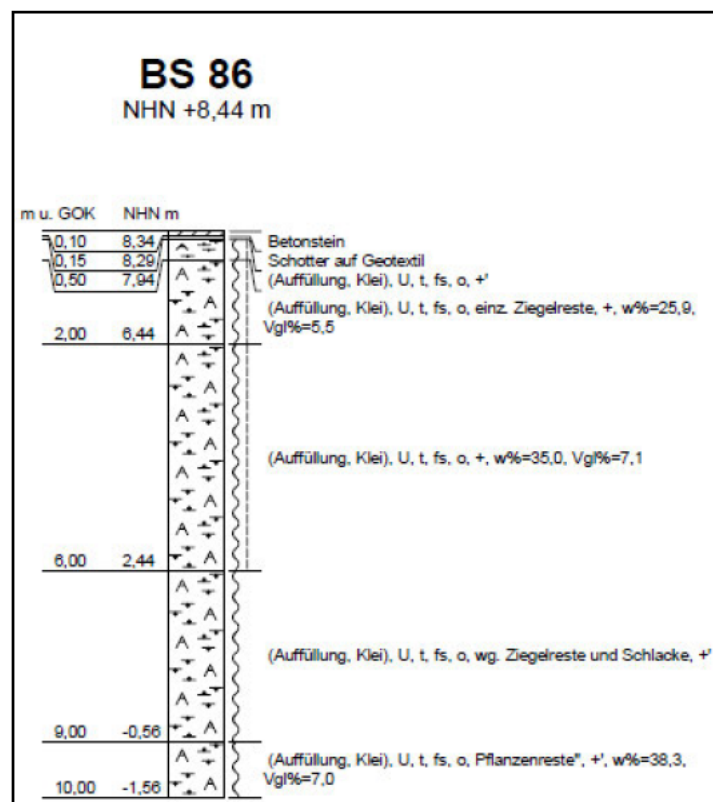
Abbildung 4: Bohrprofil BS 86 (Deichkrone) [U 2]

Die Abbildung 4 zeigt ein Bohrprofil aus dem Bereich der Deichkrone mit Kleiauffüllungen im Deichkern. Die Abbildung 5 stellt ein Bohrprofil aus dem Bereich des wasserseitigen Deichfußes dar. Hier folgen unterhalb des aufgefüllten Kleis gewachsener Klei mit Mächtigkeiten von etwa 9 m bis 10 m und eingelagertem Torf mit einer Mächtigkeit von etwa 2 m.

Die Abbildungen 4 und 5 stellen exemplarisch zwei Bohrprofile im Untersuchungsbereich aus dem Geotechnischen Bericht Nr. 8 der Fichtner Water & Transportation aus Januar 2022 [U 2] dar.

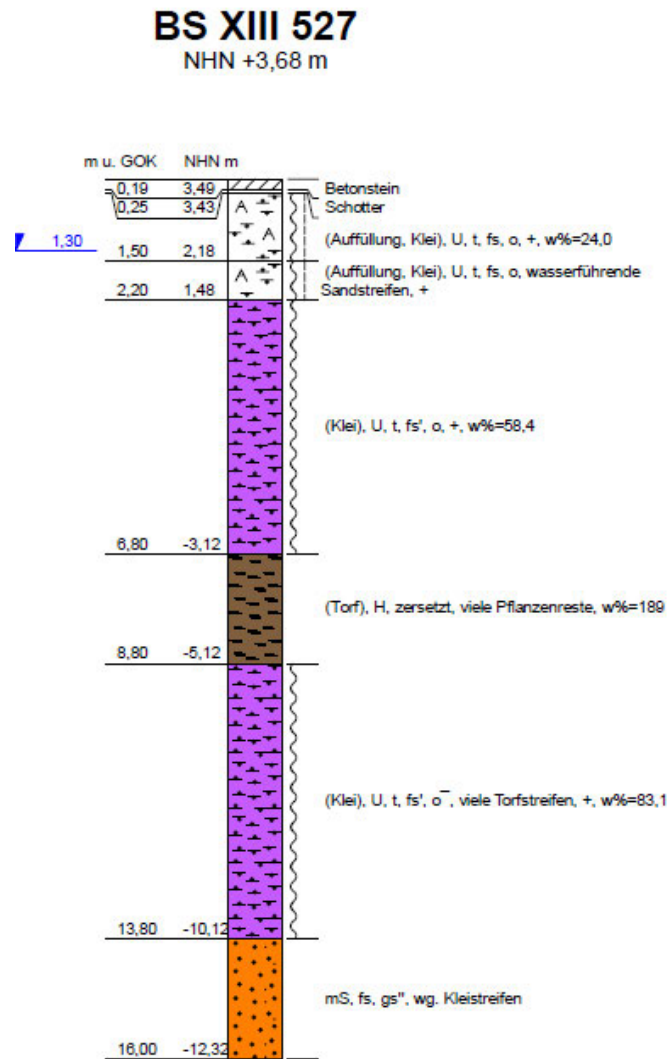
**Abbildung 5** **Abbildung 6:** Bohrprofil BS 86 (Deichfuß wasserseitig) [U 2]
