Städtebaulicher Vertrag

gemäß § 11 BauGB

zu dem Flurstück 1999
in der Gemarkung Neustadt-Nord (Ortsteil 108),
Belegenheit Jungiusstraße 6

- Erweiterung Bucerius Law School -

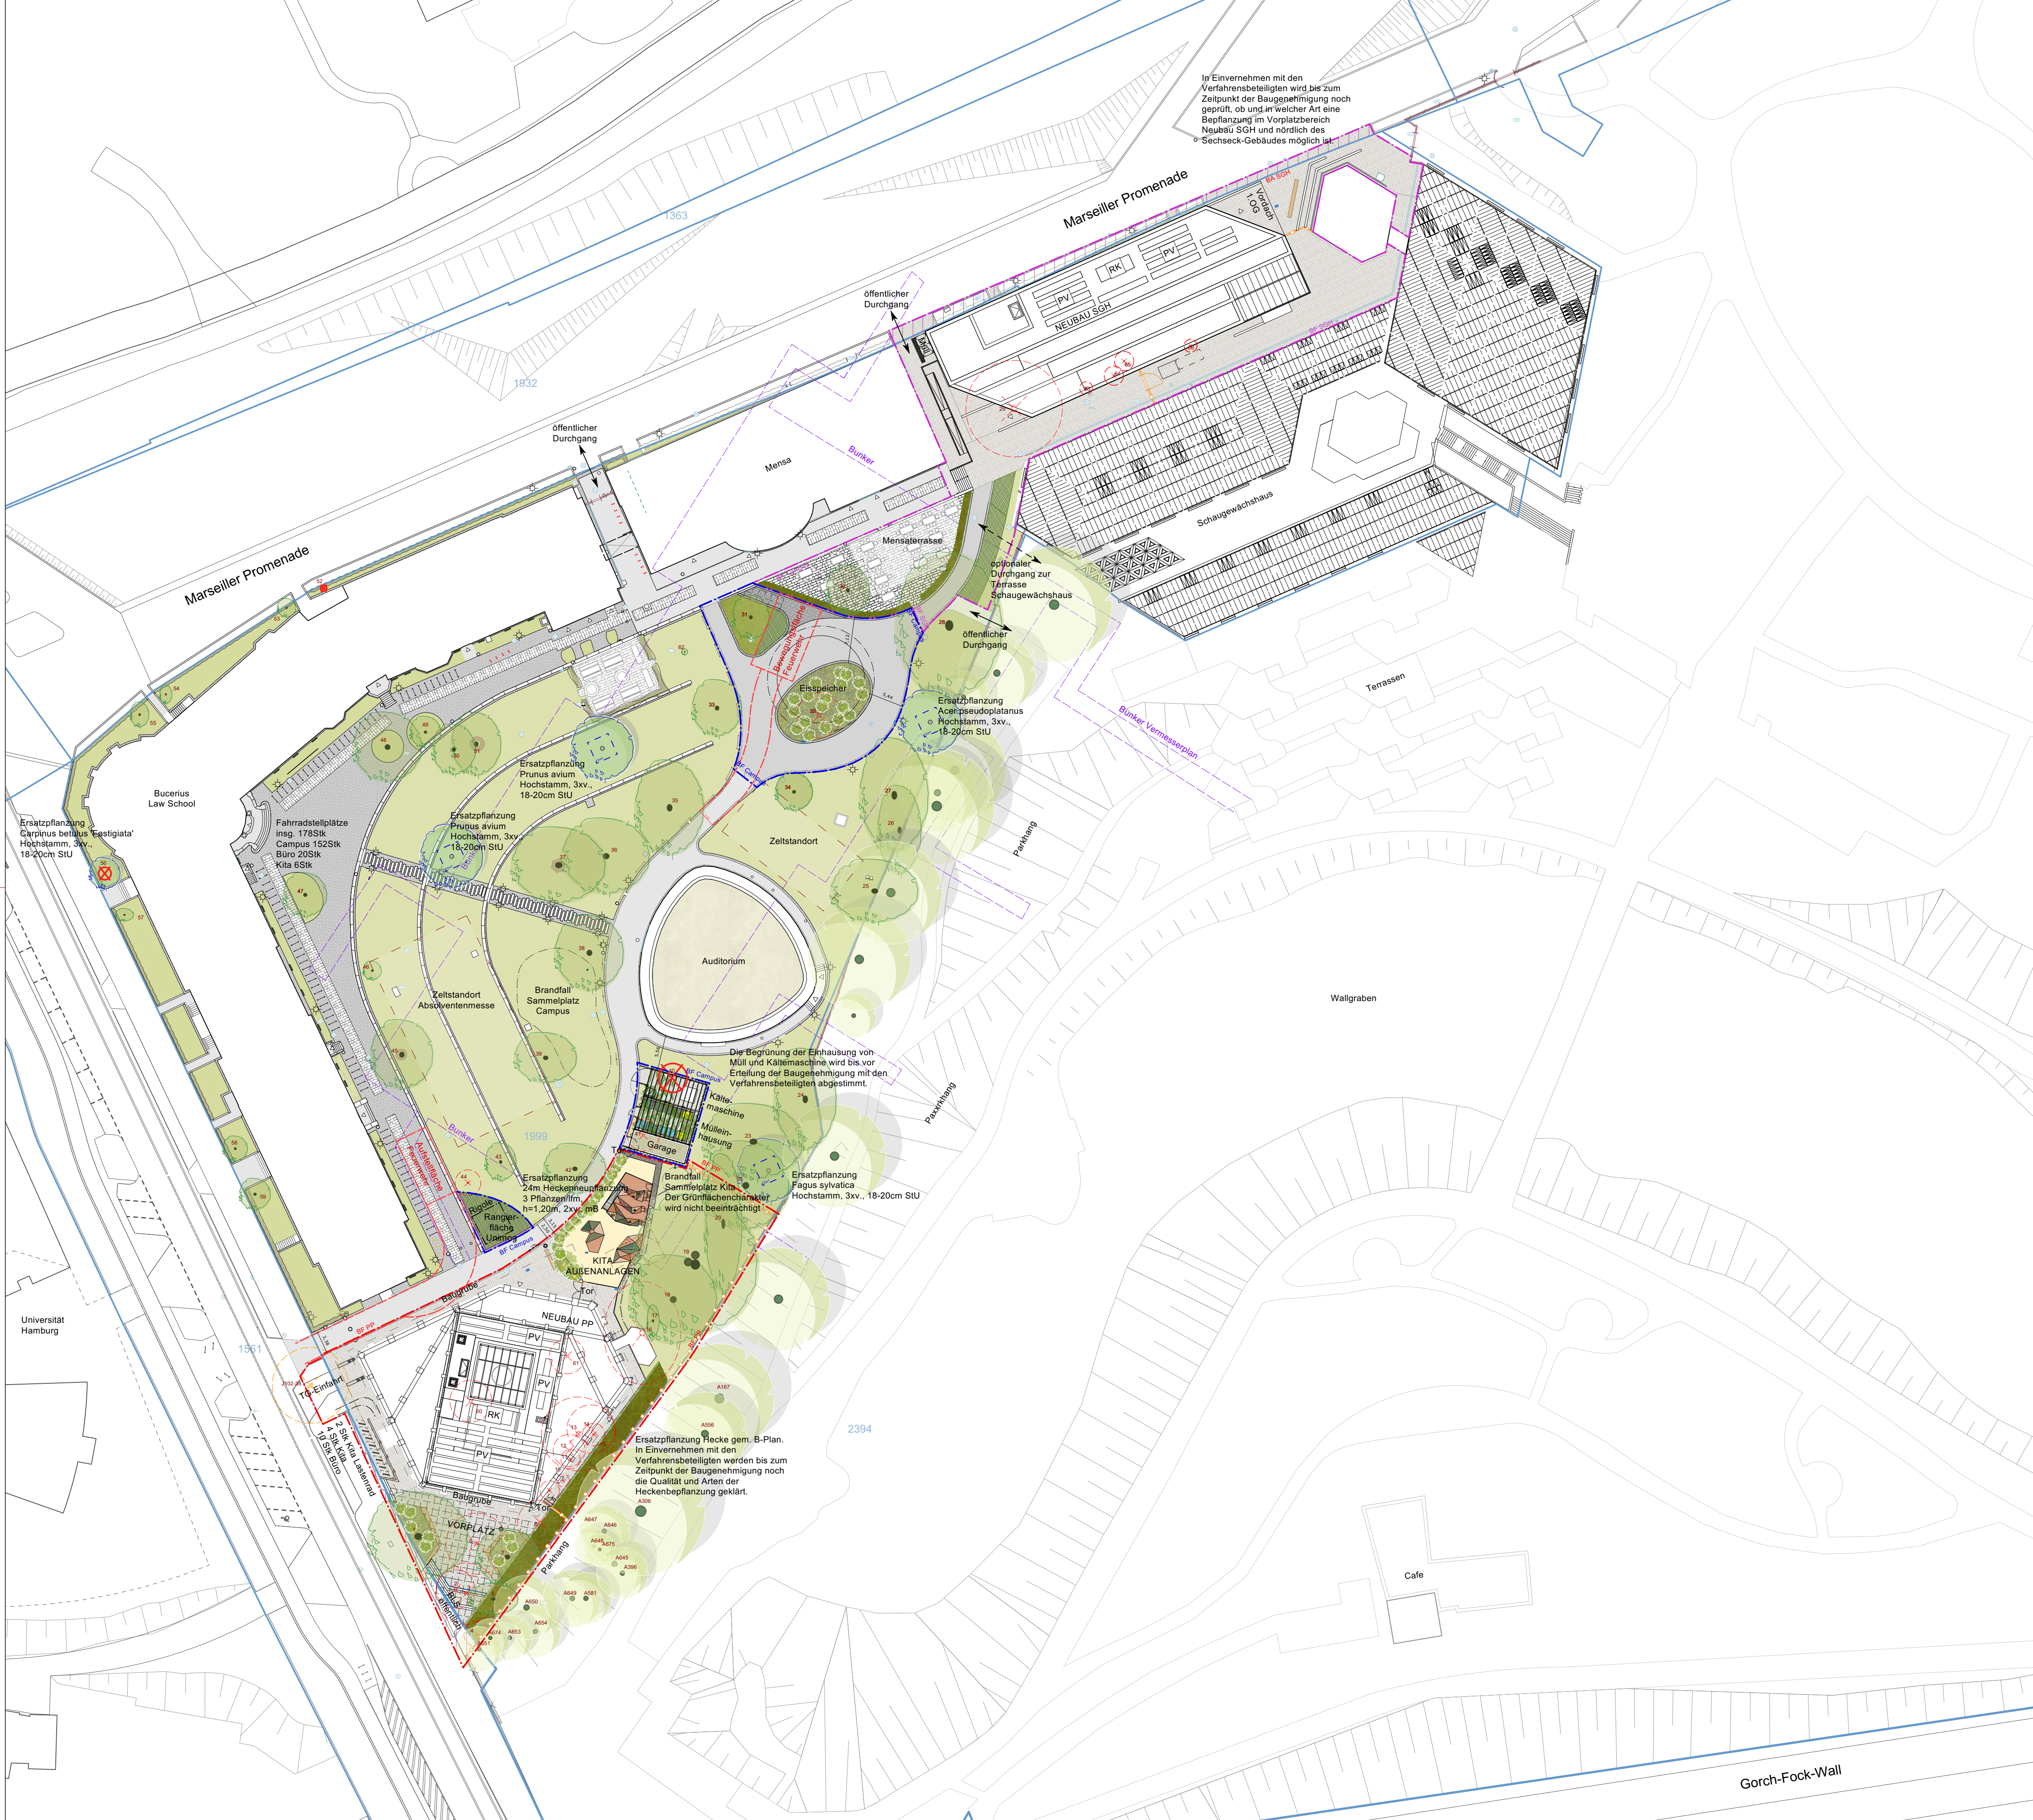
Anlage 3.2

Pickhuben 9 20457 Hamburg			
LEISTUNGSPHASE: Genehmigungsplanung		±0,00 = OKFF EG 16.65 m.ü. NN	STATUS PRÜFPLAN
PLANTITEL: Freiflächenplan			
PROJEKTNUMMER 178	DATEINAME intern: 178_BLS_CS_3_LA_index 01	FORMAT	INDEX 01
ZEICHNUNGSNUMMER: BLSMCP-CAP-AUS-4-LP-XX-001-01-p		MASSSTAB 1:500	GEZEICHNET / ERSTELLT AD 18.06.2024
			INDEX DATUM 29.07.2024

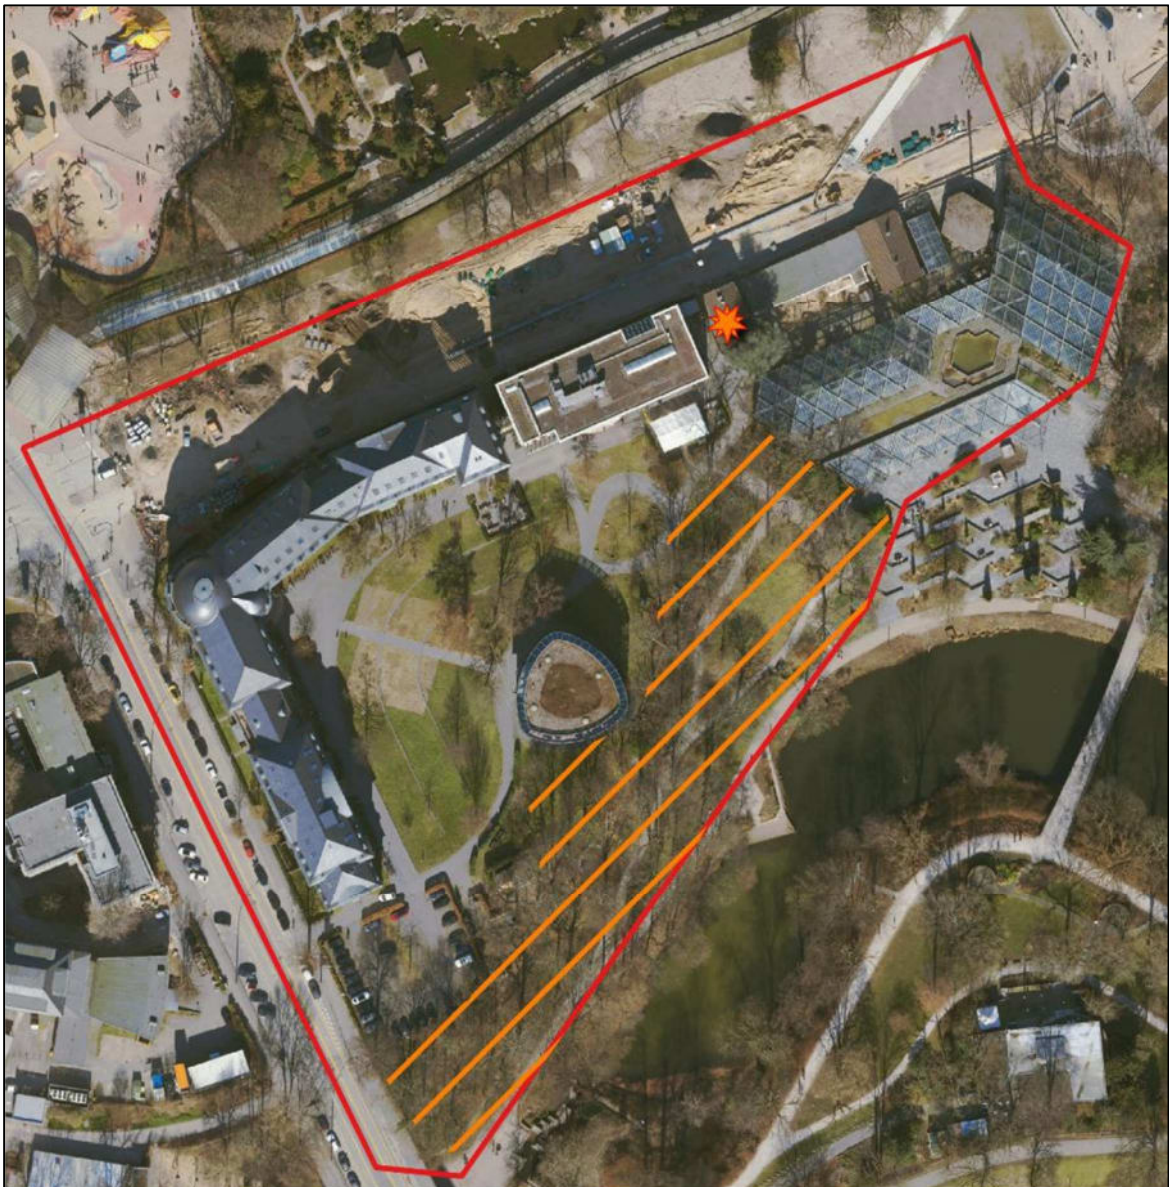
Abbildung 5: Lage der kleinen Haussperlingskolonie: Oranger Stern. Relevanter Lebensraum und Brutrevier aller anderen Vogelarten der Tabelle 5 mit oranger Schraffur dargestellt (Luftbild aus Datenlizenz Deutschland – Freie und Hansestadt Hamburg, Landesbetrieb Geoinformation und Vermessung – Version 2.0).

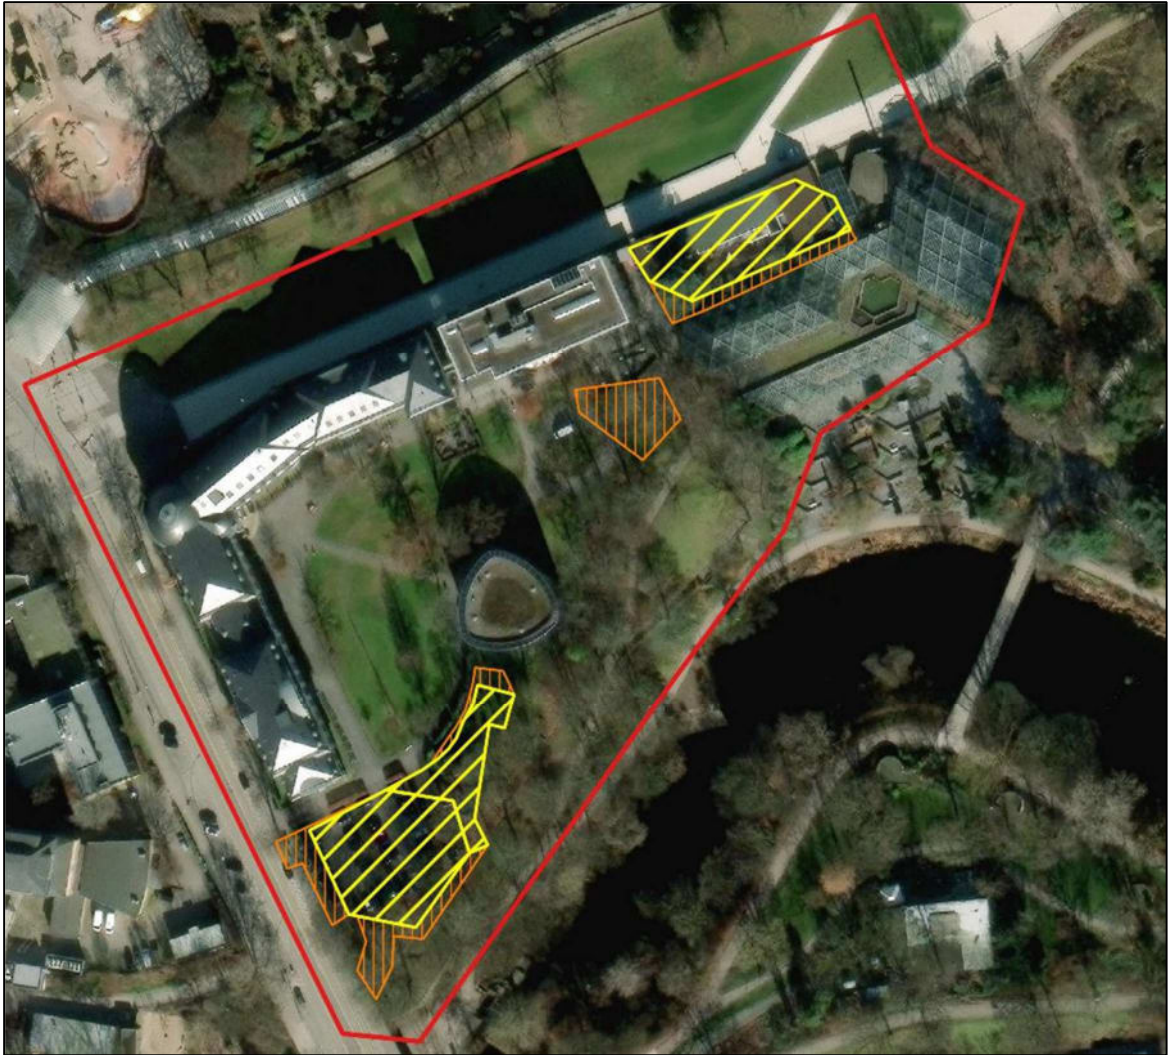
Abbildung 7: Lage der Planung im Luftbild. Gelb neue Gebäude mit versiegelten Freiflächen, orange Gehölzbeseitigungen (Luftbild aus Datenlizenz Deutschland – Freie und Hansestadt Hamburg, Landesbetrieb Geoinformation und Vermessung – Version 2.0)

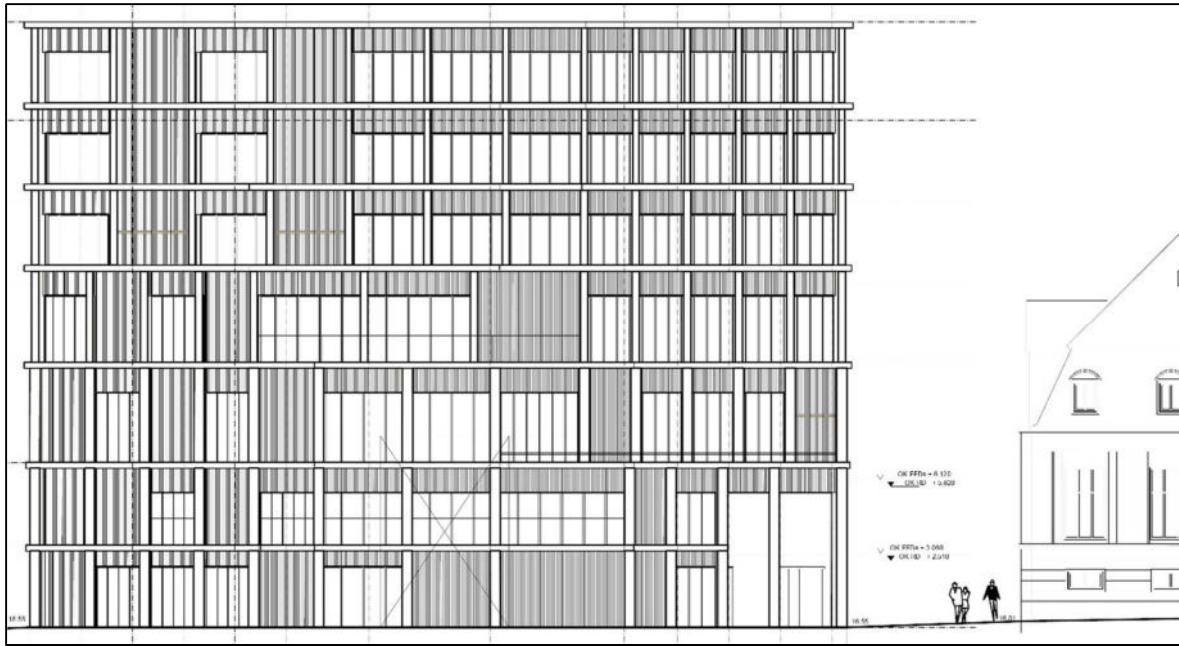
Abbildung 8: Visualisierung der Vorplanung, Stand Februar 2023 (aus: Kraus Schönberg Architekten). Das Gebäude erhält z.T. verglaste Fassaden

Die Bewertung der Ansicht in Abbildung 8 und Abbildung 9 nach dem in LAG-VSW (2019, Tab. 4, S. 30) vorgeschlagenem Bewertungsschema ergibt folgende Punktzahl:

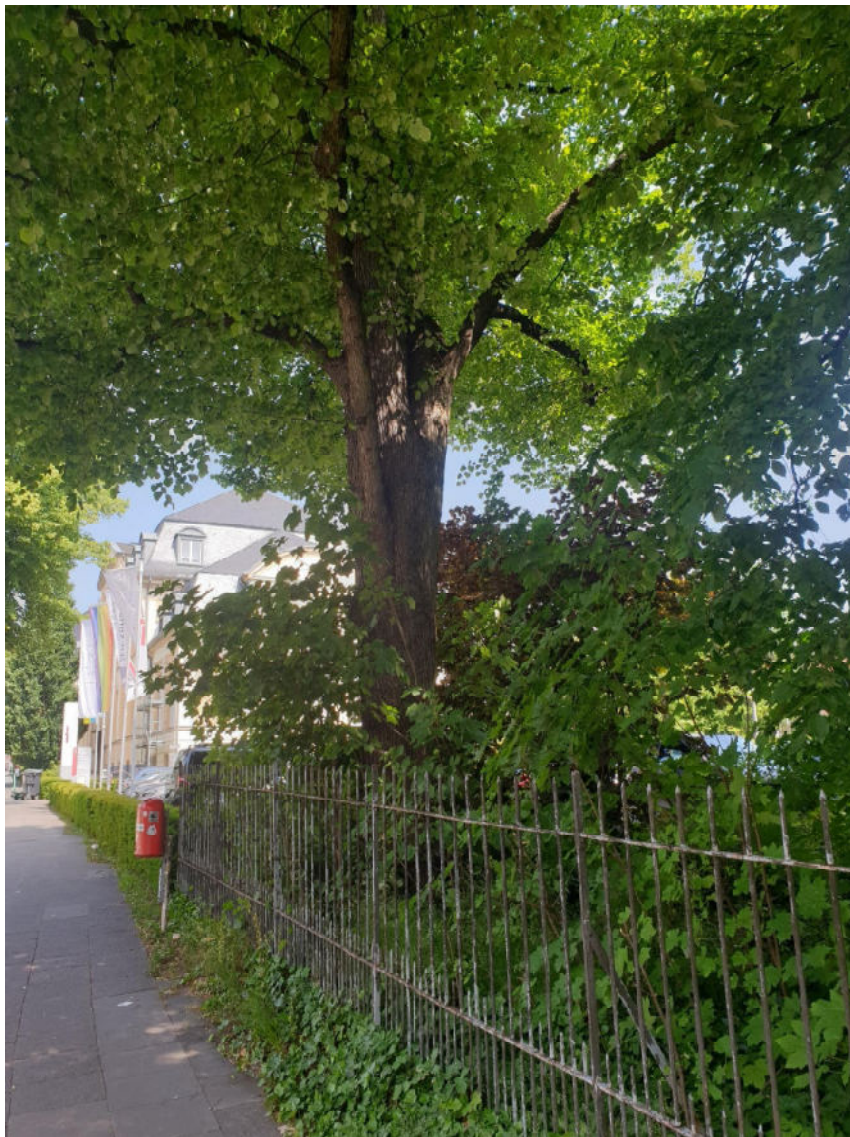
Abb. 2: Die Linde Nr. 1 ist als sehr erhaltenswürdig einzustufen

Insgesamt wurden 8 Bäume als sehr erhaltenswürdig eingestuft. Diese Bäume sind auch allesamt langfristig erhaltungsfähig. Hierbei handelt es sich um die Linde Nr. 1 (Abb. 2), die Stiel-Eiche Nr. 16 (Abb. 3), den Berg-Ahorn Nr. 25 (Abb. 4) und die Persische Eiche Nr. 36 (ohne Abbildung) auf dem Grundstück der Bucerius-Law-School. Weiterhin als sehr erhaltenswürdig eingestuft wurde die Blut-Buche Nr. A 306 (Abb. 5), die Eiche Nr. A 556 (Abb. 6) und der Berg-Ahorn Nr. A 167 (Abb. 7) im Bereich von Pflanzen und Blumen sowie die Linde Nr. J 102-38 (Abb. 8), die als öffentlicher Straßenbaum in der Jungiusstraße steht. Somit sind ca. 10 % des untersuchten Baumbestandes als sehr erhaltenswürdig anzusehen und sollten bei der Bauplanung vorrangig geschützt werden.

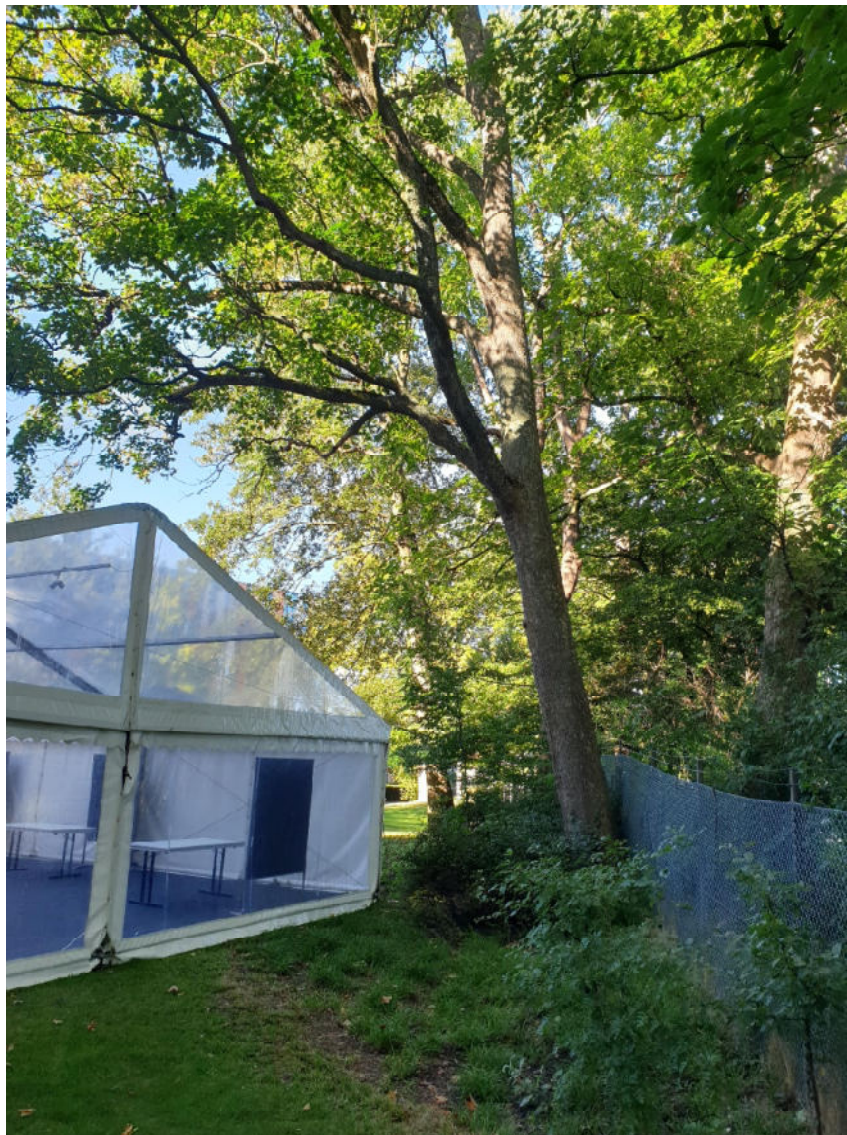
Abb. 4: Ebenfalls sehr erhaltenswürdig ist der Berg-Ahorn Nr. 25 nördlich des Auditoriums

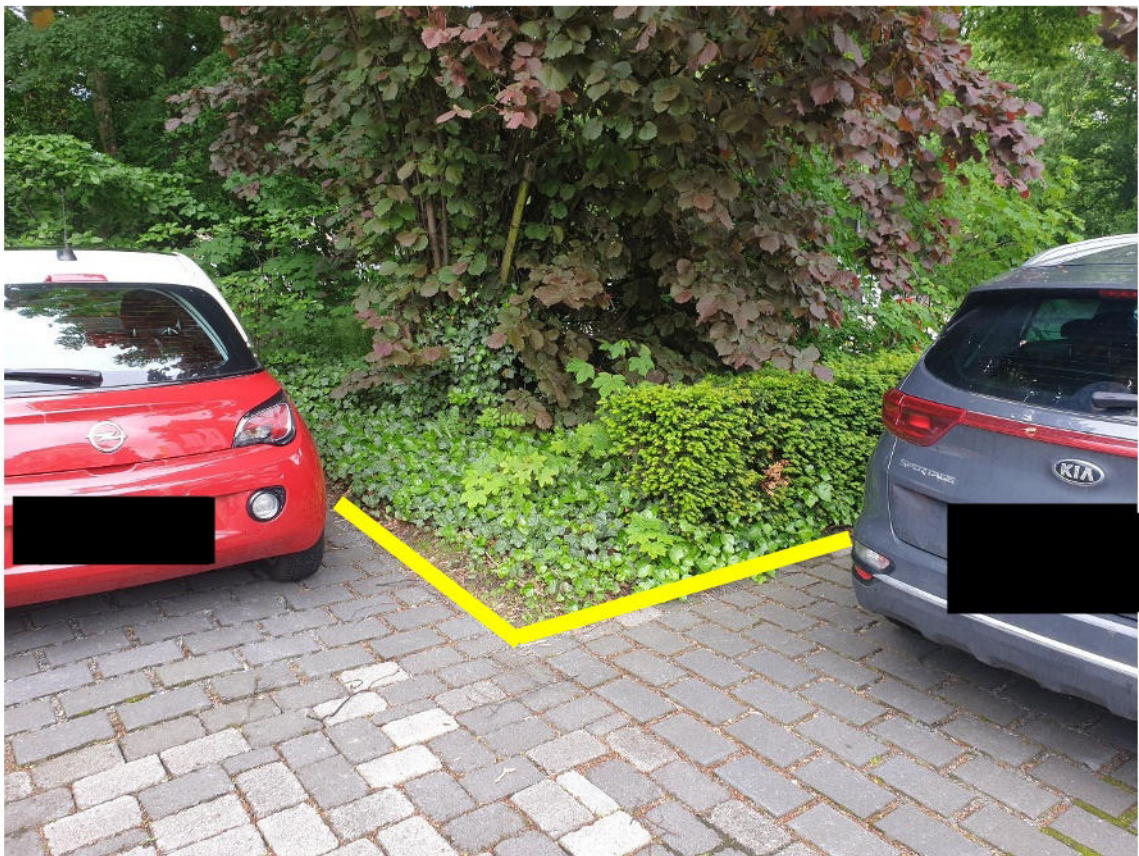
Abb. 9: Entlang der Pflasterkante (gelbe Linien) wurde eine Wurzelsuchgrabung an der Linde Nr. 1 durchgeführt

Eine nachhaltige, negative Beeinträchtigung der sehr erhaltenswürdigen Linde Nr. 1 ist bei umsichtiger und fachgerechter Arbeitsweise unter strenger Einhaltung des Baumschutzes nicht zu erwarten.

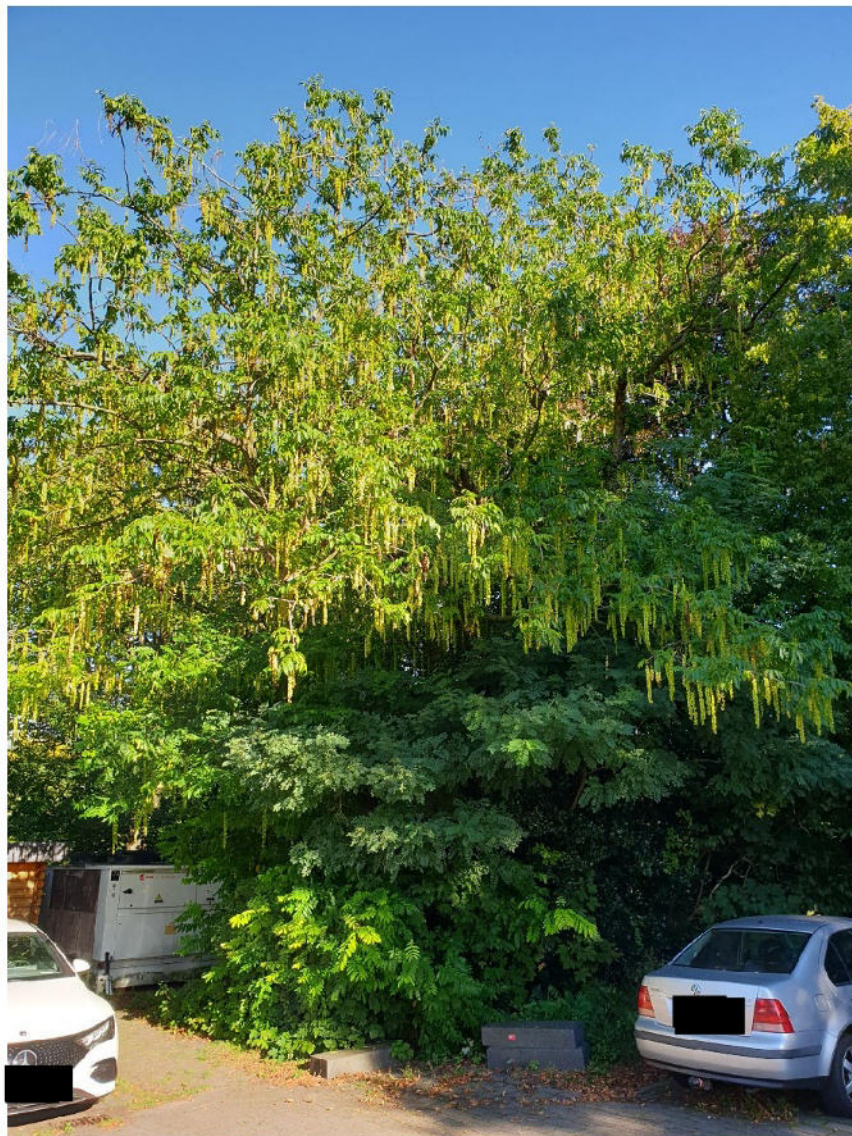
Abb. 11: Die Kaukasische Flügelnuss mit der Baumnummer 13 wurde aufgrund einer umfangreichen Stockfäule bereits eingekürzt – sie ist daher nur bedingt erhaltenswürdig

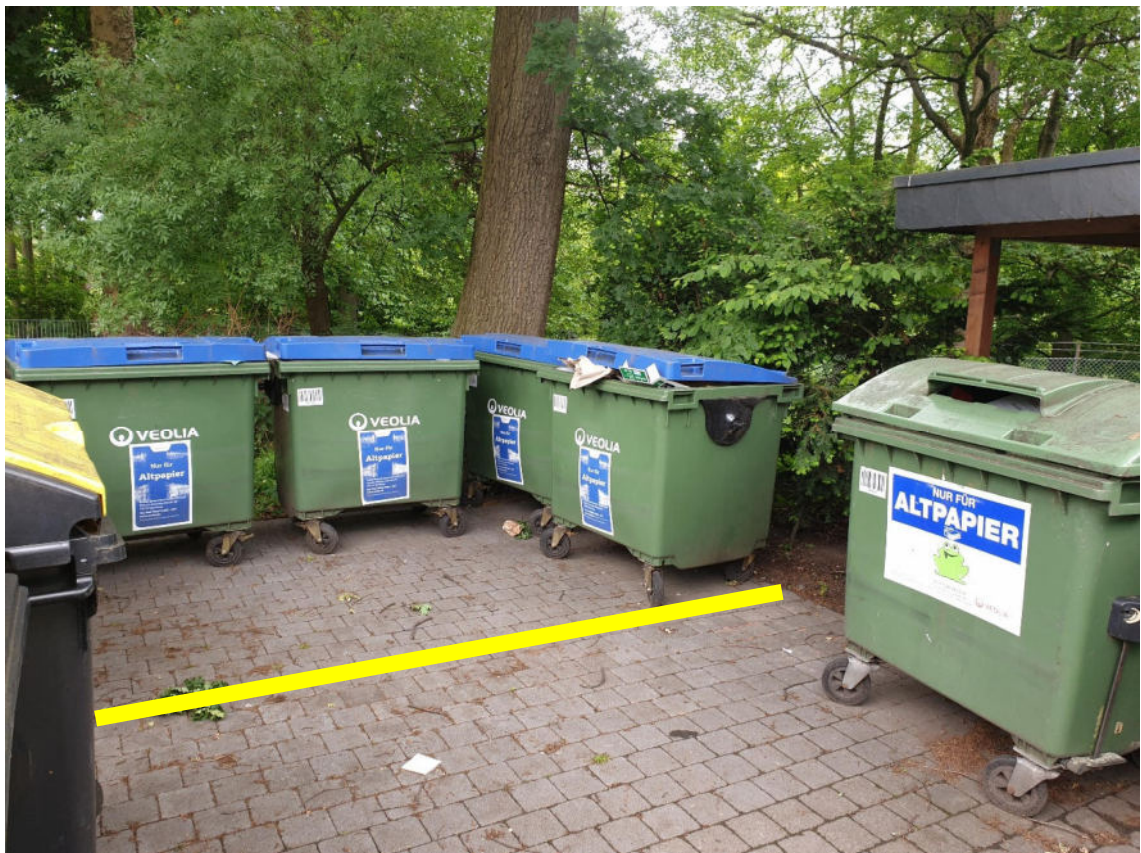
Abb. 12: Bei der Eiche Nr. 16 wurde eine Wurzelsuchgrabung durchgeführt (gelbe Linie)

Diese Eiche ist als sehr erhaltenswürdig eingestuft und steht im Nord-Osten des geplanten Gebäudes. Bei einem Bau, wie geplant, wird jedoch der Abstand vom Stammfuß zum Gebäude ca. 5 m betragen (siehe Lageplan „Planung“). Eine Wurzelsuchgrabung (Abb. 12) ergab zudem eine intensive Durchwurzelung in diesem Bereich, so dass allein das Entfernen der Wurzeln für die unterirdische Baufreiheit eine erhebliche Schädigung des Baumes zur Folge hätte (mit Verweis auf die Baumgutachterliche Stellungnahme zur Wurzelsuchgrabung/Saugverfahren an 1 Linde, *Tilia cordata* (Nr. 1) 1 Stieleiche, *Quercus robur* (Nr. 16) von Herrn Ebhardt vom 10. Januar 2022). Für die oberirdische Baufreiheit müsste zudem ein großer Teil der Krone entfernt werden, da der Baum stark einseitig in südlicher Richtung gewachsen ist (Abb. 13). Darüber hinaus ist im geschützten Wurzelraum der Eiche auch der Rückbau eines Schuppens geplant (siehe Lageplan „Bestand“). Ein Verschieben des Baukörpers bei annähernd gleicher Nutzungsfläche erscheint zudem nicht möglich, da im südlichen Bereich des Gebäudes die sehr erhaltenswürdige Linde Nr. 1 steht und das Baufeld im Westen durch ein denkmalgeschütztes Bestandsgebäude und im Osten durch die Grundstücksgrenze zu Pflanzen und Blumen begrenzt wird. Somit verbleibt bei einem Bau, wie geplant, lediglich die Fällung der Eiche Nr. 16.

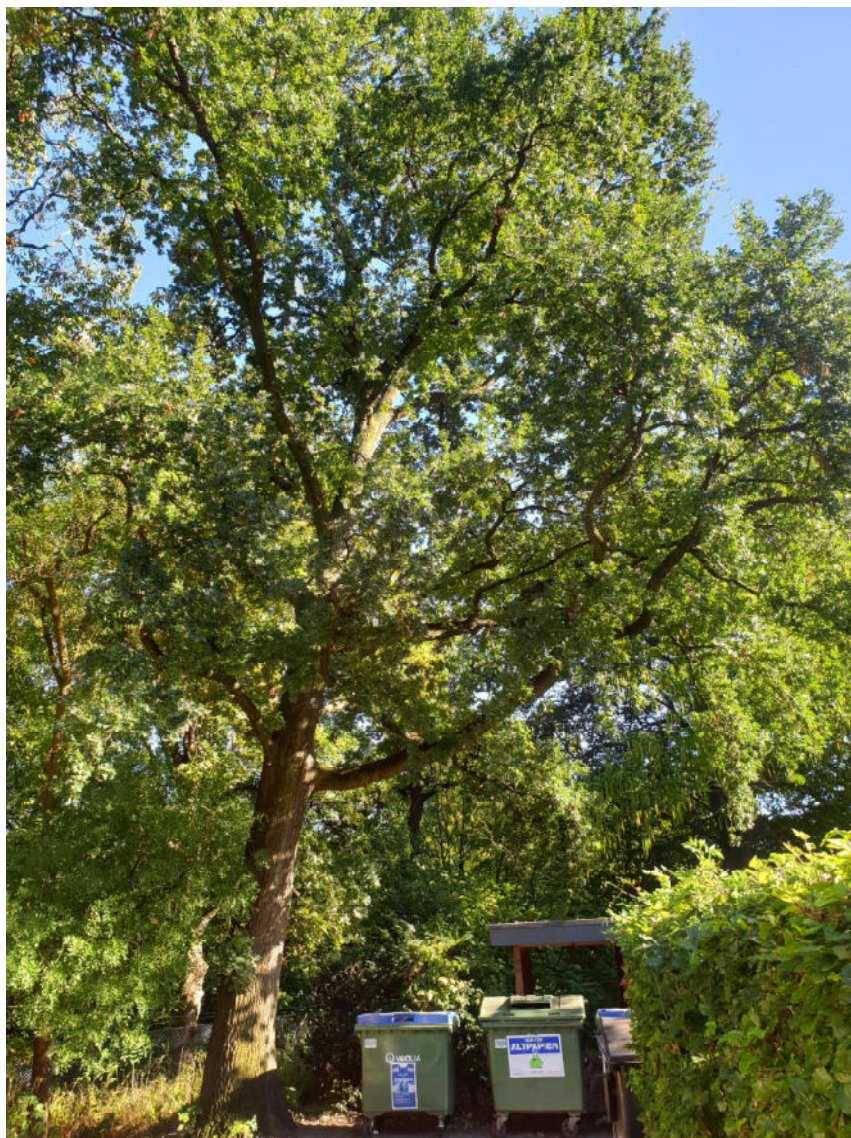
Abb. 13: Die sehr erhaltenswürdige Eiche Nr. 16 ist einseitig gewachsen

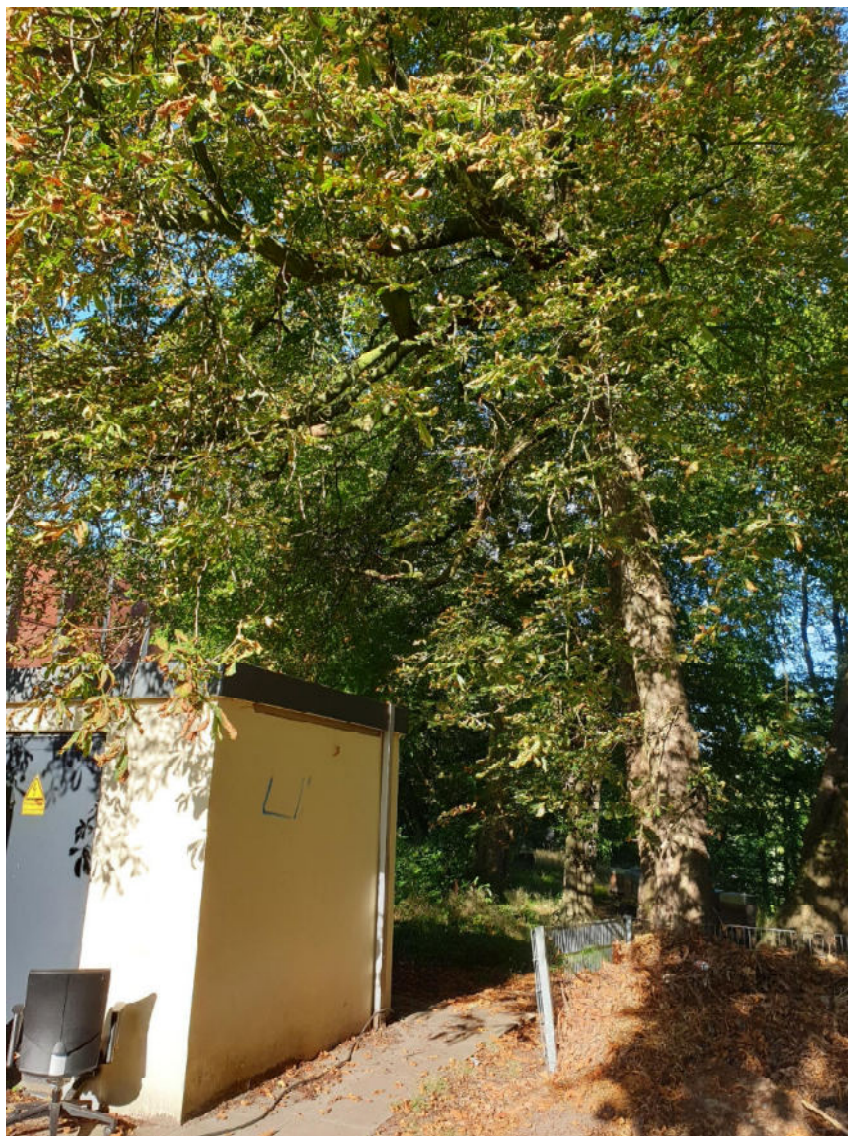
Abb. 14: Im Bereich der rückzubauenden Trafostation und der neu zu errichtenden Spielskulptur ist ein Lichtraumprofilschnitt für die Baufreiheit erforderlich

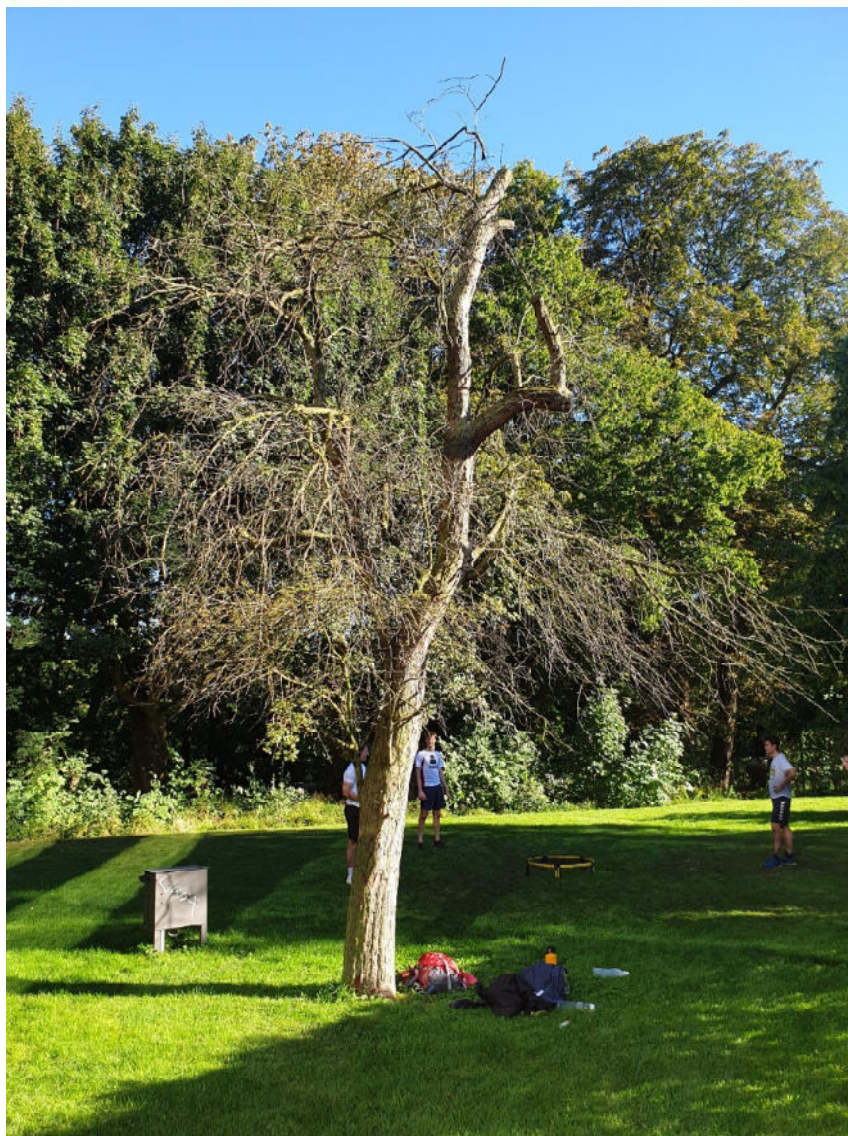
Abb. 15: Der abgestorbene Crataegus Nr. 40 wurde zwischenzeitlich aus Gründen der Verkehrssicherheit gefällt – er wird folglich nicht in der Liste der Fällungen für die Baumaßnahme geführt

Der nicht erhaltenswürdige Crataegus Nr. 40 (Abb. 15) ist bereits abgestorben und musste allein aus Gründen der Verkehrssicherheit gefällt werden. Dies ist mittlerweile geschehen, und zwar ohne Bezug zu der gegenständlichen Baumaßnahme. Eine entsprechende Ersatzpflanzung ist, wie von der zuständigen Behörde beauftragt, bereits im Lageplan „Planung“ vorgesehen.

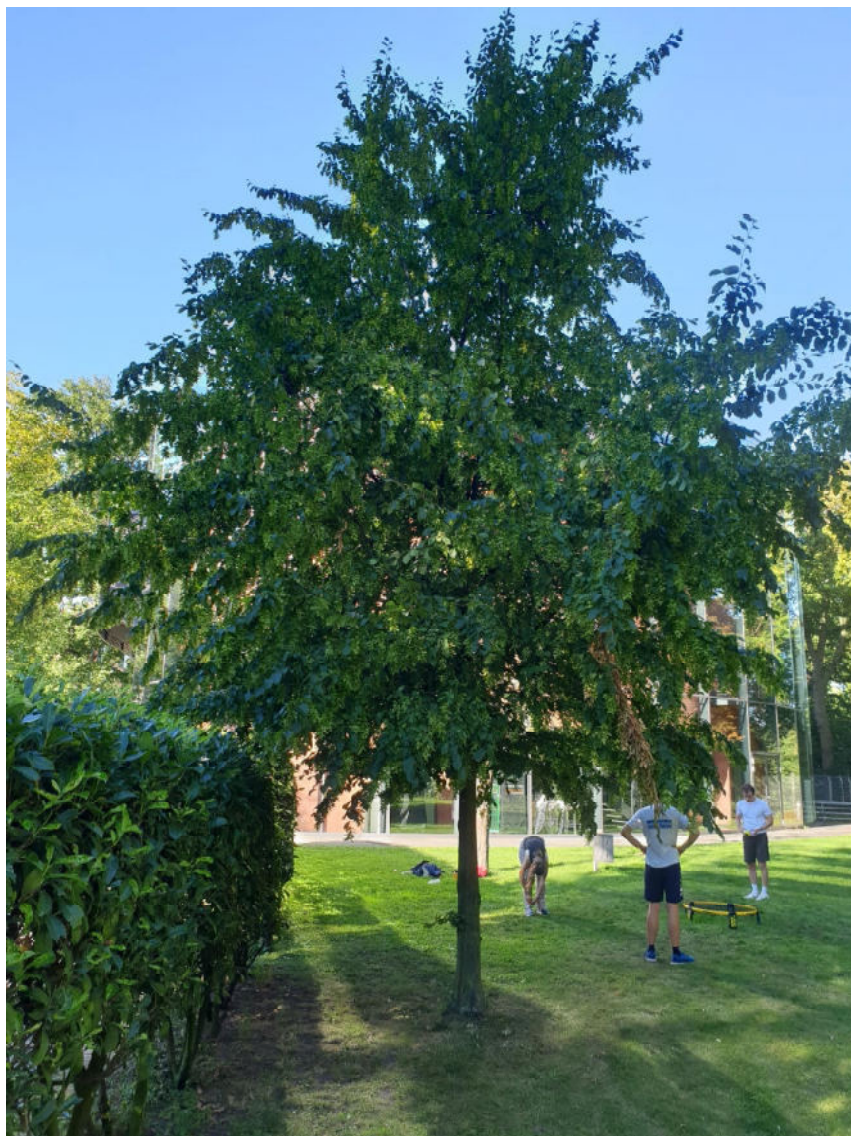
Abb. 16: Die Hainbuche Nr. 41 steht direkt im Baukörper des geplanten Müllplatzes samt Garage

Die erhaltenswürdige Hainbuche Nr. 41 steht direkt im Baukörper des Müllplatzes und der Garage (Abb. 16). Somit verbleibt bei einem Bau, wie geplant, lediglich die Fällung dieses Baumes. Die Hainbuche ist mit einem Stammumfang von 49 cm nicht über die Hamburgische Baumschutzverordnung geschützt und kann daher unter Berücksichtigung des Artenschutzes (§ 39 BNatSchG) im Zeitraum vom 1. Oktober bis 28 Februar genehmigungsfrei entnommen werden.

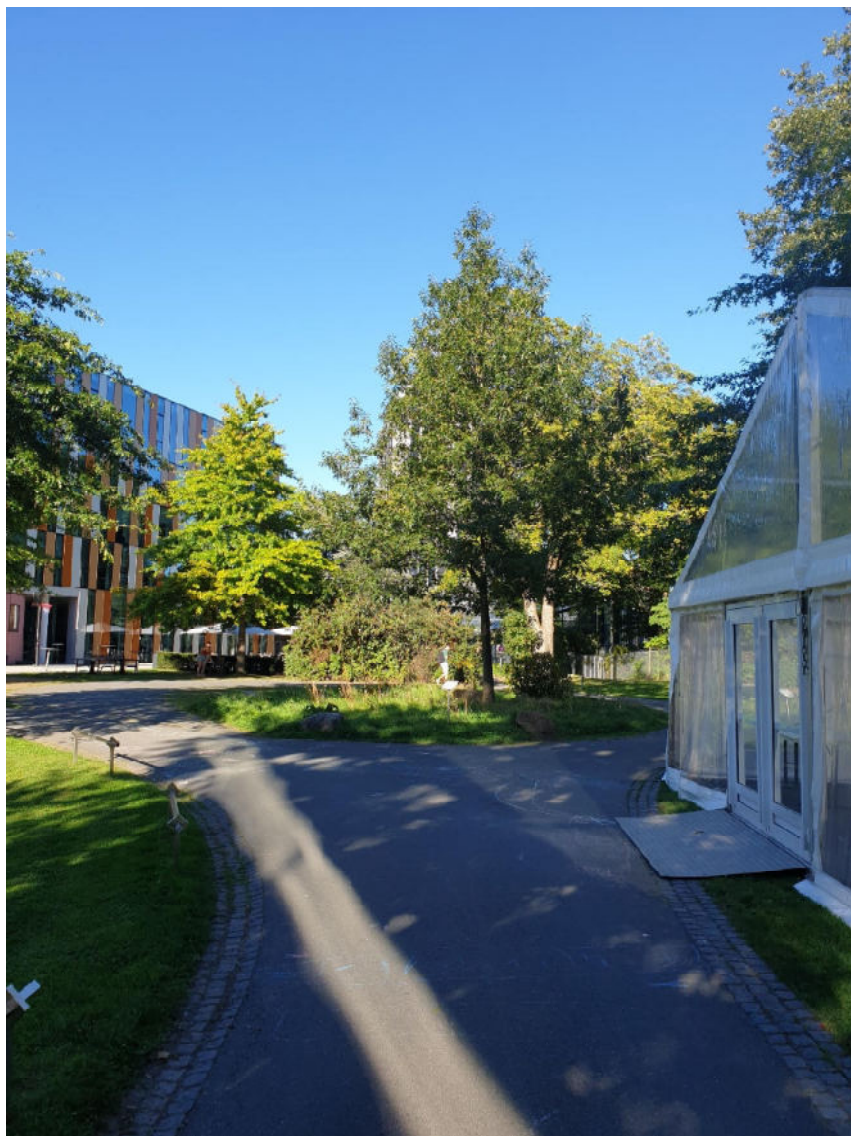
Abb. 17: Ansicht des Rondells - auf der Mittelinsel soll der Eisspeicher gebaut werden

Die erhaltenswürdigen Bäume Nr. 27, 31, 33 und 34 ragen mit ihren Baumkronen knapp in den Bereich des zu erneuernden Wegebelauges im Bereich des Rondells heran (Abb. 17 und 18). Deswegen ist hier besondere Umsicht bezüglich des Baumschutzes geboten. Hierzu jedoch ist die folgende Aussage zum Planungsstand zu beachten:

„Der Baum Nr.32 muss für die Errichtung des Eisspeichers gefällt werden. Im Bereich nord-östlich des Auditoriums wäre dies wegen der geringen Nähe zum Auditorium und den Bestandsbäumen im Osten nicht möglich. Die jetzige Planung des Standorts des Eisspeichers begründet sich dadurch, dass die Feuerwehr einen uneingeschränkten Zugang und Bewegungsmöglichkeit auf dem Campus benötigen und diese während der Bauphase aufrecht erhalten bleiben muss. An der Stelle östlich vom Auditorium wäre dies nicht möglich gewesen. Und ein Baum hätte auch hier gefällt werden müssen. “

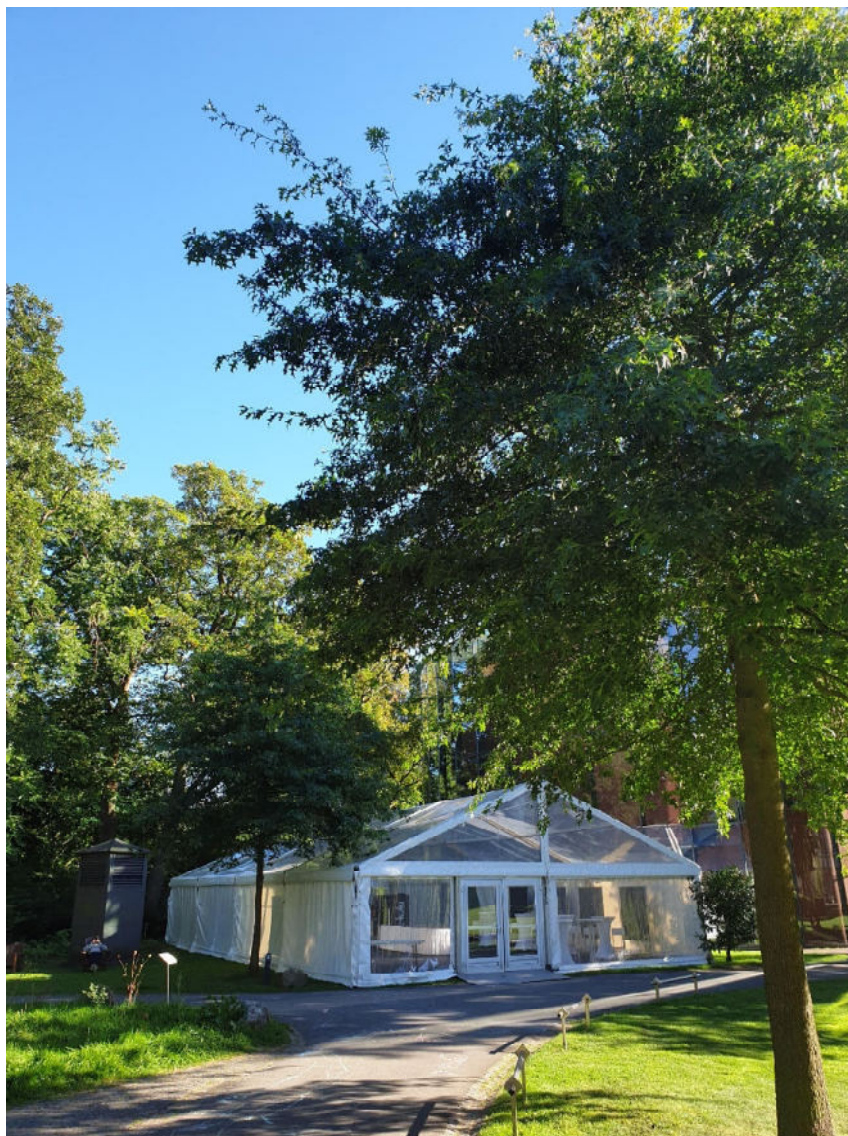
Abb. 18: Im Bereich des Rondells stehen einige Bäume, die mit ihrem Wurzelraum in die Wege hineinragen, deren Wegebeläge nun erneuert werden sollen – hier am Beispiel von Baum Nr. 33

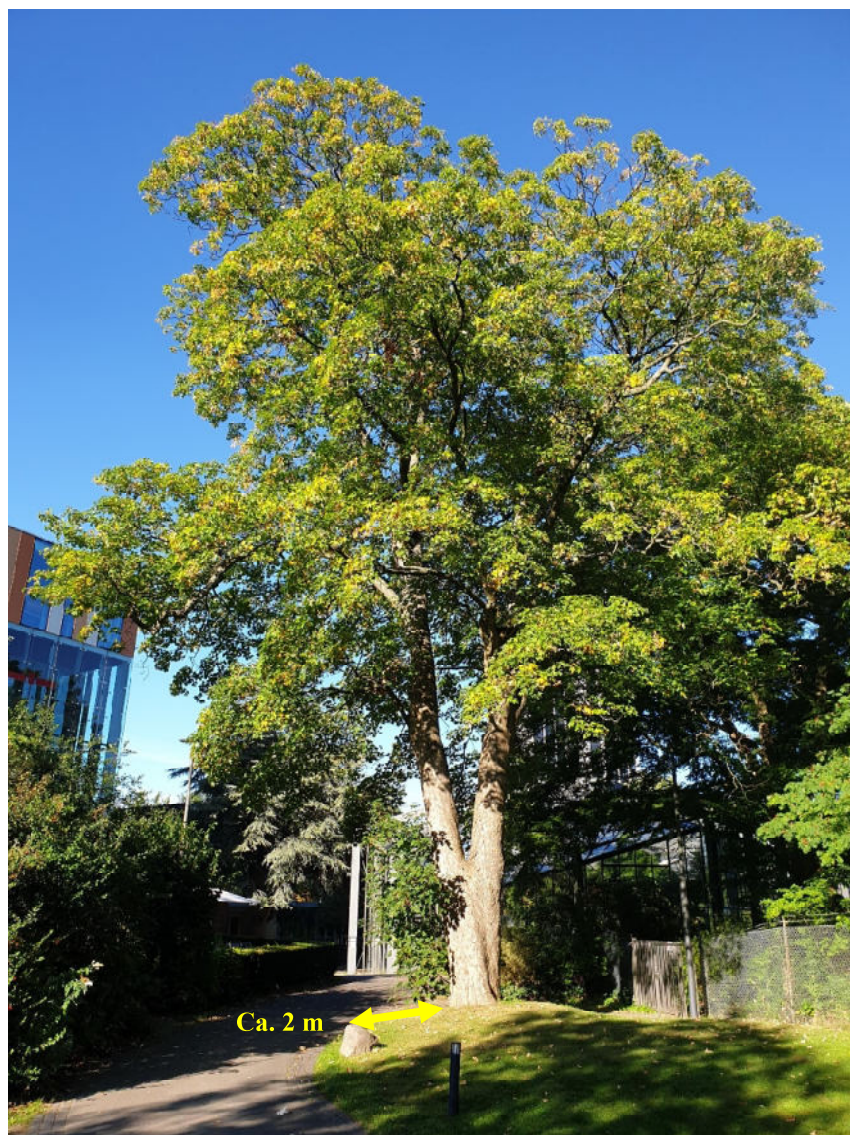
Abb. 19: Der Ahorn Nr. 28 – hier ist der Weg nur ca. 2 m vom Stammfuß entfernt

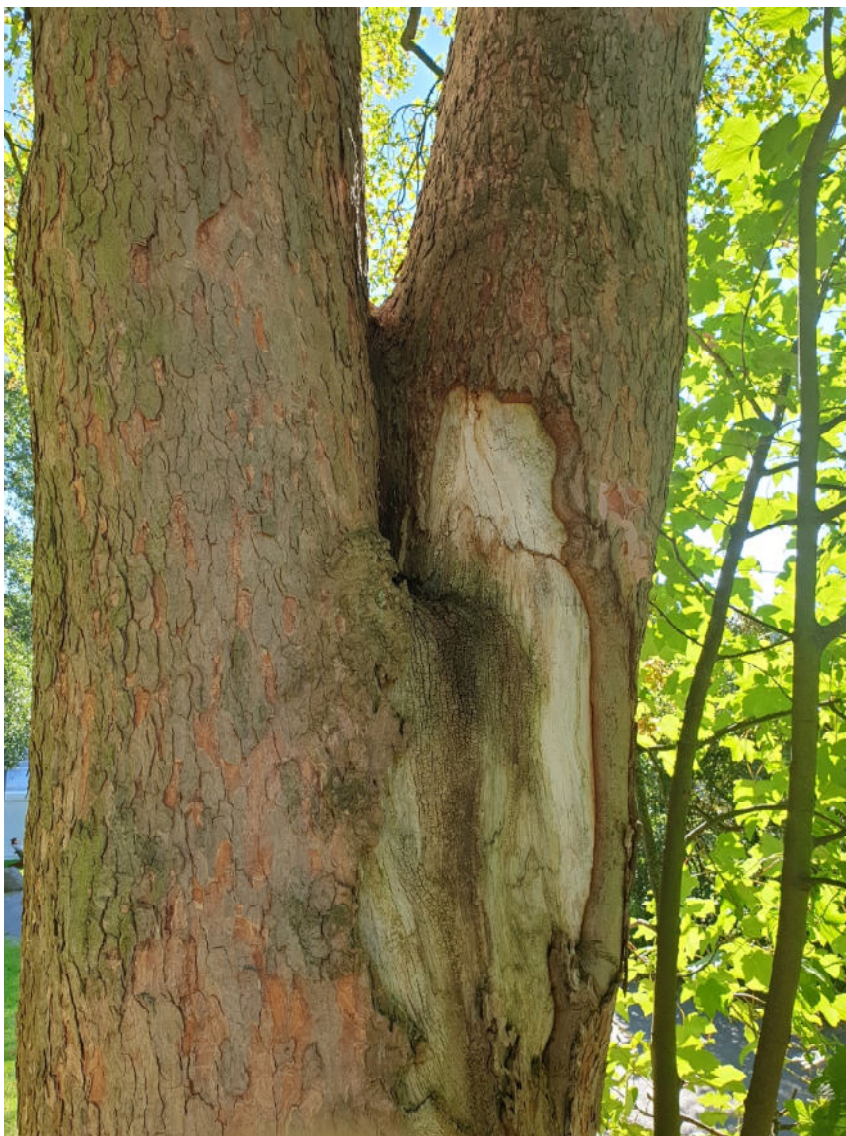
Abb. 20: Großflächig abgestorbene Rinde im Vergabelungsbereich
des Ahorn Nr. 28

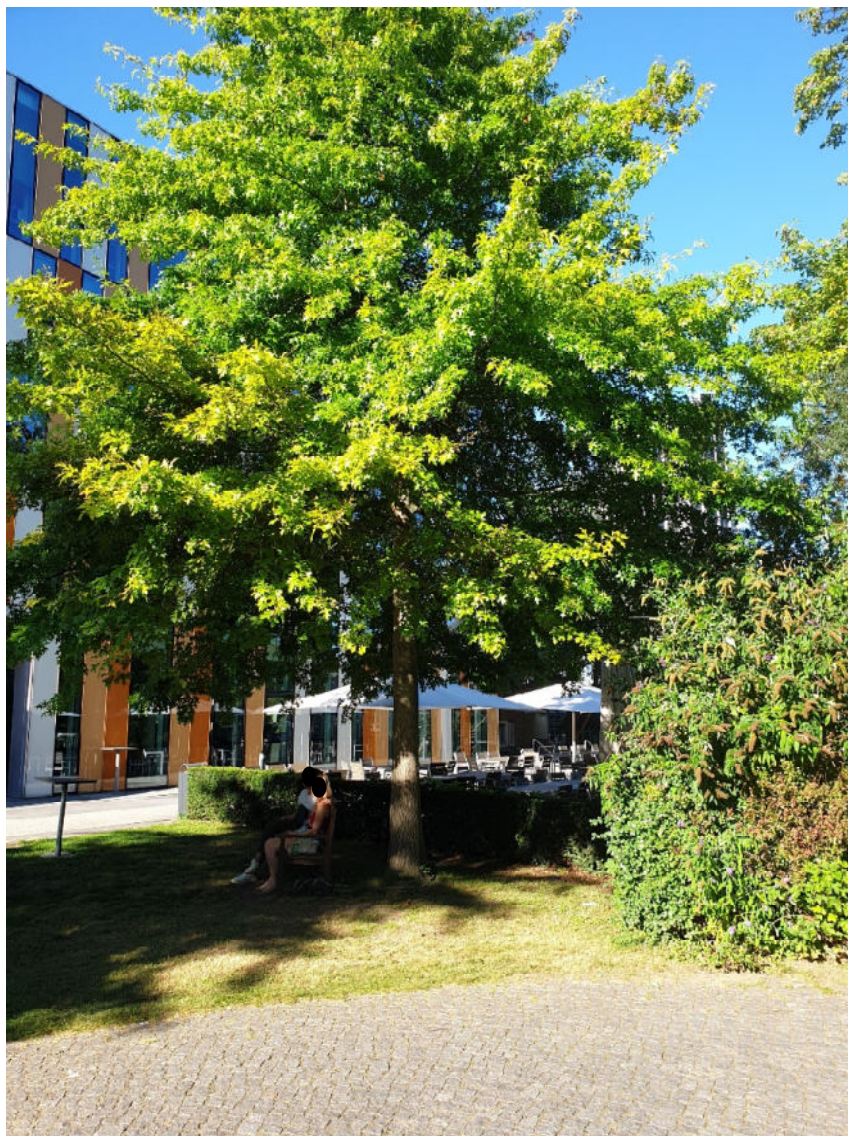
Abb. 21: Der Baum Nr. 30 steht im geplanten Erweiterungsbereich der Mensaterrasse – dieser soll mit einer überbaubaren Sonderbauweise erhalten bleiben
