Städtebaulicher Vertrag

gemäß § 11 BauGB

zu dem Flurstück 1999
in der Gemarkung Neustadt-Nord (Ortsteil 108),
Belegenheit Jungiusstraße 6

- Erweiterung Bucerius Law School -

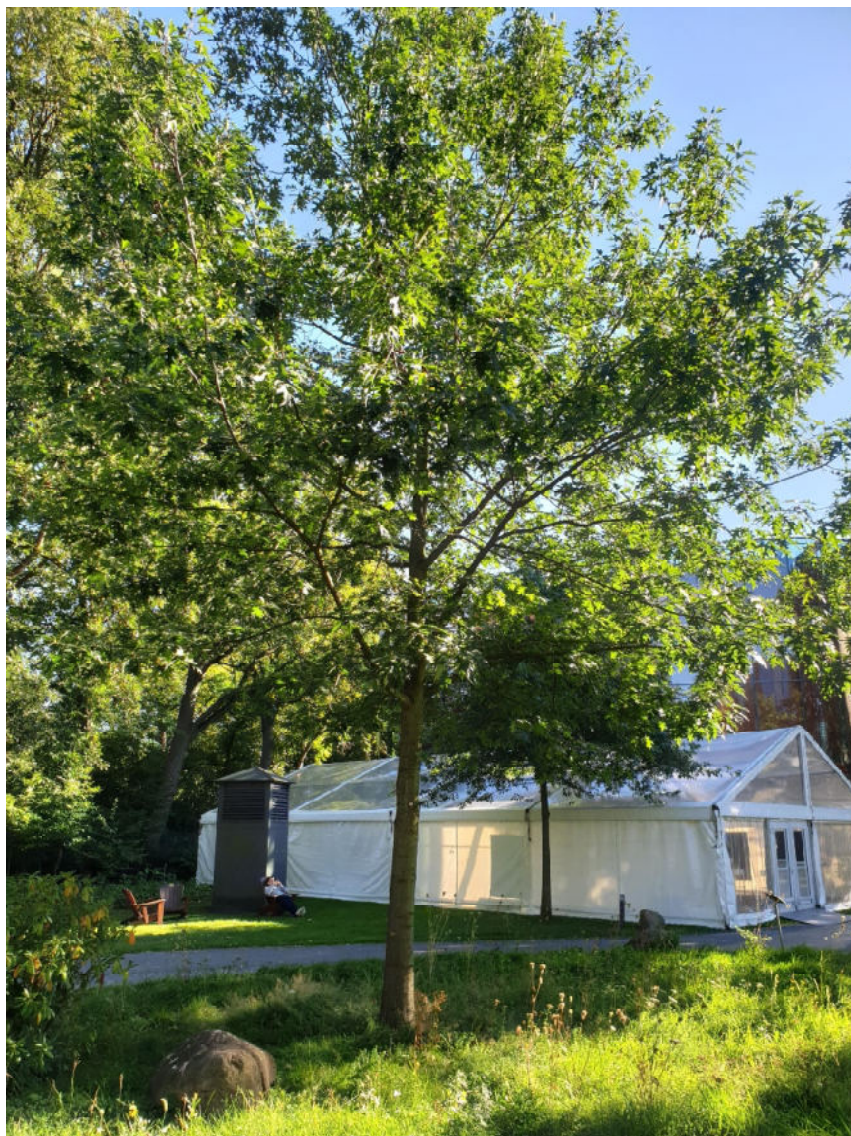
Abb. 22: Der Baum Nr. 32 auf der Mittelinsel des Rondells steht im Bereich des neu zu errichtenden Eisspeichers

Der Wurzelbereich der umliegenden Bäume wird bei einem Bau des Eisspeichers, wie geplant, nicht beeinträchtigt (siehe Lageplan „Planung“).

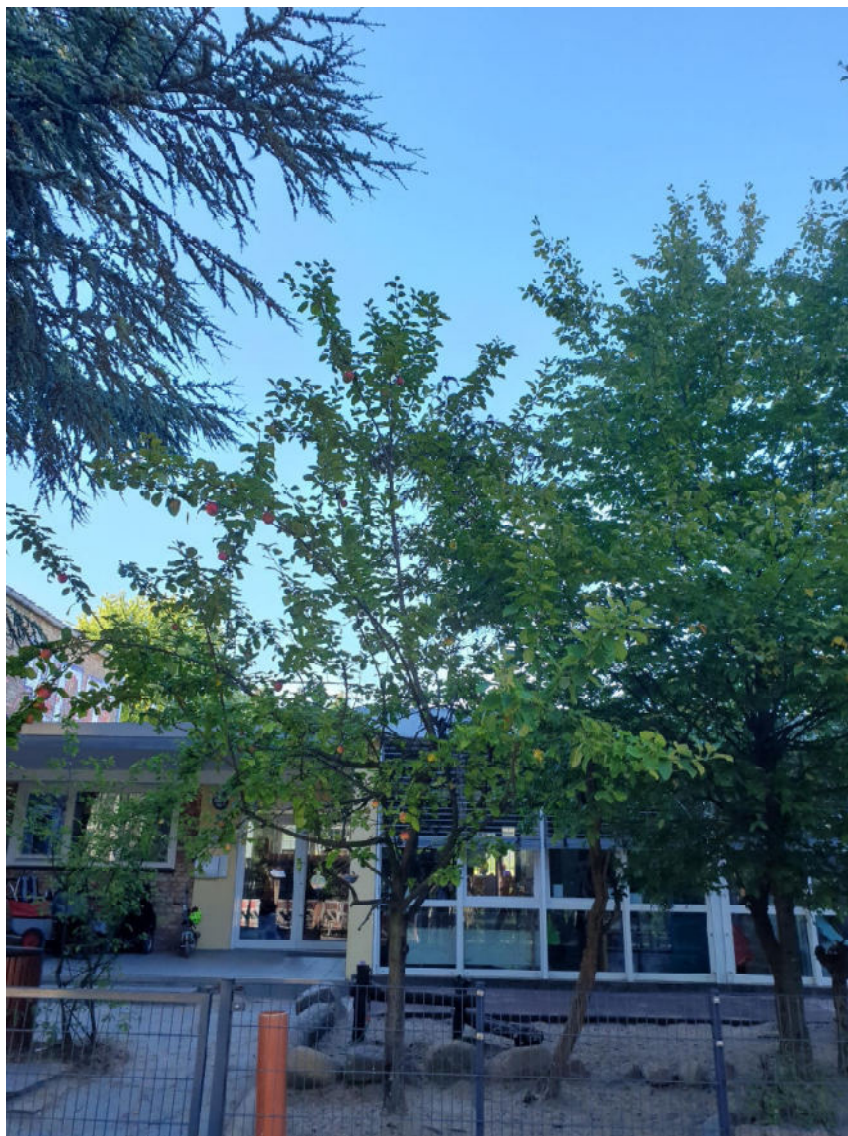
Abb. 24: Bei der Entnahme des nicht geschützten Apfelbaumes Nr. 63 entfällt auch der Schutz als Baumgruppe für die Bäume Nr. 64 bis 66, da diese untermaßig sind

Bei den lediglich bedingt erhaltenswürdigen Bäumen Nr. 63 bis 66 handelt es sich um kleinere und untermaßige Bäume (Stammumfang 34 bis 41 cm). Diese Bäume könnten unter Umständen gemäß der Hamburgischen Baumschutzverordnung als Baumgruppe geschützt sein. Dem spricht jedoch entgegen, dass bei Entnahme des nicht geschützten Apfelbaumes Nr. 63 kein Kronenschluss mit der schutzgegenständlichen Zeder Nr. 29 mehr besteht (Abb. 24). Nach dem Verständnis des Unterzeichners sind diese Bäume entsprechend der Hamburgischen Baumschutzverordnung daher nicht geschützt und können somit genehmigungsfrei entfernt werden. Hierbei sind jedoch die naturschutzrechtlichen Belange und insbesondere der §39 BNatSchG zu beachten (Fällung im Herbst-Winter). Diese vier Bäume stehen direkt im Bereich des aufgehenden Mauerwerkes des neu geplanten Gebäudes (siehe Lageplan „Planung“). Daher ist bei einem Bau, wie geplant, die Fällung drei kleineren Hainbuchen und des kleineren Apfelbaumes erforderlich.

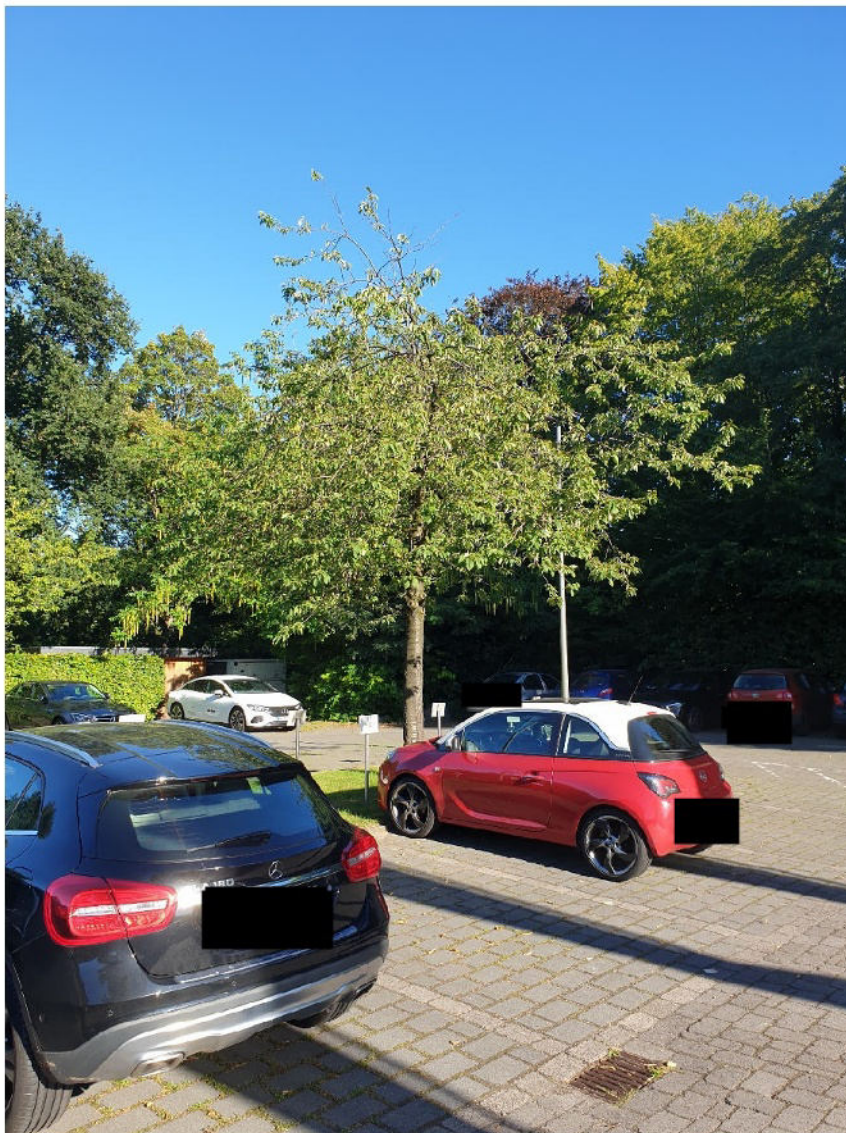
Abb. 27: Die Zier-Kirsche Nr. 60 steht innerhalb des geplanten Baukörpers im Baufeld 2 und muss nach derzeitiger Planung gefällt werden.

Diese beiden, lediglich bedingt erhaltenswürdigen Zier-Kirschen Nr. 60 und 61 stehen auf dem derzeitigen Parkplatz und innerhalb des Baukörpers des neu geplanten Gebäudes (siehe Lageplan „Planung“). Bei einem Bau, wie geplant, verbleibt daher lediglich die Fällung dieser beiden Bäume. Die Zier-Kirsche Nr. 60 (Abb. 27) unterliegt mit einem Stammumfang von 81 cm dem Schutz der Hamburgischen Baumschutzverordnung. Hingegen ist die Zier-Kirsche Nr. 61 (Abb. 28) mit einem Stammumfang von 70 cm nicht über die Hamburgische Baumschutzverordnung geschützt und kann daher unter Berücksichtigung des Artenschutzes (§ 39 BNatSchG) im Zeitraum vom 1. Oktober bis 28 Februar genehmigungsfrei entnommen werden.

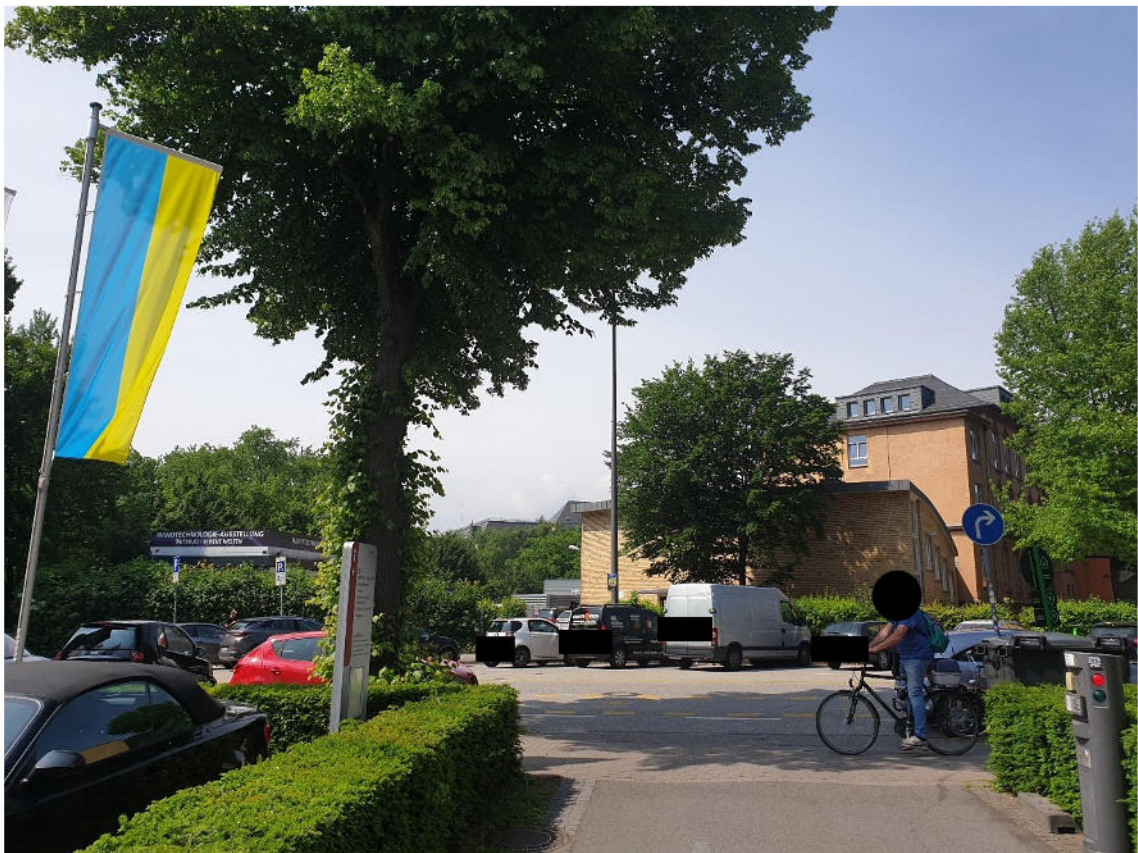
Abb. 29: Im Bereich des öffentlichen Straßenbaumes Nr. J 102-38 soll eine Tiefgarageneinfahrt entstehen

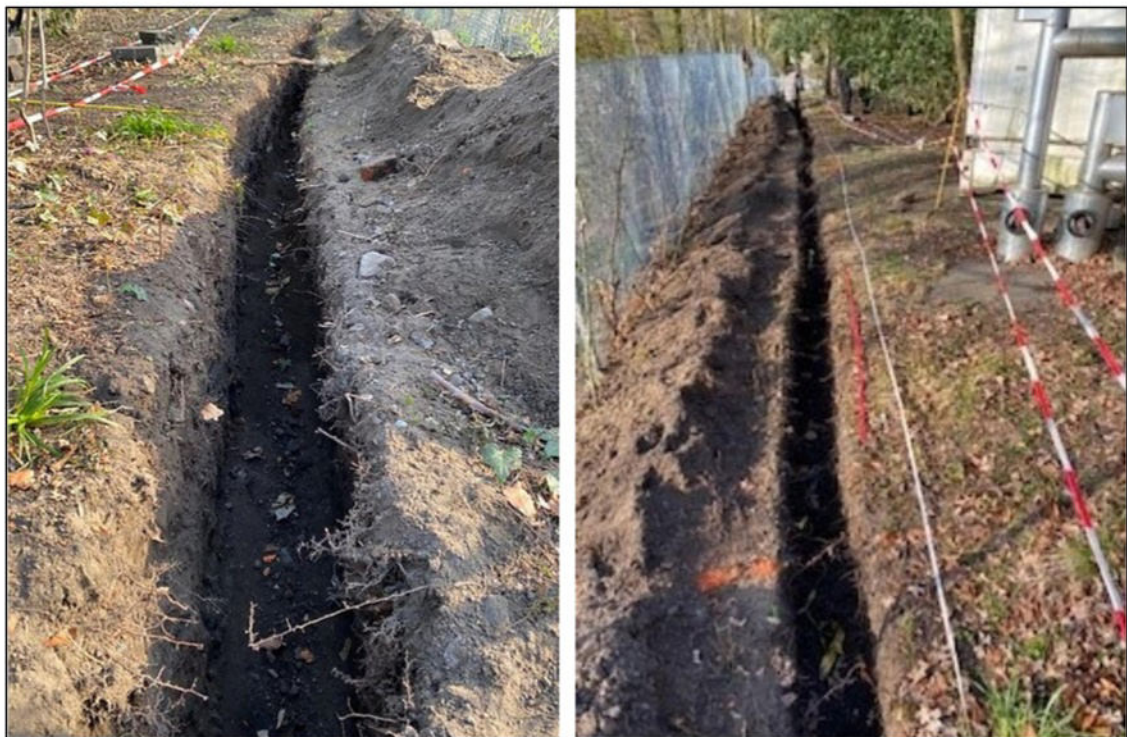
Abb. 32: In dem ca. 30 m langen Wurzelsuchgraben entlang des Grenzzaunes konnten bis in ca. 1 m Tiefe kaum Wurzeln vorgefunden werden
(aus der Stellungnahme von [REDACTED] vom 22.08.2022)

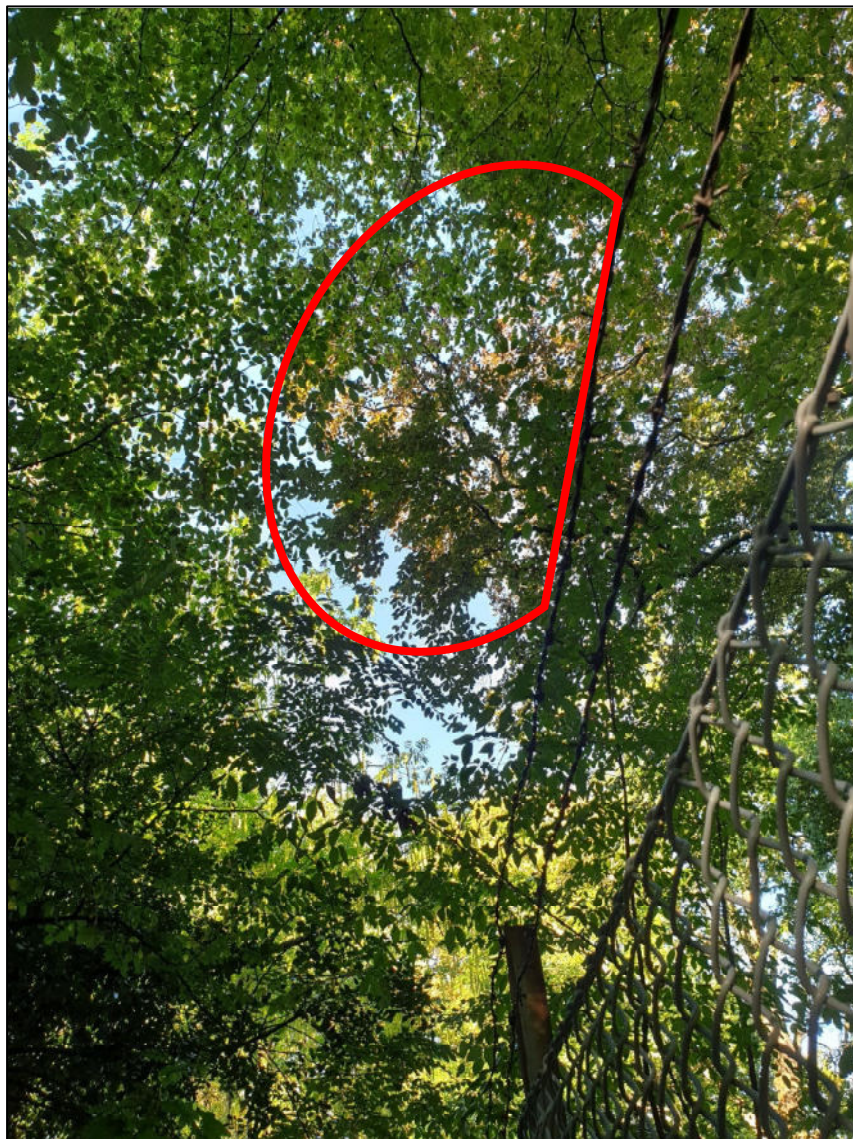
Abb. 33: Die Blut-Buche A 306 ragt ca. 2 m weit über den Zaun

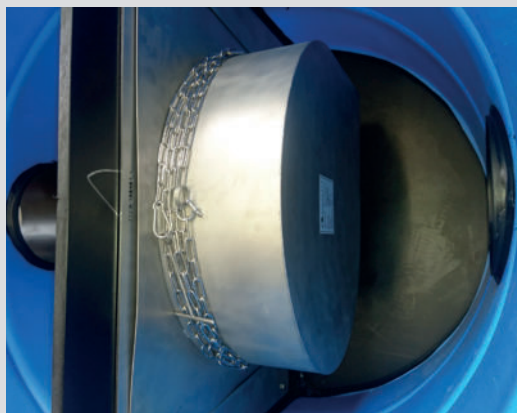
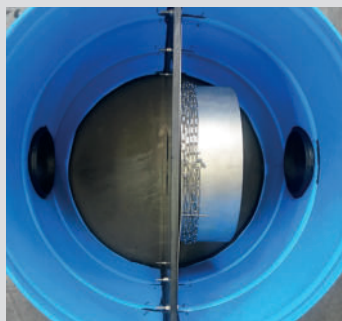
ENREGIS®/Limit Control WAB - Wirbelstromabflussbegrenzer

Funktionsweise und Eigenschaften

Vor der Abflussöffnung eines Stausystems in Nassaufstellung montiert, drosselt ENREGIS®/Limit Control WAB die zuvor definierte Abflussmenge mittels Wirbelströmungsprinzip.

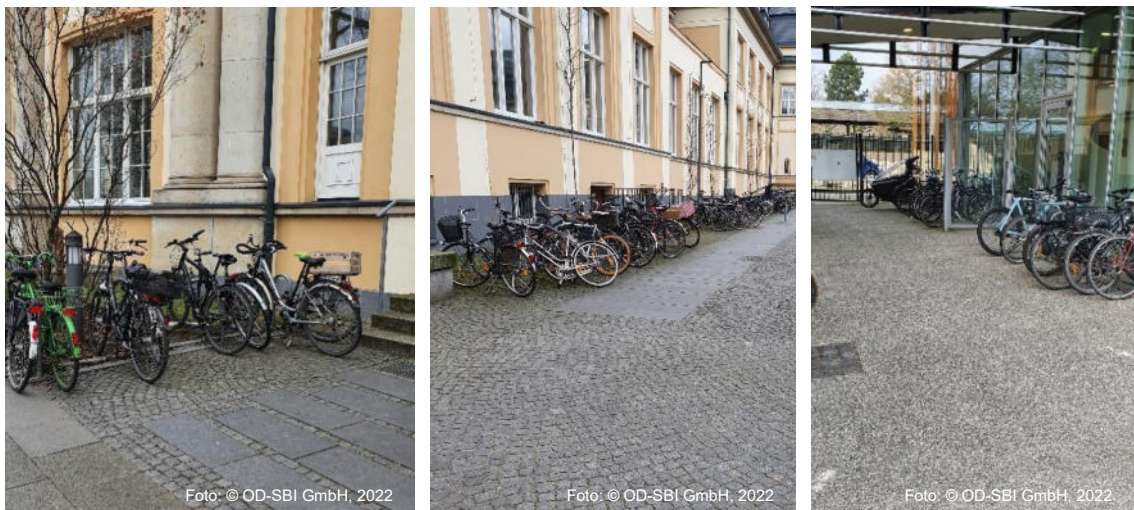
Abbildung 7: *Fahrrad-Abstellanlagen (links: am Eingang Jungiusstraße, Mitte: auf dem Campusgelände, rechts: zwischen Ostflügel und Mensa)*

Die vorhandenen Fahrrad-Abstellanlagen an der BLS für die Studierenden und Beschäftigten befinden sich weitestgehend auf dem Campusgelände hinter den Bestandsgebäuden. An den straßenseitigen Schuleingängen in der Jungiusstraße sind ebenfalls Abstellmöglichkeiten für Fahrräder vorhanden, die in der Regel aber nur durch Besucher oder durch Studenten mit kurzen Aufenthalten in der BLS genutzt werden (siehe Abbildung 7).

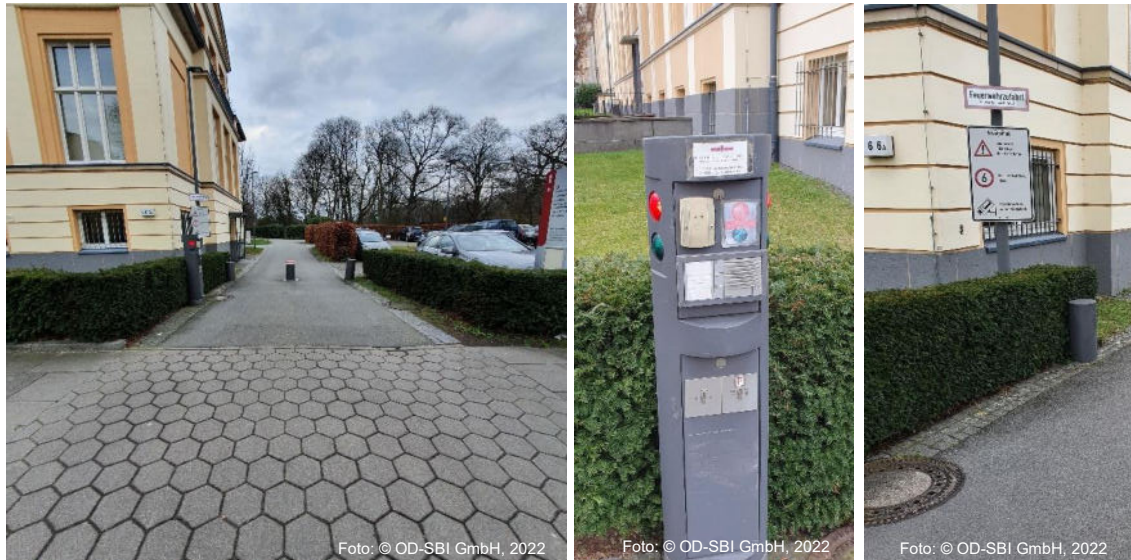
Abbildung 15: Aktuelle Grundstückszufahrt mit Abfertigungsanlage und Hinweisbeschilderung

Zur Vermeidung von Fremdnutzungen bzw. unberechtigten Zufahrten auf das Campusgelände ist die Zufahrt mit einer geeigneten Abfertigungsanlage ausgestattet bzw. auch in Zukunft auszustatten. Die aktuelle Zufahrtskontrolle mit versenkbarem Poller und Schlüsselentsperrung sowie zusätzlicher Wechselsprecheinrichtung (siehe Abbildung 15) hat sich in der Vergangenheit bewährt und könnte bspw. beibehalten werden. Allerdings sollte unter

Berücksichtigung eines 3-achsigen Lkw als maßgebendes Bemessungsfahrzeug (mit einer Länge von ca. 10 m) die Absperrung und der Wechselsprechterminal versetzt werden, so dass wartende Fahrzeuge vollständig auf Privatgrund stehen und nicht den Fußverkehr behindern.
