## BERICHT

**Titel:** Hydrogeologisches Gutachten zu den geschützten Biotopen im Bereich der Querung der Mengenstraße und der B75 (Wilhelmsburger Reichsstraße)

Datum: 28.02.2019  
Auftraggeberin: IBA Hamburg GmbH  
Am Zollhafen 12  
20539 Hamburg  
Auftrag vom: 31.01.2019  
Ansprechpartnerin: ██████████

Auftragnehmerin: BWS GmbH  
Aktenzeichen: HEBM/19.P.016  
Projektbearbeitung: ██████████

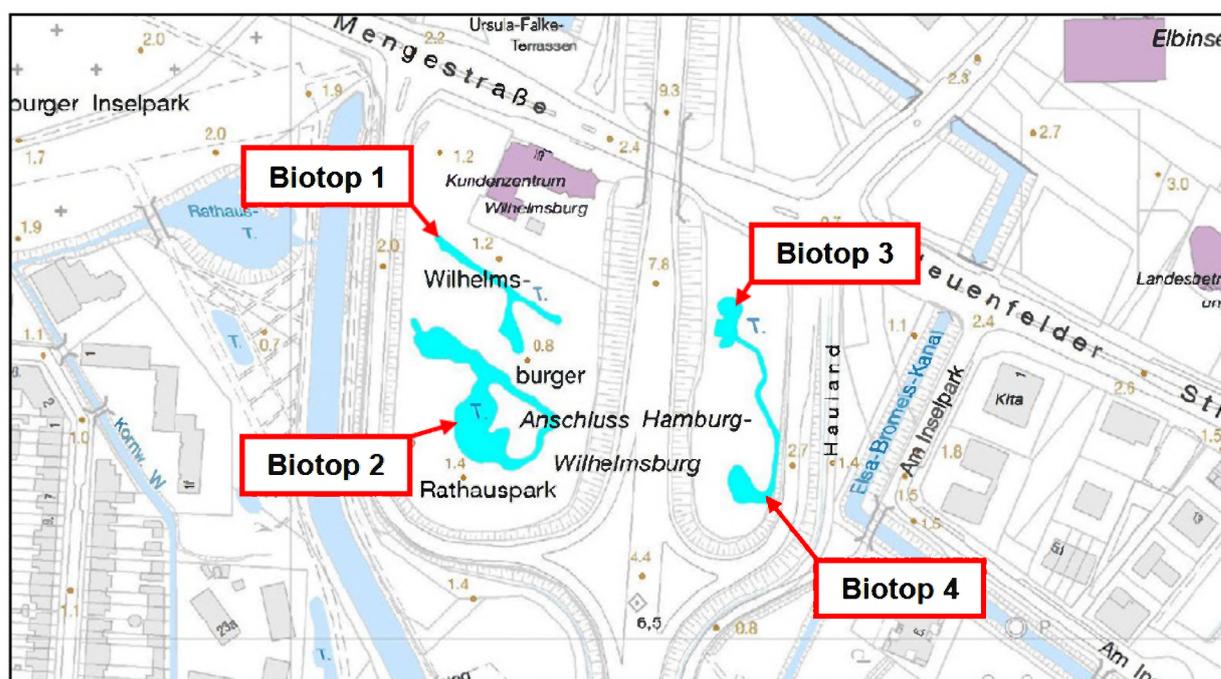
Im Bereich der Anschlussstelle Hamburg-Wilhelmsburg liegen östlich und westlich der Trasse der B75 (Wilhelmsburger Reichsstraße) je zwei geschützte, wasserbeeinflusste Biotope. Die Biotope werden durch die Zu- und Abfahrtrampen der Anschlussstelle umschlossen (siehe Abb. 1).

**Abb. 1:** Lage der untersuchten Biotope

Die Wasserfläche im Biotop 2 (siehe Abb. 1) wurde bei der Geländebegehung mit einem Niveau von +0,14 mNHN und damit 8 cm höher als im Biotop 1 eingemessen. Zwischen den Gewässern des Biotops 1 und 2 besteht eine Rohrverbindung (siehe Abb. 2), deren Zulauf (siehe Dok.1, Foto 2) und Ablauf (siehe Dok.1, Foto 3) jedoch zum Großteil zugeschwemmt bzw. verschlammmt ist.

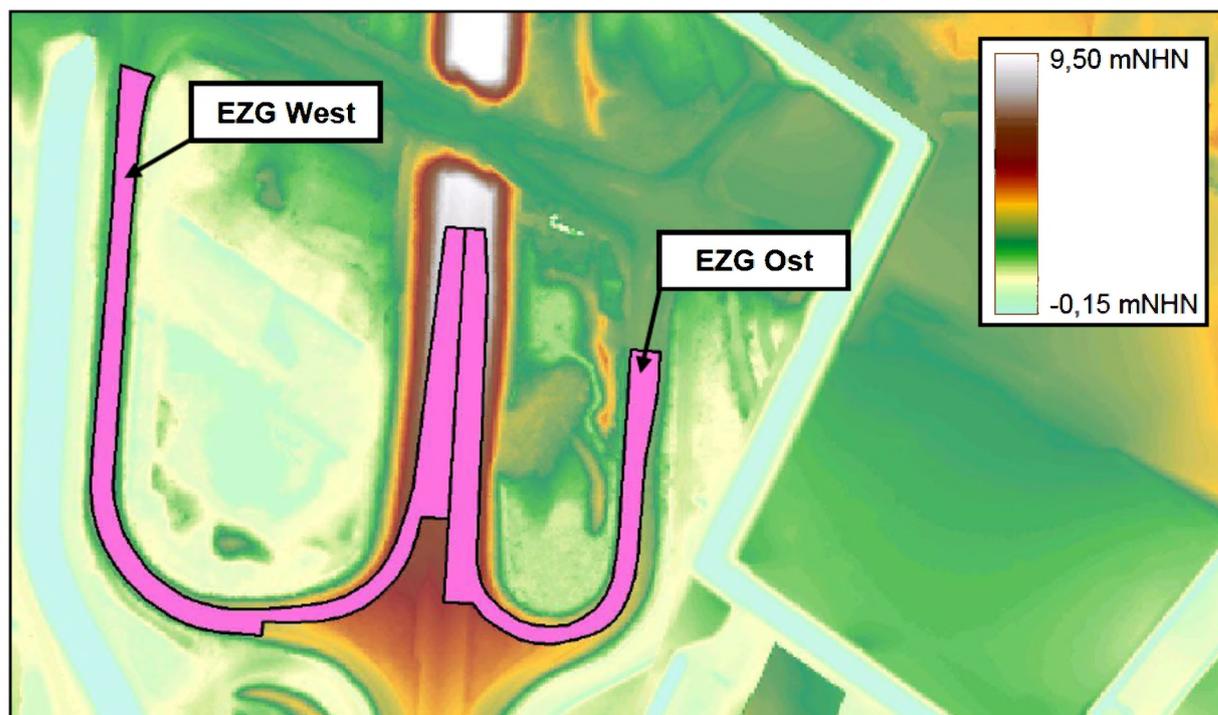
In der Mitte des Trassenverlaufs der B75 liegt eine Wasserscheide, so dass sich der Zuflussbereich der Biotopflächen in zwei Einzugsgebiete gliedert (siehe Abb. 3). Das westliche Einzugsgebiet versorgt die Biotop 1 und 2 und besitzt eine Größe von rd. 4.500 m<sup>2</sup>. Das östliche Einzugsgebiet versorgt die Biotop 3 und 4 und ist mit einer Fläche von rd. 3.200 m<sup>2</sup> etwas kleiner.

**Abb. 3:** Geländehöhen und Einzugsgebiete (EZG)

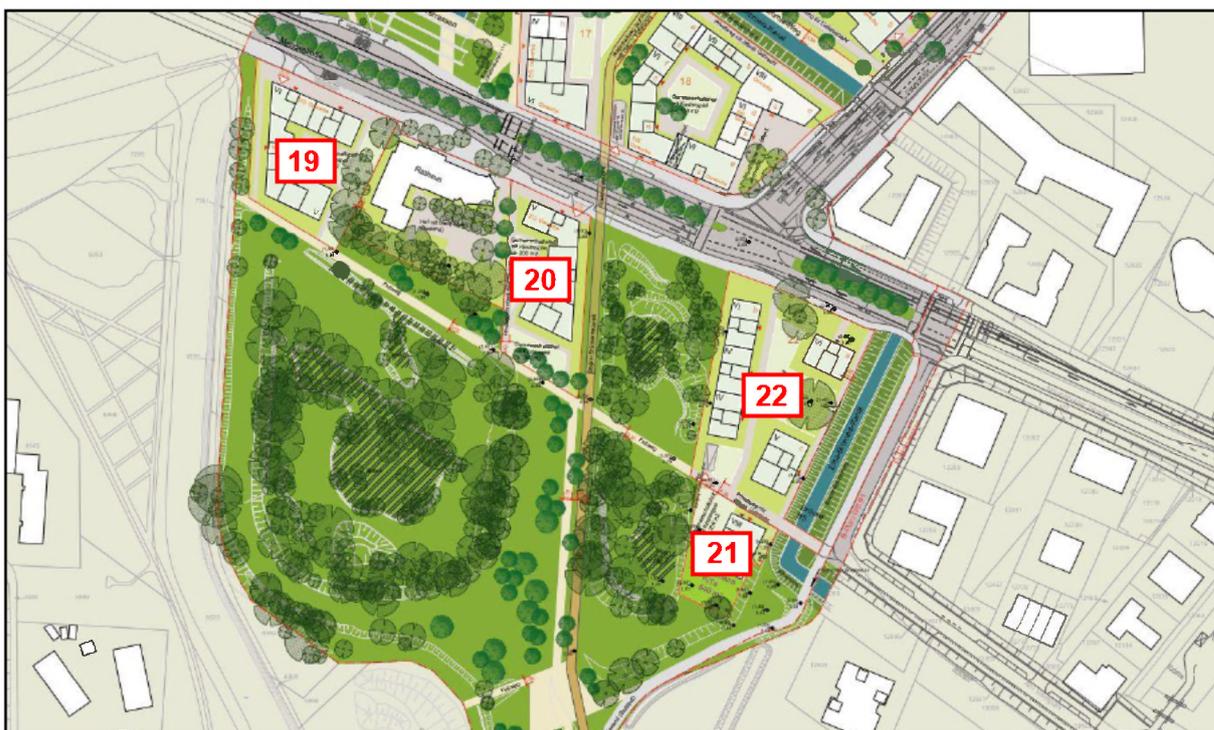
An die westlichen Biotop grenzen die geplanten Baufelder 19 und 20, die eine Gesamtfläche von 6.400 m<sup>2</sup> aufweisen (siehe Abb. 4). Das entfallende heutige Einzugsgebiet der Fahrbahnflächen ist mit einer Fläche von rd. 4.500 m<sup>2</sup> kleiner. Aufgrund des gegenüber der Fahrbahnfläche geringer zu erwartenden mittleren Abflussbeiwertes in den geplanten Baufeldern ist deren vollständiger Anschluss jedoch zu empfehlen.

An die östlichen Biotop grenzen die geplanten Baufelder 21 und 22, die eine Gesamtfläche von 7.200 m<sup>2</sup> aufweisen (siehe Abb. 4). Das entfallende heutige Einzugsgebiet der Fahrbahnflächen ist mit einer Fläche von rd. 3.200 m<sup>2</sup> deutlich kleiner. Aufgrund des gegenüber der Fahrbahnfläche geringer zu erwartenden mittleren Abflussbeiwertes in den geplanten Baufeldern ist jedoch, auch wegen des höheren Wasserbedarfs in den Biotop 3 und 4 gegenüber den westlichen Biotop, deren vollständiger Anschluss zu empfehlen.

**Abb. 4:** Lage der geplanten Baufelder

Um nachteilige Auswirkungen auf den Wasserhaushalt der untersuchten Biotop durch die städtebaulichen Planungen zu vermeiden, kann zur Kompensation der bestehenden Wasserzuleitung von Fahrbahnflächen eine Zuleitung des Niederschlagswassers aus den neuen versiegelten bzw. teilversiegelten Flächen erfolgen.

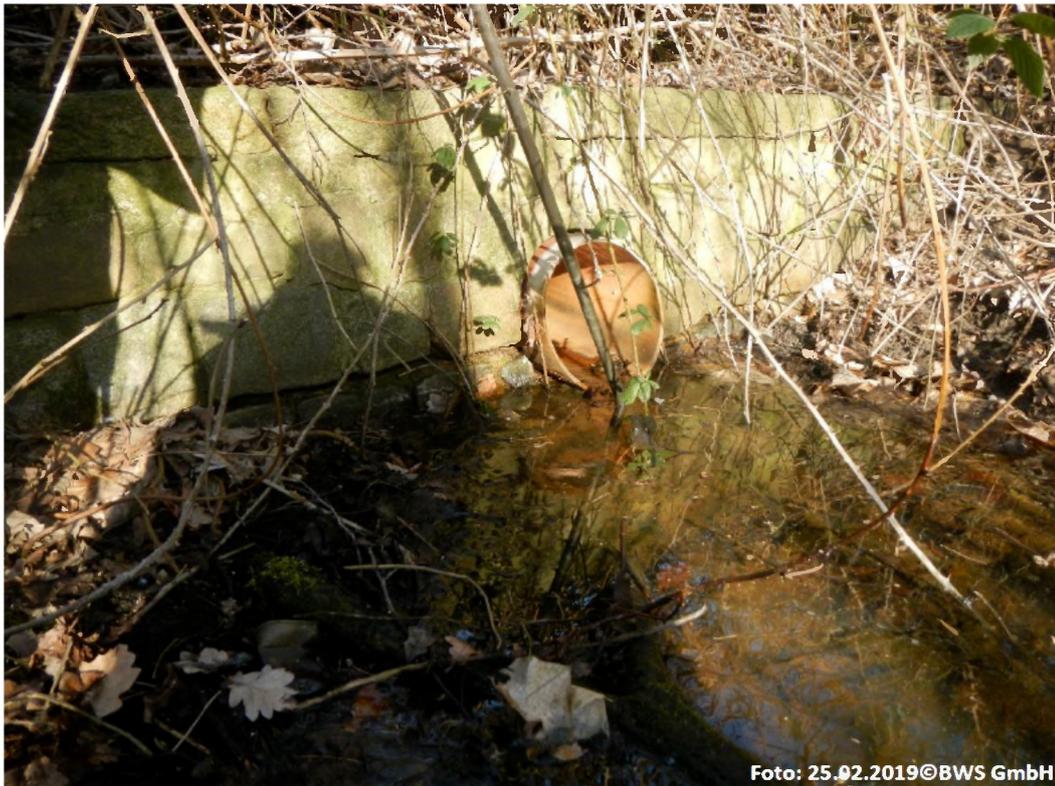
Foto 1: Ablauf Biotopgewässer 2  
N 53°29.886' (53°29'53.2") E 9°59.790' (9°59'47.4") [DSCN3530.JPG]

Bei Herstellung einer ausreichend tiefen und leistungsfähigen hydraulischen Verbindung zwischen den Gewässern der Biotop 1 und 2, durch eine Sanierung der bestehenden Rohrleitung und einer Entfernung der Sohlschwelle am Lobus der Wasserfläche des Biotops 1, kann im westlichen Bereich eine zentrale Einleitung von Niederschlagswasser geplant werden. Durch die hydraulischen Verbindungen und den im Istzustand weitgehend einheitlichen Wasserstand in den Gewässern ist eine ausreichende Verteilung gewährleistet.

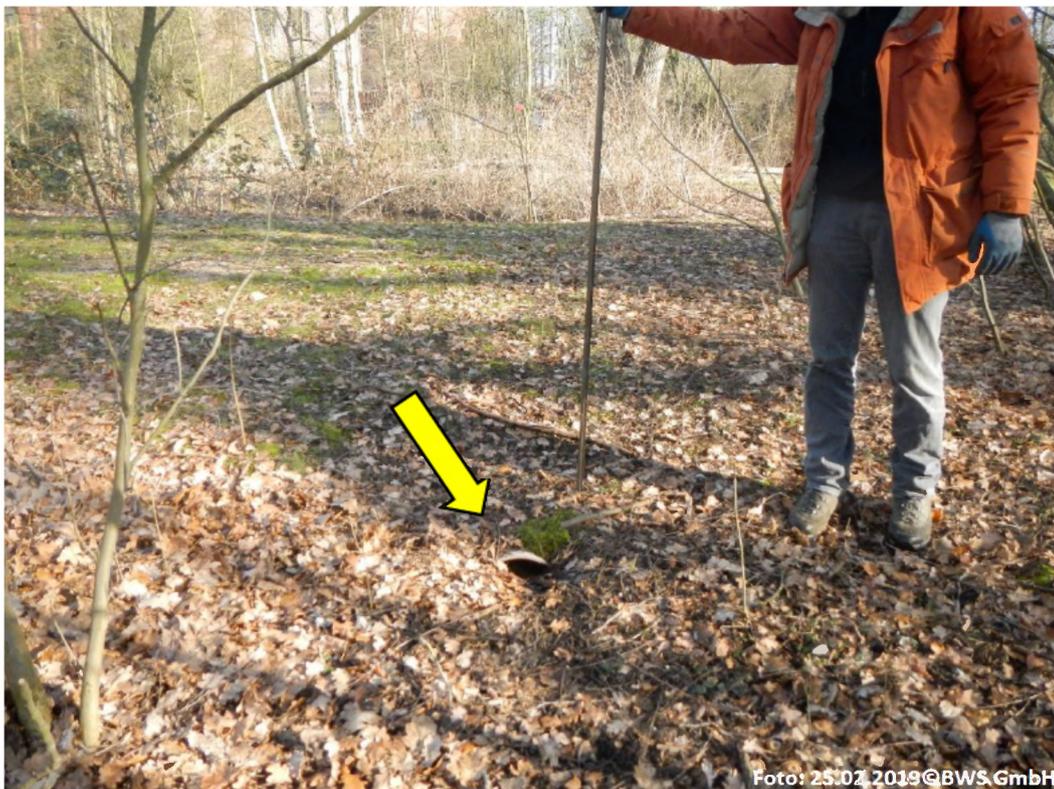
Foto 3: Zulauf im Biotopgewässer 1 aus Biotopgewässer 2  
N 53°29.897' (53°29'53.8") E 9°59.806' (9°59'48.4") [DSCN3533.JPG]

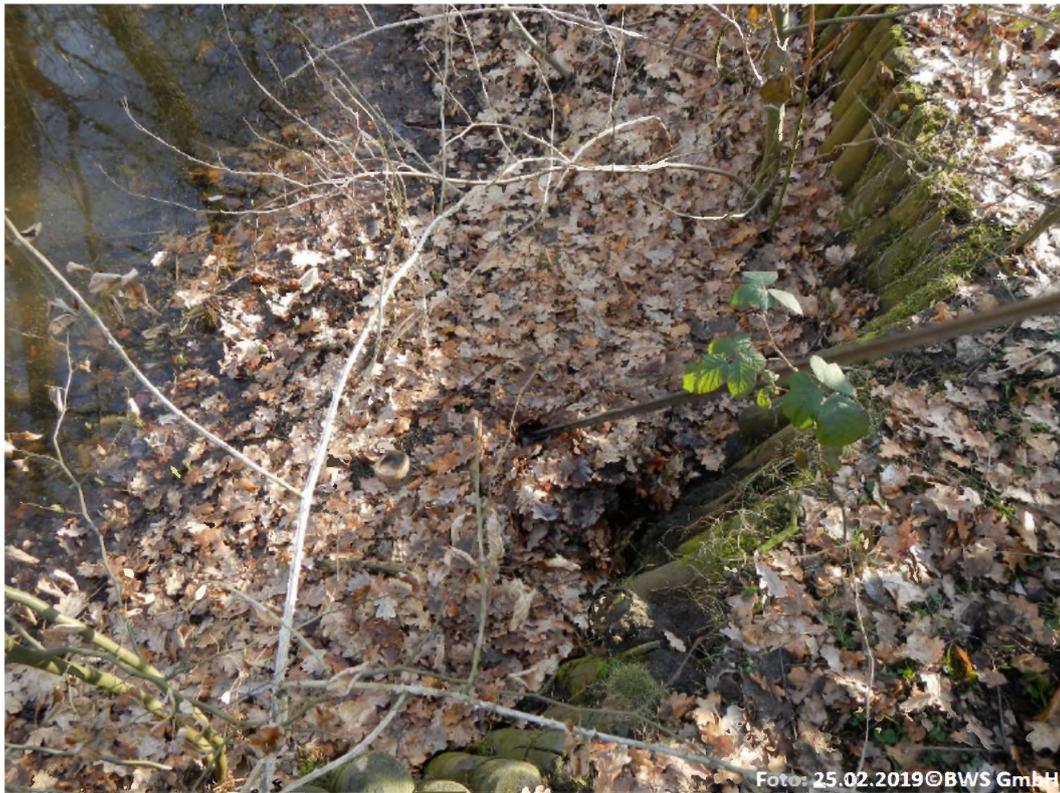
Ein direkter Ablauf aus dem Biotop 2 zur Rathauswetterern konnte im Gelände nicht erkannt werden, ist aber womöglich zugeschwemmt und -gewachsen. Lage und Ausbildung eines zweiten Auslasses an der Rathauswetterern (siehe Dok.1, Foto 4) lassen jedoch den Bestand einer entsprechenden Rohrleitung vermuten.

Foto 4: Möglicher Auslass einer Rohrleitung an der Rathauswettern aus dem Biotop 2  
N 53°29.906' (53°29'54.4") E 9°59.729' (9°59'43.7") [DSCN3563.JPG]

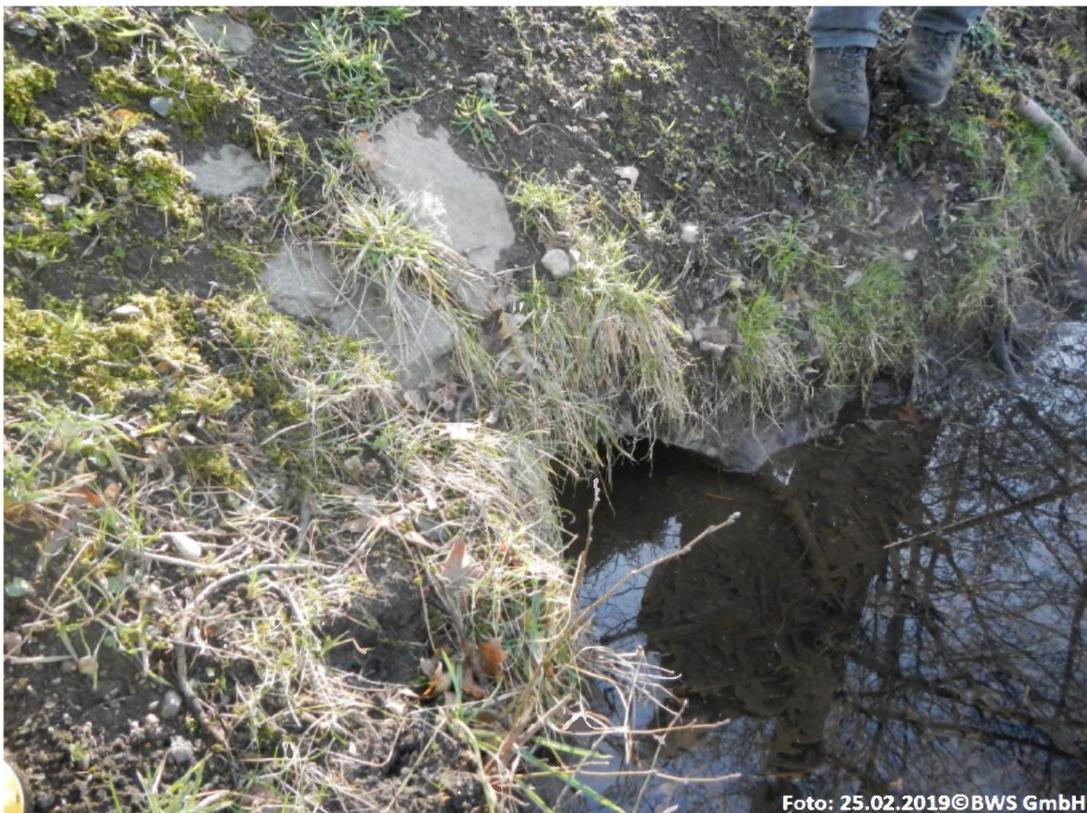
Der Wasserzulauf des Biotops 2 erfolgt über einen Rohrzulauf am Ostrand der Wasserfläche (siehe Dok.1, Foto 5). Die dort mündende Rohrleitung verbindet die Wasserfläche des Biotops 2 mit dem höher liegenden Gewässersystem der Biotope östlich der B75.

Foto 5: Zulauf im Biotopgewässer 2 aus dem Bereich östlich der B75  
N 53°29.871' (53°29'52.3") E 9°59.821' (9°59'49.3") [DSCN3539.JPG]

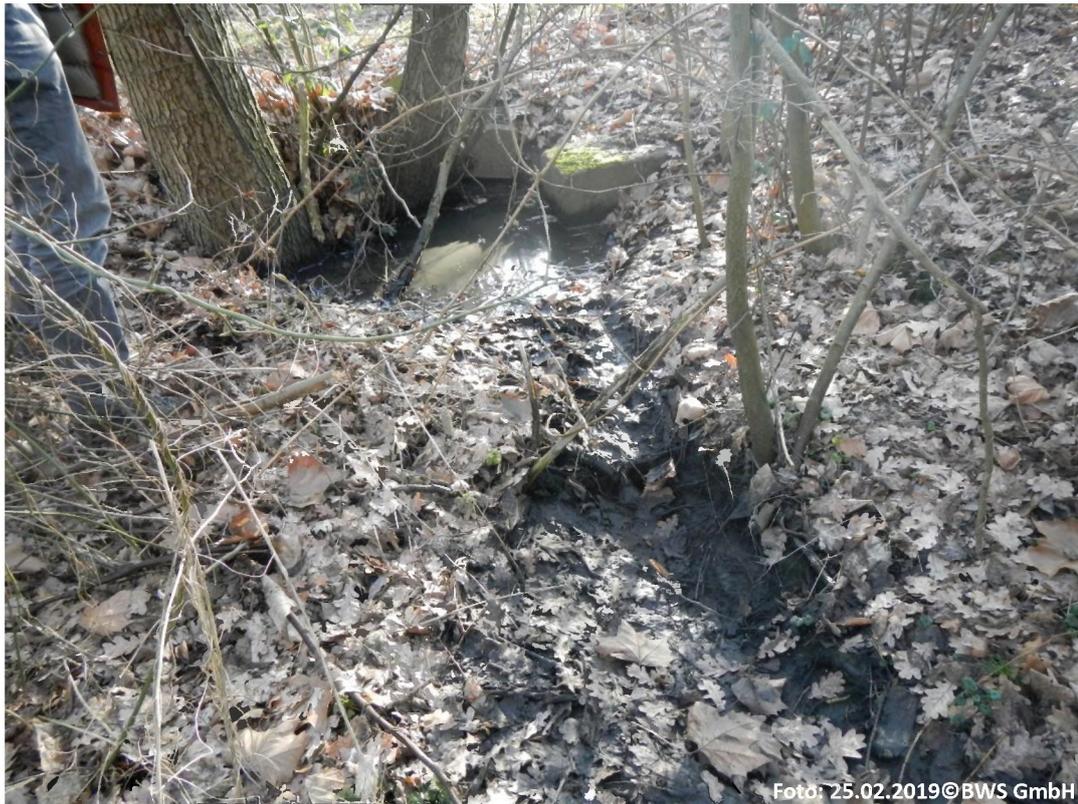
Die unter der Trasse der B75 verlaufende Rohrleitung hat auf der östlichen Seite zwei Einströmöffnungen. In den nördlichen Einlass (siehe Dok.1, Foto 6) mündet ein ca. 20 m langer Graben, der bei einem Überlauf Wasser aus dem Biotop 3 über ein starkes Gefälle zuleitet. Die Überlaufschwelle hat ein Niveau von ca. +2,30 mNHN. Das Niveau des Einlasses liegt bei ca. +1,70 mNHN.

Foto 6: Nördliche Einströmöffnung der Rohrleitung unter der B75 am Biotop 3  
N 53°29.878' (53°29'52.7") E 9°59.883' (9°59'53.0") [DSCN3603.JPG]

Ein möglicher Überschuss an Wasser bei starken Niederschlagsereignissen wird über die bestehenden Überleitungen bzw. Überläufe (siehe Kap. 2) im Ist- und Planzustand abgeleitet. Eine Prüfung und ggf. Instandsetzung dieser Einrichtungen wird für die Umsetzung der Planungen empfohlen.

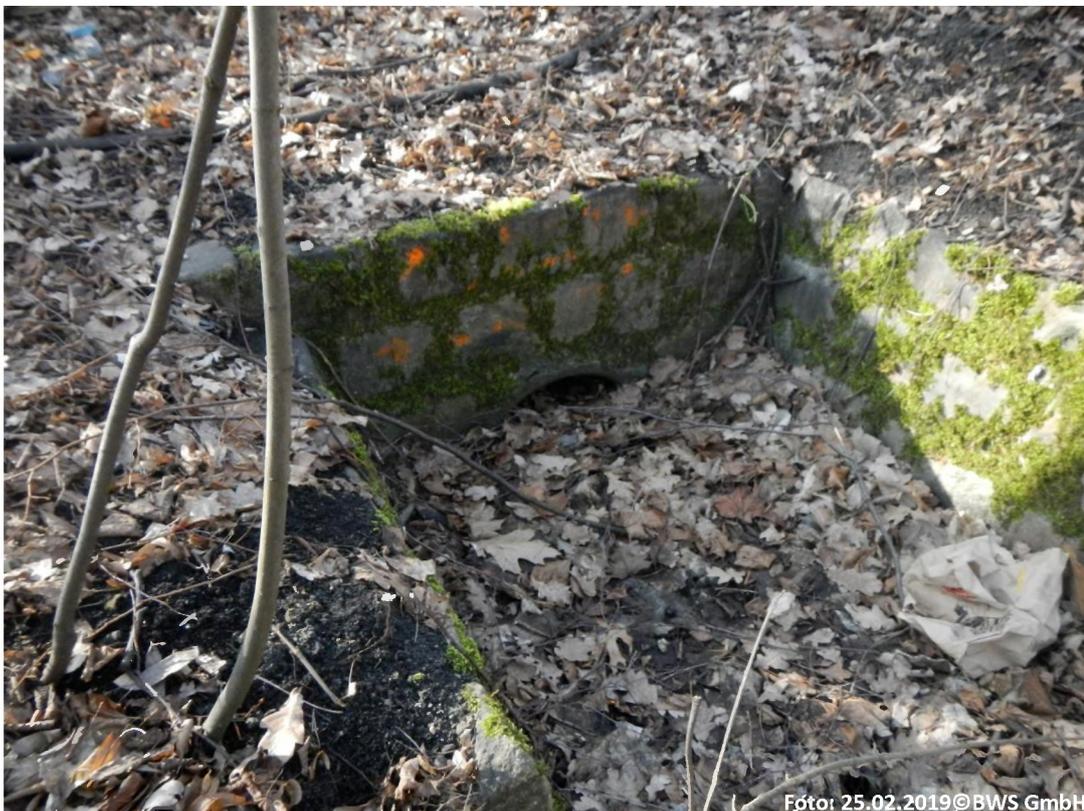
Der Zulauf zum südlichen Einlass (siehe Dok.1, Foto 7) erfolgt über einen Graben, der am Fuß des Dammes der östlichen Zu- und Abfahrtrampe verläuft. Der Graben umläuft den südlichen Teil der Geländemulde des Biotops 4 und geht diffus in diese über. Die tiefsten Stellen der Mulde liegen in einem Niveau von ca. +0,80 mNHN und das Überlaufniveau bei ca. +1,20 mNHN. Die Fläche des Biotops 4 war zum Zeitpunkt der Begehung weitestgehend trocken.

Foto 7: Südliche Einströmöffnung der Rohrleitung unter der B75 am Biotop 4  
N 53°29.864' (53°29'51.8") E 9°59.879' (9°59'52.7") [DSCN3596.JPG]

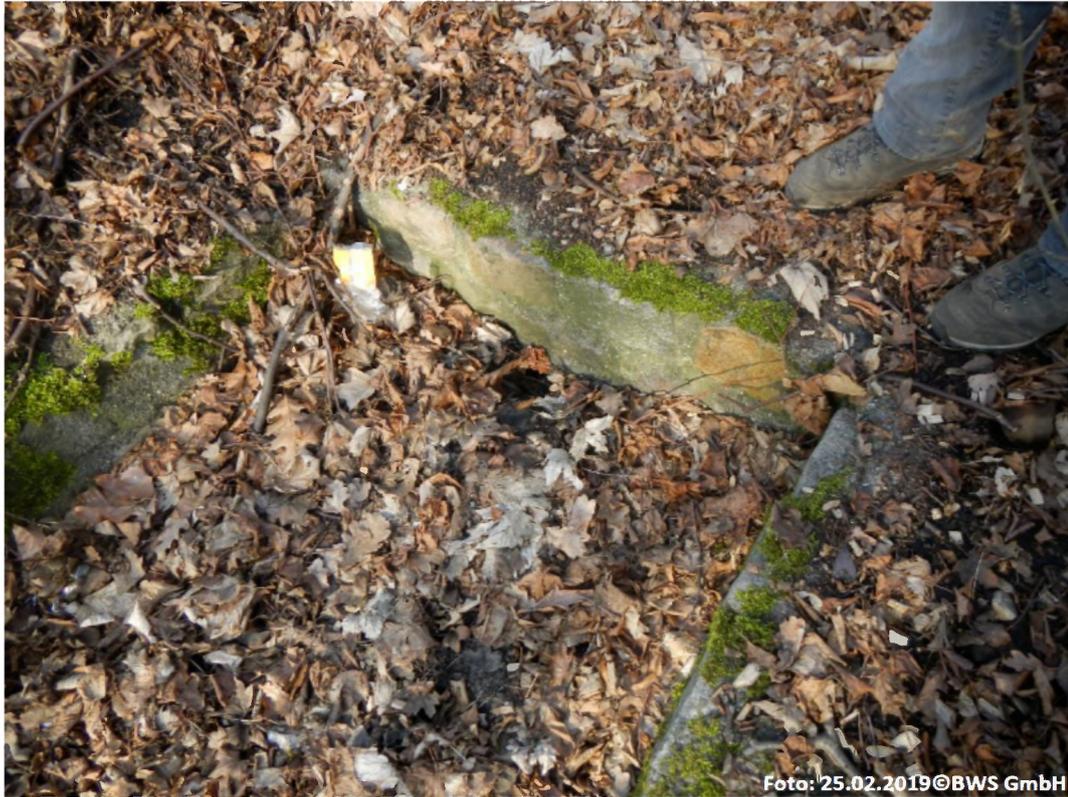
Die Zuleitung des Niederschlagsabflusses von den Fahrbahnbereichen erfolgt über mehrere kurze Rohrleitungen, die von den am Straßenrand angeordneten Abläufen direkt zum Fuß der Trassen- bzw. Rampenböschungen führen (Beispiel siehe Dok.1, Foto 8). Das Niederschlagswasser von den Fahrbahnen wird ungereinigt eingeleitet.

Foto 8: Straßenablauf und Zuleitung in den Bereich des Biotops 4  
N 53°29.848' (53°29'50.9") E 9°59.919' (9°59'55.1") [DSCN3587.JPG]
