Freie und Hansestadt Hamburg
Behörde für Umwelt und Energie
Neuenfelder Straße 19
21109 Hamburg

EGL - Entwicklung und Gestaltung
von Landschaft GmbH
Unzerstr. 1-3
22767 Hamburg

Hamburg, 31.01.2019

Evaluierung von Ausgleichs- und Ersatzmaßnahmen
Textband

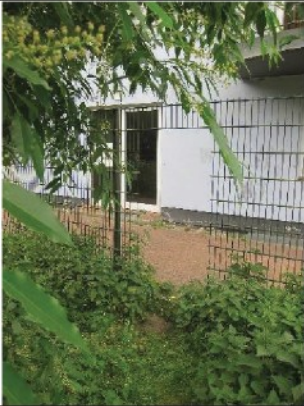
A-034_M 1.1_(1)

Die Maßnahmenfläche M 1.2 ist nicht öffentlich zugänglich, sodass eine Überprüfung nur von den Rändern erfolgen konnte.

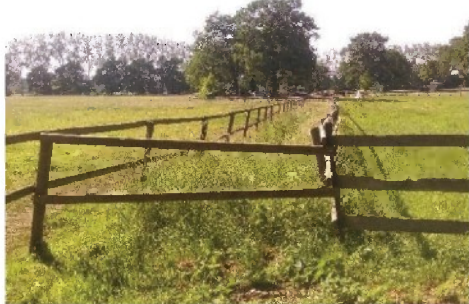
A-045_(C).1_(1)

(C).1 Fehlende Regelung des Gewässerrandstreifens im Pachtvertrag oder Vereinbarung mit dem Pächter, da es sich um eine Maßnahmenflä- che handelt.

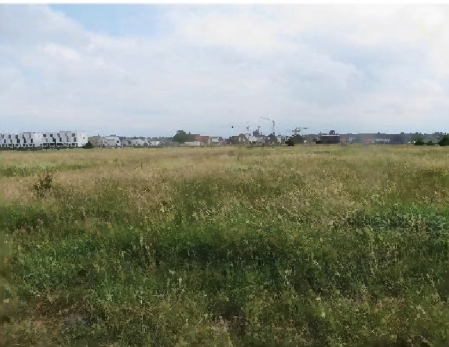
H-055_FG9_(1)	H-055_S3_(1)

Auf den Flächen **FG 1** bis **FG 9** ist die Entwicklung von Feuchtgrünländern vorgesehen. Die Maßnahmen wurden mit Ausnahme der Fläche **FG 9** umgesetzt. (Bewirtschaftungsverträge wurden bisher lediglich für **FG 5** und teilweise für **FG 4** abgeschlossen.) Bei dem Feuchtgrünland auf den Flächen **FG 1 - FG 7** handelt es sich um artenarme Ausprägungen mit überwiegend vorhandenen Beetgräben (nur wenig Feuchtezeiger), das zum Zeitpunkt der Erfassung gemäht und das Mähgut abgefahren wurde.

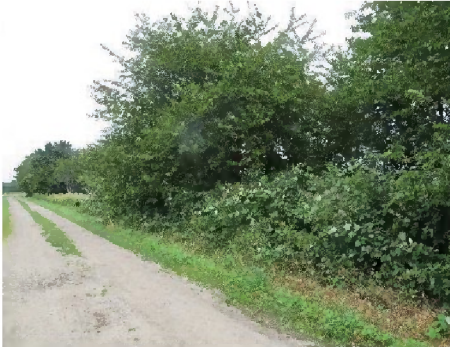
H-055_SF1_(1)

Auch die Entwicklung von Feuchtgebüschern durch Initialpflanzungen auf den Flächen **SF 1** bis **SF 7** ist bisher nicht eingeleitet worden. Der überwiegende Anteil der Flächen ist gehölzfrei und wird extensiv genutzt. Eine Wiedervernässung ist nicht erkennbar. Auf der Fläche **SF 1** ist wie auf den Flächen O 3 und FG 9 derzeit ein verhältnismäßig dichter Gehölzbestand der Arten Kirsche (*Prunus sp.*), Stiel-Eiche (*Quercus robur*) und Brombeere (*Rubus fruticosus* agg.) ausgebildet H-055_SF1_(1). Im nördlichen Abschnitt ist der Bestand aufgelichtet, randlich kommen vereinzelt feuchte Hochstauden wie Mädesüß (*Filipendula ulmaria*) vor.

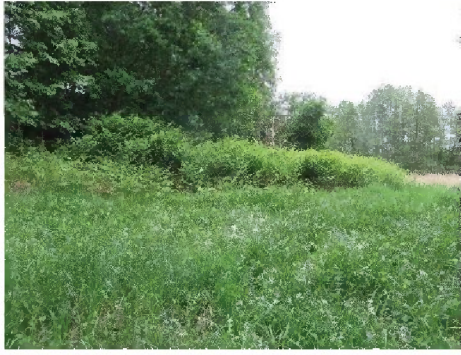
H-057_M1_(1)	H-057_M2_(1)

Die Maßnahmen **M 2** wurden vollständig umgesetzt. Die ökologisch wirksamen Röhrichte, Hochstaudenstrukturen und Mähwiesen sind vorhanden und gut entwickelt. Eine regelmäßige Mahd wird durchgeführt. Angelegte Wassermulden und die Wiederherstellung von Tümpeln waren im Gelände nicht erkennbar. Da beidseitig der Engelbek jedoch großflächig Feuchtbiootope ausgebildet sind, ist davon auszugehen, dass zum Zeitpunkt der Herstellung Vernässungsmaßnahmen durchgeführt wurden.

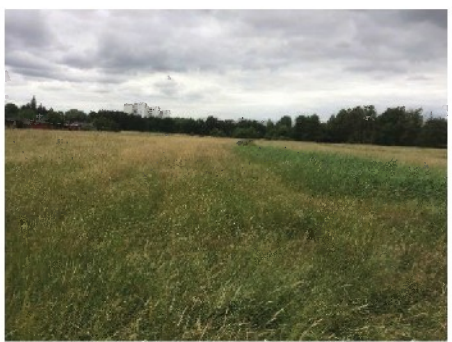
M-056_M1.1_(1)	M-056_M2.5_(1)

aber ansonsten einer eigendynamischen Entwicklung überlassen. Dennoch haben die durchgeführten Maßnahmen auf Teilflächen (**M 2.5**, **M 2.13**, **M 2.14** und **M 2.16**) M-056_M2.5_(1) zu einem Rückgang typischer Feuchtgrünlandarten geführt, insbesondere der wertgebende Klappertopf kommt hier kaum noch vor.

Der in der Planung geforderte Pflegeplan sollte erstellt werden, um Maßnahmen festzulegen, die dem Wertverlust des Grünlands entgegenwirken.

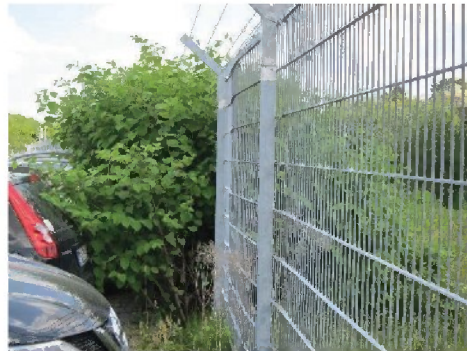
N-034_M_(1)

Ziel der Maßnahmenflächen ist die Anlage eines naturnahen Rückhaltebeckens. Das angelegte Regenrückhaltebecken (M) befindet sich in einem naturnahen Zustand. Es hat sich entsprechend des Maßnahmenziels ein eng verzahntes, standortgerechtes Mosaik aus Feuchtwiesen, Röhrichten und Gehölzbeständen entwickelt. Am nördlichen Zaun befindet sich ein kleiner Bestand Staudenknöterich N-034_M_(1). Am westlichen Rand weist der Zaun einen massiven Schaden auf N-034_M_(2), woraufhin der Bereich kleinflächig zur Ablagerung von Müll genutzt wird. Das Gewässer weist z.T. größere Makrophytenbestände auf und eignet sich gut als Entwicklungshabitat für Libellenarten. In den höher gelegenen Bereichen wird es von trockenen Wiesen umgeben, wo u.a. typische Pflanzen- und Tier-Arten wie Kartäuser-Nelke (*Dianthus carthusianorum*) oder Hauhechel-Bläuling (*Polyommatus icarus*) auftreten.

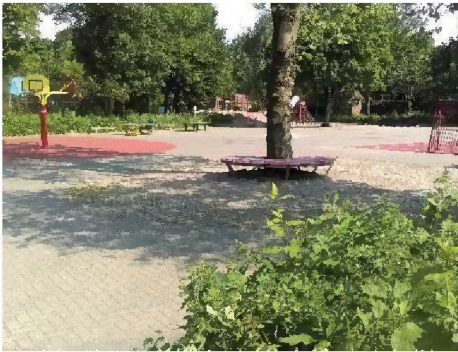
W-081_e2_(1)	W-081_e3_(1)

Auf den Ausgleichsflächen kann im Vergleich mit alten Luftbildern davon ausgegangen werden, dass Entsiegelung durchgeführt wurde. In der Planungsphase des Schulhofs (genaue Ursache nicht bekannt) wurde die Fläche e2 jedoch gepflastert und ein kleines Sportfeld neu angelegt und demzufolge nicht entsiegelt.

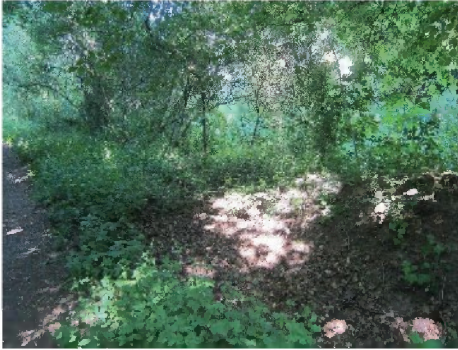
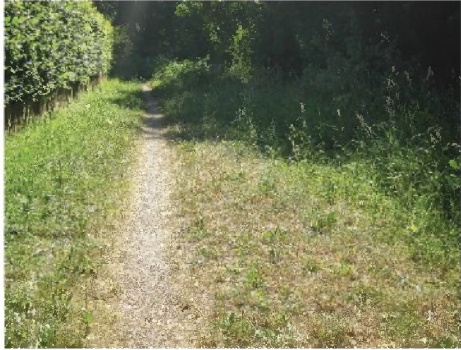
W-084_2_(1)	W-084_2_(2)

Die Maßnahmenfläche 2, auf der die Entwicklung eines Knicks mit angrenzendem Hochstaudensaum festgelegt ist, befindet sich derzeit in einem guten Zustand, auch wenn nicht alle Maßnahmen umgesetzt wurden. Der Bestand setzt sich aus vorwiegend heimischen Gehölzen wie Brombeere (*Rubus fruticosus* agg.), Johannisbeere (*Ribes rubrum*), Holunder (*Sambucus nigra*) oder Hartriegel (*Cornus sanguinea*) zusammen. Entlang der Flurstücke 1609, 1782, 1791 und 2115 ist die Knickstruktur nicht durchgängig W-084_2_(1). Als Überhälter treten in der Regel Stieleichen (*Quercus robur*) und in feuchten Abschnitten Erlen (*Alnus glutinosa*) auf. Der Knick ist nicht eingezäunt und wird im Übergangsbereich der Straßen Neurahlstedter Graben und Wiesenhof durch einen Trampel-

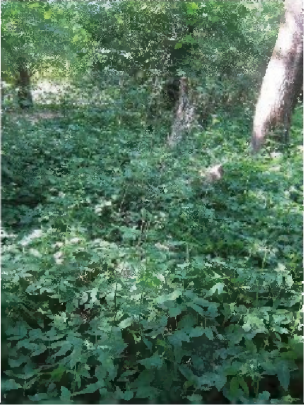
W-084_3_(1)

Die Ausgleichsfläche 3 befindet sich in einem der Maßnahme entsprechenden Zielzustand. Es hat sich eine ausgeprägte Weichholzaue aus den Gehölzarten Erle (*Alnus glutinosa*), Zitter-Pappel (*Populus tremula*) und Weiden (*Salix spec.*) entwickelt. Die Gräben wurden aufgeweitet und besaßen zum Zeitpunkt der Erfassung den Charakter eines sumpfigen Stillgewässers. Lokal am Ostrand finden sich kleinflächige Müllablagerungen. Auf Höhe des Flurstückes 2169 wurde die Einzäunung des Bereichs beschädigt W-084_3_(1).

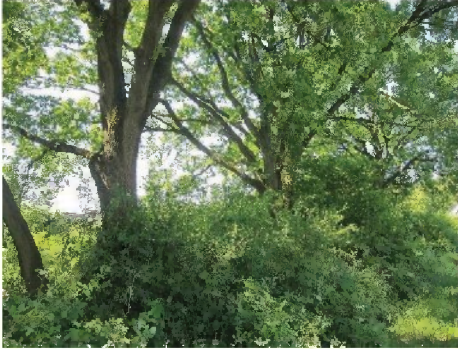
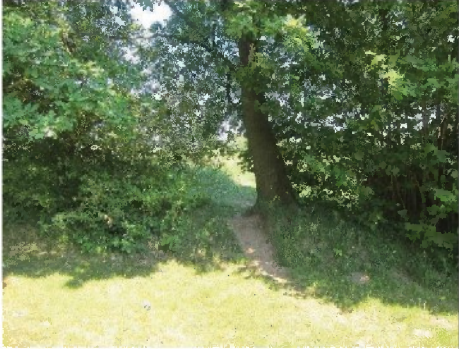
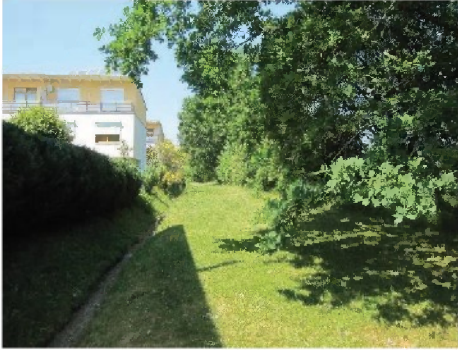
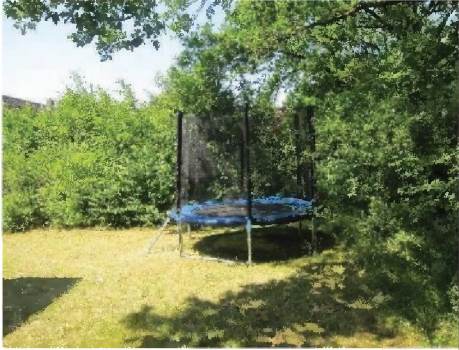
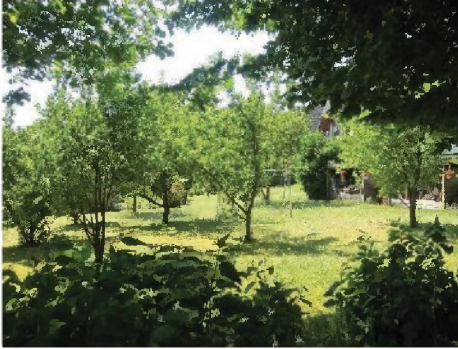
W-100_1_(1)	W-100_1_(2)

Das Gebiet ist offensichtlich durch eine schleichende Privatanutzung beeinträchtigt.

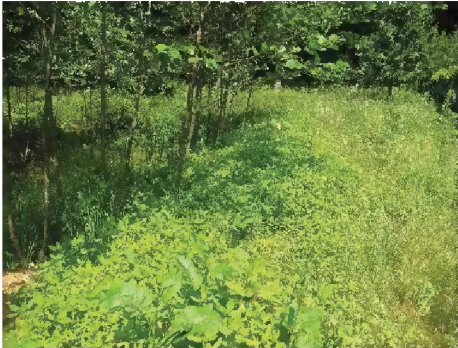
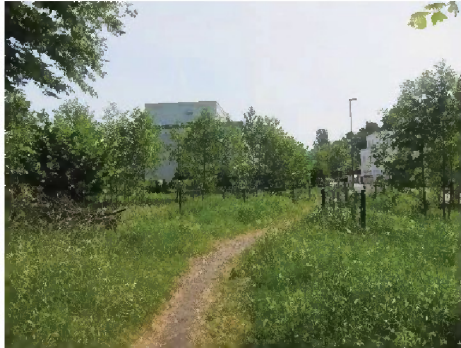
W-120_WS_(1)	W-120_WS_(2)

Ziel der Maßnahme auf der Fläche **WS** ist die Entwicklung einer Wald-
rand-Sukzessionsfläche mit wechselfeuchten Mulden. Die Maßnahmen
wurden vollständig umgesetzt. Auf der Maßnahmenfläche hat sich ein lo-
ckerer, gestufter Gehölzbestand aus überwiegend heimischen Arten wie
Erle (*Alnus glutinosa*), Berg-Ahorn (*Acer pseudoplatanus*), Weiden (*Salix*
spec.), Roter Heckenkirsche (*Lonicera xylosteum*) und Brombeere
(*Rubus fruticosus* agg.) entwickelt. In die Fläche integriert sind zwei
feuchte Mulden am Wendehammer Steinhagenweg und parallel zum
Flurstück 2301, die zum Zeitpunkt der Erfassung aufgrund der trockenen
Witterung kein Wasser führten. Diese werden ausschließlich von Erlen
gesäumt. Der Zustand ist aufgrund seiner Ausführung und Erscheinung
als gut einzustufen. Dennoch gibt es kleinere Defizite wie die Ausbreitung
des Indischen Springkrautes (*Impatiens glandulifera*) sowie an kleineren
Trampelpfaden abgelagerter Grünabfall. Die Maßnahmenfläche ist gegen

Vorhaben: W-120 B-Plan Rahlstedt 120		Festgestellt am: 21.02.2008				Kontrolle: 01.06.2018	
Maßn.Nr.	Größe [m²]	Maßn.- typ	Maßnahmen	Umset- zung	Zu- stand	Bemerkungen	Ursachen der Defizite
WS	2.666 **	B	<p>Entwicklung einer Wald-Sukzessionsfläche mit wechselfeuchten Mulden</p> <ul style="list-style-type: none"> - Anpflanzung eines artenreichen Strauchmantels zur Waldseite unter Einbezug der vorhandenen Laubgehölze - Unterschiedlich hochwachsende heimische Sträucher (Abstufung in der Höhe zum Wohngebiet) - Pflanzung je 0,5 m² - Entwicklung bruchgefährdeter Weiden als Kopfbäume - Abzäunung zum Wohngebiet 	1	1	<p>Die Maßnahmen wurden grundsätzlich realisiert und befinden sich in einem guten Zustand.</p> <p>Sonstige, meist kleinflächige, Defizite entstehen durch die lokale Ablage von Grünschnitt. An der Ostgrenze der Ausgleichsfläche besteht ein größeres Vorkommen des Indischen Springkrautes (<i>Impatiens glandulifera</i>).</p>	P

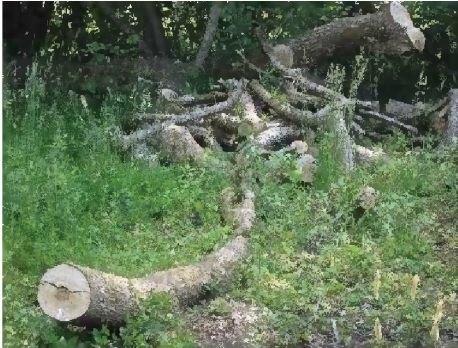
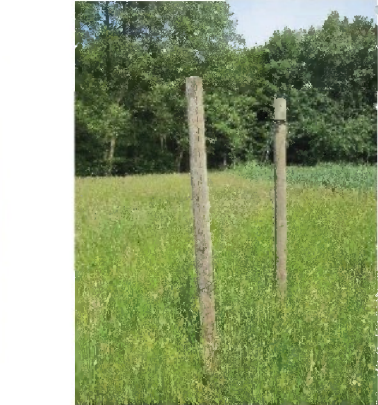
W-120_FB_(1)	W-120_FB_(2)

Ziel der Ausgleichsfläche ist die Entwicklung eines Feuchtbiotopmosaiks.
Die Ausgleichsfläche **FB** besteht gegenwärtig aus einer gut erhaltenen
Feuchtwiese, in die zwei Gewässer integriert sind. Die Gewässer besitzen
zusammen etwa einen Anteil 20 v.H. Das nördliche Gewässer wird na-
hezu flächendeckend durch Rohrkolben (*Typha latifolia*) besiedelt sowie
im Randbereich von Sumpfsimse (*Eleocharis palustris*) und teilweise Ver-
gissmeinnicht (*Myosotis scorpioides*) geprägt, sodass sich in diesem Zu-
sammenhang eine wertvolle Sumpf- und Flachwasserzone ausgebildet
hat. Nur punktuell treten junge Erlen (*Alnus glutinosa*) auf. Das südlich
gelegene Gewässer besitzt einen höheren Wasserstand und weist vor al-
lem am Süd- und Ostufer eine Röhrichzone aus den genannten Arten
auf. Zusätzlich ist ein dichter Bestand an Makrophyten vorhanden. Auffäl-
lig ist das reiche Vorkommen von Libellenarten (u.a. Früher Schilfjäger

und Jungfröschen, was die ökologische Bedeutung der Fläche herausstellt. Die Feuchtwiese ist relativ artenreich und weist z.B. Vorkommen der Arten Kuckucks-Lichtnelke (*Lychnis flos-cuculi*), Wasser-Greiskraut (*Senecio aquaticus*), Sumpf-Labkraut (*Galium palustre*), Gewöhnlicher Gilbweiderich (*Lysimachia vulgaris*), Flammender Hahnenfuß (*Ranunculus flammula*) und Mädesüß (*Filipendula ulmaria*) auf.

Die Fläche scheint regelmäßig bewirtschaftet zu werden, die jährliche Mahd in Abschnitten konnte nicht überprüft werden, ist jedoch aufgrund des guten Zustandes anzunehmen und sollte in jedem Fall erfolgen.

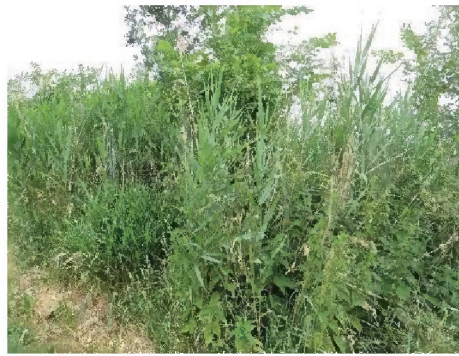
U-238_M3.3_(2)

Die Maßnahmenfläche **M 3.4** wurde entgegen der Darstellung im Landschaftspflegerischen Begleitplan um weniger Meter verschoben an die Maßnahmenfläche **M 3.3** angehängt. Auf einem Abnahmetermi-
(11.05.2016) wurde als Mangel bereits festgestellt, dass der Gehölzstreifen (Fläche M 3.4) nicht angelegt wurde und bis Ende des Jahres 2016 anzupflanzen sei. Vermutlich wurde die Fläche daraufhin mit M 3.3 zusammengelegt. Demzufolge müsste das Kompensationsverzeichnis geringfügig angepasst werden.

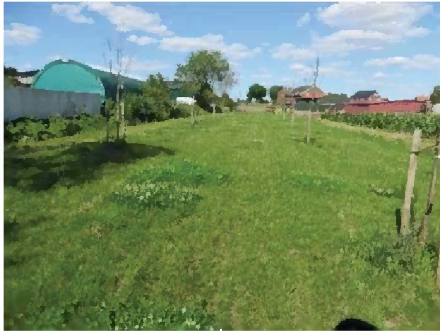
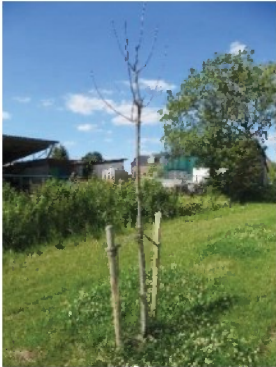
B-128_M1 (1)	B-128_M1 (2)

Vorhaben B-128 Baugenehmigung B/WBZ/03140/2015				Genehmigt am: 16.11.2015		Kontrolle: 02.08.2018	
Maßn.Nr.	Größe [m²]	Maßn.- typ	Maßnahmen	Umset- zung	Zu- stand	Bemerkungen	Ursachen der Defizite
M 1	1.692 **	E	<p>Neuanlage einer extensiven Obstwiese</p> <ul style="list-style-type: none">- Hochstamm, dreimal verpflanzt, Stammumfang 12-14 cm- 17 Bäume- Für den norddeutschen Raum geeignete Obstsorten, mit mindestens 2 verschiedenen Birnen- und drei verschiedenen Apfelsorten- Unregelmäßige Pflanzung (nicht in Reihe und Glied)- Wiese als extensive Mähwiese- Die ersten 2 Jahre 3-schürig (ab 15.05., 15.07., 01.09.)- Danach 2-schürig (ab 01.07., 15.09.)- Abtransport des Mähgutes- Schutz der Bäume vor Wildverbiss- Freihaltung der Wiese von anderen Nutzungen- Kein Einsatz von Pestiziden und Düngern- Bei Abgang Ersatz durch dieselbe Art- Erhalt der natürlichen Wuchsform	2	2	Die Maßnahme wurde teilweise umgesetzt. Es wurden im geforderten Umfang Obstbäume gepflanzt, jedoch in Reihen. Die artenarm ausgebildete, von Gräsern und Klee dominierte Wiese wird jedoch häufig gemäht; einige Obstbäume sind zudem abgängig.	P

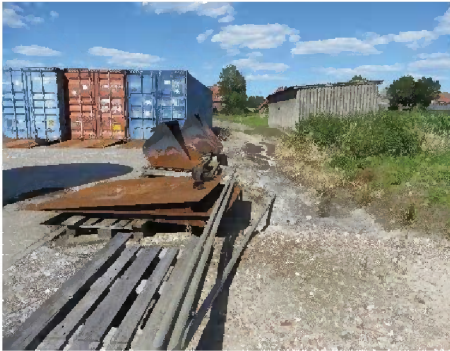
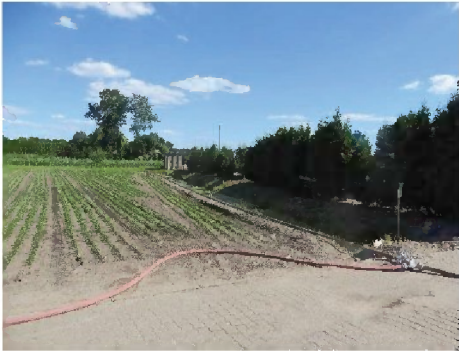
B-128_M2 (1)	B-128_M2 (2)

Die Pflanzung an der befestigten Hoffläche wurde laut Aussage des Eigentümers nicht durchgeführt, da der Eckbereich des Hofplatzes als Standort für seine Container wichtig ist. Laut der Aussage des Eigentümers gibt es eine Abstimmung mit dem Bezirksamt Bergedorf über eine Standortalternative. Die Anpflanzung soll im Anschluss an die Fläche M2, im Bereich einer derzeit vorhandenen Thujahecke erfolgen (rechts im Bild B-128_M2_(2)).

M 2	119 **	E	<p>Abpflanzung mit einheimischen, gemischten Laubsträuchern</p> <ul style="list-style-type: none"> - Qualität: Sträucher (2x verpflanzte Heister), Höhe 0,8 m, 2 Pflanzen pro lfd. m - zukünftige Höhe der Abpflanzung: freiwachsend - Pflege: Auf-den-Stock-setzen erstmals nach 7 Jahren, dann alle 5 Jahre - Alternative: 6 kleinkronige, einheimische Laubbäume in Reihe (Qualität: Hochstamm, Länge zwischen Wurzel- und Kronenansatz 1,8 m, 3x verpflanzt, Stammumfang: 12-14 cm) 	3	3	<p>Die Maßnahme wurde nicht durchgeführt. Die Anpflanzfläche befindet sich zwischen derzeit aufgestellten Containern (am Rand der gepflasterten Hoffläche) und einem Schuppen.</p>	P
------------	--------	----------	---	---	---	--	----------

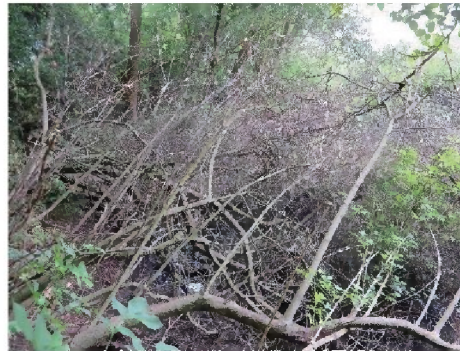
H-072_M1_(1)

Vorhaben: H-072 Hofcafe, Lagerhalle m. Verkaufsraum eines Obstbaubetriebes						Genehmigt am: 13.01.2009	Kontrolle: 12.06.2018
Maßn.Nr.	Größe [m²]	Maßn.- typ	Maßnahmen	Umset- zung	Zu- stand	Bemerkungen	Ursachen der Defizite
M 1	198 *	E	Entwicklung einer gestuften Gehölzfläche - Standortgerechte, heimische Sträucher und Laubbäume - Ersatz bei Ausfall	1	2	Die Maßnahmen wurden entsprechend durchgeführt. Ein Holunder (<i>Sambucus nigra</i>) nahe der Straße Neuenfelder Fährdeich ist abgängig. Zudem wurden entlang des Grabens am Ostrand mehrere Gehölze gefällt und deren Schnittgut im Graben belassen. Ein sonstiges Defizit liegt aufgrund einer kleinflächigen Müllablagerung (Holzkiste) vor.	P
M 2	951 **	E		1	1	Die Maßnahmen wurden durchgeführt, die Fläche weist einen guten Zustand auf. Am Südrand befinden sich mehrere Obstgehölze, die z.T. einen höheren Totholzanteil besitzen. Angrenzend an den Straßenbereich wurde ein Flie-der (<i>Syringa vulgaris</i>) gepflanzt.	--

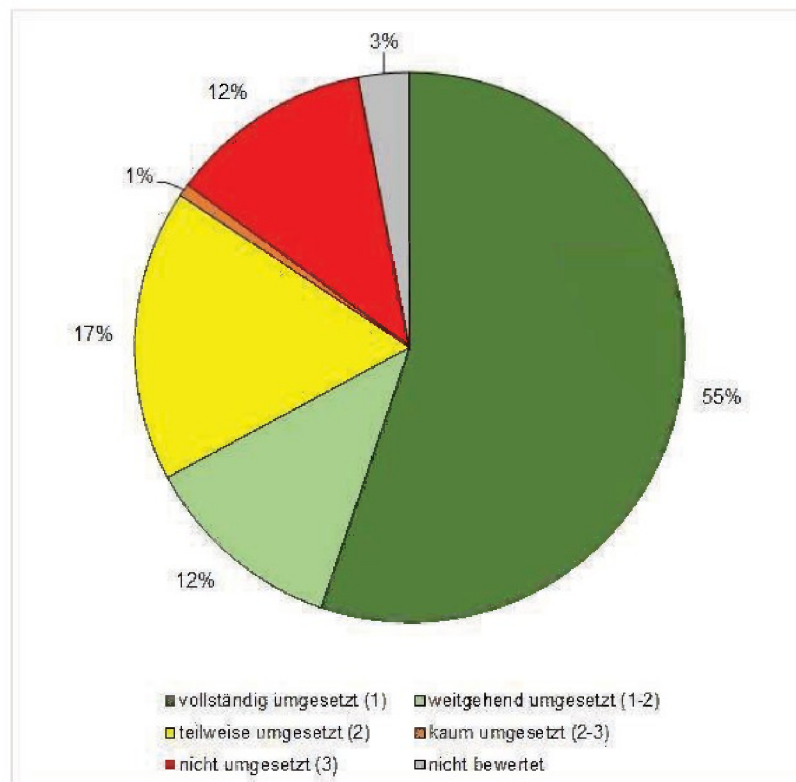
Vier vor Ort erkennbare, bisher nicht umgesetzte Sonderfälle wurden hinsichtlich Umsetzung und Zustand nicht bewertet. Hierbei handelt es sich um die Momentaufnahme der Ausgleichsflächen (D).1, (D).2, (E) und Z 1 im B-Plan Rissen 11. Da die Erweiterung des Reiterhofes (Reithalle) bisher nicht durchgeführt wurde, ist eine Umsetzung der Ausgleichsmaßnahmen nur soweit erforderlich erfolgt.

Abb. 1 : Anteil (%) des Umsetzungsgrades aller Vorhaben bezogen auf Ausgleichsflächen nach Eingriffsregelung (n = 134)

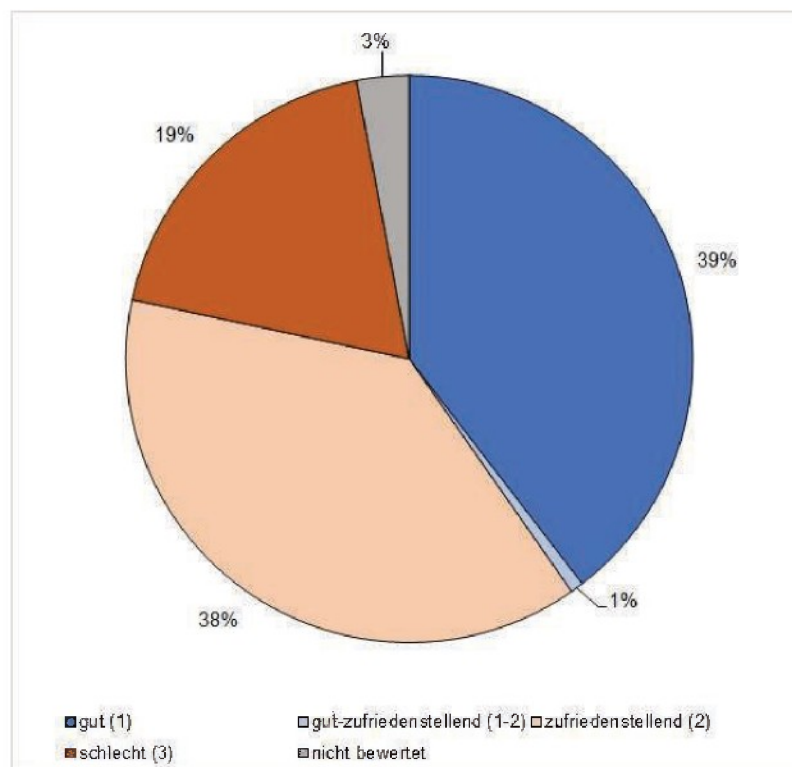
Um in der Bestandserfassung zu verdeutlichen, dass auch Flächen die nicht in einem zielkonformen Zustand entwickelt bzw. sich nicht dementsprechend entwickelt haben (häufig aufgrund anderer Standortbedingungen), dennoch einen guten naturschutzfachlichen Zustand aufweisen (z.B. ein strukturreiches, gut entwickeltes Ruderalgebüsch auf einer vorgesehenen Obstwiese), wurde der real gute Zustand in Klammern angehängt (1). Diese Kategorie wurde auf 19 Flächen vergeben (s. Materialband, Maßnahmentabelle), fließt jedoch nicht in die Bilanzierung ein. Sonderfälle (3 %) wurden nicht bewertet (s. o.).

Abb. 2: Anteil (%) des Entwicklungszustandes der Ausgleichsflächen aller Vorhaben (n = 134)

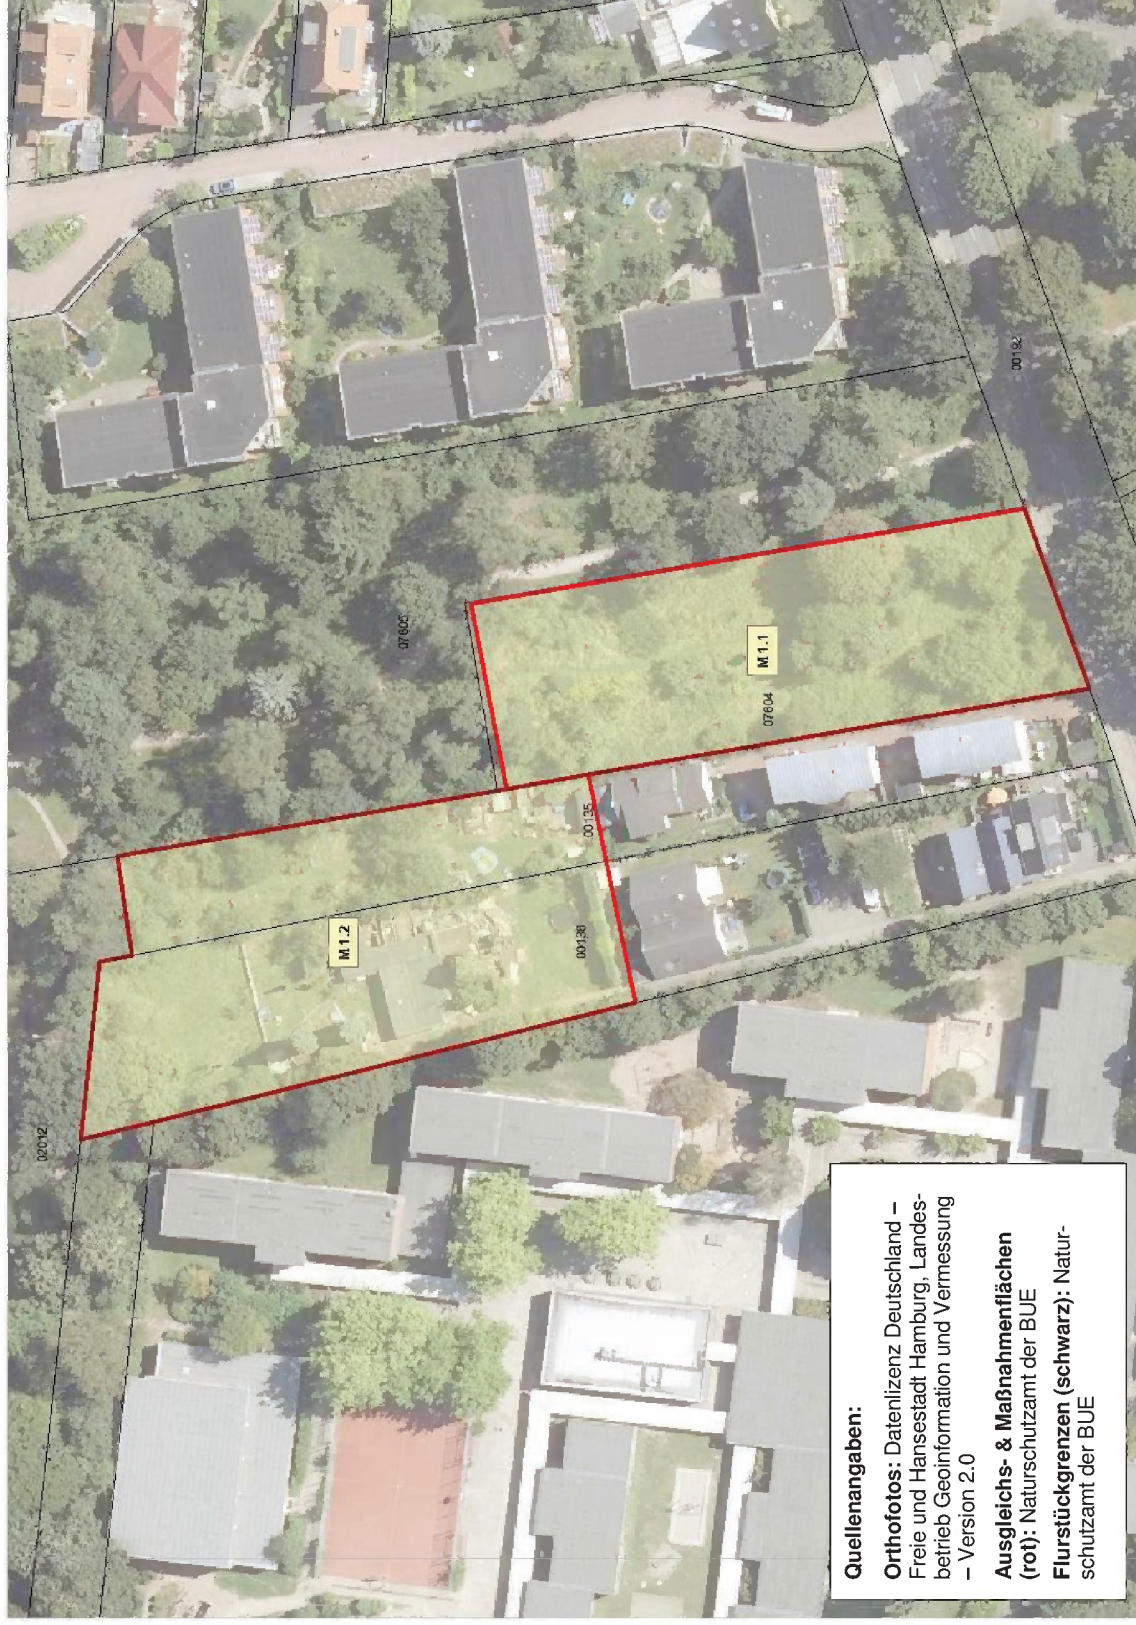
Abb. 1: Ausgleichsfläche M 1.1 und Maßnahmenfläche M 1.2 B-Plan Lurup 56

Vorhaben: A-034 B-Plan Lurup 56				Festgestellt am: 03.03.2003			Kontrolle: 28.05.2018	
Maßn.Nr.	Größe [m²]	Maßn.- typ	Maßnahmen	Umset- zung	Zu- stand	Bemerkungen	Ursachen der Defizite	
M 1.1	2.503 **	E	Extensive Flächennutzung - maximal 2-schürige Mahd ohne Düngung - Zulassen von Sukzession bei vorhandenen und zu erhaltenden Obst- und Laubbäumen - Entfernung nicht heimischer Gehölze (Nadelbäume)	1	1	Die Maßnahmen wurden, mit Ausnahme eines schmalen Mähstreifens zwischen den Obstbäumen, vollständig umgesetzt.	--	
M 1.2	3.009 **	B		-	-		--

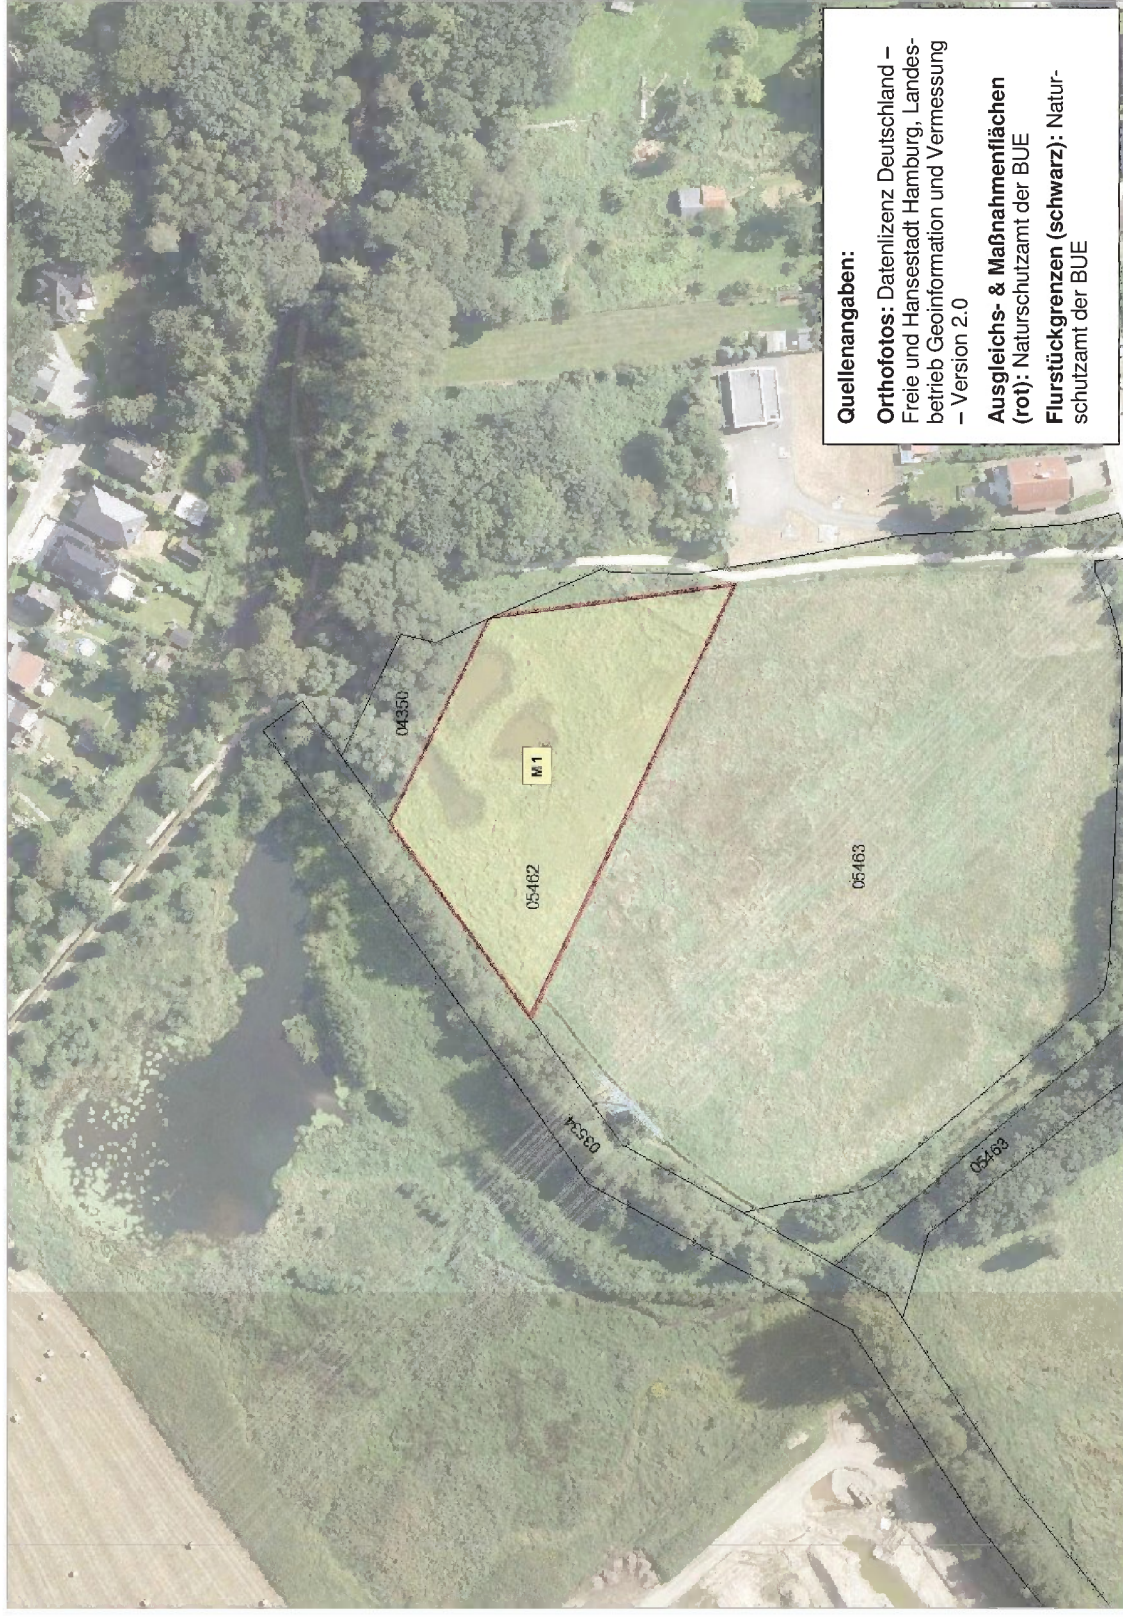
Abb. 16: Ausgleichsfläche B-Plan Stellingen 49

Vorhaben: E-031 B-Plan Stellungen 49 (VO zur Änderung) Festgestellt am: 01.06.2007							Kontrolle: 18.05.2018	
Maßn.Nr.	Größe [m²]	Maßn.- typ	Maßnahmen	Umset- zung	Zu- stand	Bemerkungen	Ursachen der Defizite	
M 1	4.860 *	E	Umgestaltung der Fläche in eine Feuchtwiese und offene Sumpf- und Röhrichtbe- reiche - Größere Tümpel als Bestandteil - Gehölzentwicklung durch Rodung und Neupflanzung steuern	1	1	Die Maßnahmen wurden umgesetzt und befinden sich in einem guten Zustand. Der kleine Tümpel am Eingang der Fläche neben dem Wanderweg ist durch Müllablagerungen leicht ver- schmutzt (sonstiges Defizit).	P

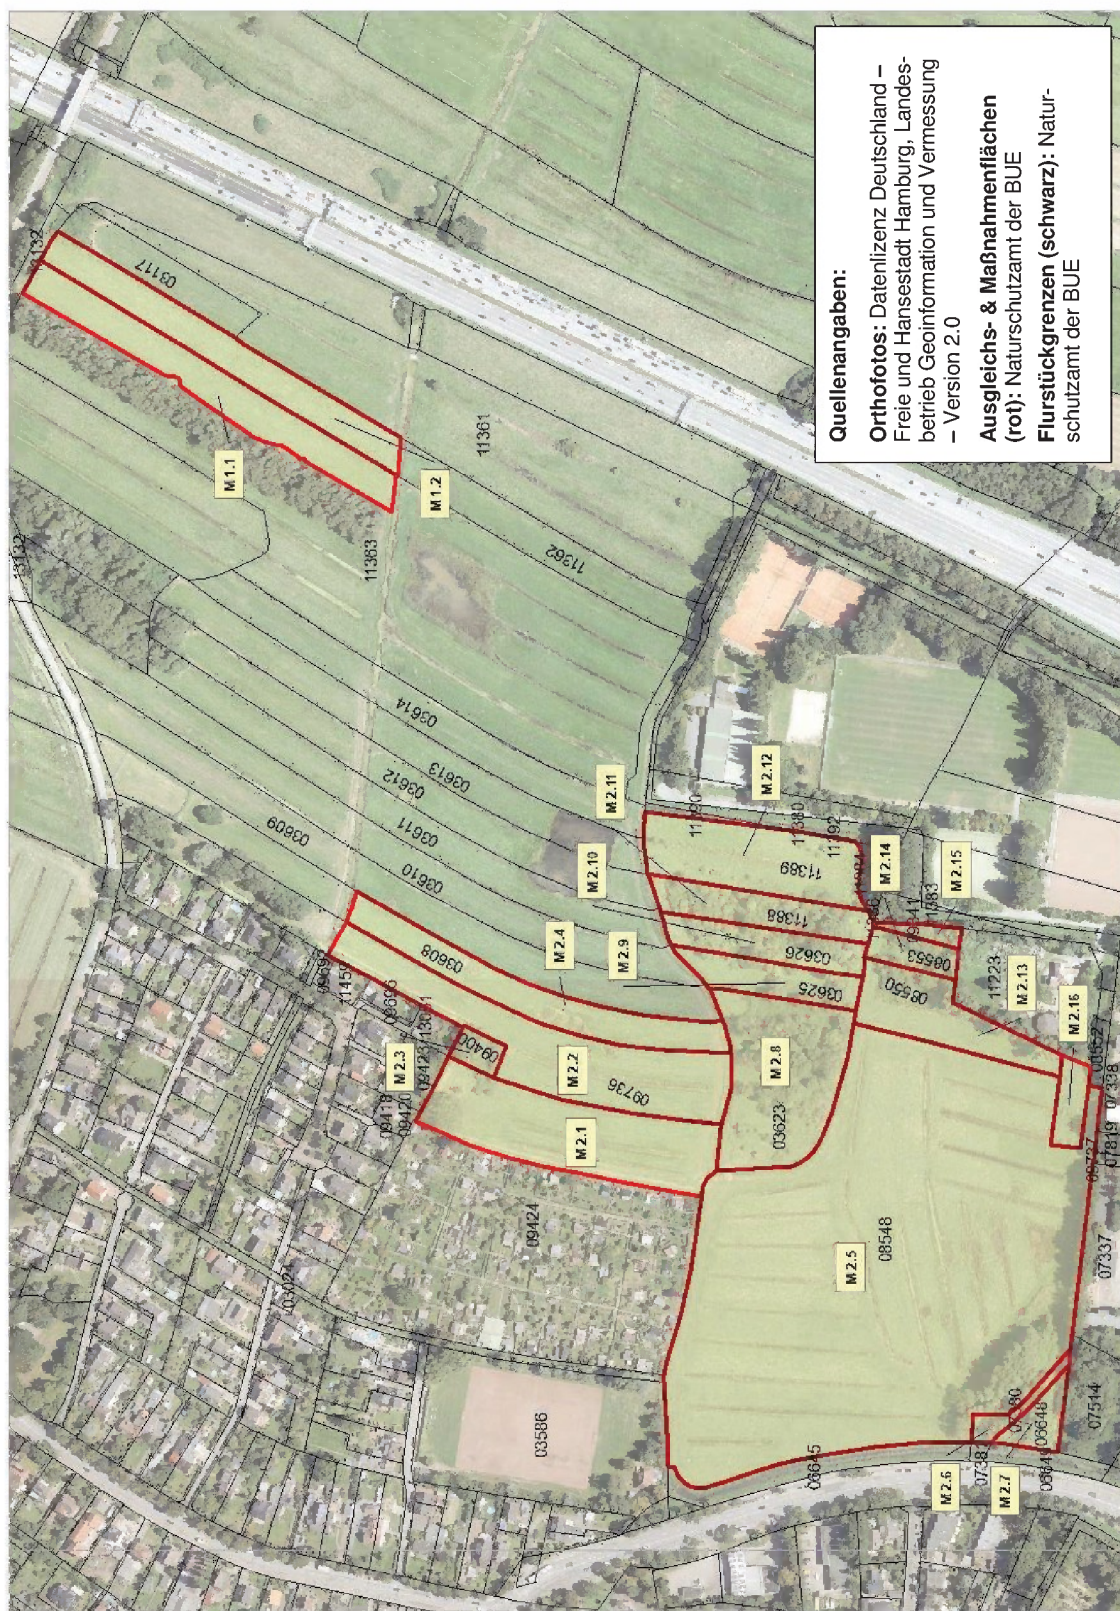
Abb. 26: Ausgleichsflächen B-Plan Wilhelmsburg 90 (IGS)

M 2.16	1.150 **	E		1	2	Die Maßnahmen wurden umgesetzt. Das Grünland hat sich jedoch von einem Feuchtgrünland zu einem mesophilen Grünland entwickelt. Auch die wertgebenden Klap-pertopfbestände sind stark zurückgegangen.	P
--------	----------	---	--	---	---	--	---

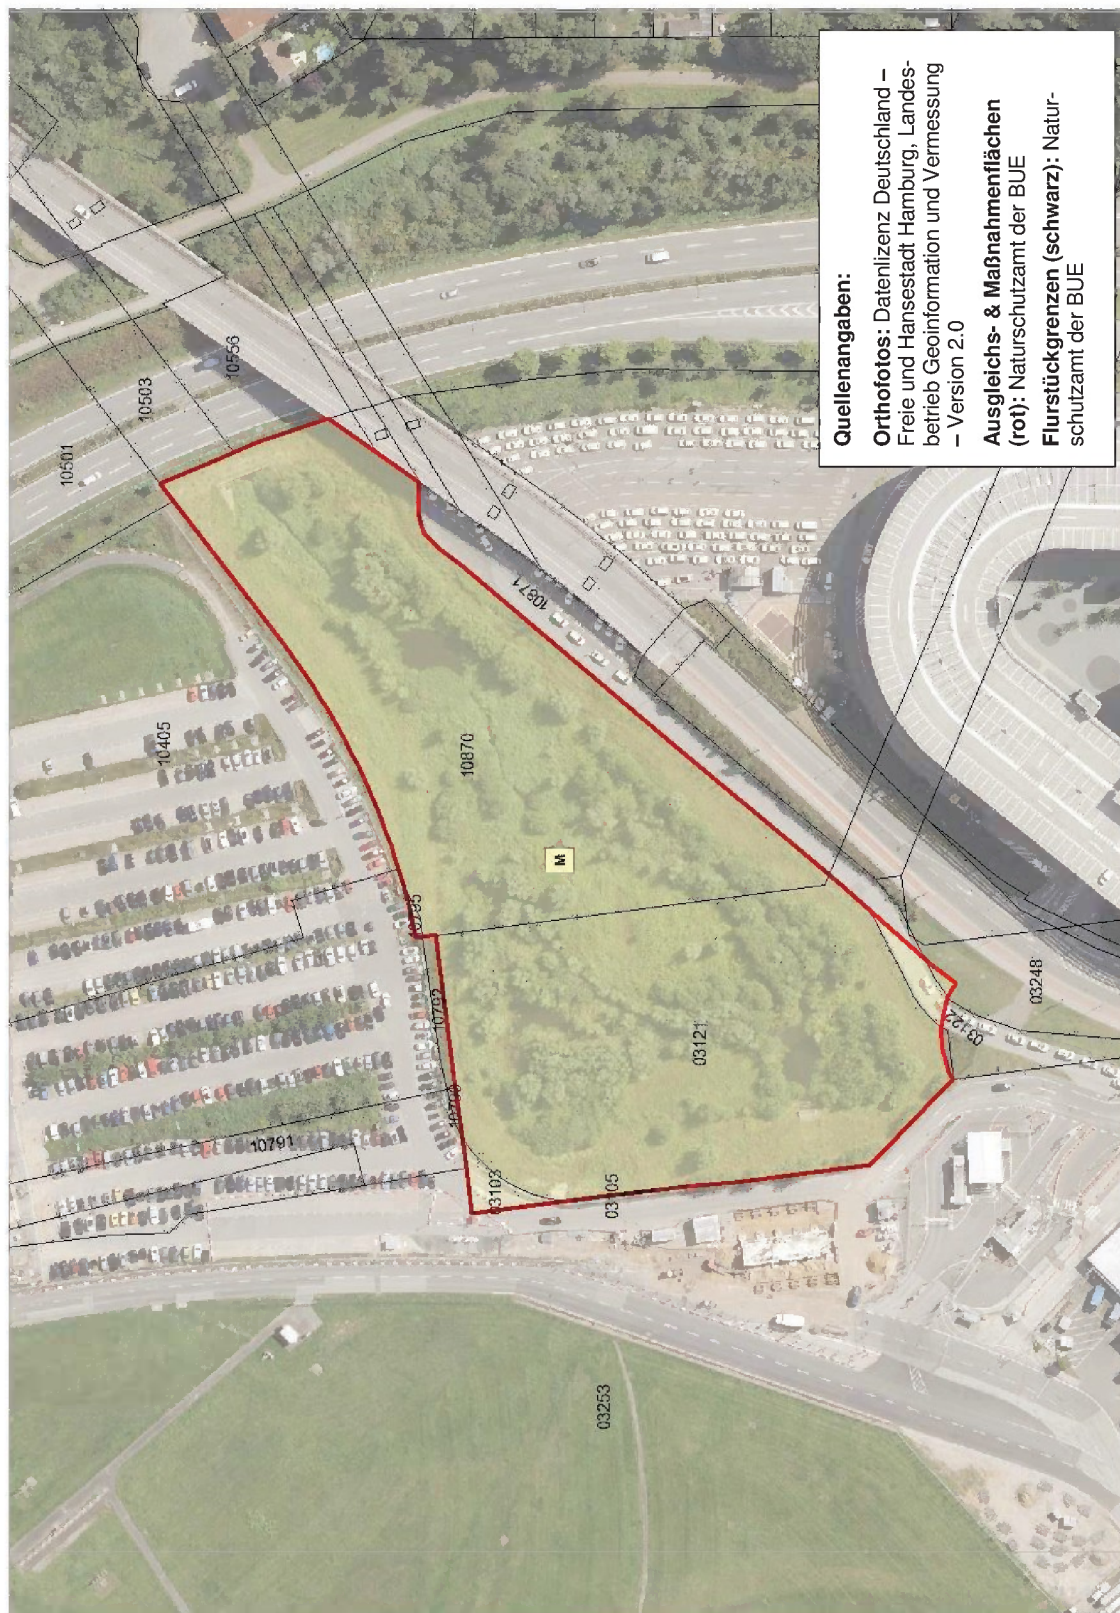
Abb. 28: Ausgleichsfläche B-Plan Fuhlsbüttel 22 / Langenhorn 39

Vorhaben: N-034 B-Plan Fuhsbüttel 22 / Langenhorn 39						Festgestellt am: 21.03.2006		Kontrolle: 25.05.2018	
Maßn.Nr.	Größe [m²]	Maßn.- typ	Maßnahmen	Um- set- zung	Zustand	Bemerkungen	Ursachen der Defizite		
M	18.000 *	B	Entwicklung von Wiesen und Ruderalflächen sowie Neuanlage des Rückhaltebeckens Flughafenstraße - Rückhaltebecken Flughafenstraße mit Sandfängen - Periodische Überspülungen der ausgemuldeten Wiesen - Entwicklung von Spontanvegetation - Randbereiche mit Anpflanzung von Sträuchern, Bodendeckern und Einzelbäumen	1	1	Die Maßnahmen wurden zielkonform umgesetzt. Die Fläche befindet sich insgesamt in einem guten Zustand. Geringfügige (sonstige) Defizite bestehen durch einen Zaunschaden und kleinflächige Müllablagerungen am Westrand der Fläche.	--

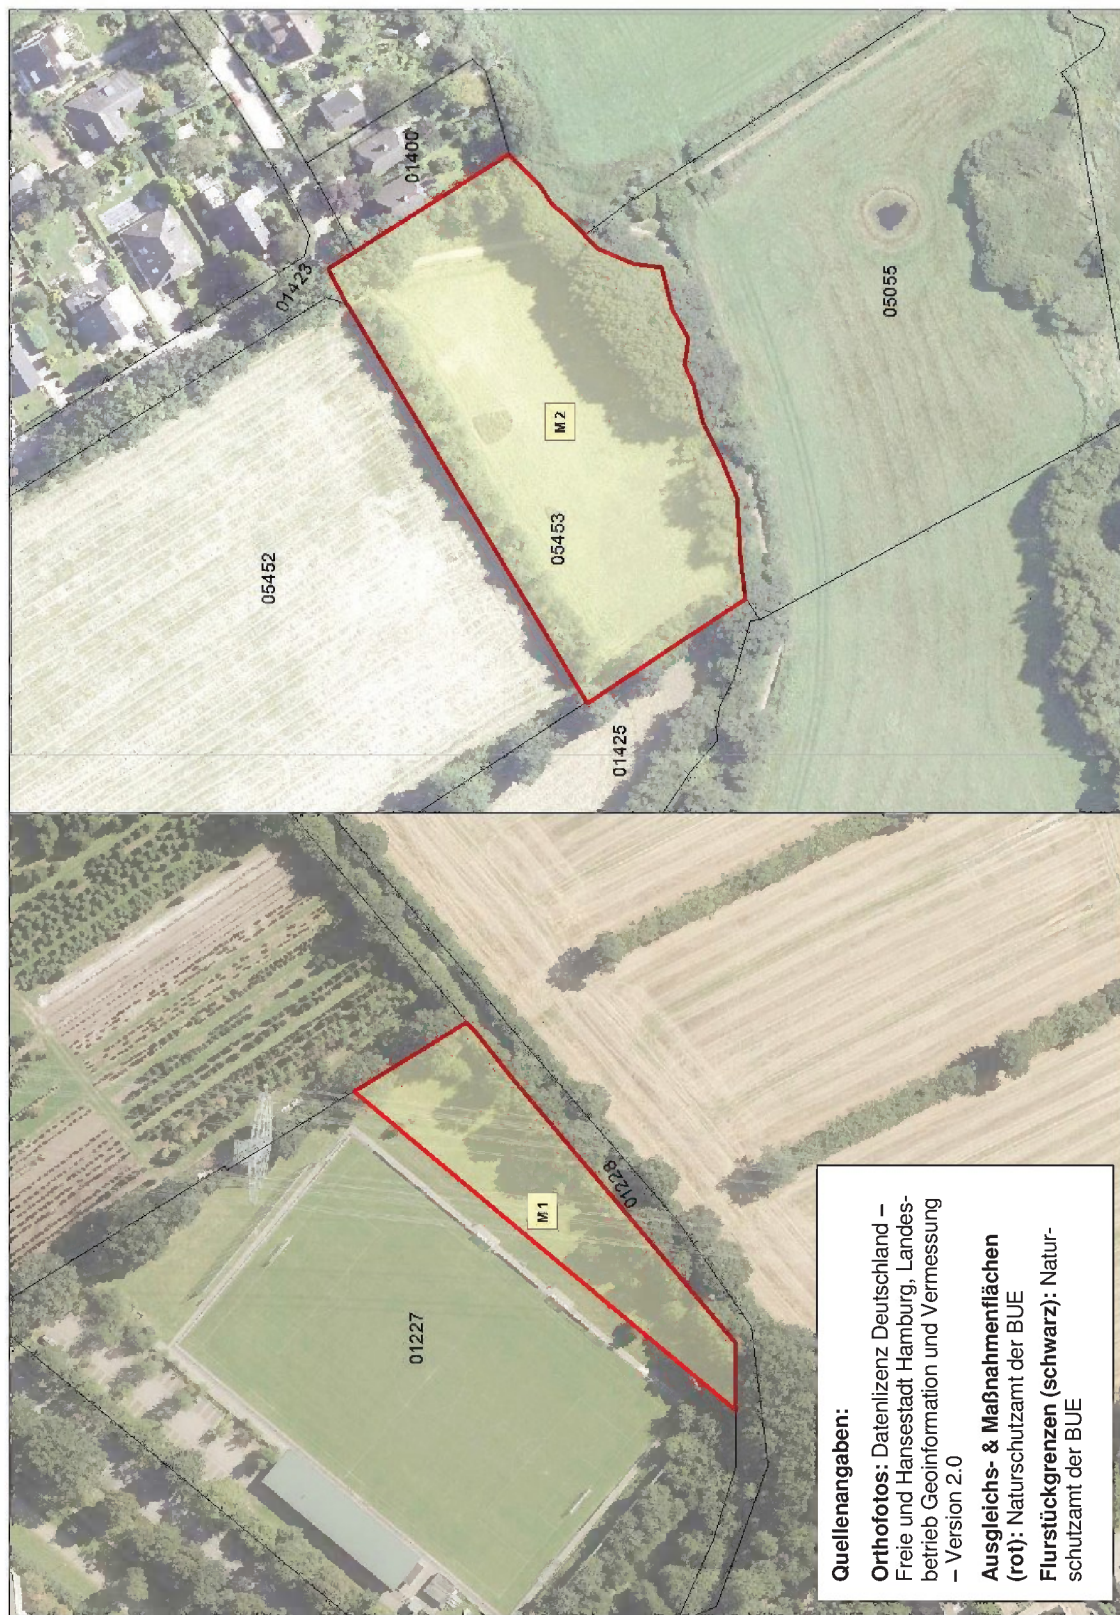
Abb. 37: Ausgleichsflächen B-Plan Rahlstadt 117

Vorhaben: W-087 B-Plan Rahlstedt 117				Festgestellt am: 04.05.2004		Kontrolle: 29.05.2018	
Maßn.Nr.	Größe [m²]	Maßn.- typ	Maßnahmen	Umset- zung	Zustand	Bemerkungen	Ursachen der Defizite
M 1	2.681 *	B	Entwicklung einer trockenen (artenreichen) Hochstaudenflur <ul style="list-style-type: none">- Mit 3 m breitem Gehölzstreifen mit Wildsträuchern parallel zum Sportplatz- In einem Zeitraum von 5 Jahren 2-3x pro Jahr zu mähen mit Abtransport des Mähgutes- Danach Mahd einmal jährlich mit Abtransport des Mähgutes	2	2 (1)	Die Fläche wird extensiv genutzt und befindet sich in einem guten Zustand. Entgegen des Maßnahmenziels ist die Fläche jedoch als Grünland ausgebildet und befindet sich in einem guten Zustand. Der Gehölzstreifen entspricht den Vorgaben.	F
M 2	8.000 *	E	Anlage eines ruderalen Trockenrasens <ul style="list-style-type: none">- Abschieben des obersten Bodenhorizonts (10 cm)- 3-schürige Mahd in den ersten 5 Jahren- Im Anschluss ein- bis zweimalige Mahd- Abtransport des Mähgutes- Einmalige Einsaat mit einer Grassaatmischung für Trockenlagen- Anlage eines bepflanzten Walles als Schutz vor Beeinträchtigungen durch den nördlich gelegenen Acker	1	1	Das Maßnahmenziel wurde weitgehend erreicht. Es hat sich ein verhältnismäßig blütenreicher Trockenrasen entwickelt, der in den Randbereichen leichte Sukzessionserscheinungen aufweist. Das ausgebrachte Saatgut enthält einzelne Arten, die dem Standort nur teilweise entsprechen. Durch die Maßnahmenfläche führen zwei Trampelpfade parallel zur nördlichen und südlichen Flächenbegrenzung (sonstiges Defizit).	P

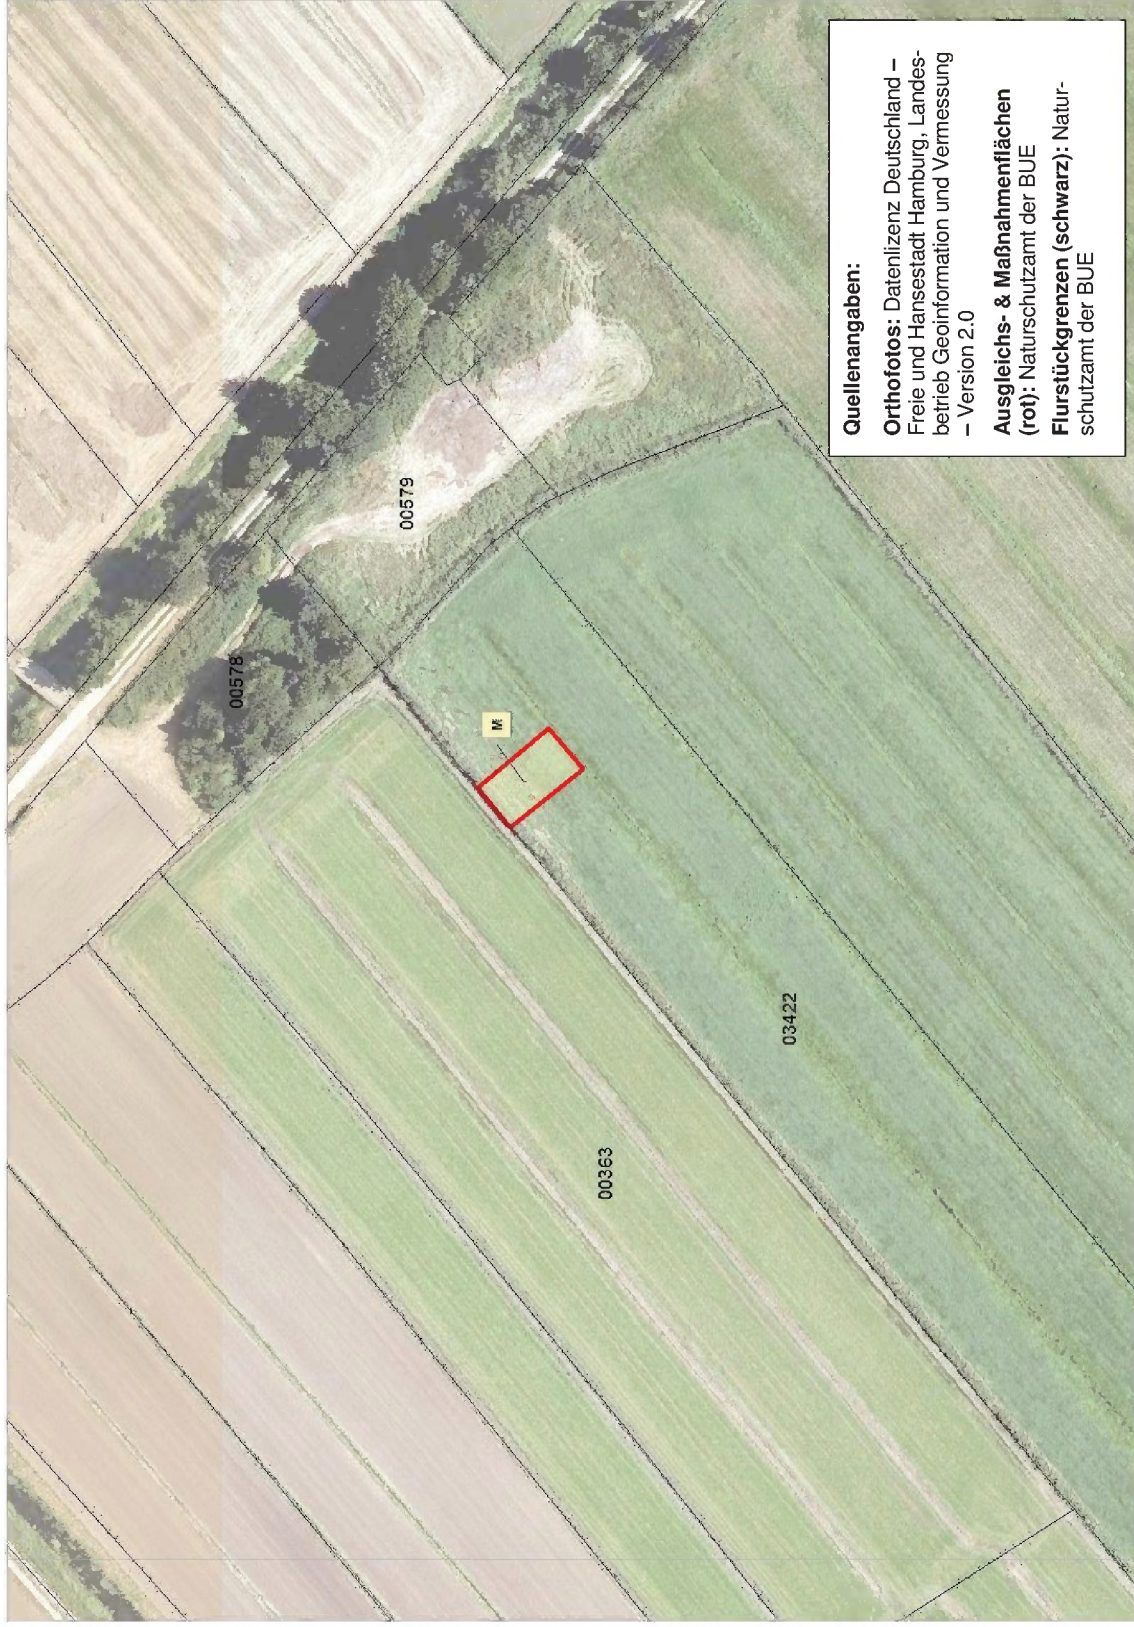
Abb. 54: Ausgleichsfläche Baugenehmigung B/WBZ/1346/2014

Vorhaben: B-130 Baugenehmigung B/WBZ/1346/2014				Genehmigt am: Juni 2014		Kontrolle: 31.05.2018	
Maßn.Nr.	Größe [m²]	Maßn.- typ	Maßnahmen	Umset- zung	Zu- stand	Bemerkungen	Ursachen der Defizite
M	200 *	E	Ergänzung der bestehenden Obstwiese - Pflanzung von 2 weiteren Obstbäumen	1	2	Die Maßnahme wurde umgesetzt und zwei Obstbäume zusätzlich in einer Reihe mit den Obstbäumen der Ausgleichsmaßnahme B-111 gepflanzt. Allerdings ist einer der beiden Bäume eingegangen und noch nicht wieder nachgepflanzt worden.	P
