# GUTACHTEN

zur Beurteilung der Wurzelentwicklung  
für eine Stieleiche (Baum-Nr. 66) auf  
dem Grundstück Kiwittmoor 16 in Hamburg

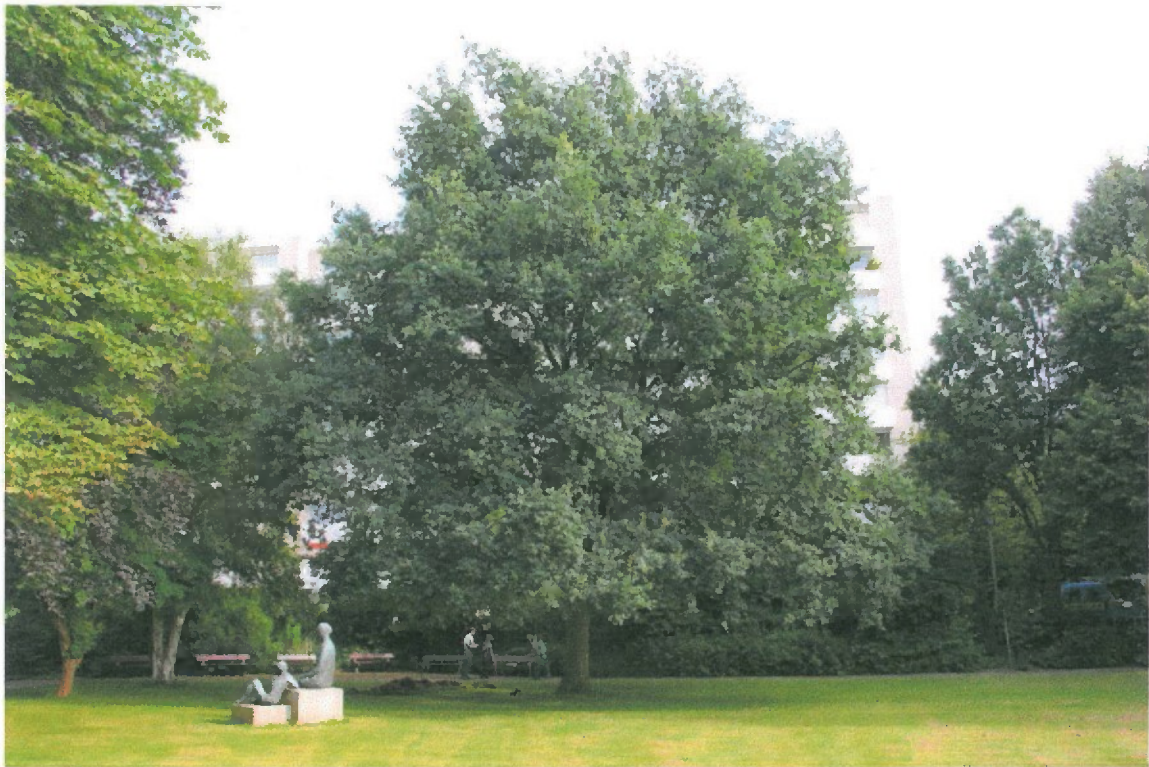
Abbildung 1

Die Stieleiche (Abbildung 1) steht in einem Bereich, in der sie sich relativ frei entwickeln konnte. Deshalb besitzt sie ausnahmslos gut wüchsige Verzweigungsstrukturen. Die Trockenholzbildung in der Krone fällt nur minimal aus.

Stieleiche Nr. 66 im Kiwittmoor 16 in Hamburg

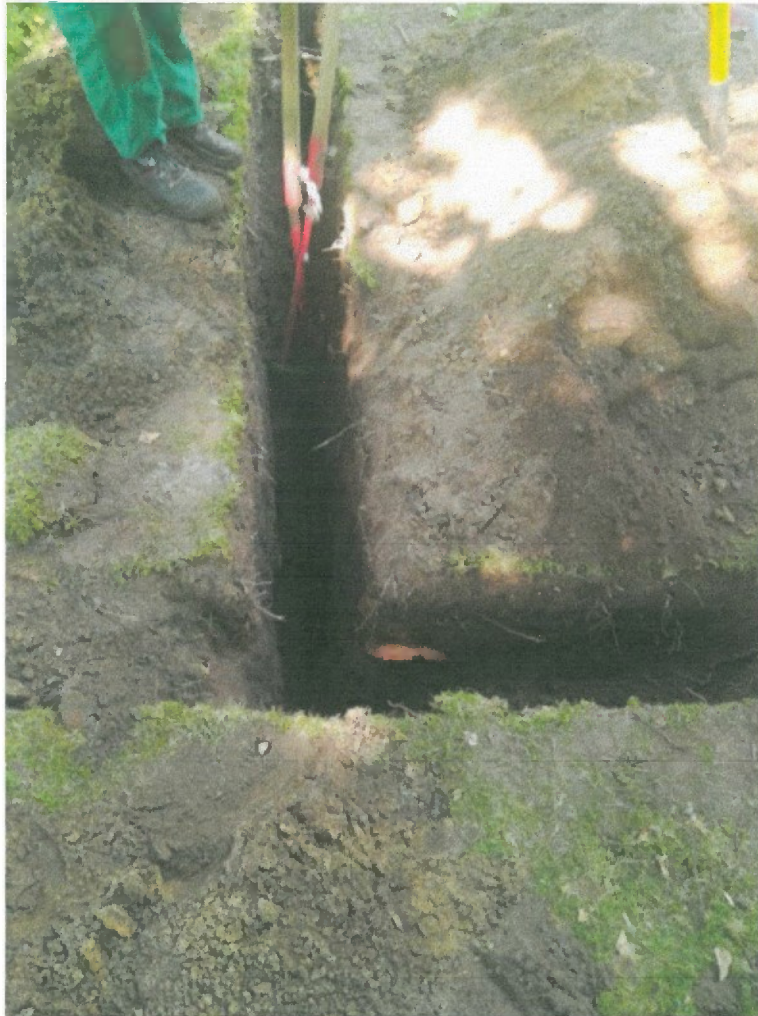
Abbildung 2

Der Suchgraben ist dem Verlauf der Bauplanung folgend rechtwinklig geöffnet worden (Abbildung 2). Die Grabenöffnung ist in Handschachtung vorgenommen worden, so dass die tragenden Wurzeln erhalten bleiben konnten. Dabei wurde die Grabenöffnung auf insgesamt 12,0 m Länge nur dort durchgeführt, wo der Eingriff tatsächlich notwendig wird (Abbildungen 3 bis 5).

Suchgraben an der Stieleiche Nr. 66

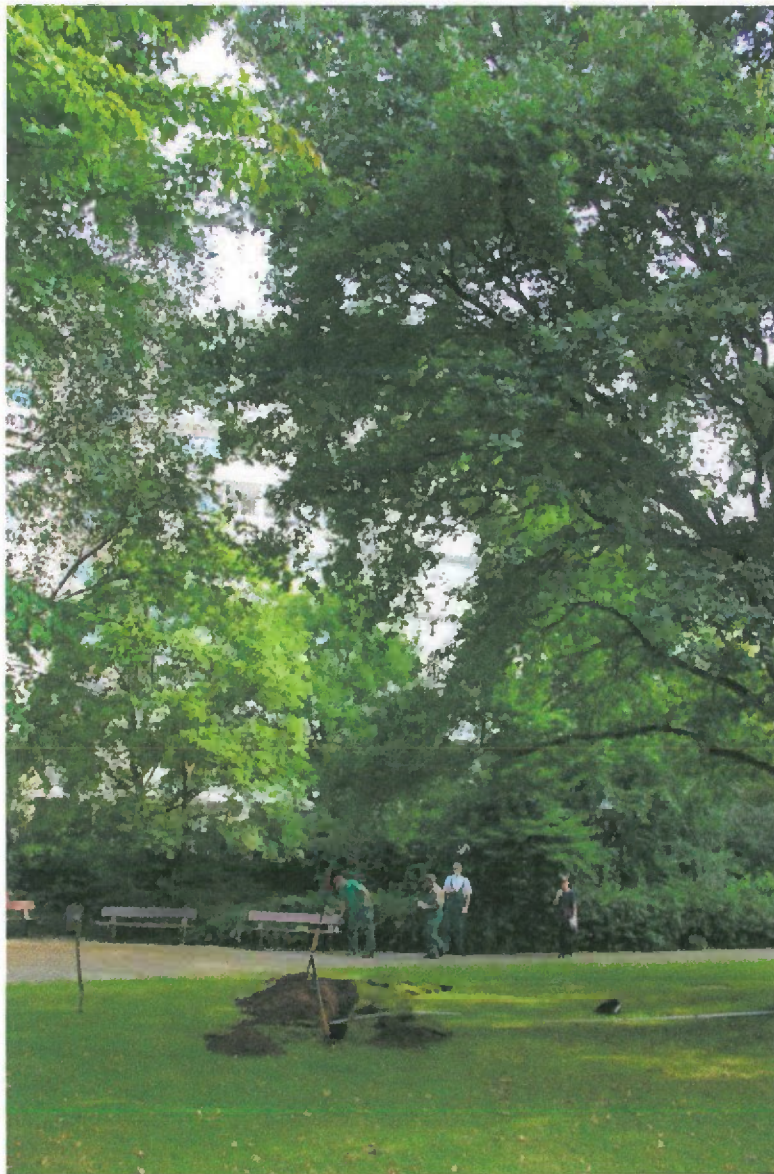
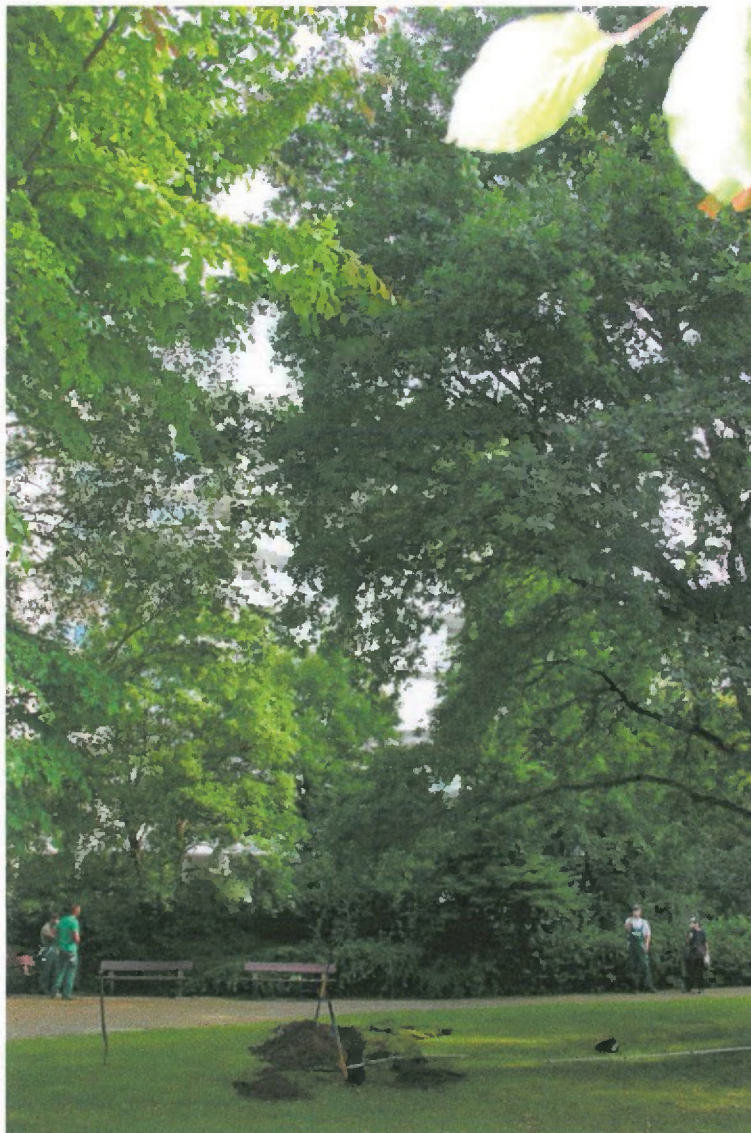
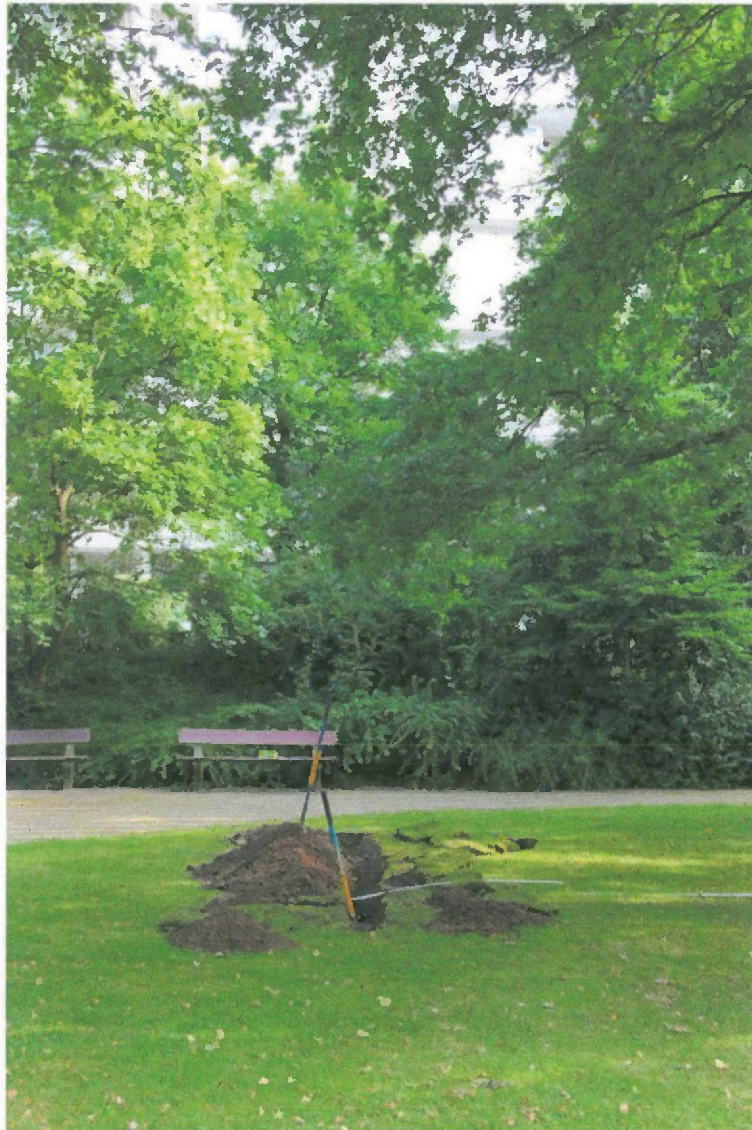
## Suchgrabenbereich

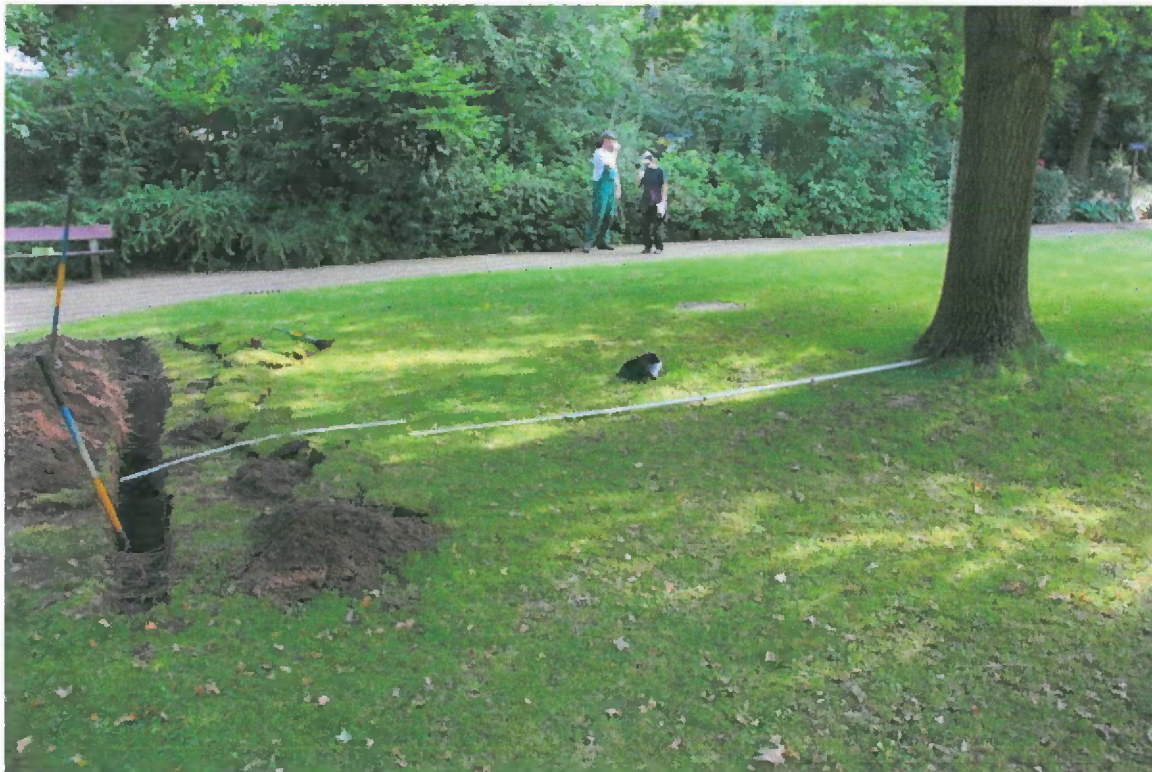
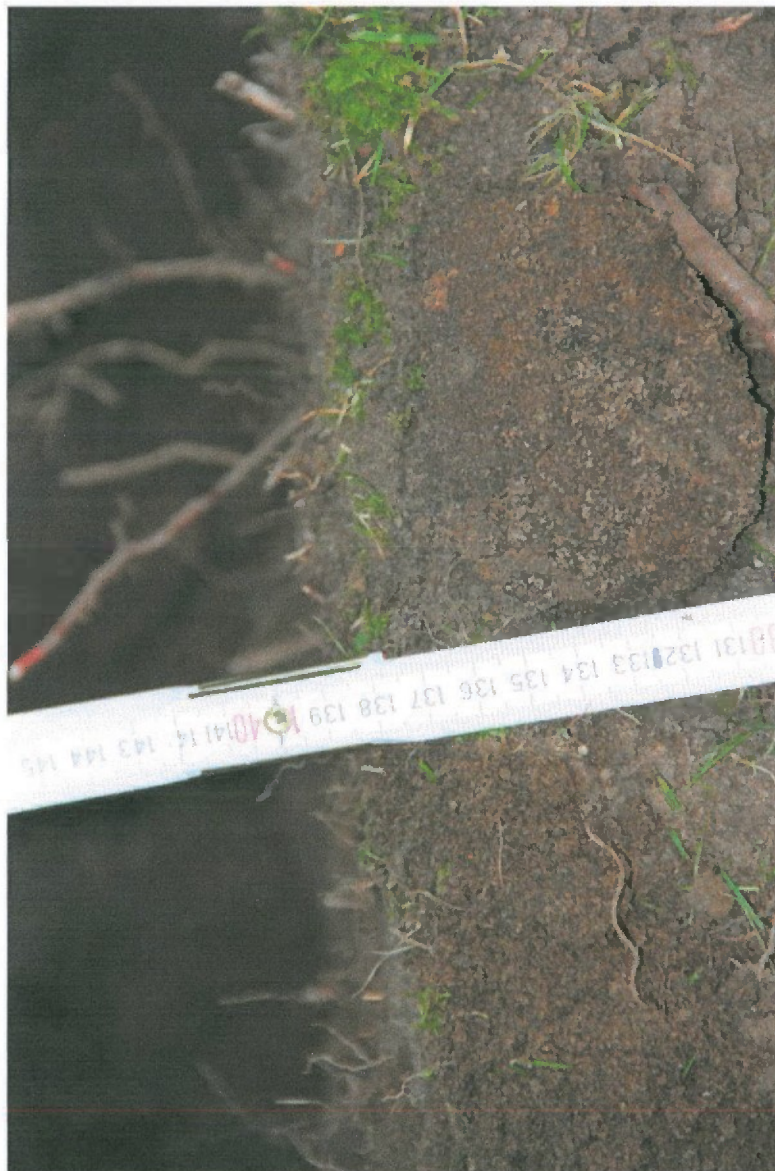
Der Suchgraben ist in einer Entfernung von 5,4 m an der dichtesten Stelle geöffnet worden (Abbildungen 6 und 7). Er reicht bis in eine Tiefe von 0,8 m (Abbildung 8).

## Abstand des Grabens zur Stieleiche

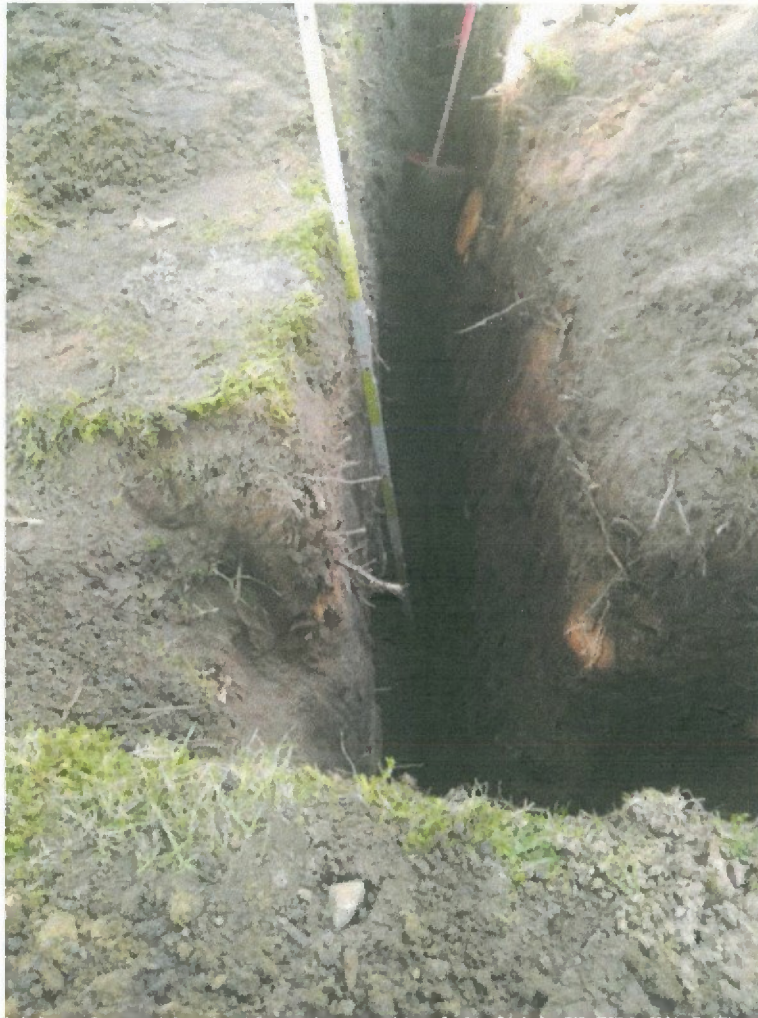
Abbildung 8

## Tiefe des Suchgrabens

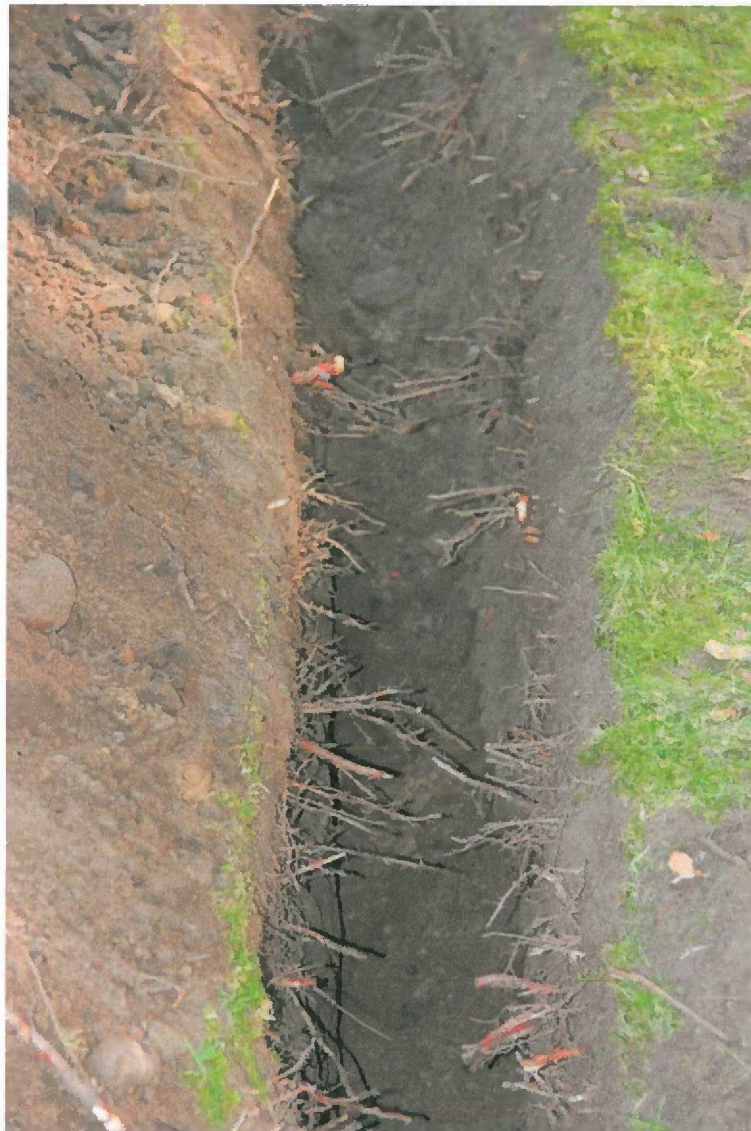
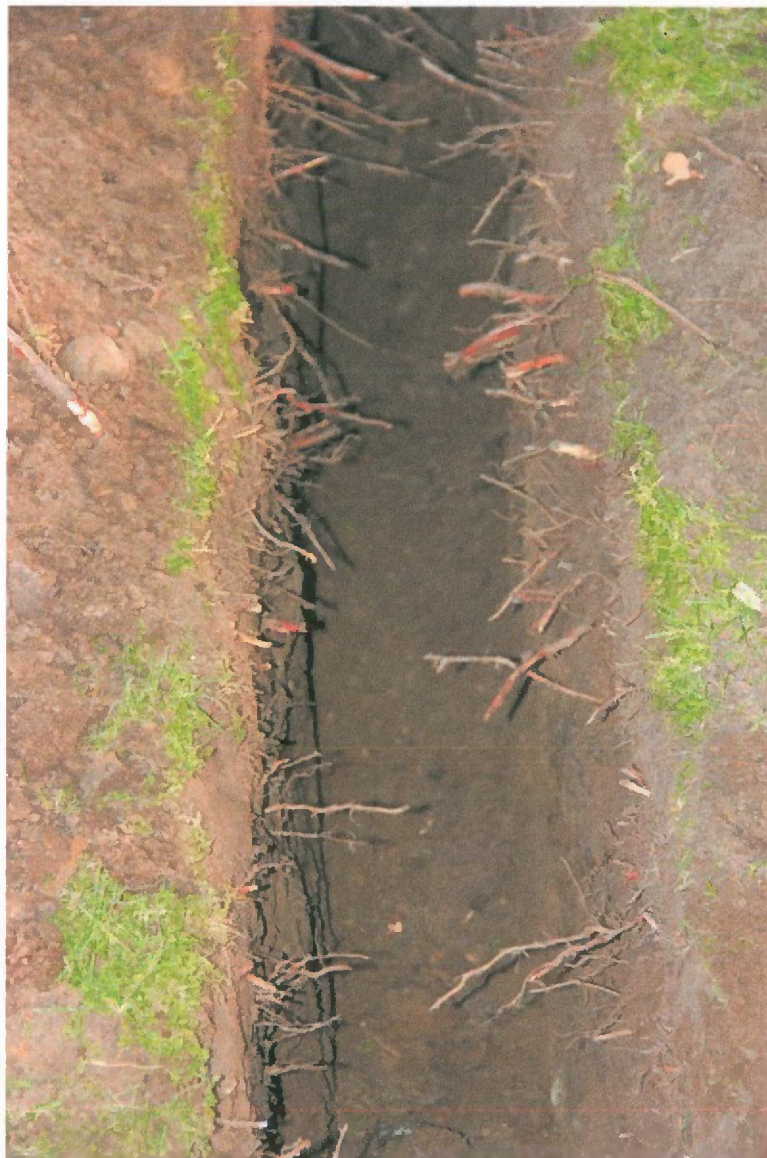
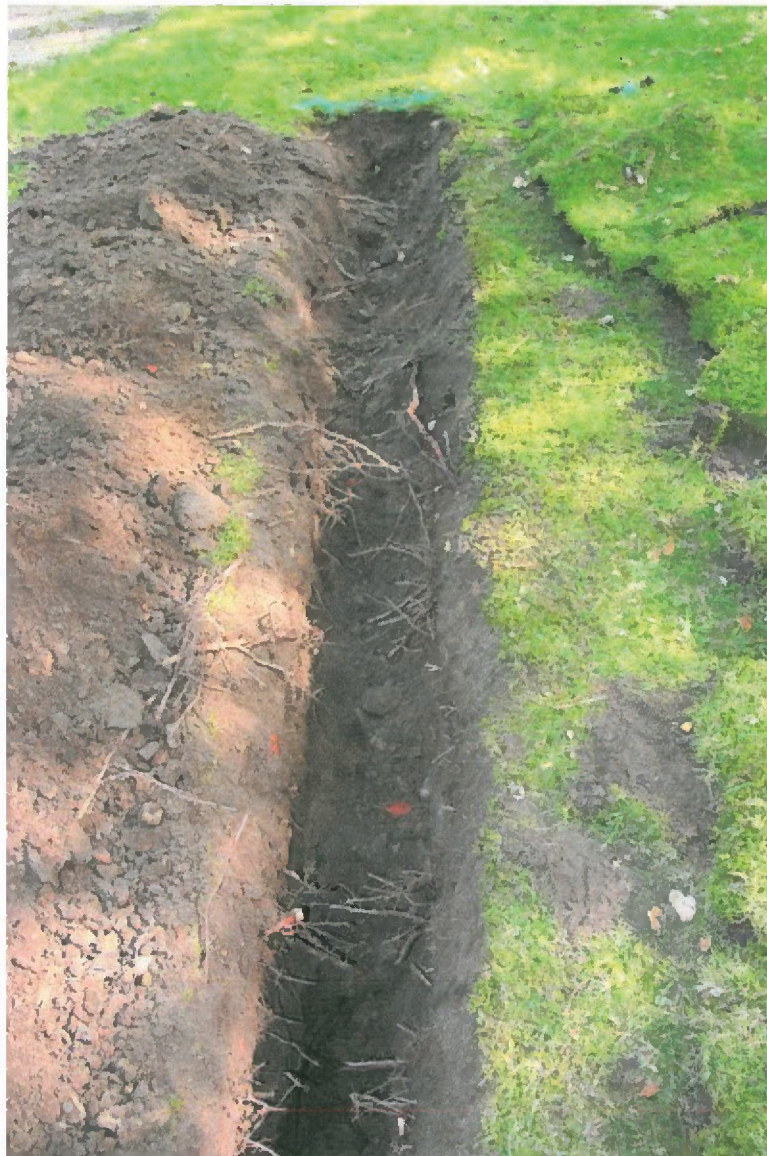
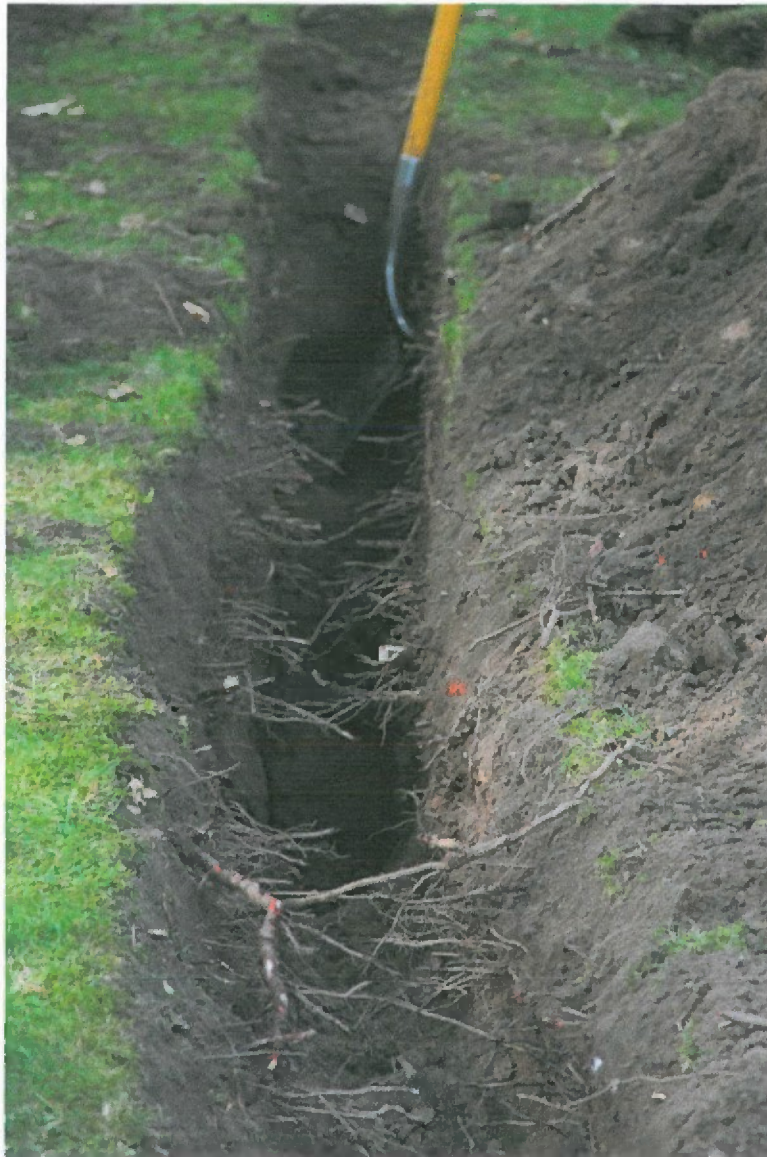
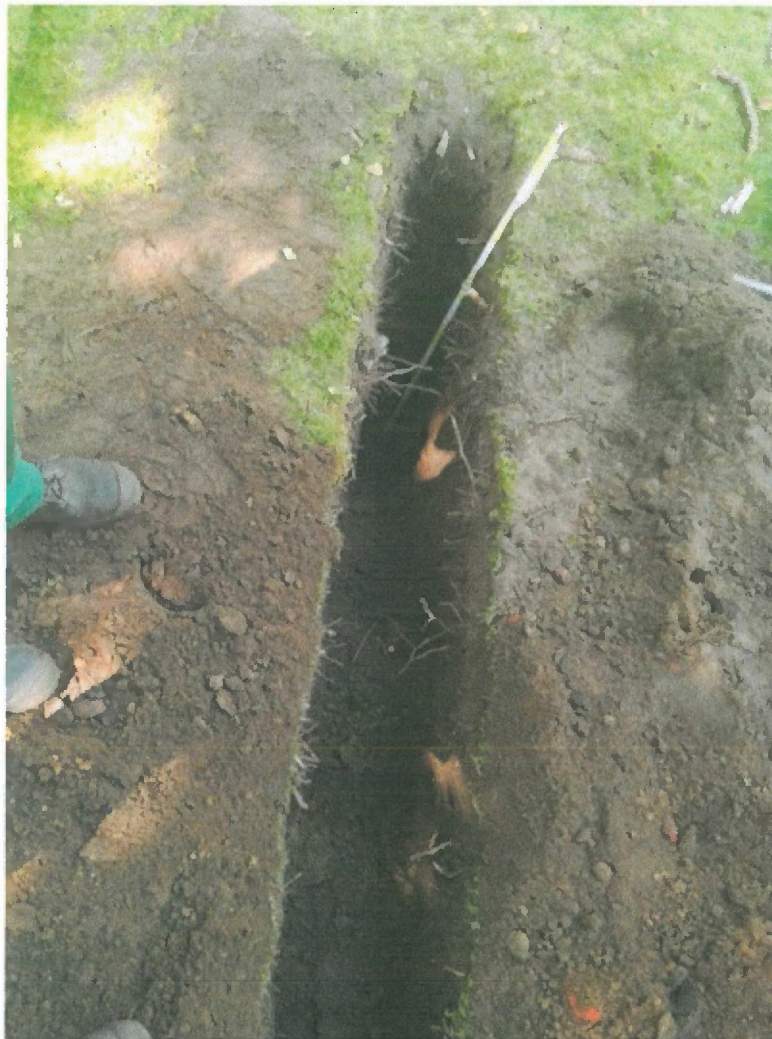
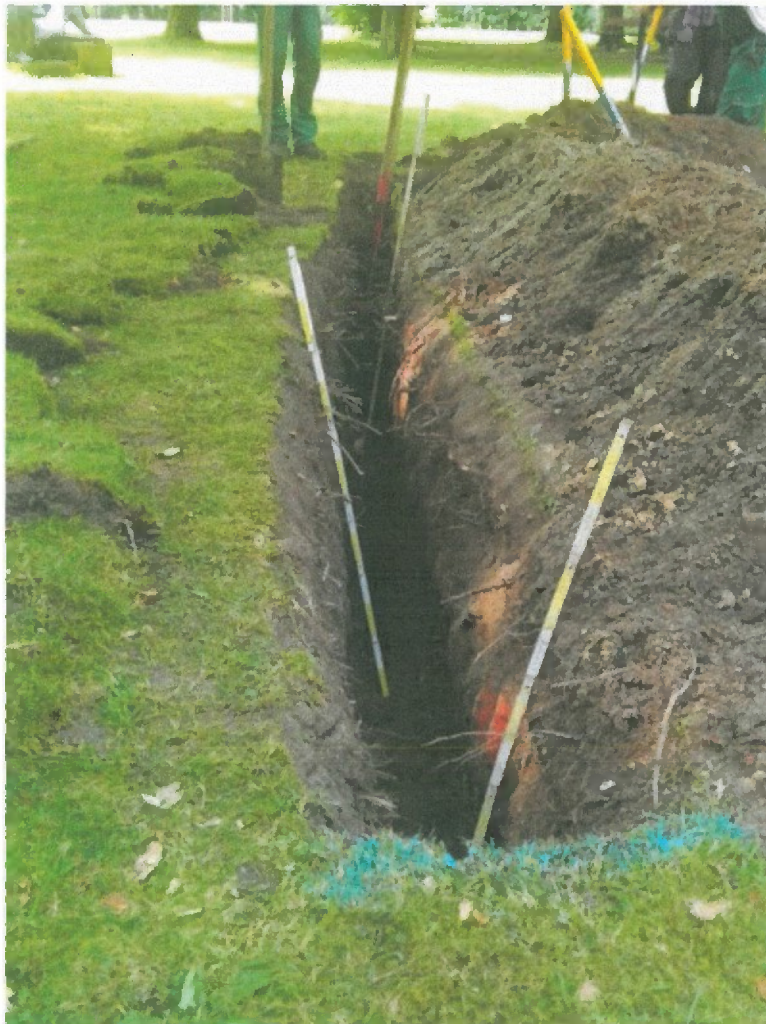
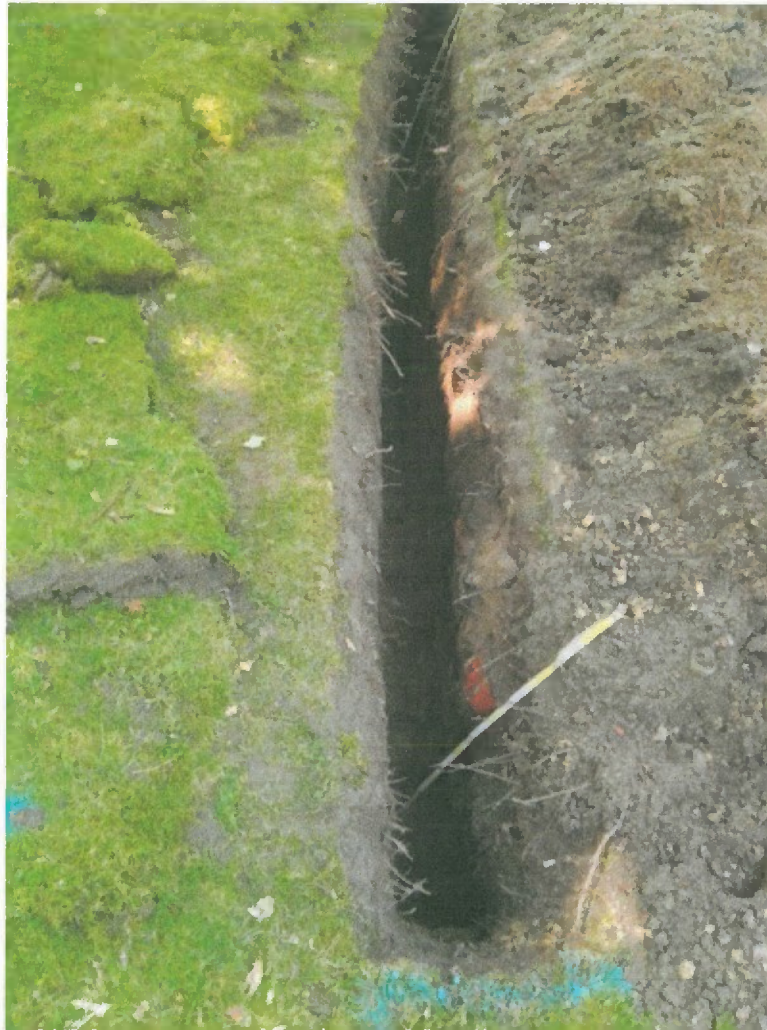
Innerhalb der rechtwinklig verlaufenden Suchgrabenbereiche konnten einige Wurzeln erfasst werden (Abbildungen 9 bis 15). Das bedeutet, dass sich im Grabenbereich einige Fein- und Schwachwurzeln befunden haben (Abbildungen 16 bis 22). Der überwiegende Teil der Wurzeln konnte innerhalb des oberen Bodenhorizontes aufgenommen werden. Des Weiteren sind die Wurzeln im Fein- und Schwachwurzelbereich vorhanden.

## Gesamtsituation in den Suchgräben

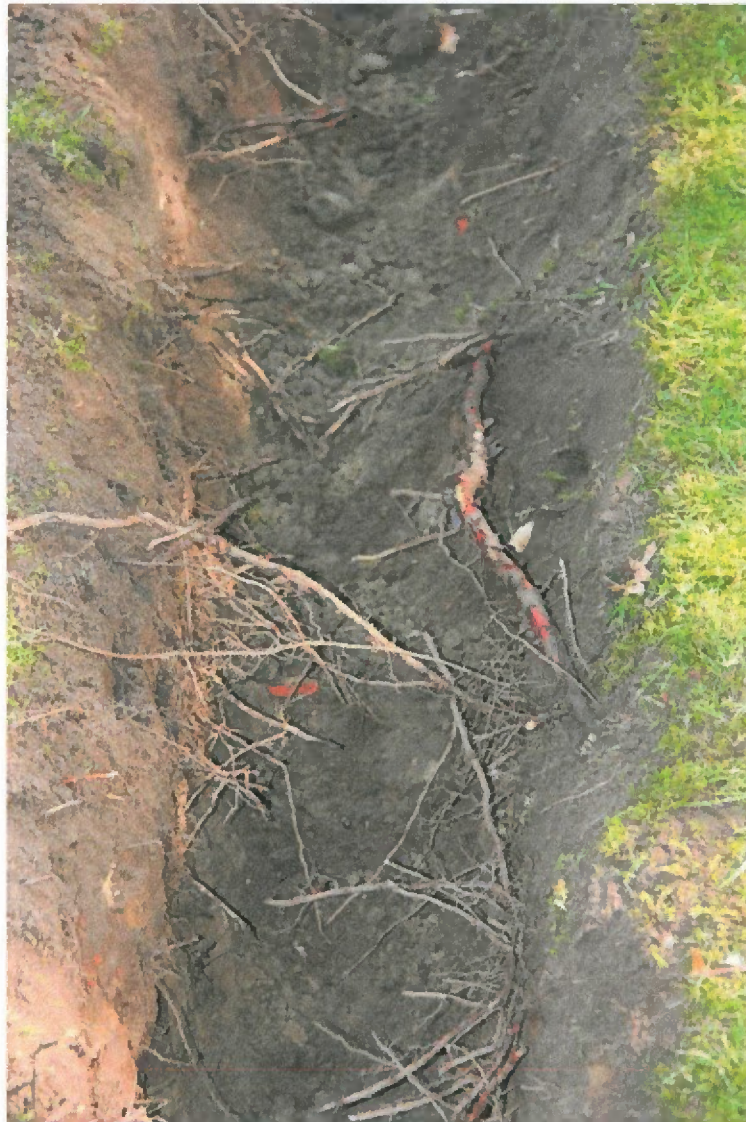
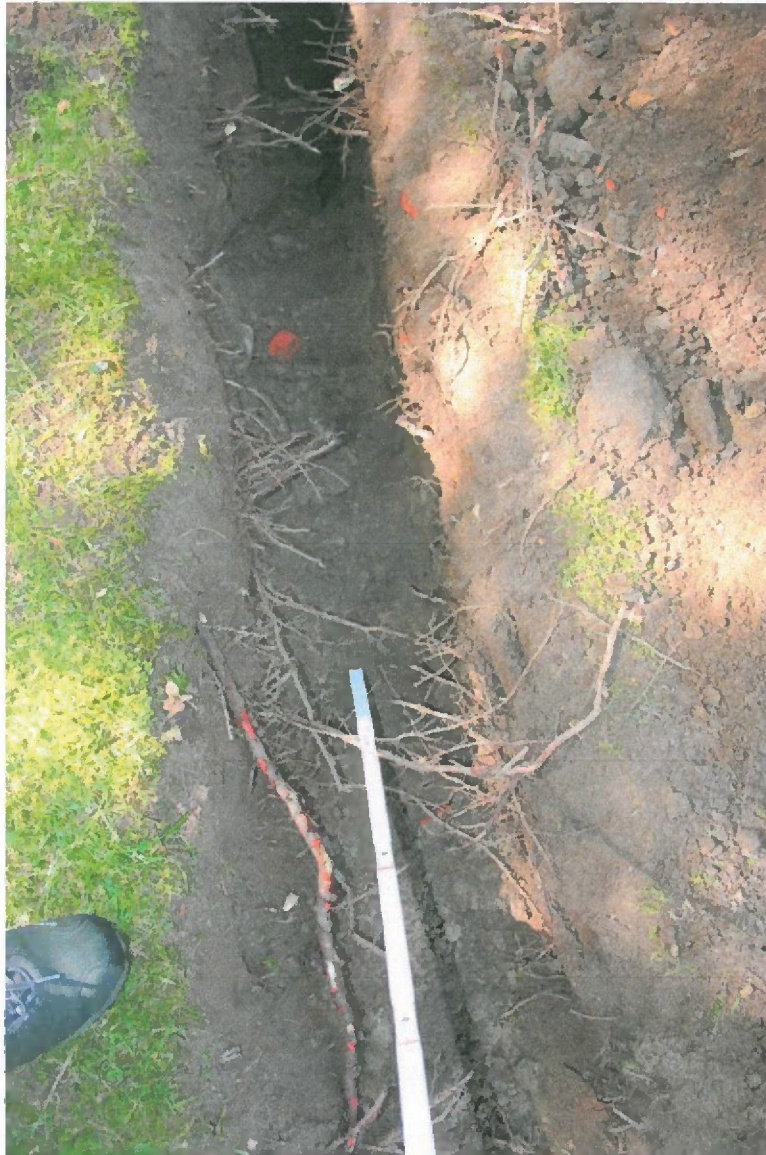
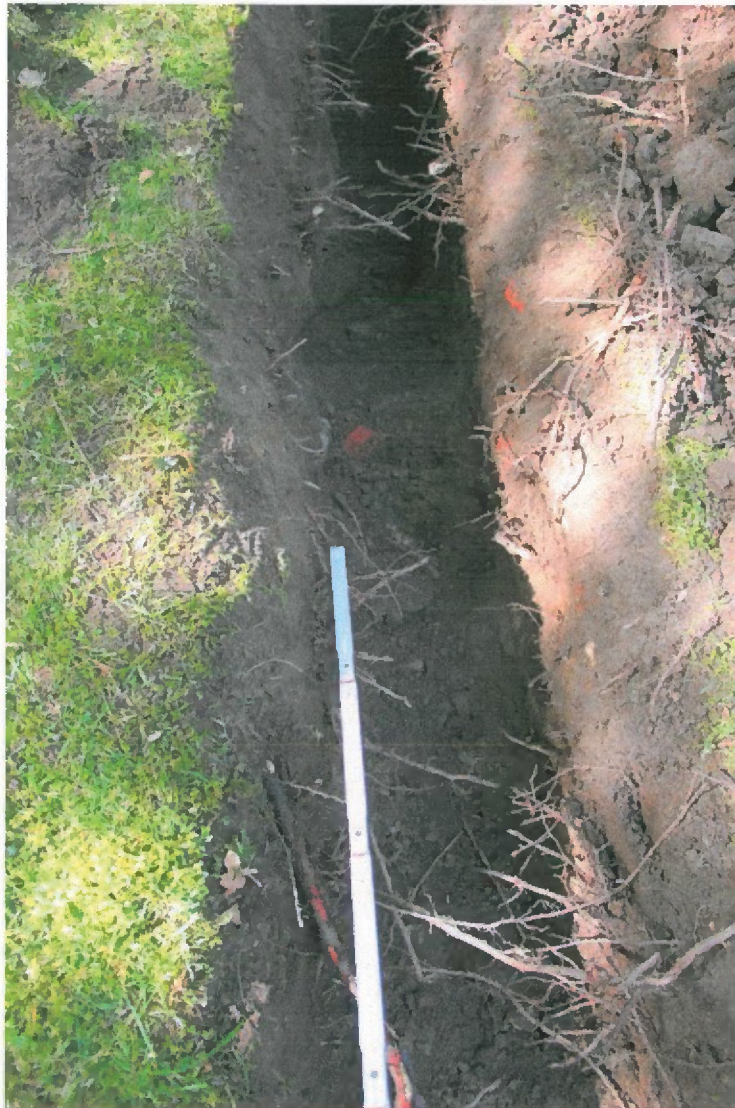
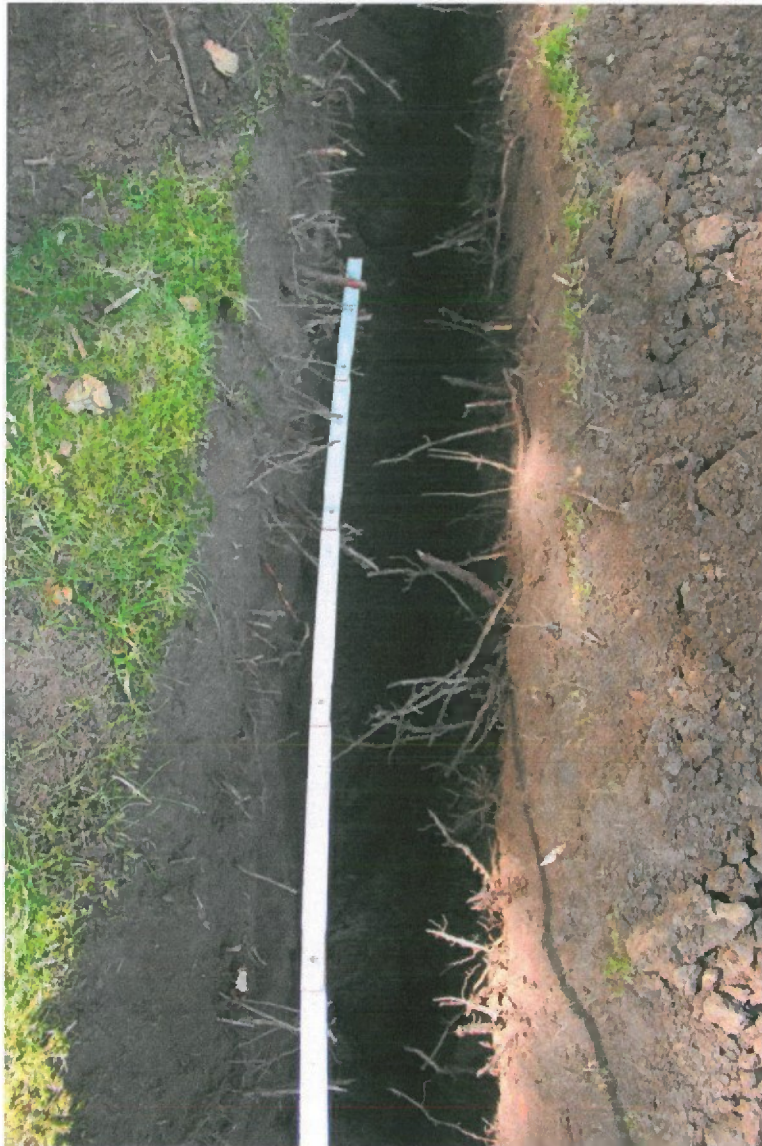
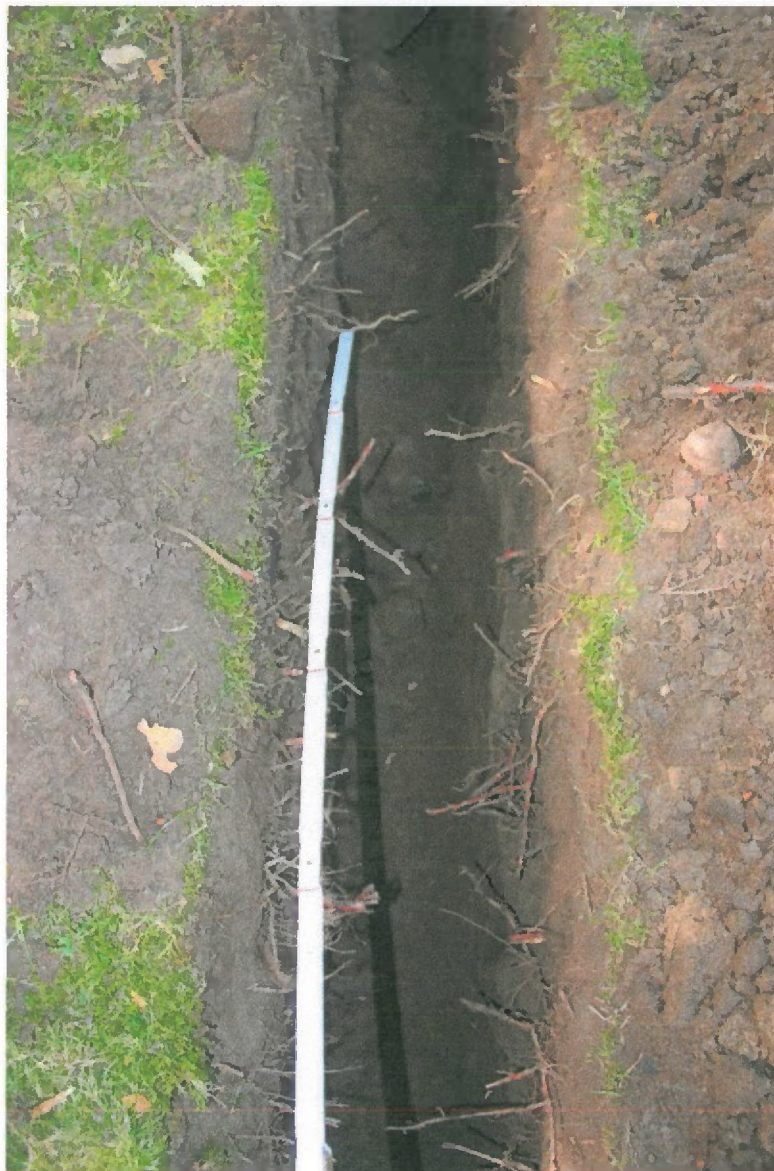
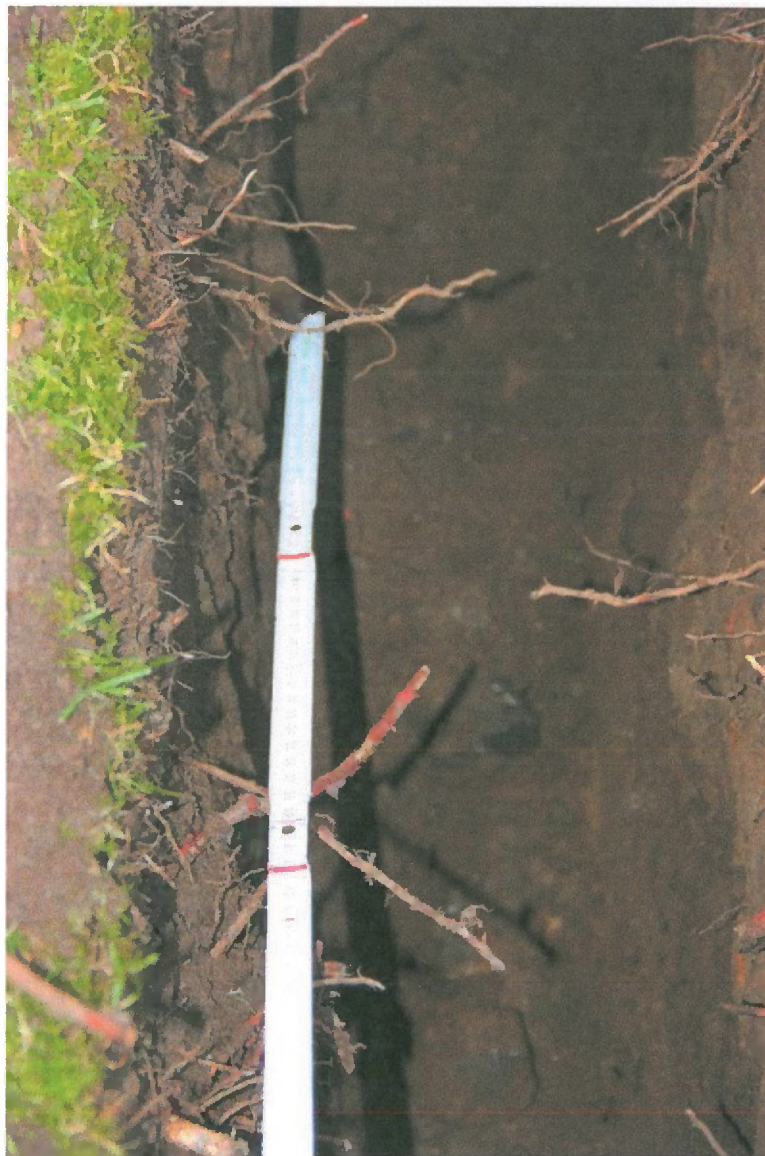
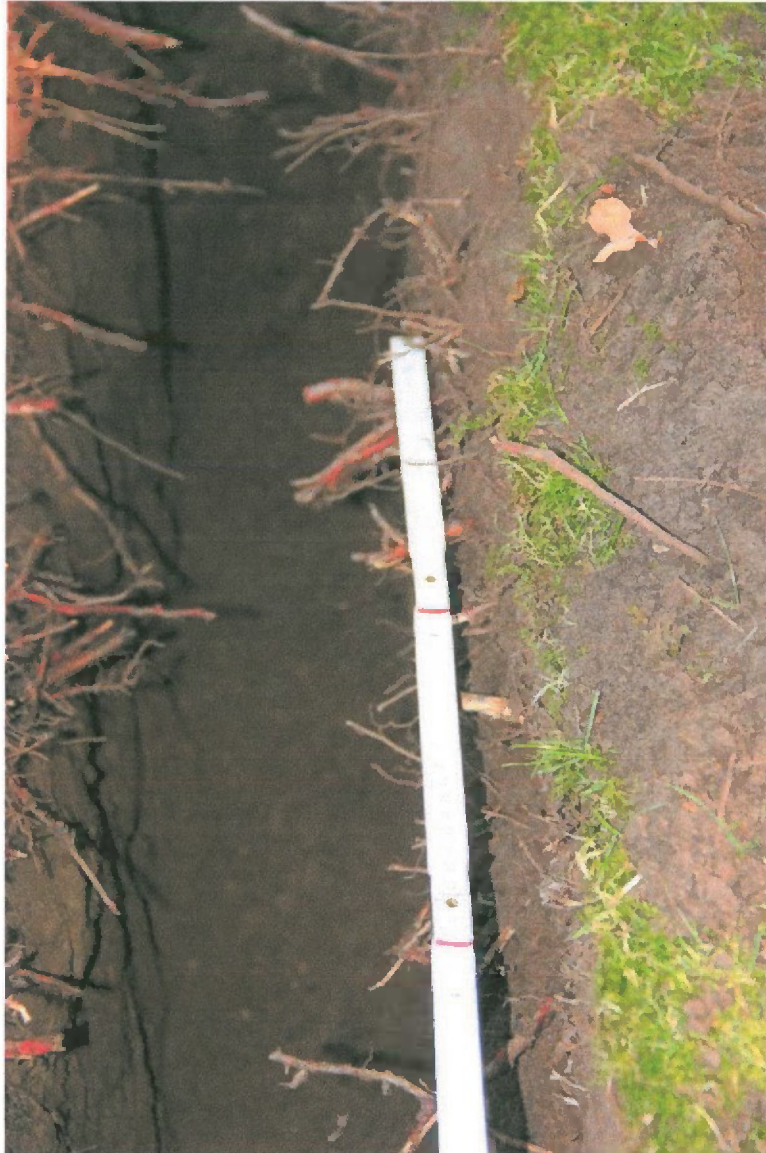
## Fein- und Schwachwurzeln in den Suchgräben

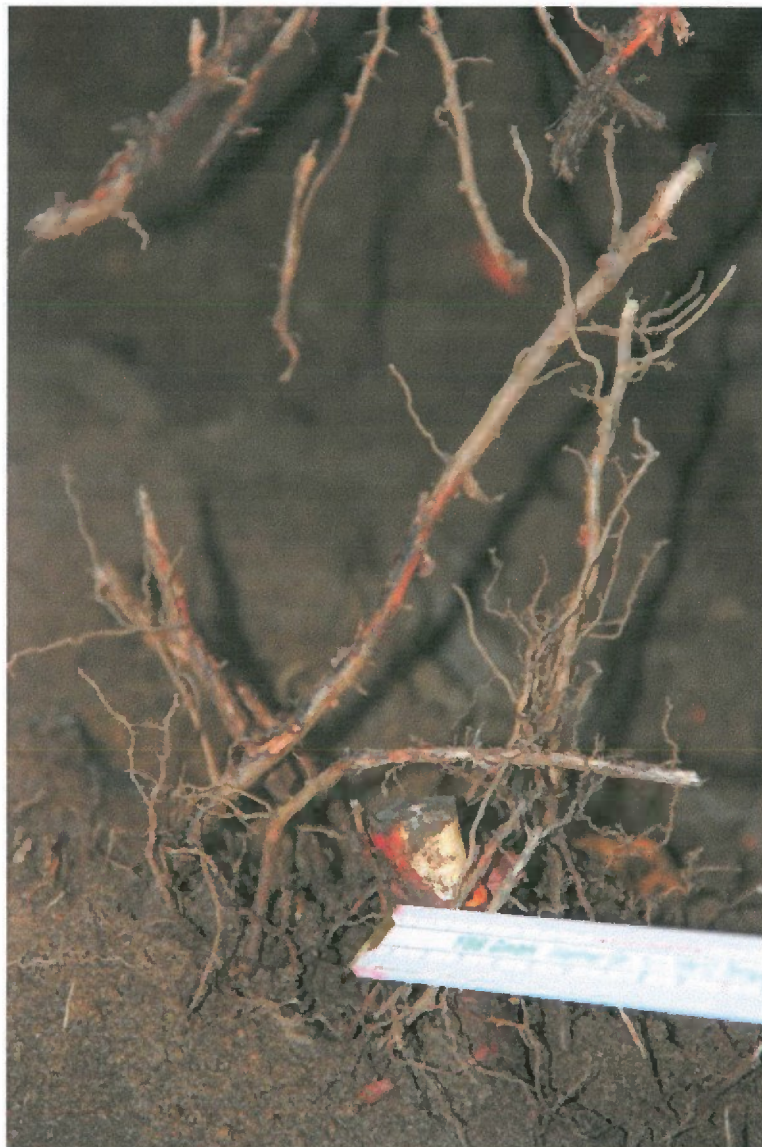
Abbildung 23

Innerhalb der inneren Grabenwand liegen nur einzelne Schwachwurzeln vor. Hier wurden drei Wurzeln mit einem Durchmesser von 2 cm aufgemessen (Abbildungen 23 bis 25).

Nachhaltig tragende Eichenwurzeln konnten in diesem Bereich nicht nachgewiesen werden.

erste 2 cm dicke Eichenwurzel

1. Der Kronentraufbereich der Stieleiche ist leicht anzuheben, nur und ausschließlich durch Einweisen und Vorgabe des Gutachters.
1. Unter Nutzung der bereits aufgedugenen Wurzelbereiche ist in beiden Teilgräben ein Wurzelvorhang einzubauen.  
Gleichzeitig ist eine wurzelfeste Folie entlang der gesamten Suchgräben bzw. der dann eingebauten Wurzelvorhänge bis zu 1,20 m Tiefe einzubauen. Diese schützt in den Folgejahren sowohl die Stieleiche vor erneuten Wurzelabtrennungen, als auch die Bauten vor einem Durchwurzeln und damit Zerstören.  
Auch bei diesen Arbeiten ist ein Arbeiten ohne Maschineneinsatz geboten.

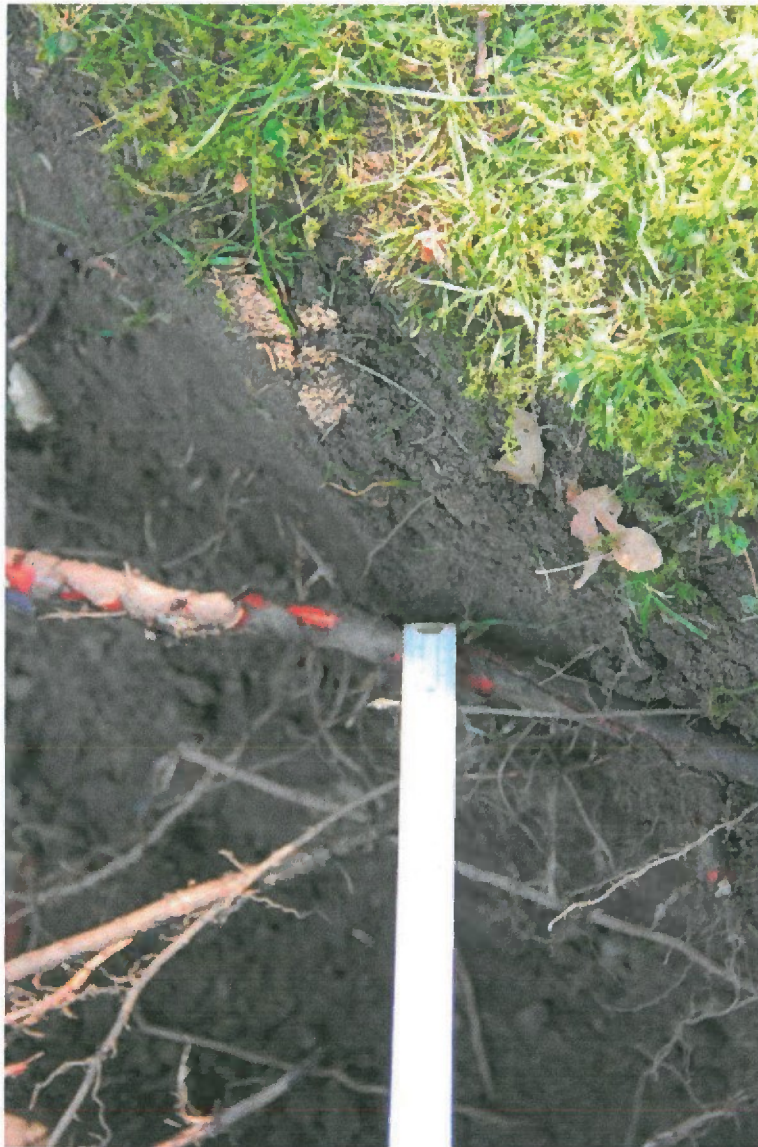
Abbildung 24

zweite 2 cm dicke Eichenwurzel

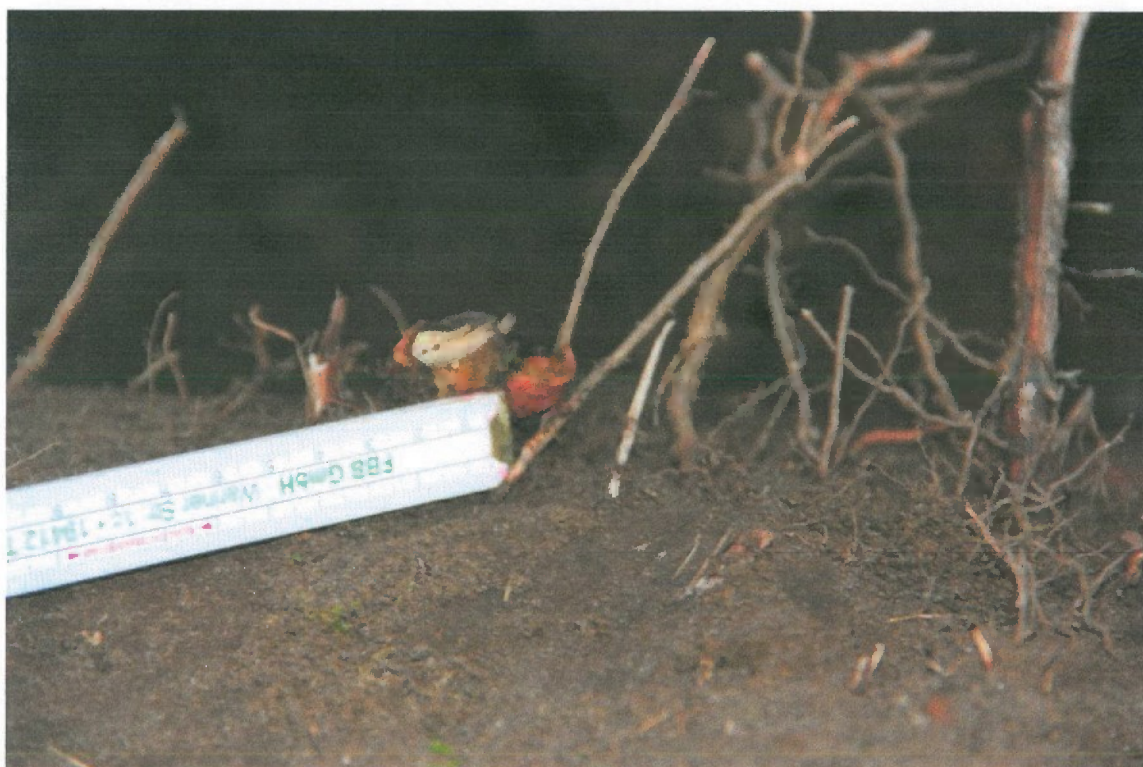
Abbildung 25

dritte 2 cm dicke Eichenwurzel
