Gartenbau-Ingenieur U. Thomsen

BAUMGUTACHTERLICHE STELLUNGNAHME

Stand 19.07.2016

Vogelweide 29/31, 22081 Hamburg

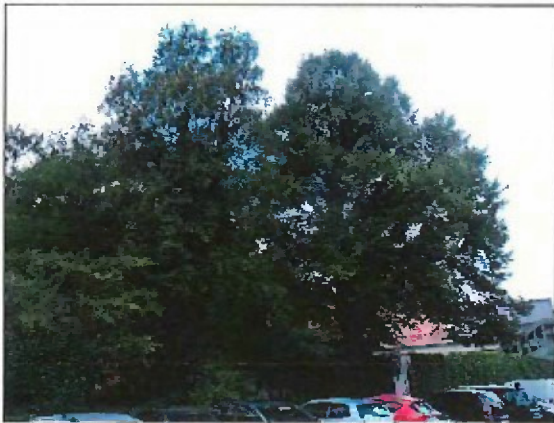
Abb.08: Baum-Nr. 9-10

9	<i>Tilia x vulgaris</i> , Holländische Linde	267 (beide Stämmlinge gemeinsam gemessen)	Krone: - Zwiesel Stamm: - 2-stämmig - Zwiesel (in ca 1,0m Höhe) - Eleubewuchs (Stamm nicht komplett einsichtbar)	1	15	Baumerhalt / Baumschutz	
10	<i>Acer campestre</i> , Feld-Ahorn	~170	Stamm: - Eleubewuchs (Stamm nicht komplett einsichtbar)	1	9	Baumerhalt / Baumschutz	
11	<i>Fagus sylvatica</i> , Rot-Buche	198	eine Gruppe bildend	1	18	Baumerhalt / Baumschutz	
12	<i>Fagus sylvatica</i> , Rot-Buche	154		1	18	Baumerhalt / Baumschutz	
13	<i>Fagus sylvatica</i> , Rot-Buche	158		1	18	Baumerhalt / Baumschutz	
14	<i>Fagus sylvatica</i> , Rot-Buche	215		1	19	Baumerhalt / Baumschutz	
15	<i>Larix decidua</i> , Lärche	154	-	1	14	Baumerhalt / Baumschutz	
16	<i>Acer pseudoplatanus</i> , Berg-Ahorn	120	-	1	11	Fällung (baubedingt)	
17	<i>Acer pseudoplatanus</i> , Berg-Ahorn	151	-	1	18	Fällung (baubedingt)	
18	<i>Catalpa bignonioides</i> , Weißdorn	63+65	Stamm: - 2-stämmig	1	6	Fällung (baubedingt)

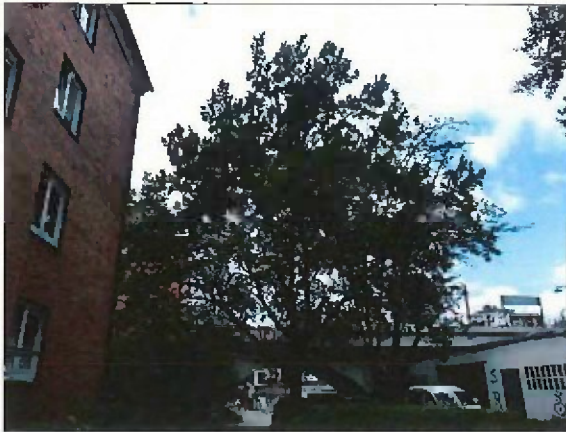
Abb.12: Baum-Nr. 19

19	<i>Quercus robur</i> , Stiel-Eiche	170	Krone: - Zwiesel - ausladende Äste/Kronenteile Stamm: - Asturzwunden	1	17	Baumerhalt / Baumschutz	
20	<i>Picea omorika</i> , Omorika-Fichte	81	Krone: - freigestellt	1	3	Baumerhalt / Baumschutz	
21	<i>Picea pungens</i> , Stech-Fichte	72	absterbend	3-4	5	Fällung (zustandsbedingt) umgehend	
22	<i>Acer pseudoplatanus</i> , Berg-Ahorn	247	Krone: - Totholz - Asturzwunden Stamm: - Asturzwunden (z.T. eingefüllt) - Zwiesel - 3-stämmiger Kronenaufbau - Versorgungsschalten Wurzel: - Gebüldenähe	1	13	Fällung (baubedingt)	
23	<i>Tilia x vulgaris</i> , Holländische Linde	190	Krone: - Totholz - absterbend Stamm: - Totholz - Rindenschaden - abgestorbene Rinde - Zwiesel - 3-stämmiger Kronenaufbau	3	11	Fällung (zustandsbedingt) da nicht entwicklungsfähig
