Restauratorische Voruntersuchung Ernst-Mantius-Straße 5, Hamburg Eingang / Treppenhaus

1 Einleitung

Das Treppenhaus des Wohngebäudes „Ernst- Mantius-Straße 5“ soll renoviert werden. Vorab sollte durch eine restauratorische Befundsicherung festgestellt werden, ob gegebenenfalls historisch relevante Farbfassungen und / oder Gestaltungssystemen (Erstfassung) erhalten sind. Es wurden im Sinne einer Voruntersuchung Freilegungsproben, Schichtentrepfen und / oder eine mikroskopische Musterung von entnommenen Proben an folgenden Bauteilen durchgeführt.

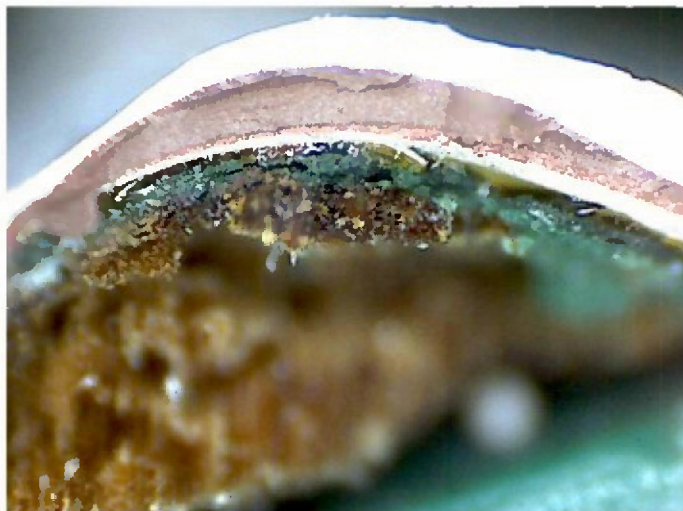
Hauseingangstür - außen

Zarge

Mikroaufnahme einer entnommenen Probe

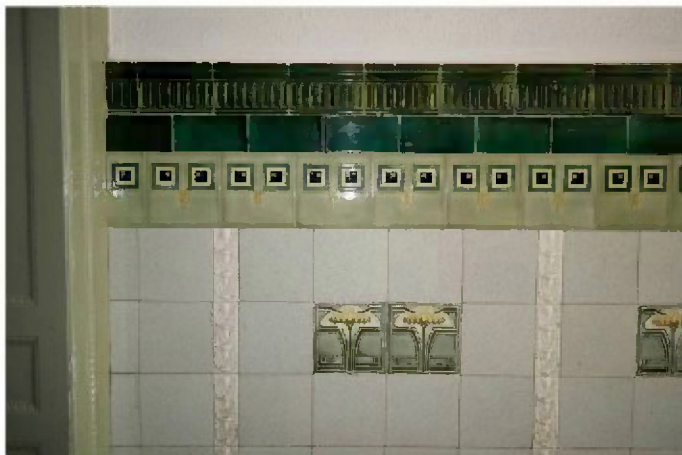
Entré - Fliesendekor

Konstruktivistischer oder geometrischer Jugendstil, mit letzten Anklängen an die florale Phase des Jugendstils.
