.....
**BAUHISTORISCHE UNTERSUCHUNG
UND BESTANDSDOKUMENTATION**
Fachwerkhaus Hütten 84 I Hamburg
.....

Projektbeschreibung

Objekt: Fachwerkhaus Hütten 84
Anschrift: 20355 Hamburg-Neustadt

Aufgabenstellung: Bauhistorische Untersuchung und Bestandsdokumentation

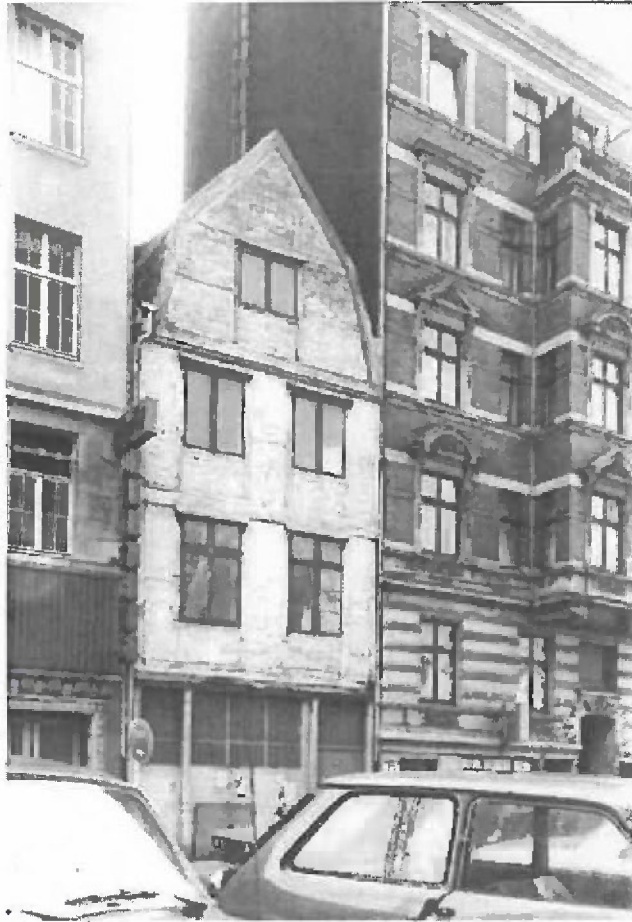
Abb. 10: Haus Hütten 84 am 20. April 1980 (Foto: Kulturbehörde Hamburg, Denkmalschutzamt).

Die Fenster im 1. und 2. OG sind jünger als die heute verbauten Fenster aus dem späten 19. Jahrhundert.

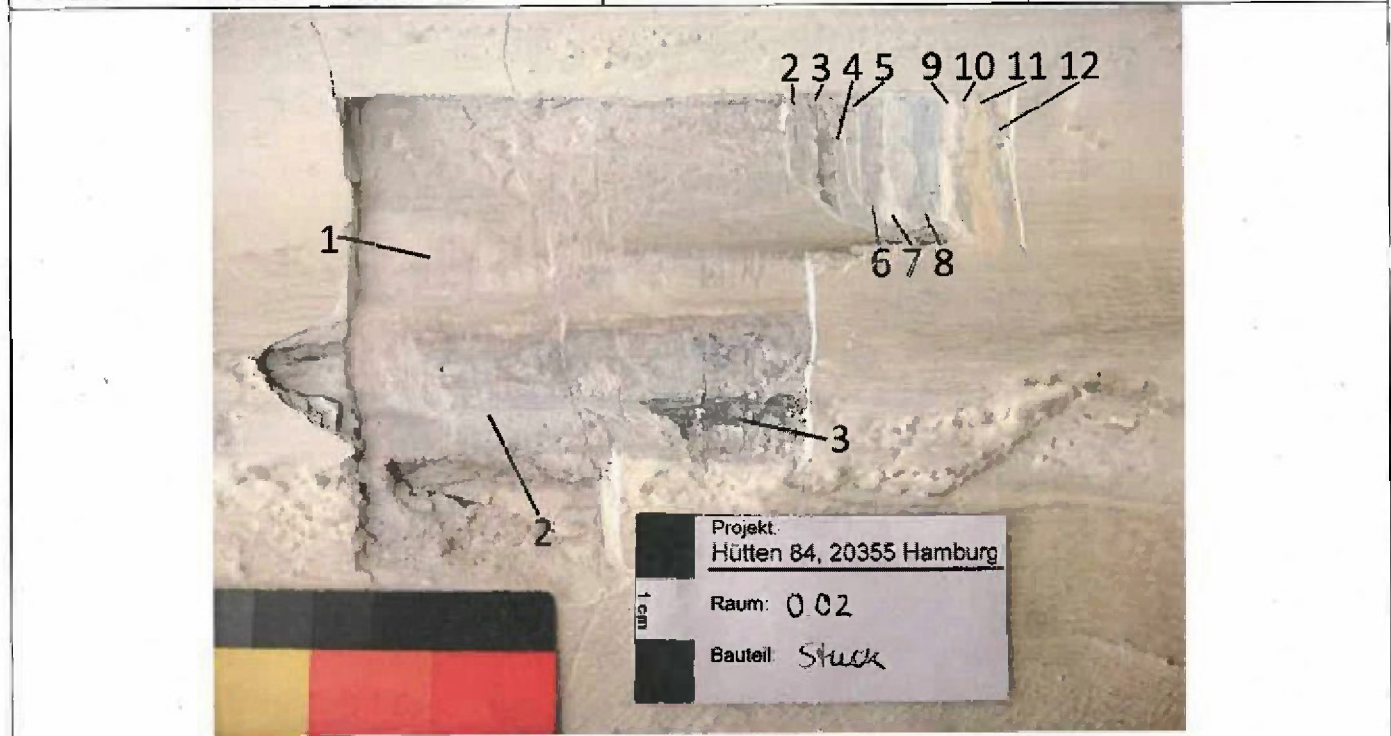
Ausführung	Bauforschung Nadine Behrmann	Hütten 84, 20355 Hamburg	Raum 0.02
Farbbefund- erhebung			
Bauteil	Stuckprofil EG		
Befund	0.02.1		
Erfassung	23 / 03 / 2017		
Bilddatei	R_0.02 DSC_01267.jpg

Fassungsabfolge auf dem Stuck.

Schicht	Beschreibung	Farbton	NCS – Zuordnung
0	Stuck		
1	Erstfassung, zweifarbig *Die Erstfassung* auf der Profilleiste ist optisch ermittelt, im Foto jedoch nicht darstellbar	Hohlkehle: gräulich	S 1002-Y
		Profilleiste: * hellbeige rötlich	S 1005-Y80R
2	verm. Leim/Kalkfassung, zweifarbig	Hohlkehle: hellgrau	S 1002-Y
		Profilleiste: graubraun	S 4005-Y50R
3	verm. Leim/Kalkfassung zweifarbig	Hohlkehle: blau-grau, kräftig	
		Stableiste: dunkelblau	
4	Farbschicht	hellblau	
5	Farbschicht	beige	
6	Farbschicht	hellblau/beige	
7	Farbschicht	weiß/gräulich	
8	Farbschicht	hellblau	
9	Farbschicht	weiß	
10	Farbschicht	grau	
11	Farbschicht	ocker, hell	
12	Farbschicht	hellgrau	
13-20	ca 7 weitere Schichten	weiß

Bei der Ansicht einer Probe sind ca 10 weitere Schichten nachweisbar. Insgesamt sind also ca 20 Schichten an dem Stuck im Treppenhaus nachweisbar.

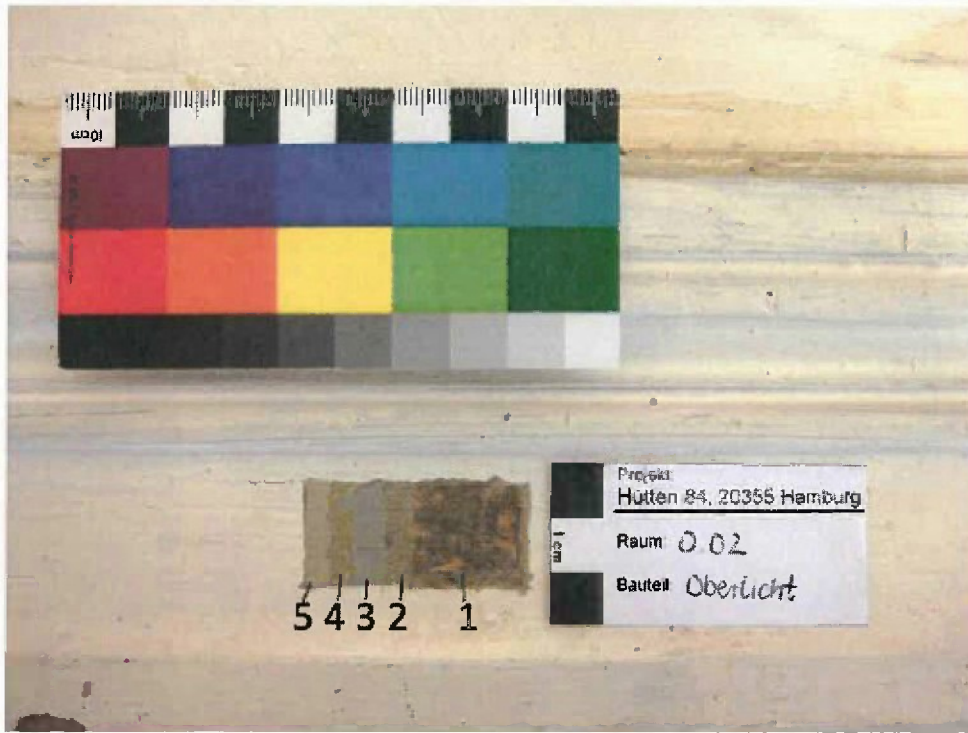
Ausführung	Bauforschung Nadine Behrmann	Hütten 84, 20355 Hamburg	Raum 0.02
Farbbefund- erhebung			
Bauteil	Oberlicht		
Befund	0.02.2		
Erfassung	23 / 03 / 2017		
Bilddatei	R_0.02 DSC_01270.jpg

Stratigrafie mit Eintragung der Fassungsabfolge auf dem Oberlicht.

Schicht	Beschreibung	Farbton	NCS – Zuordnung
0	Nadelholz		
1	Holz imitierende Fassung	Fondton: ocker	S 2020-Y30R
		Lasur: dunkelbraun	S 7010-Y30R
2	Farbschicht, ölhaltig	grau-grünlich	
3	Farbschicht, ölhaltig	grau-bläulich	
4	Farbschicht, ölhaltig	grün	
5	Farbschicht, verm. Alkydharzlack	hellbraun	
6	rezente Fassung	weiß

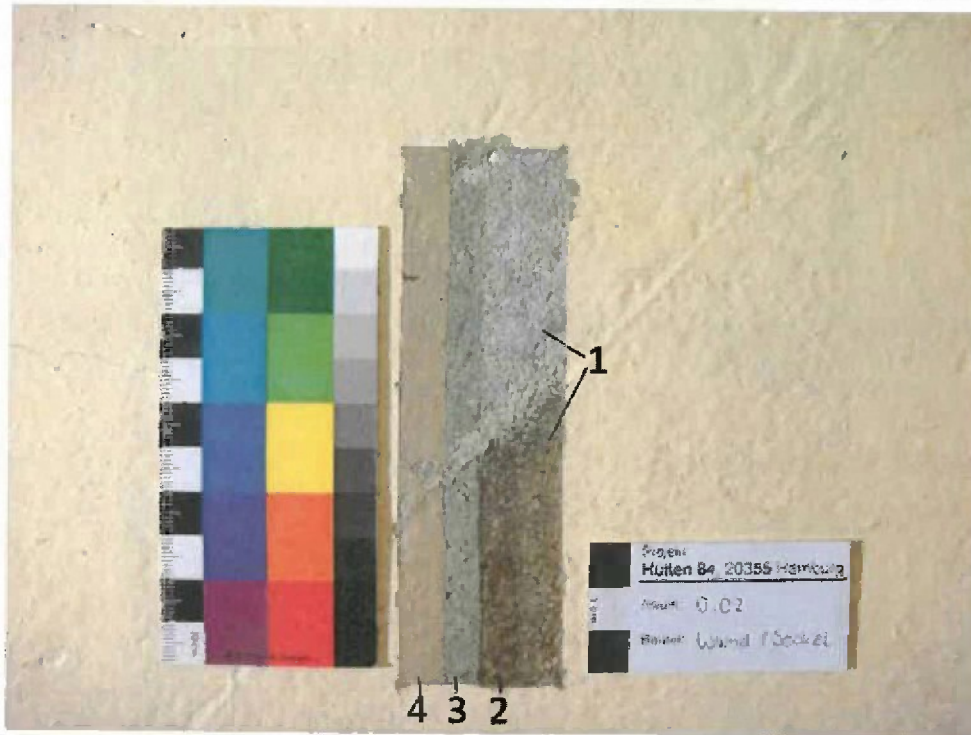
Ausführung	Farbforschung Nording Behrmann	Hütten 84, 20355 Hamburg	Raum 0.02
Farbbefunderhebung			
Bauteil	Wand/Sockel		
Befund	0.02.4		
Erfassung	23 / 03 / 2017		
Bilddatei	R_0.02 DSC_01263.jpg

Fassungsabfolge auf der Wand bzw. dem Sockel.

Schicht	Beschreibung	Farbton	NCS - Zuordnung	
0	Putz			
1	Erstfassung	Oberwand: blau/türkis	S 1015-B50G	
		Sockel grün-bräunlich	S 5020-G90Y	
		Begleitstrich schwarz	S 8502-B	
2		Oberwand blau/türkis	S 1015-B50G	
		Sockel dunkelbraun	S 6020-Y40R	
		Begleitstrich schwarz		
3	Oberwand und Sockel	grün		
4	Oberwand und Sockel	hellbraun

An der Wand zu Raum 0.03 sind weniger Farbschichten nachweisbar als an der Außenwand.

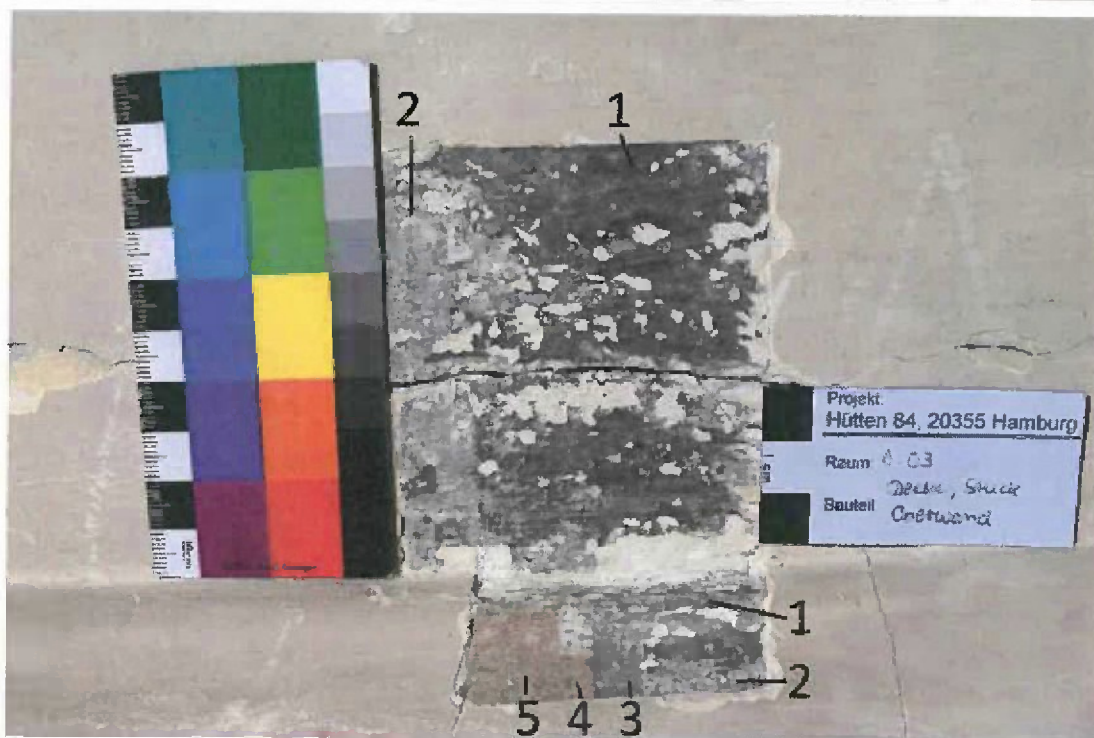
Bauteil	Deckenfläche/Stuckprofil		
Befund	0.03.1		
Erfassung	23 / 03 / 2017		
Bilddatei	R_0.03 DSC_0091.jpg

Fassungsabfolge auf dem Stuck.

Schicht	Beschreibung	Farbton	NCS - Zuordnung
0	Putz/Stuck		
1	Erstfassung	schwarz/dunkelblau	S 7500N

Insgesamt sind ca 15 Farbschichten auf dem Stuckprofil nachweisbar. Weniger Schichten also, als am Stuck im Raum 0.02 vorhanden sind.

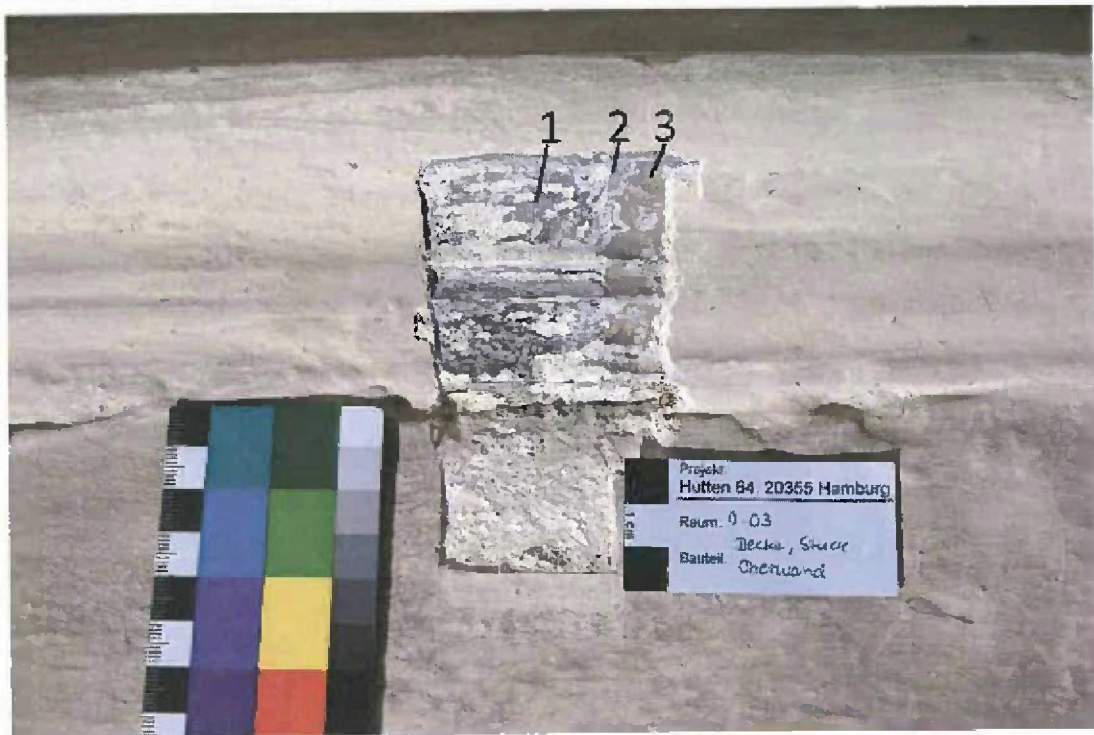
Ausführung	Bauforschung Nadine Behrmann [REDACTED]	Hütten 84, 20355 Hamburg	Raum 0.03
Farbbefunderhebung	[REDACTED]	[REDACTED]	[REDACTED]
Bauteil	Stuckprofil / Oberwand		
Befund	0.03.2		
Erfassung	23 / 03 / 2017		
Bilddatei	R_0.03 DSC_0088.jpg

Fassungsabfolge auf dem Stuck.

Schicht	Beschreibung	Farbton	NCS - Zuordnung
0	Putz/Stuck		
1		schwarz/dunkelblau	S 7500N [REDACTED]
2		hellblau	S 1005-R80B [REDACTED]
3		mittelblau	S 4010-R90B [REDACTED]
4		blau	
5		braun	S 4020-Y40R [REDACTED]

Auf der Oberwand konnten keine Fassungschichten nachgewiesen werden, da diese nachträglich überarbeitet wurde.

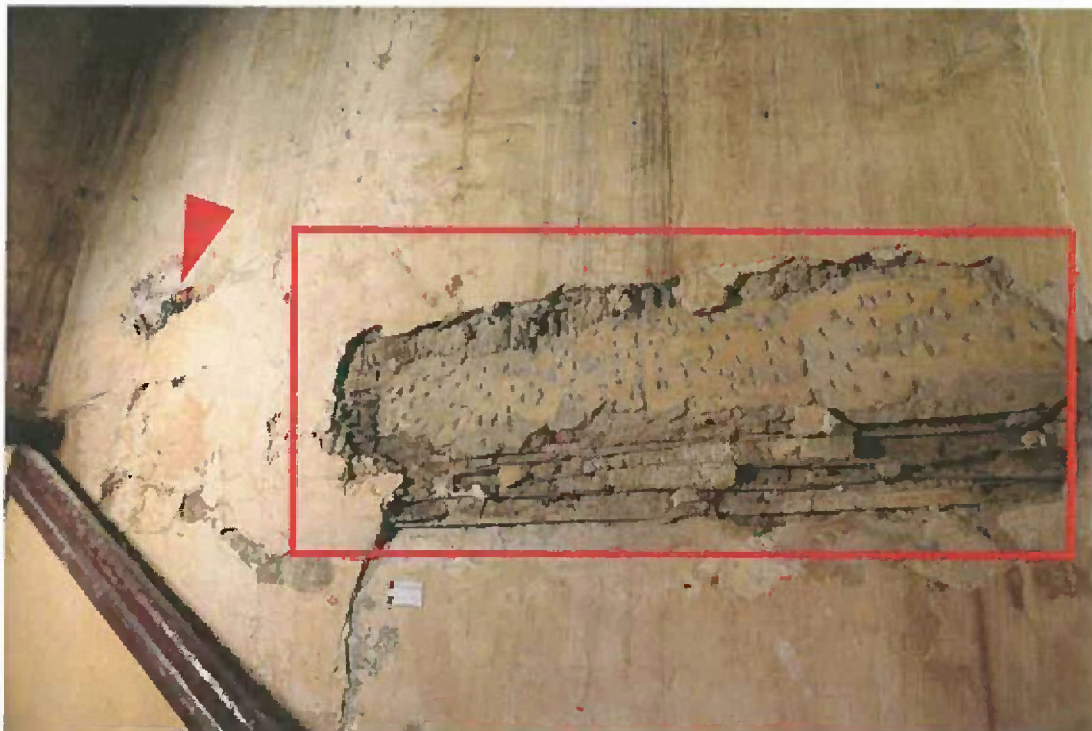
Ebene	1.OG		
Raum	1.01		
Erfassung	23 / 03 / 2017		
Bilddatei	Übersicht Befunde R 1.01.jpg

Übersicht der erfolgten Befundsnitte im Treppenhaus (Raum 1.01) des ersten Obergeschosses.

An der mit dem Pfeil markierten Stelle der Wandfläche sind unterhalb dieser Putzebene Ziegel mit einer Tüncheschicht erkennbar.

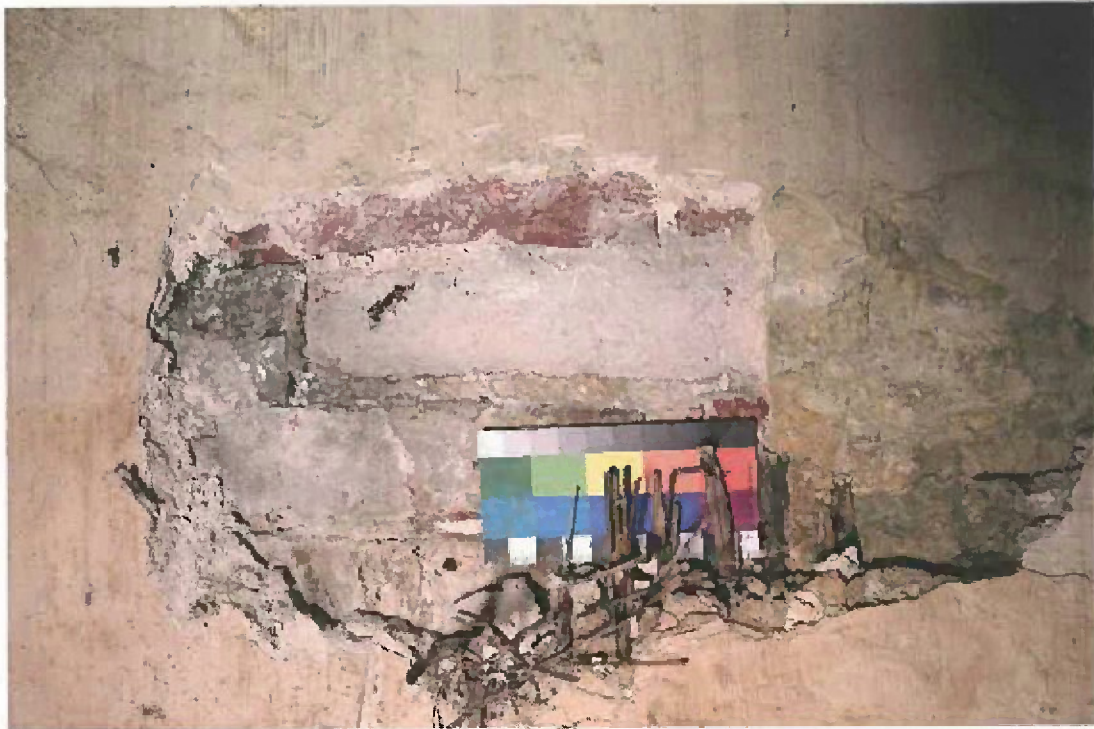
Bauteil	Wand a, Ziegel		
Befund	1.01.1		
Erfassung	23 / 03 / 2017		
Bilddatei	R 1.01 DSC_0083.jpg

Fassungsabfolge auf dem Gedach der Wand a, Raum 1.01.

Schicht	Beschreibung	Farbton	NCS – Zuordnung
0	Ziegel		
1	Tünche, Erstfassung	grau	S 1502-Y

Direkt auf den bauzeitlichen Ziegeln der Wand ist eine hellgraue Tüncheschicht nachzuweisen. Möglicherweise war Wand a bauzeitlich nicht verputzt, sondern die Ziegel lediglich getüncht.

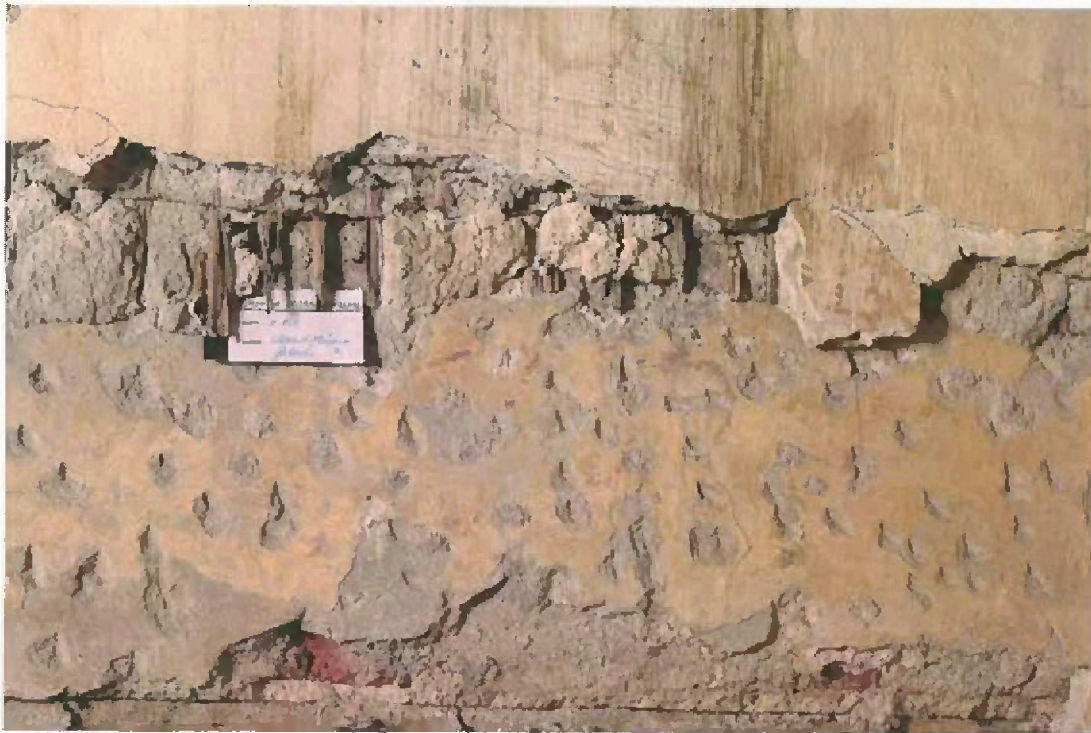
Bauteil	Wand a		
Befund	1.01.1		
Erfassung	23 / 03 / 2017		
Bilddatei	1.01 DSC_0070.jpg

Detailaufnahme der Befundfläche mit roter Linienführung oberhalb des Riegels

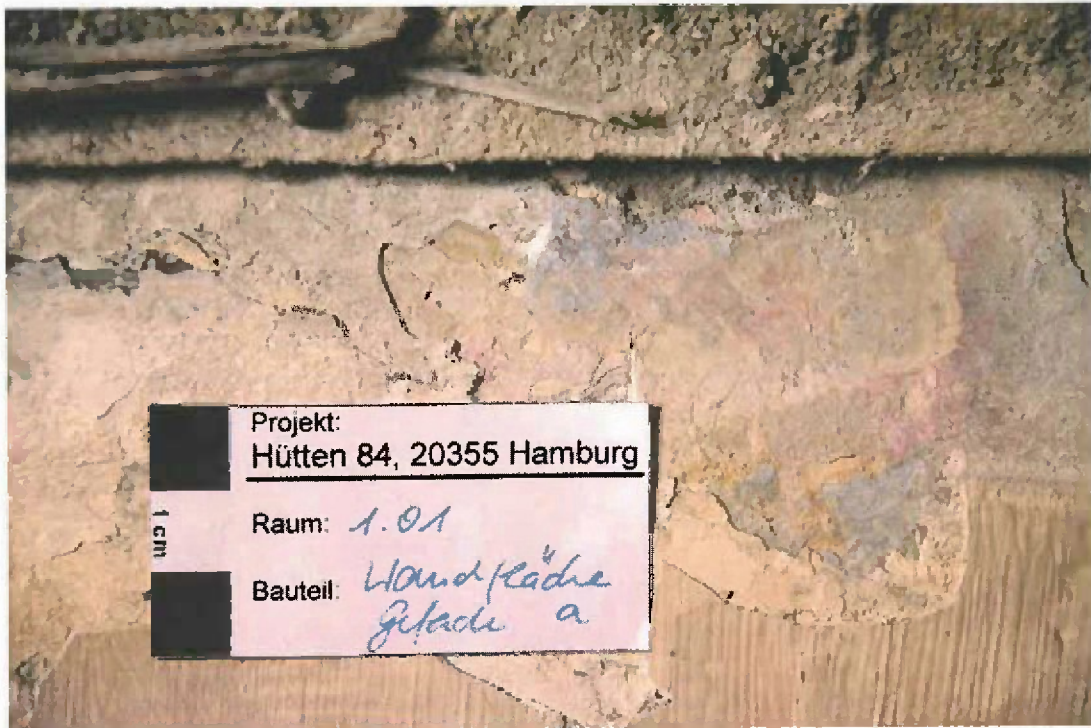
Bauteil	Wand a		
Befund	1.01.1		
Erfassung	23 / 03 / 2017		
Bilddatei	R 1.01 DSC_0074.jpg

Detailaufnahme der Befundfläche mit Tünchschichten unterhalb des Riegels

Schicht	Beschreibung	Farbton	NCS - Zuordnung
0	Ziegel		
1	Tünche, Erstfassung	grau	S 1502-Y

Es zeigen sich eine Vielzahl von Tüncheschichten in Pastelltönen.
An dieser Stelle wurde eine Probe entnommen und anschließend mikroskopisch untersucht.

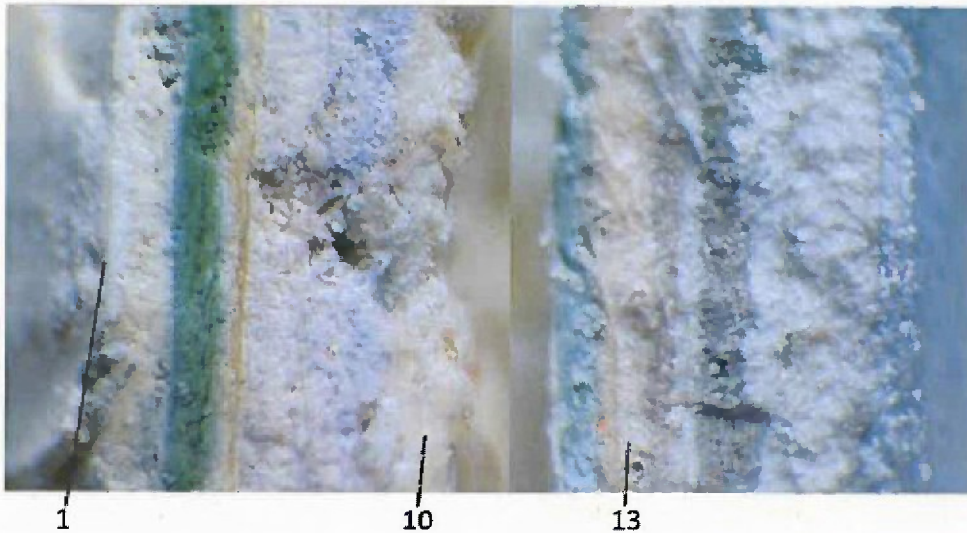
Ausführung	Bauforschung Nadine Behrmann [REDACTED]	Hütten 84, 20355 Hamburg	Raum 1.01
Farbbefund- erhebung	[REDACTED]	 	 
Bauteil	Wand a		
Befund	1.01.1		
Erfassung	23 / 03 / 2017		
Bilddatei	P7_Wand a Raum 1.01.jpg

Mikroskopaufnahme der vor Ort entnommenen Probe.

Der linke Ausschnitt zeigt die älteren Farbschichten des unteren Bereichs der Wand a (R 1.01).
 Nach rechts hin verjüngen sich die Schichten. Es sind ca 20 Schichten nachweisbar.
 Als erste Schicht ist ein heller Grauton erkennbar, welcher die optische Erfassung der Erstfassung bestätigt.

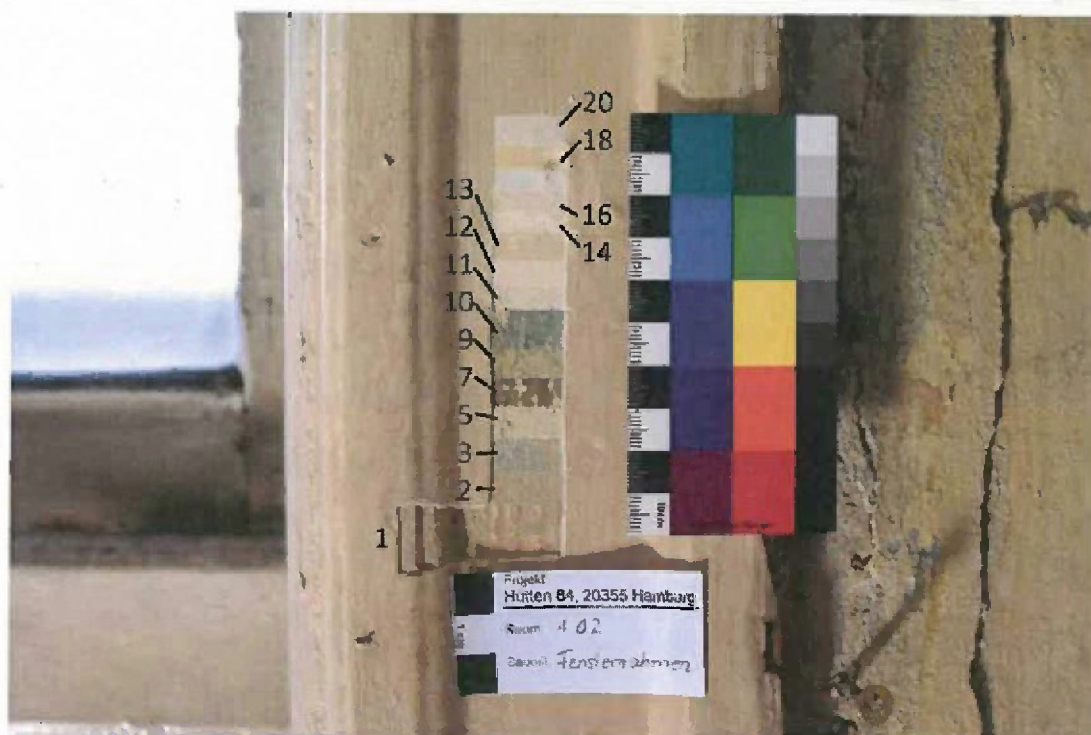
Ausführung	Bauforschung Nadine Behrmann	Hütten 84, 20355 Hamburg	Raum 1.02
Farbbefunderhebung			
Bauteil	Fensterrahmen F7		
Befund	1.02.1		
Erfassung	22 / 03 / 2017		
Bilddatei	R_1.02 DSC_0005.jpg

Fassungsabfolge auf der Fensterverkleidung

Schicht	Beschreibung	Farbton	NCS – Zuordnung
0	Holz		
1	Erstfassung, ölhaltiges Bindemittel	hellgrau	S 1515-B90Y
2	Farbschicht, ölhaltiges Bindemittel	ocker	
3	etwas dunklere Schicht aufliegend	blaugrau	
4,5,6	Farbschichten in ähnlicher Abtönung	weiß	
7,8	Farbschichten in ähnlicher Abtönung	braun	
9	Farbschicht	hellgrün	
10	Farbschicht	blaugrün	
11,12	Farbschichten in ähnlicher Abtönung	weiß	
13	Farbschicht	ocker	
14	Farbschicht	weiß	
15,16	Farbschichten in ähnlicher Abtönung	ocker	
17	Farbschicht	hellgrau	
18	Farbschicht	ocker	
19,20,21	Farbschichten in ähnlicher Abtönung	weiß	
Anmerkung

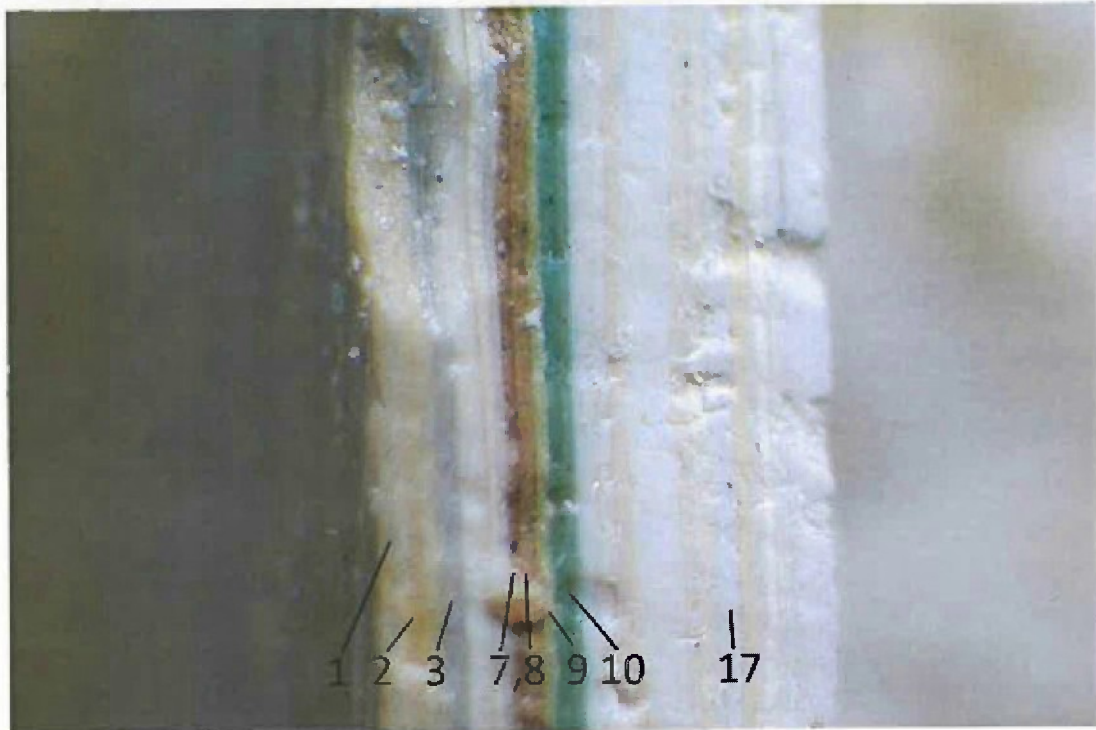
Ausführung	Bauforschung Nadine Behrmann [REDACTED]	Hütten 84, 20355 Hamburg	Raum 1.02
Farbbefund- erhebung	[REDACTED]	[REDACTED]	[REDACTED]
Bauteil	Fensterrahmen F7		
Befund	1.02.1		
Erfassung	22 / 03 / 2017		
Bilddatei	P1_Fensterverkleidung F7 Raum 1.01.jpg

Mikroskopaufnahme der vor Ort entnommenen Probe der Fensterverkleidung.

Die vor Ort entnommene Probe bestätigt den stratigraphischen Aufbau der Schichten.
Insgesamt können 21 Schichten bestätigt werden.

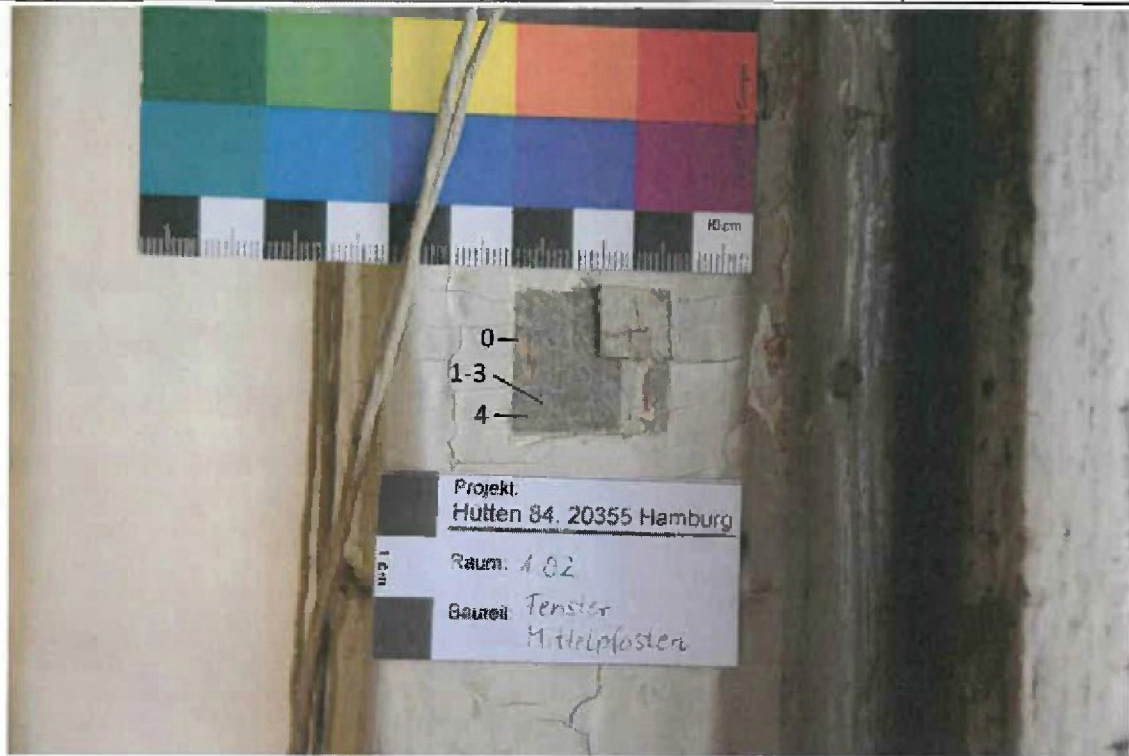
Ausführung	Bauforschung Nadine Behrmann	Hütten 84, 20355 Hamburg	Raum 1.02
Farbbefund- erhebung			
Bauteil	Fenster, Mittelposten F6		
Befund	1.02.2		
Erfassung	22 / 03 / 2017		
Bilddatei	R_1.02 DSC_0011.jpg

Fassungsabfolge auf dem Mittelposten des Fensters F6.

Schicht	Beschreibung	Farbton	NCS – Zuordnung
0	Holz		
1	Erstfassung	hellgrau	S 2502-G
2	Farbschicht, ölhaltig	grau-grünlich	
3	Farbschicht	mittelgrau	
4	Farbschicht	dunkelgrau	S 5502-G
5	Erstfassung bei der Fensterverkleidung F7	grau-grünlich	
6-26	Farbschichtenfolge überwiegend analog zur Fensterbekleidung

Der Mittelposten des Fensters F6 weist eindeutig mehr Farbschichten auf als die Fensterverkleidung auf.

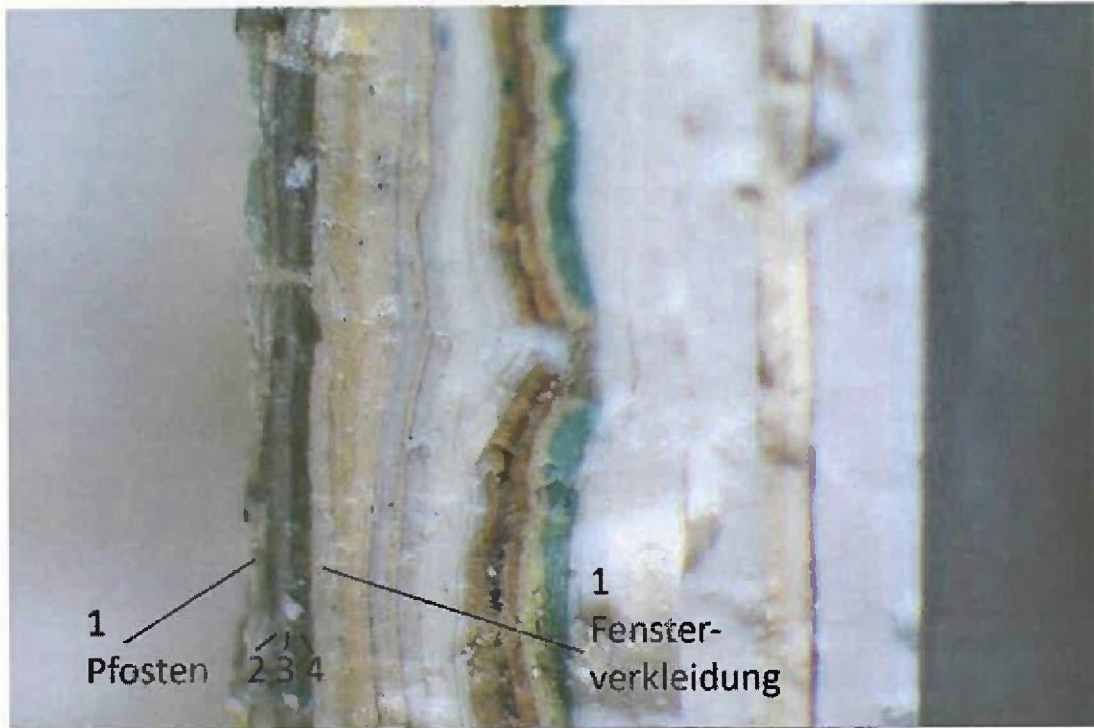
Ausführung	Bauforschung Nadine Behrmann [REDACTED]	Hütten 84, 20355 Hamburg	Raum 1.02
Farbbefund- erhebung	[REDACTED]	[REDACTED]	[REDACTED]
Bauteil	Fenster, Mittelposten F6		
Befund	1.02.2		
Erfassung	22 / 03 / 2017		
Bilddatei	P2_Mittelposten F6 Raum 1.01.jpg

Mikroskopaufnahme der vor Ort entnommenen Probe des Pfosten mit Eintragung der Erstfassungsebene der Bekleidung in Schicht 5.

Auf dem Mittelposten befinden sich insgesamt ca 26 Schichten.

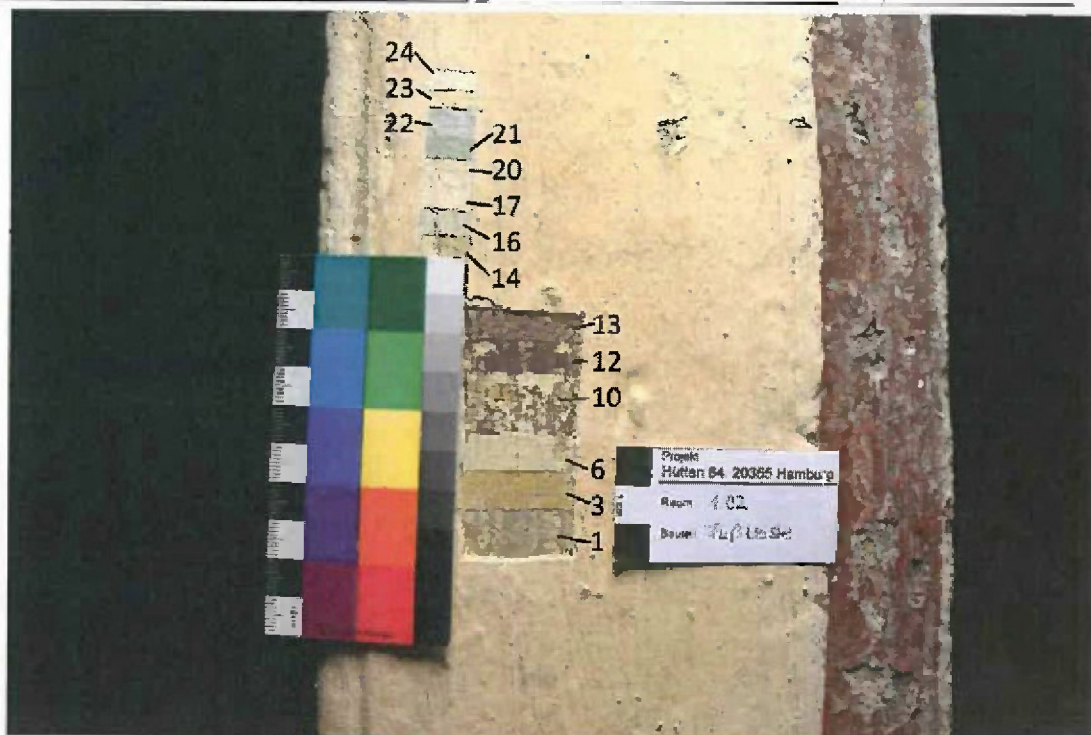
Ausführung	Bauforschung, Nadine Behrmann	Hütten 84, 20355 Hamburg	Raum 1.02
Farbbefund- erhebung			
Bauteil	Fußleiste		
Befund	1.02.3		
Erfassung	23 / 03 / 2017		
Bilddatei	R 1.02 DSC_0033.jpg

Fassungsabfolge auf der Fußleiste.

Schicht	Beschreibung	Farbton	NCS – Zuordnung
0	Holz		
1	Erstfassung	grau	S 3502-G
2		beige	
3	Farbschicht mit Duktus	ocker	
4		ocker hell	
5		hellbraun	
6,7,8,9	Farbschichten in ähnlicher Abtönung	weiß	
10	dickschichtig	hellbraun	
11		schwarz	
12		rotbraun	
13		mittelbraun	
14		grau-grünlich	
15,16,17	Farbschichten in ähnlicher Abtönung	weiß	
18		ocker	
19,20	Farbschichten in ähnlicher Abtönung	weiß	
21		hellgrün	
22		hellblau	
23		ocker hell	
24		weiß	
25	rezente Fassung	hellgelb

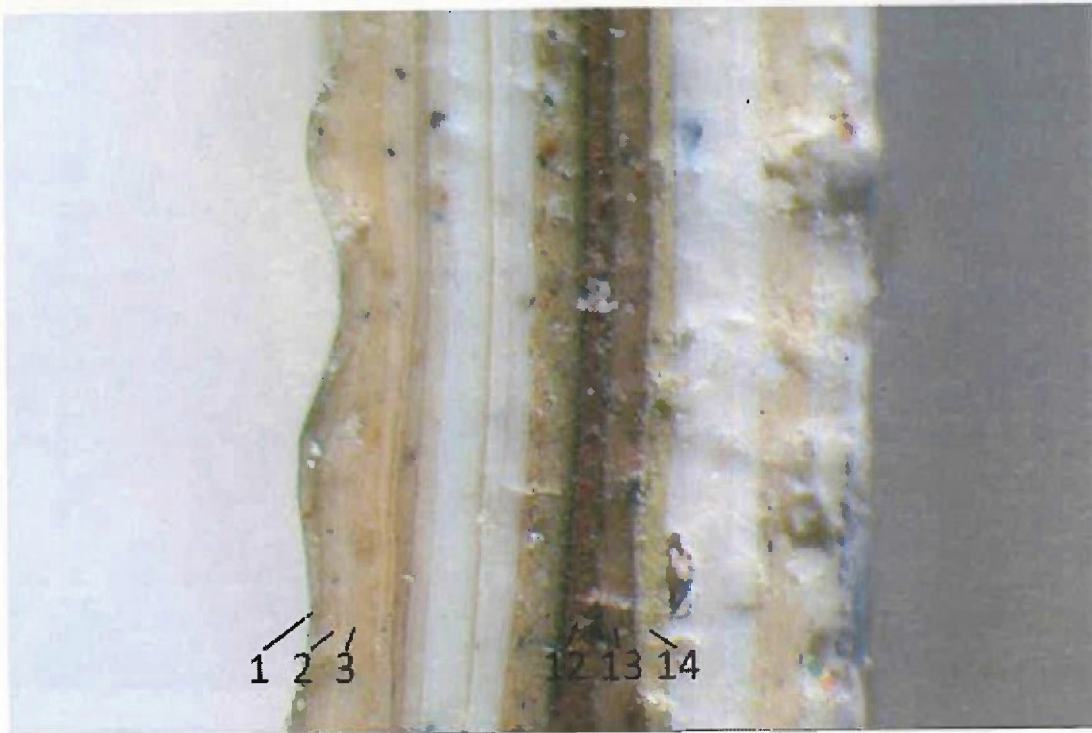
Ausführung	Bauforschung Nadine Behrmann [REDACTED]	Hütten 84, 20355 Hamburg	Raum 1.02
Farbbefund- erhebung	[REDACTED]	[REDACTED]	[REDACTED]
Bauteil	Fußleiste		
Befund	1.02.3		
Erfassung	23 / 03 / 2017		
Bilddatei	P4_Fußleiste Raum 1.02.jpg

Mikroskopaufnahme der vor Ort entnommenen Probe

Insgesamt konnten auf der Probe 20 Schichten nachgewiesen werden. Die Schichten 22-25 sind in dieser Probe nicht abgebildet.

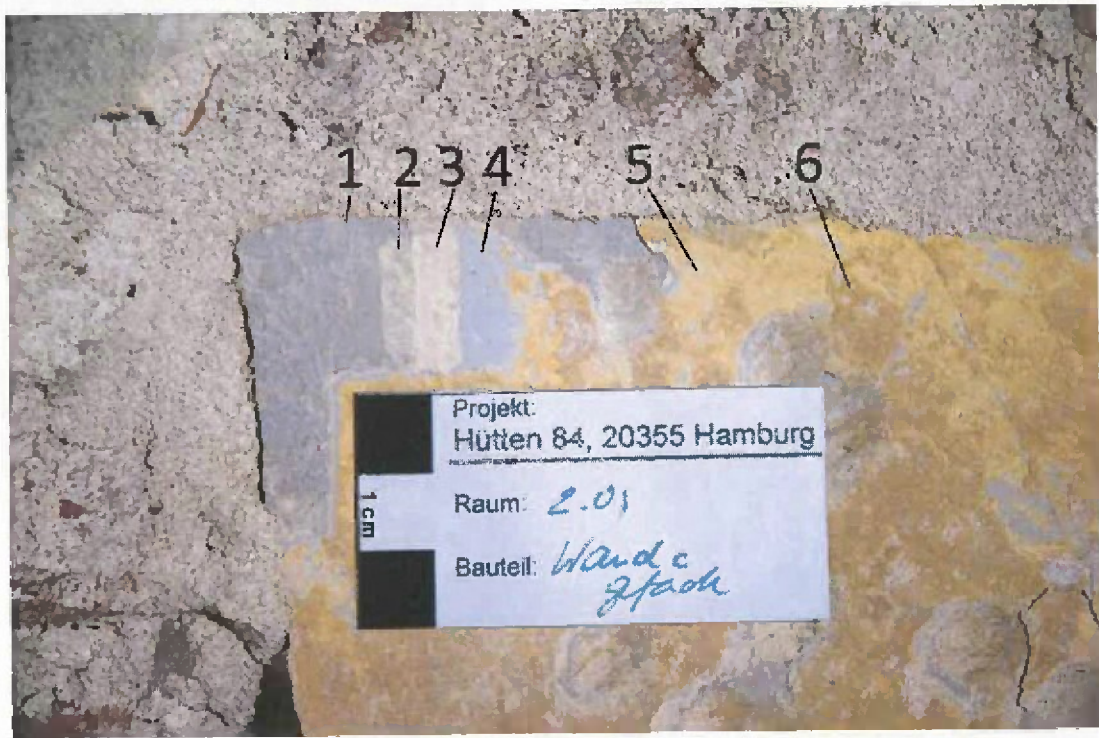
Bauteil	Gefach Wand c		
Befund	2.01.1		
Erfassung	23 / 03 / 2017		
Bilddatei	R_2.01 DSC_0053.jpg

Fassungsabfolge auf dem Gefach der Wand c, Raum 2.01.

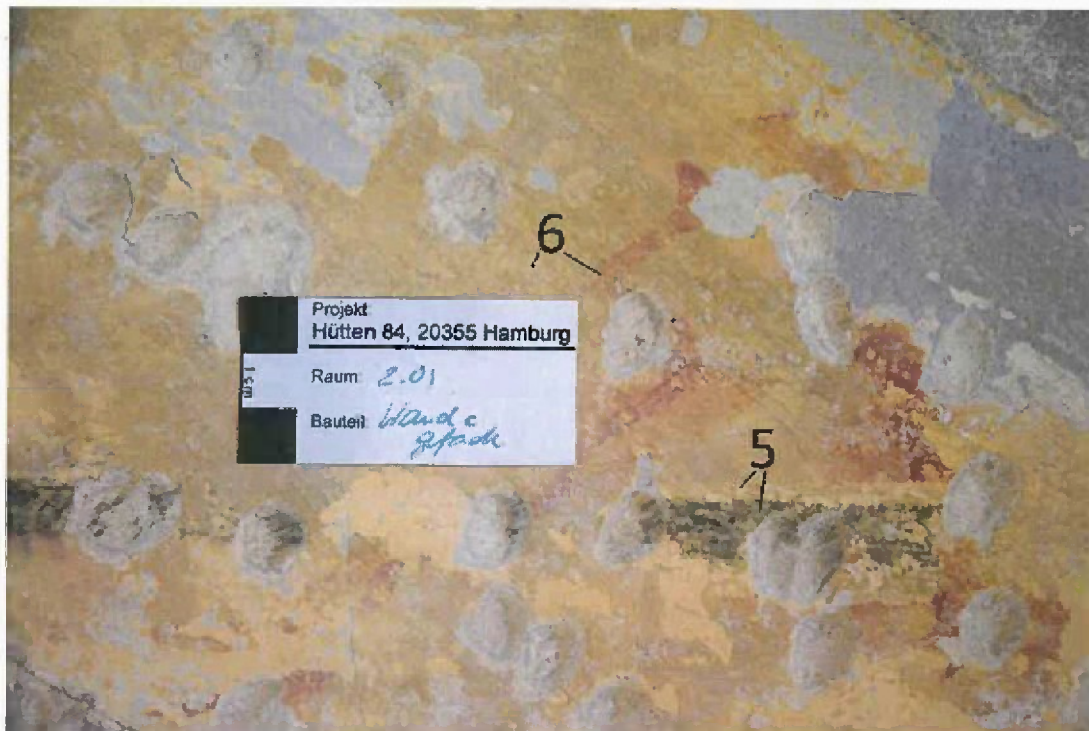
Ausführung	Bauforschung Nadine Behrmann	Hütten 84, 20355 Hamburg	Raum 2.01
Farbbefund- erhebung			 
Bauteil	Gefach Wand c		
Befund	2.01.1		
Erfassung	23 / 03 / 2017		
Bilddatei	R_2.01 DSC_0056.jpg

Fassungsabfolge auf dem Gefach der Wand c, Raum 2.01.

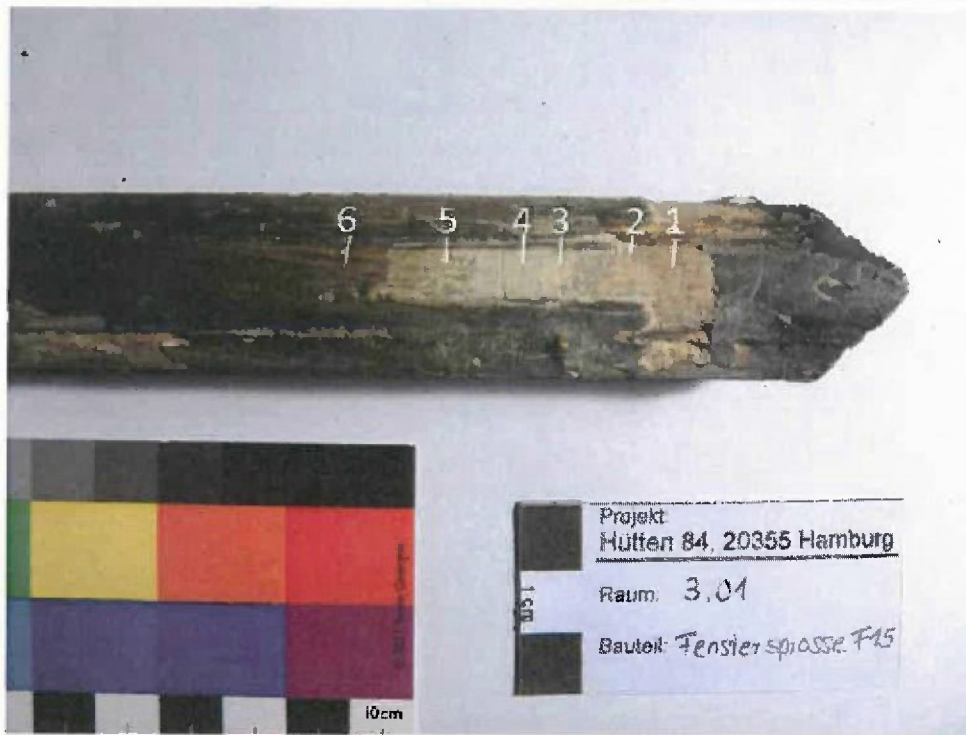
Ausführung	Bauforschung Nadine Behrmann	Hütten 84, 20355 Hamburg	Raum 3.01
Farbbefunderhebung			
Bauteil	Fenstersprosse F15 Wand a		
Befund	3.01.1		
Erfassung	22 / 03 / 2017		
Bilddatei	R_3.01 DSC_0021.jpg

Fassungsabfolge auf der Fenstersprosse.

Ab der 6. Fassung existieren keine jüngeren Lackschichten mehr, alle Fassungen wurden vermutlich mit Ölfarbe oder einer Öltempera aufgetragen.

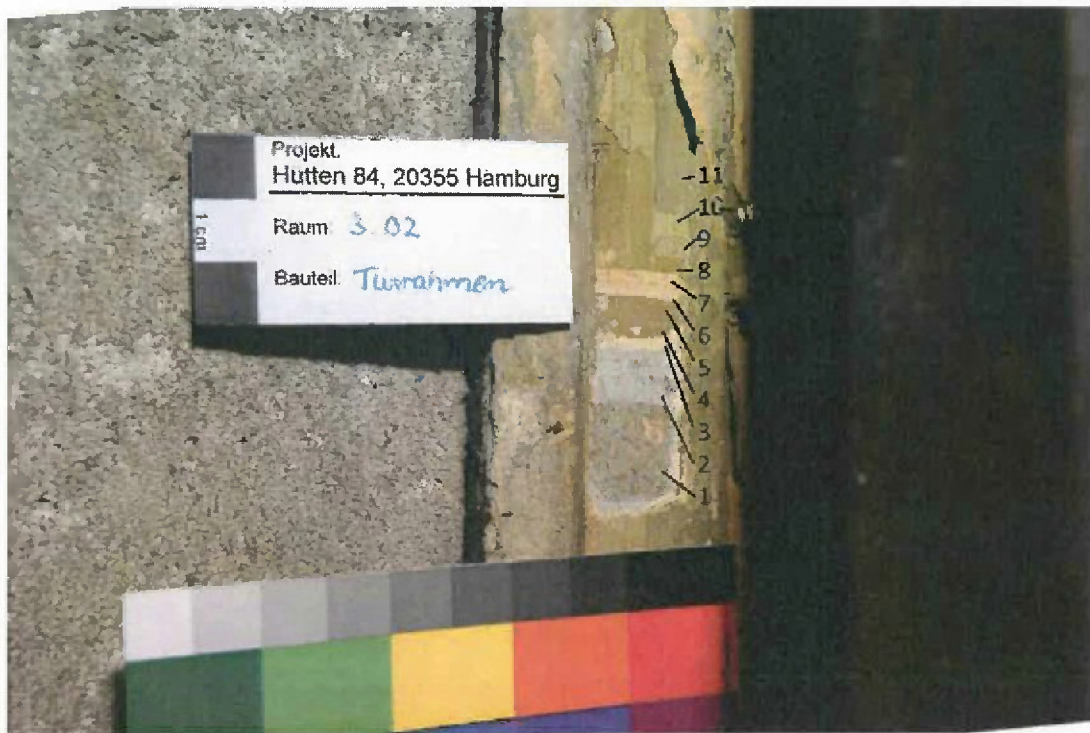
Ausführung	Bauforschung Nadine Behrmann [redacted]	Hütten 84, 20355 Hamburg	Raum 3.02
Farbbefund- erhebung	[redacted]	[redacted]	
Bauteil	Türrahmen Wand b		
Befund	3.02.1		
Erfassung	22 / 03 / 2017		
Bilddatei	R_3.02 DSC_0029.jpg

Fassungsabfolge auf dem Türrahmen.

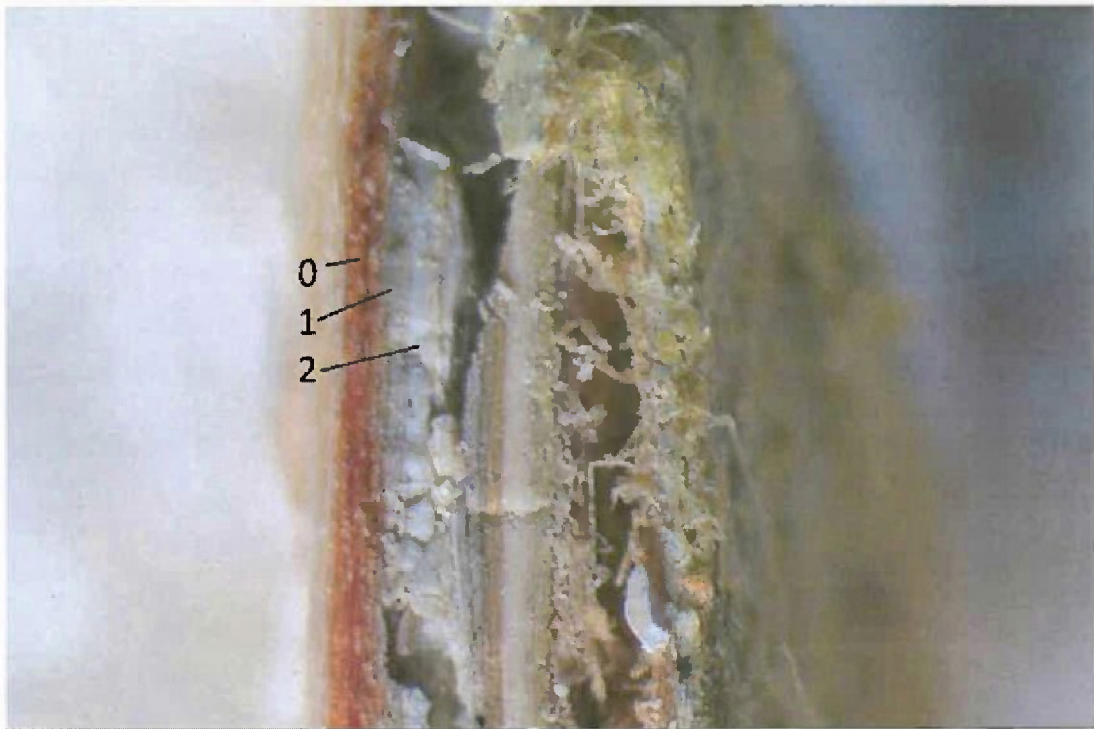
Ausführung	Bauforschung Nadine Behrmann [REDACTED]	Hütten 84, 20355 Hamburg	Raum 3.02
Farbbefund- erhebung	[REDACTED]	[REDACTED]	
Bauteil	Türrahmen		
Befund	3.02		
Erfassung	22 / 03 / 2017		
Bilddatei	P3_Türrahmen Raum 3.02.jpg

Mikroskopaufnahme der vor Ort entnommenen Probe

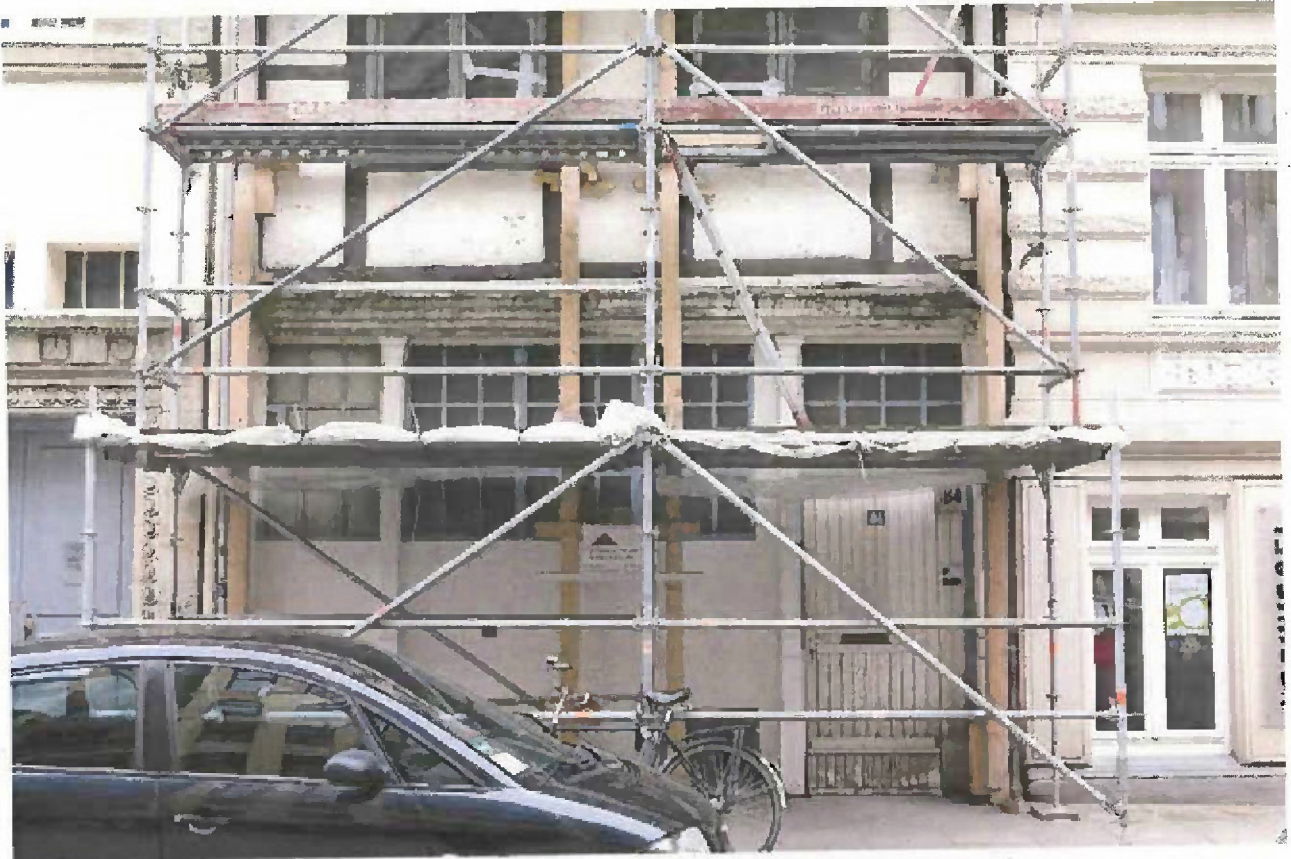
Foto-Nr: ID12715_AW_2017-03 (3)

Hütten 84, Straßenfassade, Ansicht von Westen

Das Erdgeschoss ist nach Umbauten stark verändert. Die vier Gusseisenstützen zeugen vom Ausbau des Erdgeschosses zum Ladengeschäft (nach 1887). 1962 wurde der frühere Laden zu einer Backstube umgebaut; anstelle der Schaufenster wurden die heutigen, hochliegenden Fenster eingebaut.

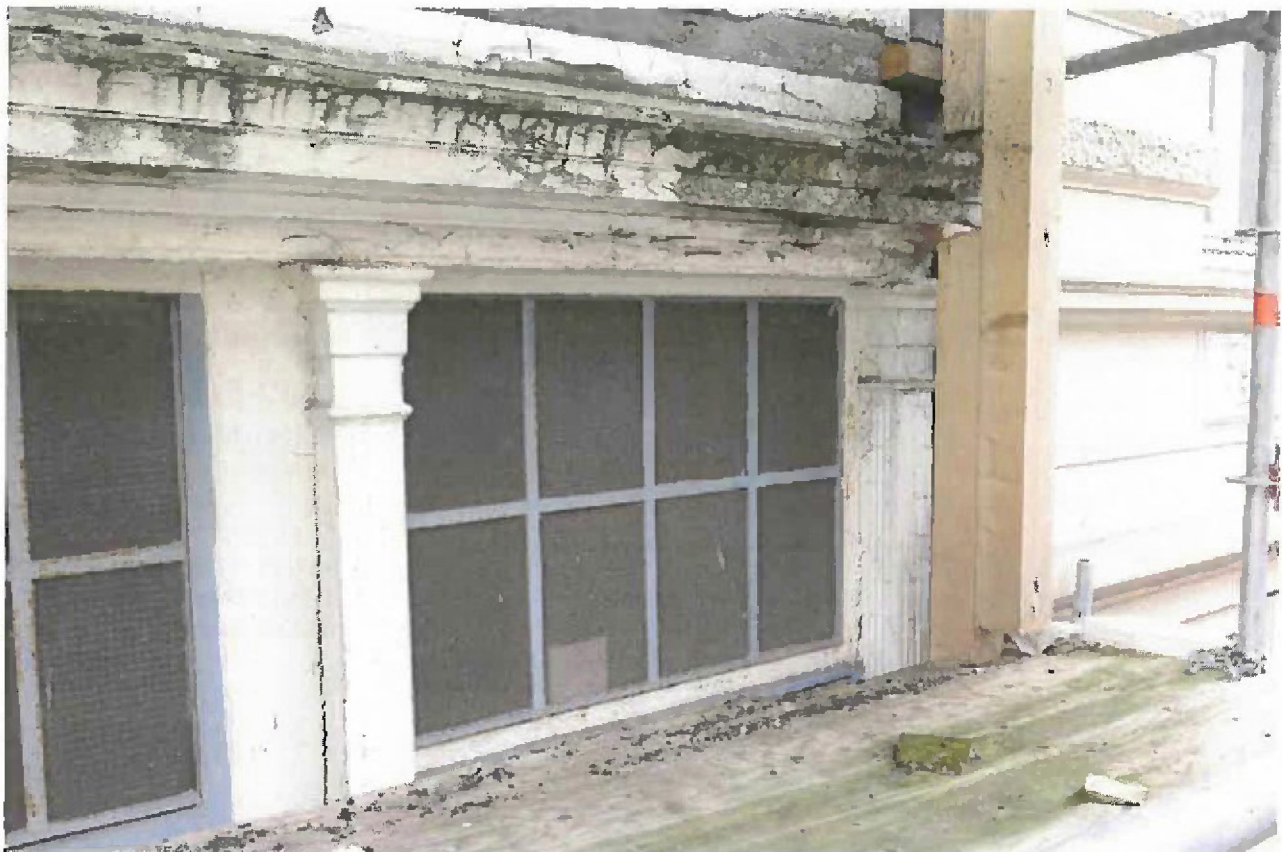
Foto-Nr. ID12715_AW_2017-03 (4)

Ansicht von Nordwesten

Das kräftig profilierte Erdgeschoss-Gesims ist wie die vier Gusseisenstützen dem Ausbau des Erdgeschosses zum Ladengeschäft nach 1887 zuzuordnen.
