.....
**BAUHISTORISCHE UNTERSUCHUNG
UND BESTANDSDOKUMENTATION**
Fachwerkhaus Hütten 84 I Hamburg
.....

Projektbeschreibung

Objekt: Fachwerkhaus Hütten 84
Anschrift: 20355 Hamburg-Neustadt

Aufgabenstellung: Bauhistorische Untersuchung und Bestandsdokumentation

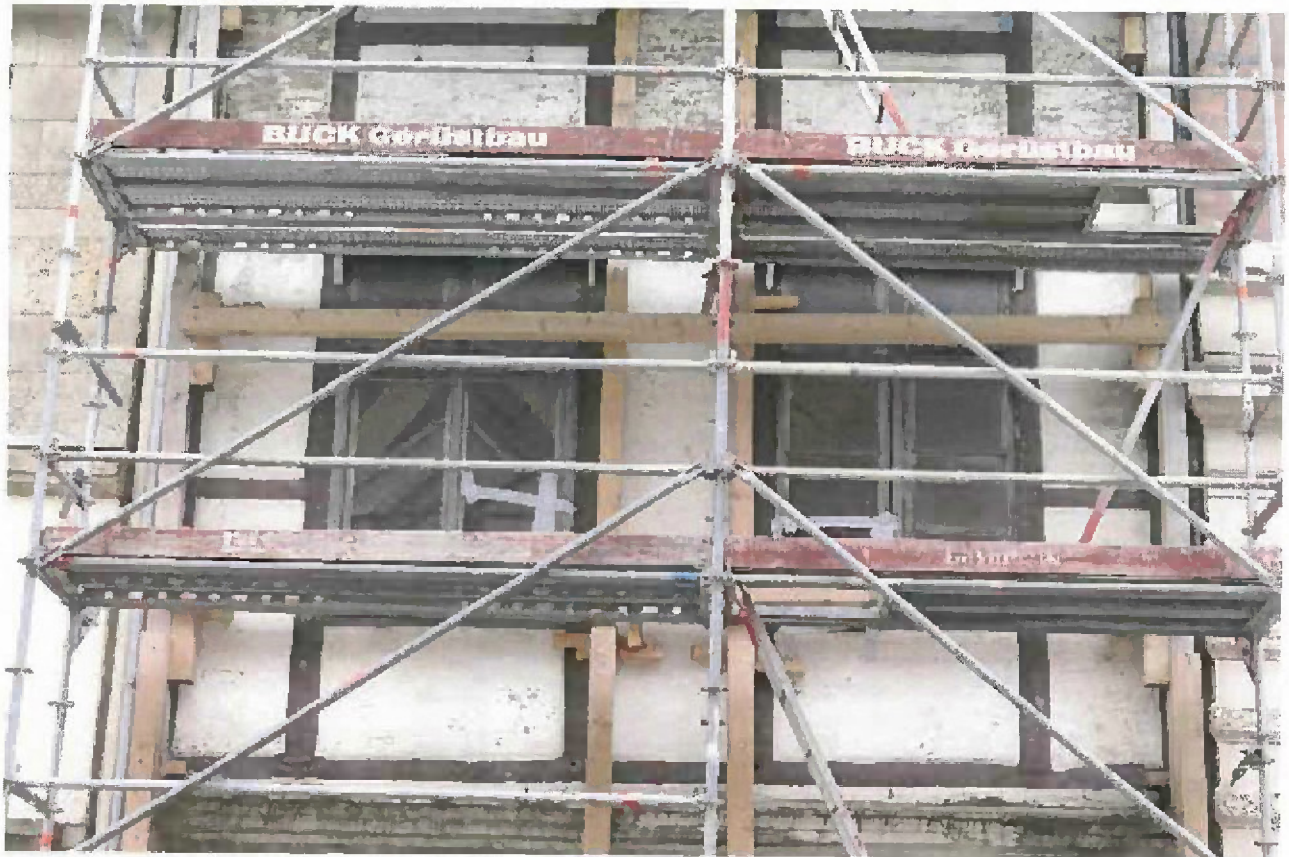
Foto-Nr: ID12715_AW_2017-03 (6)

Hütten 84, Straßenfassade, 1. Obergeschoss, Ansicht von Westen

Bauzeitliche Fachwerkfassade des schlichten Etagenmietshauses. Im 1. Obergeschoss blieben bauzeitliche Kreuzstockfenster mit veränderter Fensterteilung erhalten.

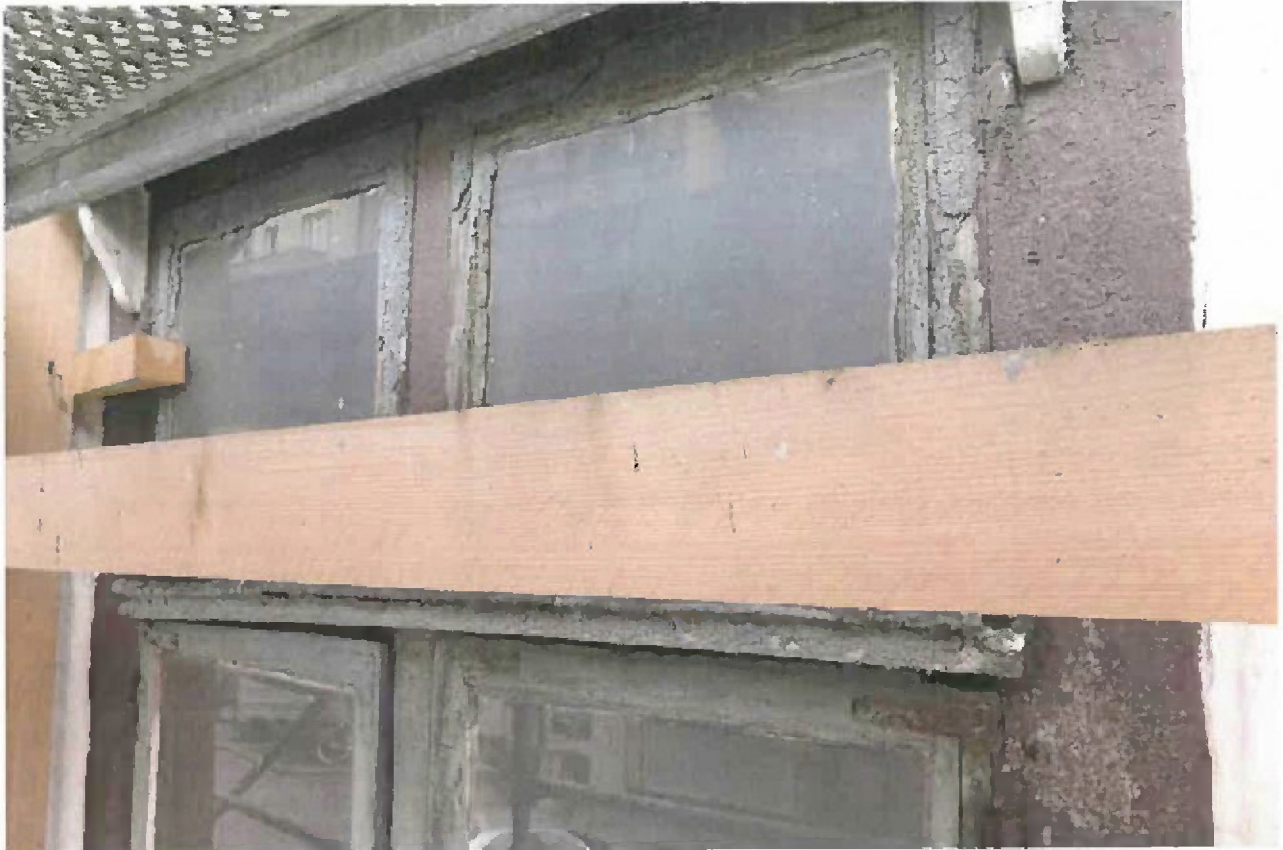
Foto-Nr. ID12715_AW_2017-03 (8)

Hütten 84, Straßenfassade, 1. Obergeschoss, Ansicht von Nordwesten, Fenster F6

Oberlicht des Kreuzstockfensters mit zwei nicht bauzeitlichen Drehflügeln.

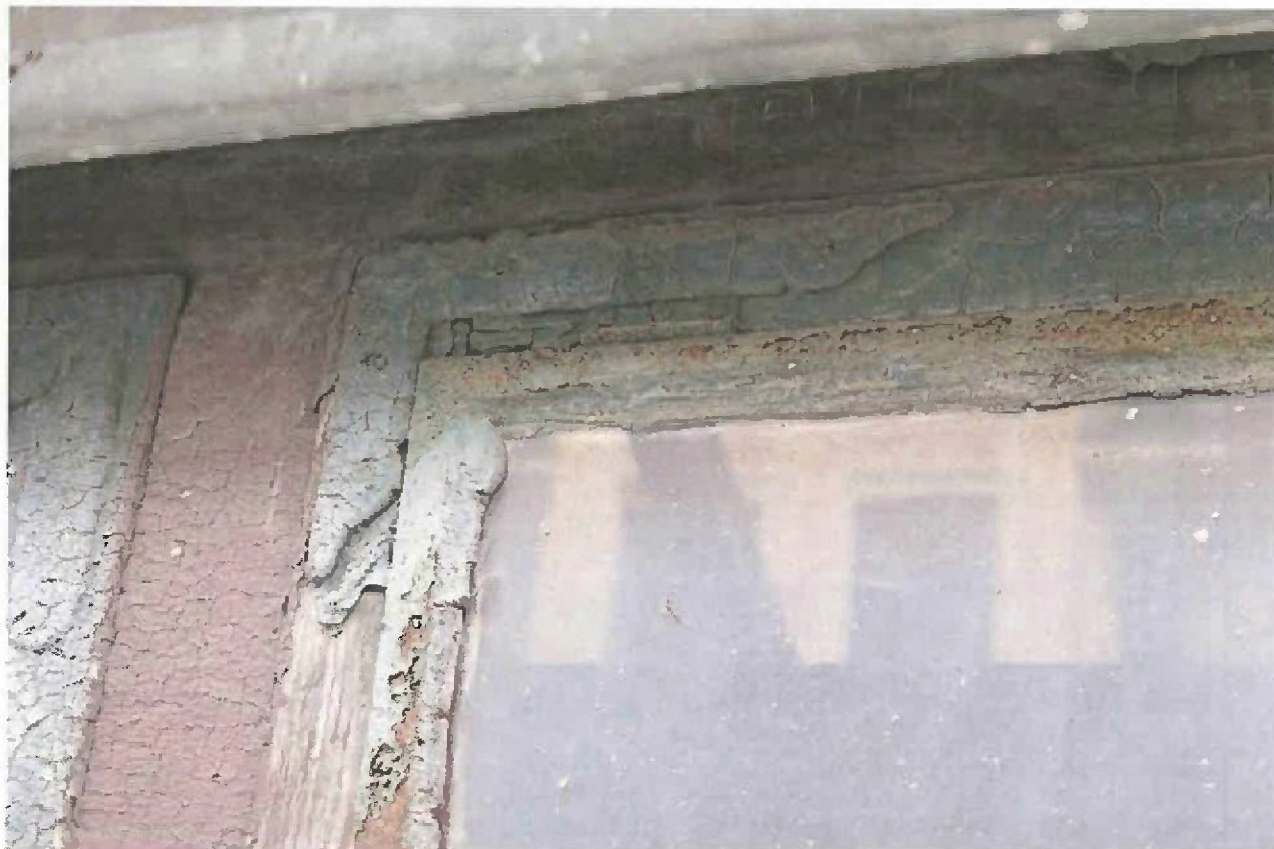
Foto-Nr. ID12715_AW_2017-03 (9)

Hütten 84, Straßenfassade, 1. Obergeschoss, Fenster F6

Winkelband mit karniesförmigen Enden am rechten Oberlichtflügel. Vermutlich handelt es sich um ein bauzeitliches Fensterband, das um 90° gedreht wiederverwendet worden ist.

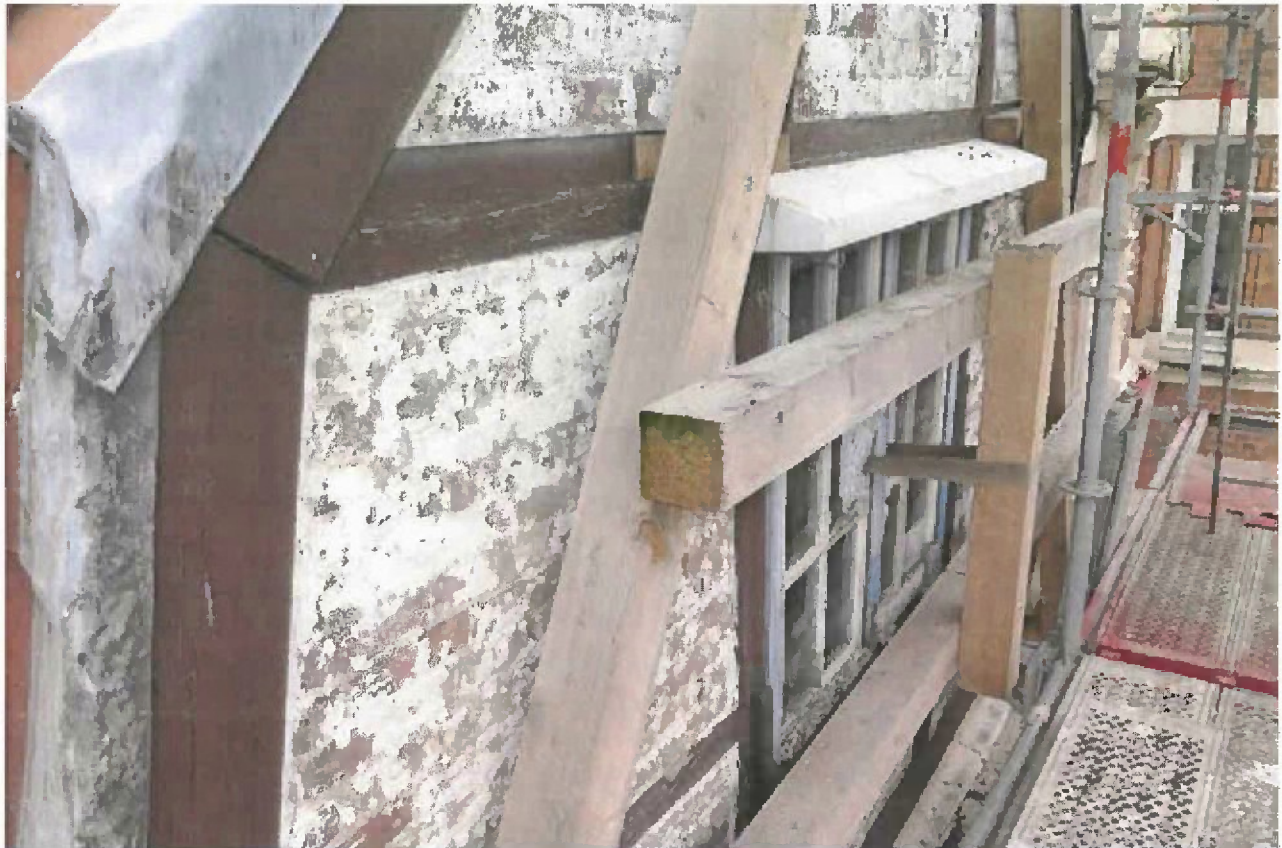
Foto-Nr. ID12715_AW_2017-03 (15)

Das Fachwerk des Mansardgiebels wurde in den 1950er Jahren auf Anweisung der Bauprüfabteilung Hamburg-Mitte erneuert, weil der Fachwerkgiebel auf die Straße zu kippen drohte und eine Gefahr für die Mieter und den Straßenverkehr bestand.

Heute sichern Kanthölzer, die mit Spanngurten im Innern des Hauses verankert sind, erneut die Fassade.

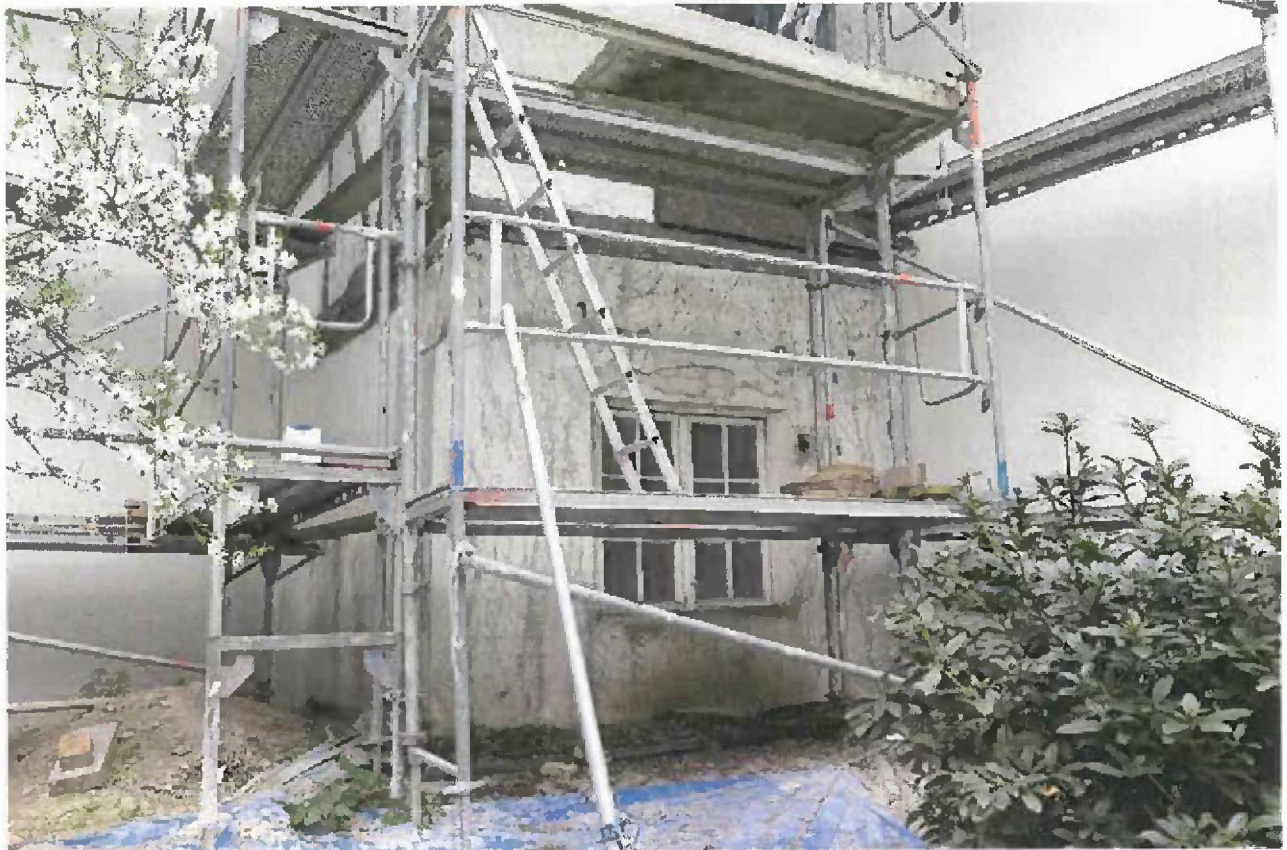
Foto-Nr. ID12715_ASO_2017-03 (13)

Hütten 84, Hofseite, Erdgeschoss, Ansicht von Südosten

Das rückwärtige Erdgeschoss wurde in der zweiten Hälfte des 20. Jahrhunderts massiv erneuert. Hier bestand ein eingeschossiger rückwärtiger (Fachwerk-) Anbau, der nach 1980 abgebrochen worden ist. Das nach 1980 sekundär eingebaute Sprossenfenster des späten 19. Jh. stammt aus dem Ebenezer-Hospital, Friedrichsbergerstr. 60.

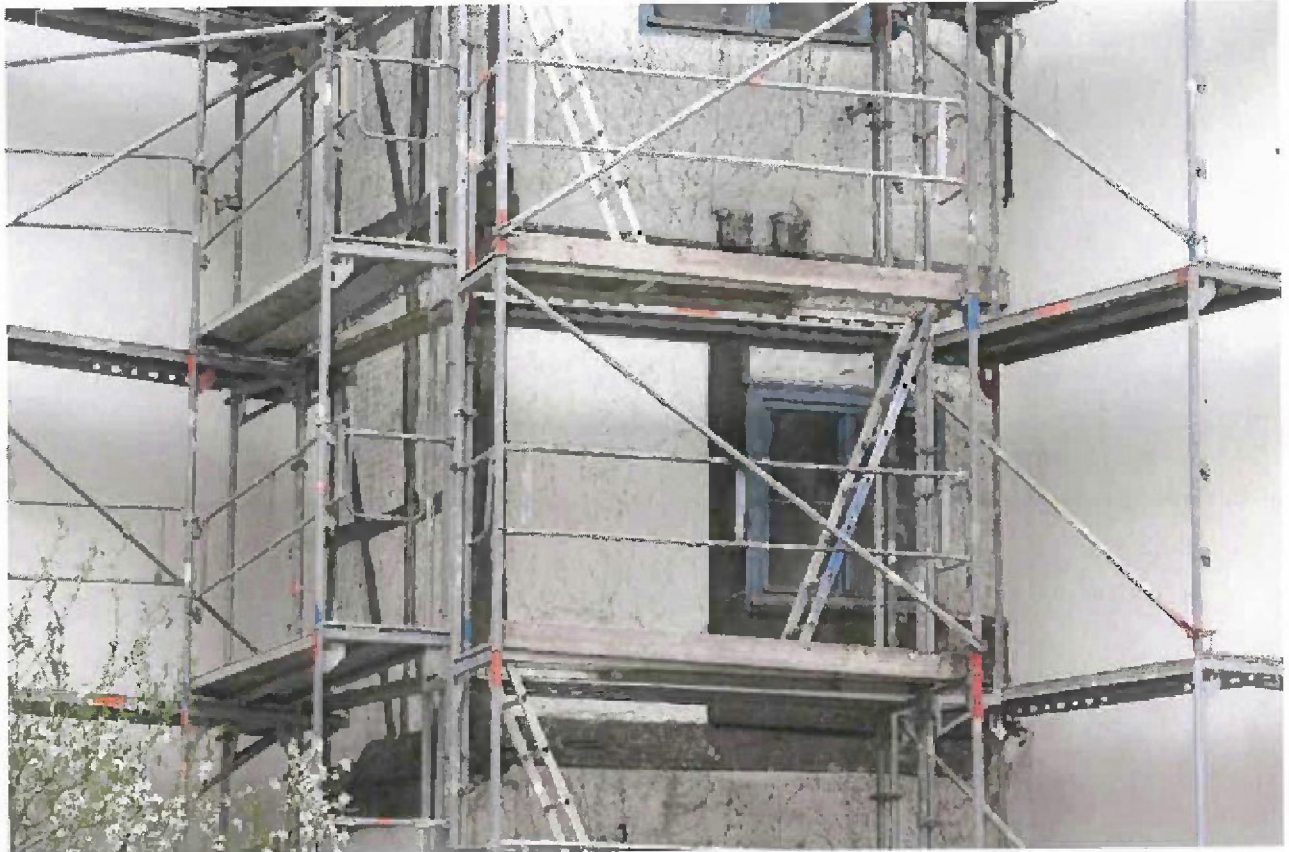
Foto-Nr: ID12715_ASO_2017-03 (14)

Hütten 84, Hofseite, 1. Obergeschoss, Ansicht von Südosten

Reste der Fachwerkwand im 1. OG des Hofgiebels.

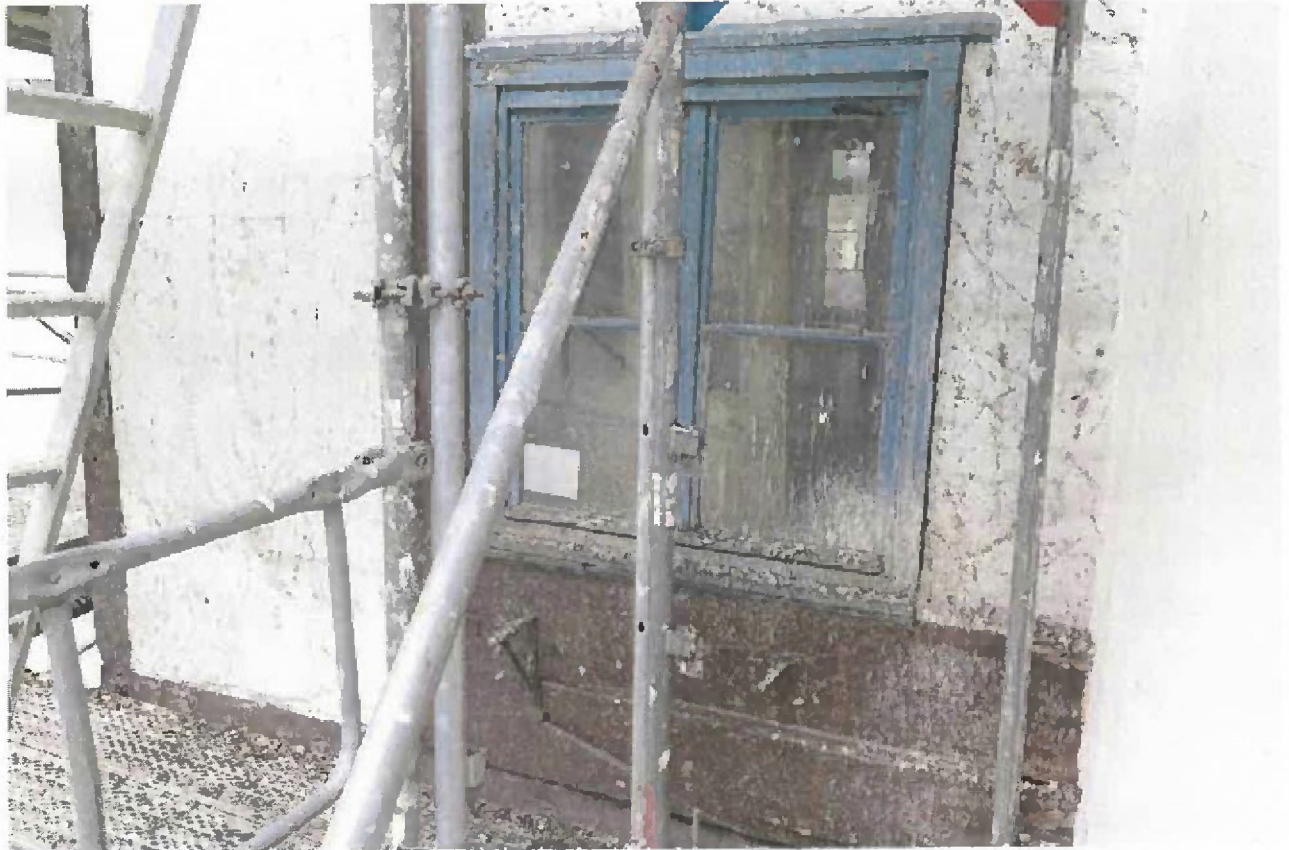
Foto-Nr: ID12715_ASO_2017-03 (6)

Hütten 84, Hofseite, 1. Obergeschoss, Ansicht von Nordosten

Die Fachwerkfassade ist außenseitig mit weißen Platten behängt, die Fensterbrüstung ist mit breiten Bohlen verkleidet.

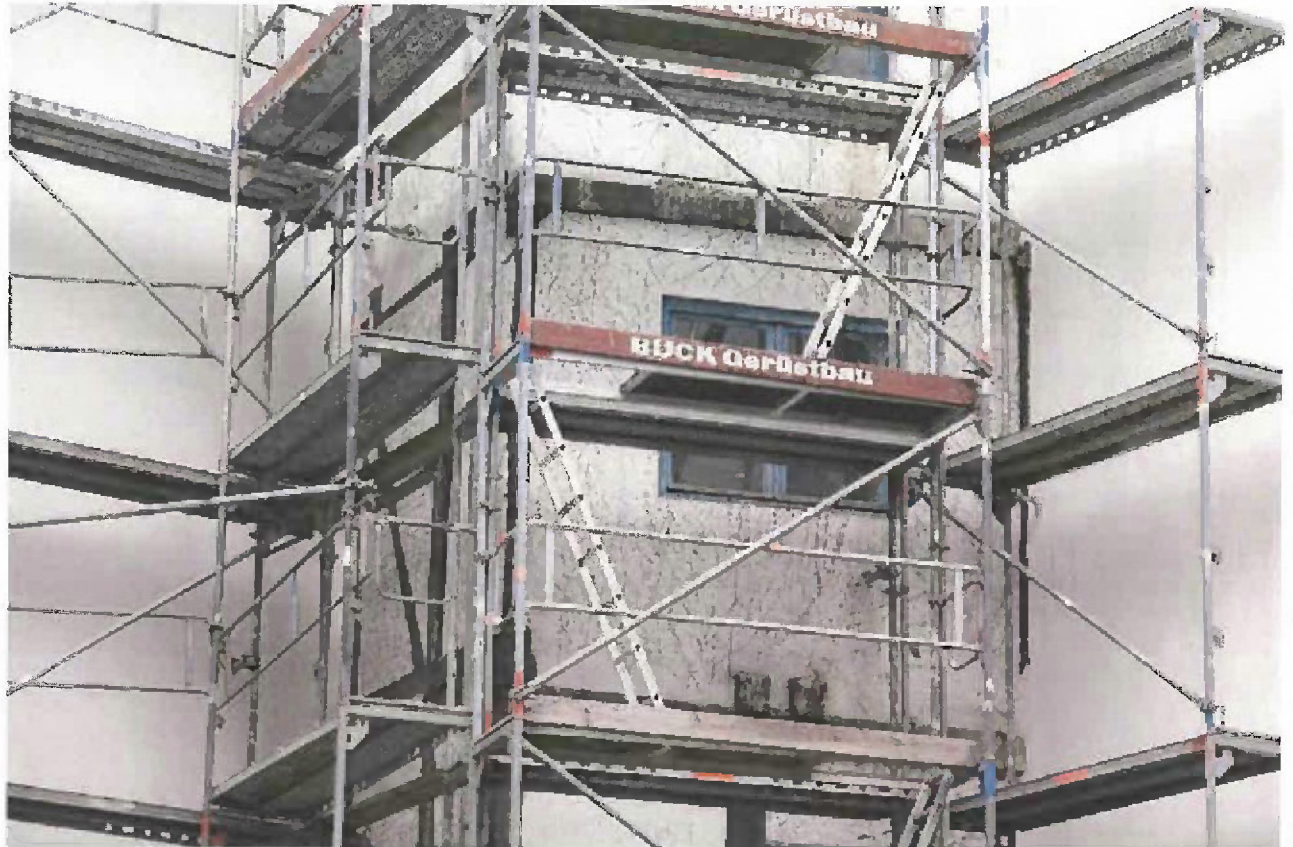
Foto-Nr: ID12715_ASO_2017-03 (15)

Hütten 84, Hofseite, 2. Obergeschoss, Ansicht von Süosten

Im 2. OG des Hofgiebels ist vmtl. kein Fachwerk mehr erhalten.

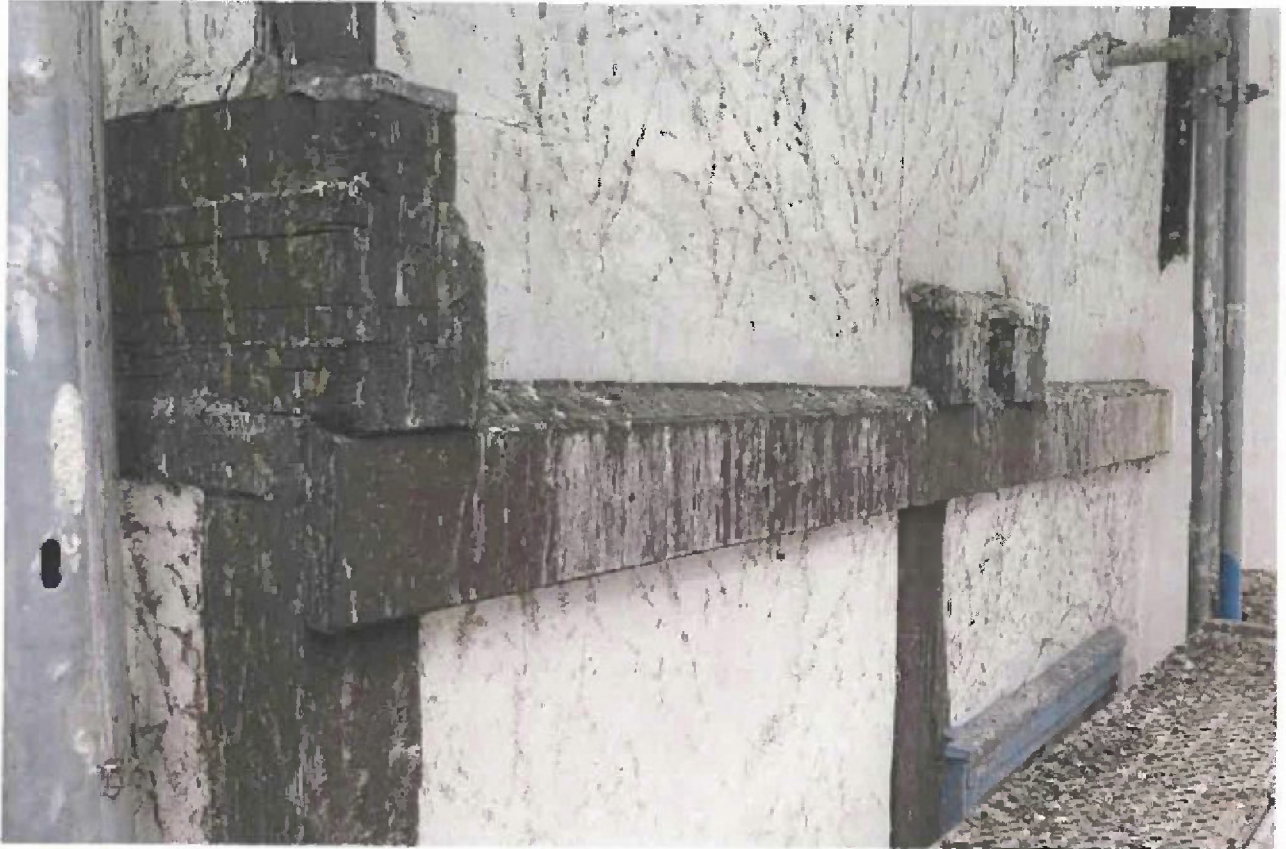
Foto-Nr. ID12715_ASO_2017-03 (7)

Hütten 84, Hofseite, 2. Obergeschoss, Ansicht von Südosten

Die aus der Rückfassade hervortretenden Stichbalkenköpfe sind Hinweise auf eine frühere Stockwerkvorkragung im 2. Obergeschoss an der Hofseite. Die Vorkragung betrug etwa 10 cm.

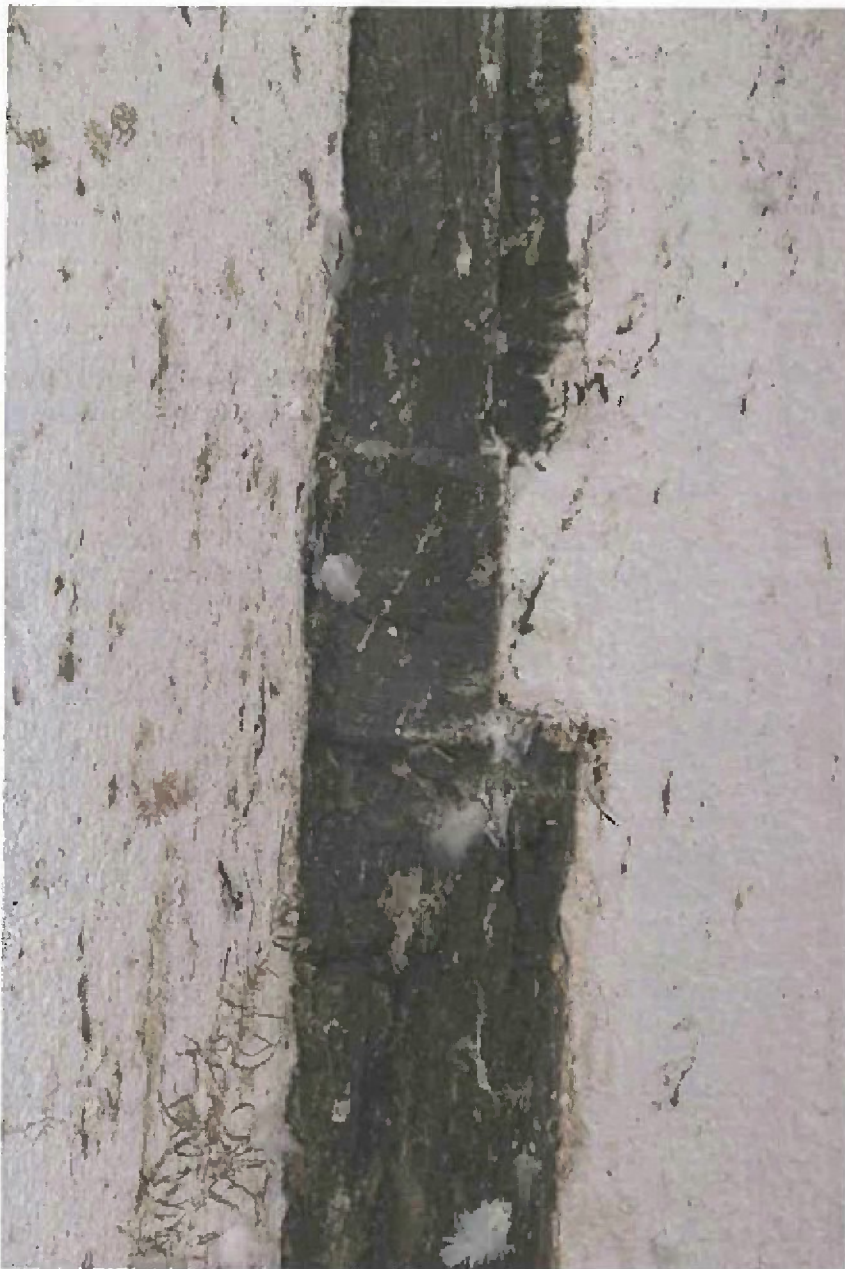
Foto-Nr: ID12715_ASO_2017-03 (18)

Hütten 84, Hofseite, 2. Obergeschoss, Detailaufnahme des Eckständers, der ehemals von der Gefachmauerung verdeckt war

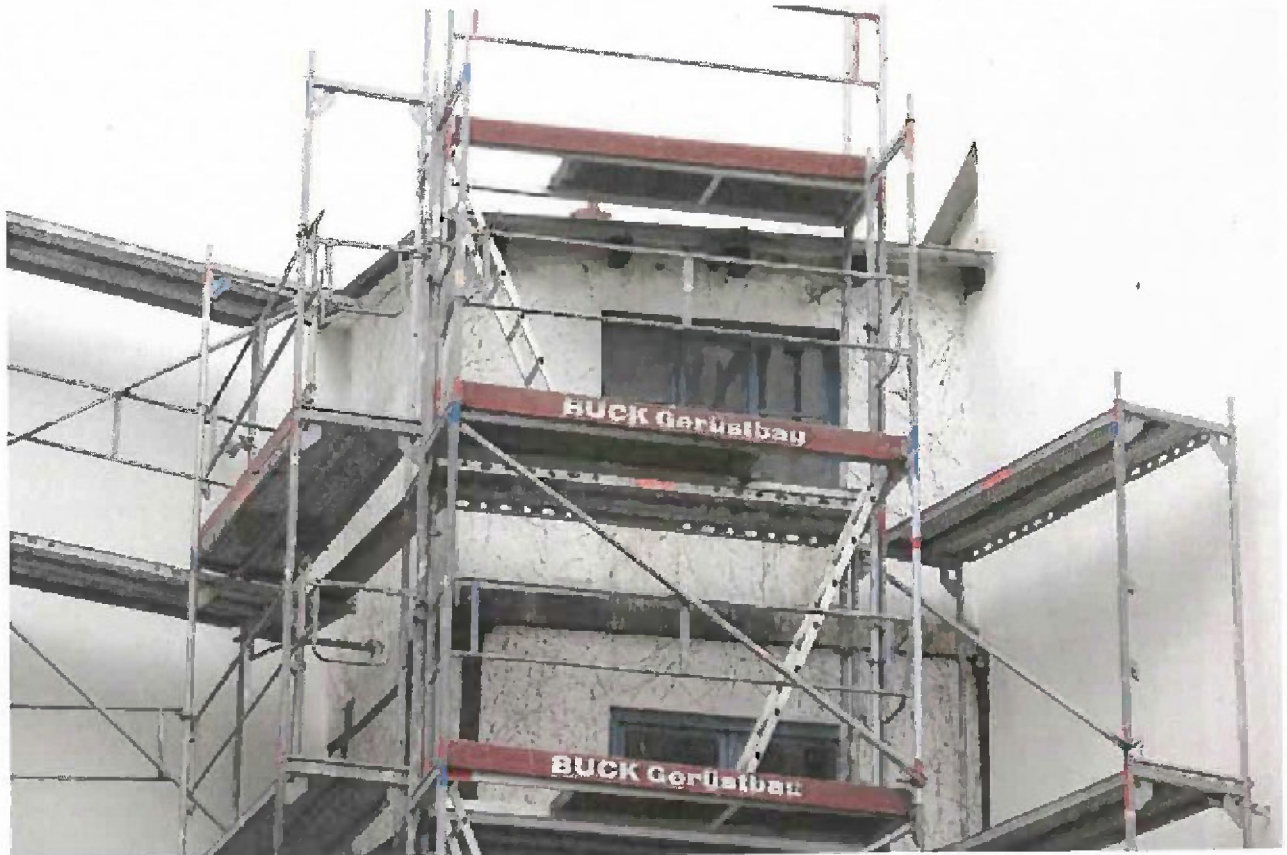
Foto-Nr. ID12715_ASO_2017-03 (16)

Hütten 84, Hofseite, 1. Dachgeschoss, Ansicht von Südosten

Im Dachgeschoss wurden um 1920/30 die hinteren drei Gebinde des Mansarddaches abgebrochen und durch einen Wohnraum mit massiven Außenwänden und Pultdach ersetzt.

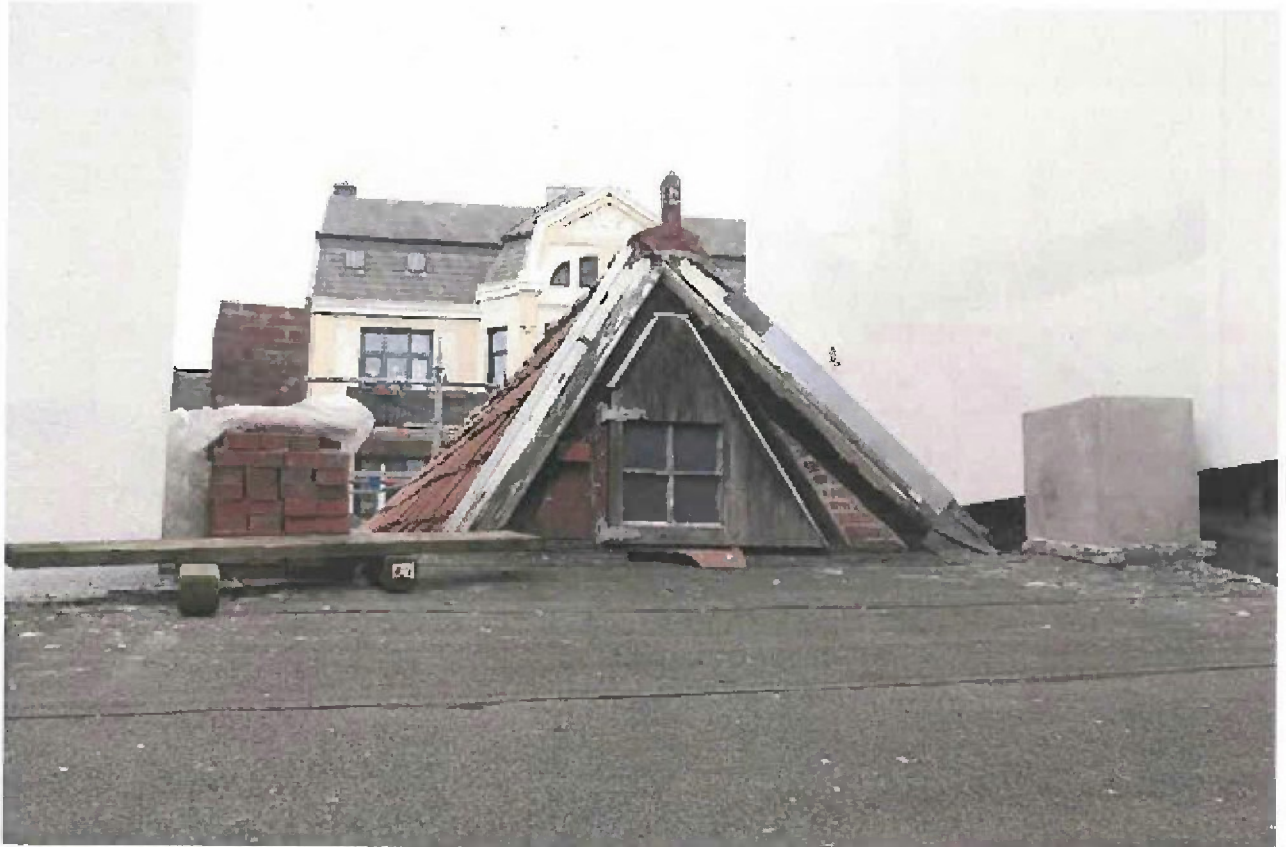
Foto-Nr. ID12715_ASO_2017-03 (12)

Über dem Pultdach des um 1920/30 erneuerten Wohnraums blieb ein kleiner Giebel des bauzeitlichen Daches über dem vorderen Hausteil sichtbar. Ein kleines Giebelfenster dient zur Belichtung des Spitzbodens.

Die Giebelspitze ist mit einem kleinem Giebelfahl versehen.
