Restauratorische Befundsicherung von Eingangsbereich und Treppenhaus

Bei dem Neuen Krahn 2
22765 Hamburg

Hamburg, den 24. Mai 2017

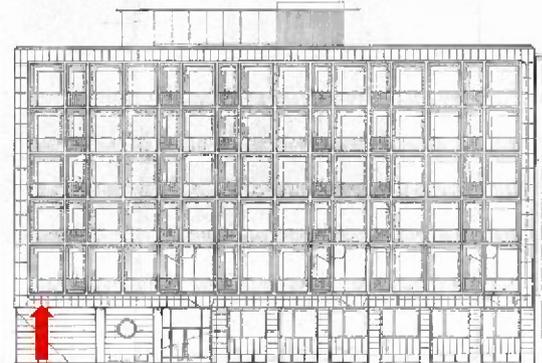
BEFUNDPROTOKOLL			Befund-Nr.:	1
Ort:	20457 Hamburg

Anmerkung:
Die Abbildung zeigt eine Freilegung der Erstfassung an der Deckenuntersicht. Der nur noch fragmentarisch erhaltene Anstrich weist auf einen, der Steinfarbigkeit der Fassade angepassten grauen Farbwert hin.
(NCS S 4010-Y30R, Tafel 1 auf S. 9)

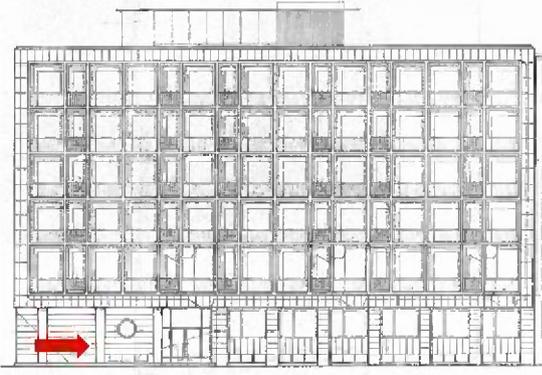
BEFUNDPROTOKOLL			Befund-Nr.:	2
Ort:	20457 Hamburg

Anmerkung:
Die Abbildung zeigt eine Freilegung der Erstfassung auf einer Säule. Die Struktur ist mit derjenigen der Oberflächen im Treppenhaus vergleichbar. Der Farbwert ist der Steinfarbigkeit der Fassade angepasst.

(Fond: NCS S 5010-Y50R, Tafel 2 auf S. 9)
("Sprenkel": NCS S 6005-Y20R, Tafel 3 auf S. 9)

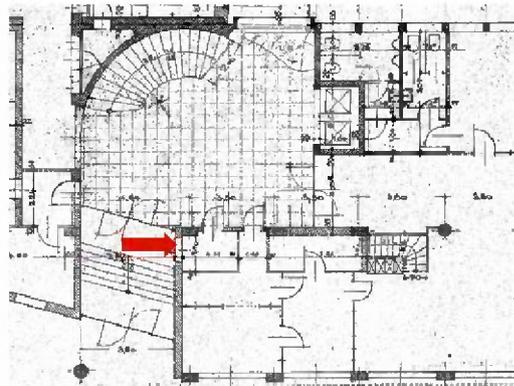
BEFUNDPROTOKOLL		Befund-Nr.:	4
Ort:	20457 Hamburg

Anmerkung:
 Die Abbildung zeigt eine Freilegung der Erstfassung an der Decke des Eingangsbereiches. Der gebrochene Weißton entspricht dem Deckenbefund im Treppenhaus.
 (NCS S 1005-Y20R, Tafel 5 auf S. 9)

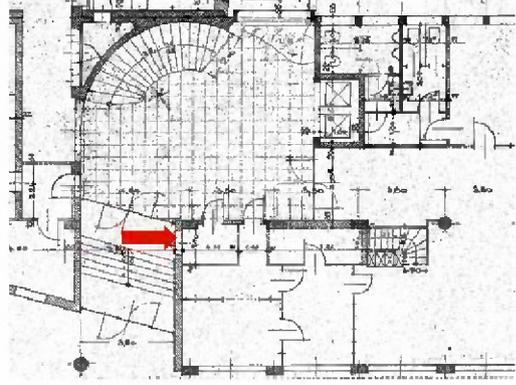
BEFUNDPROTOKOLL		Befund-Nr.:	5
Ort:	20457 Hamburg

Die Abbildung zeigt eine Freilegung im Bereich der Leuchtkörperabdeckung. Diese war ursprünglich ebenfalls weiß gestrichen und wurde bisher nur einmal überfasst.

(Ein Farbwert wurde nicht ermittelt.)

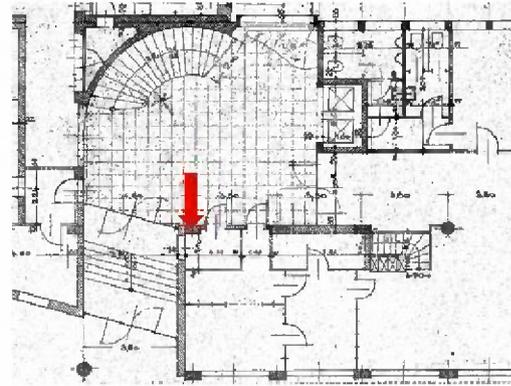
Die Abbildung zeigt eine Freilegung der Erstfassung an der Decke des Treppenhauses. Der gebrochene Weißton entspricht dem Deckenbefund im Eingangsbereich.

(NCS S 1005-Y20R, Tafel 5 auf S. 9)

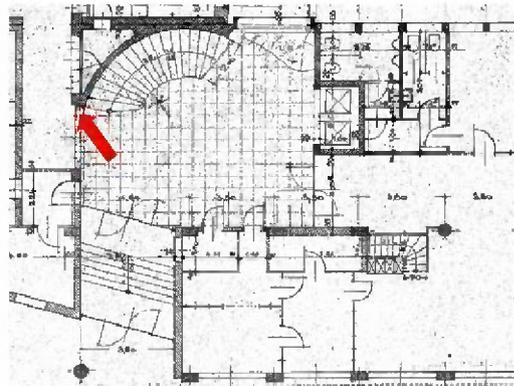
BEFUNDPROTOKOLL			Befund-Nr.:	8
Ort:	20457 Hamburg

Anmerkung:
Die Abbildung zeigt eine Freilegung der Wandfläche am Übergang zwischen Foyer und Treppenhaus. Zu erkennen ist ein Zierputz (sog. Steinemaille) in den Farben grau und gelb.

(Fond NCS S 2005-G20Y, Tafel 7 auf S. 10; „Sprenkel“ NCS S 4005-B20G Tafel 8 und NCS S 0502-Y Tafel 9 auf S. 10)
(Fond NCS S1015-Y, Tafel 10 auf S. 10; „Sprenkel“ NCS S 1040-Y20R Tafel 10 und NCS S 0502-Y Tafel 9 auf S. 10)

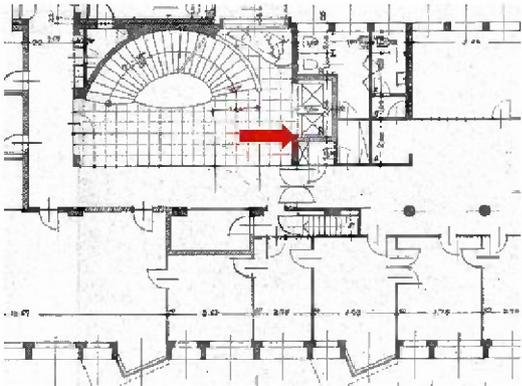
BEFUNDPROTOKOLL		Befund-Nr.:	9
Ort:	20457 Hamburg

Anmerkung:
Die Abbildung zeigt einen, seitens einer Malerfirma freigelegten Teilbereich des grauen Zierputzes. Zu erkennen sind Ober- und Unterputz sowie Rückstände der gelben Sichtfassung.
(Fond NCS S 2005-G20Y, Tafel 7 auf S. 10; „Sprenkel“ NCS S 4005-B20G Tafel 8 und NCS S 0502-Y Tafel 9 auf S. 10)

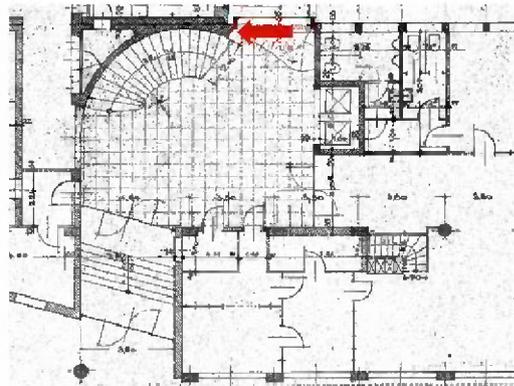
BEFUNDPROTOKOLL			Befund-Nr.:	10	
Ort:	20457 Hamburg

Anmerkung:
Die Abbildung zeigt eine Freilegung der Wandfläche am Treppenabgang zum Keller. Zu erkennen ist ein gelber Zierputz (sog. Steinemaille).
(Fond NCS S1015-Y, Tafel 10 auf S. 10; „Sprenkel“ NCS S 1040-Y20R Tafel 10 und NCS S 0502-Y Tafel 9 auf S. 10)

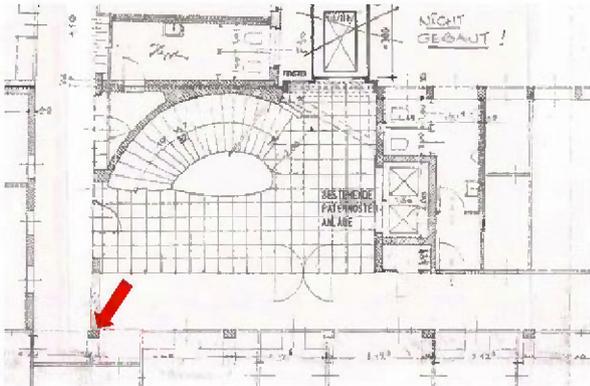
Anmerkung:
Die Abbildung zeigt eine Freilegung der Wandfläche am Treppenabgang zum Keller. Zu erkennen ist ein roter Zierputz (sog. Steinemaille).
(Fond NCS S 2030-Y90R, Tafel 12 auf S. 10)

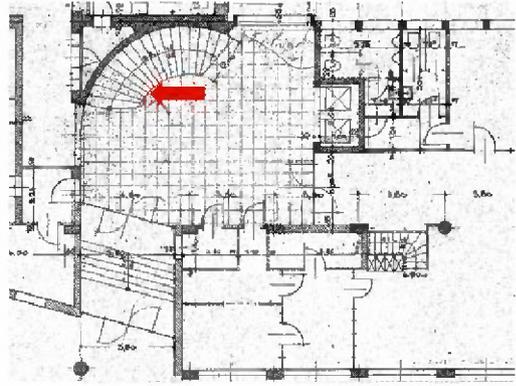
BEFUNDPROTOKOLL			Befund-Nr.:	11			
Ort:	20457 Hamburg

Die Abbildung zeigt eine Freilegung der Treppenwand. Zu erkennen ist ein gelber Zierputz (sog. Steinemaille) sowie der Übergang zur Stufe in gebrochenem Weiß (vgl. Decke).

(Fond NCS S1015-Y, Tafel 10 auf S. 10; „Sprenkel“ NCS S 1040-Y20R Tafel 10 und NCS S 0502-Y Tafel 9 auf S. 10)
(NCS S 1005-Y20R, Tafel 5 auf S. 9)

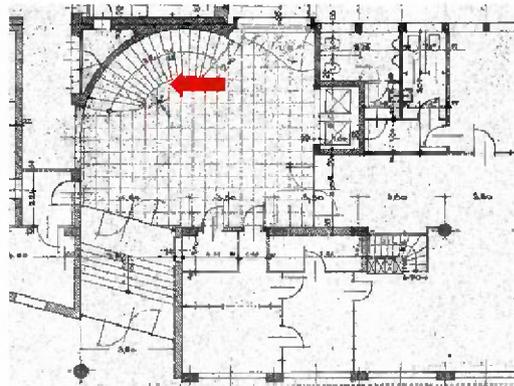
BEFUNDPROTOKOLL			Befund-Nr.:	12
Ort:	20457 Hamburg

Anmerkung:
Die Abbildung zeigt eine Freilegung der Treppenwange. Zu erkennen ist ein gebrochener Weißton (vgl. Decke).
(NCS S 1005-Y20R, Tafel 5 auf S. 9)

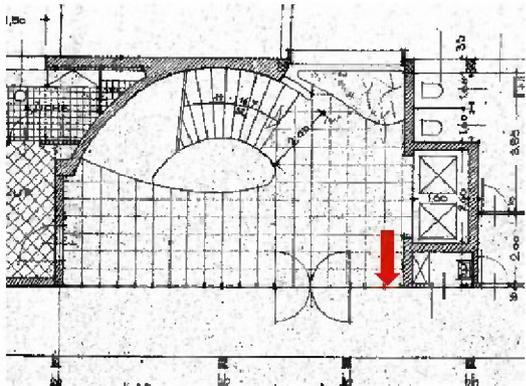
Anmerkung:
Die Abbildung zeigt eine Freilegung der blauen Erstfassung an der Decke des Treppenhauses.
(NCS S 3030-R90B, Tafel 14 auf S.10)

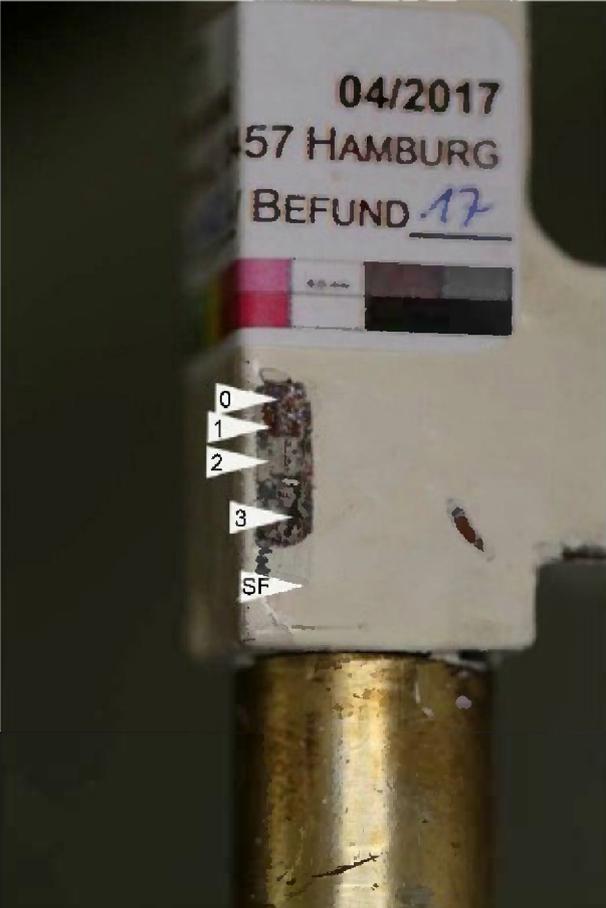
BEFUNDPROTOKOLL			Befund-Nr.:	17
Ort:	20457 Hamburg

<p style="text-align: center;">Befundlokalisierung</p>	
Objekt:	Bei dem neuen Krahn 2			
Raum:	Treppenhaus; UG			
Gebäudeteil/ Bereich:	Konsole, Handlauf			
Zeitraum:	Mai 2017			
Bearbeitung:	Maier			
Innenraum: (x)	Inventar: ()	Fassade: ()		
Befund chemisch: ()	Befund Mechanisch: (x)	Befund Mikroskop: ()

0	00		Metall	kein Farbwert
	1	0I	?	Rot	nicht näher untersucht
				Rostschutz	-
	2	00I	?	Grau	3502-G
				-	Tafel 6, S.9
	3	II	?	Grau	nicht näher untersucht
				-	-
	SF	III	?	Weiß	nicht näher untersucht
				-	-
	Anmerkung:

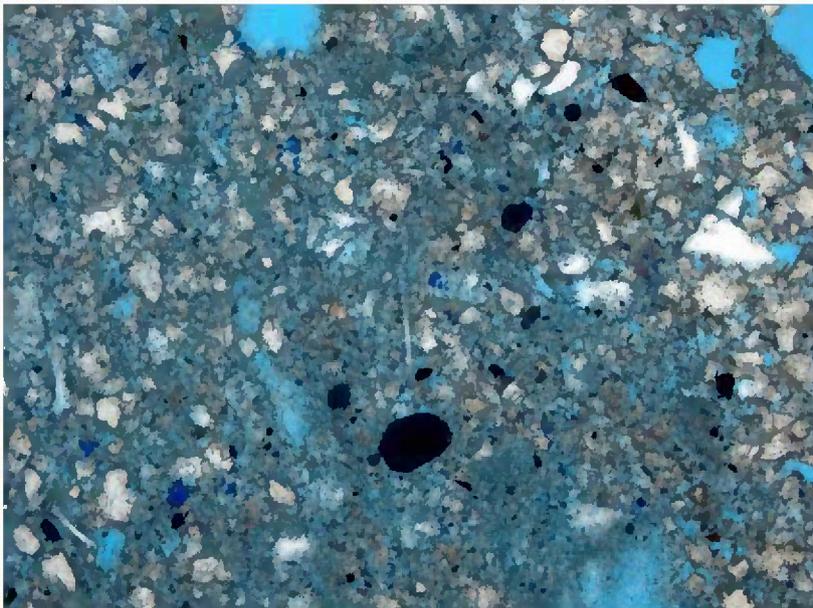
Abb. 4:

Detail aus 001. Gefüge des Putzes mit Schwarz- und Blaupigmenten

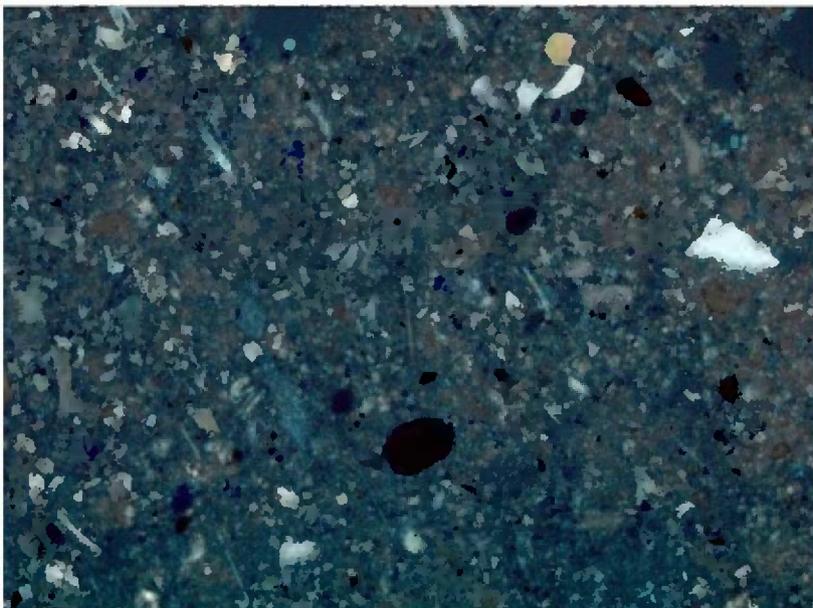
Abb. 5:

Detail aus 001. Gefüge des Putzes mit Schwarz- und Blaupigmenten

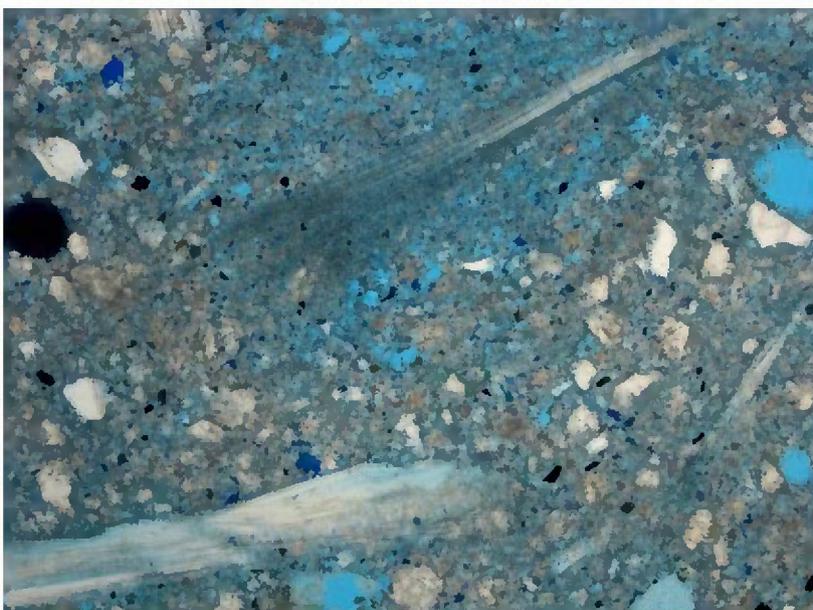
Abb. 6:

Gefüge des Putzes mit Asbestfasern (Chrysotil)

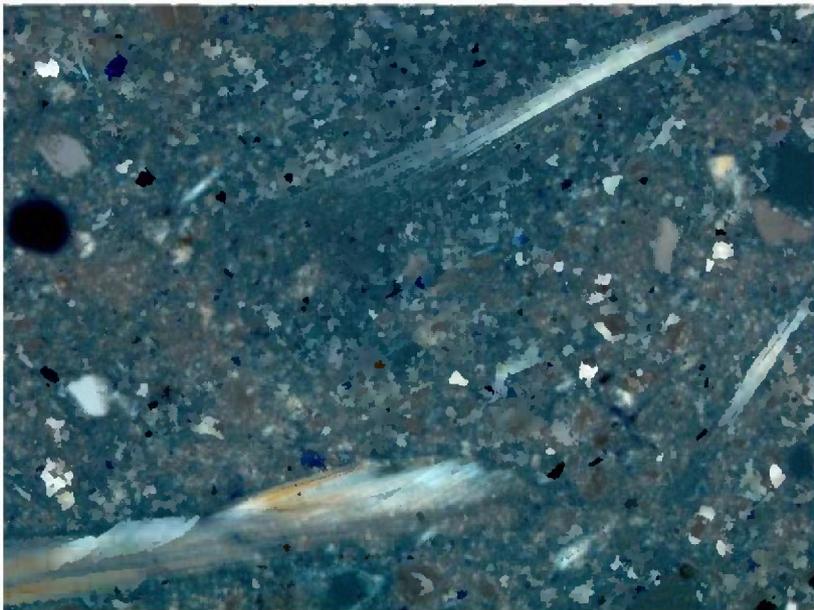
Abb. 7:

Gefüge des Putzes mit Asbestfasern (Chrysotil)

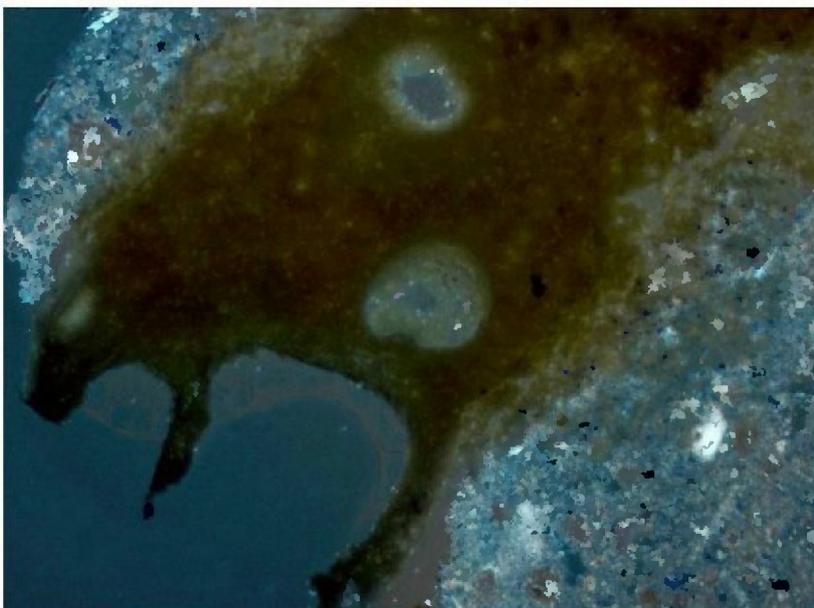
Abb. 8:

Detail aus 010. Farbrest?

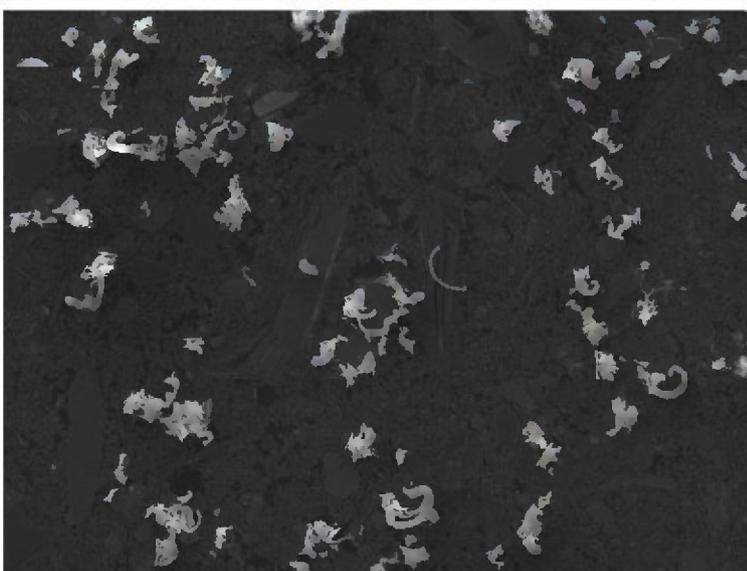
Abb. 9:

Gefüge des Spachtels. Übersicht.
Ca-Chlorid-Ausblühungen auf dem DS

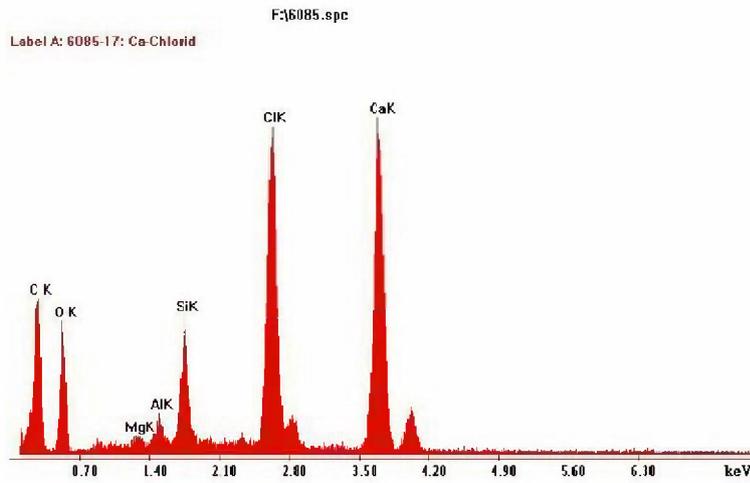
Abb. 10:

Elementspektrum der hellen aufliegenden Kristalle in 013: Calciumchlorid

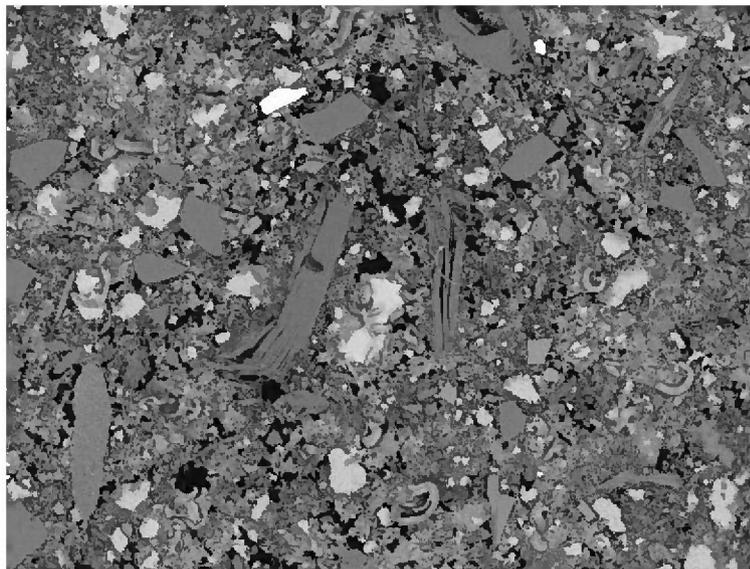
Abb. 11:

RE zu 013. Gefüge des Spachtels. Übersicht mit Quarzkörnern, Asbest, Zement-Körnern
