RESTAURATORISCHE BEFUNDUNTERSUCHUNG

- 1.1 Objekt: Gewerbeschule für Stahl- und Metallbau
- 1.2 Lokalisation:
Angerstrasse 11
22087 Hamburg Hohenfelde
- 1.3 Entstehungszeit:
Bauzeit 1971/73 Klassentrakt
1974/76 Werkstättentrakt
- 1.4 Architekt:
Prof. Paul Schneider -Esleben
23. August 1915 in Düsseldorf; † 19. Mai 2005 in Fischbachau ..
- 1.5 damaliger Bauherr:
Freie und Hansestadt Hamburg
- 1.6 aktueller Bauherr:
SBH Hamburg
Bei der Stadthausbrücke
- 1.7 ausführendes Architekturbüro:
[REDACTED]
Ingenieurbüro Hellmann Bauplanung & Überwachung
Lohseplatz 1a
20 457 Hamburg
- 1.8 Denkmalschutzamt:
Freie und Hansestadt Hamburg
Denkmalschutzamt / Kulturbehörde
[REDACTED]
[REDACTED]
Große Elbchen 30
20354 Hamburg
- 1.9 Auftragnehmerin:
Angelika Fischer-Menshausen
Diplom-Restauratorin
- 1.10 Ausführende:
Angelika Fischer-Menshausen
Diplom-Restauratorin
[REDACTED]
Praktikantin im Hamburger Modell

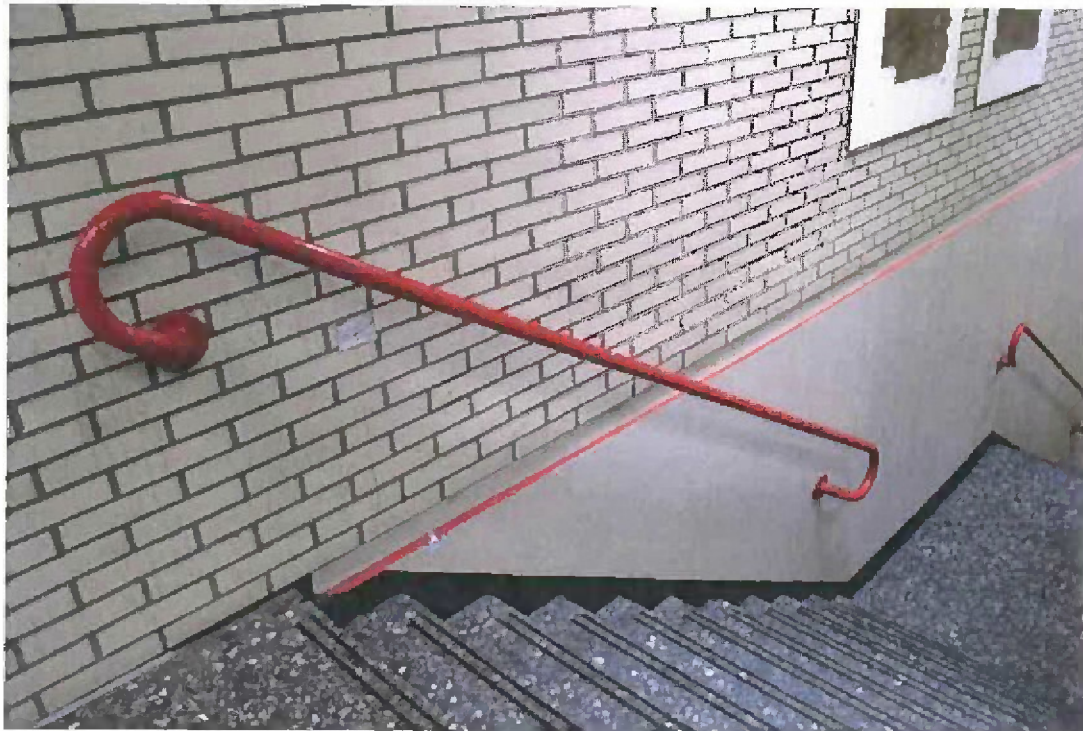
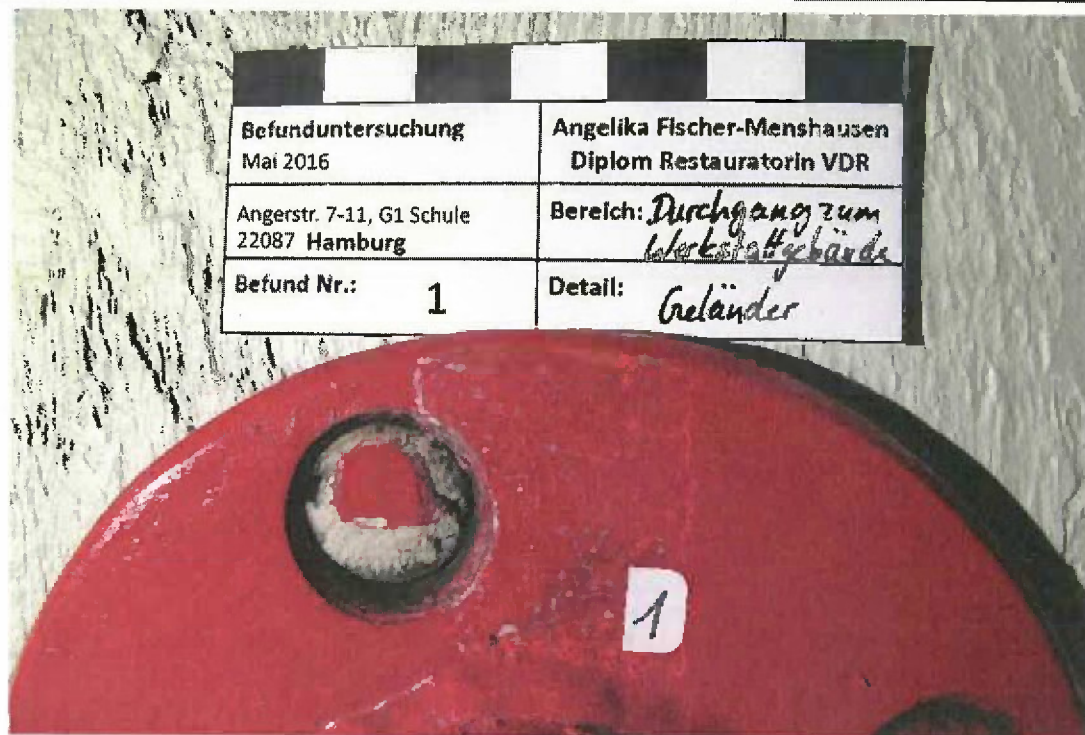
Die beiden Schichten haben die identische Farbgebung

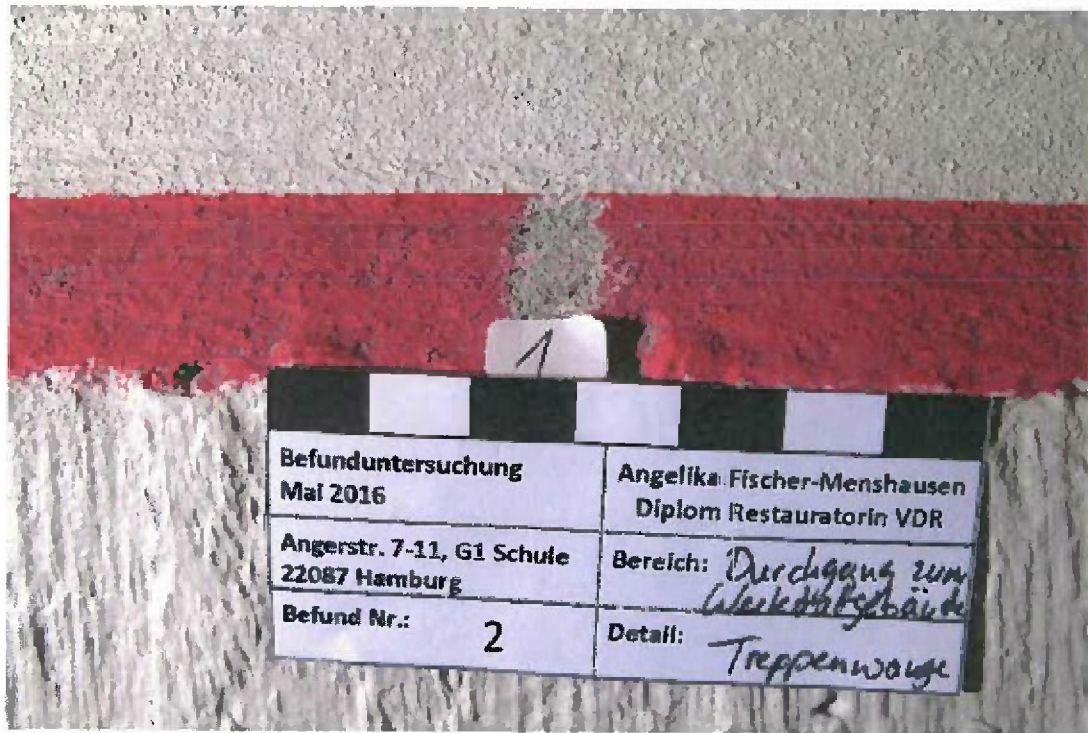
Der rote Strich ist nicht bauzeitlich und wurde erst bei der zweiten Fassung aufgemalt.

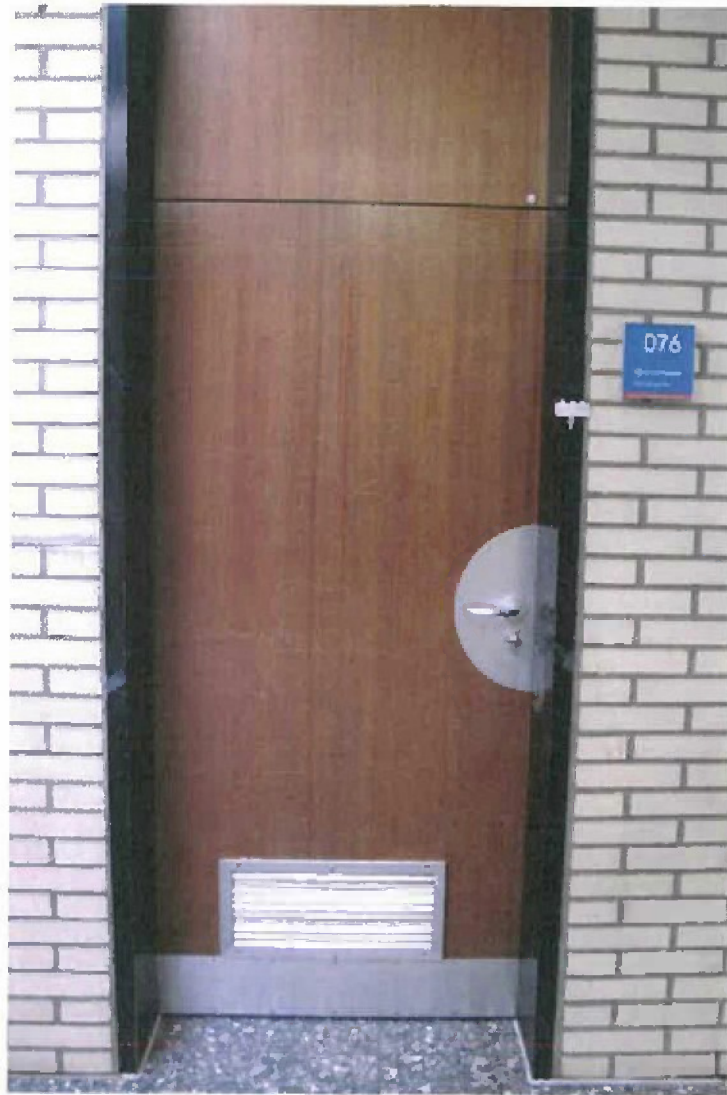
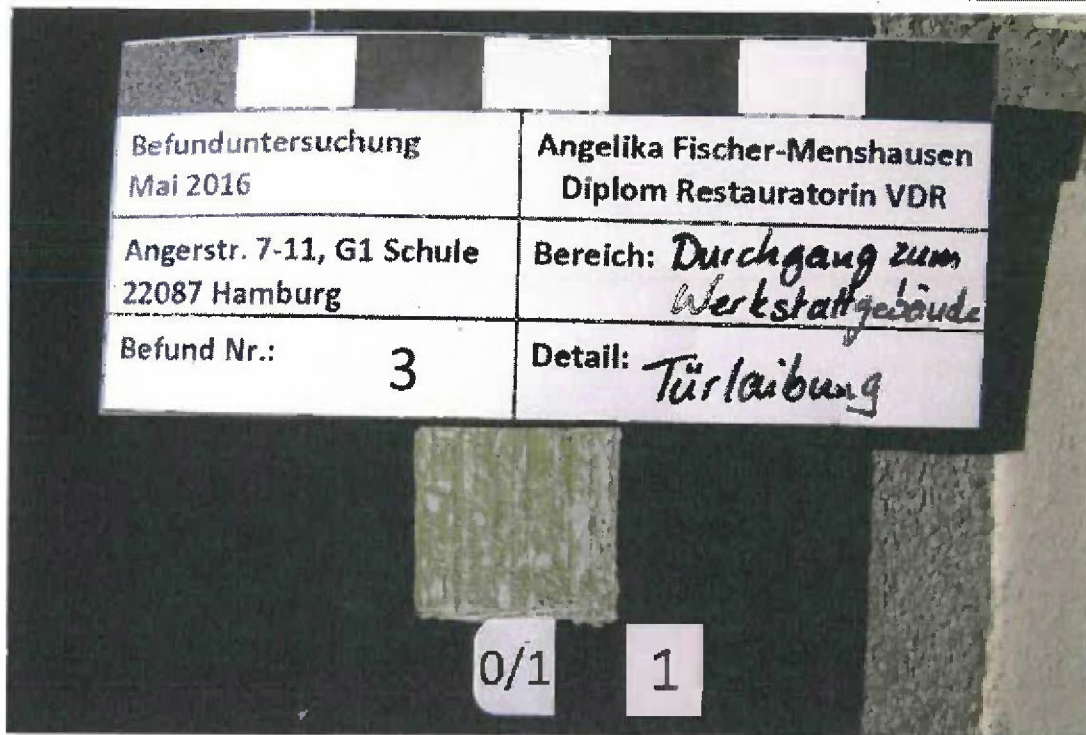
Die grüne Vorstreichfarbe findet sich auf vielen Metallteilen. Dieser Anstrich fungiert als Haftgrund.

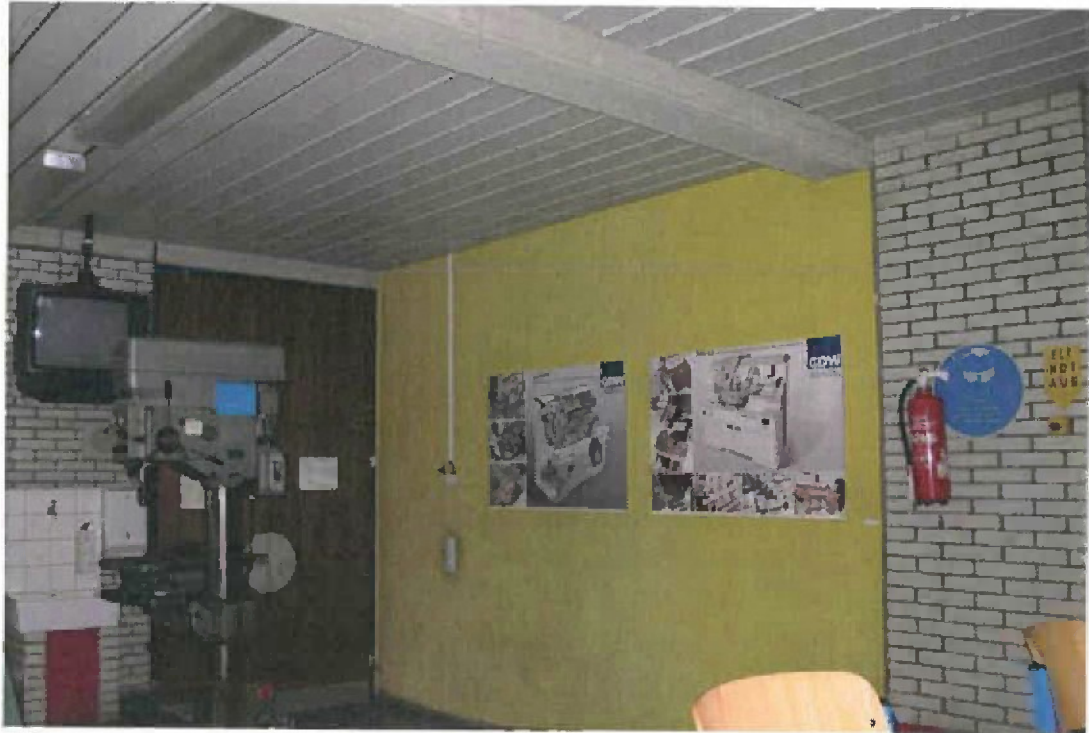
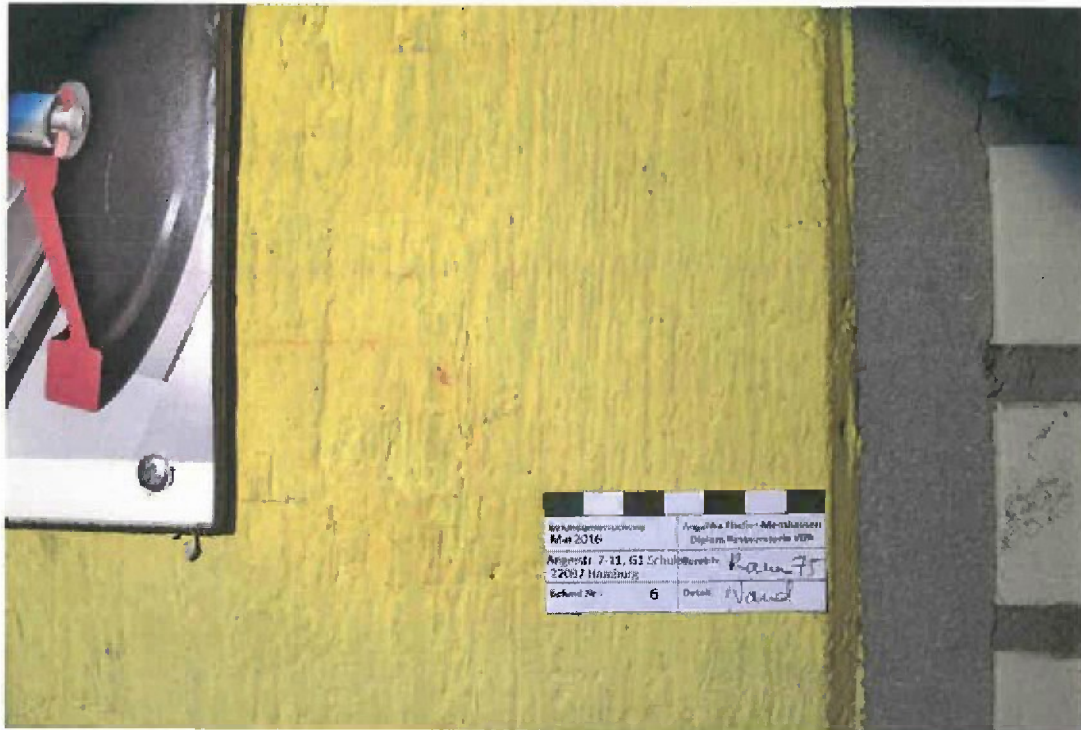
Der Anstrich dieser Wand ist bauzeitlich. Das Gelb entspricht einem Anstrich auf dem „Turm“ in der Außenanlage. Das Gelb befindet sich dort als dritte Schicht.

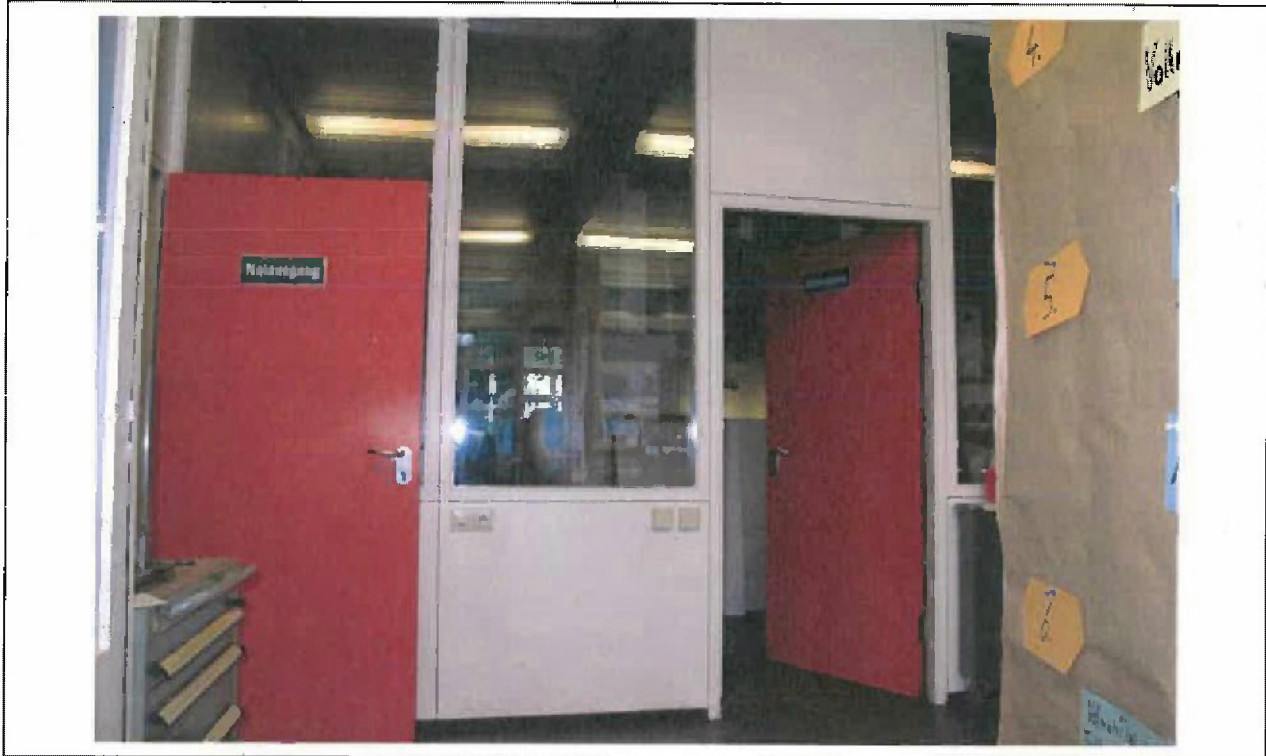
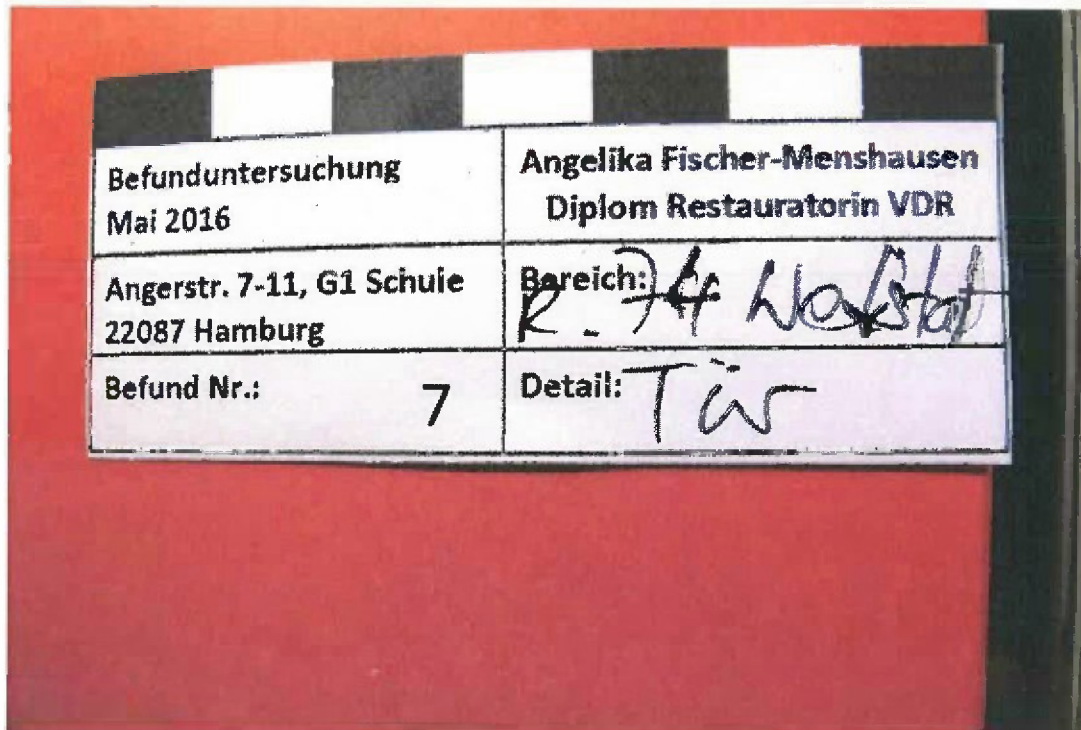
Bei diesen Kunststofftüren handelt es sich wahrscheinlich um Sicherheitstüren mit Signalwirkung. Sie sind bauzeitlich und der Farbton ist ähnlich den orangefarbenen Beton-Anstrichen.

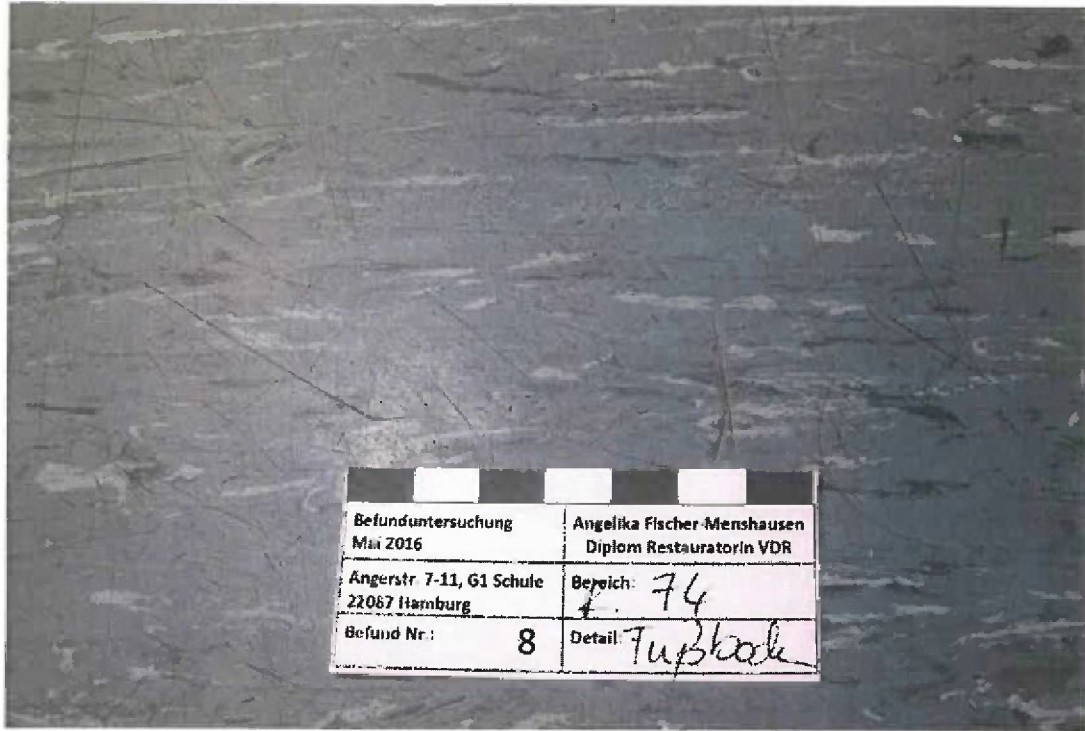
Der bauzeitliche Bodenbelag ist noch recht häufig erhalten, häufig wurde er jedoch ersetzt. Meist wurde ein etwas bläulicher Farbton gewählt.

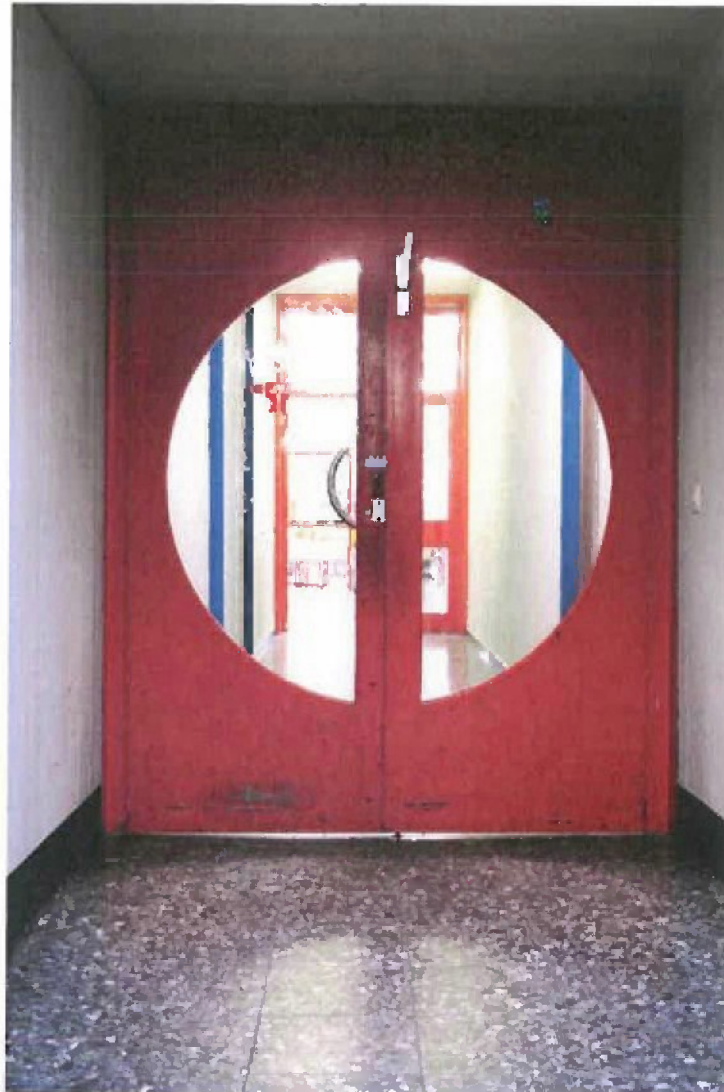
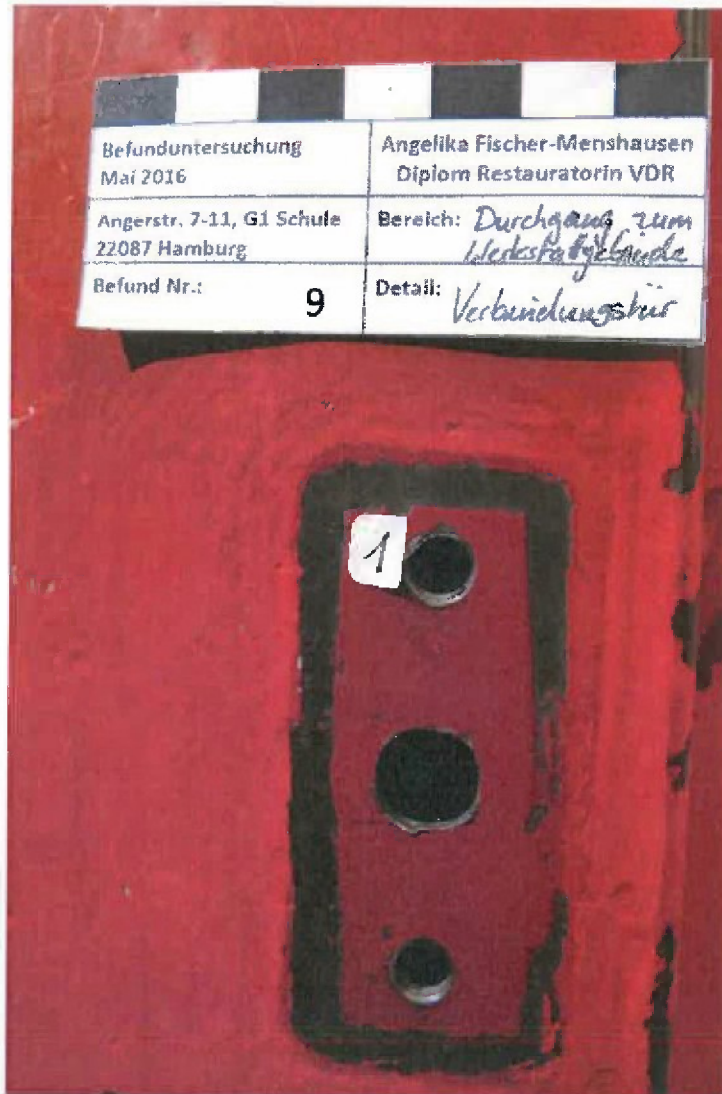
Diese Tür war bis zum späteren Anbau eine Außentür.

Nachdem der Beschlag entfernt worden war, trat das bauzeitliche Rot zutage.

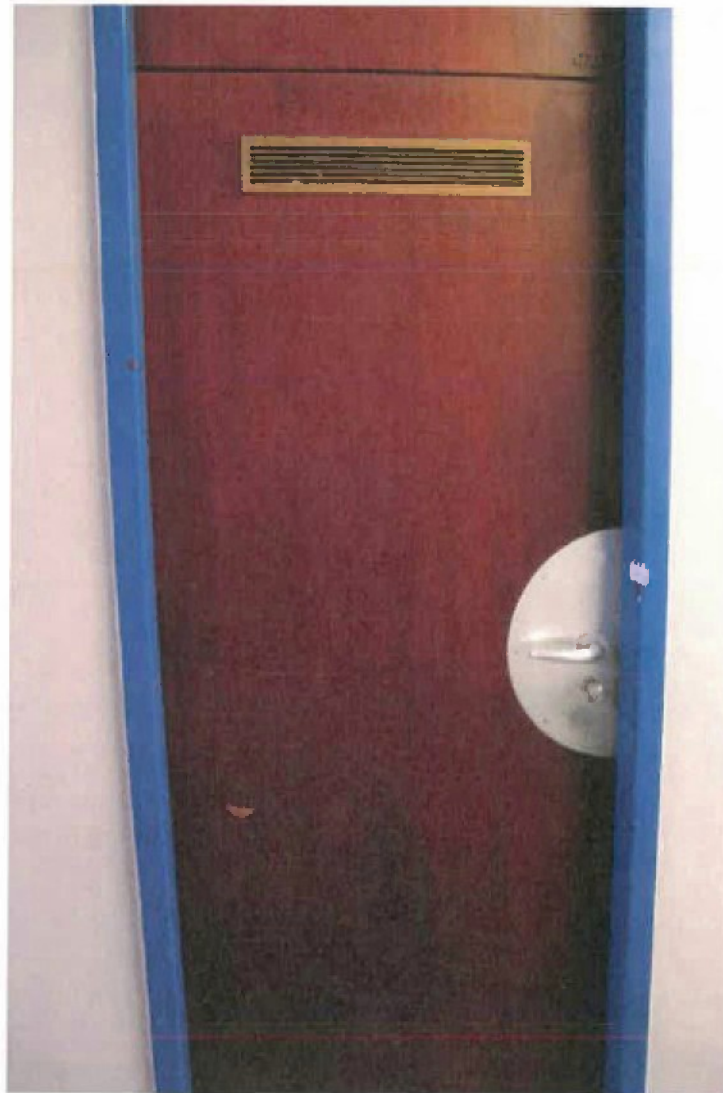
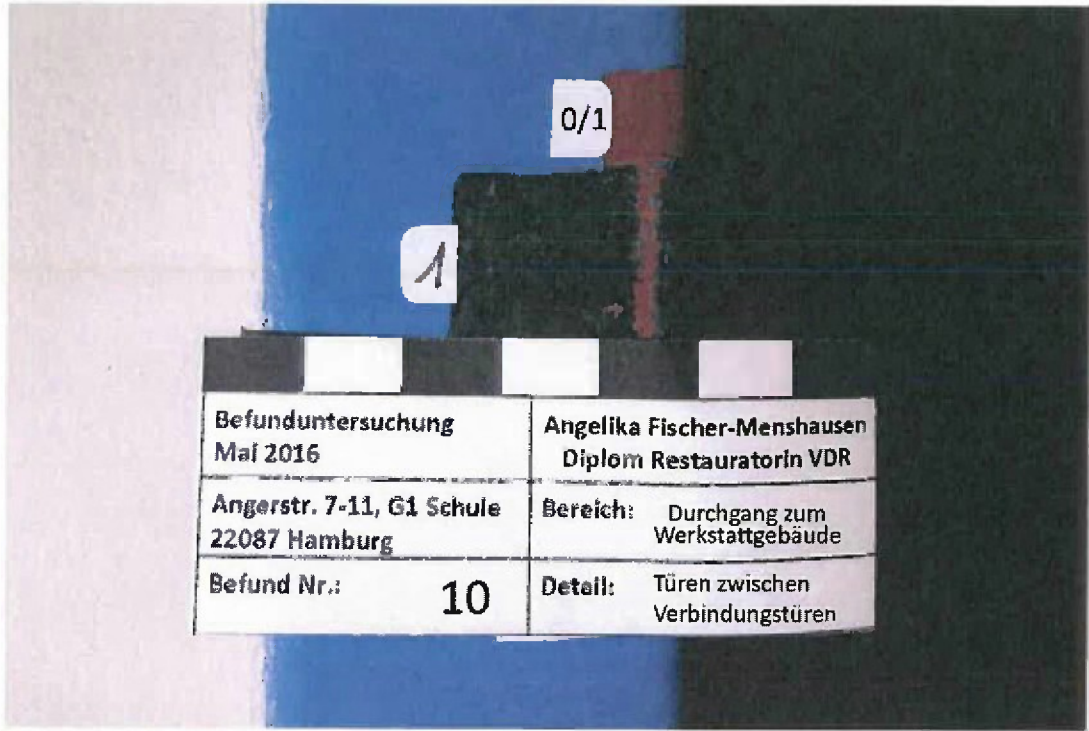
Bei den Türen handelt sich um furnierte Holztüren, die mit einem Klarlack überzogen sind. Der Lack löst sich in Äthanol an.

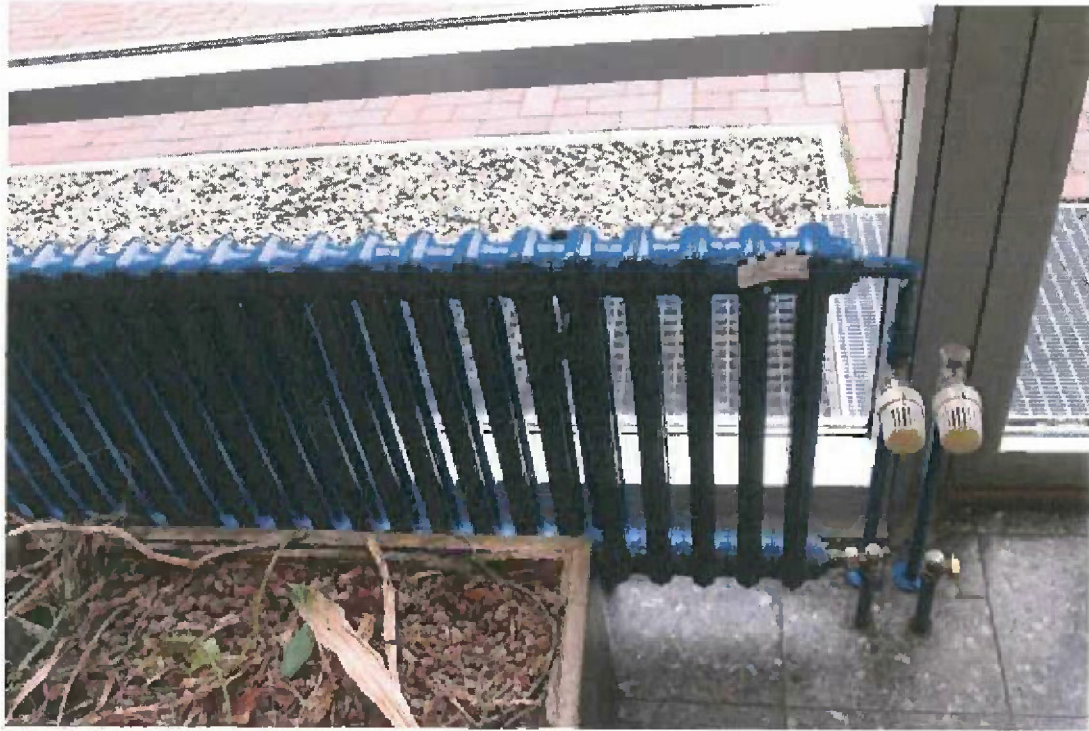
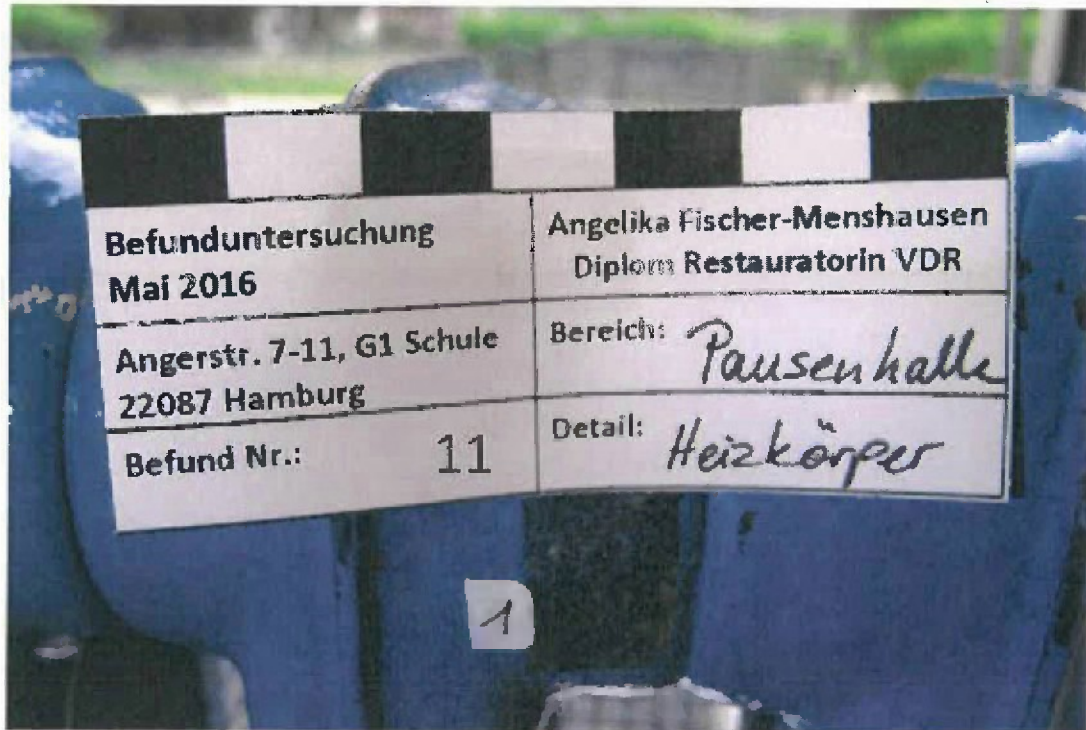
Diese Heizkörper befinden sich in einem stark genutzten Raum und wurden deswegen überstrichen.

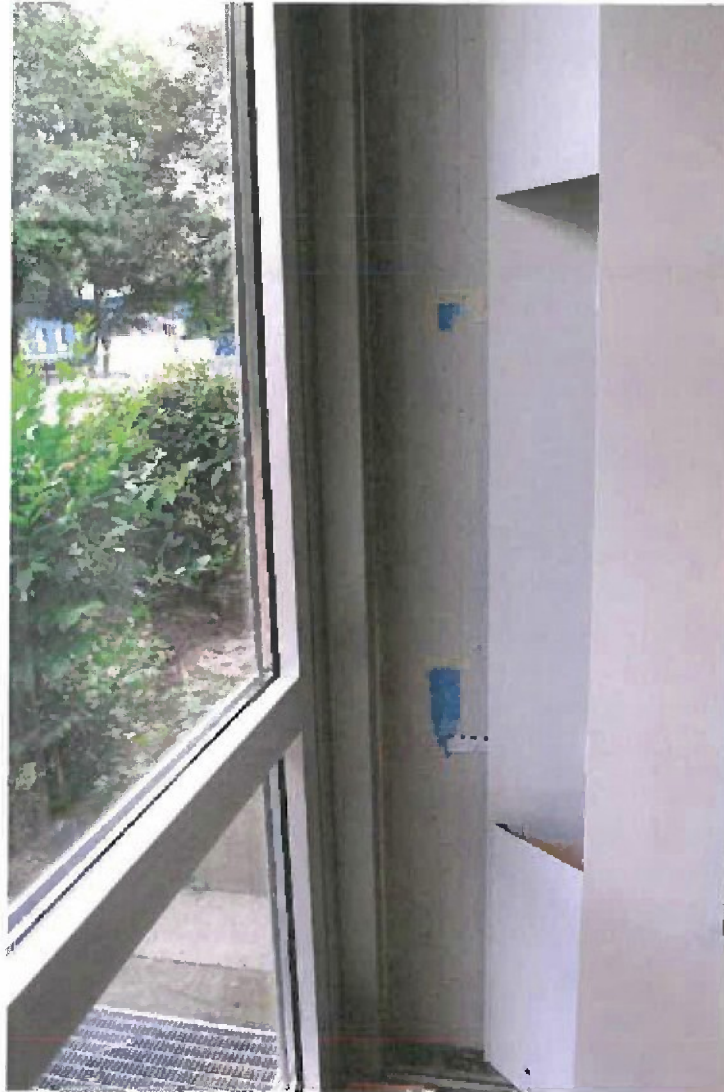
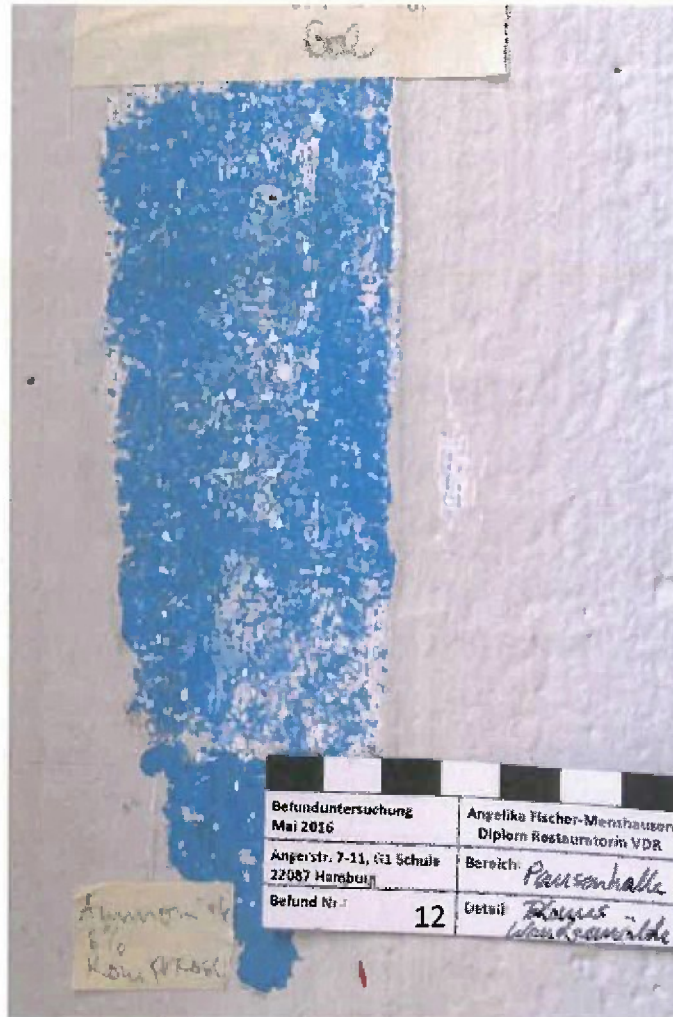
Die verwendeten Farben für die Wandgestaltung haben einen ähnlichen Lösungsparameter wie die Wandfarbe mit der die bauzeitliche Schicht überstrichen worden war.

Zur Feststellung der Freilegbarkeit wurden verschiedene Gele verwendet. Sowohl Aceton- als auch Äthanolgel griff auch die darunterliegende Farbschicht so schnell an, so dass es nicht möglich war die Übermalung zu entfernen, ohne die Originalsubstanz zu beschädigen. Einzig eine Kompresse mit 6% Ammoniak Lösung in H²O brachte ein relativ akzeptables Ergebnis. Die Höhen der Malschicht sind jedoch sehr empfindlich und abgerieben werden können.

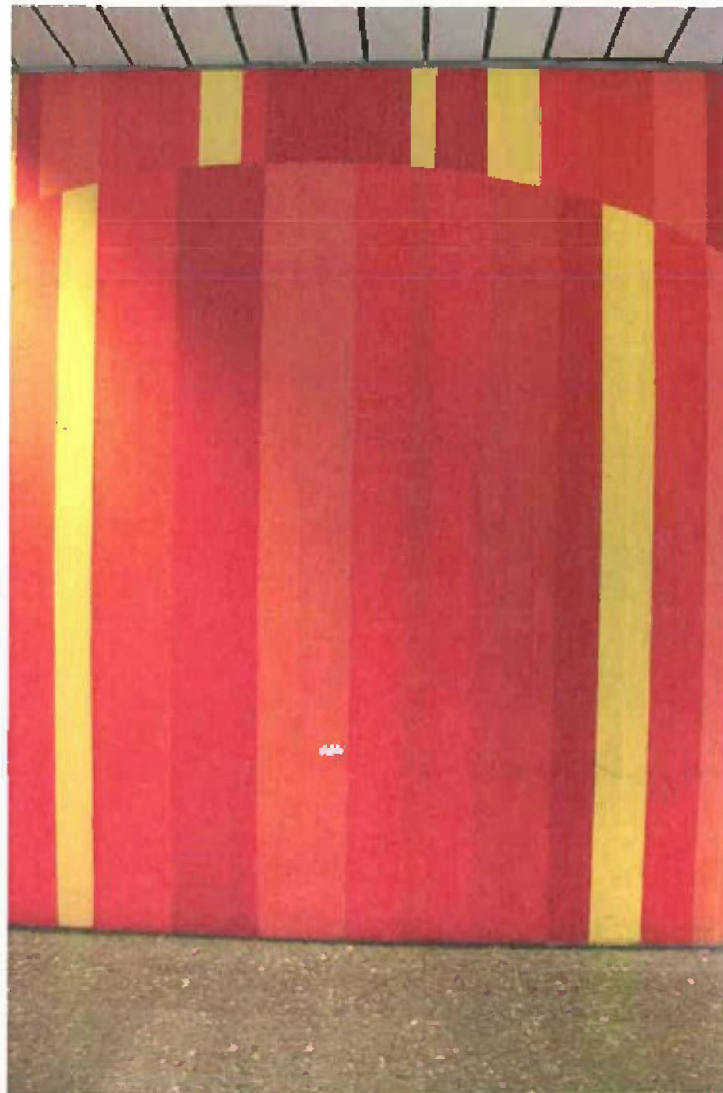
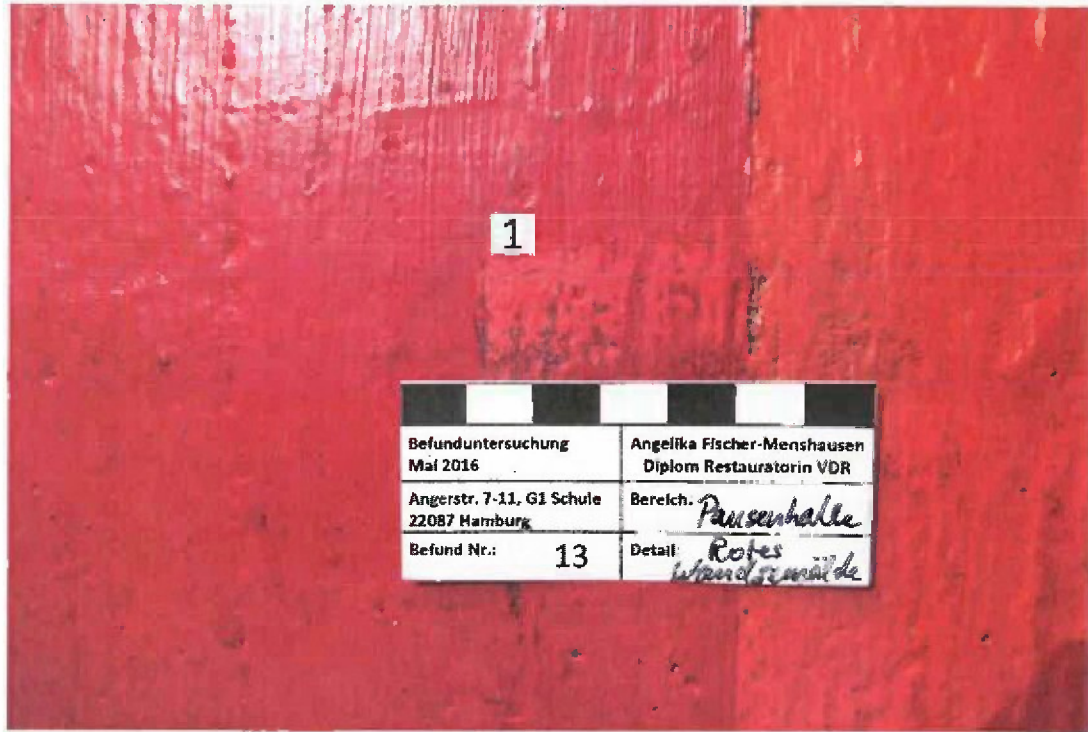
Diese Wandgestaltung wurde vor einiger Zeit übermalt. Die Farben des original waren etwas zurückhaltender, aber die Übermalung entspricht dem Original weitgehend.

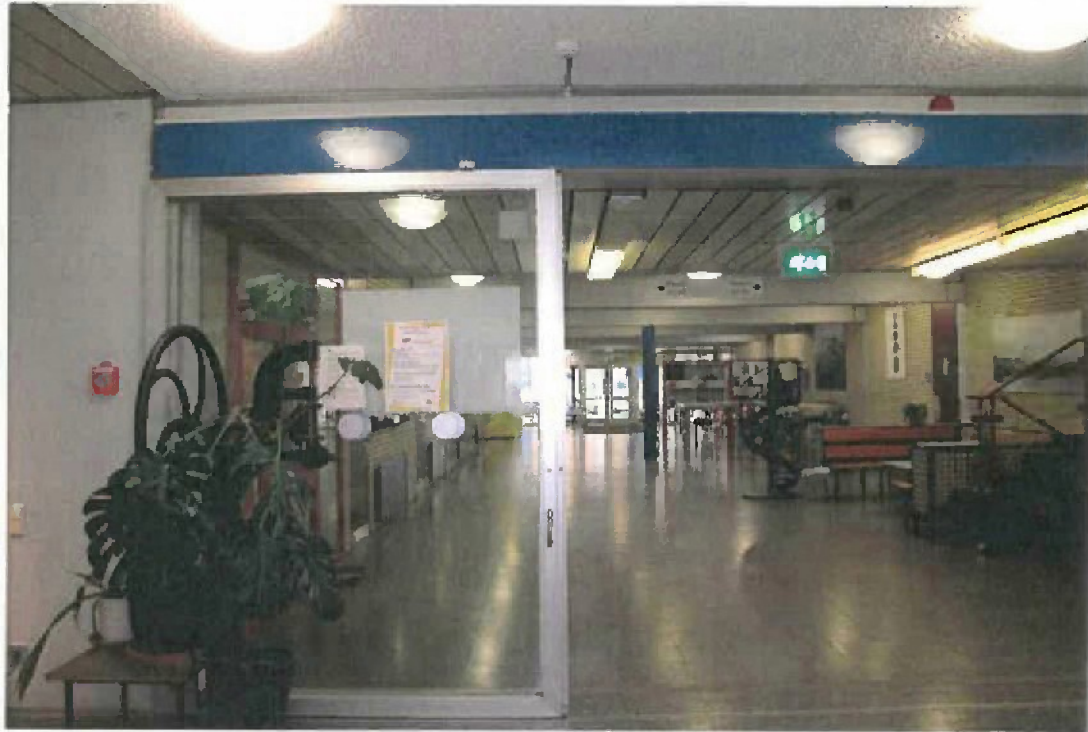
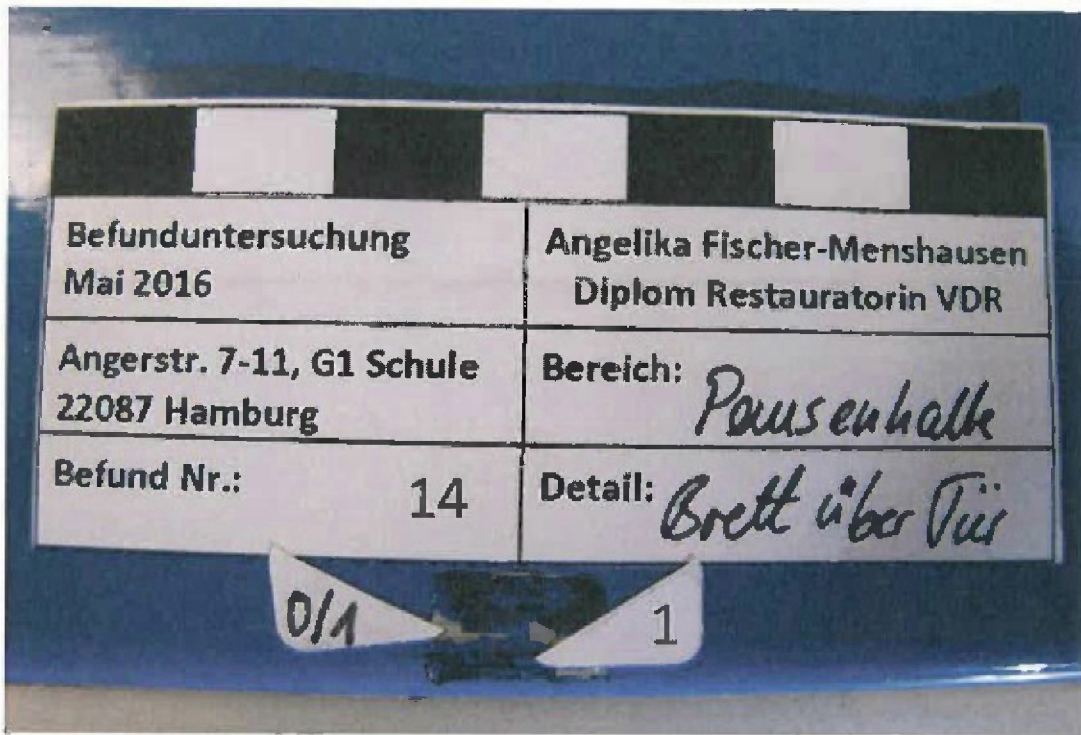
Das Brett wurde im Folgenden immer blau gestrichen. Der aktuelle Farbton ist jedoch etwas heller.

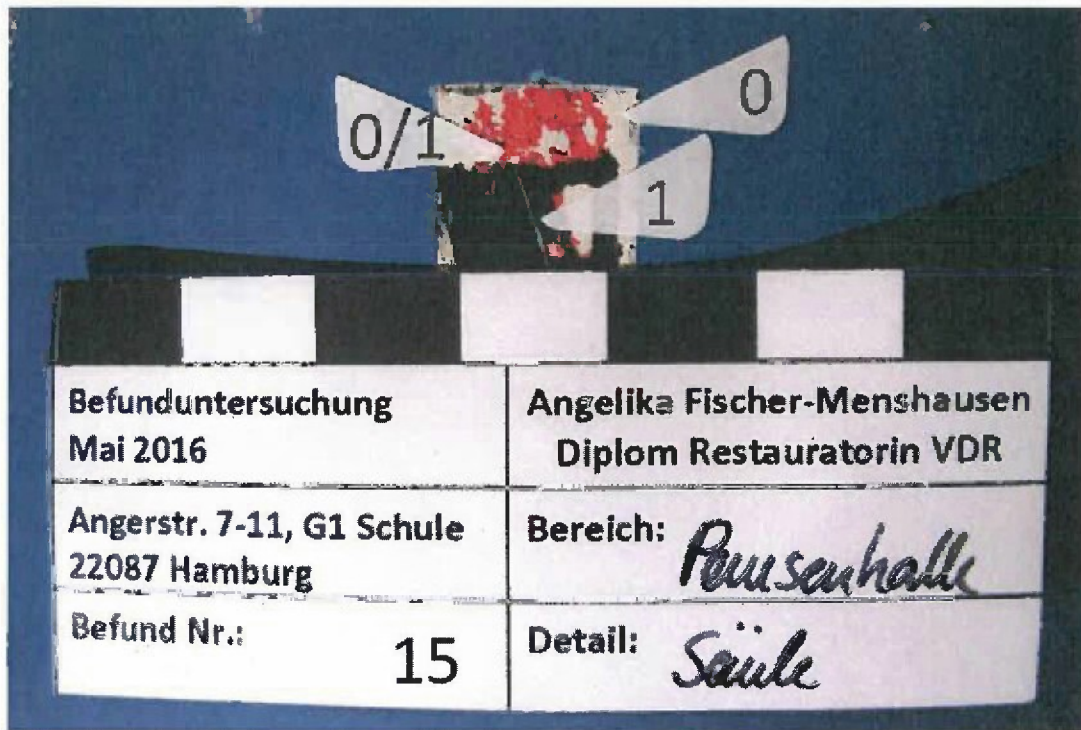
Schicht	Fassung	Beschreibung/ Technologie	Farberscheinung	Farbmuster	NCS-S- Nummer
0	0	Metall		-----	-----
1	0/1	Acryl	Orange		0580 Y70R S. 41
2	1	Acryl	Schwarz		8500 N S. 2

Die Säulen waren wohl bauzeitlich schwarz gestrichen. Die hier gefundene orangerote Schicht gehört in meinen Augen zu einem Probeanstrich. Man entschied sich wahrscheinlich dafür, die Säulen schwarz zu streichen und damit sie sich von den orangeroten Pfeilern absetzten. Das Orange wurde sonst nicht an den Säulen gefunden.

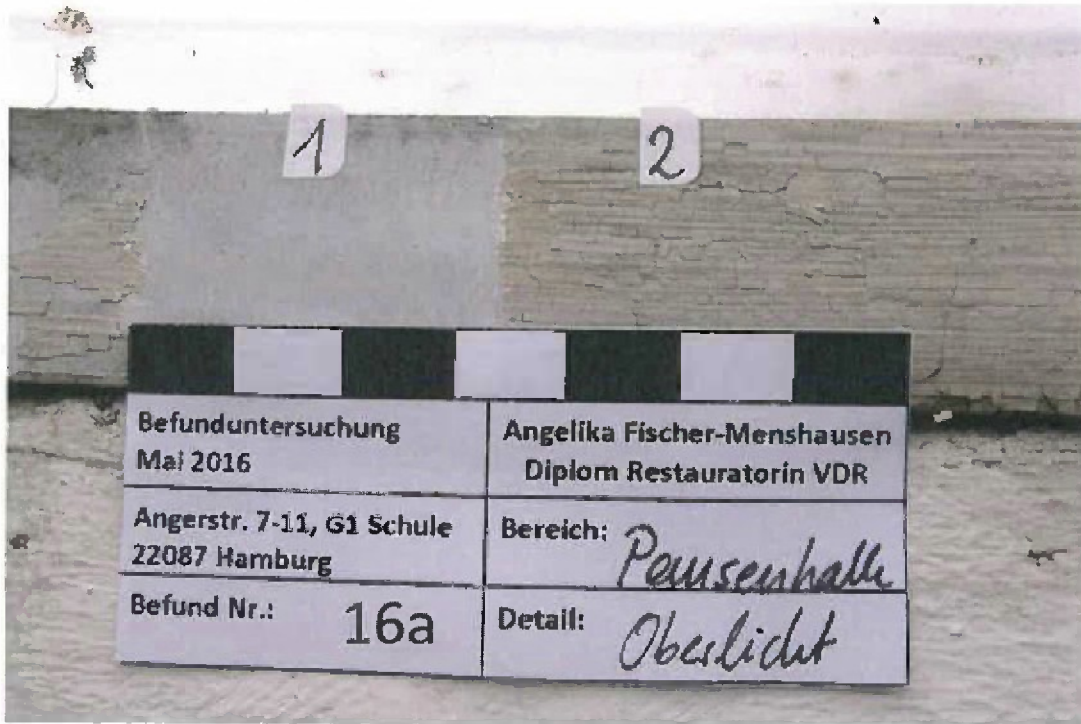
Schicht	Fassung	Beschreibung/ Technologie	Farberscheinung	Farbmuster	NCS-S- Nummer
0	0			-----	-----
0	1	Kunststoff (materialsichtig?)	Hellgrau		2002 G S. 10
1	2	Wandfarbe	weiß

Die Einfassung des Oberlichts ist aus Kunststoff war grau und hellgelb. Es konnte nicht festgestellt werden, ob deren Farbigkeit (Weiß und Grau) Teil des Farbkonzeptes war oder die Farbgebung Hersteller bedingt war und dieser Bereich immer weiß gestrichen war.

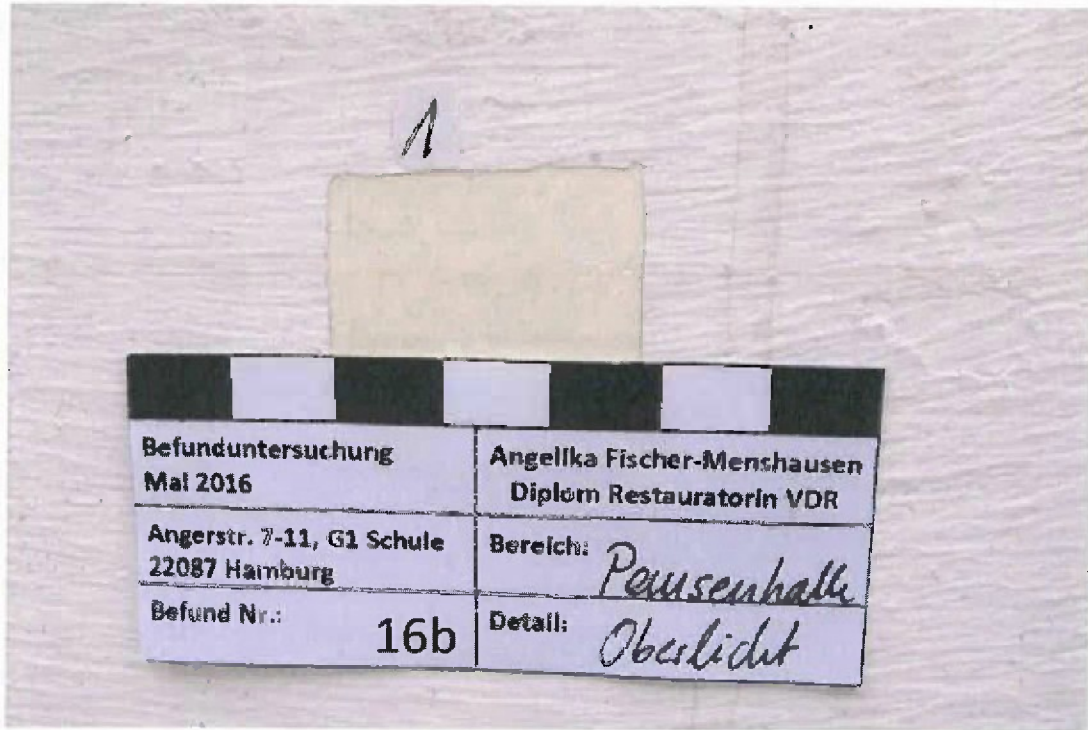
Schicht	Fassung	Beschreibung/ Technologie	Farberscheinung	Farbmuster	NCS-S- Nummer
0	0			-----	-----
0	1	Kunststoff (materialsichtig?)	Hellgelb		0510 G90Y S. 25
1	2	Wandfarbe	Weiß

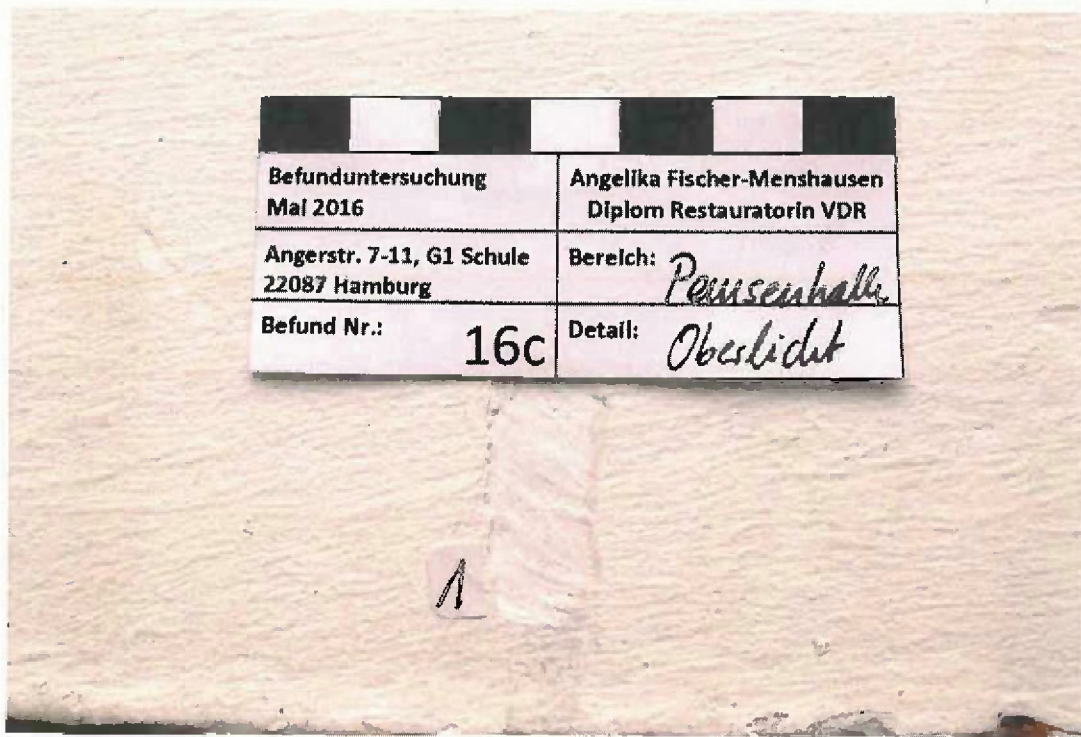
Schicht	Fassung	Beschreibung/ Technologie	Farberscheinung	Farbmuster	NCS-S- Nummer
0	0			-----	-----
1	1	Wandfarbe	Weiß		0300 N S. 1
2	2	Wandfarbe	Weiß

Dieser Bereich war immer weiß gestrichen. Es wurden keine abweichenden Anstriche gefunden.

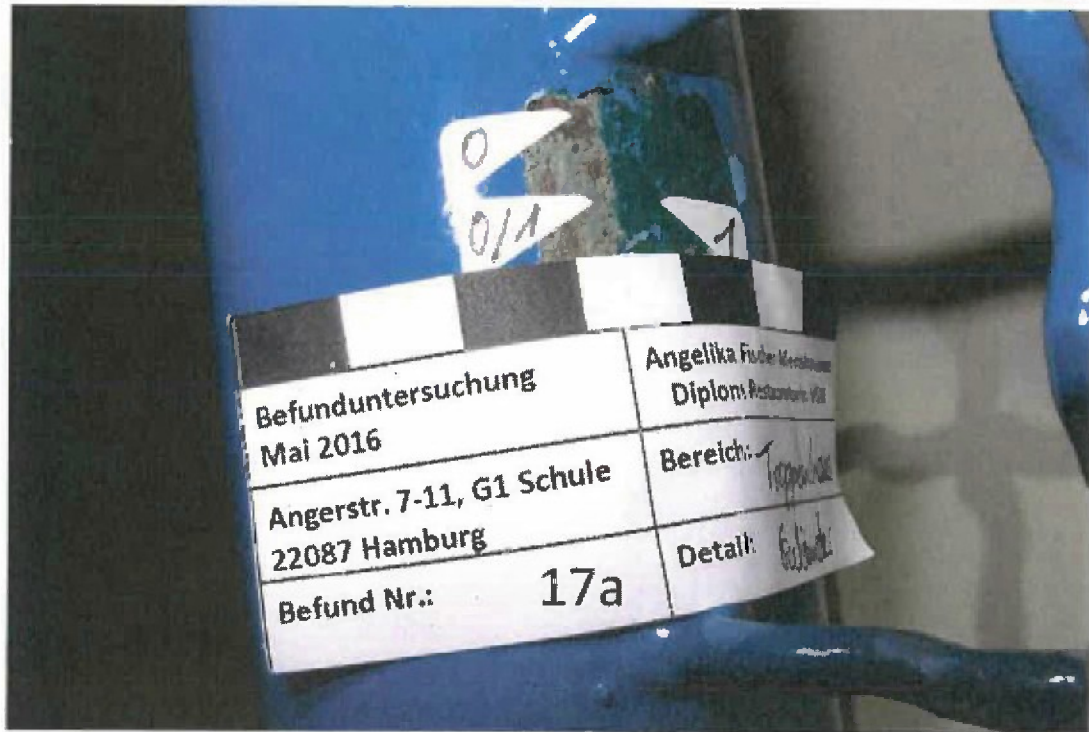
Schicht	Fassung	Beschreibung/ Technologie	Farberscheinung	Farbmuster	NCS-S- Nummer
0	0			-----	-----
1	0/1	Vorstreichfarbe Haftgrund	Olivgrün		5020 G50Y S. 207
2	1	Acryl	Dunkelgrün		4550 B80G S. 206

Auf dem Treppengeländer wurde ein kräftiges Chromoxydgrün gefunden. Das steht zum Widerspruch zu den blau gestrichenen Geländern, die auf dem Foto der Zeitschrift „Die Mappe“ zu sehen waren.

Das Blau konnte nur in einem sehr begrenzten Umfang festgestellt werden, so dass ich davon ausgehe, dass es sich bei dem blauen Anstrich um einen Probeanstrich gehandelt hat, der dann verworfen wurde. Derartige Veränderungen wurden auch an anderen Bereichen festgestellt.
