RESTAURATORISCHE BEFUNDUNTERSUCHUNG

- 1.1 Objekt: Gewerbeschule für Stahl- und Metallbau
- 1.2 Lokalisation:
Angerstrasse 11
22087 Hamburg Hohenfelde
- 1.3 Entstehungszeit:
Bauzeit 1971/73 Klassentrakt
1974/76 Werkstättentrakt
- 1.4 Architekt:
Prof. Paul Schneider -Esleben
23. August 1915 in Düsseldorf; † 19. Mai 2005 in Fischbachau ..
- 1.5 damaliger Bauherr:
Freie und Hansestadt Hamburg
- 1.6 aktueller Bauherr:
SBH Hamburg
Bei der Stadthausbrücke
- 1.7 ausführendes Architekturbüro:
[REDACTED]
Ingenieurbüro Hellmann Bauplanung & Überwachung
Lohseplatz 1a
20 457 Hamburg
- 1.8 Denkmalschutzamt:
Freie und Hansestadt Hamburg
Denkmalschutzamt / Kulturbehörde
[REDACTED]
[REDACTED]
Große Elbchen 30
20354 Hamburg
- 1.9 Auftragnehmerin:
Angelika Fischer-Menshausen
Diplom-Restauratorin
- 1.10 Ausführende:
Angelika Fischer-Menshausen
Diplom-Restauratorin
[REDACTED]
Praktikantin im Hamburger Modell

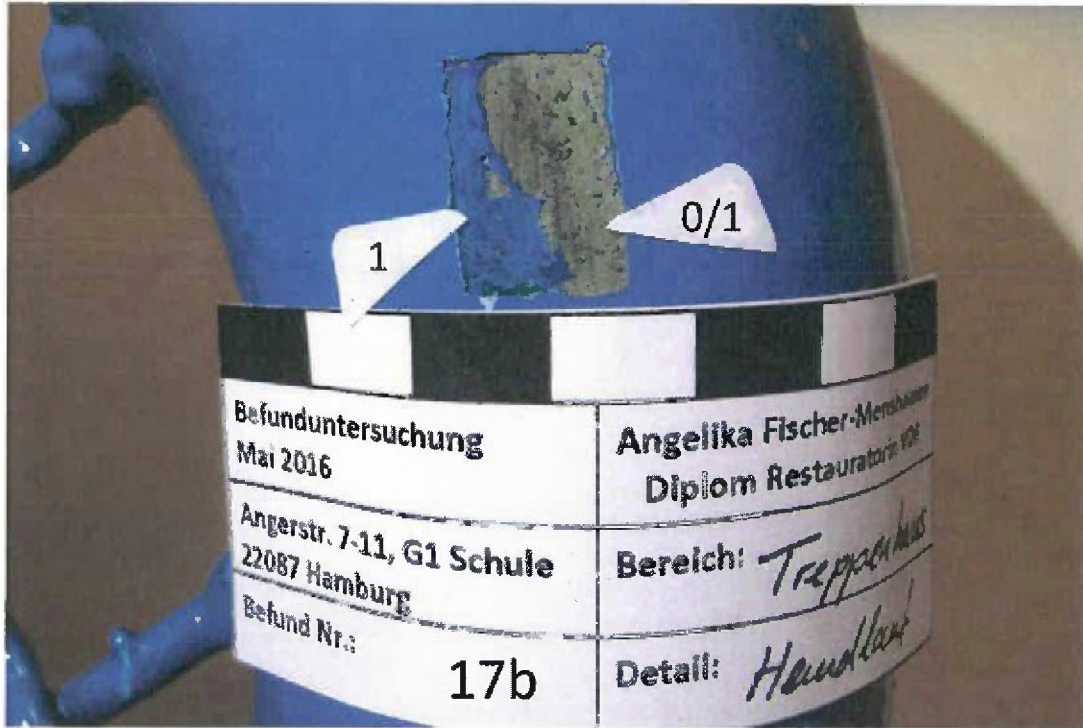
Schicht	Fassung	Beschreibung/ Technologie	Farberscheinung	Farbmuster	NCS-S- Nummer
0	0			-----	-----
1	0/1	Vorstreichfarbe Haftgrund	Olivgrün		5020 G50Y S. 207
2	1	Acryl	Dunkelblau		6030 R80B S. 163

Nur in diesem Bereich des Treppenhauses wurde das Blau gefunden.

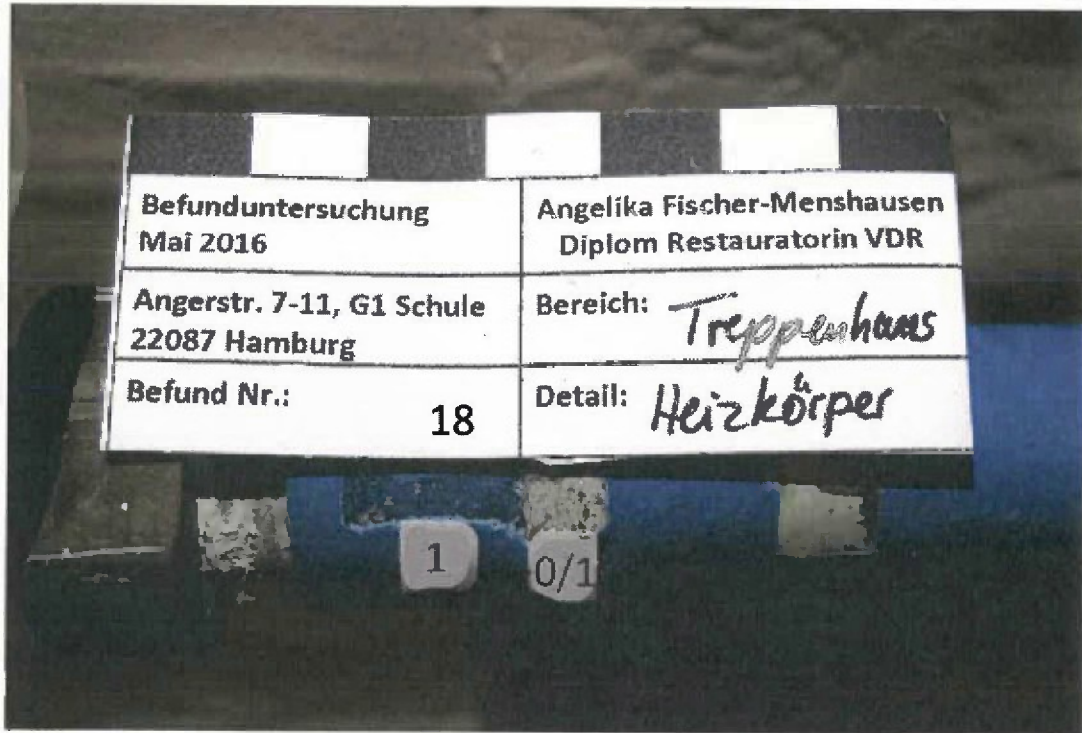
Schicht	Fassung	Beschreibung/ Technologie	Farberscheinung	Farbmuster	NCS-S- Nummer
0	0			-----	-----
1	0/1	Vorstreichfarbe Haftgrund	Olivgrün		5020 G50Y S. 207
2	1	Heizungslack	Dunkelblau		6030 R80B S. 163

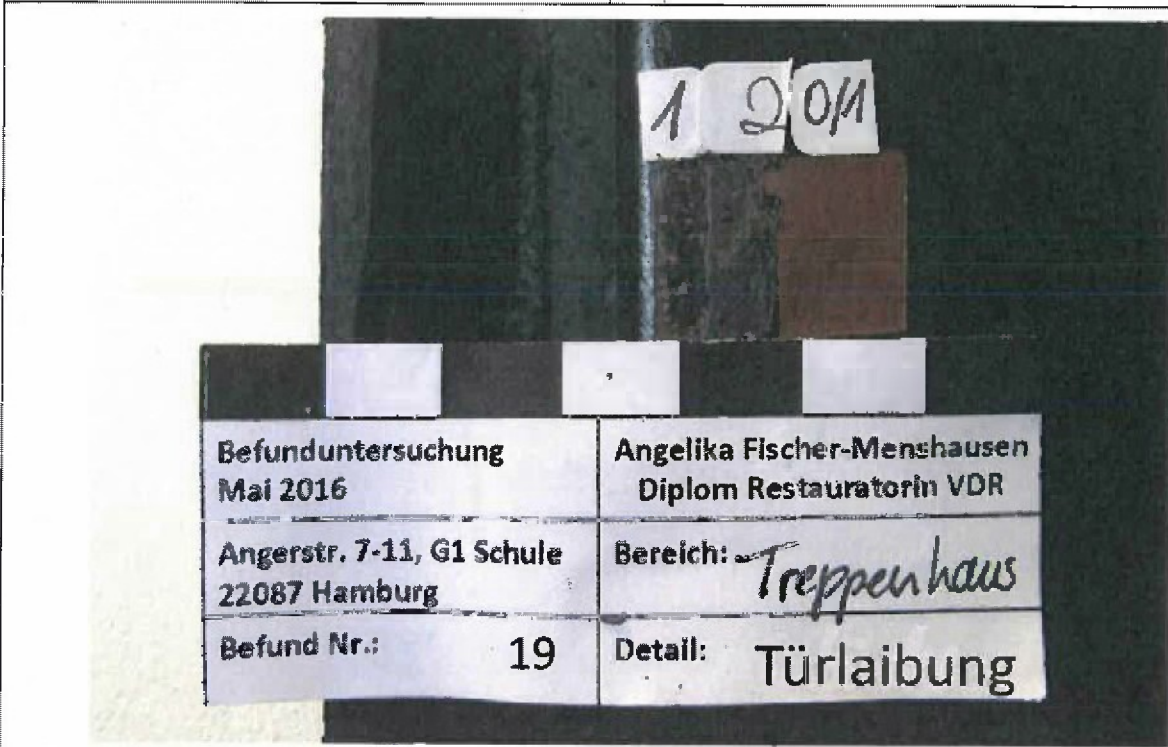
Schicht	Fassung	Beschreibung/ Technologie	Farberscheinung	Farbmuster	NCS-S- Nummer
0	0			-----	-----
1	0/1	Vorstreichfarbe Haftgrund	Rotbraun		5030 Y80R S. 117
2	1	Acryl	Schwarz		8500 N S. 2
3	2	Acryl	Schwarz		8500 N S. 2

Alle Türleibungen sind schwarz in Acrylfarbe gestrichen worden. Die Voranstrich und Haftgrund ist dunkelbraun.

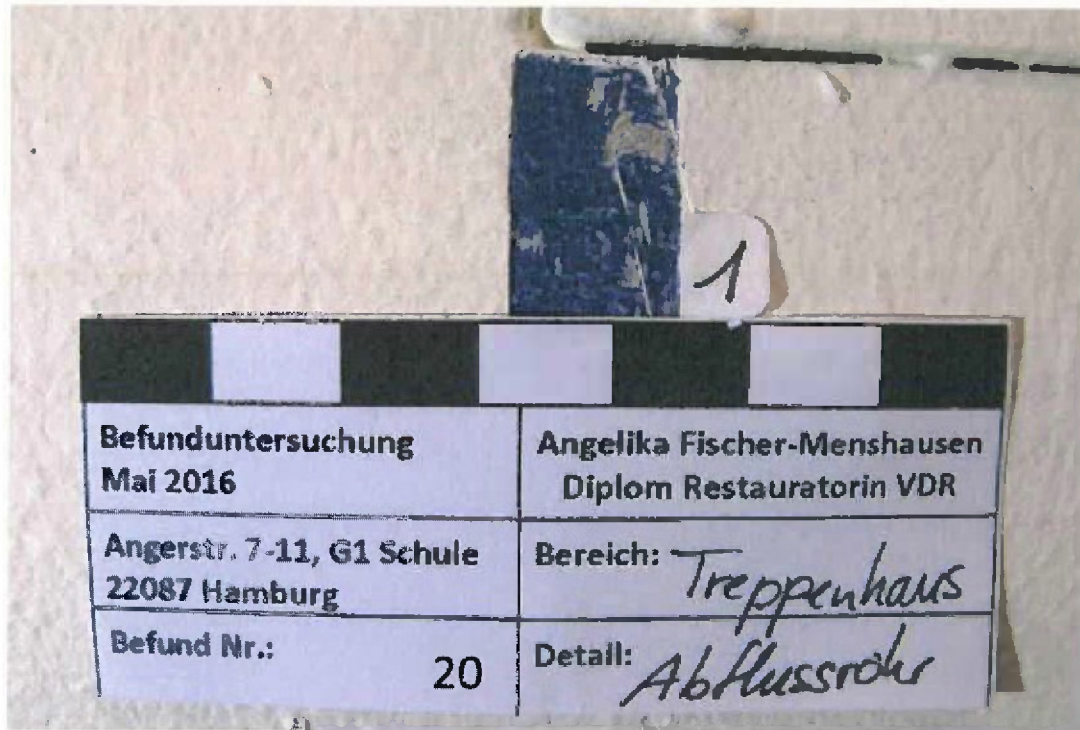
Schicht	Fassung	Beschreibung/ Technologie	Farberscheinung	Farbmuster	NCS-S- Nummer
0	0	Blech		-----	-----
1	1	Acryl	Violett		6030 R60B S. 122

Die technischen Einheiten wie Abflussrohre, aber auch Heizkörper wurden durch eine besondere Farbgebung akzentuiert. Das entspricht dem Verständnis der 70er Jahre, bei dem neben der Materialsichtigkeit der Werkstoffe (Béton brut), auch die Ästhetik der Technik ins Bewusstsein gerückt werden sollte.

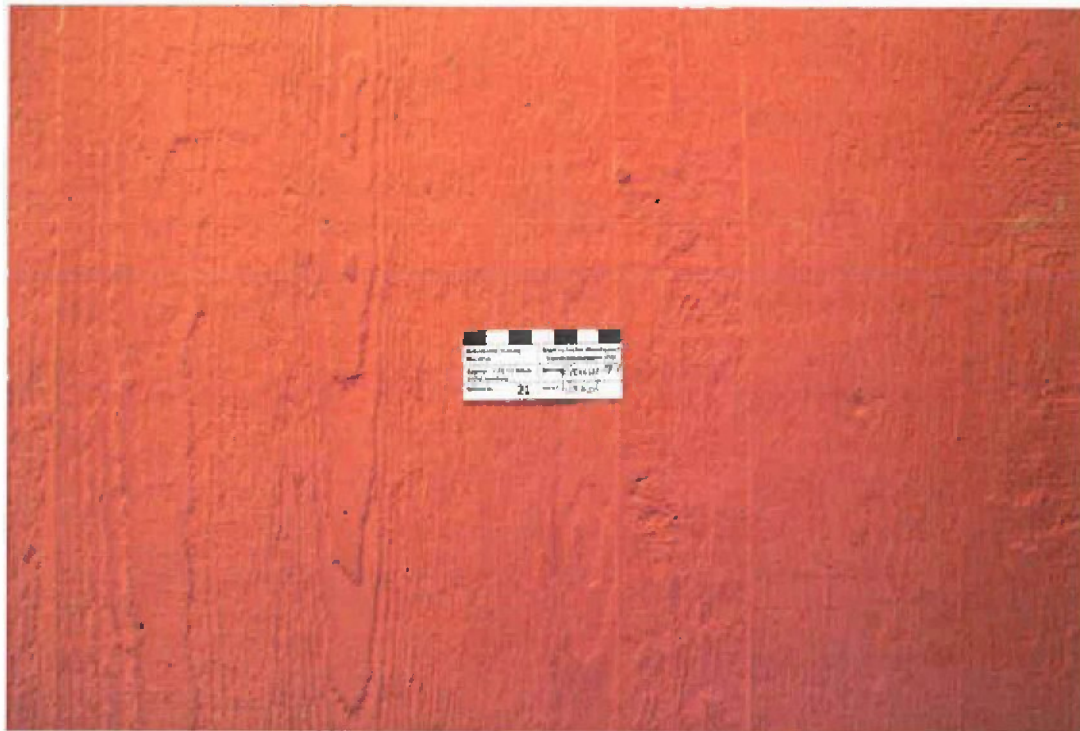
Schicht	Fassung	Beschreibung/ Technologie	Farberscheinung	Farbmuster	NCS-S- Nummer
0	0	Beton		-----	-----
1	1	Wandfarbe	Orange		0580 Y70R S. 41

Auch wenn hier die Betonwand angestrichen war, so kommt hier doch das Material mit dem Abdruck des Verschalungsholzes sehr zum Ausdruck und spielt eine wichtige Rolle bei der Oberfläche.

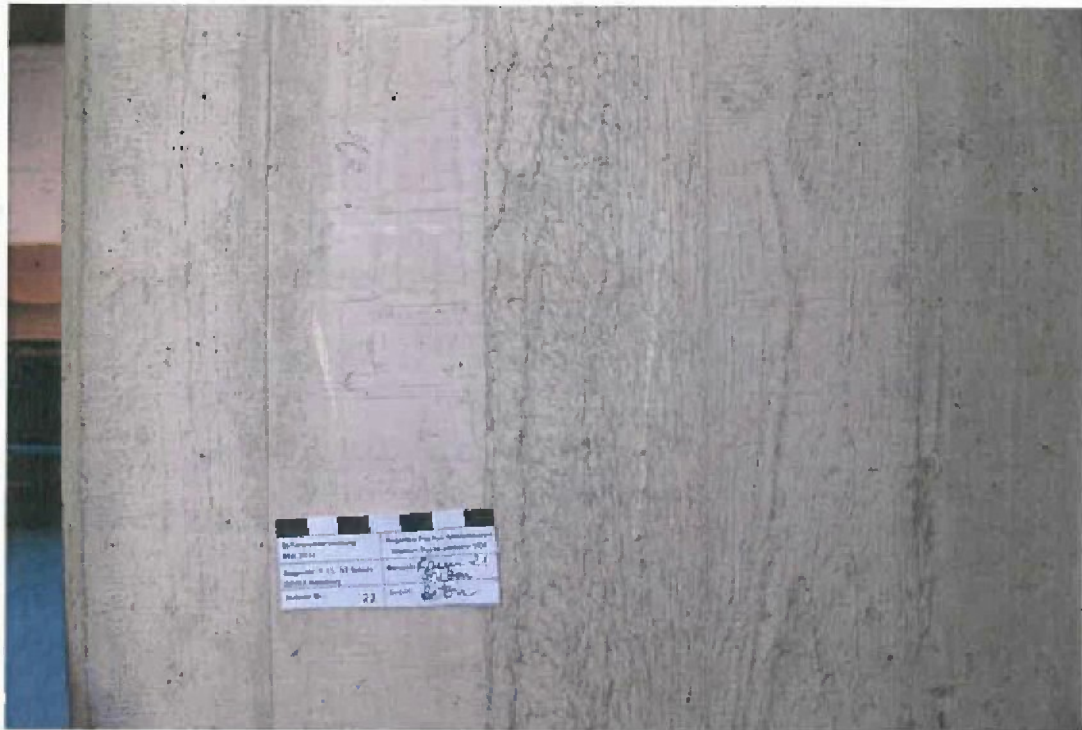
Schicht	Fassung	Beschreibung/ Technologie	Farberscheinung	Farbmuster	NCS-S- Nummer
0	0			-----	-----
1	1	Acryl (Lasur)	Grau		2005 Y20R S. 11

Sämtliche Schalbetonbereiche waren mit einer grauen Lasur versehen. Dadurch erhielt der Beton eine gleichmäßigere und etwas hellere und wärmere Farbgebung. Es ist zu beobachten, dass die Auswahl der Verschalungsbretter mit großer Sorgfalt erfolgte.

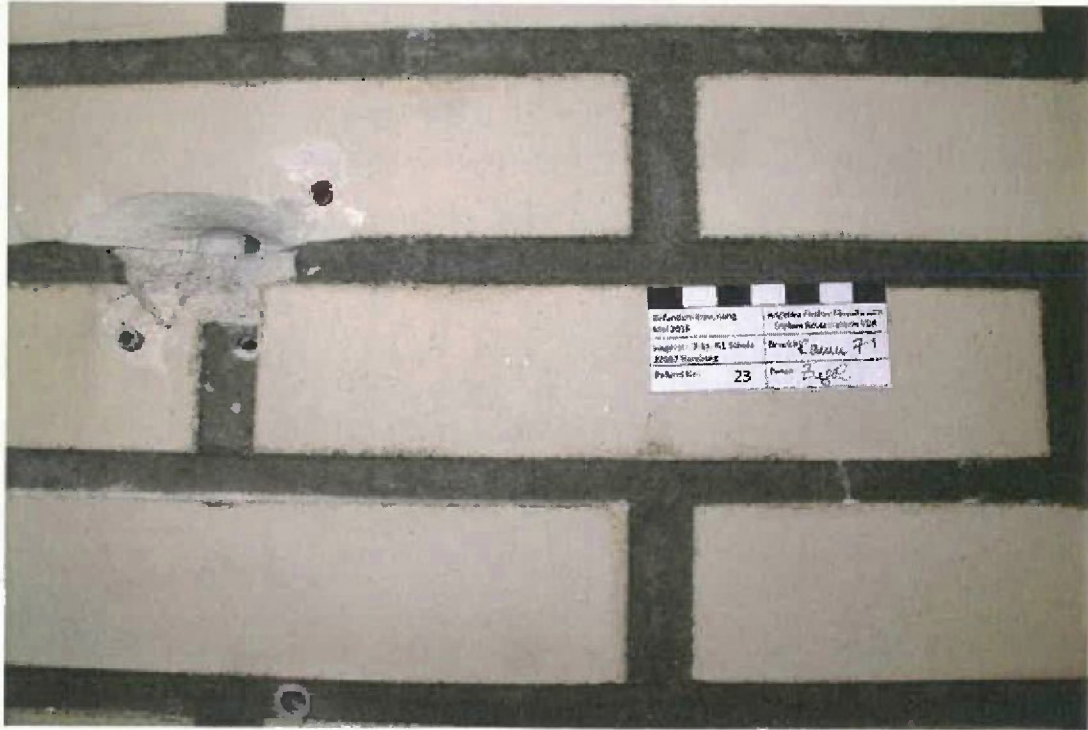
Schicht	Fassung	Beschreibung/ Technologie	Farberscheinung	Farbmuster	NCS-S- Nummer
	Material- sichtig.	Klinker Zementmörtel	Hellgrau Grünliches Grau		2005 Y30R S. 33 5005 G80Y S. 21

Die hellgelben Klinker haben die Maße 23 cm x 5 cm und sind im mittleren Läuferverband gemauert.

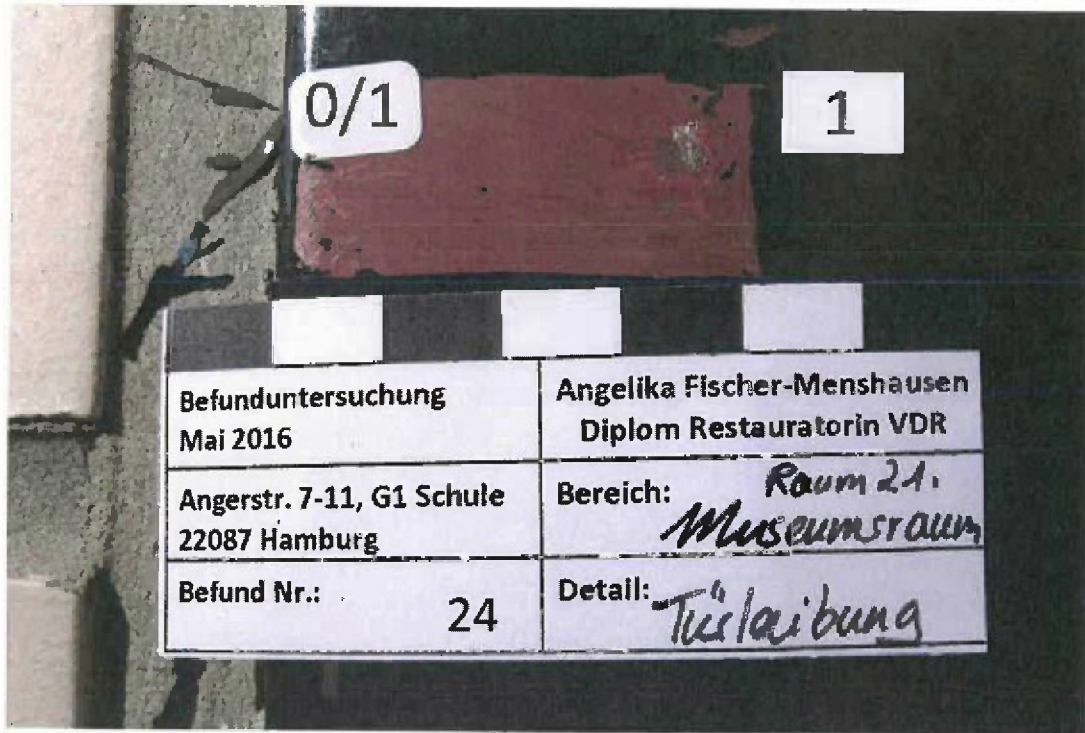
Schicht	Fassung	Beschreibung/ Technologie	Farberscheinung	Farbmuster	NCS-S- Nummer
0	0			-----	-----
1	0/1	Vorstreichfarbe Haftgrund	Rotbraun		5030 Y80R S. 117
2	1	Acryl	Schwarz		8500 N S. 2

Alle Türlaibungen waren schwarz in Acrylfarbe gestrichen, vorgelegt mit einem rötlich braunen Haftgrund. Häufig ist der Anstrich nicht wiederholt worden.

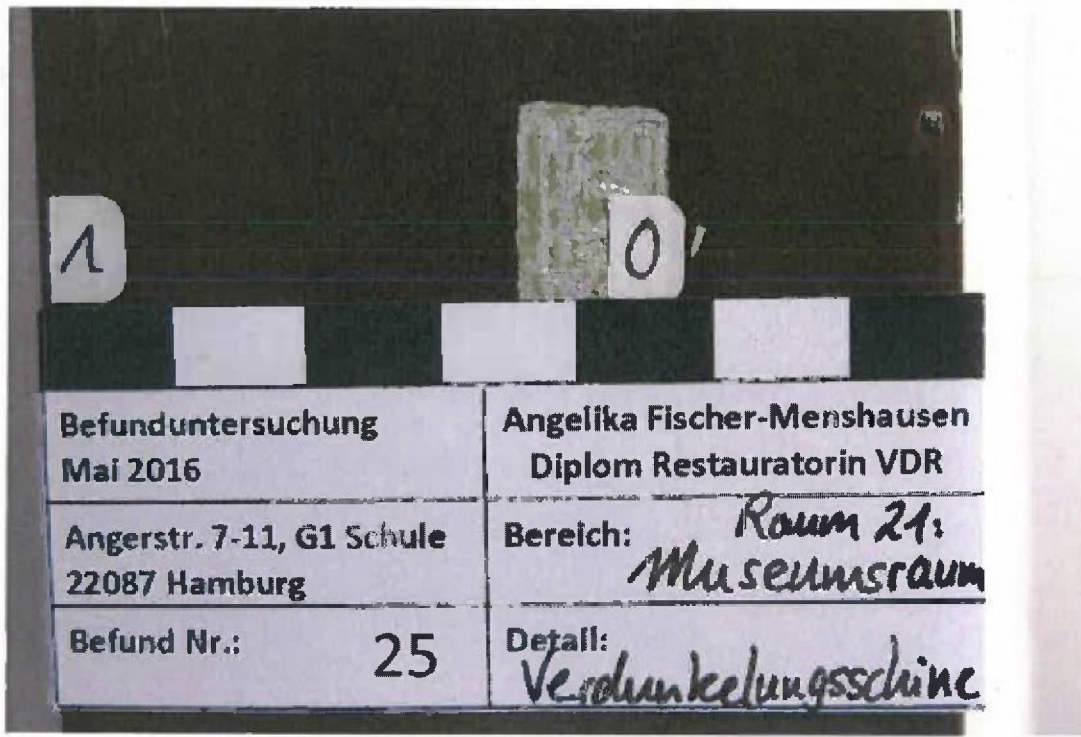
Schicht	Fassung	Beschreibung/ Technologie	Farberscheinung	Farbmuster	NCS-S- Nummer
0	0			-----	-----
1	0/1	Vorstreichfarbe Haftgrund	Hellgrün		
2	1	Acryl	Braun		6030 Y70R S. 74

Diese Schienen sind immer noch im ursprünglichen dunkelbraun gestrichen. Dieser Farbton taucht sonst nicht mehr auf. Sie wurden nicht überfasst.

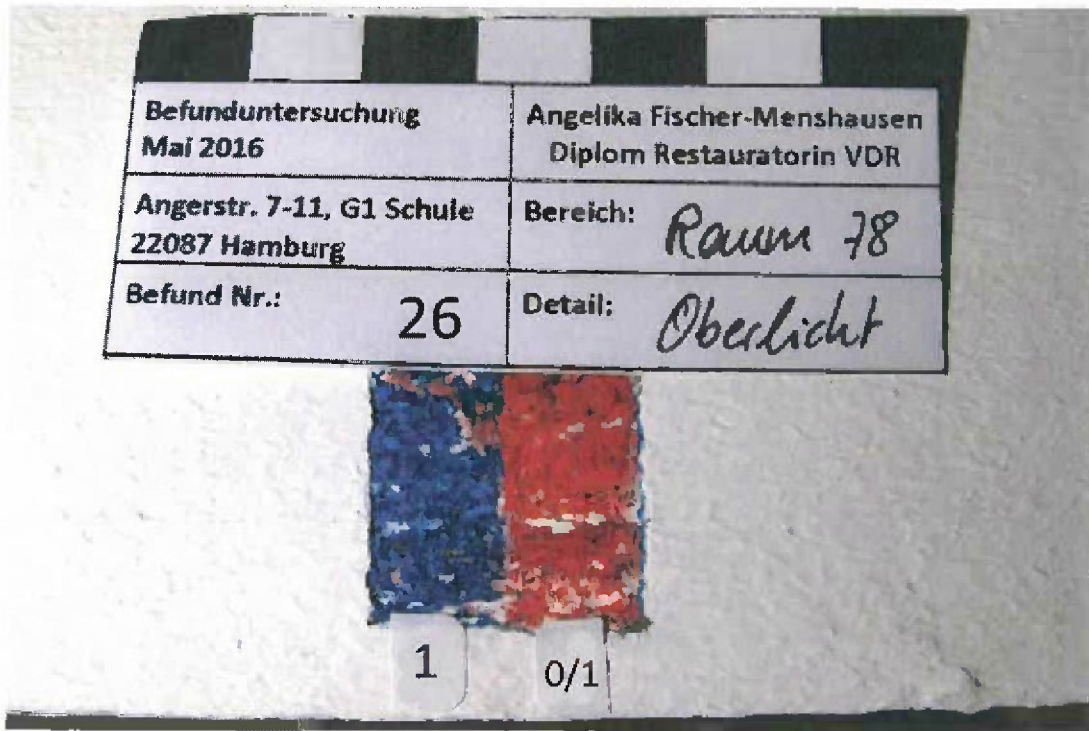
Schicht	Fassung	Beschreibung/ Technologie	Farberscheinung	Farbmuster	NCS-S- Nummer
0	0	Holz		-----	-----
1	0/1	Acryl	Orange		0580 Y70R S. 41
2	1	Acryl	Kräftiges Blau		4550 R80B S. 155

Das Oberlicht wurde zunächst wie die anderen Deckenelemente orange gestrichen und erst im zweiten Schritt dunkelblau gefasst.

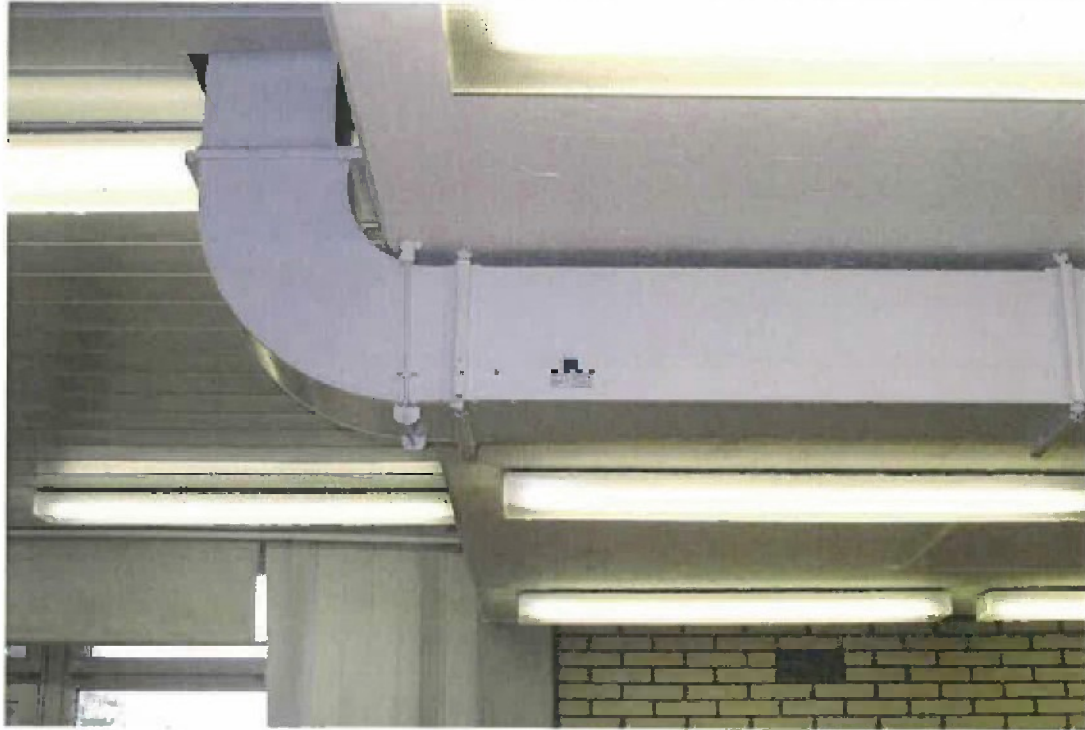
Das Lüftungsrohr wurde durch das dunkelblau als technisches Element besonders hervorgehoben.

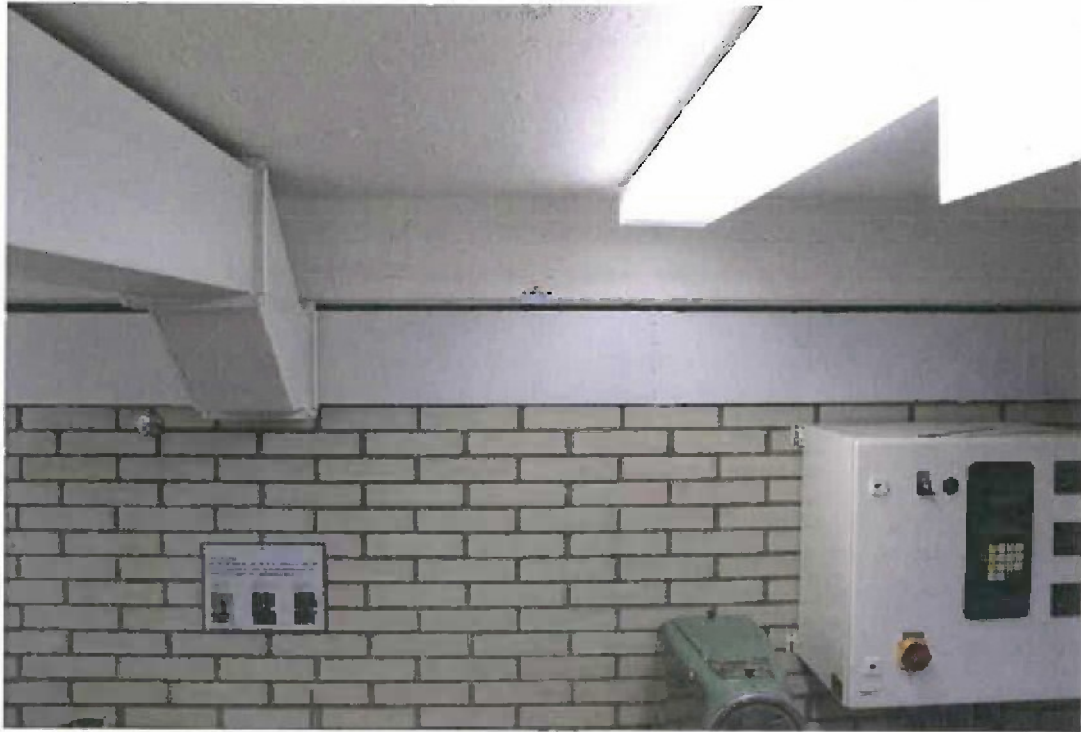
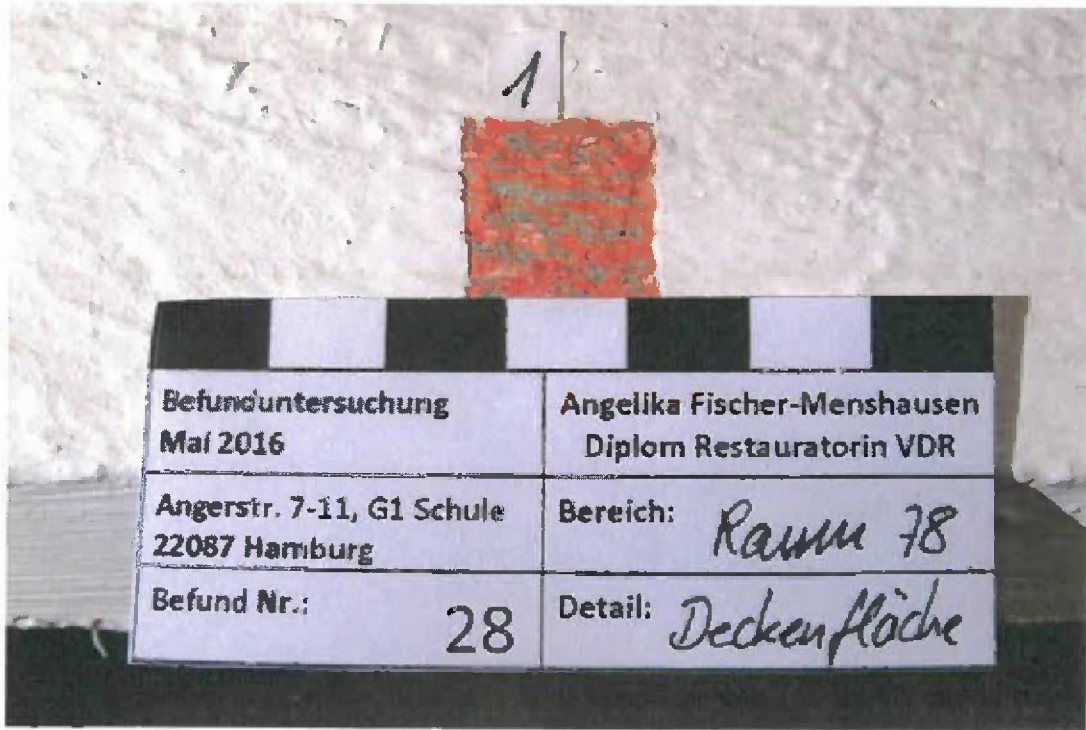
Die Betonflächen waren hier orangefarben gestrichen, entsprechend dem Eingangsbereich.

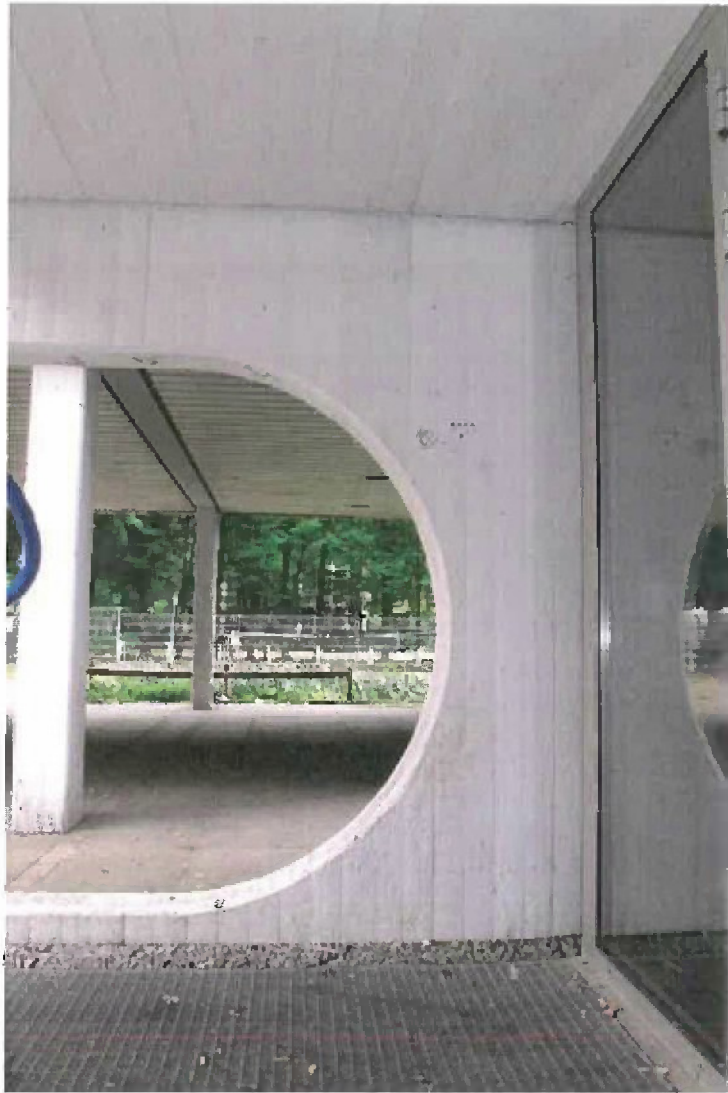
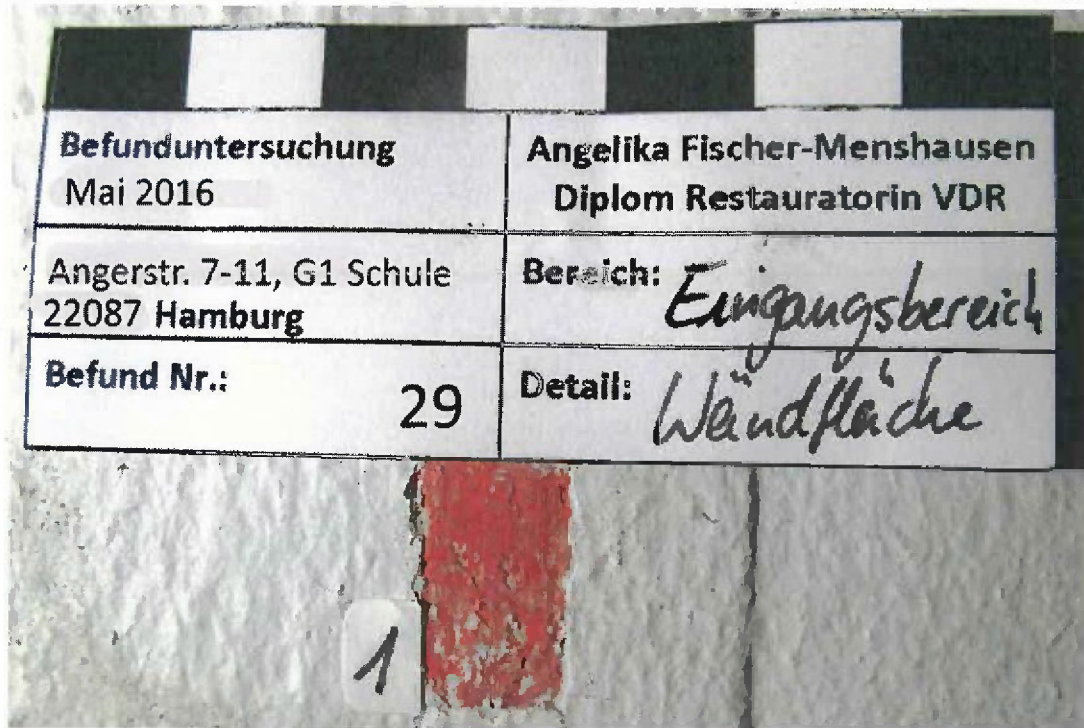
Der gesamte Eingangsbereich war ursprünglich in einem kräftigen Orange gestrichen. Diese Farbe hat eine starke Signalwirkung und es wird hiermit auf den Eingangsbereich hingewiesen.

Später wurde der gesamte Bereich weiß gestrichen, womit die ursprüngliche verlorene gegangen ist.

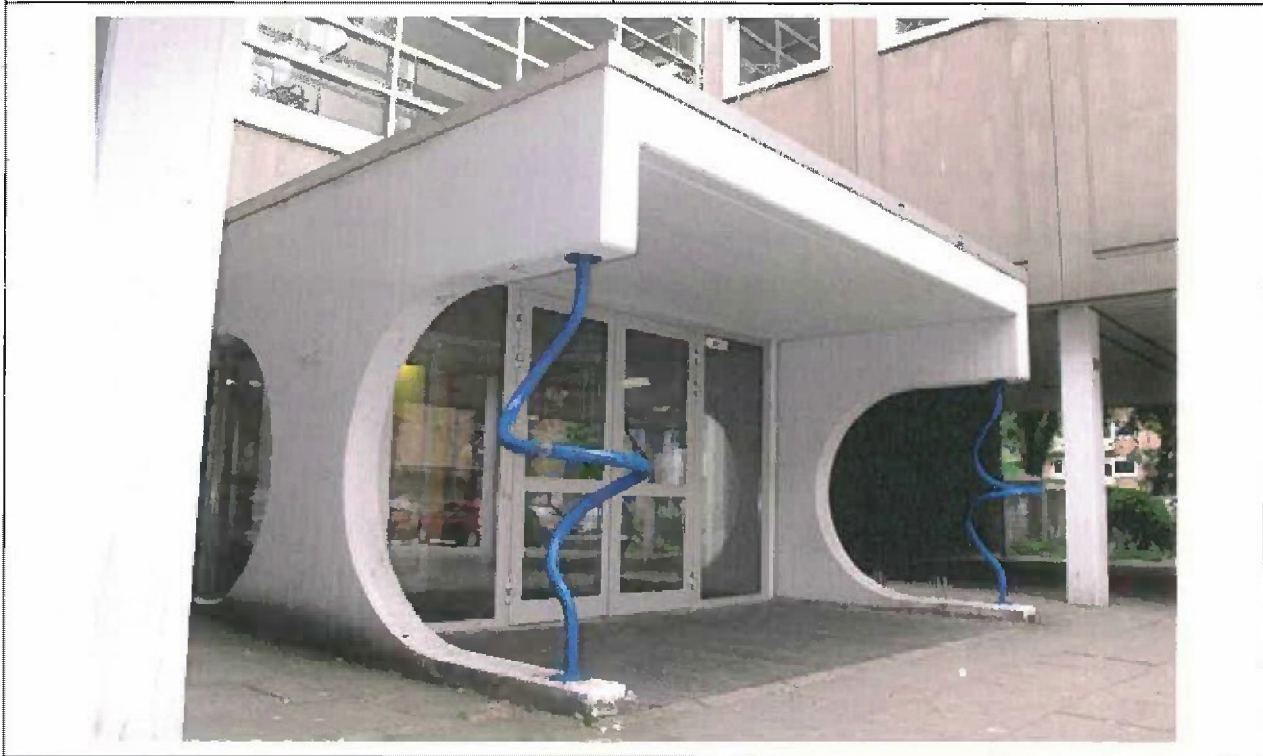
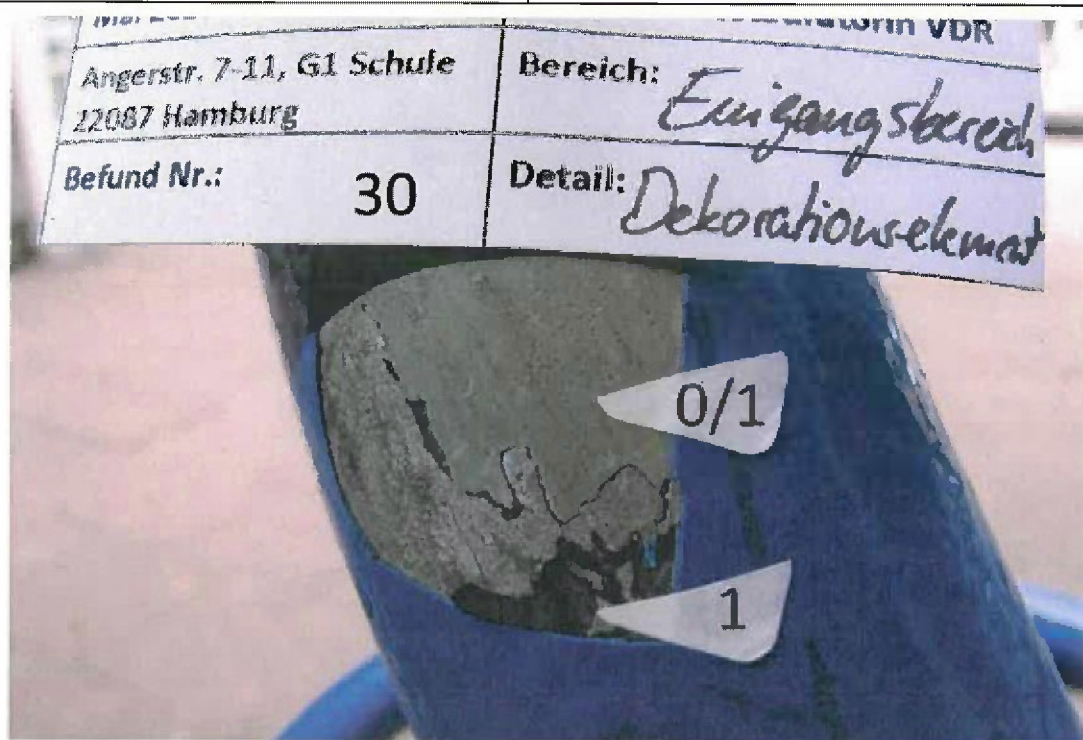
Die spiralförmigen Elemente waren schwarz gestrichen und nehmen damit die Gestaltung der Säulen im Inneren wieder auf.

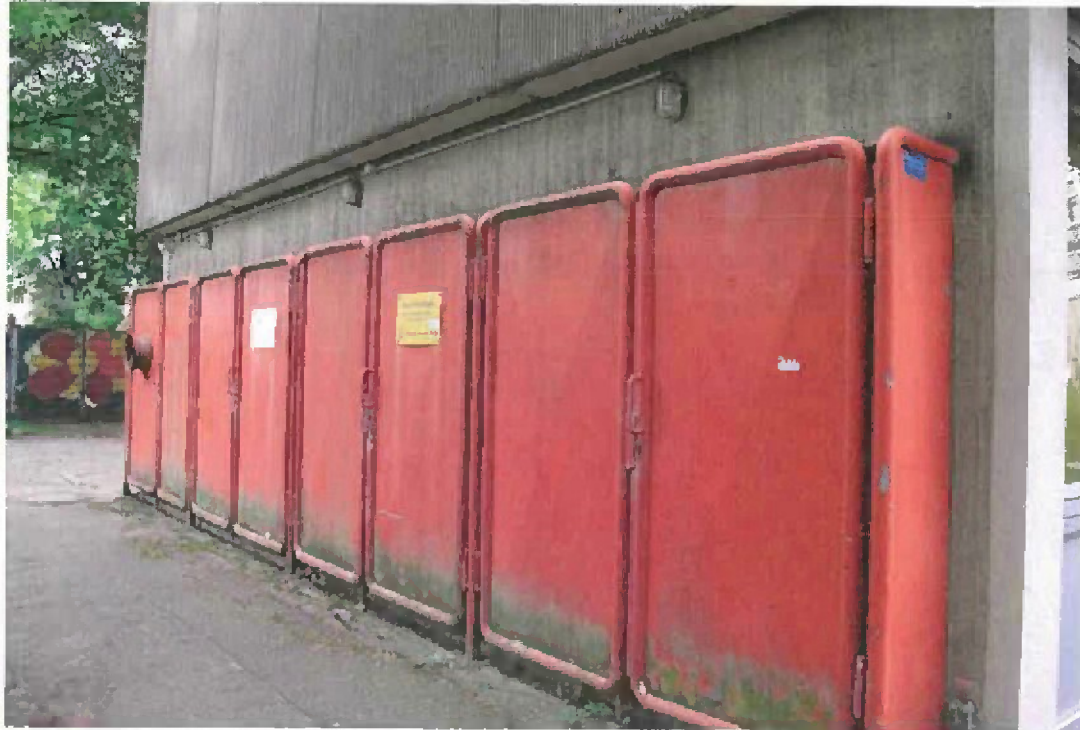
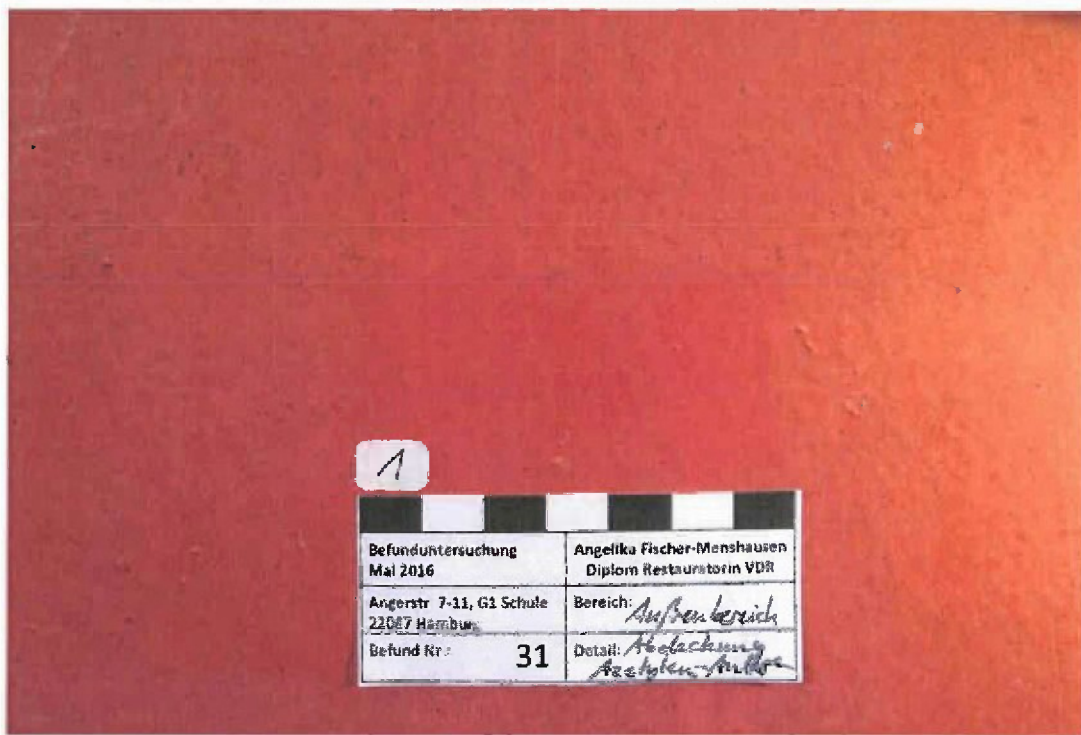
Die Farbgebung hat eine starke Warn- und Signalwirkung.

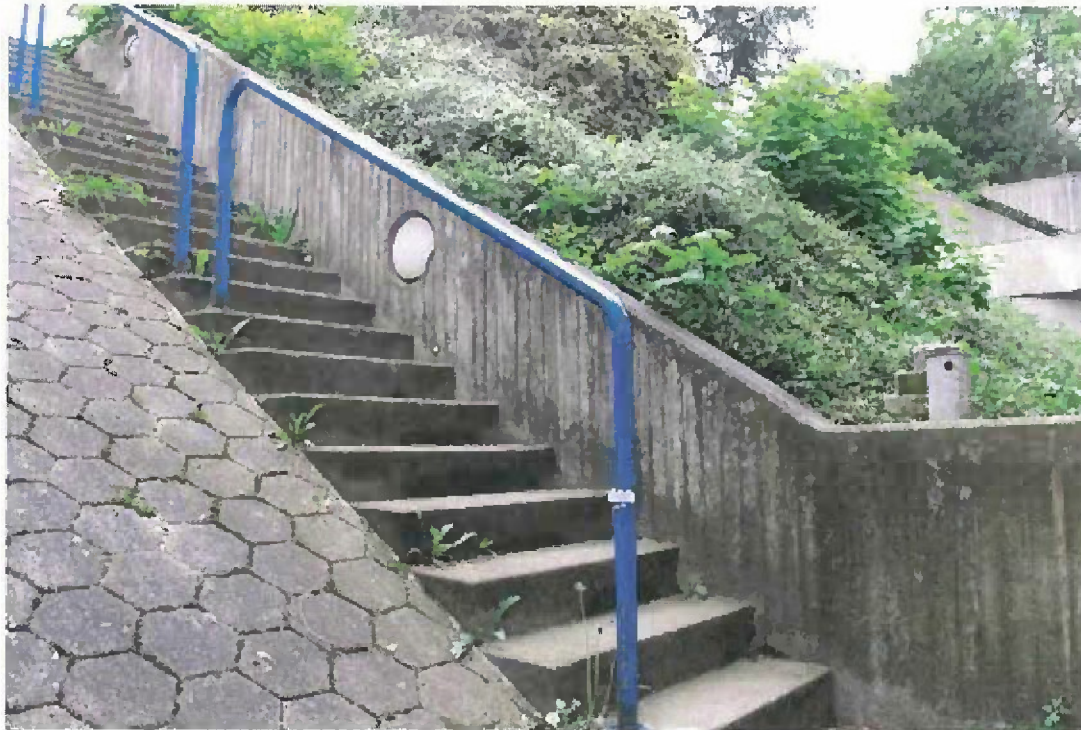
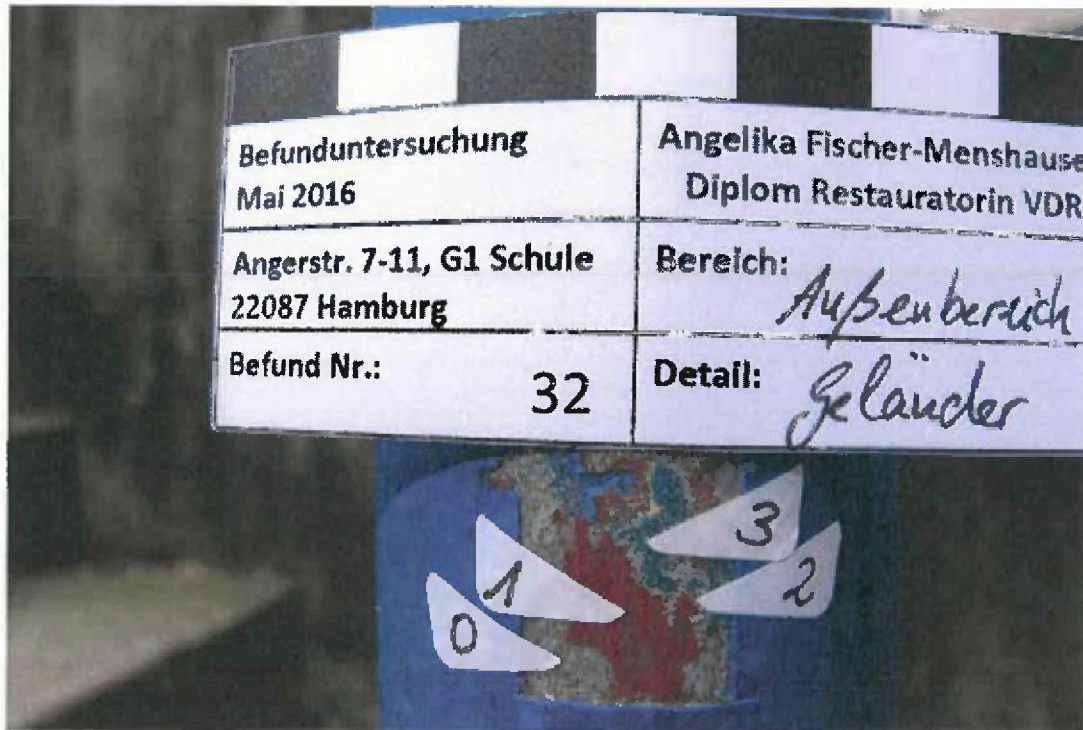
Das rot des Geländers ist wärmer als das orangerot z. B. der Azetylen-Anlage. Das Geländer wurde häufiger gestrichen.

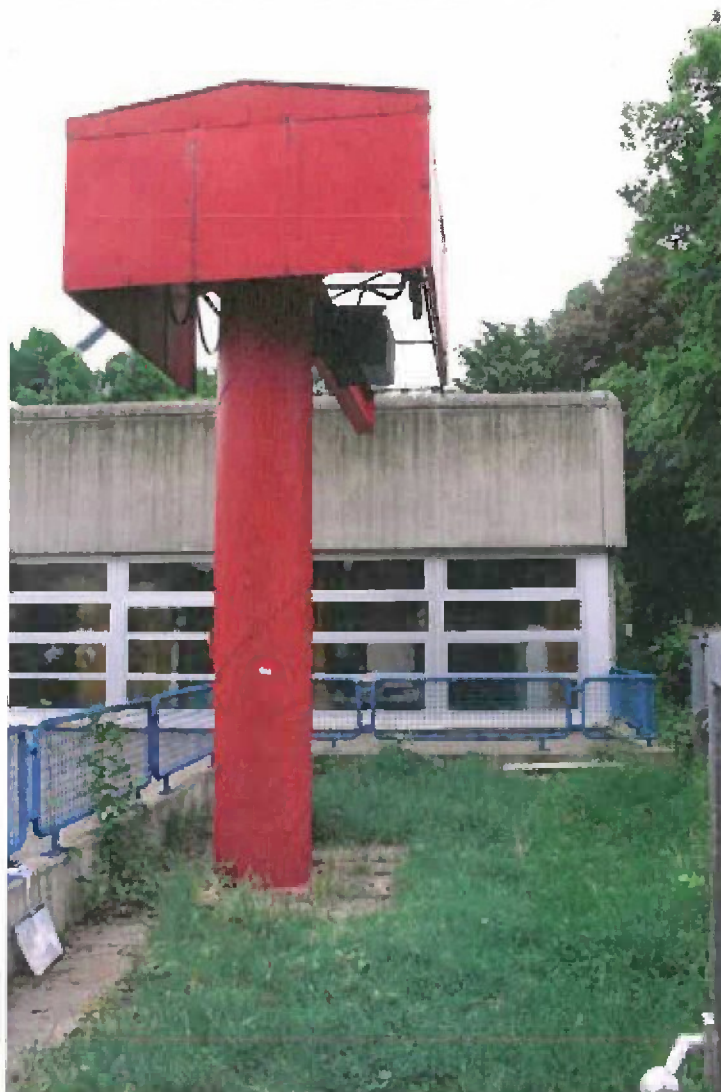
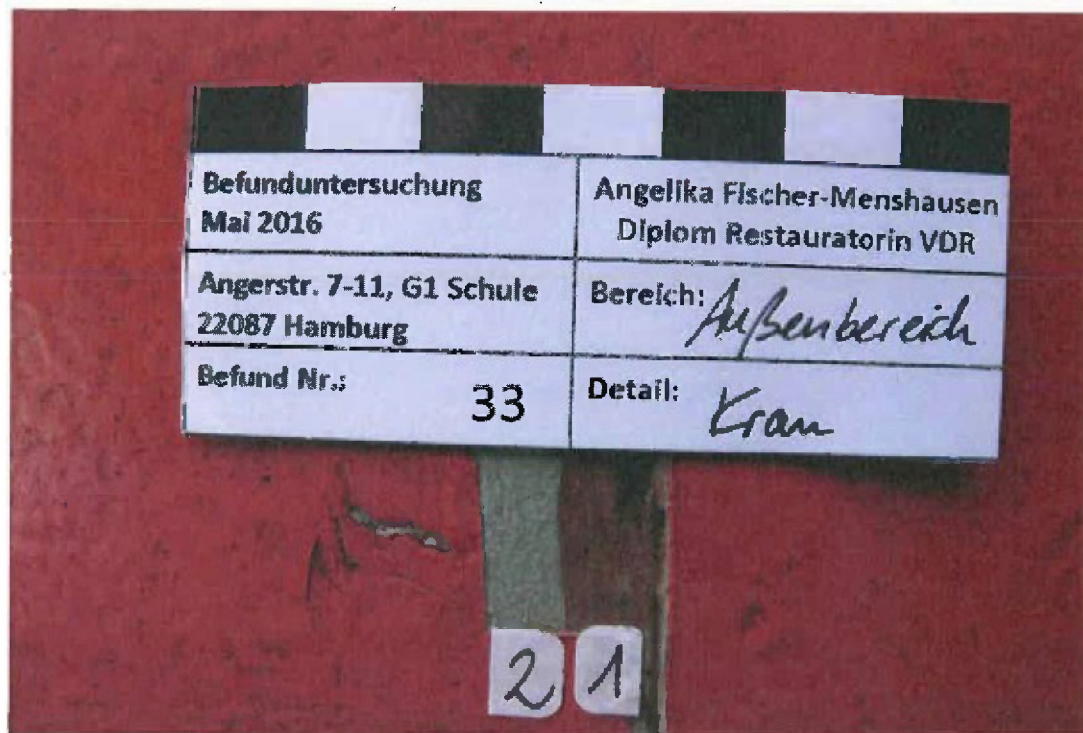
Auf diesem Bauteil fanden sich beide (rot und grün) Vorstreichfarben wieder. Der Grund hierfür ist unbekannt. Da diese beiden Farben nicht ins bauzeitliche Farbprogramm passen, ist davon auszugehen, dass der bauzeitliche Anstrich rot war.

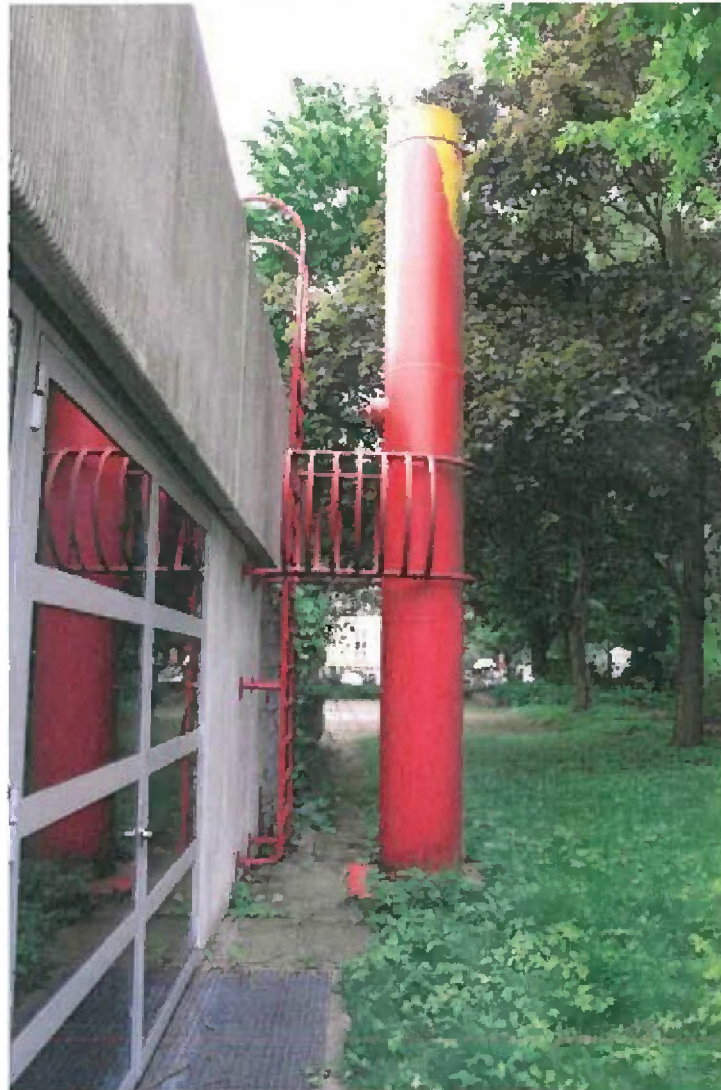
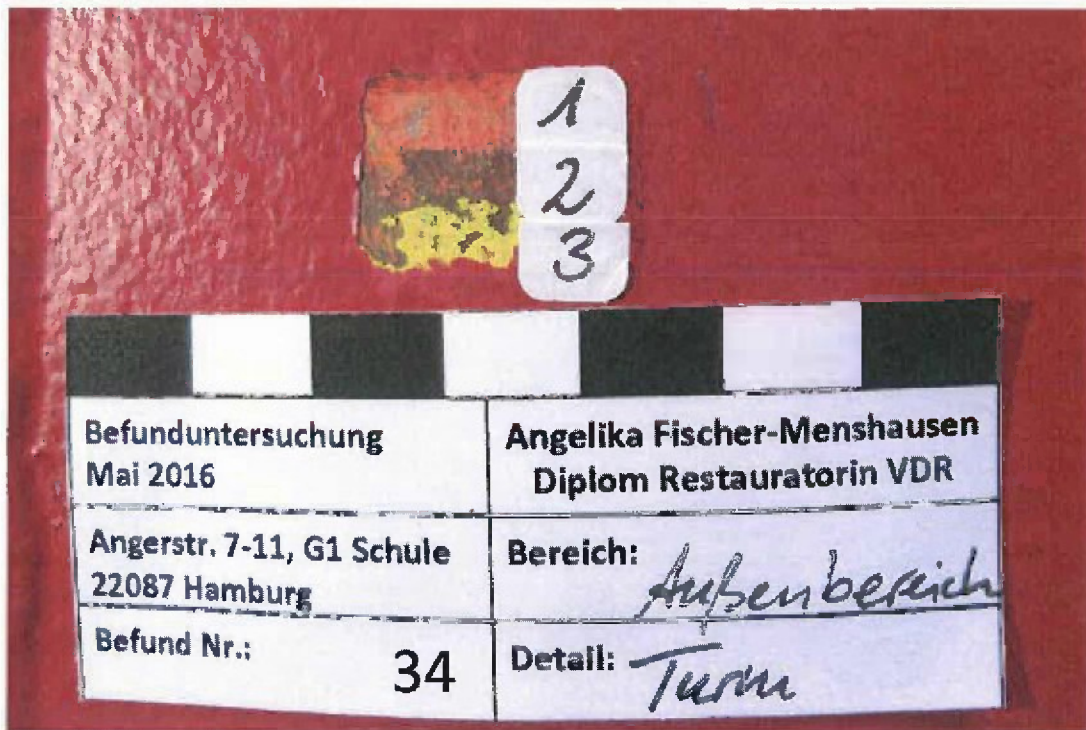
Hier ist nicht eindeutig wie der Turm zur Entstehungszeit gestrichen worden war. Es kann sein, dass auch hier eine Konzeptänderung stattgefunden hat und die .

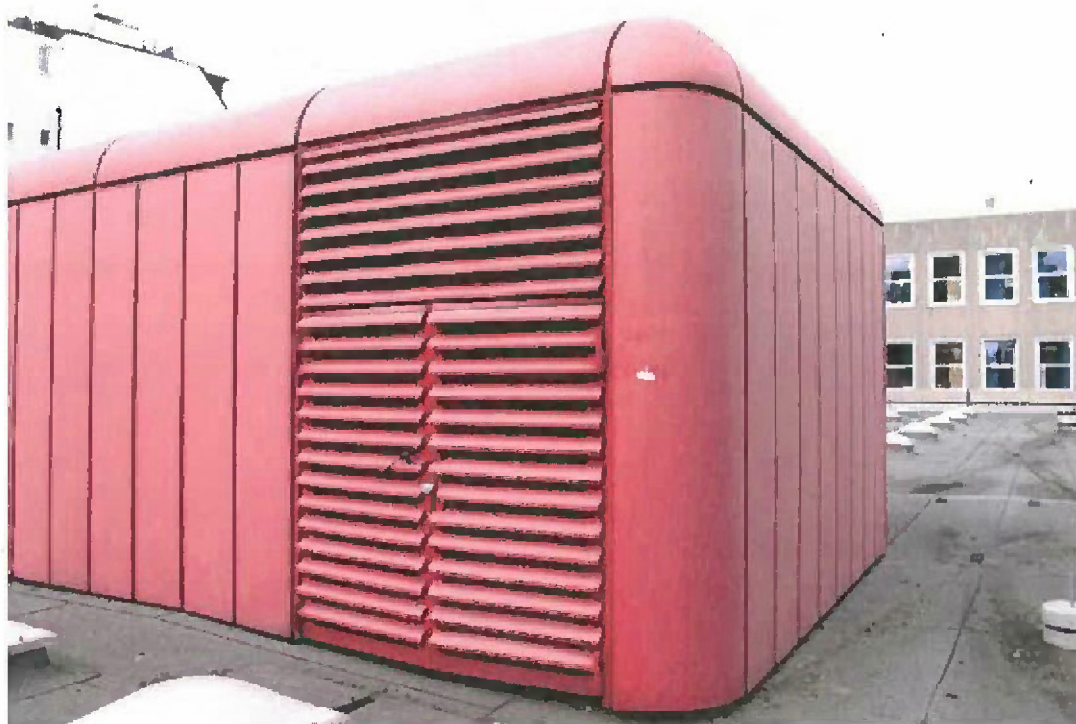
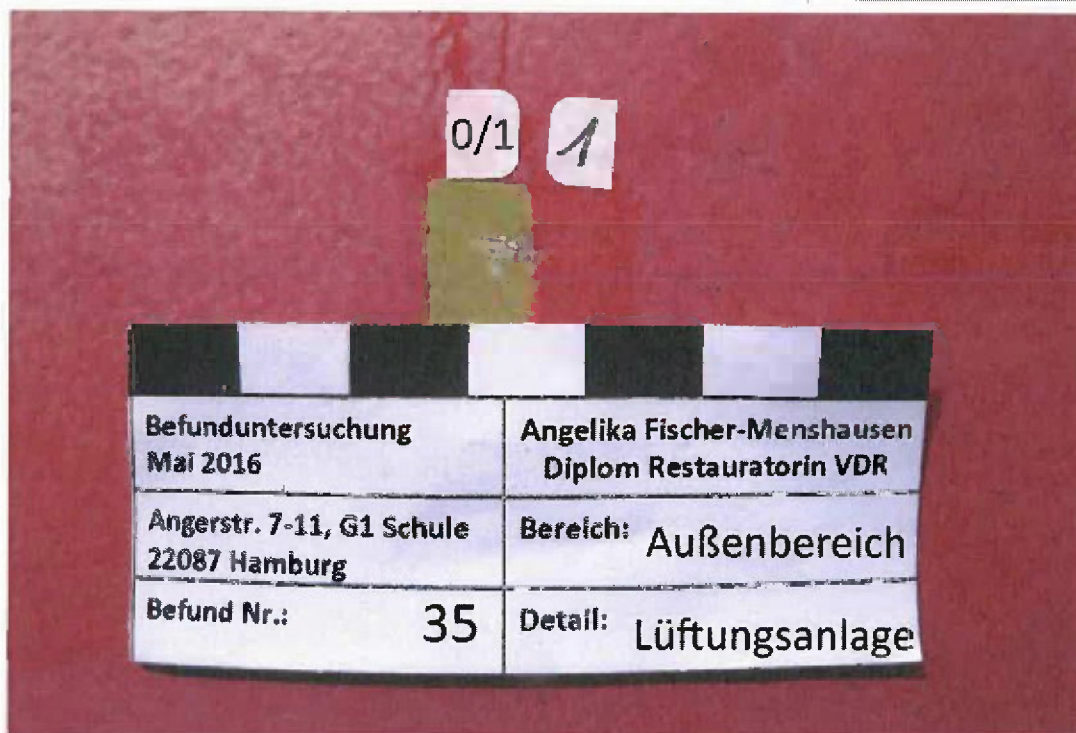
Es wurden keine weiteren Anstriche gefunden.
