RESTAURATORISCHE BEFUNDUNTERSUCHUNG

- 1.1 Objekt: Gewerbeschule für Stahl- und Metallbau
- 1.2 Lokalisation:
Angerstrasse 11
22087 Hamburg Hohenfelde
- 1.3 Entstehungszeit:
Bauzeit 1971/73 Klassentrakt
1974/76 Werkstättentrakt
- 1.4 Architekt:
Prof. Paul Schneider -Esleben
23. August 1915 in Düsseldorf; † 19. Mai 2005 in Fischbachau ..
- 1.5 damaliger Bauherr:
Freie und Hansestadt Hamburg
- 1.6 aktueller Bauherr:
SBH Hamburg
Bei der Stadthausbrücke
- 1.7 ausführendes Architekturbüro:
[REDACTED]
Ingenieurbüro Hellmann Bauplanung & Überwachung
Lohseplatz 1a
20 457 Hamburg
- 1.8 Denkmalschutzamt:
Freie und Hansestadt Hamburg
Denkmalschutzamt / Kulturbehörde
[REDACTED]
[REDACTED]
Große Elbchen 30
20354 Hamburg
- 1.9 Auftragnehmerin:
Angelika Fischer-Menshausen
Diplom-Restauratorin
- 1.10 Ausführende:
Angelika Fischer-Menshausen
Diplom-Restauratorin
[REDACTED]
Praktikantin im Hamburger Modell

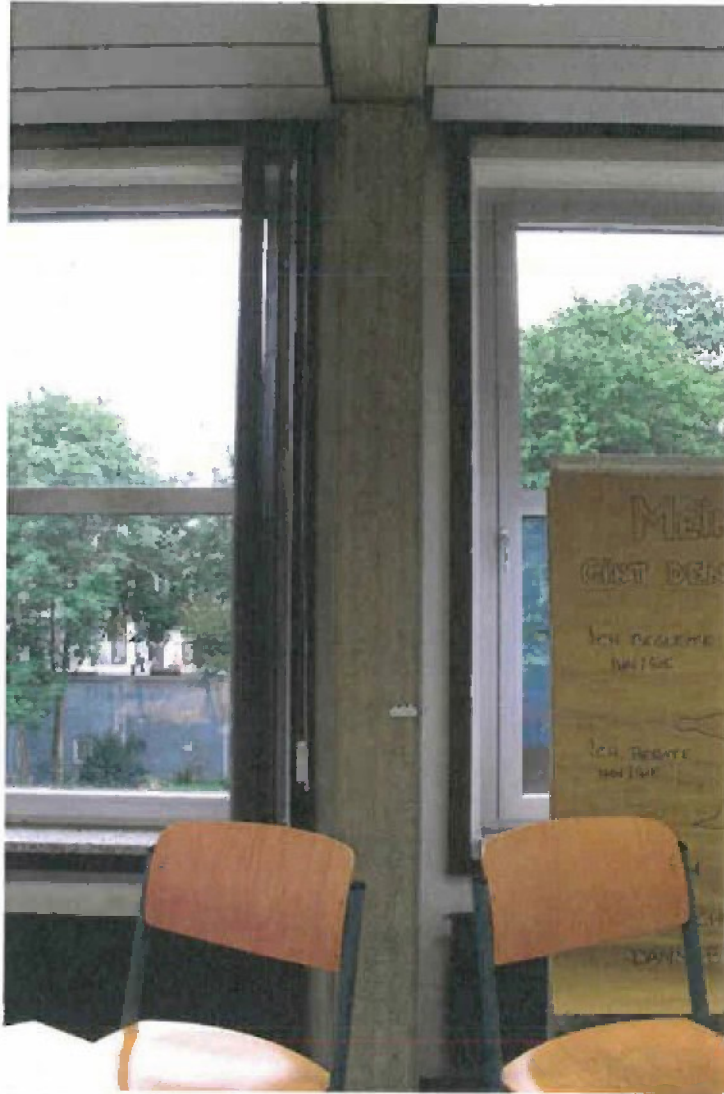
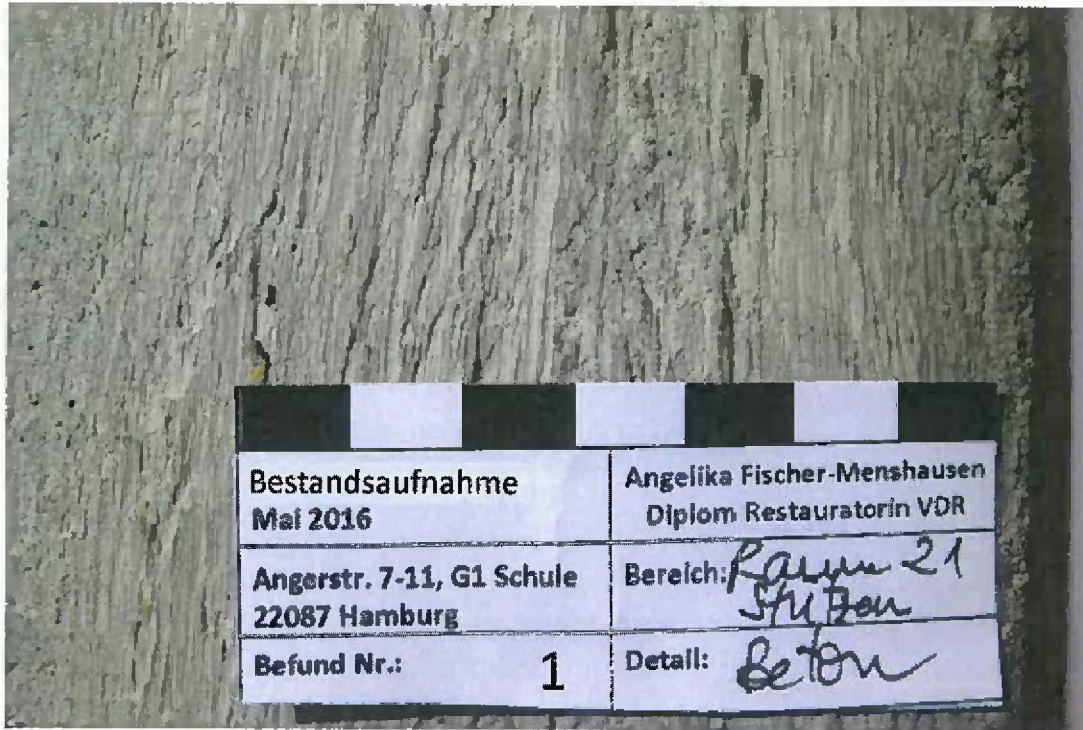
Hier ist die Holzstruktur der Verschalungsbretter gut zu erkennen. Es handelt sich um den klassischen Sichtbeton.

Die Betonlasur ist hier besonders gut erhalten.

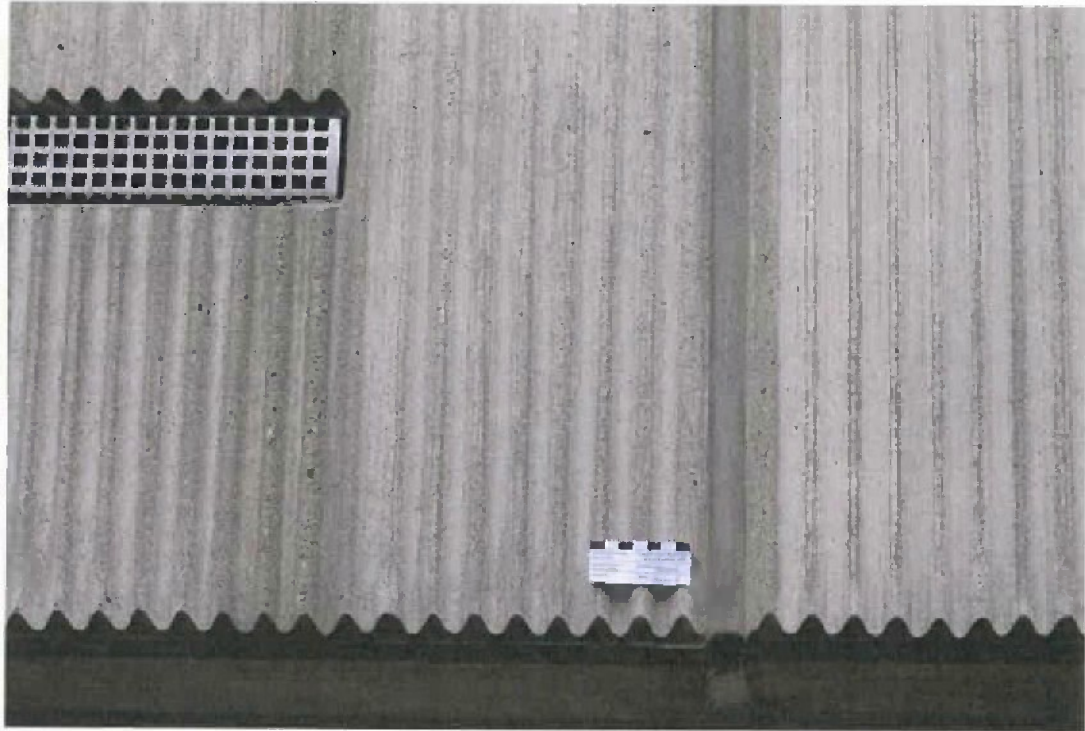
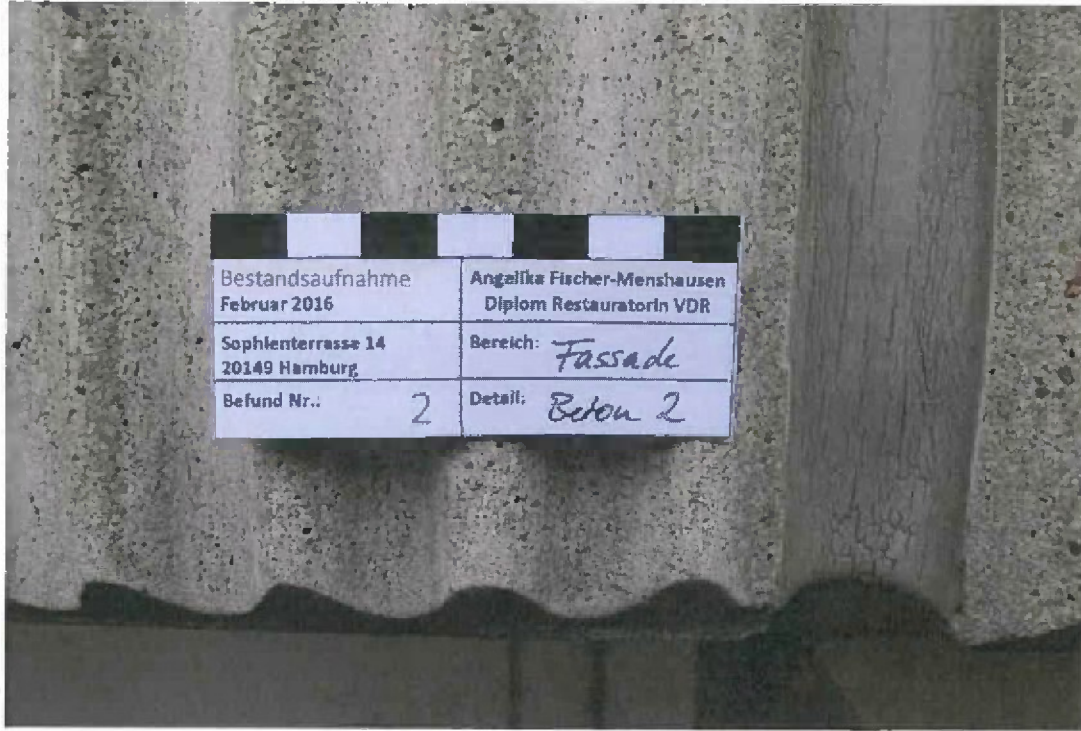
Die Zuschlagstoffe des Typus 2 sind deutlich feiner als die des Typus 3. Die Oberfläche ist leicht porös, weil sich einige Zuschlagstoffe an der Oberfläche gelöst haben.

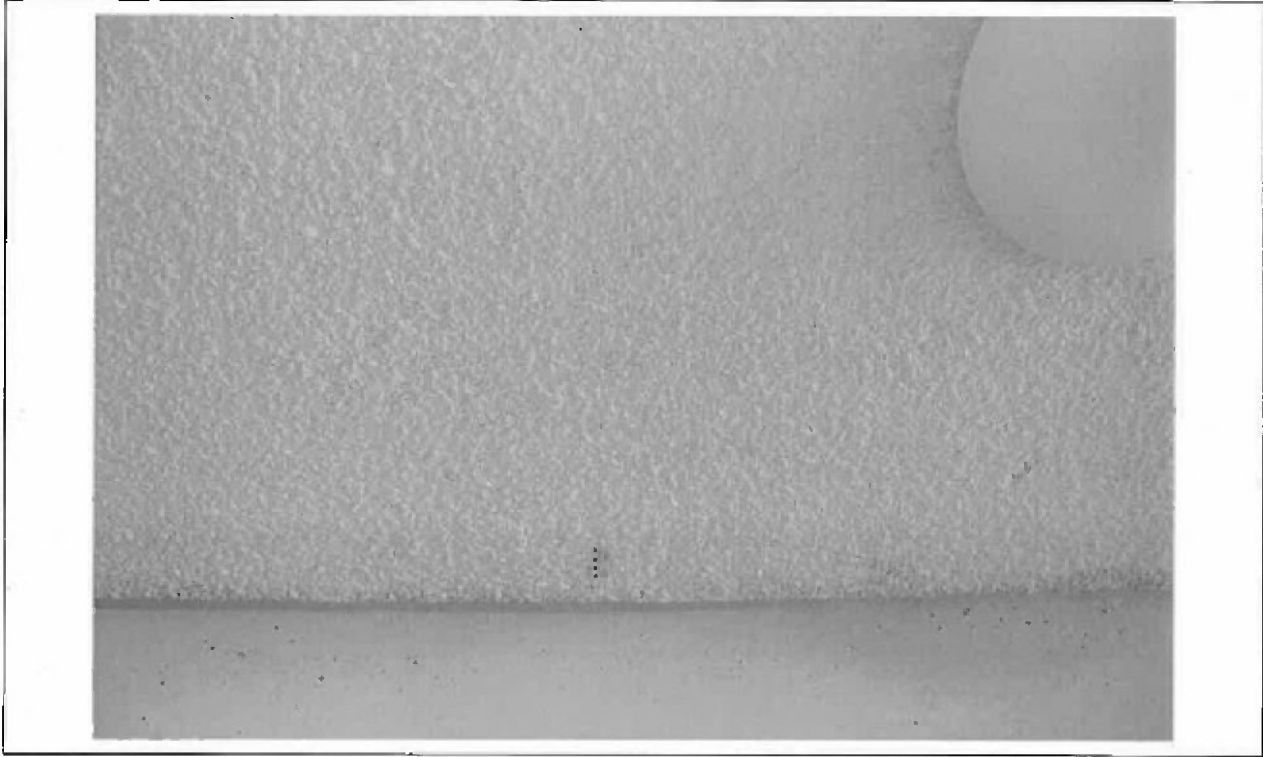
In einigen Bereichen sind Läufer von Rost zu beobachten. Die Ursache hierfür konnte nicht geklärt werden. Es wurde geprüft, ob es mit der Aufhängung zu tun hat. Das kann ausgeschlossen werden. Der Rost könnte auf Verunreinigungen mit Eisen im Beton zusammenhängen.

Im linken Bereich ist ein Rostläufer zu erkennen. Bisher konnte die Ursache für das Vorhandensein des Eisens nicht geklärt werden.

Die Schäden im Beton sollten fachgerecht ausgebessert werden. Es kann versucht werden, den Rost mit Kompressen aus Attapulgit und Hirschhornsalz zu umzuwandeln. Hierzu müssten jedoch Versuche durchgeführt werden.

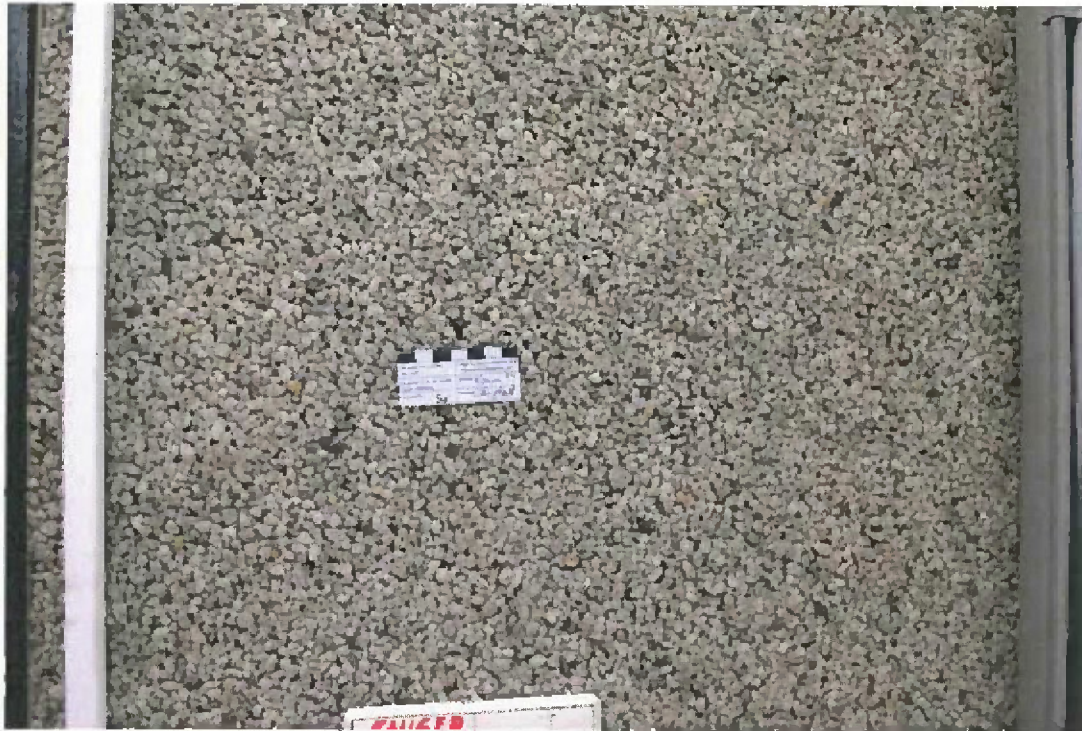
Bei diesem Zierputz handelt es sich um eine Wandgestaltung aus einer Mischung aus verschieden farbigem Kies. Die Größe der Zuschlagstoffe variiert je nach Fläche.

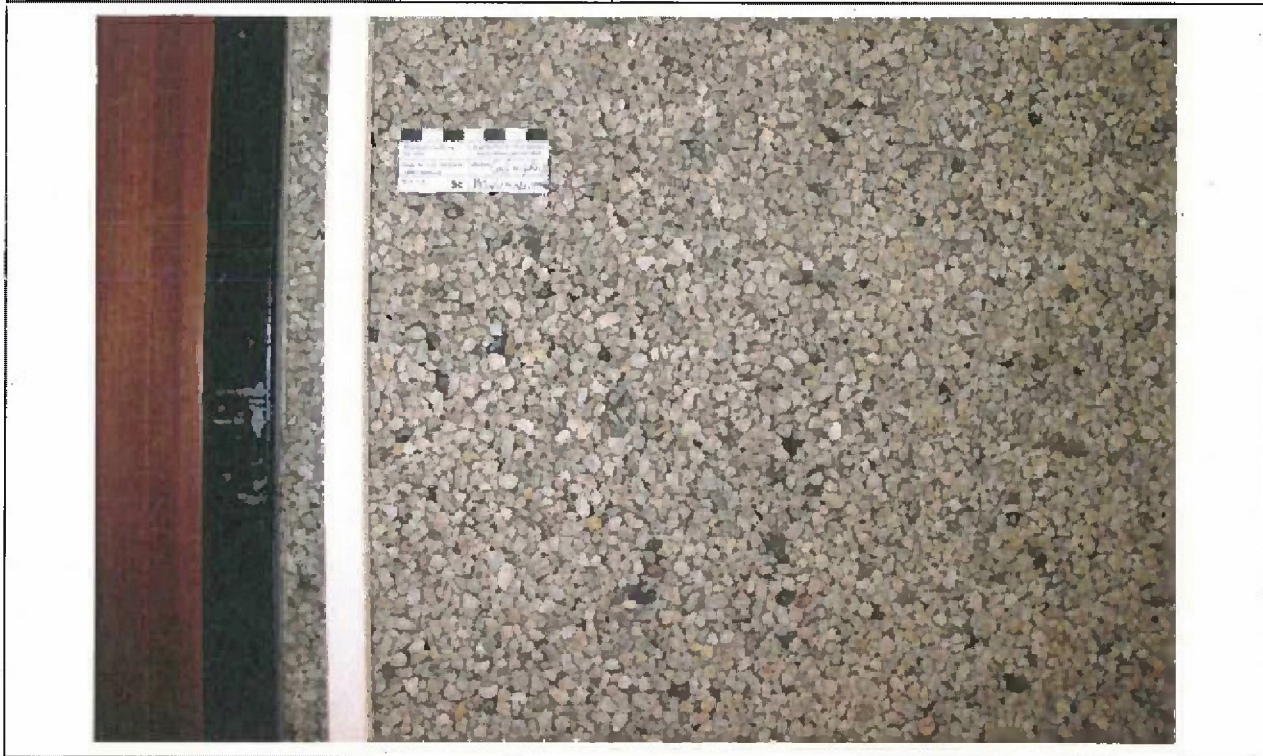
Der linke Bereich wurde mit Wasser und Bürste gereinigt.

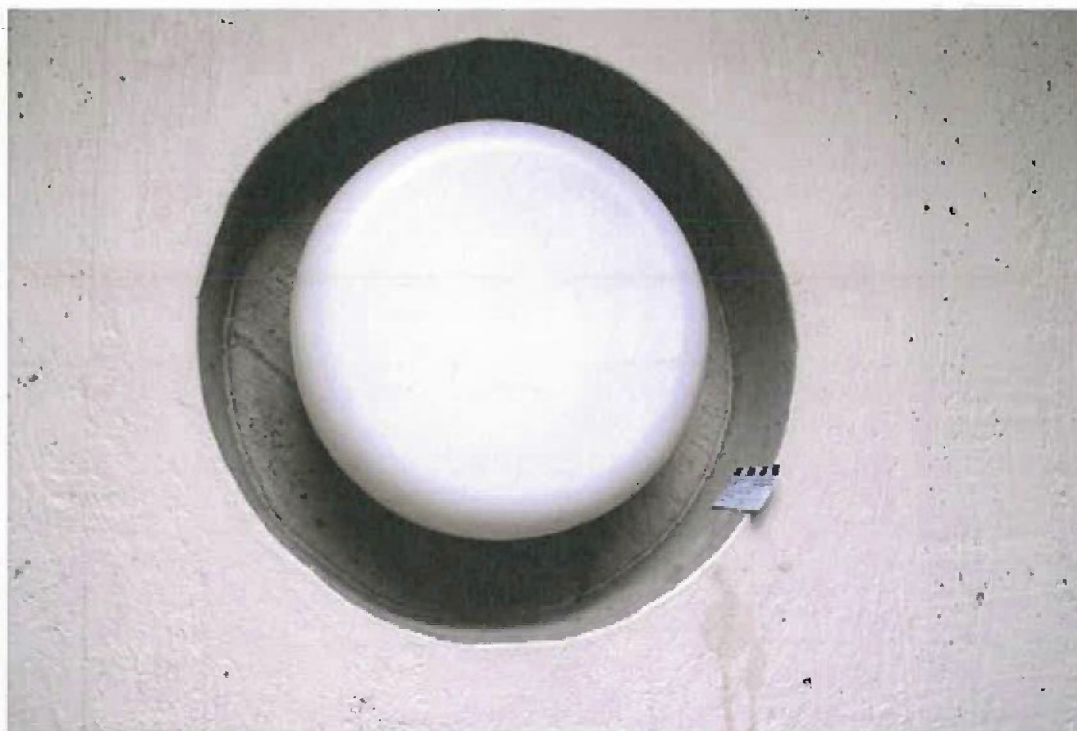
Hier ist deutlich der Kontrast von der noch bestehenden Lasur im Hintergrund zu der neu gestrichenen Wand zu erkennen.

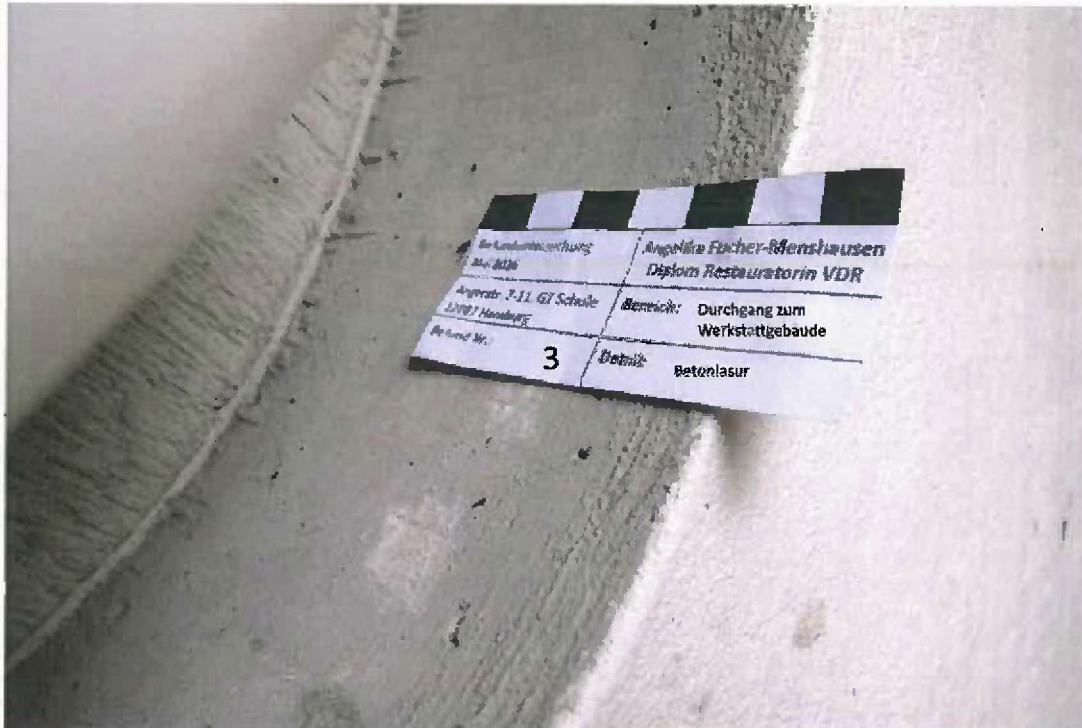
Alle „materialsichtigen“ Oberflächen des verschalteten Betons waren innen und außen mit dieser Lasur versehen.

Die Farbgebung ist mit 2005 Y20R S. 11 wärmer als der eigentliche Beton. Durch diese Lasur wird zusätzlich die Oberfläche vereinheitlicht.

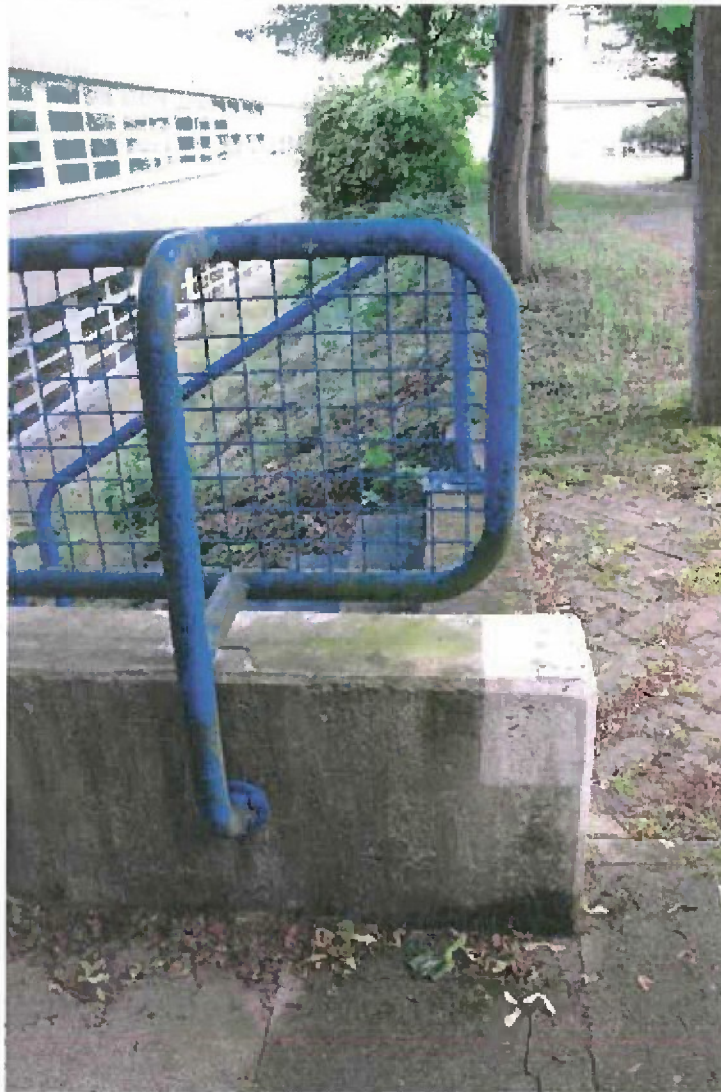
Am rechten Rand wurde der Beton mit Wasser und Bürste gereinigt. Der Reinigungseffekt ist sehr gut.

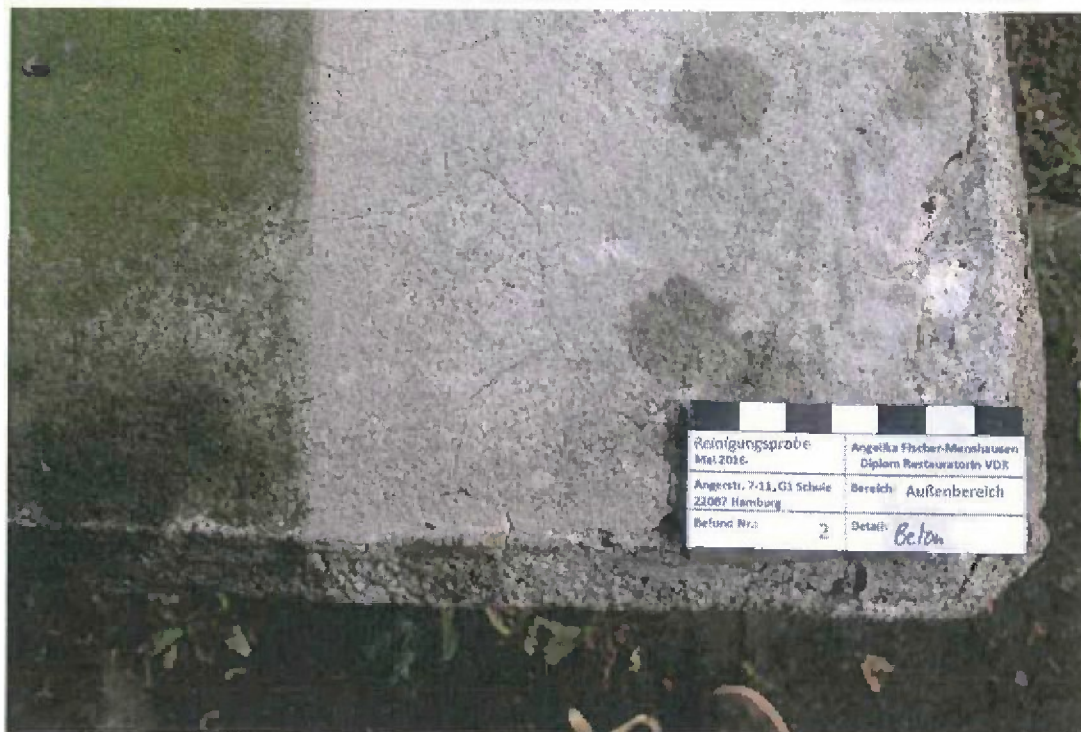
Reinigungsprobe mit Wasser mit einem Zusatz von Tensid brachte ein sehr gutes Ergebnis.

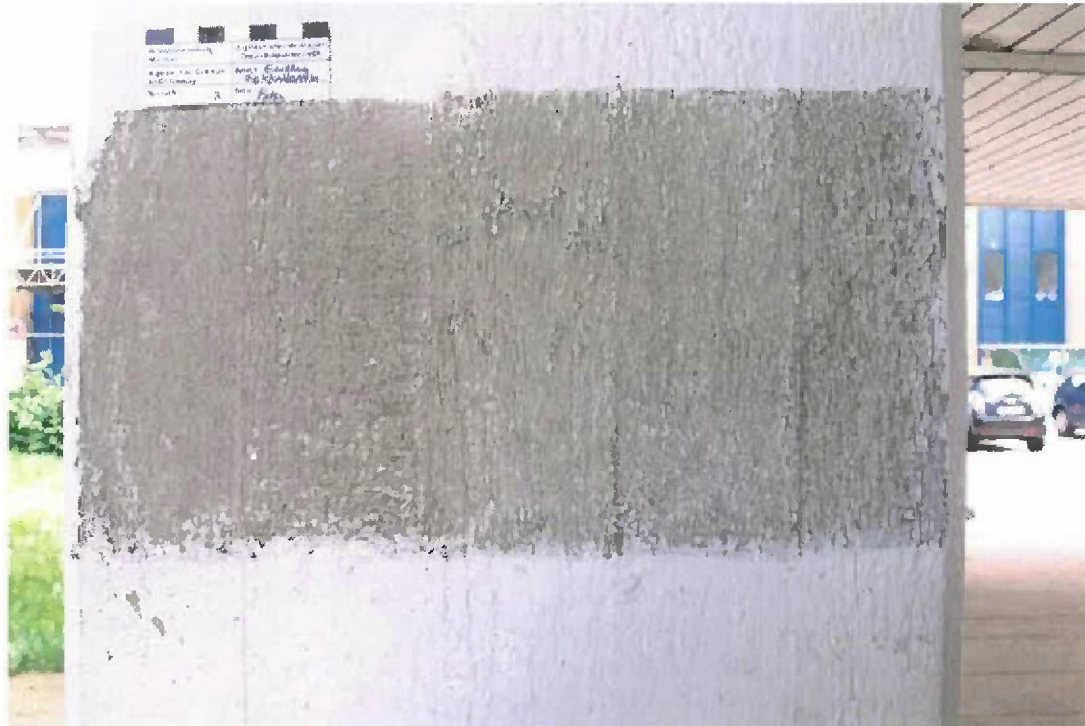
Die helle Wandfarbe ließ sich recht gut mit Abbeizer (Imparat) entfernen. Die Lasur konnte weitgehend erhalten bleiben.

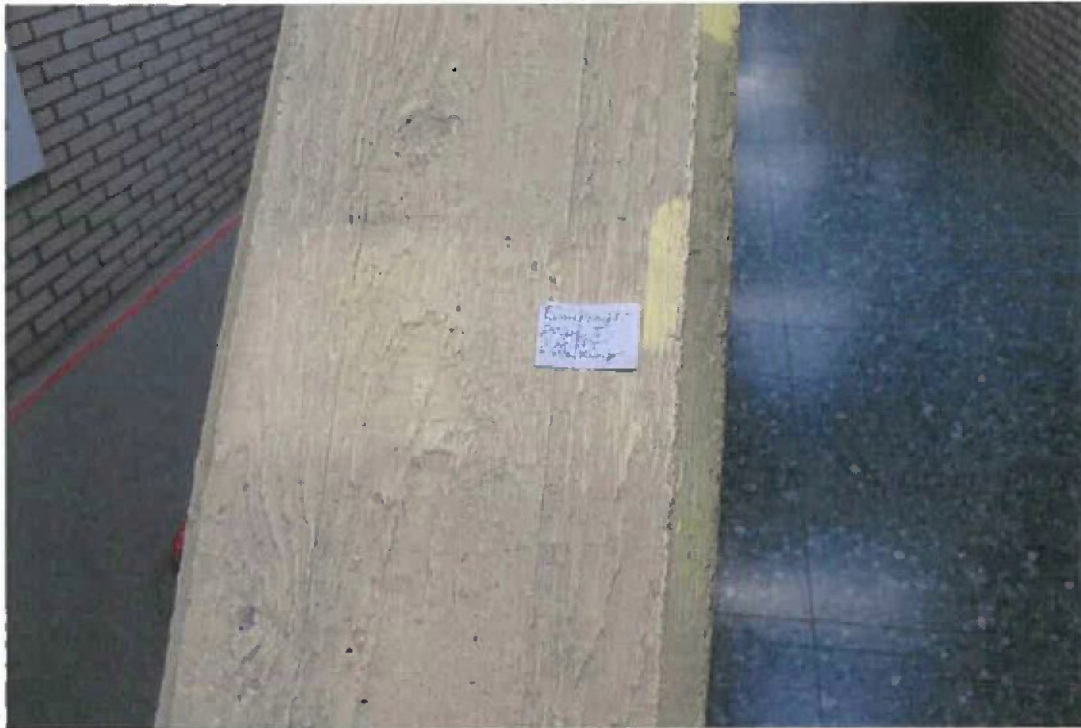
Die Verschmutzung auf dieser Farbgestaltung einer Treppenwange im Flur des Werkzeugtraktes besteht neben lose aufliegendem Staub aus fettigen Ablagerungen, bestehend aus verschiedenen Komponenten durch den Gebrauch als Treppengeländer. Der Nahbereich, der durch

Das größere Feld im Zentrum des Fotos ist durch Wasser mit Zusatz eines Tensides gereinigt worden. Der Effekt ist nicht ausreichend. Das kleine Feld rechts wurde zusätzlich mit einer 2% Tri-Ammonium Citratlösung in H^2O gereinigt. Der Reinigungseffekt ist gut, die Malschicht reagiert jedoch empfindlich auf Lösungsmittel. Eine Reinigung muss kleinteilig vorgegangen werden und unter stetiger Kontrolle durchgeführt werden. Von einer großflächigen Reinigung ist abzuraten.

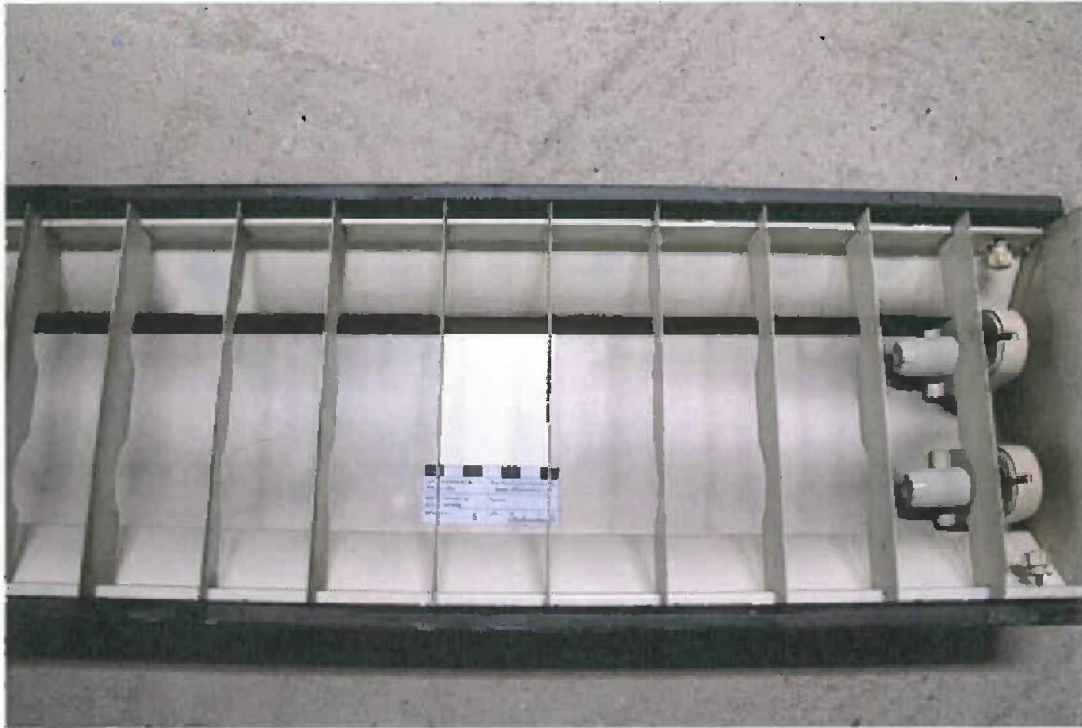
Von dieser Lampe sind nur noch sehr wenige erhalten. Zwei davon hängen im Treppenhaus des Werkzeugtracks.

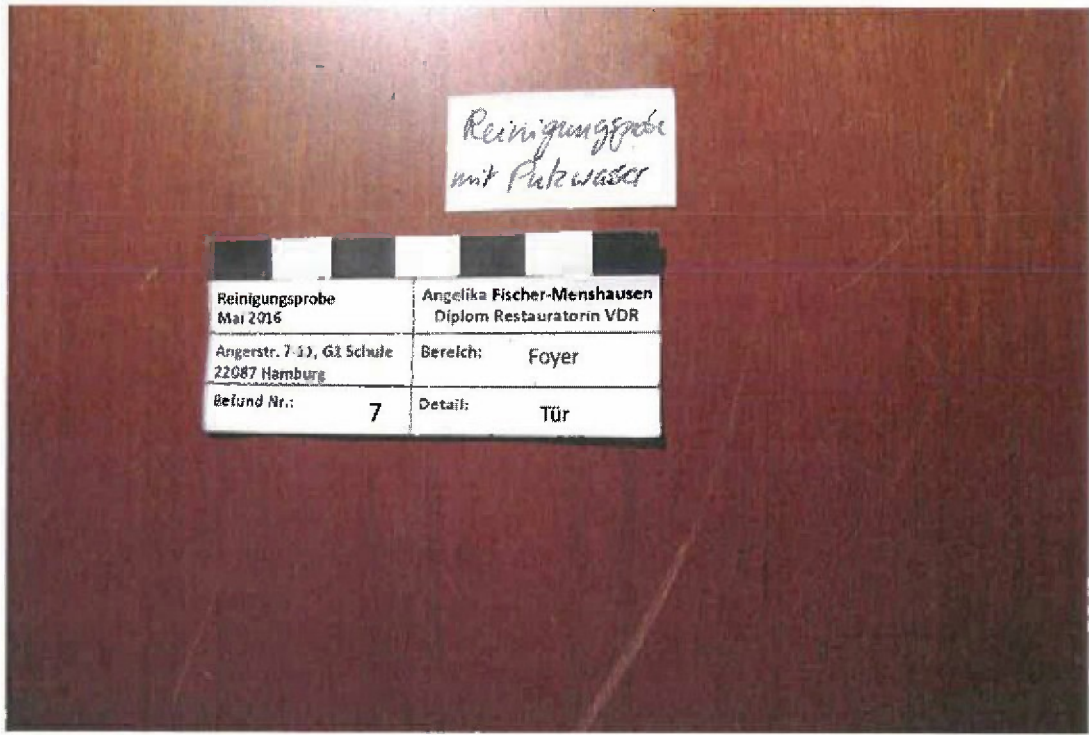
Der transparente Überzug auf den Türen lässt sich mit einer Mischung aus Ethanol und Terpentinöl leicht anlösen. Es tritt ein leichter Reinigungseffekt ein und der Lack wird regeneriert. Beschädigungen des Lacks, wie z. Bsp. Kratzer werden dadurch weniger sichtbar.

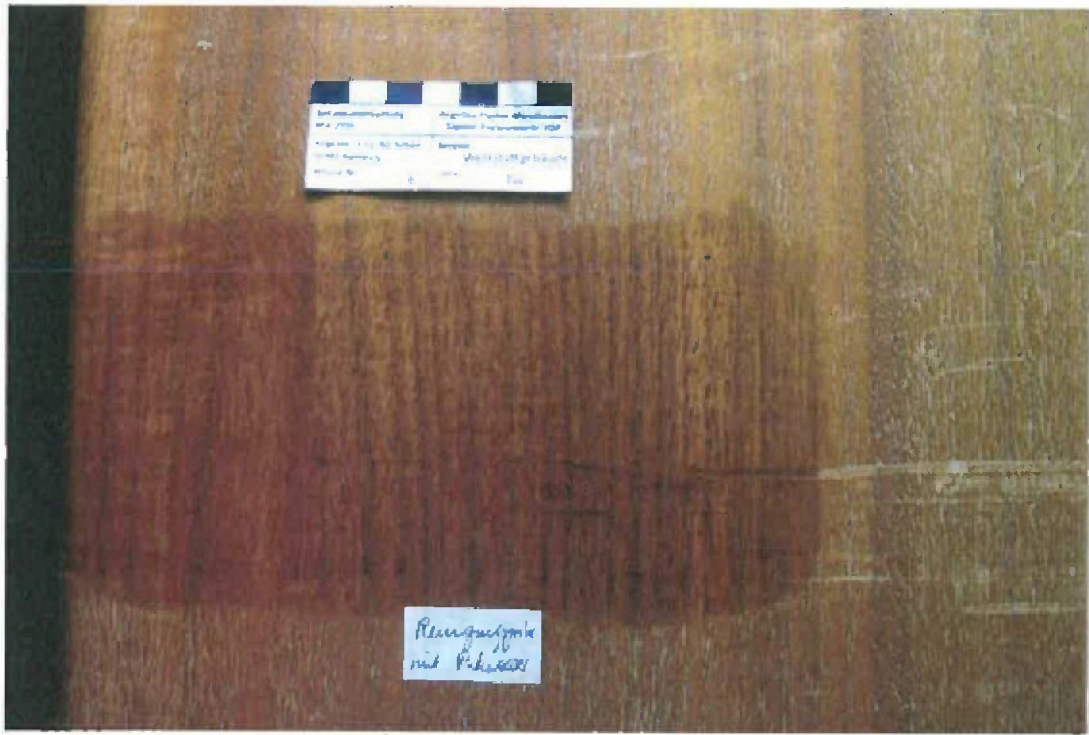
Hier ist der ein deutlicher Effekt der Regenerierung des Lacks sichtbar.

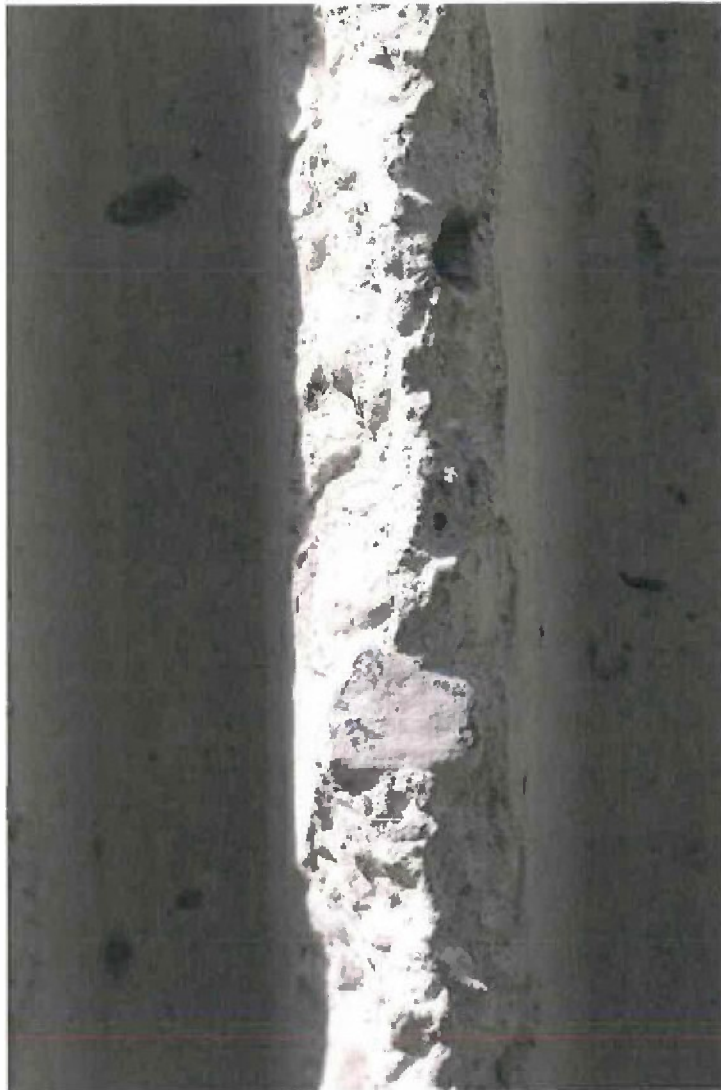
Auf diesem Foto aus einem geschützten Bereich ist zu erkennen, dass die Lasur zunächst auf der gesamten Oberfläche vorhanden war. Auf den Stegen ist sie jetzt meist durch den Regen abgewaschen worden. Zu erkennen sind hier auch die sehr groben Zuschlagstoffe.

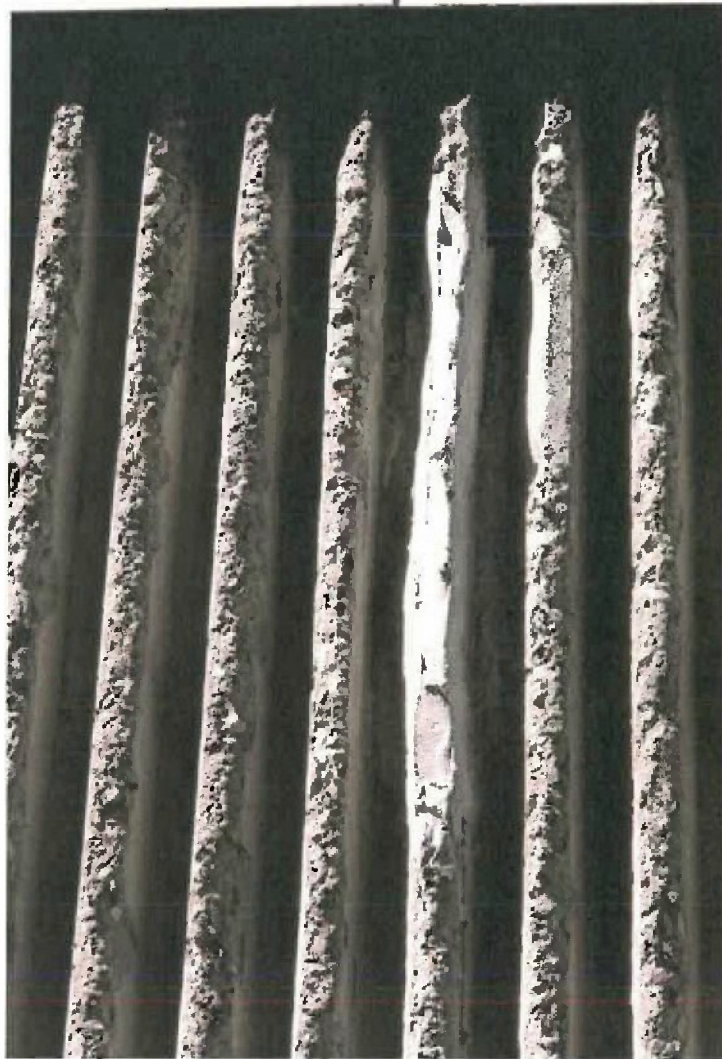
Unsachgemäße Betonergänzung auf einem Steg. Dadurch wurde der Charakter der Oberfläche stark verändert.
