An der Alster 34
20099 Hamburg St. Georg

Eine künstliche Grottenarchitektur
Bauforschungsbericht

Ausführungszeitraum: Mai bis Juli 2014

Denkmalschutzamt Hamburg

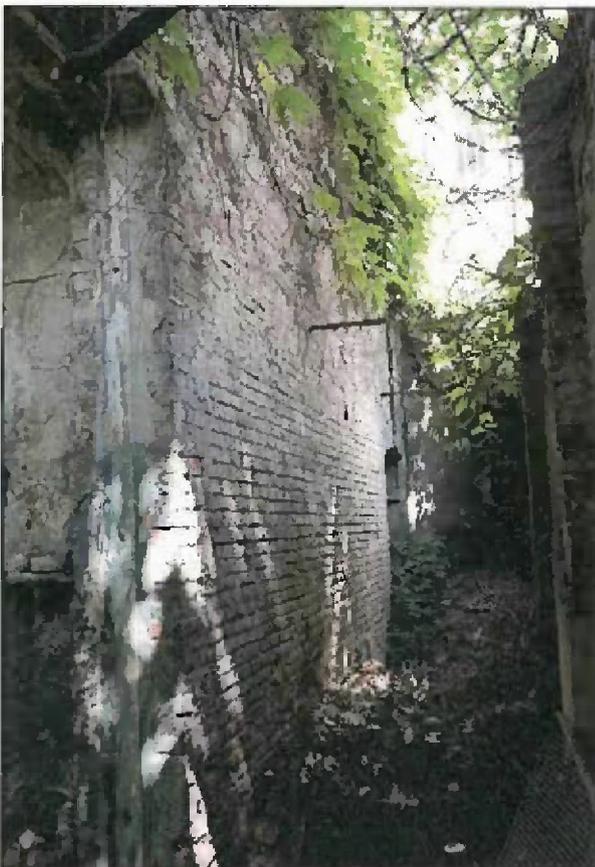
An der rückwärtigen Giebelwand befindet sich eine segmentbogige Türöffnung. Diese Öffnung ist bauzeitlich konzipiert, da das Gefüge des Ziegelmauerwerks keine Störung mit dem segmentförmigen Sturzbogen aufweist. In der Folge lassen sich eine Verkleinerung der Öffnung und in der Folge das gänzliche Verschließen aus dem Mauerwerksgefüge ableiten.

Abb 34
Rückwärtige Giebelwand Ansicht Ost

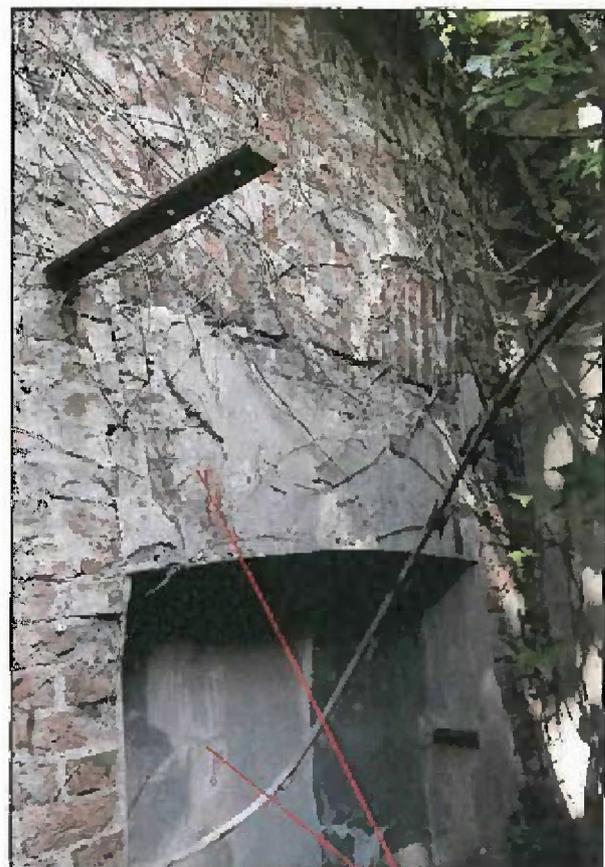
Abb 35
Ehemaliger Zugang mit segmentbogigem Abschluss

Nachträglich verschlossene Bereiche

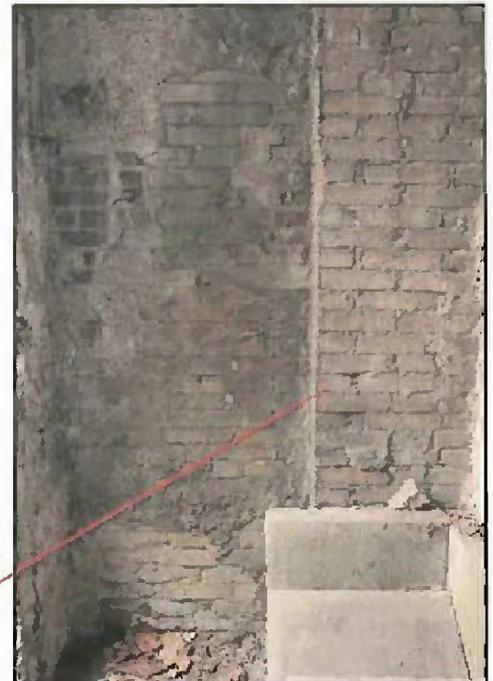
Abb 37
Mauerstütze
Vorplatz

Vermutlich steht diese Stütze in engem Zusammenhang mit dem ebenfalls in der Nordostecke befindlichen Verbau auf der Freifläche. Auch hier lässt sich im Übergang der Baukörper ebenfalls ablesen, dass die Konstruktion nachträglich errichtet wurde. Der Strukturputz der Grenzmauer verläuft hinter dem mit Grottierungen verziertem Verbau. Als Grund für diese baulichen Maßnahmen können derzeit nur Vermutungen angestellt werden.

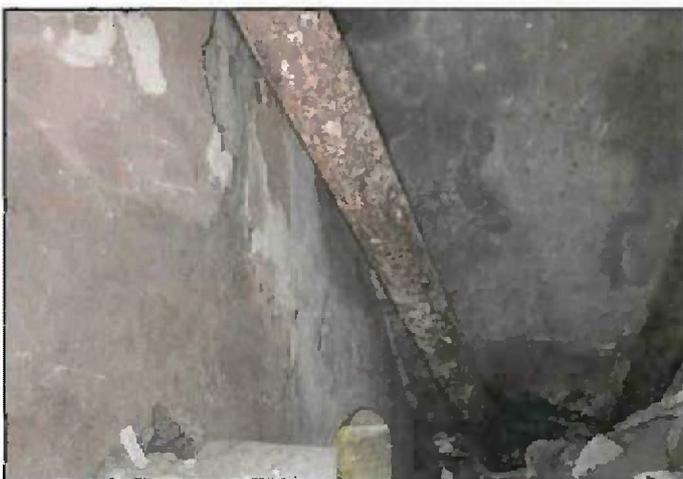
Die Wandwange, die den Durchgang/Grottenhöhle auf der Westseite begrenzt ist durch eine kleinere segmentbogige Öffnung strukturiert, die durch das homogene Mauerwerksgefüge als bauzeitlich einzustufen ist. Im Brüstungsbereich deuten hochkantstehende Ziegelsteine eine nachträgliche Zusetzung der Öffnung an. Die Innenflächen der Treppenuntersicht sind verputzt und teilweise mit einem monochromen, braunen Anstrich versehen. Eine Nutzung dieses Bereiches ist daher wahrscheinlich. Ob es sich um eine rein funktionelle Nutzung (Rohrleitungen sind sichtbar) handelte oder ob es dort auch eine geplante Aufenthaltsmöglichkeit gab, kann nach jetzigem Kenntnisstand nicht beantwortet werden, da die Treppenuntersicht mit Schutt aufgefüllt ist. Der ebenfalls segmentbogige Abschluss unterhalb des Treppenlaufes an der Südostseite verweist auf eine geplante Nutzung.

Abb 41
Innenseitig verputzter Be-
reich
Verlauf von Rohrleitungen

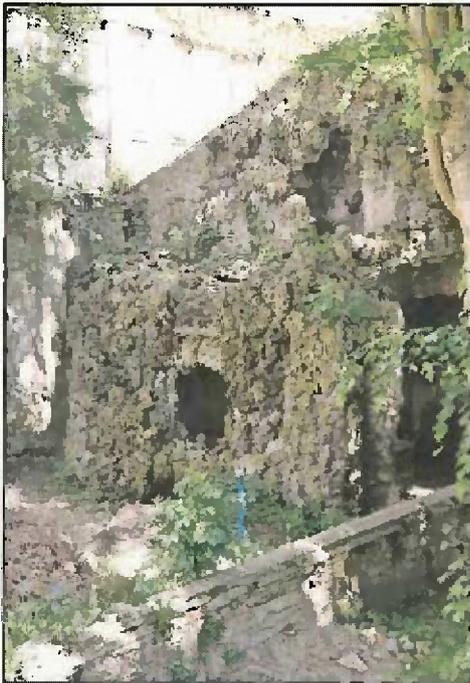
Abb 42
Sockelmauer des
ehemaligen Wintergartens

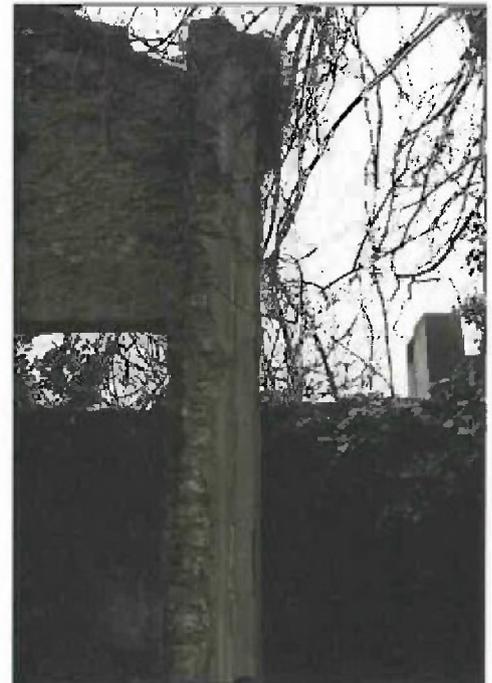
Abb 43
Übergang rückwärtige Giebelwand und
Sockelmauer
Abdruck der ehemaligen Glaskonstruktion

Auf der Mauerkrone der Sockelmauer und am Übergang zur rückwärtigen Giebelwand lässt sich der bauzeitliche Anschluss des Glasdaches feststellen.

Vermutlich wurde der Wintergarten mit einer Glas-Eisen-Konstruktion errichtet.

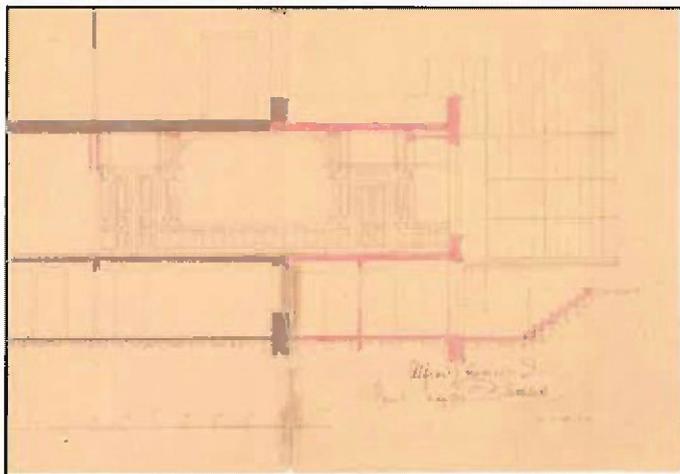
Abb 44
Planausschnitt Ansicht/
Schnitt 1903 (Umbau des
Wohnhauses durch Archi-
tekt Alfred Löwengard)
Anschluss Wintergarten
an Wohnhaus

Mutmaßlich in Glas-Ei-
sen-Konstruktion ausge-
führt
