Uferstraße 9  
22081 Hamburg – Barmbek/Süd

- Kreuzbau - Acht-Klassentrakt - Verwaltungsgebäude -

Farbuntersuchung der Haupttreppenhäuser

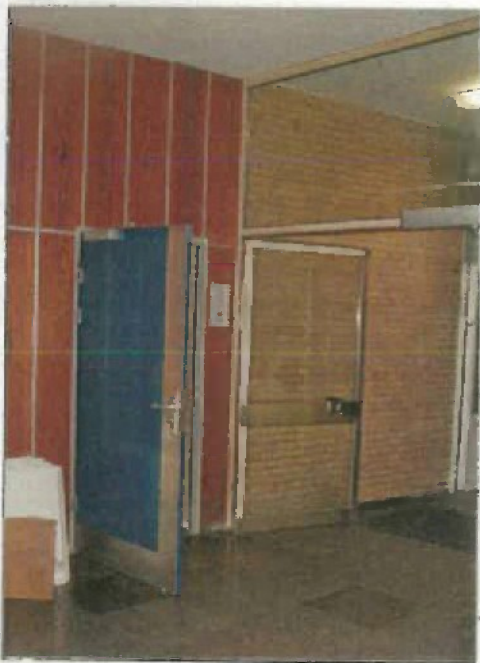
Raumhohe Holzpaneele, Sichtmauerwerk und Glaselemente bilden die Gestaltungsgrundlage des Kreuzbaus. Die Gliederung verläuft vertikal und waagrecht.

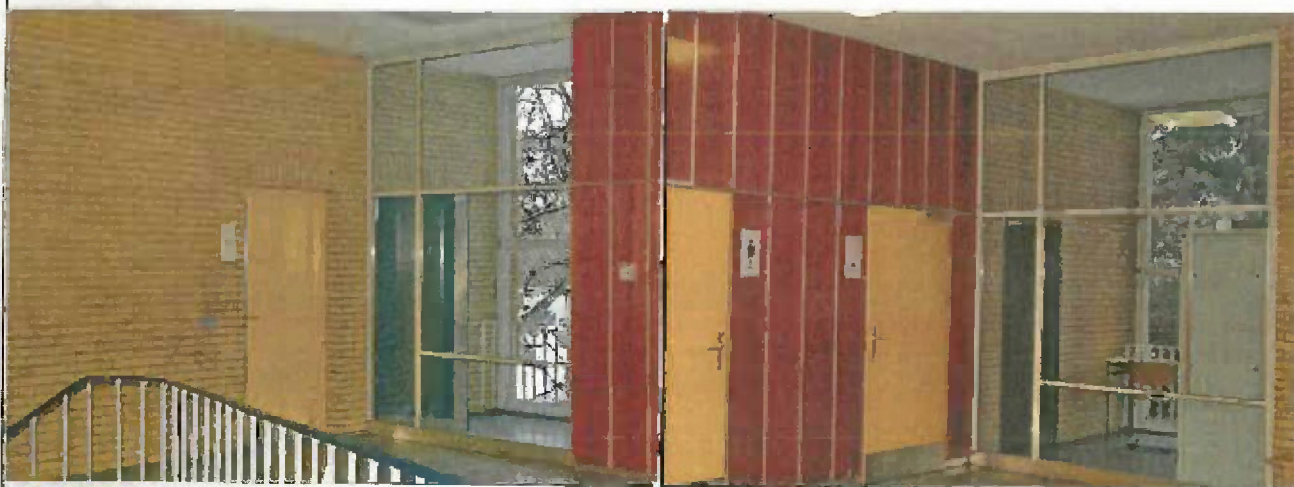
Haupttreppenhaus, die waagerechte Gliederung der Holzverschalung setzt sich in den Türhöhen und der Teilung der Glaselemente fort. Auf den aufgedoppelten Türen in der Holzverschalteten Wandfläche sind die breiteren waagerechten Schutzbleche sichtbar.

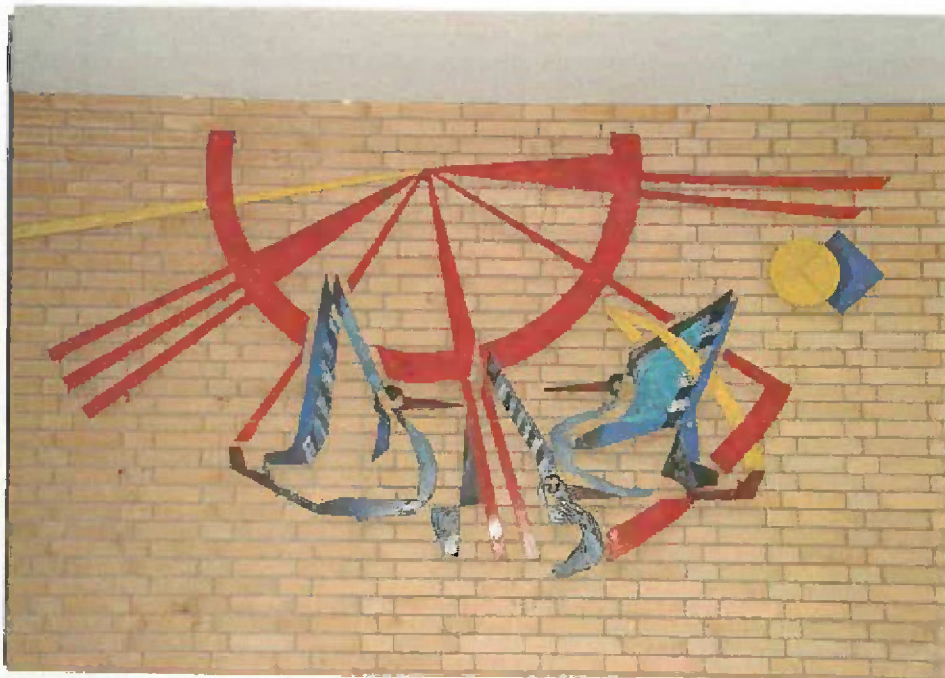
Bauzeitliche Kunst im Haupttreppenhaus.

Die abstrakte Gestaltung hebt sich durch die Farbigkeit und die glänzende Oberfläche des emaillierten Metalls vom Untergrund des hellen Sichtmauerwerks ab.

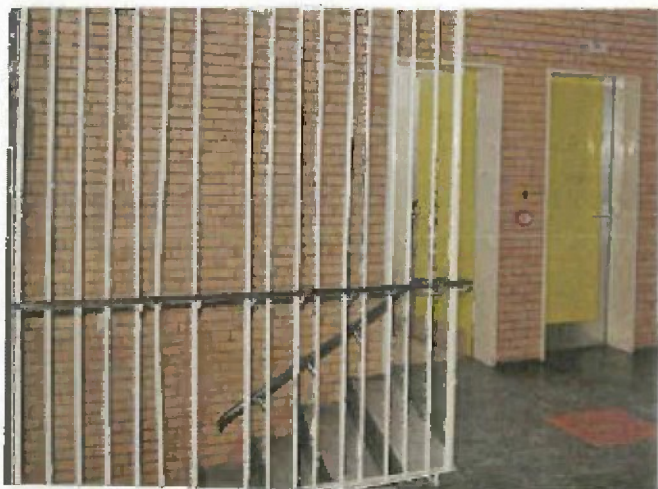
Treppenhaus 1  
Eingangsbereich mit raumhohen Geländerstäben  
Die Türen zu den Sanitärbereichen sind in einer Metallzarge eingefasst.

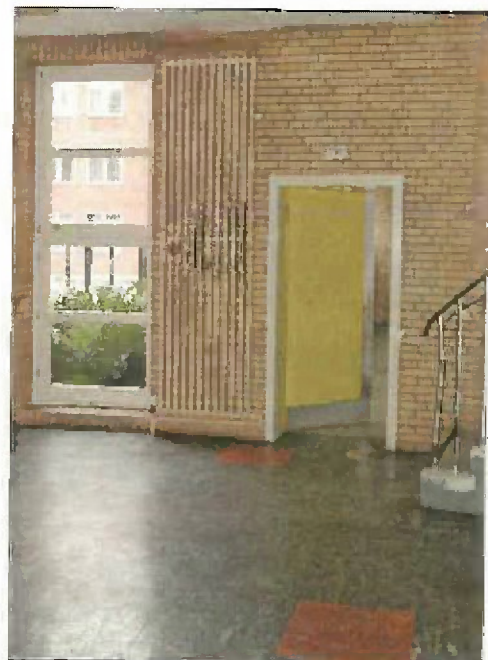
Treppenhaus 1  
Die Innentüren zu den Unterrichtsräumen sind in einer Holzcharge eingefasst. Auch hier ist der bauzeitliche Fußbodenbelag noch vorhanden.

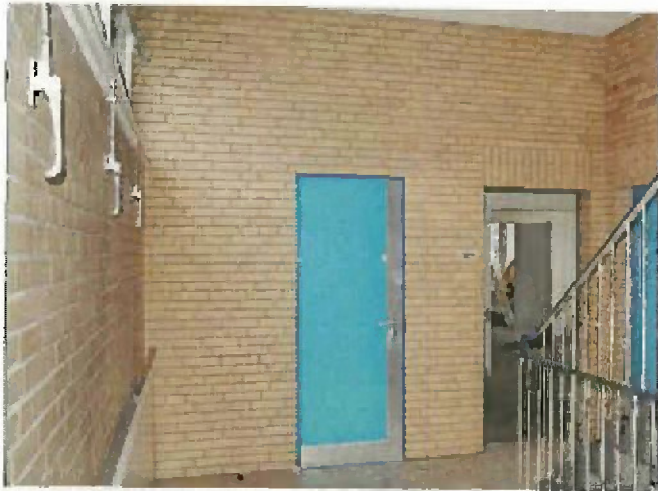
Erdgeschoss  
Zugang zum Haupttreppenhaus.

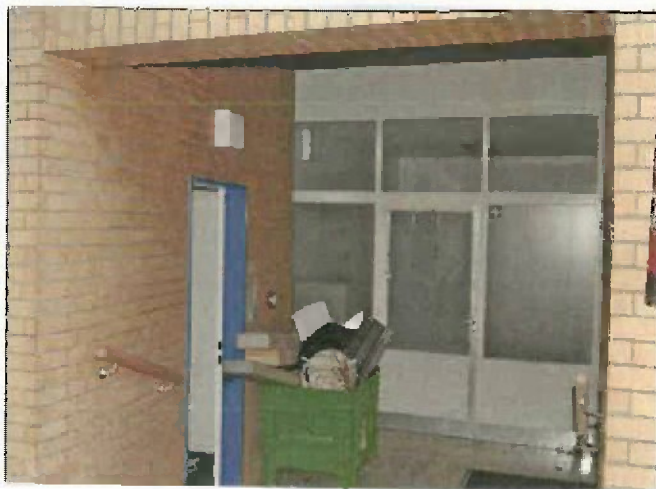
Erdgeschoss  
Hinterer Teil des Haupttreppenhaus-  
ses. Holz-Glastür.
