[REDACTED] Hamburg

Untersuchung der Bausubstanz des Kerngerüsts
aus dem 16. Jahrhundert

April/Mai 2014

ARCHITEKTIN CHRISTINE SCHEER, [REDACTED]
[REDACTED]

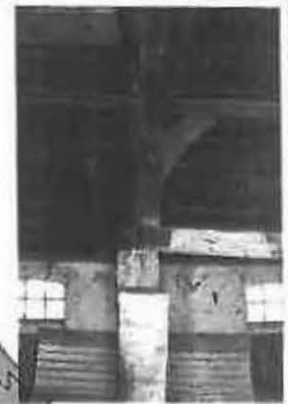
Datum: 28.04.2014	Mängelkartierung	Architektin Christine Scheer
Zeichnungsnummer: 6	Maßstab: 1:20	
Projekt: [redacted]	Ansichten Ständer II/VII

Nach Bohrwiderstandsmessung Nr. II/VII B weist der Deckenbalken im Bereich von 11 - 20 cm eine Kernfäule auf.

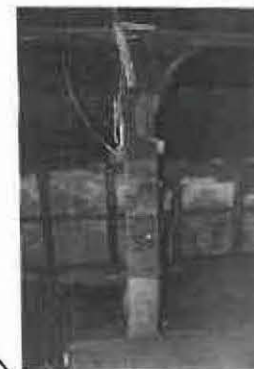
Datum: 28.04.2014	Mängelkartierung	Architektin Christine Scheer
Zeichnungsnummer: 8	Maßstab: 1:20	
Projekt:	Ansichten Ständer II/VI

Hölzer müssen ausgetauscht werden

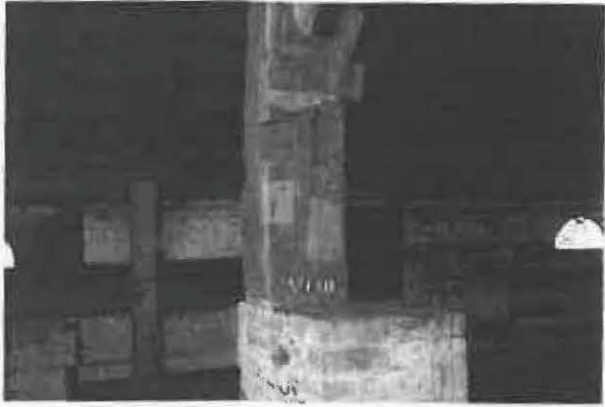
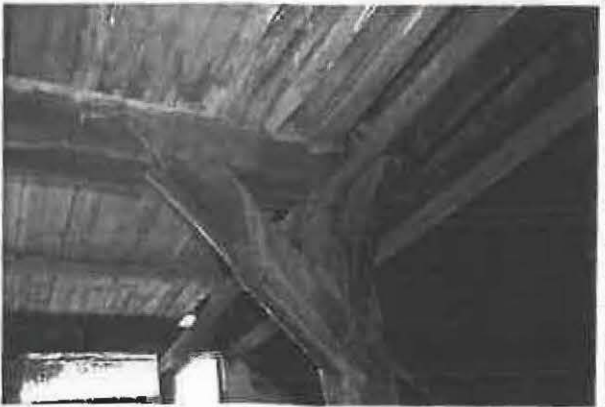
Konstruktion II/VIII	
	Abb.: 9329	Abb.: 9326 Abb.: 9363

<p>Die Bohrwiderstandsmessung ergab eine verringerte Festigkeit des Ständers. Ausfluglöcher des bunt gescheckten Nagekäfers sind in den Hölzern des Achsenkreuzes II/VIII verteilt vorhanden.</p>

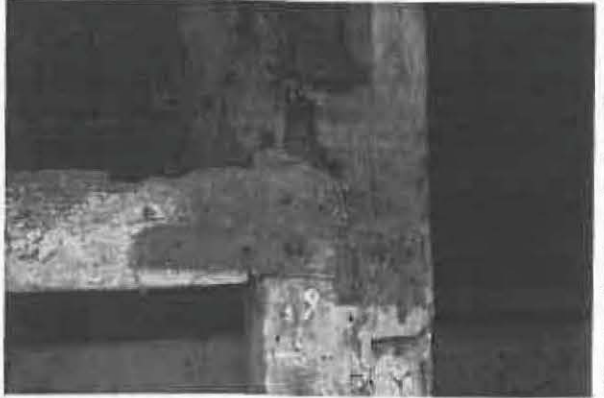
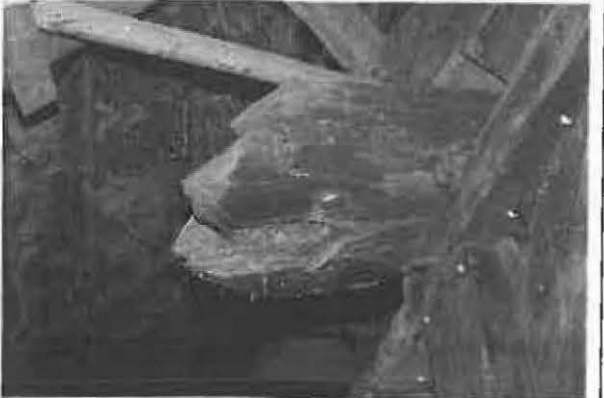
Konstruktion III/9	
	Abb.: 9366	Abb.: 9369
		Abb.: 9374

<p>Der Ständer, der Riegel des Längsverbandes, das Kopfband zwischen Ständer und Rähm weisen Ausfluglöcher des gemeinen und bunt gescheckten Nagekäfers auf. Der Dachbalken ist im Bereich des Sparrenpotts abgeknickt und bis über die Abstützung hinaus sind Ausfluglöcher des bunt gescheckten Nagekäfers vorhanden.</p>

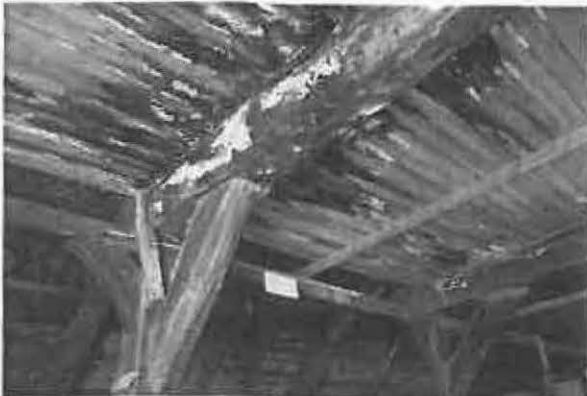
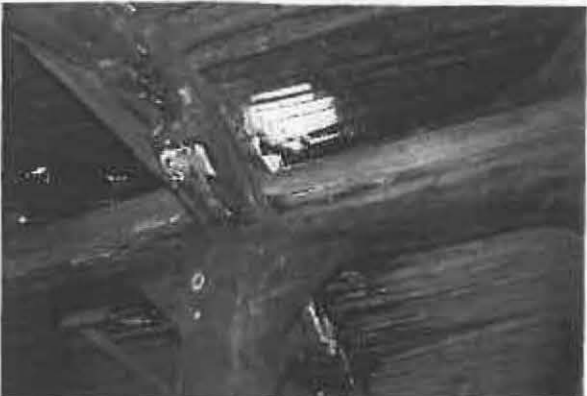
Konstruktion II/VIII	
	Abb.: 9328	<div>Abb.: 9331</div> <div>Abb.: 9347</div>

Hauptsächlich der Dachbalken, aber auch Rähm, Ständer und das Kopfband zwischen Ständer und Dachbalken sind vom Braunen Kellerschwamm und dem Braunen Braunsporrindenpilz befallen.

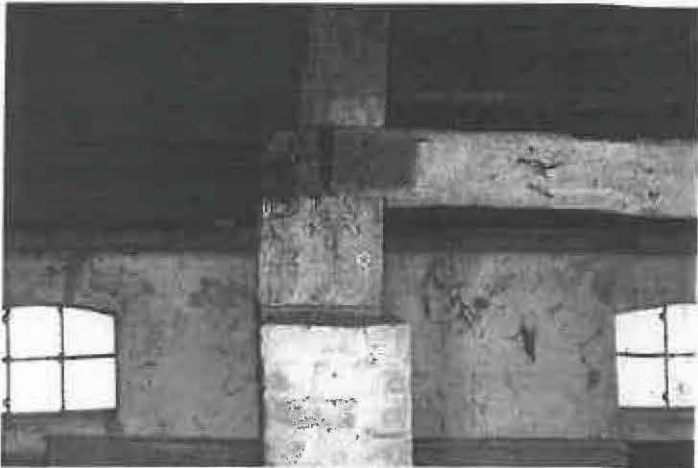
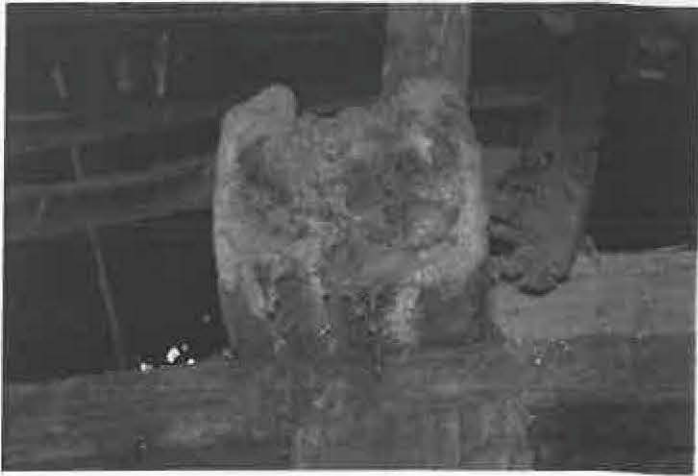
Konstruktion III/8
	Abb.: 9392
	Abb.: 9401

<p>Ständer und Dachbalken sind augenscheinlich stark zerstört. Kopfband und Rähm weisen Ausfluglöcher des gemeinen und bunt gescheckten Nagekäfers auf.</p>

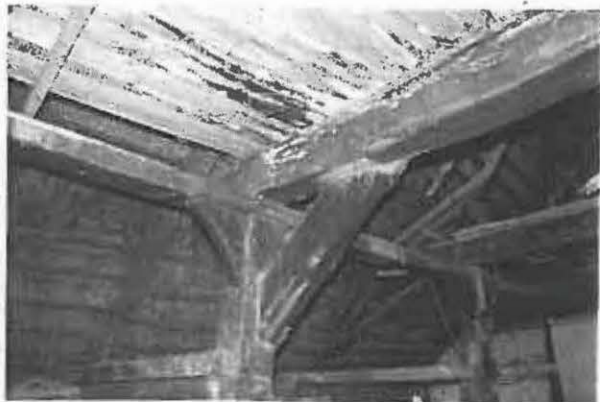
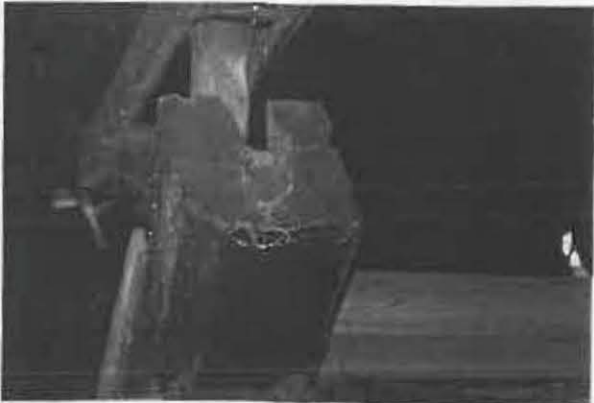
Konstruktion II/VII	
	Abb.: 9334	Abb.: 9336
		Abb.: 9342

In Ständer und Dachbalken wurde durch Bohrwiderstandsmessungen Kernfäule festgestellt. Dachbalken und das Kopfband zwischen Ständer und Dachbalken sind vom Braunen Kellerschwamm und dem Braunen Braunsporrindenpilz befallen.

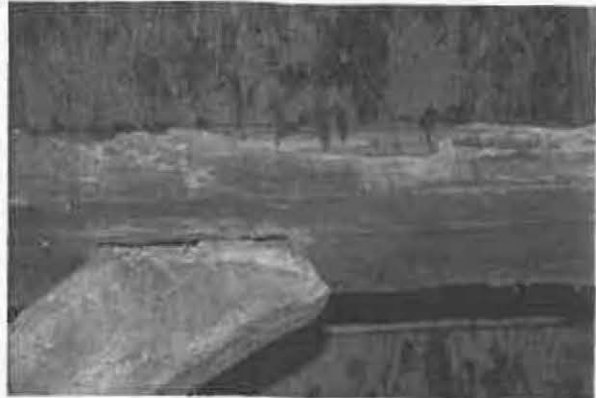
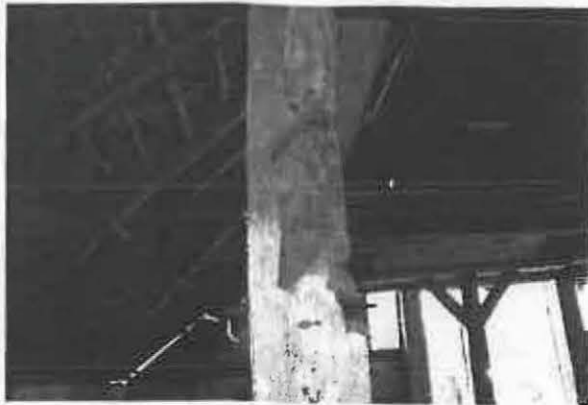
Konstruktion III/7	
	Abb.: 9424	Abb.: 9427
		Abb.: 9431

<p>Ständer, Kopfbänder sowie das Rähm weisen Ausfluglöcher des gemeinen und bunt gescheckten Nagekäfers auf. Das Rähm zwischen III/7 und III/8 ist augenscheinlich schadhaft.</p>

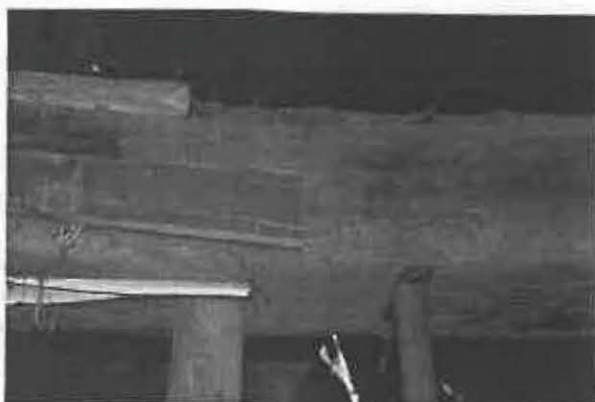
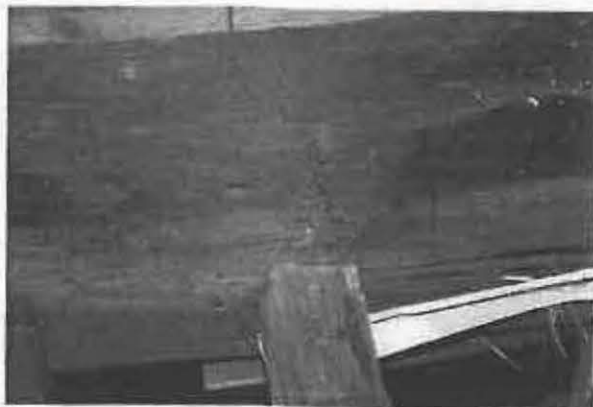
Konstruktion II/VII und III/7	
	Abb.: 9354	Abb.: 9517 Abb.: 9519

Der Dachbalken zwischen II/VII und III/7 ist etwa mittig infolge einer Überlastung gebrochen.

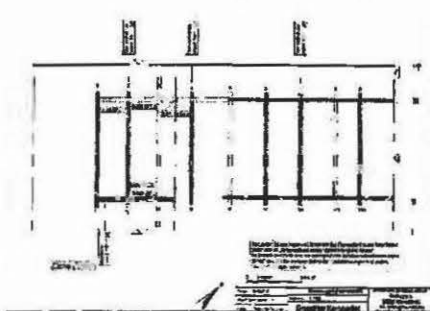
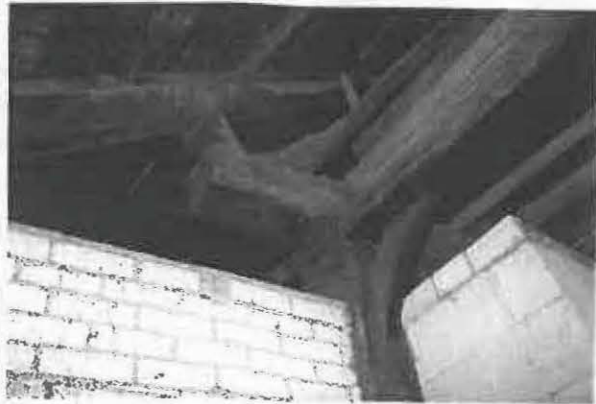
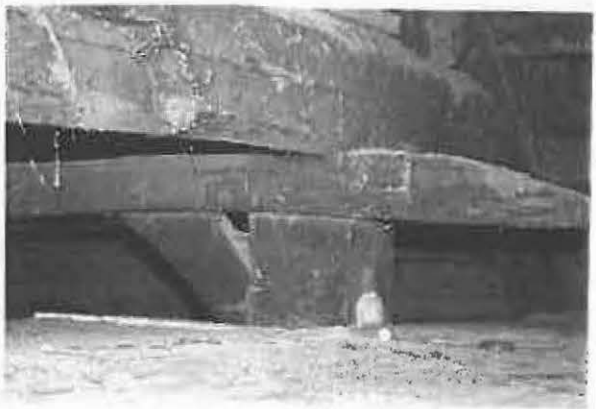
Konstruktion II/V	
	Abb.: 9452	Abb.: 9461
		Abb.: 9464

Das Rähm ist im Hakenblatt gebrochen.

Kopfband längs N	Eiche				erhaltungsfähig	chem. HS
		Rähm	Eiche			Bruch im Hakenblatt, südl. Teil abgeschnitten	erhaltungsfähig	Reparatur, Chem. HS
II/IV	12	Dachbalken	Eiche	x	x	schadhaft auf ca 2,5 m Länge (geschätzt)	1/4 abgängig	erneuern
							zusammen 1/2	
III/4	13	Dachbalken	Eiche	x	x	Kernfäule	ca 1/4 abg.	erneuern
II/III	1	Luchtbalken	Eiche				erhaltungsfähig	chem. HS
II/II	1	Luchtbalken	Eiche				erhaltungsfähig	chem. HS
		Dachbalken	Eiche				erhaltungsfähig	chem. HS
III/2	1	Dachbalken	Eiche				erhaltungsfähig	
II/I	1	Luchtbalken	Eiche				erhaltungsfähig	
		Dachbalken	Eiche			in der Wand zum Kammerfach	erhaltungsfähig	
III/1		Dachbalken	Eiche				erhaltungsfähig	Holzschutz, wo feucht

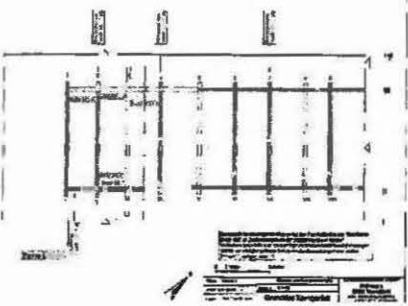
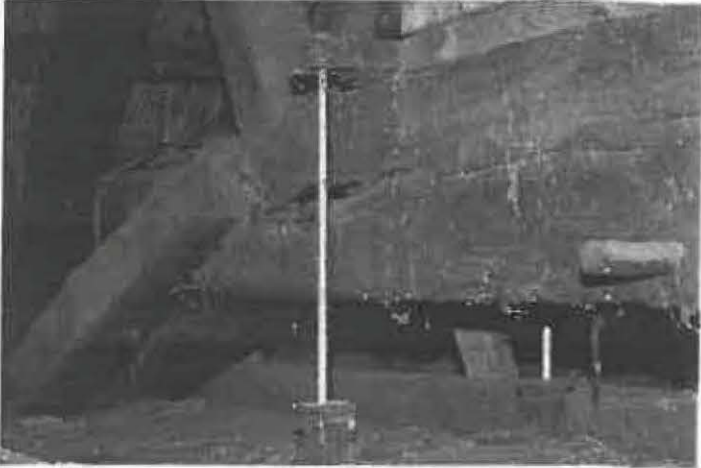
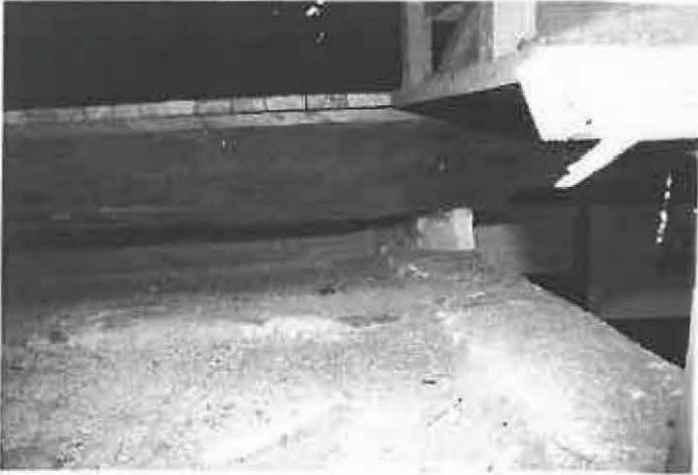
Konstruktion II/III
	Abb.: 9466
	Abb.: 9468

<p>Der Dachbalken verfügt über kein Auflager in der Flucht von Rähm und Luchtbalken. Im Bereich des Sparrenpotts ist der Dachbalken augenscheinlich schadhaft.</p>

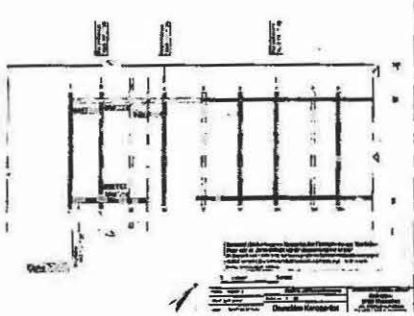
Konstruktion III/3	
	Abb.: 9470	Abb.: 9476
		Abb.: 9471

<p>Deckenbalken und Luchtbalken aus Kiefernholz sind wegen der undichten Dachhaut der Witterung über einen längeren Zeitraum ausgesetzt worden und augenscheinlich schadhaft. Luchtbalken und Dachbalken sind vom Braunen Kellerschwamm und dem Braunen Braunsporrindenpilz befallen.</p>

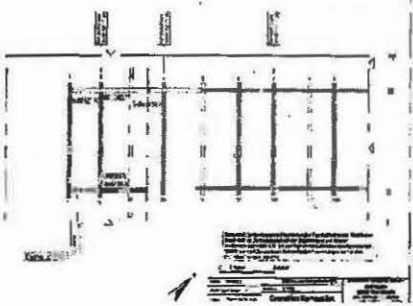
<p>Konstruktion II/II</p>
	<p>Abb.: 9493</p>
	<p>Abb.: 9498</p>

<p>Dachbalken aus Eichenholz oberhalb des Luchtbalkens, augenscheinlich mängelfrei.</p>

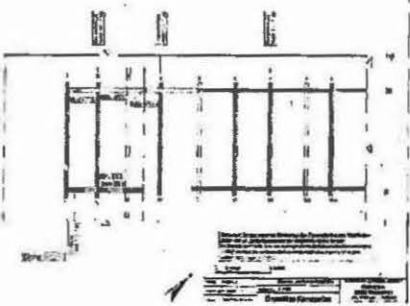
Konstruktion III/2
	Abb.: 9478

Dachbalken aus Eichenholz oberhalb des Luchtbalkens, augenscheinlich mängelfrei.

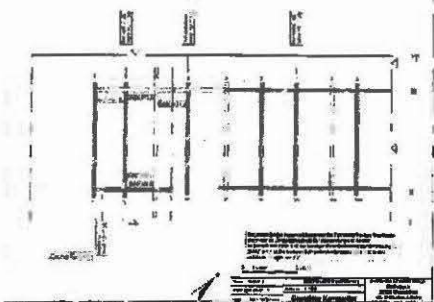
Konstruktion II/I	
	Abb.: 9481	Abb.: 9479 Abb.: 9489

<p>Bauschaumbefall am Ständer, im Kammerfach.</p> <p>Dachbalken, Luchtbalken und Kopfband aus Eichenholz, augenscheinlich mängelfrei.</p>

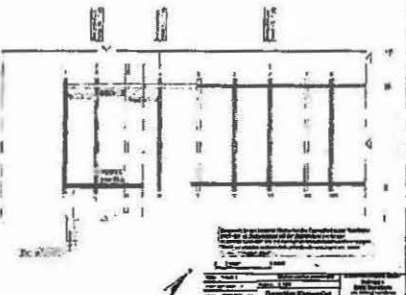
<p>Konstruktion III/1</p>
	<p>Abb.: 9474</p>

<p>Luchtbalken und Kopfband aus Kiefernholz, augenscheinlich mängelfrei.</p>
