Untersuchungsbericht

Objekt	„Mutzenbecher Villa“ Bondenwald 110 a 22453 Hamburg
Flurstück	3471-2
Eigentümer	Freie und Hansestadt Hamburg Landesbetrieb Immobilienmanagement und Grundvermögen Millerntorplatz 1, 20359 Hamburg
Auftraggeber	Freie und Hansestadt Hamburg, Kulturbehörde Denkmalschutzamt HH Große Bleichen 30 20345 Hamburg
Untersuchung	Januar/ Februar 2013

HANSEN & MUHSIL RESTAURIERUNG 9 Befundprotokoll		MUTZENBECHER VILLA, BONDENWALD 110 a, HH	
ERDGESCHOSS

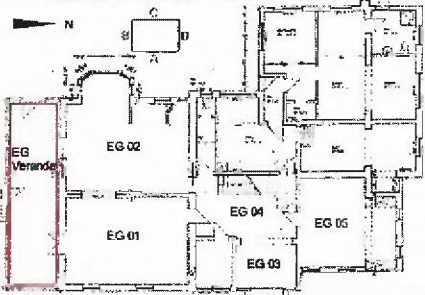
STAND: 01/2013
RAUM: EG Veranda			BEARBEITUNG: Inke Hansen
WAND	<u>A</u> B <u>C</u> <u>D</u>		
BAUTEIL			
Foto Nr.: V EG_LOB0148.JPG Die Veranda, die sich über gesamte Südseite des Hauses erstreckt, ist im westlichen Bereich mit Platten zugesetzt. In eine Platte wurde ein Holzfenster eingesetzt.

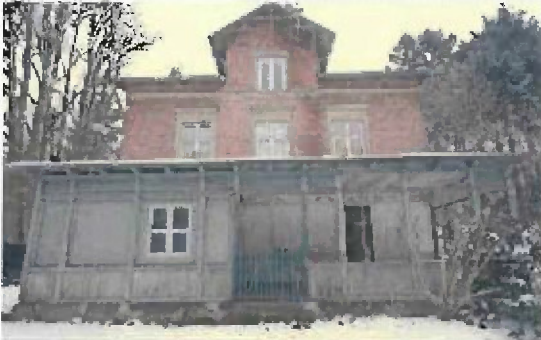
Foto Nr.: V EG_AD_LOB0157.JPG Blick nach Südosten. In Sockelhöhe ist umlaufend ein hölzernes Wandpaneel angebracht. Die Rahmenhölzer der Wandfelder und die Unterseite der Deckenbalken sind fein profiliert.

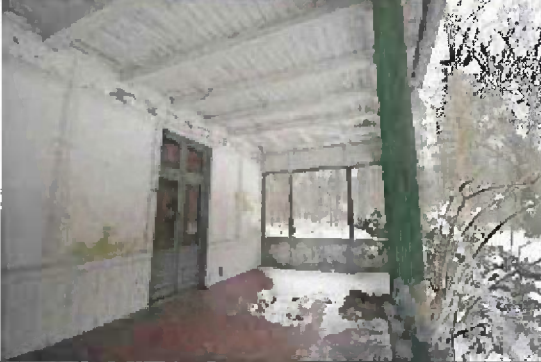
Foto Nr.: V EG_CD_LOB0151.JPG Blick nach Westen auf die nachträglich eingezogene Zwischenwand.

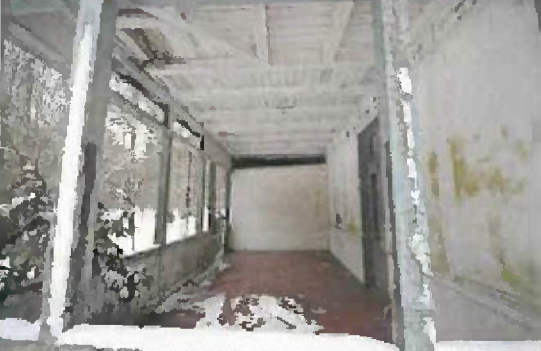
Foto Nr.: EG V Übersicht DSC03368.JPG Bauzeitlich waren alle Wandfelder mit einem hölzernen Spangeflecht versehen.

Die Pfosten und das Holzpaneel der Veranda waren bauzeitlich in einem dunklen, bläulichen Grün lackiert. Über den Wandflächen befand sich ein hellgrün gestrichenes Holzspangeflecht, das im mittleren Teil vollständig verloren ist. Im oberen Teil ist es stark geschädigt. Die Deckenflächen waren hellgrau gestrichen.

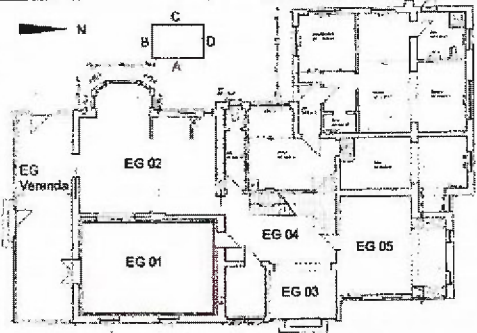
STAND: 01/2013
RAUM: EG 01			Bearbeitung Inke Hansen
WAND	A B C D		
BAUTEIL			
Ostwand (A) Am südlichen Fenster ist die hölzerne Fensterlaibung und die kassettierte Bekleidung nicht mehr erhalten. Foto Nr.: EG 01 A_LOB0003.JPG

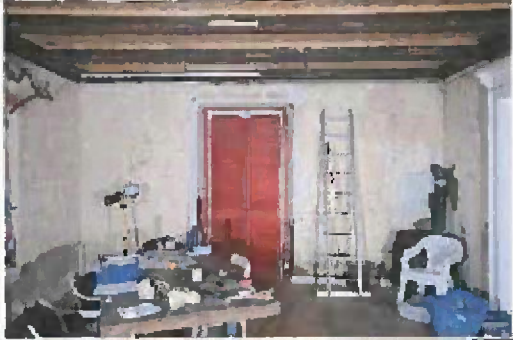
Westwand (C) Rechts von der hölzernen, zweiflügeligen Schiebetür ist ein Fragment eines kassettierten Wandpaneels erhalten. Foto Nr.: Foto Nr. EG 01 Übersicht LOB 0016 JPG

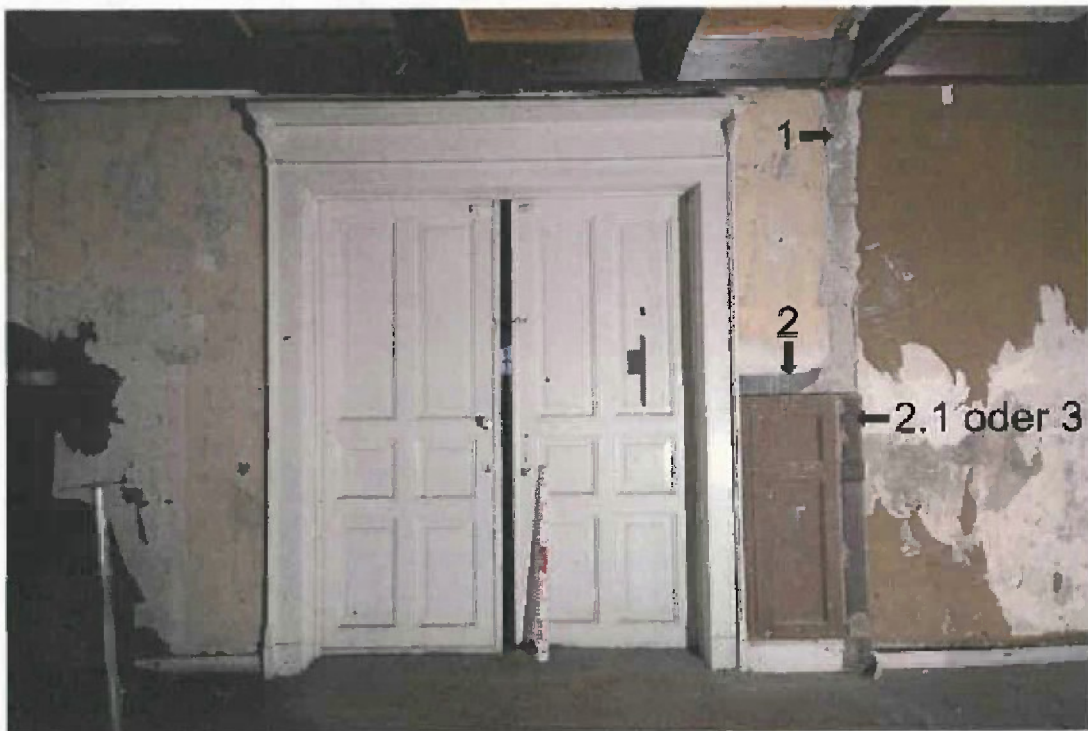
Foto Nr.: EG 01-3.1_LOB0025.JPG

Die Aufnahme zeigt den ersten Oberwandfarbton (1) und darüber die monochrom blaue Tapete (2). Die Tapete setzt sich hinter dem Rest eines hölzernen, kassettierten Wandpaneels (2.1 oder 3) fort. Es ist wahrscheinlich, dass das Paneel (Höhe 1,37 m) zu der Tapete und damit zur zweiten Ausstattungsphase gehört.

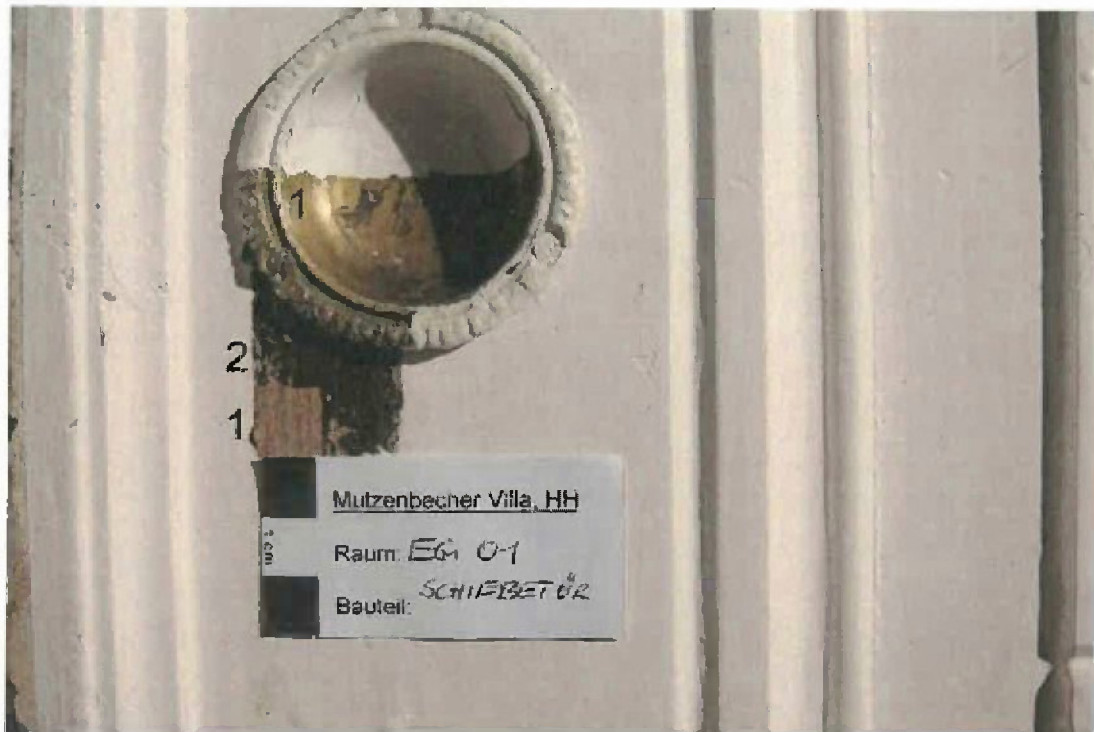
Foto Nr. EG 01.5.1 DSC03124.JPG

Exemplarisch für alle unten genannten Holzbauteile zeigen die Befundschnitte an der Türleibung der Nordwand Nr. EG-01-4 und an der Schiebetür Nr. EG-01-5 die übereinstimmende Erstfassung (1)- und Zweitfassung (2). Die Beschläge sind aus Messing.

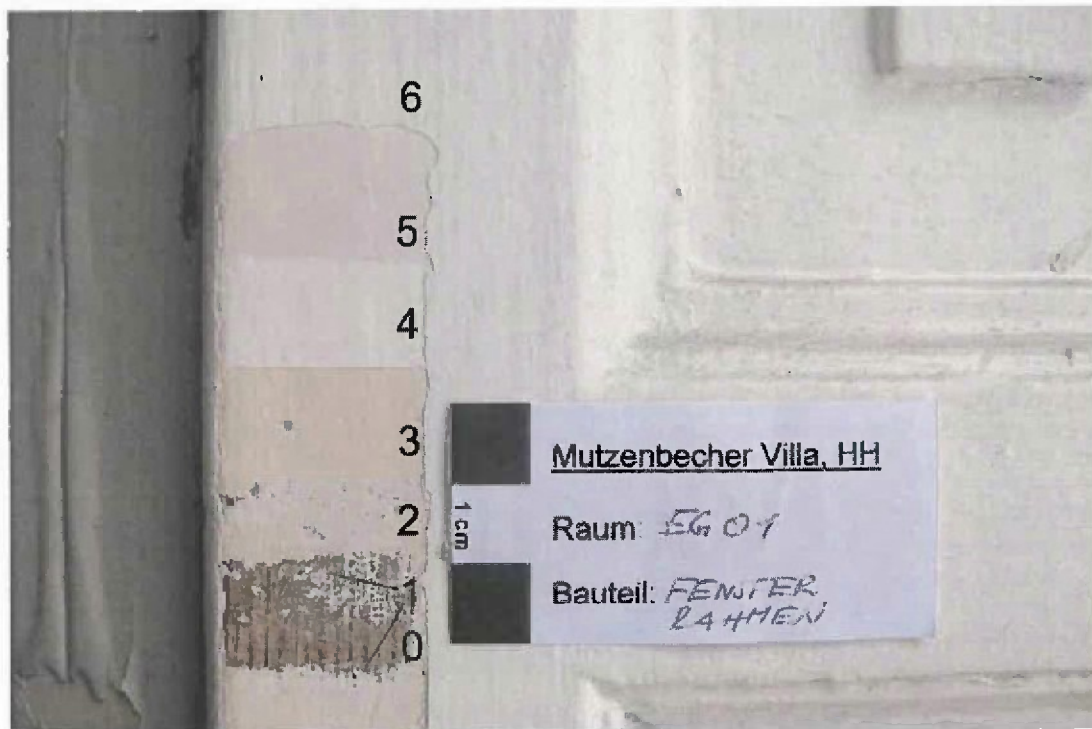
Foto Nr. EG 01.8.1DSC03372.JPG

Abweichend verhält sich die Fassungsfolge in der kassettierten Fensterlaibung der Ostwand– auf dem Fotoschildchen fälschlicherweise Fensterrahmen genannt.

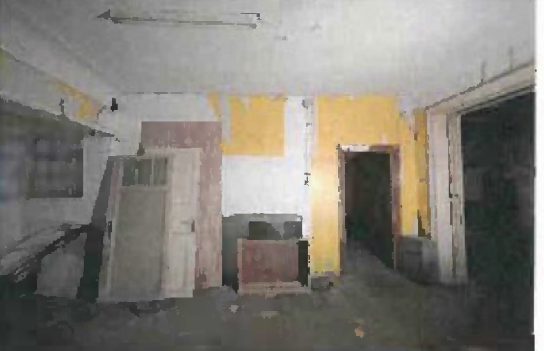
Die Nordwand ist nachträglich eingezogen. Bauzeitlich hat der raum die gleiche Breite wie EG 01.			
Foto Nr.: EG 02 D_LOB0028.JPG

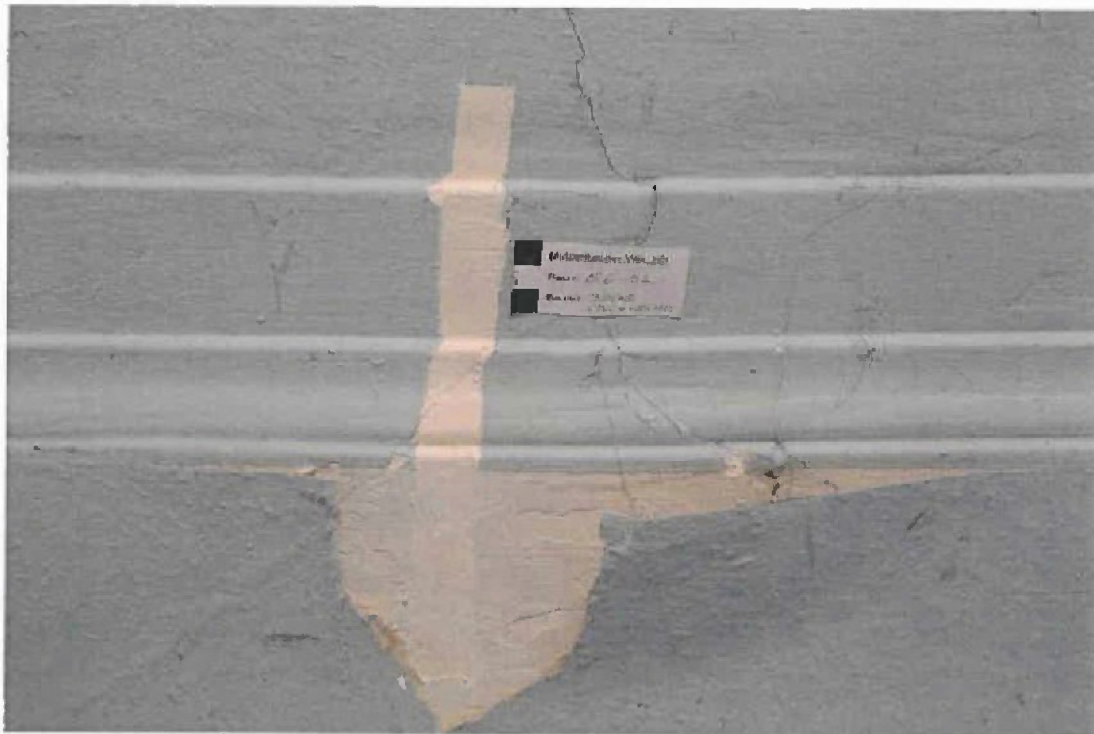
Foto Nr. EG 02,1.1 DSC03107.JPG

An der Decke im Hauptraum und am umlaufenden Stuckprofil sind helle Fassungsreste vorhanden, bei denen es sich vermutlich nicht um die Erstfassung handelt, da nur 3 Farbschichten festgestellt werden konnten. Es gibt keine aussagefähigen Befunde.

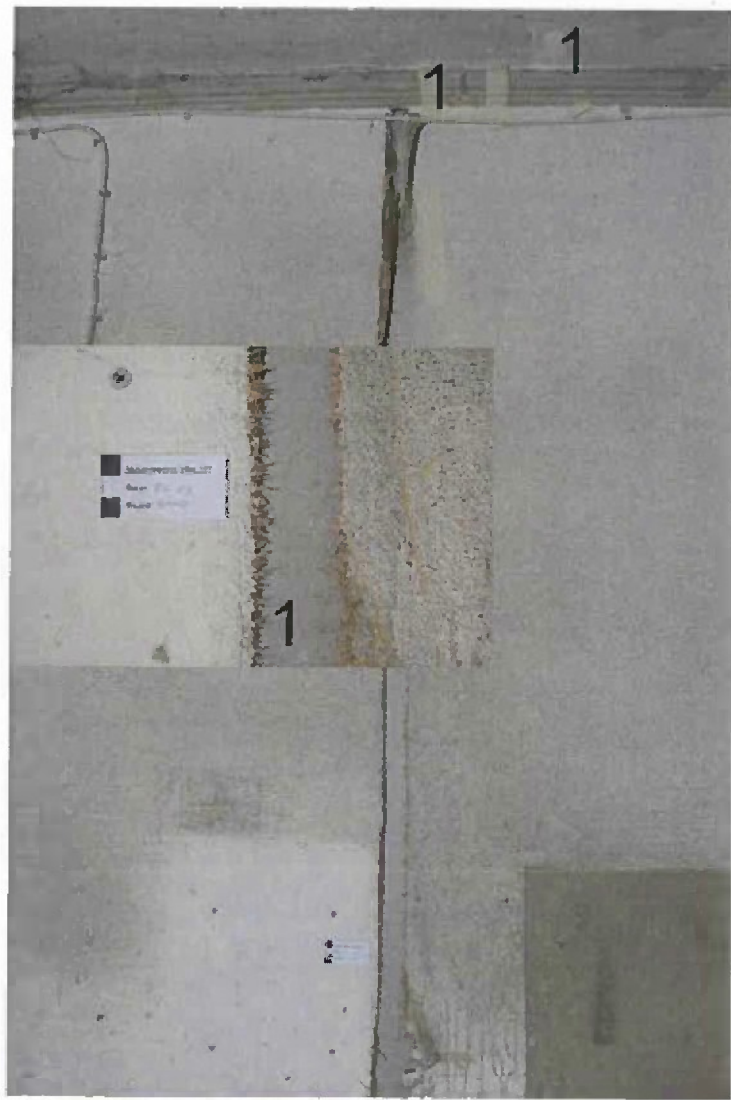
Foto Nr. EG 03.2.1DSC02925.JPG

RAUM: EG 03
Befund Nr.: EG-03-2

BAUTEIL:
Wandfläche

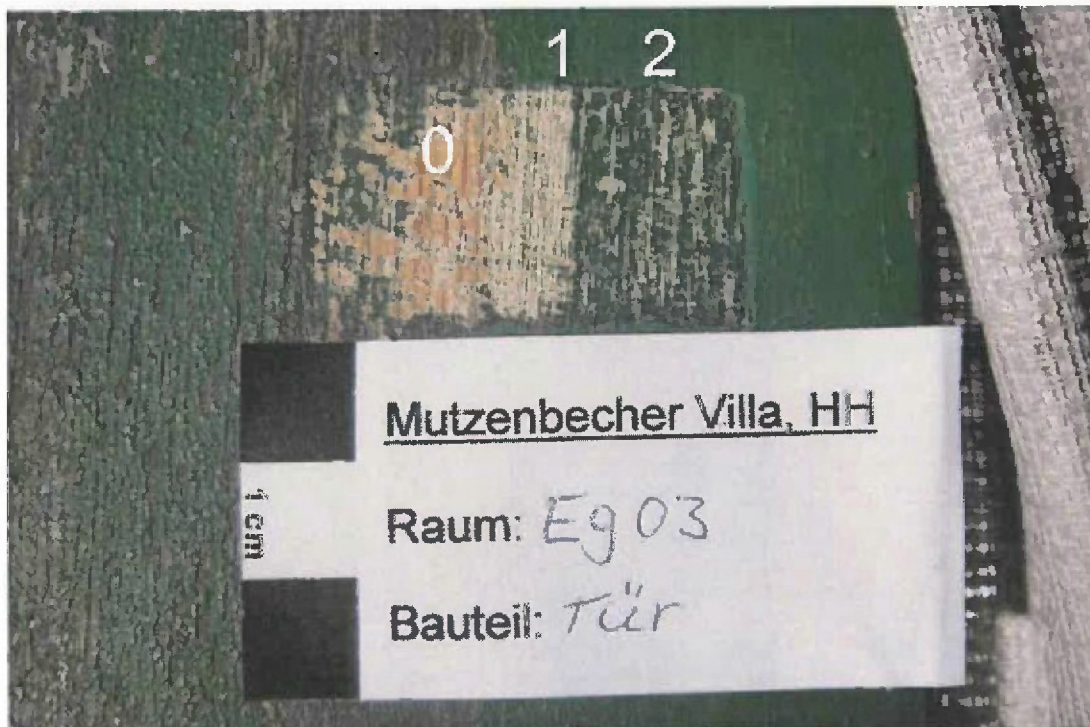
Foto Nr. EG 03.1.1DSC02930.JPG

HANSEN & MUHSIL RESTAURIERUNG 9 Befundprotokoll		MUTZENBECHER VILLA, BONDENWALD 110 a, HH		
ERDGESCHOSS			STAND: 01/2013	
RAUM: EG 03 Befund Nr.: EG-03-3				
WAND	A	B	C	D
BAUTEIL: Eingangstür innen		Bearbeitung: Inke Hansen

Befund Nr.	Bauteil	Schichtenfolge		NCS- Zuordnung	
		Schicht	Fassung		
EG 03-3	Eingangstür innen	O Holz			
		1 Farbschicht dünn-schichtig	1 Altweiß	S.4	S 1002 Y
		Farbschicht	2 Mittelgrün	S. 213	S6020G10Y
		Farbschicht	3 Dunkelgrün		
		Farbschicht	4 Grasgrün		
		Farbschicht	5 Blaugrün		
	Istfassung 2013	6 Grün

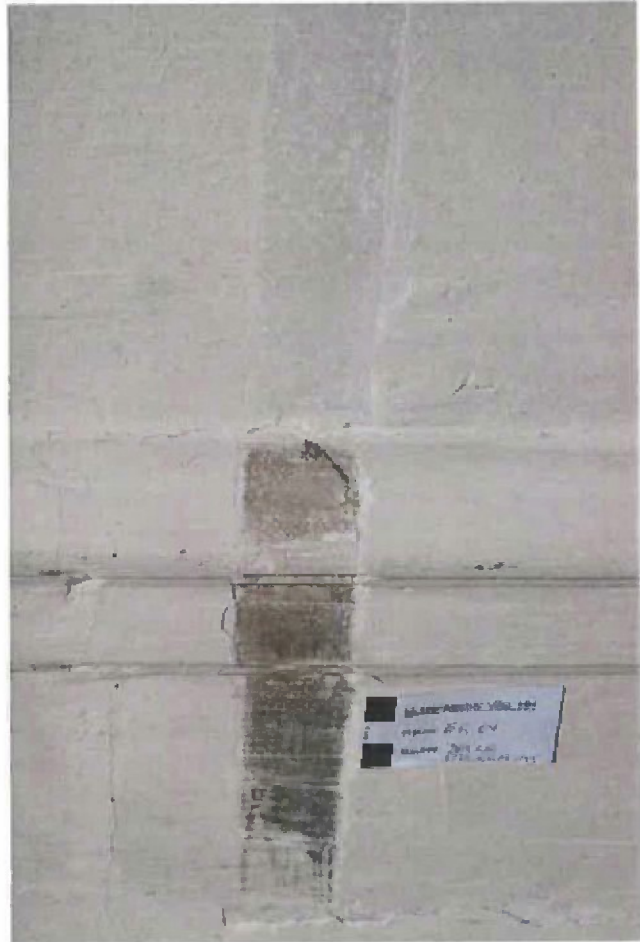
Foto Nr. EG 04 -1DSC02955.JPG

STAND: 01/2013	
RAUM: EG 04 Befund Nr.: EG 04-1

Deckenfläche 1 Hellgrün/Grau

Profilleiste 1 Rotbraun

Hohlkehle 1 Dunkelrotbraun
Evtl. Holzimitation

Befund Nr.	Bauteil	Schichtenfolge		NCS- Zuordnung
		Schicht	Fassung	
EG 04-1	Decke/	0 Putz		S 1515 Y20R S 32
		1 Farbschicht	1 Grau grünlich, hell	
EG 04 1	Stuckgesims	0 Stuckgips		S4020 Y40 R, S 64
		1 Farbschicht	1. Deckenprofil	
			1 Hohlkehle

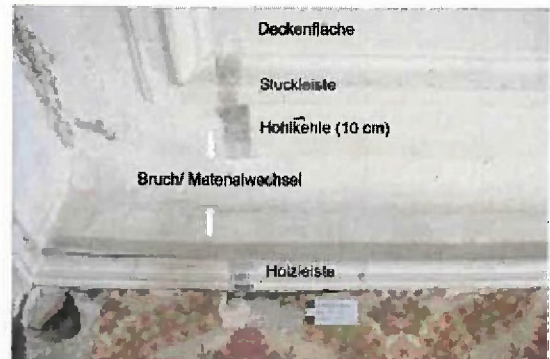
Foto Nr.: EG 04-1,2 1DSC02962.JPG

Die Hohlkehle ist 10 cm unter der Deckenleiste gebrochen und endet in einer Verputzung, die in die Wandfläche übergeht. Die untere Abschlussleiste besteht aus Holz

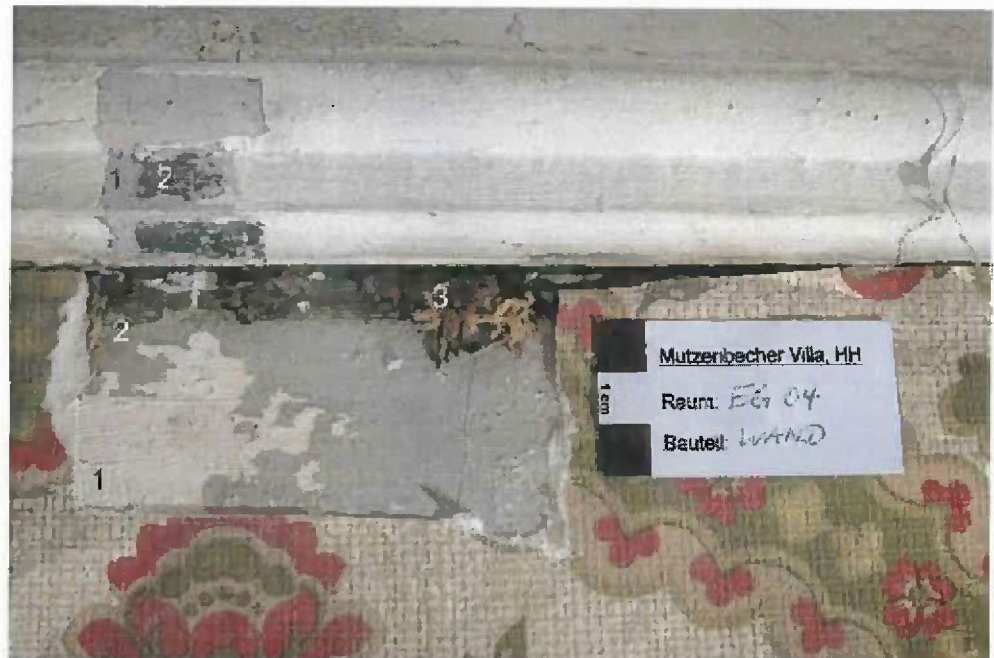
Foto Nr. EG 04-2DSC02963.JPG

Analog zum Eingangsbereich besteht die Wandabschlussleiste aus Holz und hat einen taubenblauen Erstanstrich (1). Die zweite Fassung ist Grün (2). Die Wand hat als Erstfassung eine weiße Farbschicht (1), die auch als Grundierung interpretierbar ist. Die zweite Schicht ist taubenblau analog zur Erstfassung der Leiste. Das Grün der zweiten Leistenfassung bildet auf der Wandfassung einen Begleitschicht. Auf dieser zweifarbigen Wandfassung finden sich Nägel und Jutegewebsreste (3) als Reste einer Wandbespannung.

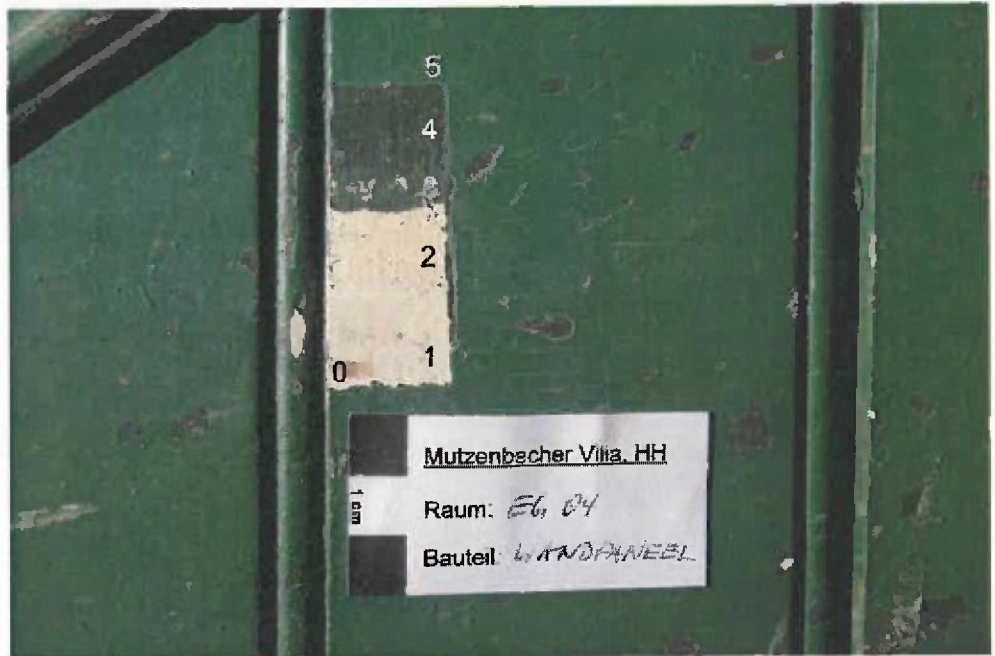
Foto Nr. EG 04-3.1DSC02963.JPG

Auf dem umlaufenden Wandpaneel und auf dem Wandpaneel am Treppenaufgang befinden sich fünf Farbschichten. Die Erstfassung ist Weiß (1). Die zweite Weißschicht hat eine gealterte, leicht vergilbte Oberfläche

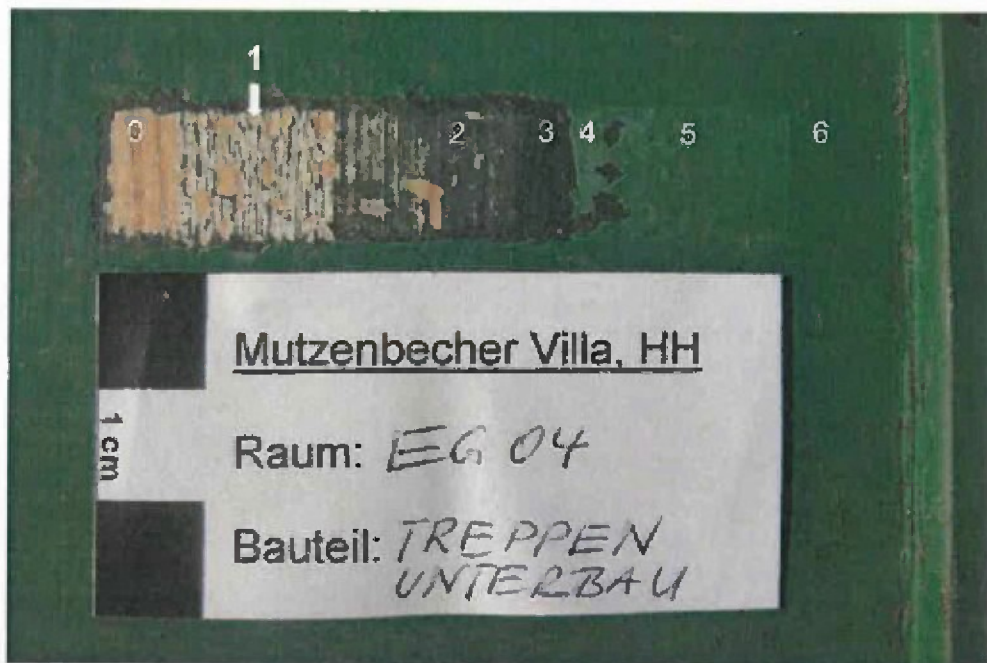
Foto Nr. EG 04-4.1DSC02932.JPG

Auf dem hölzernen Unterbau der Treppe befinden sich sechs Farbschichten. Die Erstfassung ist Weiß (1) und dünn-schichtig und entspricht dem Charakter der Eingangstür (EG 03). Dort findet sich die gleiche Fassungsfolge!

Die Zweitfassung ist dunkelgrün.

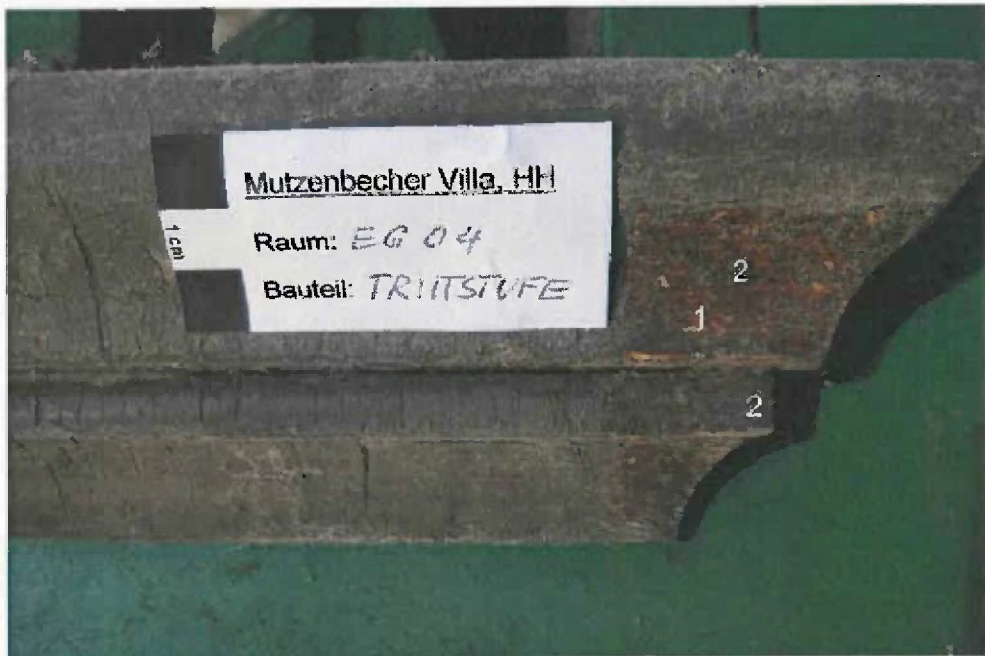
Foto Nr. EG 04-5.1DSC02938.JPG

Die Erstfassung der profilierten Seitenansicht der Trittstufe besteht aus einer rotbraunen Beize (1) darauf befindet sich eine dunkelbraune schwach transparente Lackschicht (2).

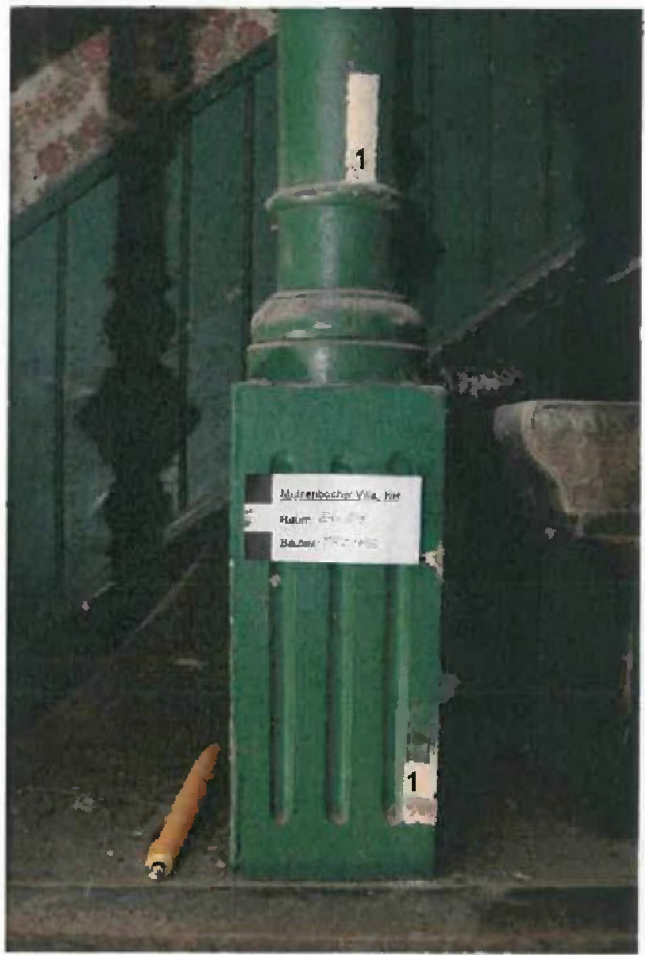
Foto Nr. EG 04-5.1DSC02940.JPG

Die Erstfassung ist Weiß (1).
 Die zweite Weißschicht hat eine gealterte, leicht vergilbte Oberfläche

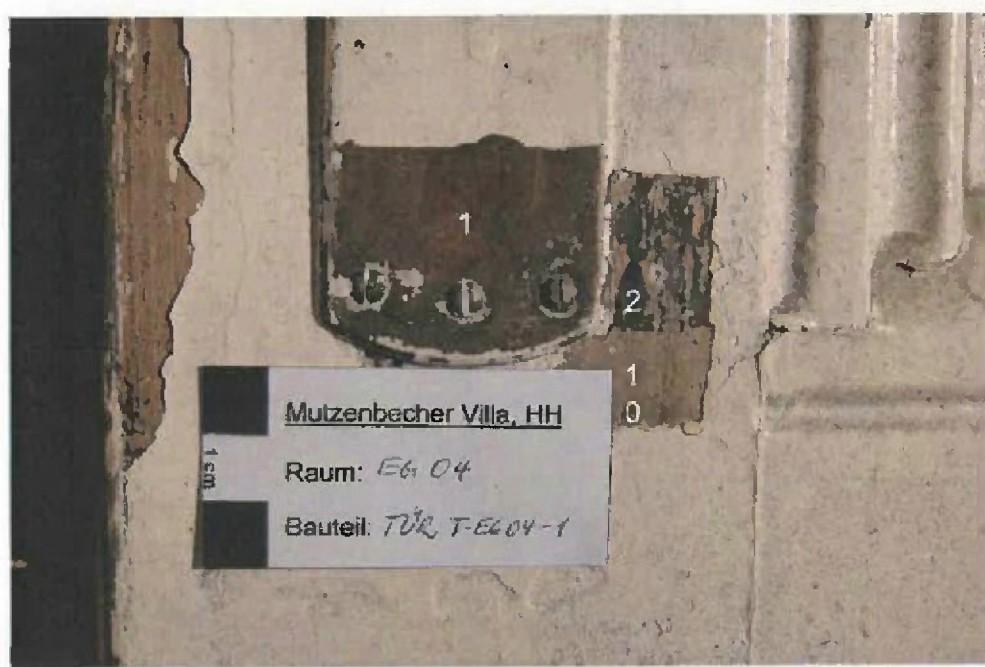
Foto Nr. EG 04-6.1DSC02956.JPG

Die Erstfassung ist ein rötliches Grau (1) Darauf ist eine Holz imitierende Fassung in dunkelbraun aufgetragen(2)
Das Türblech ist aus Messing, vermutlich Original und hat eine oxidierte, dunkle Oberfläche.

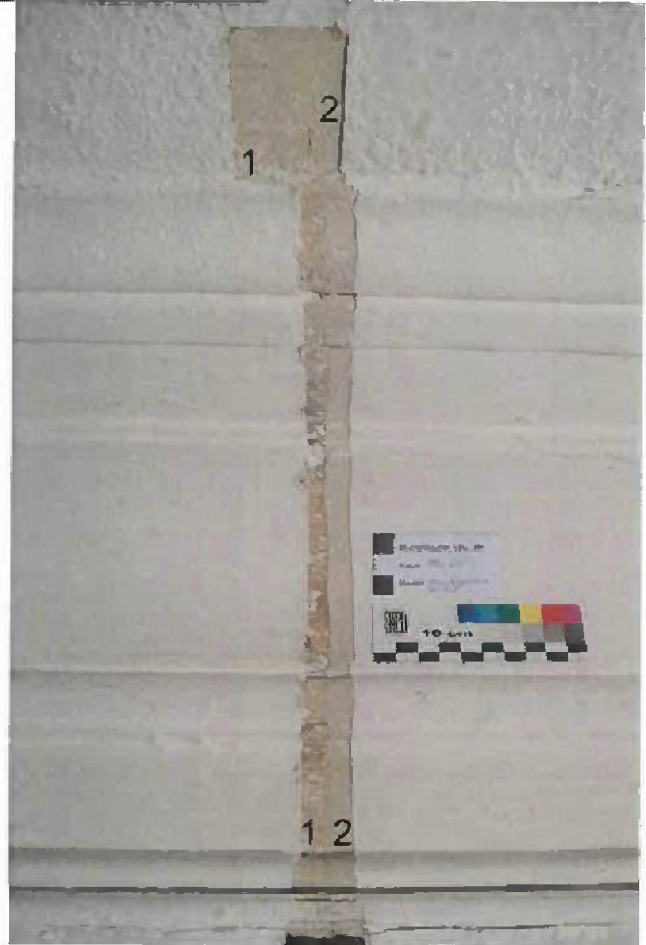
Foto Nr. EG 05-1.1DSCO2090.JPG

1. Fassung: Heller Ocker
NCS: S 1030 Y 10R, S. 44

1. Fassung: Hellbraun
NCS: S 4030 Y 20R, S. 65

1. Fassung: Rötlicher Ocker:
NCS: S 2030 Y 20 R, S. 51

1. Fassung: Rotbraun:
NCS: S 5030 Y 40 R, S. 69

Befund Nr.	Bauteil	Schichtenfolge		NCS- Zuordnung
		Schicht	Fassung	
EG 05-1	Decke	0 Stuckgips/ Putz		
		1	1 Ocker, rötlich	S. 50 S 2020 Y 20 R
		02 Leinenkaschierung, fein		
		2 Farbschicht	2 Ocker, hell, dickschichtig	S. 32 S 1515 Y 20R
		3 Farbschicht	3 Grau	
		04 Raufaser		
		4 Farbschicht	4 Weiß

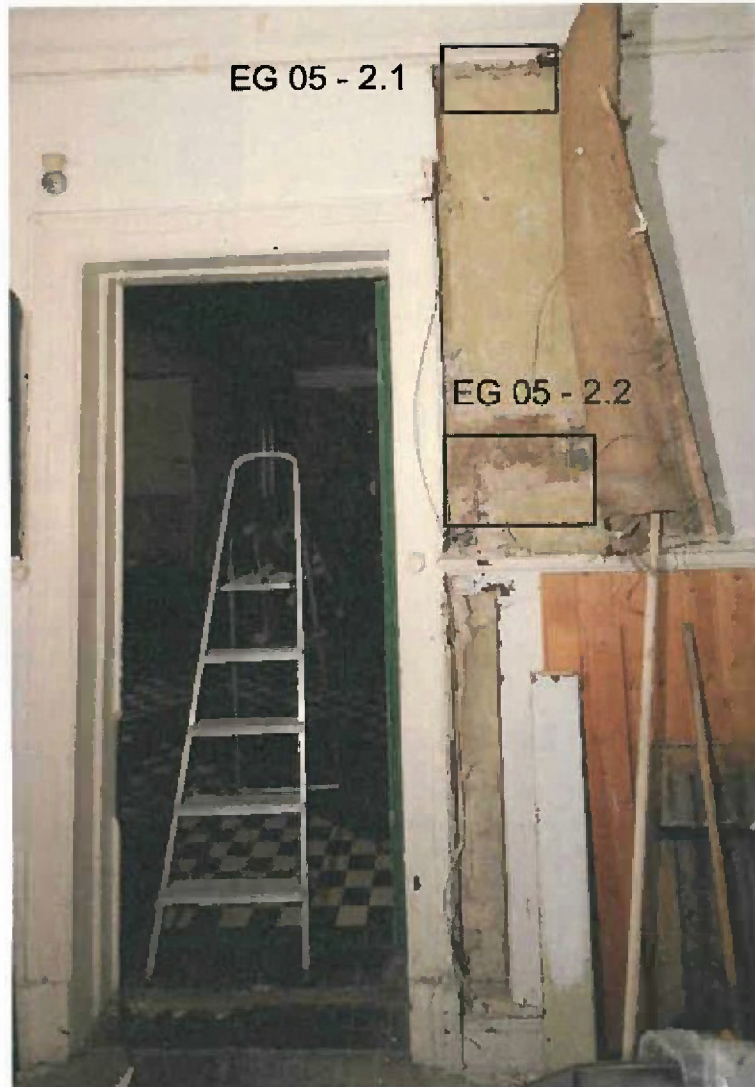
Foto Nr. EG 05 2.Übersicht_LOB0074.JPG

Beschreibung:
 Um die Wandbefunde erheben zu können, wurde ein Teil des Wandpaneels im Sockelbereich und eine Wandbespannung geöffnet. Das Übersichtsfoto zeigt die Lage der Befundstellen und Detailfotos. Die Öffnung ergab, dass hinter dem Wandpaneel die dritte Tapetenschicht erhalten ist, das Paneel somit nicht bauzeitlich einzuordnen ist.

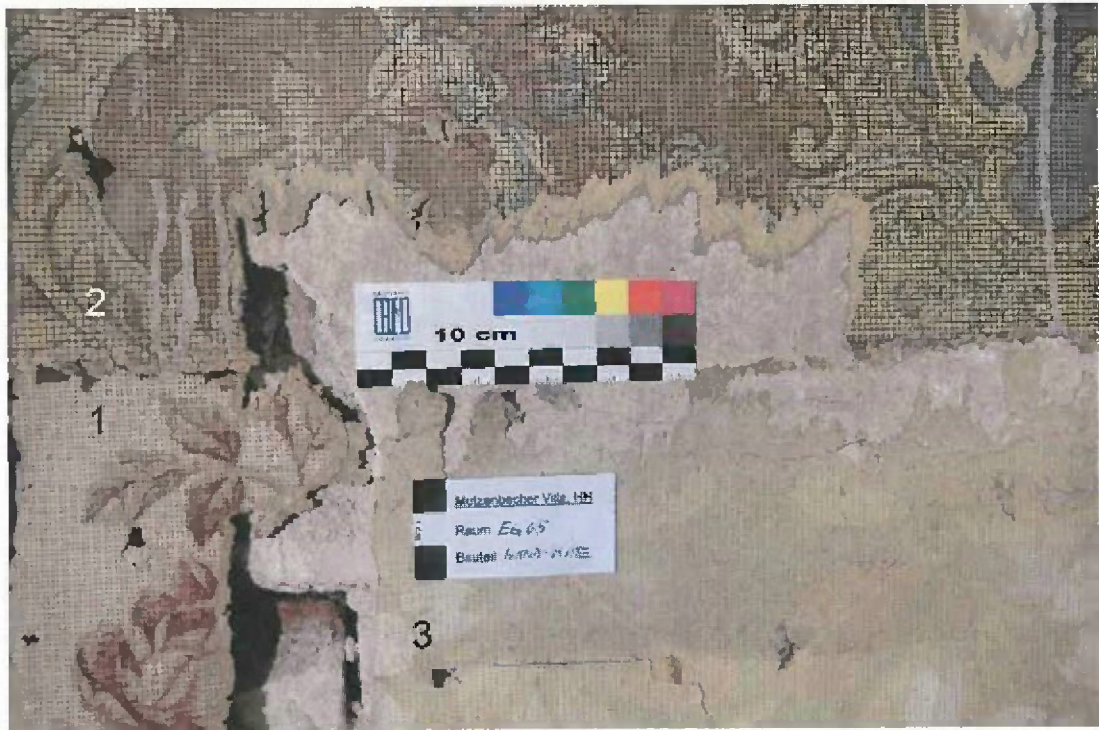
Foto Nr. EG 05 -2.2.1DSC03054.JPG

Befund Nr.	Bauteil	Schichtenfolge	
		Schicht	Fassung
EG 04-2.2	Wandfläche Mitte	0 Kalkputz	
		001 Fassungsreste 01 Tapetenreste	Eventuell fliederfarbener Leimfarbenstrich? Rötlich, braune Fragmente
		1 Tapete	1 Dunkelrot kariertes Fond mit Grau – Rotem Pflanzenmotiv
		2 Tapete	2 Vielfarbiges Motiv mit Karonetz hinterlegt mit Kartuschen und Pflanzenmotiven
		3 Tapete	3 Lindgrün mit Pflanzenornamenten, großflächig.

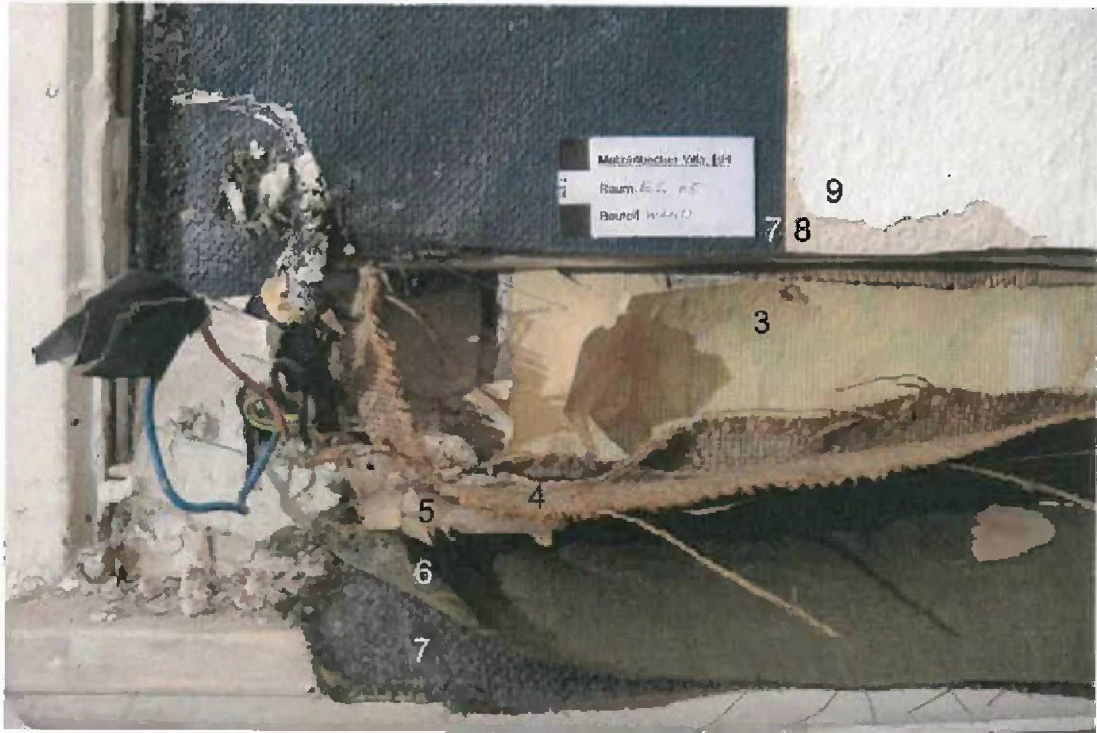
Foto Nr. EG 05-2.3.1DSC02918.JPG

Befund Nr.	Bauteil	Schichtenfolge	
		Schicht	Fassung
EG 04-2.2	Wandfläche Mitte	0 Kalkputz	
		4 Jutegewebe auf einer Holzlattung	
		5 Papierschicht	
		6 Feines grünes Leinengewebe	
		7 Jutegewebe mit blauer Fassung	
		7.1 Farbschicht, Ölfarbe	Dunkelblau, monochrom
		8 Raufaser	
		8.1 Farbschicht Dispersionsfarbe	Weiß

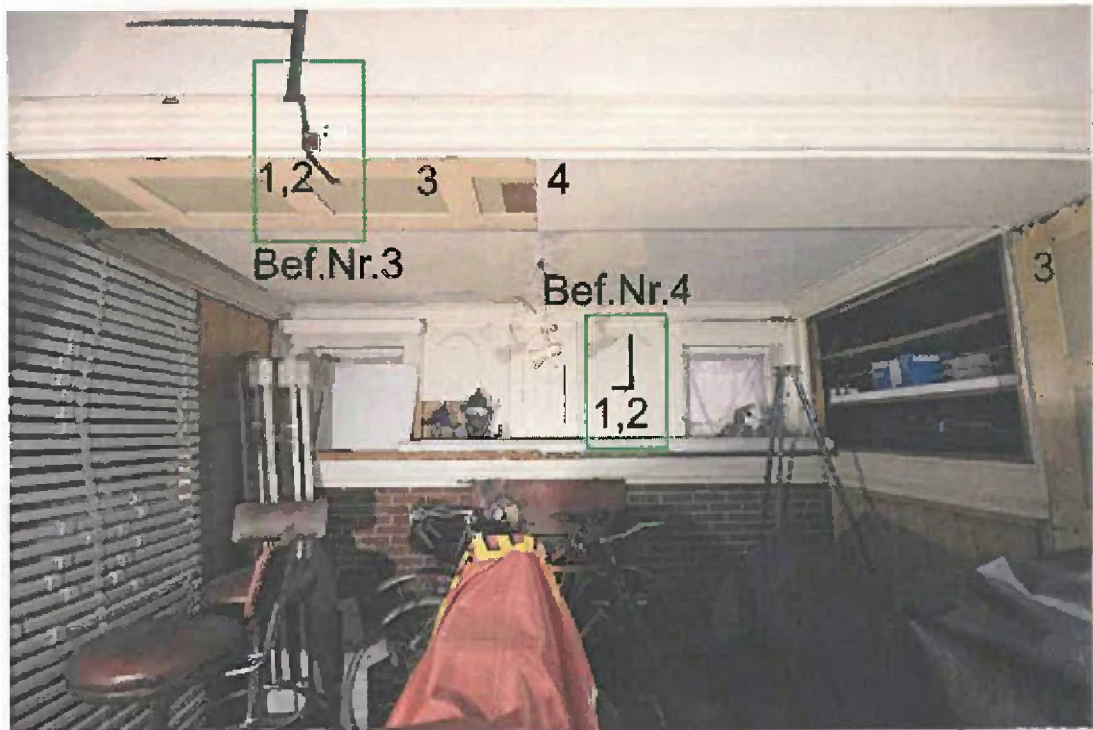
Foto Nr. EG 05.3.4_E_LOB0064.JPG

Die Holzeinbauten gehören vermutlich zur dritten Ausstattungsphase des Raumes.

Die Erstfassung (1) ist ein dunkel gebeiztes Nadelholz. Die Zweitfassung (2) besteht aus einer schwarzbraunen Dickschichtlasur.

In der Drittfassung (3) waren die Rahmen Altweiß und die Füllungen Lindgrün gestrichen. In der folgenden Ausstattungsphase wurde die Kassetierung mit Hartfaserplatten verkleidet und Altweiß lackiert (4).

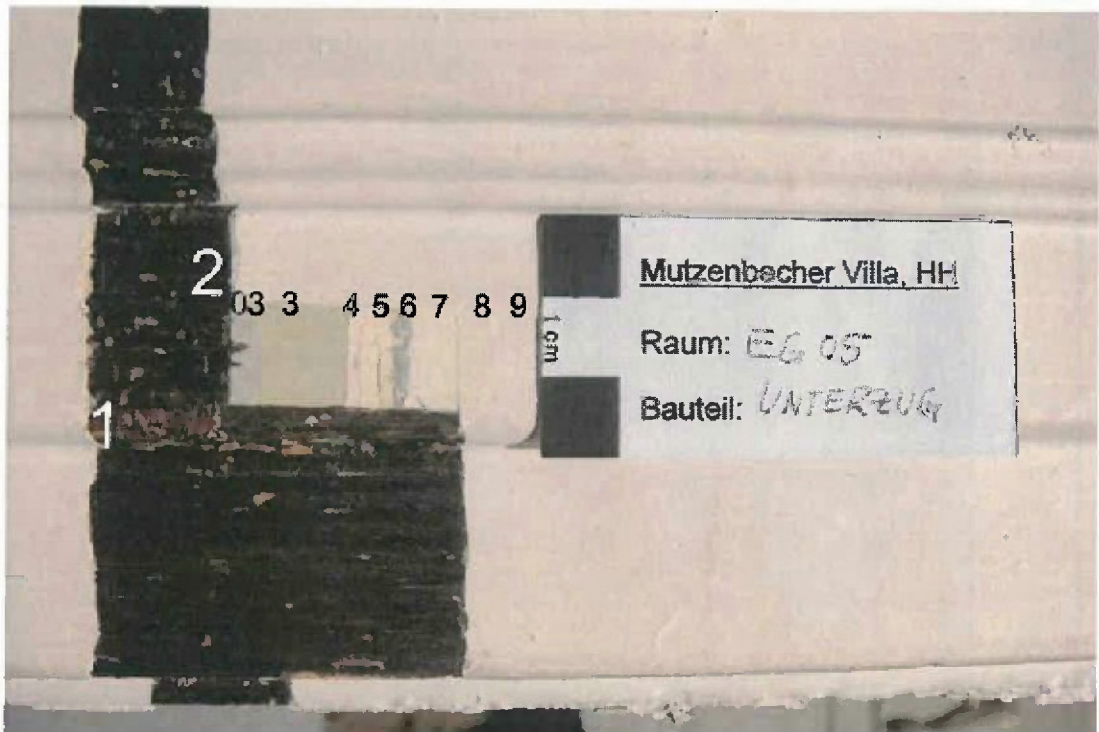
Foto Nr. EG 05 3.1DSC02899.JPG

Die Erstfassung (1) ist ein dunkel gebeiztes Nadelholz. Die Zweitfassung (2) besteht aus einer Schwarzbraunen Dickschichtlasur.

In der Drittfassung (3) waren die Rahmen Altweiß und die Füllungen Lindgrün gestrichen.

Im Anschluss folgen sieben weitere Farbaufträge. Insgesamt sind 9 Fassungen nachweisbar.

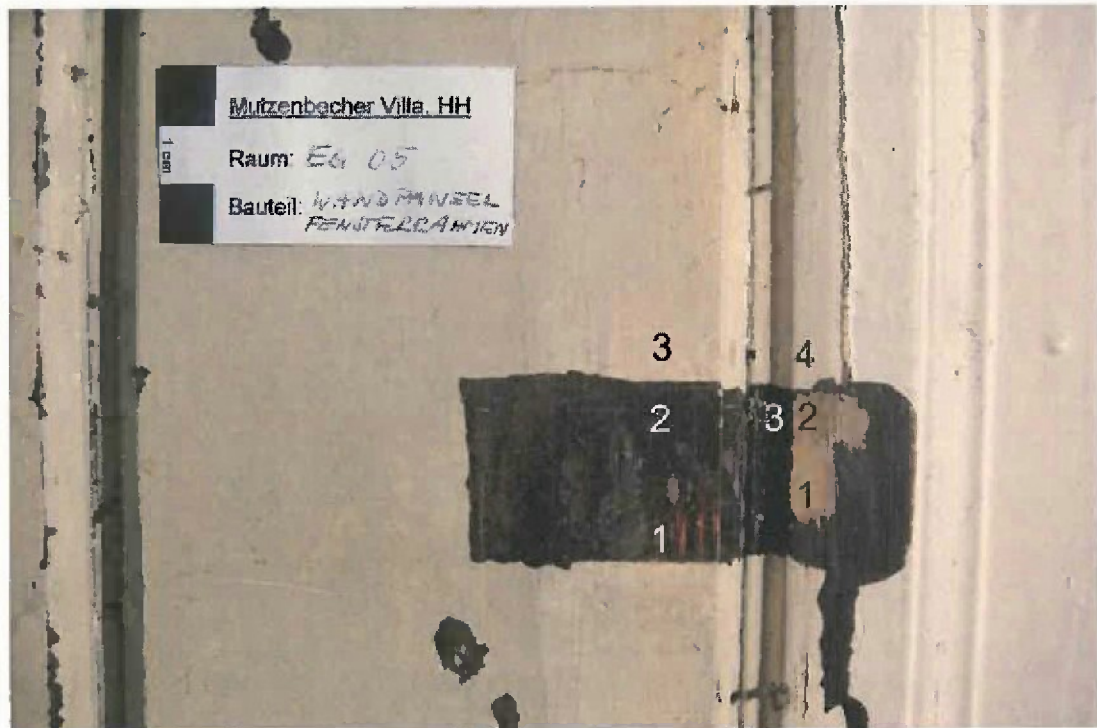
Foto Nr. EG'05 -5.2.1DSC02897.JPG

Auf der Seite des Wandpaneels ist die gleiche Fassungsfolge wie am Unterzug erkennbar (s.o.)
 Der daran grenzende Fensterrahmen weist unter der einheitlichen Fassung (3) noch zwei weitere Farbschichten auf.
 Der Fensterrahmen ist somit vermutlich älter als das Paneel.

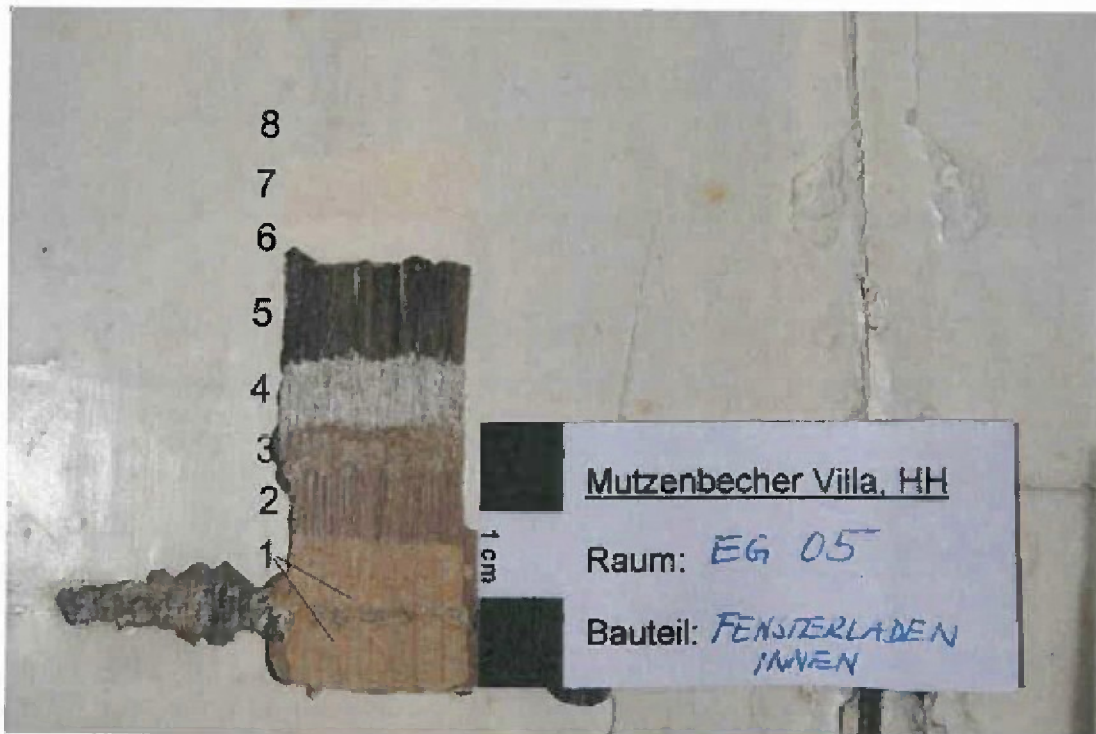
Foto Nr. EG 05.6.1DSC03068.JPG

Befund Nr.	Bauteil	Schichtenfolge		NCS- Zuordnung
		Schicht	Fassung	
EG 05-5	Fensterladen von innen	0 Nadelholz		
		1 Fassungsreste	1 Rötliches. Grau	S.71 S 4010-Y10 R
		2 lasierender Farbauftrag	2 Holzimitationsfassung, hell	
		3 Farbschicht, Ölfarbe	3 Umbra	
		4 Farbschicht, Ölfarbe	4 Weiß	
		5 lasierender Farbauftrag	5 Holzimitationsfassung, dunkel	
		6 Lackfarbschicht	6 Altweiß	
		7 Lackfarbschicht	7 Ocker hell	
		8 Lackfarbschicht, Istfassung 2/2013	8 Hellgau, verschmutzt

Tür von innen, Fensterrahmen innen gleiche Fassungsfolge

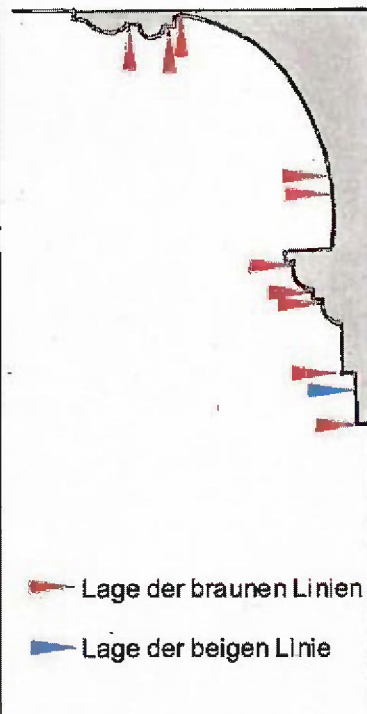
Foto Nr. OG01 1_LOB0110.JPG

An der Decke ist ein heller rötlicher Ocker sichtbar. Dieser Farbton findet sich auch auf der Kehle und dem Stuck. In den Vertiefungen des Stucks sind dünne braune Striche vorhanden. Ein dünner beige Strich ist auf der unteren Stuckleiste sichtbar. Hohlkehle und Decke sind mit Jutegewebe überklebt. Darunter kommen zahlreiche breite Risse zum Vorschein. Das Stuckprofil ist in den Räumen OG 01, OG 02 und OG 04 identisch.

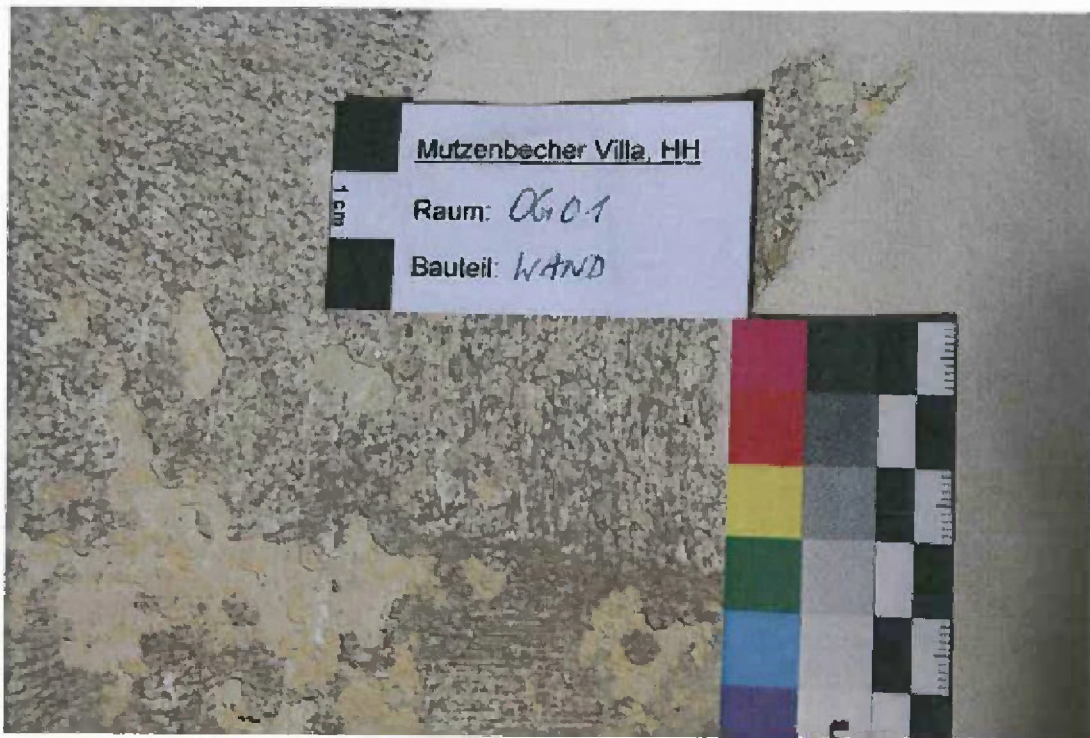
Foto Nr. OG 01.2IMG_2801.jpg

Beschreibung:
 Fliederfarbene Leimfarbreste der Erstfassung (1) sind in den tiefen des Kalkputzes erhalten geblieben.

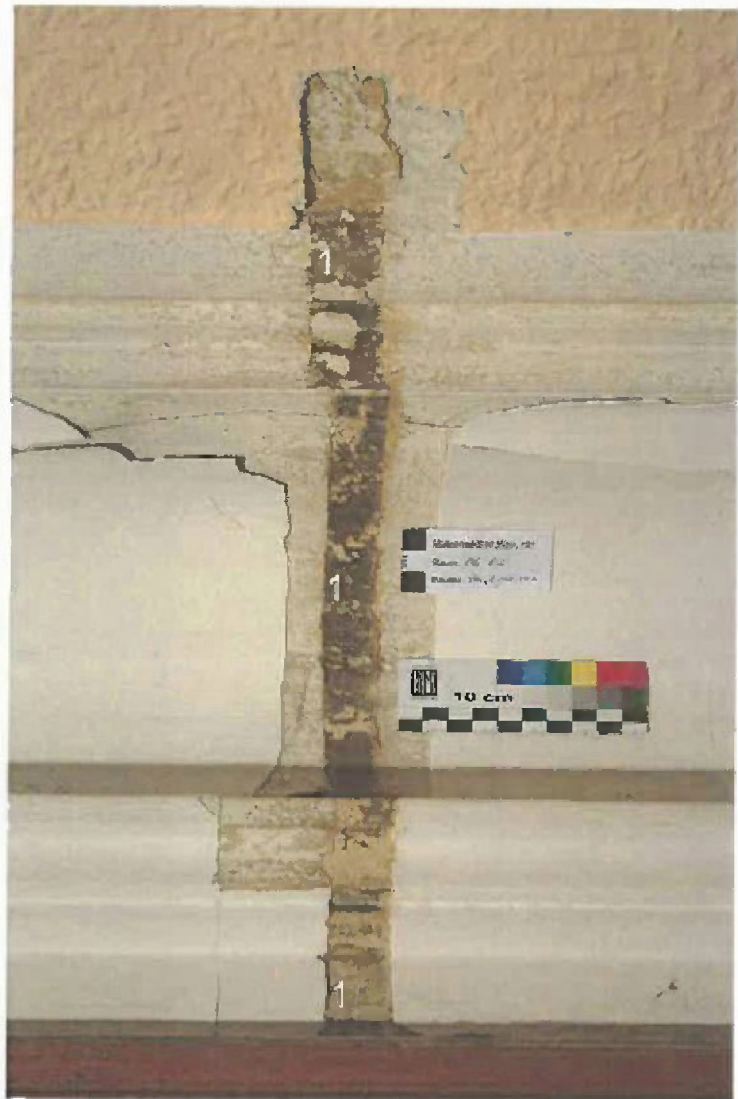
Foto Nr. OG 02.1.1\IMG_2785.jpg

Die Deckenfläche ist mit Kalkputz verputzt. Das umlaufende Profil wurde aus Stuckgips vor Ort gezogen. Der hellgraue Abschluss am unteren Stuckprofil findet sich nur im Bereich des Fensters. In allen anderen bereichen endet der Stuck in dem o.g. dunkelbraunem Farbton.

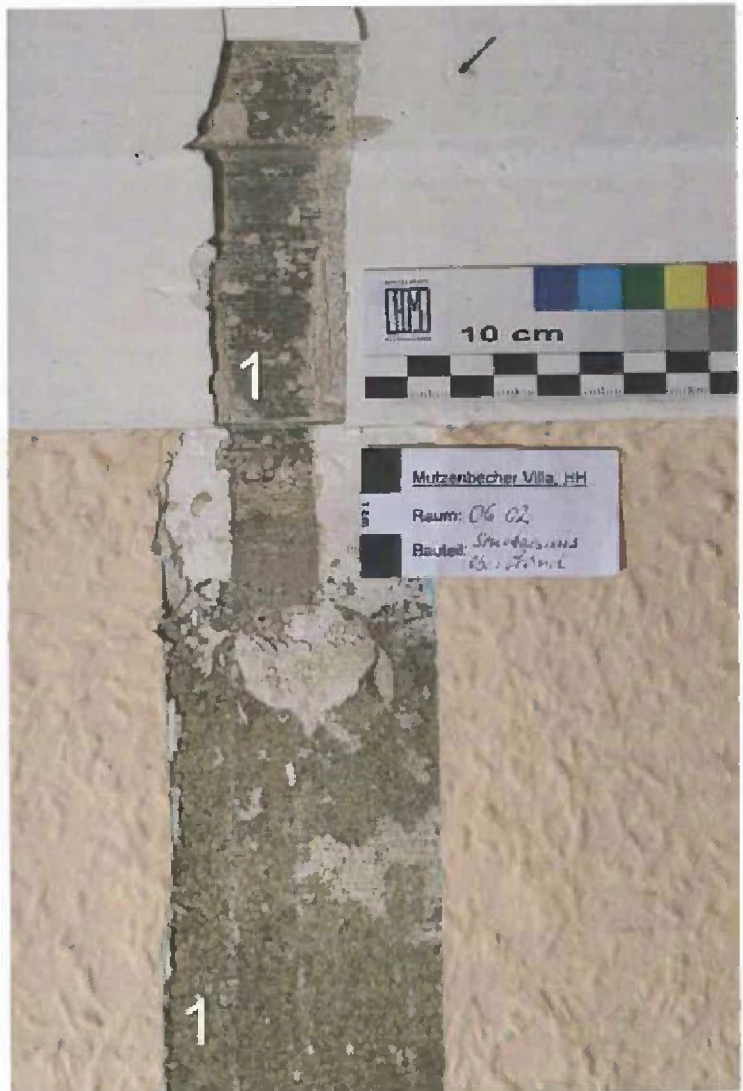
Foto Nr. OG 02.2.1IMG_2790.jpg

Die Wände zeigen einen verwaschenen braungrünen Anstrich und waren möglicherweise mit einer Tapete beklebt. Es sind jedoch keine Reste mehr sichtbar
