Untersuchungsbericht

Objekt	„Mutzenbecher Villa“ Bondenwald 110 a 22453 Hamburg
Flurstück	3471-2
Eigentümer	Freie und Hansestadt Hamburg Landesbetrieb Immobilienmanagement und Grundvermögen Millerntorplatz 1, 20359 Hamburg
Auftraggeber	Freie und Hansestadt Hamburg, Kulturbehörde Denkmalschutzamt HH Große Bleichen 30 20345 Hamburg
Untersuchung	Januar/ Februar 2013

HANSEN & MUHSIL RESTAURIERUNG 9 Befundprotokoll		MUTZENBECHER VILLA, BONDENWALD 110 a, HH	
ERDGESCHOSS

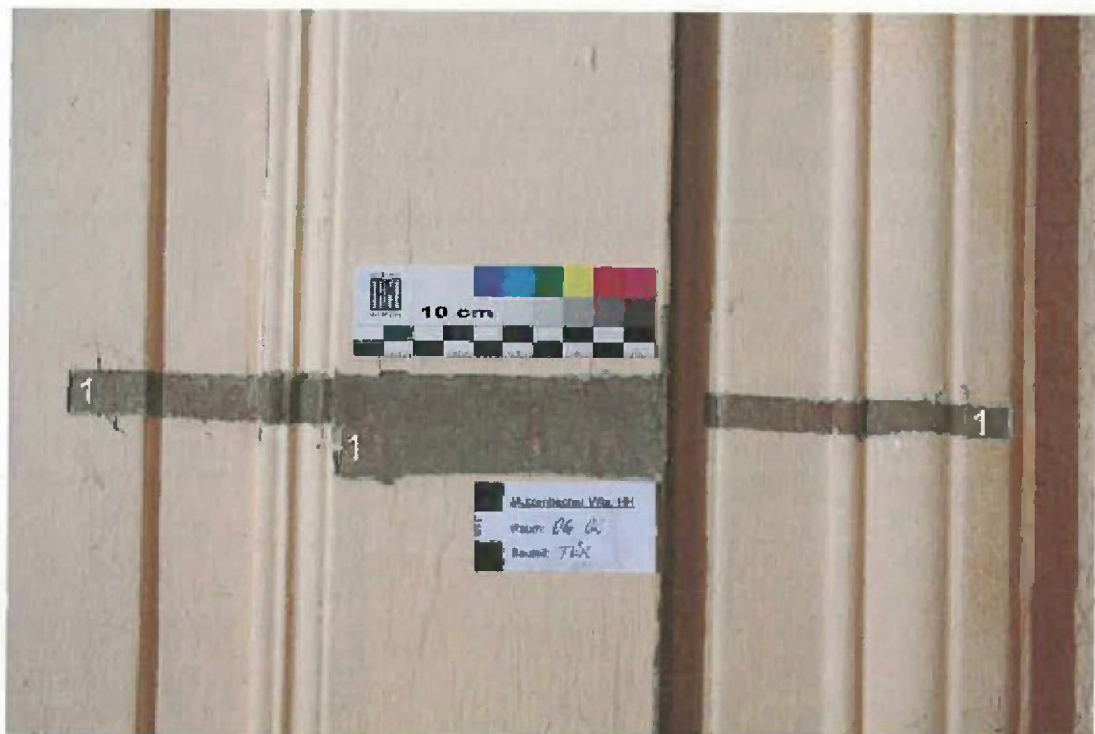
Foto Nr. OG 02.3IMG_2796.jpg

Das Türblatt wurde auch von der anderen Seite aus Raum OG 03 untersucht und zeigt die gleiche Erstfassung(1)

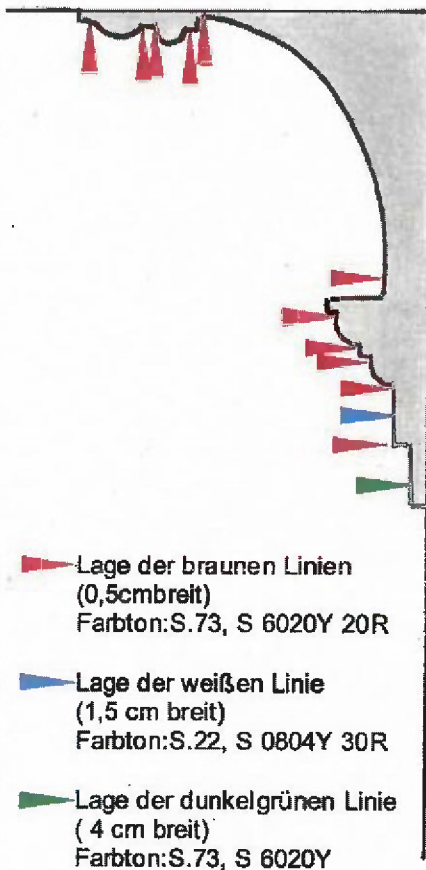
Foto Nr. OG 04.1.1_LOB0126.JPG

An der Decke ist ein rötlicher Ocker sichtbar. In den Vertiefungen des Stucks sind dünne braune Striche vorhanden. Hohlkehle und Decke sind mit Jutegewebe überklebt. Darunter kommen zahlreiche breite Risse zum Vorschein.

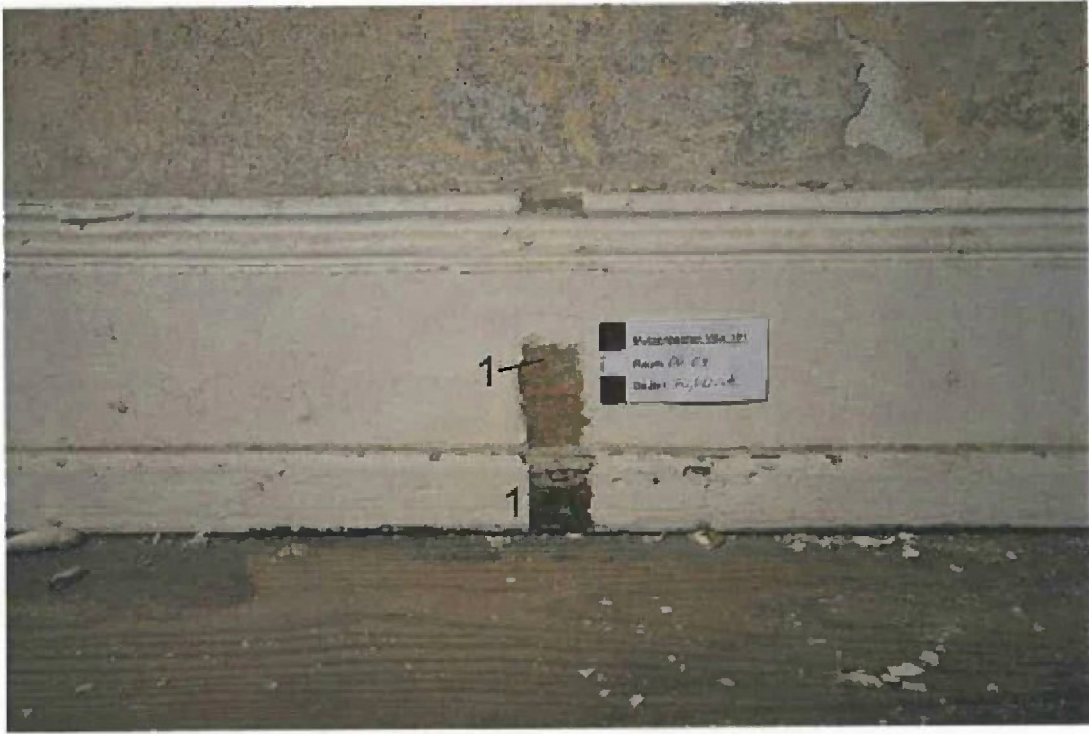
Foto Nr. OG 04.3.1_LOB0144.JPG

Beschreibung:
Die Fußleiste ist hellbraun grünlich lackiert, die Scheuerleiste in Dunkelbraun abgesetzt.

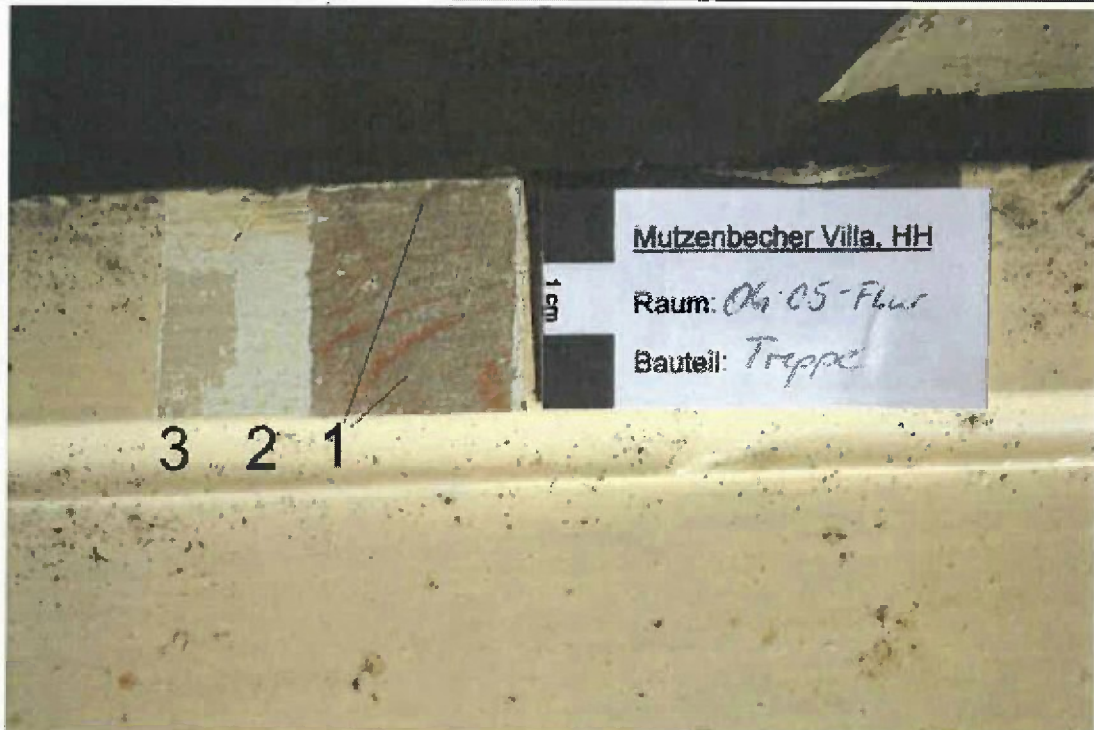
Foto Nr. OG 05. 2.1 IMG_2798.jpg

Die Treppe war bauzeitlich in einem kräftigen, grünlichen Grauton gefasst.

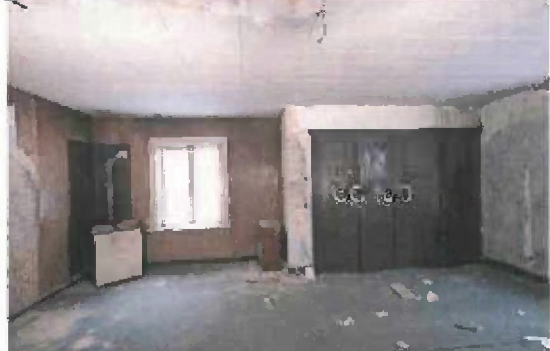
An der Westwand sind Einbauschränke erhalten, die vermutlich bauzeitlich sind.			
Foto Nr. OG10 C.1_LOB0159.JPG			
Nordwand (D)

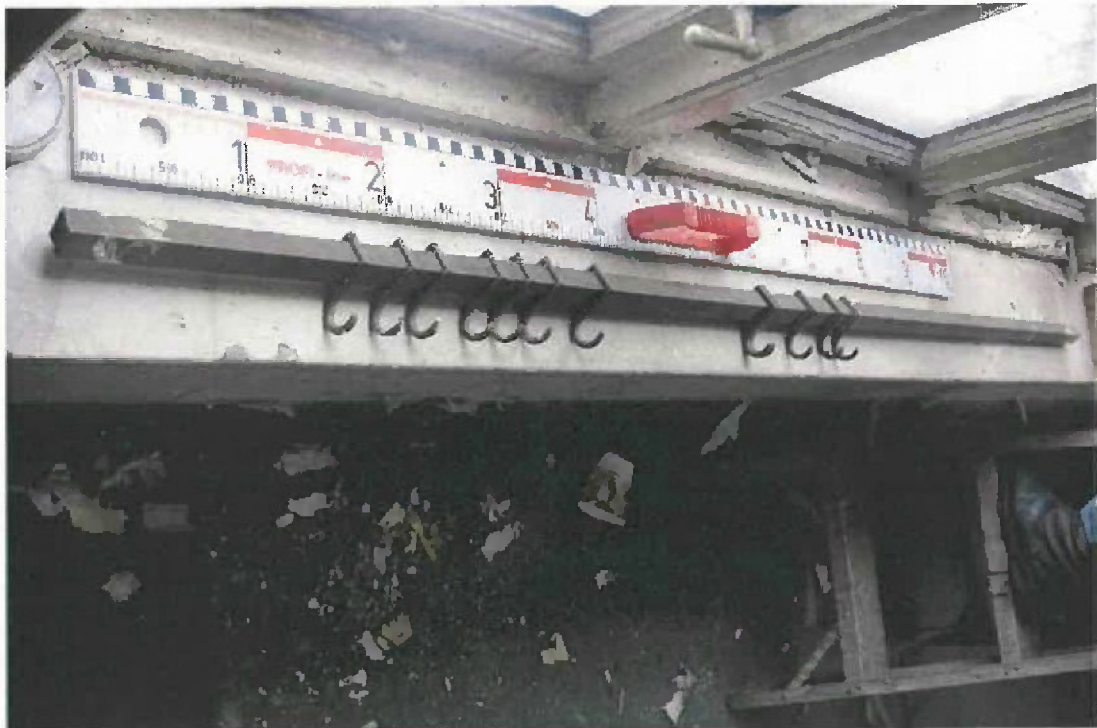
Foto Nr. OG 10 MessingstangeDSC03398.JPG

Die Messingstange mit Gardinenhaken lag zum Zeitpunkt der Untersuchung auf dem Fußboden in Raum OG 10. Sie gehört vermutlich zu einer frühen Ausstattungsphase und sollte gesichert werden.

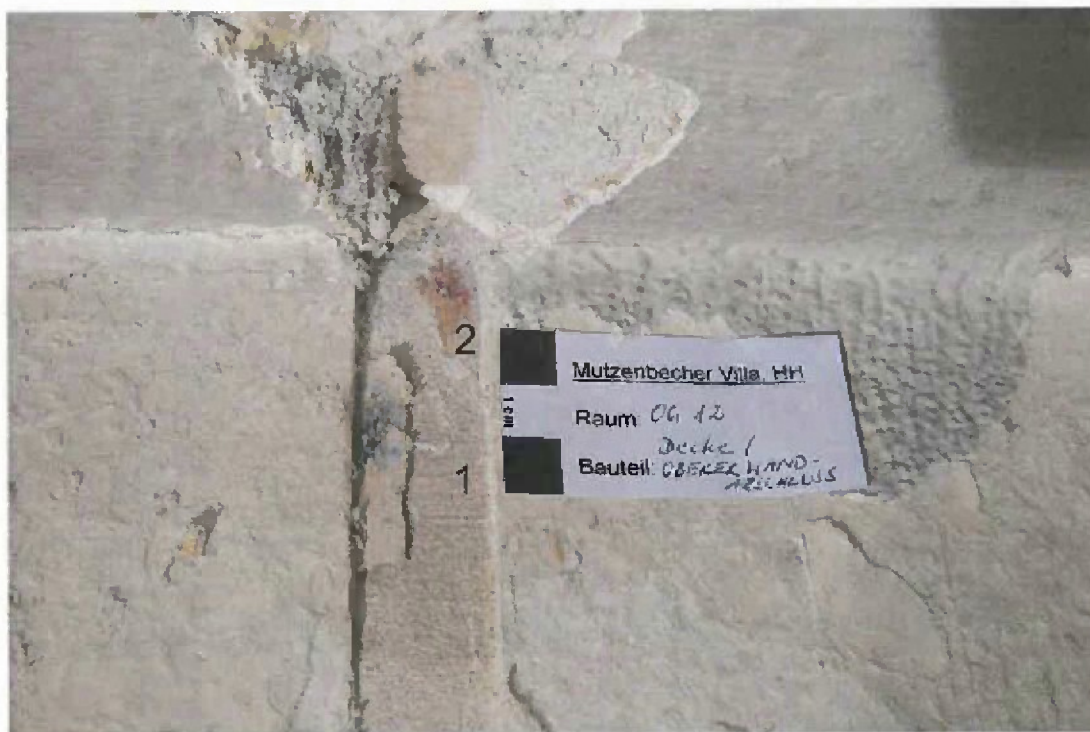
Foto NrOG 12.1.1DSC03418.JPG

Schichtenfolge		NCS- Zuordnung	Farbbeispiel
Schicht	Fassung		
0 Kalkputz			
1 Farbreste ?	Rötl. Ocker, evt. verwaschener Fließerton?	Nicht zuordenbar	
2 Tapetenreste	Rote und blaue Papiertapetenreste
