# Restauratorische Befundsicherung im Hufnerhaus

Moorfleeter Deich 483

STAND: Hamburg, den 02. Dezember 2016

## 2 Identifikation

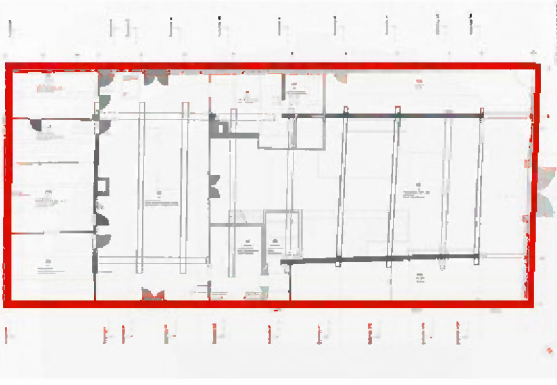
KONSERVATORISCHES UND RESTAURATORISCHES RAUMBUCH			Befund-Nr.:	A5-6, H73 f.
Ort:	21037 Hamburg

1.	<u>Allgemein:</u>  Die Gestaltung der Fassaden in Bauphase IV (1830) konnte vollständig dokumentiert werden. Ältere Befunde (Bauphase III um 1710) hingegen sind zwar belegt, aber nicht mehr in derselben Vollständigkeit erhalten. Besonderes Augenmerk liegt auf den Fugen der Bauphase IV.

2.	<u>Holzwerk:</u>  Auf dem Holzwerk wurden bis zu 28 Farbschichten nachgewiesen.  Darunter vereinzelt Befunde aus der Bauphase III (1710). Hellgrau (bisher nur am Gesims) sowie Befunde aus der Bauphase IV (1830). Diese zeigen eine grüne Fassung des Holzwerks.	Die Fassungen sind teilweise abgewittert, stark gealtert und weisen ein deutliches Krakelee auf. Die Schutzfunktion für das Holzwerk ist derzeit nicht mehr gewährleistet. Im Anschliff wurden Pilzsporen nachgewiesen  (Die Bewertung des Holzzustandes erfolgt durch einen Holzgutachter.)	Befunde erhalten! Festigung und besondere Prophylaxe. Ggf. größere Freilegungen oder Stratigraphien der Farbigkeiten aus Bauphase III und IV anlegen. Diese nach Bedarf durch Retuschen und Beschriftungen in einen ablesbareren Zustand versetzen. Handausmischungen der Farbtöne zur Rekonstruktion der Fassungen in Standölfarben anlegen.

3.	<u>Ausfachungen:</u>  Es sind nur noch sehr wenige Befunde aus der Bauphase III (1710) vorhanden. Damals wurde ein mit Kalkmörtel vermauerter Backstein verbaut.  In Bauphase IV wurden die Ausfachungen mit Kalkmörtel und kleinformatischen Backsteinen aufgemauert. Der Fugenmörtel besteht aus Hochbrandgips.  Jüngere Überarbeitungen wurden größtenteils mit Zementmörtel ausgeführt.	Im Sockelbereich sind die Gefache teilweise stark durchfeuchtet und entsprechend geschädigt. Teilweise Verformungen und Verschiebungen (auch weiter oben). Rundum Fugenabriss und -ausbrüche ebenso wie Ausbrüche an Backsteinen.	Zeitnah trockenlegen, um weitere Schäden zu vermeiden und überhaupt mit Konservierungsmaßnahmen beginnen zu können.  Bei Bedarf Ausfachungen „in einem Stück“ ausbauen oder für den Austausch von Schwellen oder Riegeln aufhängen / abstützen, später replazieren.  Reinigung der Gefache mit Heißdampf und Reparatur der Fugen mit Kalkmörtel und Hochbrandgips (siehe Kap. 5.1).

4.	<u>Türen / Fenster:</u>  Die Türen waren entsprechend des Holzwerks gestaltet, während die Fenster in gebrochenem Weiß abgesetzt waren. (Der Befund an einem eingelagerten älteren Fenster zeigt zusätzliche Befunde).	(Die Bewertung des Holzzustandes erfolgt durch einen Holzgutachter. Die Neuverglasung ist bereits teilweise erfolgt)	wie 2. Holzwerk

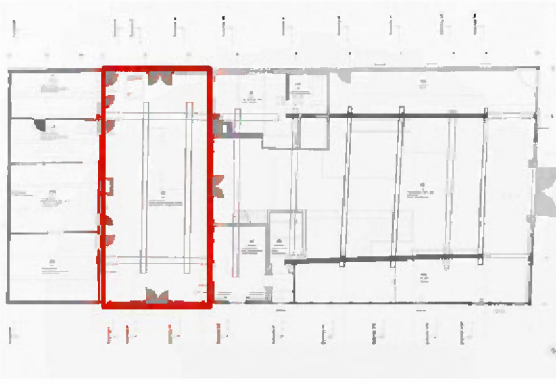
KONSERVATORISCHES UND RESTAURATORISCHES RAUMBUCH			Befund-Nr.:	A1-4, H2-17
Ort:	21037 Hamburg

1.	<u>Allgemein:</u>  Besonderes Augenmerk im Flett gilt den Befunden der Herdwand und den Riegeln der Ostwand. Hier konnten bis zu 42 Farb- und Zwischenschichten nachgewiesen werden. Durch entsprechende Nachuntersuchungen könnten vermutlich sogar alle Renovierungsphasen im Detail nachvollzogen werden.

2.	<u>Holzwerk:</u>  Für das Holzwerk konnten bis zu 42 Farbschichten nachgewiesen werden. Belegbar sind Fassungen ab Bauphasen III (1710) insbesondere an den Balken sowie der Flett- und der Ostwand.	Die Fassungen sind teilweise abgewittert, stark gealtert und weisen ein deutliches Krakelee auf.  (Die Bewertung des Holzzustandes erfolgt durch einen Holzgutachter.)	Befunde erhalten! Ggf. größere Freilegungen oder Stratigraphien der Farbigkeiten anlegen. Diese nach Bedarf durch Retuschen und Beschriftungen in einen ablesbareren Zustand versetzen.  Handausmischungen der Farbtöne zur Rekonstruktion der Fassungen in Standölfarben anlegen.

3.	<u>Ausfachungen:</u>  Für die Bauphasen III (1710) und IV (1830) sowie die folgenden sind die Farbfassungen eindeutig belegt. Ab ca. 1870 wurde der Raum tapeziert. Die Tapeten sind bis heute in Fragmenten erhalten.	Mechanische Mauerwerkschäden, Putz- (und Reet-) ablösungen, Hohlstellen, abblätternde Fassungen, Tapetenschäden	Zeitnah trockenlegen um weitere Schäden zu vermeiden und überhaupt mit Konservierungsmaßnahmen beginnen zu können.  Bei Bedarf Ausfachungen „in einem Stück“ ausbauen oder für den Austausch von Schwellen oder Riegeln aufhängen / abstützen, später replazieren. Notsicherung der Putze (vgl. Kap. 5.3) und Vorreinigung (Staub und Spinnweben) sowie abdecken der Tapeten mit geeignetem Vlies.

4.	<u>Türen / Fenster:</u>  Für die Fenster und Türen sind Fassungen ab Bauphase III (1710) insbesondere an der Flettwand und der Bauphase IV (1830) folgenden nachzuweisen.	(Die Bewertung des Holzzustandes erfolgt durch einen Holzgutachter. Die Neuverglasung ist bereits teilweise erfolgt)	wie 2. Holzwerk

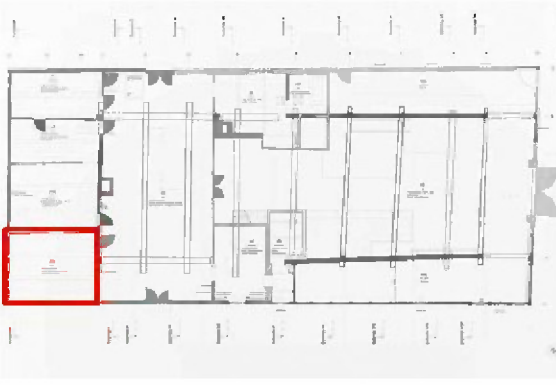
KONSERVATORISCHES UND RESTAURATORISCHES RAUMBUCH			Befund-Nr.:	A19-21,H68-72
Ort:	21037 Hamburg

1.	<u>Allgemein:</u>  Der mit Abstand erhaltenswerteste Befund des Raumes ist die noch in Fragmenten erhaltene Ausmalung der Wandflächen der Bauphase IV. Ein Teil der Malereien inklusive Putzträger ist abgänig, jedoch im Nebenraum eingelagert.

2.	<u>Holzwerk:</u>  Das Fachwerk ist mit Ausnahme des profilierten Rähms der Südwand und der Deckenbalken ungefasst bzw. sogar angebeilt.	(Die Bewertung des Holzzustandes erfolgt durch einen Holzgutachter.)

3.	<u>Ausfachungen:</u>  Ziegelausfachung zweischalig und mit Kalkmörtel aufgemauert an den Außenwänden; einschalig und mit Lehmörtel vermauert an den Innenwänden; darüber ursprünglich fester, weißer Kalkmörtel mit heller Tünche; darüber wiederum dünner, auslaufender Kalkmörtel mit Öltemperamalerei, Freihand- oder Schablonenmotive. Ab ca. 1870 wurde der Raum tapeziert. Die Tapeten sind bis heute in sehr kleinen Fragmenten erhalten.	Malerei weitgehend nur noch auf der Nordwand erhalten. Haftung von Putz und Trägermauerwerk weitgehend verloren, Risse, Hohlstellen, Malschichtabplatzungen, Oberflächenverschmutzung. Ausbesserungen (der oberen Randzone) mit Zementmörtel; Putzergänzung mit hydraulischem Mörtel. Tapeten nur sehr fragmentarisch nachweisbar.	Zeitnah trockenlegen, um weitere Schäden zu vermeiden und überhaupt mit Konservierungsmaßnahmen beginnen zu können. Bei Bedarf Ausfachungen „in einem Stück“ ausbauen oder für den Austausch von Schwellen oder Riegeln aufhängen / abstützen, später replazieren.  Notsicherung der Putze (vgl. Kap. 5.3) und Vorreinigung (Staub und Spinnweben) sowie abdecken der Tapeten mit geeignetem Vlies. Ggf. Wandbildabnahmen durchführen (Kap. 5.4).  Langfristig zur Diskussion stehen Zuordnung und Wiederversatz der abgänigen Putzfragmente, Entfernen der Zementausbesserungen, Kittungen, flächige Putzergänzung, Oberflächenreinigung, Retusche, Abnahme der Tapeten (evtl. mit Ausnahme des intakten Bereichs über der Tür).

4	<u>Türen / Fenster:</u>  wie 2. Holzwerk im Flett (Raum 02)	(Die Bewertung des Holzzustandes erfolgt durch einen Holzgutachter. Die Neuverglasung ist bereits teilweise erfolgt)	wie 2. Holzwerk im Flett (Raum 02)

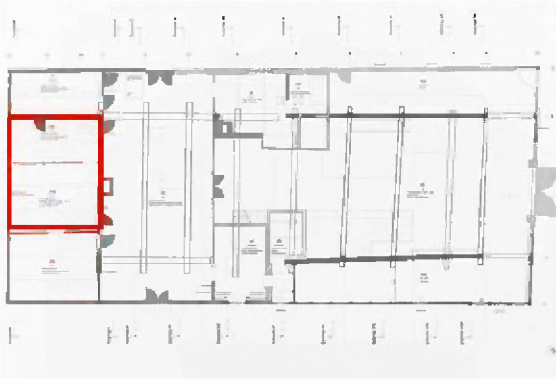
KONSERVATORISCHES UND RESTAURATORISCHES RAUMBUCH			Befund-Nr.:	A26-31,H52-H62
Ort:	21037 Hamburg

1.	<u>Allgemein:</u>  Die wichtigsten Befunde des Raumes sind die insbesondere an der Süd- und Ostwand von Raum 04b großflächiger erhaltenen Tapeten-Befunde (13 Gestaltungen bei 23 Einzelschichten) sowie die jüngeren Wandfassungen der Heizstelle und der vermutlich der Bauphase IV zuzuordnende, mit einer Schablonenmalerei gestaltete Putz direkt unter den Tapetenlagen.

2.	<u>Holzwerk:</u>  Das Holzwerk - insbesondere die Deckenbalken zeigen zahlreiche alte Farbschichten.  (In jüngerer Zeit eingestelltes Holzfachwerk ohne Ausfachung.)	(Die Bewertung des Holzzustandes erfolgt durch einen Holzgutachter.) Die Decke weist aktiven Pilzbefall auf.	wie 2. Holzwerk im Flett (Raum 02)

3.	<u>Ausfachungen:</u>  Ziegelausfachung zweischalig und mit Kalkmörtel aufgemauert an den Außenwänden; einschalig und mit Lehmörtel vermauert an den Innenwänden; darüber Kalkmörtel mit polychromen Farbfassungen: Ab ca. 1870 wurde der Raum tapeziert.	Zahlreiche Putzreparaturen vor allem im Bereich der Heizstelle, Salzausblühungen; Putzstrukturentfestigung, Risse, Hohlstellen, Malschichtabplattungen, Oberflächenverschmutzung; Ausrisse der Tapeten.	Bei Bedarf Ausfachungen „in einem Stück“ ausbauen oder für den Austausch von Schwellen oder Riegeln aufhängen / abstützen, später replazieren.  Notsicherung der Putze (vgl. Kap. 5.3) und Vorreinigung (Staub und Spinnweben) sowie abdecken der Tapeten mit geeignetem Vlies. Ggf. Wandbildabnahmen durchführen (Kap. 5.4).  Langfristig zur Diskussion stehen das Öffnen / Konservieren und Herauspräparieren der Heizstelle; Entfernen der Zementausbesserungen, Kittungen, flächige Putzergänzung, Oberflächenreinigung, Retusche, Präparieren der Tapeten.

4.	<u>Türen / Fenster:</u>  wie 2. Holzwerk im Flett (Raum 02)	(Die Bewertung des Holzzustandes erfolgt durch einen Holzgutachter. Die Neuverglasung ist bereits teilweise erfolgt)	wie 2. Holzwerk im Flett (Raum 02)

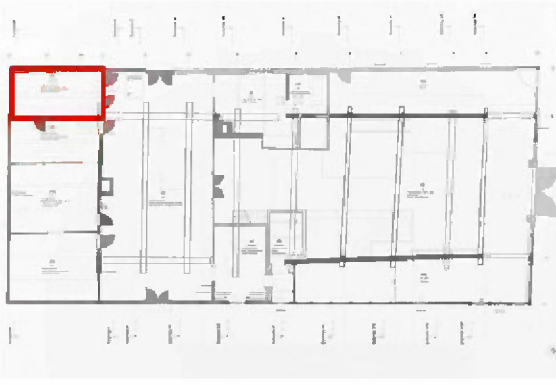
KONSERVATORISCHES UND RESTAURATORISCHES RAUMBUCH			Befund-Nr.:	H62-H67
Ort:	21037 Hamburg

1.	<u>Allgemein:</u>  Die wichtigsten Befunde des Raumes sind die großflächiger erhaltenen Tapetenbahnen (10 Gestaltungen bei 22 Einzelschichten) sowie die Befunde an den Ständern der Westwand.

2.	<u>Holzwerk:</u>  Das Holzwerk zeigt auf allen Bauteilen – mit Ausnahme der Deckenbretter - ältere Fassungen.	(Die Bewertung des Holzzustandes erfolgt durch einen Holzgutachter.) Die Decke weist aktiven Pilzbefall auf.	wie 2. Holzwerk im Flett (Raum 02)

3.	<u>Ausfachungen:</u>  Ziegelausfachung zweischalig und mit Kalkmörtel aufgemauert an den Außenwänden; an den Innenwänden von Tapeten verdeckt. Ab ca. 1870 wurde der Raum tapeziert.	Stark geschädigte Putze und Anstriche im Bereich der Außenwände. Tapeten in Bahnen teilweise sehr vollständig erhalten.	Ggf. Ausfachungen „in einem Stück“ ausbauen oder für den Austausch von Schwellen oder Riegeln aufhängen / abstützen, später replazieren.  Evtl. Notsicherung der Putze (vgl. Kap. 5.3) und Vorreinigung (Staub und Spinnweben) sowie abdecken der Tapeten mit geeignetem Vlies. Ggf.  Langfristig zur Diskussion steht Präparieren der Tapeten.

4.	<u>Türen / Fenster:</u>  Türrahmen und Fenster der Nordwand mit zahlreichen älteren Fassungen.  wie 2. Holzwerk	(Die Bewertung des Holzzustandes erfolgt durch einen Holzgutachter.) Die Neuverglasung ist bereits teilweise erfolgt.	wie 2. Holzwerk im Flett (Raum 02)

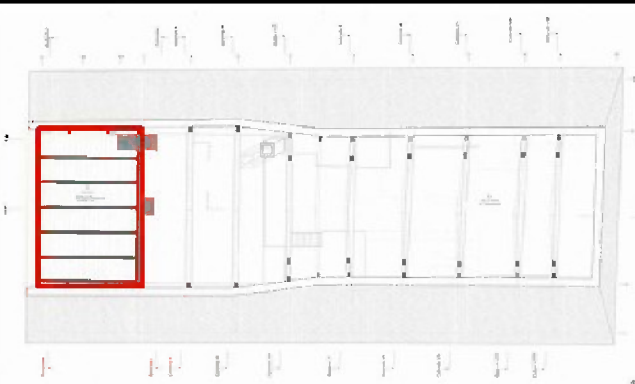
KONSERVATORISCHES UND RESTAURATORISCHES RAUMBUCH			Befund-Nr.:	H88-89, H90-93
Ort:	21037 Hamburg

1.	<u>Allgemein:</u>  Der Raum war deutlich schlichter als die Wohnräume im Erdgeschoss gestaltet. Dennoch gibt es wichtige Gestaltungen an Deckenbalken und Fenstern.

2.	<u>Holzwerk:</u>  Mit Ausnahme der Balken mehrheitlich jüngere Fassungen nachweisbar.	(Die Bewertung des Holzzustandes erfolgt durch einen Holzgutachter.) Die Decke weist aktiven Pilzbefall auf.	-

3.	<u>Ausfachungen:</u>  ziegelsichtig oder gekalkt	-	-	
4.	<u>Türen / Fenster:</u>  Mit Ausnahme des ovalen Kieffeners mehrheitlich nur jüngere Fassungen.	(Die Bewertung des Holzzustandes erfolgt durch einen Holzgutachter.)	wie 2. Holzwerk im Flett (Raum 02)

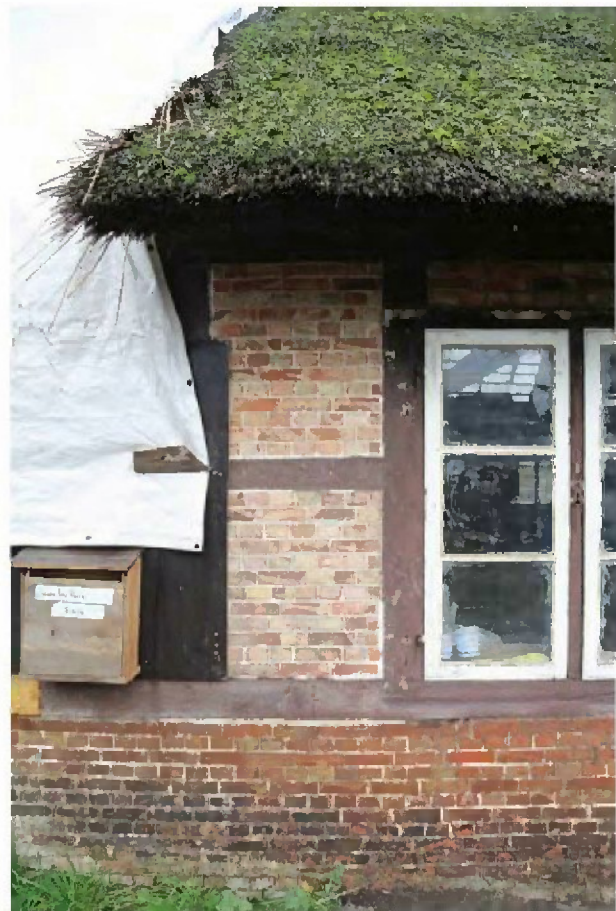
Abb. 4: Bearbeitete Gefache

- Oberflächenreinigung der Gefache mit Heißdampf
- Ausräumen stark beschädigter Verfugungen
- Neuverfugung / Ergänzung des Mauermörtels mit Sumpfkalkmörtel (Rezeptur 1) bis ca. 1 cm unter Oberflächenniveau
- Neuverfugung der Deckfuge mit Hochbrandgips (Rezeptur G1-G6, siehe nächste Seite)

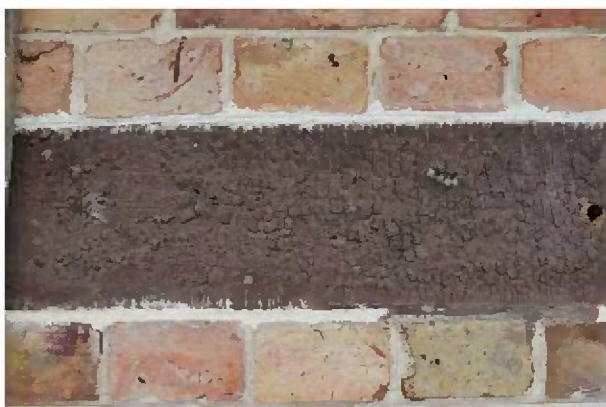
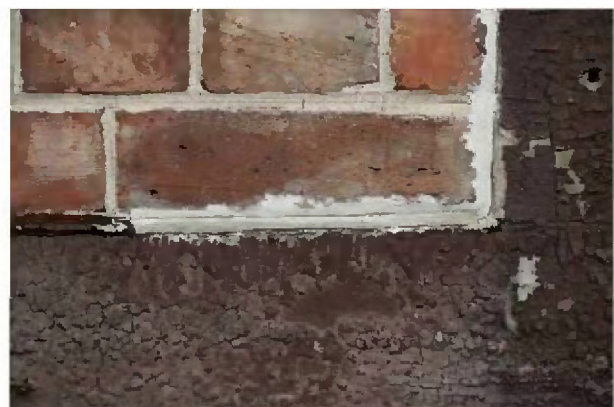
Abb.5: Proben zur Neuverfugung

Abb. 6: Proben zur Neuverfugung

Die Verarbeitung von Hochbrandgipsmörteln zur Reparatur der Fassaden des Hufnerhauses setzt dezidierte Material- und Verarbeitungskennntnisse voraus. Das Material muss beispielweise sehr lange nachgefeuchtet werden und ist absolut unverträglich im Kontakt mit hydraulischen Mörteln jeder Art. Im Hinblick auf Farbigkeit und Oberflächenstruktur der Fugen am Hufnerhaus müssen weitere Materialproben angelegt werden. Grundsätzlich ist im Vorfeld zu klären, ob die Farbigkeit der neuen Fugen ablesbar sein oder sich dem gealterten Zustand unterordnen soll.

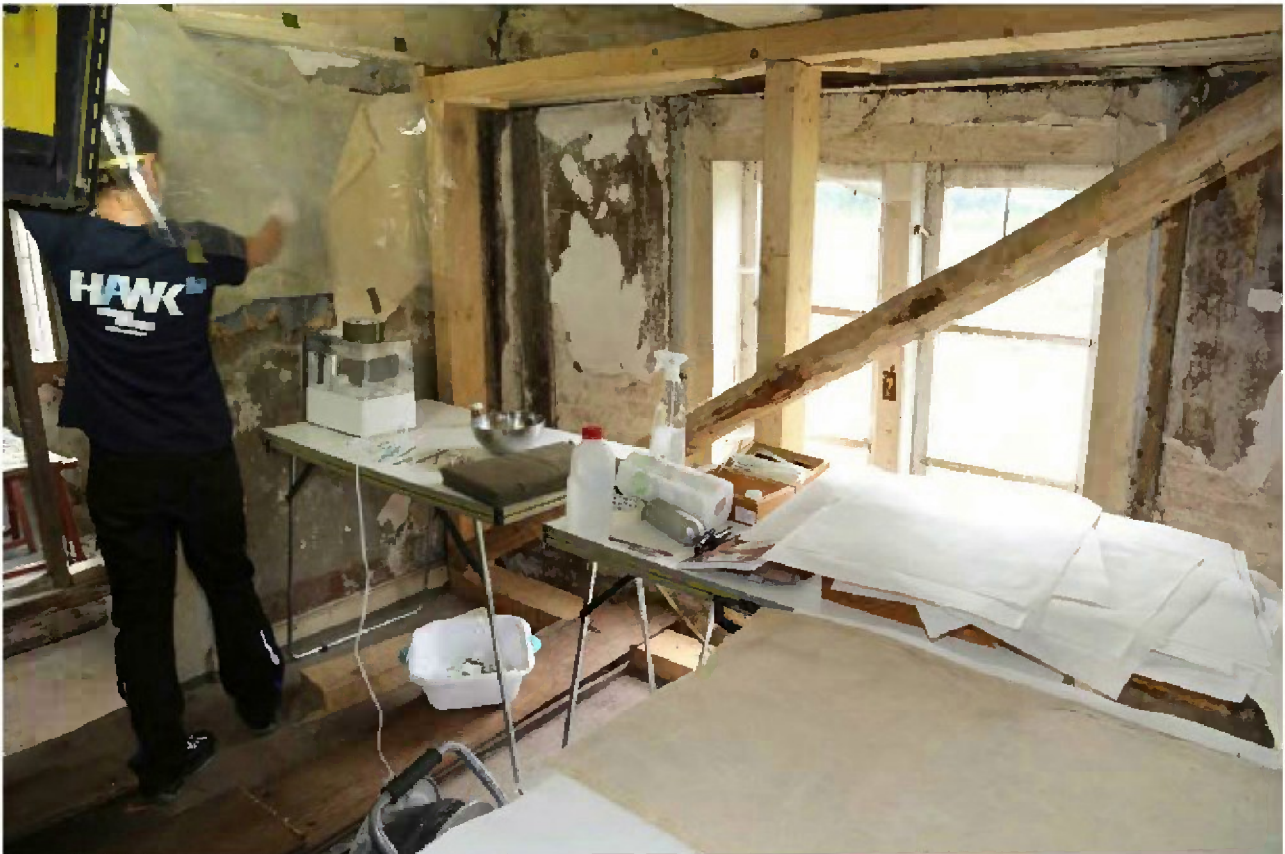
Abb. 8: Abnahme einer Tapetenbahn in Raum 05

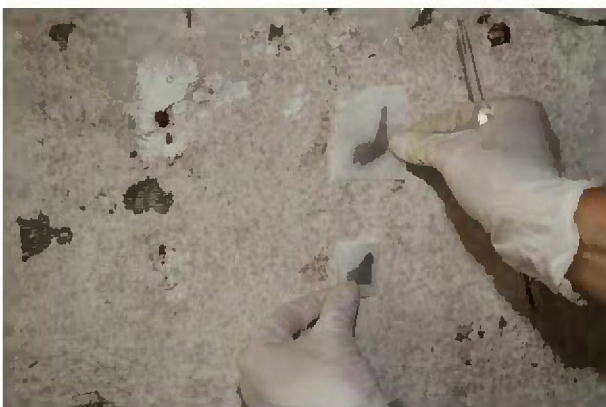
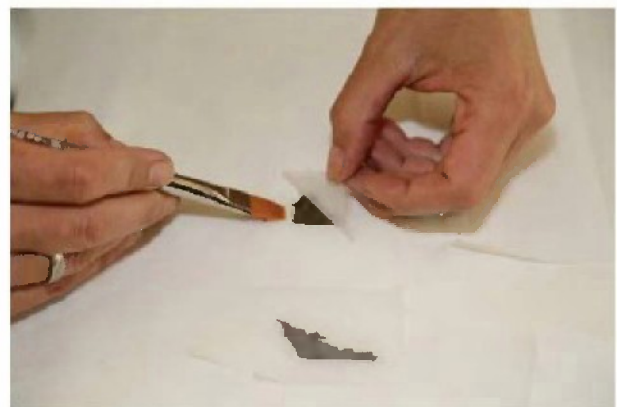
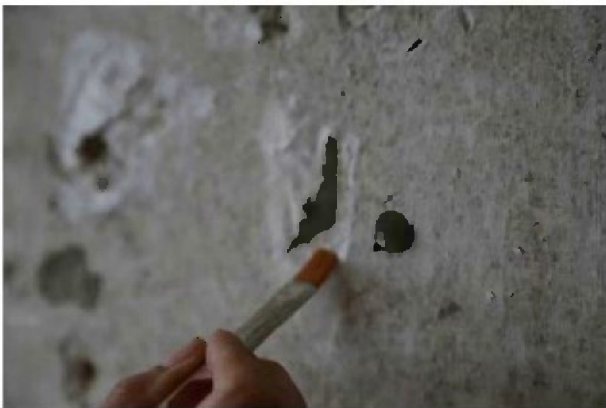
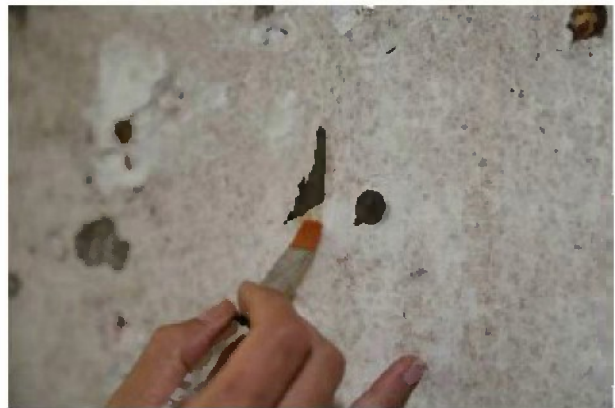
Abb. 9: Raum 04b, Vorderseite von Tapetenfragmenten mit dünnem, glatten Vlies doubliert

Abb. 10: Verso – Aufbringen eines dünnen Japanpapiers und Abnahme des Vlieses recto.

Abb. 11: Raum 04b, Wiederanbringung der Tapetenfragmente

Abb. 12: Japanpapier verso dient als Makulatur.

Die Ergebnisse der Tests machen deutlich, dass die Tapeten unter Zuhilfenahme von Wasserdampf, Cellulosederivaten und Japanpapier relativ problemlos abzunehmen, zu übertragen und bei Bedarf auch wieder anzubringen sind. Alle entfernten Fragmente wurden beschriftet und in einer eigens, aus säurefreiem Karton angefertigten Box im „Büro“ des Hufnerhauses eingelagert.

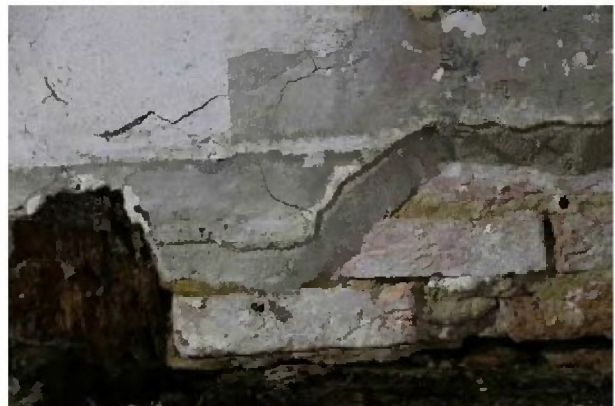
(rechts) Abb. 14: Randsicherung mit temporärem Mörtel im Raum 03 auf Basis von Weißkalkhydrat und Puzzolan

Des Weiteren wurden Teilflächen mechanisch mit Edelstahlschrauben entlang der Ränder gesichert.

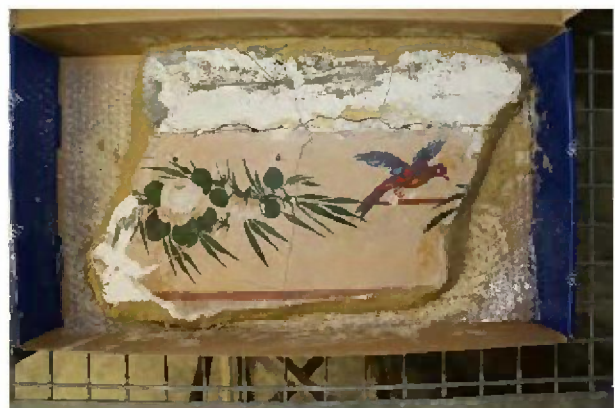
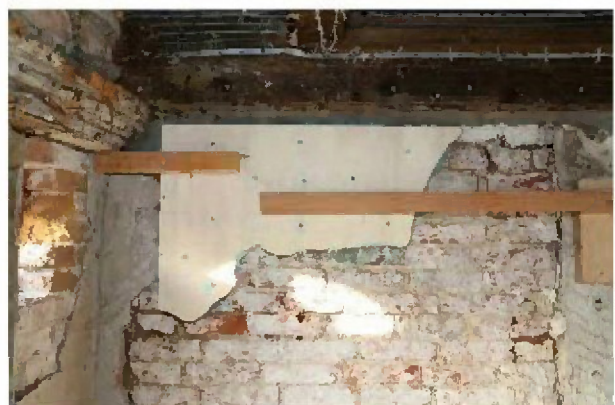
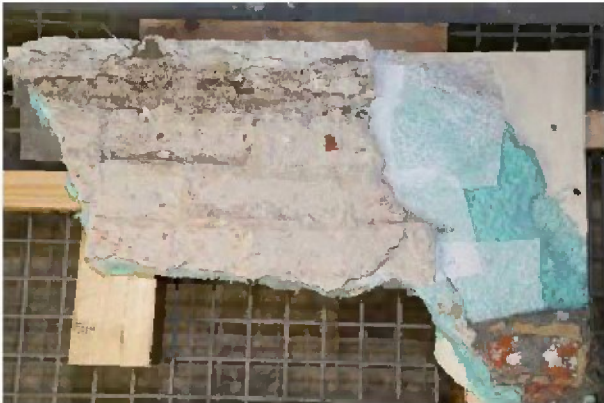
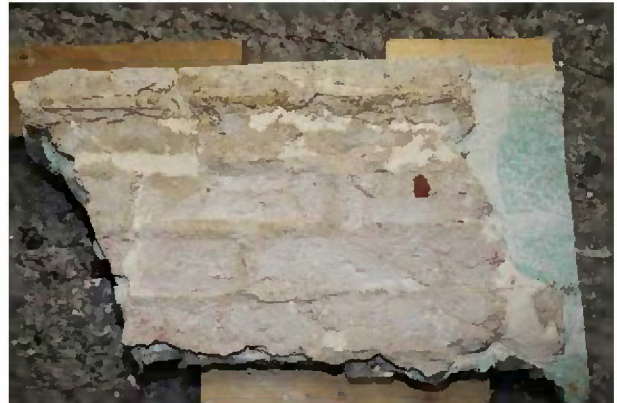
Abb. 16: Endzustand der Malerei nach der Abnahme

Abb. 17: Vorderseitenstabilisierung der Malerei

Abb. 18: Rückseite der Malerei nach der Abnahme

Abb. 19: Rückseite der Abnahme nach der Verfestigung

- Kaschierung der Malereifläche mit Polypropylen-Faser-Vlies und Ethylcellulose-Gel
- Montage einer temporären Holzträgerplatte
- Einbringen von 2K-PU-Schaum
- mechanische Abnahme des Fragments
- Stabilisierung der Rückseite durch Injektion der Risse mit Hinterfüllmasse auf Basis von Nanokalk (CaLoSil, IZB-Salzchemie GmbH).

- Schließen von Fehlstellen auf der Rückseite mit Kalkmörtel (CaLoSil, IZB-Salzchemie GmbH).
- Rückseitiges Aufbringen eines temporären Stabilisierungsmörtels aus Lehm
- Herstellung einer gepolsterten Bearbeitungs- und Transportbox
- Entfernen der Vorderseitenkaschierung

Das Objekt sollte erschütterungsarm, trocken und möglichst frostfrei gelagert werden. **Das Herausnehmen aus der Transportbox ist nur nach erneuter Vorderseitenkaschierung zu empfehlen.** Für den Wiederversatz muss der temporäre Lehmmörtel entfernt werden.

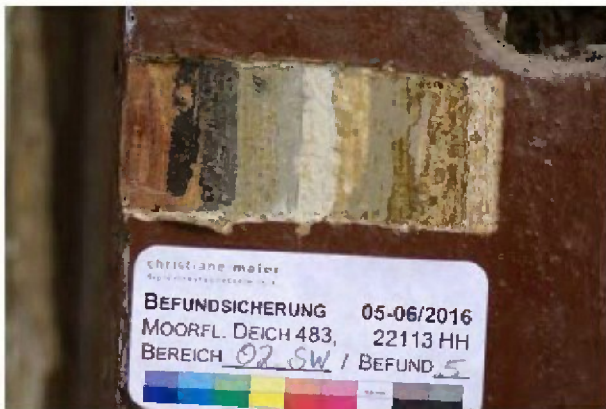
Abb. 20: Stratigraphie von Befund H5 mit 9 Schichten

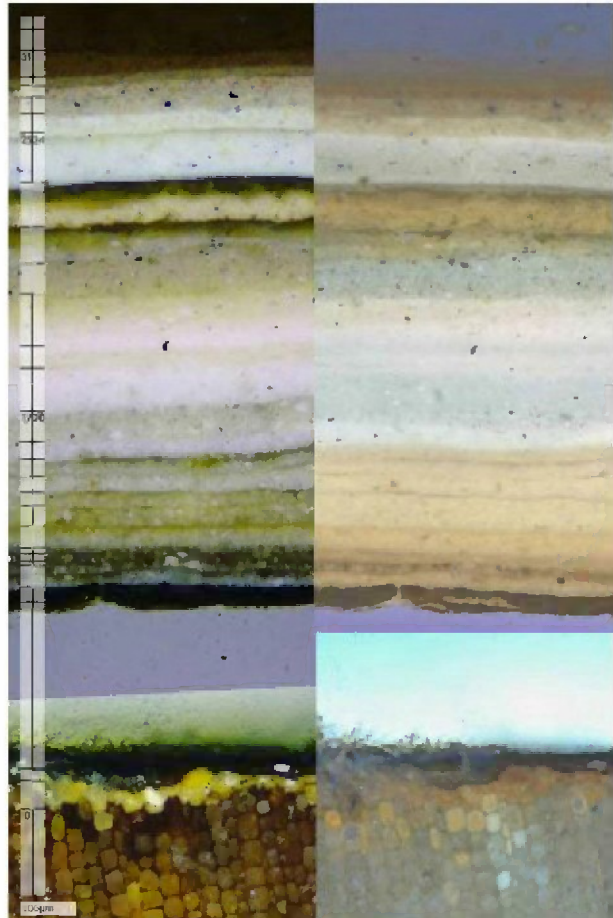
Abb. 21: Anschliff von Befund H5 mit 31 Schichten

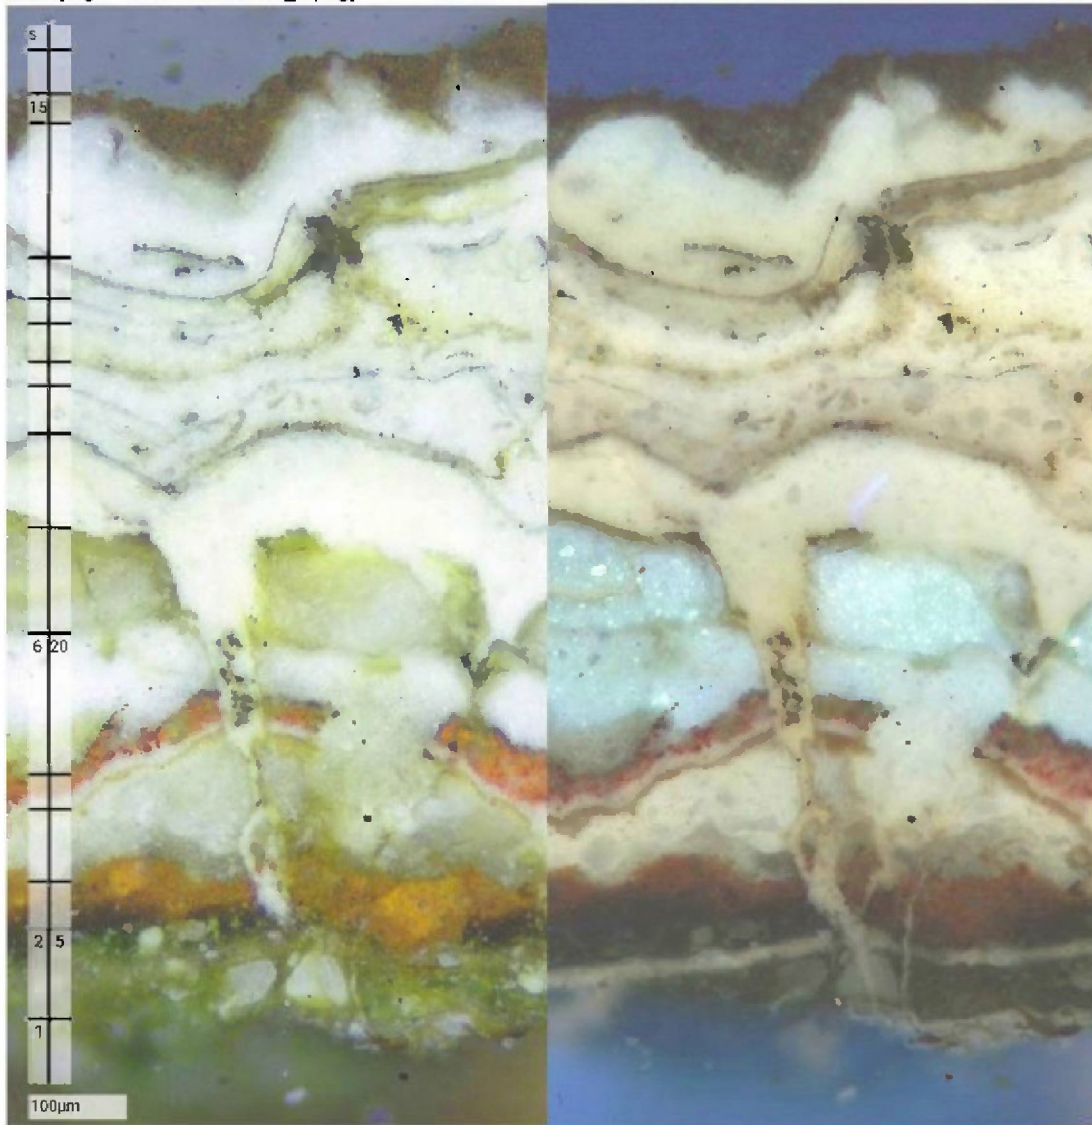
BEFUNDPROTOKOLL		Befund-Nr.:	H81
Ort:	22331 Hamburg

F 5 entspricht der Leitlinie „Grüne Erde“: Hier ist diese gleichzeitig die 1. nachweisbare Fassung des Bauteils.  
 F 20 entspricht der Leitlinie „Zinkweiß“.

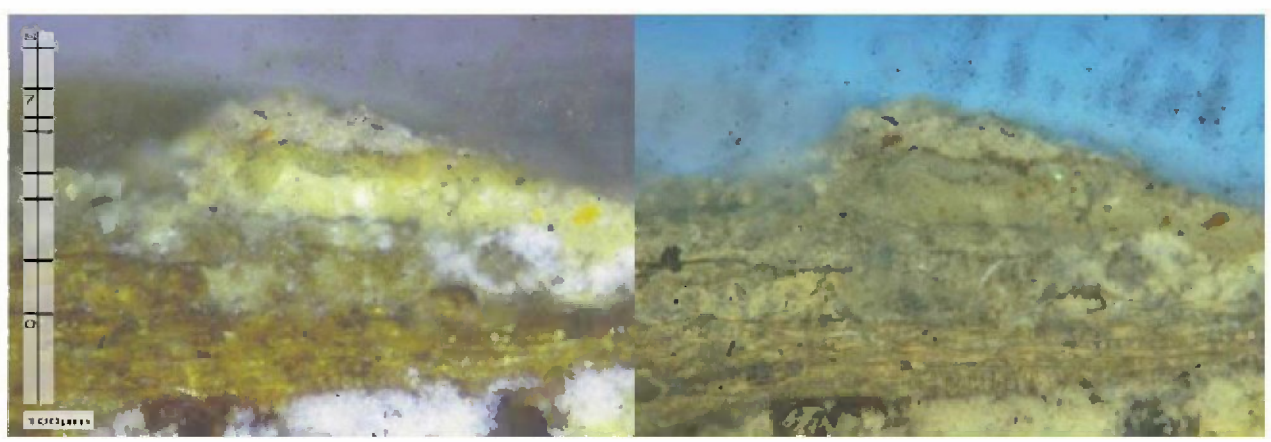
<b>BEFUNDPROTOKOLL</b>		Befund-Nr.:	H82
Ort:	22331 Hamburg

Keine Leitlinie und nur wenige jüngere Farbschichten nachweisbar. Obwohl das Bauteil laut bauhistorischem Gutachten aus einer früheren Bauphase stammt, ist keine ältere Fassung nachweisbar.

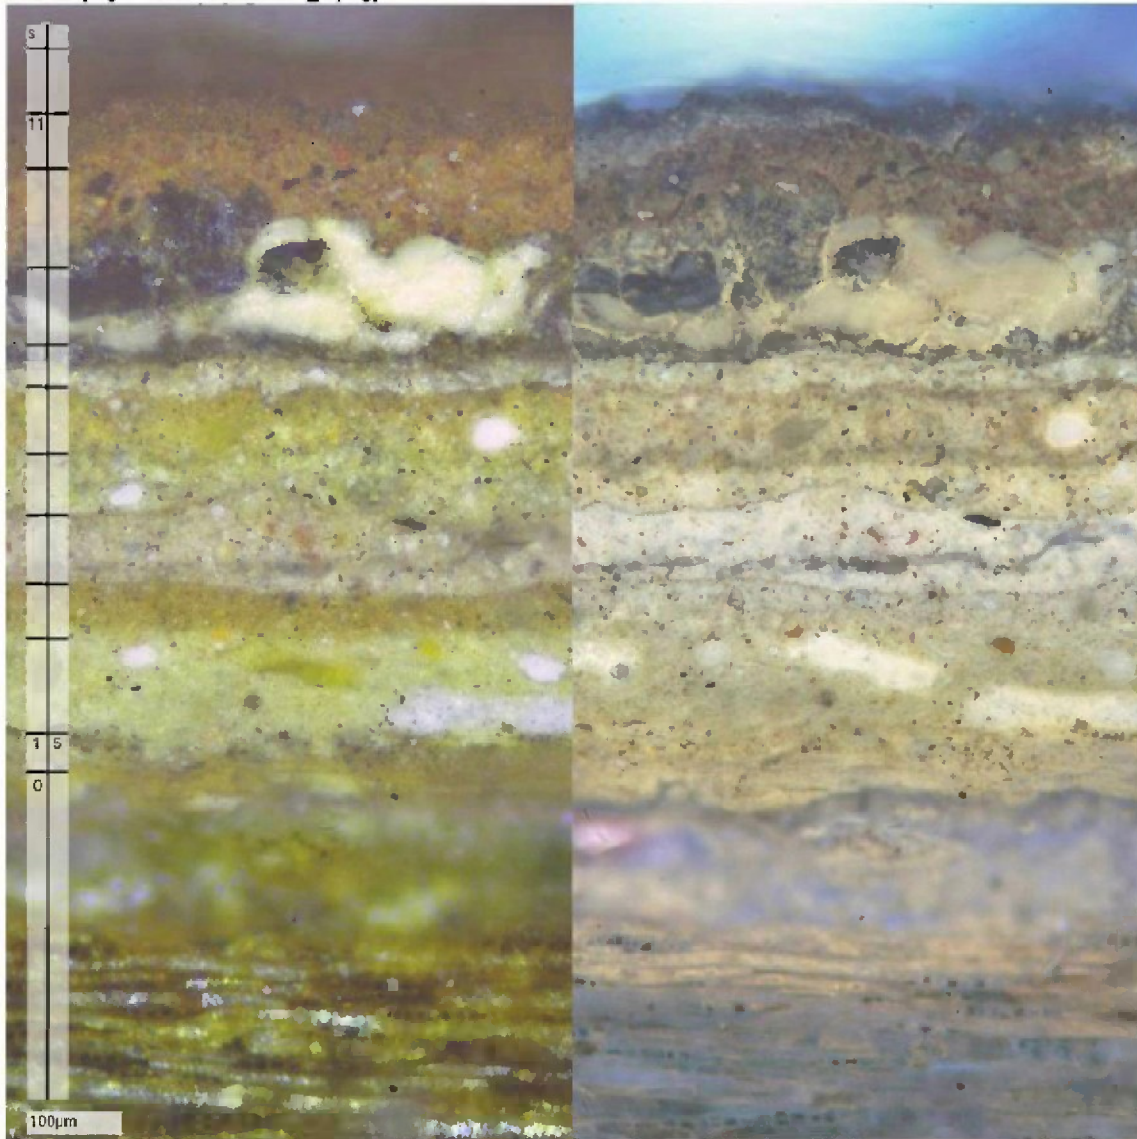
Foto / Skizze: [Sign. Nordwand-H83-A\_1.png]

F 5 entspricht der Leitlinie „Grüne Erde“. Hier ist diese gleichzeitig die 1. nachweisbare Fassung des Bauteils. Obwohl das Bauteil laut bauhistorischem Gutachten aus einer früheren Bauphase stammt, ist keine ältere Fassung nachweisbar.

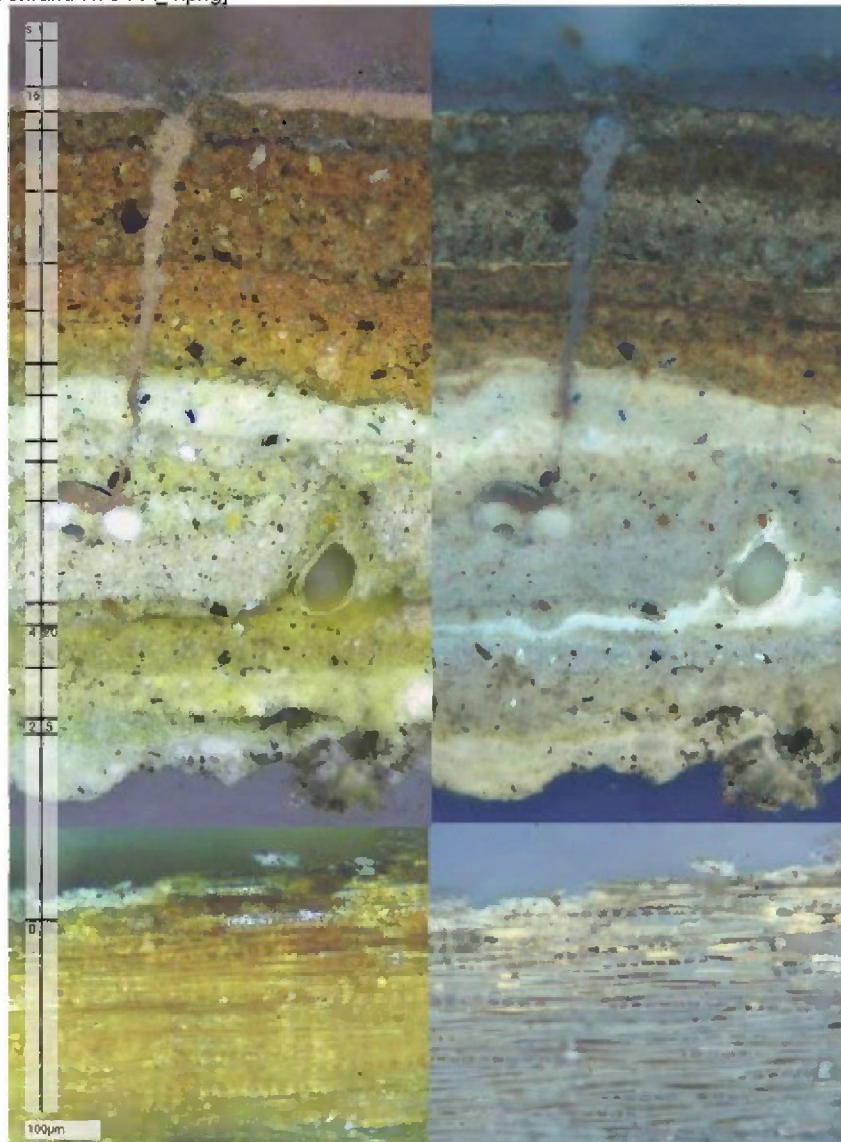
Foto / Skizze: [Sign.Ostwand-H73-AA\_1.png]

Die 1. nachweisbare Fassung des Bauteils ist ein helles Grau. (Bauteil zweitverwendet?)  
F 5 entspricht der Leitlinie „Grüne Erde“.  
F 20 entspricht der Leitlinie „Zinkweiß“.

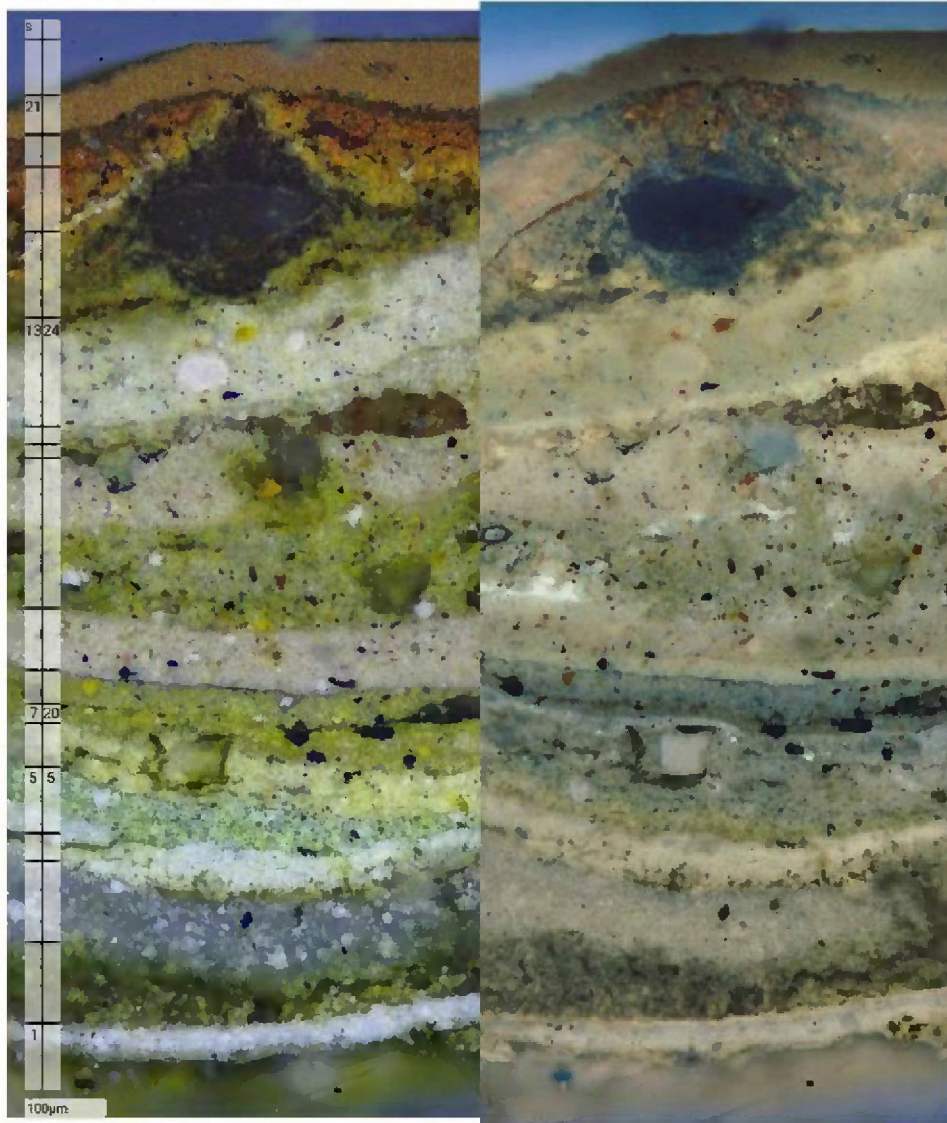
Foto / Skizze: [Sign.Ostwand-H74-AA\_1.png]

Die 1. nachweisbare Fassung des Bauteils ist ein helles Grau.  
 F 5 entspricht der Leitlinie „Grüne Erde“.  
 F 20 entspricht der Leitlinie „Zinkweiß“.  
 F 24 entspricht der Leitlinie „Blauweiß“.

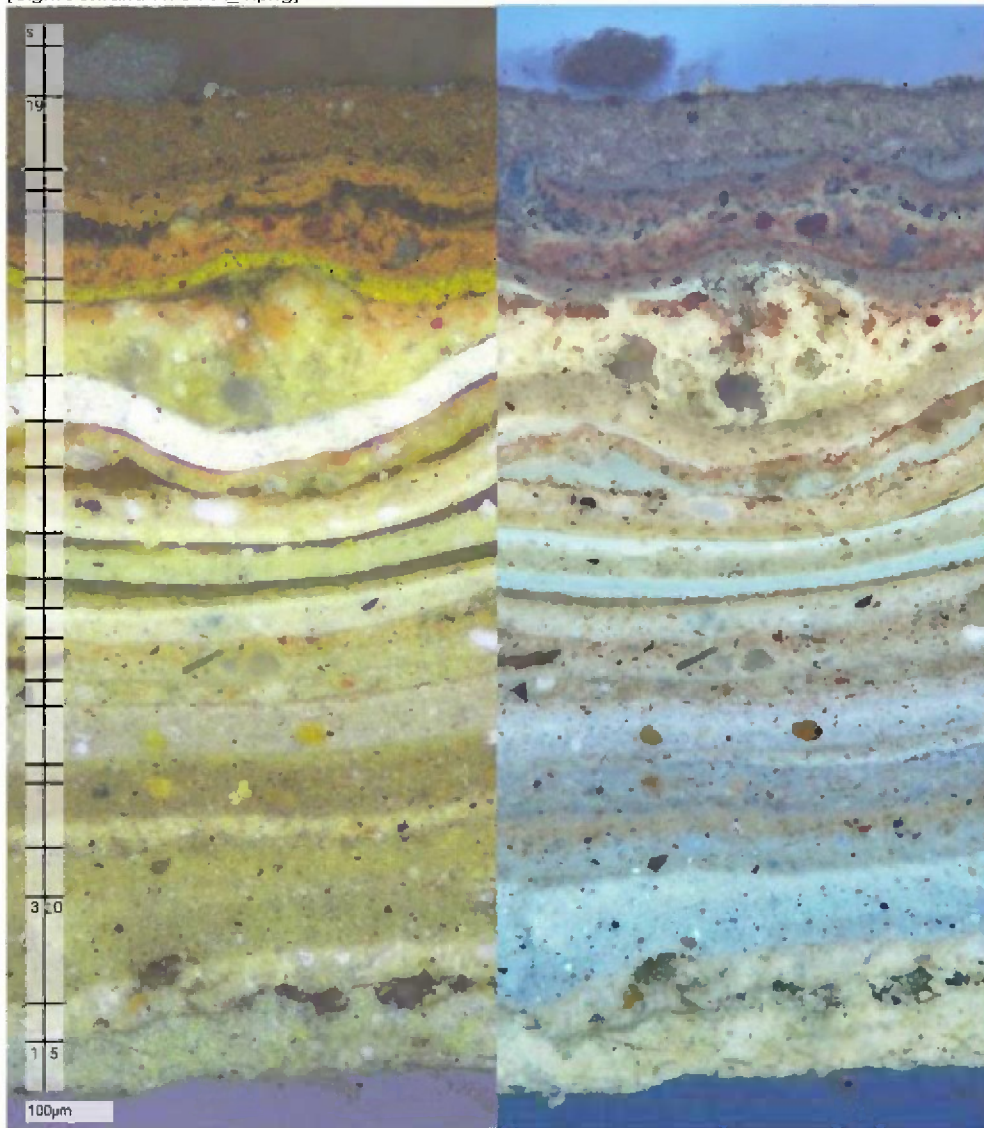
Foto / Skizze: [Sign.Ostwand-H75-AA\_1.png]

F 5 entspricht der Leitlinie „Grüne Erde“. Hier ist diese gleichzeitig die 1. nachweisbare Fassung des Bauteils.  
 F 20 entspricht der Leitlinie „Zinkweiß“.

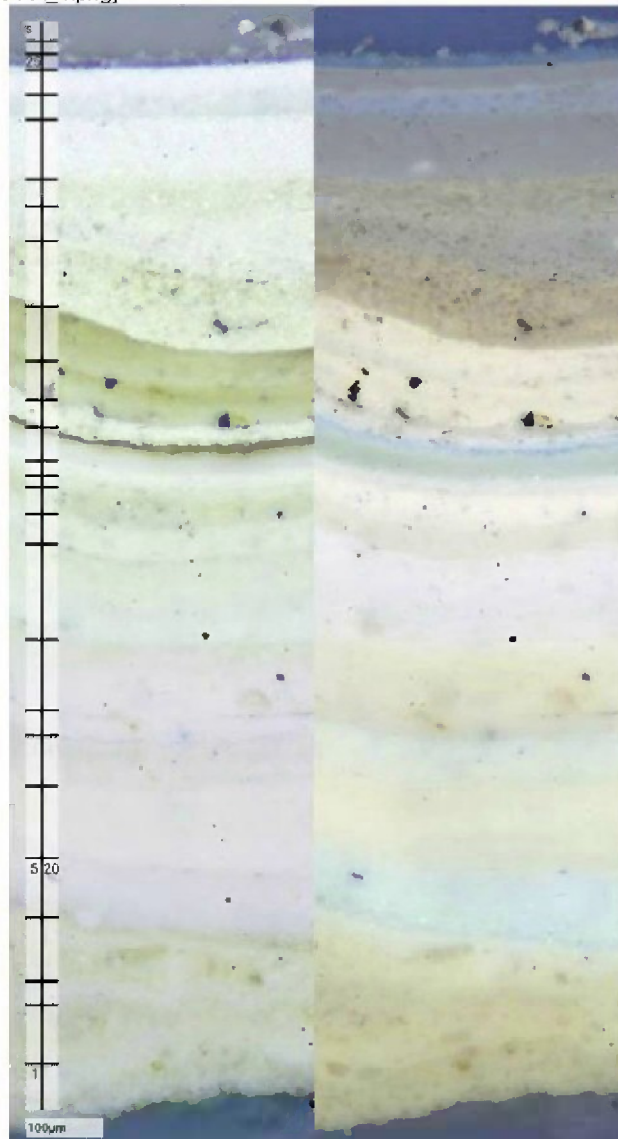
Foto / Skizze: [Sign.Ostwand-H76-AA\_1.png]

Die 1. nachweisbare Fassung des Bauteils ist ein gebrochenes Weiß.

F 20 entspricht der Leitlinie „Zinkweiß“.

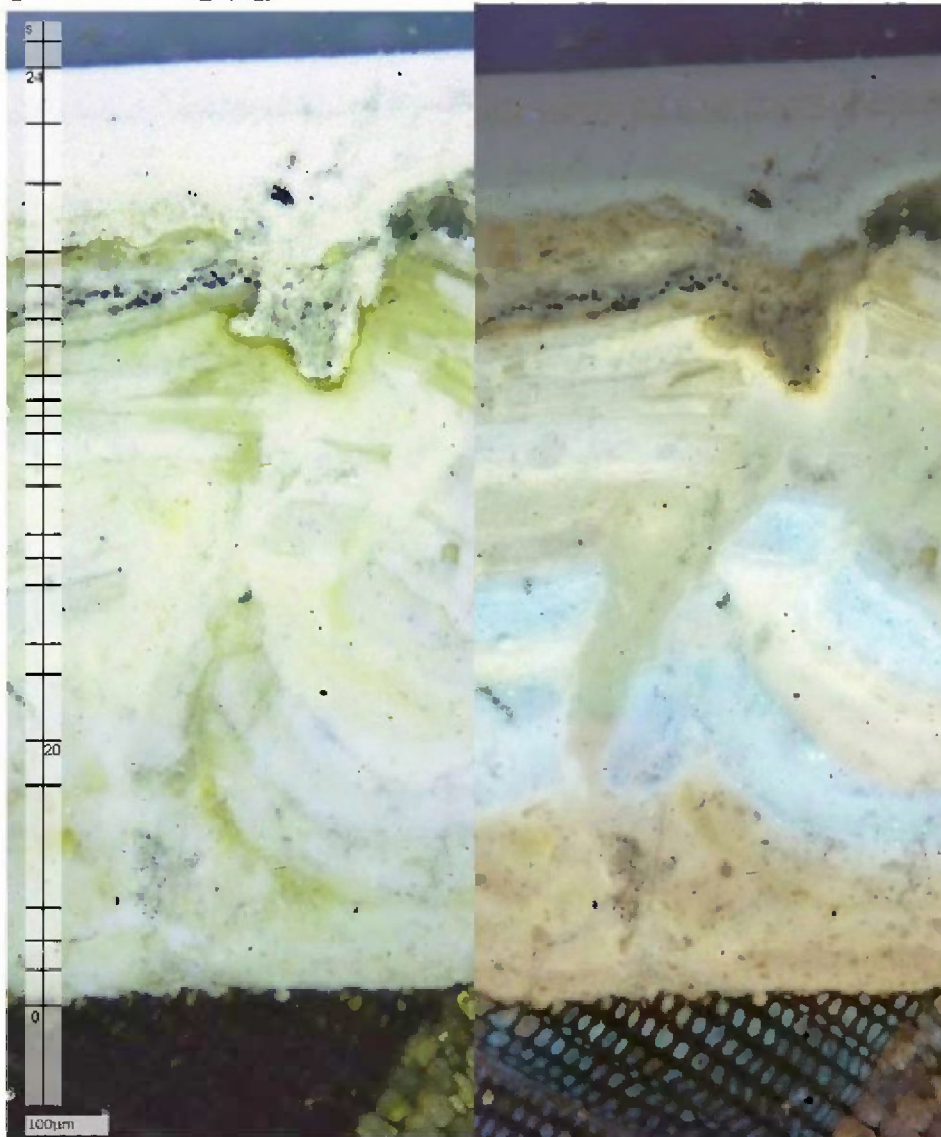
Foto / Skizze: [Sign. Ostwand-H77-N\_1.png]

Die 1. nachweisbare Fassung des Bauteils ist ein gebrochenes Weiß.

F 20 entspricht der Leitlinie „Zinkweiß“.

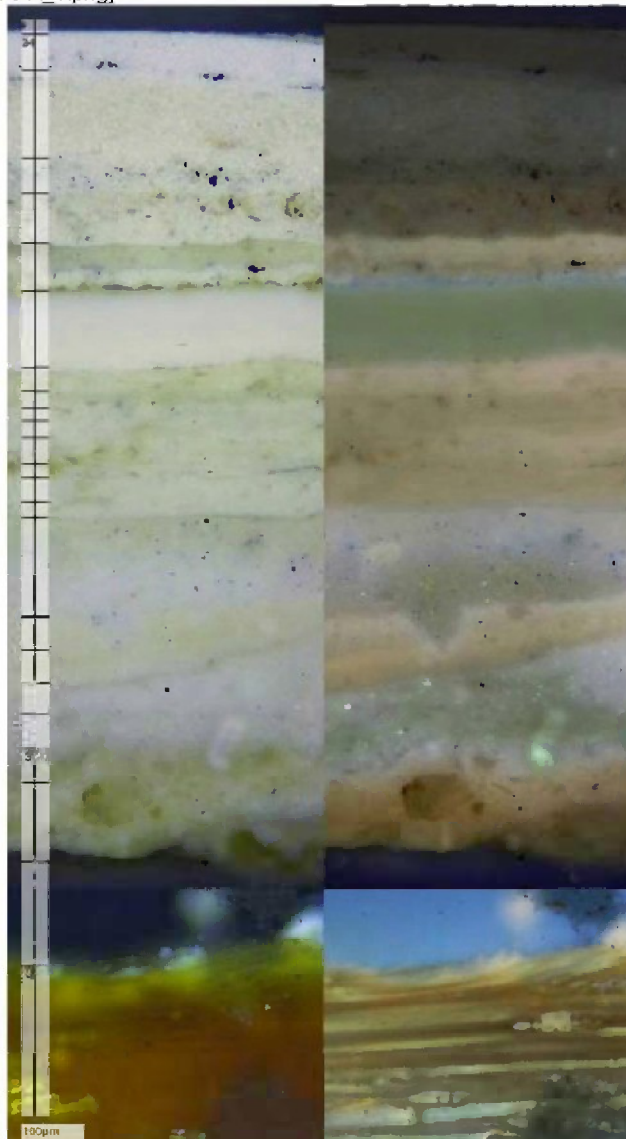
Foto / Skizze: [Sign. Ostwand-H78-A\_1.png]

Die 1. nachweisbare Fassung des Bauteils ist ein gebrochenes Weiß.

F 20 entspricht der Leitlinie „Zinkweiß“.

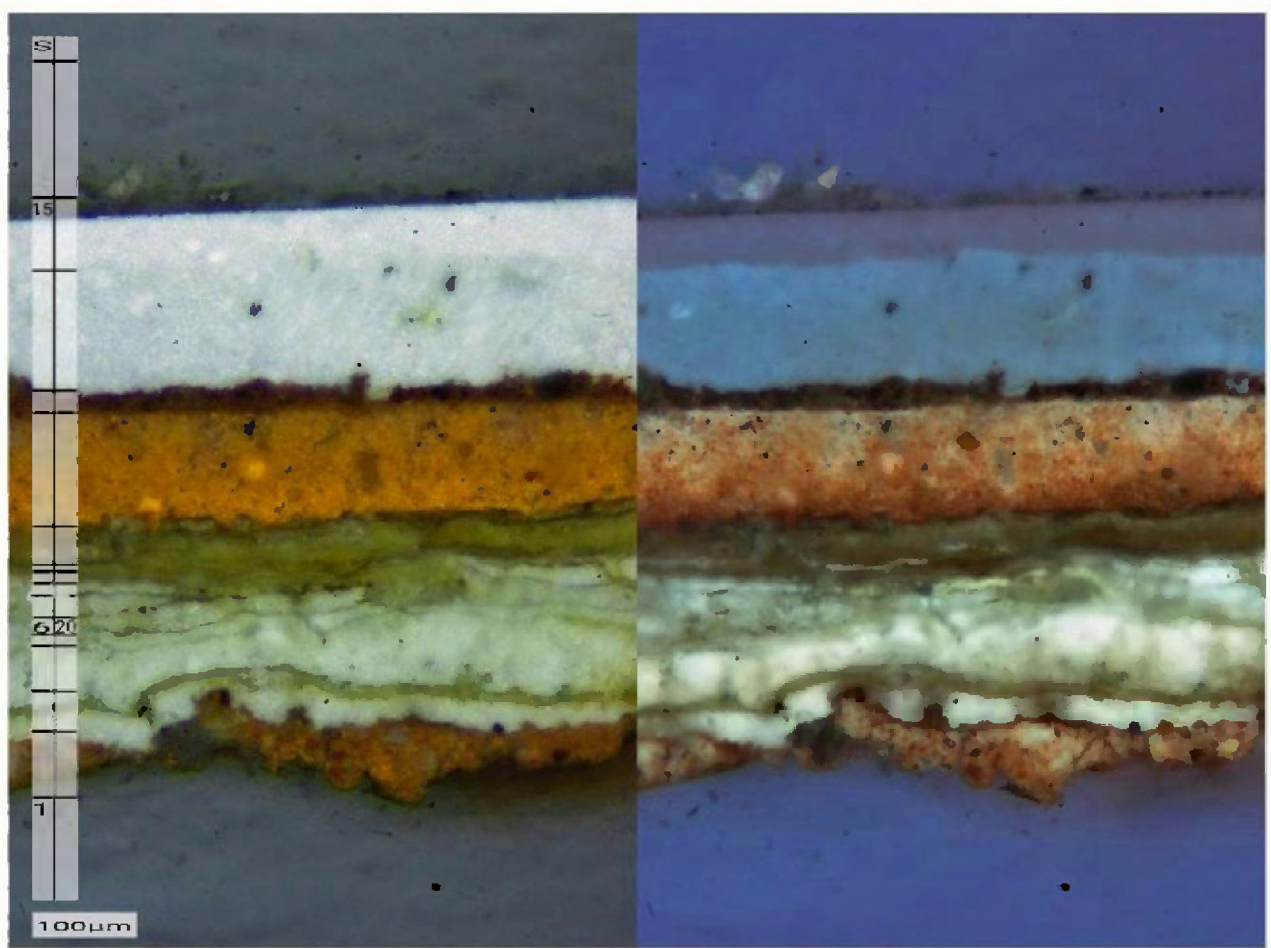
Foto / Skizze: [Sign. Ostwand-H79-A\_1.png]

Schicht 1 des Bauteils zeigt einen roten Rostschutzanstrich, darüber eine weiße Fassung.  
 F 20 entspricht der Leitlinie „Zinkweiß“.

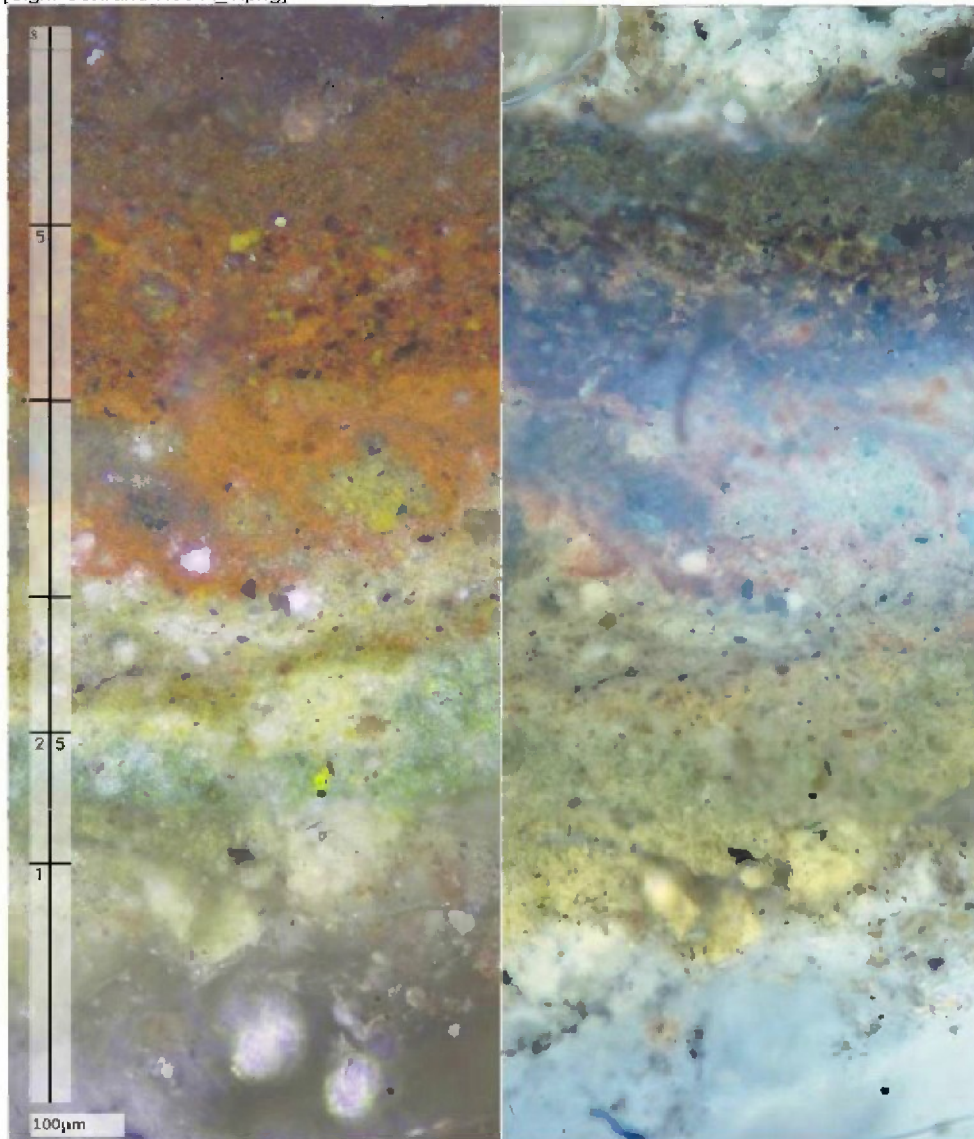
Foto / Skizze: [Sign. Ostwand-H80-A\_1.png]

F 5 entspricht der Leitlinie „Grüne Erde“. Hier ist diese gleichzeitig die 1. nachweisbare Fassung des Bauteils. Obwohl das Bauteil laut bauhistorischem Gutachten aus einer früheren Bauphase stammt, ist keine ältere Fassung nachweisbar.
