# Restauratorische Befundsicherung im Hufnerhaus

Moorfleeter Deich 483

STAND: Hamburg, den 02. Dezember 2016

## 2 Identifikation

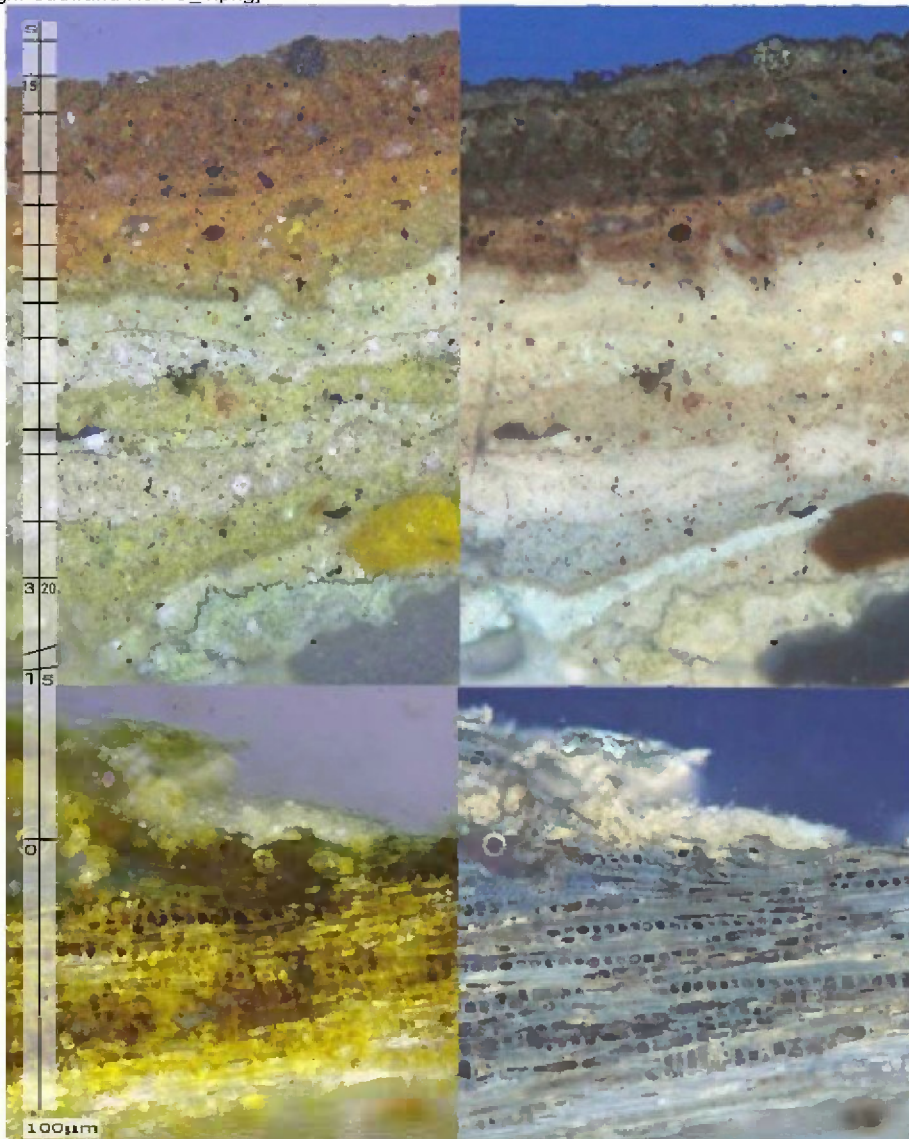
Foto / Skizze: [Sign. Südwand-H94-O\_1.png]

F 5 entspricht der Leitlinie „Grüne Erde“. Hier ist diese gleichzeitig die 1. nachweisbare Fassung des Bauteils.

F 20 entspricht der Leitlinie „Zinkweiß“.

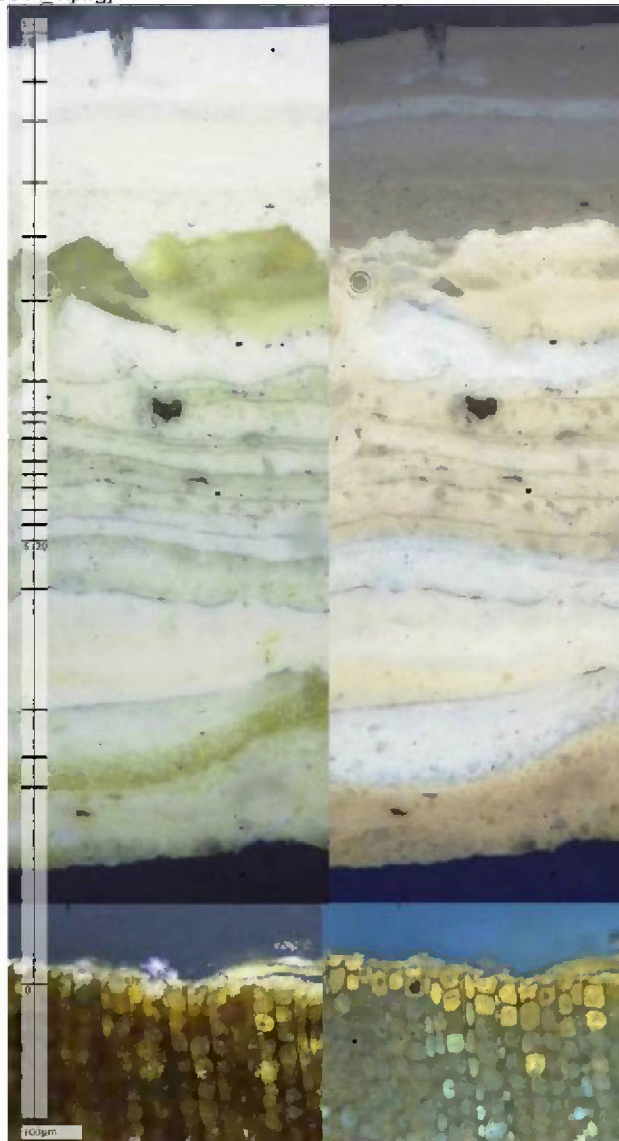
Foto / Skizze: [Sign. Südwand-H95-A\_1.png]

Keine Leitlinie und nur wenige jüngere Farbschichten nachweisbar. Die 1. nachweisbare Fassung des Bauteils ist ein gebrochenes Weiß.

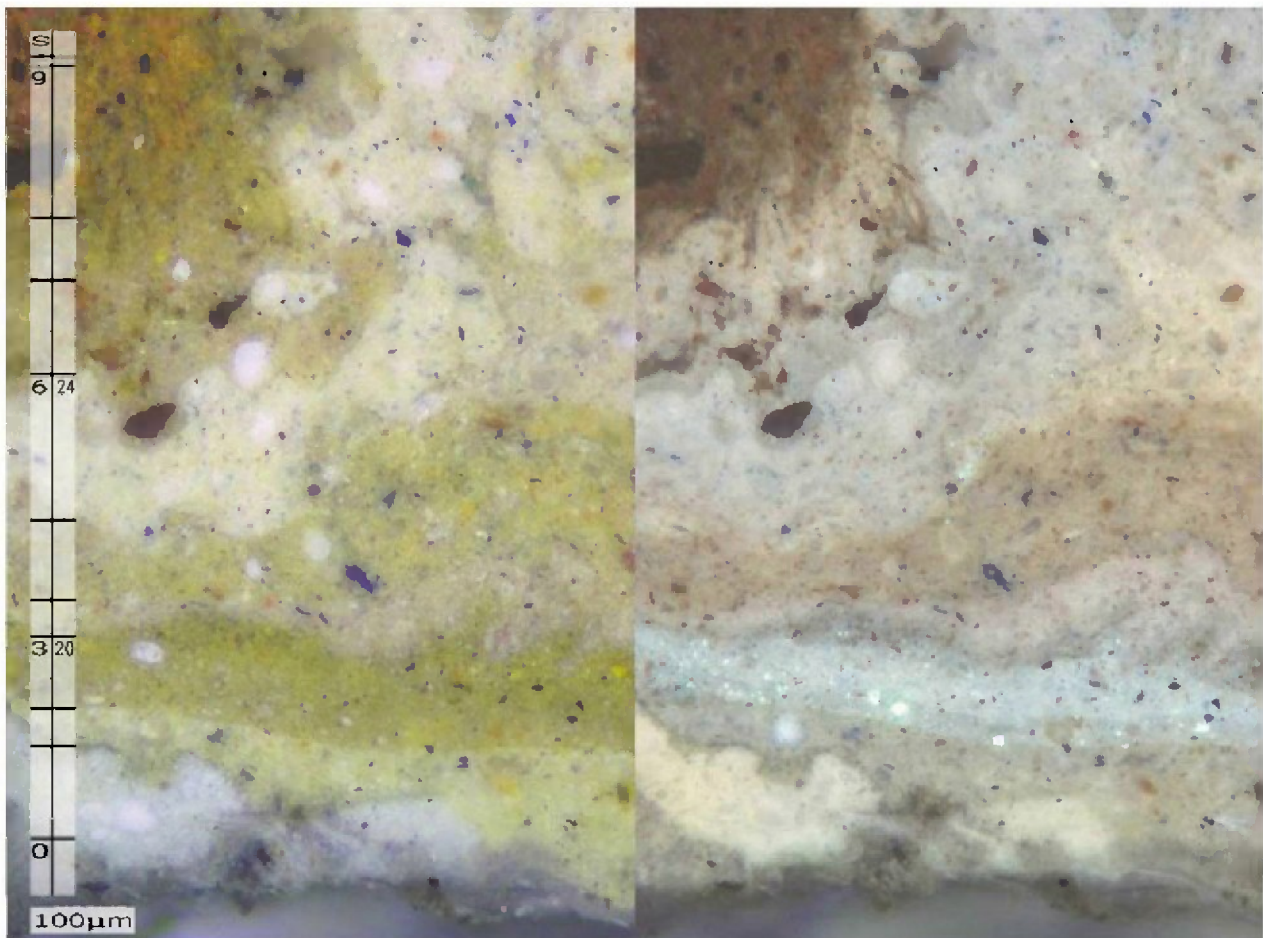
Foto / Skizze: [Sign. Südwand-H96-A\_1.png]

F 20 entspricht der Leitlinie „Zinkweiß“. Obwohl das Bauteil laut bauhistorischem Gutachten aus einer früheren Bauphase stammt, ist keine ältere Fassung nachweisbar.

F 24 entspricht der Leitlinie „Blauweiß“.

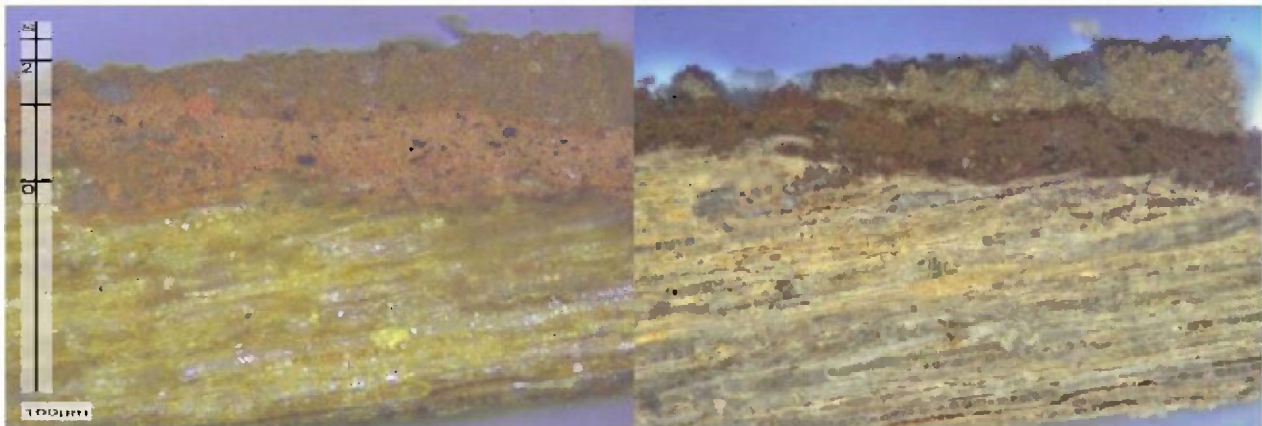
Foto / Skizze: [Sign. Südwand-H96-U\_1.png]

Keine Leitlinie und nur wenige jüngere Farbschichten nachweisbar. Obwohl das Bauteil laut bauhistorischem Gutachten aus einer früheren Bauphase stammt, ist keine ältere Fassung nachweisbar.

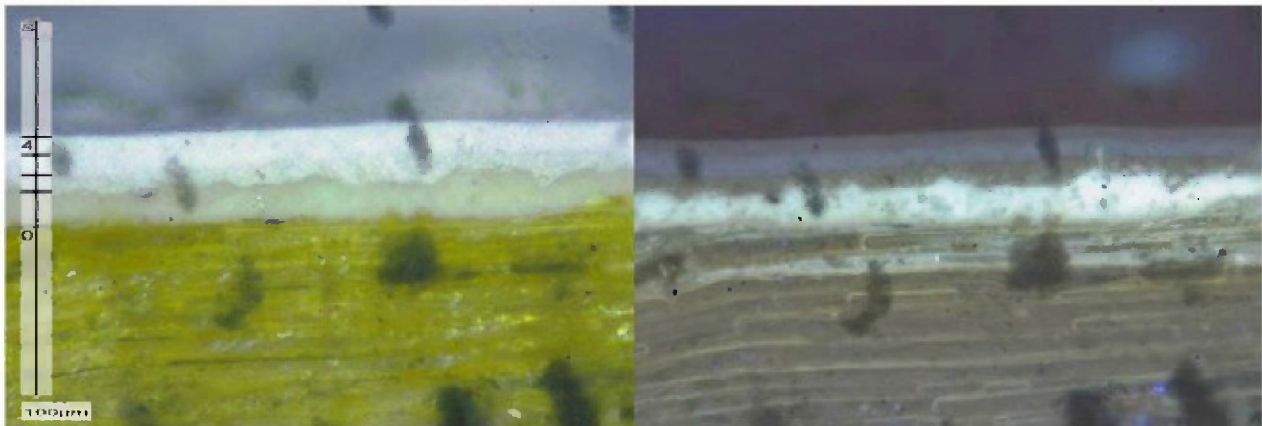
Foto / Skizze: [Sign. Südwand-H97\_1.png]

Keine Leitlinie und nur wenige jüngere Farbschichten nachweisbar.

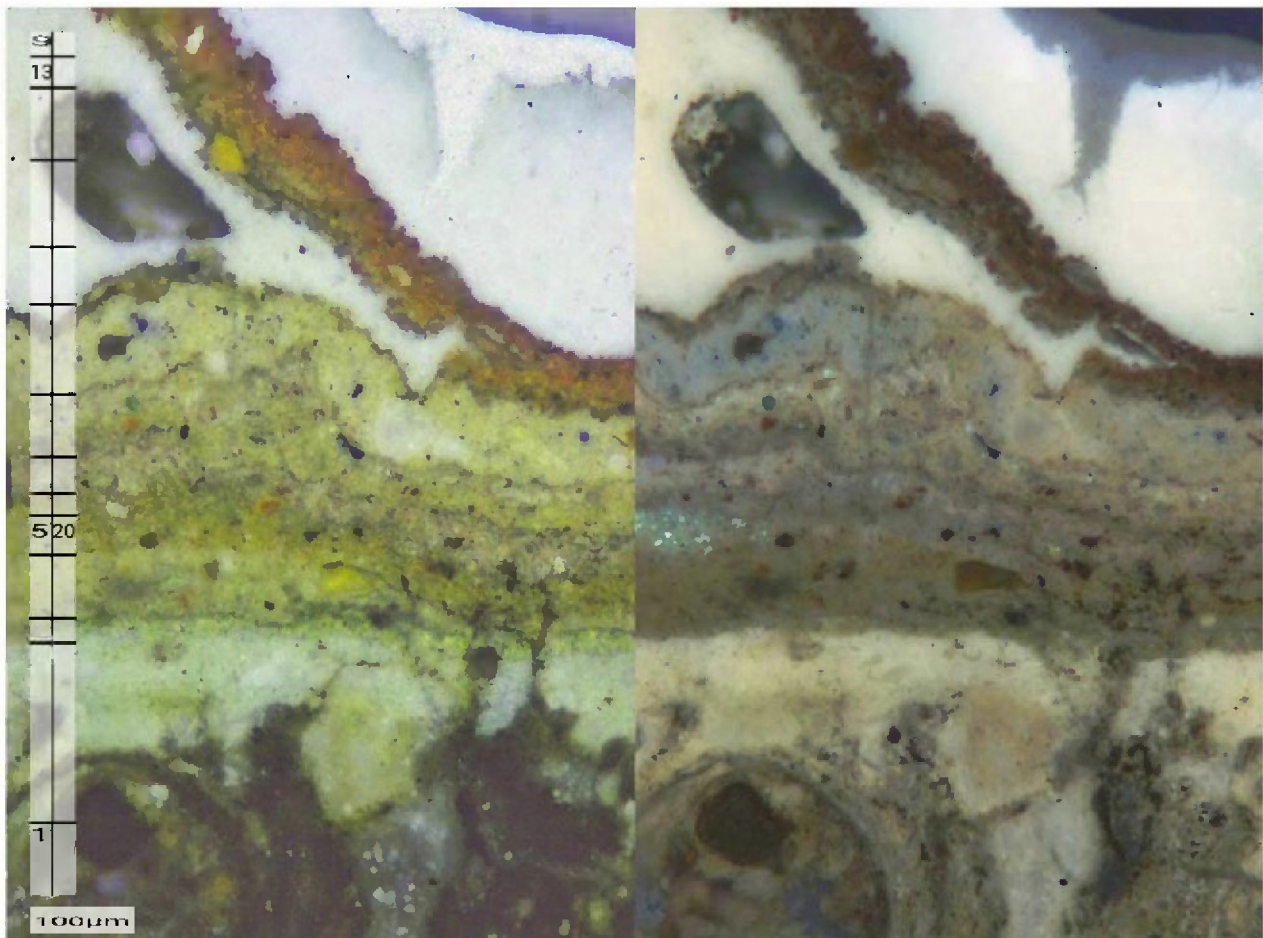
Foto / Skizze: [Sign. Südwand-H98\_1.png]

F 20 entspricht der Leitlinie „Zinkweiß“. Die 1. nachweisbare Fassung des Bauteils ist ein gebrochenes Weiß. Obwohl das Bauteil laut bauhistorischem Gutachten aus einer früheren Bauphase stammt, ist keine ältere Fassung nachweisbar.

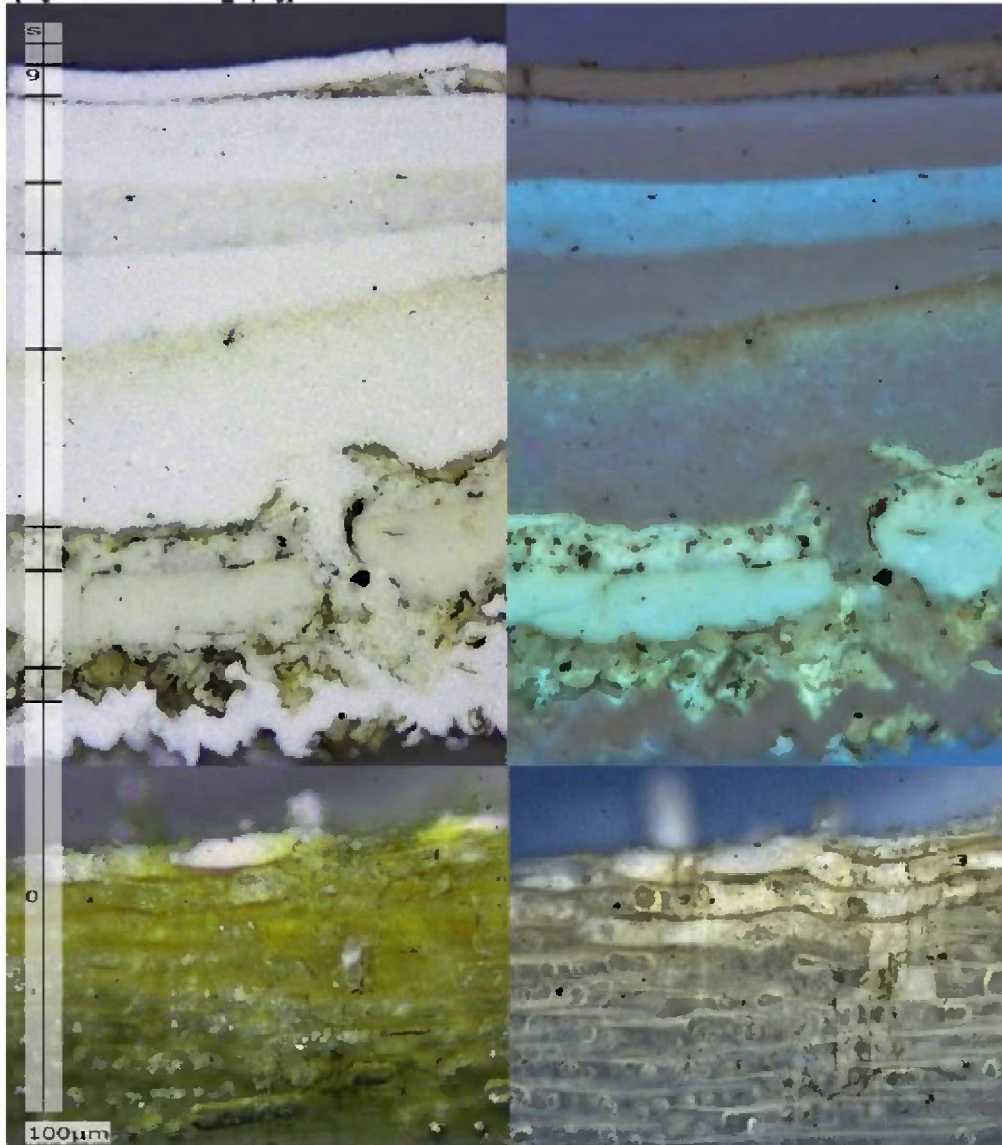
Foto / Skizze: [Sign. Westwand-H84\_1.png]

Keine Leitlinie und nur wenige jüngere Farbschichten nachweisbar. Die 1. nachweisbare Fassung des Bauteils ist ein gebrochenes Weiß.

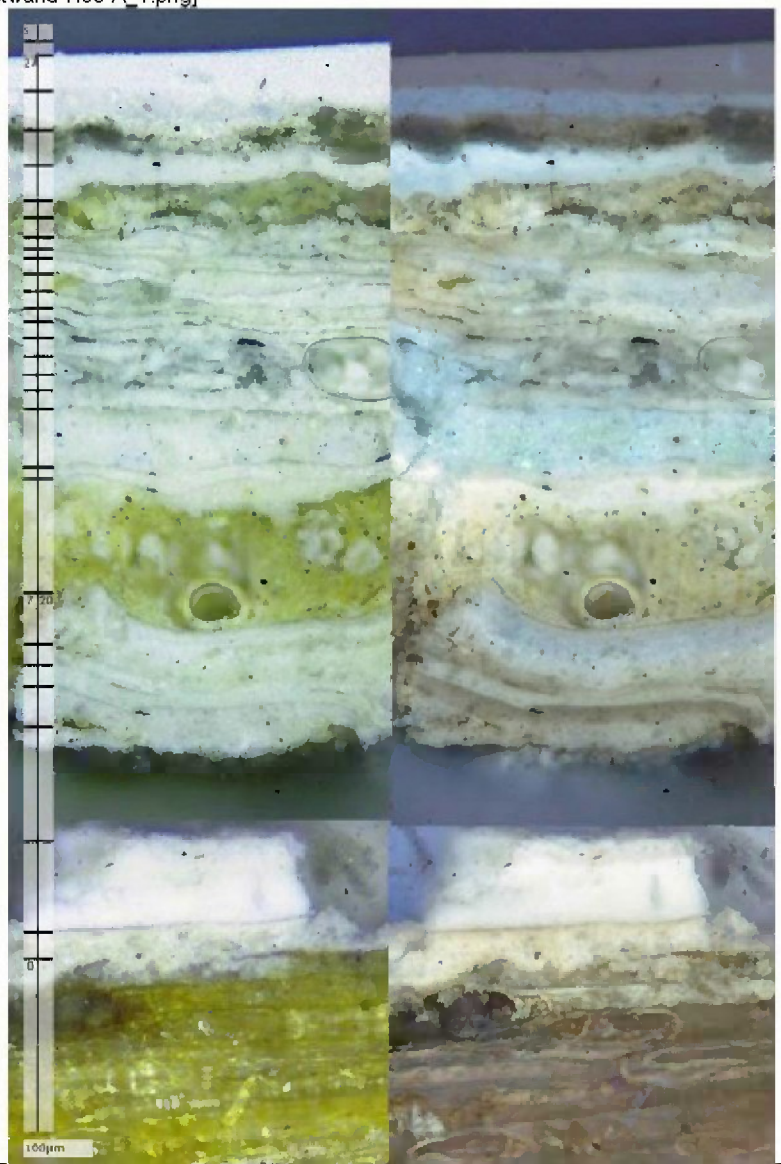
Foto / Skizze: [Sign. Westwand-H85-A\_1.png]

F 20 entspricht der Leitlinie „Zinkweiß“. Die 1. nachweisbare Fassung des Bauteils ist ein gebrochenes Weiß.

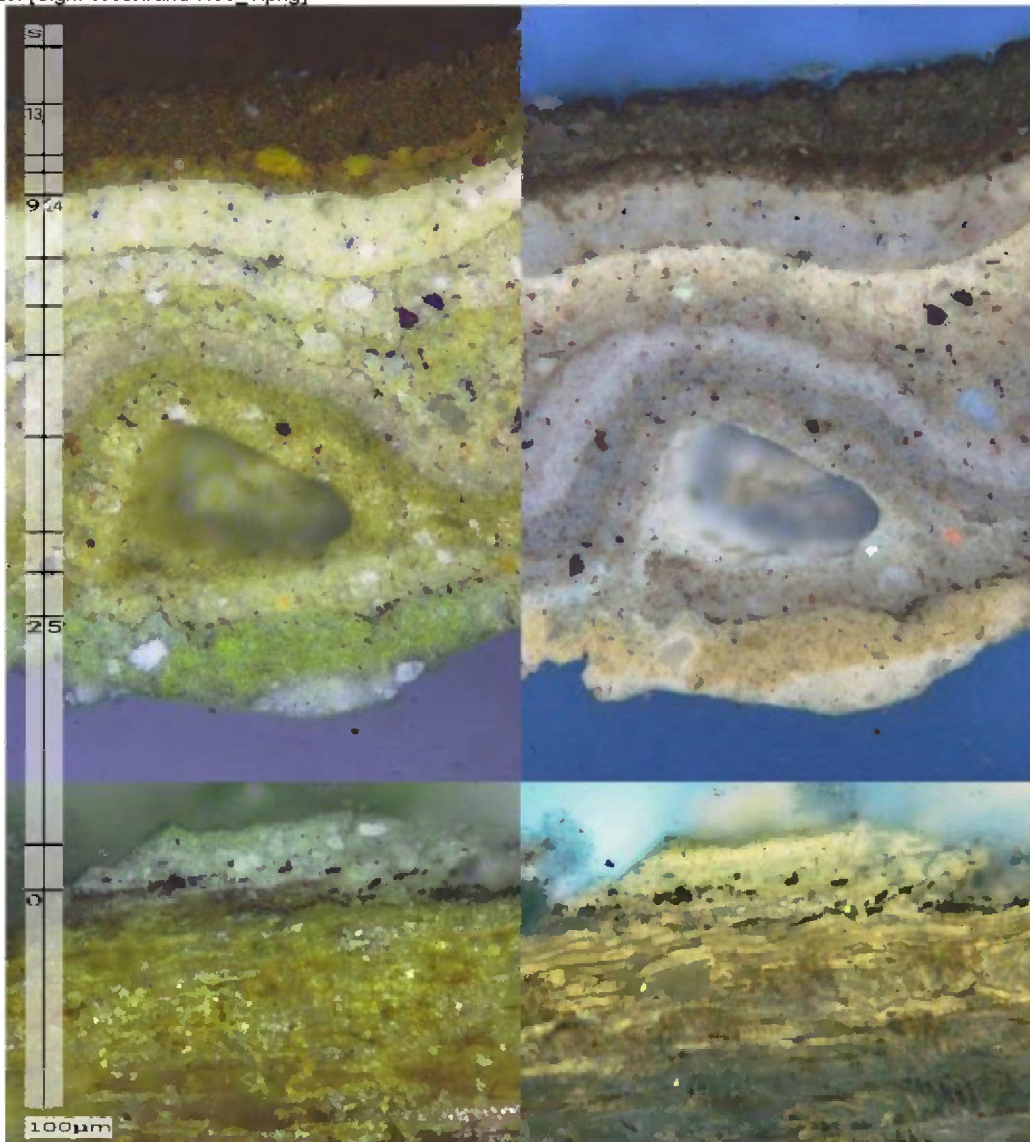
Foto / Skizze: [Sign. Westwand-H86\_1.png]

Die 1. nachweisbare Fassung des Bauteils ist ein helles Grau. (Bauteil zweitverwendet?)  
 F 5 entspricht der Leitlinie „Grüne Erde“.  
 F 24 entspricht der Leitlinie „Blauweiß“.

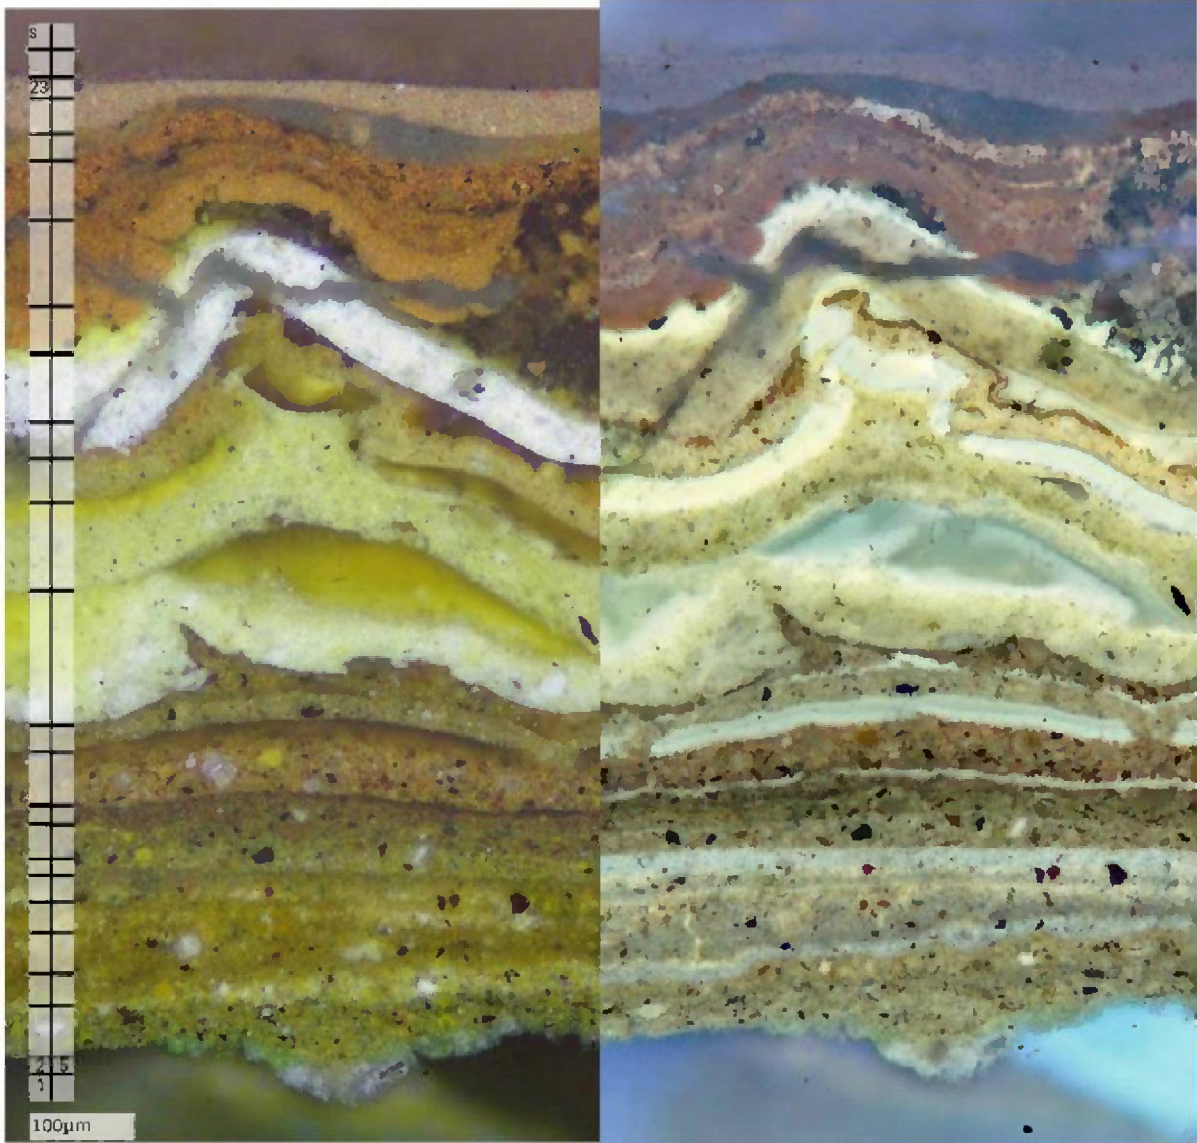
Foto / Skizze: [Sign. Westwand-H87-N\_1.png]

F 5 entspricht der Leitlinie „Grüne Erde“. Hier ist diese gleichzeitig die 1. nachweisbare Fassung des Bauteils. (Ein helles Grau darunter lässt sich erahnen).

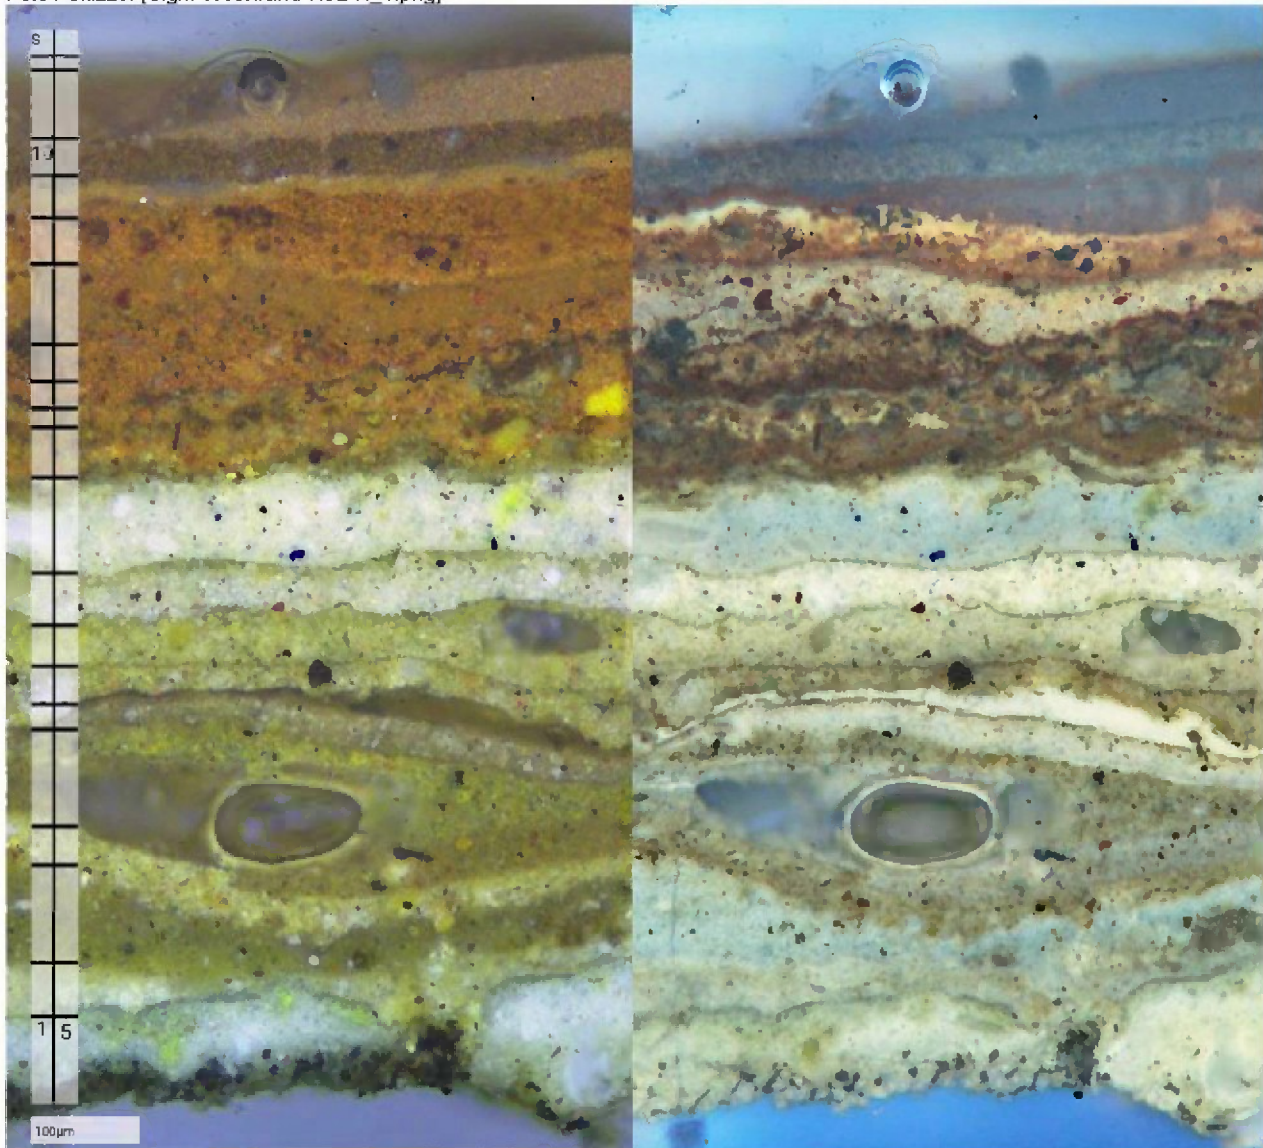
Foto / Skizze: [Sign. Westwand-H92-N\_1.png]

F 5 entspricht der Leitlinie „Grüne Erde“. Hier ist diese gleichzeitig die 1. nachweisbare Fassung des Bauteils.

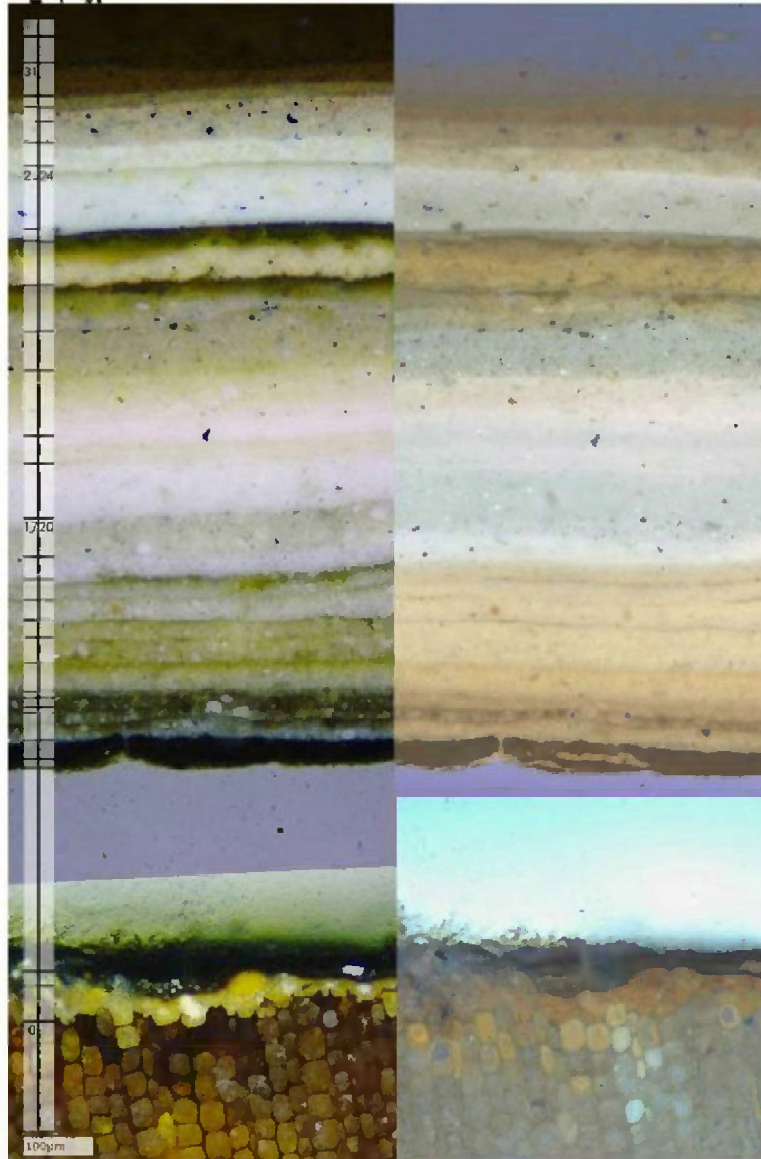
Foto / Skizze: [Sign. R02-H5\_1.png]

Direkt auf dem Träger befinden sich Rußschichten. Die aufliegende Farbschicht war weiß-grülich (vgl. Befund H8 auf S.65).  
 F 20 entspricht der Leitlinie „Zinkweiß“. Eine der späteren Fassungen der Bauphase IV entspricht vermutlich einer hellen Grundierung mit aufliegender bräunlich-grauer Lasur (schlichte Holzimitation; Schicht 20 folgende).  
 F 24 entspricht der Leitlinie „Blauweiß“.

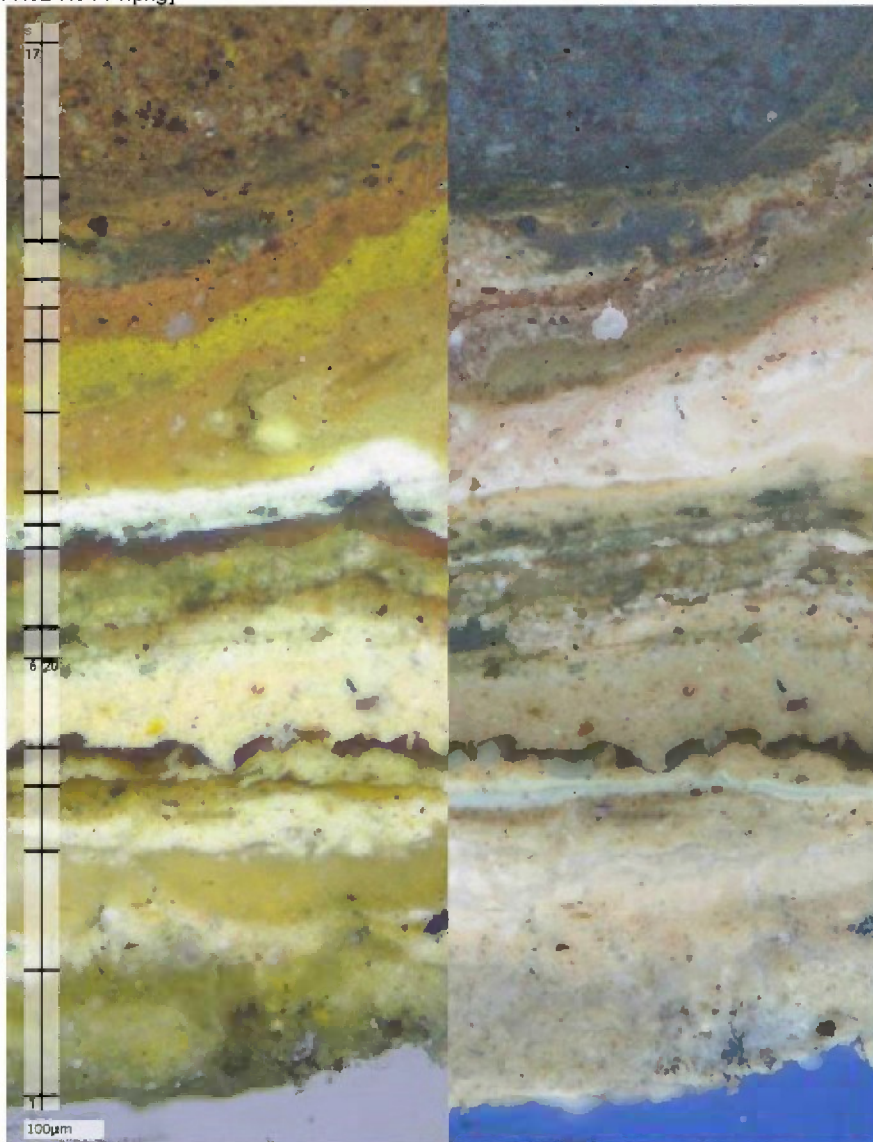
Foto / Skizze: [Sign. R02-H6-A-1.png]

Die 1. nachweisbare Fassung des Bauteils ist ein gebrochenes Weiß.  
F 20 entspricht der Leitlinie „Zinkweiß“. Die Fassungen können derzeit nicht zugeordnet werden.

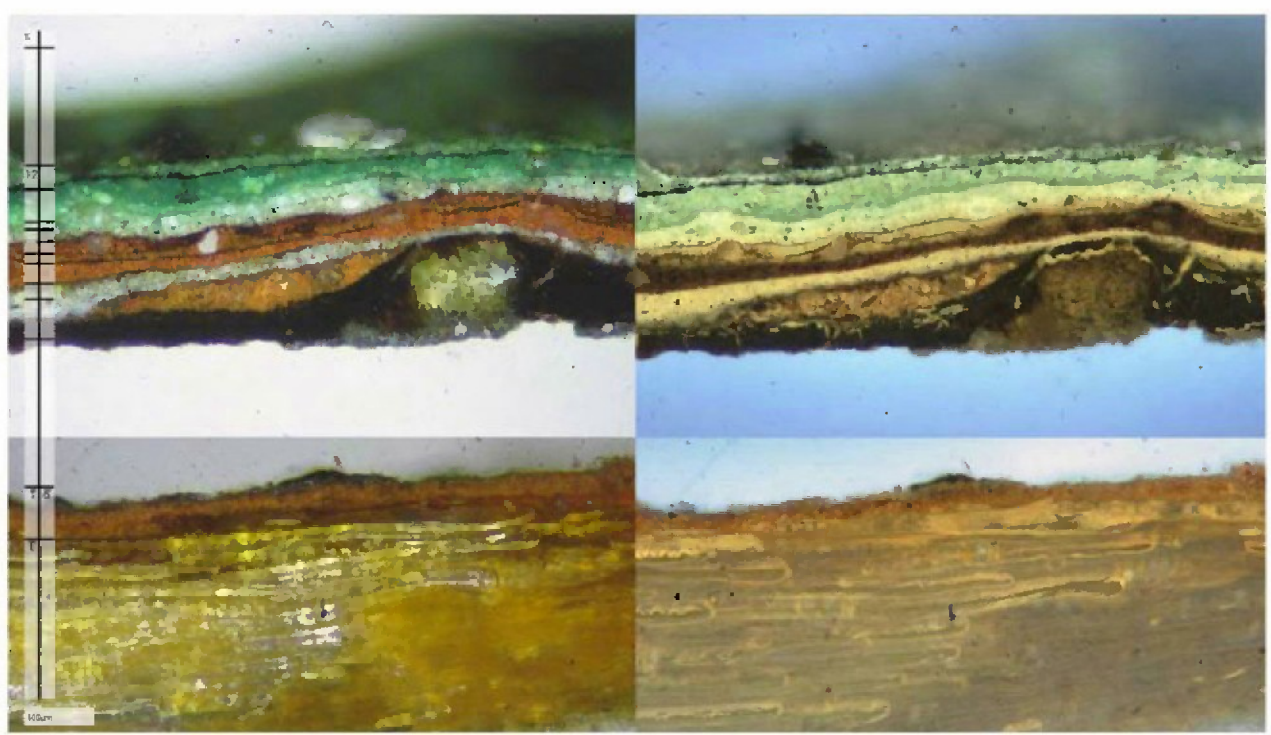
Foto / Skizze: [Sign. R02-H6I\_1.png]

F 6 entspricht der Leitlinie „Ockerrot“. Hier ist sie die erste nachweisbare Fassung des Bauteils.  
 Die Fassungen können derzeit nicht zugeordnet werden.

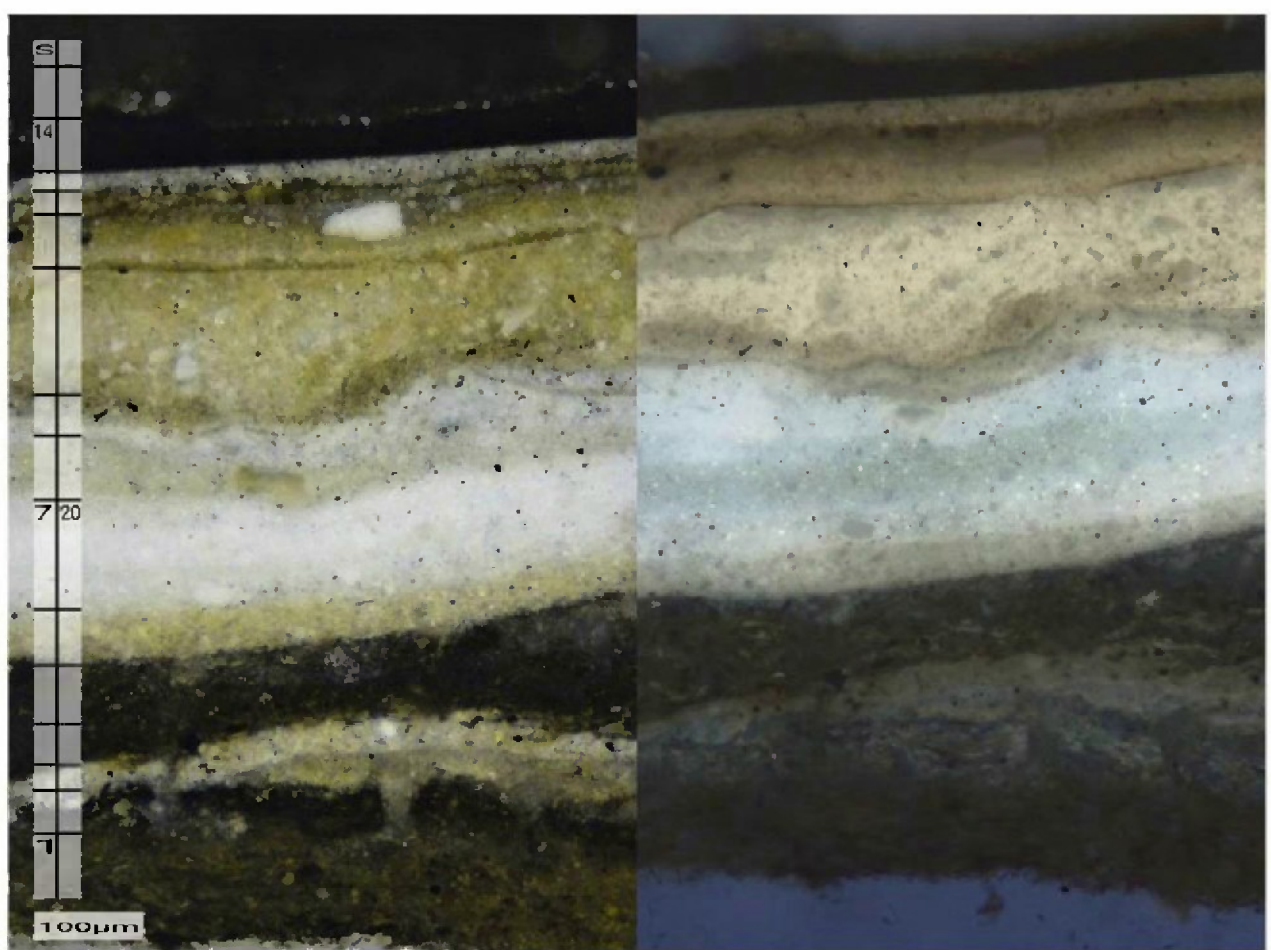
Foto / Skizze: [Sign. R02-H6r\_1.png]

F 20 entspricht der Leitlinie „Zinkweiß“. Die Fassungen können derzeit nicht zugeordnet werden.

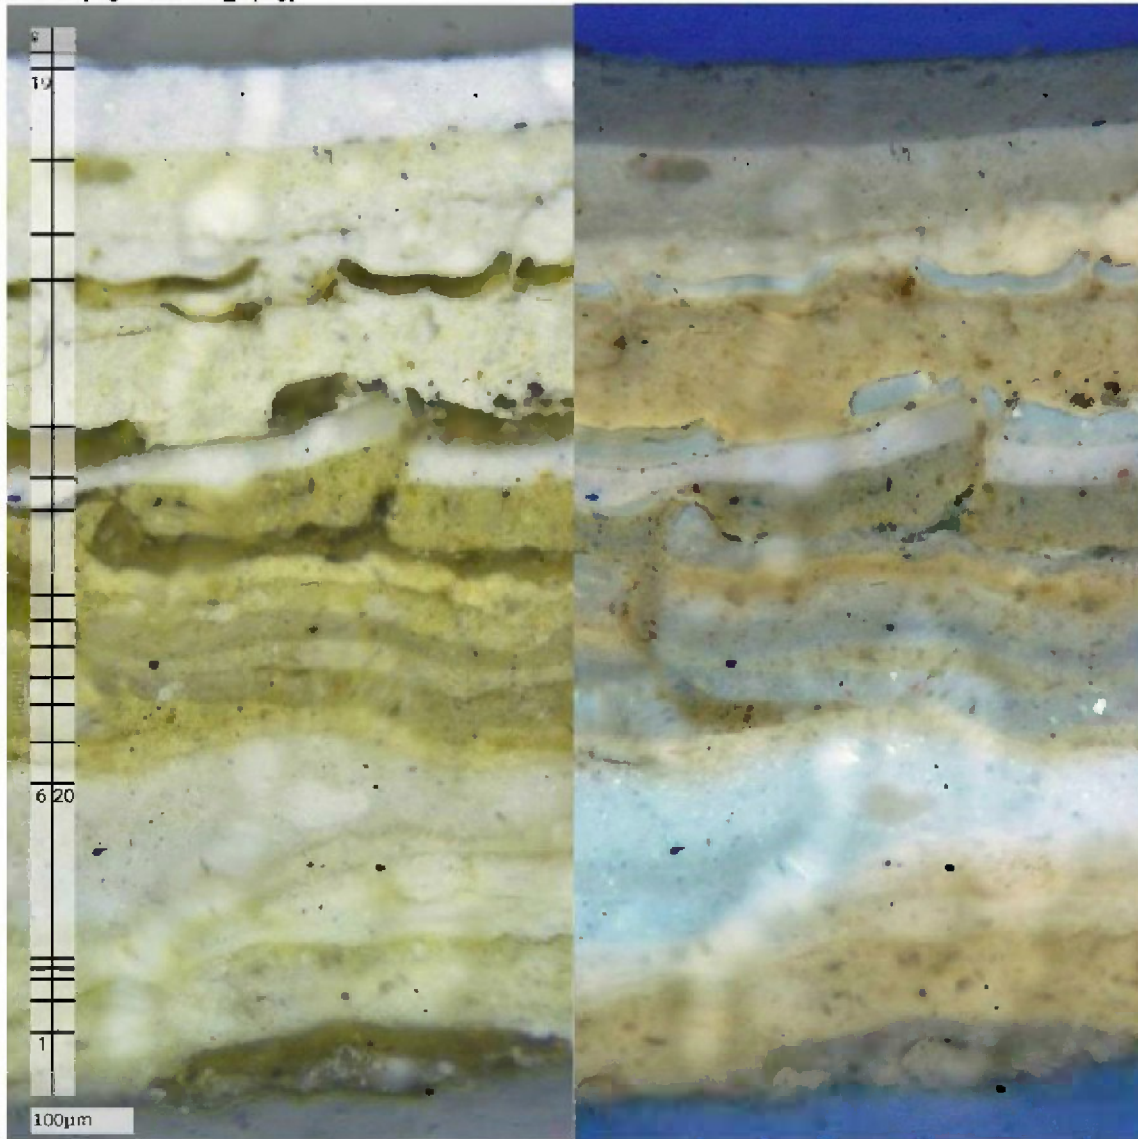
Foto / Skizze: [Sign. R02-H7f\_1.png]

Die 1. nachweisbare Fassung des Bauteils ist ein gebrochenes Weiß.  
 F 20 entspricht der Leitlinie „Zinkweiß“.

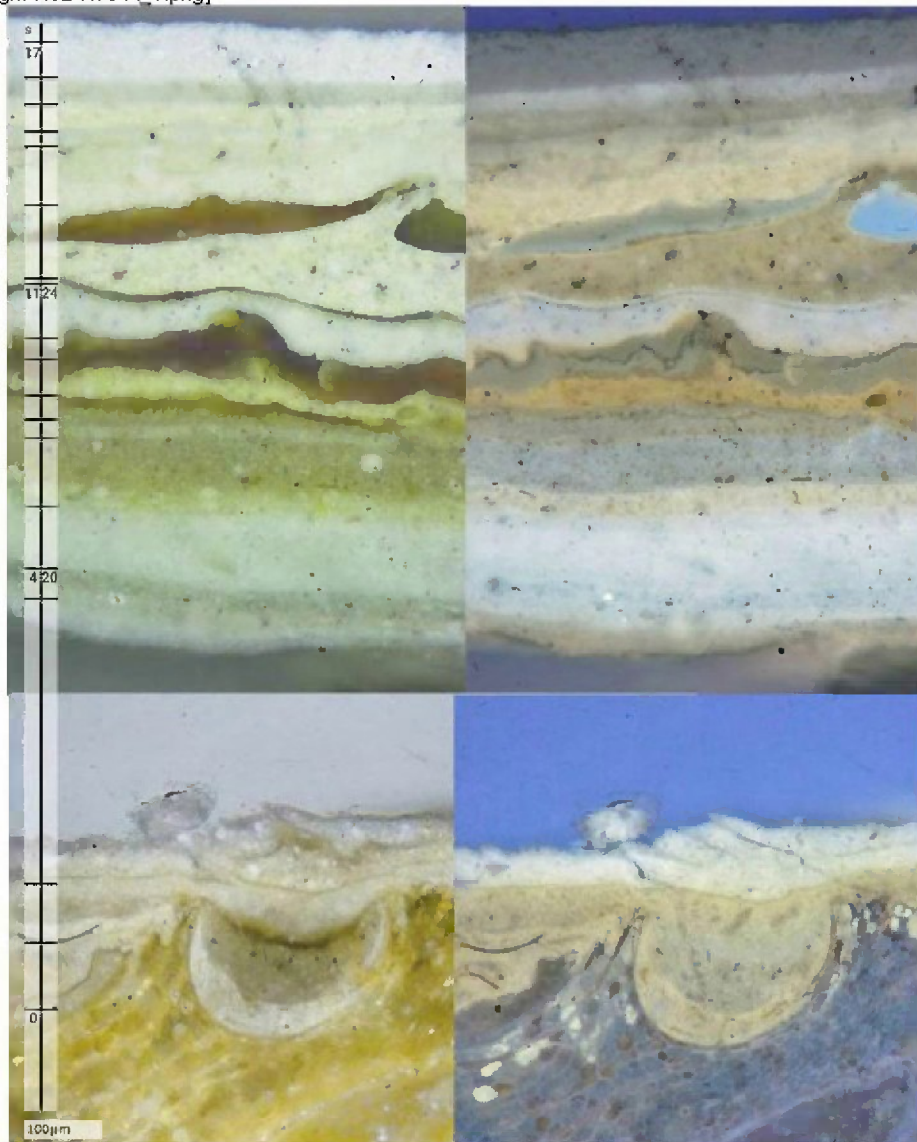
Foto / Skizze: [Sign. R02-H7s-A\_1.png]

Die 1. nachweisbare Fassung des Bauteils ist ein gebrochenes Weiß  
F 20 entspricht der Leitlinie „Zinkweiß“.  
F 24 entspricht der Leitlinie „Blauweiß“.

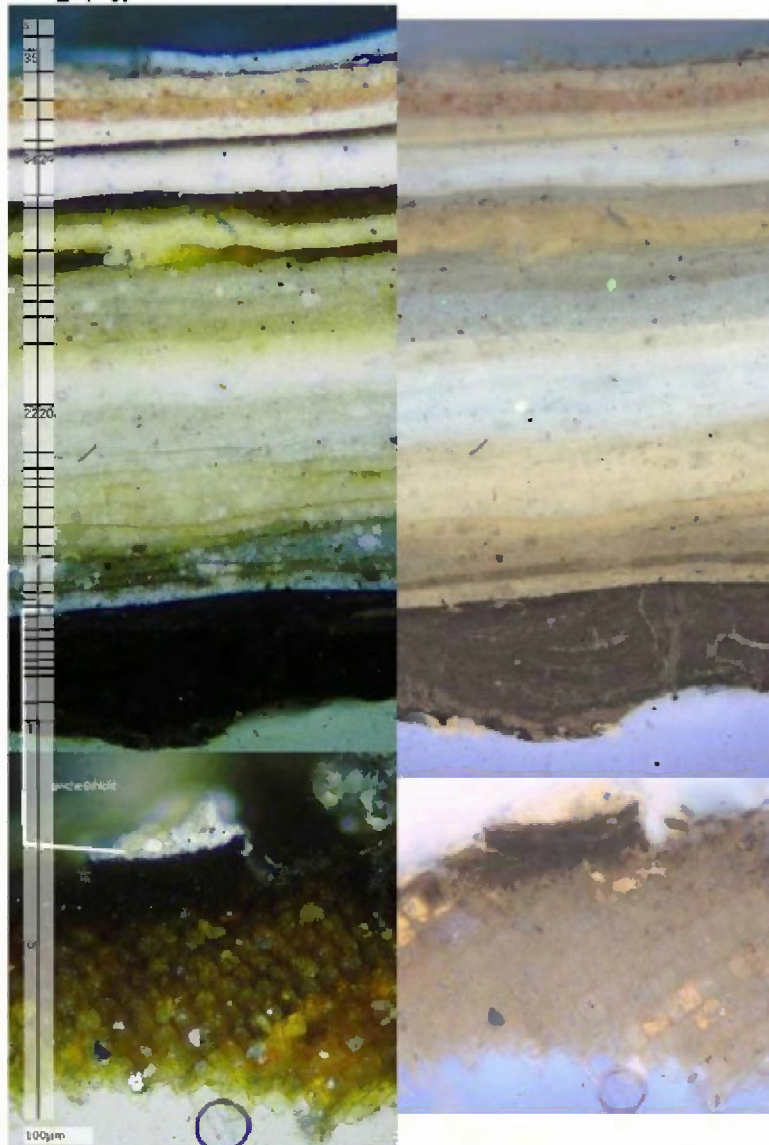
Foto / Skizze: [Sign. R02-H8-A\_1.png]

Direkt auf dem Träger befinden sich 9 Rußschichten. Die aufliegende Farbschicht war weiß-grülich (vgl. Befund 5 auf S. 59). F 20 entspricht der Leitlinie „Zinkweiß“. Eine der späteren Fassungen der Bauphase IV entspricht vermutlich einer hellen Grundierung mit aufliegender bräunlich-grauer Lasur (schlichte Holzimitation, Schicht 22 folgende). F 24 entspricht der Leitlinie „Blauweiß“.

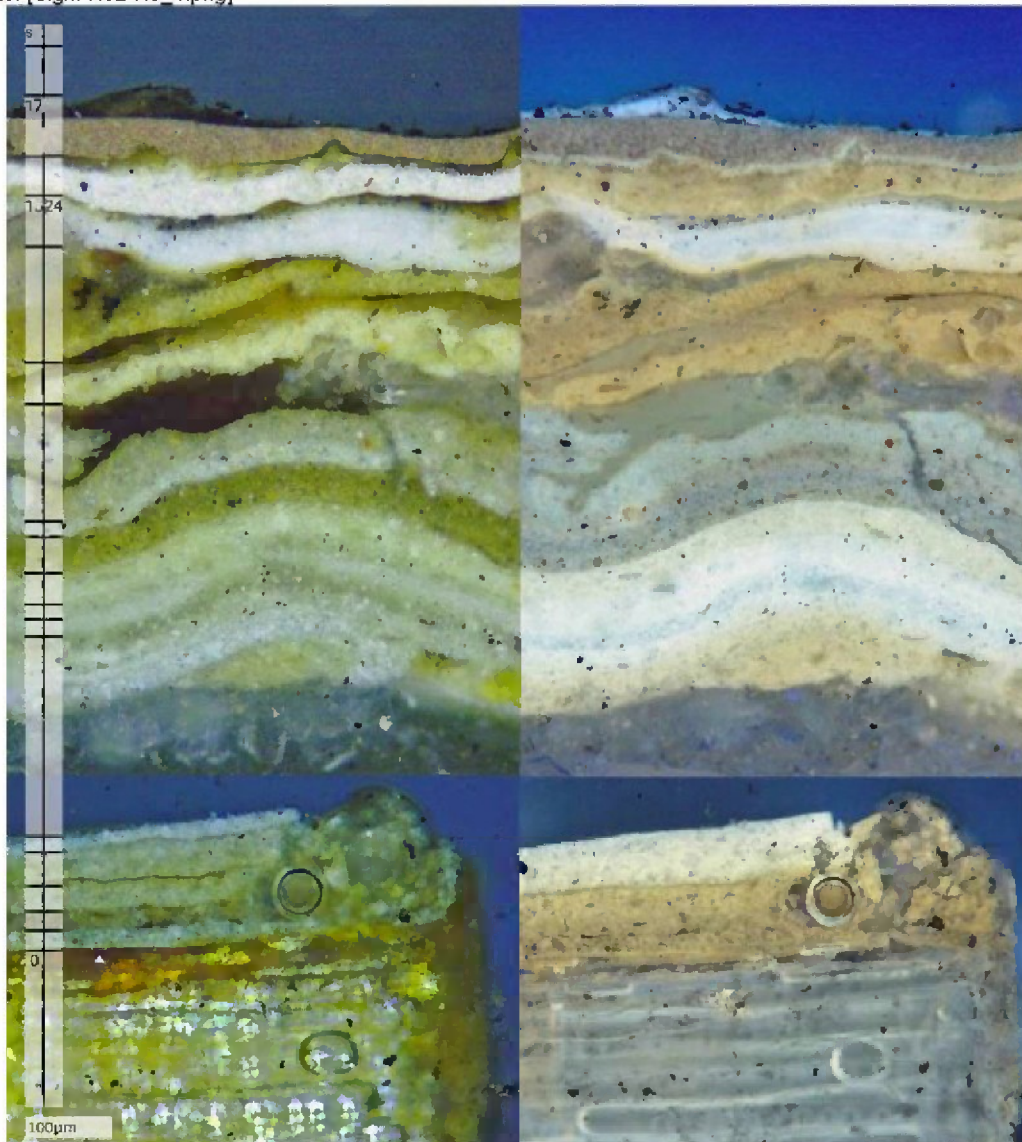
Foto / Skizze: [Sign. R02-H9\_1.png]

Die 1. nachweisbare Fassung des Bauteils ist ein gebrochenes Weiß  
F 24 entspricht der Leitlinie „Blauweiß“. Die Fassungen können derzeit nicht zugeordnet werden.

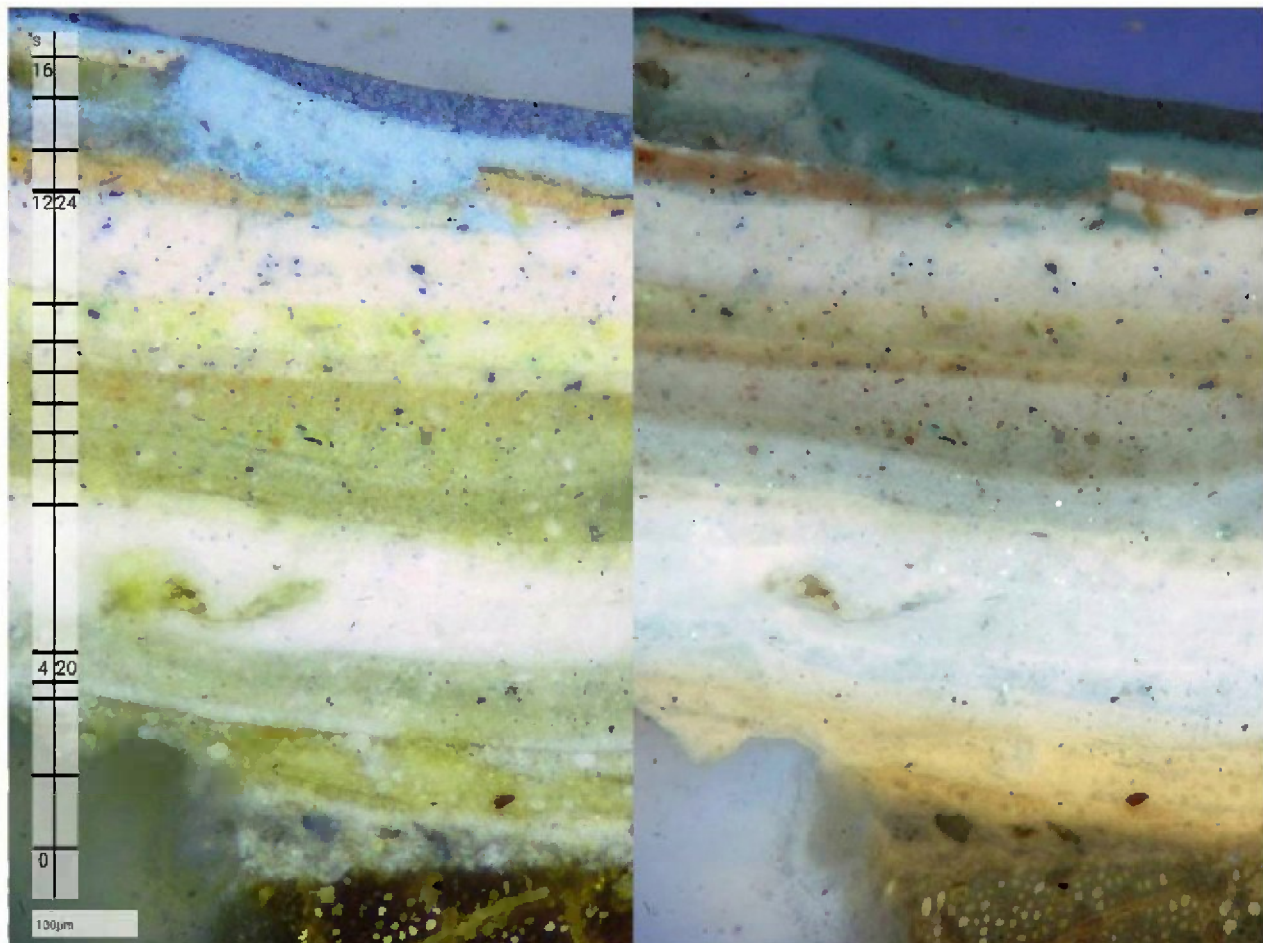
Foto / Skizze: [Sign. R02-H9b\_1.png]

F 20 entspricht der Leitlinie „Zinkweiß“. Eine der späteren Fassungen der Bauphase IV entspricht vermutlich einer hellen Grundierung mit aufliegender bräunlich-grauer Lasur (schlichte Holzimitation).  
 F 24 entspricht der Leitlinie „Blauweiß“.

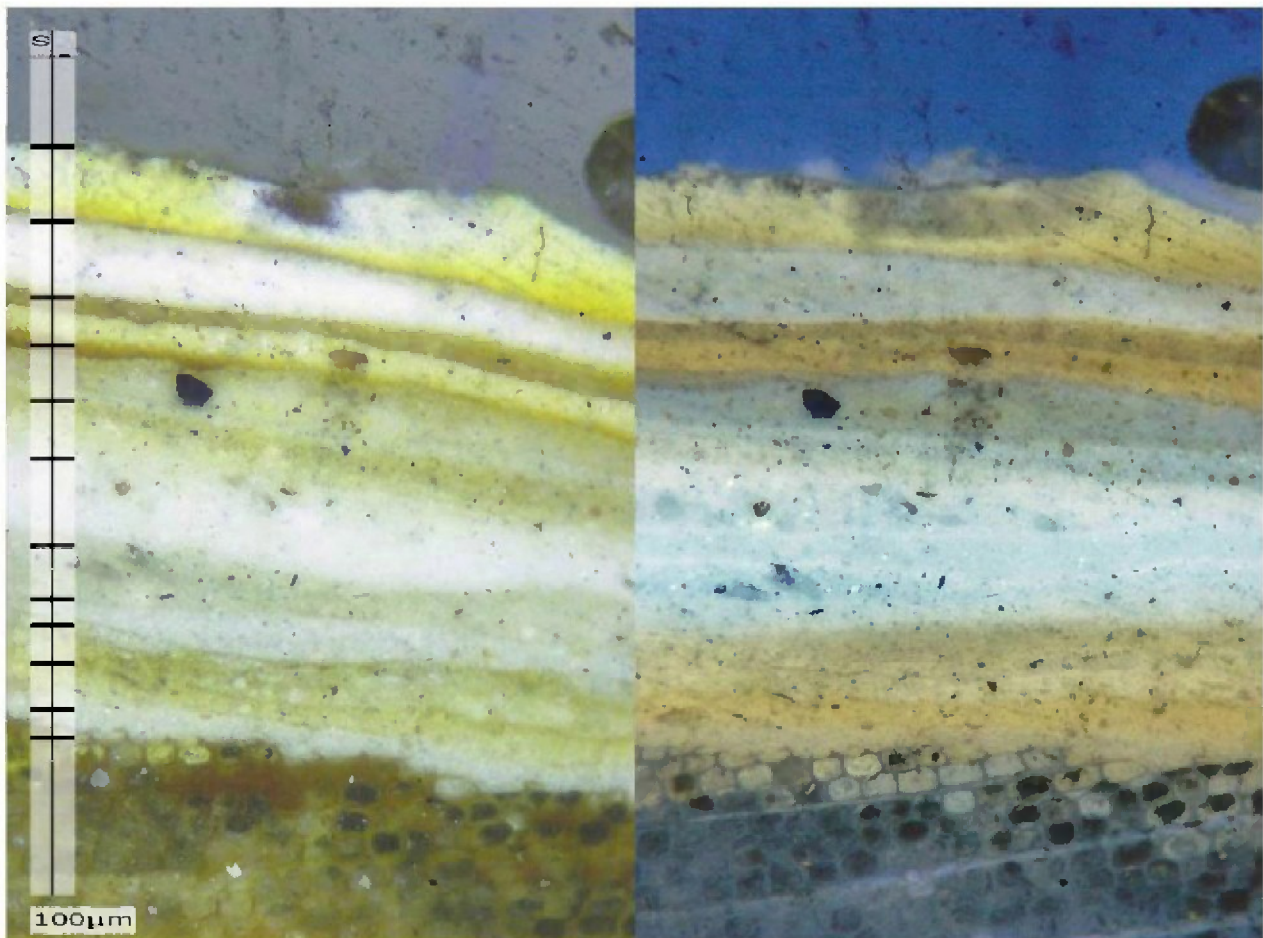
Foto / Skizze: [Sign. R02-H10\_A\_1.png]

Keine Leitlinie und nur wenige jüngere Farbschichten nachweisbar.
