# Restauratorische Befundsicherung im Hufnerhaus

Moorfleeter Deich 483

STAND: Hamburg, den 02. Dezember 2016

## 2 Identifikation

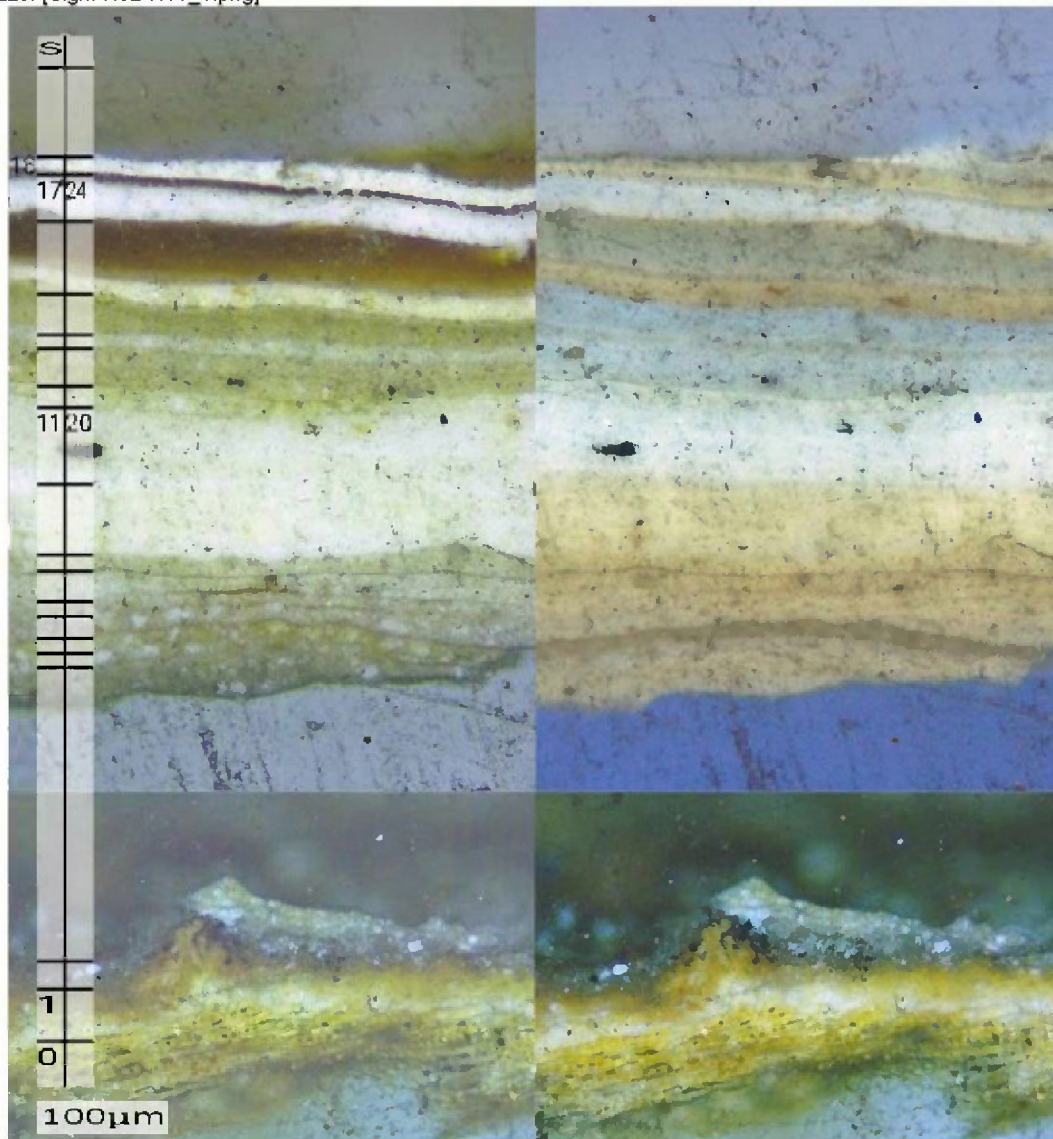
Foto / Skizze: [Sign. R02-H11\_1.png]

Die 1. nachweisbare Fassung des Bauteils ist ein gebrochenes Weiß  
F 20 entspricht der Leitlinie „Zinkweiß“. Eine der späteren Fassungen der Bauphase IV entspricht vermutlich einer hellen Grundierung mit aufliegender bräunlich-grauer Lasur (schlichte Holzimitation). Obwohl das Bauteil laut bauhistorischem Gutachten aus einer früheren Bauphase stammt, ist keine ältere Fassung nachweisbar.  
F 24 entspricht der Leitlinie „Blauweiß“.

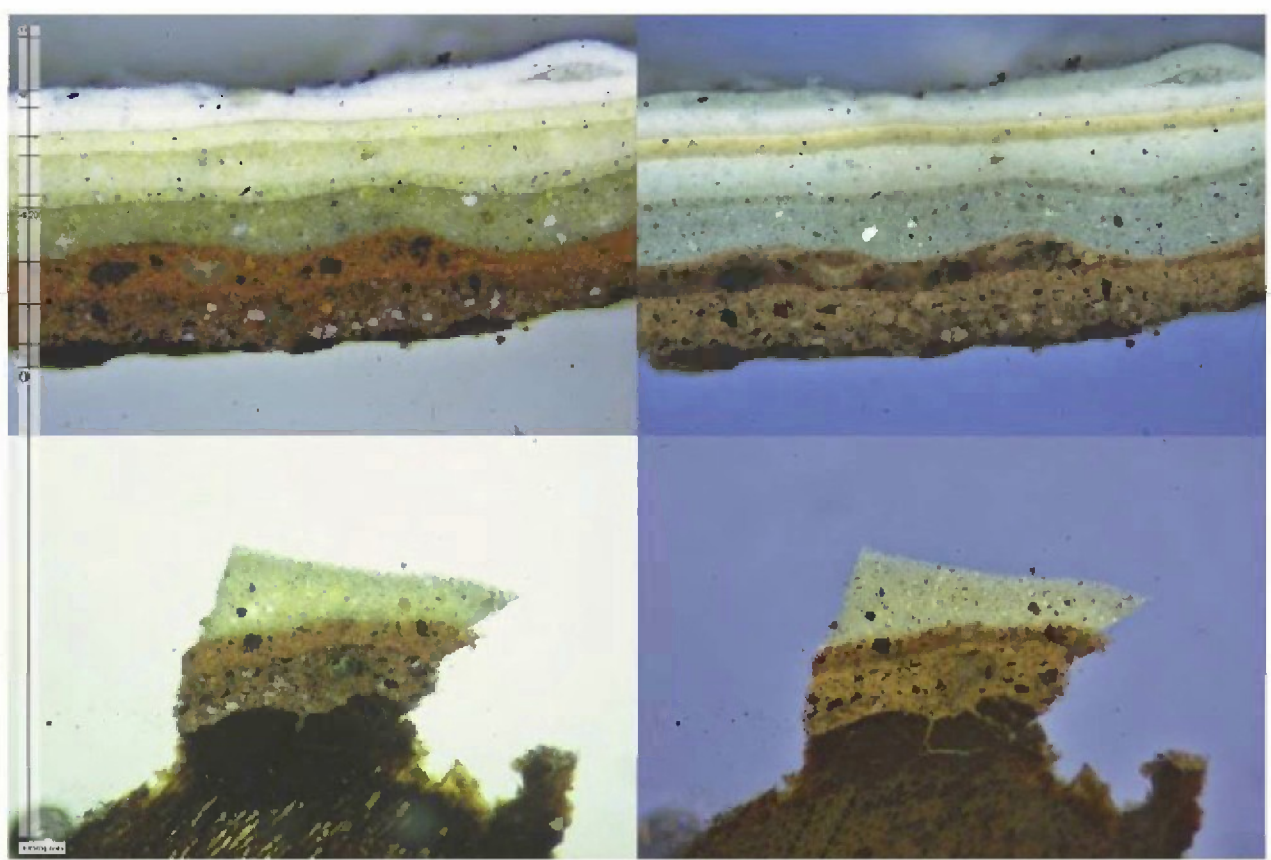
Foto / Skizze: [Sign. R02-H12\_AA.png]

F 20 entspricht der Leitlinie „Zinkweiß“. Direkt auf dem Träger befindet sich eine schwarze (verrußte) Schicht.

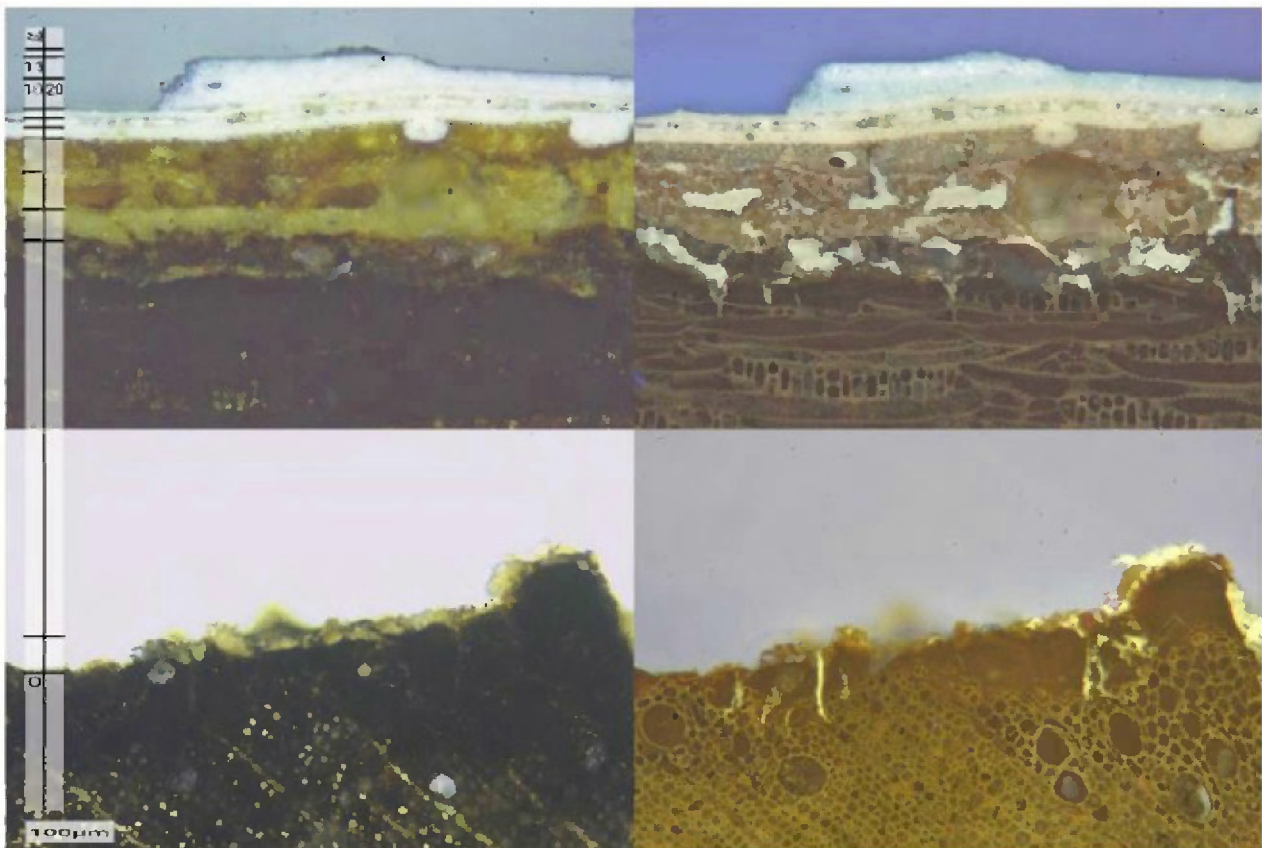
Foto / Skizze: [Sign. R02-H13\_1.png]

F 20 entspricht der Leitlinie „Zinkweiß“. Direkt auf dem Träger befindet sich eine schwarze (verrußte) Schicht.

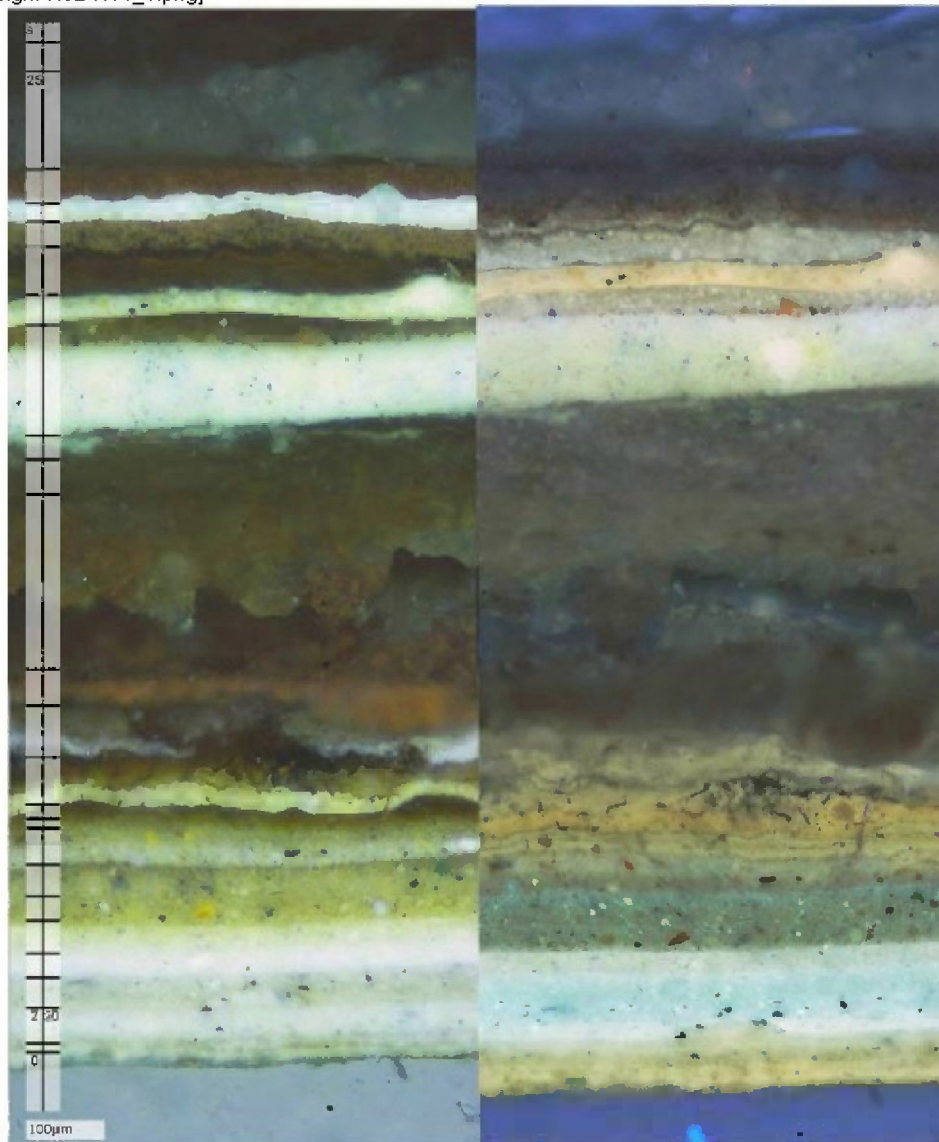
Foto / Skizze: [Sign. R02-H14\_1.png]

Die 1. nachweisbare Fassung des Bauteils ist ein gebrochenes Weiß  
 F 20 entspricht der Leitlinie „Zinkweiß“. Eine der späteren Fassungen der Bauphase IV entspricht vermutlich einer hellen Grundierung mit aufliegender bräunlich-grauer Lasur (schlichte Holzimitation).

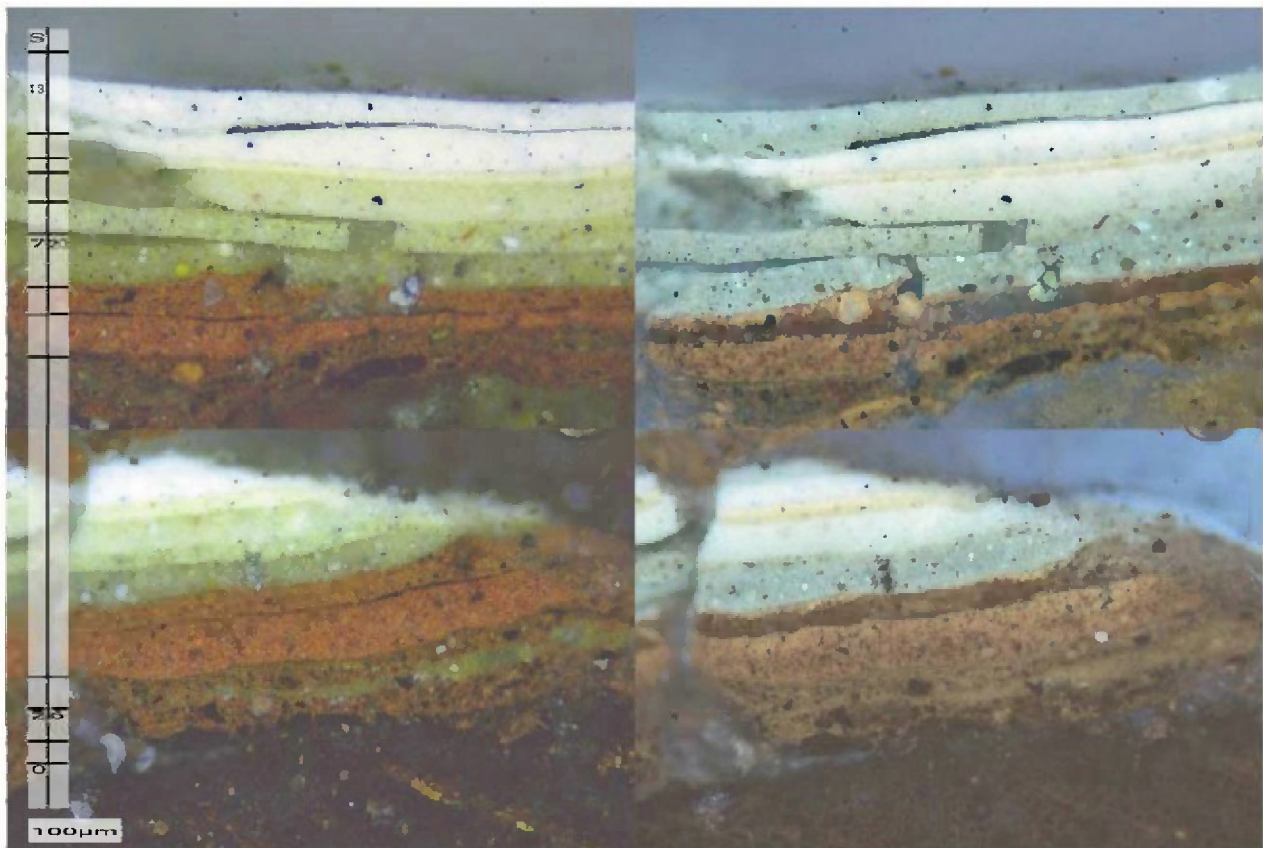
Foto / Skizze: [Sign. R02-H15\_1.png]

Direkt auf dem Träger befindet sich eine schwarze (verrußte) Schicht.  
 F 6 entspricht der Leitlinie „Ockerrot“. Hier ist diese gleichzeitig die 1. nachweisbare Fassung des Bauteils.  
 F 20 entspricht der Leitlinie „Zinkweiß“.

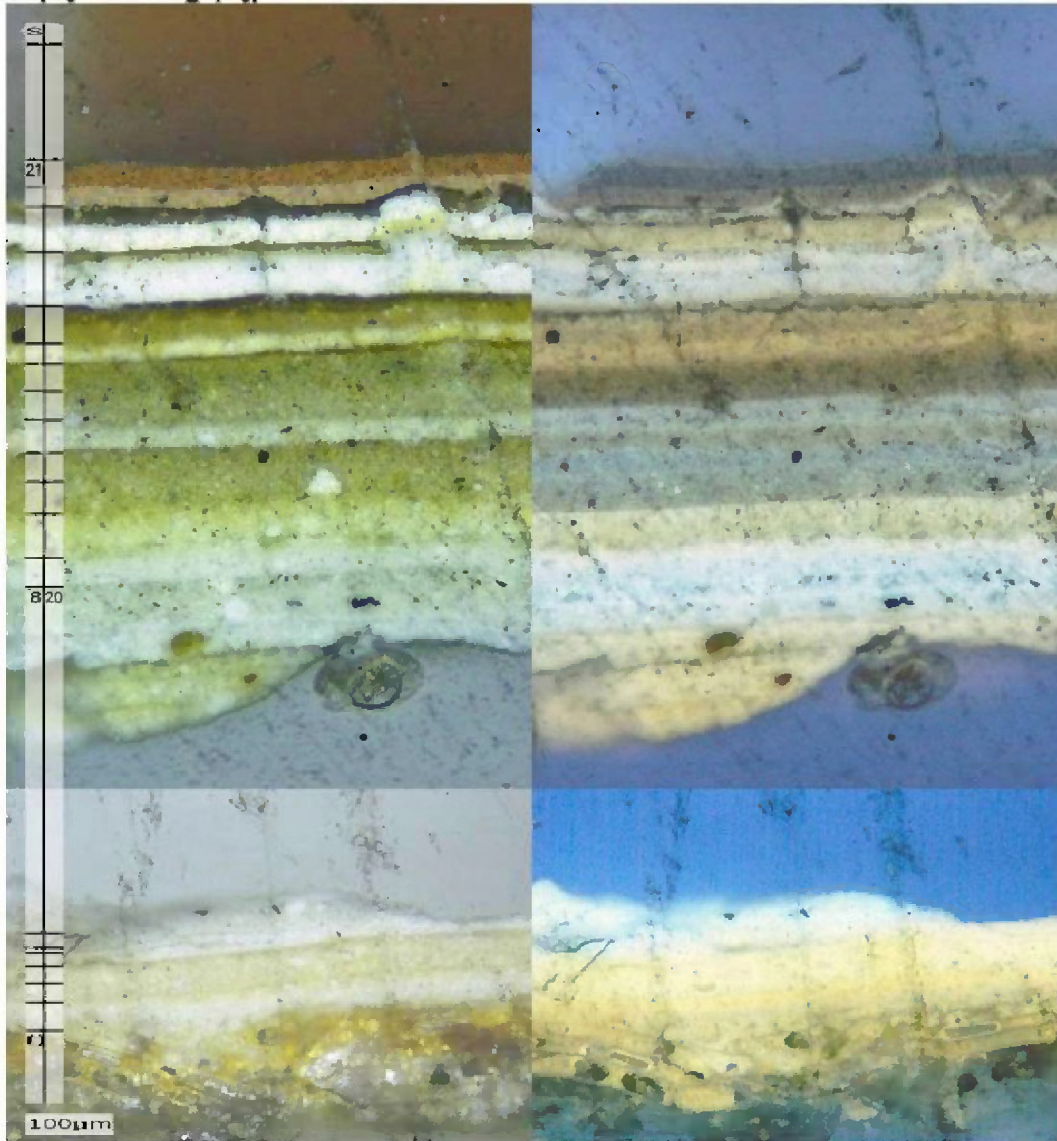
Foto / Skizze: [Sign. R02-H17\_1.png]

Die 1. nachweisbare Fassung des Bauteils ist ein gebrochenes Weiß  
 F 20 entspricht der Leitlinie „Zinkweiß“. Eine der späteren Fassungen der Bauphase IV entspricht vermutlich einer hellen Grundierung mit aufliegender bräunlich-grauer Lasur (schlichte Holzimitation).

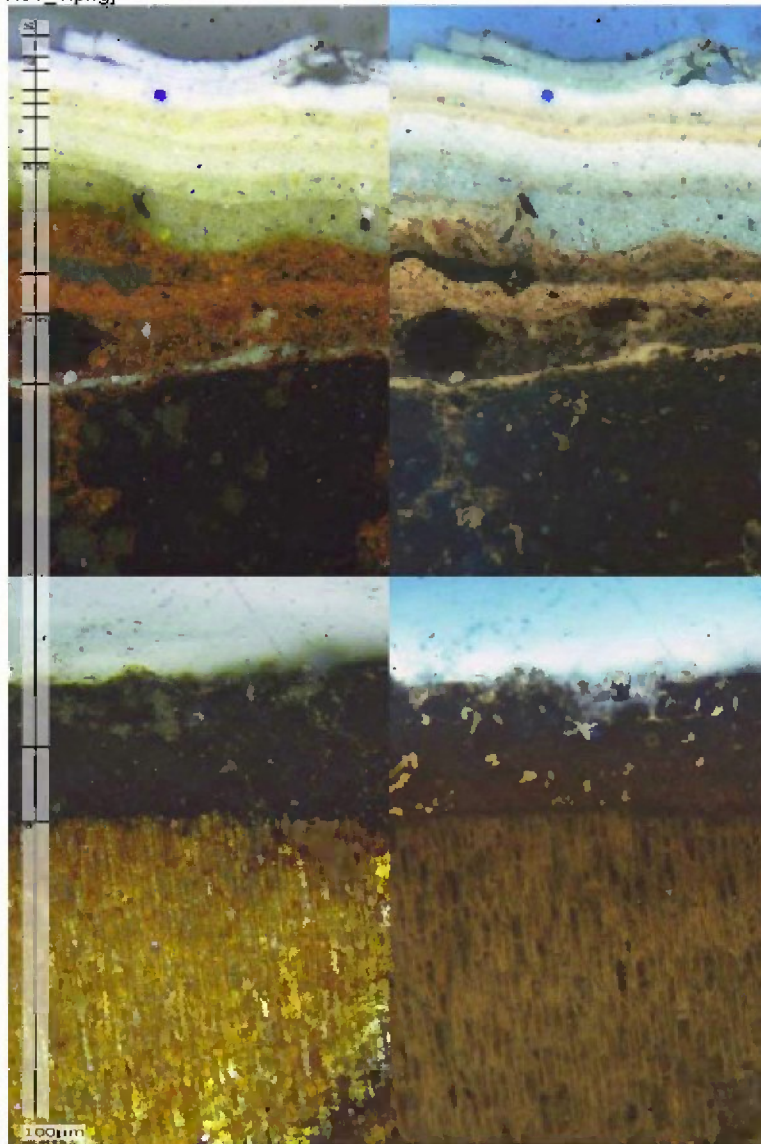
Foto / Skizze: [Sign. R02-H51\_1.png]

Direkt auf dem Träger befindet sich eine schwarze (verrußte) Schicht.  
 F 6 entspricht der Leitlinie „Ockerrot“. Hier ist diese gleichzeitig die 1. nachweisbare Fassung des Bauteils.

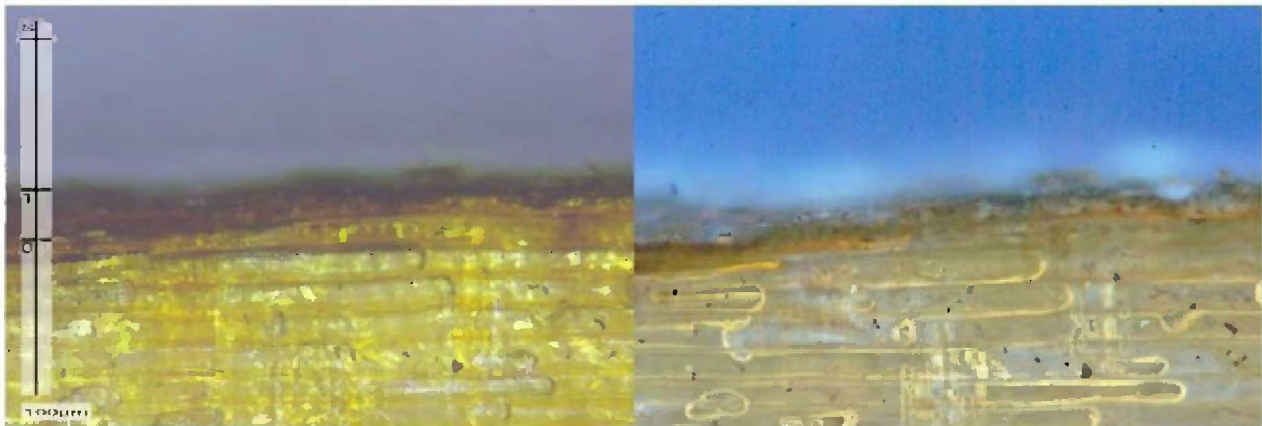
Foto / Skizze: [Sign. R03-H58\_1.png]

Keine Leitlinie und nur wenige jüngere Farbschichten nachweisbar.

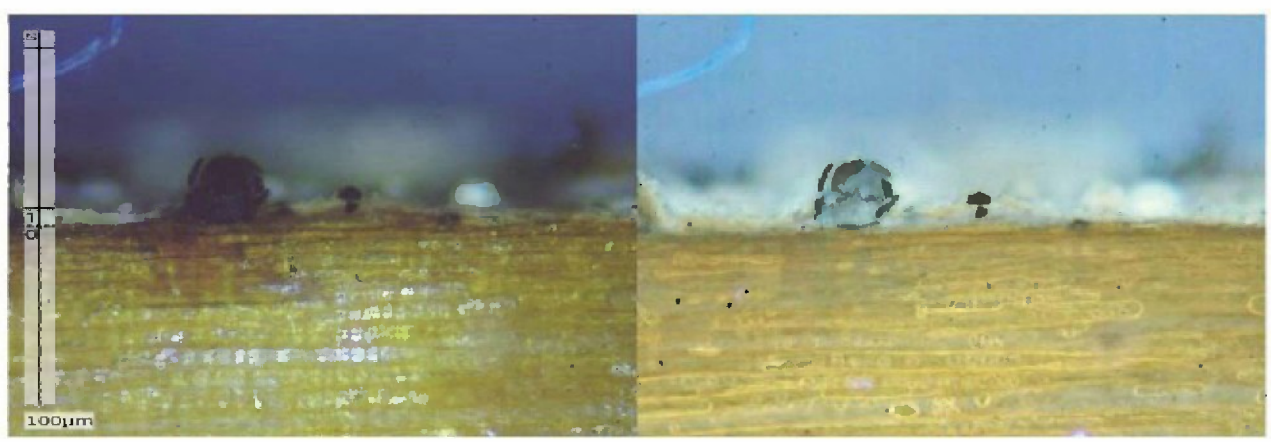
Foto / Skizze: [Sign. R03-H69\_1.png]

Keine Leitlinie und nur wenige jüngere Farbschichten nachweisbar.

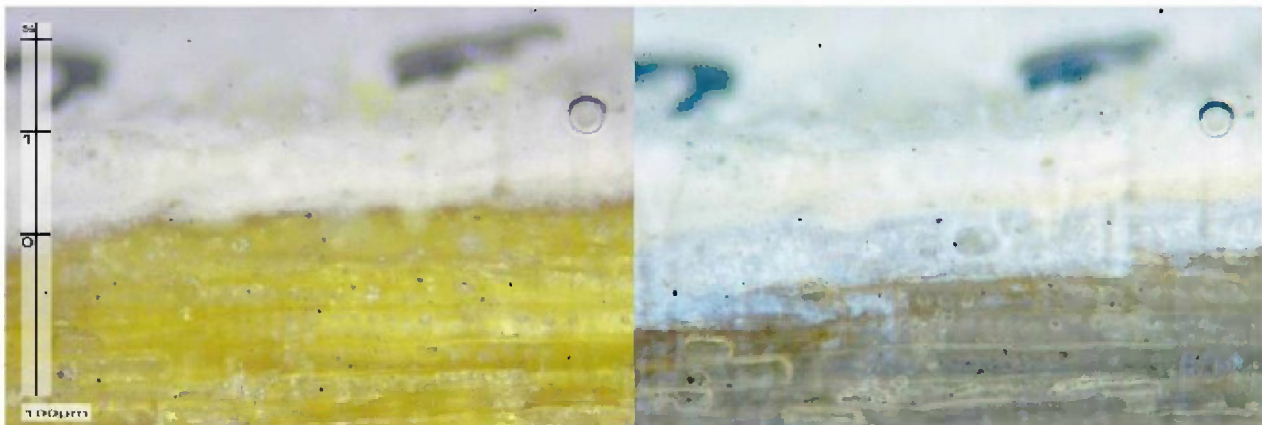
Foto / Skizze: [Sign. R03-H70\_1.png]

Keine Leitlinie und nur wenige jüngere Farbschichten nachweisbar.

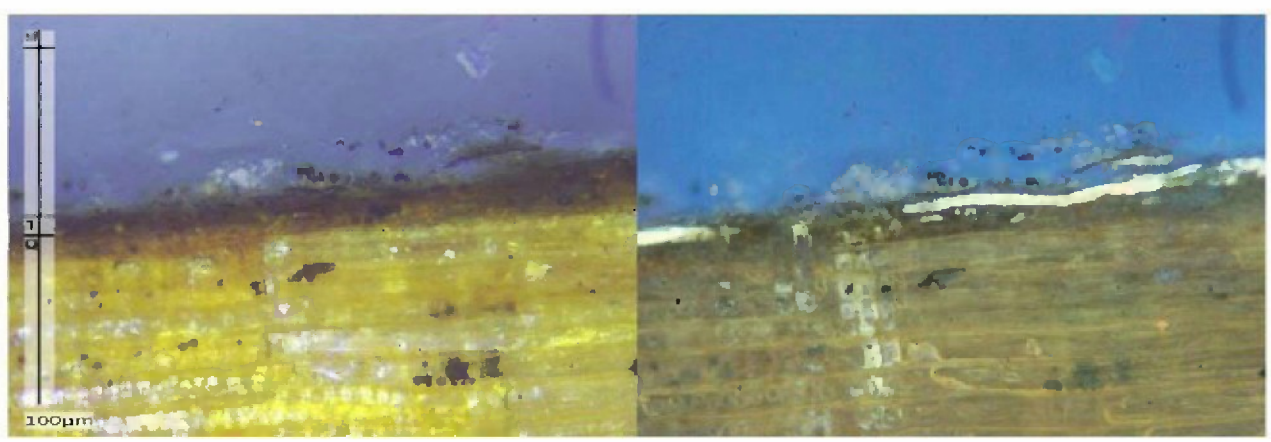
Foto / Skizze: [Sign. R03-H71\_1.png]

Keine Leitlinie und nur wenige jüngere Farbschichten nachweisbar.

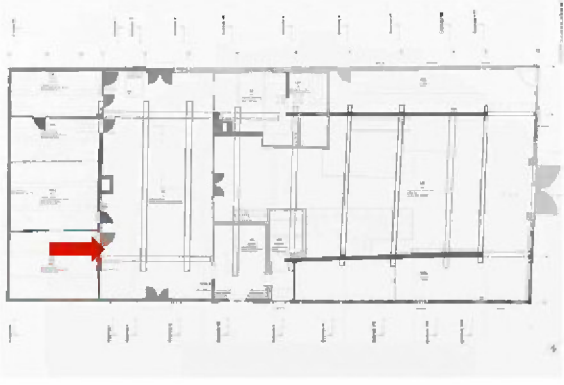
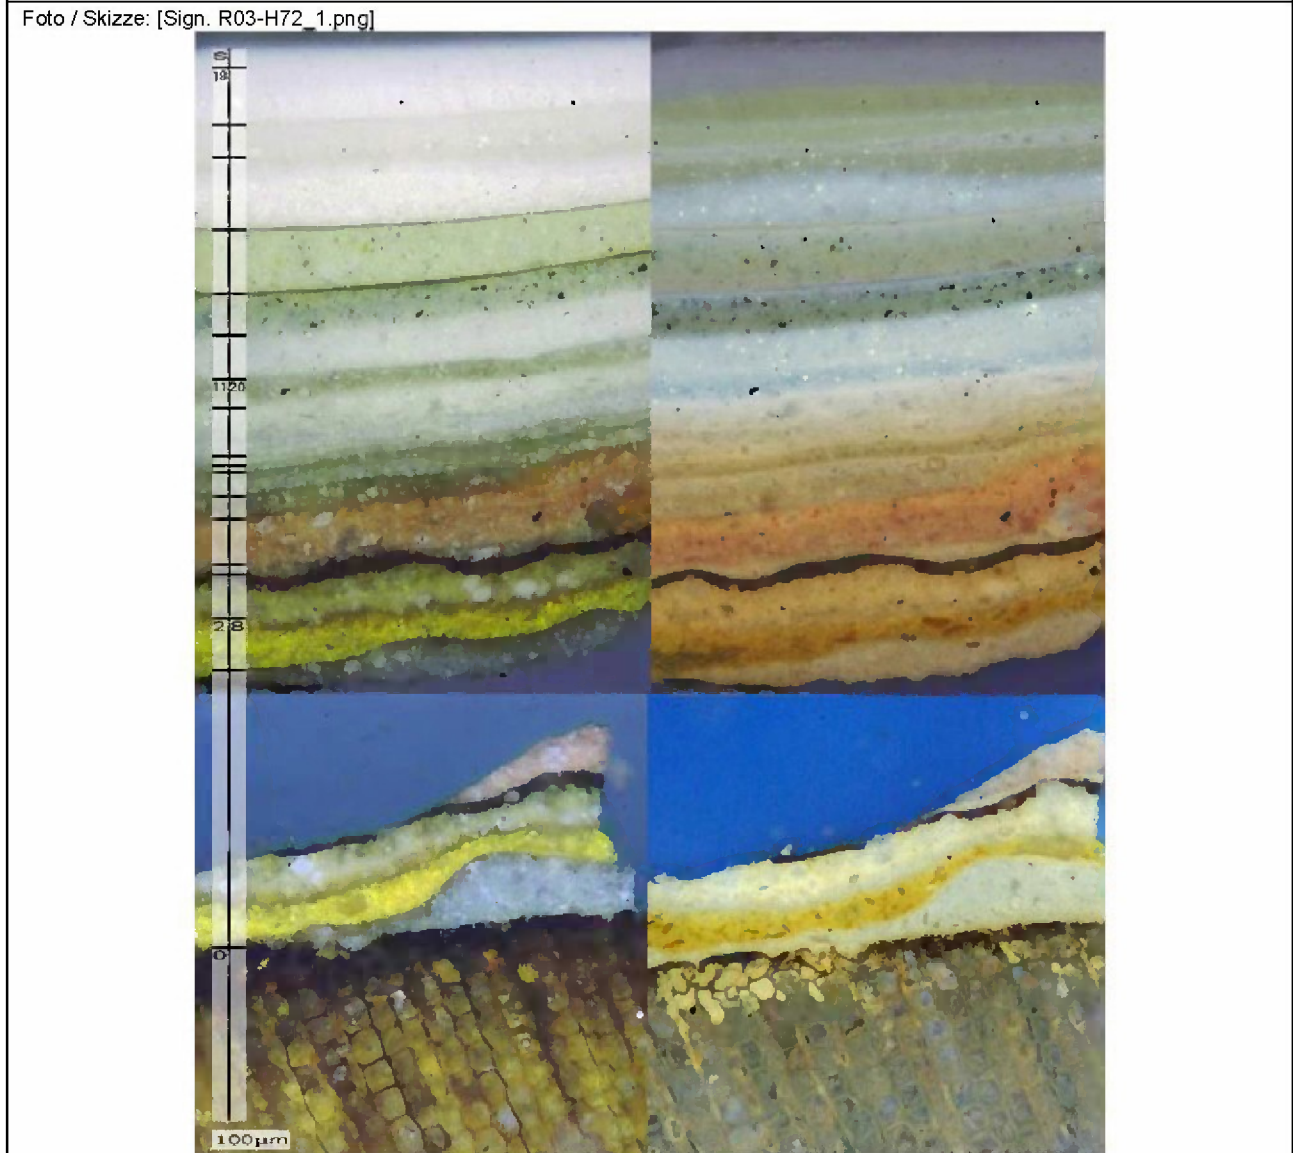
<b>BEFUNDPROTOKOLL</b>		Befund-Nr.:	H72
Ort:	22331 Hamburg

F 8 entspricht der Leitlinie „Ockergelb“. Die Fassungen können derzeit nicht zugeordnet werden.  
 F 20 entspricht der Leitlinie „Zinkweiß“.

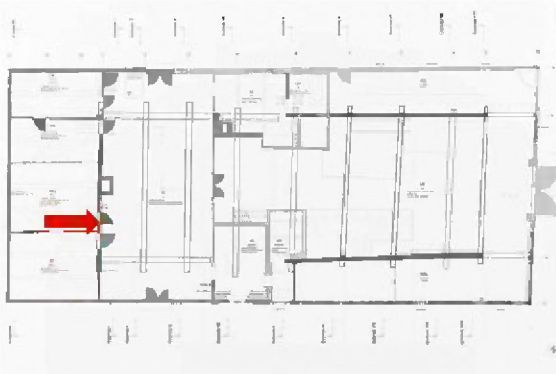
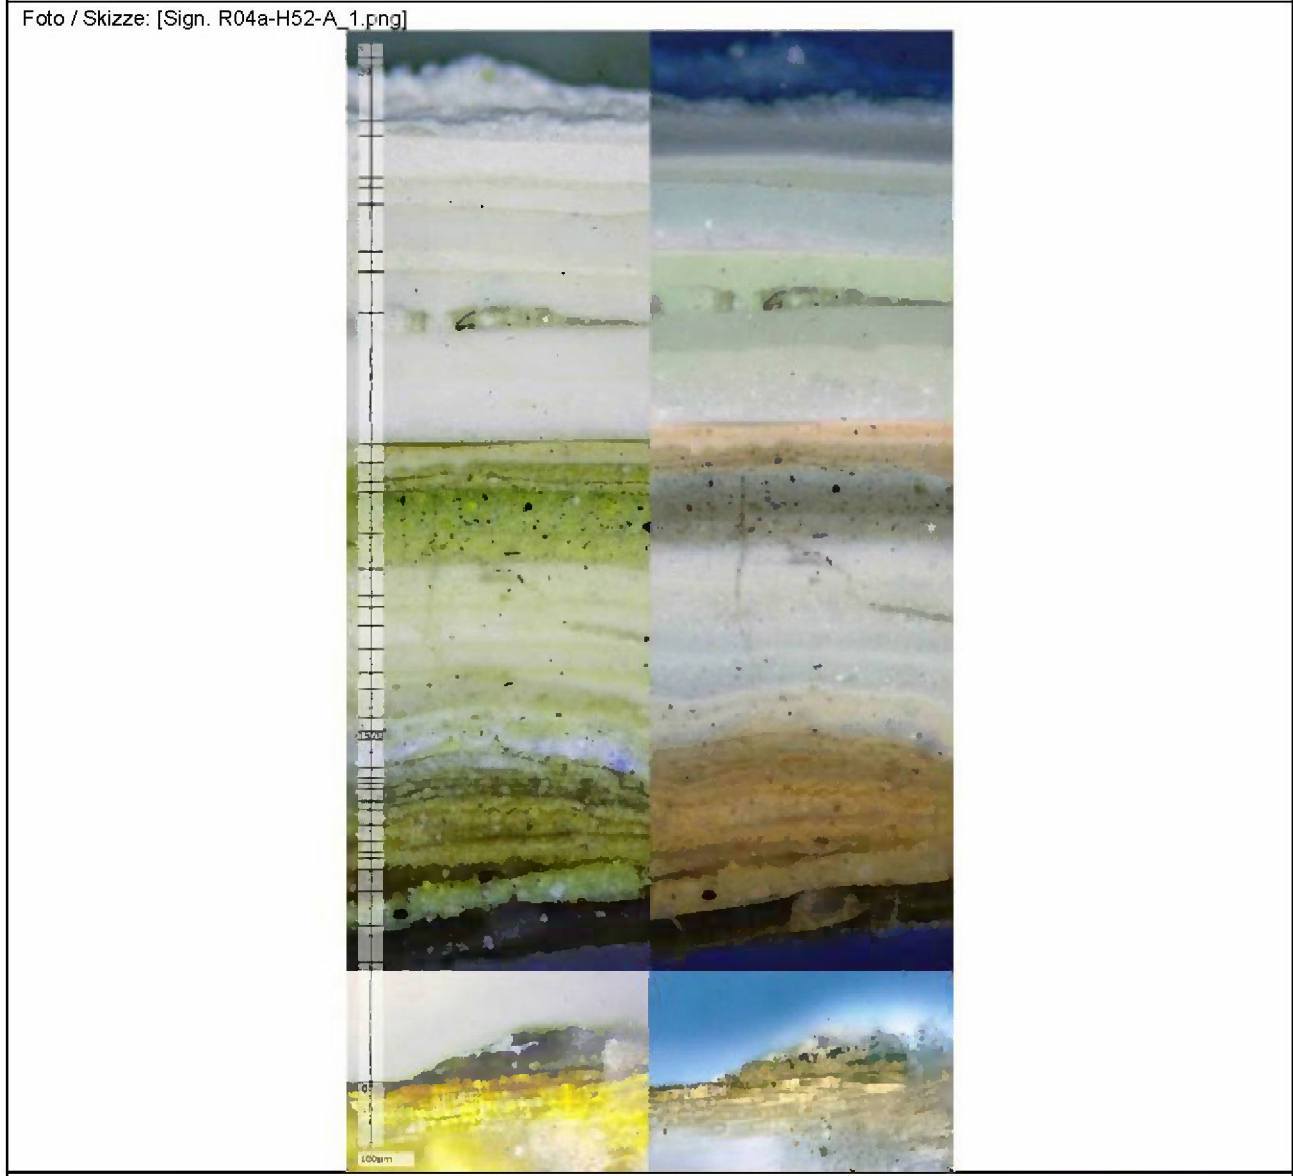
<b>BEFUNDPROTOKOLL</b>		Befund-Nr.:	H52
Ort:	22331 Hamburg

F 20 entspricht der Leitlinie „Zinkweiß“. Die Fassungen können derzeit nicht zugeordnet werden.

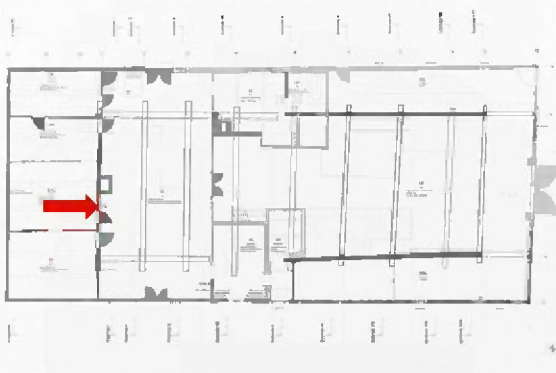
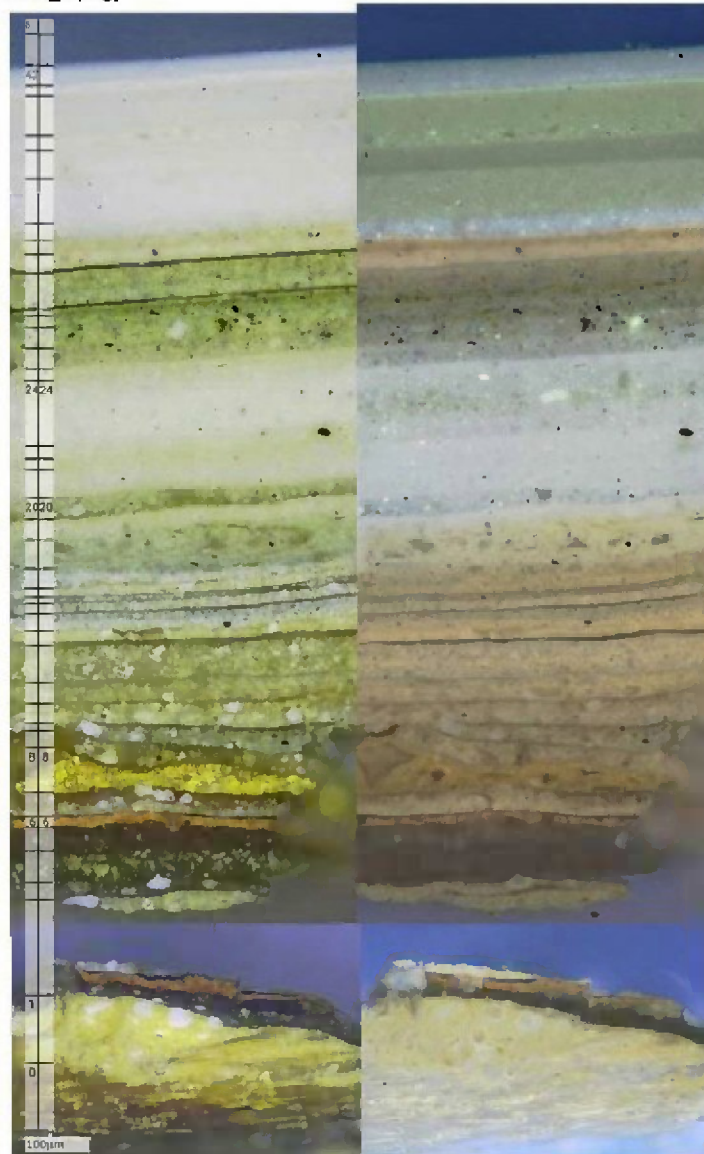
BEFUNDPROTOKOLL MIT ABSOLUTER FASSUNGSABFOLGE		Befund-Nr.:	H53
Ort:	22331 Hamburg

Direkt auf dem Träger befindet sich eine schwarze (verrußte) Schicht:  
F 6 entspricht der Leitlinie „Ockerrot“. Hier ist diese gleichzeitig die 1. nachweisbare Fassung des Bauteils.  
F 8 entspricht der Leitlinie „Ockergelb“.  
F 20 entspricht der Leitlinie „Zinkweiß“.  
F 24 entspricht der Leitlinie „Blauweiß“. Die Fassungen können derzeit nicht zugeordnet werden.

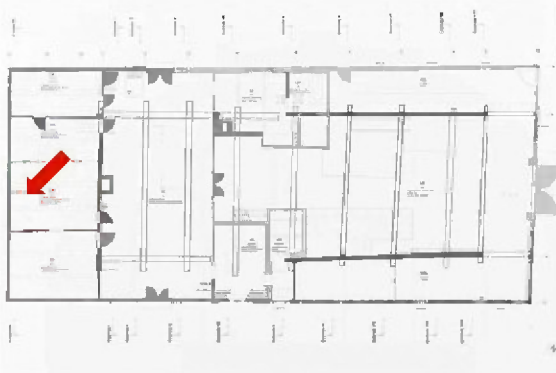
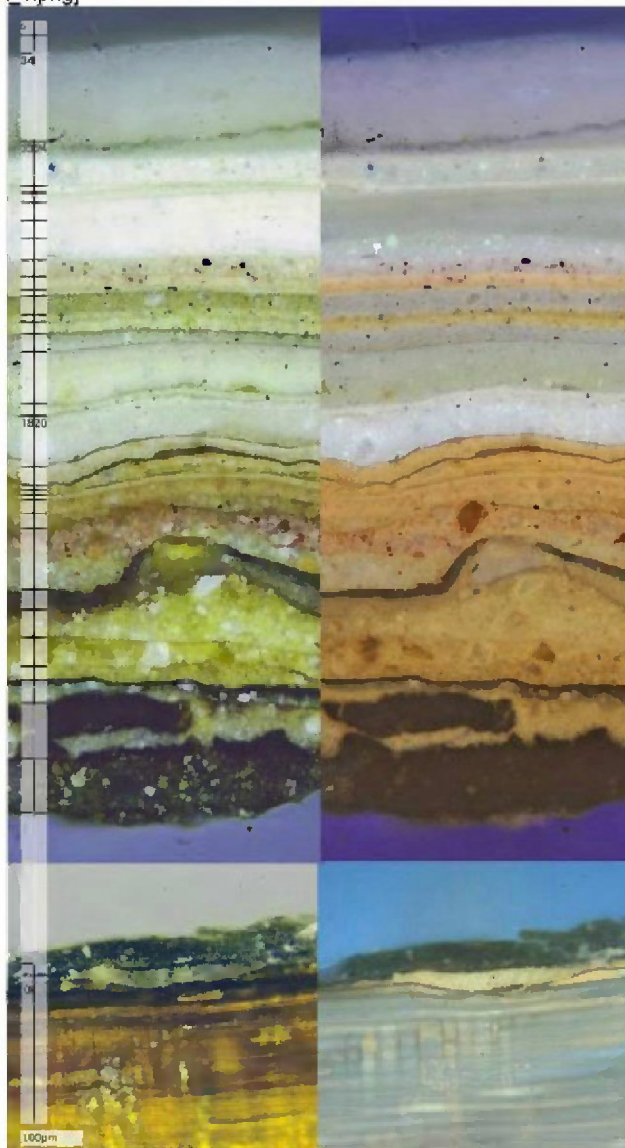
BEFUNDPROTOKOLL		Befund-Nr.:	H54
Ort:	22331 Hamburg

F 20 entspricht der Leitlinie „Zinkweiß“.  
F 24 entspricht der Leitlinie „Blauweiß“.  
Die Fassungen können derzeit nicht zugeordnet werden.

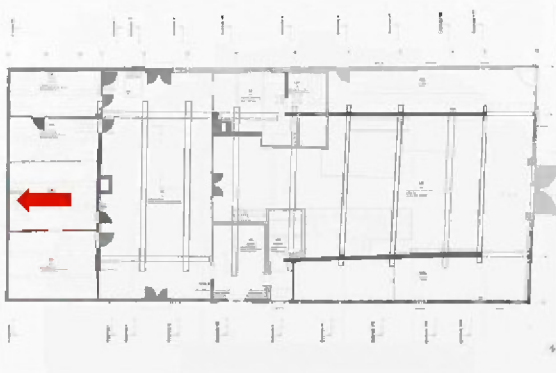
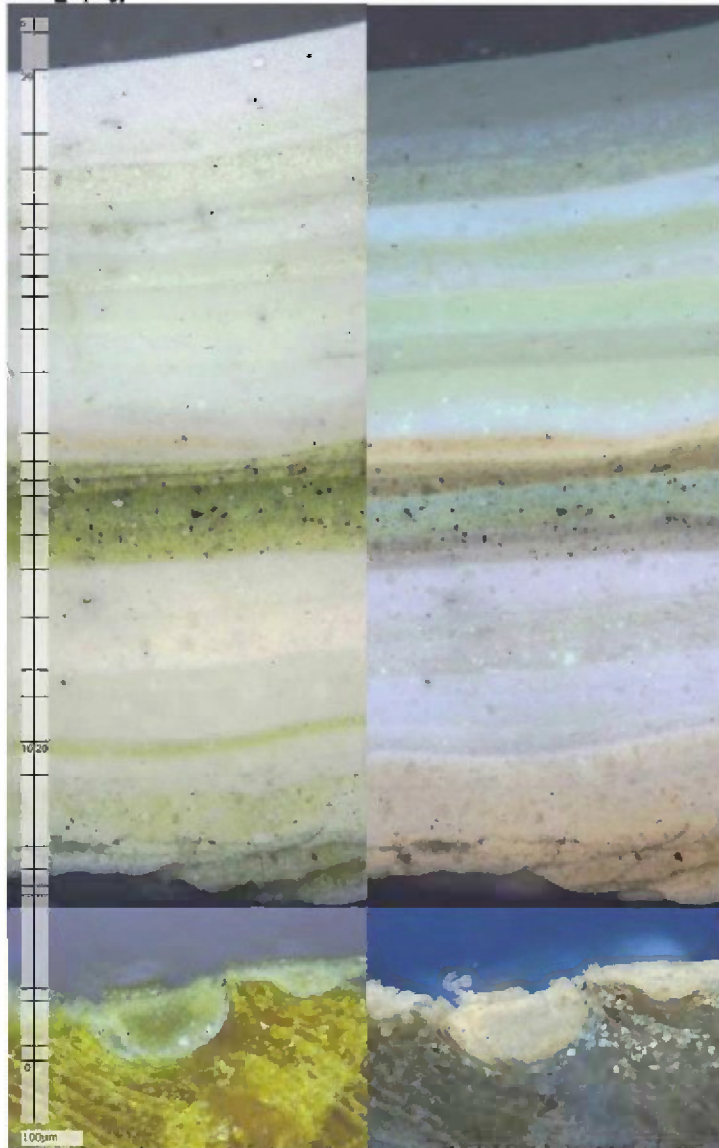
BEFUNDPROTOKOLL			Befund-Nr.:	H55
Ort:	22331 Hamburg

Die 1. nachweisbare Fassung des Bauteils ist ein gebrochenes Weiß.  
 F 20 entspricht der Leitlinie „Zinkweiß“.

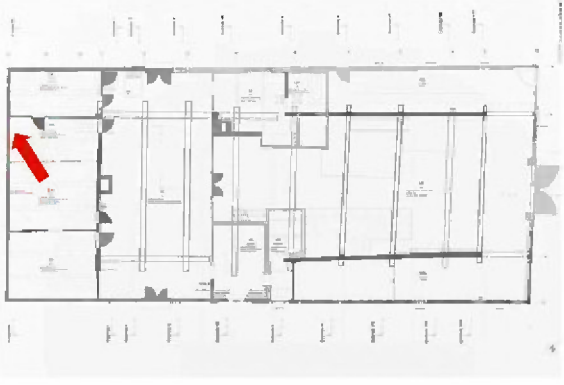
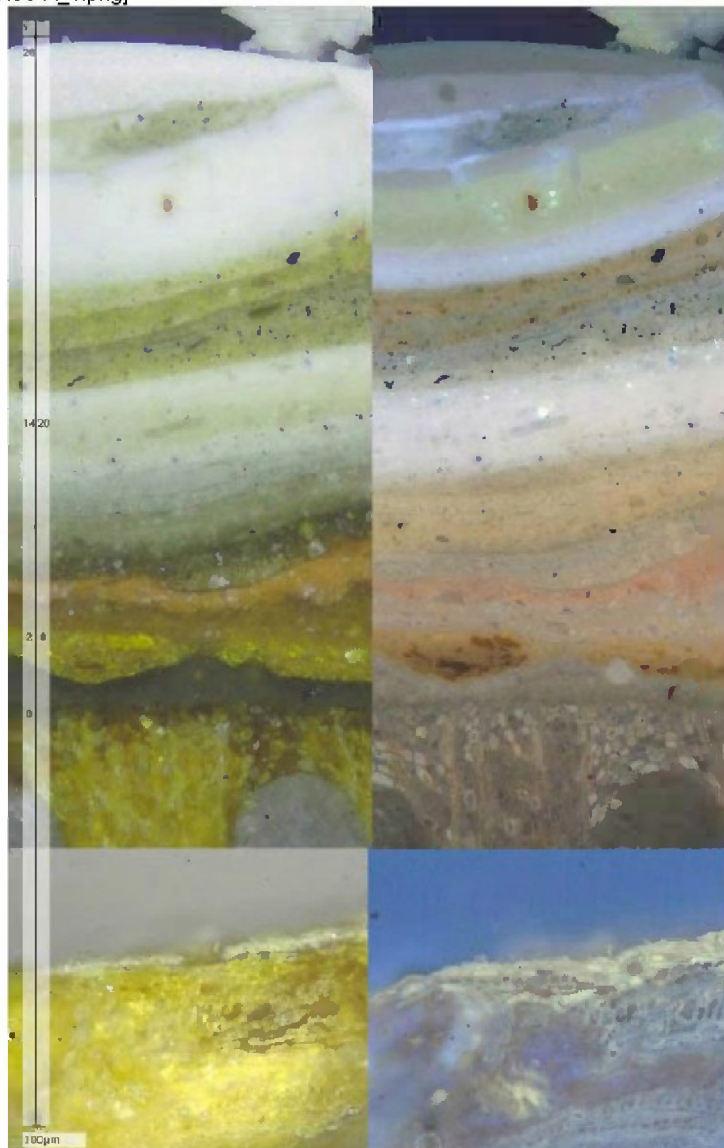
<b>BEFUNDPROTOKOLL</b>		Befund-Nr.:	H58
Ort:	22331 Hamburg

F 8 entspricht der Leitlinie „Ockergebl“. Der Befund weicht von der bisherigen Fassung der Fenster ab.  
 F 20 entspricht der Leitlinie „Zinkweiß“.

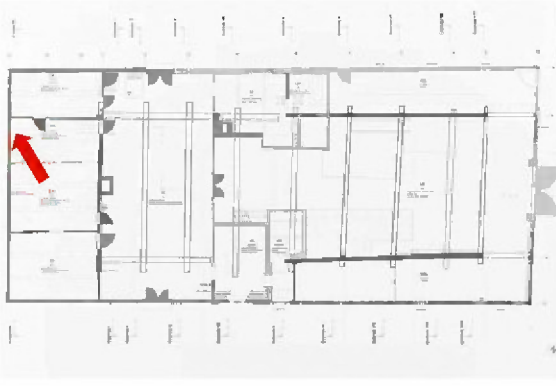
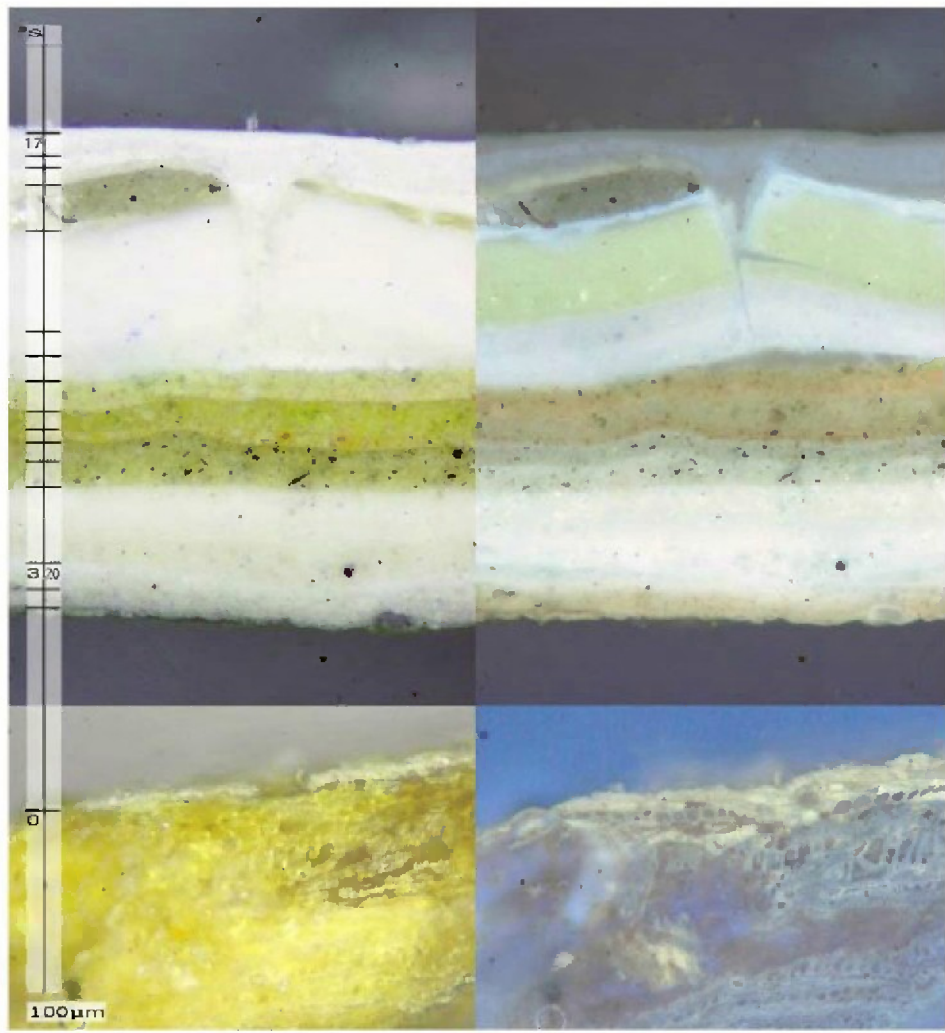
BEFUNDPROTOKOLL		Befund-Nr.:	H58
Ort:	22331 Hamburg

F 20 entspricht der Leitlinie „Zinkweiß“. Die 1. nachweisbare Fassung des Bauteils ist ein gebrochenes Weiß.

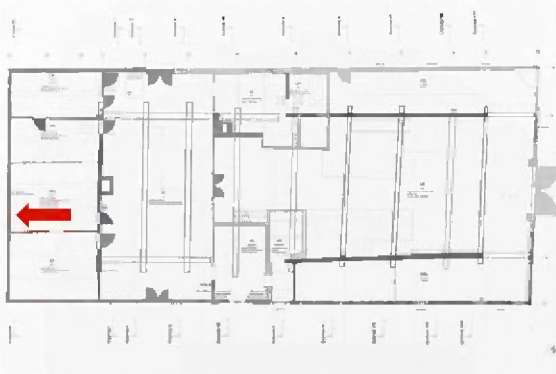
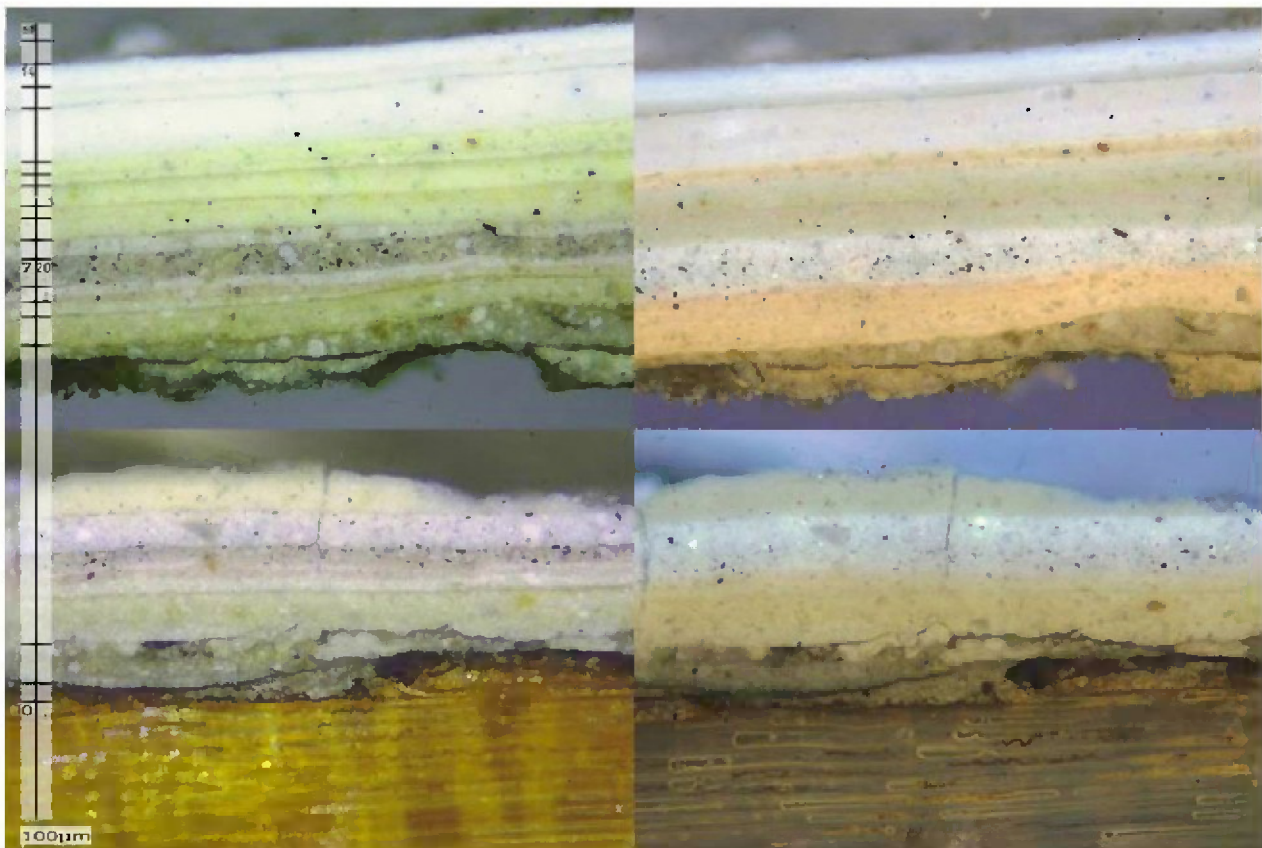
BEFUNDPROTOKOLL		Befund-Nr.:	H59
Ort:	22331 Hamburg

Die 1. nachweisbare Fassung des Bauteils ist ein helles Grau  
 F 20 entspricht der Leitlinie „Zinkweiß“.

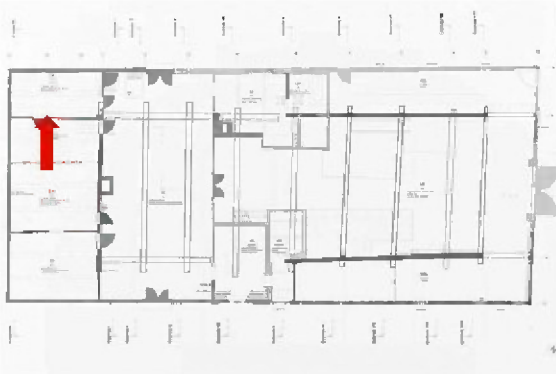
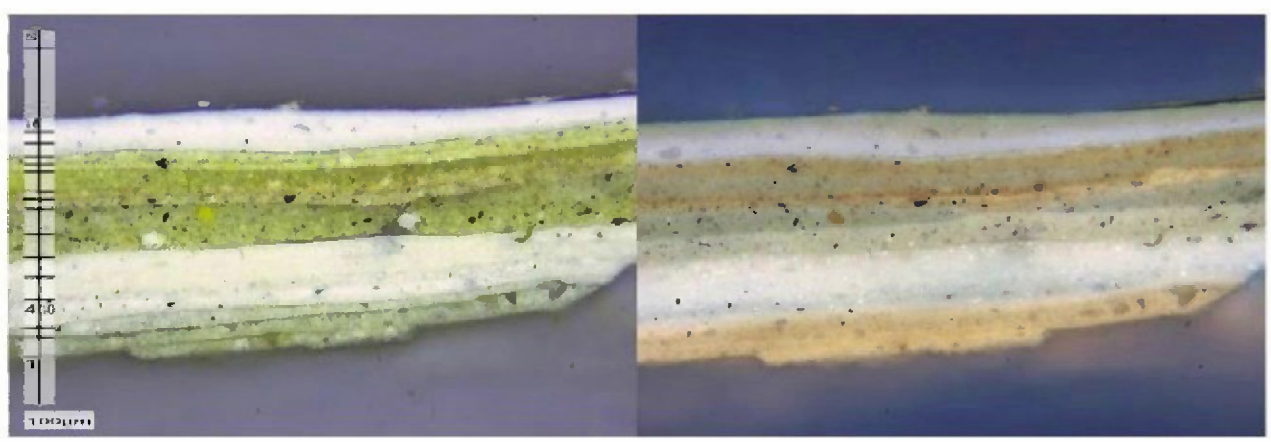
<b>BEFUNDPROTOKOLL</b>		Befund-Nr.:	H61
Ort:	22331 Hamburg

Die 1. nachweisbare Fassung des Bauteils ist ein gebrochenes Weiß.  
 F 20 entspricht der Leitlinie „Zinkweiß“.

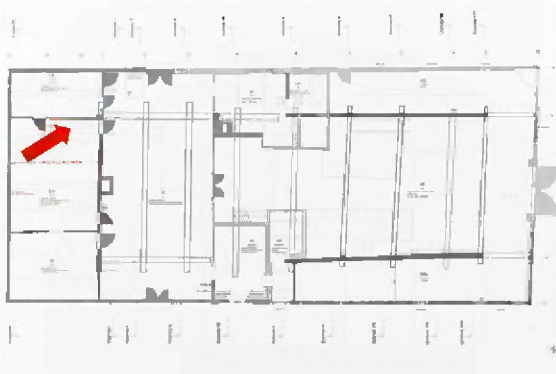
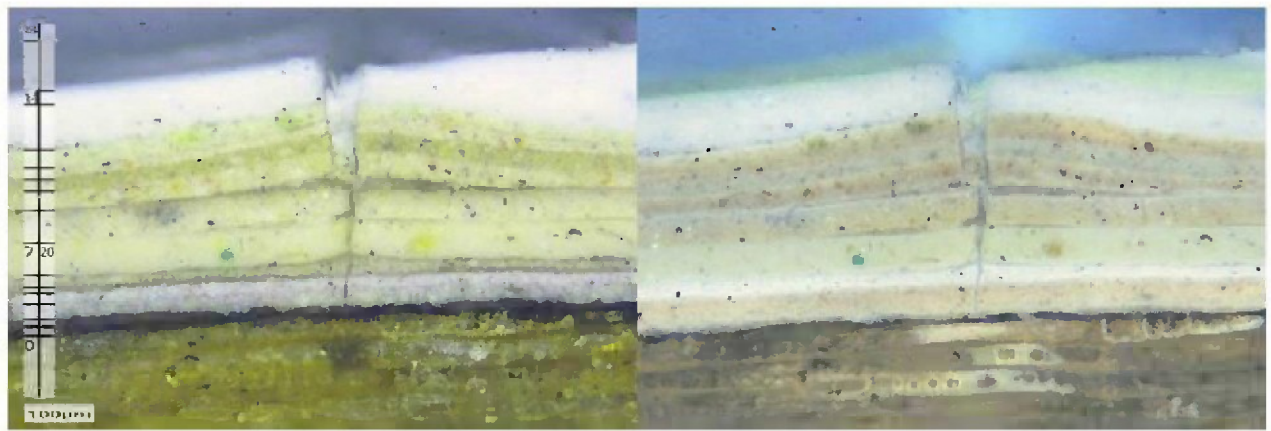
BEFUNDPROTOKOLL		Befund-Nr.:	H62a
Ort:	22331 Hamburg

Die 1. nachweisbare Fassung des Bauteils ist ein gebrochenes Weiß.  
 F 20 entspricht der Leitlinie „Zinkweiß“.
