# Restauratorische Befundsicherung im Hufnerhaus

Moorfleeter Deich 483

STAND: Hamburg, den 02. Dezember 2016

## 2 Identifikation

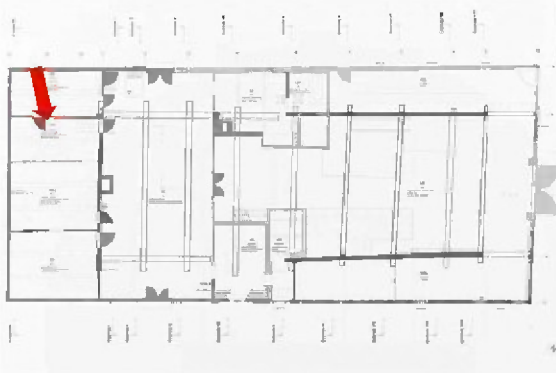
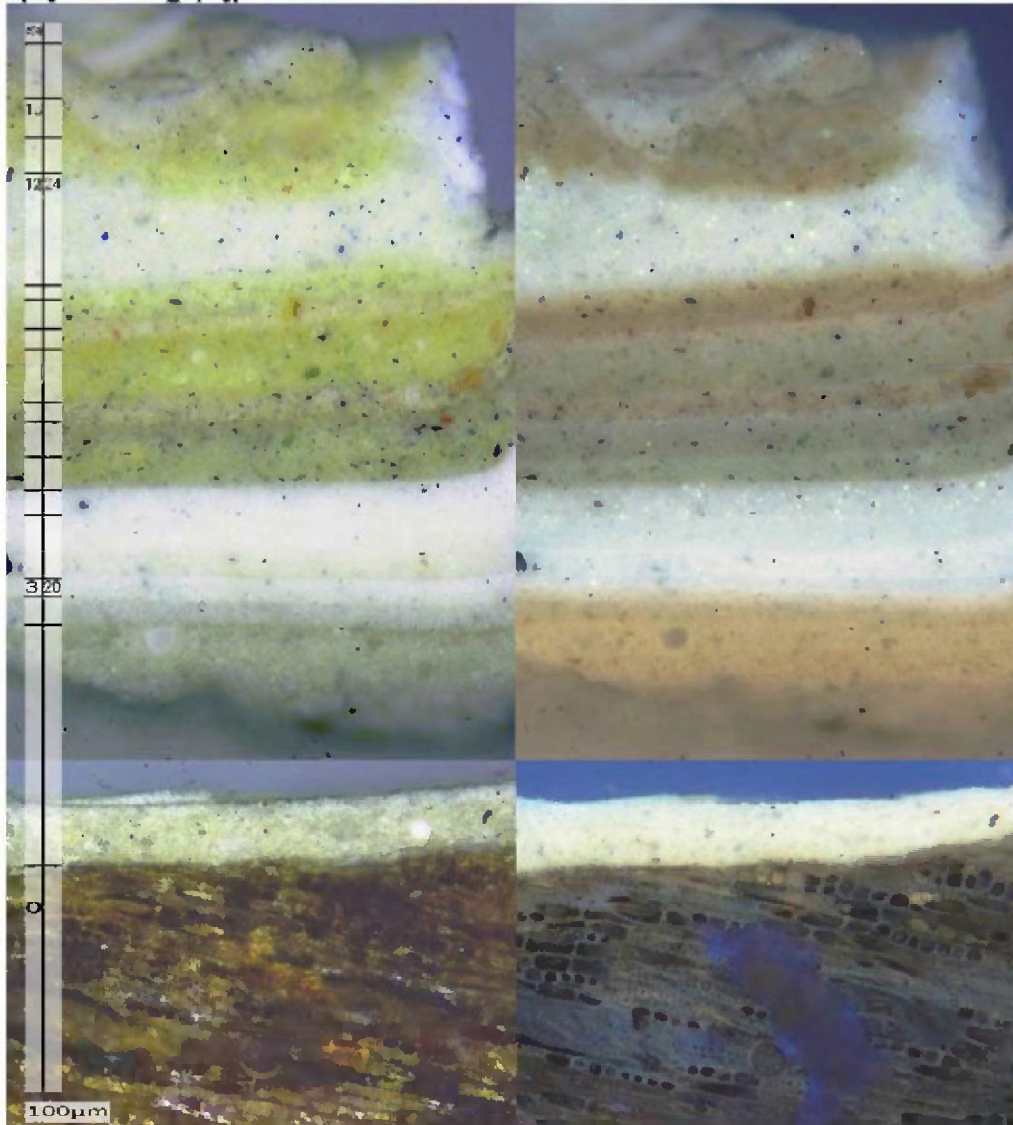
BEFUNDPROTOKOLL			Befund-Nr.:	H62b	
Ort:	22331 Hamburg

Die 1. nachweisbare Fassung des Bauteils ist ein gebrochenes Weiß.  
 F 20 entspricht der Leitlinie „Zinkweiß“.

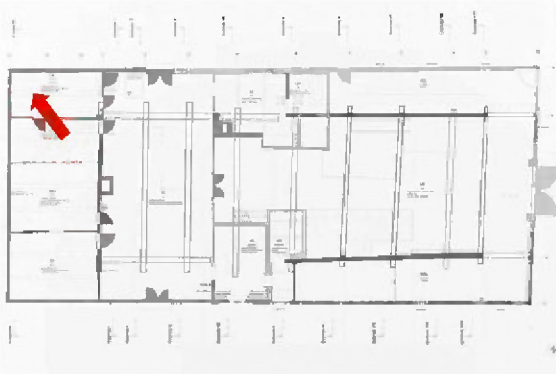
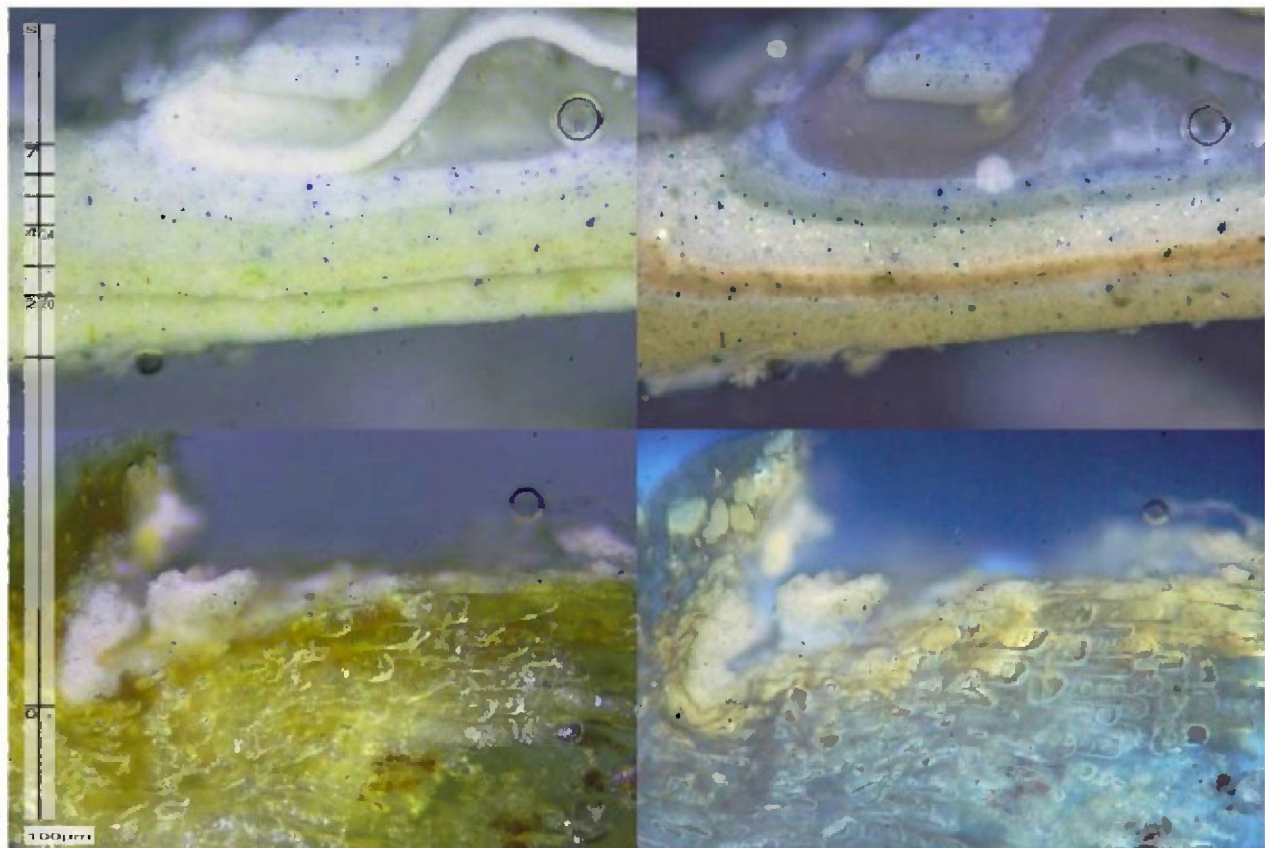
<b>BEFUNDPROTOKOLL</b>		Befund-Nr.:	H63
Ort:	22331 Hamburg

Die 1. nachweisbare Fassung des Bauteils ist ein gebrochenes Weiß.  
 F 20 entspricht der Leitlinie „Zinkweiß“.  
 F 24 entspricht der Leitlinie „Blauweiß“.

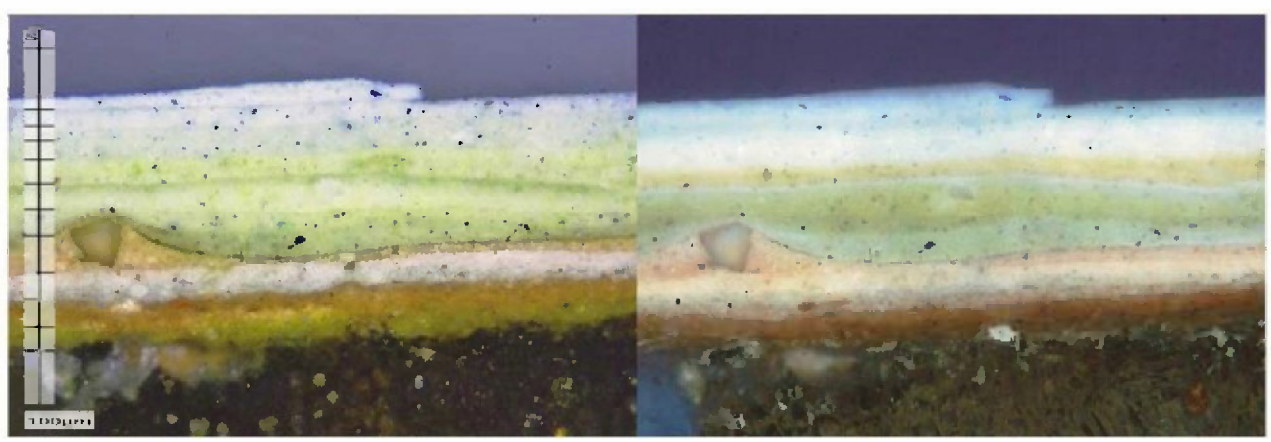
Foto / Skizze: [Sign. R05-H64\_1.png]

Keine Leitlinie und nur wenige jüngere Farbschichten nachweisbar.

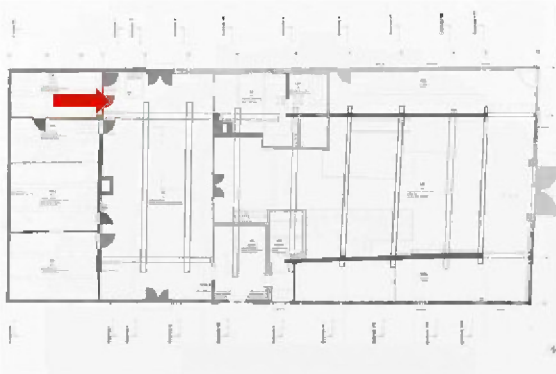
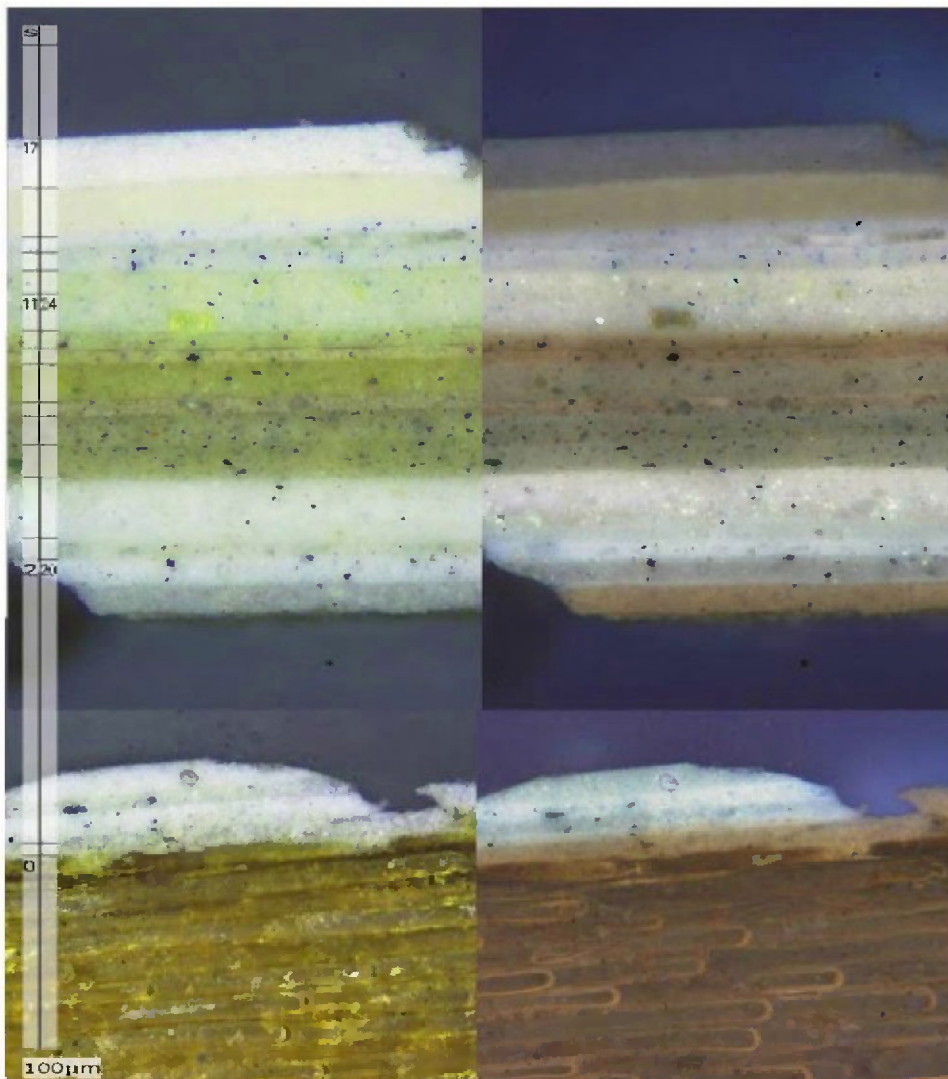
BEFUNDPROTOKOLL		Befund-Nr.:	H65
Ort:	22331 Hamburg

Die 1. nachweisbare Fassung des Bauteils ist ein gebrochenes Weiß  
 F 20 entspricht der Leitlinie „Zinkweiß“.  
 F 24 entspricht der Leitlinie „Blauweiß“.

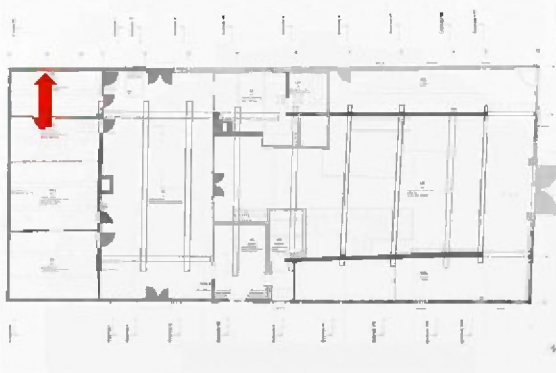
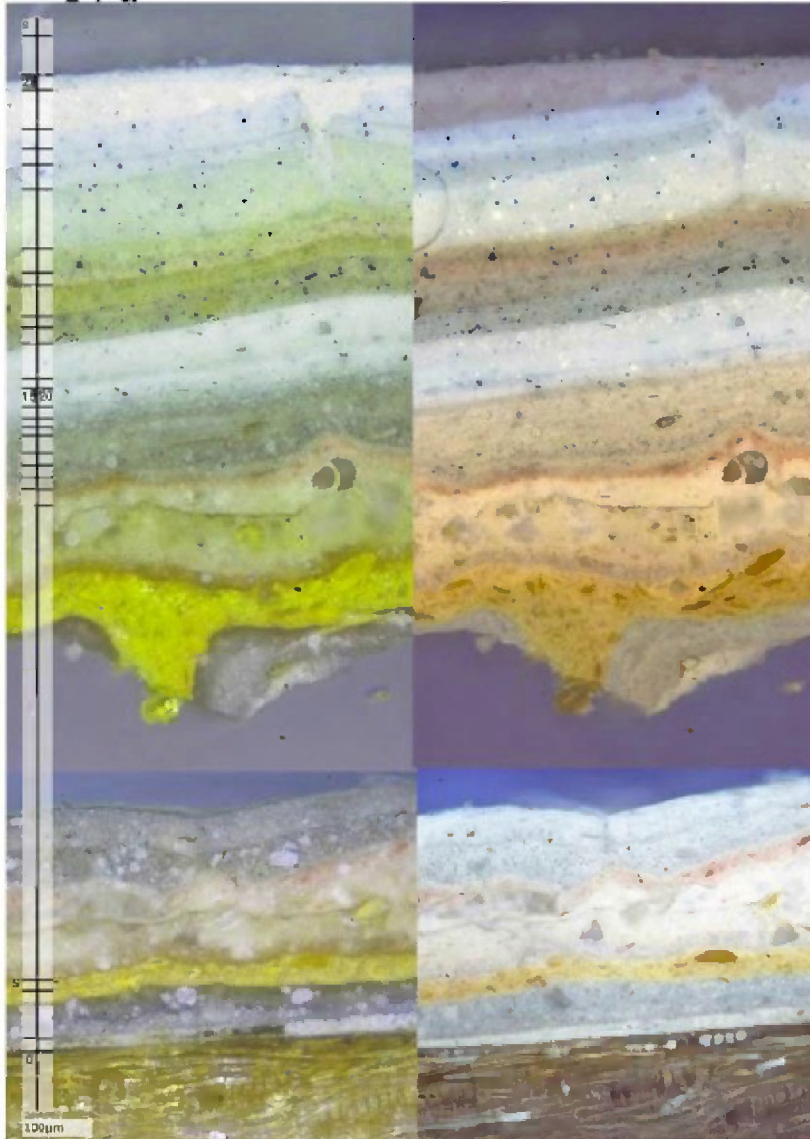
BEFUNDPROTOKOLL		Befund-Nr.:	H66
Ort:	22331 Hamburg

F 8 entspricht der Leitlinie „Ockergelb“. Die 1. nachweisbare Fassung des Bauteils ist ein helles Grau. Obwohl das Bauteil laut bauhistorischem Gutachten Bauphase IV stammt, sind sehr viele Fassungen nachweisbar.  
F 20 entspricht der Leitlinie „Zinkweiß“.

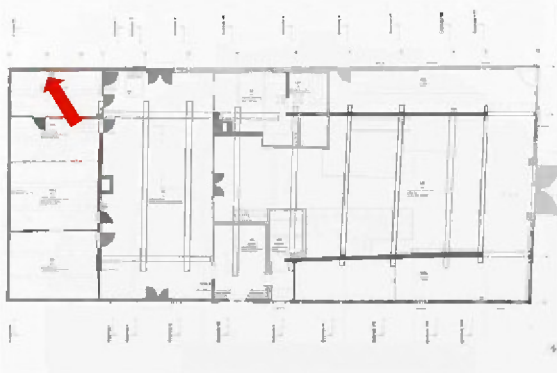
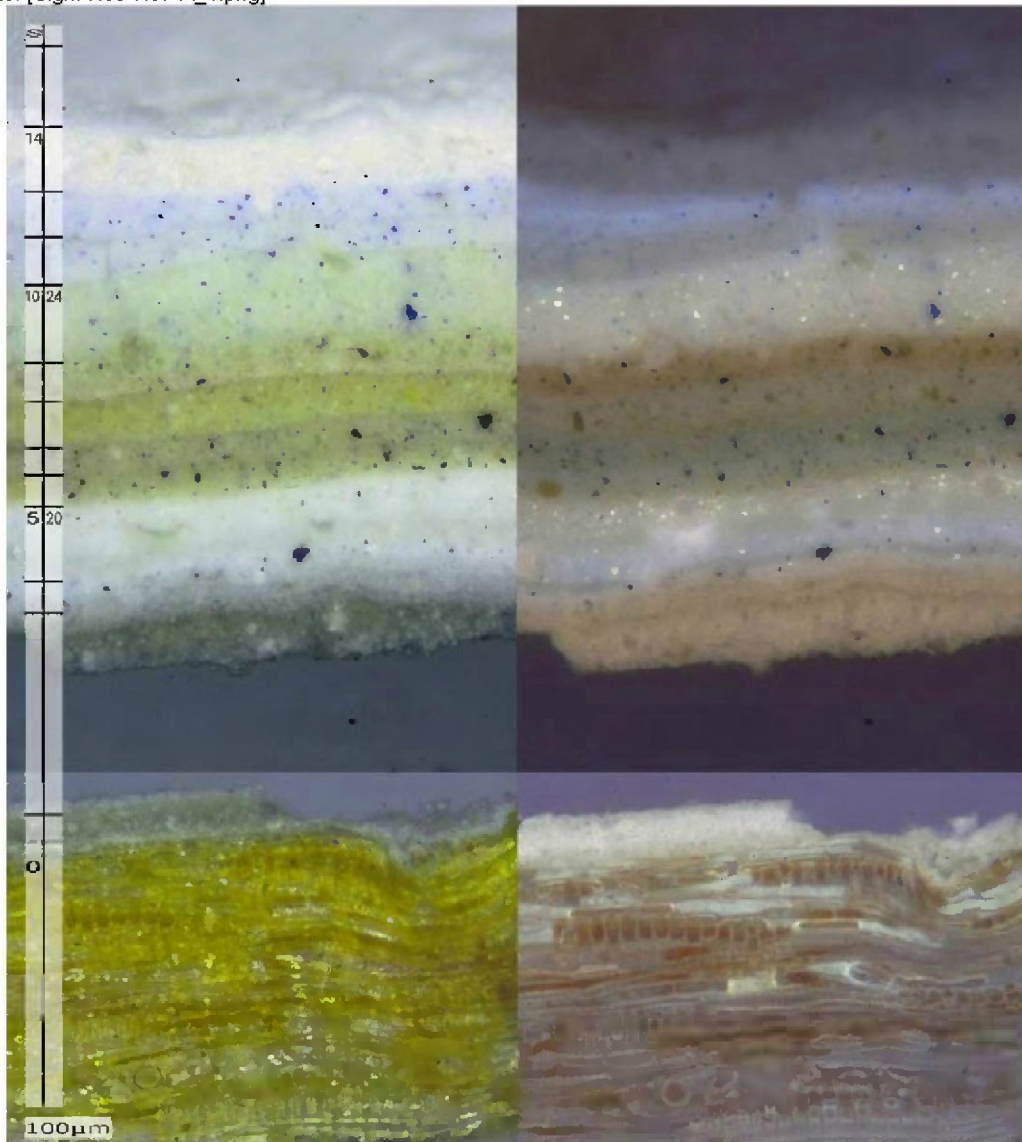
BEFUNDPROTOKOLL		Befund-Nr.:	H67
Ort:	22331 Hamburg

F 20 entspricht der Leitlinie „Zinkweiß“. Die Fassungen können derzeit nicht zugeordnet werden.  
 F 25 entspricht der Leitlinie „Blauweiß“.

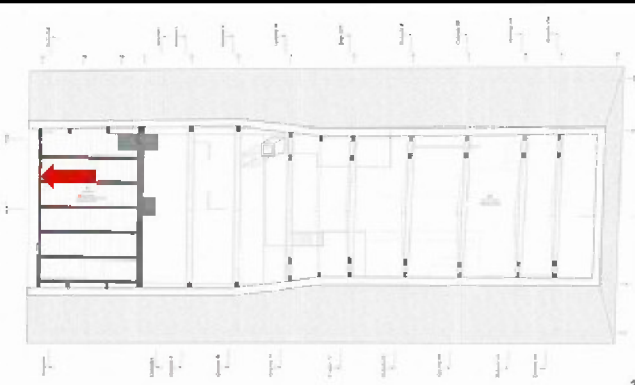
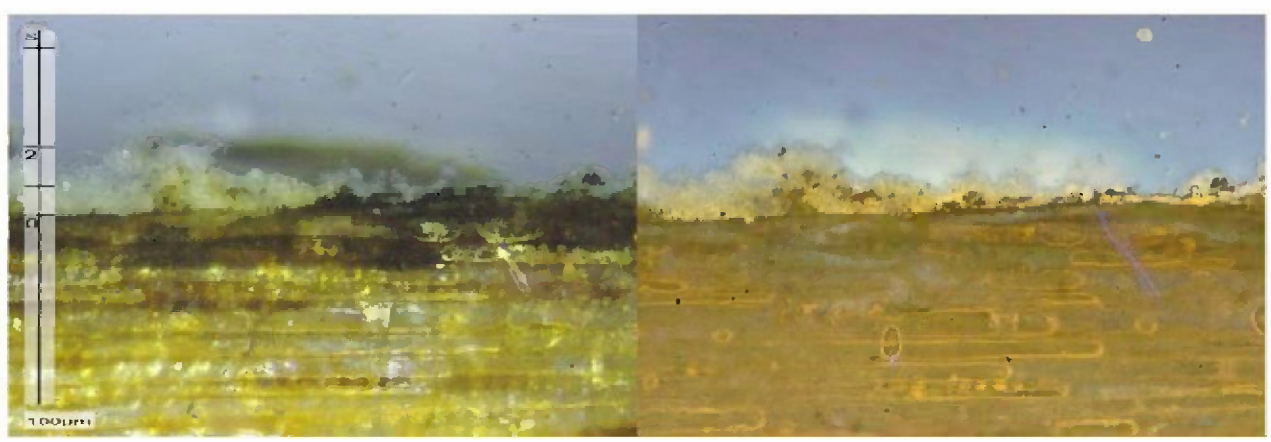
<b>BEFUNDPROTOKOLL</b>		Befund-Nr.:	H88
Ort:	22331 Hamburg

Keine Leitlinie und nur wenige jüngere Farbschichten nachweisbar.

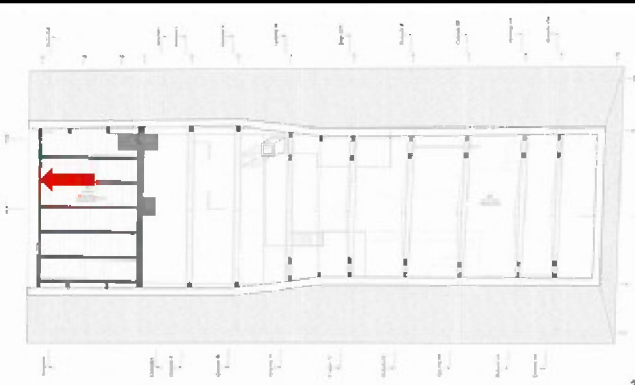
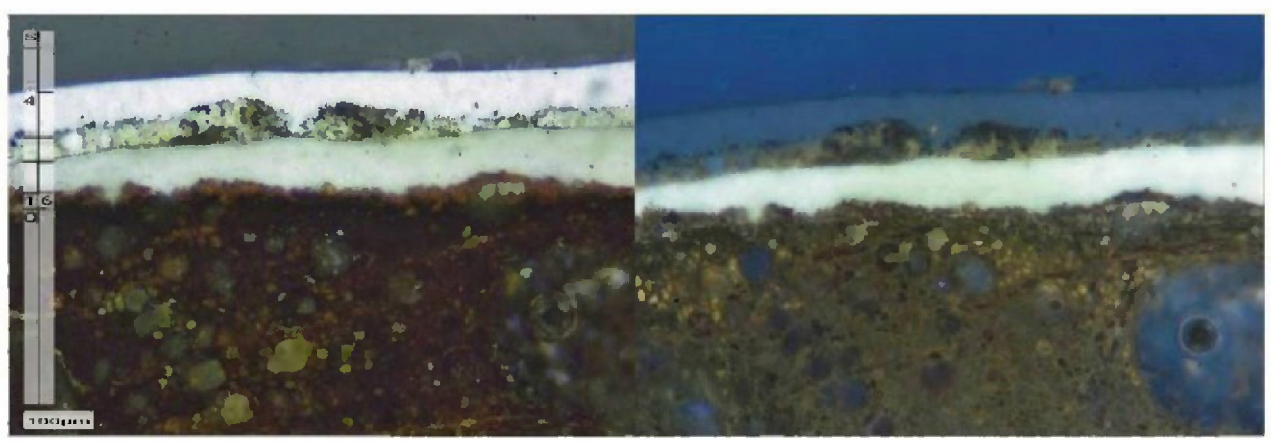
BEFUNDPROTOKOLL			Befund-Nr.:	H89
Ort:	22331 Hamburg

F 6 entspricht der Leitlinie „Ockerrot“. Hier ist diese gleichzeitig die 1. nachweisbare Fassung des Bauteils.

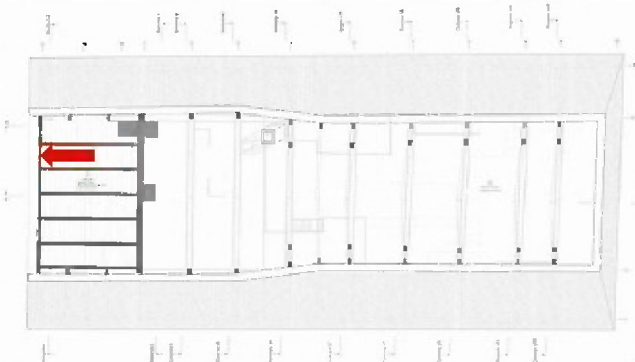
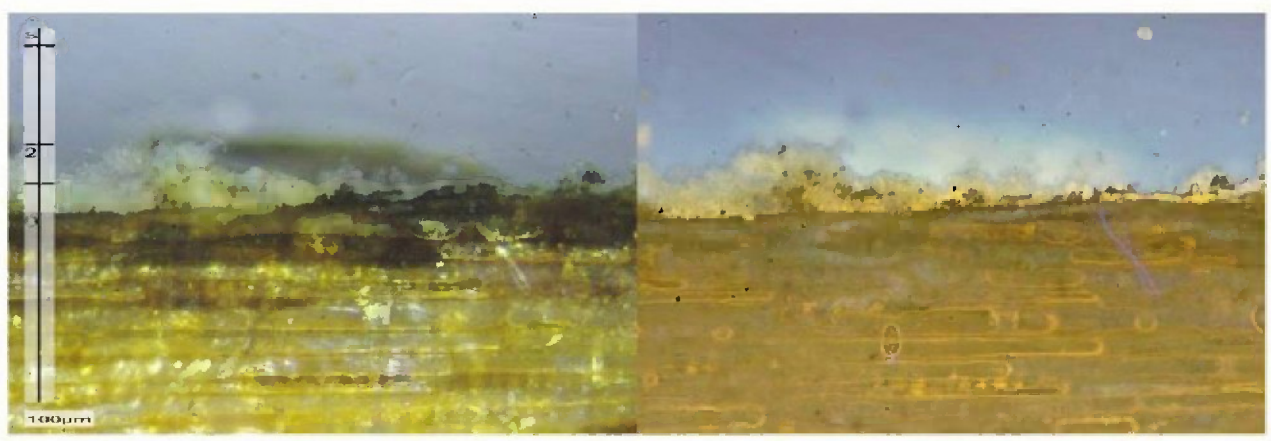
BEFUNDPROTOKOLL			Befund-Nr.:	H90
Ort:	22331 Hamburg

Keine Leitlinie und nur wenige jüngere Farbschichten nachweisbar.

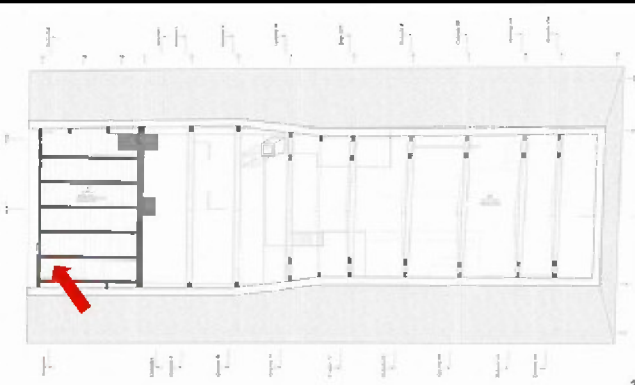
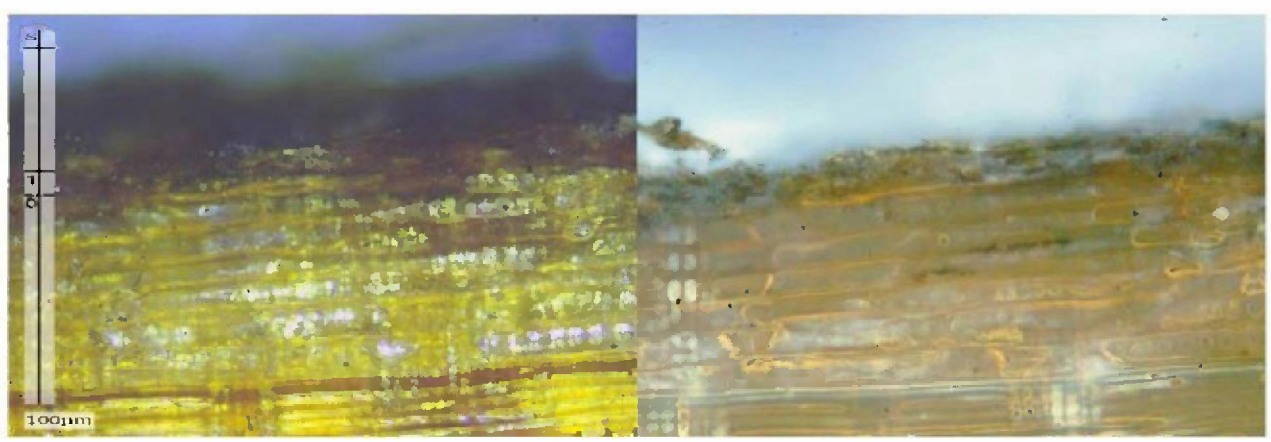
<b>BEFUNDPROTOKOLL</b>		Befund-Nr.:	H91
Ort:	22331 Hamburg

Keine Leitlinie und nur wenige jüngere Farbschichten nachweisbar.

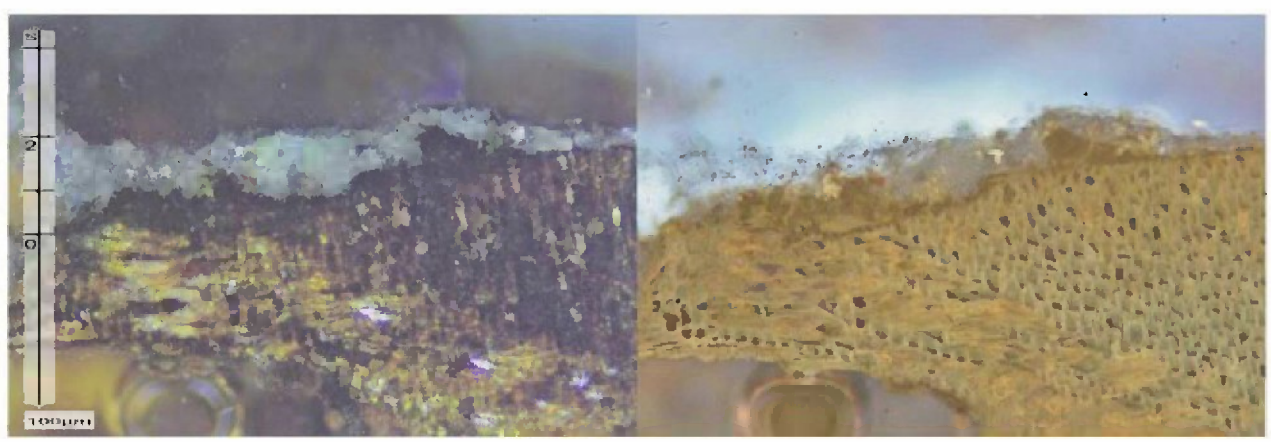
<b>BEFUNDPROTOKOLL</b>		Befund-Nr.:	H93
Ort:	22331 Hamburg

Keine Leitlinie und nur wenige jüngere Farbschichten nachweisbar.

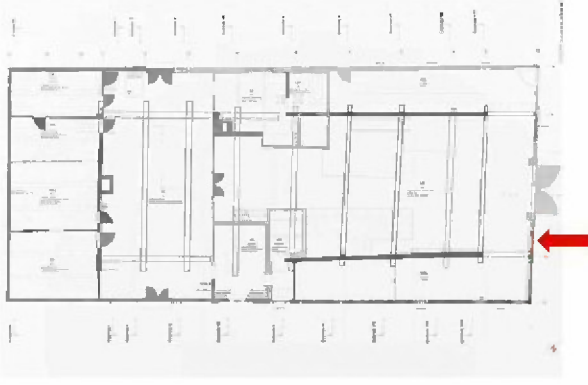
BEFUNDPROTOKOLL			Befund-Nr.:	A6	
Ort:	21037 Hamburg, Moorfleeter Deich 483

Befund A6 zeigt eine Fuge aus der Bauphase III. Die Backsteine waren vermutlich mit reinem Luftkalkmörtel (Die Aussage ist lediglich durch einen Löslichkeitstest in Salzsäure belegt.) vermauert und nicht gesondert ausgefugt.

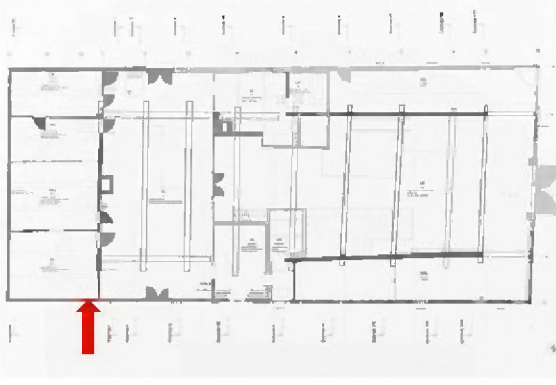
BEFUNDPROTOKOLL			Befund-Nr.:	A5
Ort:	21037 Hamburg, Moorfleeter Deich 483

Befund A5 zeigt eine Fuge aus der Bauphase IV. Die Gefache waren mit Luftkalkmörtel gemauert und mit einem sehr feinen Mörtel aus Hochbrandgips verfugt (siehe auch Untersuchungsbericht 6072-16 der MPA-Bremen vom 25.05.2016). Deutlich ist der sog. Fugenstrich zu erkennen.

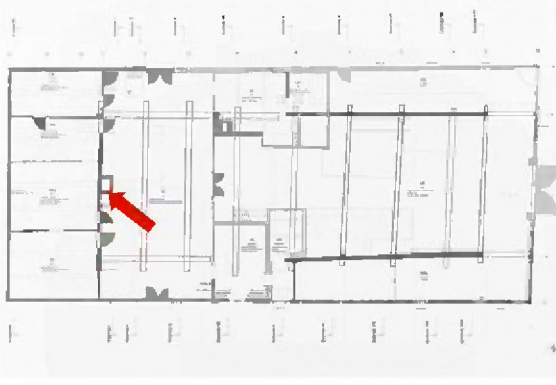
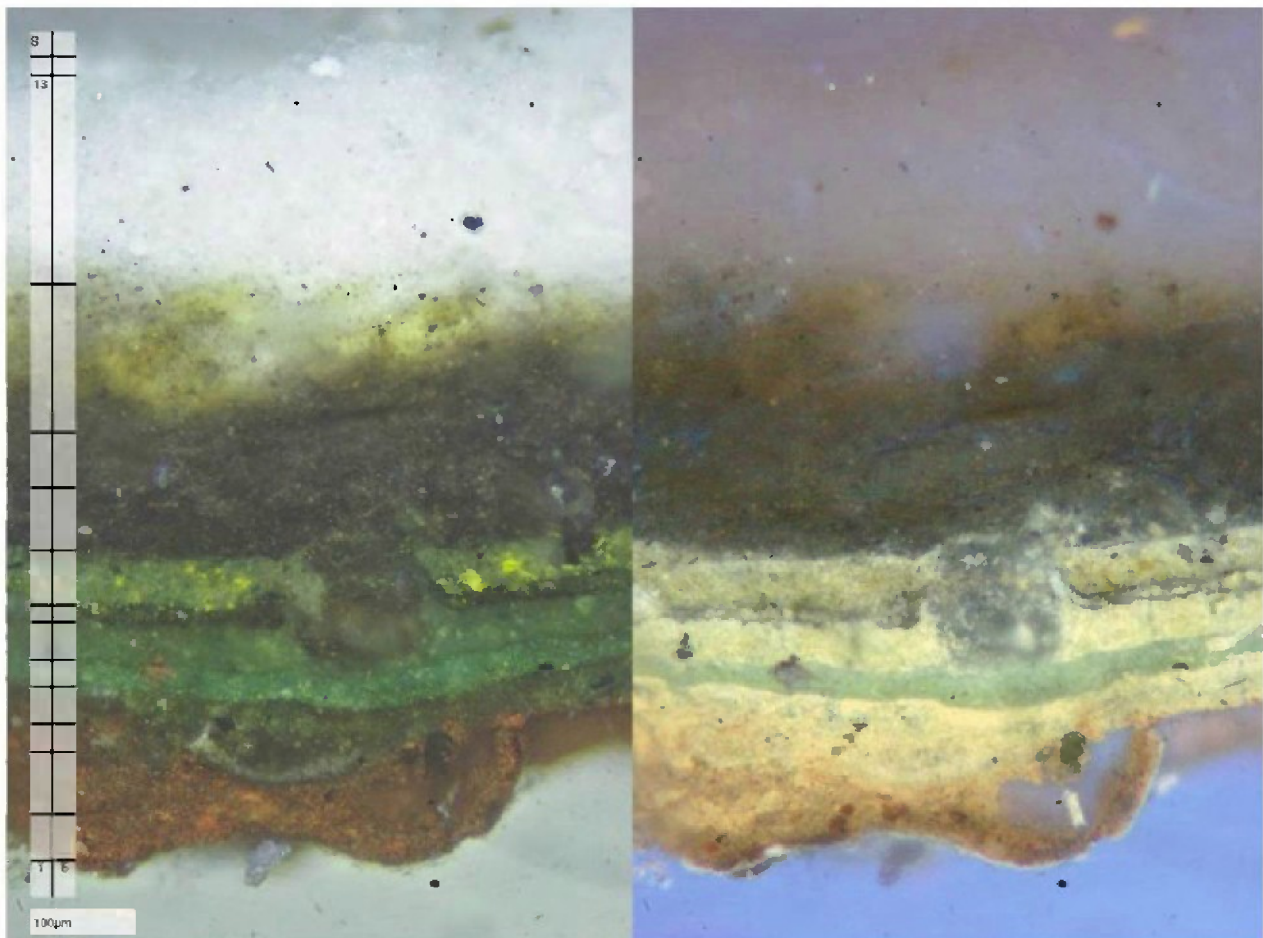
BEFUNDPROTOKOLL		Befund-Nr.:	A2
Ort:	21037 Hamburg, Moorfleeter Deich 483

Schicht 1 entspricht der Fassung der Bauphase IV und ist damit vermutlich die II. Fassung der absoluten Raumgestaltung.

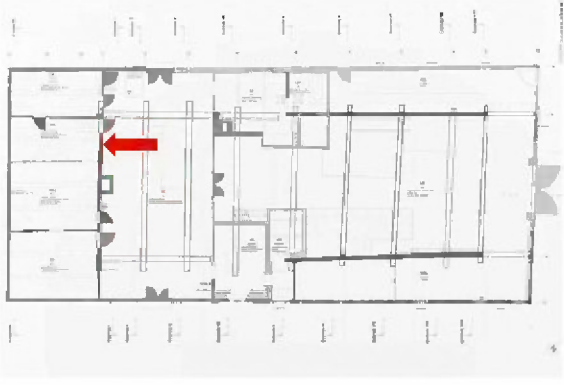
BEFUNDPROTOKOLL			Befund-Nr.:	A4
Ort:	21037 Hamburg, Moorfleeter Deich 483

Befund A4 zeigt, dass die Gefache der Südwand in der Bauphase III verputzt bzw. mit einem sehr feinen Mörtel partiell egalisiert waren und einen geritzten Fugenstrich aufwiesen. Die damalige Fassung war rot (siehe auch Befund P1 auf der vorangehenden Seite).

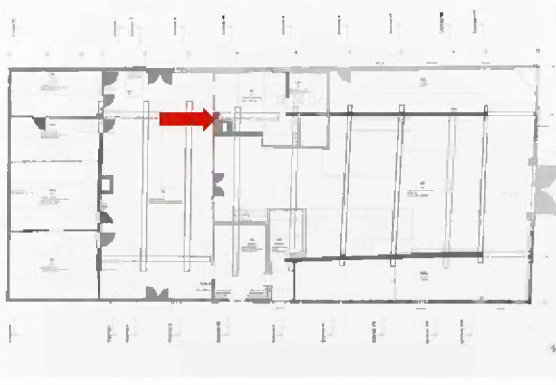
<b>BEFUNDPROTOKOLL</b>		Befund-Nr.:	A3
Ort:	21037 Hamburg, Moorfleeter Deich 483

Befund A3 zeigte 2014 noch Reste älterer Tapetenschichten (vgl. S. 264 in der bauhistorischen Untersuchung). Diese sind heute abgänig.

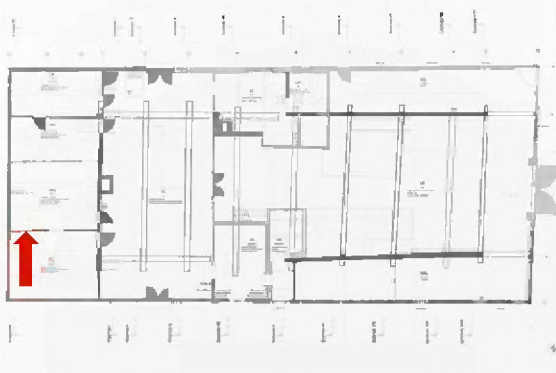
BEFUNDPROTOKOLL			Befund-Nr.:	A20
Ort:	21037 Hamburg, Moorfleeter Deich 483

Befund A20 zeigt das südliche obere Gefach der Westwand von Raum 03. Neben dem mit Lehm ausgefachten Ziegelmauerwerk ist ein Rest der polychromen Wandfassung der Bauphase IV zu erkennen. Dieser wurde partiell mit Zement gesichert bzw. überschiebt. Das Fragment war teilweise vom Träger losgelöst und wurde gesichert (vgl. Kap. 5.4).

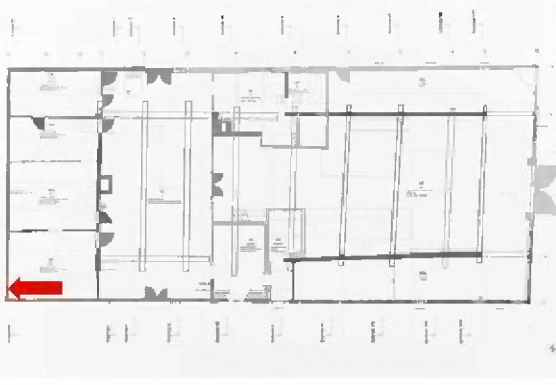
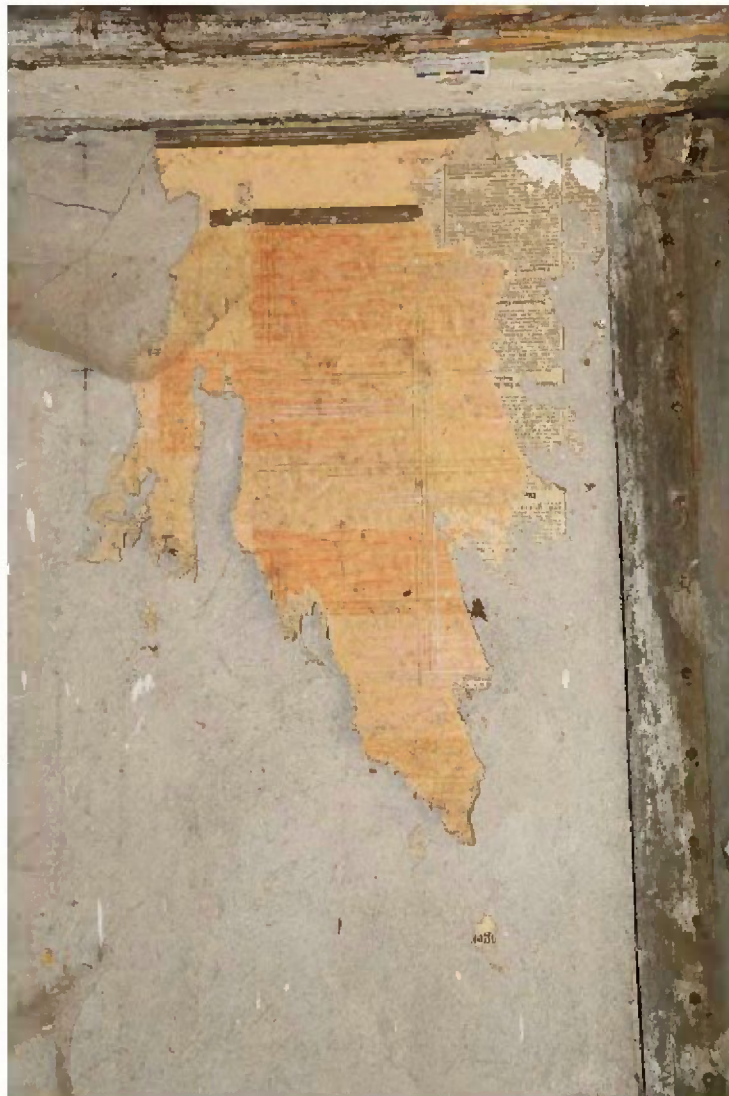
<b>BEFUNDPROTOKOLL</b>			Befund-Nr.:	A21	
Ort:	21037 Hamburg, Moorfleeter Deich 483

Befund A21 zeigt einen mittelfesten nicht näher untersuchten vermutlich, hydraulischen (Kalk ?) -mörtel. Dieser kann als Reparaturmörtel frühestens ab der ersten Renovierung des Raumes nach Bauphase IV angetragen worden sein. Aufliegend die Makulatur und Tapete der 1930er Jahre.

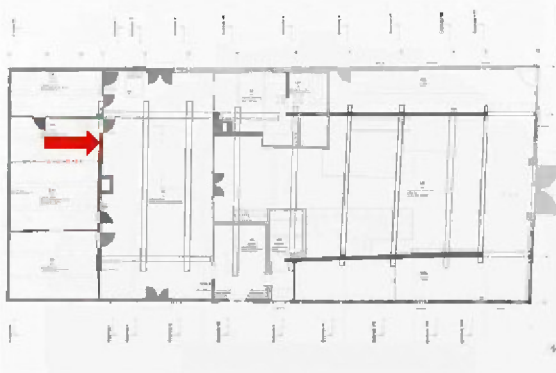
<b>BEFUNDPROTOKOLL</b>		Befund-Nr.:	A27
Ort:	21037 Hamburg, Moorfleeter Deich 483

Befund A27 zeigt, dass das Fenster an der Westwand des Raumes bereits vor dem Aufbringen der ersten Tapetenschichten zugesetzt wurde. Die verwendete Mörtel entspricht dem Reparaturmörtel im Raum 03.

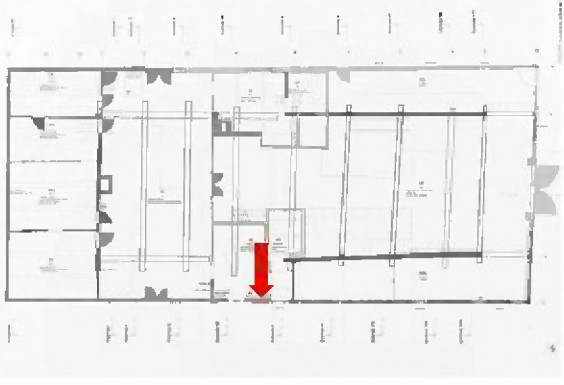
Befund A16 zeigt eine schablonierte Rahmung (Perlschnur) auf blauem Fond.

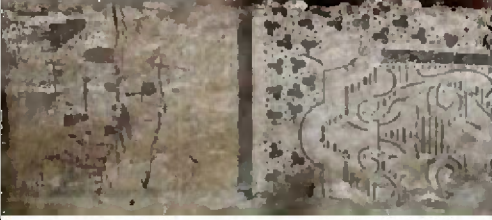
<ul style="list-style-type: none"> <li>- Maschinenleimdruck auf Endlospapier</li> <li>- 2 Druckfarben auf vermutlich grau durchgefärbtem Papier</li> <li>- sich wiederholendes Muster</li> <li>- Landschaftsdarstellung und Ornamentik</li> <li>- Kacheloptik</li> </ul>	ab 1870/80	<ul style="list-style-type: none"> <li>- Papier stark abgebaut</li> <li>- fragmentarisch an der Wand erhalten</li> <li>- Oberfläche verschmutzt</li> </ul>
II	2 T 34 a / b

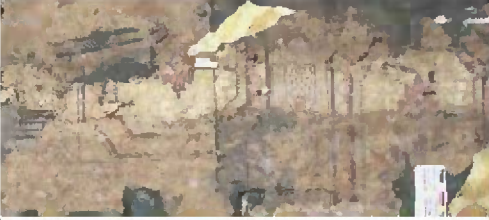
<ul style="list-style-type: none"> <li>- Maschinenleimdruck auf Endlospapier</li> <li>- 2 Druckfarben</li> <li>- sich wiederholendes Muster</li> <li>- Kacheloptik</li> </ul>		<ul style="list-style-type: none"> <li>- fragmentarisch erhalten</li> <li>- Oberfläche verschmutzt</li> </ul>

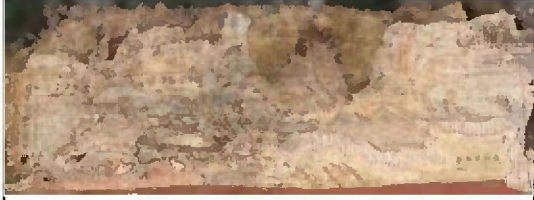
<ul style="list-style-type: none"> <li>- Maschinenleimdruck auf Endlospapier</li> <li>- 4 Druckfarben auf gellichem Grund</li> <li>- sich wiederholendes Muster</li> </ul>	um 1900	<ul style="list-style-type: none"> <li>- fragmentarisch erhalten</li> <li>- Oberfläche verschmutzt</li> </ul>
IV	T 36 a / b / c / d

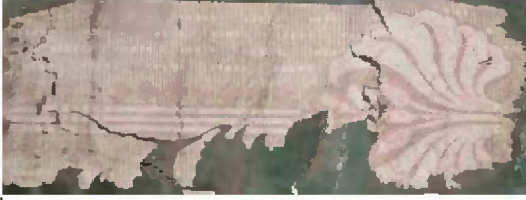
<ul style="list-style-type: none"> <li>- Maschinenleimdruck auf Endlospapier</li> <li>- 2 Druckfarben auf dunklem Grund</li> <li>- sich wiederholendes Muster</li> </ul>		<ul style="list-style-type: none"> <li>- fragmentarisch erhalten</li> <li>- Oberfläche verschmutzt</li> </ul>

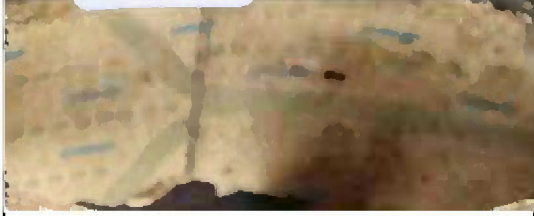
<ul style="list-style-type: none"> <li>- Maschinenleimdruck auf Endlospapier</li> <li>- 3 Druckfarben auf hellem Grund</li> <li>- sich wiederholendes Muster</li> </ul>		<ul style="list-style-type: none"> <li>- fragmentarisch erhalten</li> <li>- Oberfläche verschmutzt</li> </ul>
VI	T 38 a / b

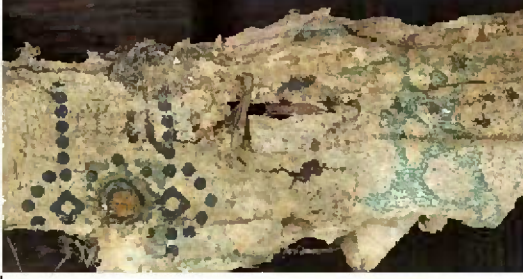
<ul style="list-style-type: none"> <li>- 3 Druckfarben auf grün marmoriertem Grund</li> <li>- sich wiederholendes Muster</li> </ul>		<ul style="list-style-type: none"> <li>- fragmentarisch erhalten</li> <li>- Oberfläche verschmutzt</li> </ul>

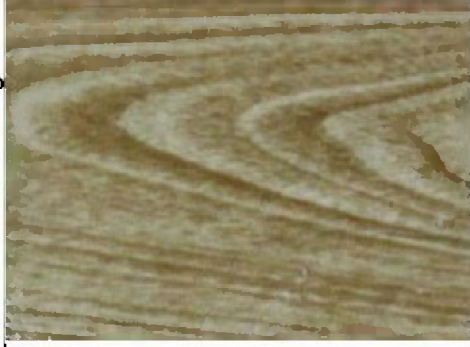
<ul style="list-style-type: none"><li>- Maschinendruck</li><li>- Fotogravur – Holzmaserung imitierend</li><li>- lackiert</li></ul>		<ul style="list-style-type: none"><li>- Oberfläche verschmutzt</li><li>- Lediglich an einem Wandvorsprung sehr gut erhalten</li></ul>

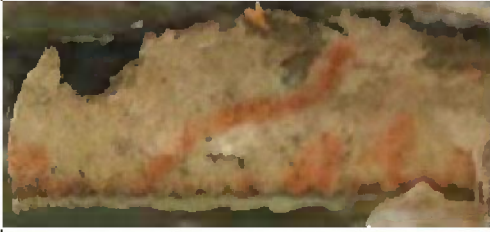
<ul style="list-style-type: none"> <li>- Vermutlich Maschinenleimdruck auf Endlospapier</li> <li>- Anzahl der Druckfarben nicht erkennbar</li> <li>- Muster nicht mehr erkennbar</li> </ul>		<ul style="list-style-type: none"> <li>- sehr wenig erhalten</li> </ul>

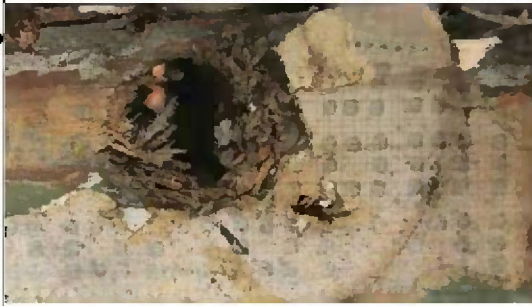
Tapeten-schicht	Befund	Abbildung	Beschreibung	Datierung	Erhaltungszustand
III	3 T 43

<ul style="list-style-type: none"> <li>- vermutlich Maschinenleimdruck auf Endlospapier</li> <li>- 3 Druckfarben auf hellem Grund</li> <li>- sich wiederholendes geometrisches Muster</li> </ul>		<ul style="list-style-type: none"> <li>- sehr wenig erhalten</li> <li>- Oberfläche verschmutzt</li> </ul>
IV	4 T 44

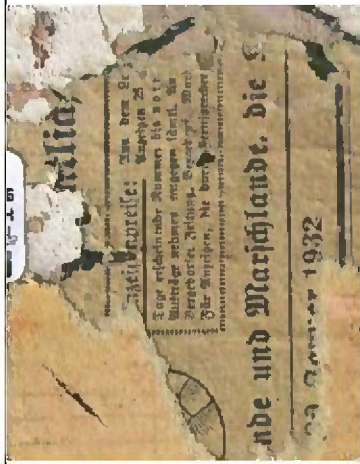
<ul style="list-style-type: none"> <li>- Zeitung</li> </ul>	zeigt Jahreszahl 1932	<ul style="list-style-type: none"> <li>- fragmentarisch erhalten</li> <li>- Oberfläche verschmutzt</li> </ul>
V					
6	T 45 a

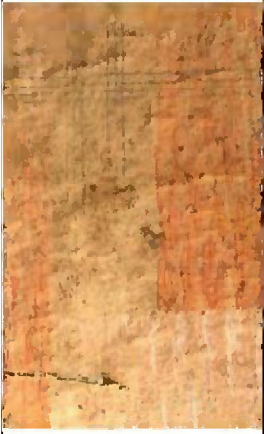
<ul style="list-style-type: none"> <li>- Maschinenleimdruck auf Endlospapier</li> <li>- 6 Druckfarben</li> <li>- sich wiederholendes Muster</li> </ul>		<ul style="list-style-type: none"> <li>- gesamte Bahnbreite erhalten</li> <li>- Oberfläche verschmutzt</li> </ul>

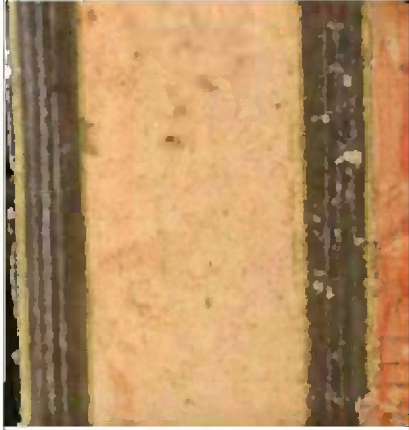
Tapeten-schicht	Befund	Abbildung	Beschreibung	Datierung	Erhaltungszustand
7 Bordüre	T 45 c

<ul style="list-style-type: none"> <li>- Leimfarbendruck</li> <li>- 4 Druckfarben</li> </ul>		<ul style="list-style-type: none"> <li>- fragmentarisch erhalten</li> <li>- Oberfläche verschmutzt</li> </ul>
VI 8	T 46 a

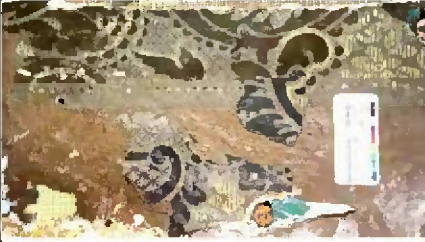
Tapeten- schicht	Befund	Abbildung	Beschreibung	Datierung	Erhaltungszustand
I	1 T 64

<ul style="list-style-type: none"> <li>- Maschineneimdruck auf Endlospapier</li> <li>- 2 Druckfarben auf vermutlich durchgefärbtem Papier</li> <li>- sich wiederholendes Muster</li> </ul>	ab 1880/90 Gewebe- oder auch Gobelineffekt	<ul style="list-style-type: none"> <li>- Papier stark abgebaut</li> <li>- mikrobieller Befall</li> <li>- fragmentarisch an der Wand erhalten</li> <li>- Leimfarbe gelöst und haftet auf der Unterseite der darüber liegenden Tapete</li> <li>- Oberfläche verschmutzt</li> </ul>
II	2 T 65 a

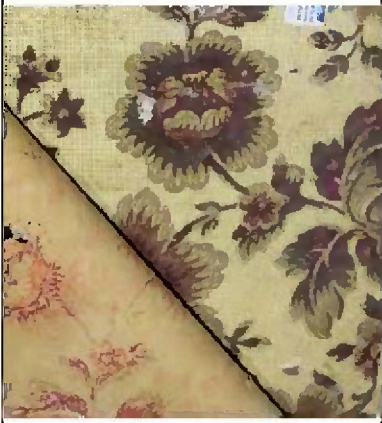
<ul style="list-style-type: none"> <li>- Maschineneimdruck auf Endlospapier</li> <li>- 5 Druckfarben auf vermutlich durchgefärbtem Papier</li> <li>- sich wiederholendes Blumenmuster</li> </ul>		<ul style="list-style-type: none"> <li>- fragmentarisch erhalten</li> <li>- rötliche Farbe ist z. T. ausgeblutet und in das Papier der darüber liegenden Tapete gedungen</li> <li>- Oberfläche verschmutzt</li> </ul>

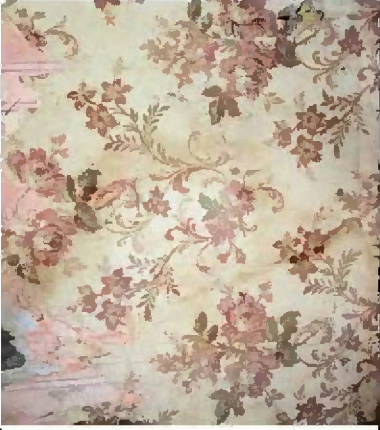
<ul style="list-style-type: none"> <li>- Maschinenleimdruck auf Endlospapier</li> <li>- 5 Druckfarben auf vermutlich durchgefärbtem Papier</li> <li>- sich wiederholendes Muster</li> </ul>		<ul style="list-style-type: none"> <li>- Papier relativ dick</li> <li>- in einigen Bereichen hat sich die Farbe gelöst</li> <li>- Fragmentestücke an der Wand erhalten</li> <li>- Oberfläche verschmutzt</li> </ul>
5 Bordüre	T 66 b

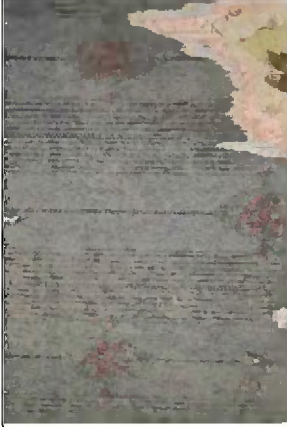
<ul style="list-style-type: none"> <li>- Maschinenleimdruck auf Endospapier</li> <li>- 5 Druckfarben auf grauem Grund</li> <li>- Streifenmuster mit Blumenbouquets</li> </ul>		<ul style="list-style-type: none"> <li>- &gt; 1qm erhalten</li> <li>- Oberfläche verschmutzt</li> </ul>
12 Bordüre	T 70 a

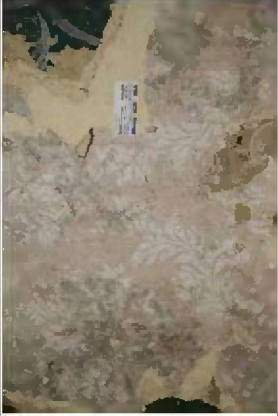
<ul style="list-style-type: none"> <li>- Maschinenleimdruck auf Endlospapier</li> <li>- 1 Druckfarbe auf hellrosa Grund</li> <li>- schlechte Druckqualität</li> </ul>		<ul style="list-style-type: none"> <li>- Verfärbungen im Motiv</li> <li>- Oberfläche verschmutzt</li> </ul>
XII	T 77

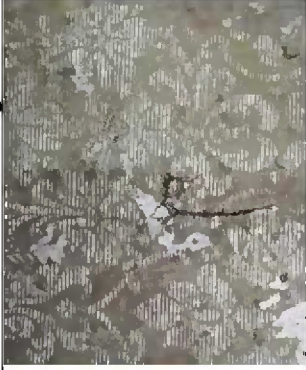
Tapeten-schicht	Befund	Abbildung	Beschreibung	Datierung	Erhaltungszustand
I	1 T 78

<ul style="list-style-type: none"> <li>- Maschinenleimdruck auf Endlospapier</li> <li>- 2 Druckfarben auf vermutlich durchgefärbten Papier</li> <li>- sich wiederholendes Muster diese Tapete befindet sich auch in Raum 05 (I.1.)</li> </ul>	stilmäßig um 1880/90	<ul style="list-style-type: none"> <li>- mikrobieller Befall</li> <li>- fragmentarisch an der Wand erhalten</li> <li>- Oberfläche verschmutzt</li> </ul>
II	2 T 79

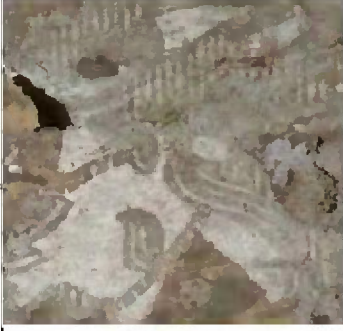
<ul style="list-style-type: none"> <li>- Maschinenleimdruck auf Endlospapier</li> <li>- 1 Druckfarbe auf vermutlich grau durchgefärbtem Papier</li> <li>- sich wiederholendes Muster</li> </ul>	stilmäßig um 1880/90	<ul style="list-style-type: none"> <li>- mikrobieller Befall</li> <li>- fragmentarisch an der Wand erhalten</li> <li>- Oberfläche verschmutzt</li> </ul>
III	3 T 80 b

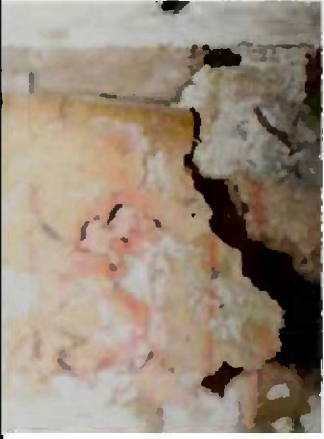
<ul style="list-style-type: none"> <li>- vermutlich Handmodelldruck</li> <li>- Anzahl der Druckfarben nicht genau ablesbar</li> </ul>		<ul style="list-style-type: none"> <li>- für mehr Details und eine eventuelle Zuordnung Freilegung notwendig</li> <li>- fragmentarisch</li> </ul>
VII	8 Makulatur T 86 b		<ul style="list-style-type: none"> <li>- dunkle Pappe mit einseitigem Teeranstrich</li> <li>- ca. 60 breit über der Fußleiste tapeziert</li> </ul>		<ul style="list-style-type: none"> <li>- &gt; 1 qm erhalten</li> </ul>
VIII	9 T 85		<ul style="list-style-type: none"> <li>- Maschinenleimdruck auf Endlospapier</li> <li>- 5 Druckfarben auf hellem Grund</li> <li>- Streifenmuster</li> <li>- befindet sich ebenfalls in Raum 05 (V.9.)</li> </ul>	Jugendstil 1890/1910	<ul style="list-style-type: none"> <li>- fragmentarisch erhalten</li> <li>- Oberfläche verschmutzt</li> </ul>

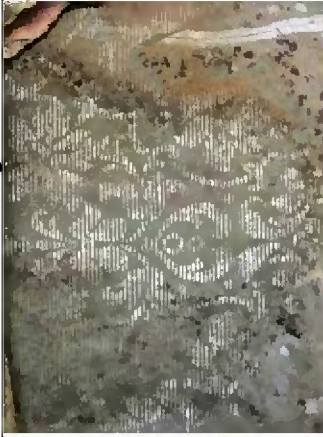
<ul style="list-style-type: none"> <li>- Maschinenleimdruck auf Endlospapier</li> <li>- 2 Druckfarben auf vermutlich durchgefärbtem Papier</li> <li>- sich wiederholendes Muster</li> <li>- diese Tapete befindet sich auch in Raum 04 b (I.1.)</li> </ul>	stilmäßig um 1880/90	<ul style="list-style-type: none"> <li>- Papier stark abgebaut</li> <li>- mikrobieller Befall</li> <li>- fragmentarisch an der Wand erhalten</li> <li>- Leimfarbe gelöst und haftet auf der Unterseite der darüber liegenden Tapete</li> <li>- Oberfläche verschmutzt</li> </ul>
	2

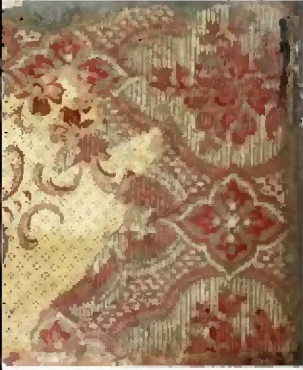
<ul style="list-style-type: none"> <li>- Maschinenleimdruck auf Endlospapier</li> <li>- 2 Druckfarben auf vermutlich durchgefärbtem Papier</li> <li>- sich wiederholendes Muster</li> <li>- diese Tapete befindet sich auch in Raum 04 b (IV.4.)</li> </ul>		<ul style="list-style-type: none"> <li>- Papier abgebaut</li> <li>- mikrobieller Befall</li> <li>- fragmentarisch an der Wand erhalten</li> <li>- Leimfarbe gelöst und haftet auf der Unterseite der darüber liegenden Tapete</li> <li>- Oberfläche verschmutzt</li> </ul>
	4

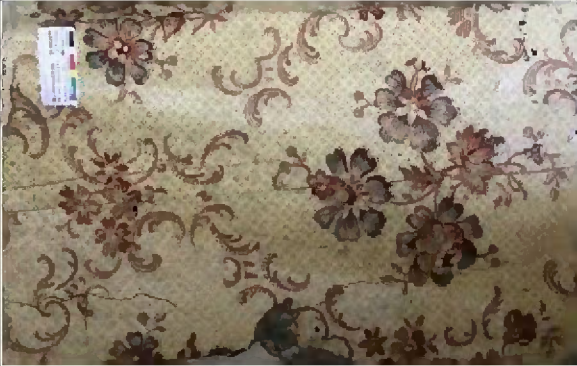
Tapeten- schicht	Befund	Abbildung	Beschreibung	Datierung	Erhaltungszustand
5	T 54 a / b / d

<ul style="list-style-type: none"> <li>- Maschinenleimdruck auf Endlospapier</li> <li>- 5 Druckfarben auf vermutlich durchgefärbtem Papier</li> <li>- sich wiederholendes Muster</li> <li>- diese Tapete befindet sich ebenso in Raum 04 b (V.5.)</li> </ul>	stilmäßig um 1880	<ul style="list-style-type: none"> <li>- Papier relativ dick</li> <li>- in einigen Bereichen hat sich die Farbe gelöst</li> <li>- Fragmentestücke &gt; 1qm an der Wand erhalten</li> <li>- Oberfläche verschmutzt</li> </ul>
6 Bordüre	T 54 c / d

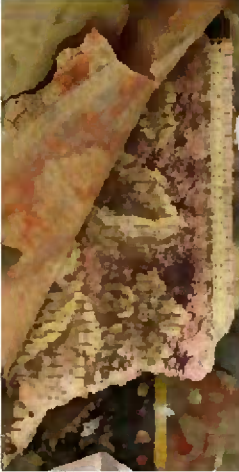
<ul style="list-style-type: none"> <li>- Handmodelldruck</li> <li>- 4 Druckfarben auf vermutlich durchgefärbtem Papier</li> <li>- ca. 6 cm breit</li> <li>- befindet sich ebenfalls in Raum 04 b (V.6.)</li> </ul>	um 1880	<ul style="list-style-type: none"> <li>- Papier sehr dünn</li> <li>- Bindemittel der Farben abgebaut und haften z. T. auf der Rückseite der darüberliegenden Tapete</li> <li>- fragmentarisch erhalten</li> <li>- Oberfläche verschmutzt</li> </ul>

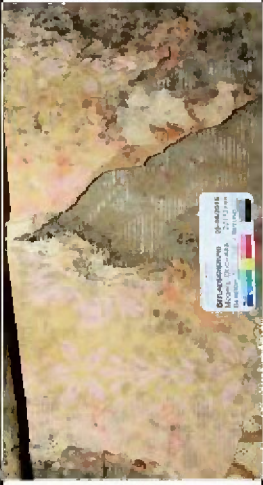
Tapeten- schicht	Befund	Abbildung	Beschreibung	Datierung	Erhaltungszustand
7	T 55

<ul style="list-style-type: none"> <li>- Maschinenleimdruck auf Endlospapier</li> <li>- 3 Druckfarben auf gefärbtem Papier</li> <li>- Streifenmuster</li> </ul>		<ul style="list-style-type: none"> <li>- fragmentarisch erhalten</li> <li>- Leimfarbe haftet z. T. auf der Unterseite der darüber liegenden Tapete</li> <li>- rötliche Farbe ist z. T. ausgeblutet und in das Papier der darüberliegenden Tapete gedungen</li> <li>- mikrobieller Befall</li> <li>- Oberfläche verschmutzt</li> </ul>
8	Bordüre (oben links an der Wand)  T 55 b

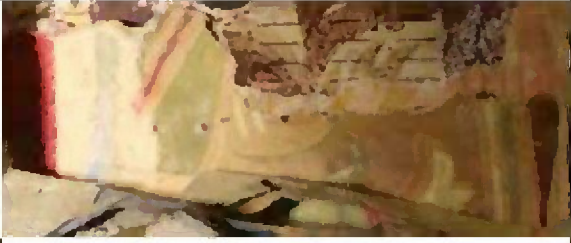
IV	8 Bordüre (oben rechts an der Wand)  T 55 a

<ul style="list-style-type: none"> <li>- vermutlich Handmodeldruck</li> <li>- Anzahl der Druckfarben nicht genau ablesbar</li> </ul>		<ul style="list-style-type: none"> <li>- für mehr Details und eine eventuelle Zuordnung Freilegung notwendig</li> <li>- fragmentarisch</li> </ul>

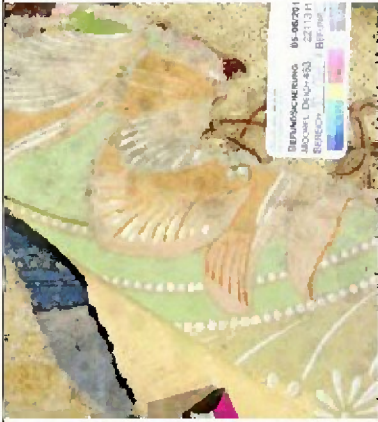
<ul style="list-style-type: none"> <li>- Maschinenleimdruck auf Endlospapier</li> <li>- 5 Druckfarben auf hellem Grund</li> <li>- Streifenmuster</li> <li>- Tapetennummer am Kapprand 6830</li> <li>- befindet sich ebenfalls in Raum 04 b (IX.10.)</li> </ul>	Jugendstiltapete	<ul style="list-style-type: none"> <li>- fragmentarisch erhalten</li> <li>- mikrobieller Befall</li> <li>- Oberfläche verschmutzt</li> </ul>
	10

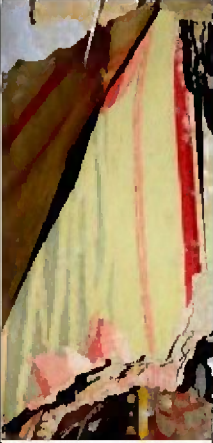
<ul style="list-style-type: none"> <li>- Maschinenleimdruck auf Endlospapier</li> <li>- 6 Druckfarben</li> </ul>		<ul style="list-style-type: none"> <li>- fragmentarisch erhalten</li> </ul>
	11

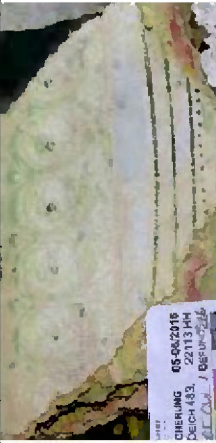
<ul style="list-style-type: none"> <li>- Handmodelldruck</li> <li>- 4 Druckfarben</li> <li>- ca. 8 cm breit</li> </ul>		<ul style="list-style-type: none"> <li>- fragmentarisch erhalten</li> <li>- Oberfläche verschmutzt</li> </ul>
