# Restauratorische Befundsicherung im Hufnerhaus

Moorfleeter Deich 483

STAND: Hamburg, den 02. Dezember 2016

## 2 Identifikation

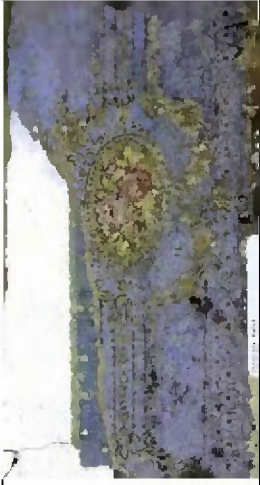
<ul style="list-style-type: none"> <li>- Handmodelldruck</li> <li>- 4 Druckfarben auf hellem Grund</li> </ul>	erinnert an Biedermeier	<ul style="list-style-type: none"> <li>- fragmentarisch erhalten</li> <li>- Leimfarbe haftet z. T. auf der Unterseite der darüber liegenden Tapete</li> <li>- mikrobieller Befall</li> <li>- Oberfläche verschmutzt</li> </ul>
VIII	15 Makulatur

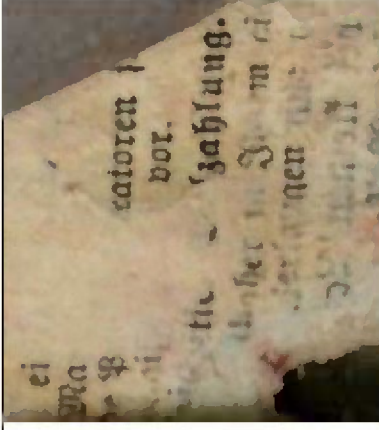
<ul style="list-style-type: none"> <li>- Zeitungspapier</li> </ul>		<ul style="list-style-type: none"> <li>- fragmentarisch erhalten</li> <li>- Oberfläche verschmutzt</li> </ul>

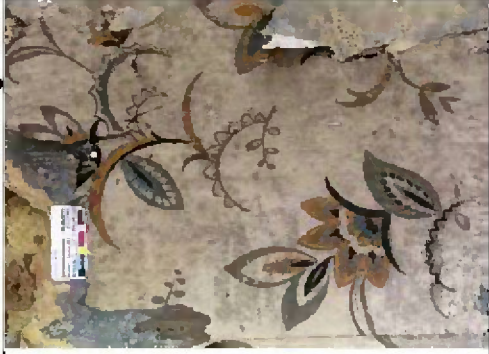
<ul style="list-style-type: none"> <li>- Maschinenleimdruck auf Endlospapier</li> <li>- 4 Druckfarben auf grau durchgefärbtem Papier</li> <li>- sich wiederholendes Muster</li> </ul>	vermutlich um 1920/30	<ul style="list-style-type: none"> <li>- fragmentarisch erhalten</li> <li>- Verluste in der Farbschicht</li> <li>- mikrobieller Befall</li> <li>- Oberfläche verschmutzt</li> </ul>
	17 Bordüre

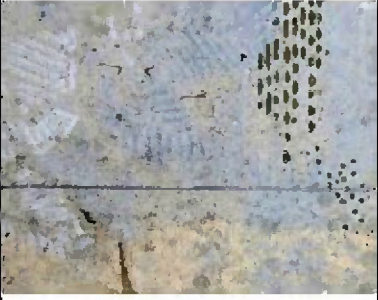
<ul style="list-style-type: none"> <li>- Maschinenleimdruck auf Endlospapier</li> <li>- 3 Druckfarben auf blauem Grund</li> <li>- sich wiederholendes Muster</li> <li>- Tapetennummer am Kapprand 3827</li> </ul>		<ul style="list-style-type: none"> <li>- fragmentarisch erhalten</li> <li>- Verluste in der Farbschicht</li> <li>- mikrobieller Befall</li> <li>- Oberfläche verschmutzt</li> </ul>

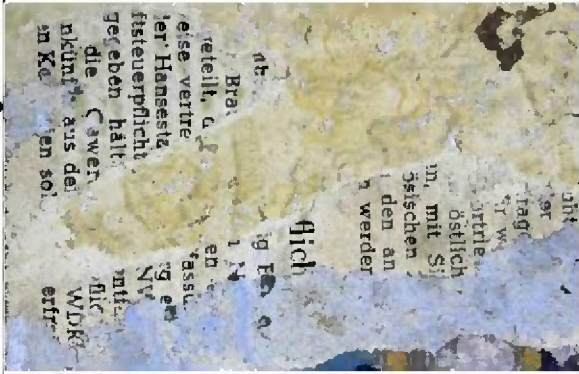
Tapeten-schicht	Befund	Abbildung	Beschreibung	Datierung	Erhaltungszustand
X	19 Makulatur T 61 a

- Zeitungspapier	an einer Stelle findet sich die Jahreszahl 1949	- fragmentarisch erhalten - Oberfläche verschmutzt
	20 T 61

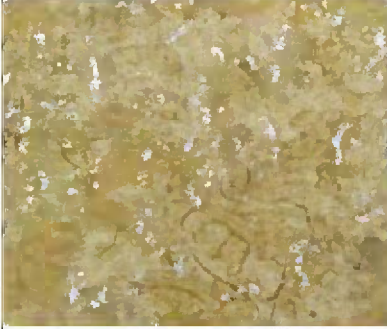
- Maschinenleimdruck auf Endlospapier - 3 Druckfarben auf hellem Grund - glatte, unstrukturierte Oberfläche - sich wiederholendes Muster	um 1950	- mehrere Bahnen vollständig erhalten - Oberfläche verschmutzt
	21 Bordüre T 61 b

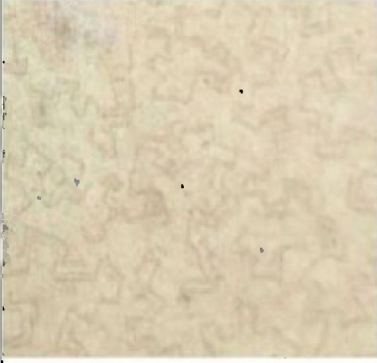
<ul style="list-style-type: none"> <li>- Maschinenleimdruck auf Endospapier</li> <li>- 2 Druckfarben auf hellem Grund</li> <li>- glatte, unstrukturierte Oberfläche</li> <li>- sich wiederholendes, dezentes Muster</li> </ul>	um 1950	<ul style="list-style-type: none"> <li>- mehrere Bahnen vollständig erhalten</li> <li>- Oberfläche verschmutzt</li> </ul>
	22 Bordüre

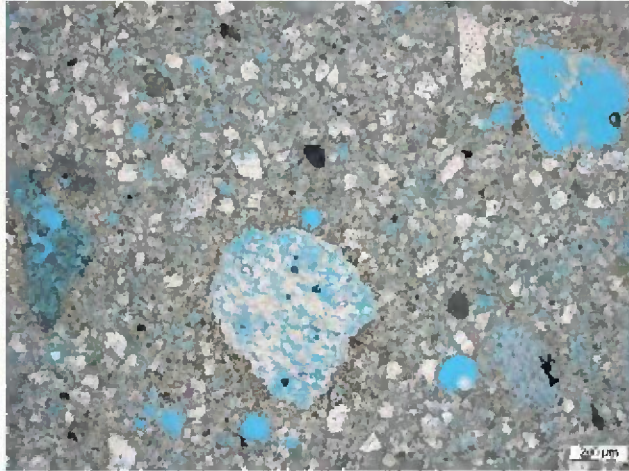
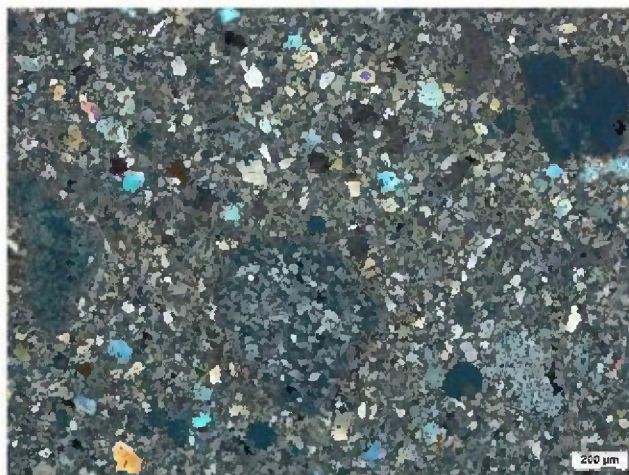
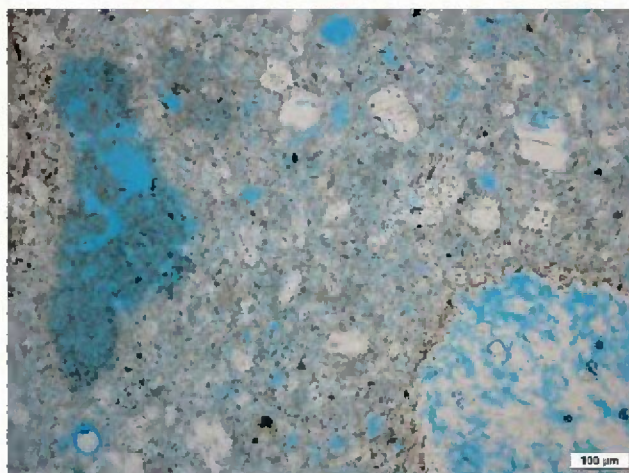
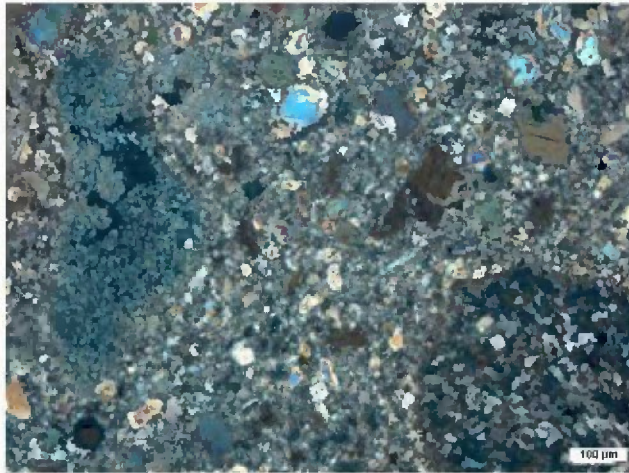
**Abb. 1:**

Beide Probenstücke bestehen aus dem gleichen Mörtel. Es handelt sich um einen „reinen“ Gipsmörtel. Das Material enthält weder weitere Bindemittel noch Zuschläge. Alle mikroskopisch nachweisbaren Bestandteile stammen aus dem Rohstoff (Gipsgestein) oder sind bei der Herstellung (Brennprozess, Erhärtung) entstanden.

Gefüge des Mörtels mit Kalkpartikel (links), Brenngutkörnern und zahlreichen, kleinen Anhydritkörnern. Übersicht

Gleiche Probenstelle wie Abb. 1 unter gekreuzten Polarisatoren: Gefüge des Mörtels mit Kalkpartikel (links), Brenngutkörnern und zahlreichen, kleinen Anhydritkörnern. Übersicht

Detail aus Abb. 1: Gefüge des Mörtels mit Kalkpartikel (links), Brenngutkorn (unten rechts) und zahlreichen, kleinen Anhydritkörnern

Gleiche Probenstelle wie Abb. 3 unter gekreuzten Polarisatoren: Gefüge des Mörtels mit Kalkpartikel (links), Brenngutkorn (unten rechts) und zahlreichen, kleinen Anhydritkörnern

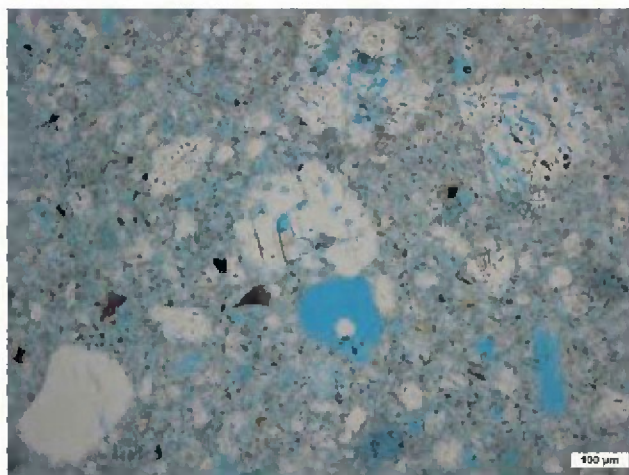
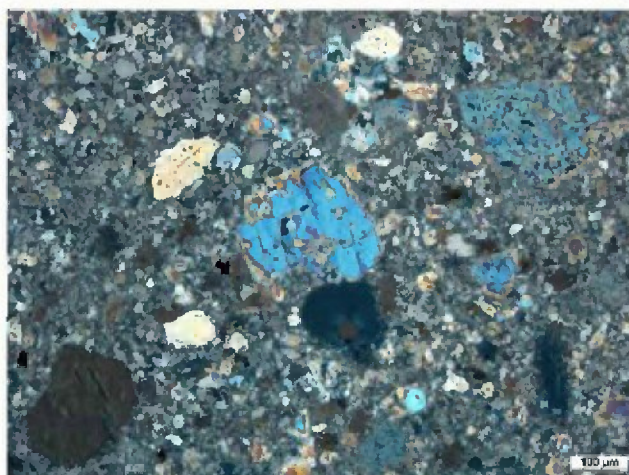
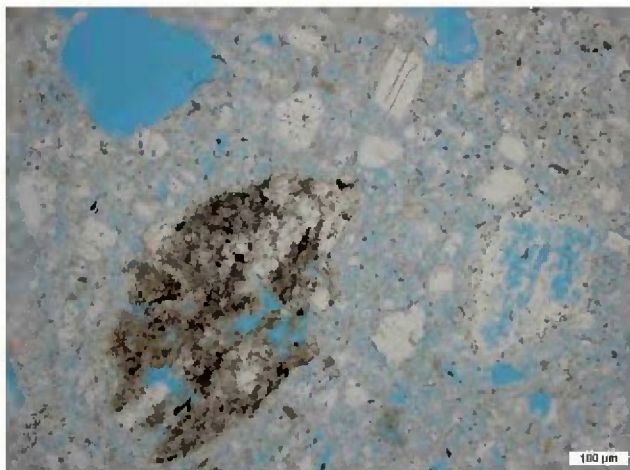
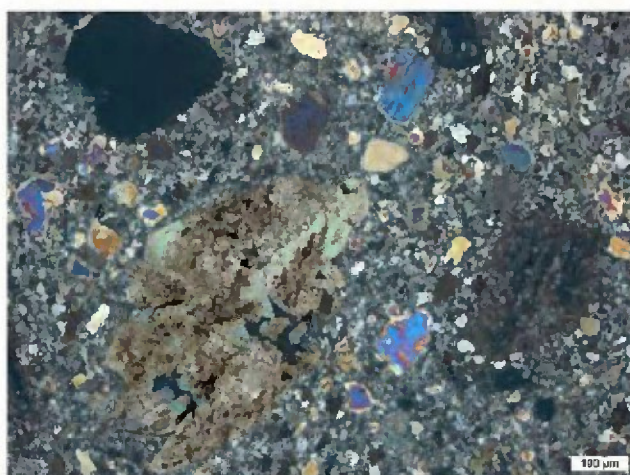
**Abb. 5:**

Gefüge des Mörtels. Dihydrat-BM-Matrix mit Anhydritkörnern

Gleiche Probenstelle wie Abb. 5 unter gekreuzten Polarisatoren: Gefüge des Mörtels. Dihydrat-BM-Matrix mit Anhydritkörnern. Unterschiedliche Farben des Anhydrits durch verschiedene kristallographische Orientierungen.

Gefüge des Mörtels. Dihydrat-BM-Matrix mit Anhydritkörnern und Kalkmergelkorn

Gleiche Probenstelle wie Abb. 7 unter gekreuzten Polarisatoren: Gefüge des Mörtels. Dihydrat-BM-Matrix mit Anhydritkörnern und Kalkmergelkorn

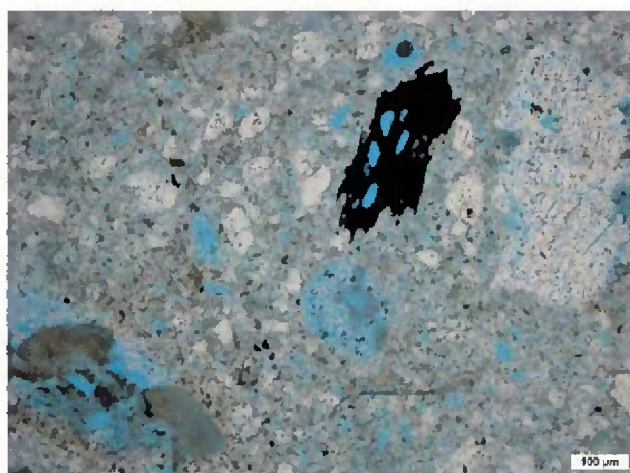
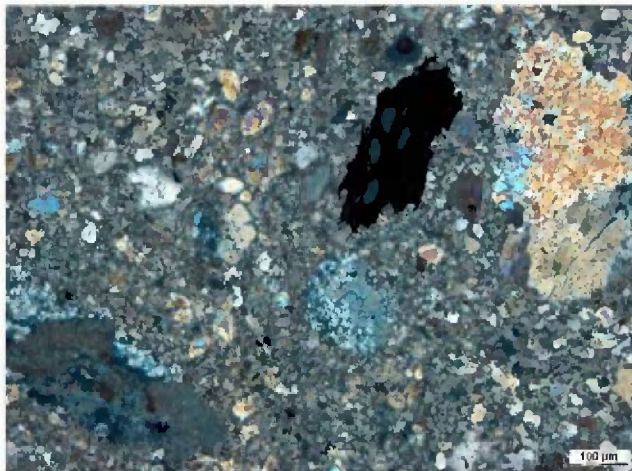
**Abb. 9:**

Gefüge des Mörtels. Dihydrat-BM-Matrix mit Anhydritkörnern, Holzkohle und Kalkpartikel (unten links)

Gleiche Probenstelle wie Abb. 9 unter gekreuzten Polarisatoren: Gefüge des Mörtels. Dihydrat-BM-Matrix mit Anhydritkörnern, Holzkohle und Kalkpartikel (unten links)

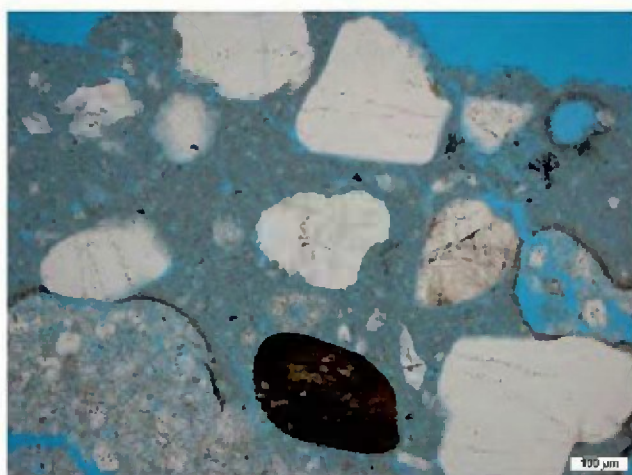
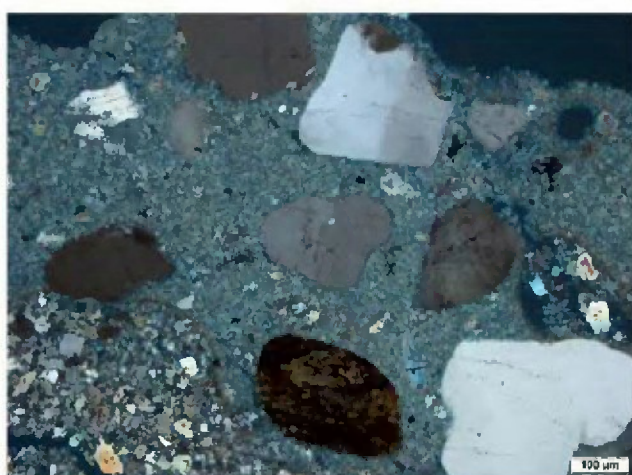
**Abb. 11:**

Anhaftender Kalkmörtel

Gleiche Probenstelle wie Abb. 11 unter gekreuzten Polarisatoren: Anhaftender Kalkmörtel
