Restauratorische Befundsicherung

Ohlsdorfer Friedhof

Kapelle 2

Hamburg, den 15. November 2017

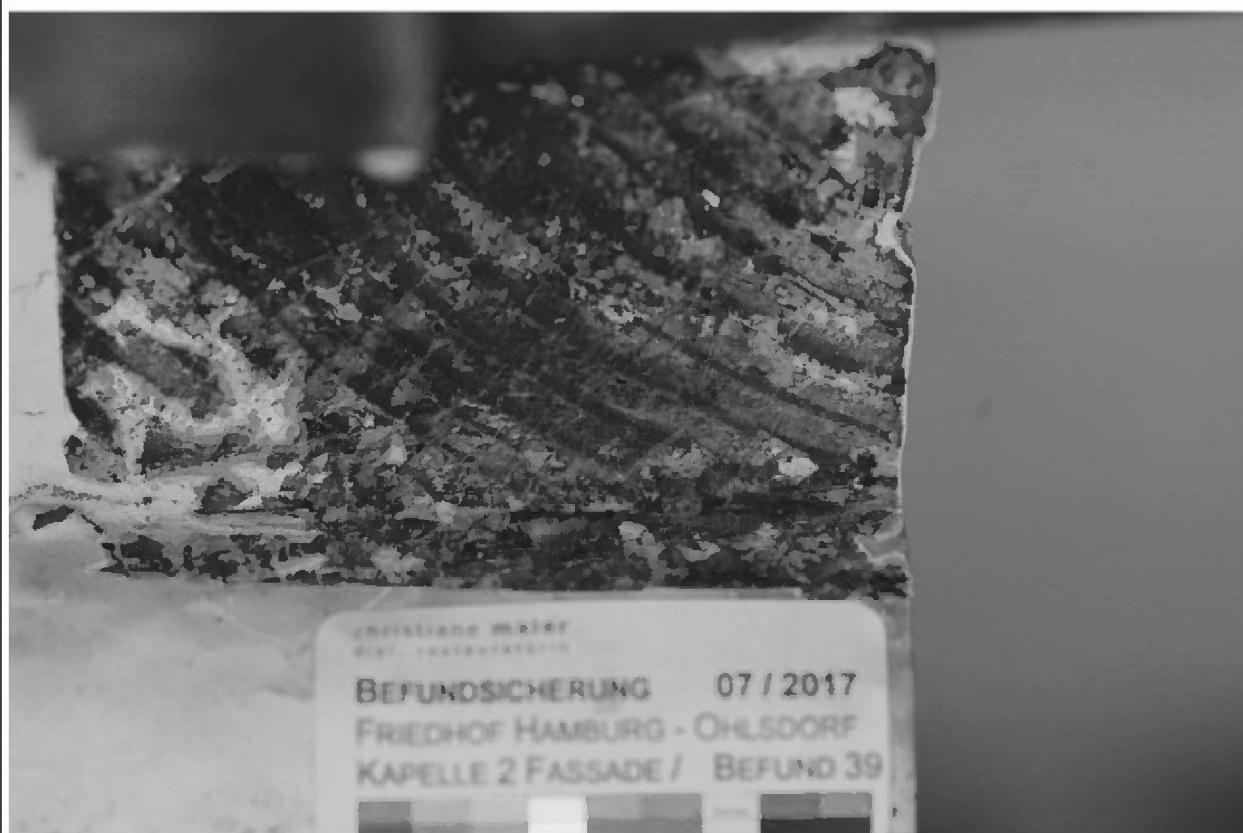
Abbildung-Nr.: 33

Der Befund zeigt Reste eines Rotanstrichs direkt auf dem Holz. Auf den Flächen ist darüber hinaus der braune Ölanstrich der bauzeitlichen Gestaltung zu erkennen.

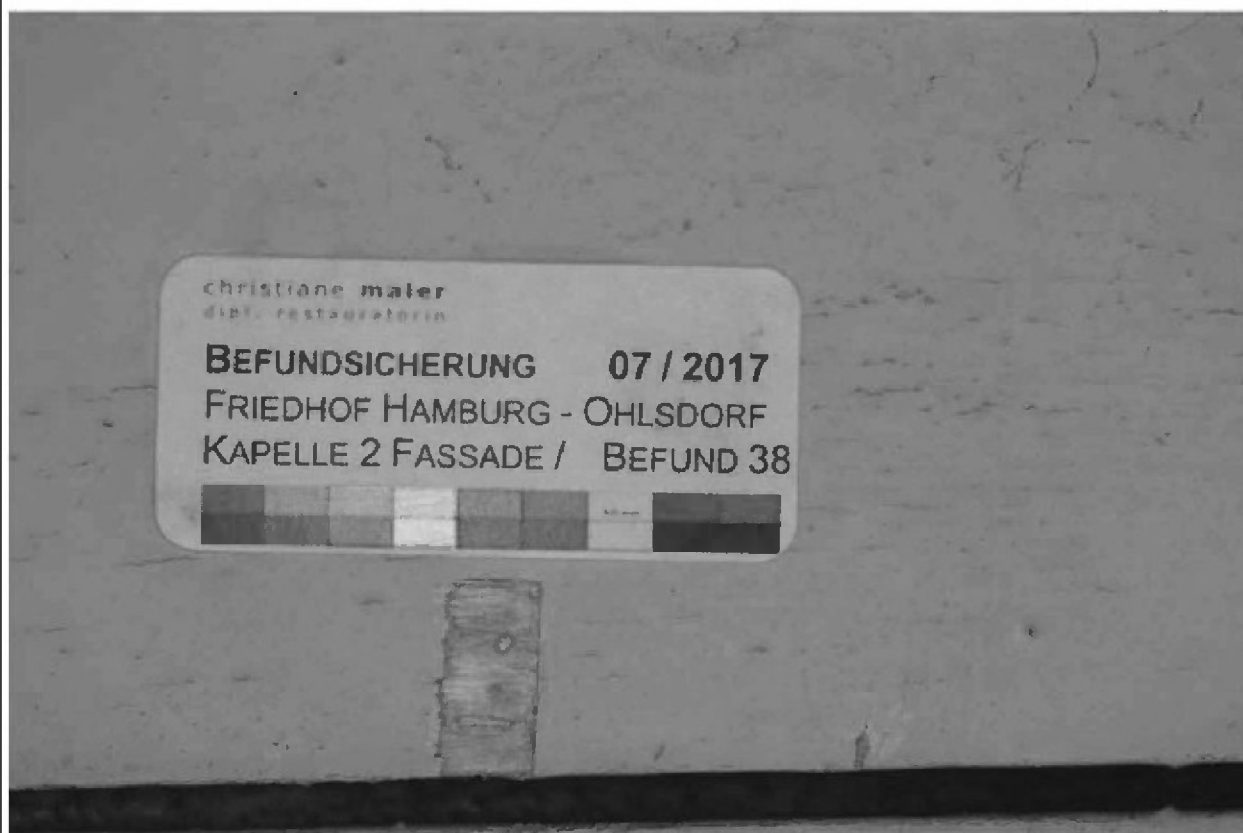
Abbildung-Nr.: 35

Der Befund zeigt keine älteren, braunen Holzanstriche, lediglich jüngeren, helle Farbtöne sind nachweisbar sind.

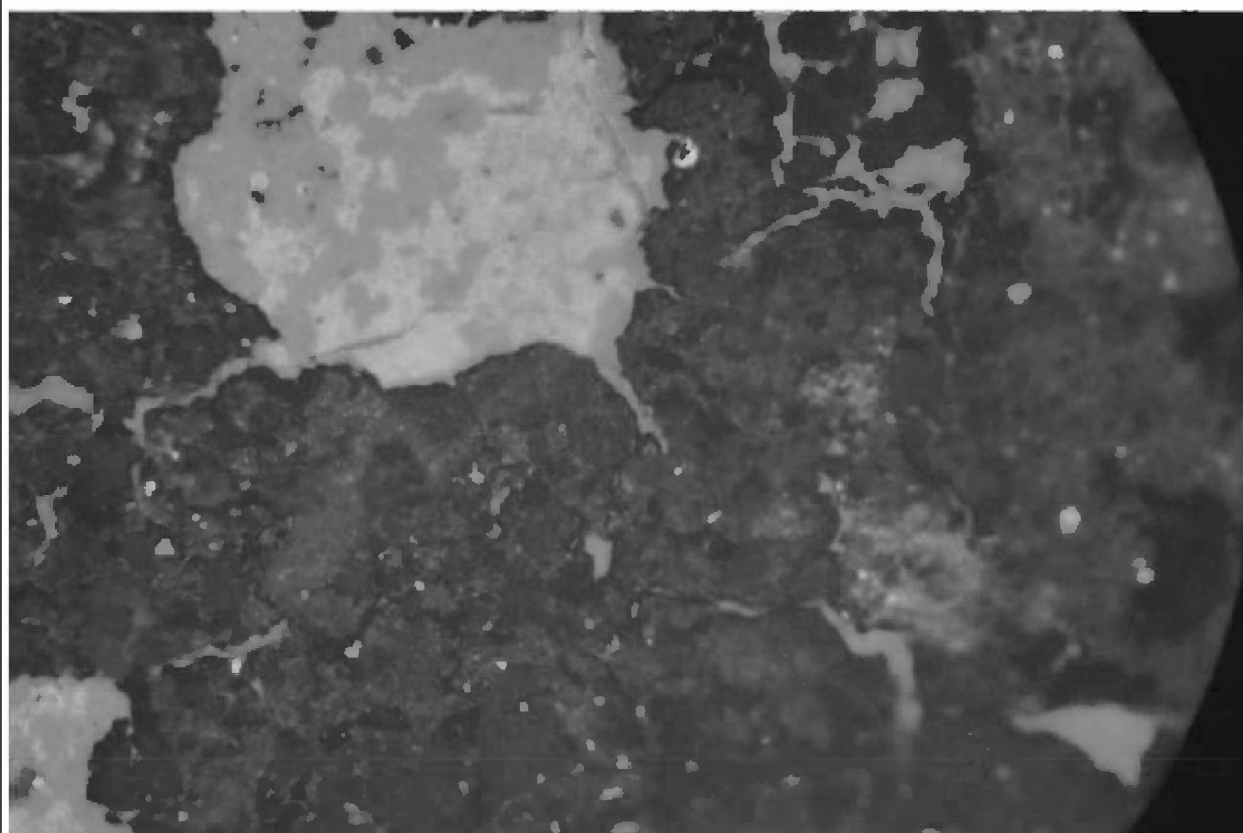
Abbildung-Nr.: 36

Die Abbildung zeigt eine mikroskopische Aufnahme von der Rückseite des Farbschichtenpakets am Türbeschlag. Der erste Anstrich entspricht einer stark abgewitterten braunen Ölfarbe und lässt sich nicht mehr freilegen.

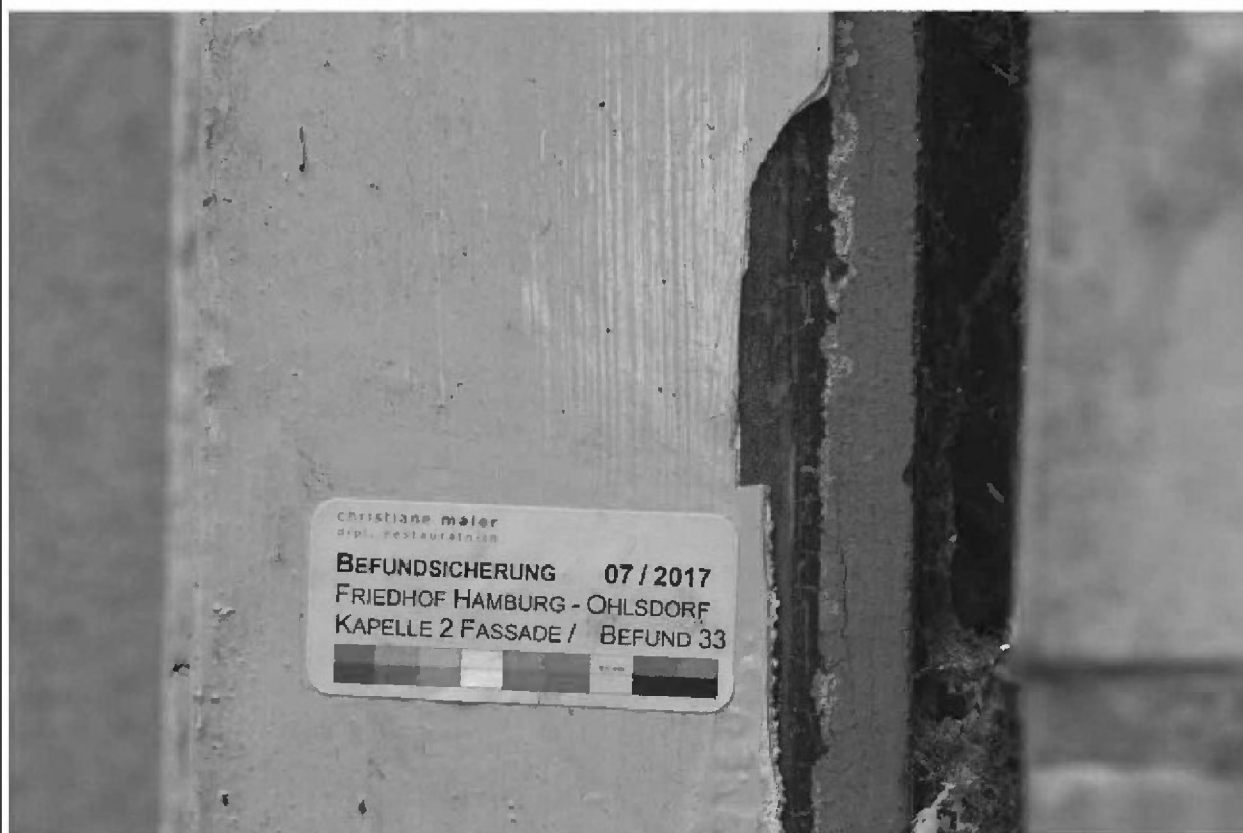
Abbildung-Nr.: 37

Die Abbildung zeigt die Erstfassung der rückwärtigen Tür im Bereich einer Abplatzung.

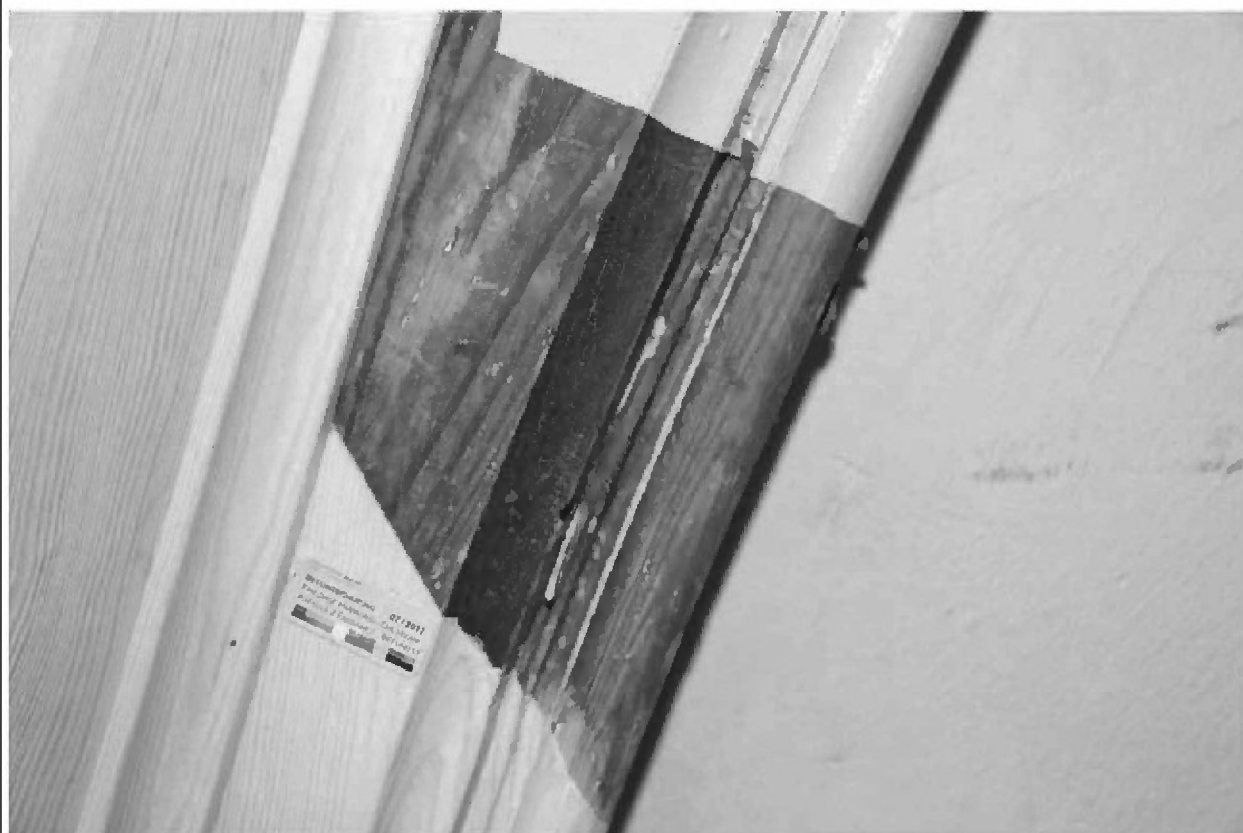
Abbildung-Nr.: 38

Der Befund zeigt eine größere Freilegung im Bereich der Erstfassung der Holzdecke.

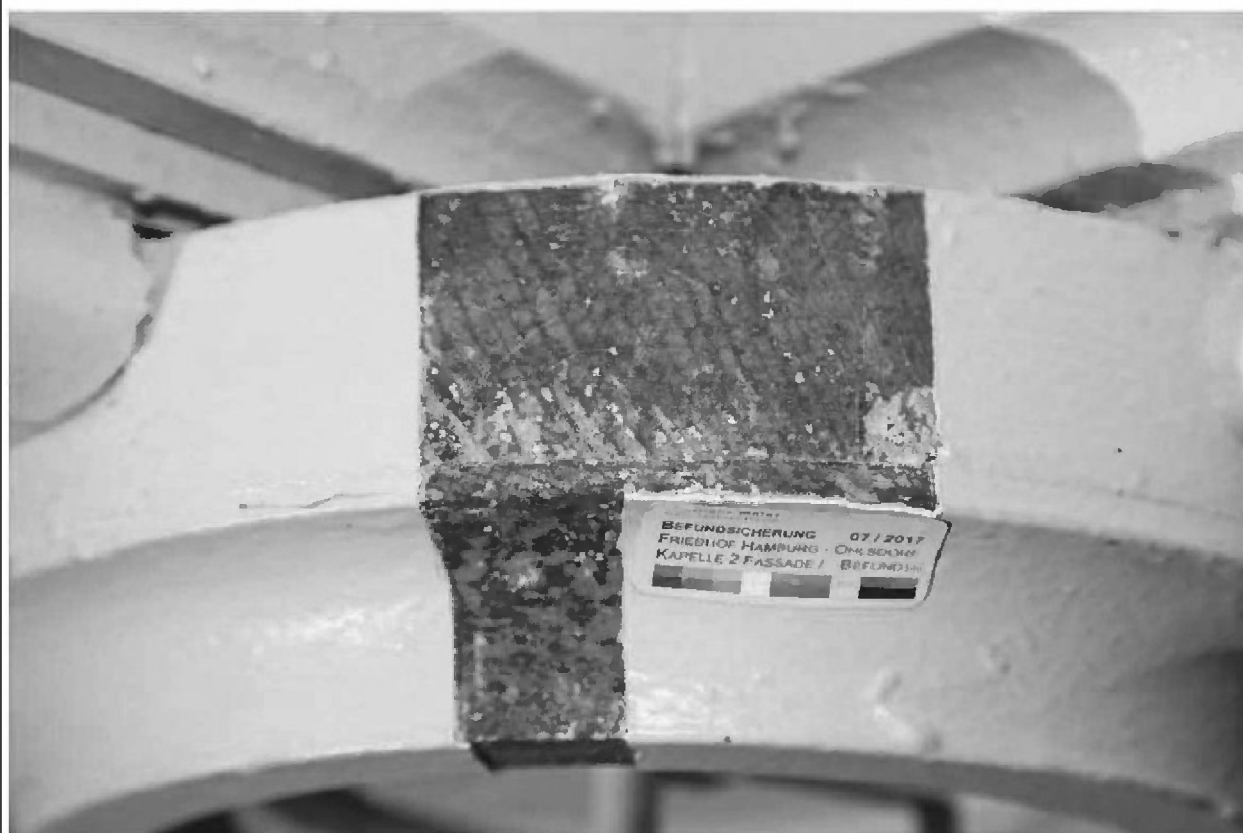
Abbildung-Nr.: 39

Der Befund zeigt eine größere Freilegung im Bereich der Erstfassung des Schlusssteins der Holzdecke.

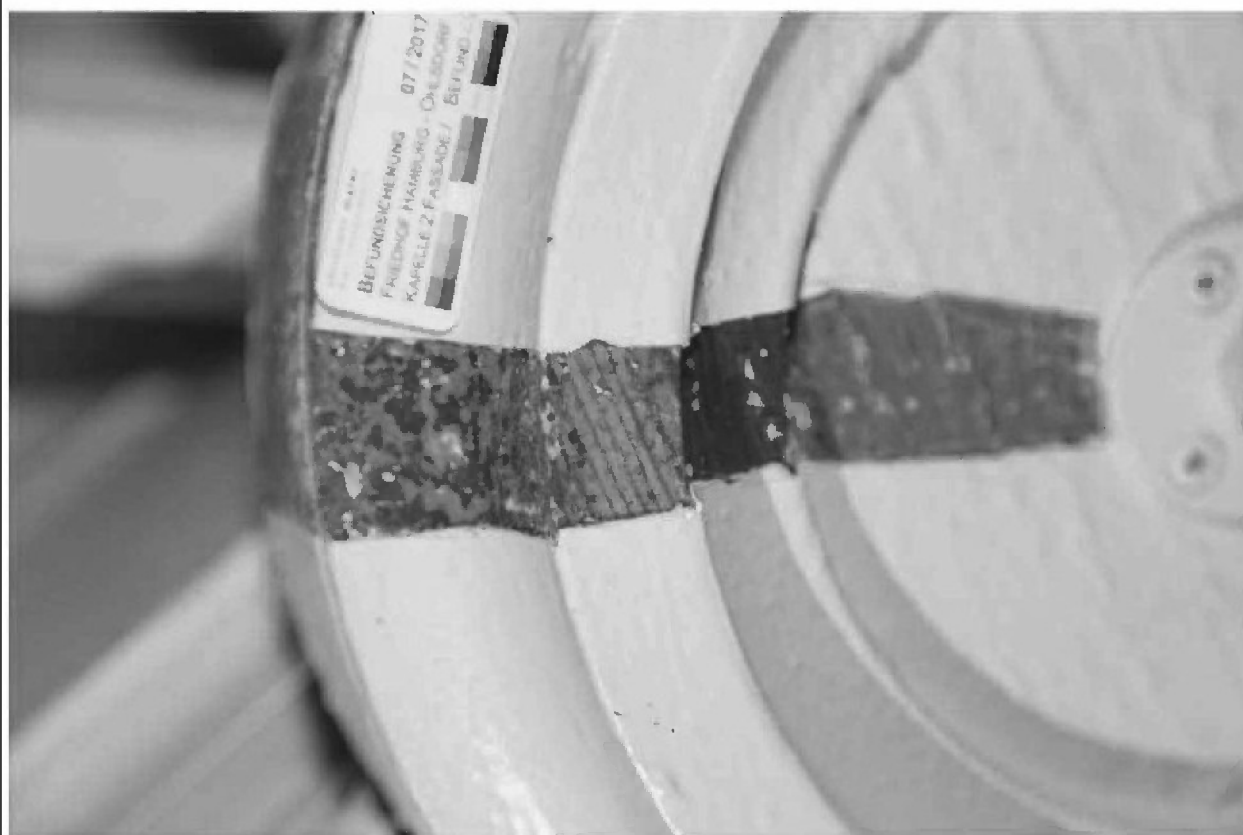
Abbildung-Nr.: 40

Der Befund zeigt eine größere Freilegung im Bereich der Erstfassung der Holzdecke.

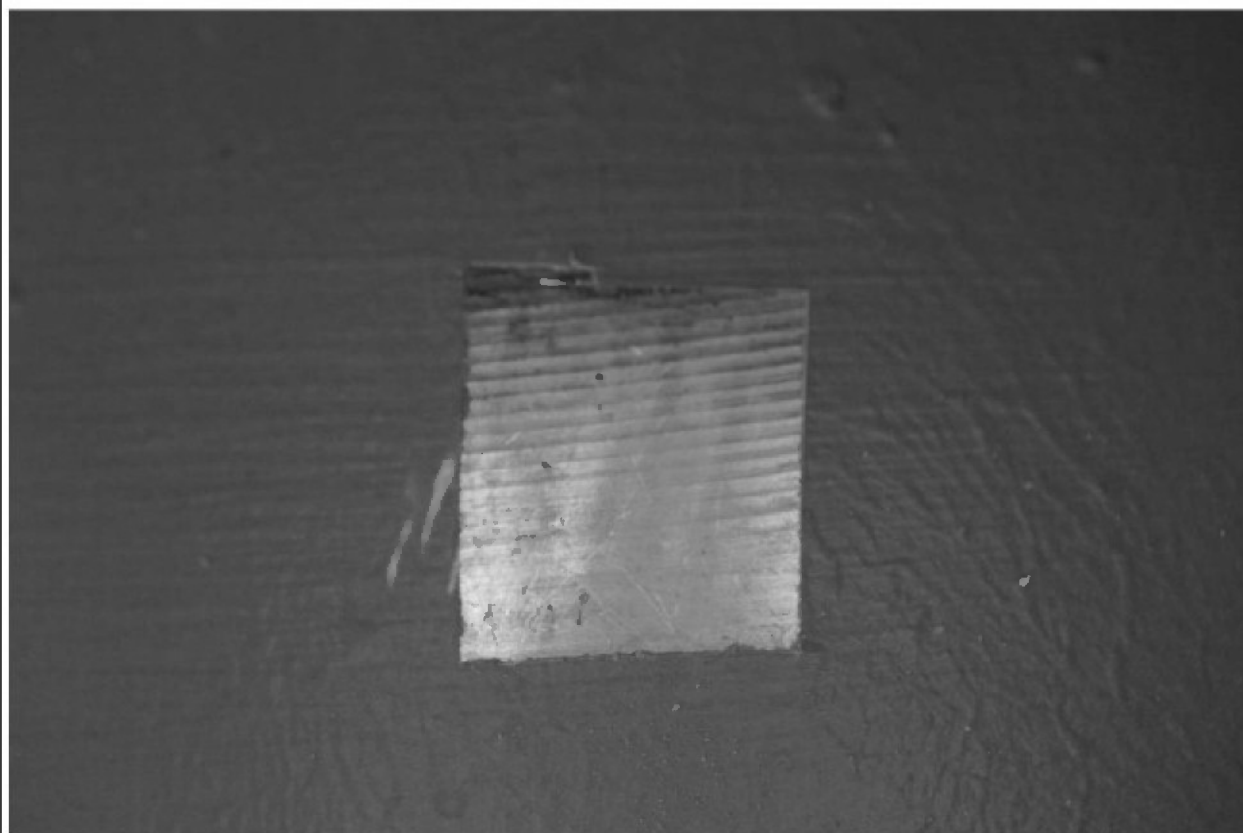
Abbildung-Nr.: 41

Der Befund zeigt die Metalloberfläche der Zierkugel des Schlusssteins.

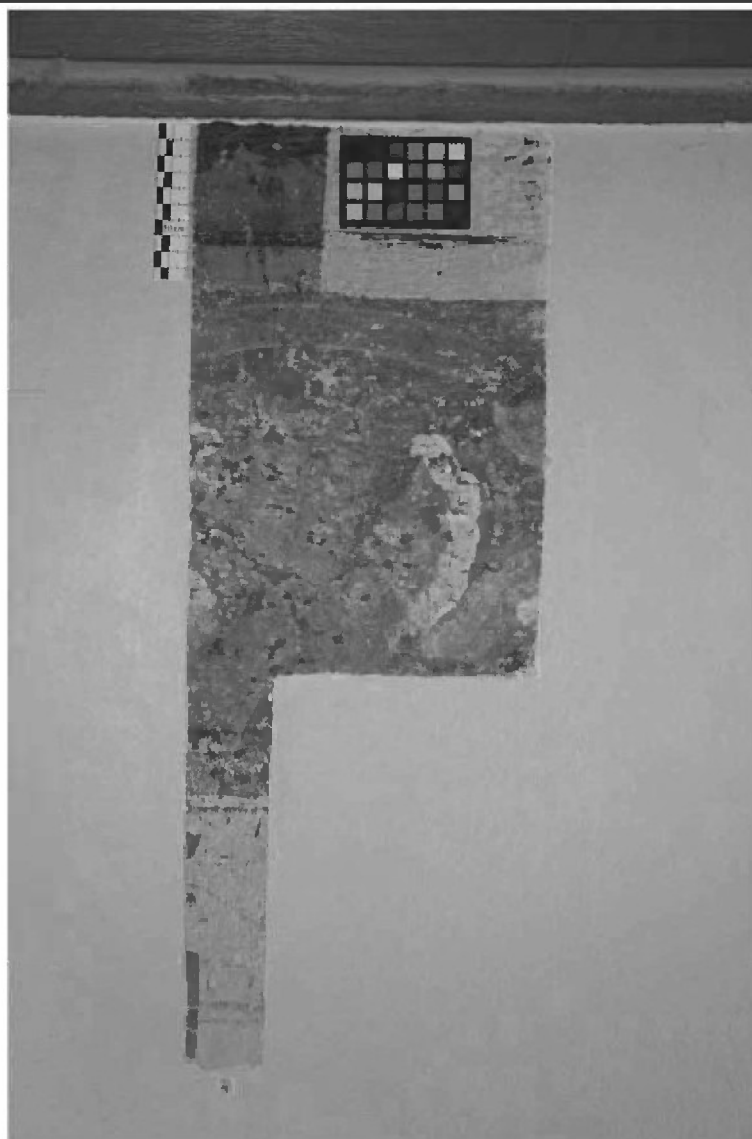
Abbildung-Nr.: 42

Der Befund zeigt die Freilegung mindestens zweier, übereinanderliegender schablonierter Ornamentbänder auf ocker-gelblichem Fond. Die genaue Zuordnung der Fassungen 1-3 ist derzeit nur begrenzt möglich.

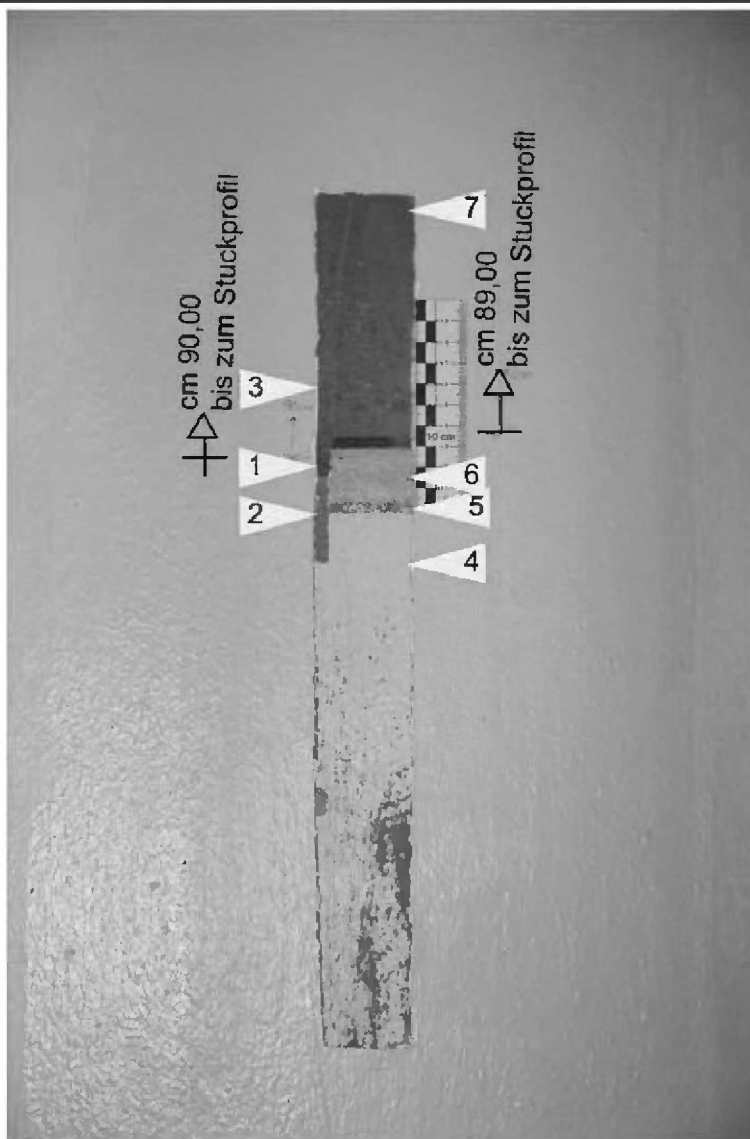
Abbildung-Nr.: 50

Der Befund zeigt die Teilfreilegung der Zweitfassung des Bogenfeldes sowie eine kleine Freilegung der Erstfassung.

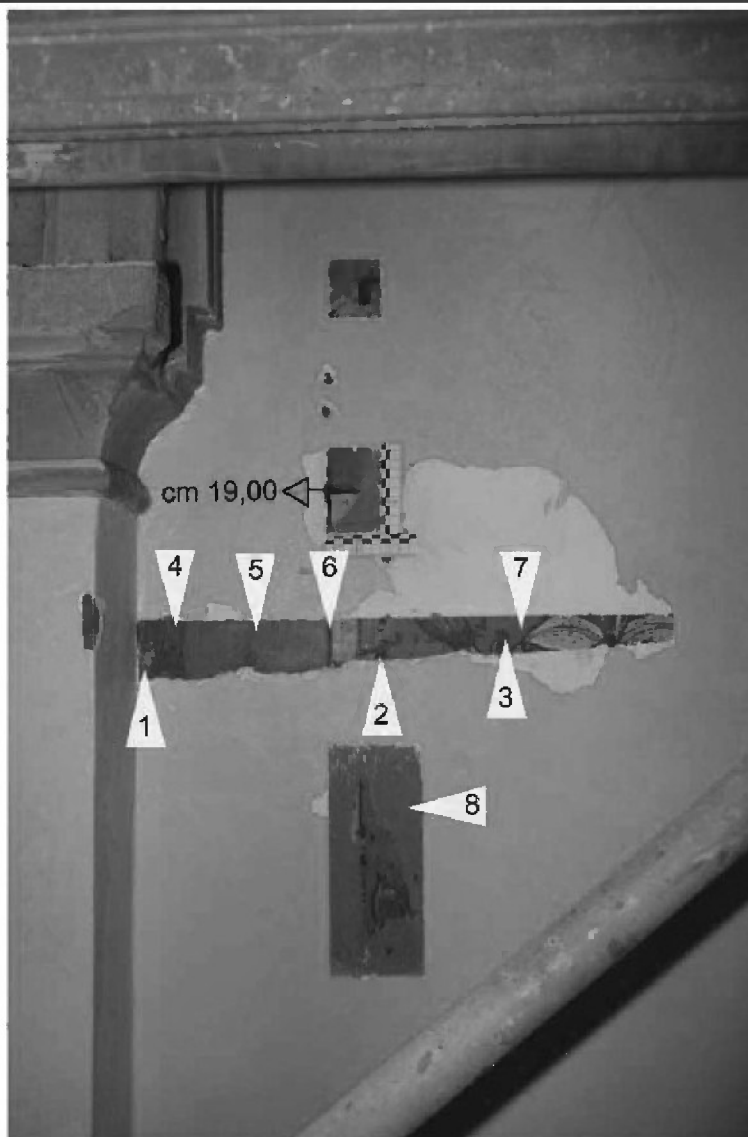
Abbildung-Nr.: 51

Der Befund zeigt die Teilfreilegung der Zweitfassung des Bogenfeldes. Teilweise ist die Erstfassung darunter sichtbar.

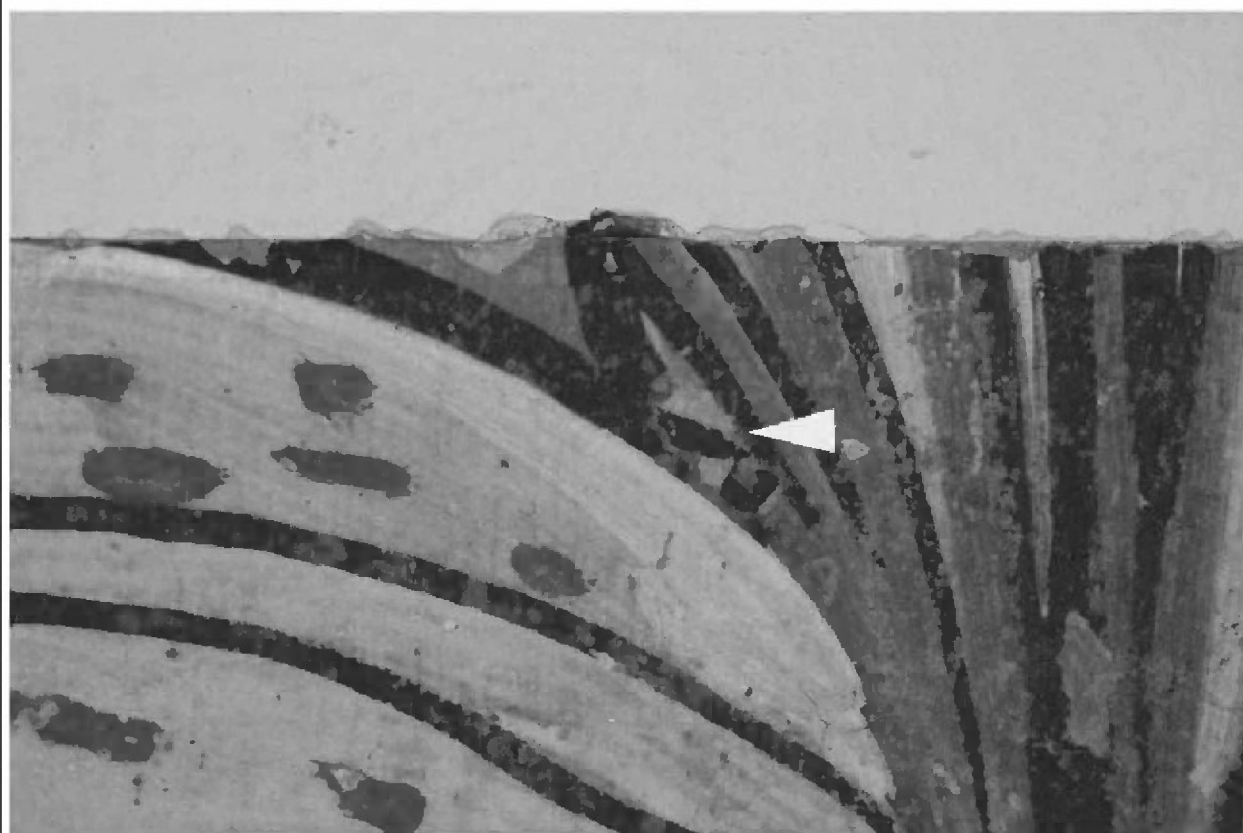
Abbildung-Nr.: 52

Der Befund zeigt ein Detail aus der Freilegung der Zweitfassung. Offenbar wurde diese mit einer weiteren polychromen Ausmalung versehen. (Der Befund lässt sich nicht flächig freilegen und ist nur partiell nachweisbar.)

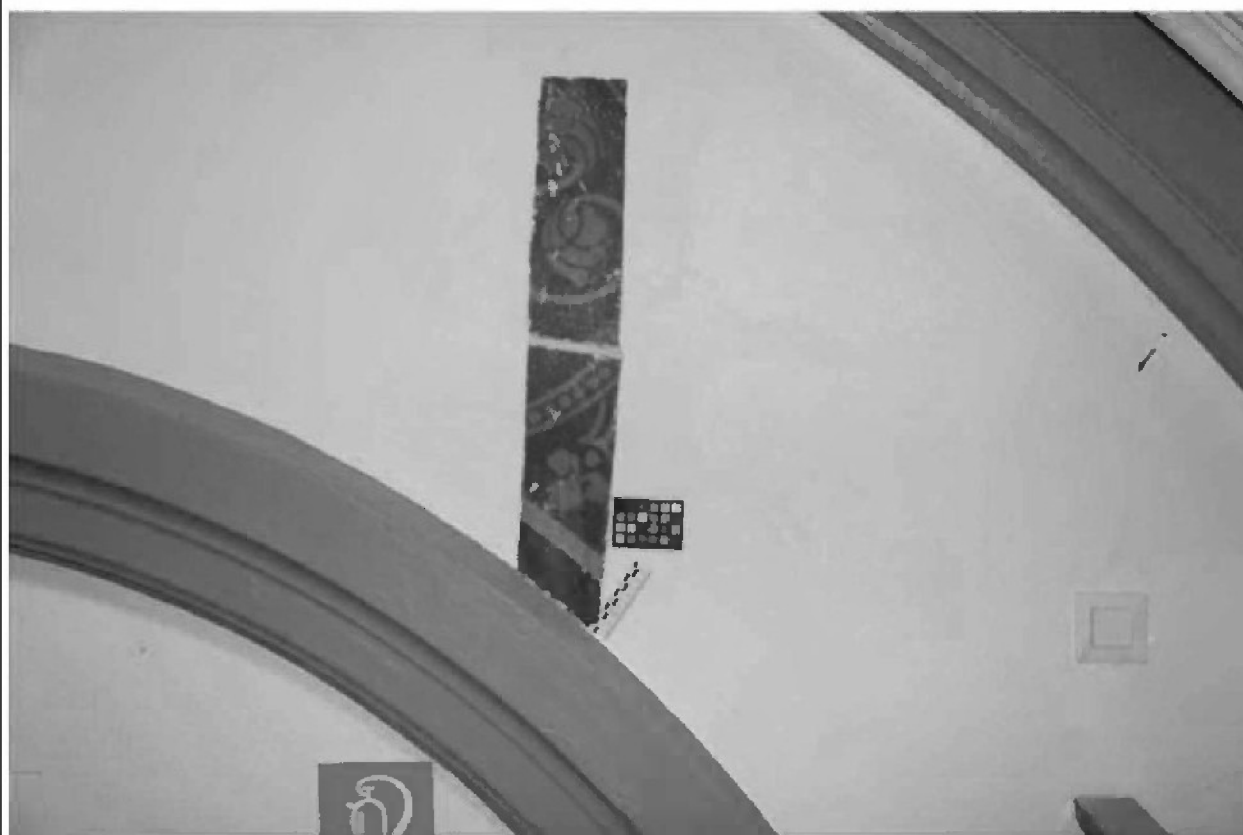
Abbildung-Nr.: 53

Der Befund zeigt die Freilegung einer floralen Schablonenmalerei auf braun-rötlichem Fond. Die Felder sind blauschwarz eingefasst. In diesem Bereich handelt es sich um die Erst- und Zweitfassung.

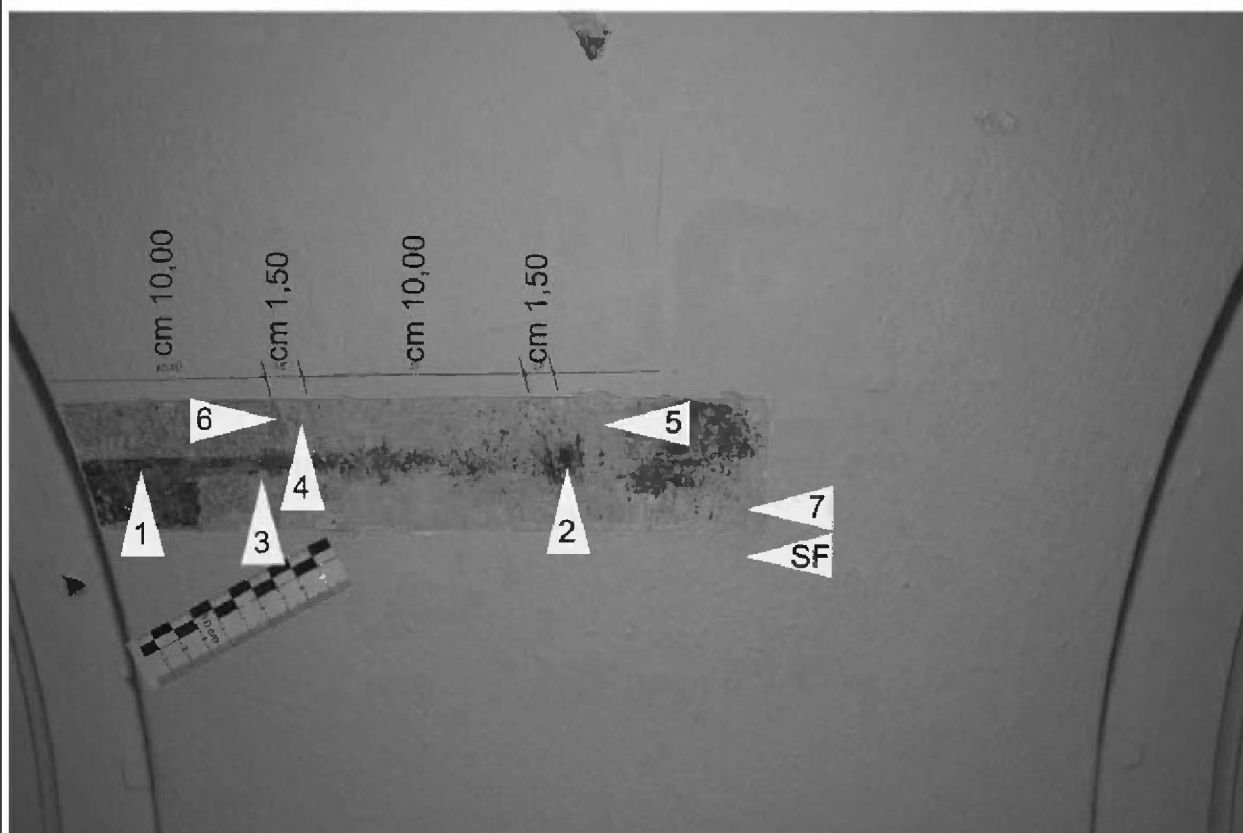
Abbildung-Nr.: 55

Der Befund zeigt eine Freilegung zwischen den Fenstern des südl. Obergadens.

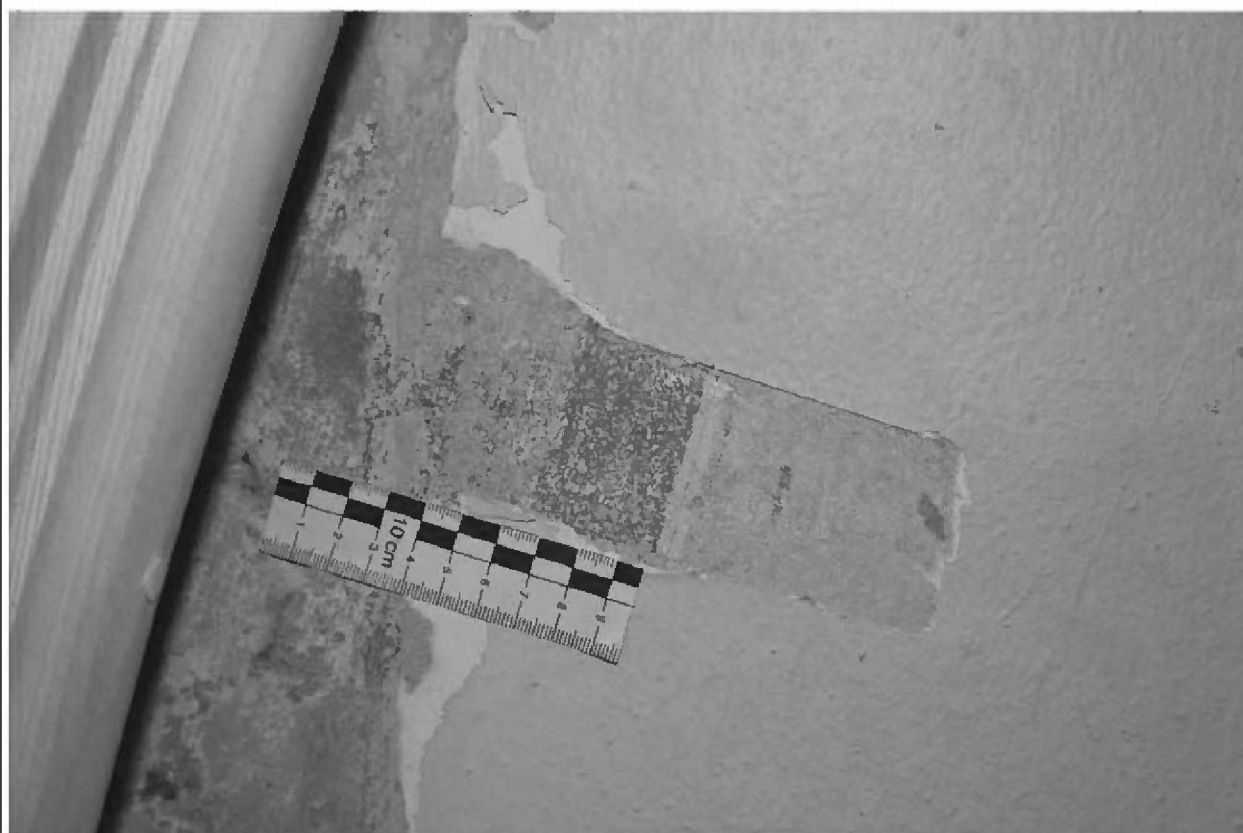
Abbildung-Nr.: 56

Der Befund zeigt eine Freilegung der Bänderung der Deckeneinfassung (2. Fassung).

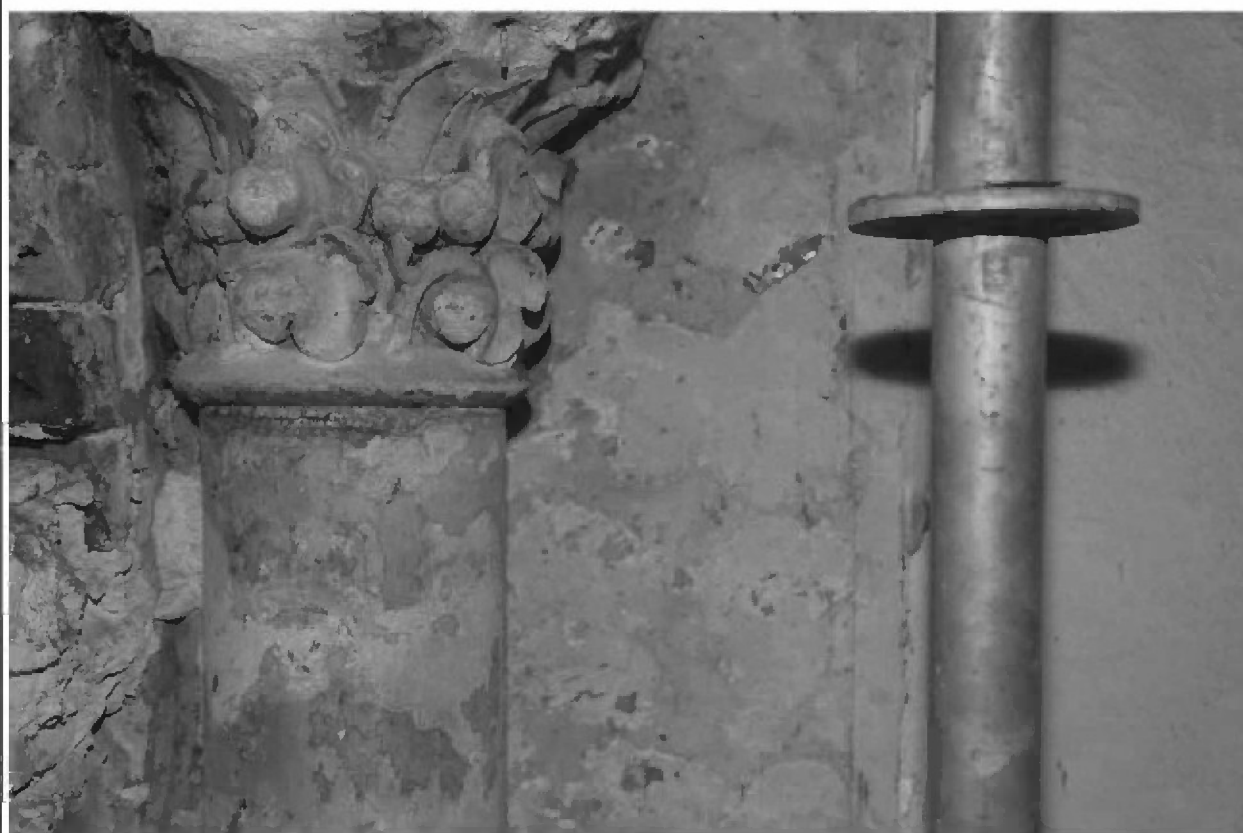
Abbildung-Nr.: 57

Der Befund zeigt die im Bereich des 2017 entfernten Schornsteins noch vorhandene Säule. Ihre Erstfassung ist stark abgewittert und von hellen blätternden Anstrichen überfasst.

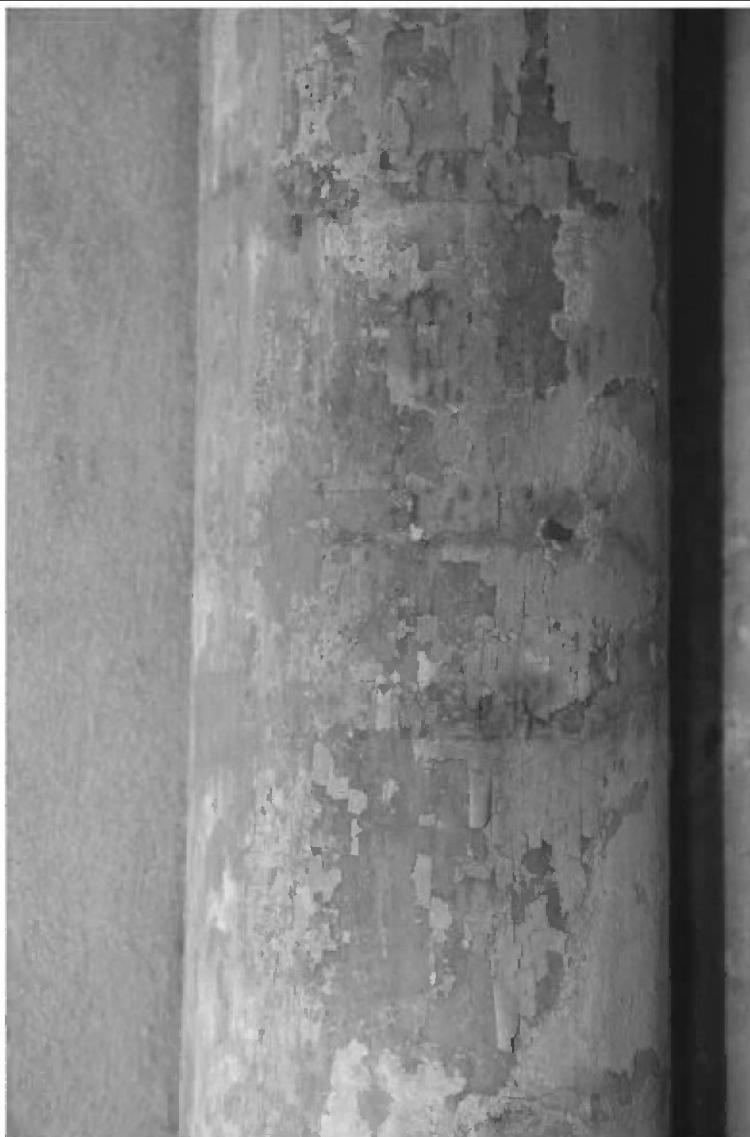
Abbildung-Nr.: 58

Der Befund zeigt die im Bereich des 2017 entfernten Schornsteins noch vorhandenen Säule. Ihre Erstfassung ist stark abgewittert und von hellen blätternden Anstrichen überfasst. Offenbar hat es eine lineare Gestaltung in Goldbronze gegeben. Dies ist nicht mehr eindeutig nachvollziehbar.

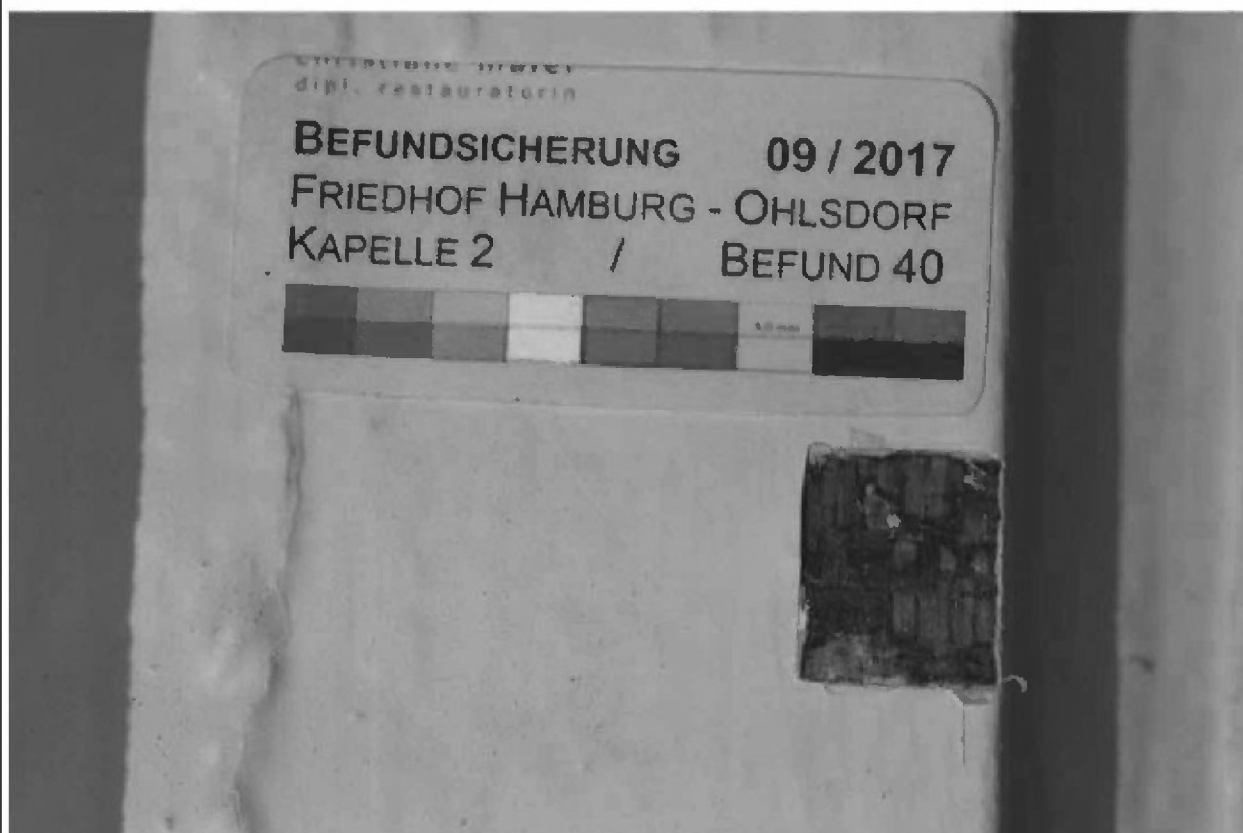
Abbildung-Nr.: 59

Der Befund zeigt eine Freilegung der dunkelbraunen Erstfassung des Fensters.

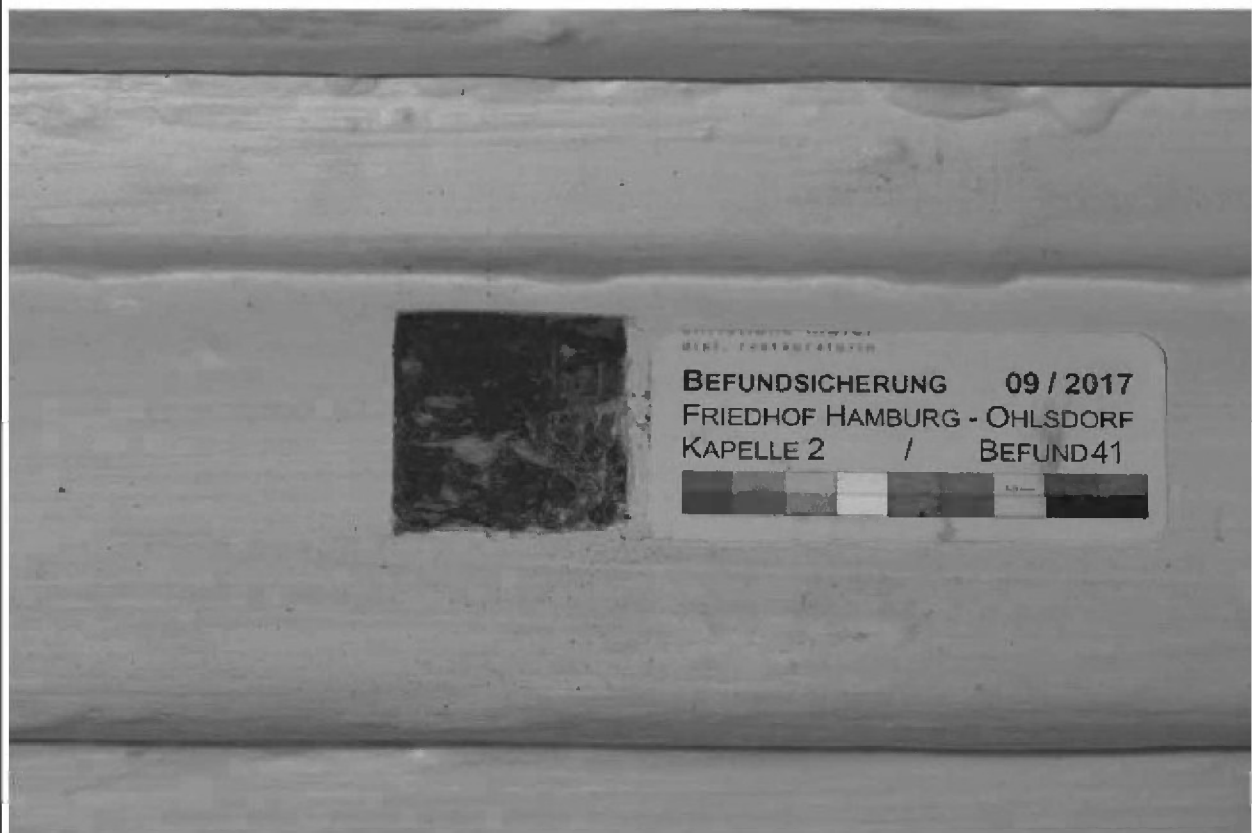
Abbildung-Nr.: 60

Der Befund zeigt eine Freilegung der dunkelbraunen Erstfassung des Fensters.

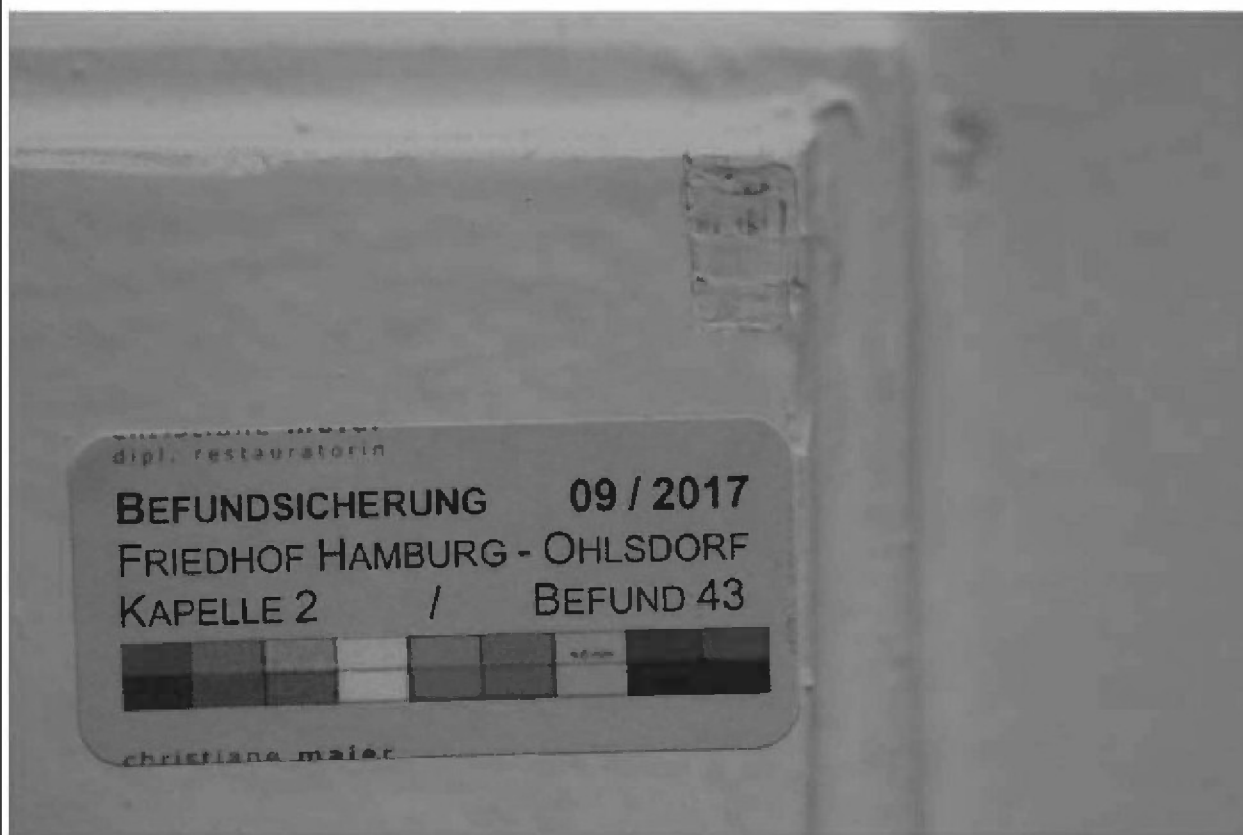
Abbildung-Nr.: 61

Der Befund zeigt eine Stratigraphie an der Füllung des Türblatts. Es sind lediglich jüngere, weiße Farbschichten nachweisbar.

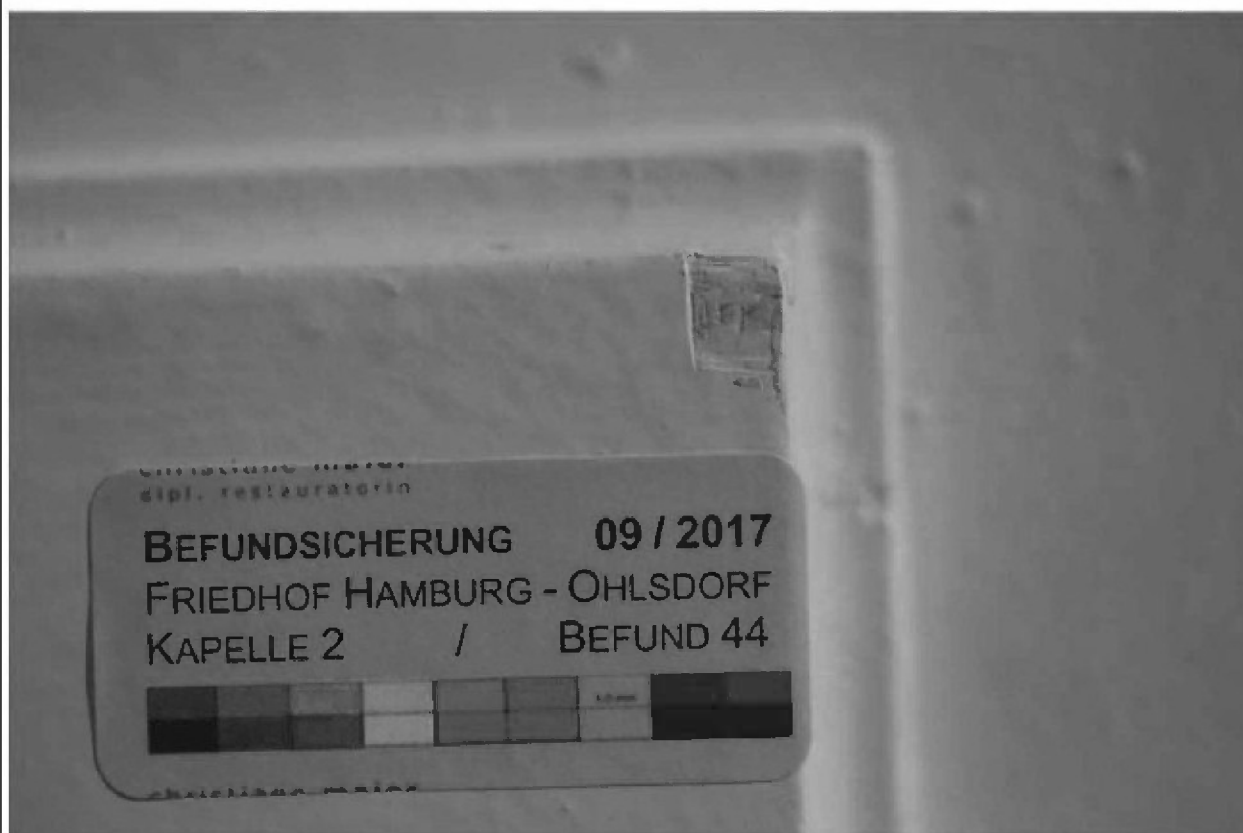
Abbildung-Nr.: 62

Der Befund zeigt eine Stratigraphie an der Füllung des Türblatts. Es sind lediglich jüngere, weiße Farbschichten nachweisbar.

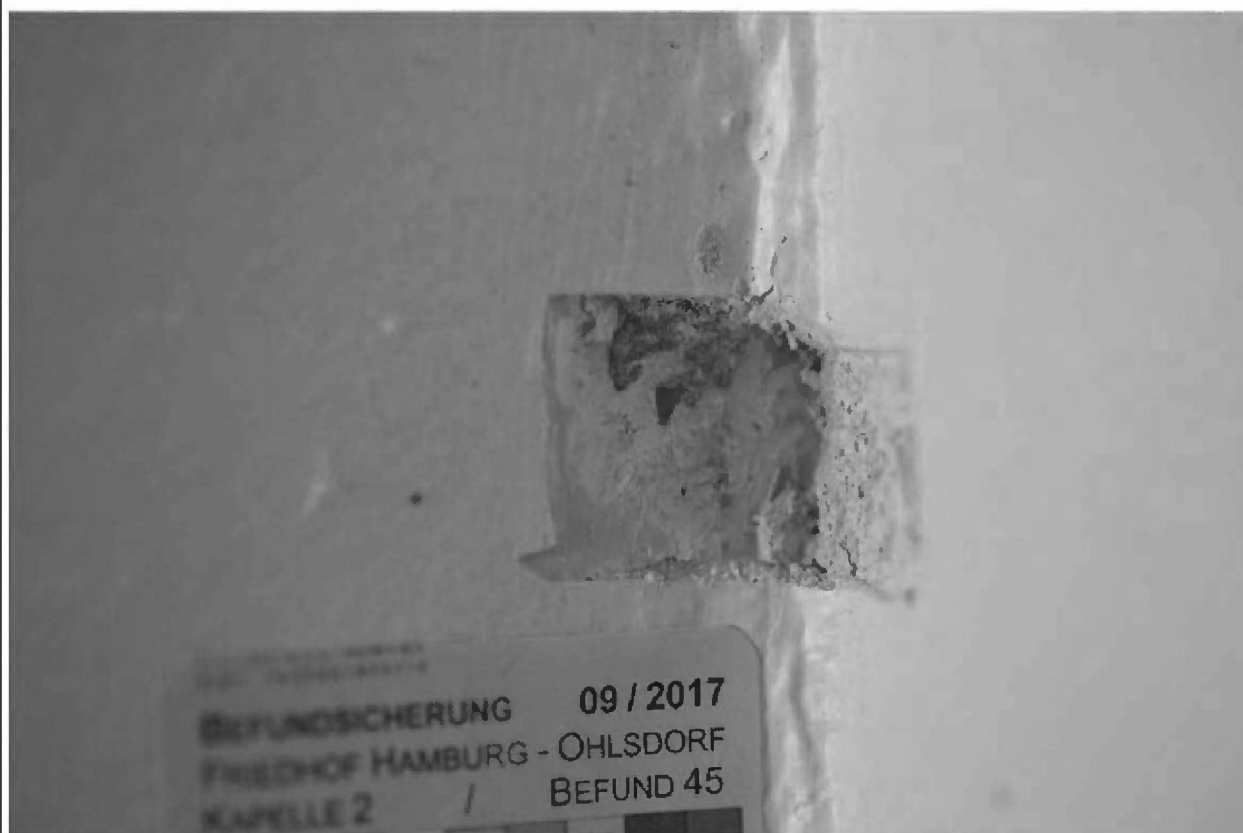
Abbildung-Nr.: 63

Der Befund zeigt, dass die Nordwand der Empore später eingezogen wurde. Der Putz der Westwand läuft inkl. Fassung hinter der Ostwand durch.
