Restauratorische Befundsicherung

Ohlsdorfer Friedhof

Kapelle 2

Hamburg, den 15. November 2017

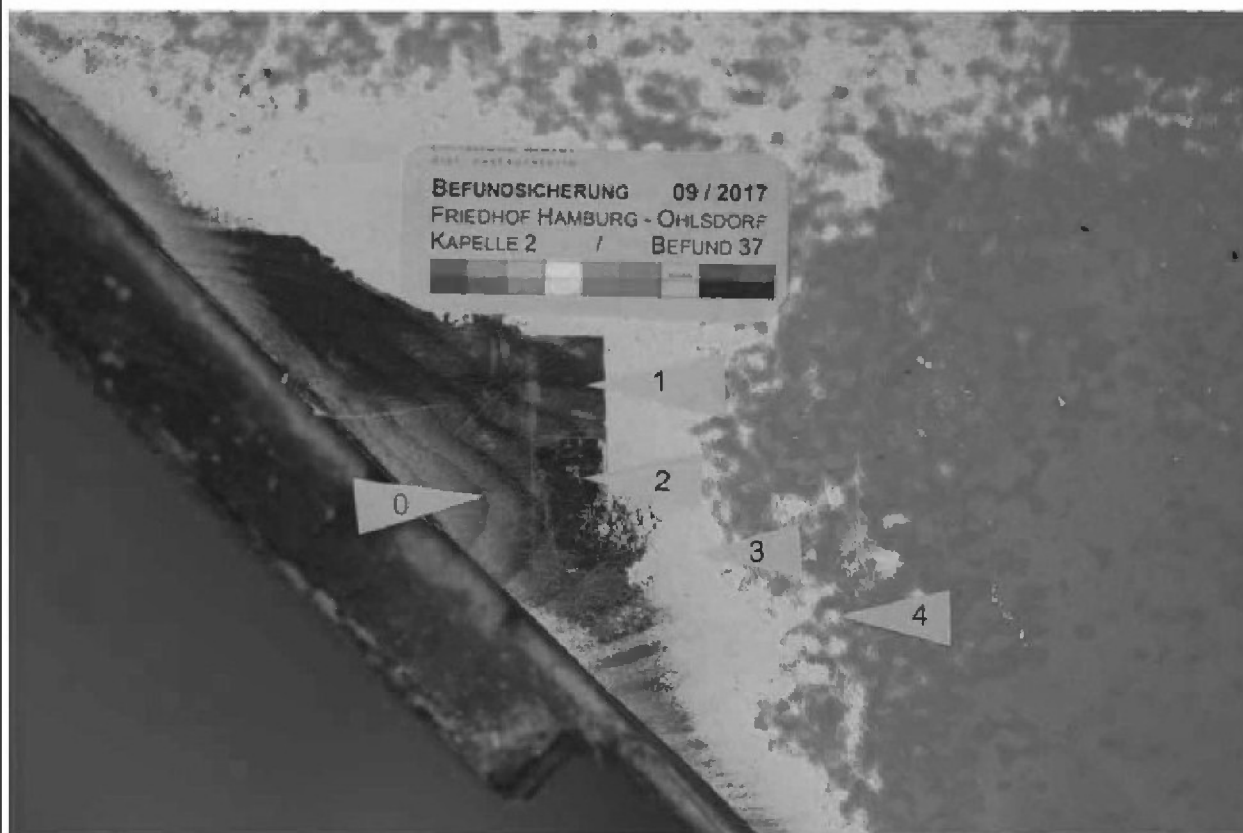
Abbildung-Nr.: 64

Die derzeit ausgebauten hölzerne Sitzbänke waren ursprünglich holzsichtig und mit eingetöntem Ölharz(?)lack gefasst (siehe Schicht 1).

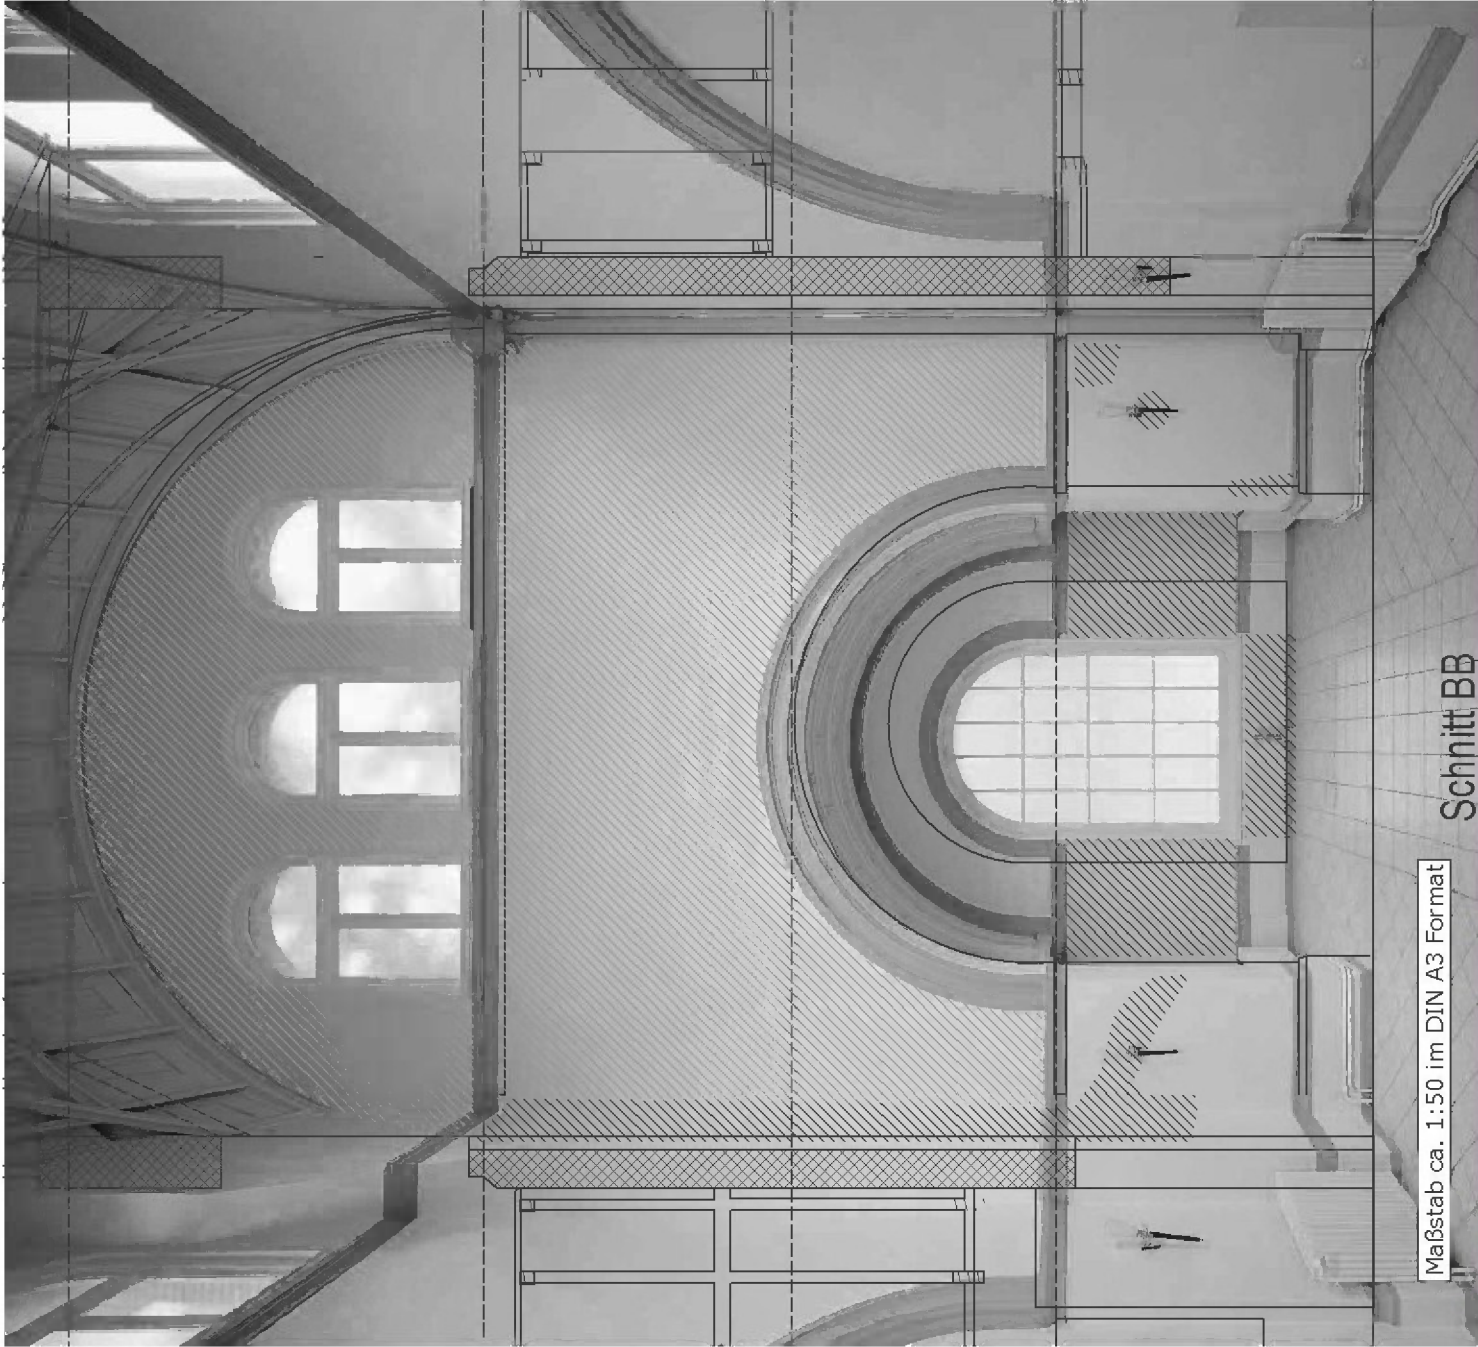
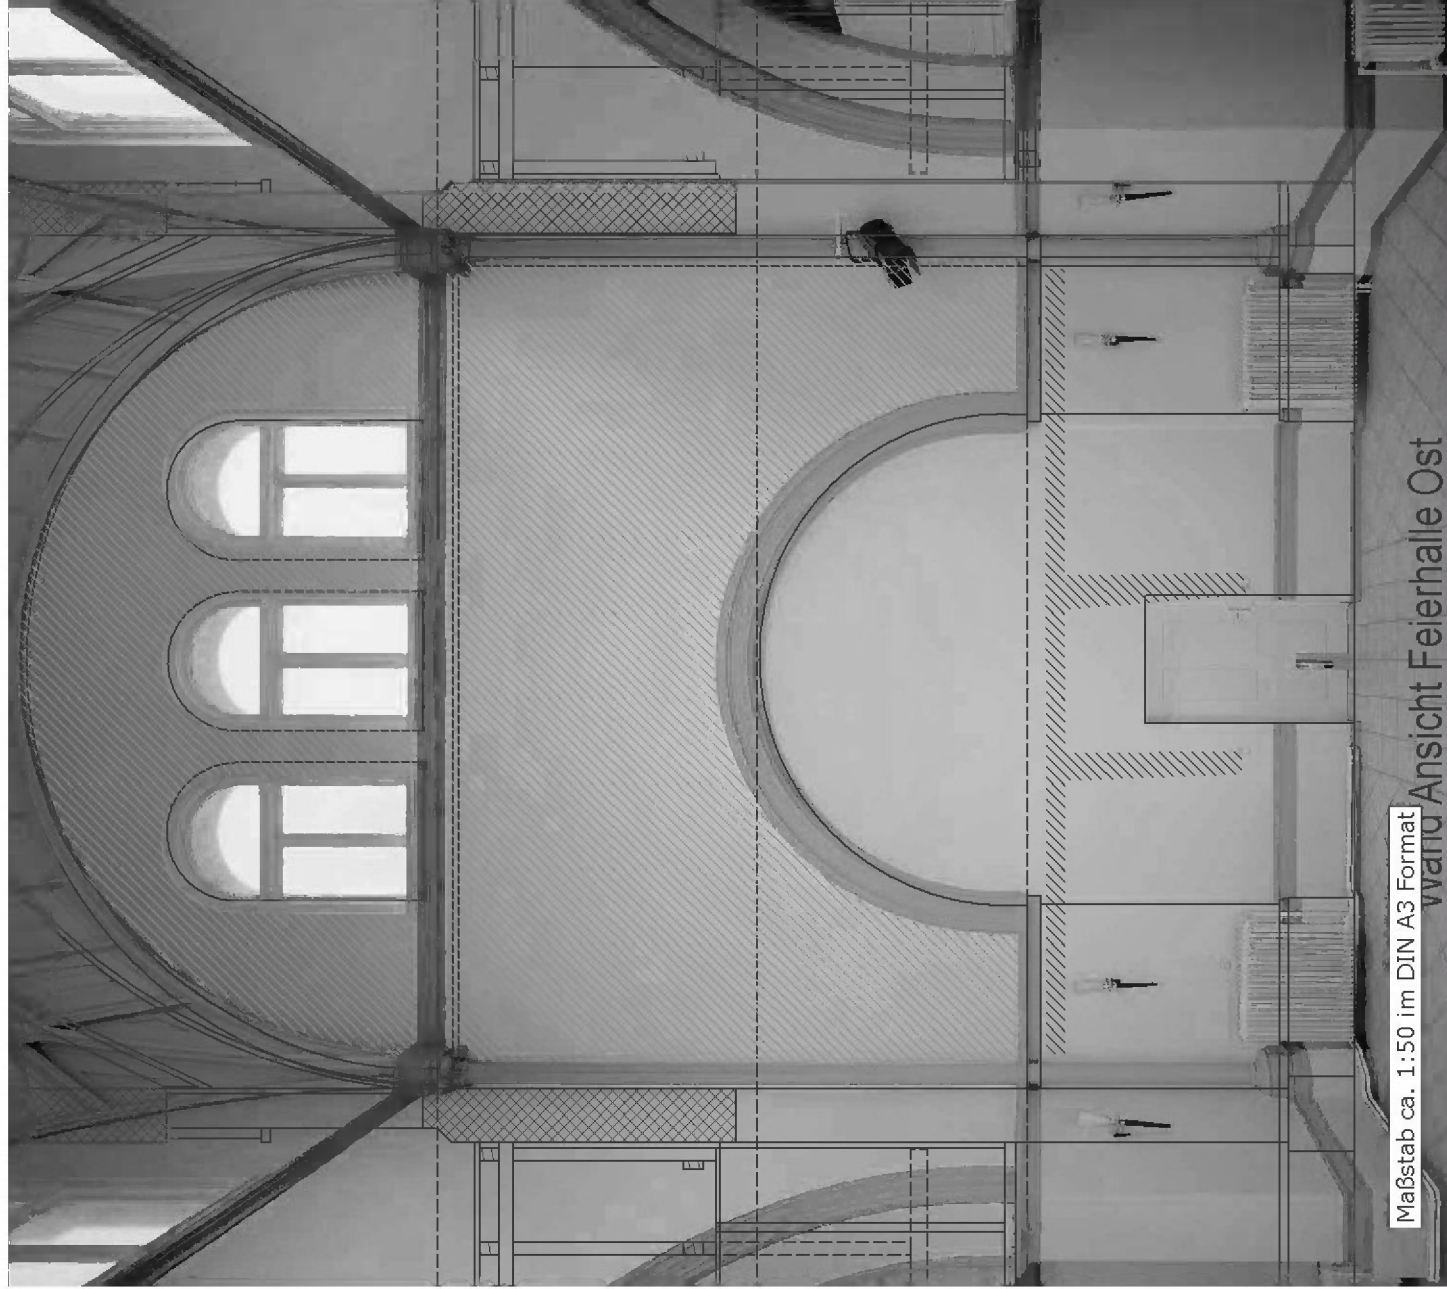
Schnitt: BB

Zustand: GL

reduzierte Oberfläche /
schlecht freilegbar
