RESTAURATORISCHE
BEFUNDUNTERSUCHUNG

MOORWEIDENSTRASSE 18

20148 HAMBURG ROTHERBAUM

Hamburg, im September 2014

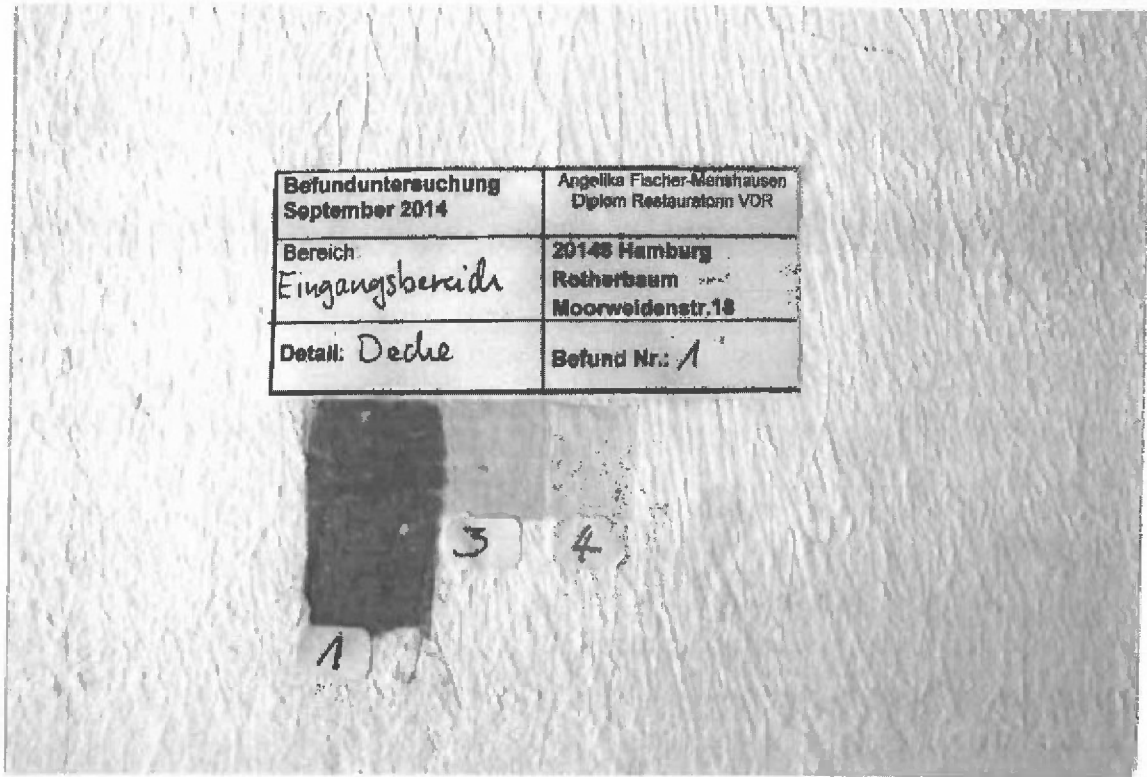
Befundprotokoll		Blatt Nr.	Befundnummer: 1
Objekt: Moorweidenstraße 18 20148 Hamburg Rotherbaum	Verfasser: A. Fischer- Menshausen Dipl. Restauratorin	Maßnahme: Befunduntersuchung September 2014	
Bereich: Eingangsbereich/ Vestibül		Objektteil: Decke	Detail: Tonne

Schicht	Fassung	Beschreibung/ Technologie	Farberscheinung	Farbmuster	NCS-S- Nummer
0	0	Putz		-----	-----
1	1	Leimfarbe	Dunkelbraun/ grünlich

Die erste Fassung wurde in Leimfarbe ausgeführt, daher kann man davon ausgehen, dass in diesem Bereich monochrom war. Jede Oberfläche mit Malerei war in Ölfarbe ausgeführt. Dieselbe dunkelbraune Farbe findet sich im rechten Flur im EG am Stuck wieder. Auch hier ist sie in Leimfarbe ausgeführt, wie alle Fassungen in den Fluren.

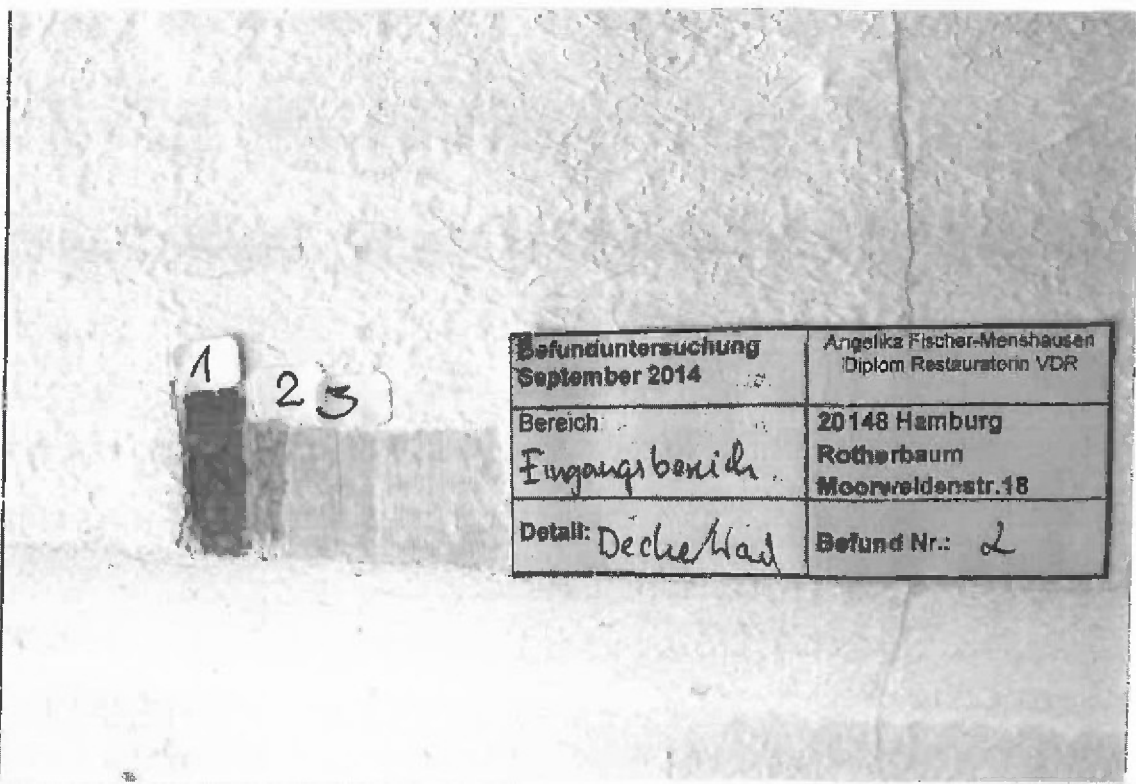
Befundprotokoll		Blatt Nr.	Befundnummer: 2
Objekt: Moorweidenstraße 18 20148 Hamburg Rotherbaum	Verfasser: A. Fischer- Menshausen Dipl. Restauratorin	Maßnahme: Befunduntersuchung September 2014	
Bereich: Eingangsbereich		Objektteil: Wand	Detail: Tonne

Schicht	Fassung	Beschreibung/ Technologie	Farberscheinung	Farbmuster	NCS-S- Nummer
0	0	Putz		-----	-----
1	1	Leimfarbe	Dunkelbraun/ grünlich

Die erste Fassung wurde in Leimfarbe ausgeführt, daher kann man davon ausgehen, dass in diesem Bereich monochrom war. Jede Oberfläche mit Malerei war in Ölfarbe ausgeführt. Dieselbe dunkelbraune Farbe findet sich im rechten Flur im EG am Stuck wieder. Auch hier ist sie in Leimfarbe ausgeführt, wie alle Fassungen in den Fluren.

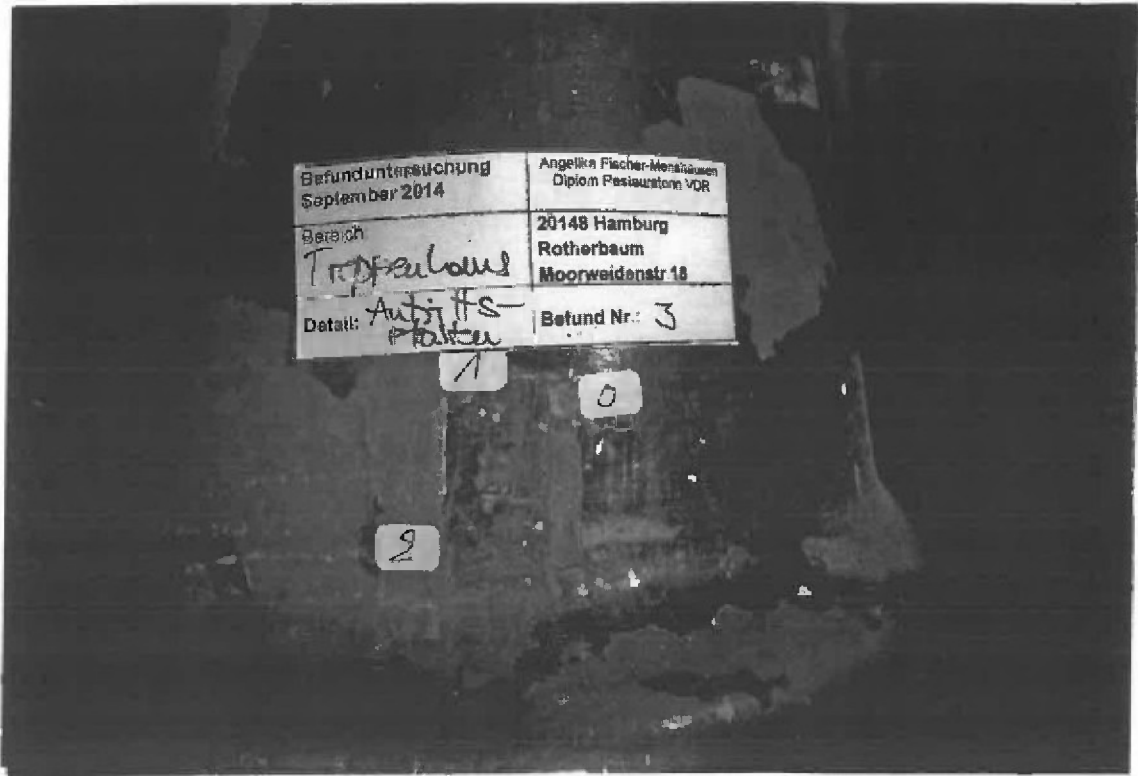
Befundprotokoll		Blatt Nr.	Befundnummer: 3
Objekt: Moorweidenstraße 18 20148 Hamburg Rotherbaum	Verfasser: A. Fischer- Menshausen Dipl. Restauratorin	Maßnahme: Befunduntersuchung September 2014	
Bereich: Treppe, Abgang, 064.2		Objektteil: Treppengeländer	Detail: Antrittsposten

Schicht	Fassung	Beschreibung/ Technologie	Farberscheinung	Farbmuster	NCS-S- Nummer
0	0	Holz	-----	-----	-----
1	1	Ölfarbe	schwarz

Keine der verschiedenen Holzoberflächen war jemals holzsichtig.

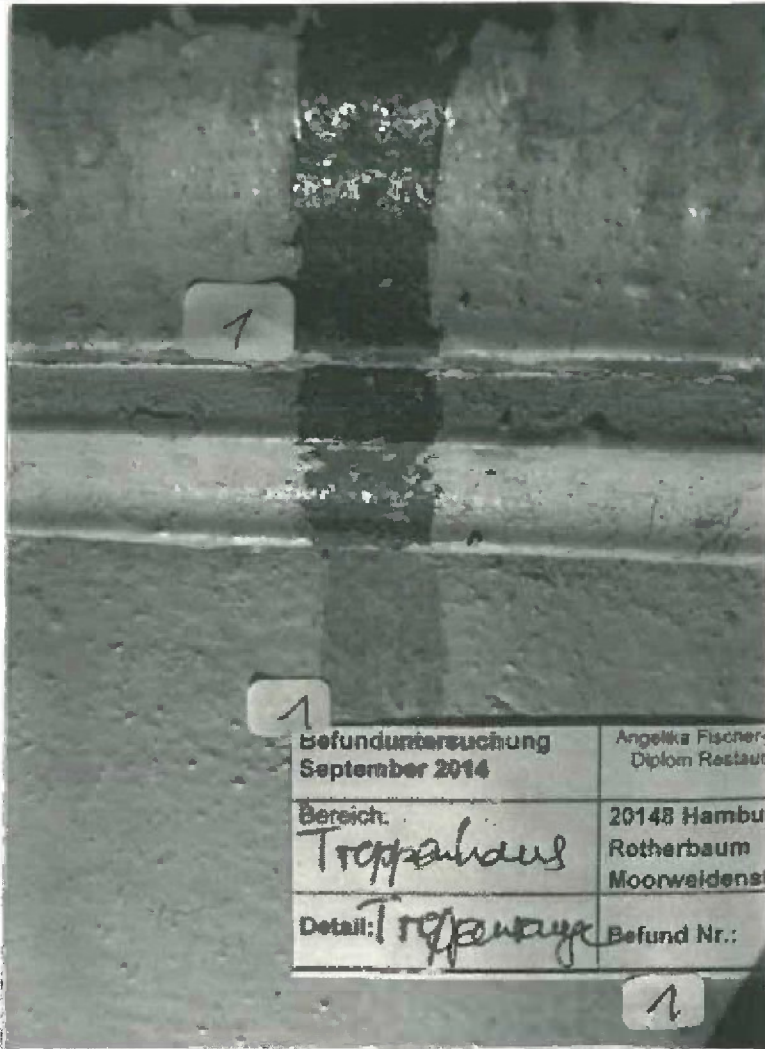
Befundprotokoll		Blatt Nr.	Befundnummer: 4,5
Objekt: Moorweidenstraße 18 20148 Hamburg Rotherbaum	Verfasser: A. Fischer- Menshausen Dipl. Restauratorin	Maßnahme: Befunduntersuchung September 2014	
Bereich: Erdgeschoss, Treppenaufgang		Objektteil: Treppe	Detail: Auftritt, Treppenwange

Schicht	Fassung	Beschreibung/ Technologie	Farberscheinung	Farbmuster	NCS-S- Nummer
0	0	Holz	-----	-----	-----
1	1	Ölfarbe, Stufe Treppenwange

Die erste Schicht des Auftritts ist dieselbe wie die der Geländerstäbe, nämlich dunkelrot- bräunlich, während die Treppenwange identisch mit der Setzstufe grau gestrichen ist.

Die Fassung der Treppe ist ungewöhnlich. Ich empfehle die Farbkombination von Rot und Grau wieder aufzunehmen, da sie die Farben des Natursteins im Vestibül wieder aufnimmt.

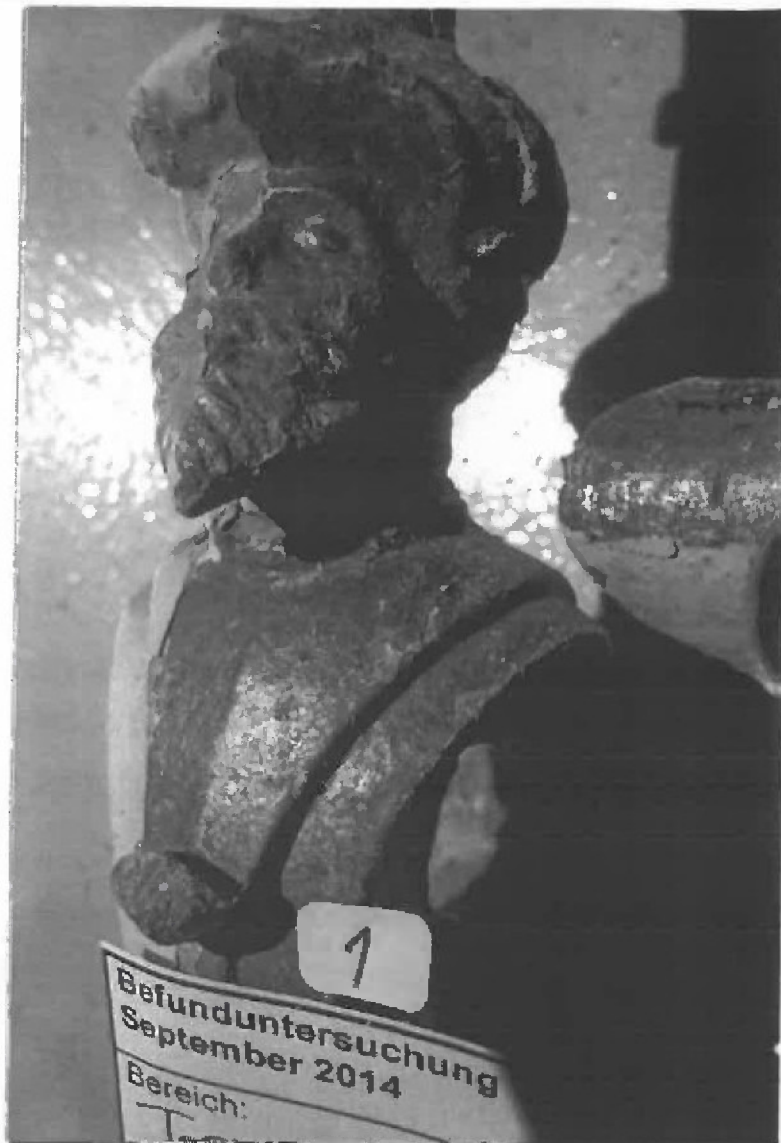
Befundprotokoll		Blatt Nr.	Befundnummer: 6
Objekt: Moorweidenstraße 18 20148 Hamburg Rotherbaum	Verfasser: A. Fischer- Menshausen Dipl. Restauratorin	Maßnahme: Befunduntersuchung September 2014	
Bereich: Erdgeschoss, Treppenaufgang		Objektteil:	Detail: Geländerstab

Schicht	Fassung	Beschreibung/ Technologie	Farberscheinung	Farbmuster	NCS-S- Nummer
0	0	Gusseisen	-----	-----	-----
1	1	Ölfarbe	Rötliche gebrannte Erde		2020 Y70R

Der Fassung im figürlichen Bereich hat den Anschein eines Lüsters, da sie einen metallischen Schimmer hat. An den Stäben fehlt dieser Effekt. Die Farbe ist sonst identisch mit der an der Treppenwange. Die Fassung ist relativ empfindlich und daher schwer freizulegen. Die späteren Anstriche haben die Plastizität reduziert.

Auch bei den Geländerstäben ist die Plastizität durch die darüber liegenden Anstriche sehr verteidigt. Da die bauzeitliche, lüsterähnliche Fassung sehr empfindlich ist, kann man davon ausgehen, dass sie bei einer Freilegung stark beschädigt wird. Trotzdem wäre eine Freilegung, zumindest als Muster oder eine Neufassung nach Befund empfehlenswert.

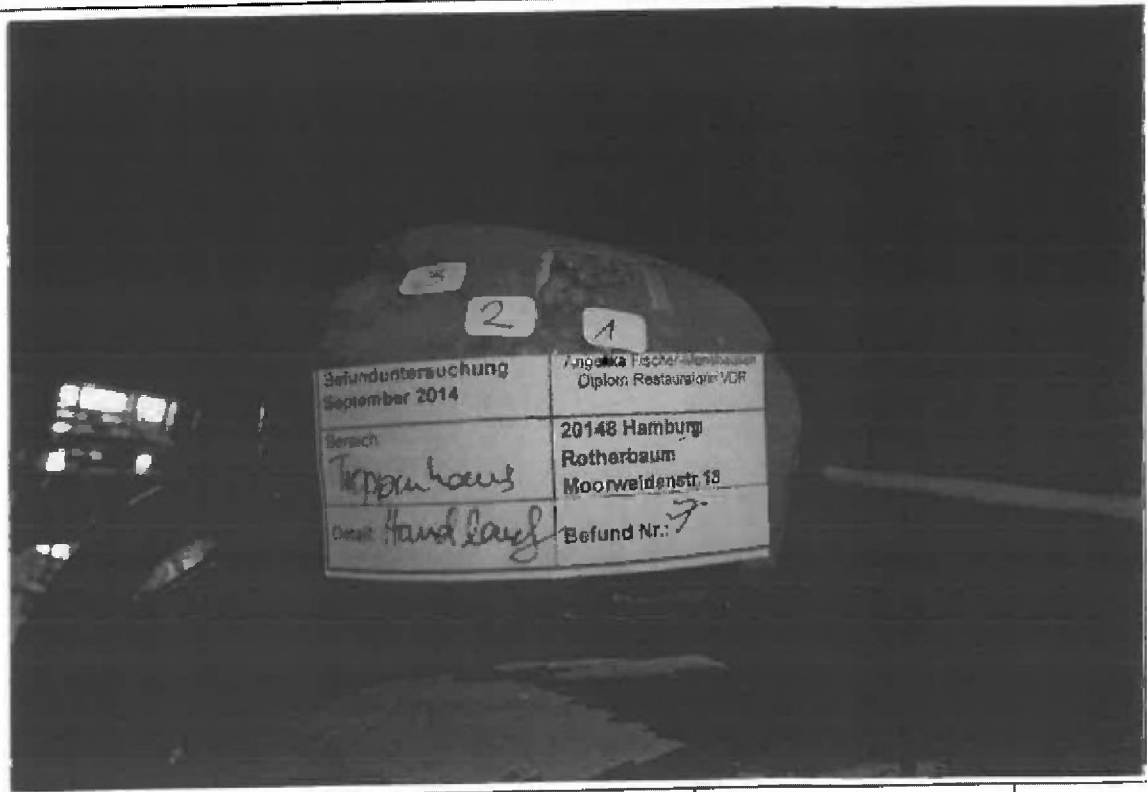
Befundprotokoll		Blatt Nr.	Befundnummer: 7
Objekt: Moorweidenstraße 18 20148 Hamburg Rotherbaum	Verfasser: A. Fischer- Menshausen Dipl. Restauratorin	Maßnahme: Befunduntersuchung September 2014	
Bereich: Erdgeschoss, Treppenaufgang		Objektteil:	Detail: Handlauf

Schicht	Fassung	Beschreibung/ Technologie	Farberscheinung	Farbmuster	NCS-S- Nummer
0	0	Holz	-----	-----	-----
1	1	Ölfarbe	Schwarz

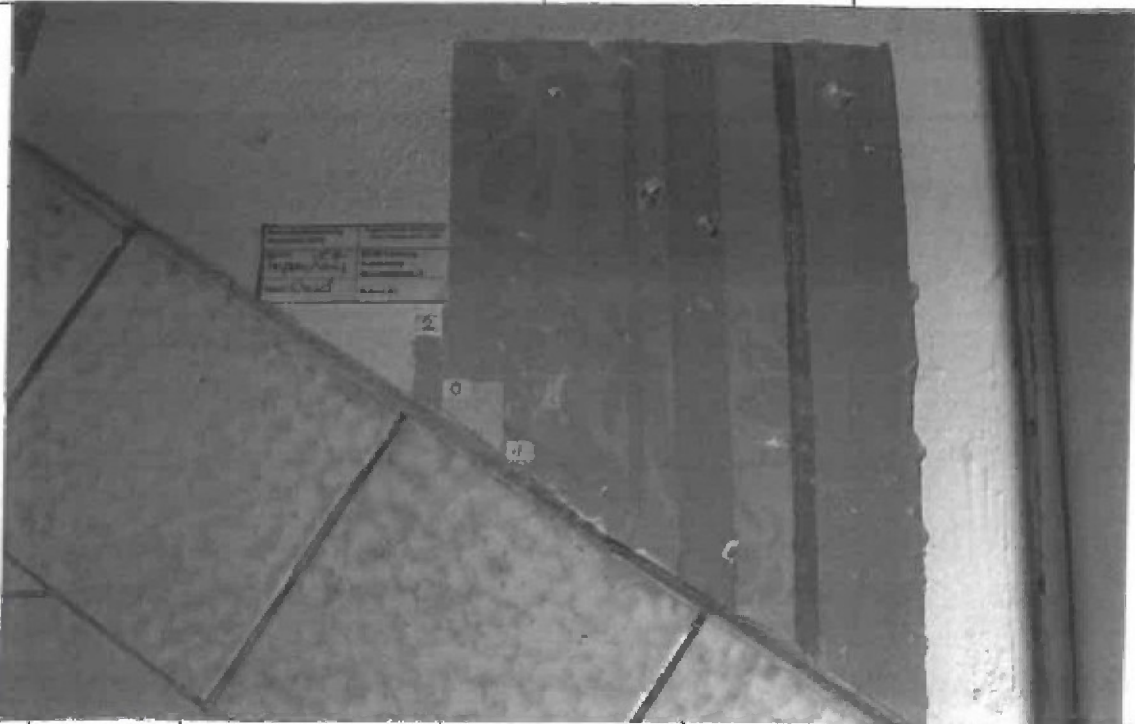
Befundprotokoll		Blatt Nr.	Befundnummer: 8
Objekt: Moorweidenstraße 18 20148 Hamburg Rotherbaum	Verfasser: A. Fischer- Menshausen Dipl. Restauratorin	Maßnahme: Befunduntersuchung September 2014	
Bereich: Erdgeschoss, Treppenhaus		Objektteil: Aufgang	Detail: Treppenwand

Schicht	Fassung	Beschreibung/ Technologie	Farberscheinung	Farbmuster	NCS-S- Nummer
0	0	Putz	gelblich		2020 Y20R S.50
1	1	Ölfarbe, Fond	Umbra Grünlich		2020 Y S.59
1	1	Schablonenmalerei Rand, Blüten, Öl	Umbra Grünlich		3020 Y10R, S.55
1	1	Schablonenmalerei Strich Ölfarbe	Grün, bläulich		3010 G70Y, S.194
1	1	Schablonenmalerei Blumen/ Blüten	Grün		3020 Y10R S.50
1	1	Schablonenmalerei Strich Ölfarbe	Braun		4020 Y20R, S.64
2	2	Strukturfarbe	Gelb/ <i>beige</i>		2010 Y20R S. 50

Als erste Schicht ist eine, in Grüntönen gehaltene, Schablonenmalerei aufgebracht. Hinter farbigen Linien treten schemenhaft Blumenmuster auf, vermutlich daher keine Bordüre.

Fassung 2 gehört zur Umwandlung in eine Behörde.

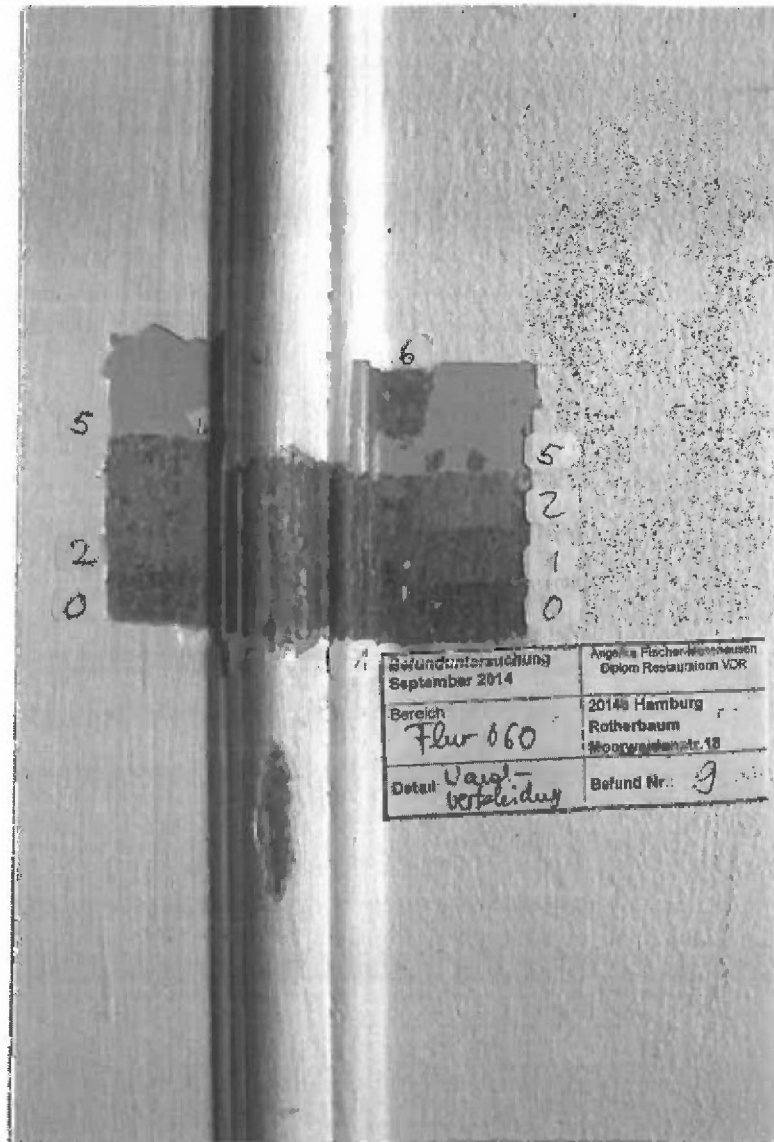
Befundprotokoll		Blatt Nr.	Befundnummer: 9
Objekt: Moorweidenstraße 18 20148 Hamburg Rotherbaum	Verfasser: A. Fischer- Menshausen Dipl. Restauratorin	Maßnahme: Befunduntersuchung September 2014	
Bereich: Erdgeschoss, Flur 060		Objektteil:	Detail: Wandverkleidung

Schicht	Fassung	Beschreibung/ Technologie	Farberscheinung	Farbmuster	NCS-S- Nummer
0		Putz			
1	0/1	Grundierung	Rötliches dunkelbraun

Holzimitate in Form von Maserungen sind in unterschiedlichen Ausführungen im ganzen Haus vorhanden, wobei hier nur ein Näherungswert der Farbe genannt werden kann. An den Türen, Paneelen, Scheuerleisten etc. waren sie meist in einfacher Manier senkrecht ausgeführt. Nur an dieser Stelle haben wir als 3. oder 4. Schicht ist hier weitere Maserierungen gefunden. Die dicke Ölfarbschicht in Eisenoxydgelb, vermutlich von 1938, ist hier daher erst in der 5. Schicht zu finden.

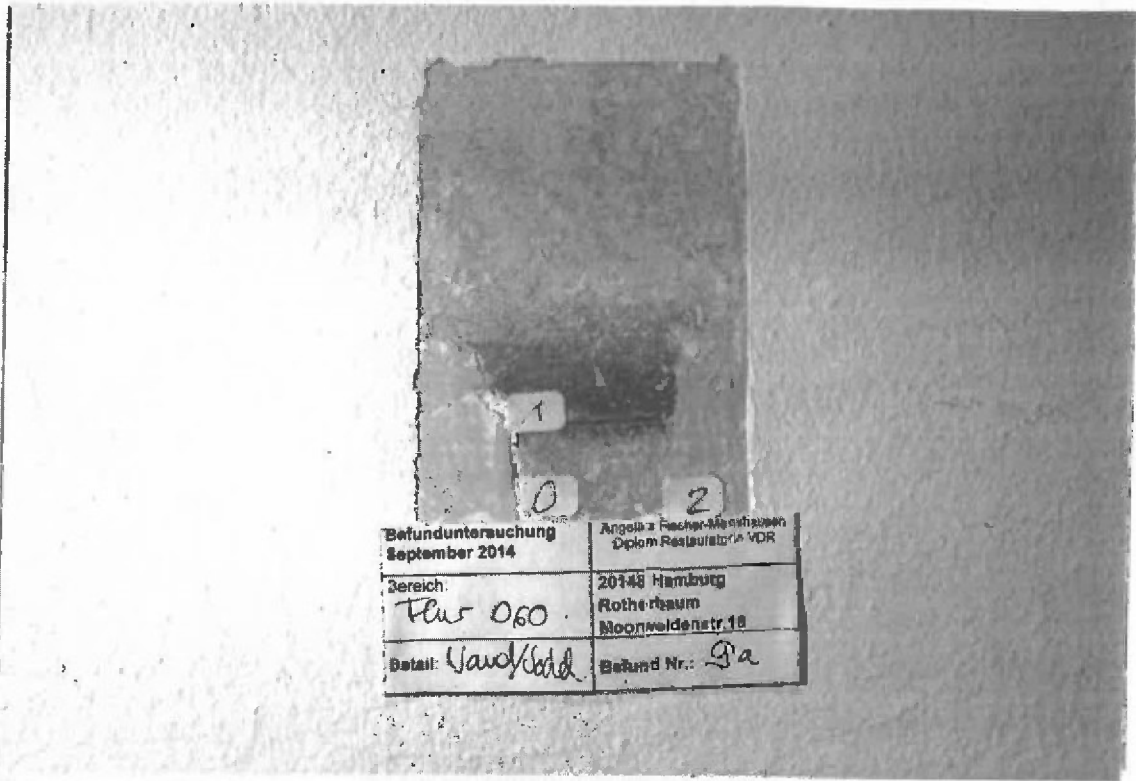
Befundprotokoll		Blatt Nr.	Befundnummer: 9a
Objekt: Moorweidenstraße 18 20148 Hamburg Rotherbaum	Verfasser: A. Fischer- Menshausen Dipl. Restauratorin	Maßnahme: Befunduntersuchung September 2014	
Bereich: Erdgeschoss, Flur 060		Objektteil: Wand	Detail: Bereich über Sockel

Schicht	Fassung	Beschreibung/ Technologie	Farberscheinung	Farbmuster	NCS-S- Nummer
0	0	Putz	-----	-----	-----
0	0/1	Ölfarbe	Braun, auf gelber Wand	Bearbeitungsspuren	5030 Y30R, S.69
1	1	Leimfarbe			1010 Y20R, S.28
2	2	Leimfarbe			1515 Y30R, S.36

Ein Ochsenaugenfries, das an anderen Flurwänden vorzufinden ist, fehlt an dieser Stelle, ebenso wie die gesamten Paneele. Es scheint relativ früh abgenommen worden zu sein. Die braunen Farbspuren scheinen vom Auftrag der Maserierung zu stammen.

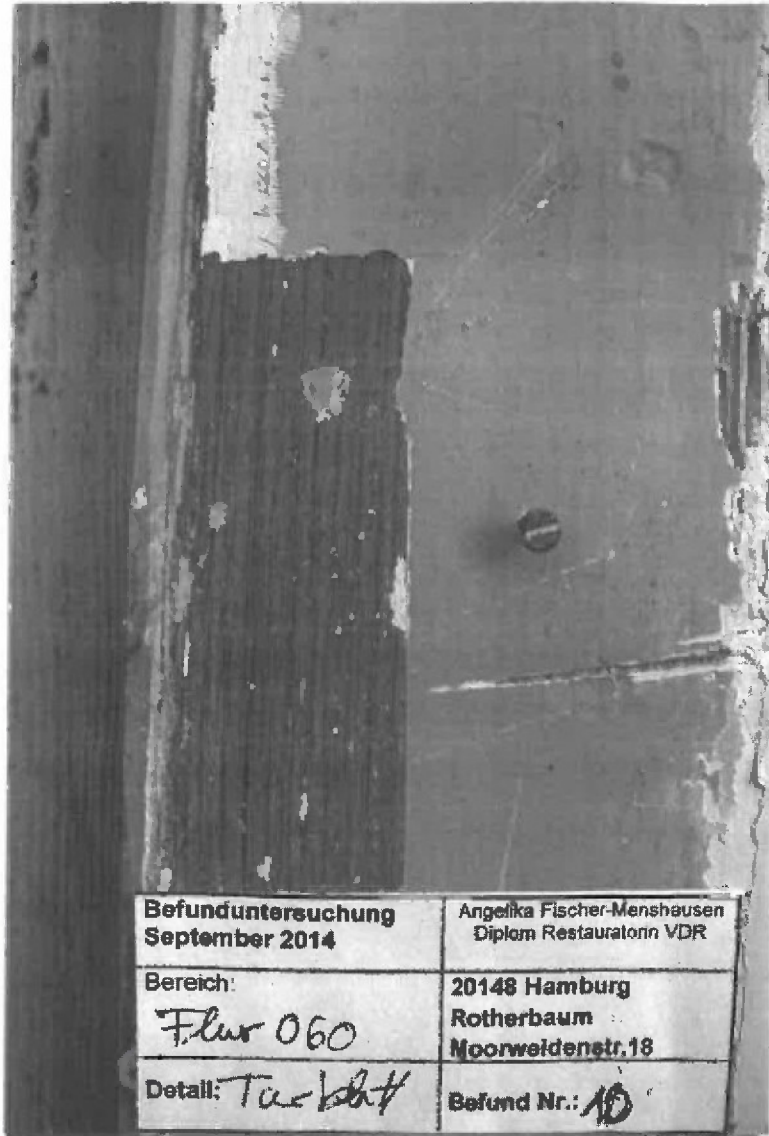
Befundprotokoll		Blatt Nr.	Befundnummer: 10
Objekt: Moorweidenstraße 18 20148 Hamburg Rotherbaum	Verfasser: A. Fischer- Menshausen Dipl. Restauratorin	Maßnahme: Befunduntersuchung September 2014	
Bereich: Erdgeschoss, Flur 060		Objektteil: Türblatt	Detail: 1. Tür rechts

Schicht	Fassung	Beschreibung/ Technologie	Farberscheinung	Farbmuster	NCS-S- Nummer
0	0	Holz	-----	-----	-----
1	1	Ölfarbe Maserierung	braun		4040 Y30R, S.66
2	2	Ölfarbe			1510 Y S.31

Auch hier ist die dicke Ölfarbschicht NCS S 1510 Y als jüngerer Anstrich zu beobachten, die wahrscheinlich von der Umwandlung in eine Behörde stammt. Die darin erhaltenen Leinöle sind sicherlich stark vergilbt, so dass davon ausgegangen sein kann, dass er früher heller war.

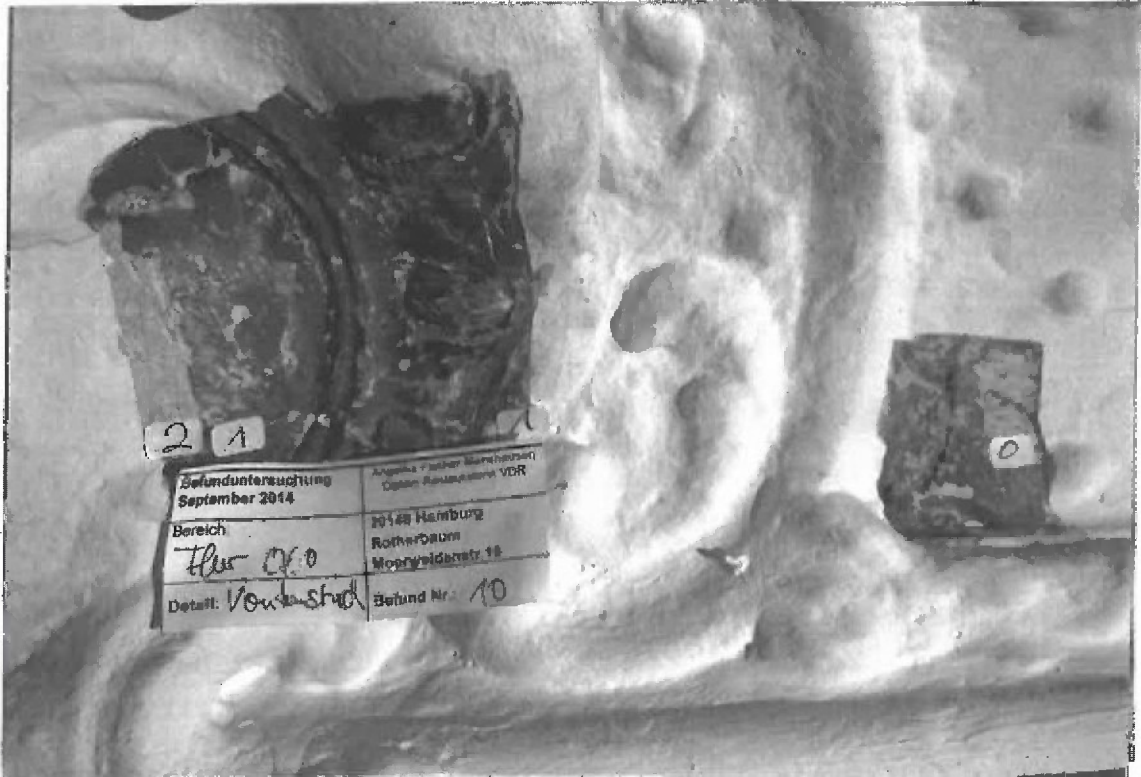
Befundprotokoll		Blatt Nr.	Befundnummer: 10A
Objekt: Moorweidenstraße 18 20148 Hamburg Rotherbaum	Verfasser: A. Fischer- Menshausen Dipl. Restauratorin	Maßnahme: Befunduntersuchung September 2014	
Bereich: Erdgeschoss, Flur 060		Objektteil:	Detail: Voutenstück

Schicht	Fassung	Beschreibung/ Technologie	Farberscheinung	Farbmuster	NCS-S- Nummer
0	0	Stuckgips	Leicht gelblich	-----	-----
1	1	Leimfarbe	Polychrome Fassung

Auf die polychrome Schicht folgen verschiedene weiße Fassungen deren letzte eine Dispersionsfarbe ist. Auch dieser Stuck ist stark verteigt. Er lässt sich gut freilegen, die Fassung wird jedoch dabei nicht zu halten sein.

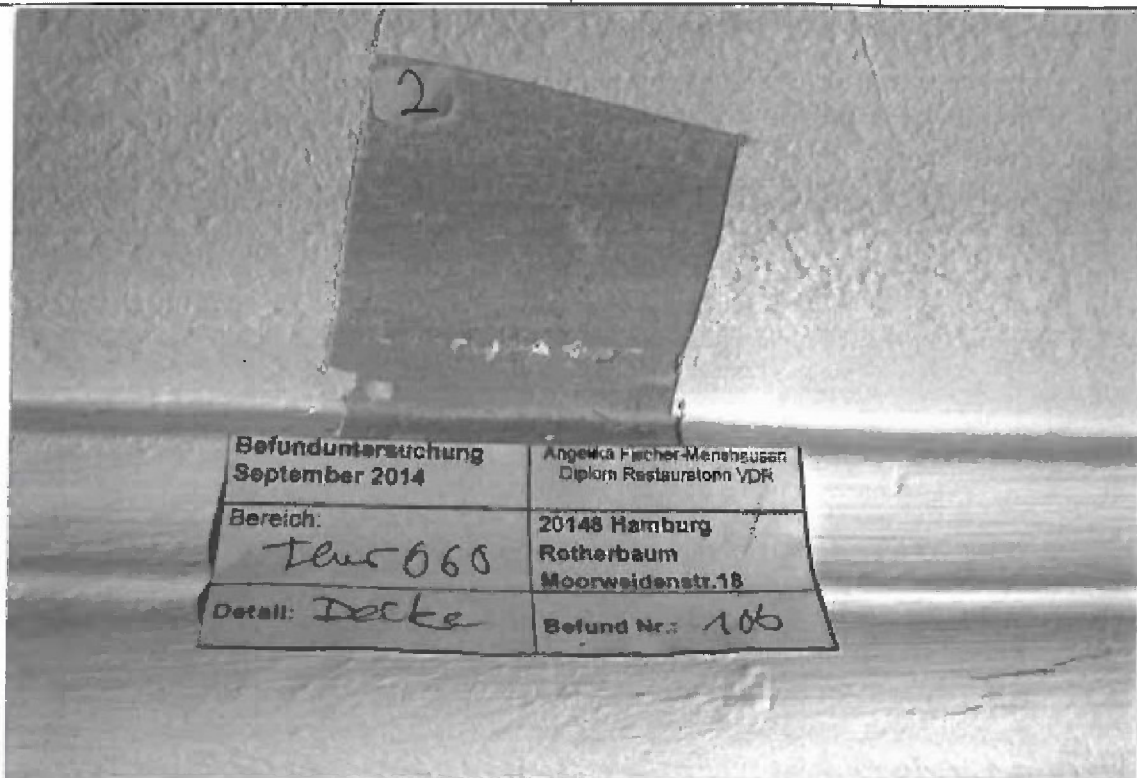
Befundprotokoll		Blatt Nr.	Befundnummer: 10B, EG
Objekt: Moorweidenstraße 18 20148 Hamburg Rotherbaum	Verfasser: A. Fischer- Menshausen Dipl. Restauratorin	Maßnahme: Befunduntersuchung September 2014	
Bereich: Erdgeschoss, Flur 060		Objektteil: Decke	Detail: Plafond

Schicht	Fassung	Beschreibung/ Technologie	Farberscheinung	Farbmuster	NCS-S- Nummer
0	0	Putz	-----	-----	-----
1	2	Ölfarbe	Gelblich		1510 Y30R S.71

Die Schäden an der Malerei des Plafonds sind erst nach einer Freilegung abzuschätzen. Vorstellbar wäre es, die Fassung einiger Decken beispielhaft zu restaurieren. Bei den anderen wäre eine Neufassung nach Befund zu empfehlen. Fraglich ist, ob man diese in Lackfarbe ausführen sollte.

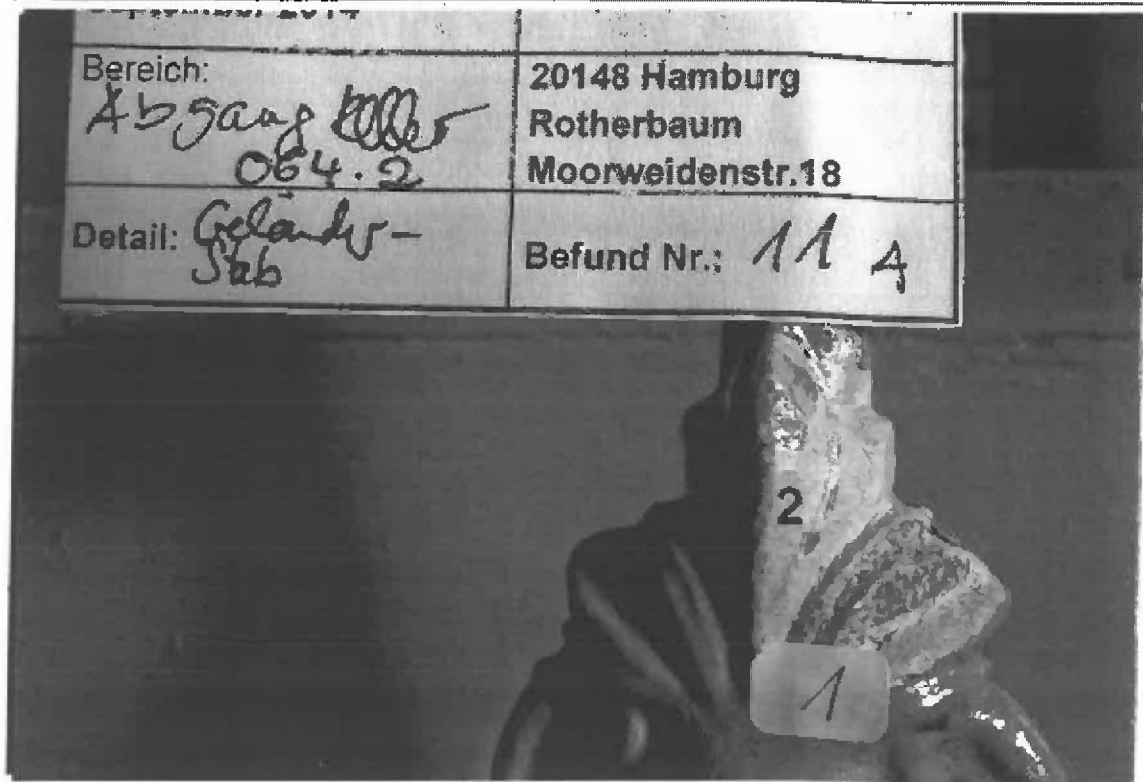
Befundprotokoll		Blatt Nr.	Befundnummer: 11A
Objekt: Moorweidenstraße 18 20148 Hamburg Rotherbaum	Verfasser: A. Fischer- Menshausen Dipl. Restauratorin	Maßnahme: Befunduntersuchung September 2014	
Bereich: Erdgeschoss, Kellerabgang 064.2		Objektteil:	Detail: Geländerstab

Schicht	Fassung	Beschreibung/ Technologie	Farberscheinung	Farbmuster	NCS-S- Nummer
0	0	Gusseisen	-----	-----	-----
1	1	Ölfarbe	Dunkelrot/ Gold	 	6020 Y30R, S.73
2	2	Ölfarbe	Altweiß	 	1515 Y10R, S.32

Die erste, dunkelrote Schicht, ist hier schwer freilegbar. Es wurden Spuren von einer Ölvergoldung an diesem Zierelement gefunden, was jedoch kaum darstellbar war. Die gesamten Stäbe waren bauzeitlich ebenfalls rötlich gestrichen und entsprechen damit denen des Haupttreppenhauses.

Auch hier wurde dieser Bereich 1938 neutral angestrichen.

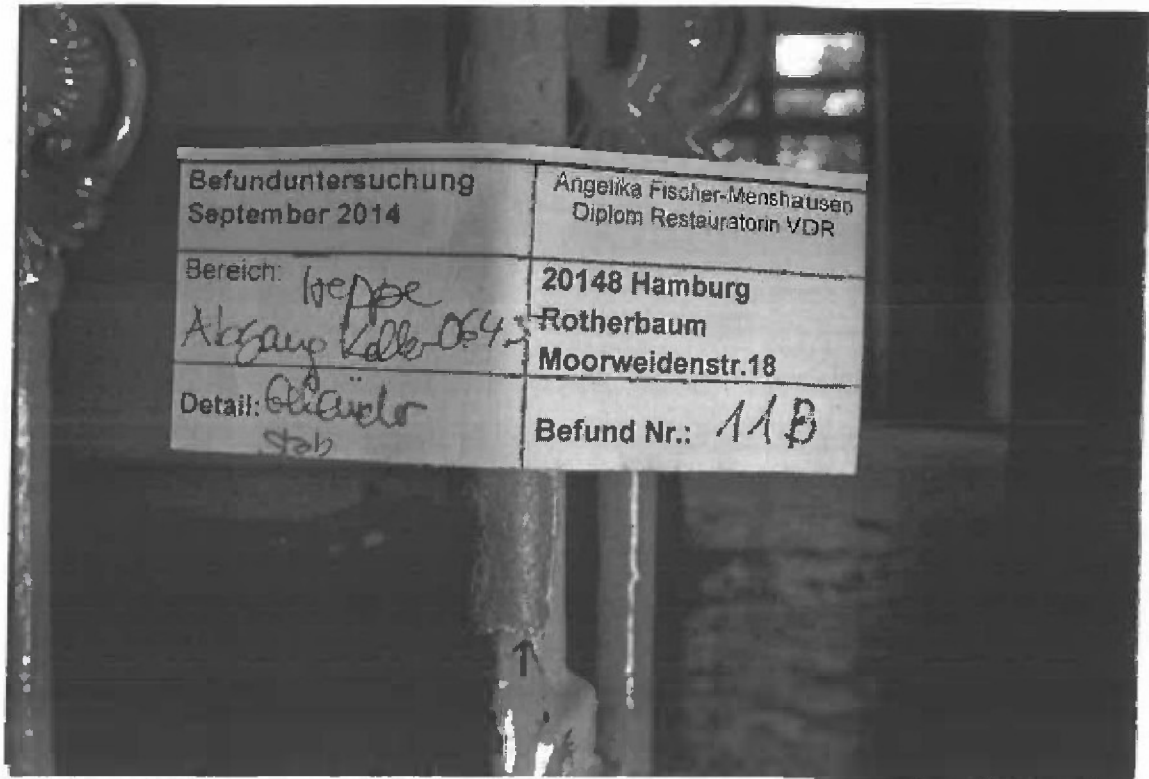
Befundprotokoll		Blatt Nr.	Befundnummer: 11B
Objekt: Moorweidenstraße 18 20148 Hamburg Rotherbaum	Verfasser: A. Fischer- Menshausen Dipl. Restauratorin	Maßnahme: Befunduntersuchung September 2014	
Bereich: Erdgeschoss, Kellerabgang 064.2		Objektteil:	Detail: Geländerstab

Schicht	Fassung	Beschreibung/ Technologie	Farberscheinung	Farbmuster	NCS-S- Nummer
0	0	Gußeisen	-----	-----	-----
1	1	Ölfarbe	Rötlich, gebrannte Umbrä

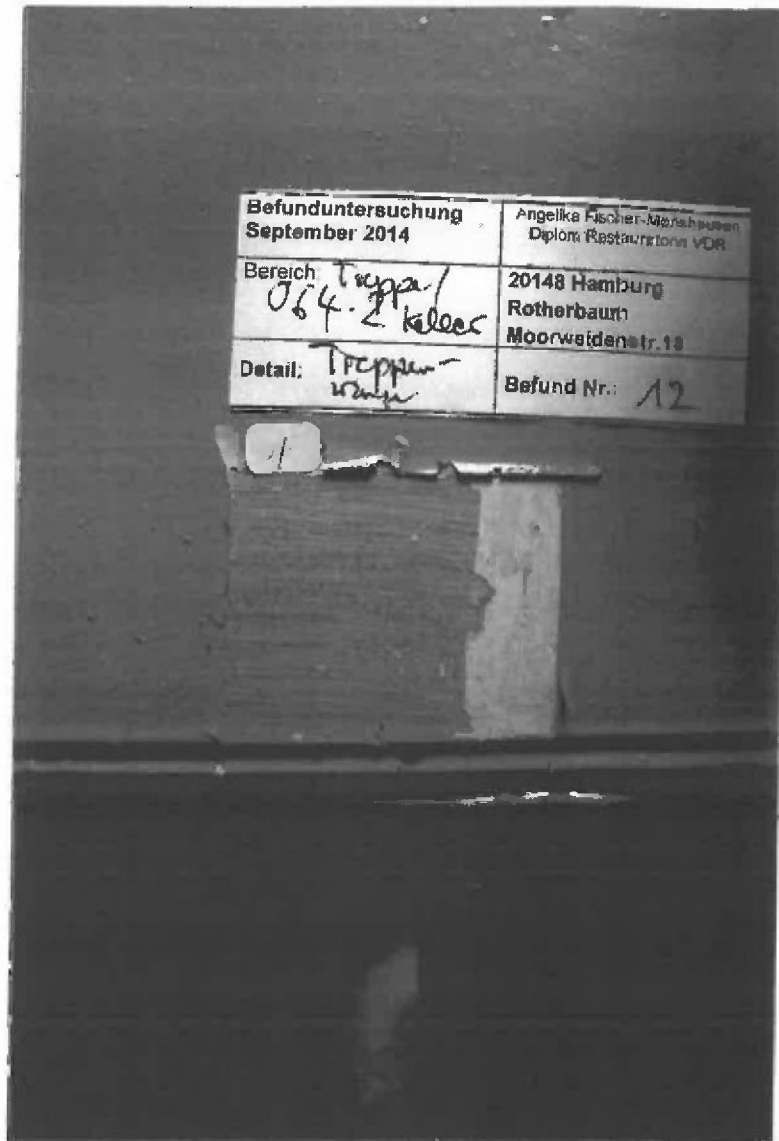
Befundprotokoll		Blatt Nr.	Befundnummer: 12
Objekt: Moorweidenstraße 18 20148 Hamburg Rotherbaum	Verfasser: A. Fischer- Menshausen Dipl. Restauratorin	Maßnahme: Befunduntersuchung September 2014	
Bereich: Erdgeschoss, Kellerabgang 064.2		Objektteil: Treppe	Detail: Treppenwange

Schicht	Fassung	Beschreibung/ Technologie	Farberscheinung	Farbmuster	NCS-S- Nummer
0	0	Weichholz	-----	-----	-----
1	1	Ölfarbe	Maserung

Die zweite Fassung stammt vom Umbau in eine Behörde 1938.

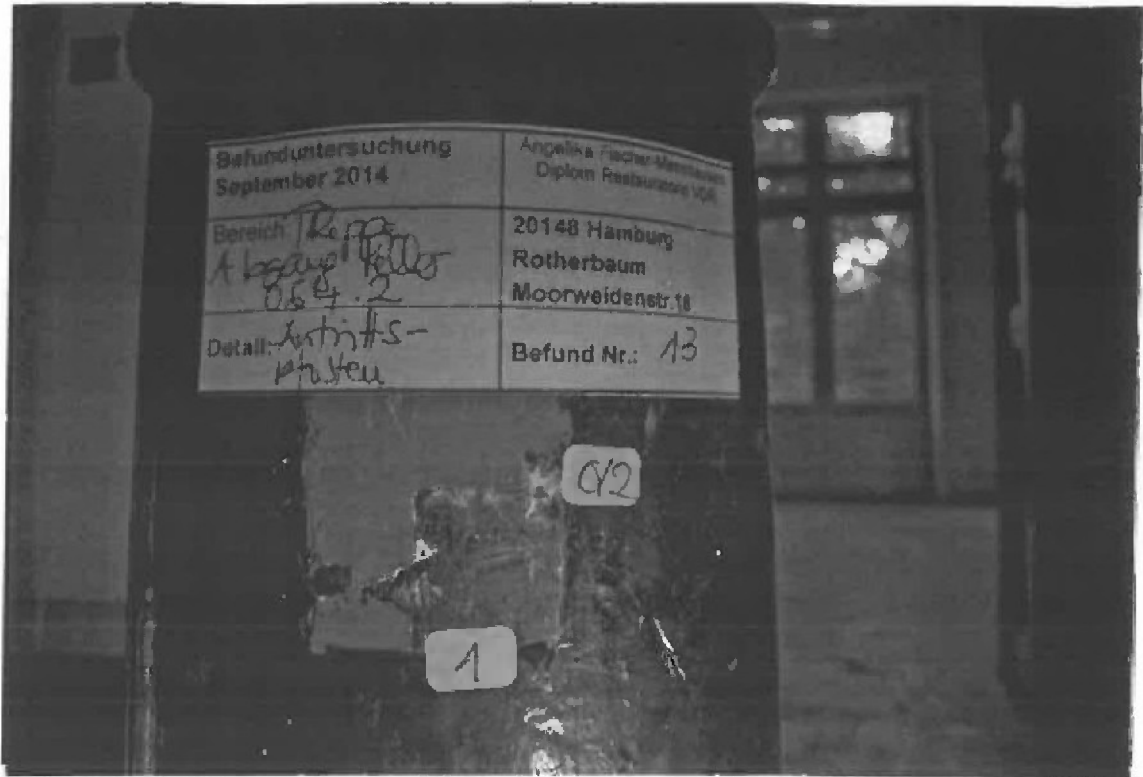
Befundprotokoll		Blatt Nr.	Befundnummer: 13
Objekt: Moorweidenstraße 18 20148 Hamburg Rotherbaum	Verfasser: A. Fischer- Menshausen Dipl. Restauratorin	Maßnahme: Befunduntersuchung September 2014	
Bereich: Erdgeschoss, Treppenaufgang 001		Objektteil:	Detail: Antrittspfofen

Schicht	Fassung	Beschreibung/ Technologie	Farberscheinung	Farbmuster	NCS-S- Nummer
0	0	Holz	-----	-----	-----
1	1	Ölfarbe	Schwarz

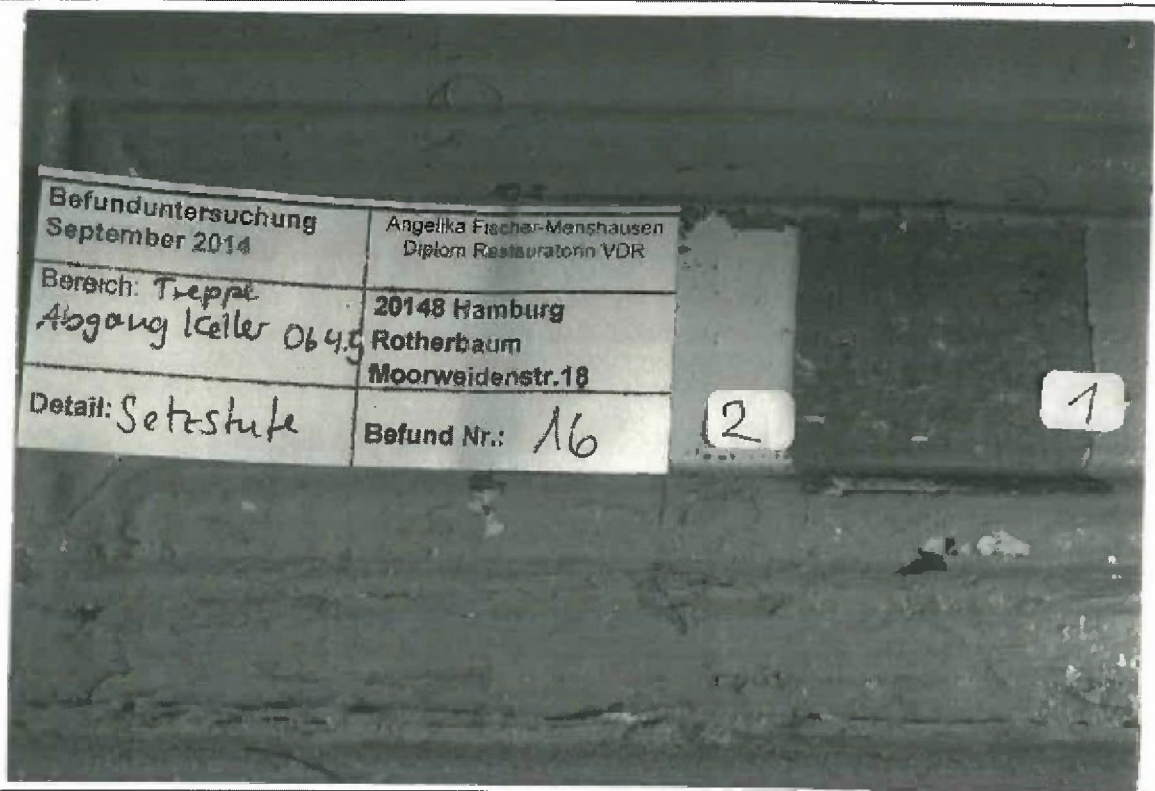
Befundprotokoll		Blatt Nr.	Befundnummer: 16
Objekt: Moorweidenstraße 18 20148 Hamburg Rotherbaum	Verfasser: A. Fischer- Menshausen Dipl. Restauratorin	Maßnahme: Befunduntersuchung September 2014	
Bereich: Erdgeschoss, Kellerabgang 064.5		Objektteil: Treppe	Detail: Setzstufe

Schicht	Fassung	Beschreibung/ Technologie	Farberscheinung	Farbmuster	NCS-S- Nummer
0	0	Weichholz	-----	-----	-----
1	1	Ölfarbe	Dunkelrot , bräunlich		6030 Y70R, S.74
2	2	Acrylfarbe	Grau		
3	3	Acrylfarbe	Grau/ Grün

Im Gegensatz zum Haupttreppenhaus, in dem die Setzstufen grau sind, sind hier die gesamten Stufen rötlich gestrichen. Der Farbton der Geländerstäbe wird damit wieder aufgenommen und erfährt dadurch eine Intensivierung.

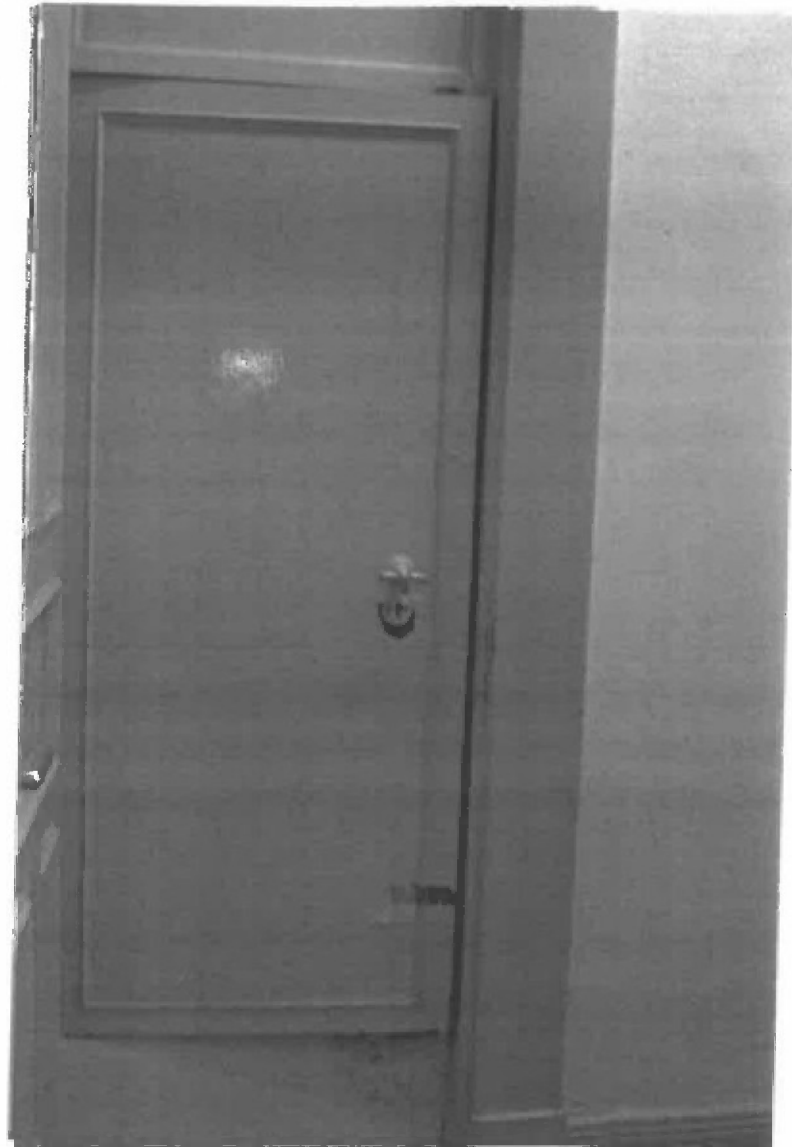
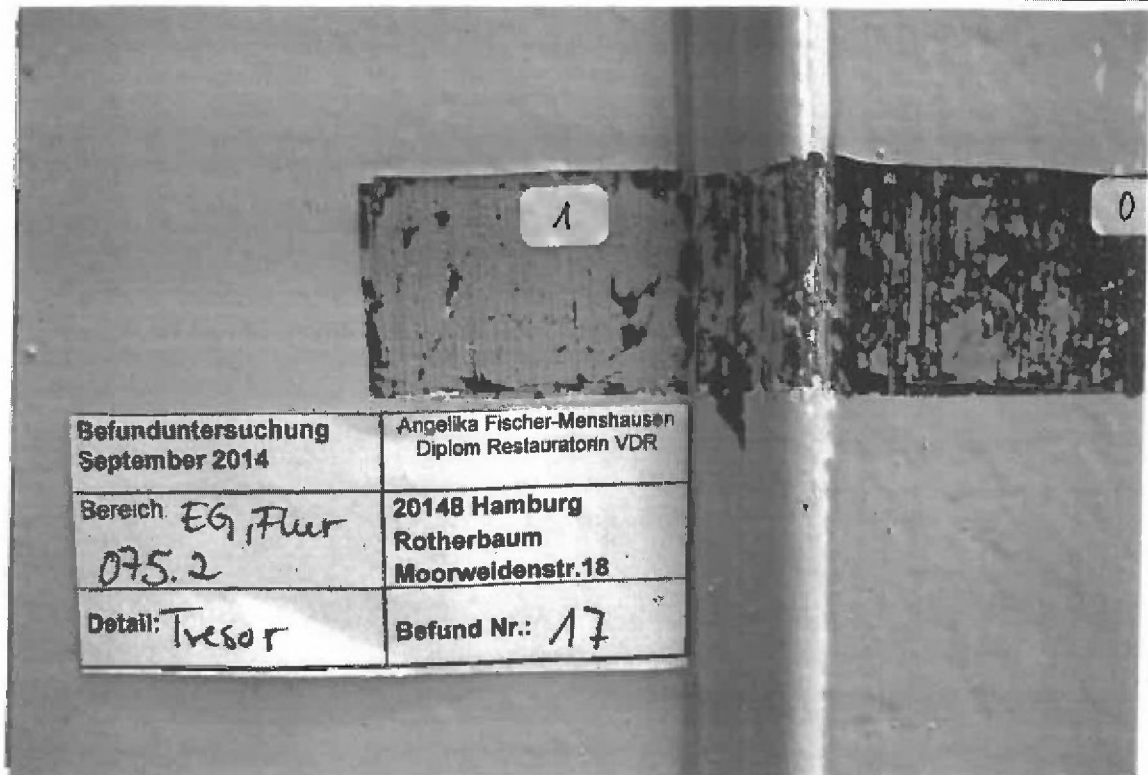
Befundprotokoll		Blatt Nr.	Befundnummer: 17
Objekt: Moorweidenstraße 18 20148 Hamburg Rotherbaum	Verfasser: A. Fischer- Menshausen Dipl. Restauratorin	Maßnahme: Befunduntersuchung September 2014	
Bereich: Erdgeschoss, Flur 075.2		Objektteil: Tresor	Detail: Tür

Die Tür wurde nur sehr selten angestrichen. Vermutlich ist der Ölfarbanstrich stark vergilbt und war daher ursprünglich deutlich heller.

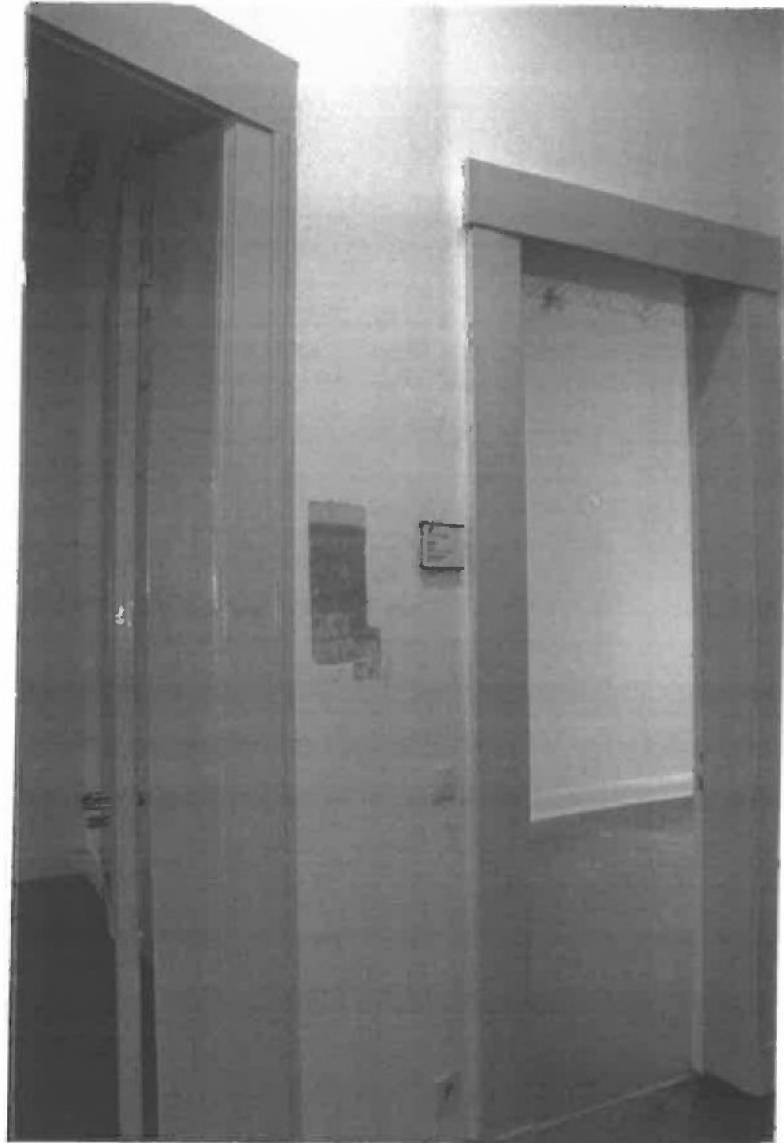
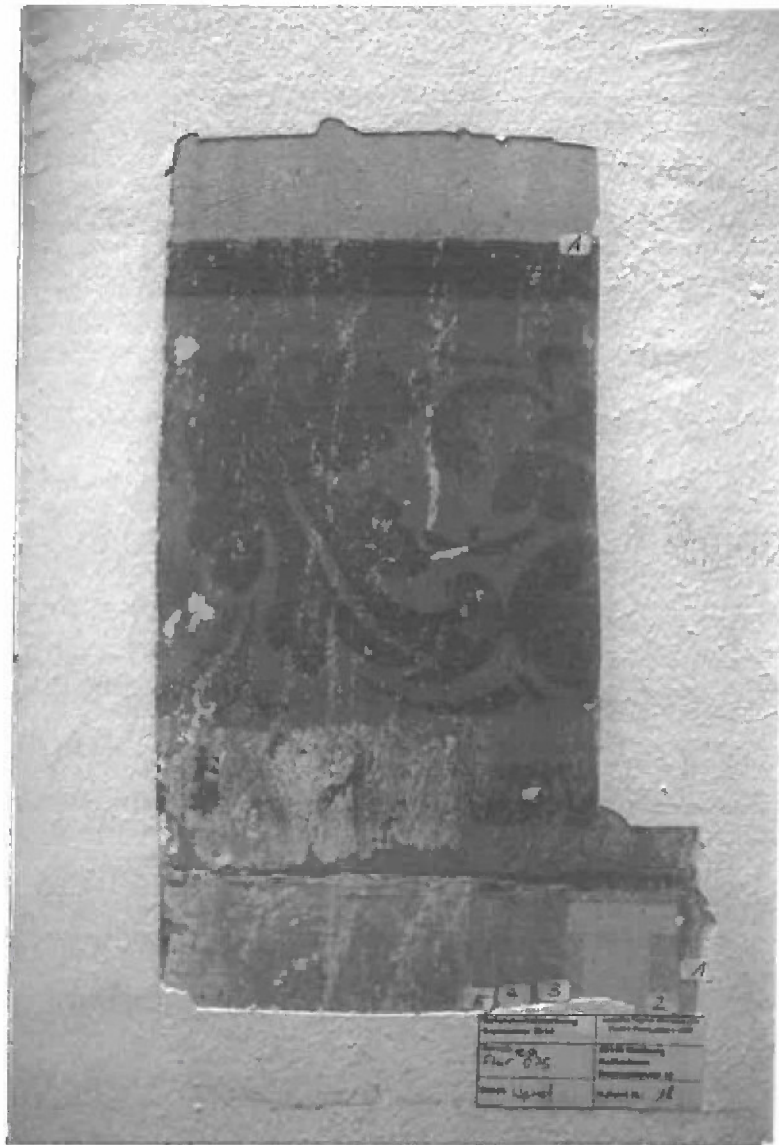
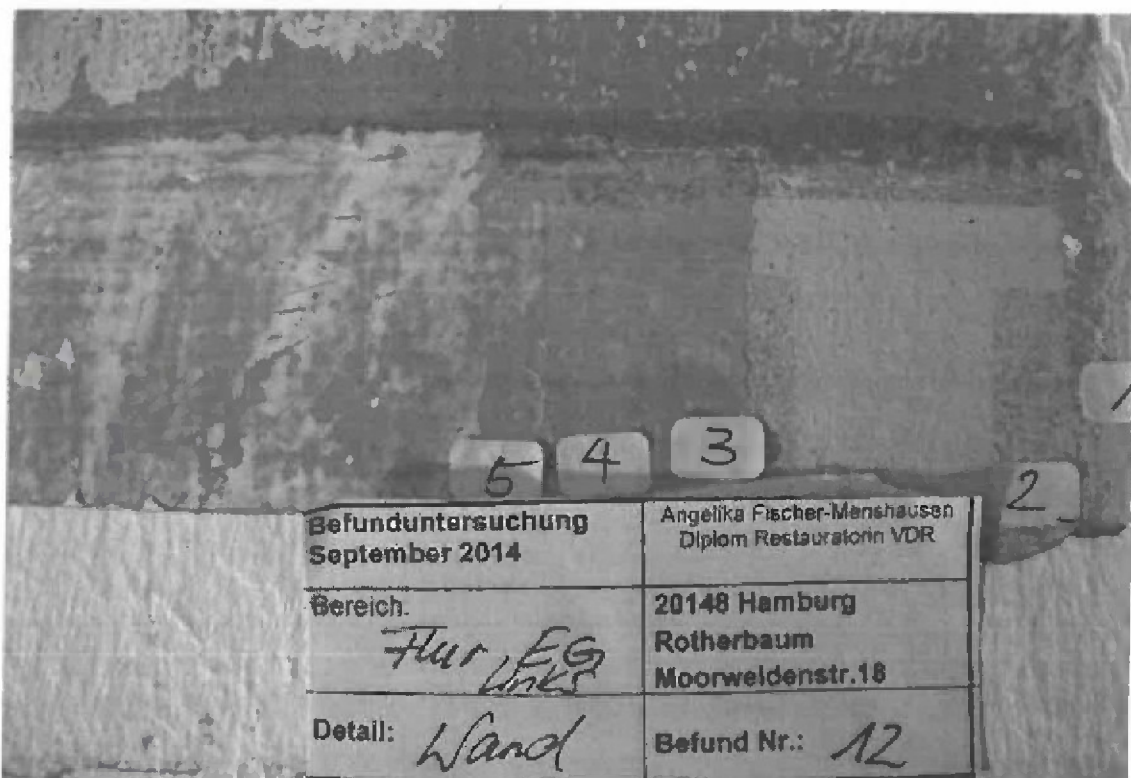
Befundprotokoll		Blatt Nr.	Befundnummer: EG,18
Objekt: Moorweidenstraße 18 20148 Hamburg Rotherbaum	Verfasser: A. Fischer- Menshausen Dipl. Restauratorin	Maßnahme: Befunduntersuchung September 2014	
Bereich: Erdgeschoss, Raum 075		Objektteil:	Detail: Wand über Sockel

Auf dem oberen Bereich wurden keine den verschiedenen Fassungen dem unteren Bereich entsprechende Anstriche gefunden. Vermutlich sind sie abgewaschen worden, da sie in Leimfarbe ausgeführt worden waren.
