RESTAURATORISCHE
BEFUNDUNTERSUCHUNG

MOORWEIDENSTRASSE 18

20148 HAMBURG ROTHERBAUM

Hamburg, im September 2014

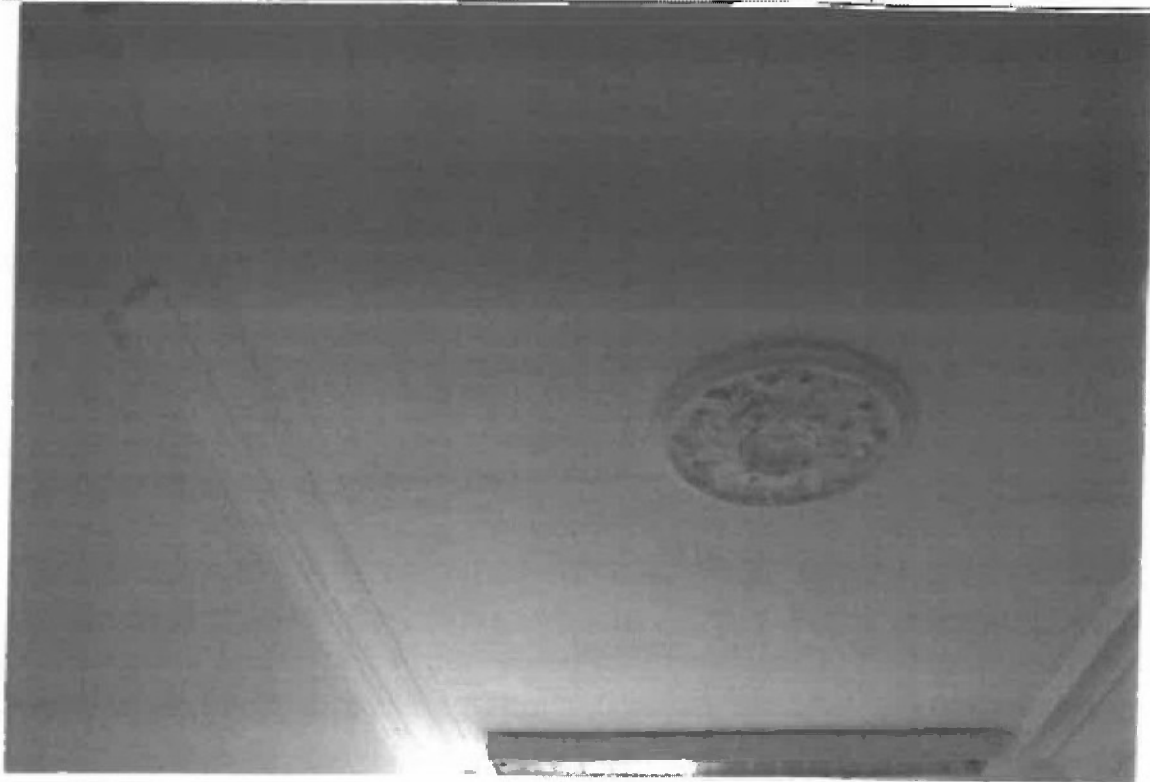
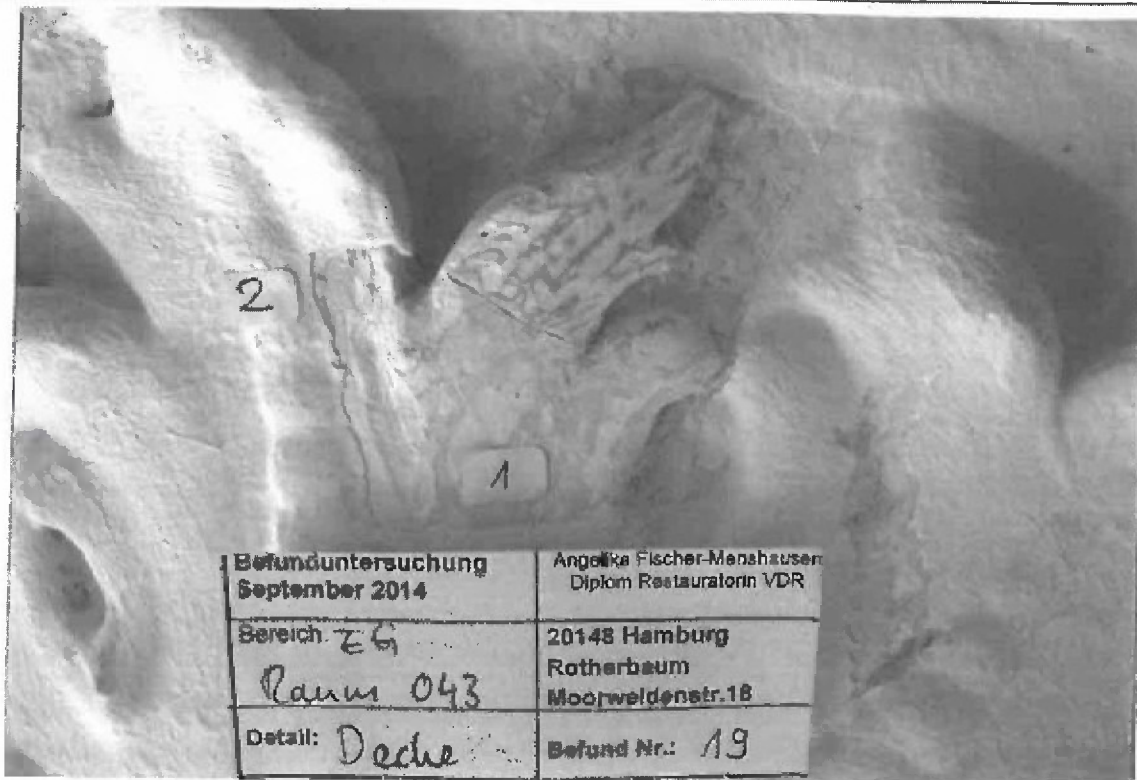
Befundprotokoll		Blatt Nr.	Befundnummer: 19
Objekt: Moorweidenstraße 18 20148 Hamburg Rotherbaum	Verfasser: A. Fischer- Menshausen Dipl. Restauratorin	Maßnahme: Befunduntersuchung September 2014	
Bereich: Erdgeschoss, Raum 043		Objektteil: Plafond	Detail: Rosette

In diesem Bereich der Wohnungen, dem Dienstbotenteil sind am Stuck nur Leimfarben gefunden worden. Diese lassen sich wesentlich schlechter darstellen als die Ölfarbschichten.

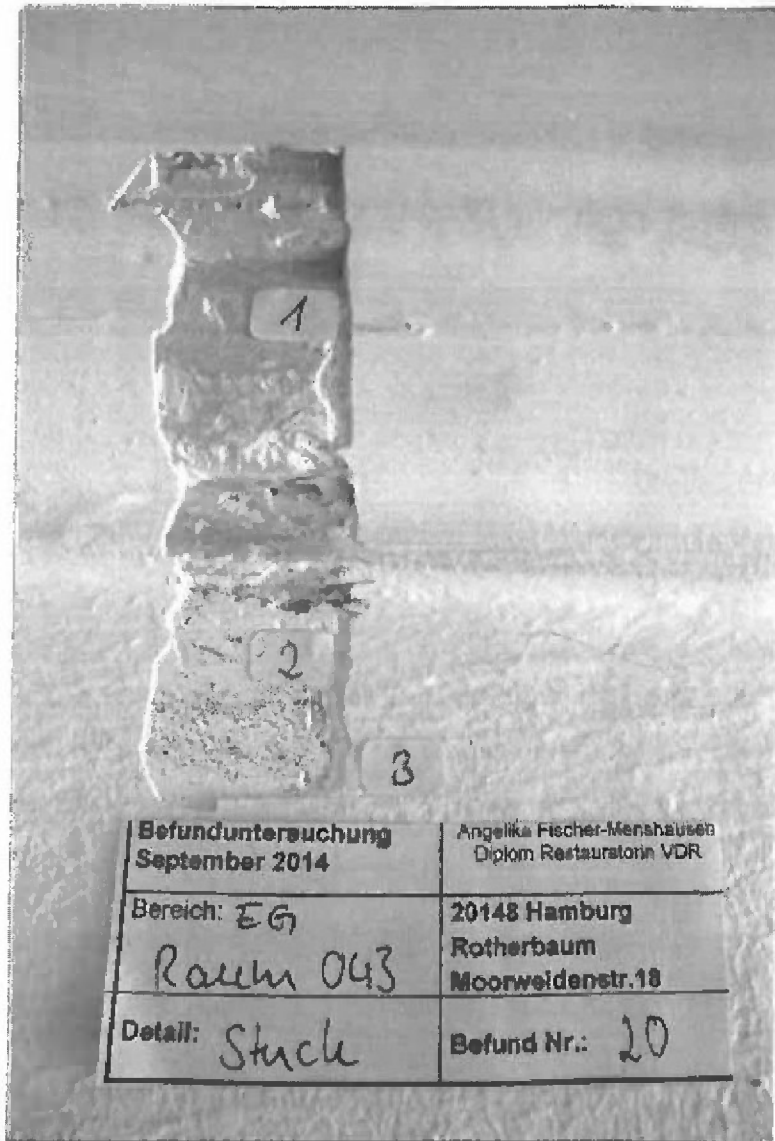
Befundprotokoll		Blatt Nr.	Befundnummer: EG,20
Objekt: Moorweidenstraße 18 20148 Hamburg Rotherbaum	Verfasser: A. Fischer- Menshausen Dipl. Restauratorin	Maßnahme: Befunduntersuchung September 2014	
Bereich: Erdgeschoss, Raum 043		Objektteil:	Detail: Voutenstück

Bei dem Stuck handelt es sich um ein einfaches gezogenes Stuckprofil

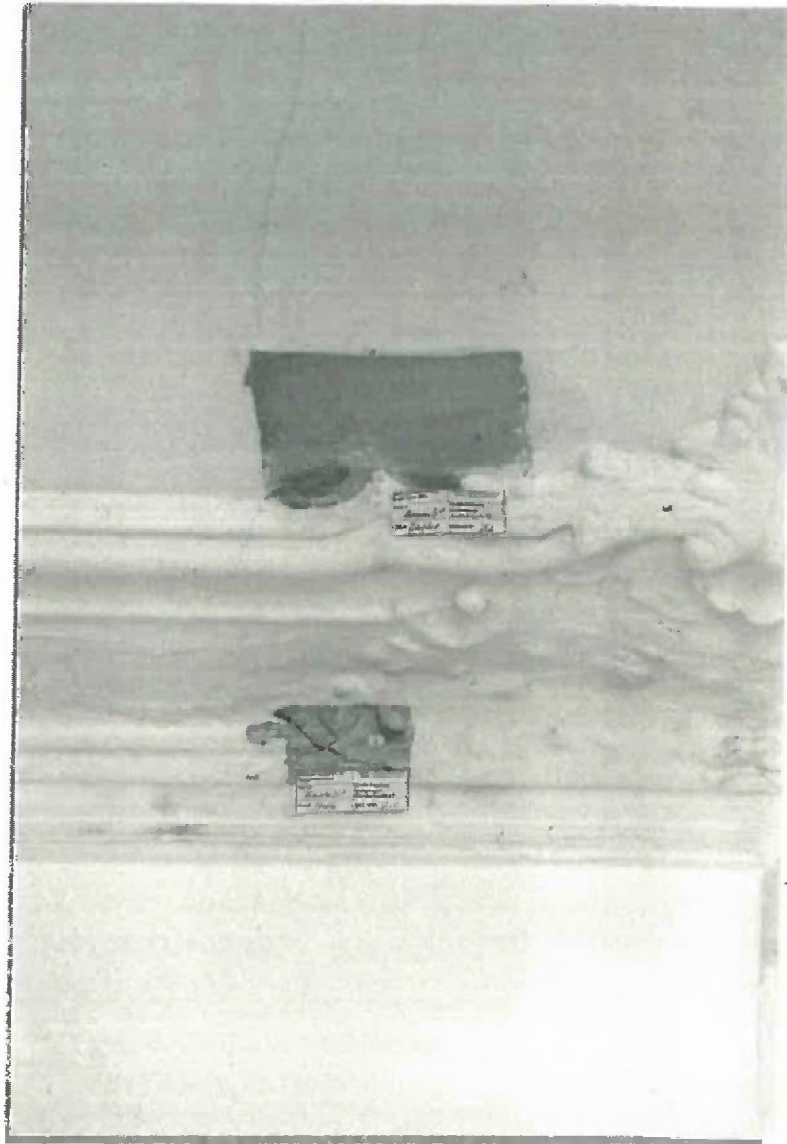
Befundprotokoll		Blatt Nr.	Befundnummer: 21, 22
Objekt: Moorweidenstraße 18 20148 Hamburg Rotherbaum	Verfasser: A. Fischer- Menshausen Dipl. Restauratorin	Maßnahme: Befunduntersuchung September 2014	
Bereich: Erdgeschoss, Raum 31		Objektteil: Stuckdecke	Übersicht, Plafond, Voute

Hier ist der Stuck stark beschädigt.

Auch an diesem Stuckabschnitt konnten vergoldete Höhen freigelegt werden, ansonsten ist die bauzeitliche Fassung kaum noch vorhanden.

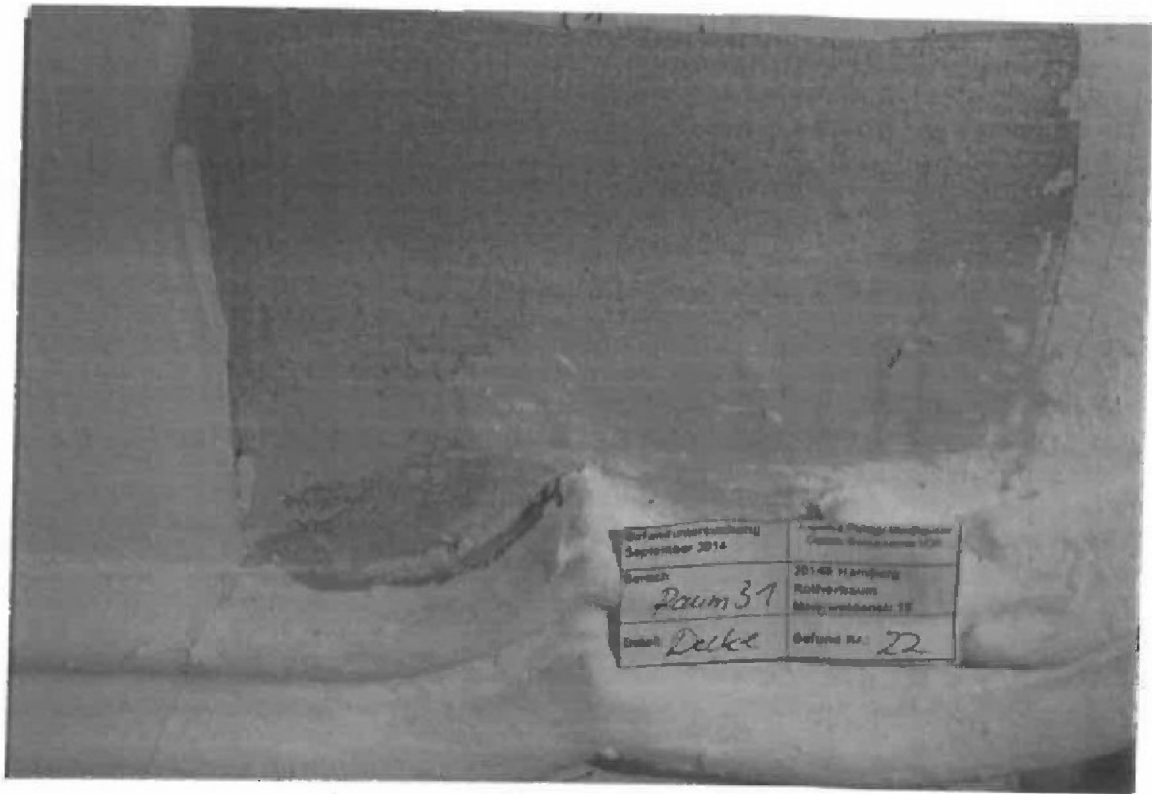
Befundprotokoll		Blatt Nr.	Befundnummer: 22
Objekt: Moorweidenstraße 18 20148 Hamburg Rotherbaum	Verfasser: A. Fischer- Menshausen Dipl. Restauratorin	Maßnahme: Befunduntersuchung September 2014	
Bereich: Erdgeschoss, Raum 31		Objektteil: Stuckdecke	Detail: Plafond

Über der ersten Fassung liegt eine dicke Schmutz- bzw. Staubschicht, die dazu geführt hat, dass die ursprüngliche Farbigekeit etwas grauer wirkt. Rechts unten wurde die Oberfläche gereinigt. Man kann davon ausgehen, dass die Verschmutzung aufgrund der unterschiedlichen Nutzung der verschiedenen Räume stark variiert.

Darüber befinden sich mehrere weiße Schichten, zuerst Leimfarbe, zuletzt Dispersionsfarbe.

Bei allen „weißen“ Plafonds ist die Fassung einheitlich mit der Fassung des Stucks. Es wurden nirgends Deckenmalereien gefunden. In diesen Räumen gibt es keine Stuckrosetten in den Zentren der Plafonds. Es könnte jedoch sein, dass diese später entfernt worden sind.

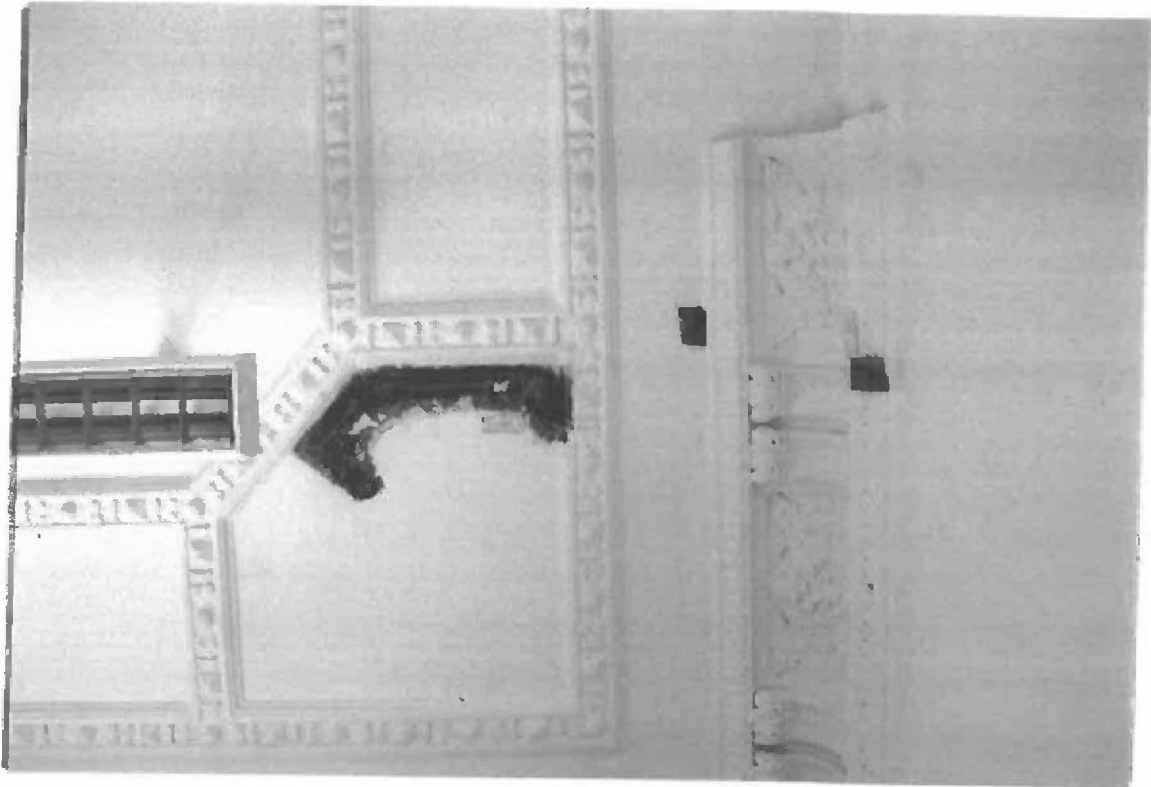
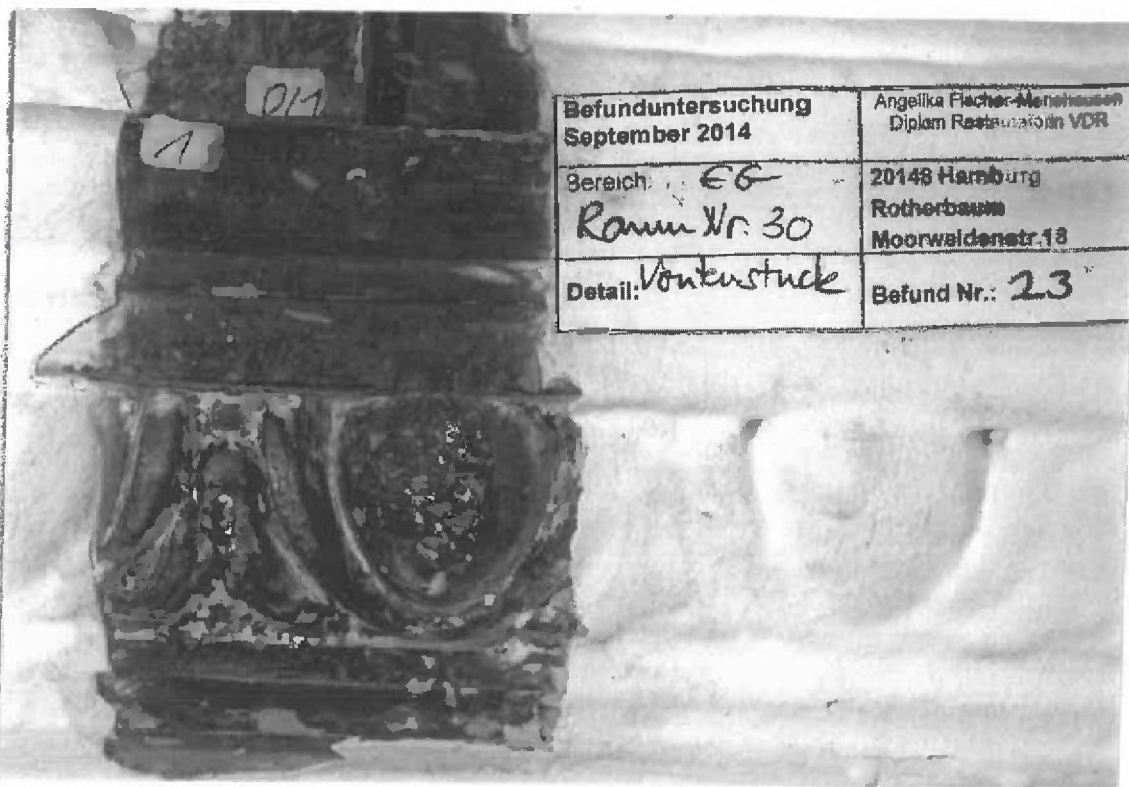
Befundprotokoll		Blatt Nr.	Befundnummer: 23
Objekt: Moorweidenstraße 18 20148 Hamburg Rotherbaum	Verfasser: A. Fischer- Menshausen Dipl. Restauratorin	Maßnahme: Befunduntersuchung September 2014	
Bereich: Erdgeschoss, Raum 30		Objektteil: Stuckdecke	Detail: Voutenstück

Auch an den holzimitierenden Stuckdecken wurden die Höhen mit Gold verziert.

Spätere Fassungen waren alle weiß, die ersten in Leimfarbe und die späteren in Dispersionsfarbe.

Dieser Stuckgips ist relativ hart. Diese Decke lässt sich relativ gut freilegen, da es sich beim darauffolgenden Anstrich um Leimfarbe handelt, die als Trennschicht zu den späteren fungiert und so dass keine Chemikalien beim Abwaschen zum Einsatz kommen müssen.

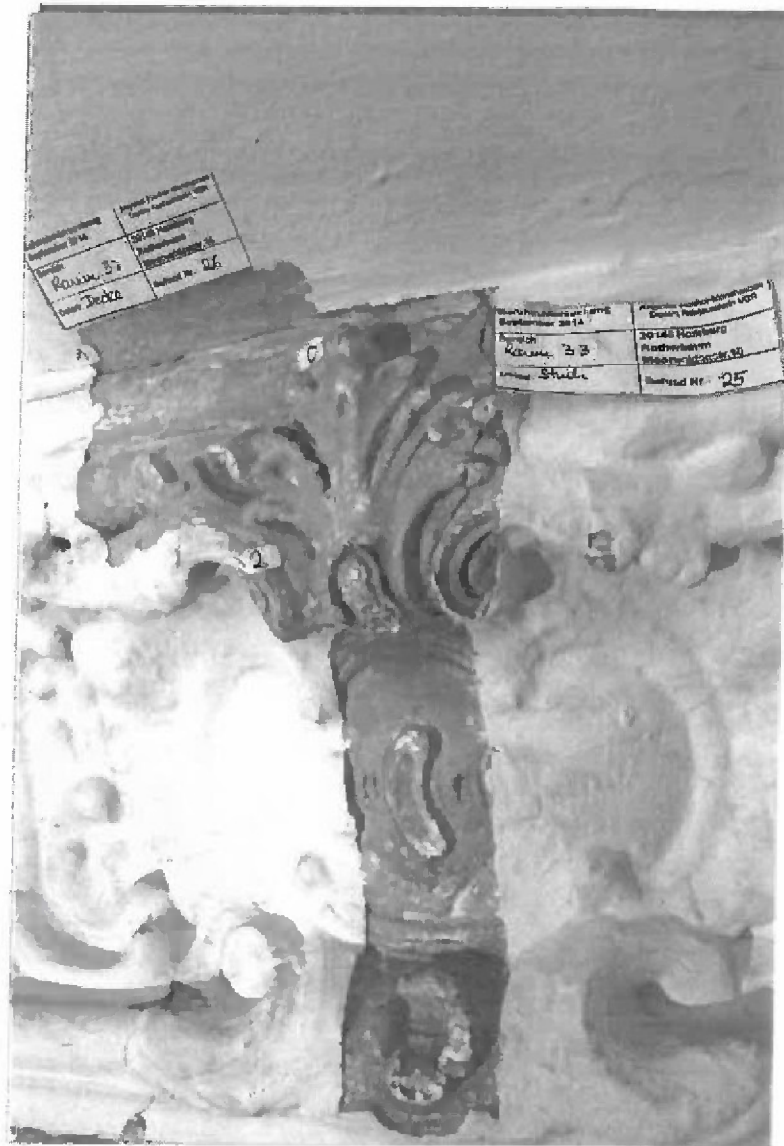
Befundprotokoll		Blatt Nr.	Befundnummer: 25; 26
Objekt: Moorweidenstraße 18 20148 Hamburg Rotherbaum	Verfasser: A. Fischer- Menshausen Dipl. Restauratorin	Maßnahme: Befunduntersuchung September 2014	
Bereich: Erdgeschoss, Raum 33		Objektteil: Stuckdecke	Übersicht

Der Stuckgips ist leicht gelblich eingefärbt. Vermutlich wurde der Stuck erst nach einer gewissen Trockenzeit mit Ölfarbe angestrichen. Bei der hier sichtbaren Fassung könnte es sich demnach um die sogenannte Trockenbauschicht handeln.

Der Stuck lässt sich insgesamt gut freilegen, da die dicke Leimfarbschicht als Trennschicht fungiert. Man muss allerdings mit größeren Beschädigungen rechnen. Das betrifft auch die Fassung.

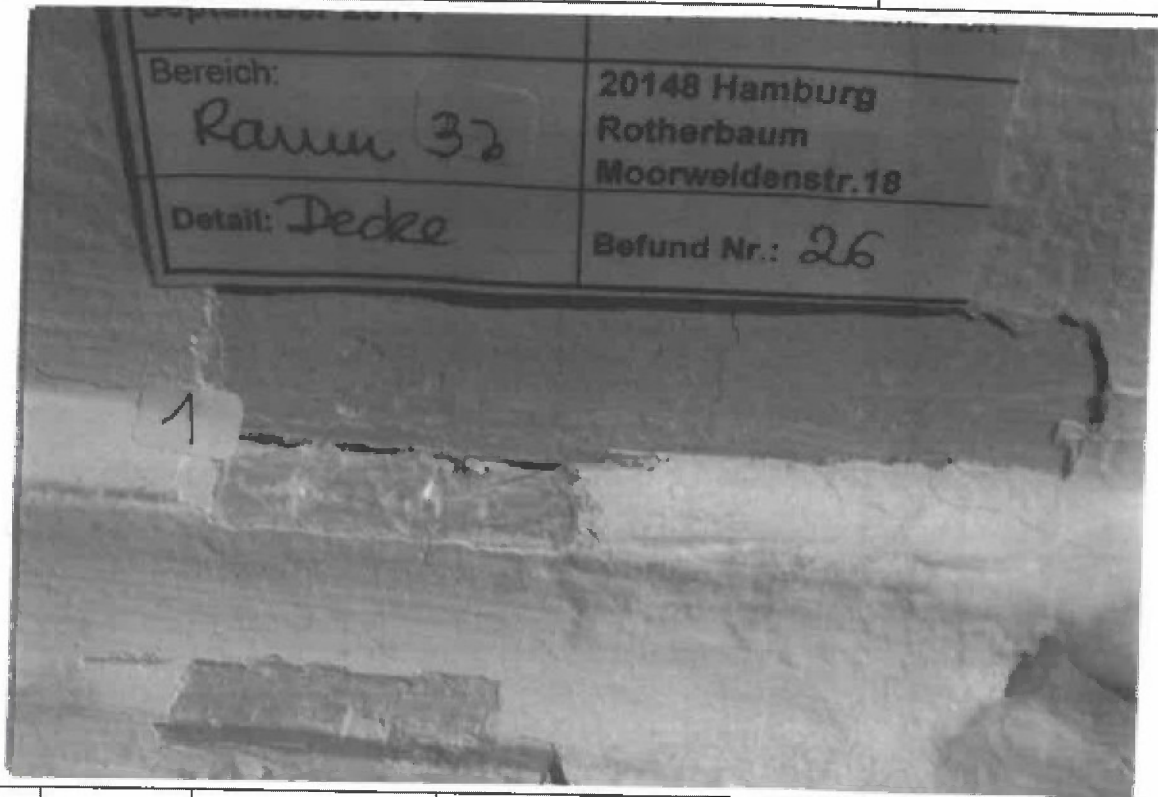
Befundprotokoll		Blatt Nr.	Befundnummer: 26
Objekt: Moorweidenstraße 18 20148 Hamburg Rotherbaum	Verfasser: A. Fischer- Menshausen Dipl. Restauratorin	Maßnahme: Befunduntersuchung September 2014	
Bereich: Erdgeschoss, Raum 33		Objektteil: Stuckdecke	Detail: Plafond

Die erste Fassung ist ein leicht grünlicher Weißton (linker Bereich). Diese Nuance wurde auch in den anderen Räumen im herrschaftlichen Bereich am Stuck gefunden:

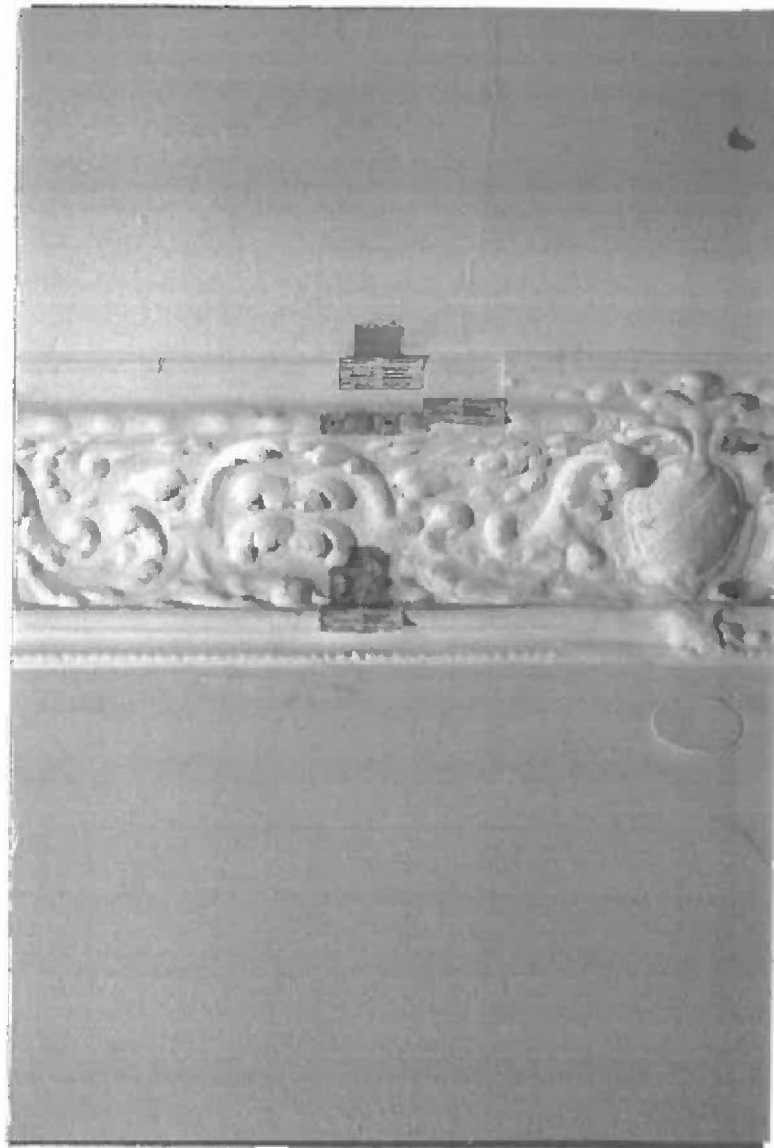
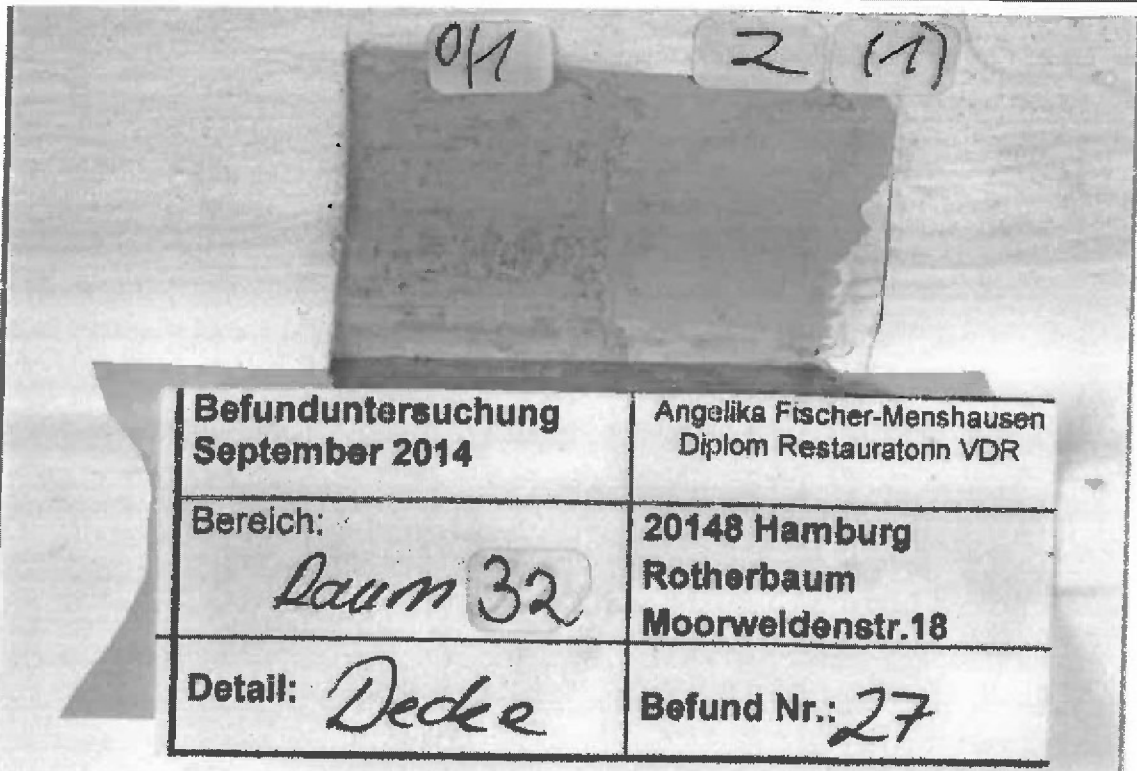
Befundprotokoll		Blatt Nr.	Befundnummer: 27
Objekt: Moorweidenstraße 18 20148 Hamburg Rotherbaum	Verfasser: A. Fischer- Menshausen Dipl. Restauratorin	Maßnahme: Befunduntersuchung September 2014	
Bereich: Erdgeschoss, Raum 32		Objektteil: Stuckdecke	Detail: Plafond

Decke und Stuck bekamen in den untersuchten Räumen immer einen einheitlichen Anstrich aus Ölfarbe. Alle Anstriche waren Weißtöne in verschiedenen Varianten, kühler oder wärmer. Der Helligkeitsgrad unterscheidet sich kaum. Bei keiner Fassung wurden kräftigen Farben gefunden.

Der erste Anstrich ließ sich nicht darstellen, ist aber unter dem etwas gelblicheren Anstrich vorhanden.

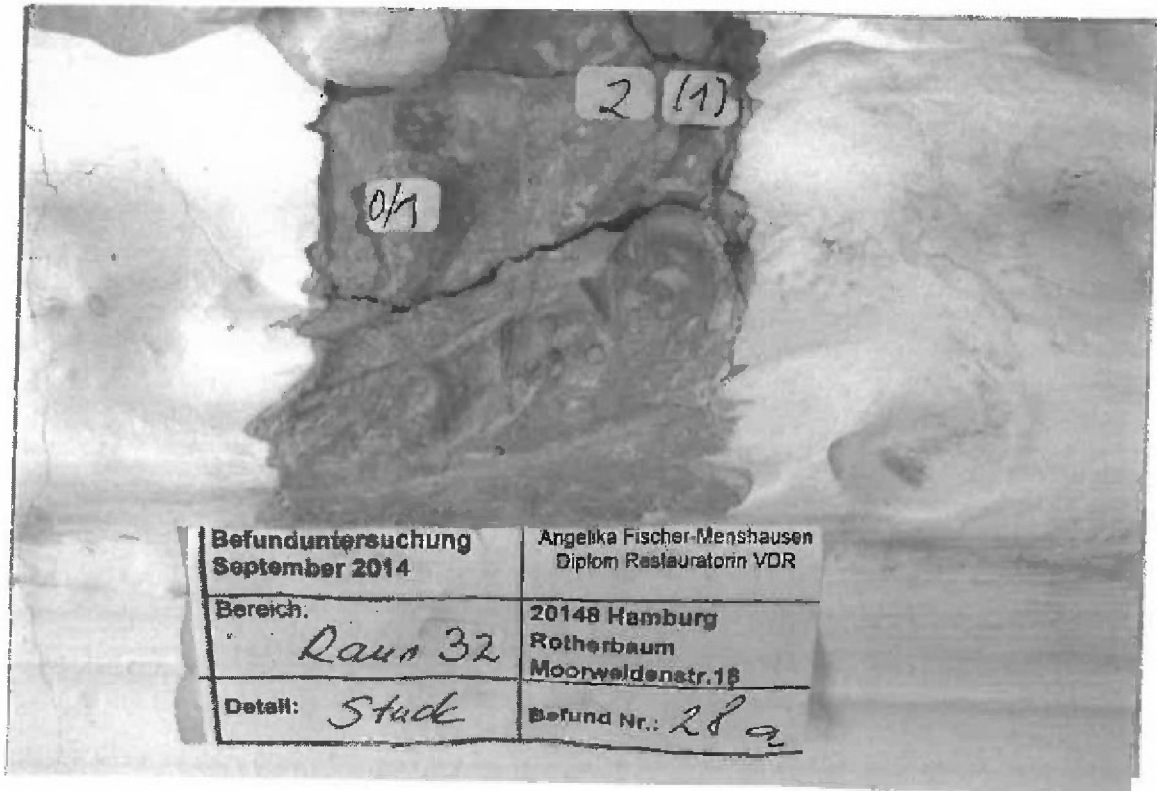
Befundprotokoll		Blatt Nr.	Befundnummer: 28a
Objekt: Moorweidenstraße 18 20148 Hamburg Rotherbaum	Verfasser: A. Fischer- Menshausen Dipl. Restauratorin	Maßnahme: Befunduntersuchung September 2014	
Bereich: Erdgeschoss, Raum 32		Objektteil: Stuckdecke	Detail: Stuck

Beide erste Farbaufträge sind sehr ähnlich. Die erste Fassung ist geringfügig kühler. Die Höhen waren vergoldet, dies ist aber kaum darstellbar.

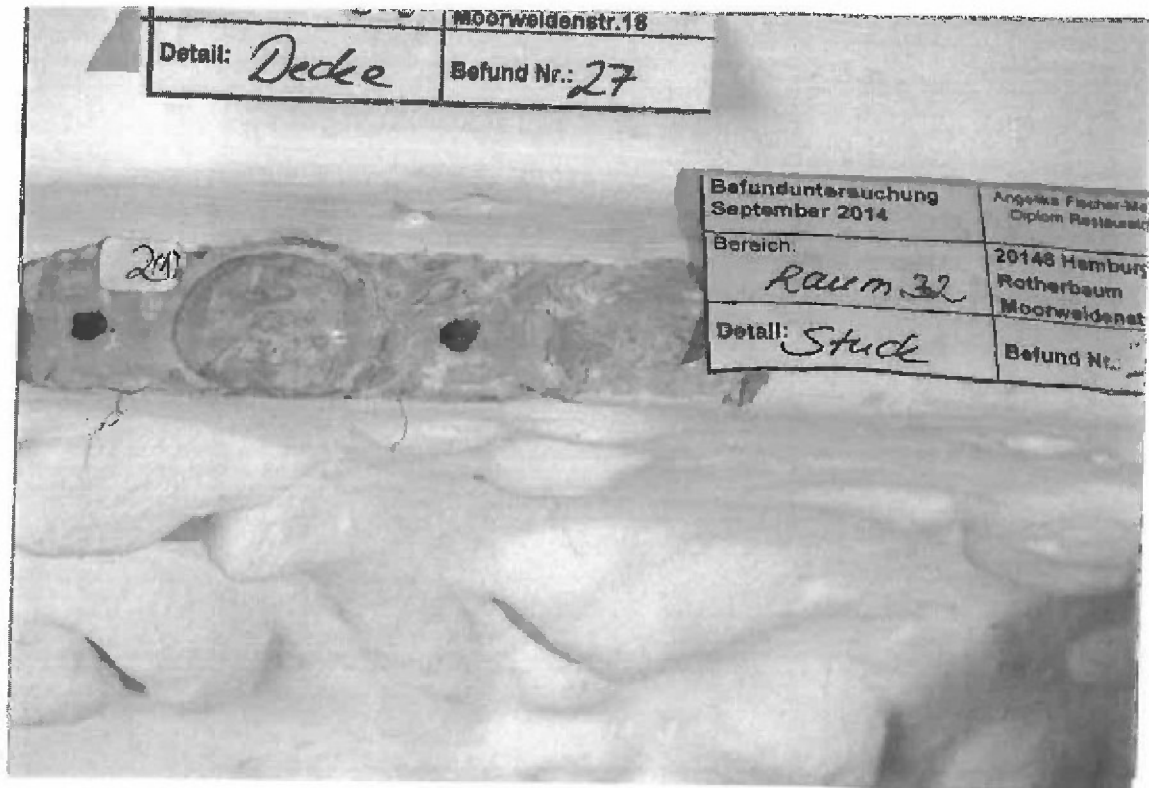
Befundprotokoll		Blatt Nr.	Befundnummer: 28b
Objekt: Moorweidenstraße 18 20148 Hamburg Rotherbaum	Verfasser: A. Fischer- Menshausen Dipl. Restauratorin	Maßnahme: Befunduntersuchung September 2014	
Bereich: Erdgeschoss, Raum 32		Objektteil: Stuckdecke	Detail: Stuck

Bei den dunklen Punkten handelt es sich vermutlich um Bronzierungen, da sie leicht gebräunt sind. Diese gören nicht zur ersten Fassung, da bei dieser echtes Gold verwendet wurde, das grün vorgelegt worden ist. Diese beiden Fassungen sind jedoch kaum voneinander zu unterscheiden, da sie dieselbe Helligkeit haben und beide in Öl ausgeführt worden sind.

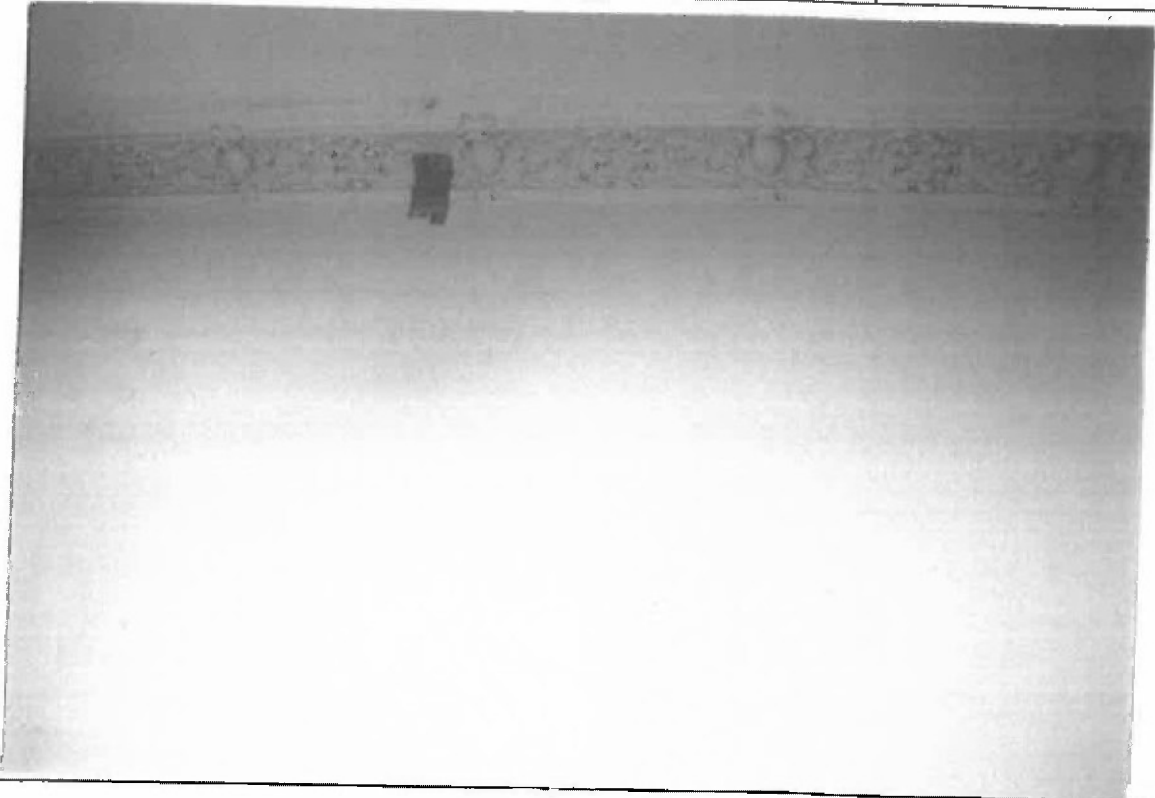
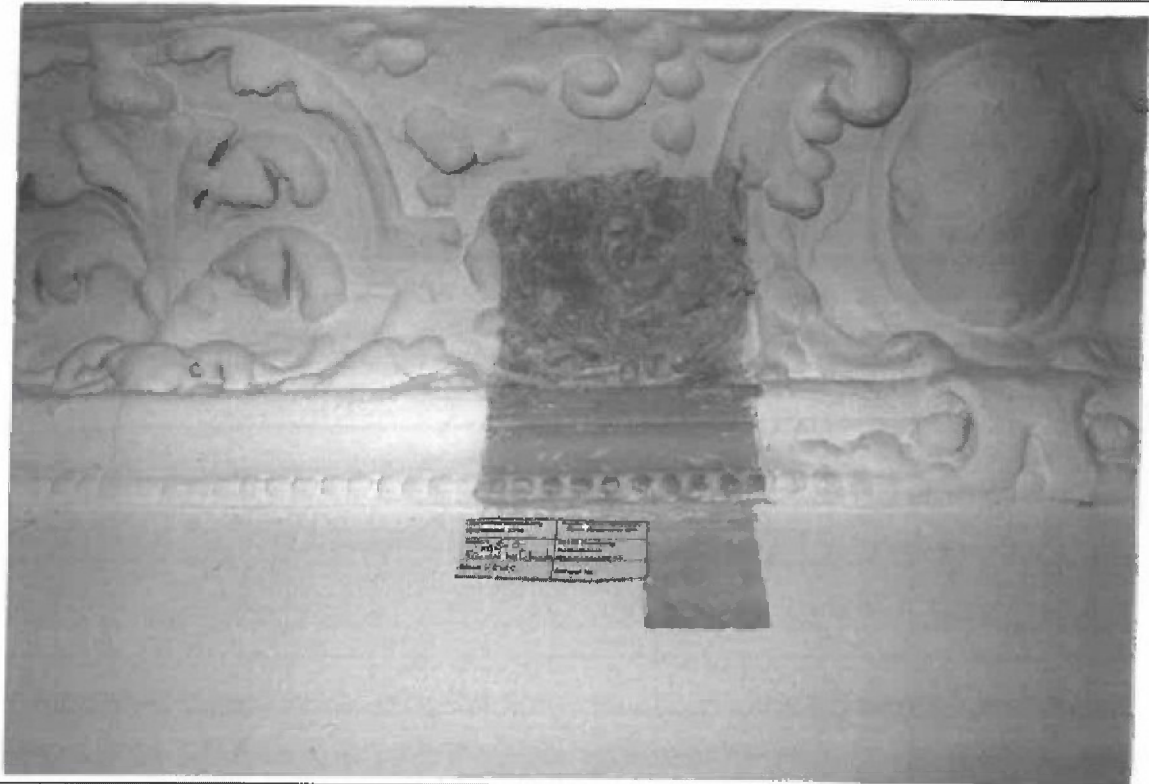
Befundprotokoll		Blatt Nr.	Befundnummer: 29,EG
Objekt: Moorweidenstraße 18 20148 Hamburg Rotherbaum	Verfasser: A. Fischer- Menshausen Dipl. Restauratorin	Maßnahme: Befunduntersuchung September 2014	
Bereich: Erdgeschoss, Raum 013		Objektteil: Stuckdecke	Detail: Stuck

Hier im hinteren Teil der Wohnung, vermutlich dem Schlafzimmer, ist am Voutenstück, im Gegensatz zu den vorderen Zimmern, Leimfarbe gefunden worden. Die Farbgebung changiert leicht von einem Hellgrau zu einem warmen Sandton. Es konnte nicht geklärt werden, ob die Zweifarbigkeit auf Verschmutzung zurückzuführen ist. Eventuell war der Hintergrund und der Perlstab grau angestrichen und der Rest in einem warmen Beige.

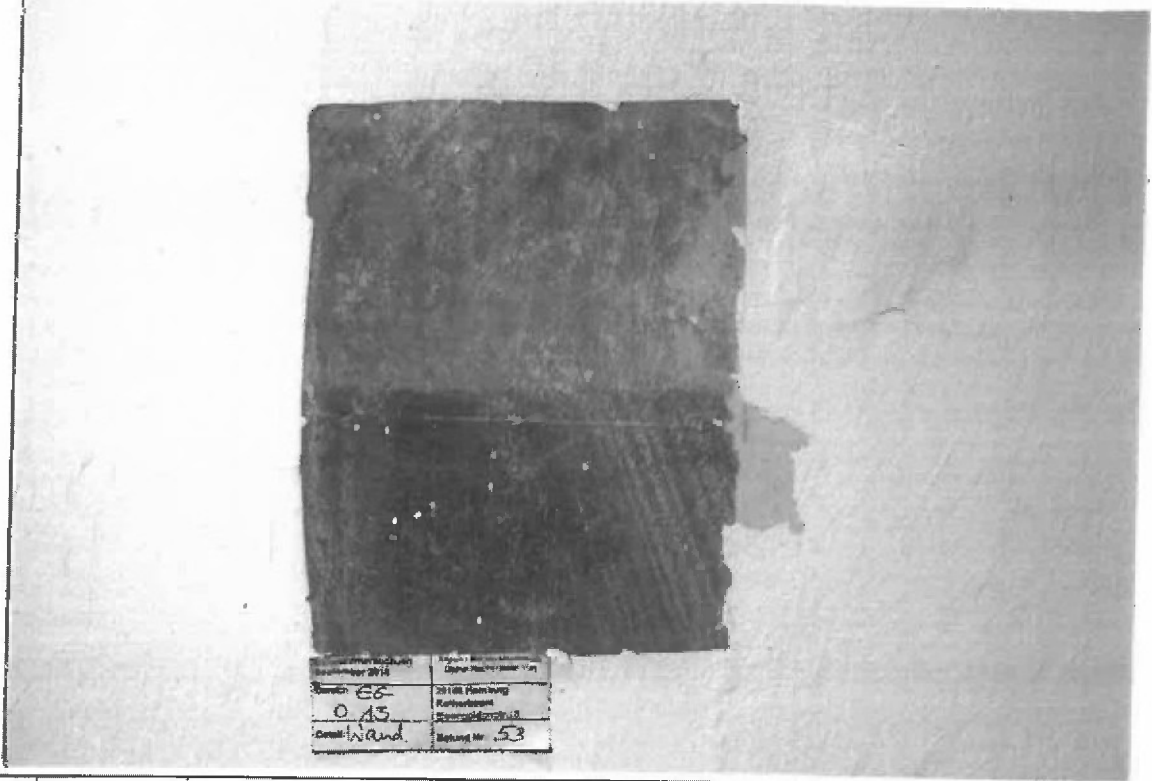
Befundprotokoll		Blatt Nr.	Befundnummer: 53
Objekt: Moorweidenstraße 18 20148 Hamburg Rotherbaum	Verfasser: A. Fischer- Menshausen Dipl. Restauratorin	Maßnahme: Befunduntersuchung September 2014	
Bereich: Erdgeschoss, Raum 0.13		Objektteil: Wand	Detail: Übergang Wand Sockel

Die Ölfarbe ist sehr stabi. Darüber befindet sich weiße Leimfarbe.

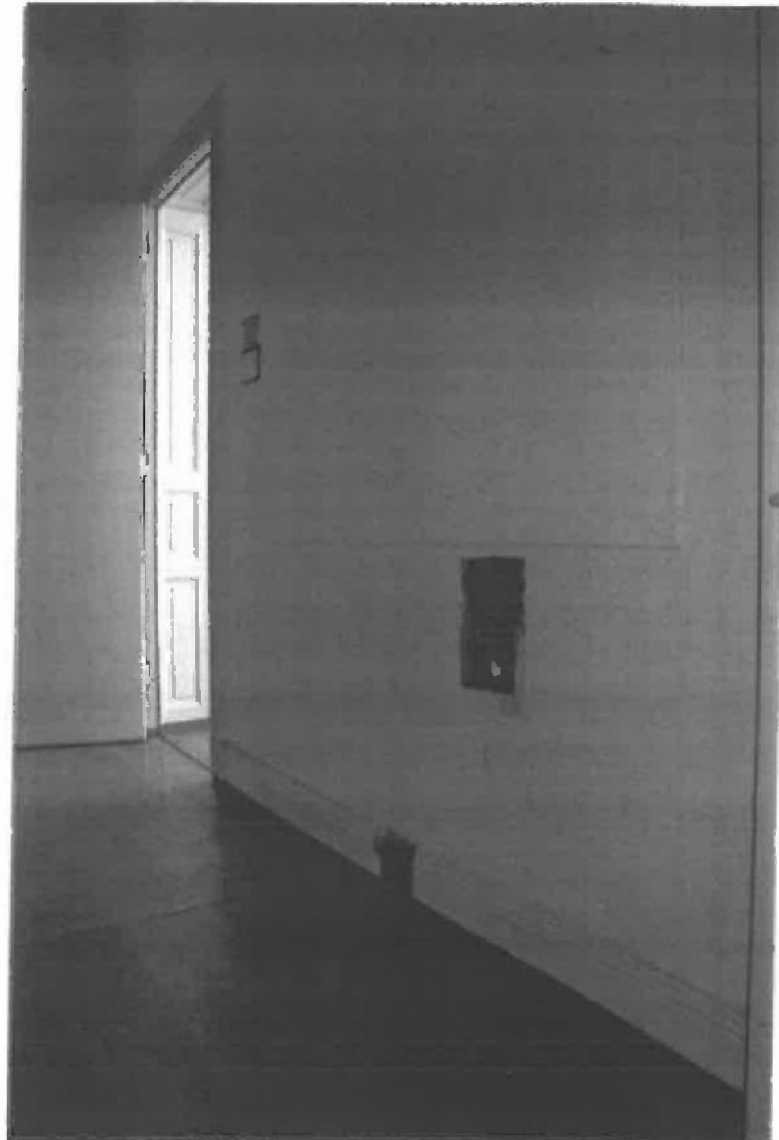
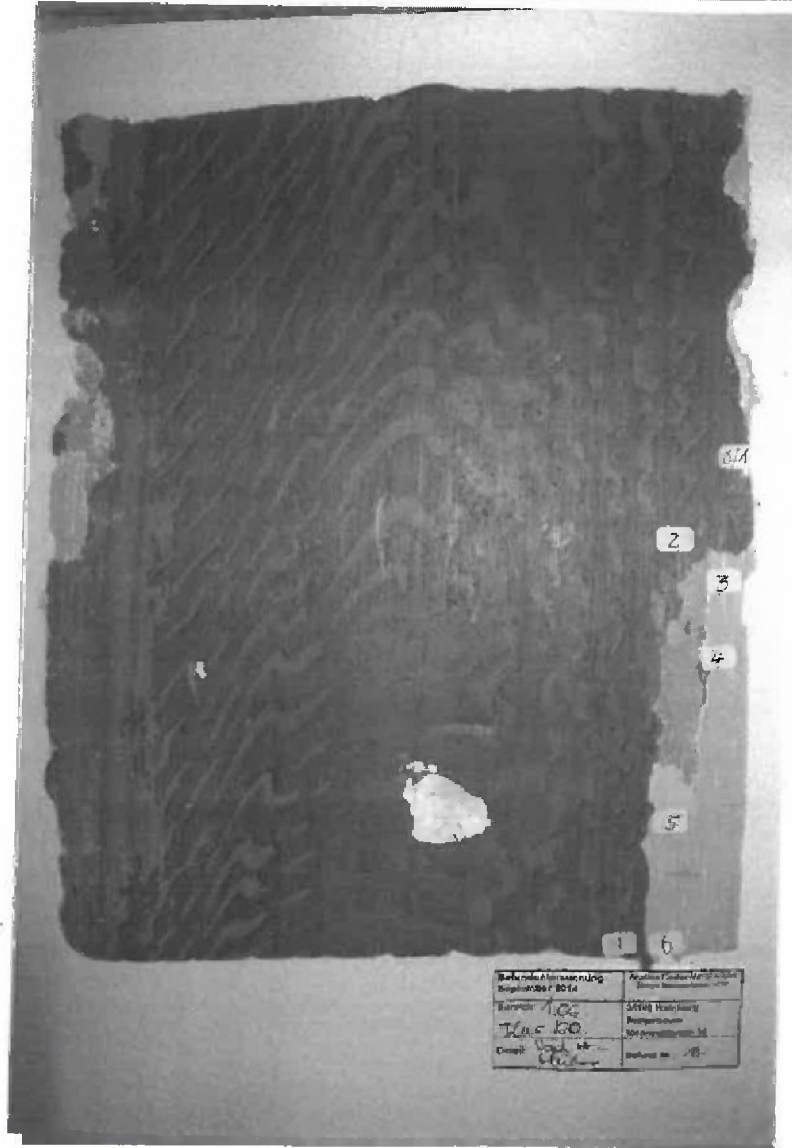
Befundprotokoll		Blatt Nr.	Befundnummer: 14, 1. OG
Objekt: Moorweidenstraße 18 20148 Hamburg Rotherbaum	Verfasser: A. Fischer- Menshausen Dipl. Restauratorin	Maßnahme: Befunduntersuchung September 2014	
Bereich: 1. Obergeschoss, Flur 160		Objektteil:	Detail: Wandverkleidung

Nur an diesem Bereich wurde diese besondere Maserierung gefunden, sie ist auf Putz ausgeführt und soll Holzpaneele imitieren. Darüber liegt die senkrechte Maserierung, wie sonst im ganzen Gebäude. Es könnte sein, dass hier ein Muster ausprobiert worden ist, das aber später wieder verworfen wurde.

Die fünfte Schicht 1510 Y wurde fast auf allen Türen etc. gefunden. Es ist möglich, dass diese zu der Transformierung in den 1930 Jahren in Büroräume gehört.

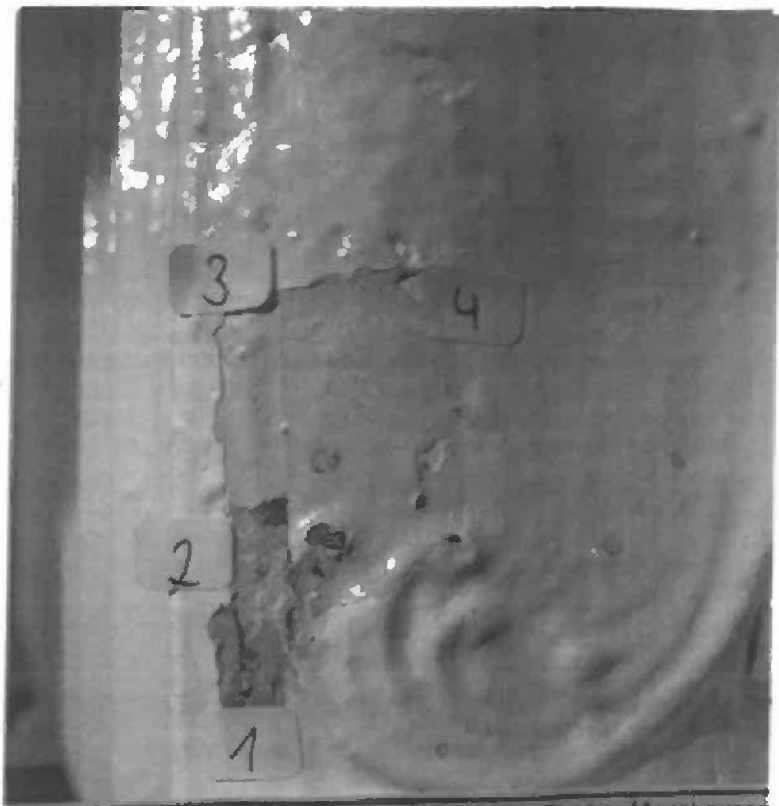
Befundprotokoll		Blatt Nr.	Befundnummer: 16, 1.OG
Objekt: Moorweidenstraße 18 20148 Hamburg Rotherbaum	Verfasser: A. Fischer- Menshausen Dipl. Restauratorin	Maßnahme: Befunduntersuchung September 2014	
Bereich: 1.OG, Raum 129		Objektteil: Heizkörper	Detail: Rippe

Schicht	Fassung	Beschreibung/ Technologie	Farberscheinung	Farbmuster	NCS-S- Nummer
0	0	Gusseisen	-----	-----	-----
1	1	Ölfarbe	Kräftiger, rötlicher Ocker		3020 Y30R S.59
2	2	Ölfarbe	Heller Sandton		2010 Y S. 24
3	3	Ölfarbe	gelblich		1520 Y S. 31

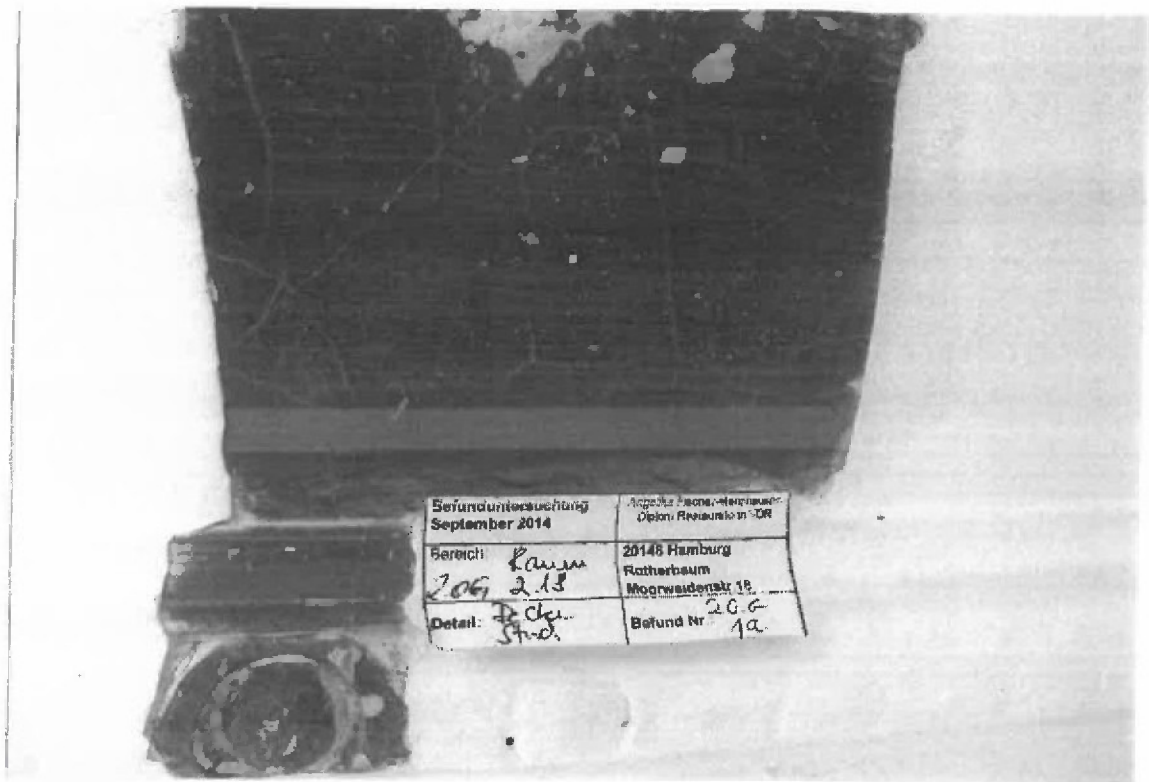
Befundprotokoll		Blatt Nr.	Befundnummer: 1a, 2.OG
Objekt: Moorweidenstraße 18 20148 Hamburg Rotherbaum	Verfasser: A. Fischer- Menshausen Dipl. Restauratorin	Maßnahme: Befunduntersuchung September 2014	
Bereich: 2. Obergeschoss, Raum 218		Objektteil: Stuckdecke	Detail: Füllung

Schicht	Fassung	Beschreibung/ Technologie	Farberscheinung	Farbmuster	NCS-S- Nummer
0	0	Gips	-----	-----	-----
1	1	Ölfarbe lasierend	Holzimitation, Maserierung, gelber Strich

Es werden verschiedene Holzarten in der bauzeitlichen Fassung imitiert. Meist sind sie rötlich, aber auch etwas dunkler oder heller. Der Plafond wird durch farbige Striche zusätzlich ornamentiert. Als spätere Fassungen befinden sich überall weiße Leim- und zuletzt Dispersionsfarben.

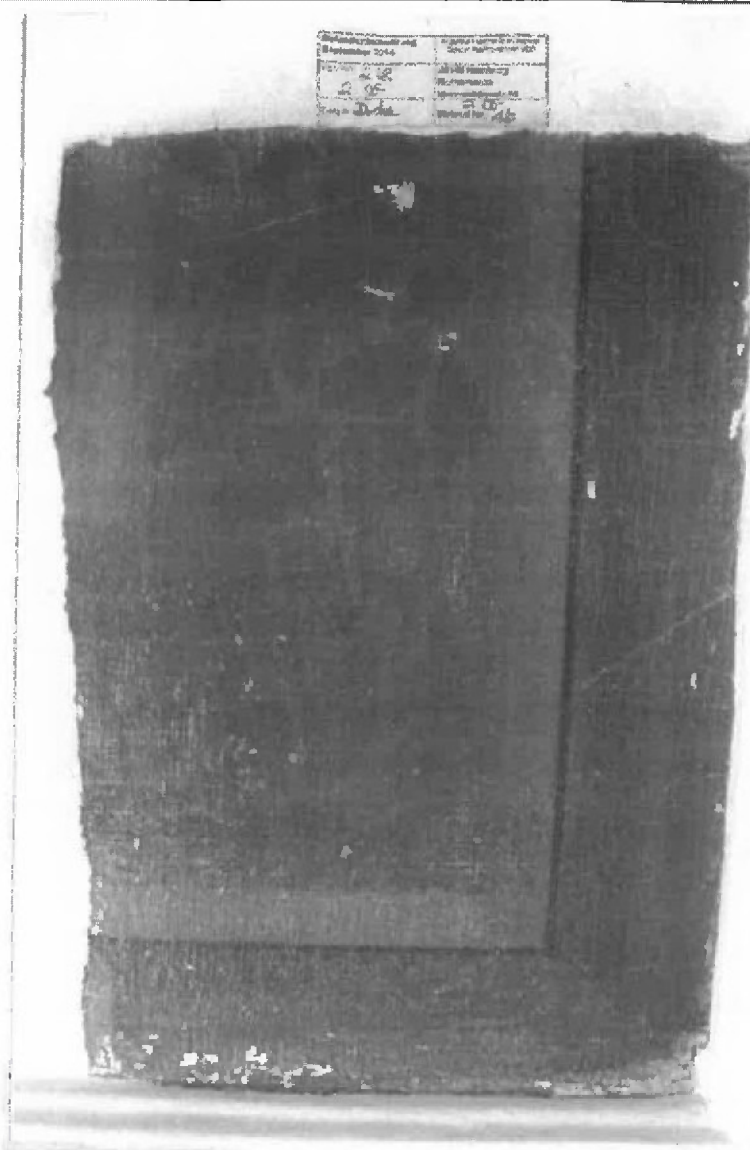
Befundprotokoll		Blatt Nr.	Befundnummer: 1b, 2.OG
Objekt: Moorweidenstraße 18 20148 Hamburg Rotherbaum	Verfasser: A. Fischer- Menshausen Dipl. Restauratorin	Maßnahme: Befunduntersuchung September 2014	
Bereich: 2. Obergeschoss, Raum 218		Objekttell: Stuckdecke	Detail: Plafond

Schicht	Fassung	Beschreibung/ Technologie	Farberscheinung	Farbmuster	NCS-S- Nummer
0	0	Gips	-----	-----	-----
1	1	Ölfarbe lasierend	Holzimitation, Maserierung, grüne Rahmung

Die Decke ist an der untersuchten Stelle in sehr guten Zustand und konnte verhältnismäßig einfach freigelegt werden. Die Striche wurden frei Hand mit dem Lineal gezogen.

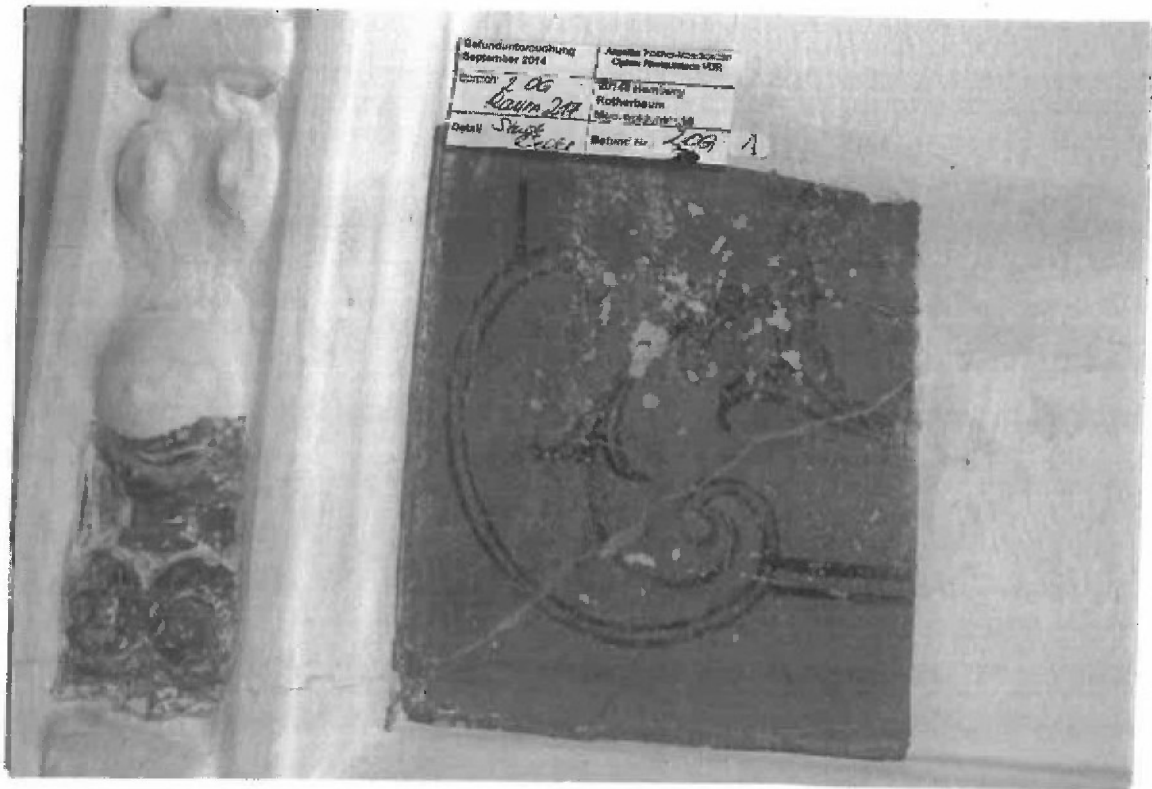
Befundprotokoll		Blatt Nr.	Befundnummer: 3, 2.OG
Objekt: Moorweidenstraße 18 20148 Hamburg Rotherbaum	Verfasser: A. Fischer- Menshausen Dipl. Restauratorin	Maßnahme: Befunduntersuchung September 2014	
Bereich: 2. Obergeschoss, Raum 217		Objektteil: Stuckdecke	Detail: Plafond

Schicht	Fassung	Beschreibung/ Technologie	Farberscheinung	Farbmuster	NCS-S- Nummer
0	0	Gips	-----	-----	-----
1	1	Ölfarbe lasierend	Holzimitation, bräunliche Lasur

Bei dieser Decke handelt es sich um die Imitation von einem helleren Holz, eventuell Buche.

Da es sich um eine Fassung aus Ölfarbe handelt, die relativ widerstandsfähig ist, kann man davon ausgehen, dass eine Freilegung von den darüber liegenden Schichten problemlos ist.
