RESTAURATORISCHE
BEFUNDUNTERSUCHUNG

MOORWEIDENSTRASSE 18

20148 HAMBURG ROTHERBAUM

Hamburg, im September 2014

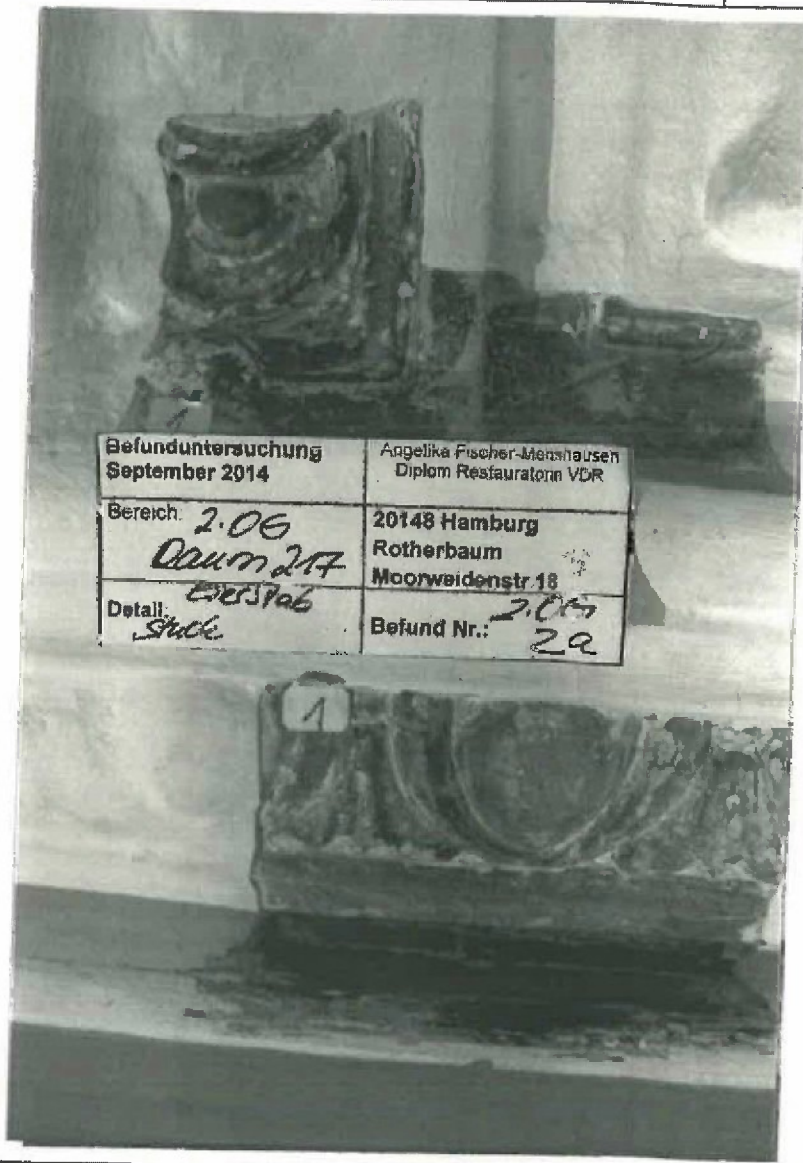
Befundprotokoll		Blatt Nr.	Befundnummer: 2a, 2.OG
Objekt: Moorweidenstraße 18 20148 Hamburg Rotherbaum	Verfasser: A. Fischer- Menshausen Dipl. Restauratorin	Maßnahme: Befunduntersuchung September 2014	
Bereich: 2. Obergeschoss, Raum 217		Objektteil: Stuckdecke	Detail: Voute, Eierstab

Schicht	Fassung	Beschreibung/ Technologie	Farberscheinung	Farbmuster	NCS-S- Nummer
0	0	Gips	-----	-----	-----
1	1	Ölfarbe lasierend	Holzimitation, bräunliche Lasur		4020 Y30R,

Die erste Fassung wurde hier auch zweischichtig aufgetragen. Auf eine ockerfarbene Grundierung wurde eine bräunliche Lasur aufgebracht. Trotz unterschiedlicher Intensivität handelt es sich an den Vouten um dieselbe Lasur, wie den umliegenden Schmuckelementen. Auch hier wurden wieder die Höhen mit Gold oder Bronze verziert. Die Metallisierung wurde immer grün vorgelegt.

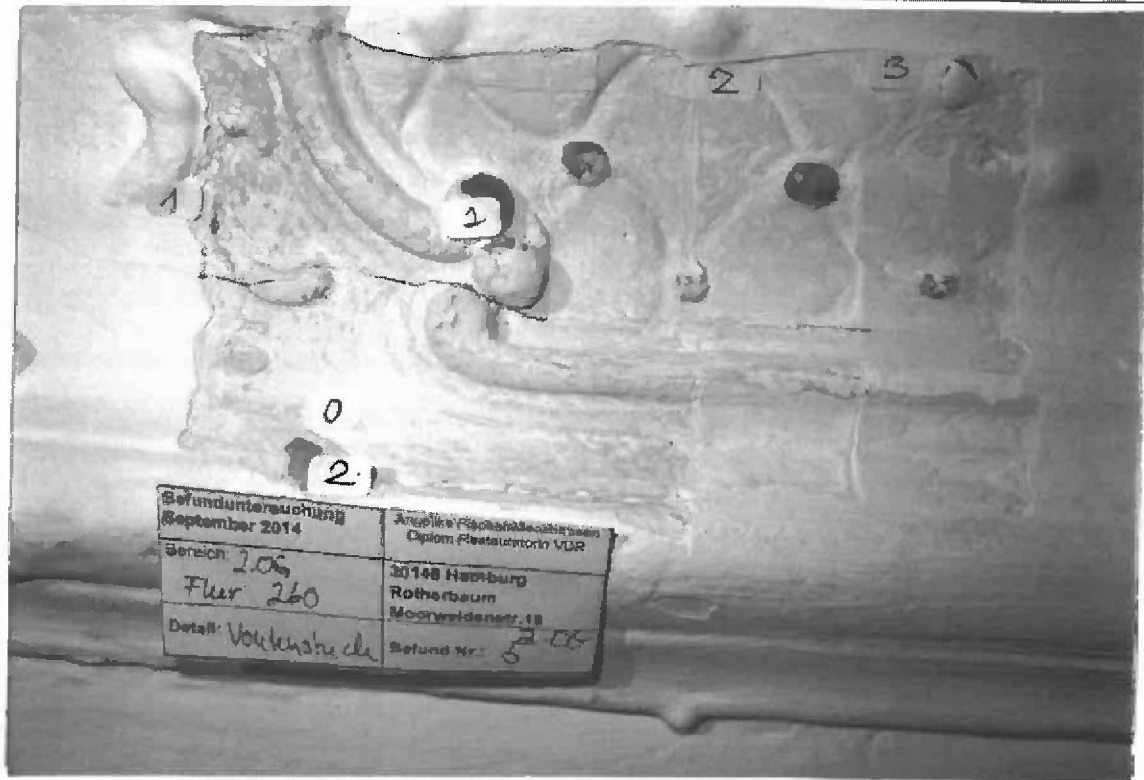
Befundprotokoll		Blatt Nr.	Befundnummer: 5, 2.OG
Objekt: Moorweidenstraße 18 20148 Hamburg Rotherbaum	Verfasser: A. Fischer- Menshausen Dipl. Restauratorin	Maßnahme: Befunduntersuchung September 2014	
Bereich: 2. Obergeschoss, Flur 260		Objektteil: Stuck	Detail: Voutenstück

Schicht	Fassung	Beschreibung/ Technologie	Farberscheinung	Farbmuster	NCS-S- Nummer
0	0	Putz	-----	-----	-----
1	1	Leimfarbe	Lichter Ocker mit Weiß gemischt		1005 Y20R, S.11
2	2	Leimfarbe mit Bronzierung	Helles Grau		1002 Y, S.7
3	3	Leimfarbe	Weißlich		1002 Y50R, S.4

Auf dem Voutenstück sind mehrfach weiße Fassungen aufgebracht die geringfügig pigmentiert sind und sich wenig voneinander unterscheiden. Die erste Schicht ist relativ dünn und hat die Farbe von lichtem Ocker mit Weißanteilen. Darauf folgt eine, etwas dickere, hellgraue Schicht auf deren Höhen eine Ölbronzierung aufgetragen ist. Im Gegensatz zu den Stuckfassungen in den Räumen, sind die Anstriche in den Fluren alle aus Leimfarbe. Die Bronzierung ist wie überall relativ zurückhaltend aufgetragen und inzwischen gebräunt.

Die vielen Leimfarbanstriche, auch alle weiß, haben zur weiteren, starken Verteilung des Stucks beigetragen.

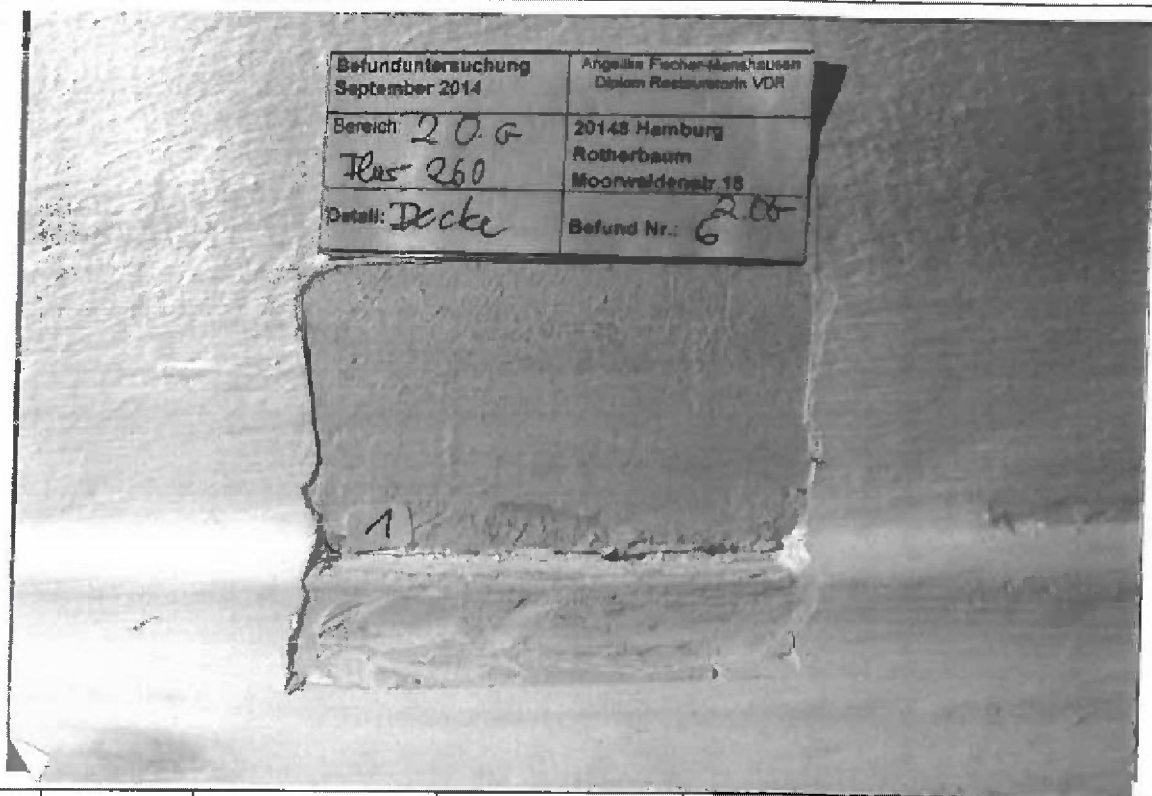
Befundprotokoll		Blatt Nr.	Befundnummer: 6, 2.OG
Objekt: Moorweidenstraße 18 20148 Hamburg Rotherbaum	Verfasser: A. Fischer- Menshausen Dipl. Restauratorin	Maßnahme: Befunduntersuchung September 2014	
Bereich: 2. Obergeschoss, Flur 260		Objektteil:	Detail: Plafond

Schicht	Fassung	Beschreibung/ Technologie	Farberscheinung	Farbmuster	NCS-S- Nummer
0	0	Putz	-----	-----	-----
1	1	Leimfarbe	Lichter Ocker		1005 Y20R, S.11

Die Decke ist immer farblich identisch mit dem jeweilig zugehörigen Voutenstück. Alle Farbgebungen sind neutral.

Wie in allen Fluren ist hier der Anstrich in Leimfarbe ausgeführt.

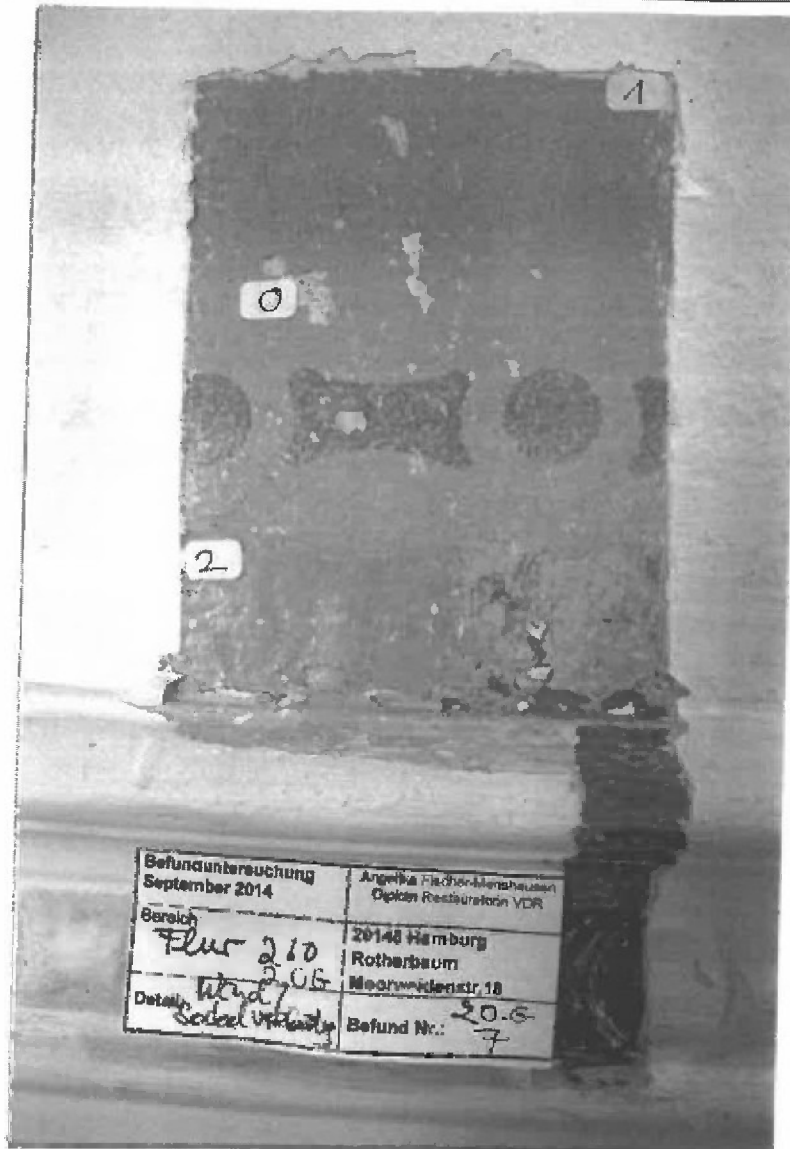
Befundprotokoll		Blatt Nr.	Befundnummer: 7, 2.OG
Objekt: Moorweidenstraße 18 20148 Hamburg Rotherbaum	Verfasser: A. Fischer- Menshausen Dipl. Restauratorin	Maßnahme: Befunduntersuchung September 2014	
Bereich: 2. Obergeschoss, Flur 260		Objektteil: Wand	Detail: Wand über Sockel

Schicht	Fassung	Beschreibung/ Technologie	Farberscheinung	Farbmuster	NCS-S- Nummer
0	0	Putz	-----	-----	-----
1	1	Öl, Schablonenmalerei	Gelbliche Dekoration beiger Fond

Die Schablonenmalerei wurde mehrfach wiederverwendet. Es handelt sich eindeutig um die erste Fassung und gehört zeitlich zur den anderen Schablonenmalereien im Treppenhaus und dem Flur im EG.

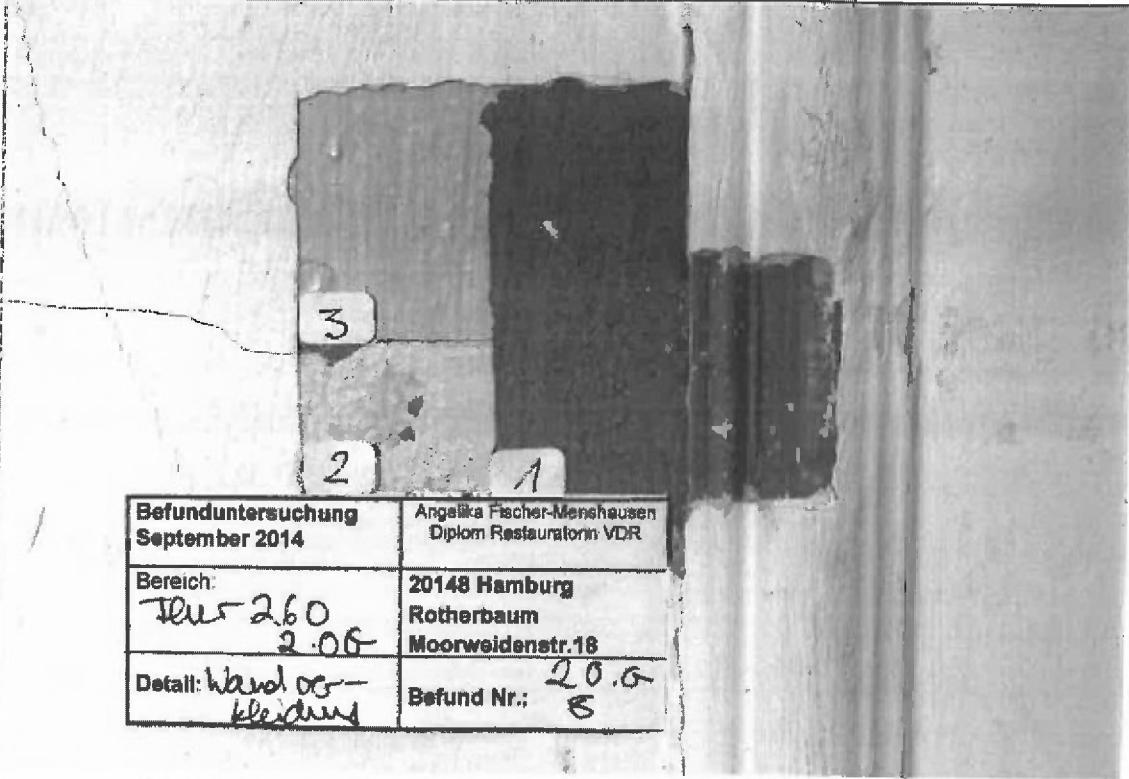
Befundprotokoll		Blatt Nr.	Befundnummer: 8, 2.OG
Objekt: Moorweidenstraße 18 20148 Hamburg Rotherbaum	Verfasser: A. Fischer- Menshausen Dipl. Restauratorin	Maßnahme: Befunduntersuchung September 2014	
Bereich: Obergeschoss, Flur 260		Objektteil: Decke	Detail: Wandverkleidung

Schicht	Fassung	Beschreibung/ Technologie	Farberscheinung	Farbmuster	NCS-S- Nummer
0	0	Putz	-----	-----	-----
1	1	Öl	Maserierung		3040 Y30R S. 61
2	2	Öl			1005 Y20R S.11
3	3	Öl	Lichter Ocker		1015Y10R S.29
4	4	Dispersion	Weiß		0510 Y, S.25

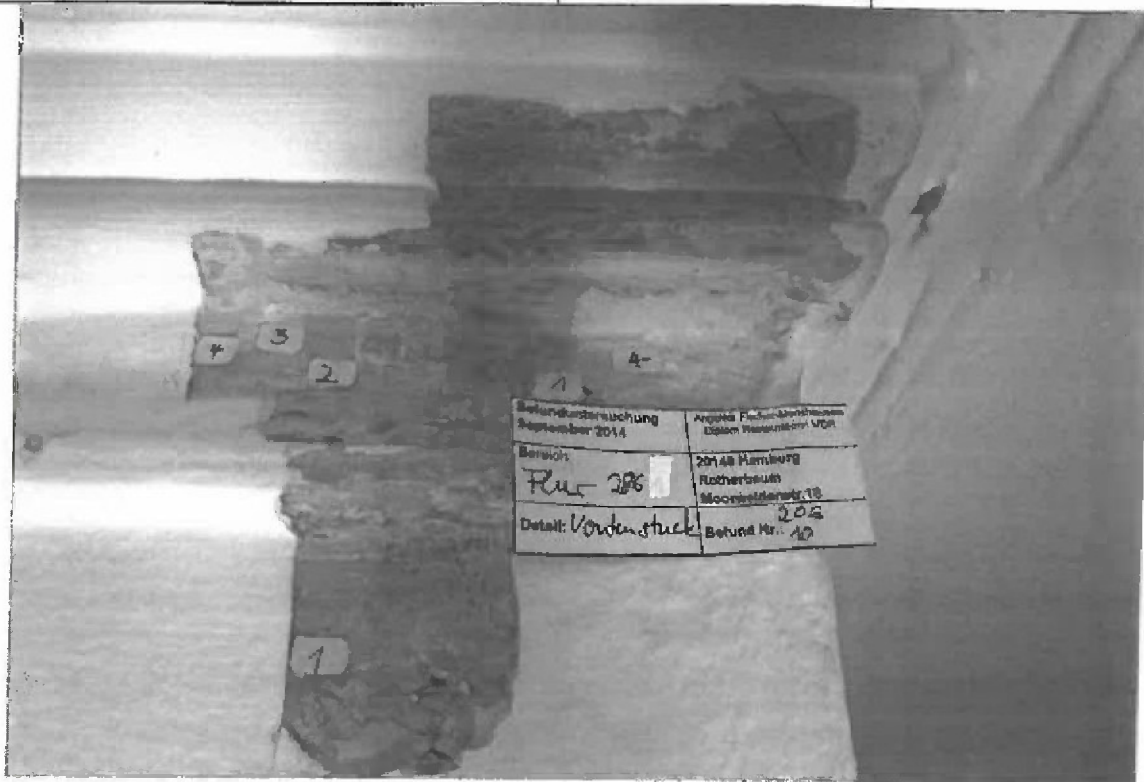
Befundprotokoll		Blatt Nr.	Befundnummer: 10, 2.OG
Objekt: Moorweidenstraße 18 20148 Hamburg Rotherbaum	Verfasser: A. Fischer- Menshausen Dipl. Restauratorin	Maßnahme: Befunduntersuchung September 2014	
Bereich: Obergeschoss, Flur 268		Objektteil: Decke	Detail: Voutenstück

Schicht	Fassung	Beschreibung/ Technologie	Farberscheinung	Farbmuster	NCS-S- Nummer
0	0	Putz	-----	-----	-----
1	1	Leimfarbe	Leicht grünliches Umbrä		2010 Y10R, S.34
2	2	Leimfarbe	Helles Grau		1002 Y S.4
3	3	Leimfarbe	Gelblich		1010 Y30R S.28
4	4	Leimfarbe	Heller Sandton		0510 Y, S.25

Da es sich hierbei nur um Leimfarben handelt, sind diese schlecht freizulegen.

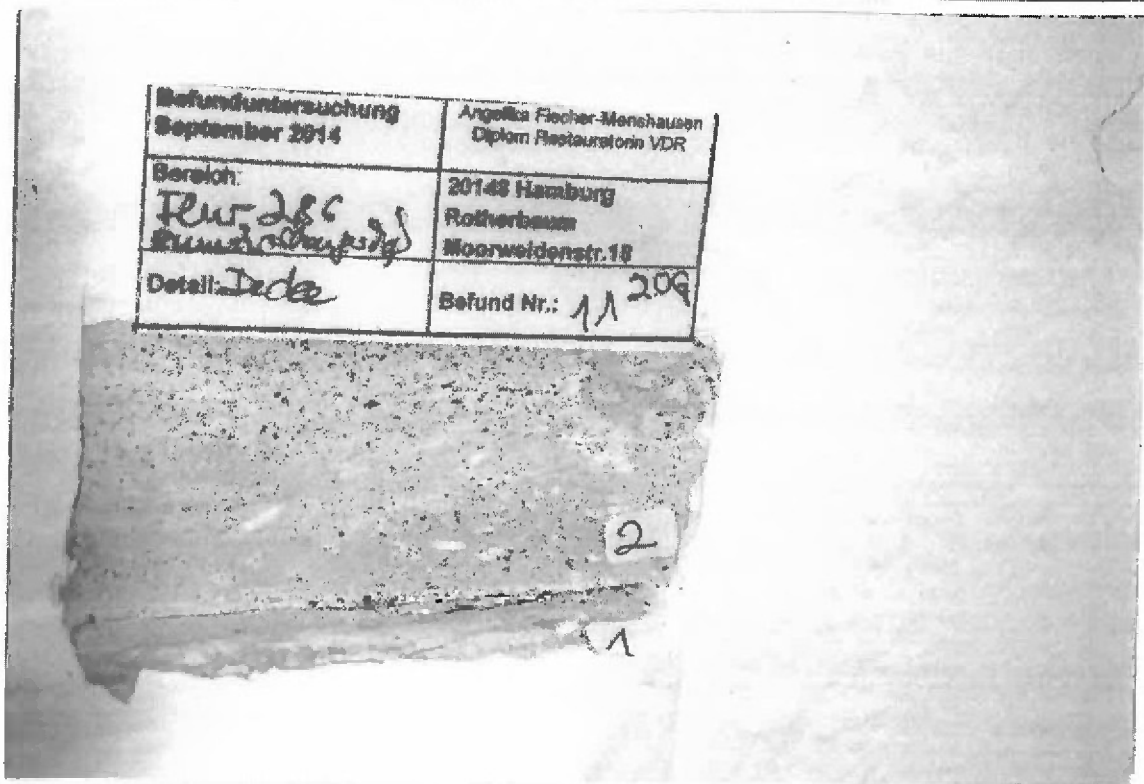
Befundprotokoll		Blatt Nr.	Befundnummer: 11. 2.OG
Objekt: Moorweidenstraße 18 20148 Hamburg Rotherbaum	Verfasser: A. Fischer- Menshausen Dipl. Restauratorin	Maßnahme: Befunduntersuchung September 2014	
Bereich: 2. Obergeschoss, Flur 268		Objektteil:	Detail: Decke

Schicht	Fassung	Beschreibung/ Technologie	Farberscheinung	Farbmuster	NCS-S- Nummer
0	0	Putz	-----	-----	-----
1	1	Leimfarbe	hellgrau		1002 Y S. 4
2	2	Leimfarbe	Lichter Ocker		1010 Y20R S. 28
3-5		Dispersionsfarben	Weiß

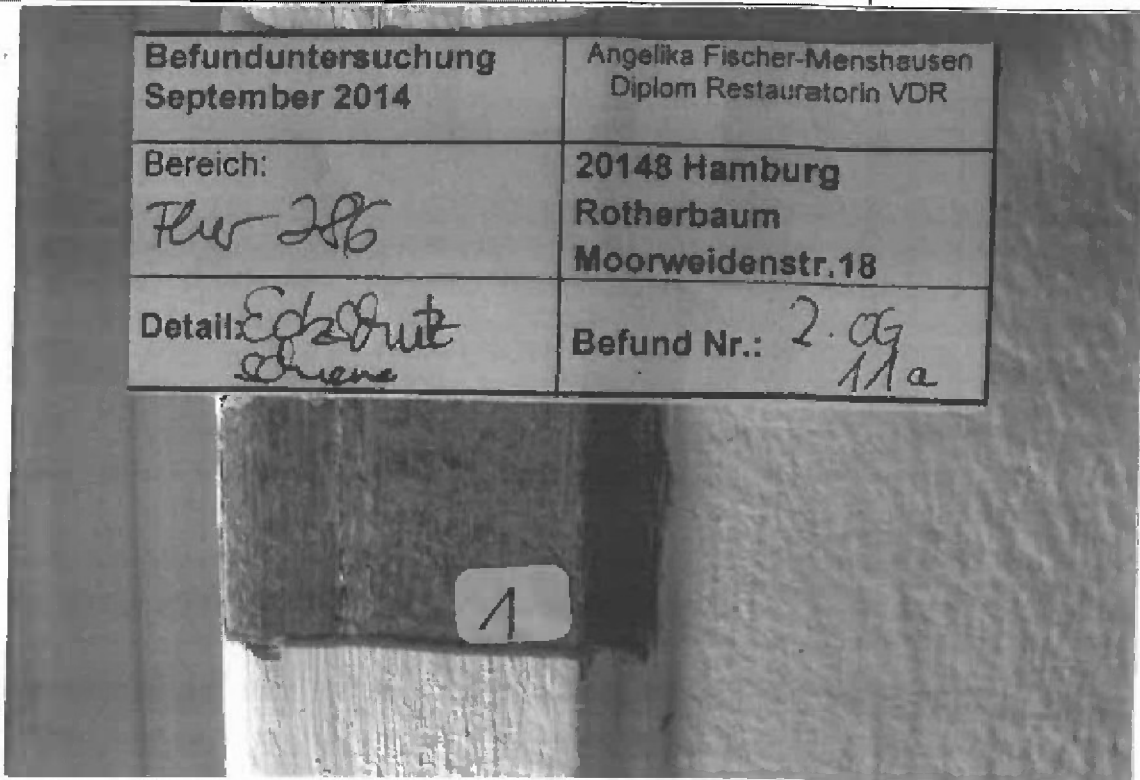
Befundprotokoll		Blatt Nr.	Befundnummer: 11 a, 2.OG
Objekt: Moorweidenstraße 18 20148 Hamburg Rotherbaum	Verfasser: A. Fischer- Menshausen Dipl. Restauratorin	Maßnahme: Befunduntersuchung September 2014	
Bereich: 2. Obergeschoss, Flur 268		Objektteil:	Detail: Eckschutzschiene

Schicht	Fassung	Beschreibung/ Technologie	Farberscheinung	Farbmuster	NCS-S- Nummer
0	0	Holz	-----	-----	-----
1	1	Öl	Bräunliche Maserierung		4040 Y30R S.66

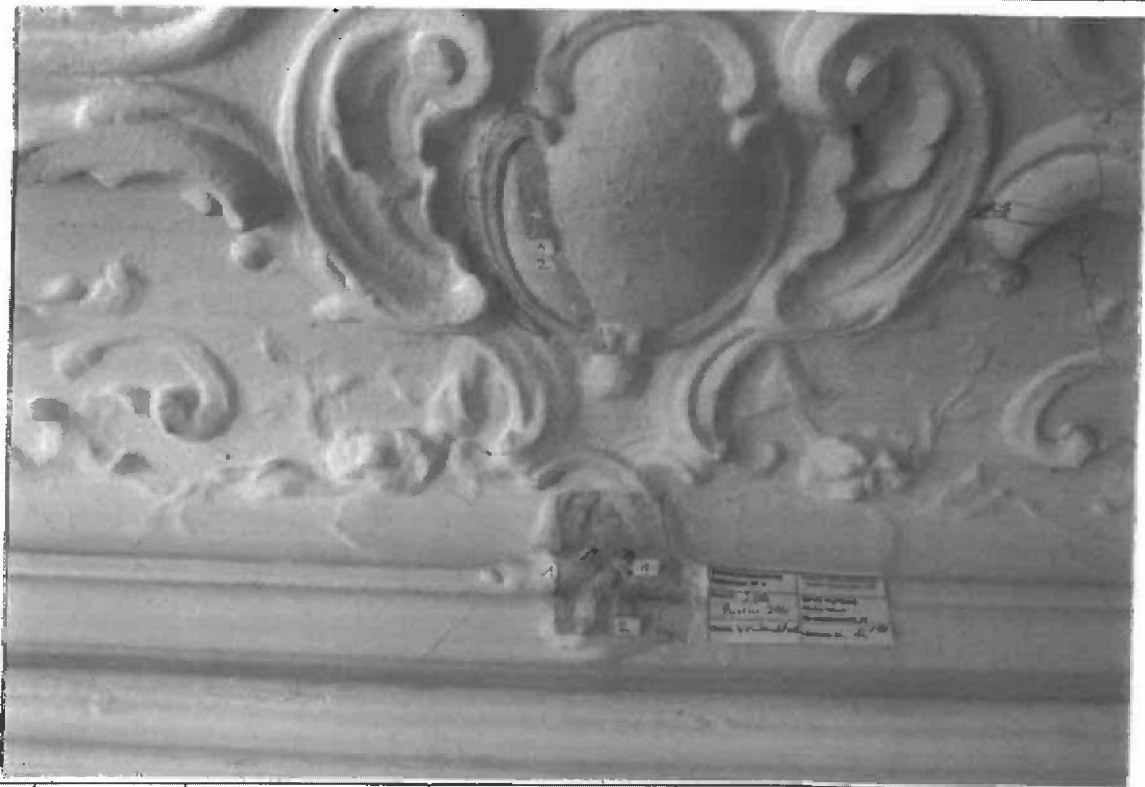
Befundprotokoll		Blatt Nr.	Befundnummer: 2.OG,13
Objekt: Moorweidenstraße 18 20148 Hamburg Rotherbaum	Verfasser: A. Fischer- Menshausen Dipl. Restauratorin	Maßnahme: Befunduntersuchung September 2014	
Bereich: 2. Obergeschoss, Raum 216		Objektteil: Decke	Detail: Voutenstück

Schicht	Fassung	Beschreibung/ Technologie	Farberscheinung	Farbmuster	NCS-S- Nummer
0	0	Putz	Gelblich		-----
1	1	Ölfarbe	Leicht grünlich		1010 G80Y S.28
2	2	Ölfarbe	Etwas gelblicher Sandton		1010 Y20R S.28
3	3	Leimfarbe

Hier scheinen die Kartuschen etwas dunkler abgesetzt zu sein. Das entspricht der Zweifarbigkeit des Stucks im EG rechts.

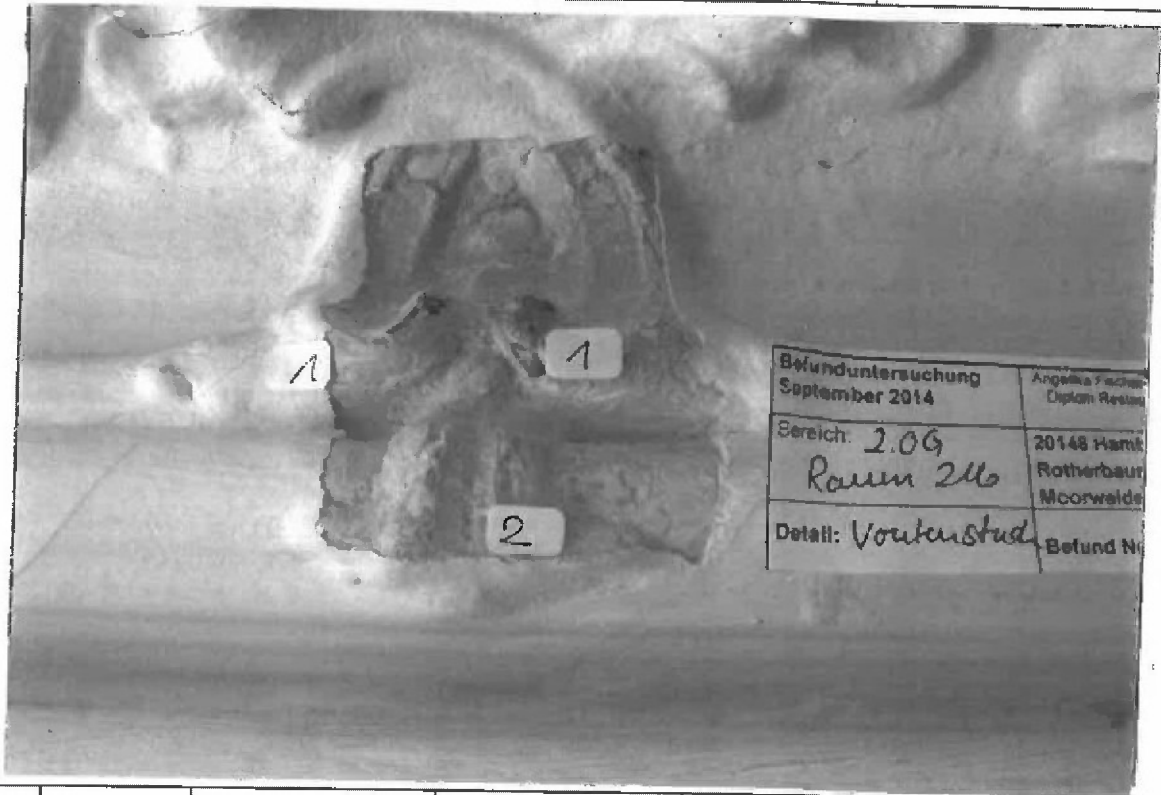
Befundprotokoll		Blatt Nr.	Befundnummer: 12,2. OG
Objekt: Moorweidenstraße 18 20148 Hamburg Rotherbaum	Verfasser: A. Fischer- Menshausen Dipl. Restauratorin	Maßnahme: Befunduntersuchung September 2014	
Bereich: 2. OG, Raum 216		Objektteil: Stuck	Detail: Voute

Schicht	Fassung	Beschreibung/ Technologie	Farberscheinung	Farbmuster	NCS-S- Nummer
0	0	Stuckgips	Leicht gelblich		2020 Y20R S. 50
1	1	Ölfarbe, mit vergoldeten Höhen	Weiß, leicht grünlich		1010 G80Y S. 28
2	2	Ölfarbe	Etwas gelblicher		1010 Y20R S. 28
3	3	Leimfarbe	weiß

Die ersten Fassungen des Stucks in den repräsentativen Räumen, das heißt in am Hauptflur gelegen, waren immer in Öl ausgeführt. Alle existierenden Schichten waren gelblich weiße Töne, es wurden keine anderen Farben gefunden, auch nicht bei den späteren Schichten. Bei diesem Stuck waren die Höhen in der bauzeitlichen Fassung vergoldet. In den weiter zurückliegenden Räumen wurden die Höhen erst in der zweiten Fassung metallisiert. Dann aber wurde nur Bronze benutzt.

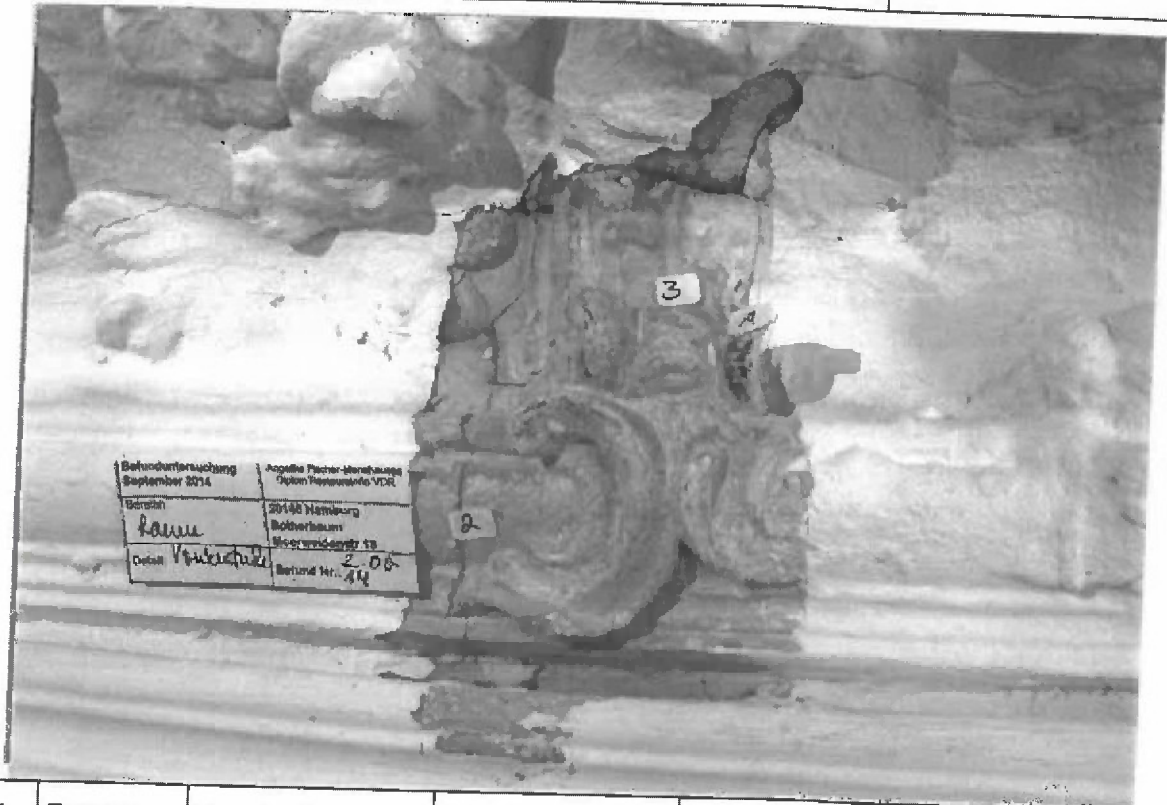
Befundnummer: 14, 2.OG

Schicht	Fassung	Beschreibung/ Technologie	Farberscheinung	Farbmuster	NCS-S- Nummer
0	0	Stuckgips	gelblich	-----	-----
1	1	Ölfarbe Ölvergoldung	Weiß leicht grünlich		1010 G80Y S.28
2	2	Ölfarbe	Weiß, etwas gelblicher		1010 Y20R, S.28
3	3-6	Leimfarbe	Alle weiß
