Gutachterliche Stellungnahme

zum Baumbestand und dem geplanten Bauprojekt

RIED Höfe, Iserburg, 22559 Hamburg-Rissen

Mittwoch, 9. Mai 2018

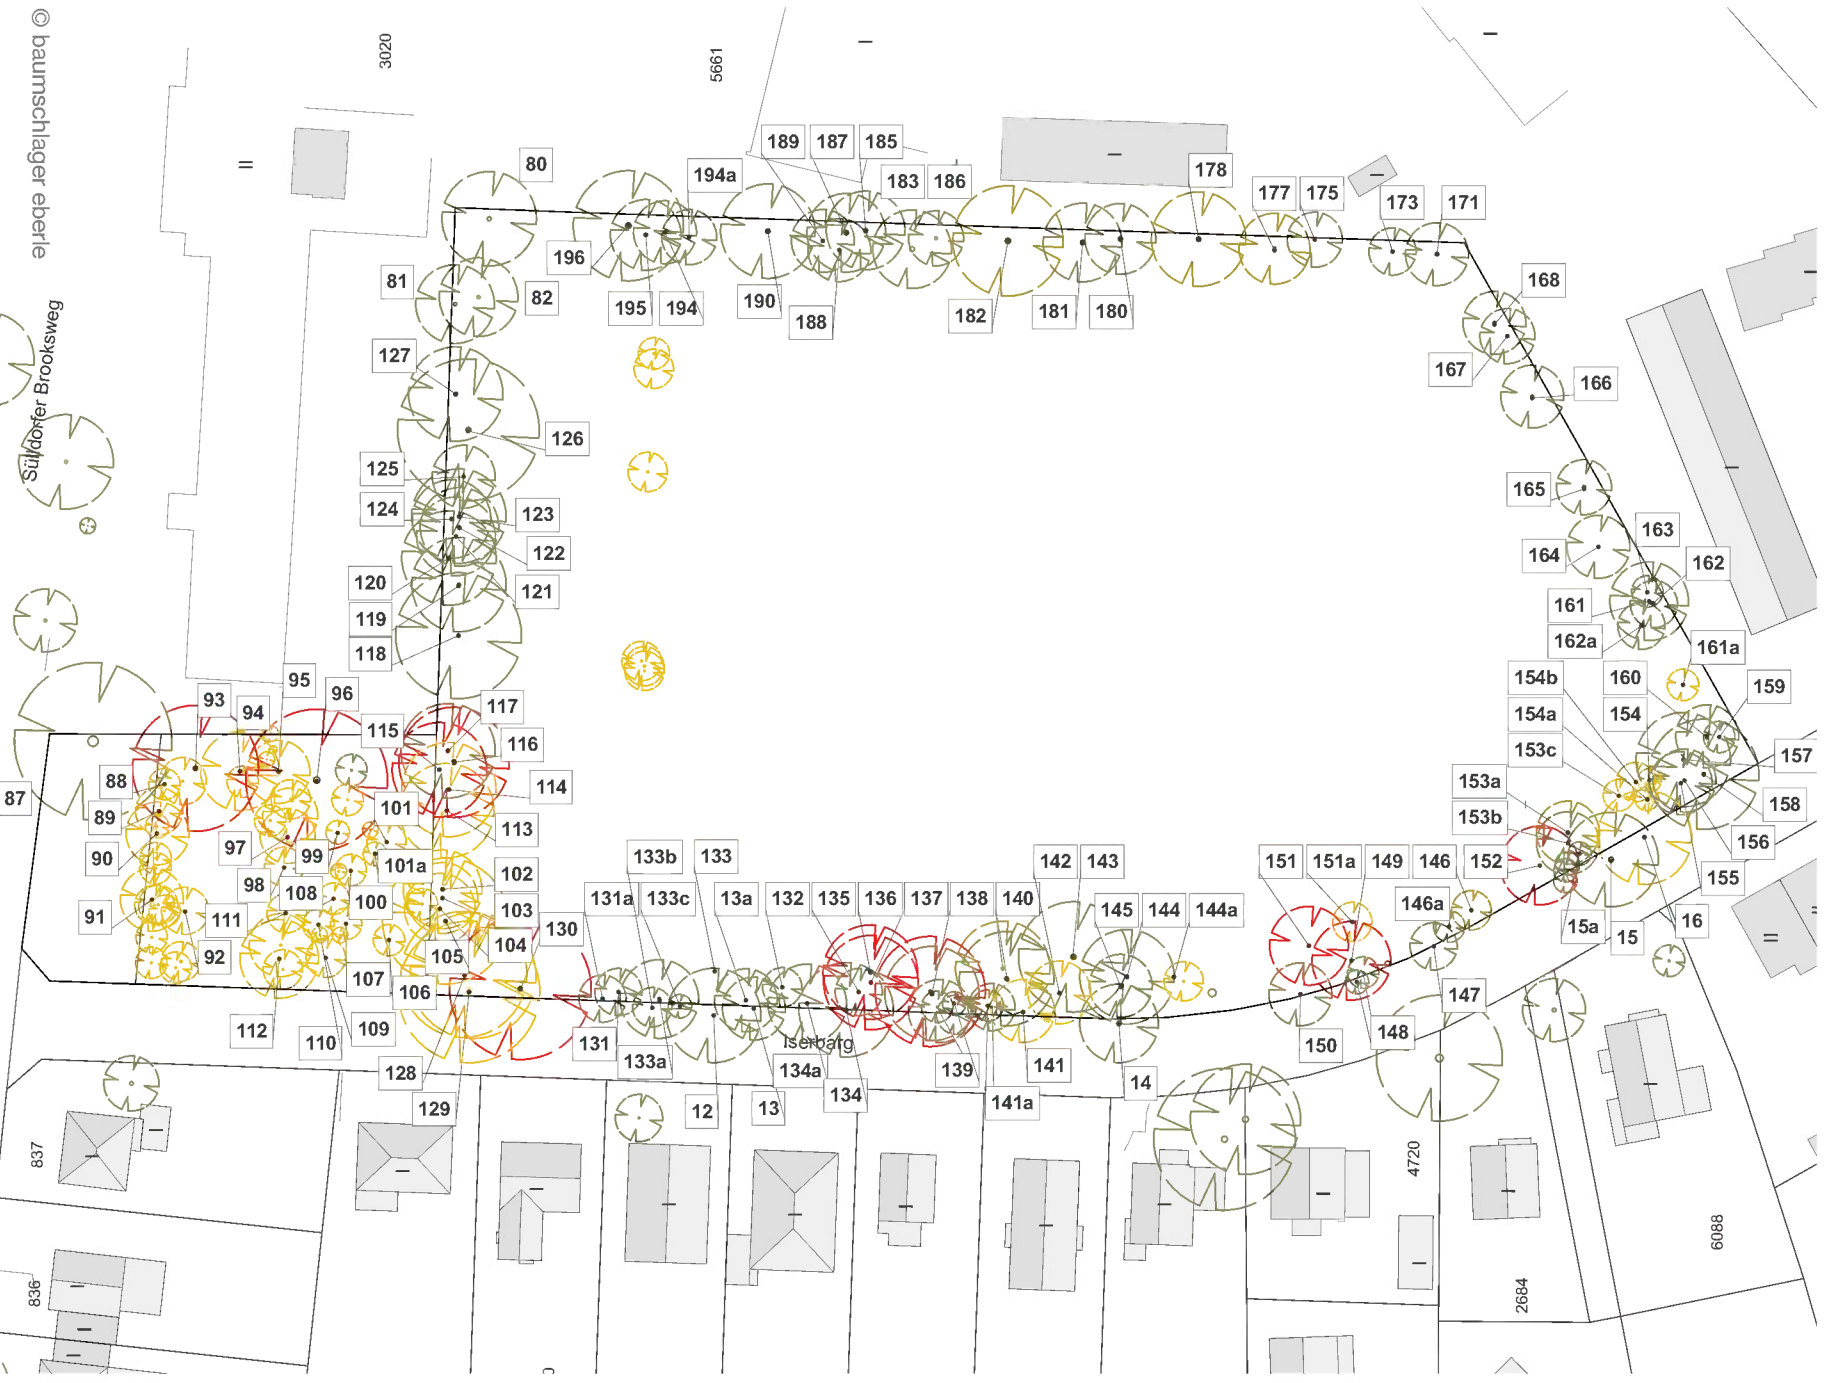
Abb. 1: Verortung der Baumnummern - Fällungen (gelb) und zu erhaltende Bäume (grün), zu prüfende Bäume (rot)

Kronenrückschnitte und Freistellungen (durch Fällungen der gelb markierten Bäume) werden keine nachhaltigen Schäden an den Bäumen verursachen.

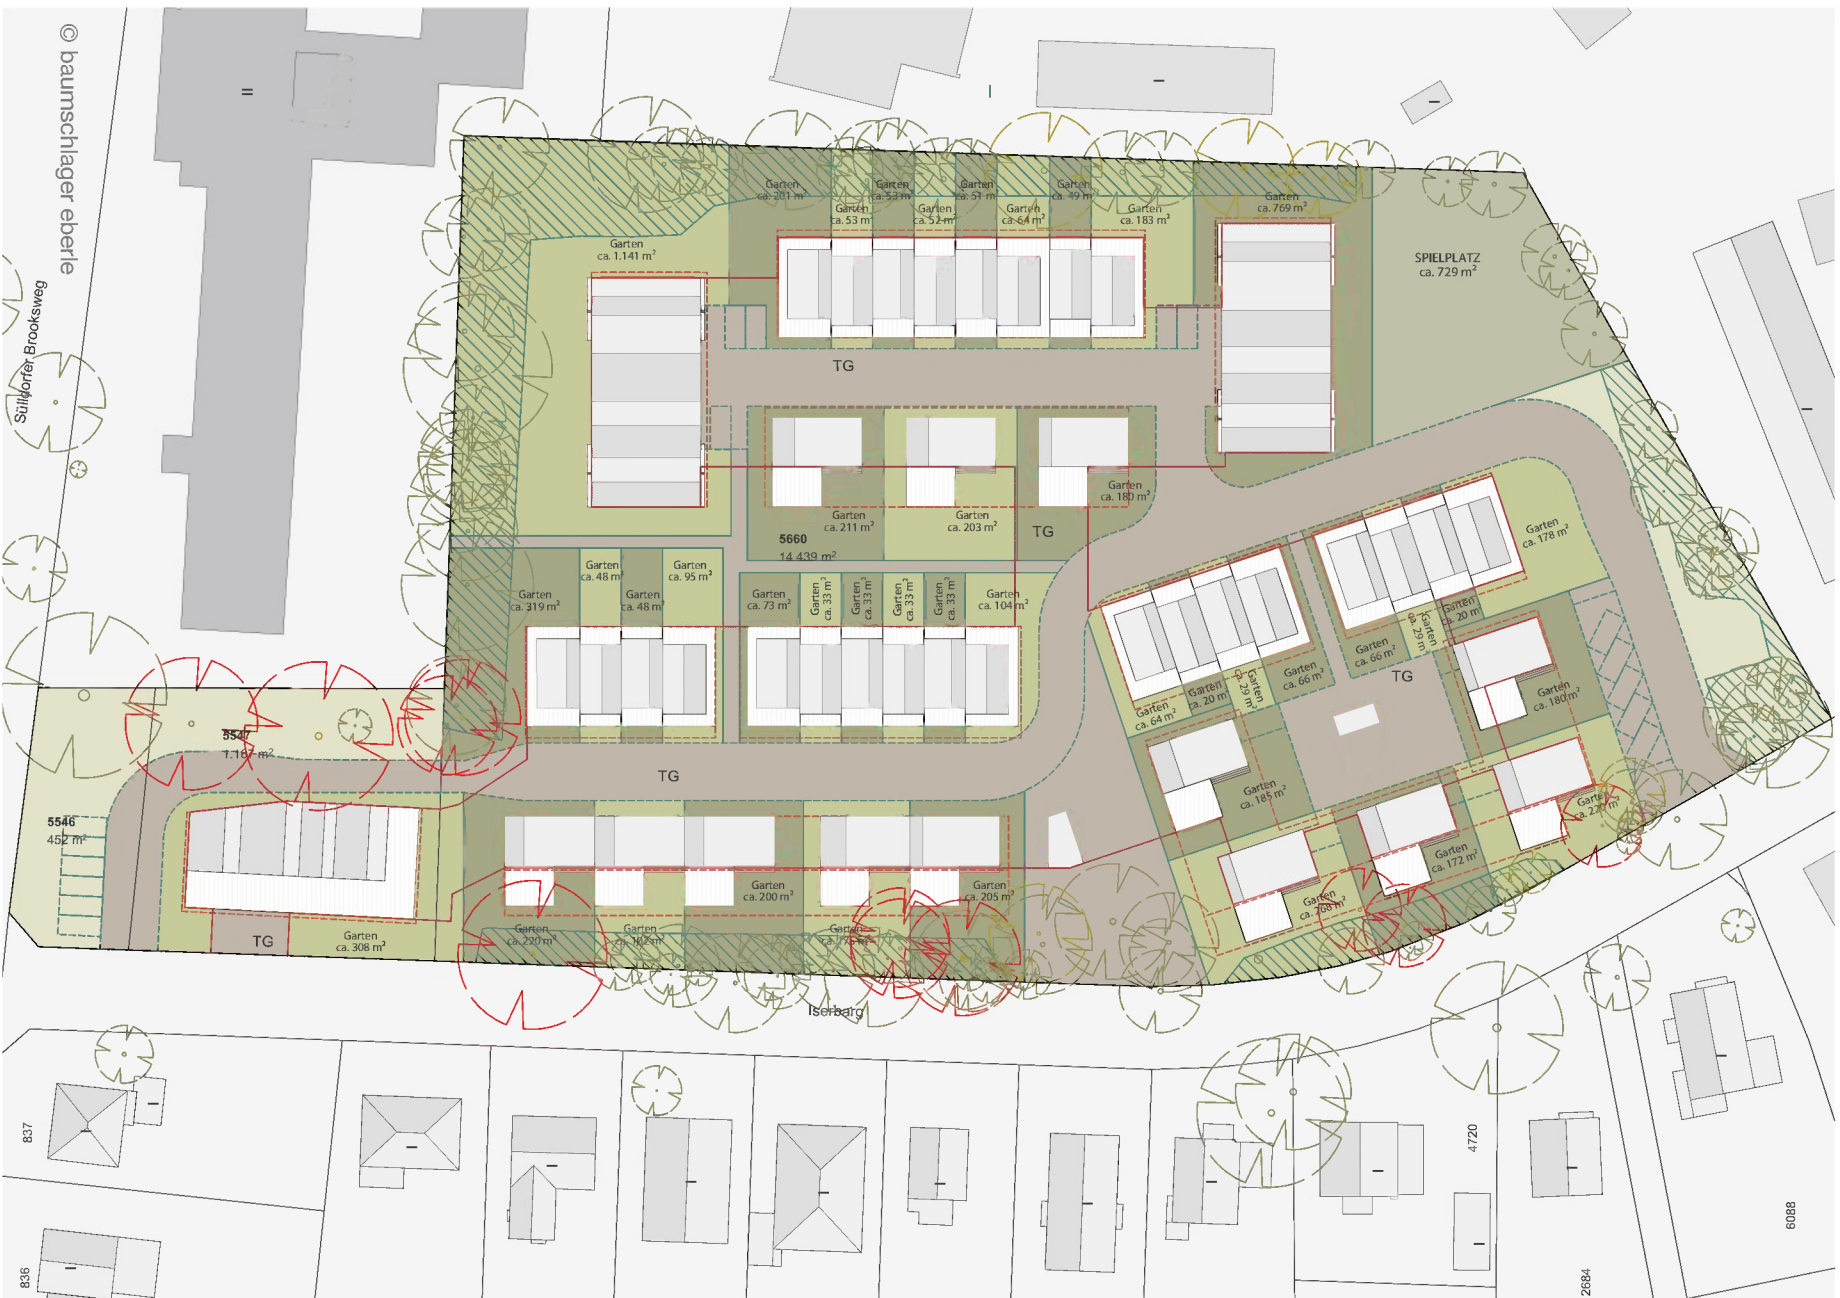
Die geplante Bebauungsstruktur des städtebaulichen Projektes RIED Höfe soll anhand der verbliebenen Baumstandorte (rot und grün markiert) überprüft werden. Besonderes Augenmerk wurde auf die Bäume gelegt, welche aufgrund ihres Standortes und ihrer Ausdehnung des Wurzel- und Kronenbereiches am nächsten an den neuen Gebäuden stehen werden. Die geplante Bebauung der Gebäude und Infrastruktur (Tiefgarage, Zufahrten und Straßen) ragt zum Teil in die nach DIN geschützten Bereiche hinein. Es wurde ein gemeinsamer Ortstermin vereinbart um individuelle Maßnahmen für die untersuchten 19 Bäume im Kontext der geplanten Bebauung festzulegen. Hierbei fiel auf, dass für sieben Bäume (Bäume Nr.135 - Nr.138, Nr.143, Nr.149 und Nr.151) eine weitere Voruntersuchung in Form einer Wurzelsuchgrabung notwendig sein wird, um ein abschließendes Urteil über den Wurzelverlauf gegenüber der geplanten Tiefgarage zu bilden, ebenfalls werden der ganzen Gruppe Baumpflegemaßnahmen in Form von Lichtraumprofilschnitten zugewiesen, welche sensibel in Bezug auf das jeweilige neue Bauwerk explizit durch eine zertifizierte Fachperson angepasst werden.

Abb. 2: Städtebaulicher Entwurf mit geplanter Infrastruktur und zu überprüfenden Bäumen
