## Gebäude – Schadstoffkataster

**Gelände Kolbenschmidt AG  
ehemalige Niederlassung Hamburg Ottensen  
Hallenkomplex H1 bis H4 (HN)**

**Auftraggeber: BGU - Büro für Geologie und Umwelt  
Ingenieurgesellschaft Kruse & Co. mbH**

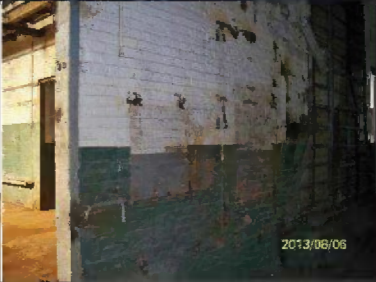
-	170 603	gefA
HN-P12.1	Zentralbereich Hallenkomplex HN, Wandanstrich, grün	Beilstein	-	analog Hallen H3 und H4

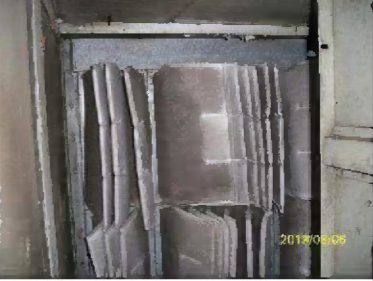
-	170 204	gefA
HN-P16	Zugangsbereich HN, Lüftungsschacht, Styropor-Isolierung	iA		-

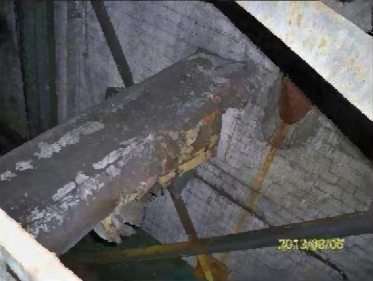
-	170 601	gefA
HN-P19	Zugangsbereich Hallenkomplex HN, Rohrisolierung KMF	iA		Übergang Lüftungsgerät zu Halle H4

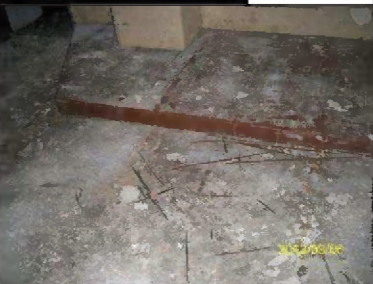
-	ggf. 170 106	gefA
HN-P21	Hallenkomplex HN, Lagerraum Regenerationssalze	iA		Boden zum Teil gefliest (Bodensockel)

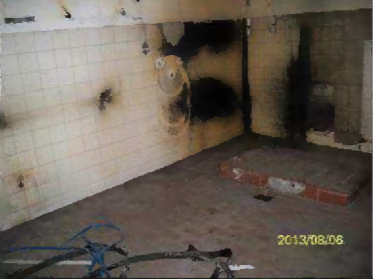
- Vorort-Analytik	EAK	Kateg.
HN-P22	Zwischenbereich zwischen HN-P21 und Luftschacht	iA		Wände und Boden gefliest, inklusive Sockel, nachträglich errichteter Gebäudebereich

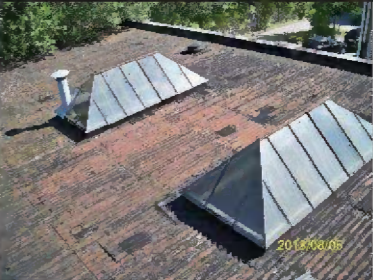
-	-	-
HN-P23	Dach Hallenkomplex HN, Oberlichter, Drahtverglasung, Fugendichtungsmasse	M,EP		äußerst nordnordöstlich gelegener Anbau

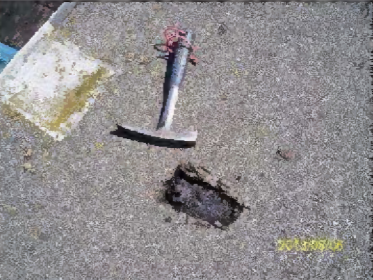
Asbest	-	ngfA
HN-P24	Dach Hallenkomplex HN, äußerst nördlich gelegener Anbau Welleterniteindeckung	iA		-	-		170 605	gefA
HN-P25.1	Satteldach Hallenkomplex HN, Bitumenabdichtung	M,EP		mehrlagige Bitumenschicht auf Holz-Unterkonstruktion; alle Bitumenabdichtungen nach iA. in gleicher Ausführung

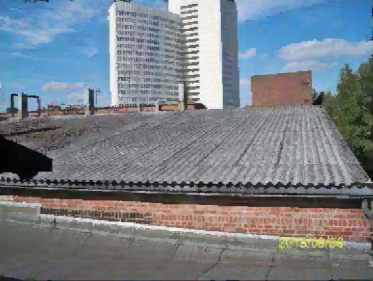
Fundort bzw. Probe-Nr.	Probenahmeort	Probenahmeverfahren	Beilstein-Test + = Positiv - = negativ	Bemerkungen	Fotos	Labor-Analytik - Vorort-Analytik	Abfallrechtliche Zuordnung	
							EAK	Kateg.
HN-P26	Zentralbereich Hallenkomplex HN, Welleternit inklusive Randabschlüsse	iA		östliche Hälfte Dachfläche, KMF-Isolierung in Zwischenlage

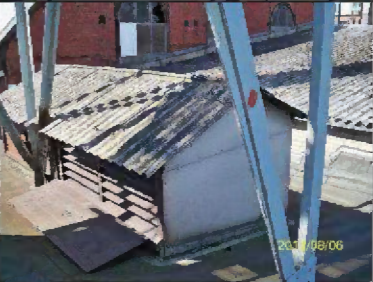
-	170 605	gefA
HN-P27	Welleternit auf Lüfterhutzen, Eternit glatt als Giebelverkleidung	iA		-

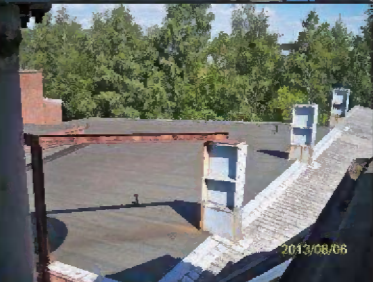
-	170 605	gefA
HN-P28	Bitumenabdichtung westliche Dachhälfte Zentralbereich Hallenkomplex HN	iA		analog zu Hallenkomplex HN (HN-P25.1)

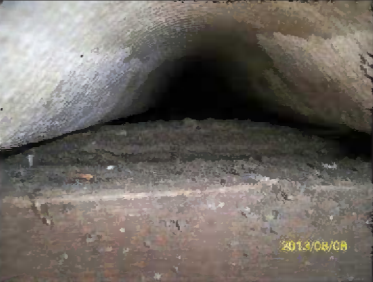
Fundort bzw. Probe-Nr.	Probenahmeort	Probenahmeverfahren	Beilstein-Test + = Positiv - = negativ	Bemerkungen	Fotos	Labor-Analytik	Abfallrechtliche Zuordnung	
						- Vorort-Analytik	EAK	Kateg.
HN-P30	östliche Dachhälfte Zentralbereich Hallenkomplex HN, KMF-Isolierung unter Welleternit	iA		voraussichtlich auch unter Bitumenabdichtung, westliche Dachhälfte

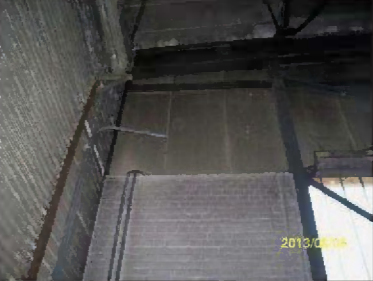
Asbest	-	ngefa
HN-P32	Nordseite Wand Zentralbereich Hallenkomplex HN, KMF-Isolierung, analog Unterdecke unter Welleternit, östliche Dachhälfte Zentralbereich Hallenkomplex HN	iA	-

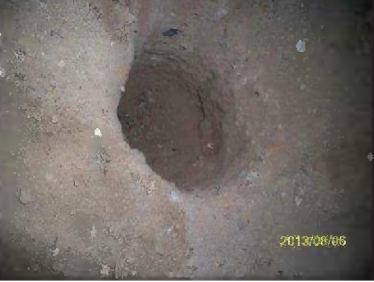
-	170 603	gefa
HN-ST1	Sohle ehemalige Schmelzerei, unbewehrte Stampfmasse	S		analog zu H3-P8, verunreinigte Sohle, Regelannahme

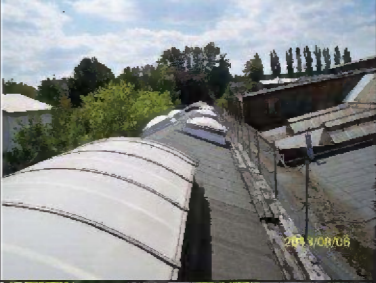
PAK, SM, Dioxine	100 320	ngfA
<b>H1 (Halle 1)</b>								
H1-P1	Dach Halle H1, Bitumenabdeckung	iA		analog zu Hallenkomplex HN (HN-P25.1)

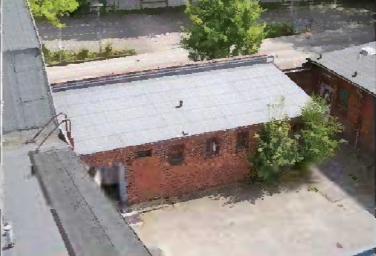
.	170 303	gefA
H1-P2	Halle H1, Anbau Süd, Bitumenabdeckung	iA		Gebäudebereich in Betrieb, analog zu Hallenkomplex HN (HN-P25.1)

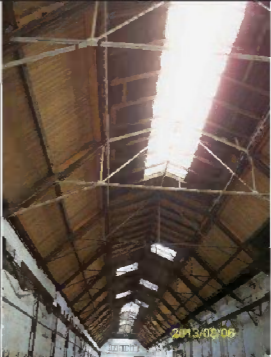
.	170 303	gefA
H1-P3	Dach Halle H1, Holz-Unterkonstruktion	iA		Dachkonstruktion in Kombination mit Stahlbändern

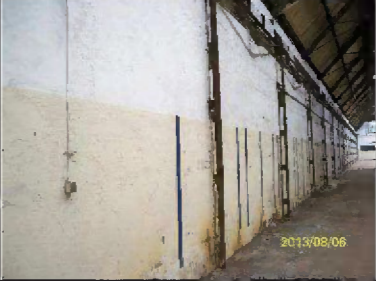
Fundort bzw. Probe-Nr.	Probenahmeort	Probenahmeverfahren	Beilstein-Test + = Positiv - = negativ	Bemerkungen	Fotos	Labor-Analytik - Vorort-Analytik	Abfallrechtliche Zuordnung	
							EAK	Kateg.
H1-P4.1	Wandanstrich, beige	Beilstein	-	-

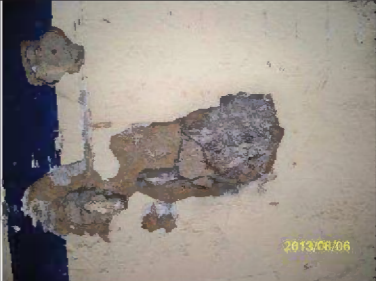
oH	-	ngefA
H1-P4.2	Wandanstrich, weiß	Beilstein	-	-	Sieh H1-P4.1	oH	-	ngefA
H1-P5	Halle H1, Wandaufbau Heraklit	M,EP		verputzt

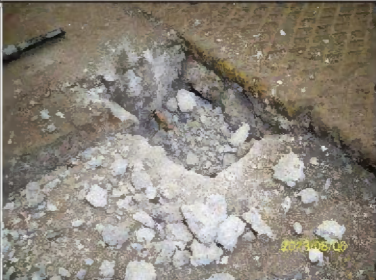
Fundort bzw. Probe-Nr.	Probenahmeort	Probenahmeverfahren	Beilstein-Test + = Positiv - = negativ	Bemerkungen	Fotos	Labor-Analytik - Vorort-Analytik	Abfallrechtliche Zuordnung	
							EAK	Kateg.
H1-P8	Halle H1 Anbau Süd, ggf. KMF-Dämmung	A		beprobungslos, da in Benutzung	-	.	170 603	gefA
H1-P9	Farbanstrich, braun	Beilstein	-	Treppenaufgang	-	oH	-	ngefA
H1-P10	Büroräume Halle H1, ggf. Dämmung im Dachbereich	A		-	-	.	170 603	gefA
H1-P11	Büroräume Halle H1, Holzkonstruktion Fenster	iA		-	-	.	170 204	gefA
H1-P12	Bitumenanstriche in Kabelkanälen	A		Regelannahme	-	.	170 303	gefA
H1-ST4	Sohle Halle H1, Estrich bzw. Stahlplatte bzw. Beton	S		-

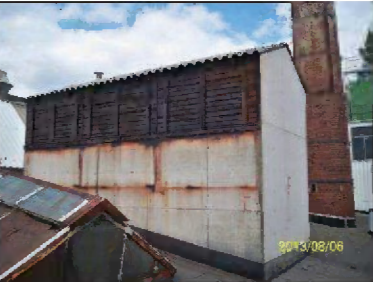
-	-	-
<b>H2 (Halle 2)</b>								
H2-P1	Dach Halle H2, Bitumeneindeckung	iA	-	analog Hallenkomplex HN (HN-P25.1), auf Holz-Unterkonstruktion, ungedämmt	-	-	170 303	gefA
H2-P2	Dach Halle H2, Lüfterhutzen ,Nord`, Welleternit, Eternit glatt als Verkleidung	iA	-

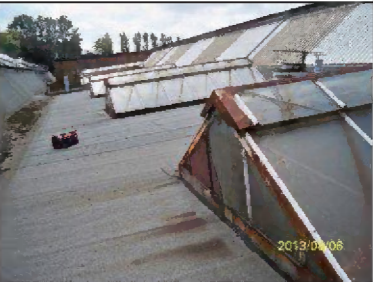
-	170 605	gefA
H2-P3	Dach Halle H2, Lüfterhutzen ,Nord`, Holz-Unterkonstruktion und Lüftungsklappen	iA	-		Siehe H2-P2	-	170 204	gefA
H2-P4	Dach Halle H2, Dichtung Drahtverglasung Oberlichter	M,EP	-

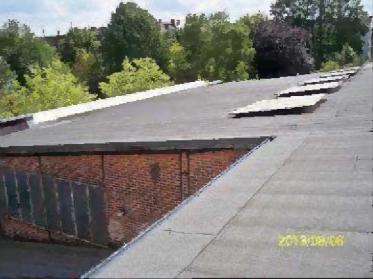
Fundort bzw. Probe-Nr.	Probenahmeort	Probenahmeverfahren	Beilstein-Test + = Positiv - = negativ	Bemerkungen	Fotos	Labor-Analytik - Vorort-Analytik	Abfallrechtliche Zuordnung	
							EAK	Kateg.
H2-P5	Teilbereich Dach Halle H2, höher gelegener Teil Süd, Bitumenabdeckung	A		analog Hallenkomplex HN (HN-P25.1), auf Holz-Unterkonstruktion, ungedämmt

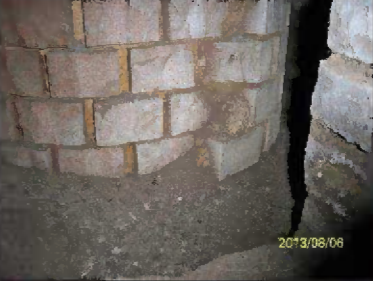
Fundort bzw. Probe-Nr.	Probenahmeort	Probenahmeverfahren	Beilstein-Test + = Positiv - = negativ	Bemerkungen	Fotos	Labor-Analytik - Vorort-Analytik	Abfallrechtliche Zuordnung	
							EAK	Kateg.
H2-P9	Halle H2, Basis Schornstein, akkumulierte Stäube	M,MP		Gefahrgut Klasse 8, Gruppe 3, UN 1773, zu beachten hierbei Sicherheitsinformationen Al-Krätzen (Anlagen)

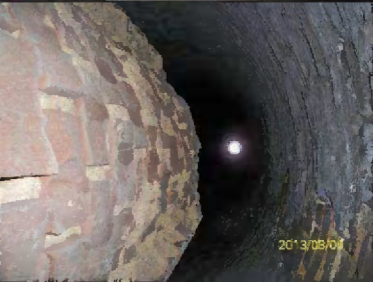
PAK, SM, S, pH	100 319	gefA
H2-P10	Halle H2, Mauerwerk Schornstein	iA		Regelannahme

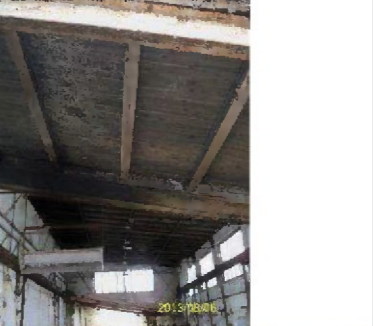
-	170 106	gefA
H2-P11	südlicher Bereich Halle H2, Farbanstrich Treppenaufgang, grün	Beilstein	-	-	-	oH	-	ngefA
H2-P12	Dach Halle H2, Holz-Unterkonstruktion	iA		Tragkonstruktion aus Stahl

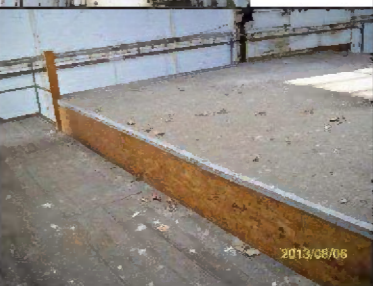
-	170 204	gefA
H2-P13	Südlicher Bereich Halle H2, nachträglicher Einbau Büroräume, Holzkonstruktion	iA		inklusive Podest

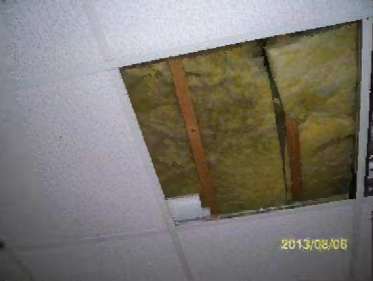
Fundort bzw. Probe-Nr.	Probenahmeort	Probenahmeverfahren	Beilstein-Test + = Positiv - = negativ	Bemerkungen	Fotos	Labor-Analytik - Vorort-Analytik	Abfallrechtliche Zuordnung	
							EAK	Kateg.
H2-P14	Südlicher Bereich Halle H2, nachträglicher Einbau Büroräume, KMF-Dämmung Seitenwände und Unterdecke Leichtbau, Außenwände mit Mineralwolle gestopft	iA		-

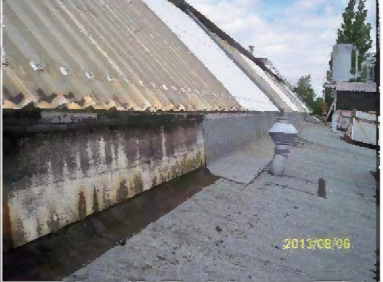
Fundort bzw. Probe-Nr.	Probenahmeort	Probenahmeverfahren	Beilstein-Test + = Positiv - = negativ	Bemerkungen	Fotos	Labor-Analytik - Vorort-Analytik	Abfallrechtliche Zuordnung	
							EAK	Kateg.
<b>H3 (Halle 3)</b>								
3-P1	Dach Halle H3, Eternitplatten, Drempe	iA		in Teilbereichen <u>mit Bitumendichtungsbahnen überklebt</u>

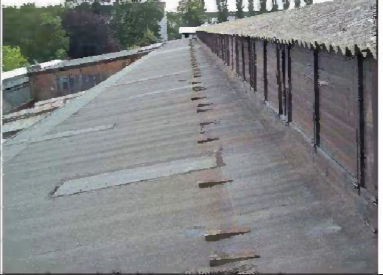
.	170 605	gefA
H3-P2	Dach Halle H3, Bitumenabdichtung	iA		analog zu Hallenkomplex HN (Probe HN-P25.1), auf Holz-Unterkonstruktion, ungedämmt

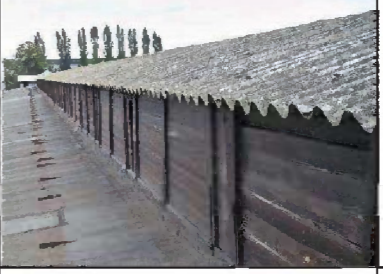
.	170 303	gefA
H3-P3	Dach Halle H3, Holzlüftungsklappen Lüfterhutzen	iA		im Vergleich zum Dach längs orientiert, im Aufbau abweichend von Lüfterhutzen in Quer-Orientierung

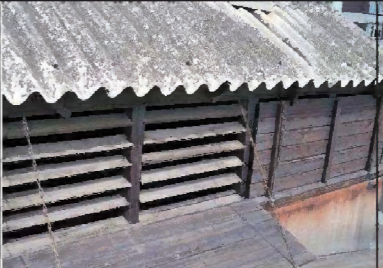
.	170 204	gefA
H3-P4	Dach Halle H3, Welleternit auf Lüfterhutzen	iA		im Vergleich zum Dach längs orientiert, im Aufbau abweichend von Lüfterhutzen in Quer-Orientierung	Siehe H3-P3	.	170 605	gefA
H3-P5.1	Dach Halle H3, Welleternit auf Lüfterhutzen	iA		quer orientiert zum Dach Halle H3

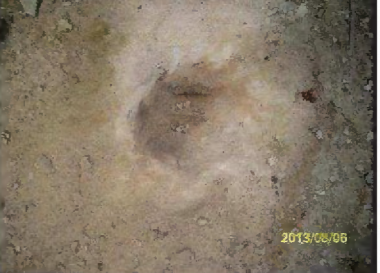
-	-
H3-ST8	Sohle Grube Halle H3, Stahlbeton, Asphalt	S		verunreinigte Hallensohle, Regelannahme

170 106	gefA

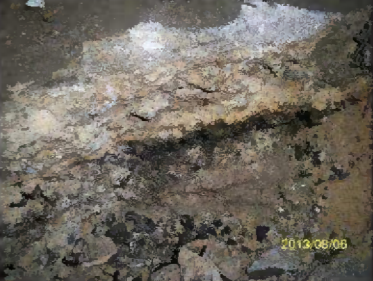
Fundort bzw. Probe-Nr.	Probenahmeort	Probenahmeverfahren	Beilstein-Test + = Positiv - = negativ	Bemerkungen	Fotos	Labor-Analytik - Vorort-Analytik	Abfallrechtliche Zuordnung	
							EAK	Kateg.
H4-ST2	Aufbau Sohle Halle H4: Estrich/ unbewehrter Beton/ Asphalt	S,M		verunreinigte Sohle, beprobt wurde ausschließlich die untere Asphaltlage Annahme: nicht trennbar von auflagerndem Estrich/ unbewehrtem Beton

PAK	170 106	gefA
<b>Hallenübergreifend</b>								
MP1	Mauerwerk, Mischprobe über alle Hallenbereiche	S,MP		Hinweis: abfallrechtl. Deklaration muss Option „Halbierung Summenparameter Chlorid + Sulfat“ berücksichtigen	-	LAGA-Bauschutt	170 107	ngfA
H1-4 M1	Mauerwerk H1-H4, Kalksandsteinmauerwerk	S,MP		Hinweis: abfallrechtl. Deklaration muss Option „Halbierung Summenparameter Chlorid + Sulfat“ berücksichtigen

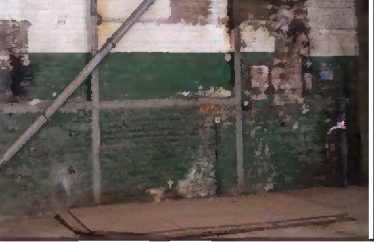
LAGA-Bauschutt	170 107	ngfA
H1-4 M2	Mauerwerk H1-H4, Ziegelmauerwerk	S,MP		Hinweis: abfallrechtl. Deklaration muss Option „Halbierung Summenparameter Chlorid + Sulfat“ berücksichtigen

LAGA-Bauschutt	170 102	ngfA
