Restauratorische Befundsicherung

Ohlsdorfer Friedhof

Kapelle 2

Hamburg, den 31. Oktober 2014

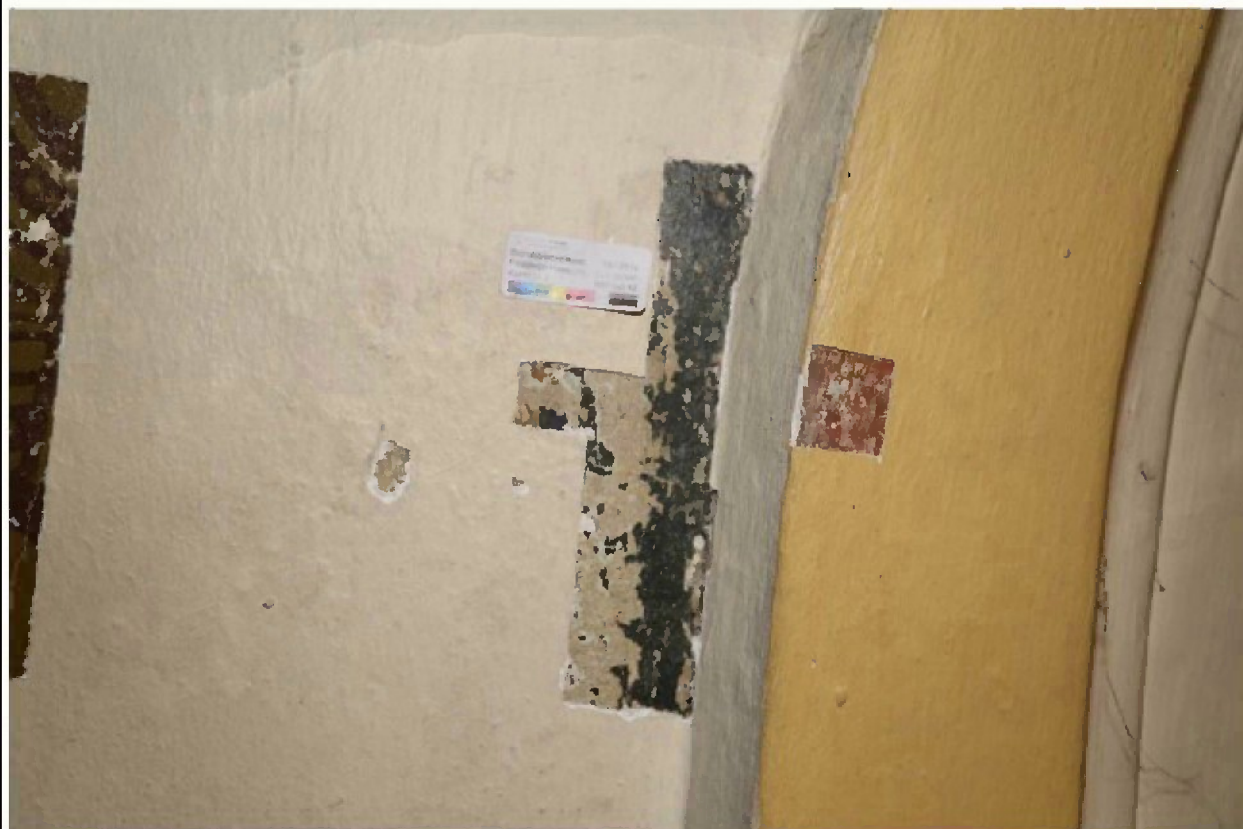
Abbildung-Nr.: 13

Der Befund zeigt die Freilegung der blauschwarz abgesetzten Bogeneinfassung mit rotem Stuckprofil.

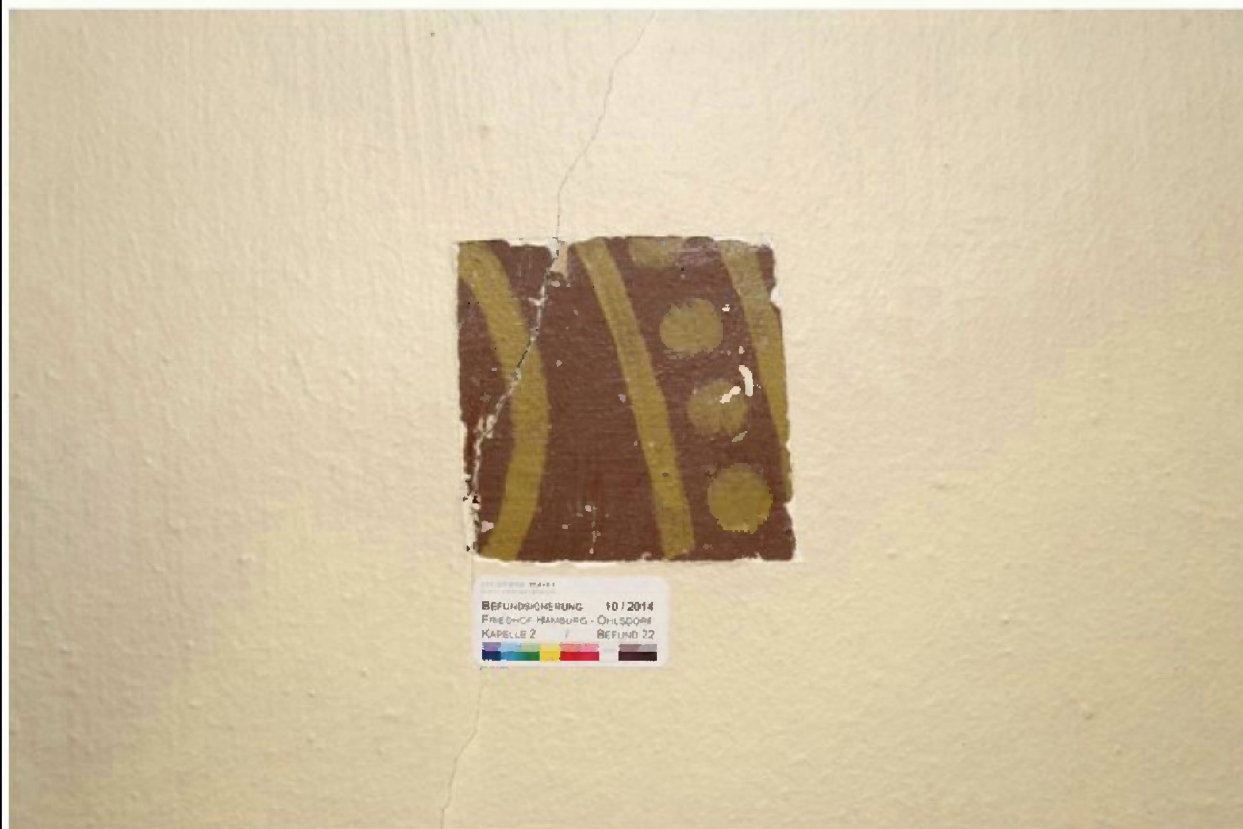
Abbildung-Nr.: 14

Die Ausmalung des Raumes beinhaltet darüber hinaus figürliche Darstellungen (Abb. 17-19) auf den großflächig blauschwarz hinterlegten Bogenfeldern der Ost- und Westwand mit Rahmungen in Umbra und gelblichem Ocker (Abb. 16 und Befundprotokoll 5 auf S. 13) sowie ein aufgemaltes Sockelpaneel mit schachbrettartig gestalteter Bänderung (Abb. 20-23 Befundprotokoll 6 auf S. 14).

Der Befund zeigt die Freilegung einer floralen Schablonenmalerei auf braun-rötlichem Fond.

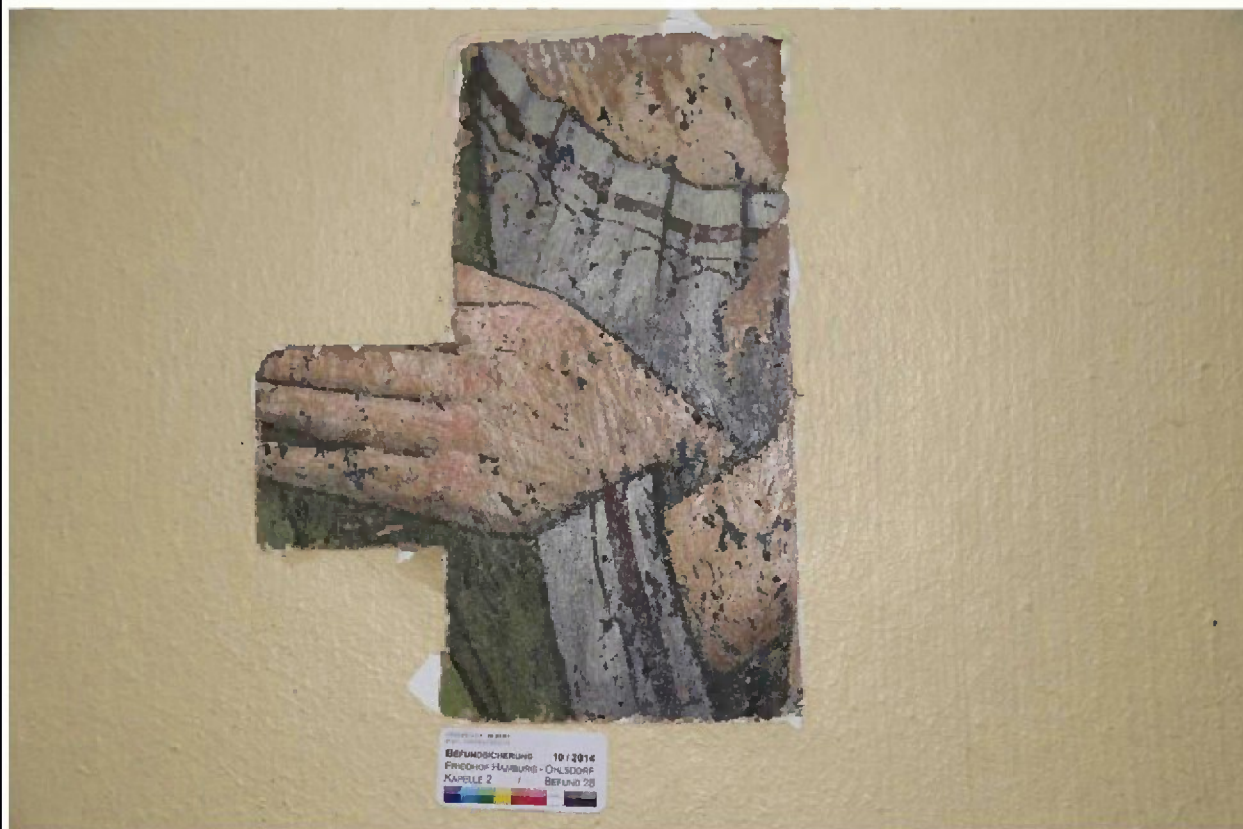
Abbildung-Nr.: 17

Der Befund zeigt die Freilegung der Ausmalung des Bogenfeldes der Westwand. Die Binnenfläche des Feldes ist blauschwarz ausgelegt, darauf wurde eine figürliche Malerei, Sterne und eine Rankenmalerei partiell freigelegt.

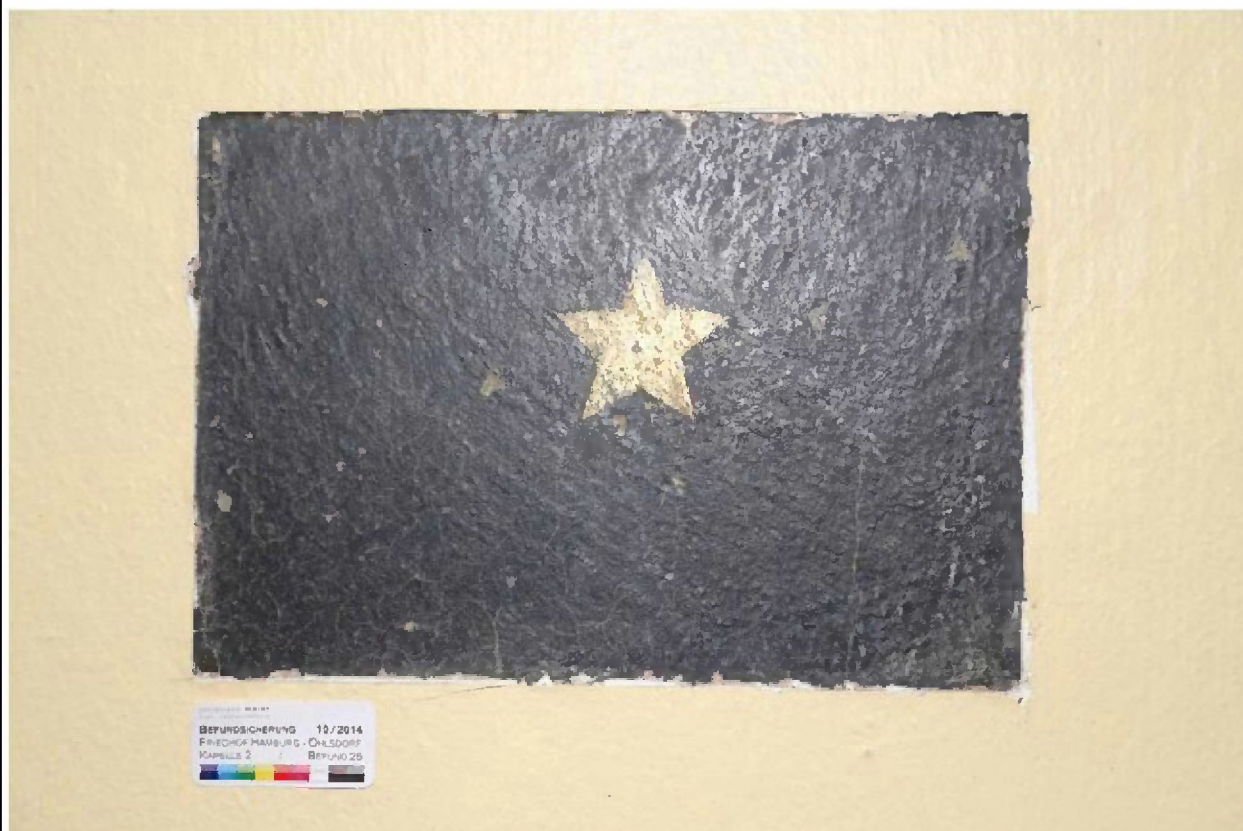
Abbildung-Nr.: 18

Der Befund zeigt die Freilegung der Ausmalung des Bogenfeldes der Westwand. Die Binnenfläche des Feldes ist blauschwarz ausgelegt, darauf wurde eine figürliche Malerei, Sterne und eine Rankenmalerei partiell freigelegt.

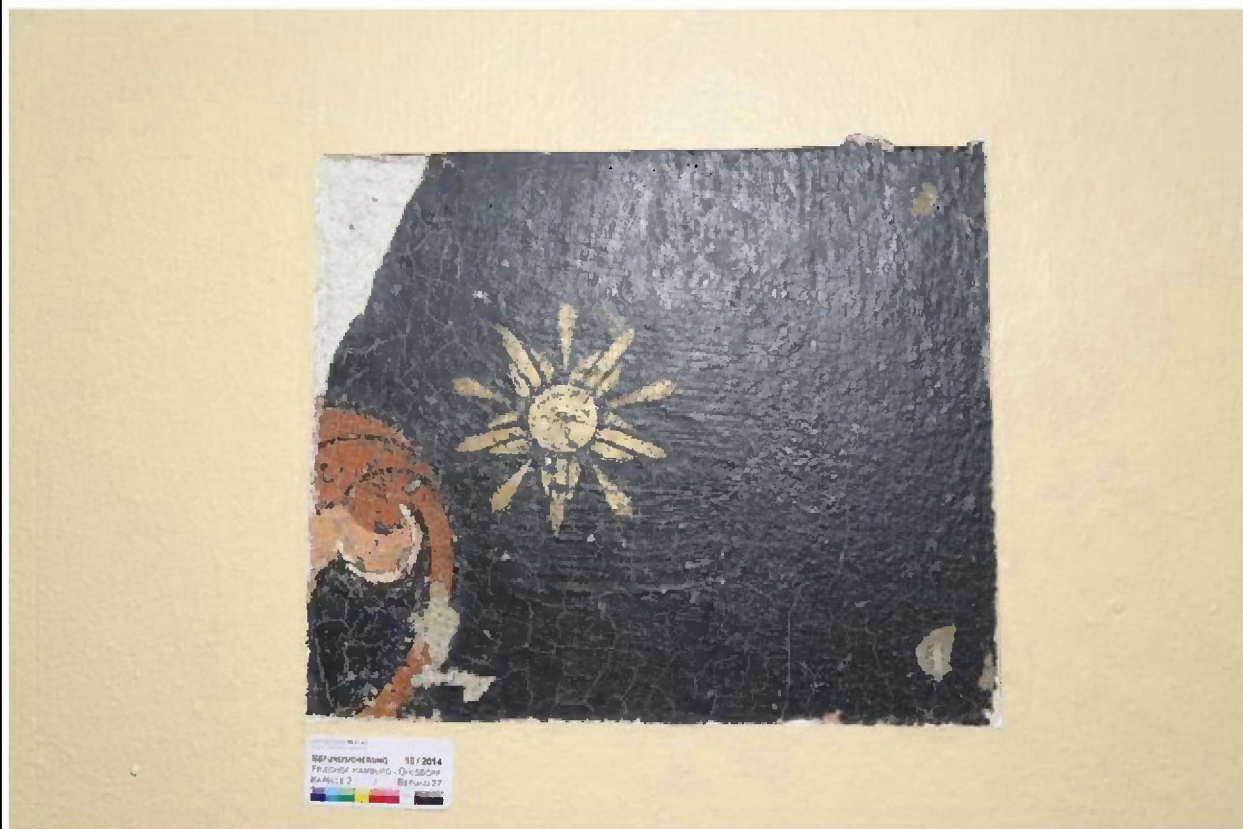
Abbildung-Nr.: 19

Der Befund zeigt die Freilegung der Ausmalung des Bogenfeldes der Westwand. Die Binnenfläche des Feldes ist blauschwarz ausgelegt, darauf wurde eine figürliche Malerei, Sterne und eine Rankenmalerei partiell freigelegt.

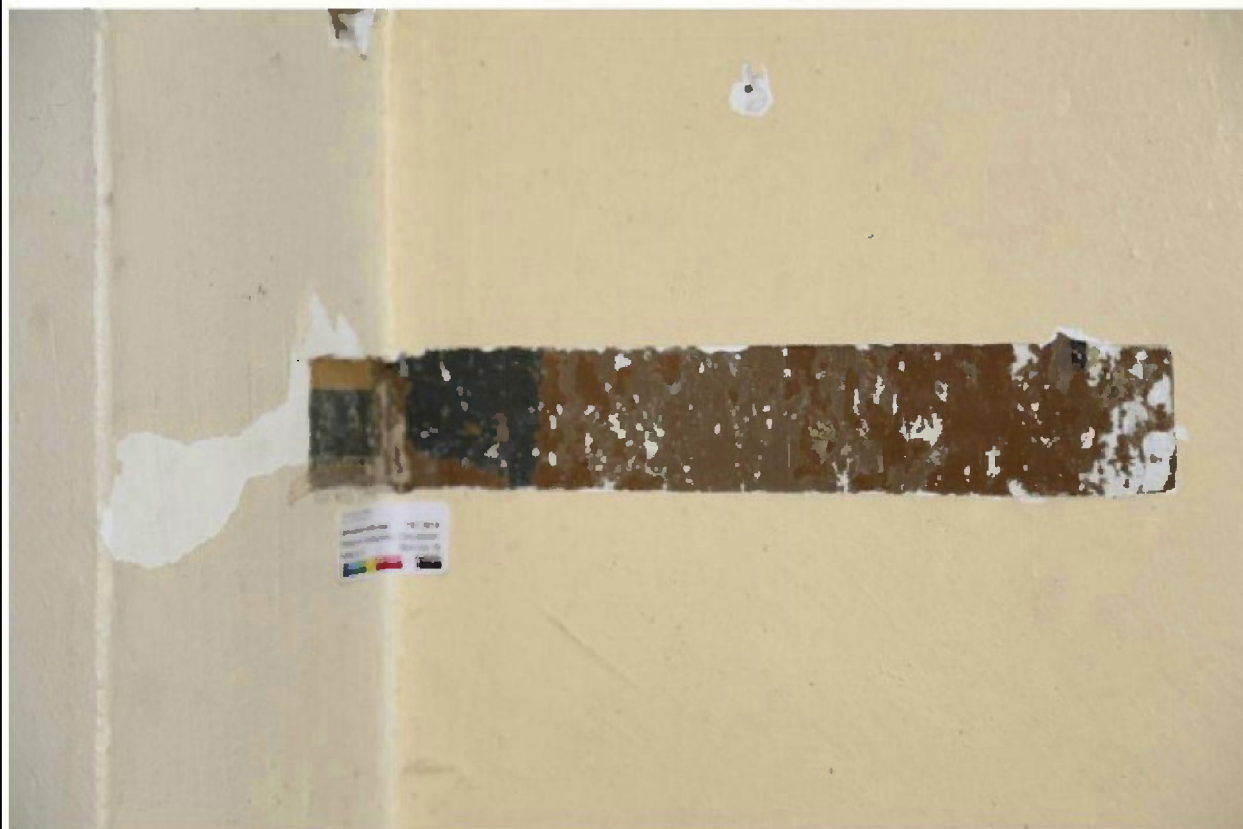
Abbildung-Nr.: 23

Der Befund zeigt, dass der gemalte Paneelbereich auf der Ostwand in die Ausmalung des Bogenfeldes übergeht.

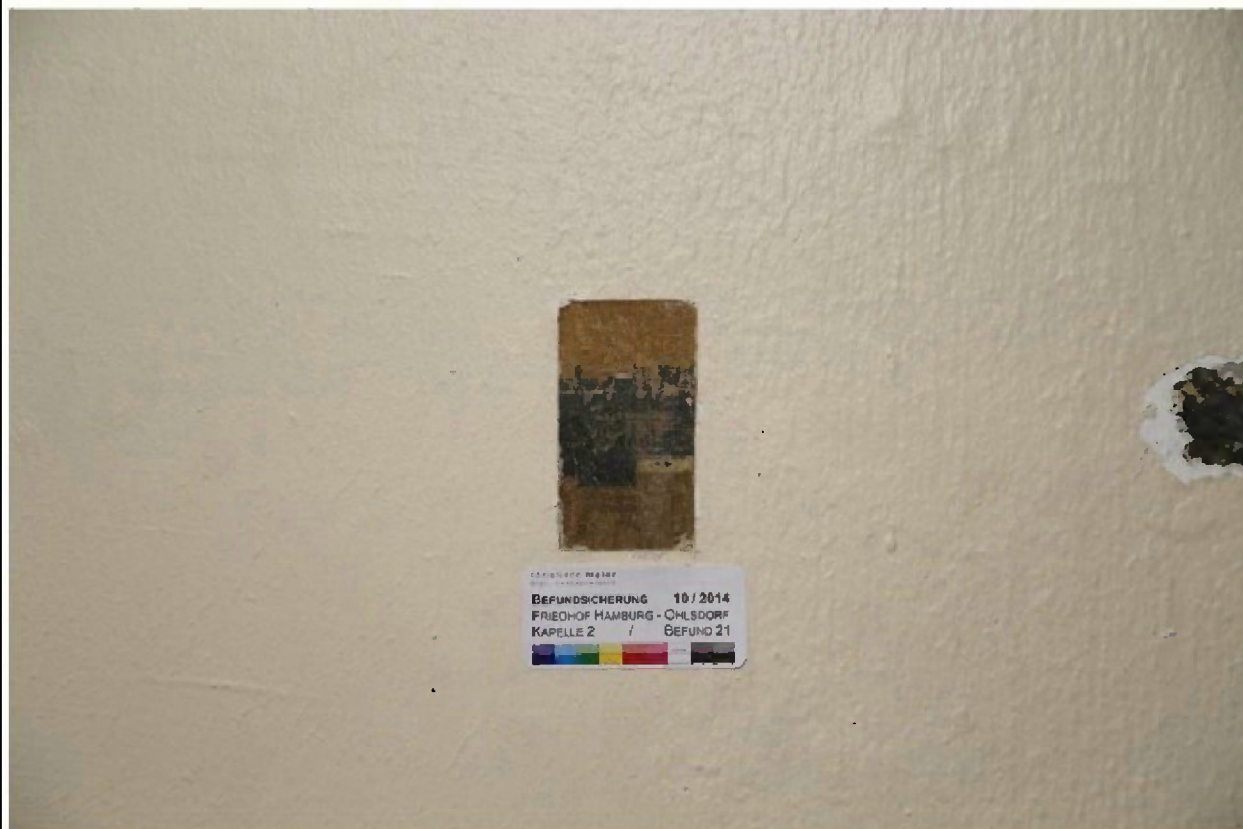
Abbildung-Nr.: 24

Der Befund zeigt, dass es eine Rekonstruktion oder Teilüberfassung im Sinne einer Ausbesserung der ursprünglichen Gestaltung gegeben habe muss. Es konnte in diesem Bereich eine zweite schwarze Bänderung (ohne ocker-gelblichen Begleiter) nachgewiesen werden.

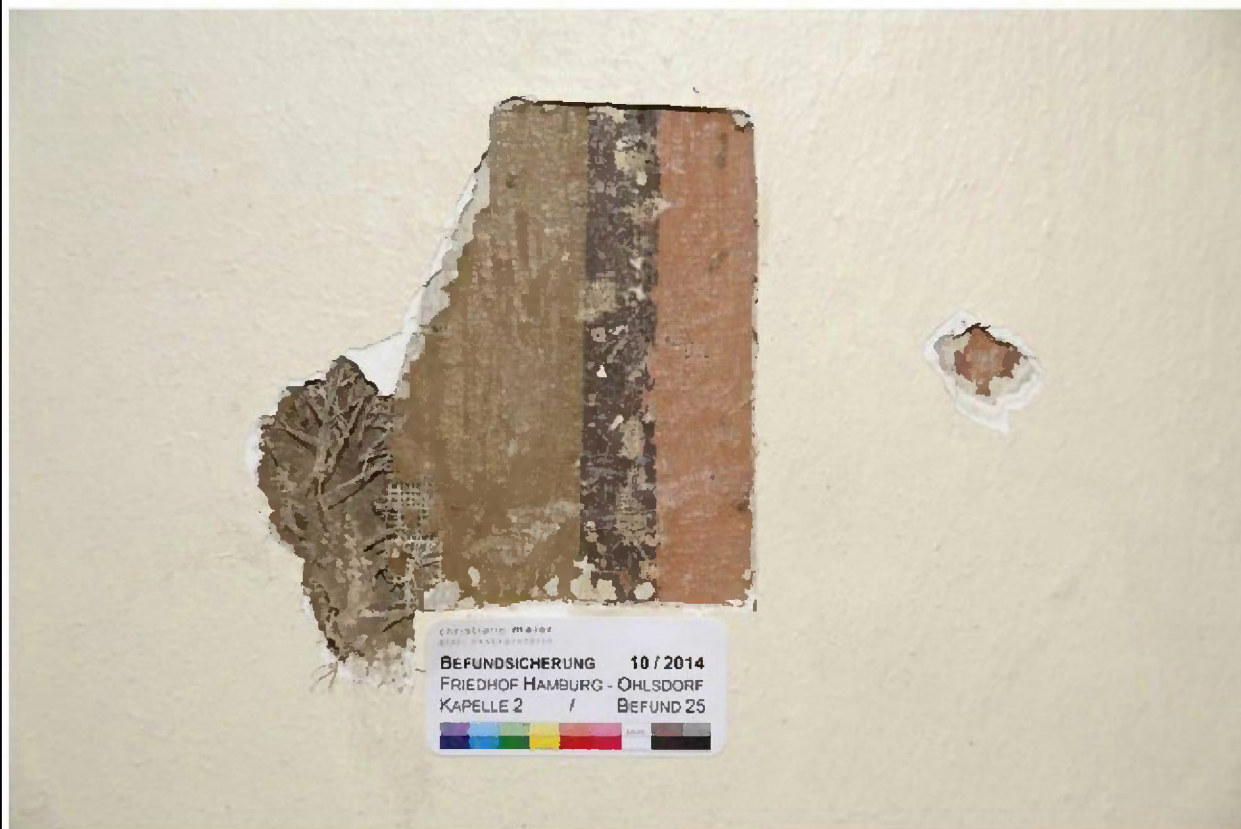
Abbildung-Nr.: 25

Der Befund zeigt, dass es eine Rekonstruktion oder Teilüberfassung im Sinne einer Ausbesserung der ursprünglichen Gestaltung gegeben haben muss. Die Südwand ist mit einer Leinenkaschierung beklebt. Die senkrechte blauschwarze Linie fasst die Säulen der Raumecken ein.

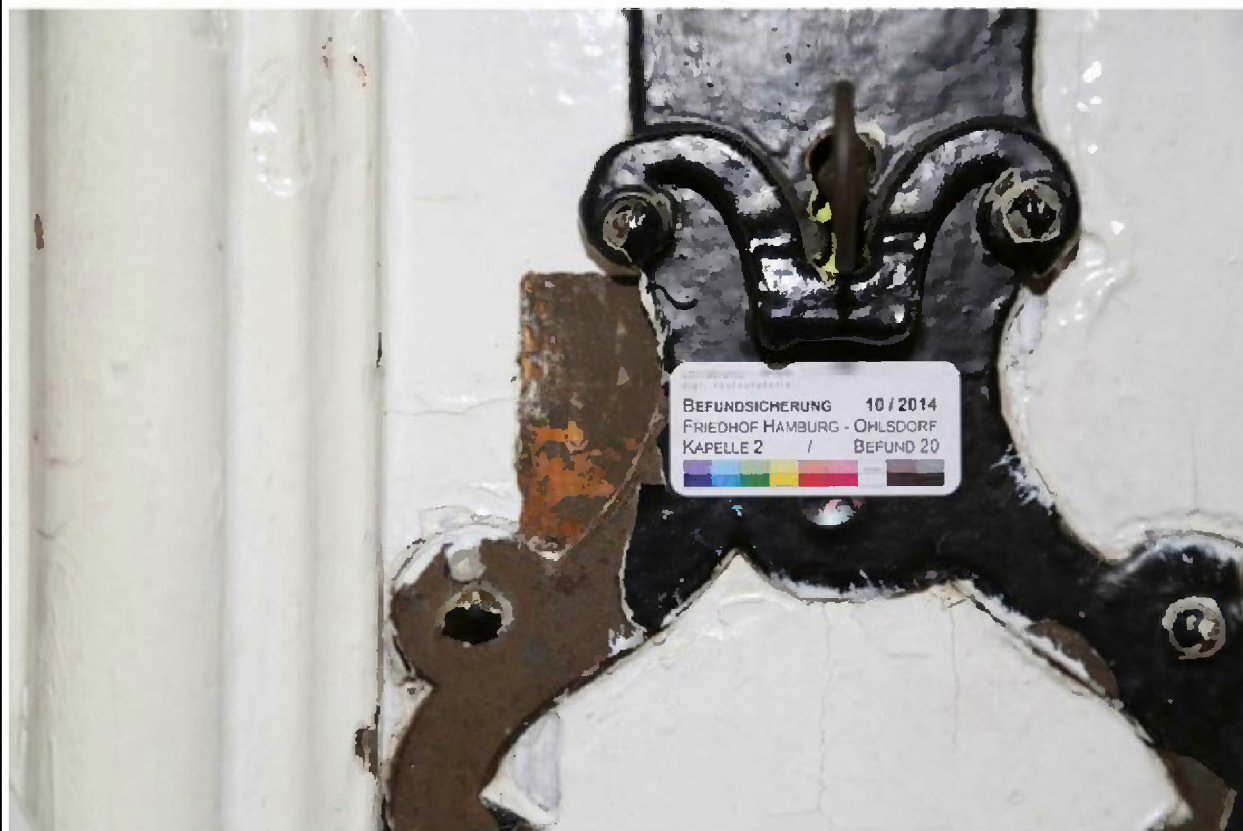
Abbildung-Nr.: 26

Der Befund zeigt eine Freilegung der dunkelbraunen Erstfassung der Eingangstür.

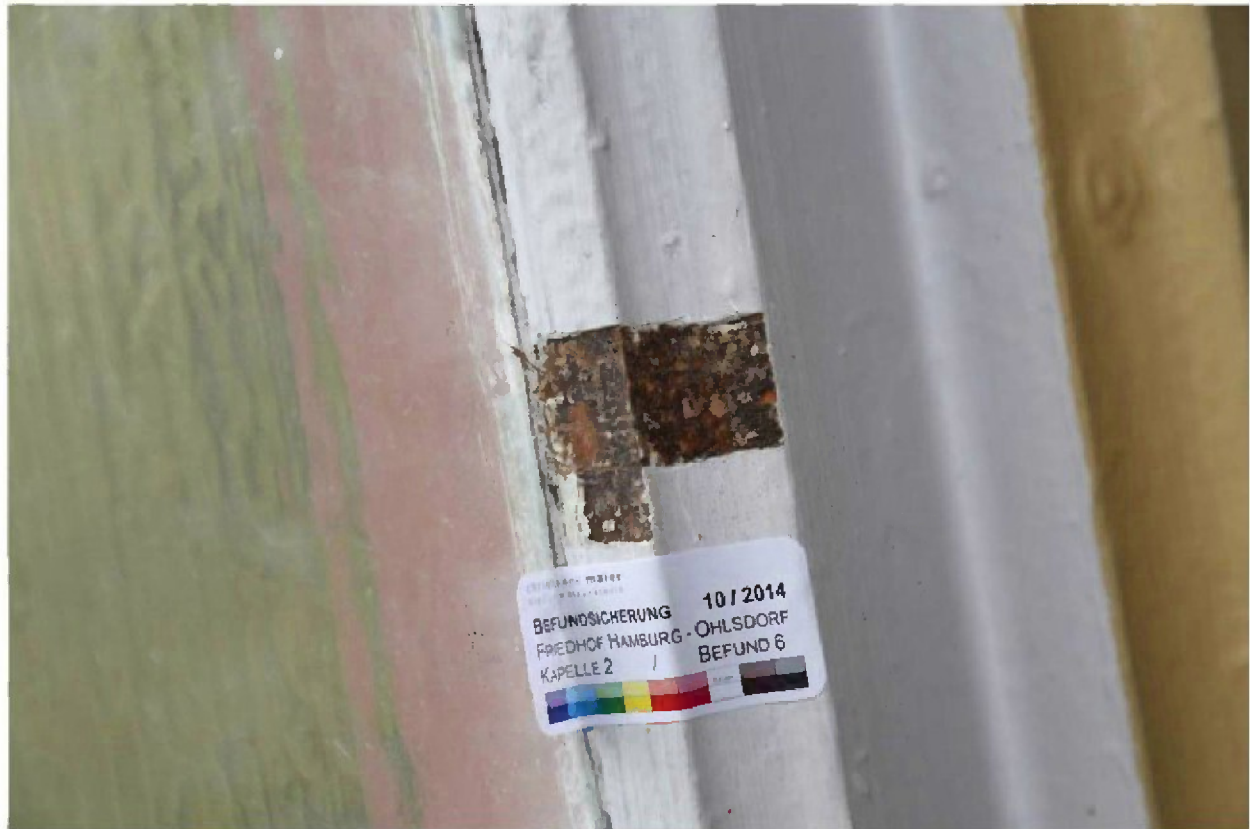
Abbildung-Nr.: 27

Der Befund zeigt eine Freilegung der dunkelbraunen Erstfassung des Fensters.

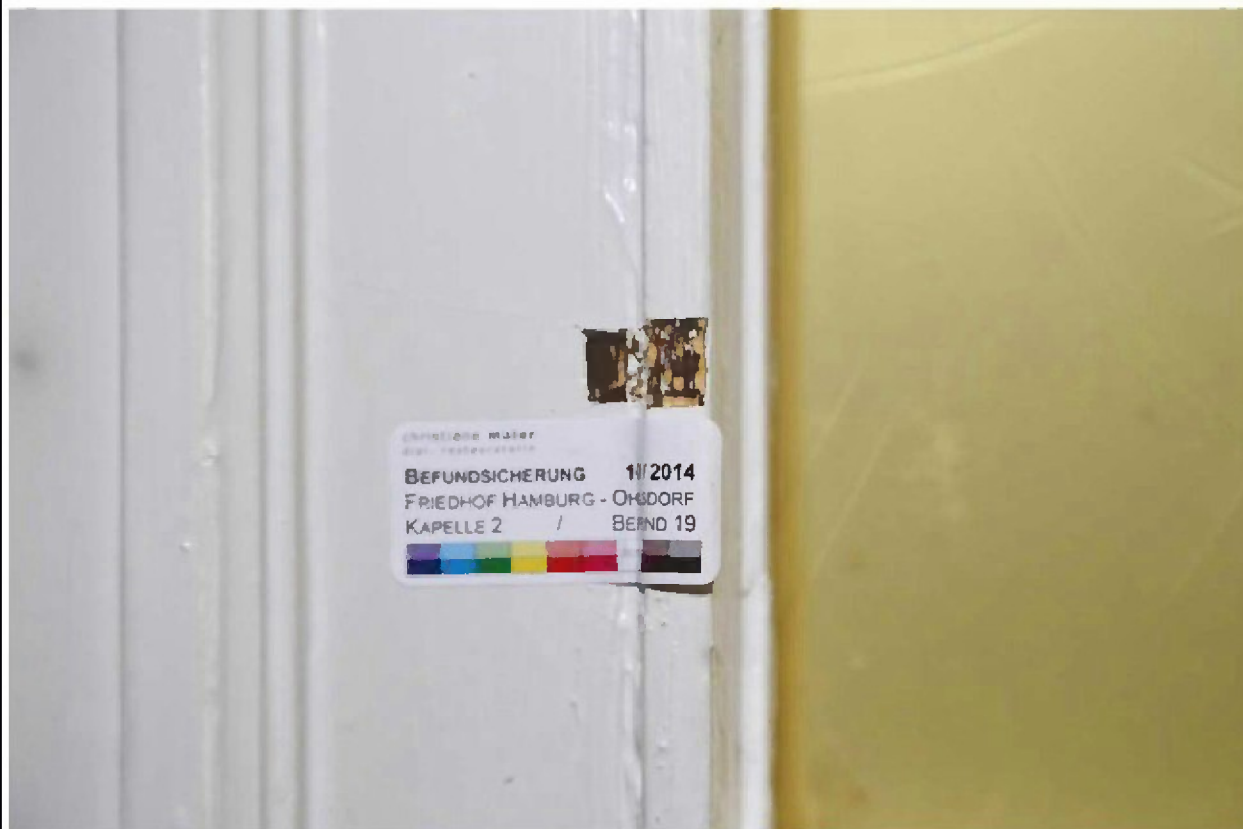
Abbildung-Nr.: 28

Der Befund zeigt eine Freilegung der dunkelbraunen Erstfassung des Fensters.
