Untersuchungsbericht

Objekt: Handwerkskammer Hamburg
(ehem. „Gewerbehäus“)

**Gegenstand der
Untersuchung:** Innenbereich: Treppenhäuser Innungs-
flügel, Haupthaus; Erdgeschoss, 1.-5.OG.;
Raum 302

Bearbeitungszeitraum: Mai/Juni 2013

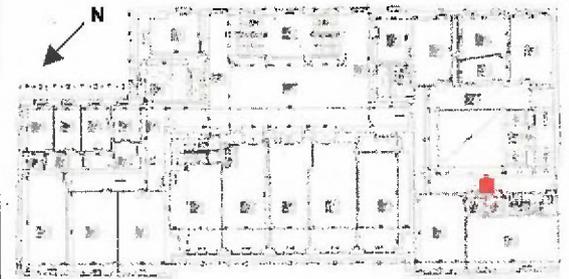
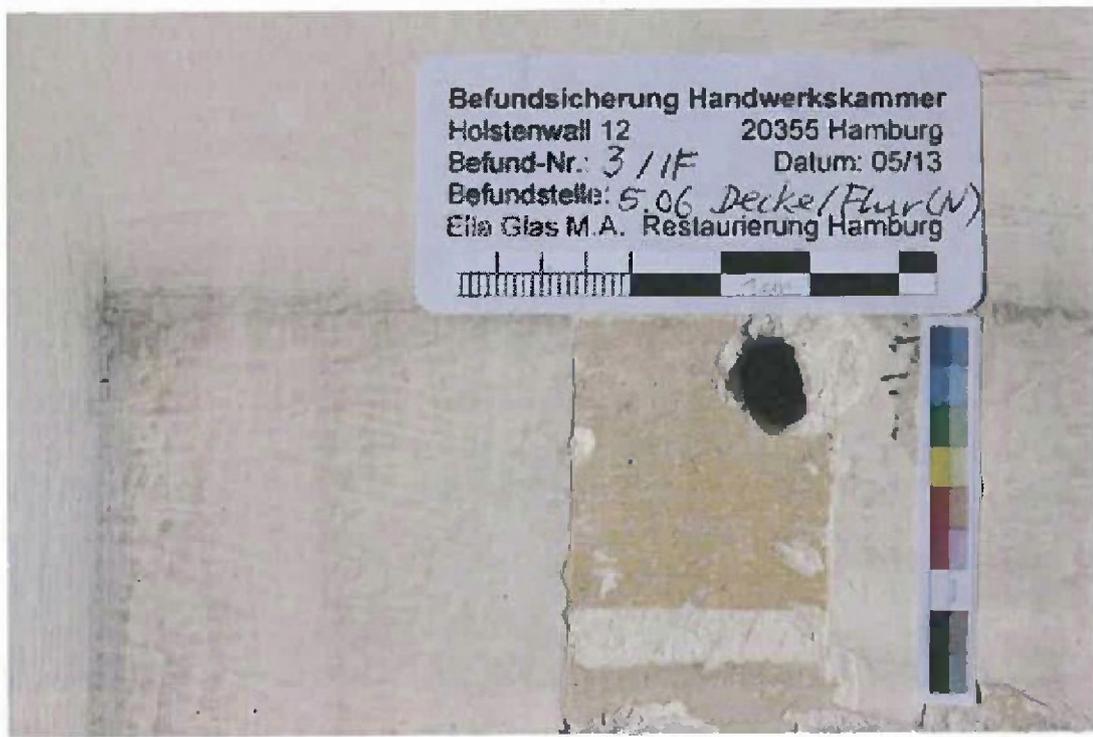
■ Decke Mitte
(unter der Lampe)

Zeichnung/Skizze/NCS	Text	Num.	Schicht	Fassung
Decke	Kalkgipsputz, Träger	0	Sehr weiche weiße stuckartige Oberfläche mit kleinen dunklen Anteilen	
Zwischen NCS S.43 S2030 Y 20 R und NCS S. 43 S2040 Y 30 R	Ocker	1	Sehr dünne fast transparent wirkende Leimfarbe, Arbeitsspuren	Vmtl. Erstfassung
	Cremeweiß	2-?	Diverse Dispersionen	Sichtfassung

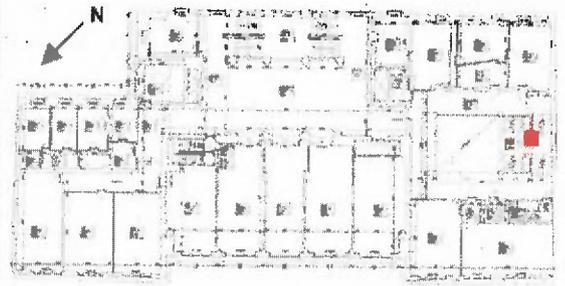
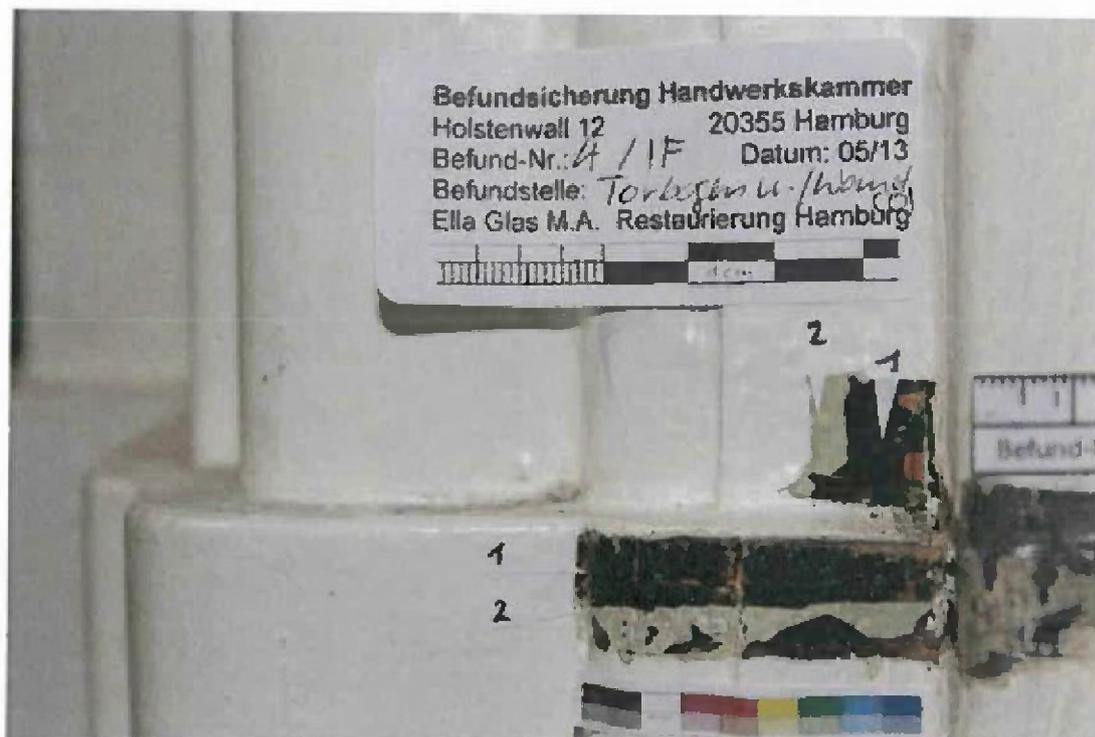
■ Torbogen unten

Zeichnung/Skizze/NCS	Text	Num.	Schicht	Fassung
Profiliertes Rahmen	Holz, Träger	0		
	Schwarz	1	Ölfarbe	Fassung
	Hellgrün Umbrä	2 02	Glatt, Lackfarbe Dünne Lasur	Fassung
	Hellocker Cremeweiß	03 3	Grundierung Lackfarbe	Fassung
	Cremeweiß	4	Lackfarbe	Sichtfassung

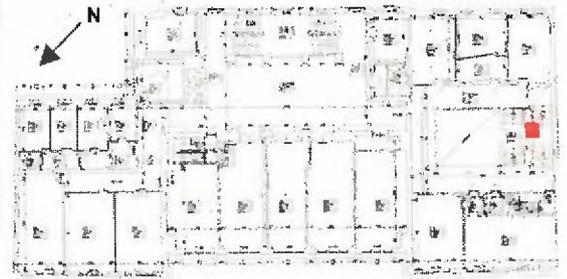
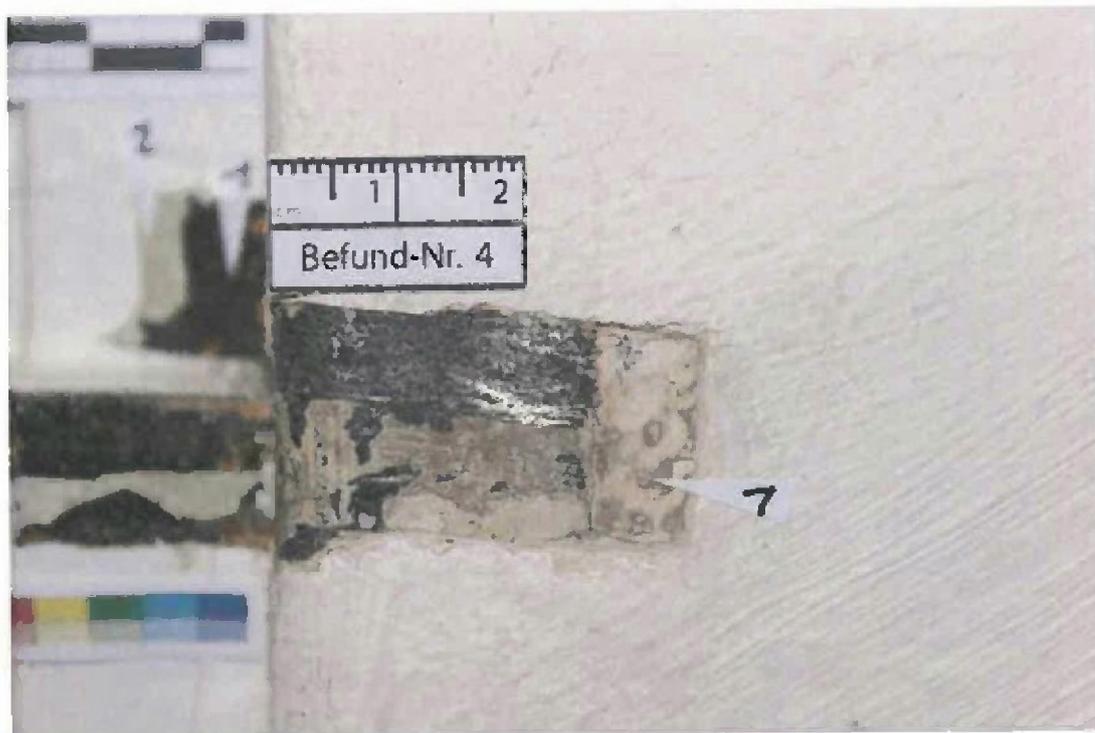
■ Torbogen unten

Zeichnung/Skizze/NCS	Text	Num.	Schicht	Fassung
Eckschiene zur Wand	Metall, Träger	0	ca. 3,5 cm breit	
	Grau rötlich	1		Fassung
	Beige	2		
	Ocker hell Cremeweiß	03 3	Putz, Träger	Fassung
	Cremeweiß		Dispersion	Sichtfassung

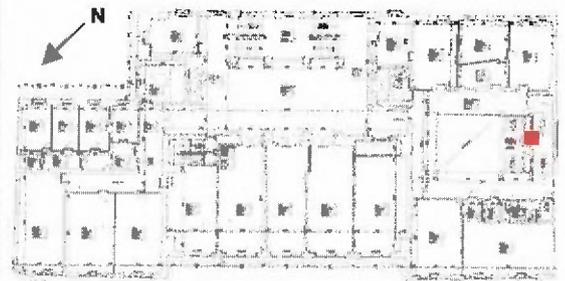
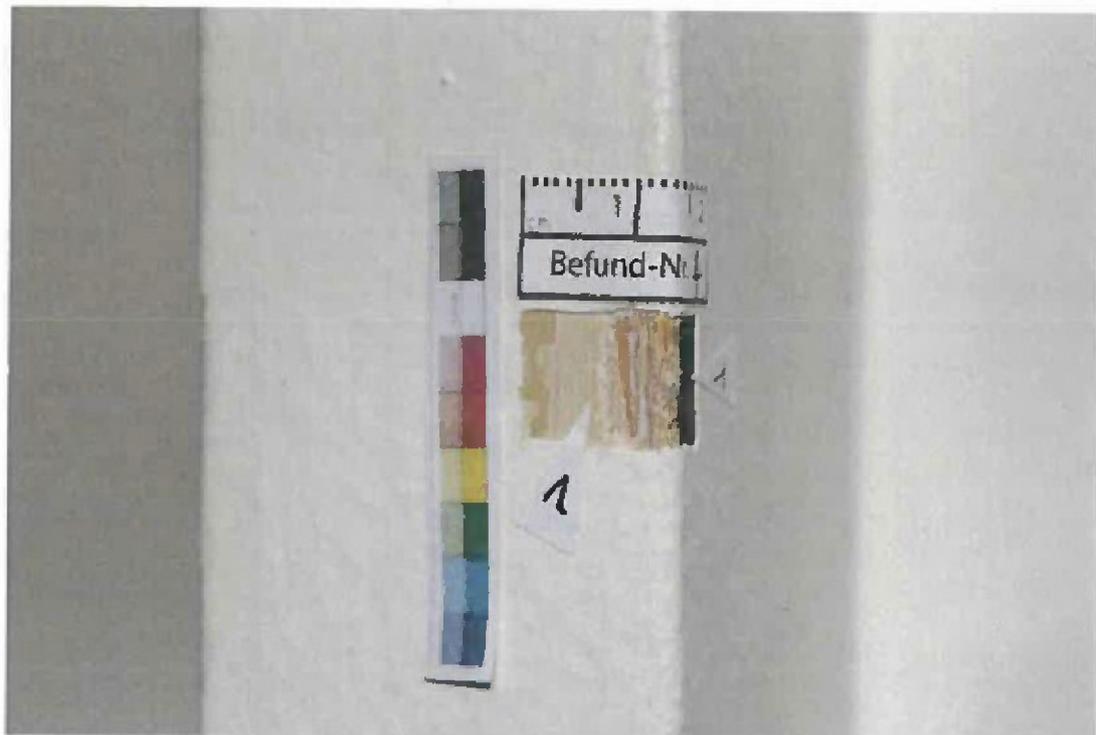
■ **Torbogen innen**

Zeichnung/Skizze/NCS	Text	Num.	Schicht	Fassung
Innerer Bogen	Holz	0		
	Ocker hell	01		Fassung
	Ocker grünlich	1		Fassung
	Olivgrün	2		Fassung
	Cremeweiß	3	Lackfarbe	Fassung
Verweis: Keine schwarze Fassung.	Cremeweiß	4	Lackfarbe	Sichtfassung

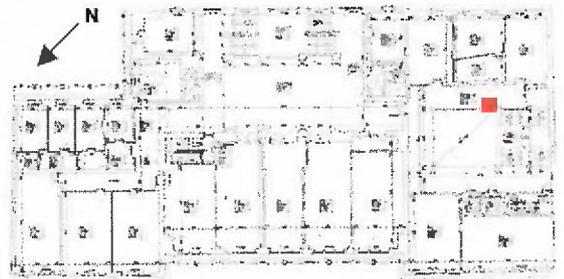
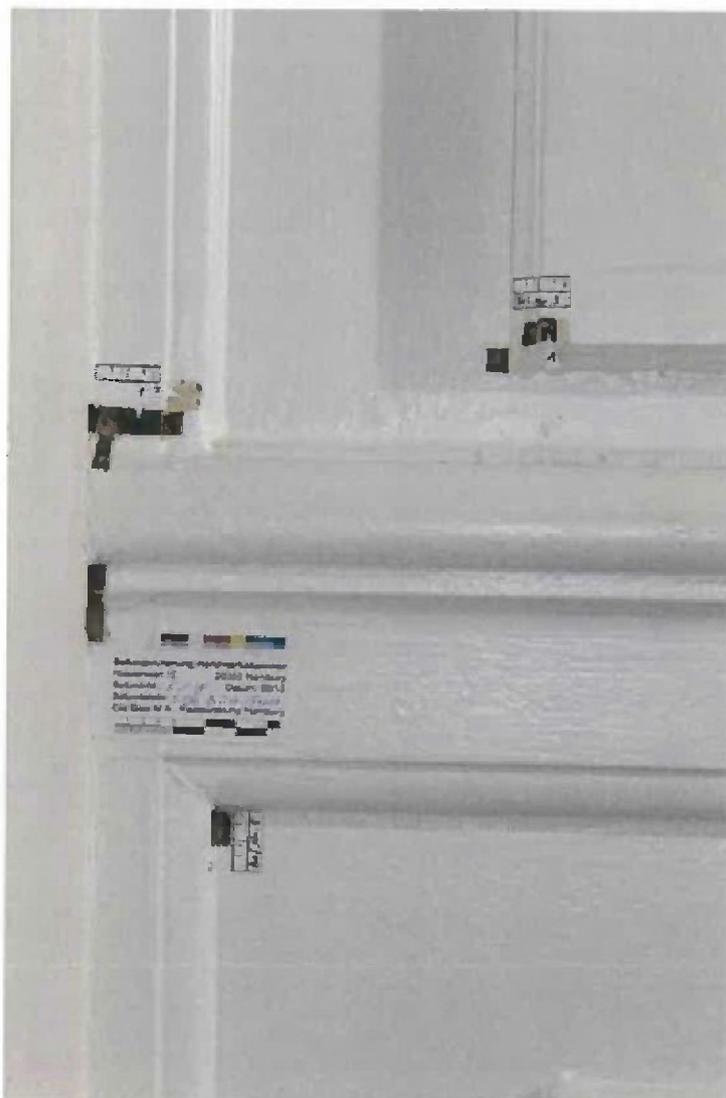
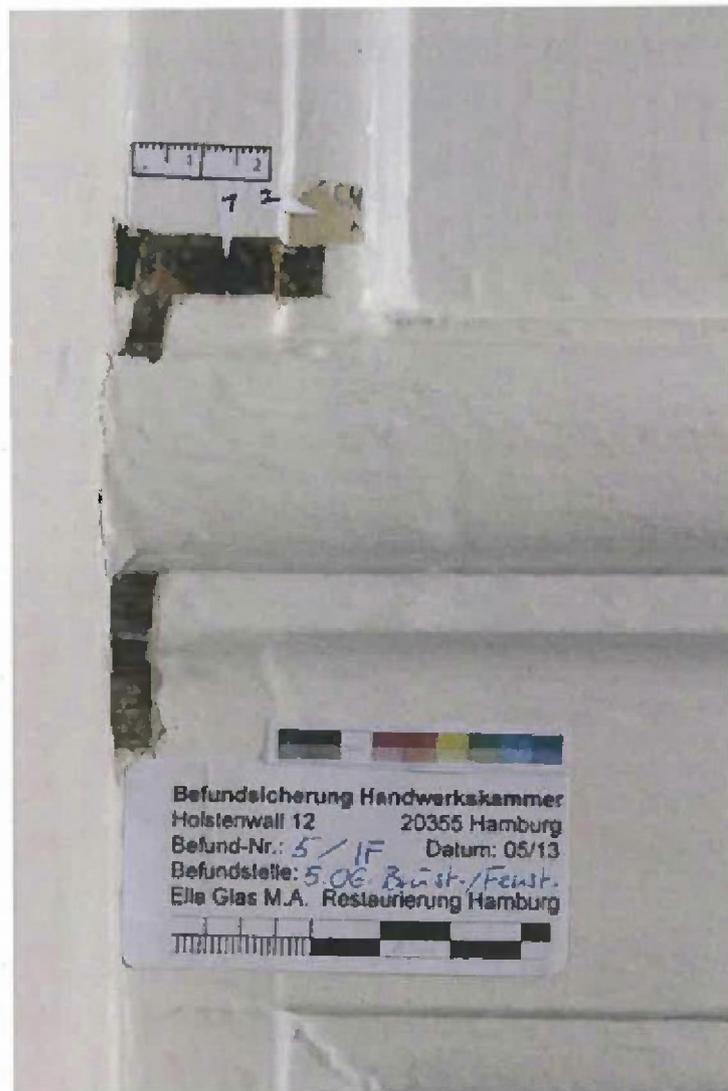
Bef. Nr. 5, Brüstung und Fenster an der NW-Wand

Zeichnung/Skizze/NCS	Text	Num.	Schicht	Fassung
Brüstung	Holz, Träger	0		
	Schwarz	1	Ölfarbe	Erstfassung
	Hellgrün Umbrä	2 02	Glatt, Lackfarbe Dünne Lasur	Fassung
	Hellocker Cremeweiß	03 3	Grundierung Lackfarbe	Fassung
	Cremeweiß	4	Lackfarbe	Sichtfassung

Fenster	Holz, Träger	0		
	Schwarz	1	s.o.	Fassung
	Hellocker gelblich	2	Glatte Oberfläche	
	Hellgelb Cremeweiß	03 3		Fassung
	Cremeweiß		Lackfarbe	Sichtfassung

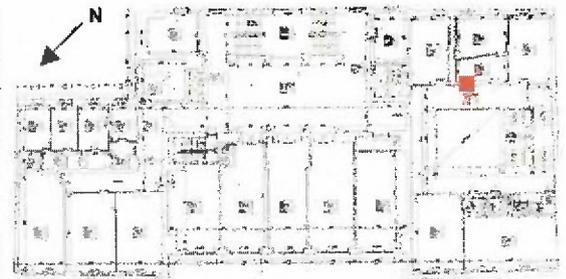
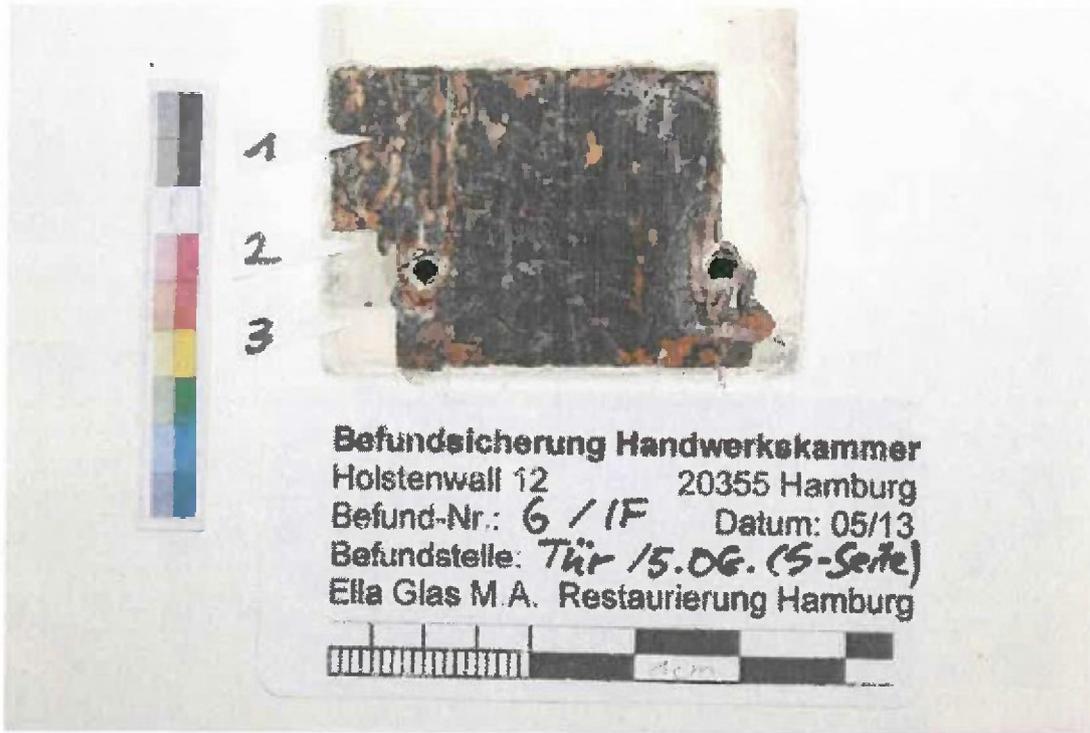
Bef. Nr. 6, SO-Wand

Zeichnung/Skizze/NCS	Text	Num.	Schicht	Fassung
Tür: Türblatt, Türbekleidung, Türrahmung und -füllung	Holz, Träger	0		
	Schwarz	1	Ölfarbe	Erstfassung
	Hellgrün Umbrä	2 02	Glatt, Lackfarbe Dünne Lasur	Fassung
	Hellocker Hellgelb	03 3	Grundierung Lackfarbe	Fassung
	Cremeweiß	4	Lackfarbe	Fassung
	Cremeweiß	5	Lackfarbe	Sichtfassung

Türleibung, Supraporte NCS S.10 S4005 Y 20 R	Kalkputz, Träger	0		
	Graubraun dunkel	1	Leimfarbe	Fassung
	Hellgrün grünlich Umbrä	2 2.1	Glatte Oberfläche Sehr dünn, Lasur?	Fassung
	Hellgelb Cremeweiß	03 3		Fassung
	Cremeweiß		Lackfarbe	Sichtfassung

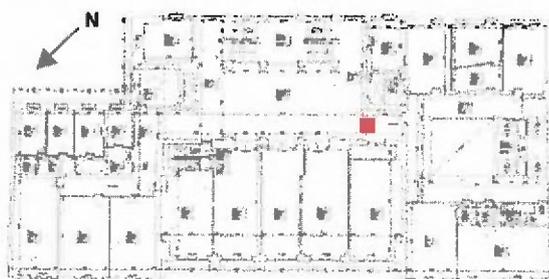
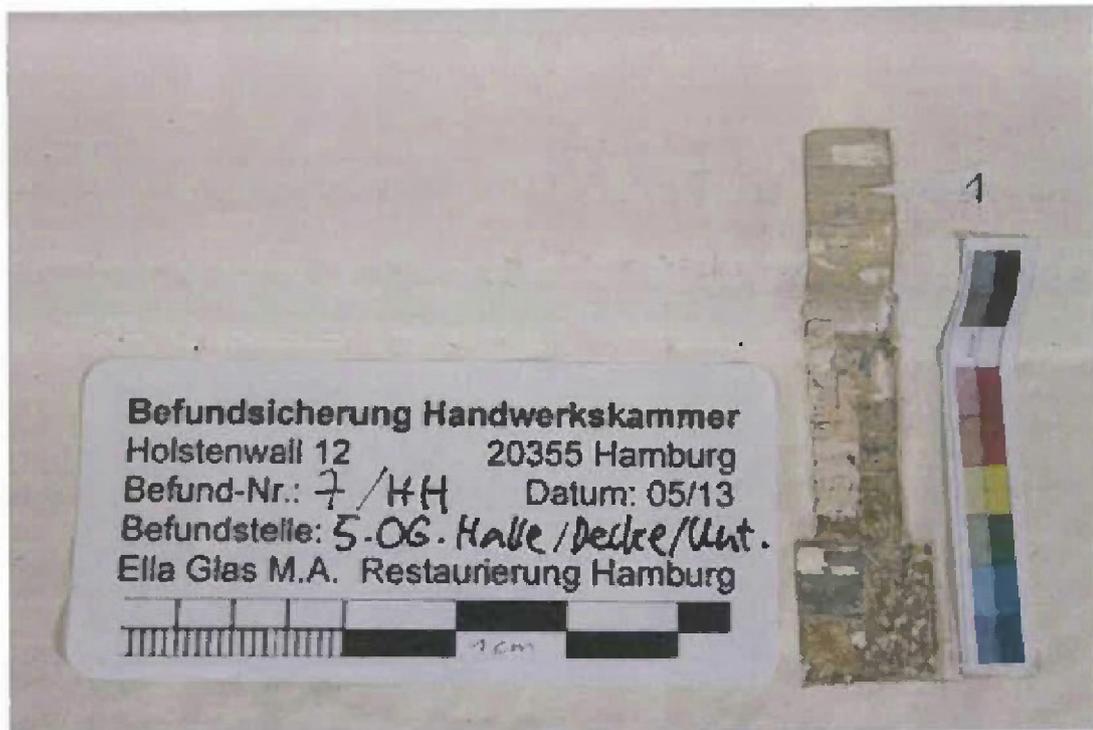
■ Hallenzugang
Decke / Stuck / Unterzug

Zeichnung/Skizze/NCS	Text	Num.	Schicht	Fassung
Unterzug (Seitenfläche)	Stuckgips, Träger	0		
	Graubraun	1	Fragmentarisch; LF	Erstfassung
	Violett	2		Fassung
	Graublau	2.1		
	Grau grünlich	3	Sehr dünn	Fassung
	Hellgelb	04		Fassung
	Braun rötlich	4	verbacken	
	Weiß – Rosa	5	Rosa Begleitstrich	Fassung
	Cremeweiß	6	Dispersion	Fassung
Cremeweiß	7	Dispersion	Fassung	
Cremeweiß	8	Dispersion	Sichtfassung

Stuckprofil	Text	Num.	Schicht	Fassung
	Stuck, Träger	0		
	Ocker	1	Leimfarbe	Fassung
	Graublau	2	Glatte Oberfläche Sehr dünn, Lasur?	Fassung
	Cremeweiß	3		Fassung
	Gelb	4		Fassung
	Cremeweiß	5	Dispersionsfarbe	Fassung
Cremeweiß	6	Dispersionsfarbe	Sichtfassung

Decke Mitte	Text	Num.	Schicht	Fassung
NCS S.43 S2030 –Y20R NCS S.43 S2030 –Y30R	Stuck, Träger	0		
	Ocker	1	Leimfarbe, sehr matt, bindemittelarm	Vermutl. Erstfassung

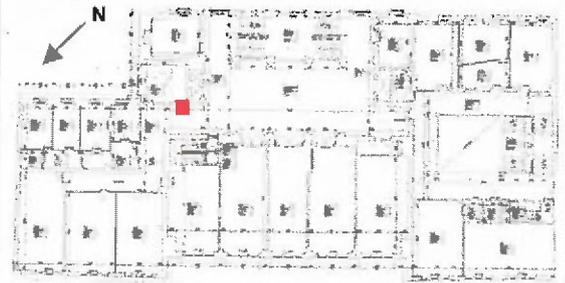
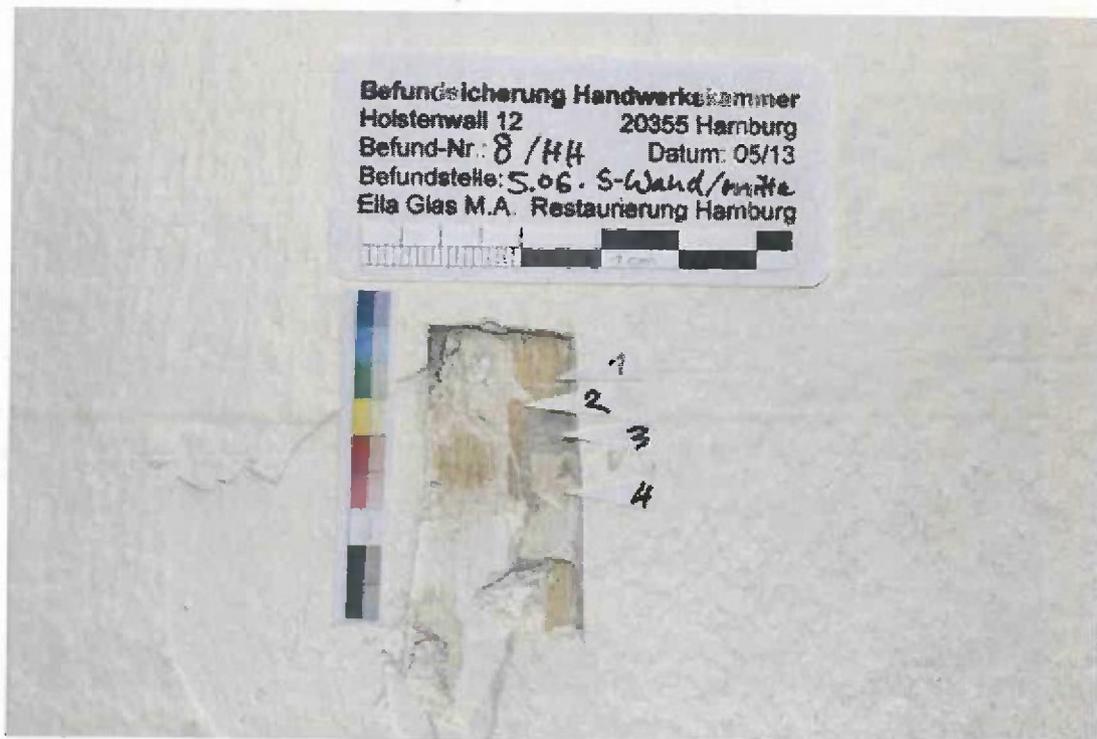
■ Halle, Übergang N-Flügel
Wand Mitte

Zeichnung/Skizze/NCS	Text	Num.	Schicht	Fassung
Wand NCS S.42 S2020 Y20R	Putz, Träger	0	Weißer Putz mit vielen bunten Anteilen, oberflächlich verdichtet	
	Ocker	1	Vertikal strukturiert	Erstfassung
	Rotbraun	2	Matte Oberfläche	Fassung
	Blaugrau	3	bindemittelarm	Fassung
	Beige	4		Fassung
	Cremeweiß	5	zweischichtig	Fassung
	Cremeweiß	6	Dispersion	Fassung
	Cremeweiß	7	Dispersion	Sichtfassung

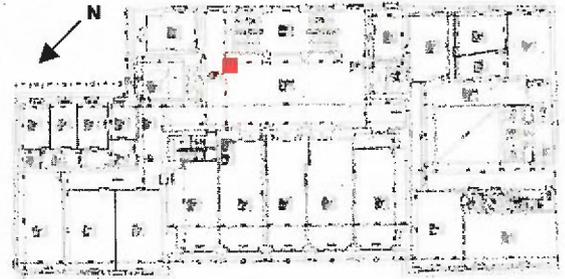
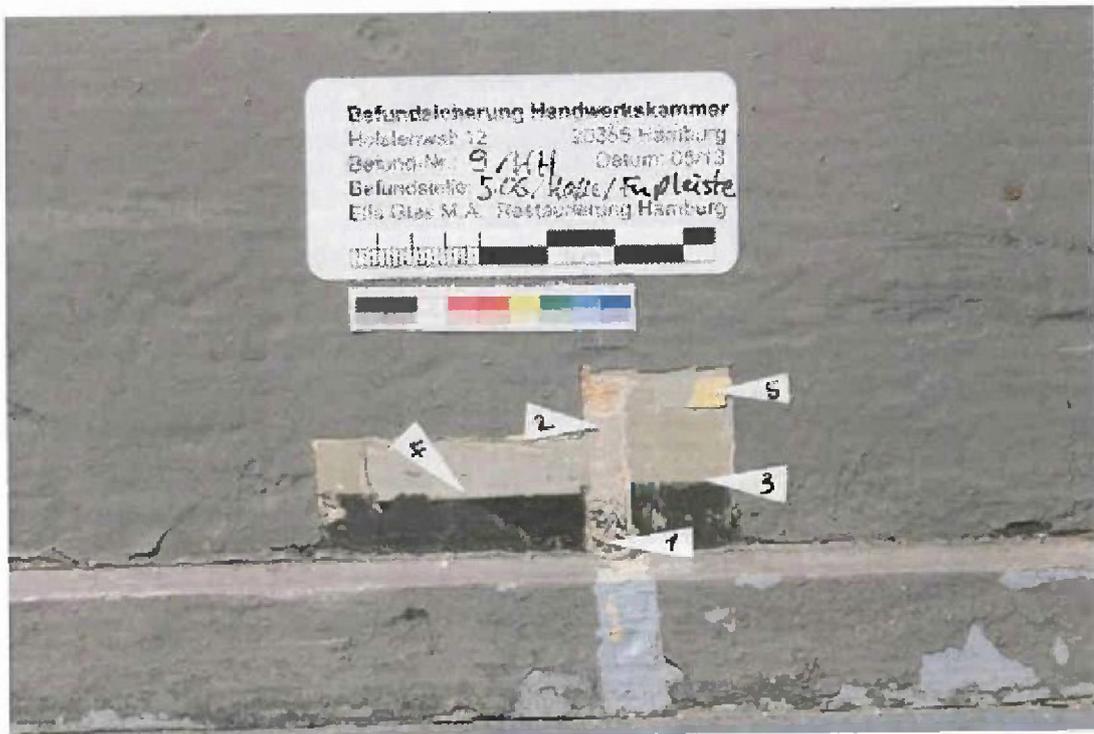
■ Fußleiste, SO-Wand

Zeichnung/Skizze/NCS	Text	Num.	Schicht	Fassung
Fußleiste	Holz, Träger	0		
	Schwarz	1	Ölfarbe	Erstfassung
	Grau rötlich	2		1.Fassung
NCS S.10 S2005 – Y 20R	Grau grünlich	3		2.Fassung
NCS S.10 S5005 – Y 20R	Schwarz	4	Begleitstrich ca. 1cm	
	Grau	5		3.Fassung
	Schwarz	6	Begleitstrich ca. 1cm	
	Gelb	7	Lackfarbe	4.Fassung
	Grau	8	Lackfarbe	Sichtfassung

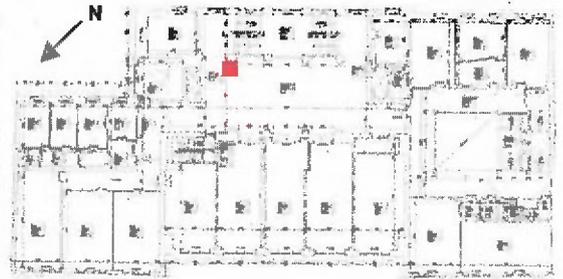
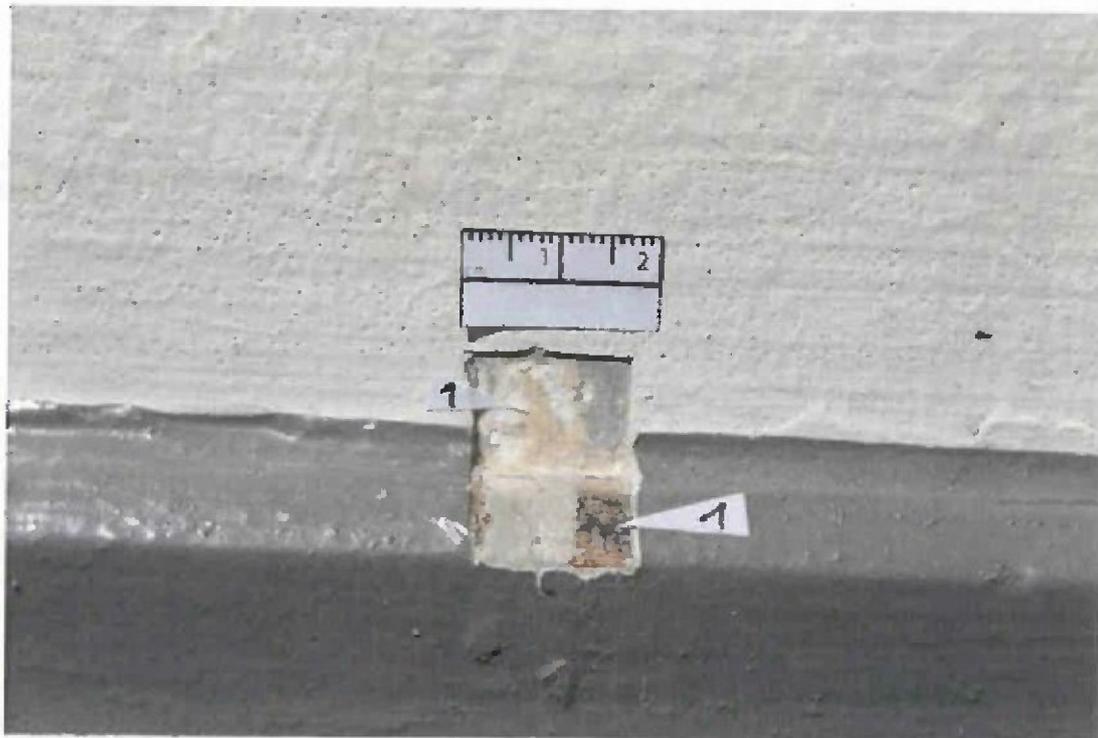
■ Wand, SO-Seite

Zeichnung/Skizze/NCS	Text	Num.	Schicht	Fassung
Wand	Kalkputz, Träger	0		
	Ocker	1	In Resten	Erstfassung ?
	Grau	2		Fassung
	Blaugrau	3		Fassung
	Cremerweiß	4-?	Dispersion	Sichtfassung

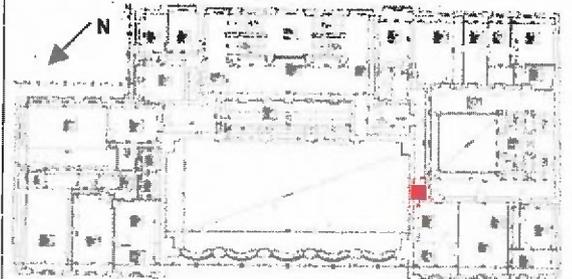
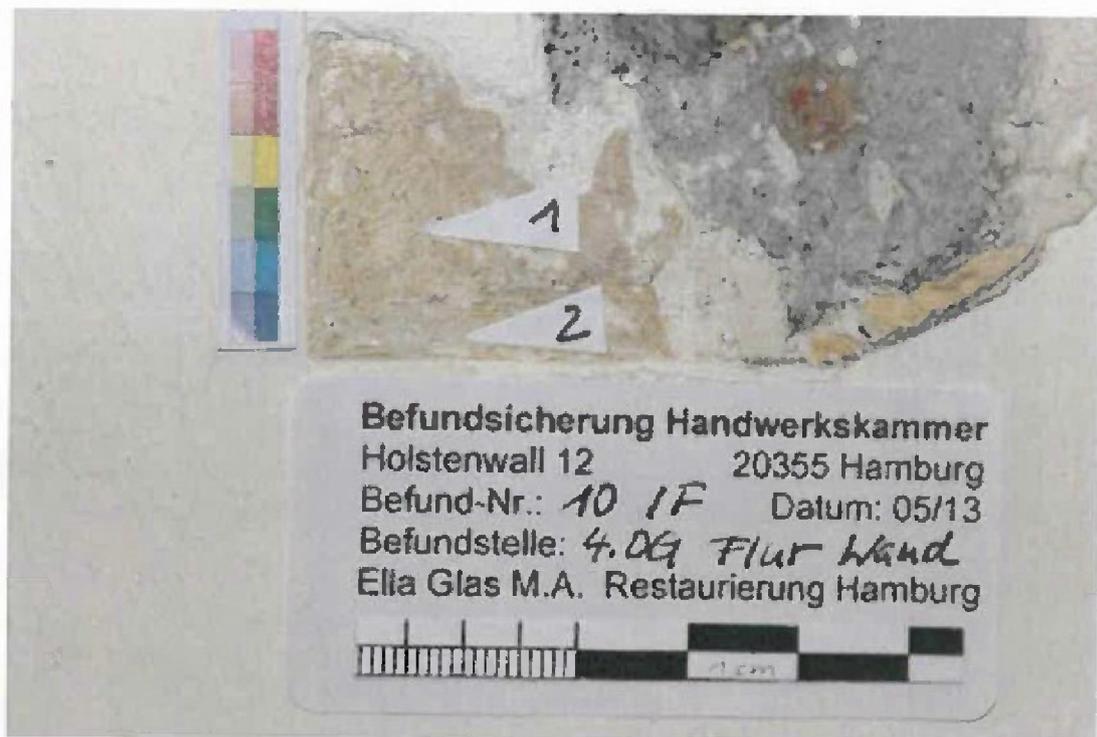
■ NW-Wand

Zeichnung/Skizze/NCS	Text	Num.	Schicht	Fassung
Untersatz/Wand	Kalkputz, Träger	0	Heller geglätteter Putz mit dunklen Anteilen	
	Ocker	1	Sehr dünne Leimfarbe	Erstfassung?
	Graubraun	2	Dünn, aber deckend	Fassung

Wand	Text	Num.	Schicht	Fassung
	Kalkputz, Träger	0		
	Ocker	1	In Resten	Erstfassung ?
	Grau	2		Fassung
	Blaugrau	3		Fassung
	Cremeweiß	4-?	Dispersion

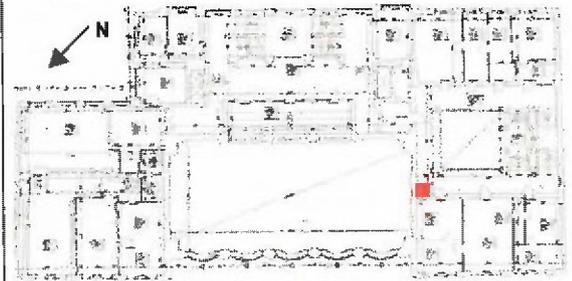
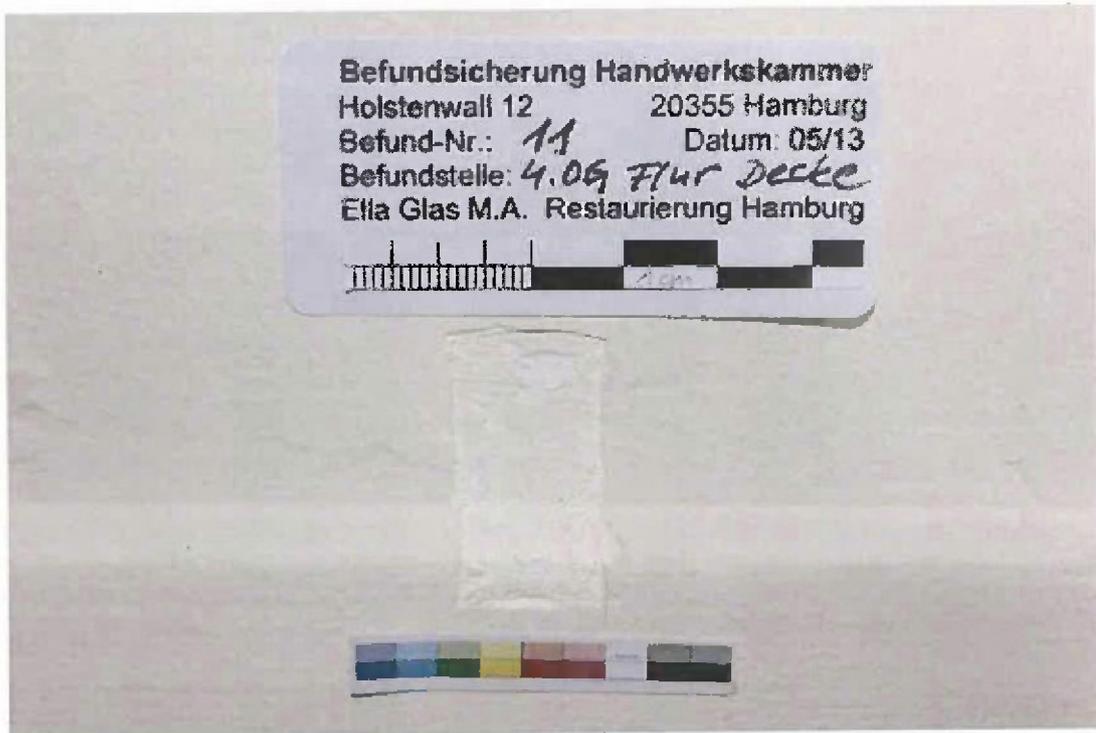
Befundstelle:
■ Stuckprofil Decke

Zeichnung/Skizze/NCS	Text	Num.	Schicht	Fassung
Stuckprofil Decke	Stuck, Träger	0		
	Hellgrau	1	Sehr dünne Leimfarbe	
	Ocker	2	Nur in Fragmenten

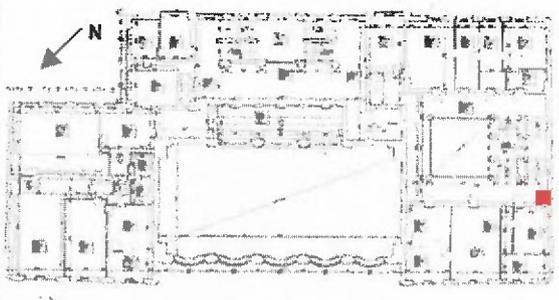
Befundstelle:
■ **Fußleiste SW-Wand**

Zeichnung/Skizze/NCS	Text	Num.	Schicht	Fassung
Fußleiste NCS: S.2 S 9000-N	Holz, Träger	0		
	Schwarz	1	Ölfarbe; matt	Erstfassung
	Hellgrün	2		Fassung
	Weiß	03		Fassung
	Rot	3		
	Graugrün	4		Fassung
	Dunkelgrau	5		Sichtfassung

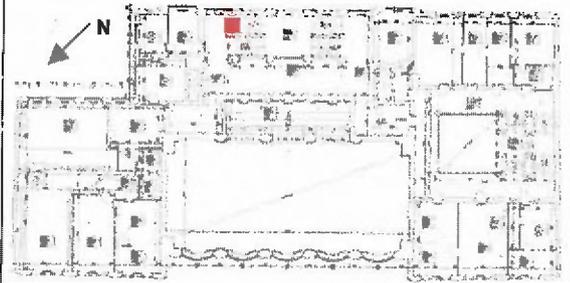
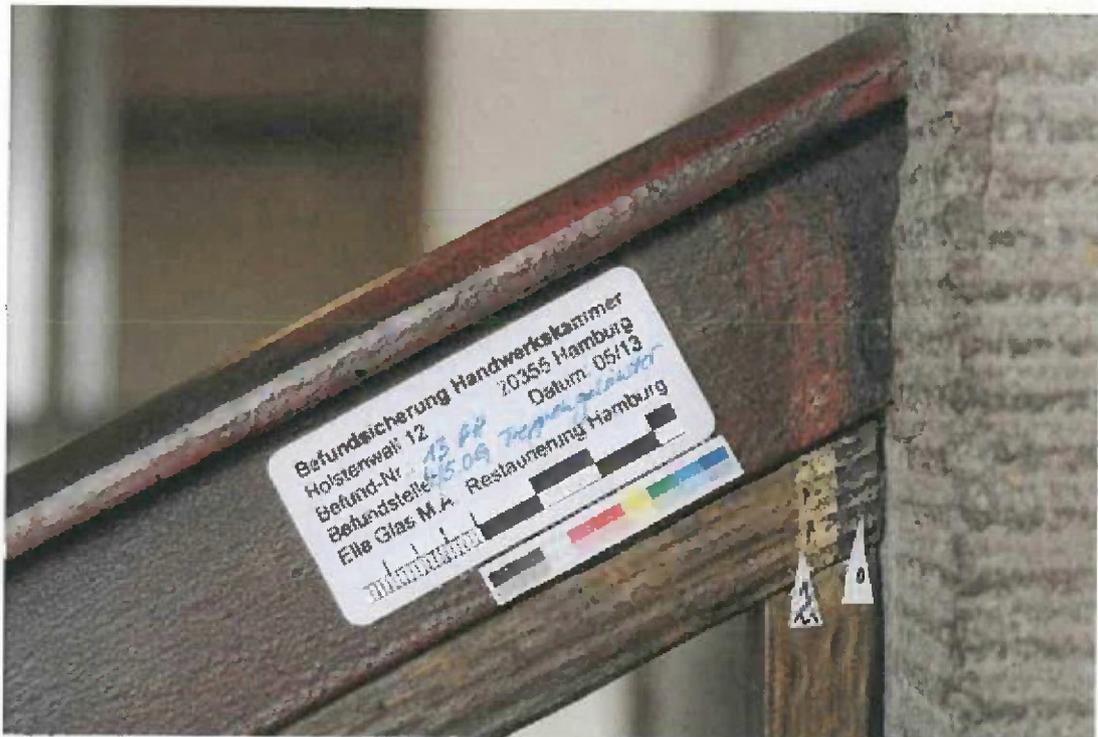
Befundstelle:
■ Treppengeländer

Zeichnung/Skizze/NCS	Text	Num.	Schicht	Fassung
Handlauf	Eisen, Träger	0		
	Rot	1	Emulgierte Ölfarbe?	Fassung
	Braun gelblich	1.1	Überzug Ethanol löslich	
Geländer	Eisen, Träger	0		
	Gold kühl	1	Anstrich	Fassung
	Braun gelblich	1.1	Überzug Ethanol löslich

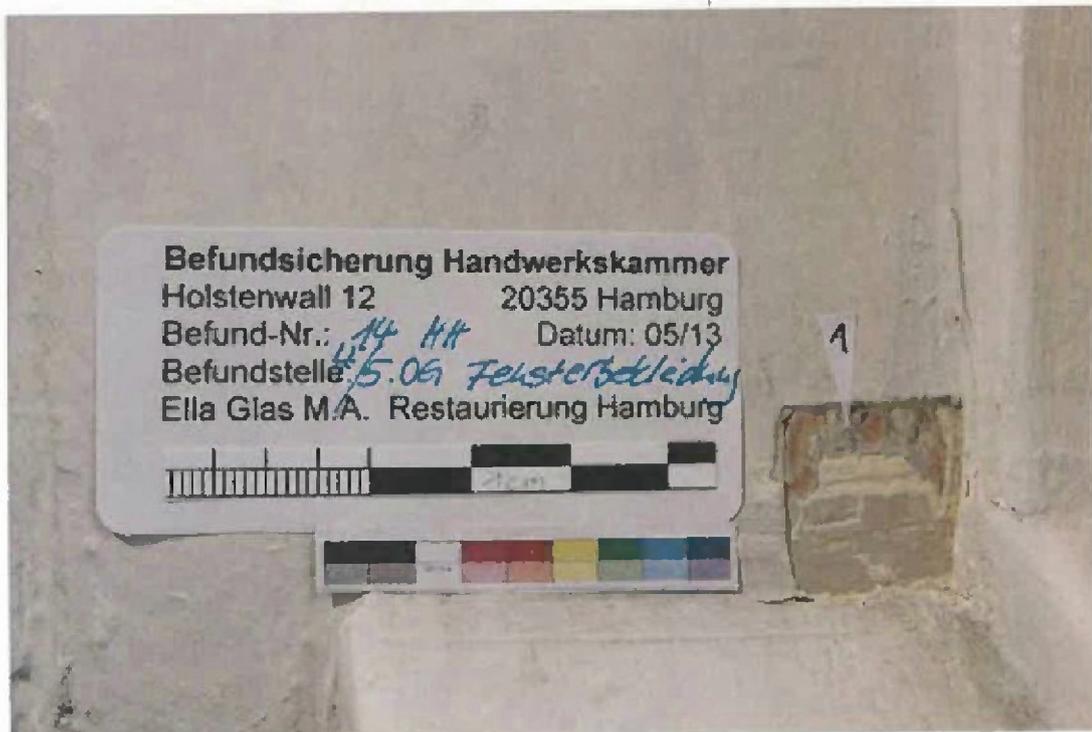
Bef. Nr. 14, Fensterbekleidung SO-Wand

Zeichnung/Skizze/NCS	Text	Num.	Schicht	Fassung
Fensterbekleidung NSC S.6 S1502 -Y	Holz, Träger	0		
	Hellgrau	1		Erstfassung
	Cremeweiß	2		Fassung
	Weiß	03	Grundierung	Fassung
	Dunkelgrau bräunl.	3		
	Cremeweiß	4		Fassung
	Cremeweiß	5		Fassung
Cremeweiß	6	Lackfassung	Sichtfassung

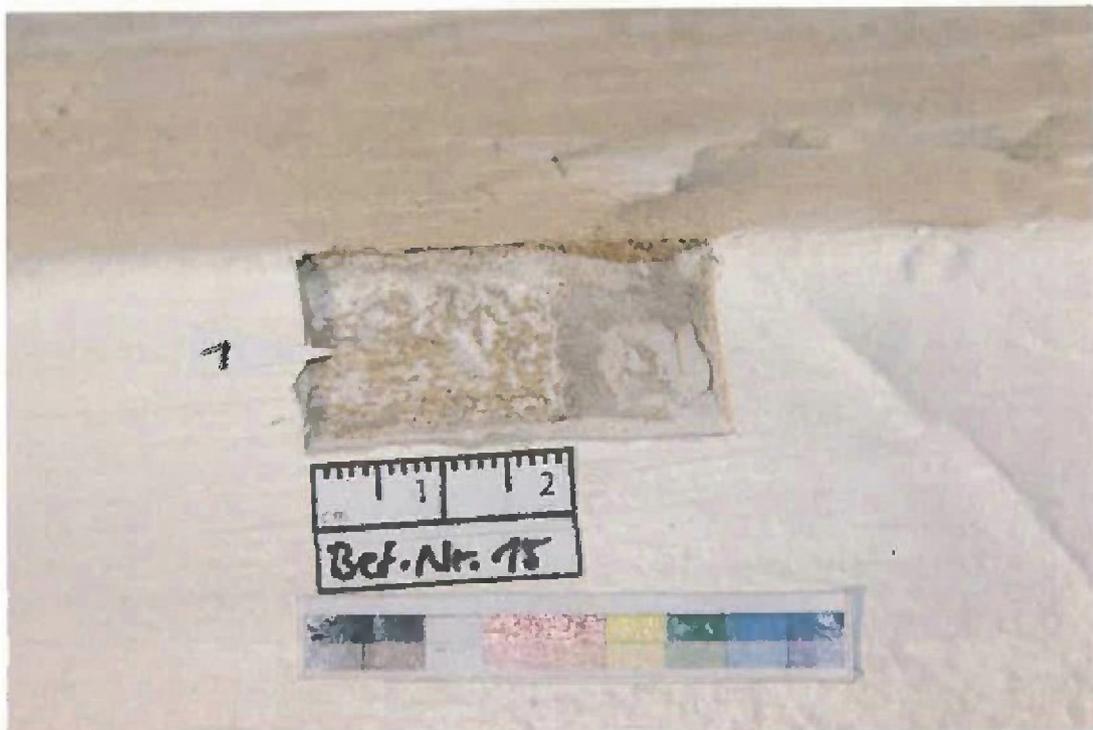
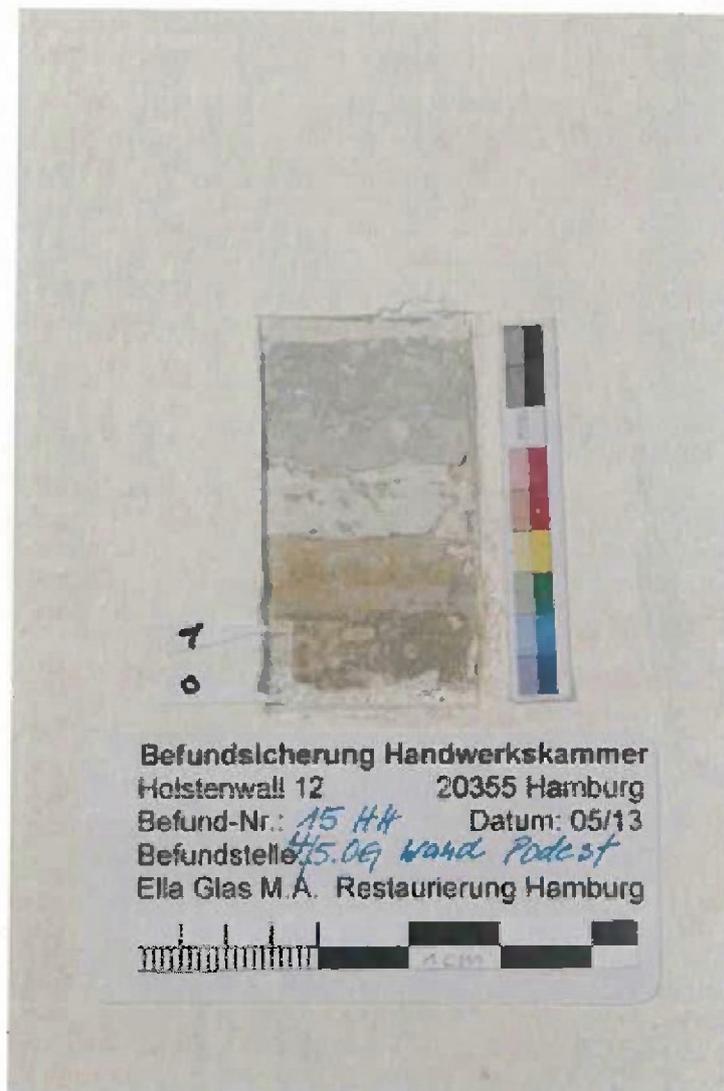
Bef. Nr. 15, Podest zwischen 4. und 5. OG, SO-Wand

Zeichnung/Skizze/NCS	Text	Num.	Schicht	Fassung
Wand NCS: S. 10 S 6005-Y20R	Kalkputz, Träger	0	Geglättete Oberfläche	
	Graubraun	1		Erstfassung
	Grau rötlich	2		Fassung
	Dunkelgrau	3		Fassung
	Hellgrau	4		Fassung
	Ocker	4.1		
	Cremeweiß	05	Grundierung	Fassung
	Hellgrau	5		
	Grau	6		Fassung
	Cremeweiß	7	Dispersion	Fassung
	Cremeweiß	8	Dispersion	Fassung
Cremeweiß	9	Dispersion	Sichtfassung

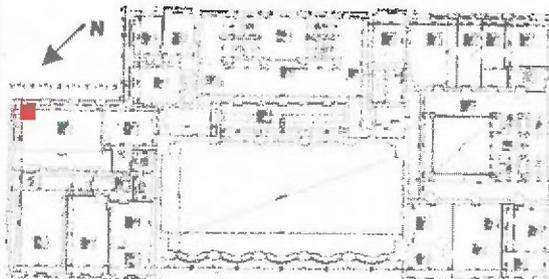
Befundstelle:
■ Wand, Pilaster NO-Seite

Zeichnung/Skizze/NCS	Text	Num.	Schicht	Fassung
Wand, Pilaster außen NCS S.49 S3010-Y10R	Kalkputz, Träger	0	Fein, geglättete Oberfläche	
	Ocker grünlich	1	Mehrschichtig, aber nicht zu trennen, wirkt vergraut	Fassung
	Weiß	2	Kompakte Ausgleich- und Reparaturmasse	Zwischenträger
	Strukturtapete Altrosa	3 3.1	Dispersion	Sichtfassung

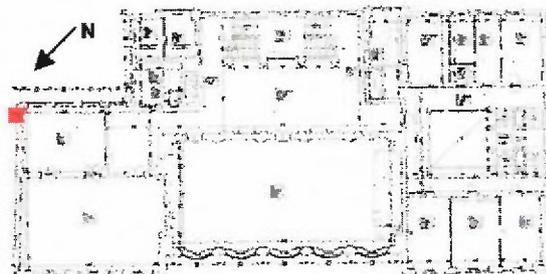
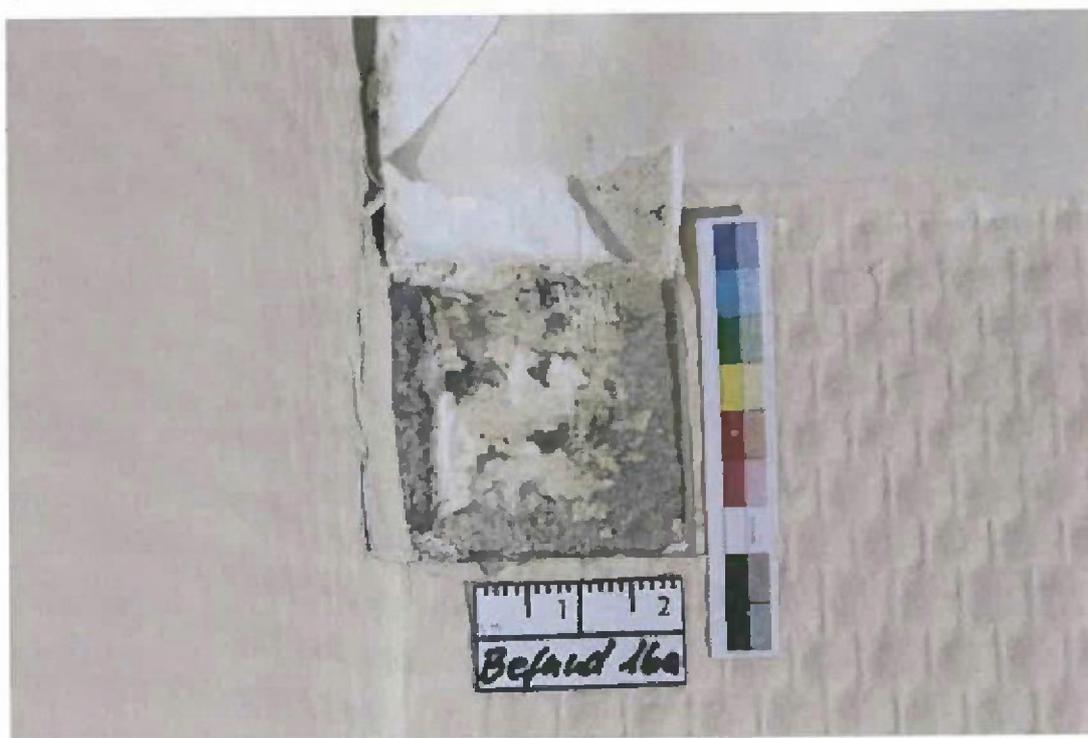
Objekt/Objektteil
Handwerkskammer
 Haupthaus/ 3. OG
Raum 302
 Befundstelle:
 ■ **Wand, Pilaster NO-Seite**

Zeichnung/Skizze/NCS	Text	Num.	Schicht	Fassung
Wand, Pilaster innen NCS S.210 S7010-G10R	Kalkputz, Träger	0		
	Cremeweiß	1	Verschmutzte Oberfläche	Grundierung (?)
	Grün	2	Leimfarbe in Resten	Erstfassung (?)
	Grau	3		Fassung
		4-?	Mehrere untrennbare Schichten	
	Strukturtapete Altrosa	5 5.1	Dispersion	Sichtfassung

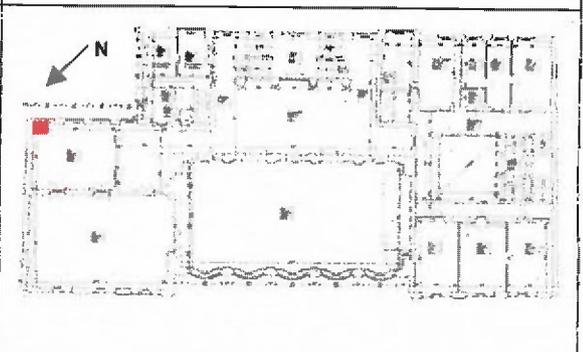
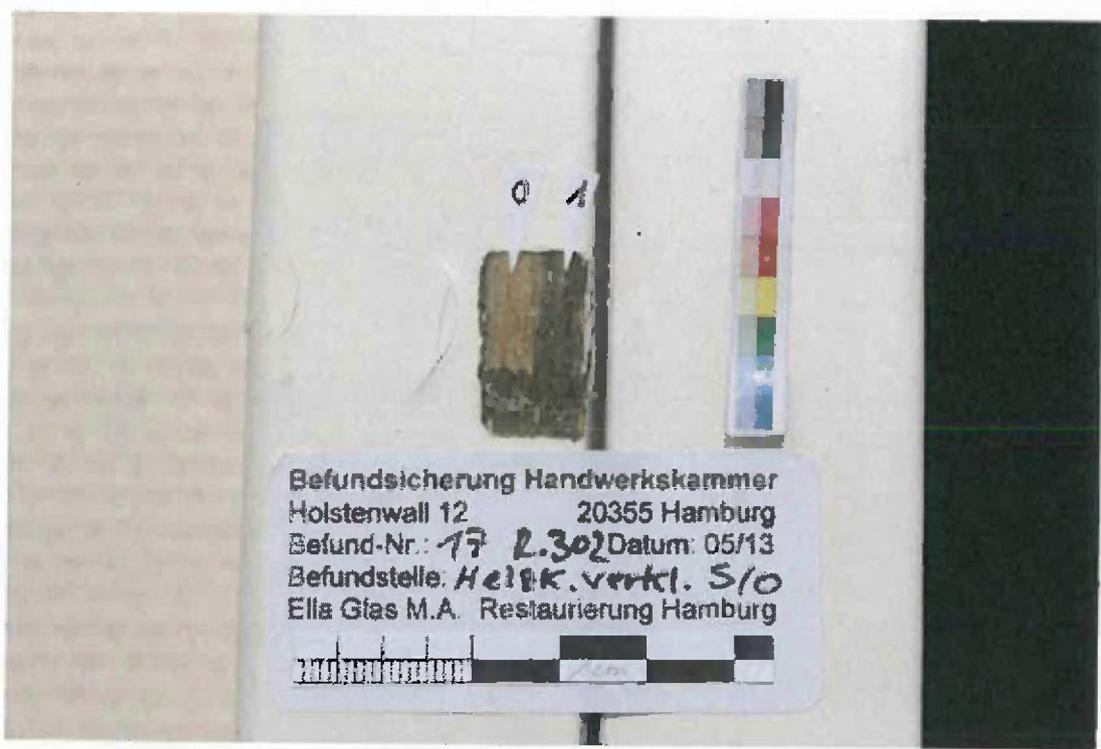
Befundstelle:
■ **Heizkörperverkleidung**

Zeichnung/Skizze/NCS	Text	Num.	Schicht	Fassung
Heizkörperverkleidung	Holz, Träger	0		
	Dunkelbraun	1	Dickschichtlasur	Erstfassung (?)
	Weiß	2	Lackfarbe	Fassung
	Weiß	3	Lackfarbe	Sichtfassung

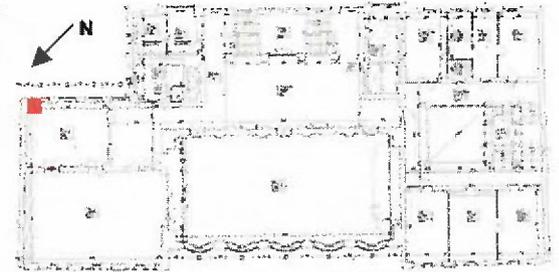
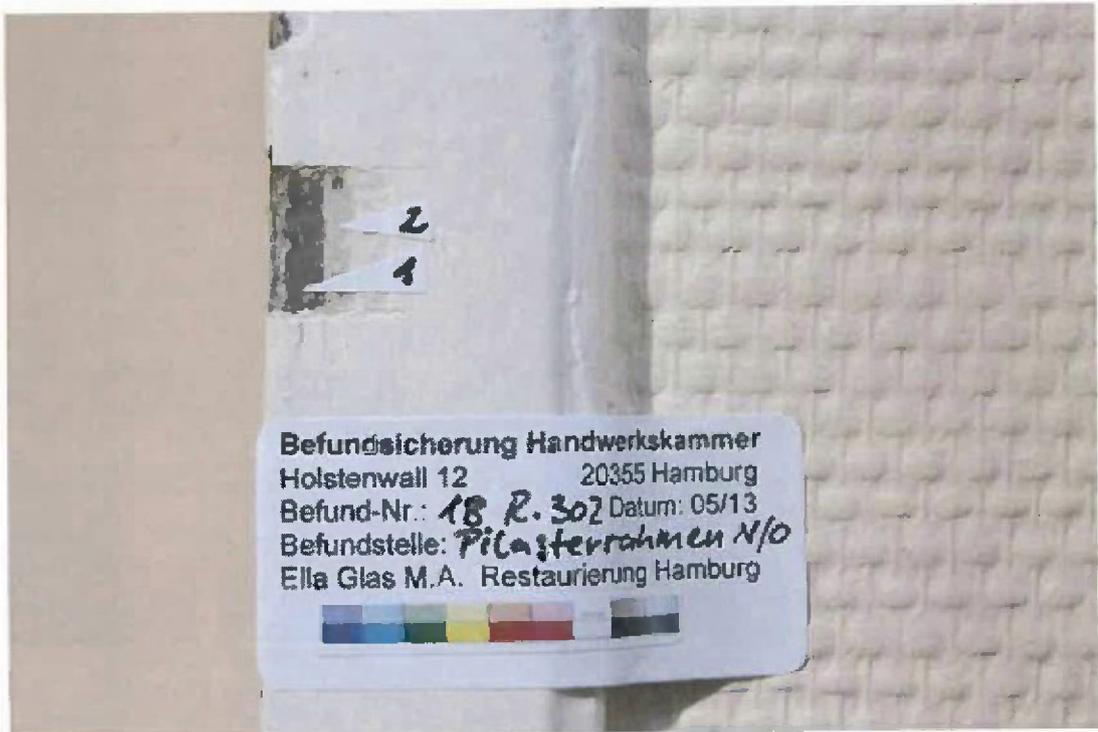
Befundstelle:
■ Pilasterrahmen

Zeichnung/Skizze/NCS	Text	Num.	Schicht	Fassung
Pilasterrahmen = Fensterbekleidung	Holz, Träger	0		
	Hellgrau	1	Ölfarbe	Grundierung Erstfassung
	Grau	2	Ölfarbe	
	Braun	2.1	Dunkle Lasur, partiell	
	Graugrün	3		Fassung
	Hellgrau	4		
	Cremeweiß	5-7	Mehrere Lackfarbenanstriche	Sichtfassung

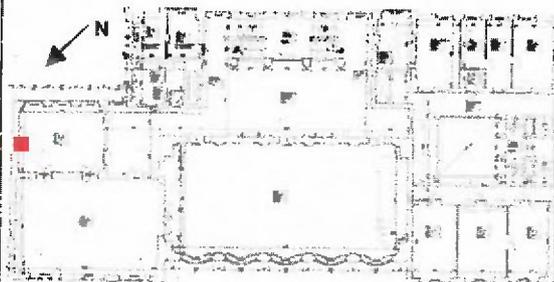
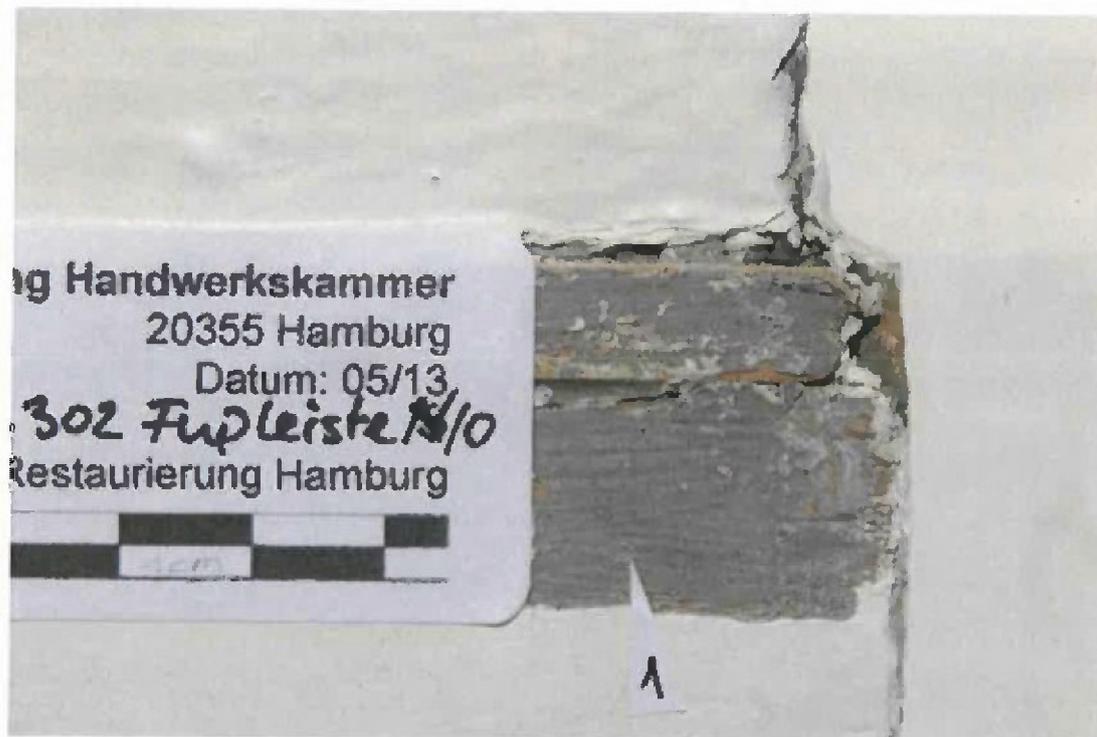
Befundstelle:
■ Fußleiste

Zeichnung/Skizze/NCS	Text	Num.	Schicht	Fassung
Fußleiste	Holz, Träger	0		
NCS S.6 S5502-Y	Hellgrau	1	Ölfarbe	Grundierung
	Grau	2	Ölfarbe	Erstfassung
	Braun	2.1	Partiell, dunkle Lasur	
	Cremeweiß	3	Lackfarbe	Fassung
	Cremeweiß	4	Lackfarbe	Sichtfassung

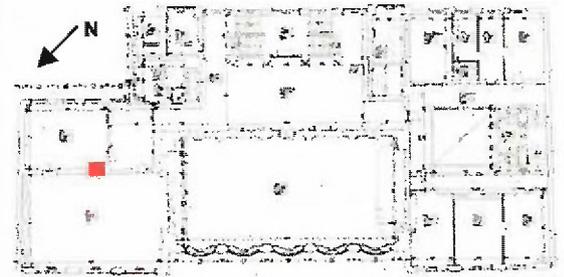
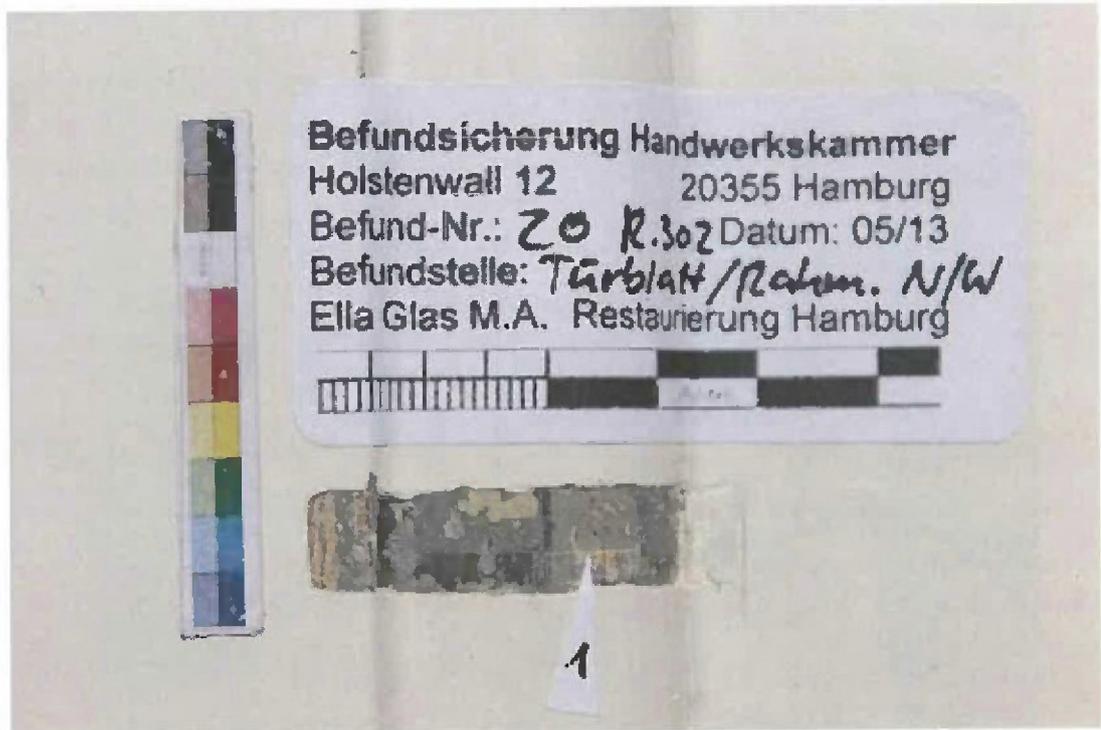
Befundstelle:
■ Tür

Zeichnung/Skizze/NCS	Text	Num.	Schicht	Fassung
Türblatt,-rahmen und rosette NCS S.7 S3502-R	Holz, Träger.	0		
	Grauviolett	1		Erstfassung (?)
	Violett	1.1	Eventuell Begleitstrich	
	Dunkelgrau	2	Evtl. R.-Profil abgesetzt	
	Grau	3		Fassung
	Hellgelb	4		
	Cremerfarbe	5-6		Sichtfassung
