Untersuchungsbericht

Objekt: Handwerkskammer Hamburg
(ehem. „Gewerbehäus“)

**Gegenstand der
Untersuchung:** Innenbereich: Treppenhäuser Innungs-
flügel, Haupthaus; Erdgeschoss, 1.-5.OG.;
Raum 302

Bearbeitungszeitraum: Mai/Juni 2013

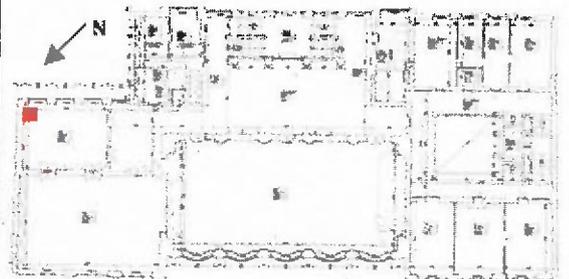
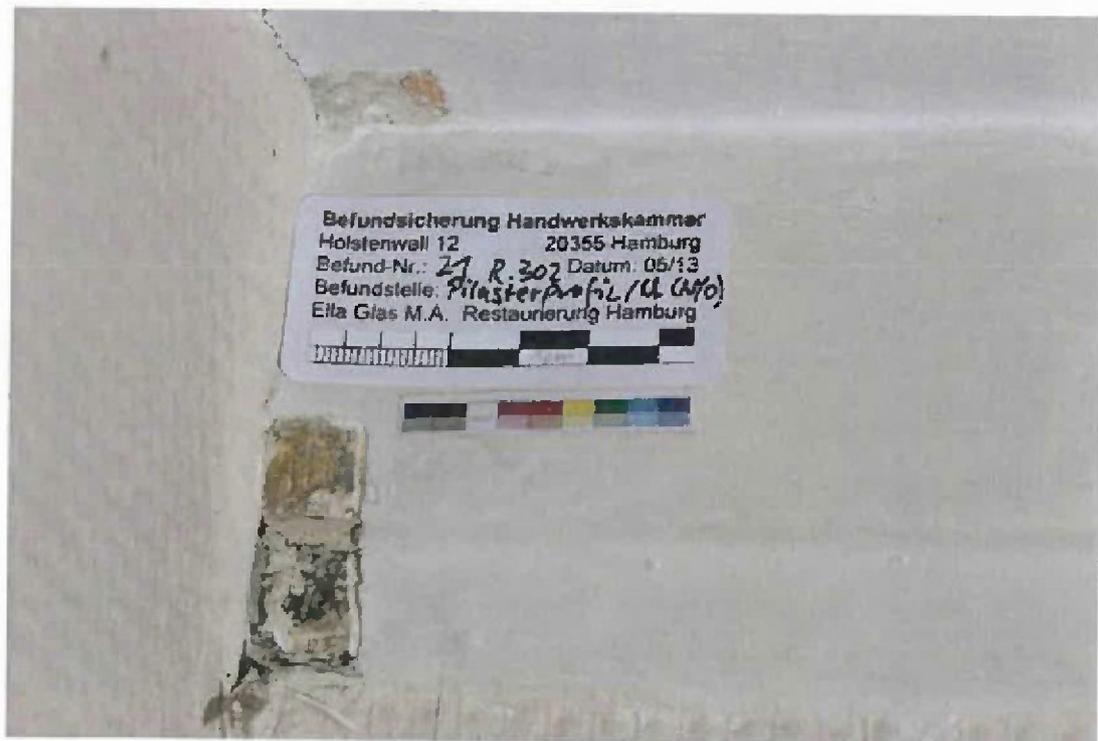
Befundstelle:
■ **Pilasterprofil - Decke**

Zzeichnung/Skizze/NCS	Text	Num.	Schicht	Fassung
Pilasterprofil	Gipsputz, Träger	0		
	Schwarzbraun	1	Verschmutzte Oberfläche	Erstfassung?
	Ocker rötlich Braun	2 2.1	Leimfarbe in Resten	2.Fassung
	Grau	3	Lasur	Sichtfassung
Decke-Unterzug	Gipsputz, Träger	0		
	Hellgrau	1	In Resten	
	Creemefarbe	2		Grundierung (?)
	Orange	3		Fassung
	Creemefarbe	4-5	Dispersion	Sichtfassung

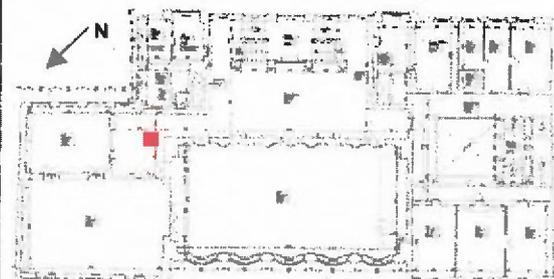
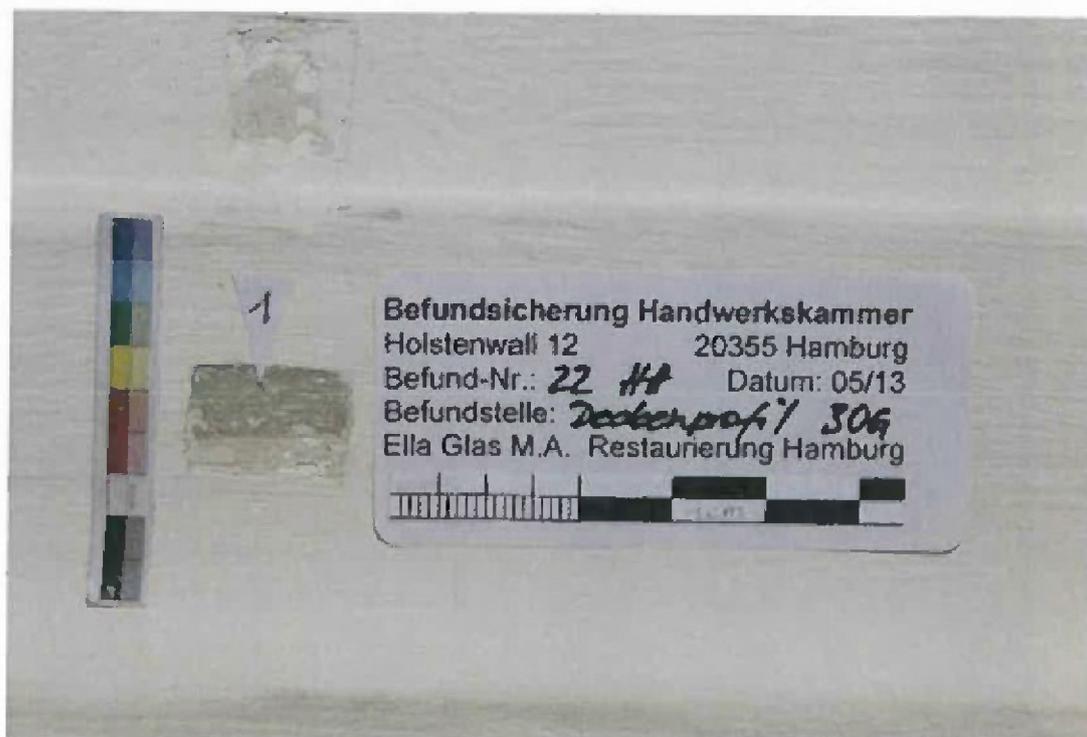
Befundstelle:
■ Deckenprofil

Zeichnung/Skizze/NCS	Text	Num.	Schicht	Fassung
Deckenprofil	Gipsputz, Träger	0		
	Ocker rötlich	01	Durchfärbter Gips, Reste?	
NCS S.44 S2040-Y20R	Graugrün hell	1	Leimfarbe	Vmtl. 2.Fassung
	Graugrün dunkel	1.1		
	Cremeweiß	2-4	Dispersion	Sichtfassung

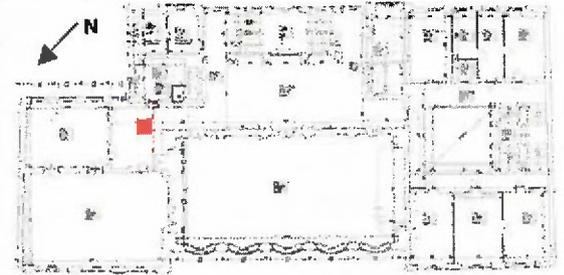
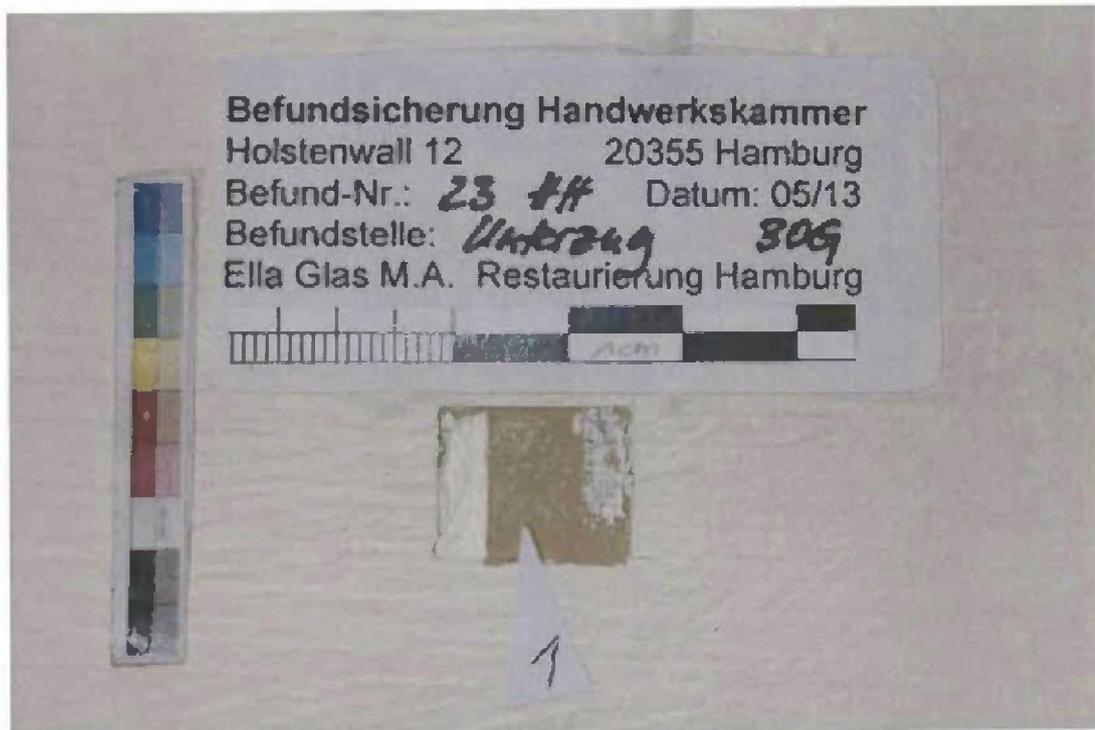
Befundstelle:
■ Unterzug

Zeichnung/Skizze/NCS	Text	Num.	Schicht	Fassung
Unterzug	Gipsputz, Träger	0		
	Ocker	1	Verschmutzte Oberfläche	Vmtl. 2.Fassung
	Blaugrau	2	Leimfarbe in Resten	Fassung
	Cremeweiß	3-4	Dispersion	Sichtfassung

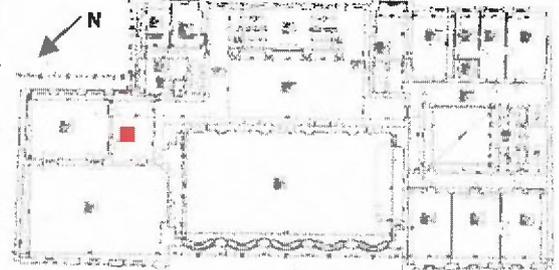
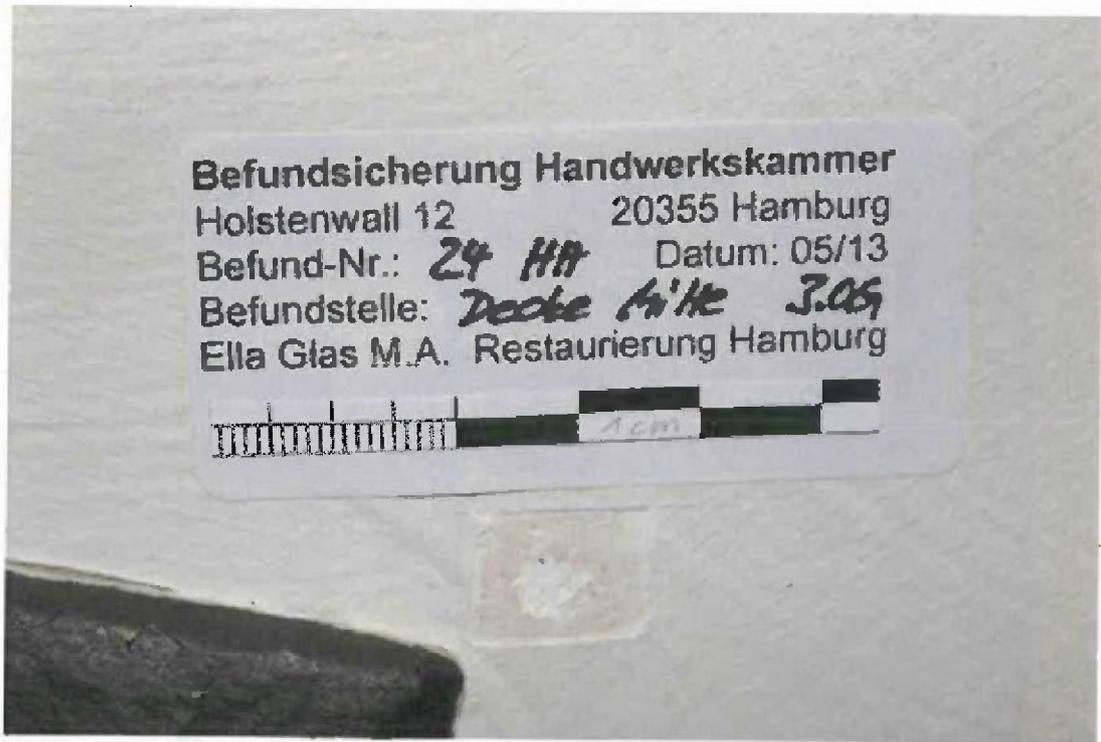
Objekt/Objektteil
Handwerkskammer
 Haupthaus/ 3. OG
Vorhalle
 Befundstelle:
 ■ **Decke Mitte**

Zeichnung/Skizze/NCS	Text	Num.	Schicht	Fassung
Decke Mitte	Gipsputz, Träger	0		
	Rosa	1	Leimfarbe	Fassungsreste
	Cremeweiß	2	Dispersion

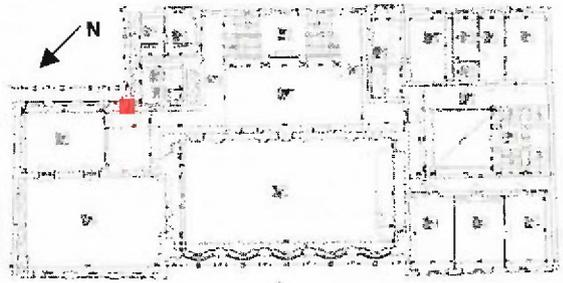
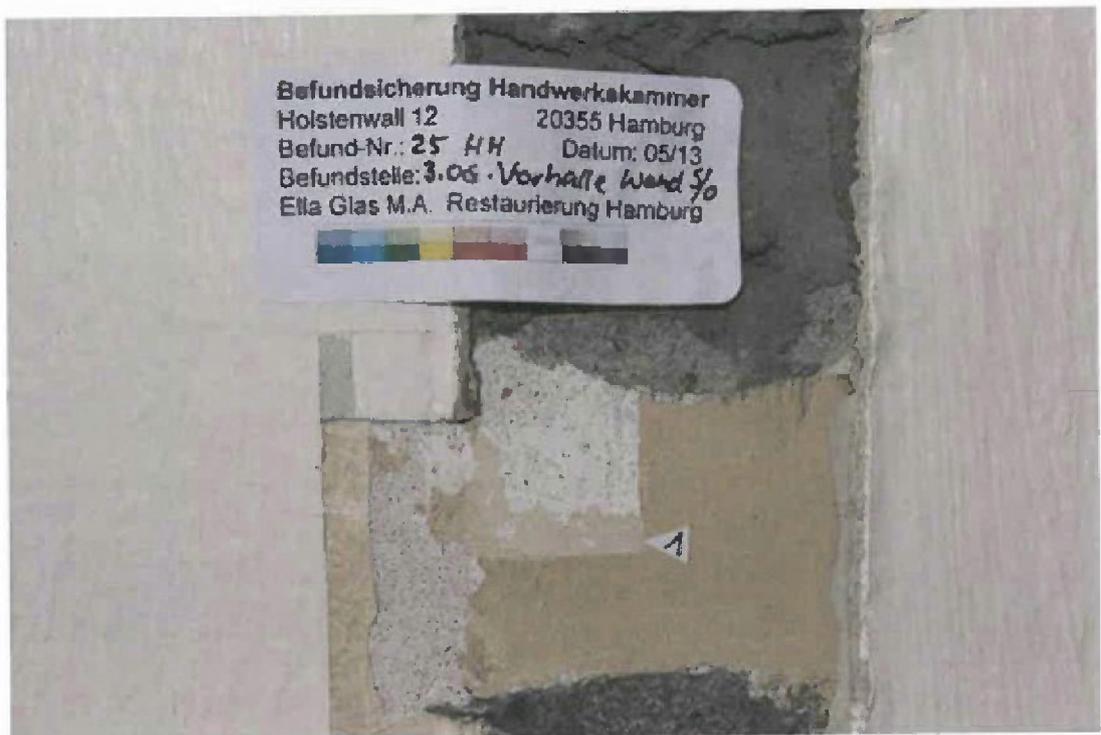
BEFUNDPROTOKOLL	Befund-Nr. 25	
PLZ/Ort 20355 Hamburg Bezirk Hamburg-Mitte Stadtteil Hamburg-Neustadt Str./Platz/Nr. Holstenwall 12	Objekt/Objektteil Handwerkskammer Haupthaus/ 3. OG Vorhalle Befundstelle ■ SO-Wand

Zeichnung/Skizze/NCS	Text	Num.	Schicht	Fassung
Wand Mitte	Kalkputz, Träger	0		
	Gipsglätte	01	Grundierung (?)	
NCS S.42 S2020-Y-10R heller	Ocker hell	1	bindemittelreich	Erstfassung (?)
	Ocker	1.1		
	Gelbbraun	2		Fassung
	Grün	3		Fassung
	Weiß	4		Fassung
	Cremeweiß	5	Dispersion	Fassung
	Cremeweiß	6	Dispersion	Sichtfassung

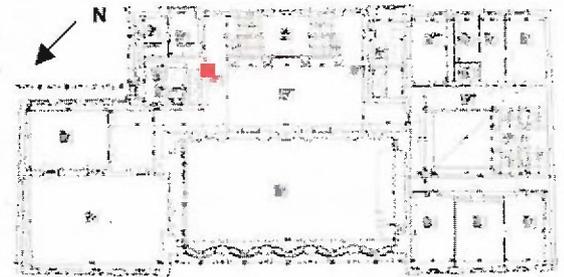
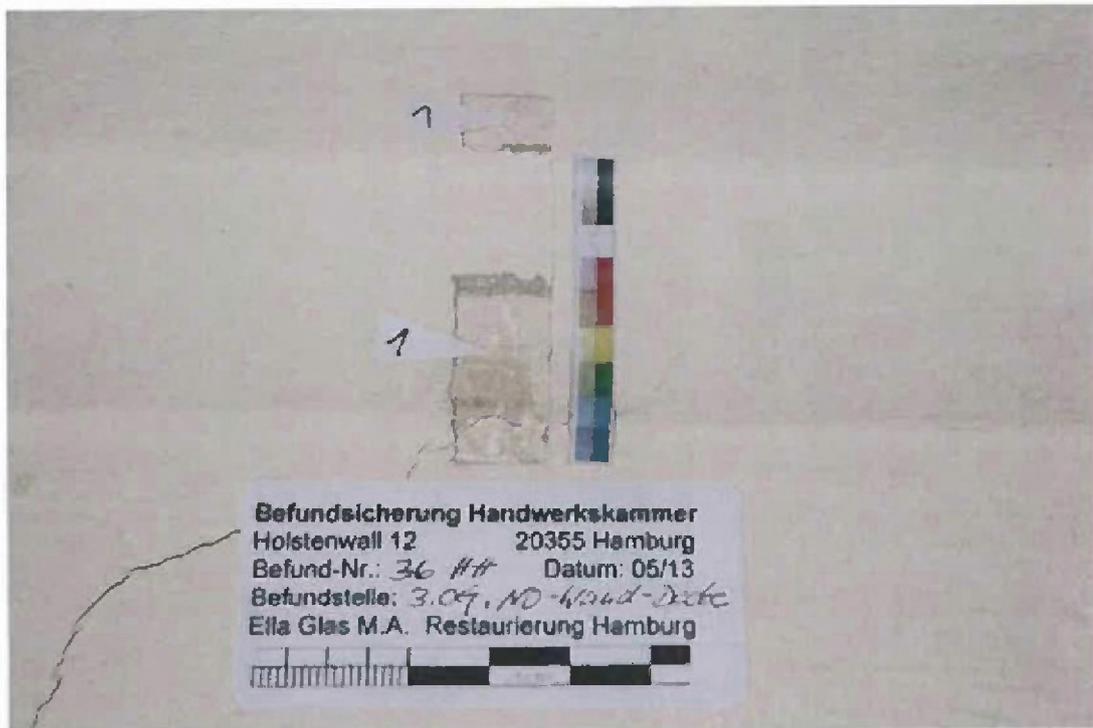
Befundstelle
■ Wand – Stuck - Decke

Zeichnung/Skizze/NCS	Text	Num.	Schicht	Fassung
Wand – Stuck - Decke	Stuck, Träger	0		
	Grau-Braun	1	Hauchdünn fragmentarisch	
	Cremeweiß	2.1	Grundierung	
	Grau	2		Fassung
	Cremeweiß	3	Dispersion	Fassung
	Cremeweiß	4	Dispersion	Sichtfassung

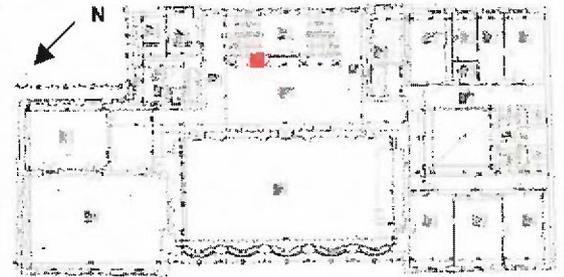
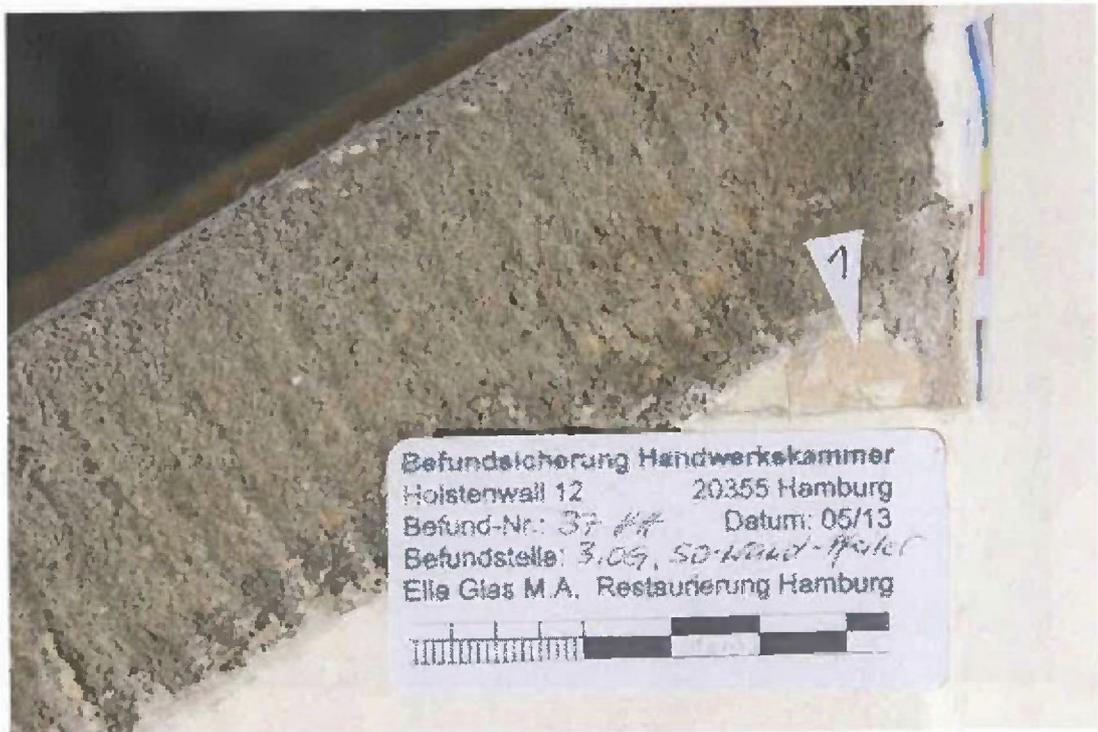
Befundstelle
■ SO-Wand zu Pfeiler

Zeichnung/Skizze/NCS	Text	Num.	Schicht	Fassung
Wand – Übergang Pfeiler	Gipsglätte, Träger	0		
	Hellbraun rötlich	1		Vmtl. 2.Fassung
	Gelb	2	Sehr hart	Fassung
	Grau	3		Fassung
	Cremeweiß	4	Dispersion	Fassung
	Cremeweiß	5	Dispersion	Sichtfassung

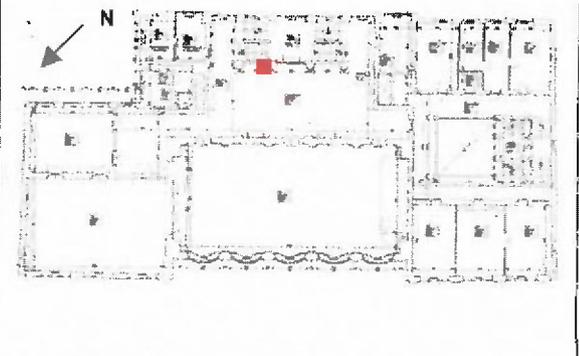
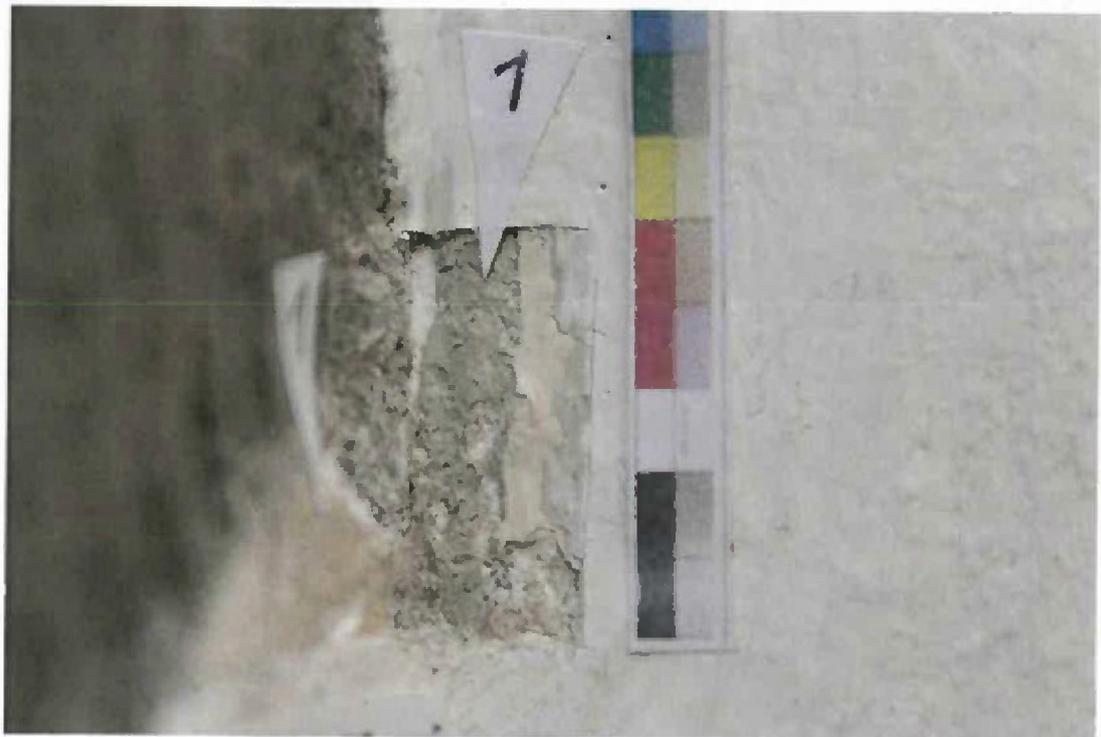
Befundstelle
■ **SO-Pfeiler**

Zeichnung/Skizze/NCS	Text	Num.	Schicht	Fassung
Pfeiler – Übergang Wand	Gipsglätte, Träger	0		
	Graubraun rötlich	1		Erstfassung?
	Gelb	2	Sehr hart	Fassung
	Grau	3		Fassung
	Cremeweiß	4	Dispersion	Fassung
	Cremeweiß	5	Dispersion	Sichtfassung

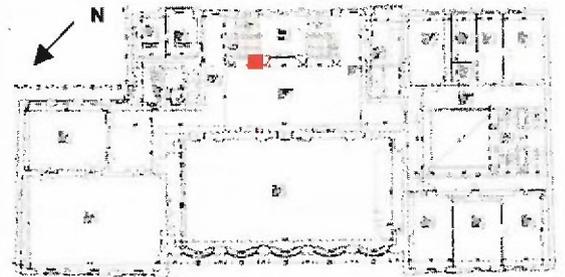
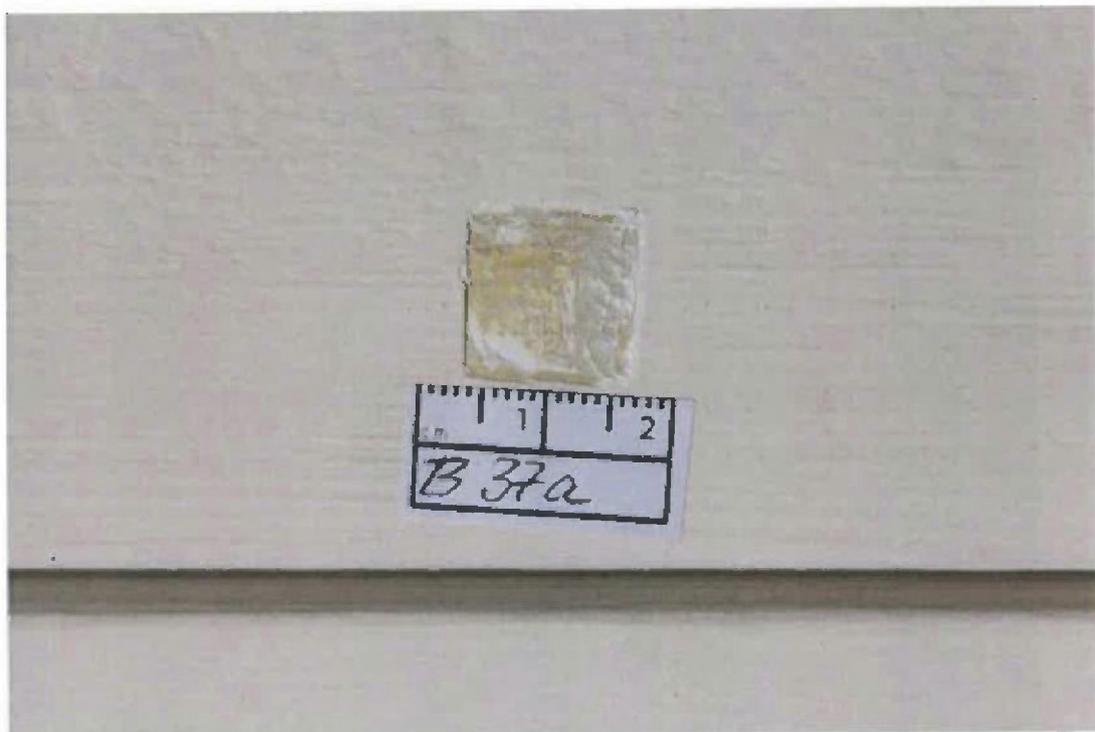
Befundstelle
■ Decke

Zeichnung/Skizze/NCS	Text	Num.	Schicht	Fassung
Decke	Gipsglätte, Träger	0		
	Ocker	1	Glänzende Oberfläche	Erstfassung?
	Grau	2		Fassung
	Cremeweiß	3	Dispersion	Fassung
	Cremeweiß	4	Dispersion	Sichtfassung

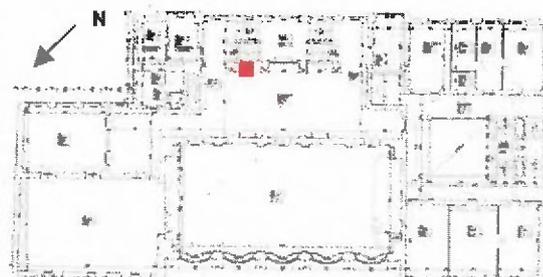
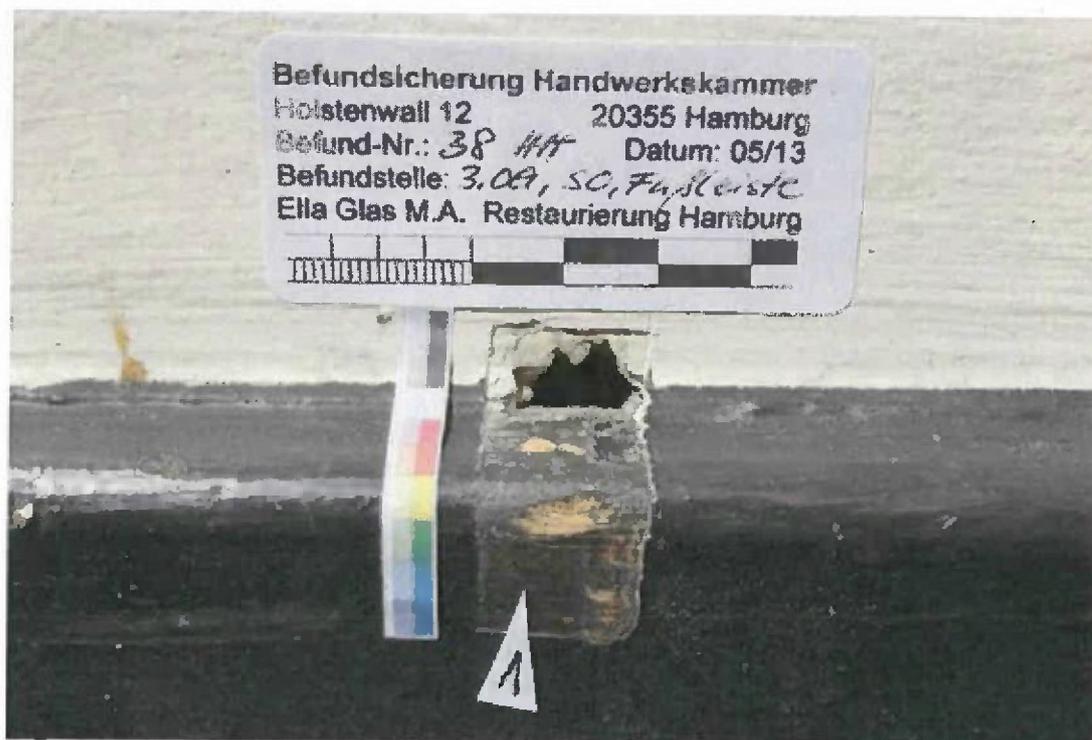
Befundstelle
■ Fußleiste

Zeichnung/Skizze/NCS	Text	Num.	Schicht	Fassung
Fußleiste	Holz, Träger	0		
	Braun umbra	1	Mehrschichtig, Ölfarbe	Erstfassung
	Schwarz	2		Fassung
	Weiß	3	Grundierung	
	Schwarzbraun	4		Sichtfassung

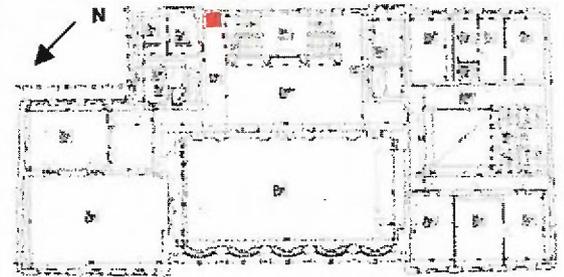
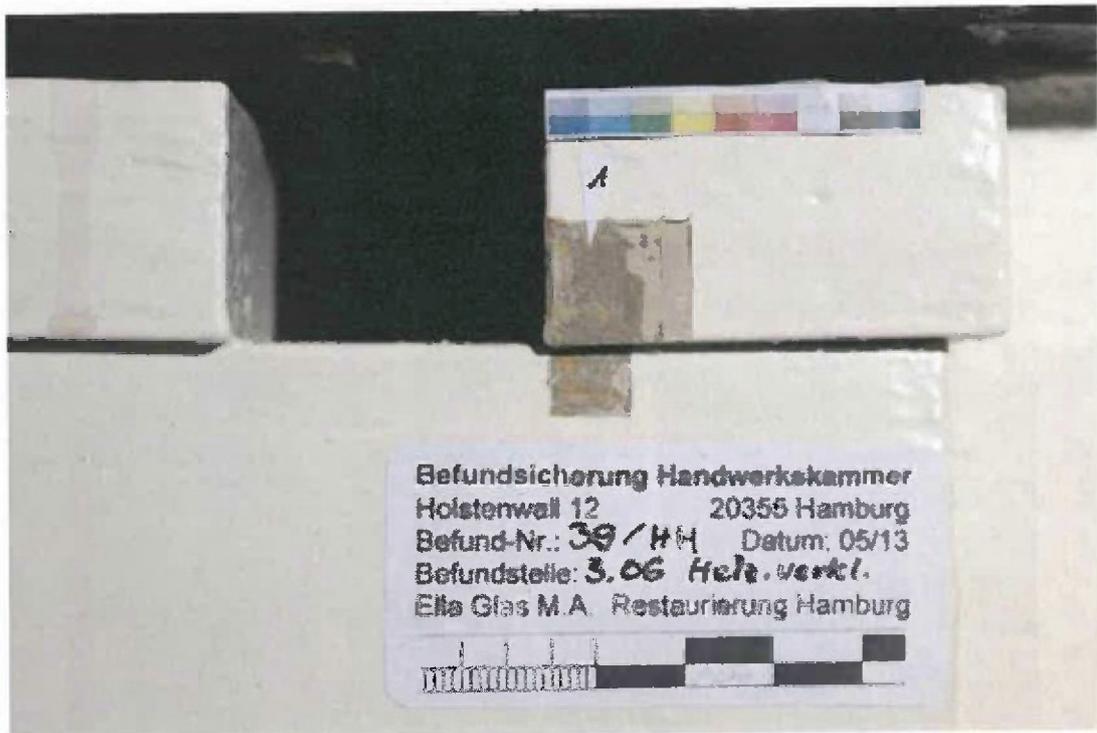
Befundsicherung Handwerkskammer
Holstenwall 12 20355 Hamburg
Befund-Nr.: 39 / HH Datum: 05/13
Befundstelle: 3. OG Heiz.verkl.
Ella Glas M.A. Restaurierung Hamburg

Zeichnung/Skizze/NCS	Text	Num.	Schicht	Fassung
Heizkörperverkleidung	Holz, Träger	0		
	Hellgrau/Grau	01/1	Ölfarbe	Erstfassung
	Weiß gelblich	2		Fassung
	Olivgrün umbra	3	hell	Fassung
	Grau	4		Fassung
	Cremeweiß	5	Lackfarbe	Fassung
	Cremeweiß	6	Lackfarbe	Sichtfassung

Bemerkung: Keine Absetzungen in Rahmen / Füllung bzw. Stäben und Zähnen.

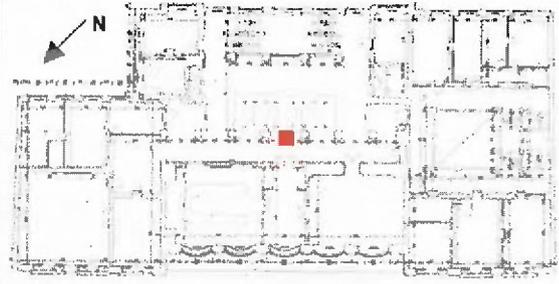
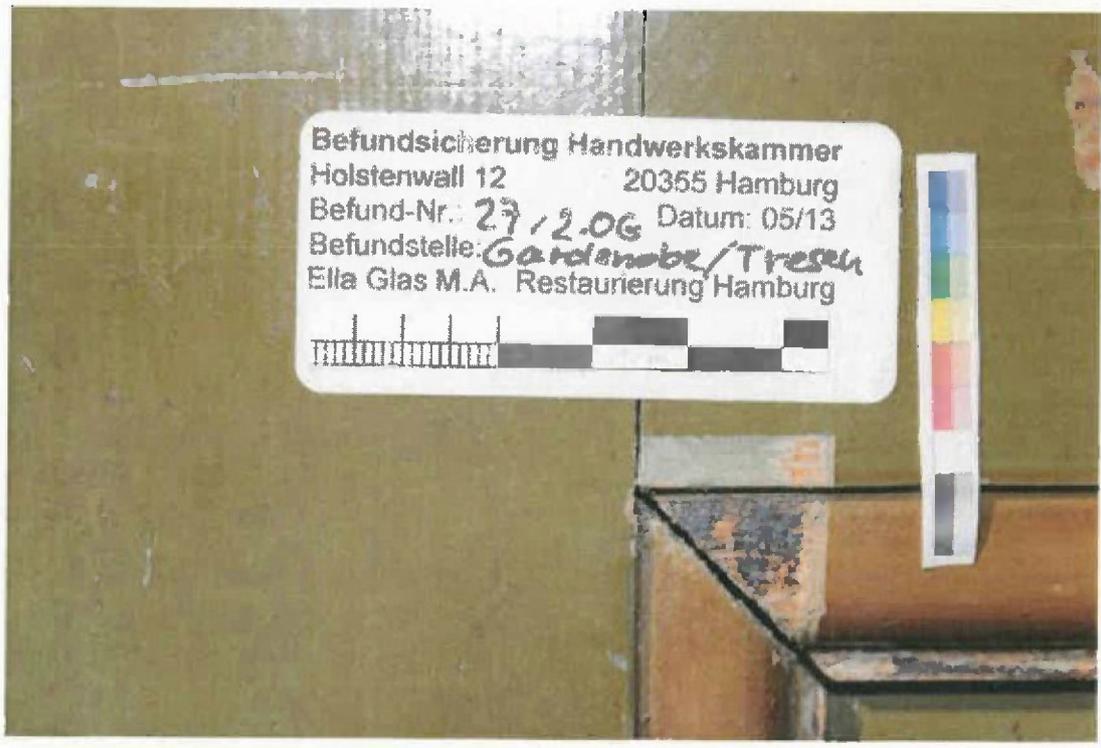
Befundstelle
■ **Garderobe Tresentür**

Zelchnung/Skizze/NCS	Text	Num.	Schicht	Fassung
Tresentür Füllungsprofil außen	Holz, Träger	0		
	Schwarz	1		Erstfassung
	Ocker	2		2.Fassung
	Braun	2.1	Lasur	
Tresentür Profil Rahmen-, Füllingsfläche	Holz, Träger	0		
	Schwarz	1		Erstfassung
	Türkis hell	1		2.Fassung
	Türkis dunkel	2		
	Braun	3	Lasur	
Tresen Fußleiste (27a) NCS: S. 10 S 6005-Y20R	Holz, Träger	0		
	Anthrazit dunkel	1		Erstfassung

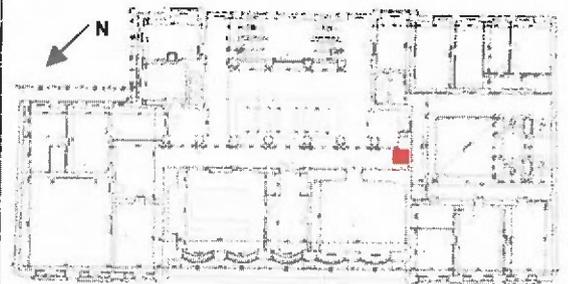
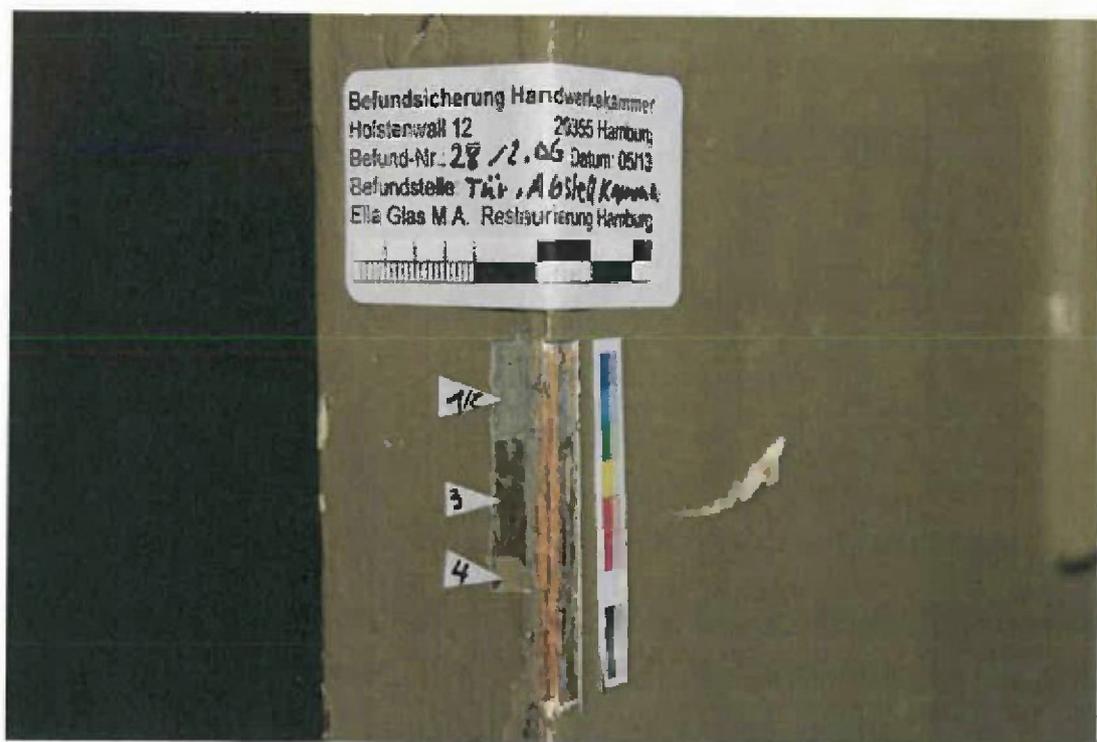
Objekt/Objektteil
Handwerkskammer
 Haupthaus/ 2. OG
Halle
 Befundstelle
■ **Tür Abstellkammer**

Zeichnung/Skizze/NCS	Text	Num.	Schicht	Fassung
Tür, Abstellkammer	Holz, Träger	0		
	Türkis hell	1		Fassung (vgl. Rahmenfläche Tresentür)
	Türkis dunkel	2		
Braun	3			
Türrahmen/Bekleidung (Ohne Foto)	Hellgrau	01	Grundierung	Erstfassung
	Anthrazit dunkel schwarz	1 2

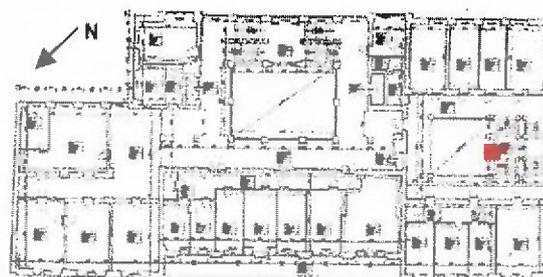
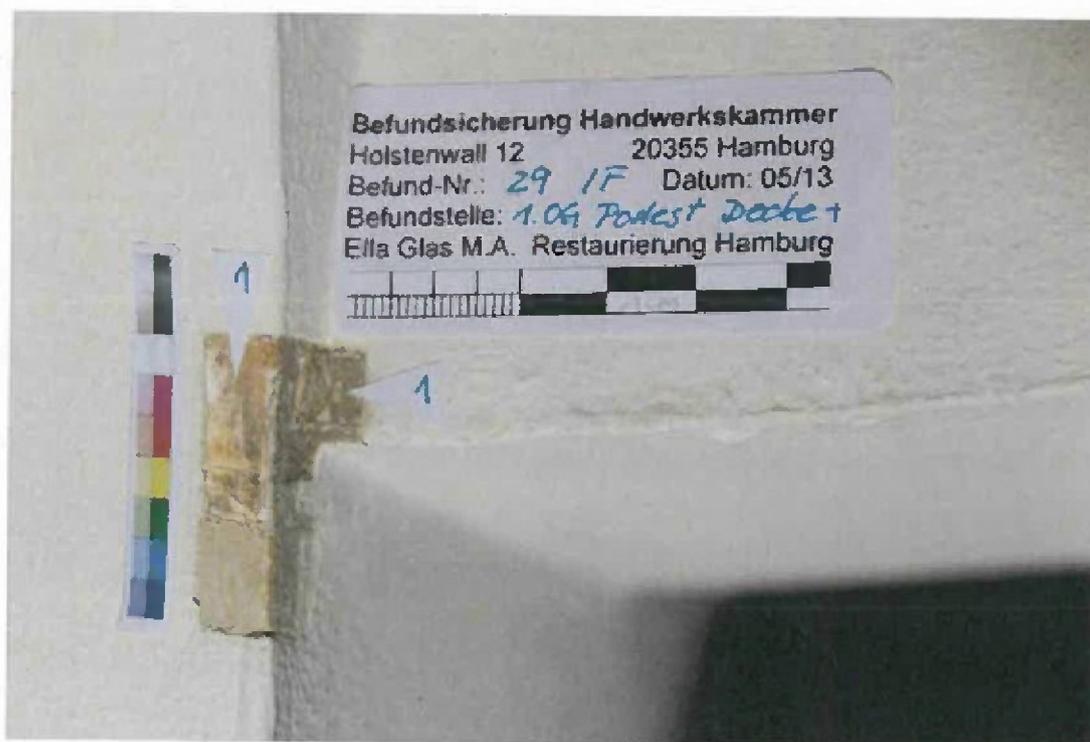
Befundstelle:
■ Pfeiler – Unterzug - Decke

Zeichnung/Skizze/NCS	Text	Num.	Schicht	Fassung
Decke Übergang Pfeiler Unterzug NCS S.68 S 6020 – Y 20R	Gipsputz, Träger	0		
	Braun rötlich	1	bindemittelarm	Erstfassung
	Dunkelbraun	1.1		
	Grüngrau	2		Fassung
	Hellgrau	3		Fassung
	Weiß	04	Grundierung	Fassung
	Hellgelb	4		
Cremeweiß	5	Dispersion, mehrere Schichten	Sichtfassung

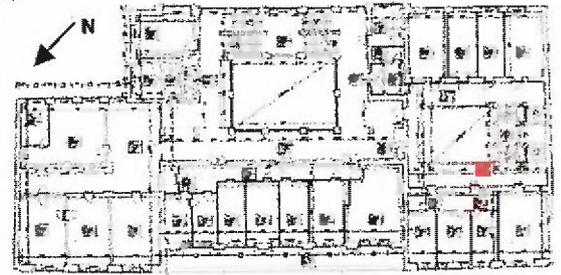
Befundstelle
■ Pfeiler – Unterzug - Stuck

Zeichnung/Skizze/NCS	Text	Num.	Schicht	Fassung
Pfeiler - Unterzug NCS S.68 S 6020 – Y 20R NCS S.210 S 7010-G10R	Kalkputz, Träger	0		
	Dunkelbraun, rötlich	1	In Resten	Erstfassung
	Grau	2		Fassung
	Beige	3		Fassung
	Hellgelb	4-...		Fassung
	Cremeweiß	8	Dispersion	Sichtfassung

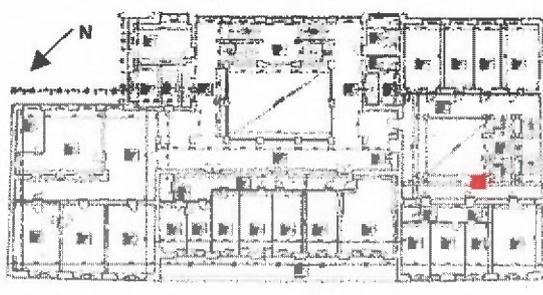
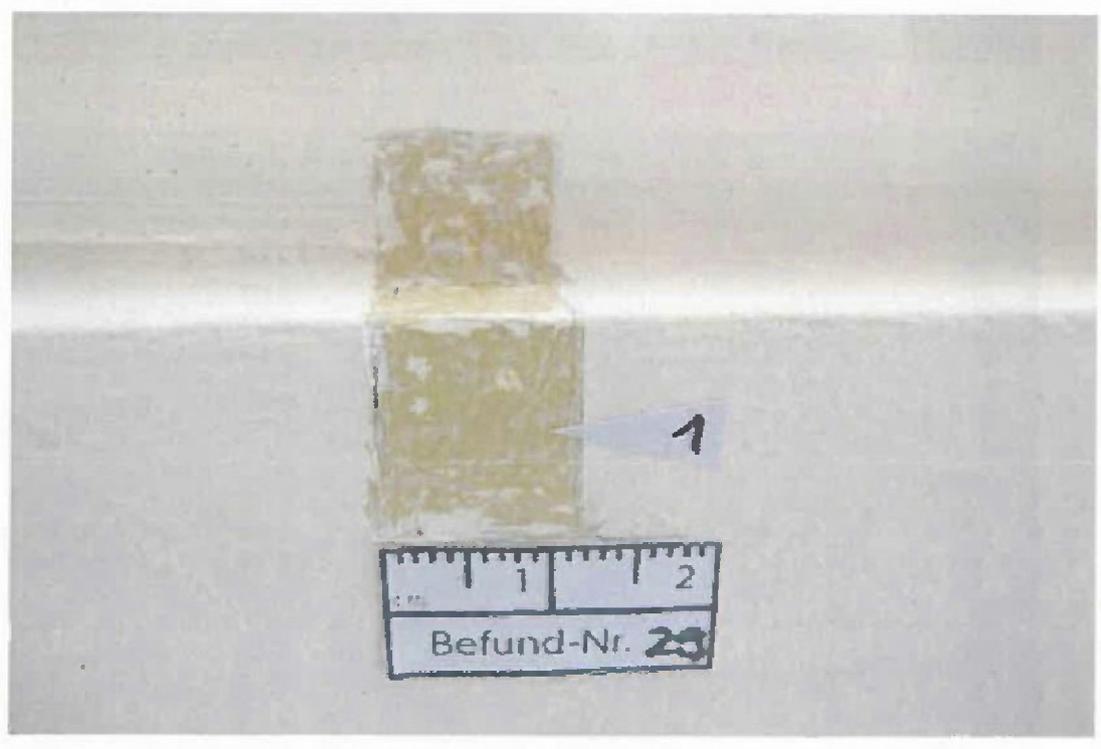
BEFUNDPROTOKOLL	Befund-Nr. 30	Seite 77		
PLZ/Ort 20355 Hamburg Bezirk Hamburg-Mitte Stadtteil Hamburg-Neustadt Str./Platz/Nr. Holstenwall 12	Objekt/Objektteil Handwerkskammer Innungsflügel/ 1. OG Flur Befundstelle: ■ Pfeiler – Unterzug - Stuck

Untersuchung am: Mai 2013	durch: Ella Glas M.A., [REDACTED]			
<input type="checkbox"/> ohne Eingriff <input checked="" type="checkbox"/> mit minimalem Eingriff <input type="checkbox"/> Probeentnahme Nr. <input type="checkbox"/> Archivierung unter Nr.	<input checked="" type="checkbox"/> mechanisch, mit Skalpell <input checked="" type="checkbox"/> chemisch, mit Ethanol <input checked="" type="checkbox"/> Foto <input checked="" type="checkbox"/> Kontrollbefunde			
Zeichnung/Skizze/NCS	Text	Num.	Schicht	Fassung
Stuckprofil - Decke	Gipsputz, Träger	0		
NCS S.43 S2030-Y20R	Ocker	1		Erstfassung
	Cremeweiß	2...	Dispersion	Fassung
= Deckenmitte	Cremeweiß	3	Dispersion	Sichtfassung

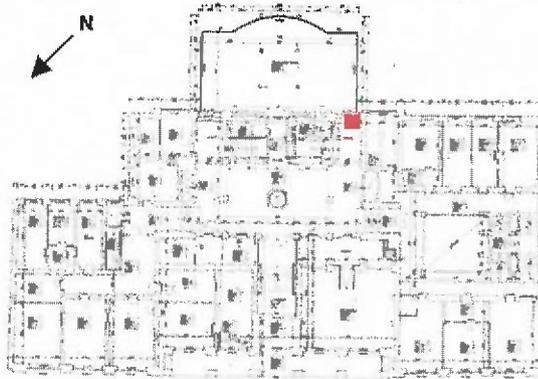
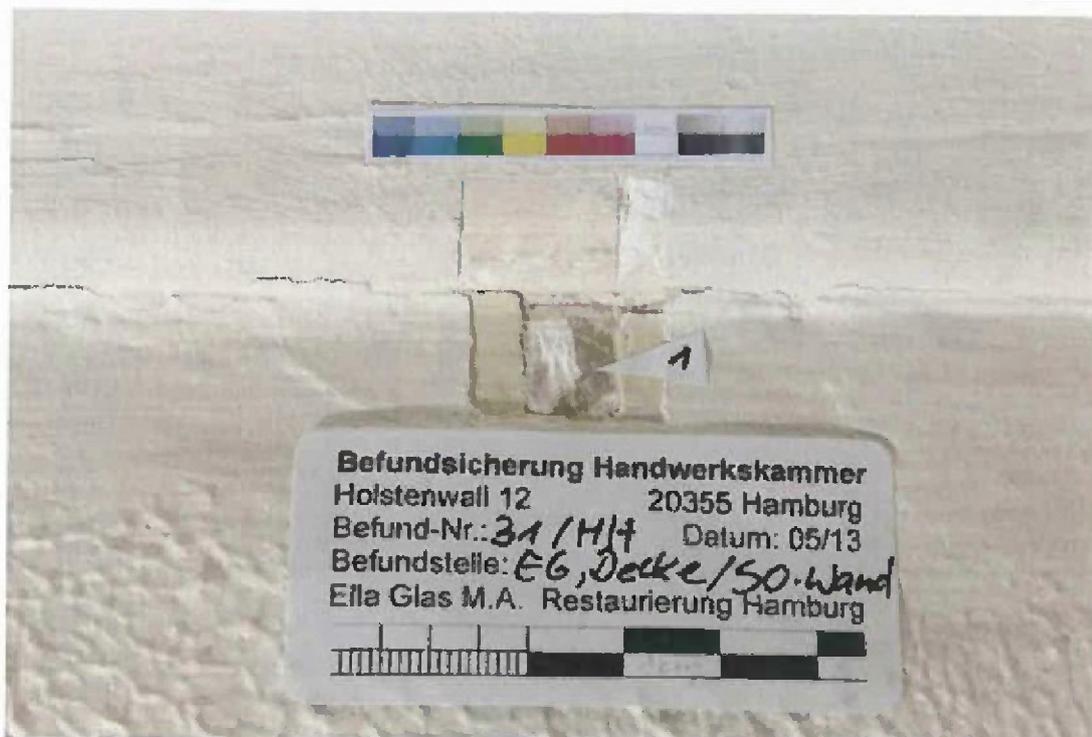
Befundstelle
■ Stuckprofil – SO-Wand

Zeichnung/Skizze/NCS	Text	Num.	Schicht	Fassung
Wand	Gipsputz, Träger	0		
	Graubraun	1	Sehr dünn	Erstfassung?
	Cremeweiß	02	Grundierung	Fassung
	Gelb	2	Sehr hart	
	Cremeweiß	3	Dispersion	Fassung
	Cremeweiß	4	Dispersion	Sichtfassung
Stuck	Stuck, Träger	0		
	Ocker gelblich	1	Fragmente, hauch dünn	Fassung
	Ocker rötlich	2	Begrenzung Stuck - Wand

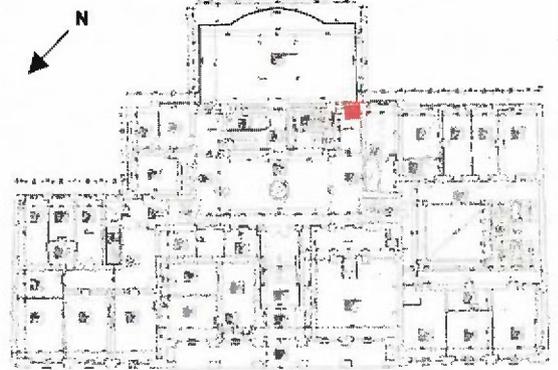
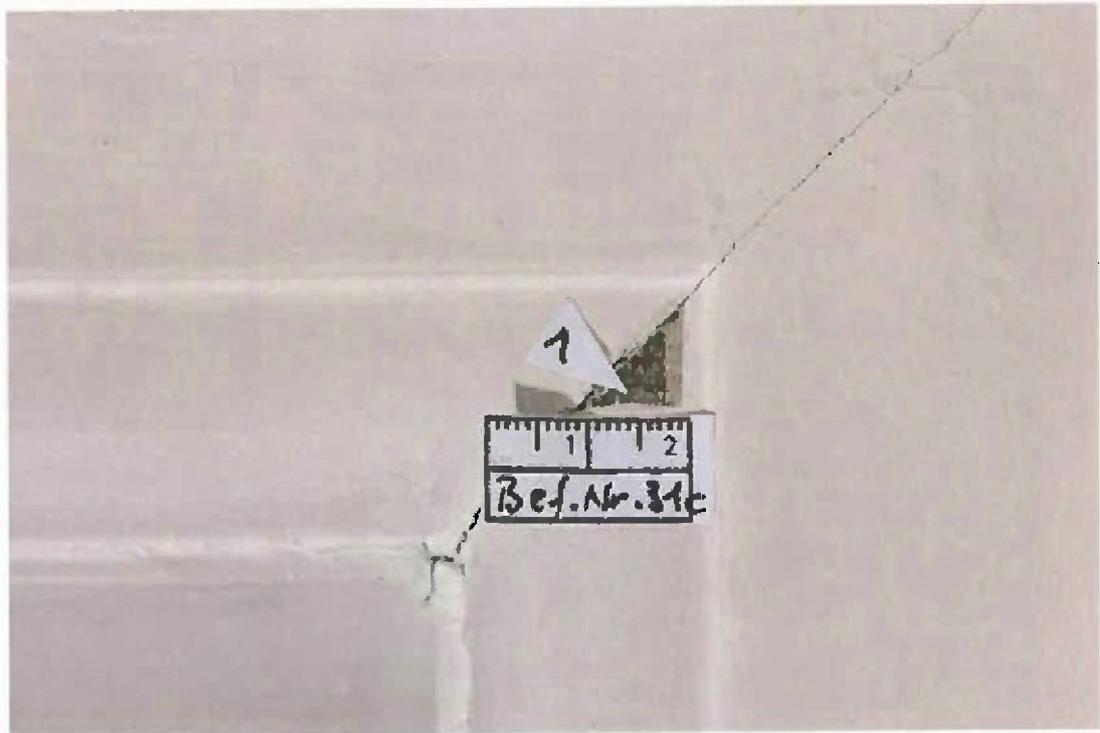
Befundstelle:
■ **Decke + Fensterrahmen**

Zeichnung/Skizze/NCS	Text	Num.	Schicht	Fassung
Decke (ohne Foto)	Gipsglätte, Träger	0		
	Braun	1	In Partikeln	Erstfassung
	Gelb	2	In Resten	Fassung
	Cremeweiß	3	Dispersion	Sichtfassung
Fensterrahmen (31 c)	Holz, Träger	0		
	Schwarz	1	Fragmente, hauch dünn	Fassung
	Hellbraun	2		Fassung
	Cremeweiß	3	Lackfarbe	Sichtfassung

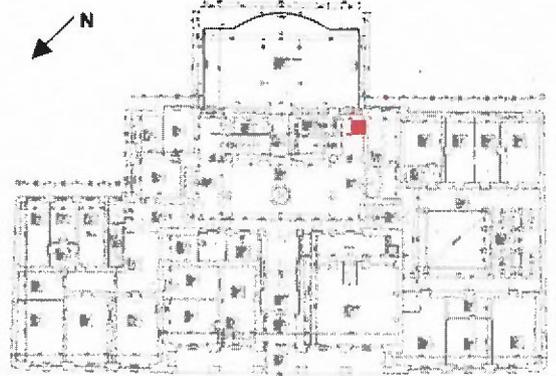
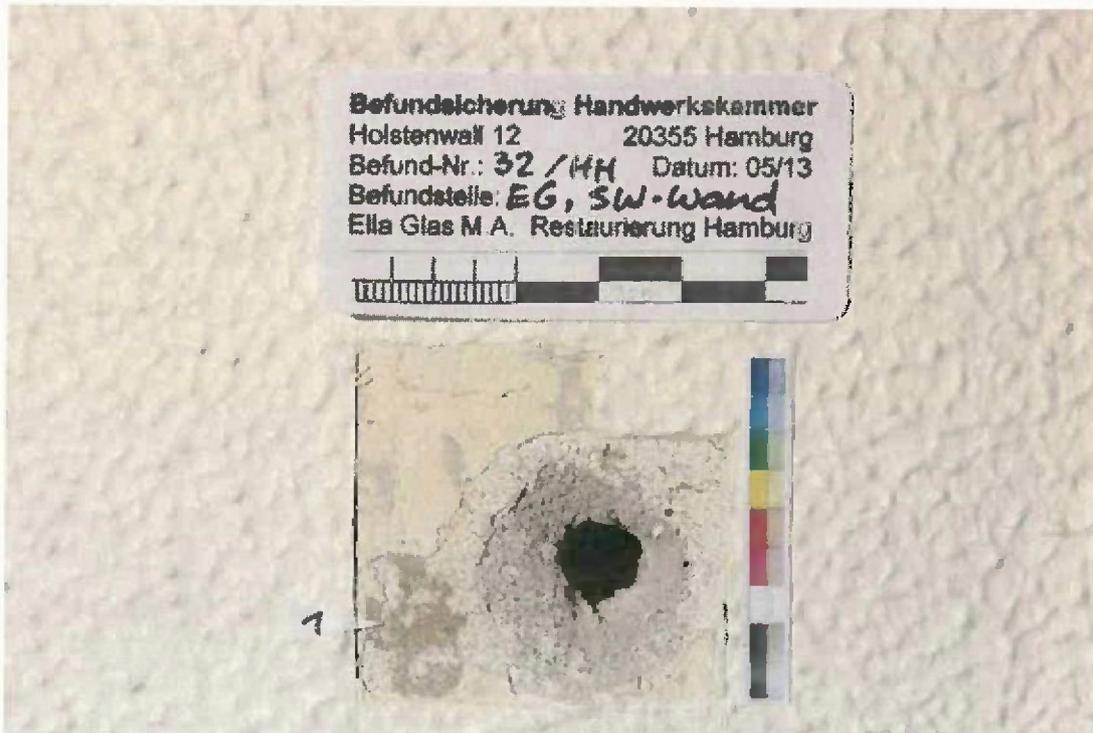
Befundstelle:
■ SW-Wand Mitte

Zeichnung/Skizze/NCS	Text	Num.	Schicht	Fassung
Wand NCS: S 6020-Y20R	Zementputz	0	P1	
	Kalkputz, Träger		P2 fein	
	Dunkelbraun, rötl.	1	Zweischichtig, hoher Bindemittelanteil	Erstfassung
	Gelb	2	Leimfarbe in Resten	Fassung
	Grau	3		Fassung
	Hellgrün	4		Fassung
	Cremeweiß	5/6	Dispersion	Sichtfassung

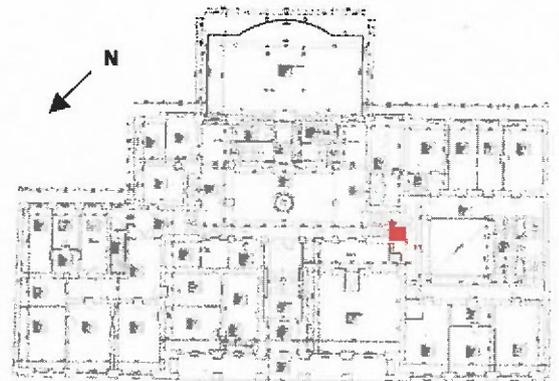
Befundstelle
■ NW-Wand

Zeichnung/Skizze/NCS	Text	Num.	Schicht	Fassung
Wand	Gips, Träger	0	Randbereich zur schmiedeeisernen Tür	
	Grau-braun	1	in winzigen Resten	Grundierung (?)
	Umbrä grünlich	2		Erstfassung (?)
	Hellbeige	3		Fassung
	Grau	4		Fassung
	Hellgrau	5		Fassung
	Weiß	6	vergraut	Fassung
	Cremeweiß	7-8	Dispersion	Sichtfassung

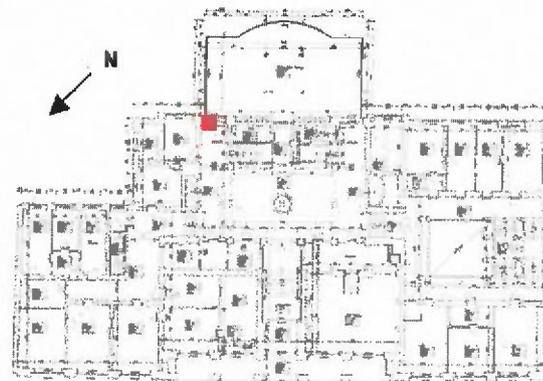
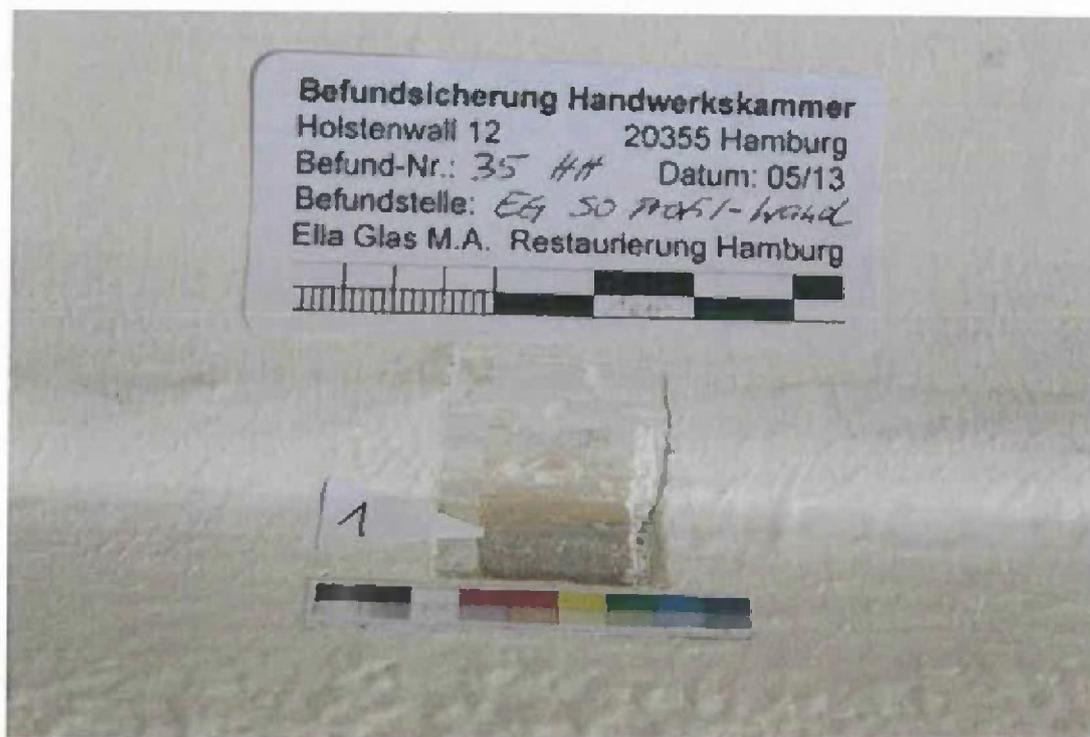
Befundstelle
■ Deckenprofil - Wand

Zeichnung/Skizze/NCS	Text	Num.	Schicht	Fassung
Wand Übergang Stuck	Gipsputz, Träger	0	körnig	
	Graubraun	1	Leimfarbe, sehr dünn	Erstfassung
	Ocker	1	Begrenzungslinie Übergang Stuck	
	Grau	2		Fassung
	Cremeweiß	3	Dispersion	Sichtfassung

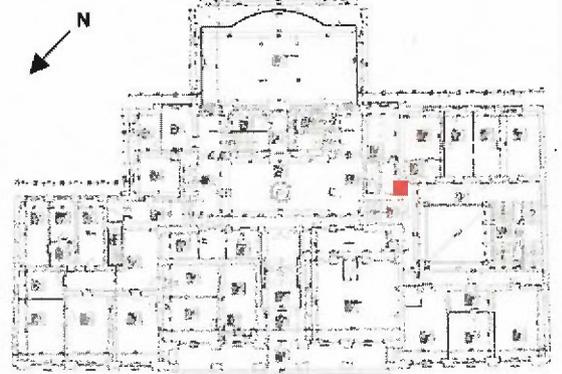
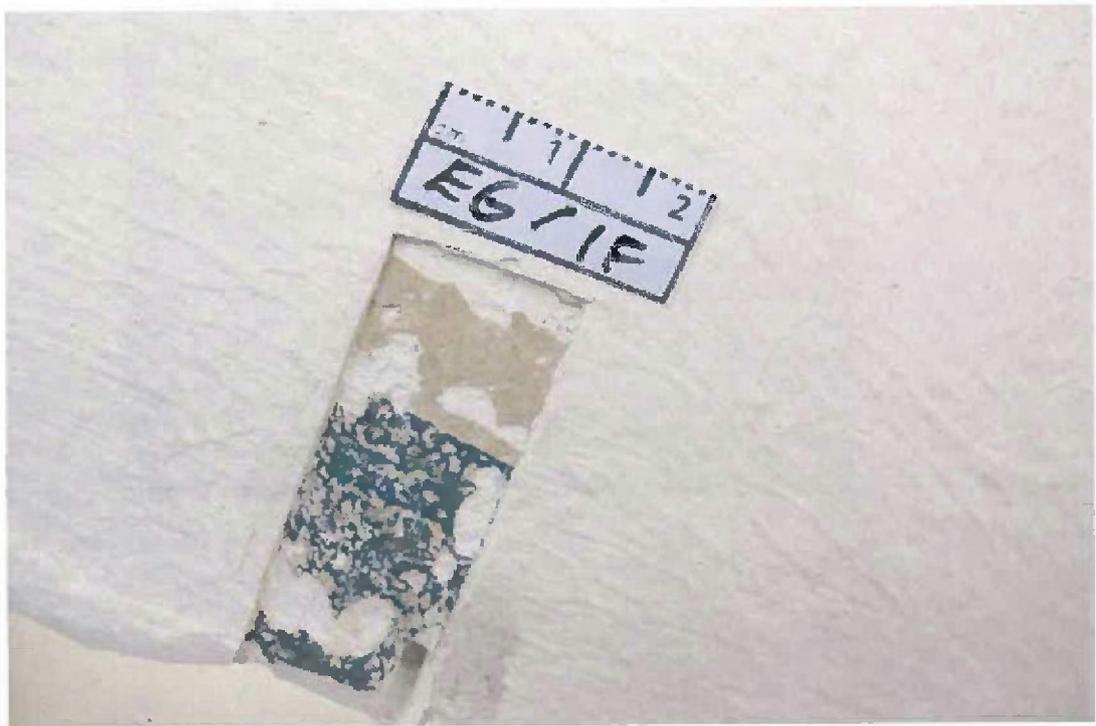
Befundstelle
■ Oberhalb Torbogen

Zeichnung/Skizze/NCS	Text	Num.	Schicht	Fassung
NO-Wand	Kalk-Gipsputz, Träger	0		
	Hellbraun, vergraut	1		Vmtl. Zweifassung
ca. 2cm breites Begleitband	Petrolgrün	1		
Stuck (ohne Foto)	Gips, Träger	0		
	Ocker	1		Fassung
	Hellgelb	2		Fassung
