Untersuchungsbericht

Objekt: Handwerkskammer Hamburg
(ehem. „Gewerbehäus“)

**Gegenstand der
Untersuchung:** Innenbereich: Treppenhäuser Innungs-
flügel, Haupthaus; Erdgeschoss, 1.-5.OG.;
Raum 302

Bearbeitungszeitraum: Mai/Juni 2013

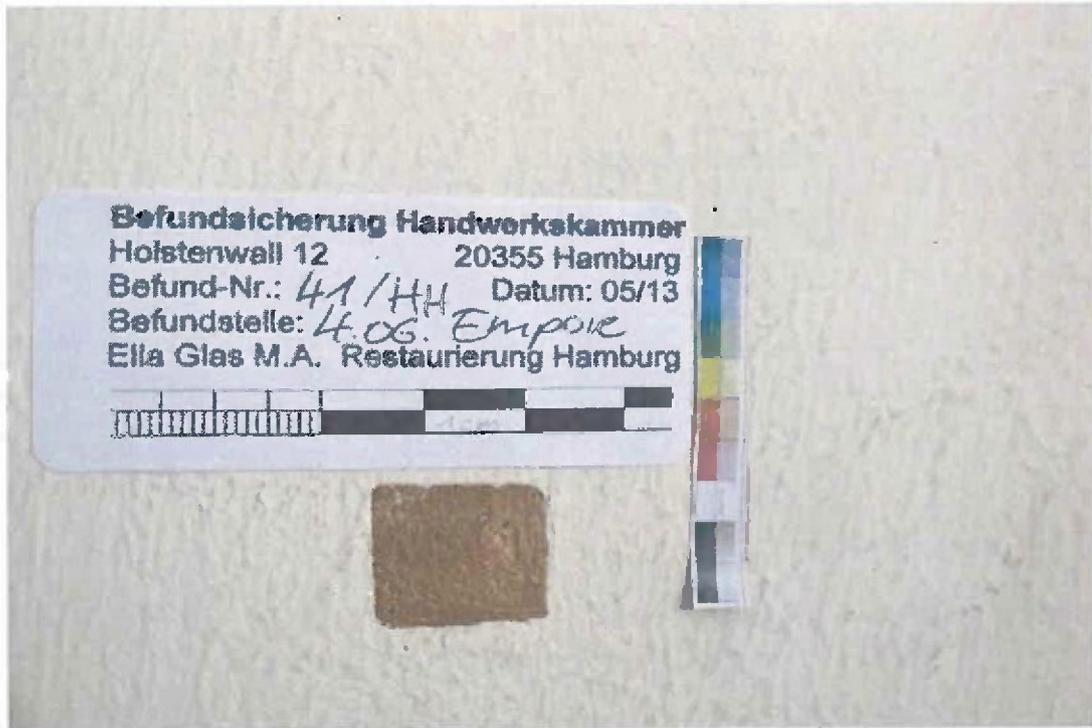
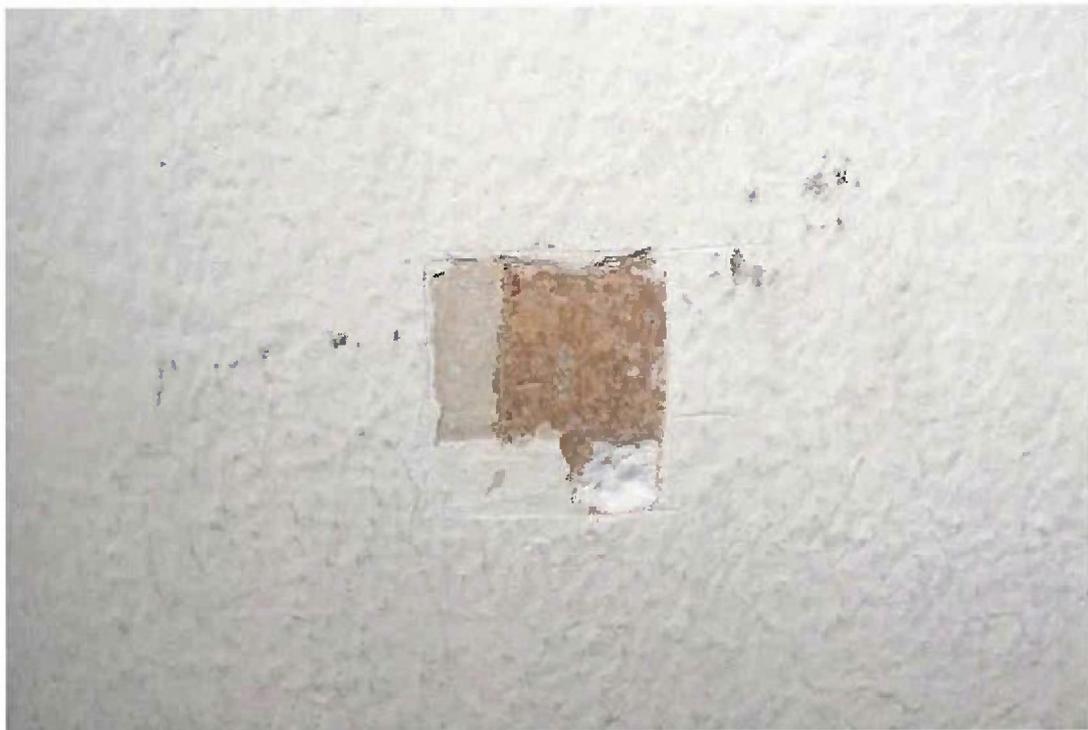
Die über dem Großen Saal gelegene Empore wurde im Hinblick auf die Äußerung O. Fischer-Trachaus, siehe 4.1, (...) *mittels einer starkfarbigen Bemalung (der Emporenflächen) eine festliche Dominante in den Saal zu tragen (...)* auf mehreren Wandflächen untersucht. Auf einem feinen Kalk-Gipsputz fanden sich Fragmente in **Rot**, darauf liegt eine kompakte, vmtl. zweischichtige Fassung in **Rotem Ocker (Siena gebrannt)**. Diese Farbschichten sind stark gebunden, es scheint sich um eine emulgierte Farbe zu handeln, vmtl. Tempera. Die Ockerfassung ist Emporenraumseitig vorhanden, in der Untersicht des gemauerten Bogens zum Großen Saal und in Richtung Saalpilaster liegt auf einem warmen Grau ein kräftiger Grünton (vmtl. Zweitfassung). An dieser Stelle wäre es interessant, die angrenzenden Saalflächen restauratorisch zu untersuchen und in der Empore eine größere Fläche freizulegen. Das Rot-Ocker ist vermutlich die zweite Fassung.

Bef. Nr. 41: Wand (Rotocker vmtl. Zweitfassung)

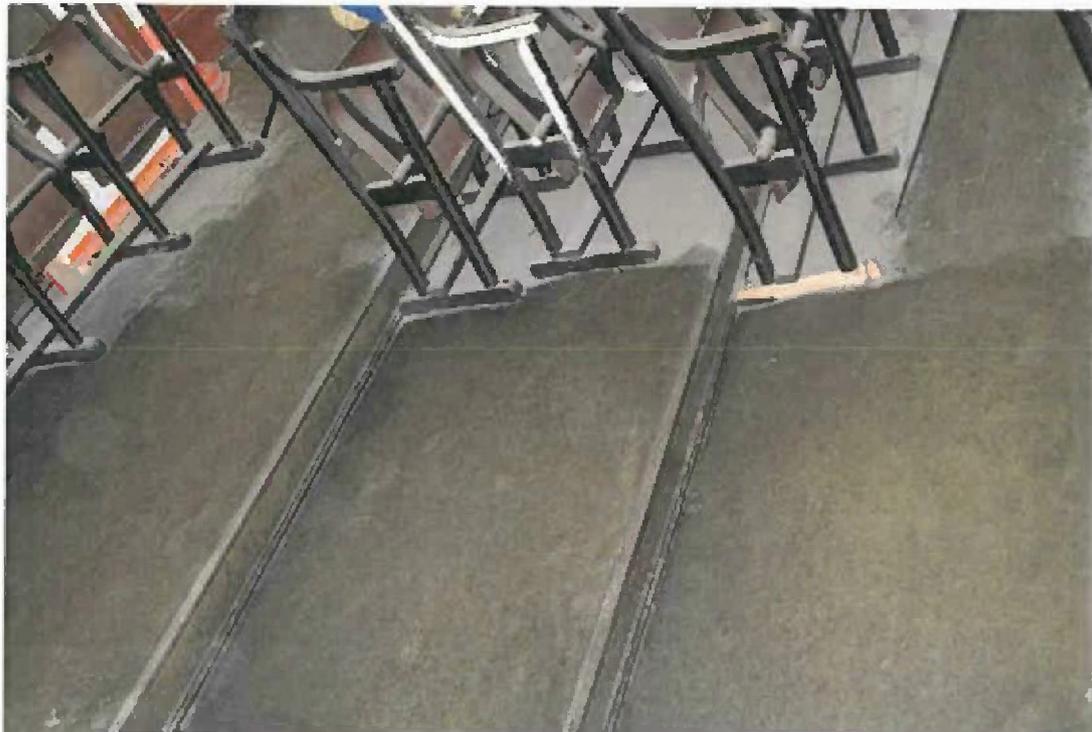
Bef. Nr. 35: Linoleumfußboden

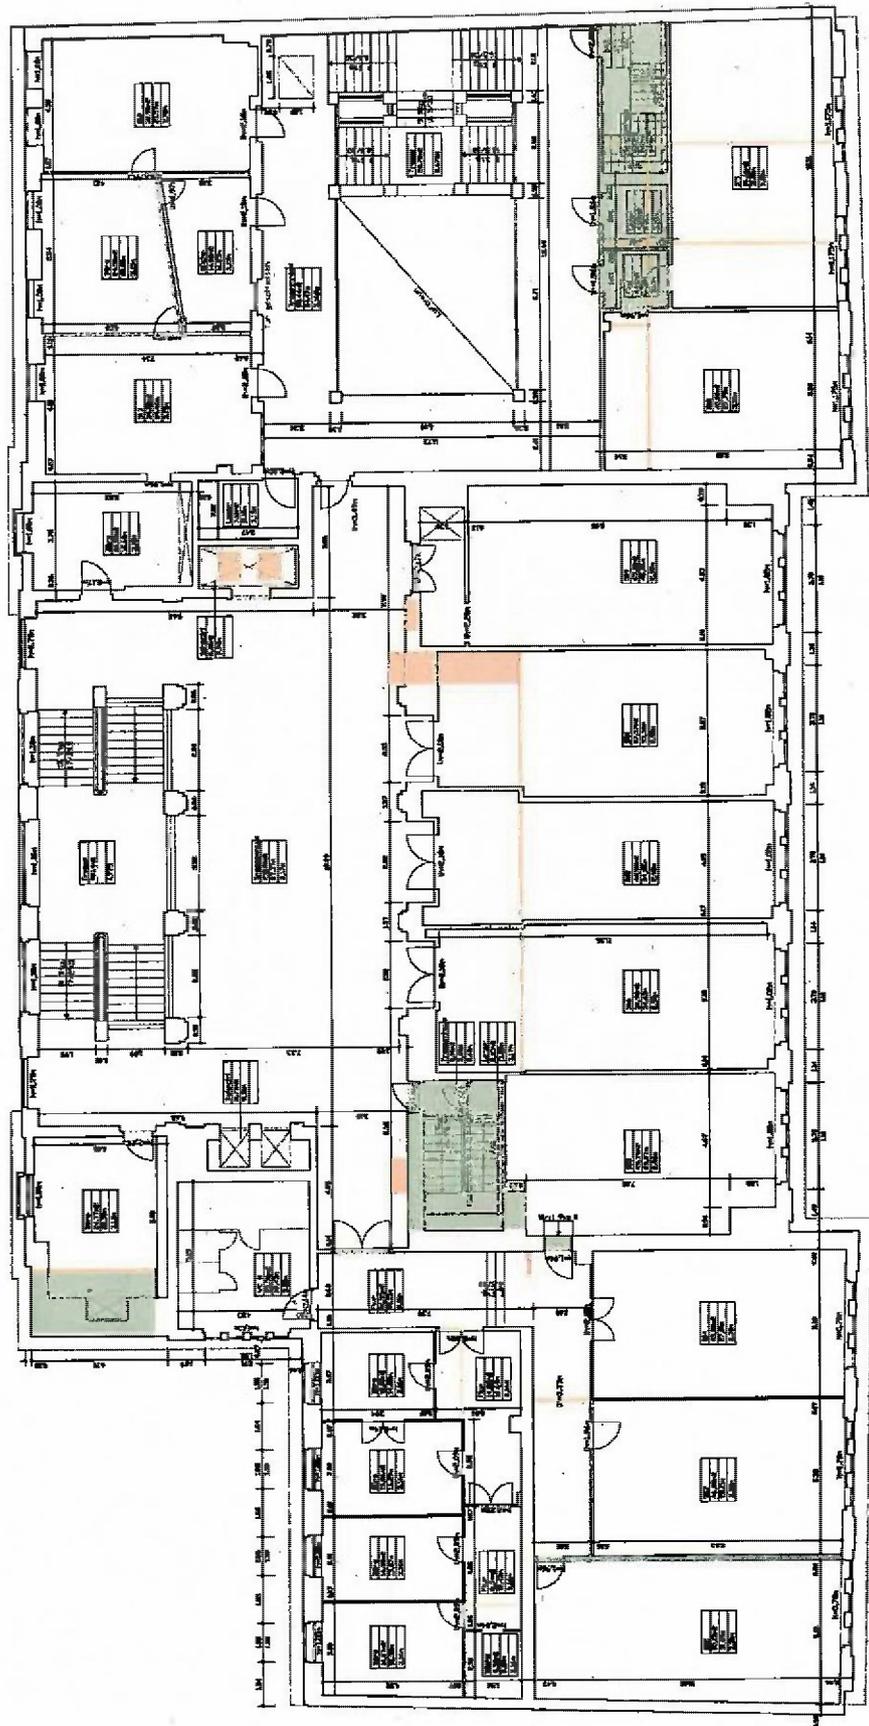
Hamburg, Handwerkskammer, Restauratorische Befunduntersuchung, Mai 2013
Planvergleich
5. Obergeschoss

Bestand nach Plan von 1913
Bauliche Veränderungen nach Plan von 2012

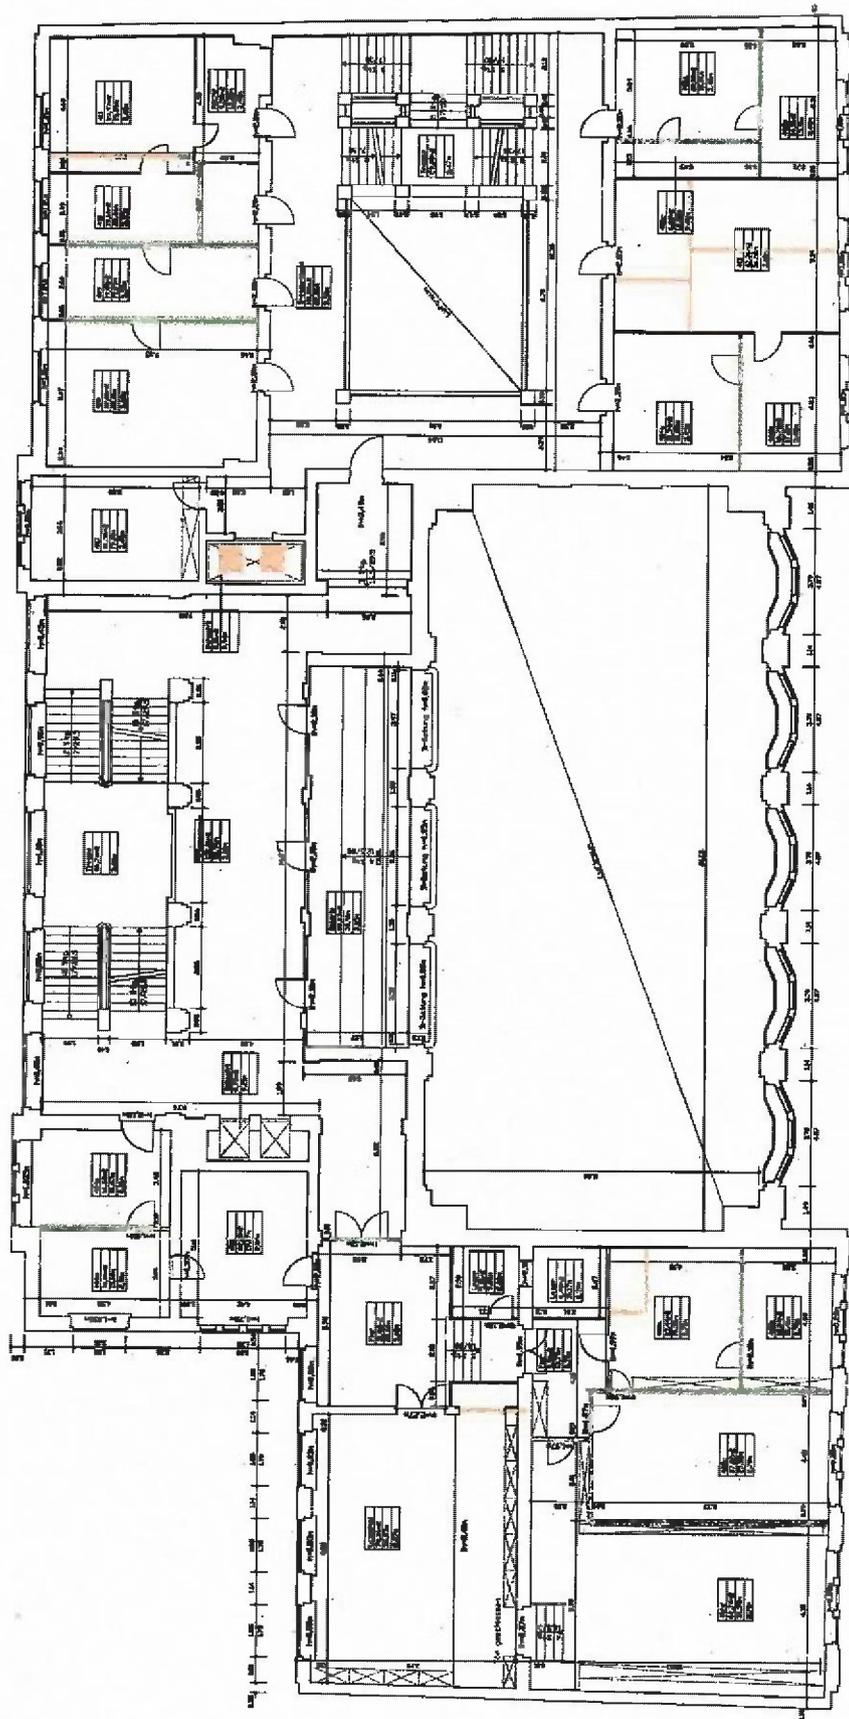
Hamburg, Handwerkskammer, Restauratorische Befunduntersuchung, Mai 2013
Planvergleich
4. Obergeschoss

Bestand nach Plan von 1913
Bauliche Veränderungen nach Plan von 2012

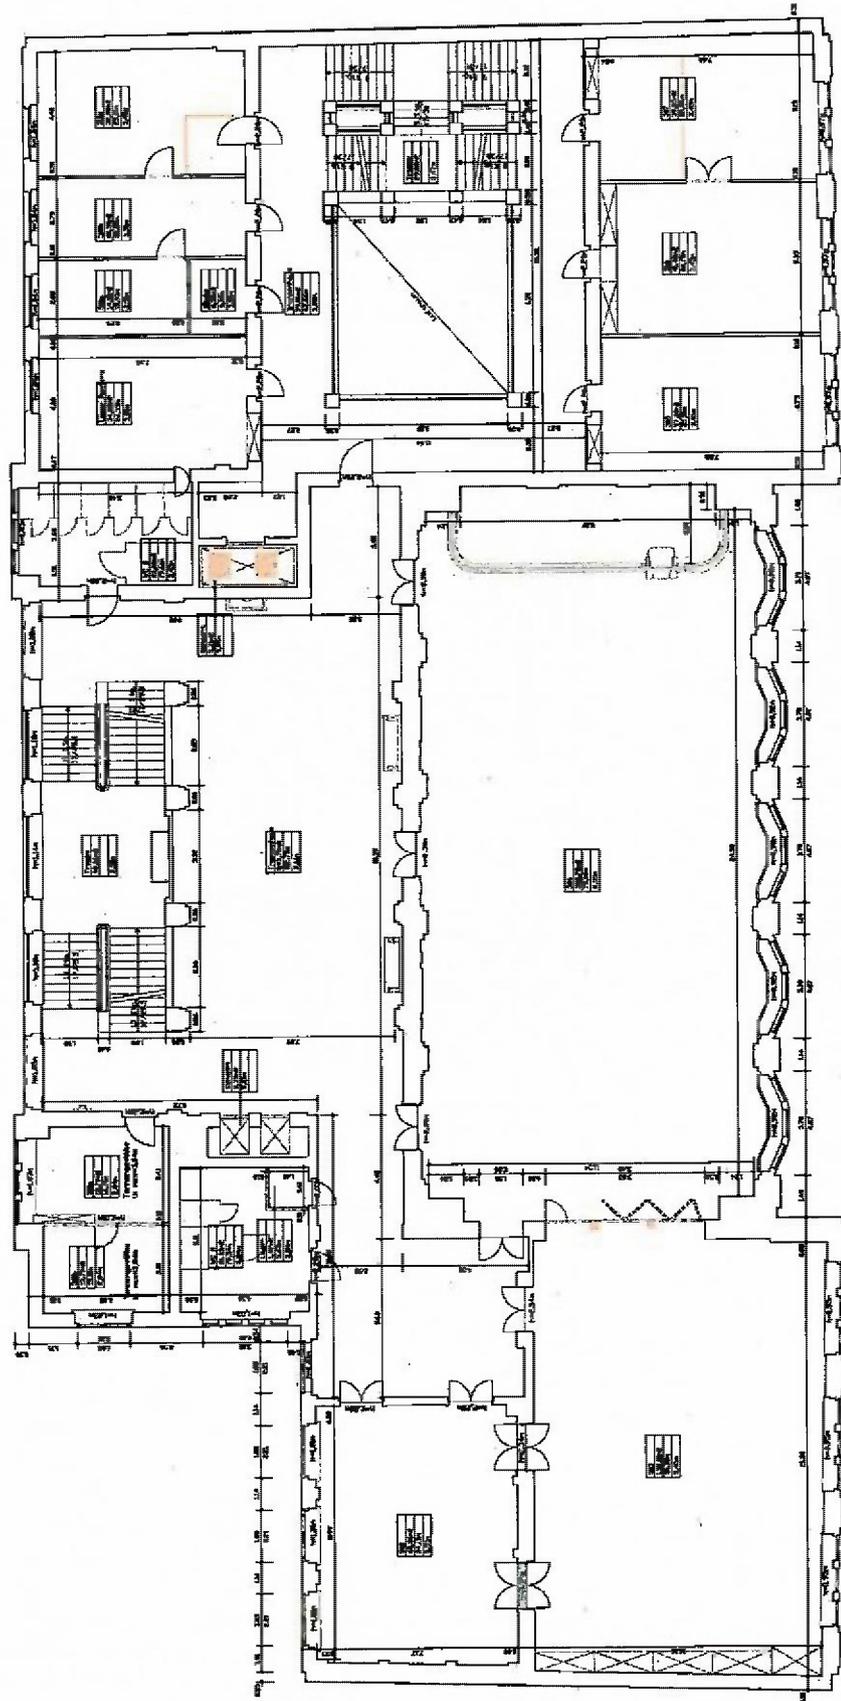
Hamburg, Handwerkskammer, Restauratorische Befunduntersuchung, Mai 2013
Planvergleich
3. Obergeschoss

Bestand nach Plan von 1913
Bauliche Veränderungen nach Plan von 2012

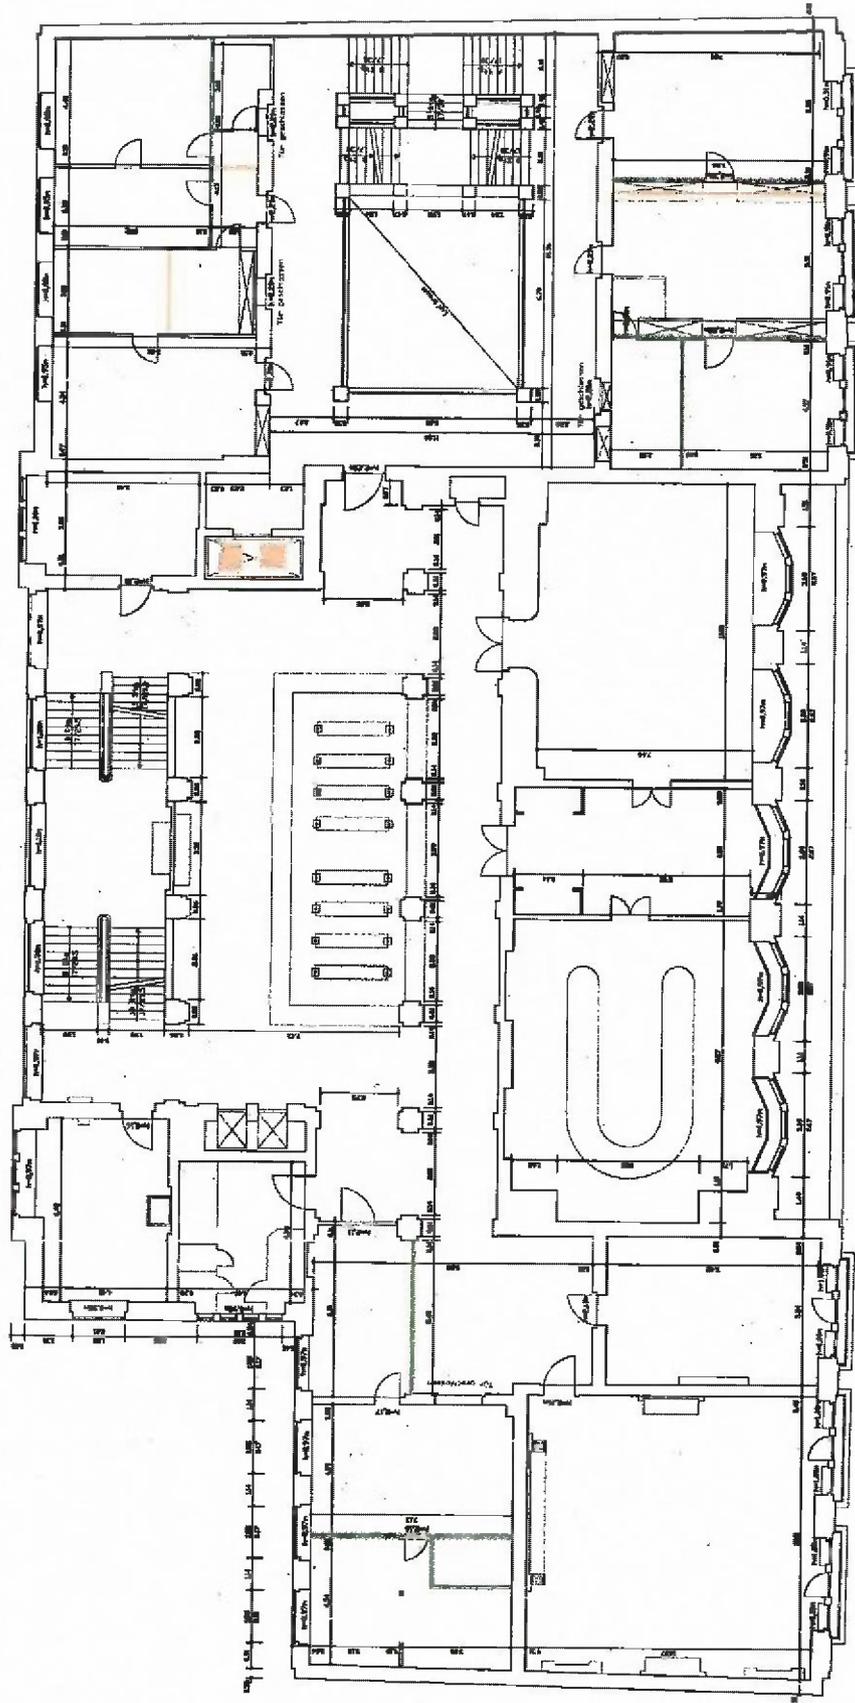
Hamburg, Handwerkskammer, Restauratorische Befunduntersuchung, Mai 2013
Planvergleich
2. Obergeschoss

Bestand nach Plan von 1913
Bauliche Veränderungen nach Plan von 2012

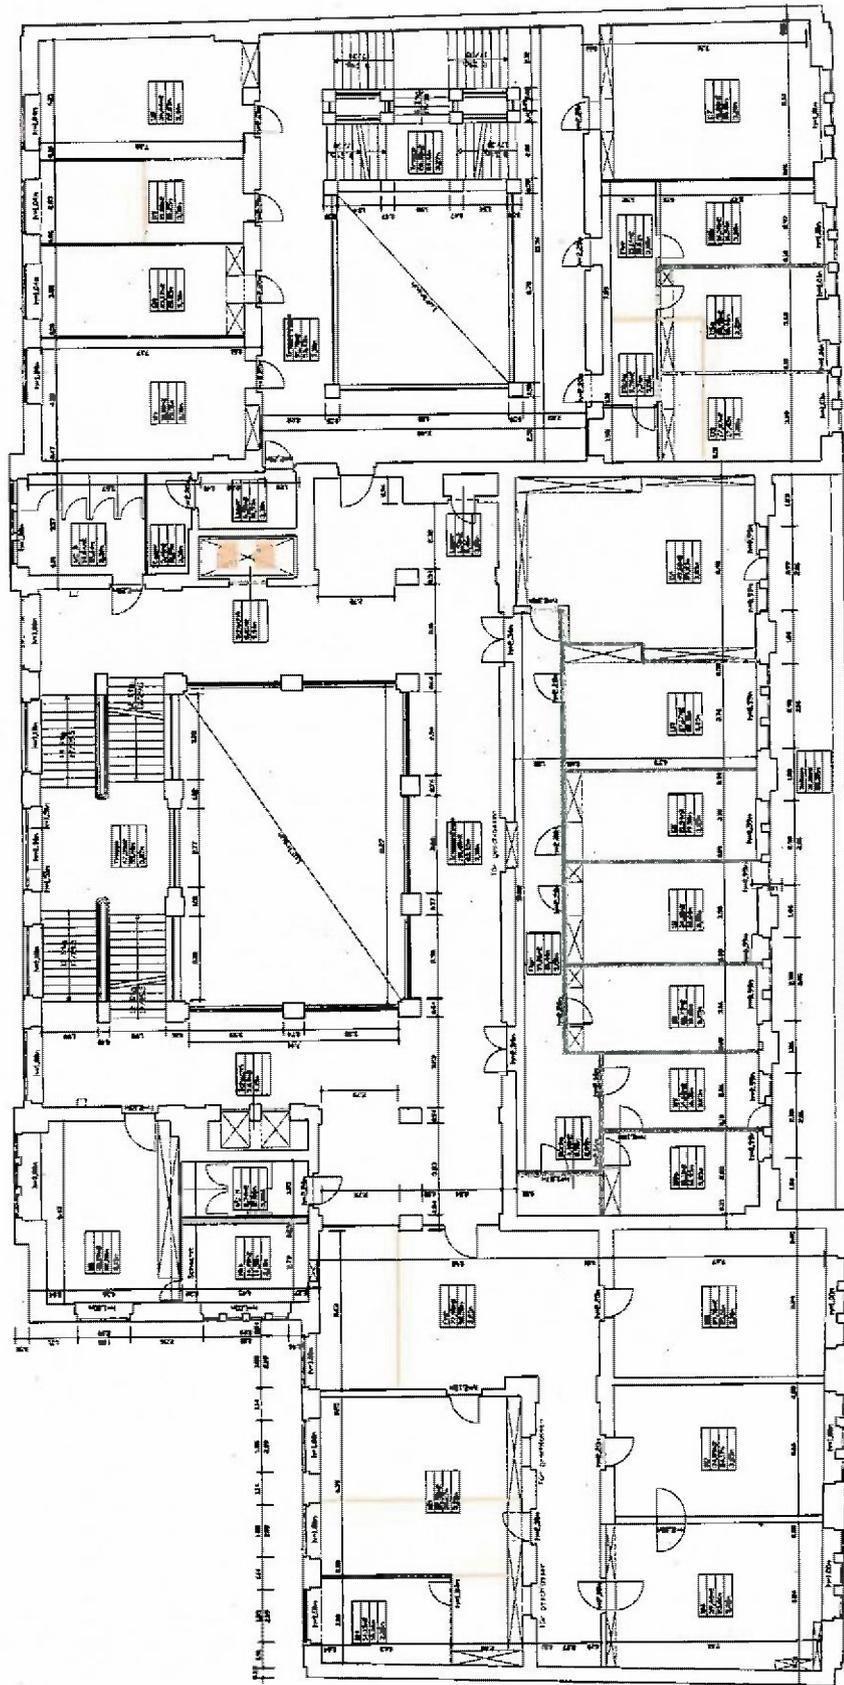
Hamburg, Handwerkskammer, Restauratorische Befunduntersuchung, Mai 2013
Planvergleich
1. Obergeschoss

Bestand nach Plan von 1913
Bauliche Veränderungen nach Plan von 2012

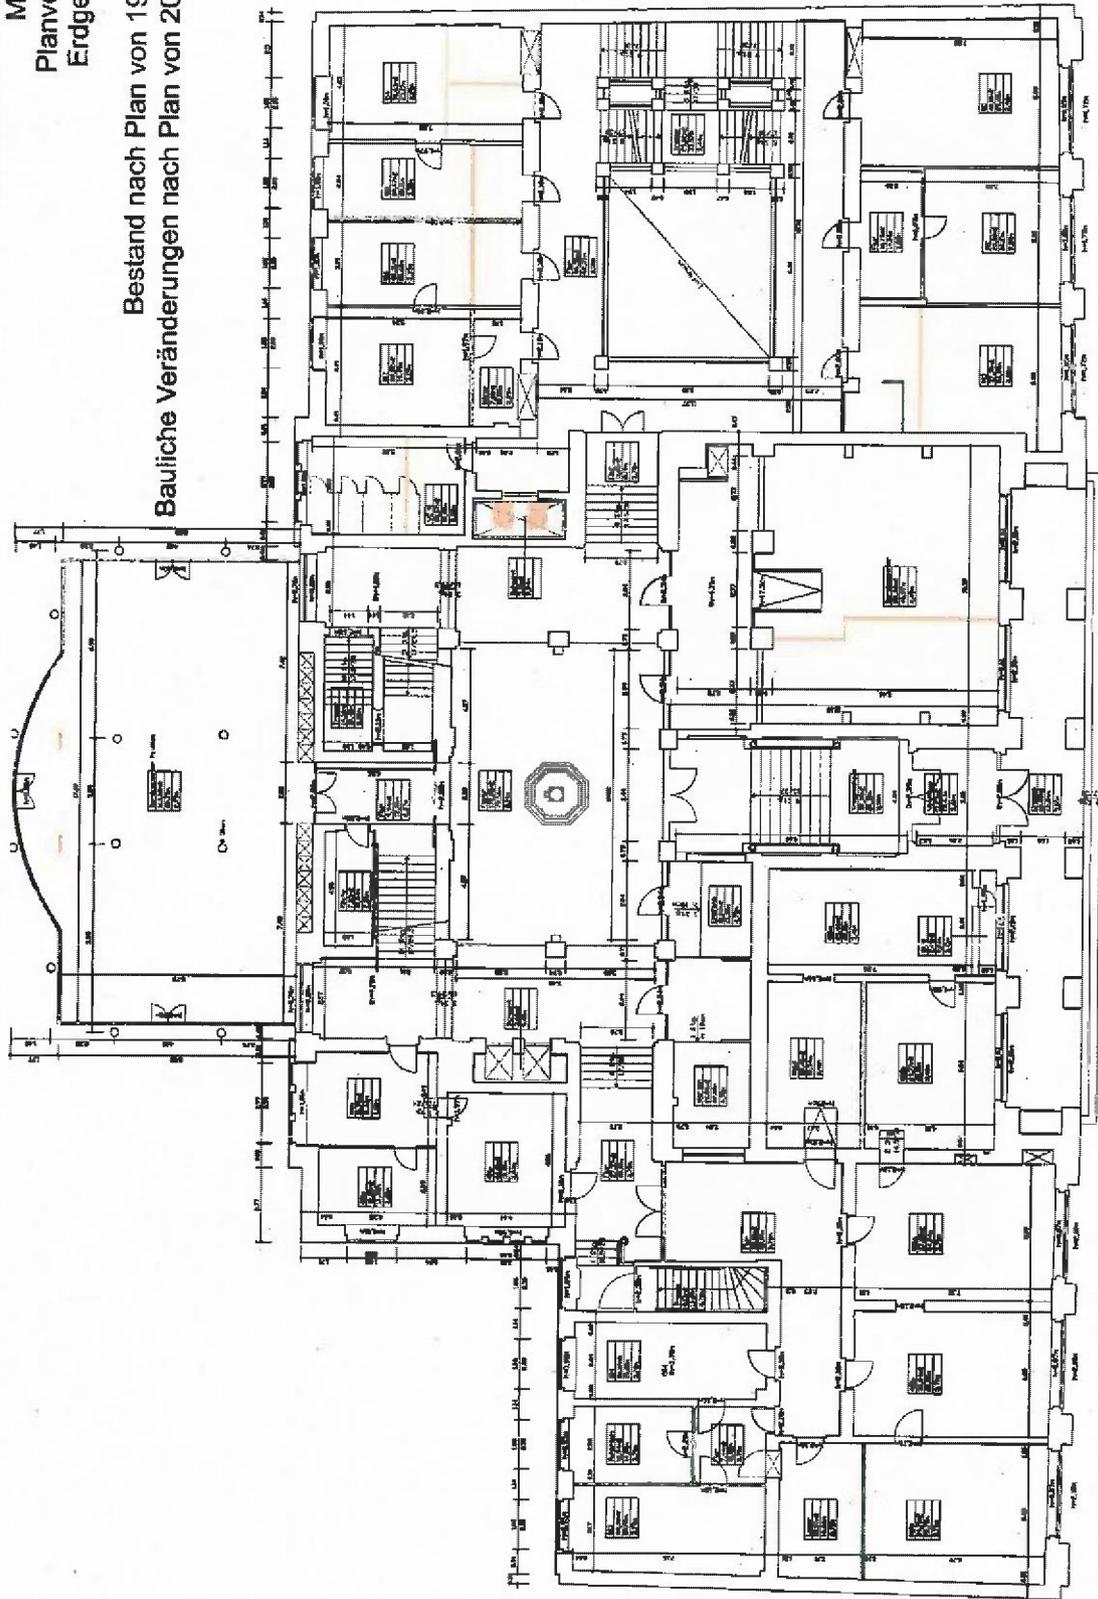
Hamburg, Handwerkskammer
Restauratorische Befunduntersuchung
Mai 2013
Planvergleich
Erdgeschoss

Bestand nach Plan von 1913
Bauliche Veränderungen nach Plan von 2012
