Baumsachverständigenbüro Zemke

Gutachterliche Stellungnahme

zum Zustand, zur Verkehrssicherheitssituation und zur Entwicklungsperspektive des vom Neubauprojekt betroffenen Baumbestands

Bauvorhaben:	Quartier Doggerbankweg in 21129 Hamburg
Auftraggeber:	Otto Wulff Projektentwicklung GmbH Archenholzstraße 42 22117 Hamburg
Angebot:	vom 09.09.2019
Auftrag:	durch Herrn Seifert-Fehrmann
Ortsbesichtigung und Untersuchung:	am 23.09. und 02.10.2019
Gutachter:	ö.b.v. Sachverständiger Dipl.-Ing. Eckhard Zemke
Anlagen und Einlagen:	<ul style="list-style-type: none">– Fotodokumentation– Vermessungspläne mit Baumbestand

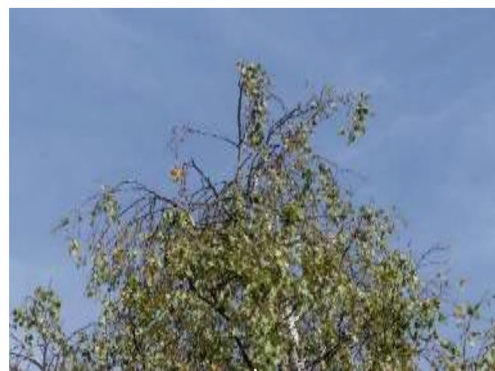
Baum Nr. 04 - *Betula pendula* - Sandbirke

Stamm-U:	80 cm	Stamm-D:	25 cm
Kronen-D:	6,0 m	Höhe:	14,0 m
Kronenansatz:	in 3,0 m Höhe		
Kronenform:	kreisförmig		
Verkehrssicherheit:	gegeben	Vitalität:	2-3
Bemerkungen:	<ul style="list-style-type: none">– Der Baum zeigt eine etwas lockere Kronenarchitektur mit verstärkter Totholzausbildung im Feinstbereich.– Austriebe am Stamm.– Der Stamm gabelt in 6,0 m Höhe unter Druckzwieselbildung.		
Änderungen zur Erstaufnahme:	<ul style="list-style-type: none">– Herabsetzung der Vitalität um 1 Wertstufe.

Degeneration der Oberkrone

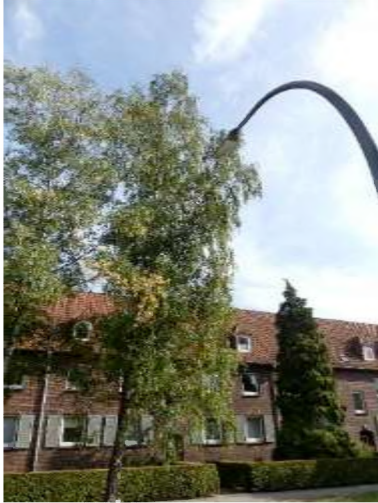
Baum Nr. 08 - Betula pendula - Sandbirke

Stamm-U:	93 cm	Stamm-D:	29 cm
Kronen-D:	7,0 m	Höhe:	17,0 m
Kronenansatz:	in 3,0 m Höhe		
Kronenform:	leicht halbkreisförmig in Richtung Süden orientiert		
Verkehrssicherheit:	gegeben	Vitalität:	1
Bemerkungen:	<ul style="list-style-type: none">– Einseitige Krone aufgrund Wuchskonkurrenz nebenstehender Bäume.– Der Stamm gabelt in 6,0 m Höhe zwieselig.– Dichte Belaubung.– Sehr steile Aststellung mit schlanker Kronenform.		
Änderungen zur Erstaufnahme:	<ul style="list-style-type: none">– Herabsetzung der Vitalität um 1 Wertstufe.

Leicht einseitige Krone

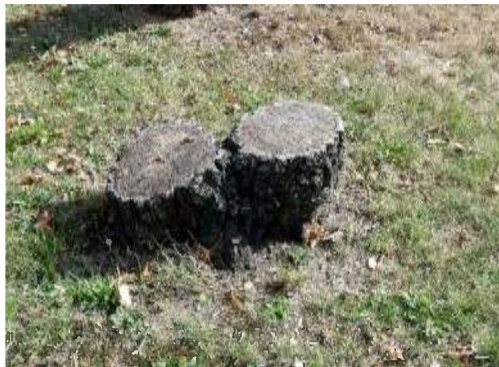
Baum Nr. 16 - Betula pendula - Sandbirke

gefällt

Stubben der gefällten Birke

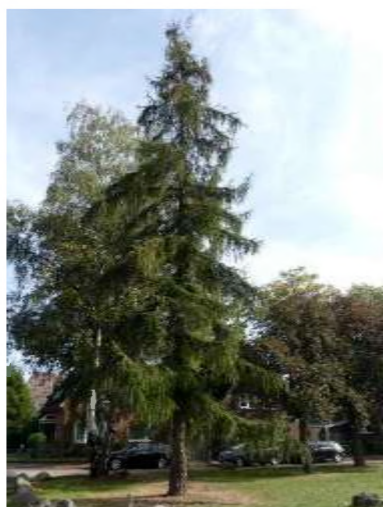
Baum Nr. 18 - Larix decidua - Lärche

Stamm-U:	116 cm	Stamm-D:	36 cm
Kronen-D:	7,0 m	Höhe:	18,0 m
Kronenansatz:	in 2,0 m Höhe		
Kronenform:	kreisförmig, locker		
Verkehrssicherheit:	gegeben	Vitalität:	0
Bemerkungen:	– Leicht erhöhter Totholzanteil im Feinastbereich.		
Änderungen zur Erstaufnahme:	keine

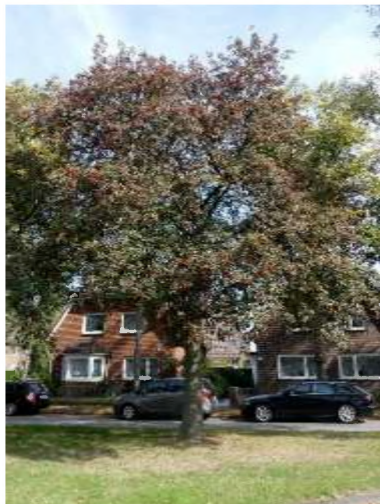
Baum Nr. 22 - Sorbus intermedia - Schwedische Mehlbeere

Stamm-U:	144 cm	Stamm-D:	45 cm
Kronen-D:	7,0 m	Höhe:	8,0 m
Kronenansatz:	in 2,5 m Höhe		
Kronenform:	kreisförmig, schirmförmig		
Verkehrssicherheit:	gegeben	Vitalität:	1
Bemerkungen:	<ul style="list-style-type: none">- Leicht erhöhter Totholzanteil im Feinastbereich.- Einzelne Astungswunden, mittlerweile einfallend.- Ansonsten gleichmäßig gewachsener Baum.		
Änderungen zur Erstaufnahme:	<ul style="list-style-type: none">- Leichte Herabsetzung der Vitalität um 1/2 Wertstufe.

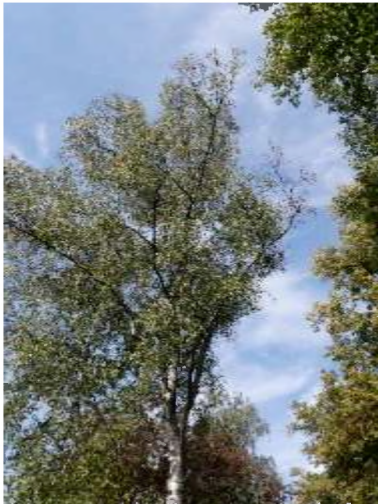
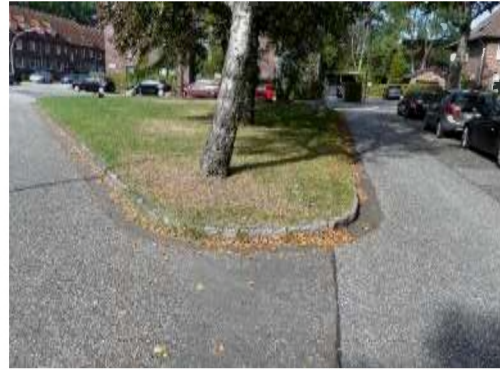
Baum Nr. 23 - Betula pendula - Sandbirke

Stamm-U:	101 cm	Stamm-D:	32 cm
Kronen-D:	6,0 m	Höhe:	13,0 m
Kronenansatz:	in 2,2 m Höhe		
Kronenform:	kreisförmig		
Verkehrssicherheit:	gegeben	Vitalität:	1
Bemerkungen:	<ul style="list-style-type: none">- Der Baum weist eine etwas zerklüftete Kronenarchitektur mit Kleinlaubigkeit und verstärkter Totholzausbildung in der Oberkrone auf.- Verstärkter Austrieb am Stamm und an Stämmchen.- Schnittwunden am Stamm, leicht einfallend.		
Änderungen zur Erstaufnahme:	<ul style="list-style-type: none">- Herabsetzung der Vitalität um 1 Wertstufe.

Krone

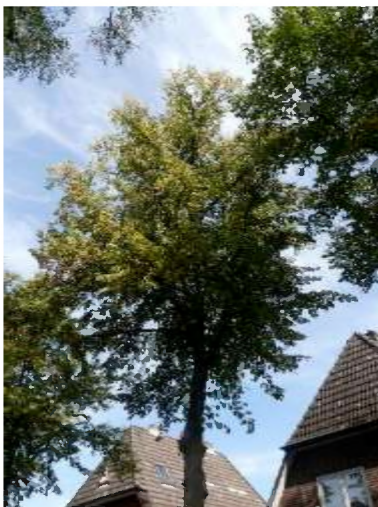
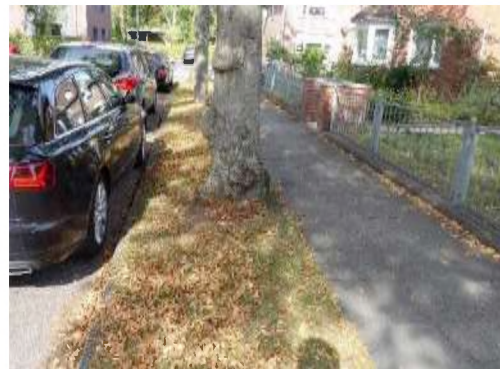
Baum Nr. 24 - *Tilia vulgaris* - Holländische Linde

Stamm-U:	127 cm	Stamm-D:	40 cm
Kronen-D:	8,0 m	Höhe:	17,0 m
Kronenansatz:	in 5,0 m Höhe		
Kronenform:	kreisförmig		
Verkehrssicherheit:	gegeben	Vitalität:	1
Bemerkungen:	<ul style="list-style-type: none"> - Totholzausbildung im Fein- und Grobastbereich, auch in der Kronenperipherie. - Leicht zerklüfteter Kronenmantel. 		
Änderungen zur Erstaufnahme:	<ul style="list-style-type: none"> - Herabsetzung der Vitalität um 1 Wertstufe.

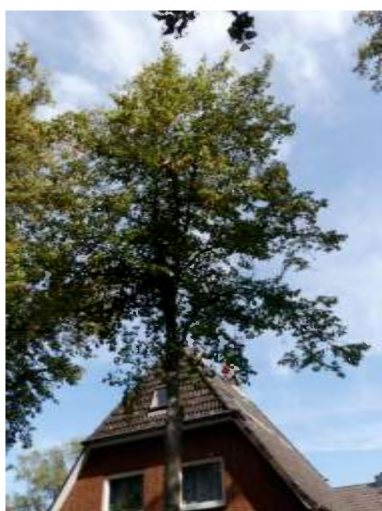
Baum Nr. 25 - Tilia vulgaris - Holländische Linde

Stamm-U:	84 cm	Stamm-D:	26 cm
Kronen-D:	5,0 m	Höhe:	14,0 m
Kronenansatz:	in 5,5 m Höhe		
Kronenform:	kreisförmig		
Verkehrssicherheit:	gegeben	Vitalität:	1
Bemerkungen:	– Der Baum ist sehr hoch aufgeastet und zeigt in der Oberkronen eine leicht zerklüftete Kronenarchitektur mit etwas erhöhtem Totholzanteil im Feinastbereich.		
Änderungen zur Erstaufnahme:	– Herabsetzung der Vitalität um 1 Wertstufe.

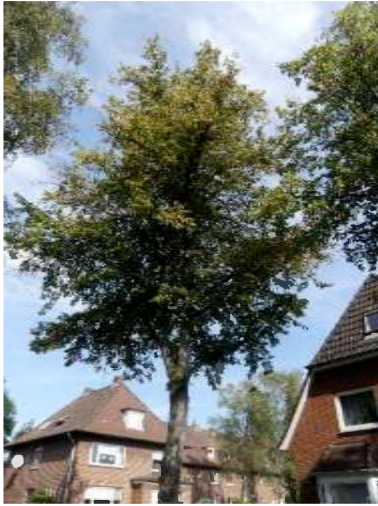
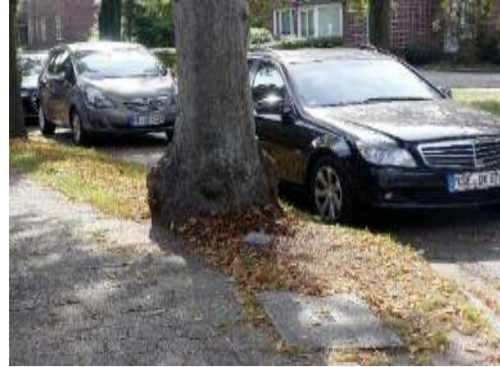
Baum Nr. 26 - Tilia vulgaris - Holländische Linde

Stamm-U:	168 cm	Stamm-D:	53 cm
Kronen-D:	10,0 m	Höhe:	20,0 m
Kronenansatz:	in 6,0 m Höhe		
Kronenform:	kreisförmig		
Verkehrssicherheit:	gegeben	Vitalität:	1
Bemerkungen:	– Der Kronenmantel ist leicht zerklüftet. – Verstärkte Totholzausbildung im Fein- und Grobastbereich. – Ansonsten gleichmäßig gewachsene Krone.		
Änderungen zur Erstaufnahme:	– Herabsetzung der Vitalität um 1 Wertstufe.

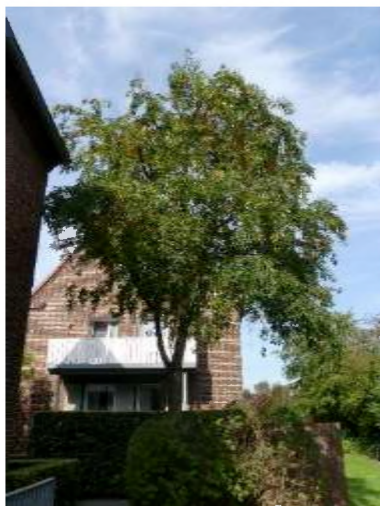
Baum Nr. 28 - Prunus serotina - Spätblühende Traubenkirsche

Stamm-U:	85 cm	Stamm-D:	27 cm
Kronen-D:	6,0 m	Höhe:	8,0 m
Kronenansatz:	in 2,5 m Höhe		
Kronenform:	kreisförmig		
Verkehrssicherheit:	gegeben	Vitalität:	1
Bemerkungen:	<ul style="list-style-type: none">– Auf Gebäudeseite sind regelmäßig Schnittmaßnahmen zur Gebäudefreihaltung durchgeführt worden.– Etwas verstärkte Neutriebbildung am Stammbereich und leicht erhöhte Totholzausbildung im Feinstbereich.		
Änderungen zur Erstaufnahme:	<ul style="list-style-type: none">– Herabsetzung der Vitalität um 1 Wertstufe.

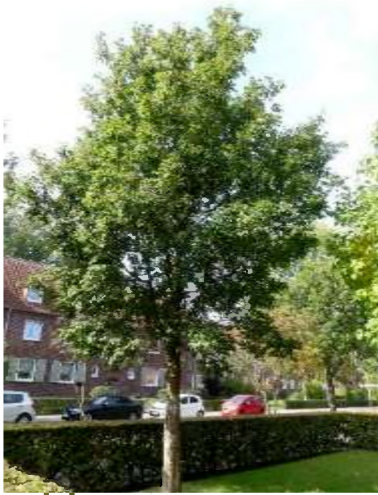
Baum Nr. 29 - Acer campestre - Feldahorn

Stamm-U:	68 cm	Stamm-D:	21 cm
Kronen-D:	6,0 m	Höhe:	7,0 m
Kronenansatz:	in 2,5 m Höhe		
Kronenform:	kreisförmig		
Verkehrssicherheit:	gegeben	Vitalität:	0
Bemerkungen:	<ul style="list-style-type: none">– Überwallter Rindenschaden vom Stammfuß bis in 2,0 m Höhe, noch Bruch sicher.		
Änderungen zur Erstaufnahme:	keine

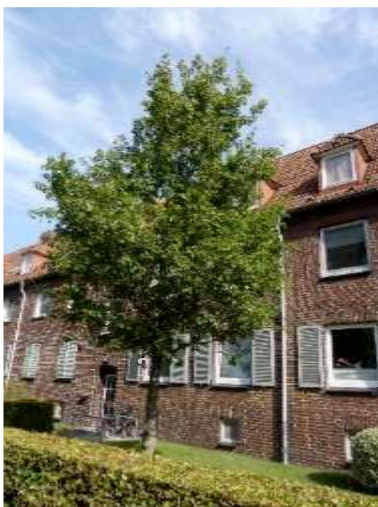
Baum Nr. 30 - Acer campestre - Feldahorn

Stamm-U:	49 cm	Stamm-D:	15 cm
Kronen-D:	5,0 m	Höhe:	7,0 m
Kronenansatz:	in 2,0 m Höhe		
Kronenform:	kreisförmig		
Verkehrssicherheit:	gegeben	Vitalität:	1
Bemerkungen:	<ul style="list-style-type: none"> - Verstärkte Totholzausbildung an einzelnen Astspitzen sowie Kleinlaubigkeit. - Ansonsten gleichmäßig gewachsener Baum. 		
Änderungen zur Erstaufnahme:	<ul style="list-style-type: none"> - Herabsetzung der Vitalität um 1 Wertstufe.

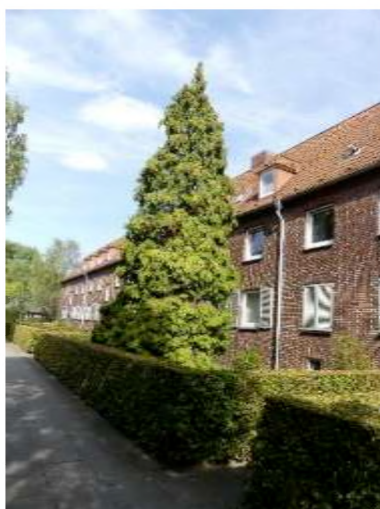
Baum Nr. 31 - Chamaecyparis - Scheinzypresse

Stamm-U:	86 cm	Stamm-D:	27 cm
Kronen-D:	4,0 m	Höhe:	9,0 m
Kronenansatz:	in 0,5 m Höhe		
Kronenform:	kreisförmig		
Verkehrssicherheit:	gegeben	Vitalität:	1
Bemerkungen:	– Im Kroneninneren etwas erhöhte Totholzausbildung, dadurch eine leichte Kronentransparenz.		
Änderungen zur Erstaufnahme:	– Herabsetzung der Vitalität um 1 Wertstufe.

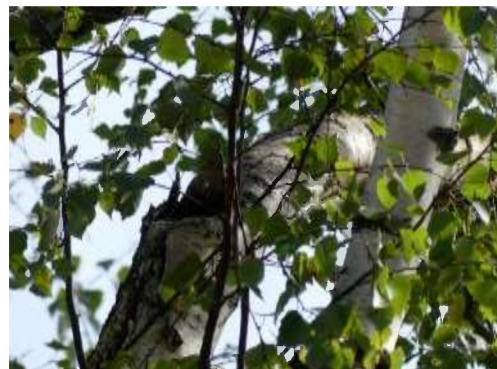
- Kleinere Rindenschäden am Stammfuß.
- Starke Rippenbildung mit Reaktionsholz.
- Einzelne Starkastschnittwunden, leicht einfallend.
- Einfallende Astungswunde am Starkast, es besteht Bruchgefahr.

Einfallende Astungswunde

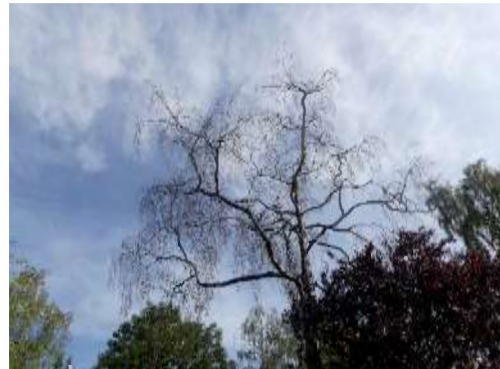
Blattlose Krone

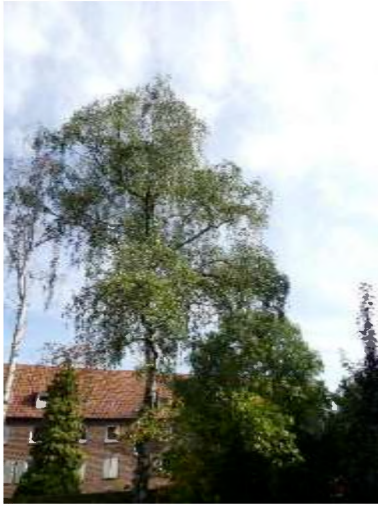
Baum Nr. 39 - Betula pendula - Sandbirke

Stamm-U:	92 cm	Stamm-D:	29 cm
Kronen-D:	8,0 m	Höhe:	15,0 m
Kronenansatz:	in 4,0 m Höhe		
Kronenform:	kreisförmig		
Verkehrssicherheit:	gegeben	Vitalität:	1
Bemerkungen:	<ul style="list-style-type: none">- Stammaustriebe.- Verstärkter Totholzanteil im Feinstbereich.- Schwärzliche Rindennekrosen.		
Änderungen zur Erstaufnahme:	<ul style="list-style-type: none">- Herabsetzung der Vitalität um 1 Wertstufe.

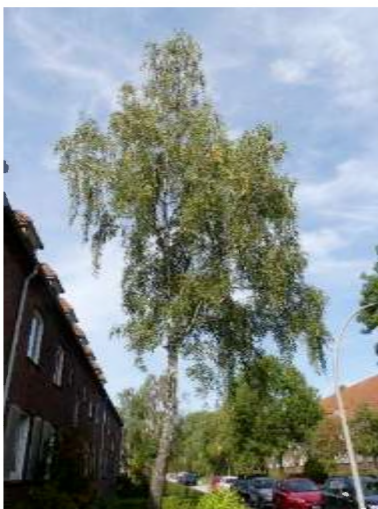
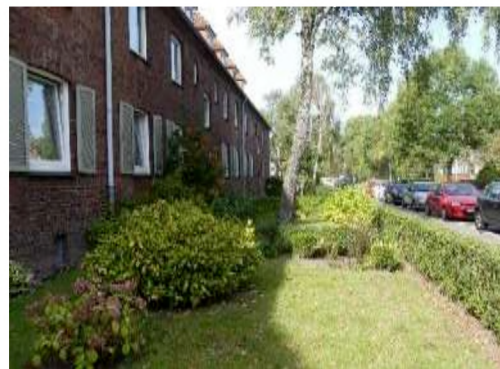
Baum Nr. 40 - Betula pendula - Sandbirke

Stamm-U:	137 cm	Stamm-D:	44 cm
Kronen-D:	12,0 m	Höhe:	20,0 m
Kronenansatz:	in 5,0 m Höhe		
Kronenform:	kreisförmig		
Verkehrssicherheit:	gegeben	Vitalität:	1
Bemerkungen:	<ul style="list-style-type: none"> - Einzelne Starkastschnittwunden, leicht einfallend. - Der Stamm gabelt in 7,0 m Höhe unter leichter Zwieselbildung. 		
Änderungen zur Erstaufnahme:	<ul style="list-style-type: none"> - Leichte Herabsetzung der Vitalität um ½ Wertstufe.

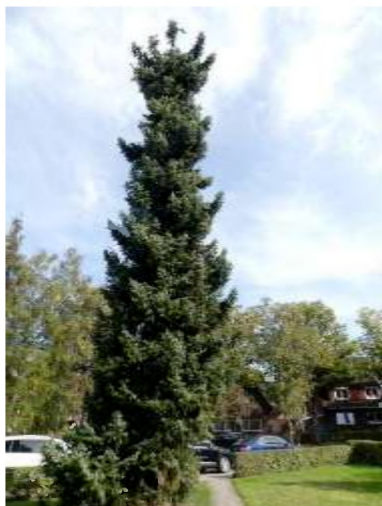
Baum Nr. 41 - Picea omorika - Serbische Fichte

Stamm-U:	102 cm	Stamm-D:	32 cm
Kronen-D:	4,0 m	Höhe:	13,0 m
Kronenansatz:	in 1,0 m Höhe		
Kronenform:	kreisförmig		
Verkehrssicherheit:	gegeben	Vitalität:	0
Bemerkungen:	– Der Baum wurde in 13,0 m Höhe gekappt. – Stamm nah verläuft der Hauszugangsweg, dort ist der Baum aufgeastet, sodass in der unteren Krone eine leichte Lücke besteht.		
Änderungen zur Erstaufnahme:	– Der Baum ist gekappt worden.

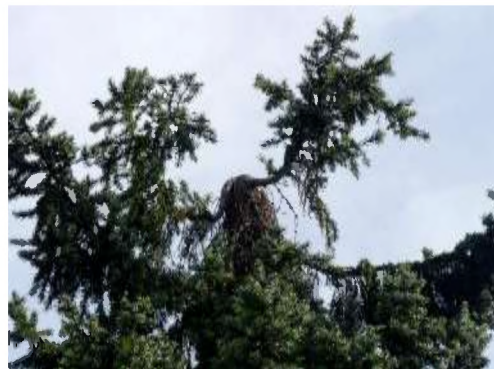
Kappstelle

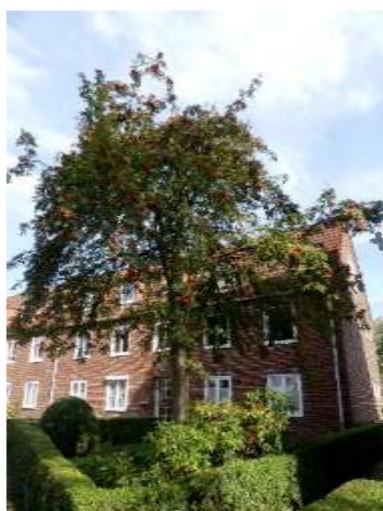
Baum Nr. 43 - Sorbus aucuparia - Eberesche

Stamm-U:	95 cm	Stamm-D:	30 cm
Kronen-D:	6,0 m	Höhe:	7,0 m
Kronenansatz:	in 3,5 m Höhe		
Kronenform:	kreisförmig, schirmförmig		
Verkehrssicherheit:	gegeben	Vitalität:	1
Bemerkungen:	– Einzelne Stammaustriebe. – Einzelne Astbrüche, die in der Krone mittlerweile leicht einfaulend sind.		
Änderungen zur Erstaufnahme:	keine

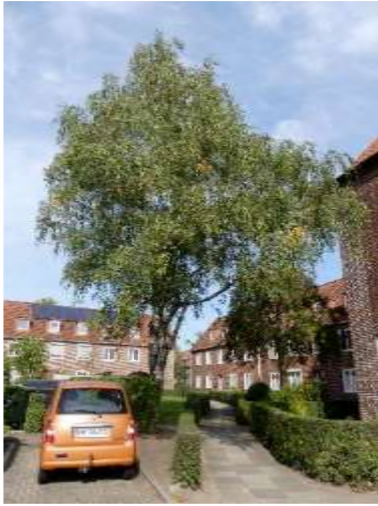
Baum Nr. 44 - Betula pendula - Sandbirke

Stamm-U:	129 cm	Stamm-D:	41 cm
Kronen-D:	9,0 m	Höhe:	13,0 m
Kronenansatz:	in 2,5 m Höhe		
Kronenform:	kreisförmig		
Verkehrssicherheit:	gegeben	Vitalität:	1
Bemerkungen:	– Der Stamm gabelt in 2,0 m Höhe unter leichter Zwieselbildung. – Einzelne leicht einfaulende Astungswunden.		
Änderungen zur Erstaufnahme:	keine

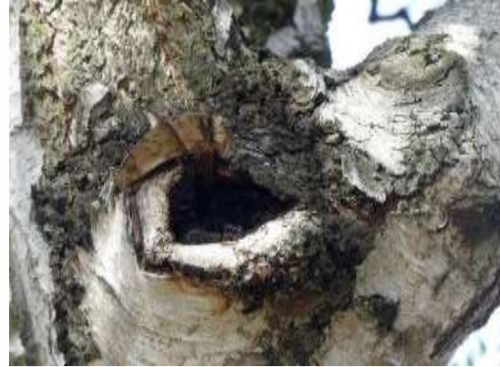
Einfallende Astungswunde

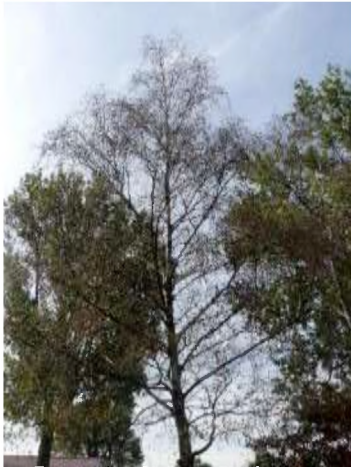
Baum Nr. 46 - Betula pendula - Sandbirke

Stamm-U:	147 cm	Stamm-D:	46 cm
Kronen-D:	10,0 m	Höhe:	15,0 m
Kronenansatz:	in 2,5 m Höhe		
Kronenform:	kreisförmig		
Verkehrssicherheit:	gegeben	Vitalität:	2
Bemerkungen:	<ul style="list-style-type: none"> - Leicht geneigter Stamm. - Es ist nur noch eine marginale Restbelaubung vorhanden. - Sehr hoher Feinastanteil. - Es ist durchaus möglich, dass der Baum im Frühjahr wieder durchtreibt. 		
Änderungen zur Erstaufnahme:	<ul style="list-style-type: none"> - Herabsetzung der Vitalität um 2 Wertstufen.

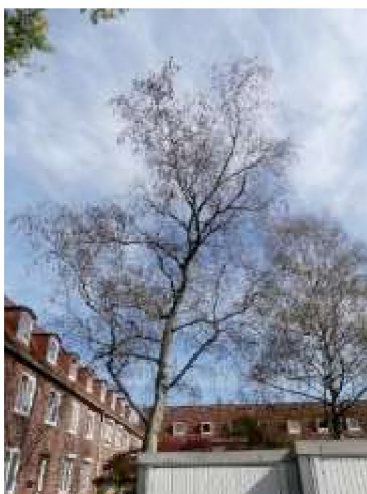
Baum Nr. 47 - Betula pendula - Sandbirke

- Bemerkungen:**
- Der Baum verfügt nur noch über eine marginale leicht grüne Restbelaubung, ansonsten vertrocknete Blätter.
 - Hoher Feinastanteil.
 - Standort 1,0 m Abstand zur Garage.
 - Es ist durchaus möglich, dass der Baum im Frühjahr wieder durchtreibt, er zeigt jedoch eine deutliche Vitalitätsschwäche.

- Änderungen zur Erstaufnahme:**
- Herabsetzung der Vitalität um 2 Wertstufen.

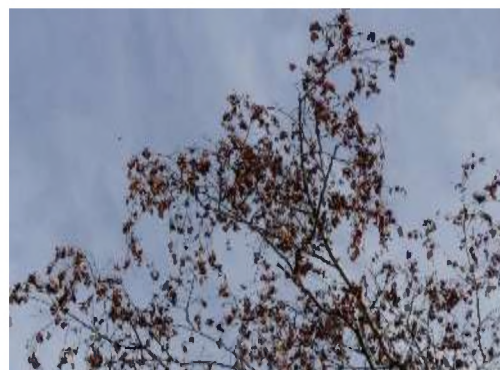
Vertrocknete Blätter

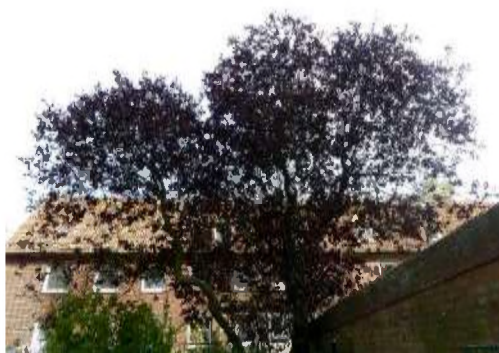
Baum Nr. 49 - Prunus cerasifera 'Nigra' - Blutpflaume, 2-st.

Stamm-U:	16+31 cm	Stamm-D:	5+9 cm
Kronen-D:	8,0 m	Höhe:	7,0 m
Kronenansatz:	in 2,0 m Höhe		
Kronenform:	kreisförmig		
Verkehrssicherheit:	gegeben	Vitalität:	0
Bemerkungen:	– Standort in rund 1,0 m Abstand zur Garage. – Gleichmäßig und vital gewachsener Baum.		
Änderungen zur Erstaufnahme:	keine

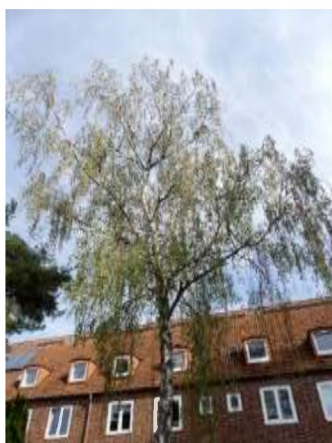
Baum Nr. 51 - *Betula pendula* - Sandbirke

Stamm-U:	134 cm	Stamm-D:	42 cm
Kronen-D:	10,0 m	Höhe:	15,0 m
Kronenansatz:	in 6,5 m Höhe		
Kronenform:	kreisförmig, leicht zerklüftet		
Verkehrssicherheit:	gegeben	Vitalität:	1
Bemerkungen:	<ul style="list-style-type: none">– Leichter Sichelwuchs.– In 3,0 m Höhe Astungswunde mit 15 cm Durchmesser, einfaulend.– Deutliche Kronentransparenz mit erhöhtem Totholzanteil im Feinastbereich.		
Änderungen zur Erstaufnahme:	keine

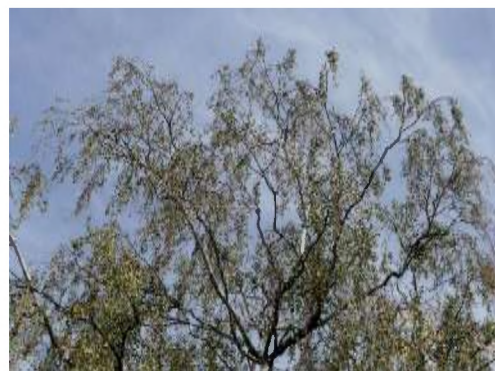
Transparente Oberkrone

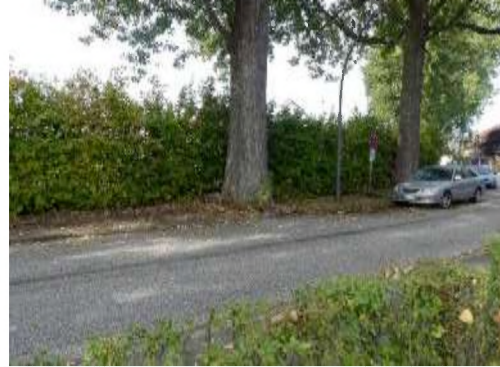
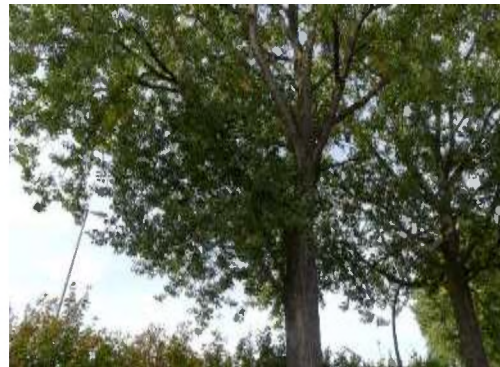
Baum Nr. 55 - Populus canadensis - Hybridpappel

Stamm-U:	354 cm	Stamm-D:	112 cm
Kronen-D:	22,0 m	Höhe:	35,0 m
Kronenansatz:	in 5,0 m Höhe		
Kronenform:	leicht halbkreisförmig in Richtung Süden orientiert		
Verkehrssicherheit:	gegeben	Vitalität:	1-2
Bemerkungen:	<ul style="list-style-type: none"> - Leicht einseitige Krone aufgrund Wuchskonkurrenz durch Baum Nr. 56. - Die Oberkrone ist durchscheinend und transparent. - Verstärkte Blatt- und Triebbildung in der Unterkrone. - Rindenschäden an straßenseitigen Wurzelanläufen. 		
Änderungen zur Erstaufnahme:	keine

Neutriebbildung in der Unterkrone

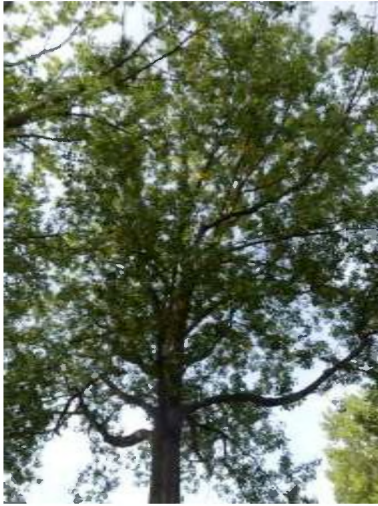
Stamm-U:	311 cm	Stamm-D:	99 cm
Kronen-D:	22,0 m	Höhe:	35,0 m
Kronenansatz:	in 6,0 m Höhe		
Kronenform:	leicht halbkreisförmig in Richtung Norden orientiert		
Verkehrssicherheit:	gegeben	Vitalität:	1-2
Bemerkungen:	<ul style="list-style-type: none"> - In der Oberkrone deutliche Kronentransparenz. - Leichte Totholzausbildung im Fein- und Grobastbereich. - Einzelne Starkastschnittwunden, leicht einfallend. 		
Änderungen zur Erstaufnahme:	<ul style="list-style-type: none"> - Herabsetzung der Vitalität um 1 Wertstufe.

Krone

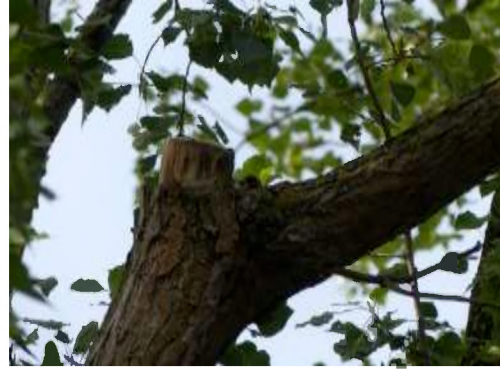
Alte Schnittstelle

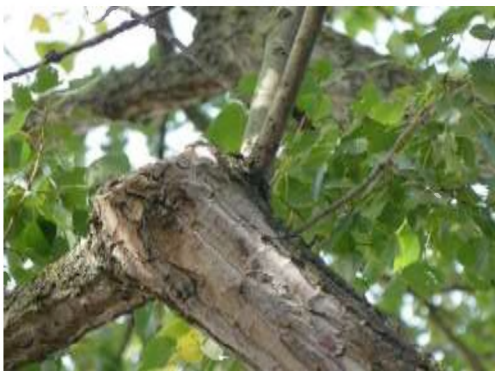
Alte Schnittstelle

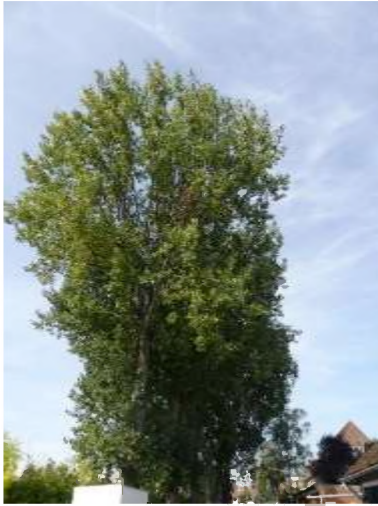
Ansicht / Habitus

Stamm-U:	313 cm	Stamm-D:	99 cm
Kronen-D:	20,0 m	Höhe:	35,0 m
Kronenansatz:	in 6,0 m Höhe		
Kronenform:	leicht halbkreisförmig in Richtung Süden orientiert		
Verkehrssicherheit:	gegeben	Vitalität:	1
Bemerkungen:	<ul style="list-style-type: none">- Leicht einseitige Krone aufgrund Wuchskonkurrenz durch Baum Nr. 58.- Stammaustriebe unter dem Kronenansatz.- In der Oberkrone Kleinlaubigkeit und leichte Kronentransparenz.		
Änderungen zur Erstaufnahme:	<ul style="list-style-type: none">- Leichte Herabsetzung der Vitalität um ½ Wertstufe.

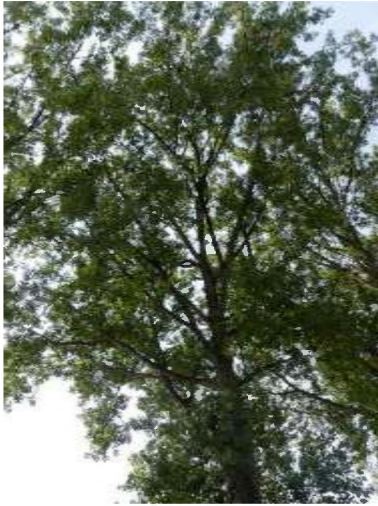
Stamm-U:	322 cm	Stamm-D:	102 cm
Kronen-D:	20,0 m	Höhe:	35,0 m
Kronenansatz:	in 6,0 m Höhe		
Kronenform:	leicht ovalförmig		
Verkehrssicherheit:	gegeben	Vitalität:	1
Bemerkungen:	<ul style="list-style-type: none"> - Stammaustriebe unter dem Kronenansatz. - In der Oberkrone deutliche Kronentransparenz und Kleinlaubigkeit. 		
Änderungen zur Erstaufnahme:	<ul style="list-style-type: none"> - Herabsetzung der Vitalität um 1 Wertstufe.

Krone

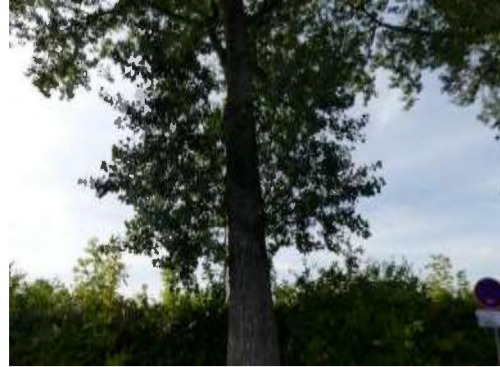
Stammaustriebe

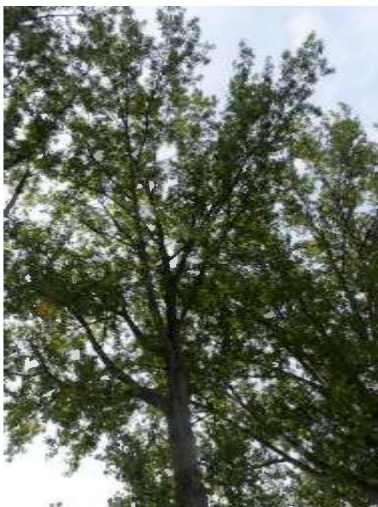
- Bemerkungen:
- Stammaustriebe unterhalb des Kronenansatzes.
 - Ovalförmige Krone aufgrund Wuchskonkurrenz nebenstehender Bäume.
 - Diverse überwallte Starkastwunden am Stamm.
 - In der Oberkrone leichte Kronentransparenz.
 - Angehobener Straßenbordstein.

Krone

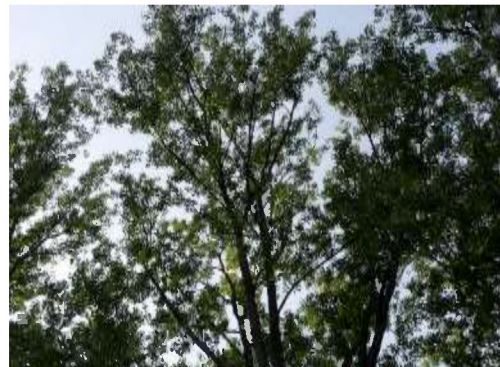
Transparente Oberkrone

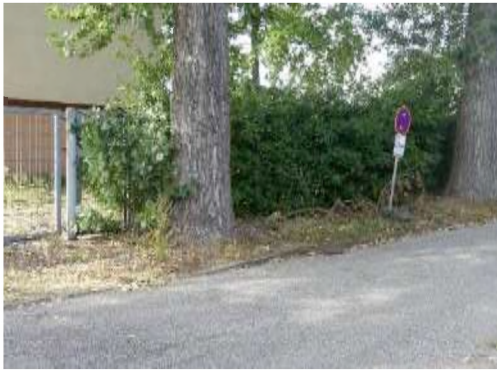
Angehobene Bordsteine

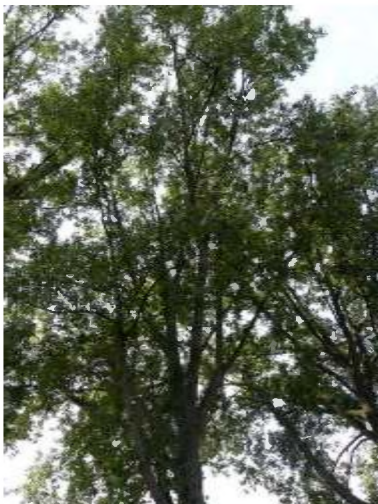
Stamm-U:	353 cm	Stamm-D:	112 cm
Kronen-D:	22,0 m	Höhe:	35,0 m
Kronenansatz:	in 6,0 m Höhe		
Kronenform:	leicht halbkreisförmig in Richtung Süden orientiert		
Verkehrssicherheit:	gegeben	Vitalität:	1
Bemerkungen:	<ul style="list-style-type: none">- In der Oberkrone leichte Kronentransparenz.- Leicht einseitige Krone aufgrund Wuchskonkurrenz durch Baum Nr. 61.- Angehobener Straßenbord durch Wurzeleinwachsungen.		
Änderungen zur Erstaufnahme:	<ul style="list-style-type: none">- Herabsetzung der Vitalität um 1 Wertstufe.

Krone

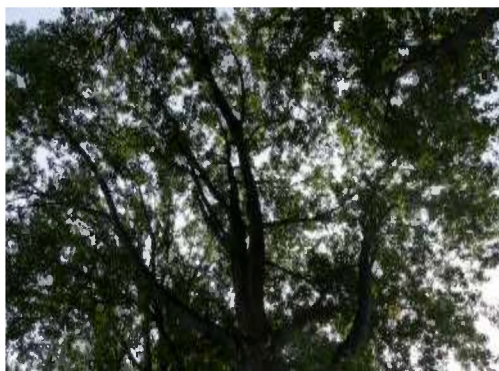
Stamm-U:	319 cm	Stamm-D:	101 cm
Kronen-D:	24,0/12,0 m	Höhe:	35,0 m
Kronenansatz:	in 5,0 m Höhe		
Kronenform:	ovalförmig		
Verkehrssicherheit:	gegeben	Vitalität:	1
Bemerkungen:	<ul style="list-style-type: none">– Stammaustriebe unterhalb des Kronenansatzes.– Ovalförmige Krone aufgrund Wuchskonkurrenz durch nebenstehende Bäume.– Angehobener Straßenbord durch Wurzeleinwachsungen.		
Änderungen zur Erstaufnahme:	<ul style="list-style-type: none">– Herabsetzung der Vitalität um 1 Wertstufe.

Ovalförmige Krone

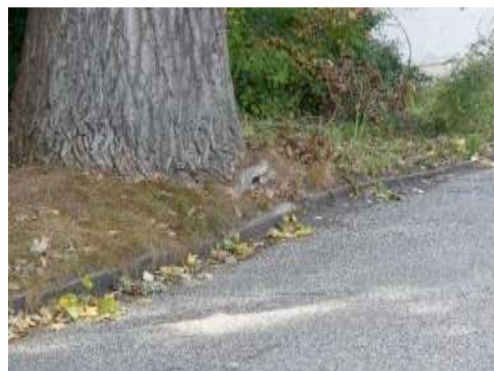
Angehobener Straßenbord

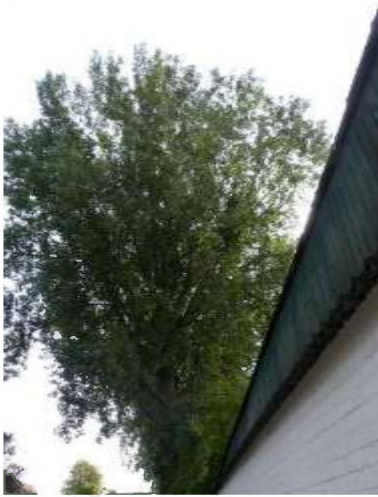
Ansicht / Habitus

Stamm-U:	370 cm	Stamm-D:	117 cm
Kronen-D:	24,0 m	Höhe:	35,0 m
Kronenansatz:	in 6,0 m Höhe		
Kronenform:	kreisförmig		
Verkehrssicherheit:	nicht gegeben	Vitalität:	1
Bemerkungen:	<ul style="list-style-type: none">– Stammaustriebe unterhalb des Kronenansatzes.– In der Oberkrone Kronentransparenz und Kleinlaubigkeit.– Angebrochener Starkast auf Westseite.– Totholz im Fein- und Grobastbereich.– Angehobener Bordstein wegen Wurzeleinwachsungen.		
Änderungen zur Erstaufnahme:	<ul style="list-style-type: none">– Herabsetzung der Vitalität um 1 Wertstufe.

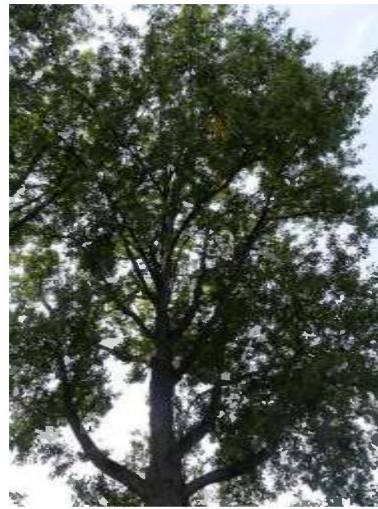
Krone

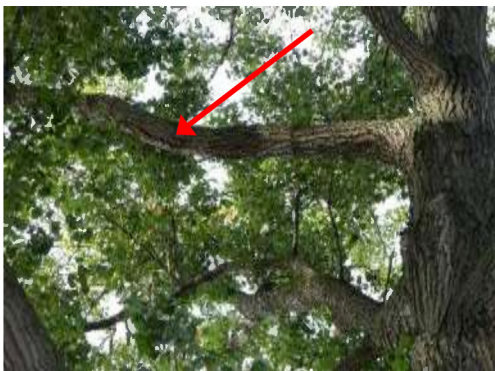
Angebrochener Starkast

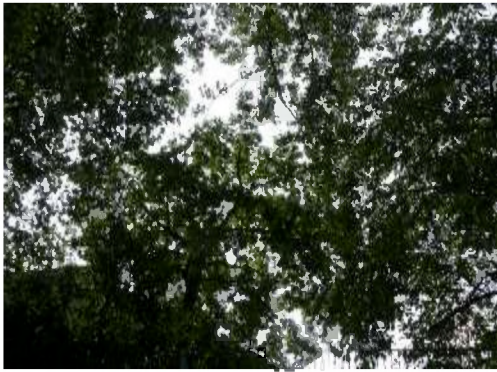
Stamm-U:	86 cm	Stamm-D:	27 cm
Kronen-D:	8,0 m	Höhe:	8,0 m
Kronenansatz:	in 3,5 m Höhe		
Kronenform:	kreisförmig, unterdrückt		
Verkehrssicherheit:	gegeben	Vitalität:	1
Bemerkungen:	<ul style="list-style-type: none"> - Wächst massiv unter Wuchskonkurrenz der nebenstehenden Pappel. - Kein durchgehender Leittrieb. - Unreguläre Kronenform. - Stammaustriebe unterhalb des Kronenansatzes. 		
Änderungen zur Erstaufnahme:	<ul style="list-style-type: none"> - Herabsetzung der Vitalität um 1 Wertstufe.

Unterdrückt gewachsene Krone

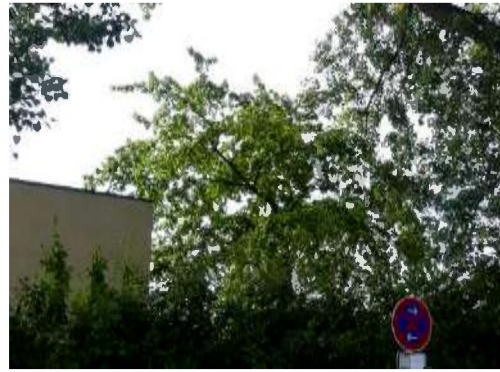
Abknickender Leittrieb

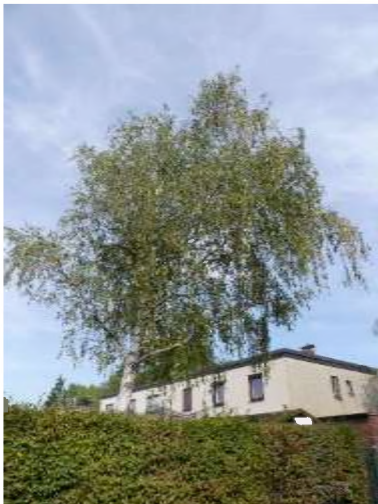
Stamm-U:	95 cm	Stamm-D:	30 cm
Kronen-D:	7,0 m	Höhe:	12,0 m
Kronenansatz:	in 3,0 m Höhe		
Kronenform:	leicht halbkreisförmig in Richtung Norden orientiert		
Verkehrssicherheit:	gegeben	Vitalität:	1
Bemerkungen:	<ul style="list-style-type: none"> - Kein durchgehender Leittrieb. - Etwas unreguläre Kronenform. - Einfallende Starkastwunden. 		
Änderungen zur Erstaufnahme:	- Herabsetzung der Vitalität um ½ Wertstufe.

Krone

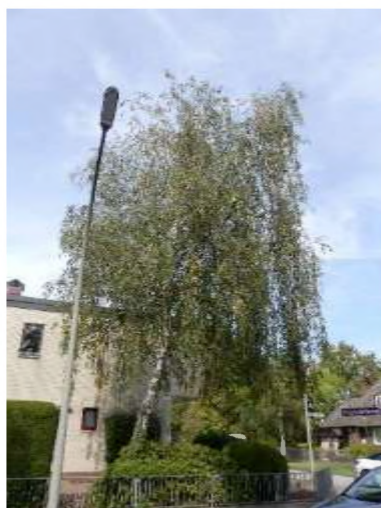
Ansicht / Habitus

Stamm-U:	80 cm	Stamm-D:	25 cm
Kronen-D:	8,0 m	Höhe:	13,0 m
Kronenansatz:	in 3,5 m Höhe		
Kronenform:	kreisförmig		
Verkehrssicherheit:	gegeben	Vitalität:	1
Bemerkungen:	<ul style="list-style-type: none">– Leichter Schrägstand.– Dichte Belaubung.– Leichte Degenerationserscheinungen in der Oberkrone in Form von Kleinlaubigkeit und Kronenverlichtung.		
Änderungen zur Erstaufnahme:	<ul style="list-style-type: none">– Herabsetzung der Vitalität um 1 Wertstufe.

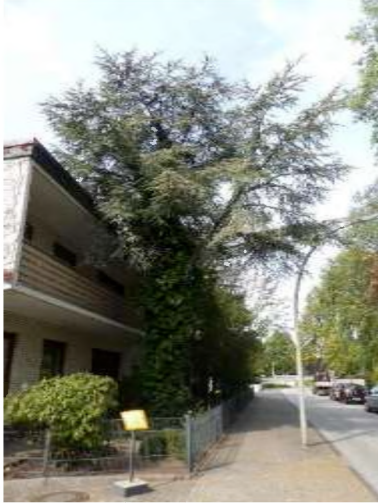
Ansicht / Habitus

Stamm-U:	120 cm	Stamm-D:	38 cm
Kronen-D:	9,0 m	Höhe:	11,0 m
Kronenansatz:	in 4,0 m Höhe		
Kronenform:	kreisförmig, leicht zerklüftet		
Verkehrssicherheit:	gegeben	Vitalität:	2
Bemerkungen:	<ul style="list-style-type: none">– Umfangreicher Efeubewuchs am Stamm, der beginnt in die Kronenperipherie zu wachsen.– Abstand zum Gebäude ca. 2,0 m.– Leicht erhöhter Totholzanteil im Feinstbereich und deutliche Kurzadeligkeit.		
Änderungen zur Erstaufnahme:	<ul style="list-style-type: none">– Herabsetzung der Vitalität um 1 Wertstufe.

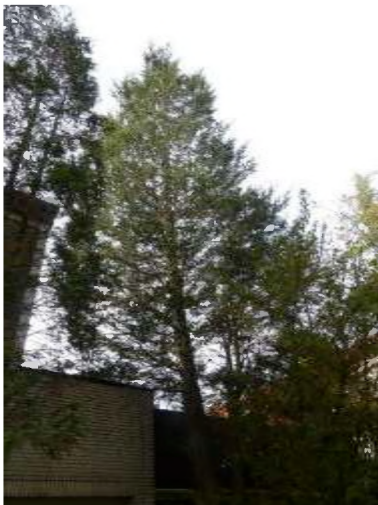
| Bemerkungen: | <ul style="list-style-type: none"> - Der Stamm gabelt in 1,0 m Höhe. - Der Nebenzweig ist ehemals gekappt und weist Bor- - kenablösungen auf. - Der Baum zeigt deutliche Kronentransparenz. | | |

Transparente Krone

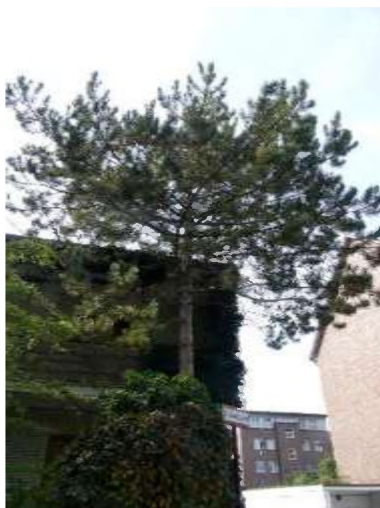
Stamm-U:	102 cm	Stamm-D:	32 cm
Kronen-D:	8,0 m	Höhe:	9,0 m
Kronenansatz:	in 4,0 m Höhe		
Kronenform:	kreisförmig		
Verkehrssicherheit:	gegeben	Vitalität:	2
Bemerkungen:	<ul style="list-style-type: none">- ,Der Baum steht in rund 2,0 m Abstand zum Gebäude.- Über dem Gebäude gleichmäßige Krone.- Insgesamt ein degenerierter Leittrieb.- Deutliche Nadelverbraunungen und Verlichtungserscheinungen.		
Änderungen zur Erstaufnahme:	<ul style="list-style-type: none">- Herabsetzung der Vitalität um 1 Wertstufe.

Krone
