BAUMGUTACHTERLICHE BESTANDSAUFNAHME

Standort: **Nordlandweg / Lapplandring, 22145 Hamburg**
Flurstücke 2942 & 2943 in der Gemarkung Meiendorf

BAUMGUTACHTERLICHE KURZSTELLUNGNAHME

Standort: **Nordlandweg & Lapplandring**, 22145 Hamburg
2942 & 2943 in der Gemarkung: Meiendorf

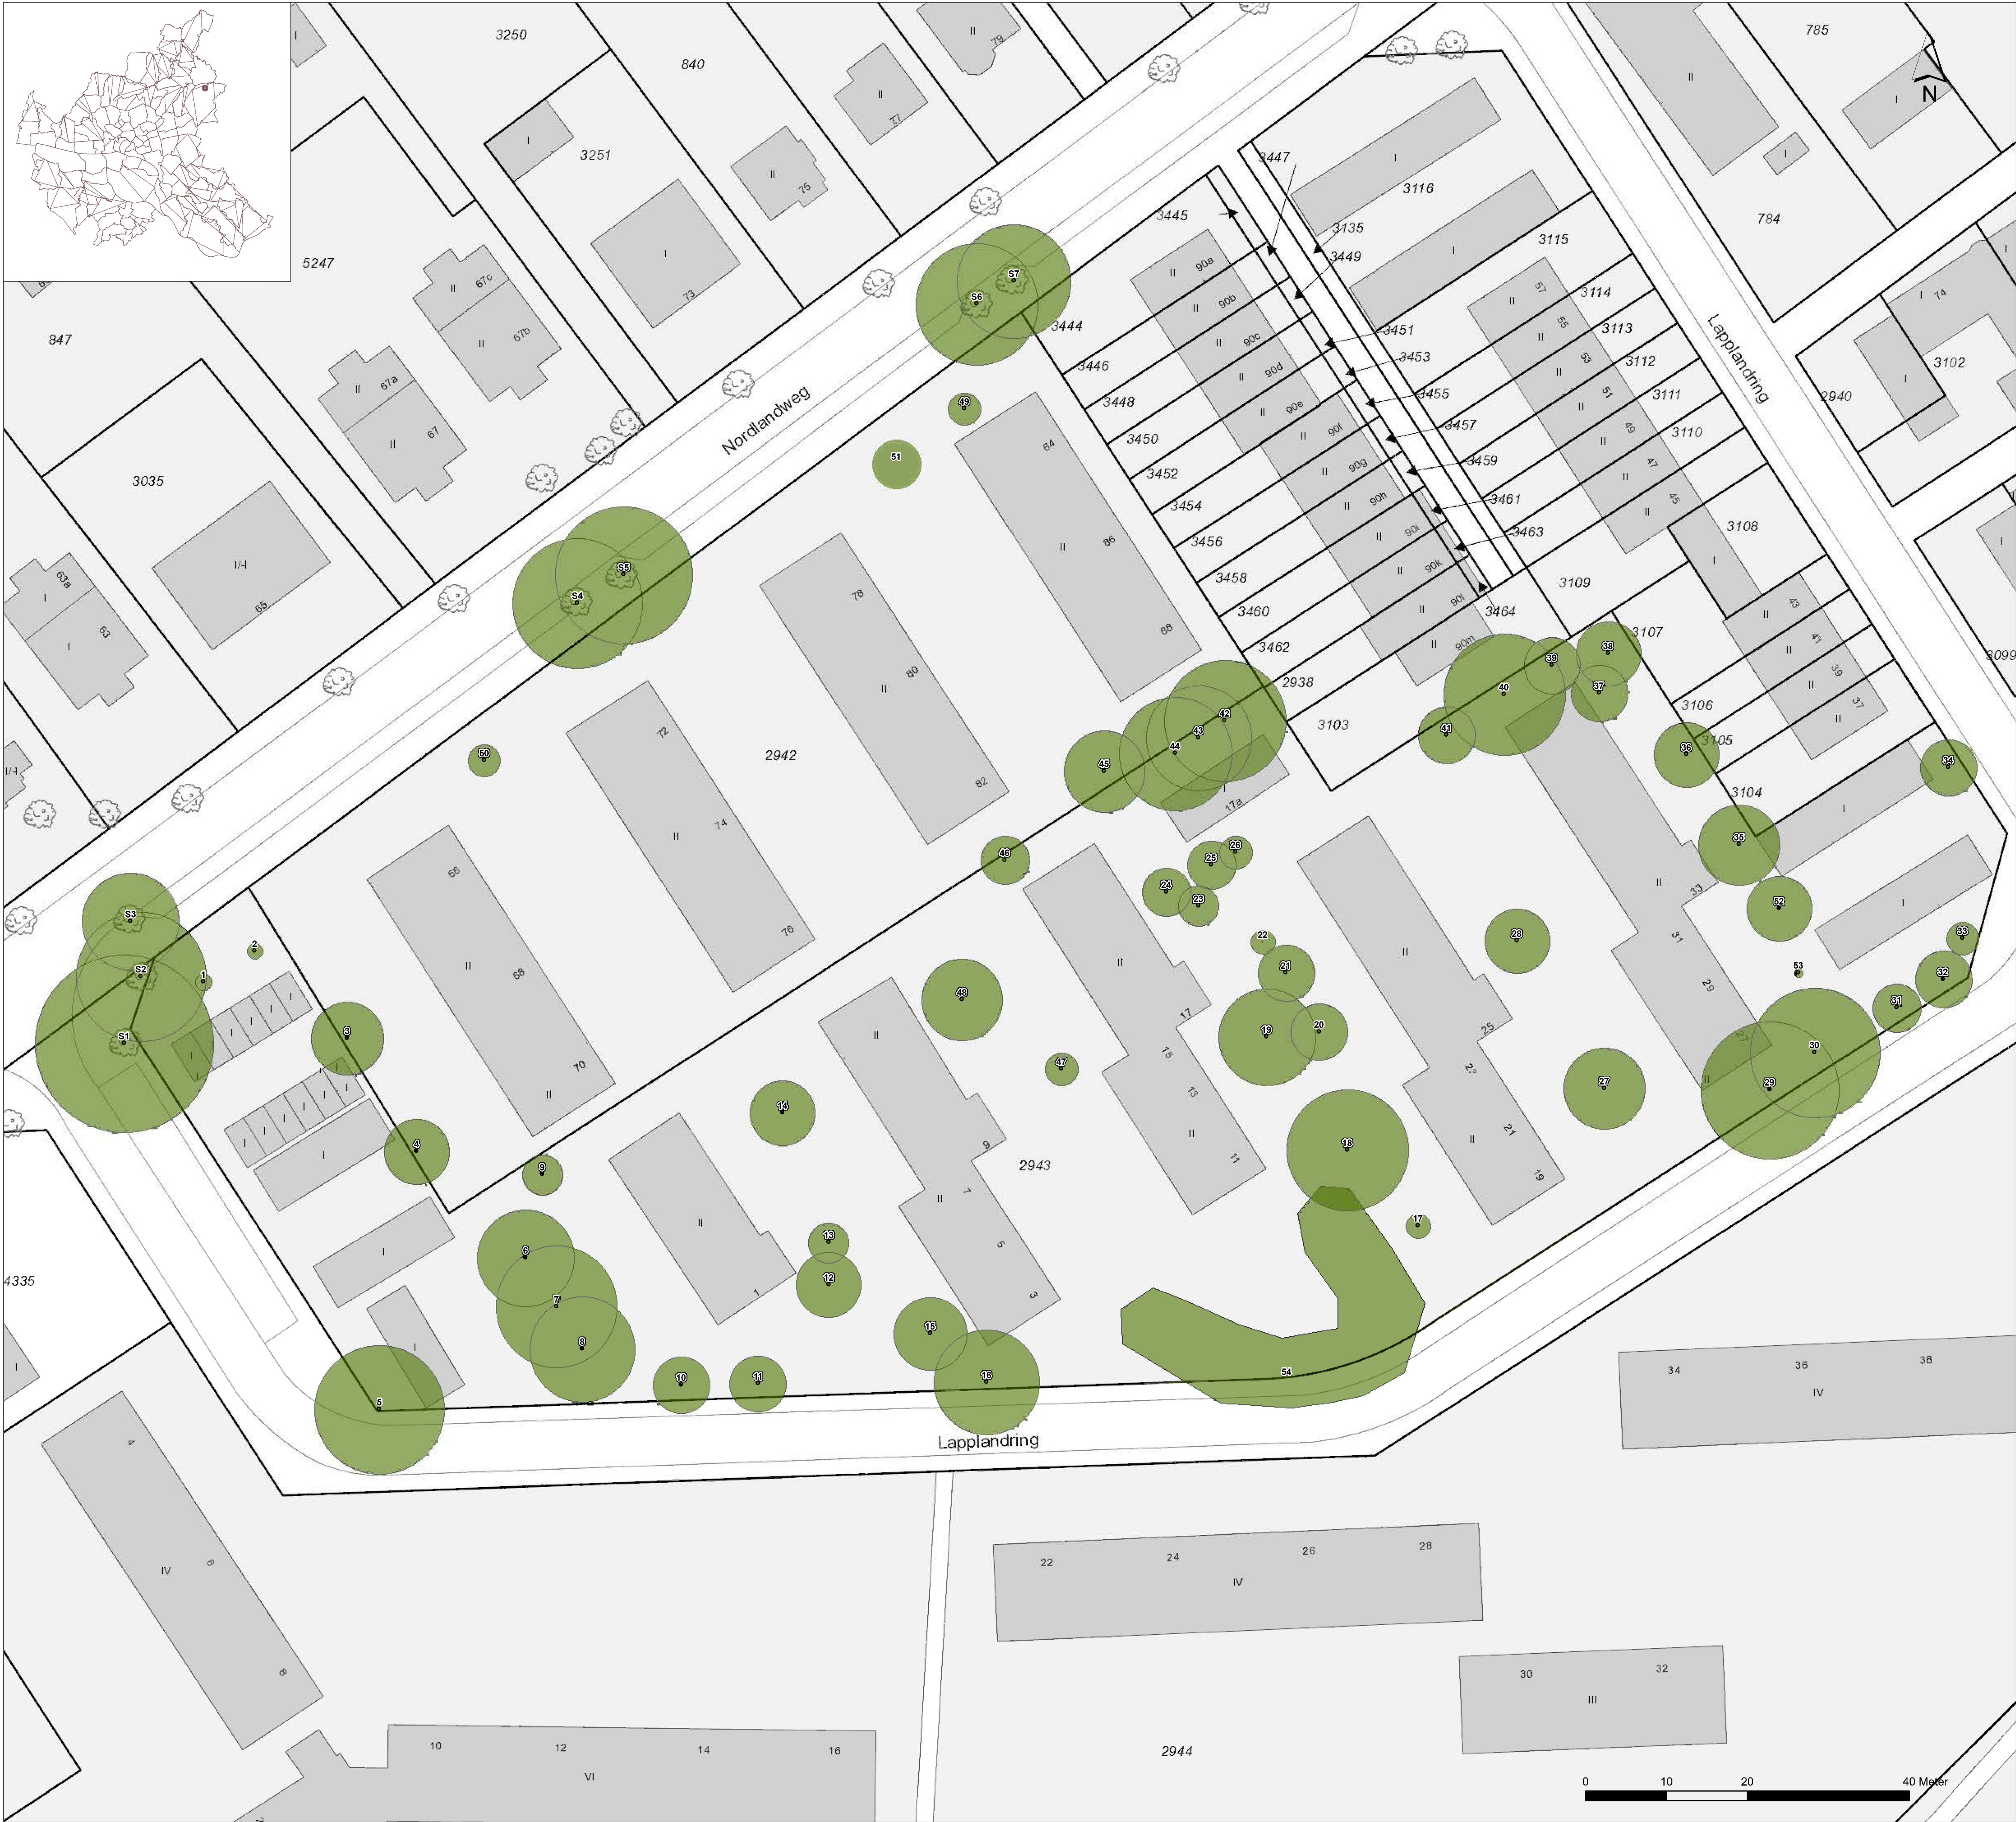
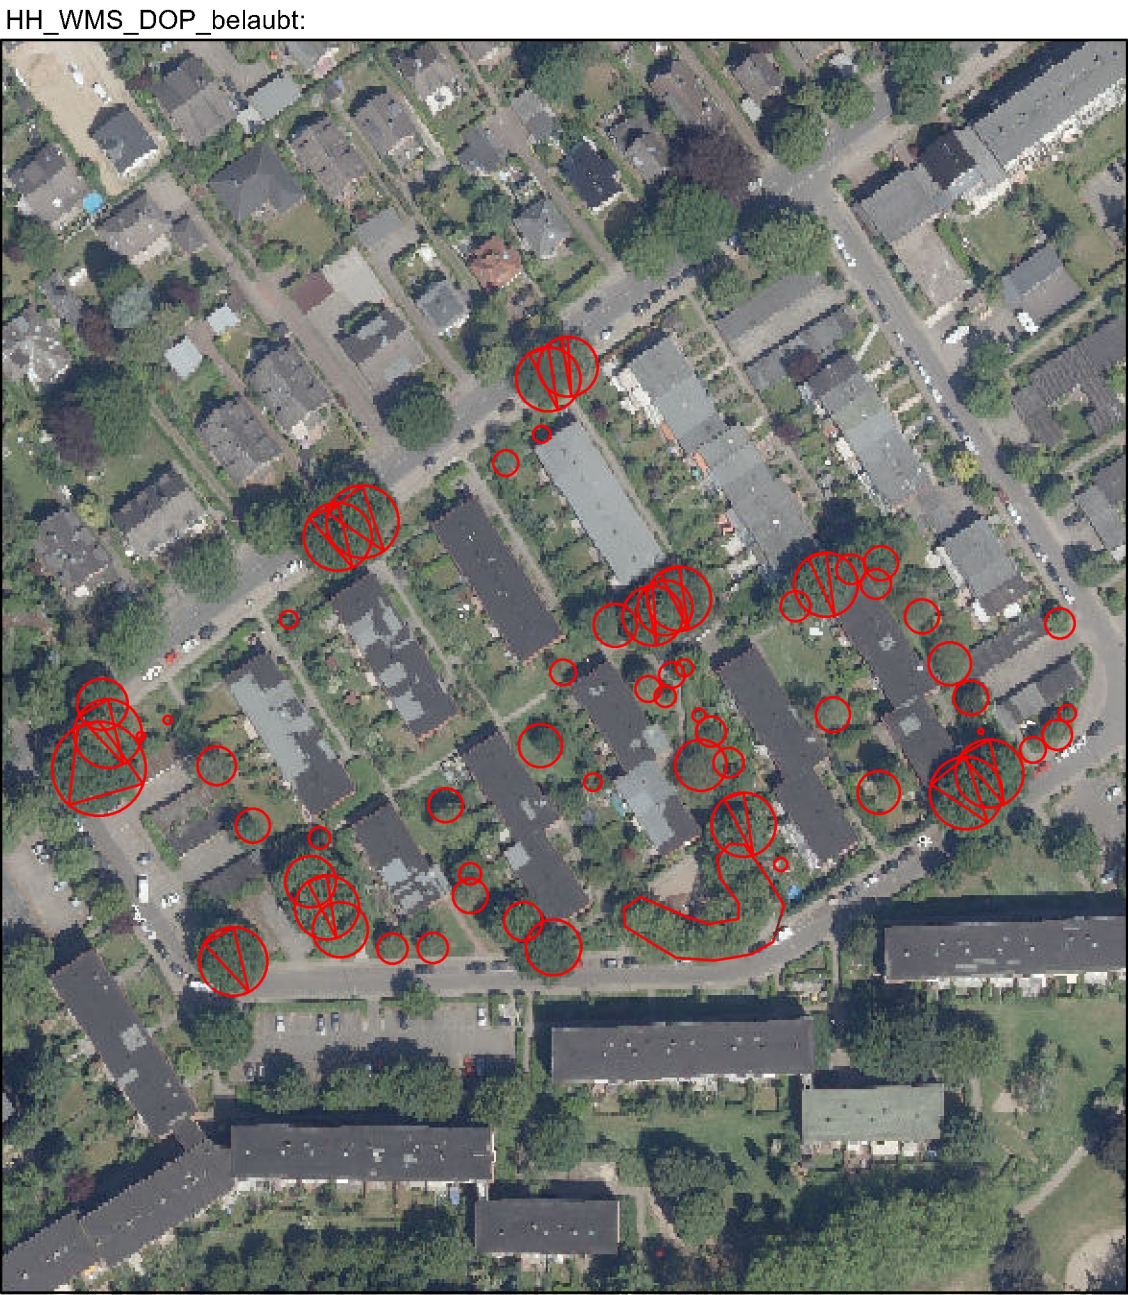
Planinhalt: **Baumbestandsplan**
Standort Gehölze (nicht eingemessen)
Baum-Nr.

Baum Nr.	Baumart	Stamm- umf. in cm (gemessen)	Auffälligkeiten, Schäden, Mängel	Vitalität	Kronendurchmesser in m (geschätzt)	Baumhöhe in m (geschätzt)	Maßnahmen	Bewertung	Hinweis
1	<i>Acer campestre</i> , Feld-Ahorn	17	Stamm: - Rindenschaden	1	2	4		0+	Neupflanzung / Nachpflanzung
2	<i>Acer campestre</i> , Feld-Ahorn	20	-	0-1	2	4		0+	Neupflanzung / Nachpflanzung
3	<i>Betula pendula</i> , Sand-Birke	173	-	0	9	19		++	
4	<i>Acer pseudoplatanus</i> , Berg-Ahorn	112	Stamm: - 2-stämmige zwieselige Vergabelung in ~3m Höhe	0	8	16		+	
5	<i>Quercus robur</i> , Stiel-Eiche	153+165	Krone: - Totholz Stamm: - 2-stämmig - Zwiesel	0	16	18		+++	
6	<i>Acer platanoides</i> , Spitz-Ahorn	162	Krone: - dichter Stand - einseitiger Wuchs Stamm: - Astungswunden (z.T. eingefault)	1	12	16		+	
7	<i>Acer platanoides</i> , Spitz-Ahorn	218	Krone: - Fehlentwicklung: von Seitenästen überwachsene Terminale - dichter Stand - Rindenschaden - ausladende Äste/Kronenteile Stamm: - Astungswunden (z.T. eingefault) - Rindenschaden - Zwiesel - z.T. abestorbene Rinde im Bereich der Zwiesel	1	15	16	Fällung zustandsbedingt (Wichtung 2)	-

8	<i>Acer platanoides</i> , Spitz-Ahorn	179	Krone: - Fehlentwicklung: von Seitenästen überwachsene und inzwischen abgestorbene Terminale - dichter Stand - Rindenschaden - ausladende Äste/Kronenteile - Astrisse Stamm: - Astungswunden - Rippe/Beule - Zwiesel	0	13	16		0	
9	<i>Tilia cordata</i> , Winter-Linde	38	-	0	5	5		0+	Neupflanzung / Nachpflanzung
10	<i>Tilia x vulgaris</i> , Holländische Linde	72	-	0	7	8		0+	Neupflanzung / Nachpflanzung
11	<i>Tilia x vulgaris</i> , Holländische Linde	71	-	0	7	8		0+	Neupflanzung / Nachpflanzung
12	<i>Betula pubescens</i> , Moor-Birke	90	-	1	8	13		+	
13	<i>Prunus cerasifera</i> , Kirschpflaume	72+78	Stamm: - 2-stämmig - Zwiesel	0	5	6		0+	
14	<i>Salix alba</i> 'Tristis', Trauer-Weide	123	-	0	8	9		+	
15	<i>Acer platanoides</i> , Spitz-Ahorn	99+121	Stamm: - 2-stämmig - Zwiesel	0	9	13		+	Stamm/Stammfuß nicht komplett einsehbar (Anwohnergarten)
16	<i>Quercus robur</i> , Stiel-Eiche	196	Krone: - reibende Äste - Totholz	1	13	13	Kronenpflege (Wichtung 4)	++

Baum Nr.	Baumart	Stamm- umf. in cm (gemessen)	Auffälligkeiten, Schäden, Mängel	Vitalität	Kronendurchmesser in m (geschätzt)	Baumhöhe in m (geschätzt)	Maßnahmen	Bewertung	Hinweis
28	<i>Betula pubescens</i> , Moor-Birke	112	-	1	8	14		+	
29	<i>Quercus robur</i> , Stiel-Eiche	156+179	<u>Krone:</u> - Totholz <u>Stamm:</u> - 2-stämmig - Zwiesel	0-1	17	17	Kronenpflege (Wichtung 2)	+++	
30	<i>Quercus robur</i> , Stiel-Eiche	203	<u>Krone:</u> - Totholz	0-1	16	17	Kronenpflege (Wichtung 4)	+++	
31	<i>Tilia x vulgaris</i> , Holländische Linde	51	-	0	6	8		0+	Neupflanzung / Nachpflanzung
32	<i>Tilia x vulgaris</i> , Holländische Linde	69	-	0	7	8		0+	Neupflanzung / Nachpflanzung
33	<i>Prunus spec.</i> , Zier-Kirsche	41	-	0	4	7		0+	Neupflanzung / Nachpflanzung
34	<i>Tilia x vulgaris</i> , Holländische Linde	72	-	0-1	7	10		0+	Neupflanzung / Nachpflanzung
35	<i>Prunus serrulata</i> 'Kanzan', Japanische Blüten- Kirsche	159	<u>Stamm:</u> - Veredelungsstelle in ~2m Höhe - Efeubewuchs	0	10	8		+

36	<i>Prunus serrulata</i> 'Kanzan', Japanische Blüten- Kirsche	124	<u>Stamm:</u> - Veredelungsstelle in ~2m Höhe	0	8	7		+	
37	<i>Betula pendula</i> , Sand-Birke	137	-	0	7	20		++	
38	<i>Quercus robur</i> , Stiel-Eiche	159	<u>Krone:</u> - dichter Stand - Totholz	0-1	8	19		++	
39	<i>Quercus robur</i> , Stiel-Eiche	110	<u>Krone:</u> - dichter Stand - Zwiesel	0-1	7	18		+	
40	<i>Quercus robur</i> , Stiel-Eiche	245	<u>Krone:</u> - Totholz <u>Stamm:</u> - 2-stämmige zwieselige Vergabelung in ~3m Höhe - Zwiesel eingerissen! - Rippen/Beulen - Anomalien	0-1	15	19	Kronenpflege + Kronenentlastung/- teillentlastung sowie Einbau von Stahlgewindestangen zur Stabilisierung des Stammrisses (Verbolzung) sowie Einbau eines dynamischen Kronensicherungs- systems (Wichtung 1)	++	
41	<i>Carpinus betulus</i> , Hainbuche	120	<u>Krone:</u> - dichter Stand - einseitiger Wuchs	0	7	12		+	
42	<i>Quercus robur</i> , Stiel-Eiche	194	<u>Krone:</u> - Totholz	0-1	15	16	Kronenpflege (Wichtung 4)	+++

Baum Nr.	Baumart	Stamm- umf. in cm (gemessen)	Auffälligkeiten, Schäden, Mängel	Vitalität	Kronendurchmesser in m (geschätzt)	Baumhöhe in m (geschätzt)	Maßnahmen	Bewertung	Hinweis
Straßenbäume									
S1	<i>Quercus robur</i> , Stiel-Eiche	232	-	0-1	22	23		+++	Baumnummer gem. Hamburger Straßenbaumkataster: N166-62-1
S2	<i>Tilia x vulgaris</i> , Holländische Linde	210	-	0	16	24		+++	Baumnummer gem. Hamburger Straßenbaumkataster: N166-15-1
S3	<i>Quercus robur</i> , Stiel-Eiche	125	Krone: - dichter Stand - einseitiger Wuchs	0-1	12	19		++	Baumnummer gem. Hamburger Straßenbaumkataster: N166-43-1
S4	<i>Quercus robur</i> , Stiel-Eiche	199	-	0-1	16	22		++	Baumnummer gem. Hamburger Straßenbaumkataster: N166-73-1
S5	<i>Quercus rubra</i> , Rot-Eiche	241	-	0	17	22		++	Baumnummer gem. Hamburger Straßenbaumkataster: N166-14-1
S6	<i>Quercus robur</i> , Stiel-Eiche	206	-	0	15	23		++	Baumnummer gem. Hamburger Straßenbaumkataster: N166-82-1

S7	<i>Fagus sylvatica</i> , Rot-Buche	115+133	Stamm: - 2-stämmig	0	14	23		++	Baumnummer gem. Hamburger Straßenbaumkataster: N166-57-1
